INFORMAÇÃO TÉCNICA MPF/PRPB n.º 09/2018

Ref.: Procedimento nº 1.24.004.000005/2017-61

Conforme solicitado, foi realizada, nos dias 25 e 26/04/18, uma nova vistoria técnica no Trecho Leste, Meta 3L, das obras de transposição das águas do rio São Francisco, bem como nas obras de readequação dos açudes de Poções e Camalaú.

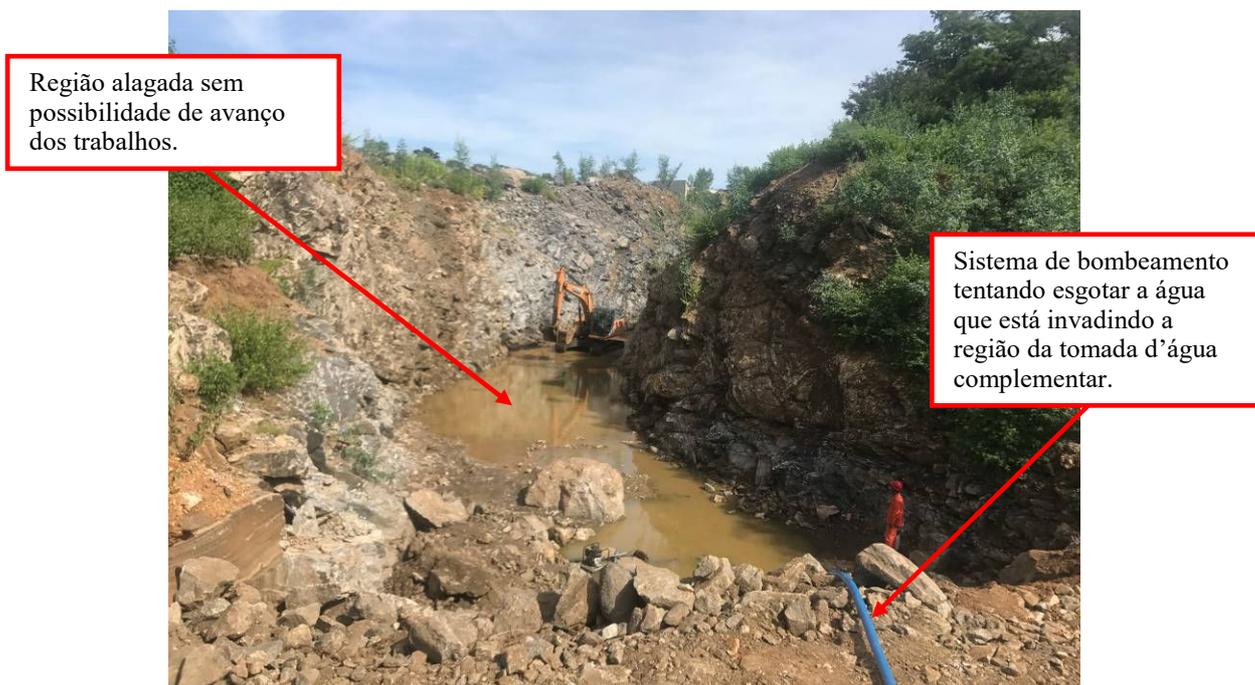
- i) O ritmo das obras de modernização e adequação da barragem de Camalaú está sendo bastante prejudicado em virtude do elevado nível da água daquele reservatório. A elevação do nível do açude decorre do fato de que a sua descarga de fundo está fechada, enquanto este vem recebendo contribuição das chuvas da região.
- ii) O nível elevado do açude de Camalaú está provocando uma alta pressão hidrostática a montante da ensecadeira, prejudicando a sua estanqueidade. Com isso, uma quantidade razoável de água tem invadido o canal onde está sendo executada a tomada d'água suplementar, dificultando a execução dos trabalhos de concretagem (Foto 1). É de se esperar que a ensecadeira, por não possuir um núcleo impermeável (*cut off*), venha a

apresentar vazamentos caso o nível do açude se eleve demasiadamente. De maneira semelhante, a maior pressão hidrostática também é capaz de provocar a passagem das águas pelas pequenas fraturas surgidas quando da detonação do canal da tomada d'água suplementar, contribuindo para alagar a região de trabalho e impedindo o bom andamento dos serviços.

Foto 1 – Canal da tomada d'água suplementar completamente alagado e sem possibilidade de concretagem.

- iii) Por conta do alagamento do canal da tomada d'água suplementar, as obras estavam praticamente paralisadas no dia de nossa vistoria, sendo realizado tão somente o esgotamento da região por meio de bombas.

- iv) Além dos claros transtornos à execução dos serviços, também ressalto os riscos inerentes ao grande volume de água armazenado acima da base da ensecadeira.

- v) O primeiro risco é intrínseco à possibilidade, ainda que diminuta, da ensecadeira não suportar a elevação ainda maior do nível do açude. Apesar de a ensecadeira se mostrar extremamente estável, vale lembrar que se tratou de uma obra que foi executada sem que se fosse possível ter acesso às condições ideais de construção de um barramento de terra tradicional. Outro risco existente, embora eu também julgue ser pequeno, porém jamais desprezível, é o de que uma grande chuva venha encher o açude a ponto de a água transbordar por sobre a ensecadeira (“lavar” a ensecadeira), o que poderia ocasionar sua

- Com o nível elevado do açude de Camalaú e o conseqüente alagamento da região da tomada d'água, o prazo de execução das obras, estimado pelo DNOCS em quatro meses, poderá ficar comprometido e, portanto, não ser cumprido. Ante o exposto, sugiro consultar a empresa contratada (SANCOL) e o DNOCS, a fim verificar o risco de eventual descumprimento do cronograma previsto e sua relação com o aumento do nível do açude de Camalaú.

- Caso o cronograma das obras de recuperação e adequação da barragem de Camalaú esteja realmente sendo prejudicado pelo nível do açude, conforme ficou constatado em minha visita ao local, sugiro reunião com a AESA com vistas a elaborar um planejamento para reabrir a descarga de fundo daquele reservatório público.

- Considerando a probabilidade, ainda que pequena, de que fortes chuvas na região possam elevar subitamente o nível do açude de Camalaú, a ponto de comprometer a ensecadeira, sugiro manter contato com os todos os órgãos responsáveis, em especial AESA e DNOCS, a fim de que eventuais procedimentos de controle de nível entre açudes sejam avaliados.

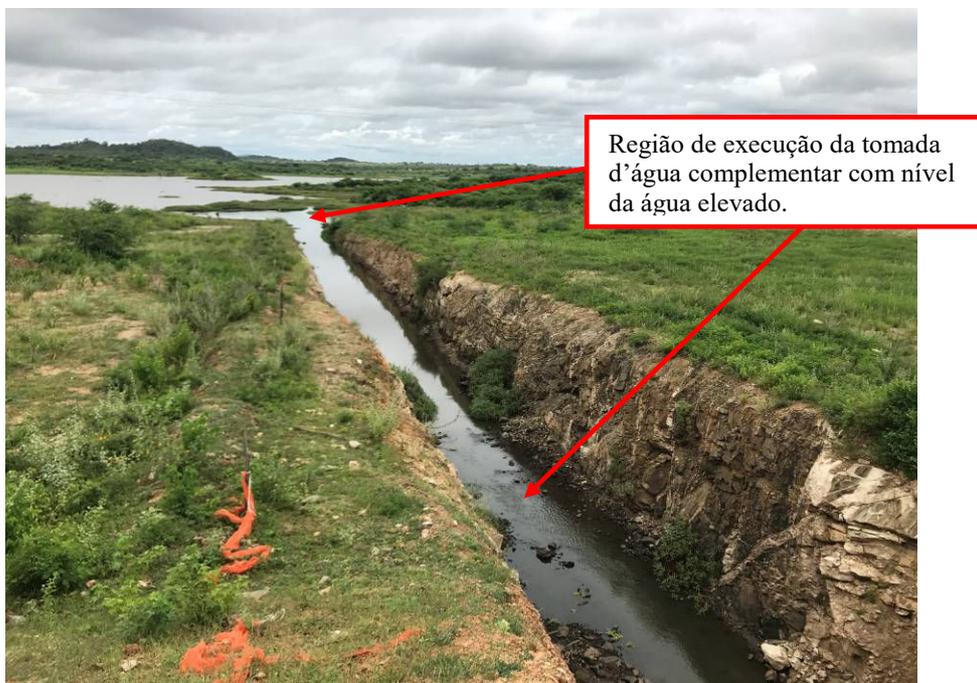
- i) Até o dia da nossa inspeção, as obras de modernização e adequação da barragem de Poções não haviam sido reiniciadas.
- ii) O nível do açude de Poções ainda é tal que ocasiona a passagem de água pelo canal da tomada de água suplementar (Foto 2). Dessa forma, para que se possibilite a continuidade dos serviços nessa região, se faz importante a diminuição do nível desta barragem.

Foto 2 – Canal da tomada d’água suplementar de Poções com fluxo de água

- Considerando que as obras do açude de Poções ainda não foram iniciadas, entendo praticamente impossível que o prazo de quatro meses estimado pelo DNOCS seja consolidado. Tal previsão leva em conta o agravante de que o nível de Poções ainda está elevado, dificultando a execução do grande volume de concreto necessário para a construção daquela tomada d'água suplementar.
- Considerando a existência de desmatamento nas margens do Rio Paraíba, sugiro que seja solicitada uma vistoria dos órgãos ambientais responsáveis pela preservação do referido corpo d'água.

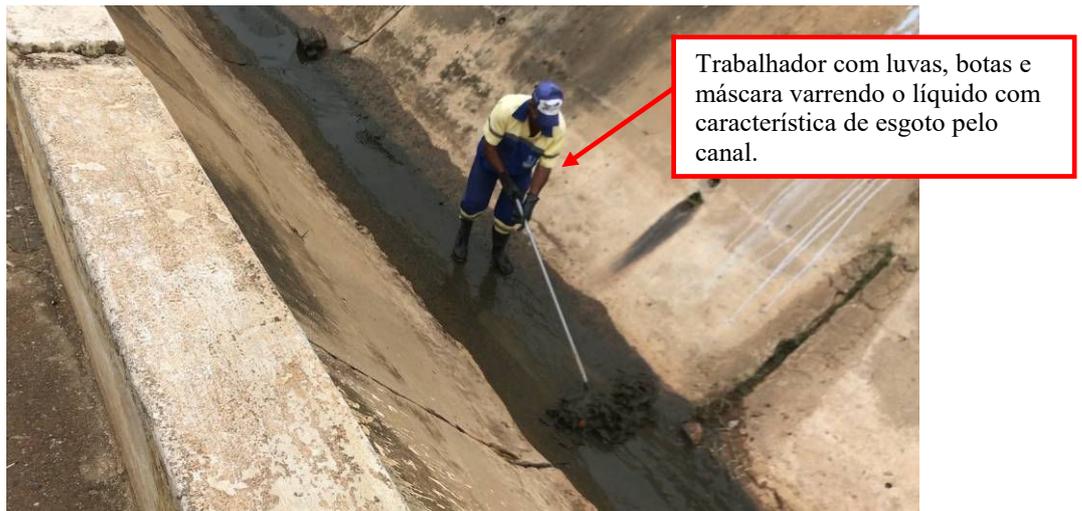
- i) Apesar de não termos detectado o despejo de esgoto no canal de águas pluviais de Monteiro, percebemos que estava sendo varrido, do interior do canal, um líquido com forte cheiro característico de esgoto (Foto 3).

Foto 3 – Canal de águas pluviais de Monteiro

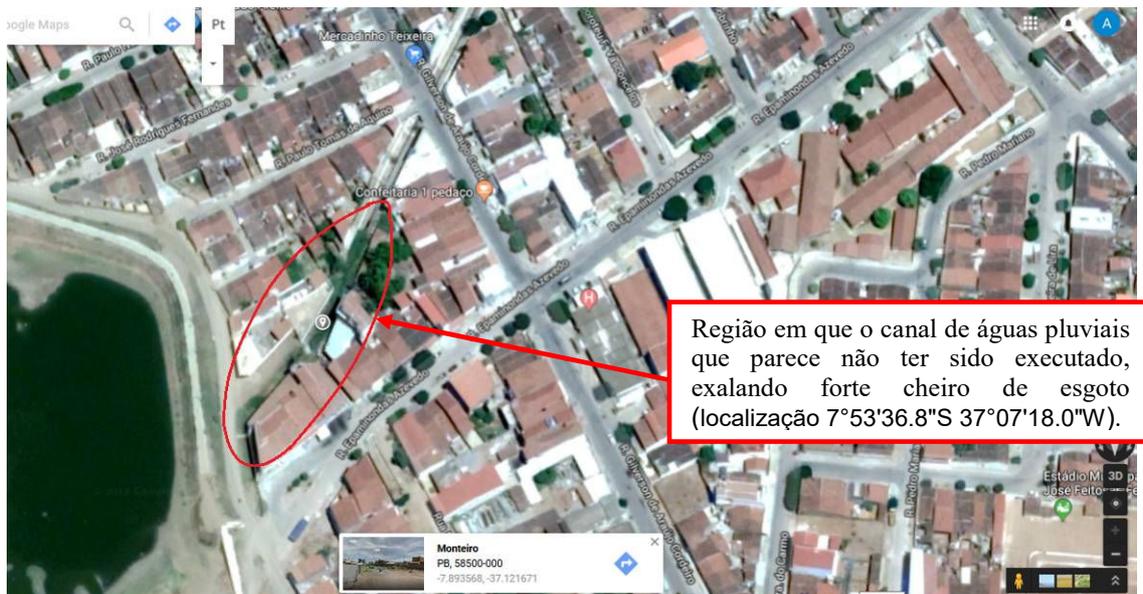
- ii) Esclareço que existe um trecho do canal de água pluvial de Monteiro (localização 7°53'36.8"S 37°07'18.0"W), sem revestimento em concreto, que parece não ter sido executado (Foto 4). Tal trecho do canal pluvial apresenta um acúmulo de água com forte cor e odor de esgoto (Foto 5).

Foto 4 – Região do canal de águas pluviais não executado.

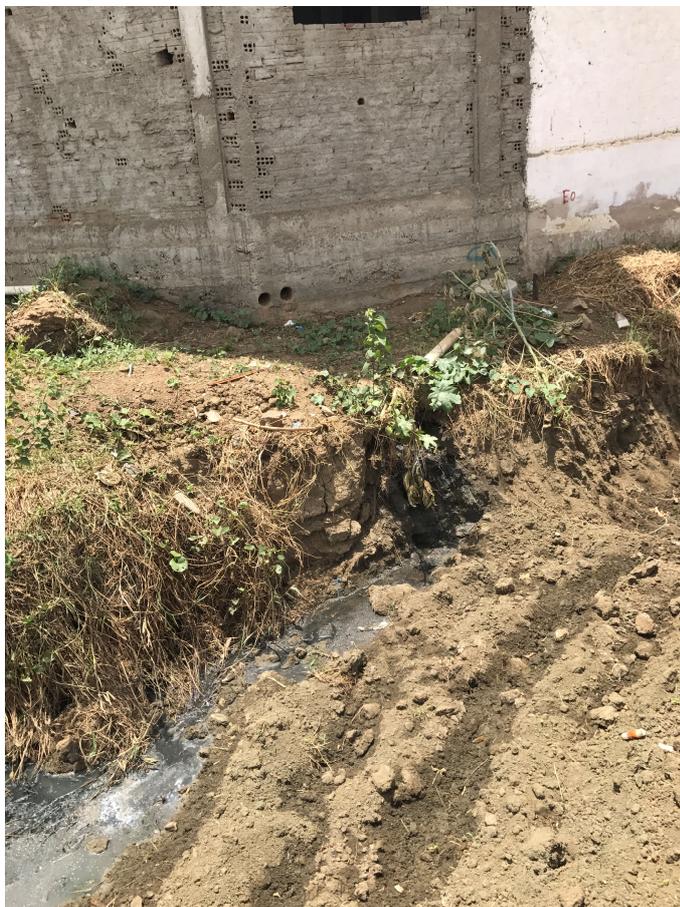
Foto 5 – Trecho de canal escavado em solo natural que se liga ao canal de águas pluviais.

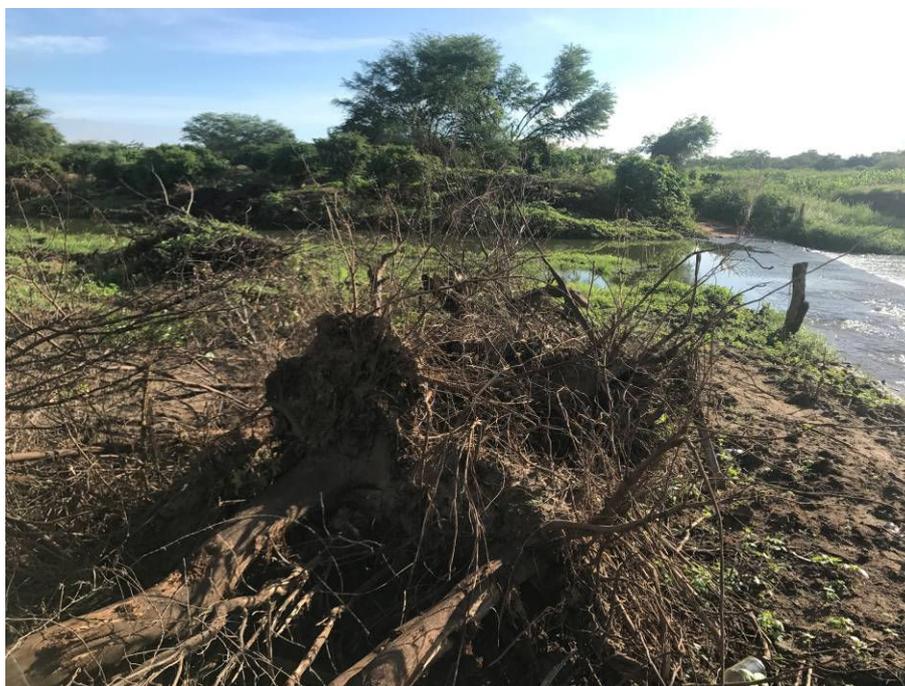
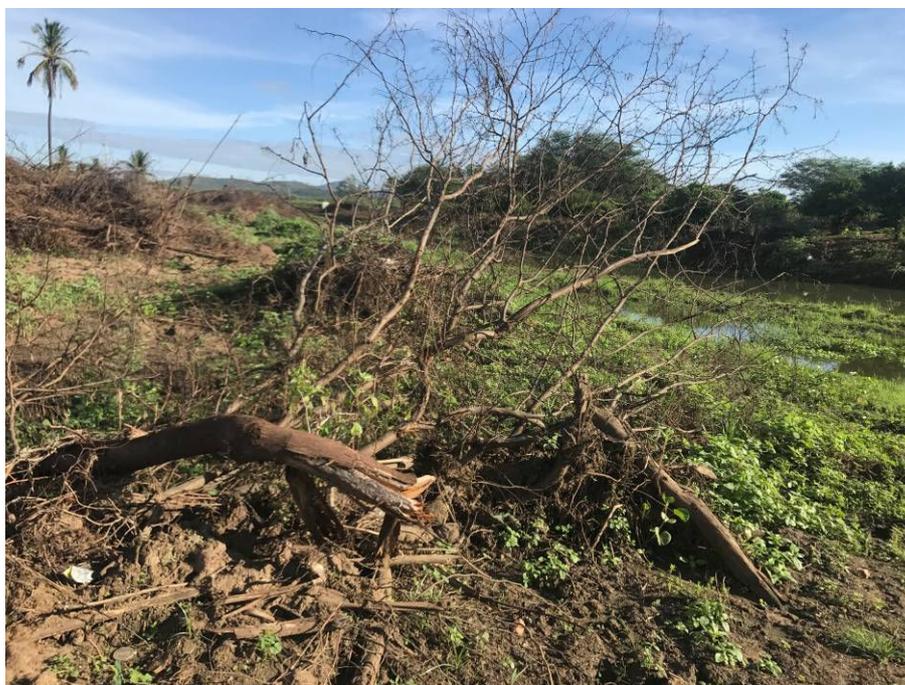
- 4) Com relação à vistoria no leito do Rio Paraíba, realizada próximo à cidade de Monteiro, registro que foi constatado um desmatamento nas margens do referido rio, nas imediações da coordenada geográfica $7^{\circ}53'44.9''S$ / $37^{\circ}05'25.8''W$, conforme pode ser observado nas fotos 6 e 7. Anoto que a já prejudicada vegetação ciliar foi totalmente removida das margens do rio nessa região.

Foto 6 – Trecho do Rio Paraíba com suas margens desmatadas.

Foto 7 – Trecho do Rio Paraíba com suas margens desmatadas.
