Diagnóstico socioambiental dos danos decorrentes do rompimento da barragem de Fundão na bacia do rio Doce e região costeira adjacente

TOMO V – PATRIMÔNIO CULTURAL

Bens Materiais

Diagnóstico de Danos

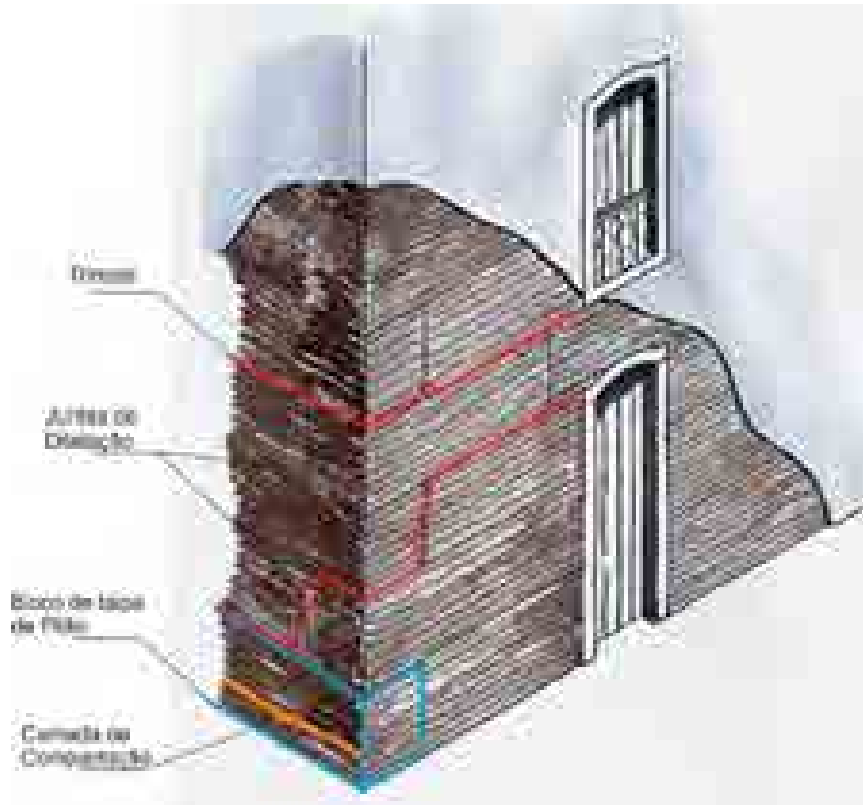
Figura 32 – Modelos de trincas surgidas nas vedações nas juntas de dilatação em casas de Taipa de Pilão

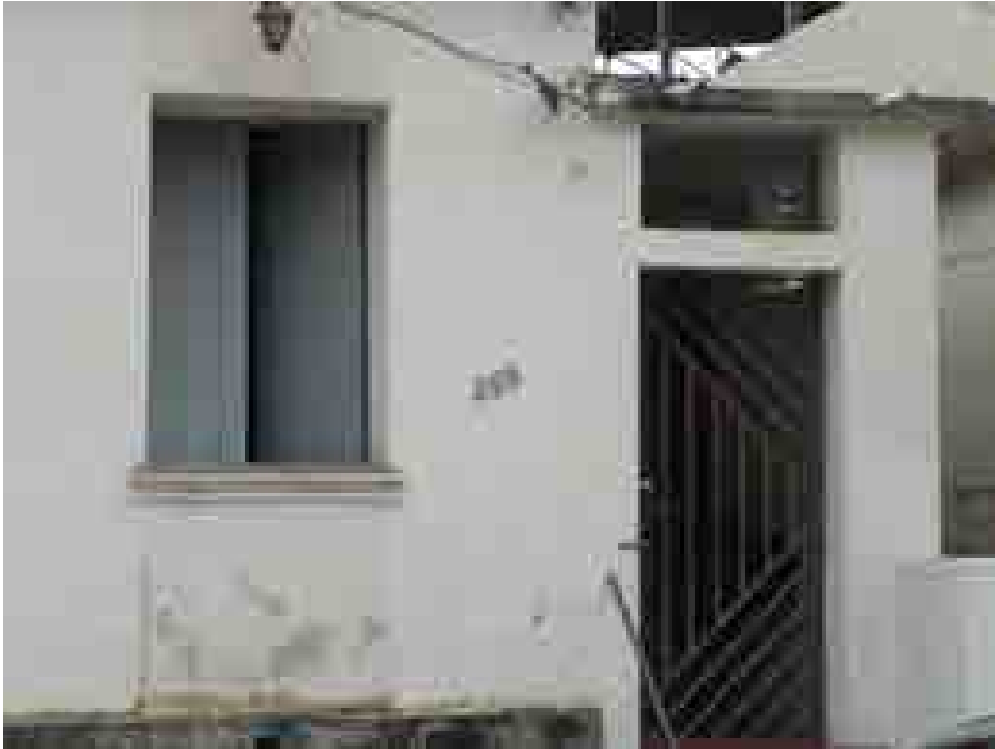
Figura 5: Evidência de trincas e reformas.

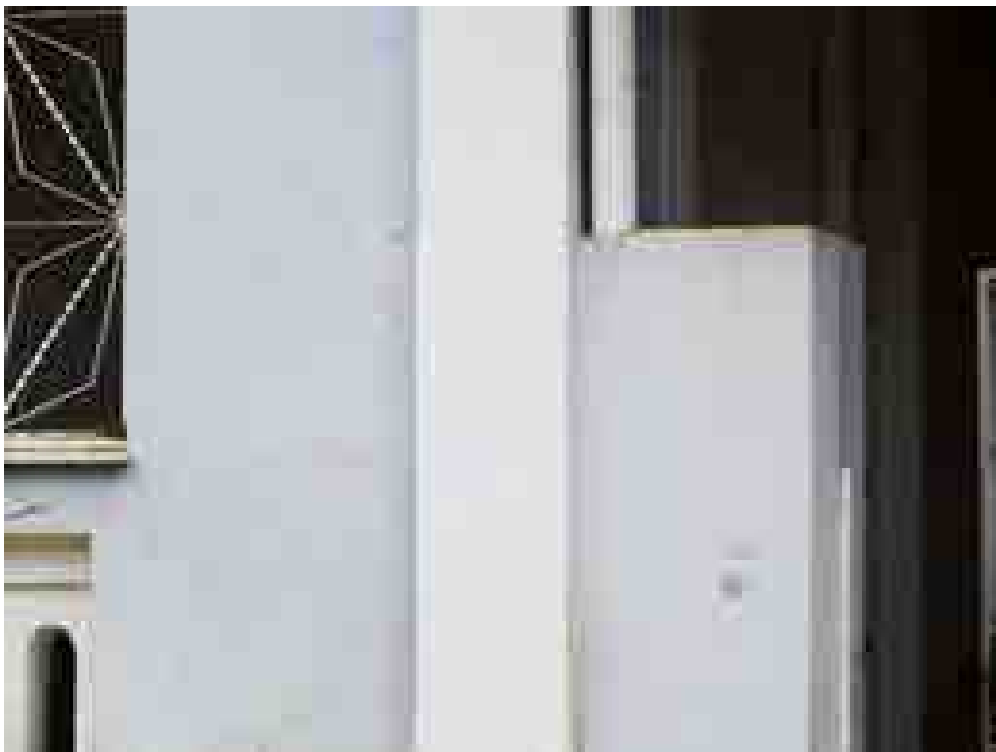
Figura 5: Evidência de trincas e placa indicativa do número do bem coberta por pintura.

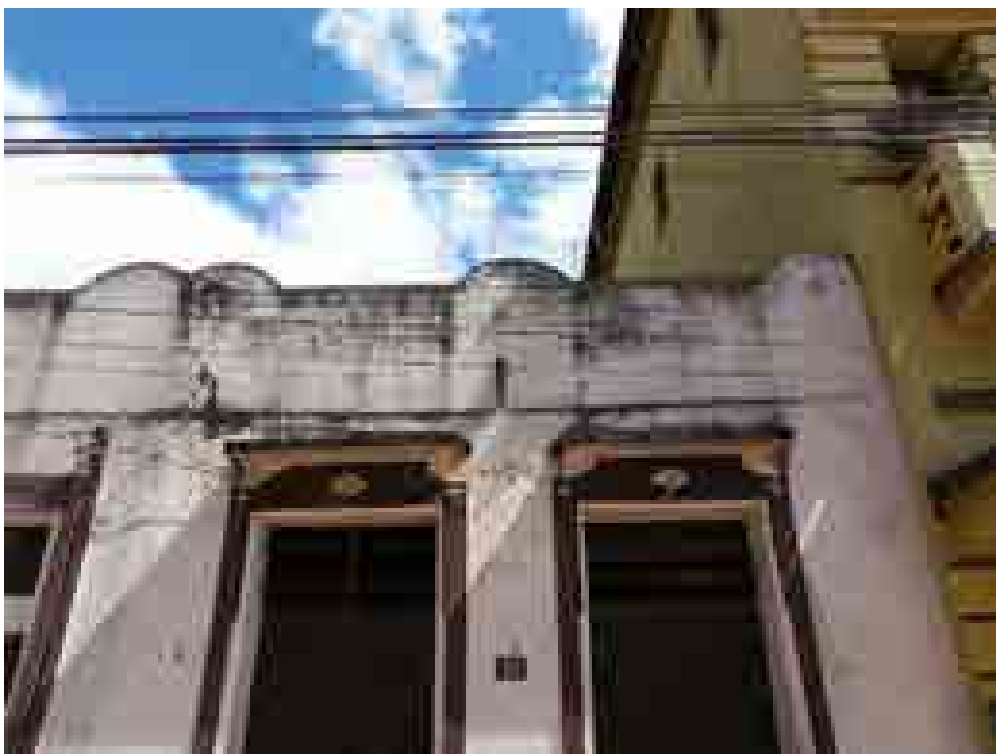
Figura 5: Detalhe da fachada do bem , mostrando evidências de trincas.

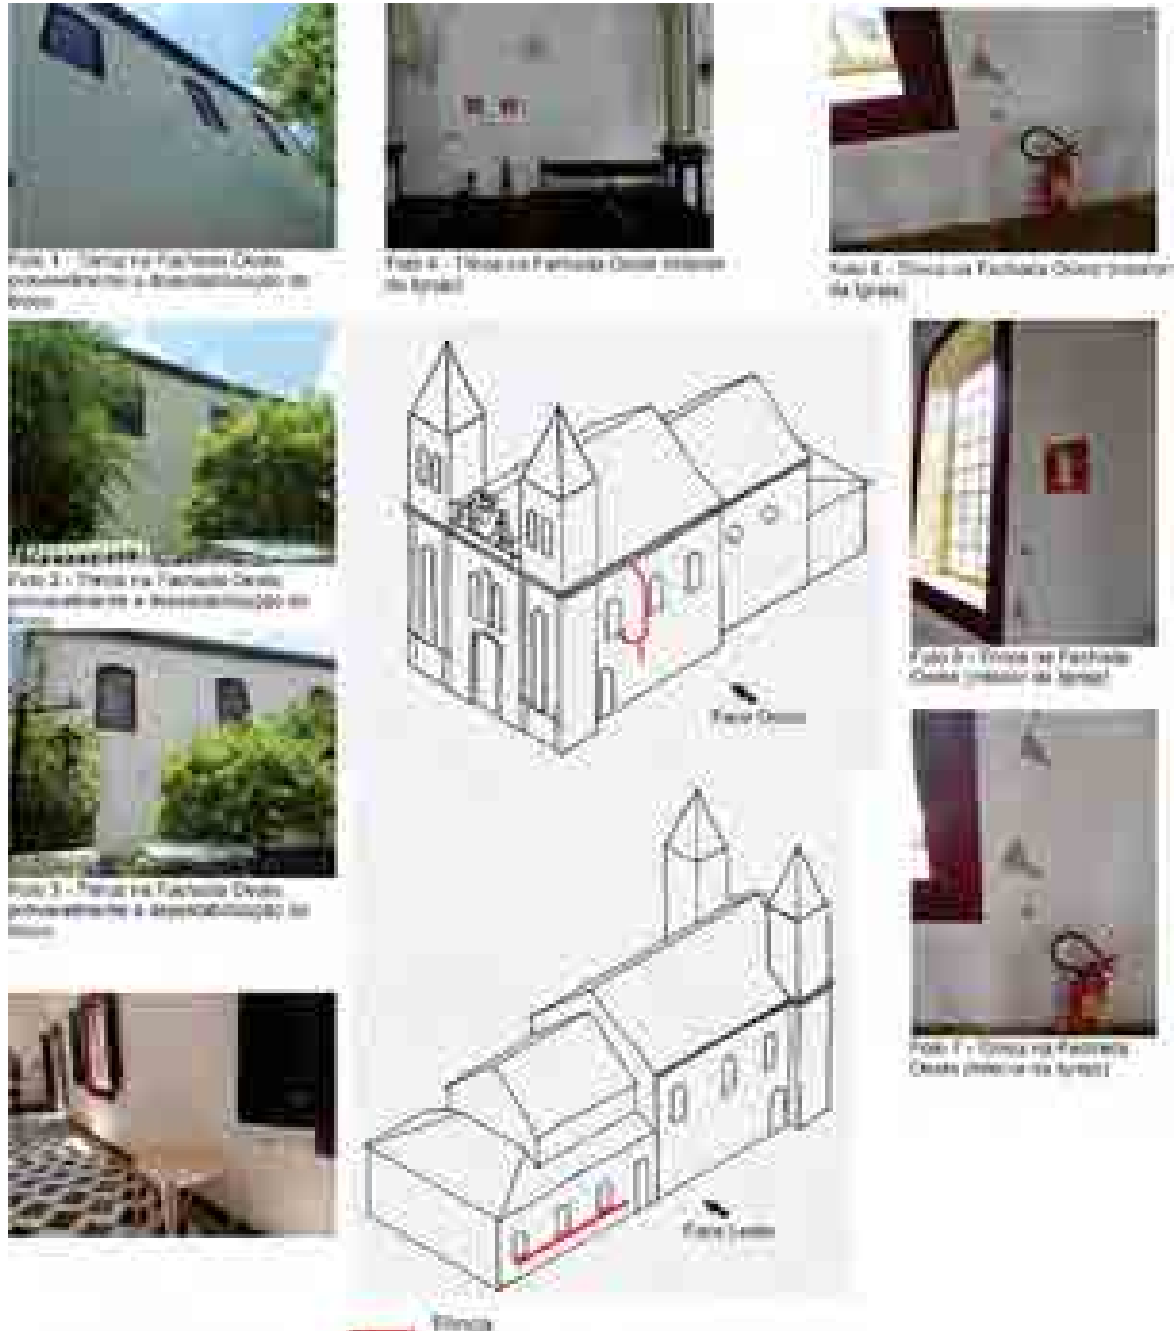
Figura 5: Croqui evidenciando os locais de danos à estrutura da edificação, com fotos indicativas. Desenho de Everaldo Cristiano da Silva.

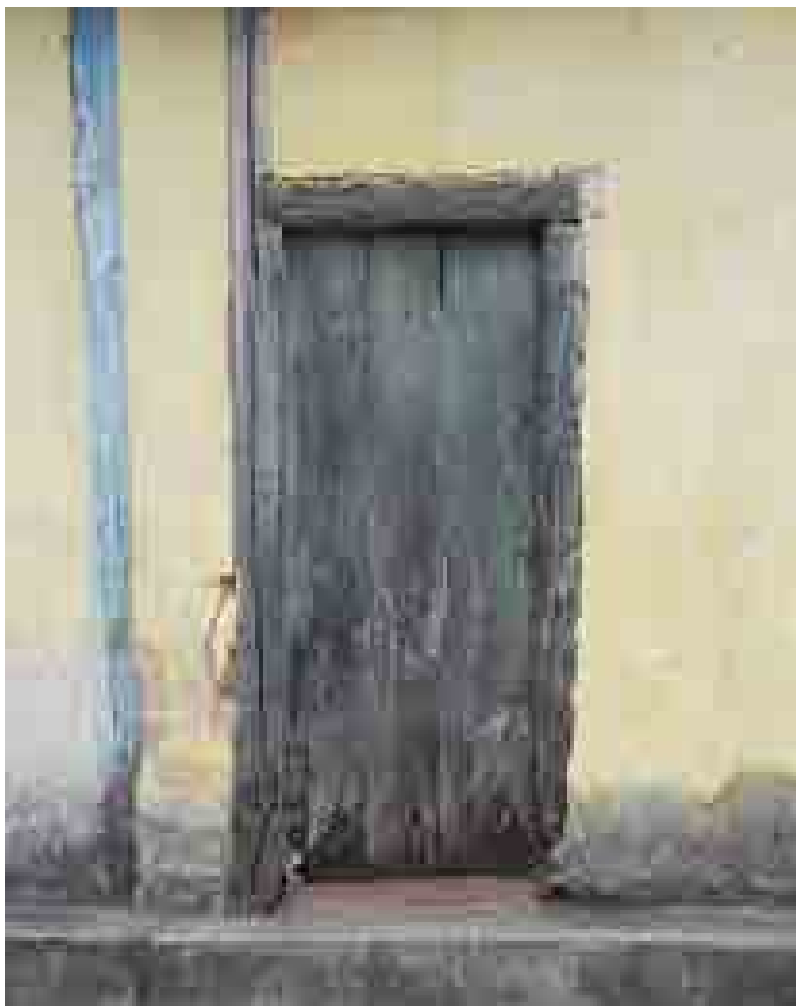
Figura 8: Evidência de trincas e reformas na vedação das paredes e ataque de insetos nas madeiras dos batentes da janela.
