**RAMBOLL**

# RECUPERAÇÃO DAS DEMAIS COMUNIDADES E INFRAESTRUTURAS IMPACTADAS ENTRE FUNDÃO E CANDONGA

MONITORAMENTO DO PROGRAMA 10

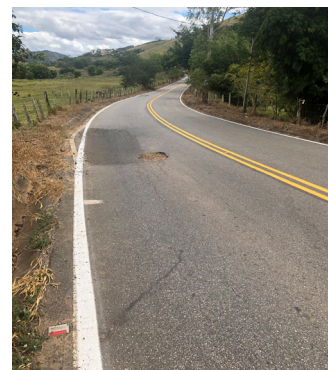
### Adequação das intervenções em acessos pavimentados

2 de 6

- Acessos pavimentados sem inadequações
- Acessos pavimentados com buracos na pista, erosão nos taludes laterais e/ou ausência de elementos de drenagem

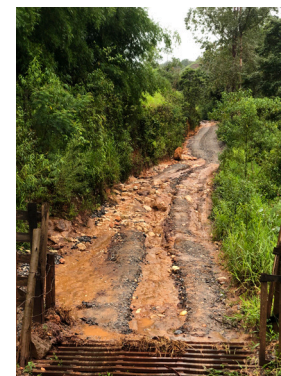
### Adequação das intervenções em acessos não pavimentados

19 de 39

- Acessos não pavimentados sem inadequações
- Acessos não pavimentados com buracos na pista, erosão nos taludes laterais e/ou ausência de elementos de drenagem

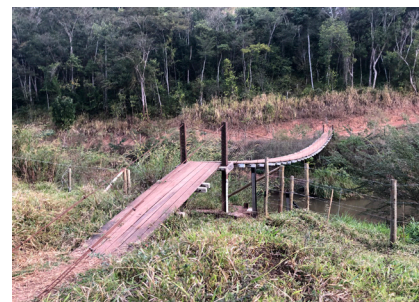
### Adequação das intervenções em pontes de cabo de aço

0 de 9

- Pontes de cabo de aço com inadequações no tabuleiro e/ou no guarda-corpo

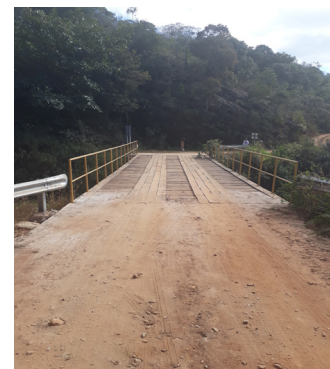
### Adequação das intervenções em pontes

4 de 11

- Pontes sem inadequações
- Pontes com inadequações no tabuleiro, no engate com via de acesso e/ou no guarda-corpo
