**Diagnóstico socioambiental dos danos decorrentes do rompimento da barragem de Fundão na bacia do rio Doce e região costeira adjacente**

# **Diagnóstico de Danos: Resumo Executivo**

Lactec  
Curitiba – Paraná – Brasil  
Maio/2020

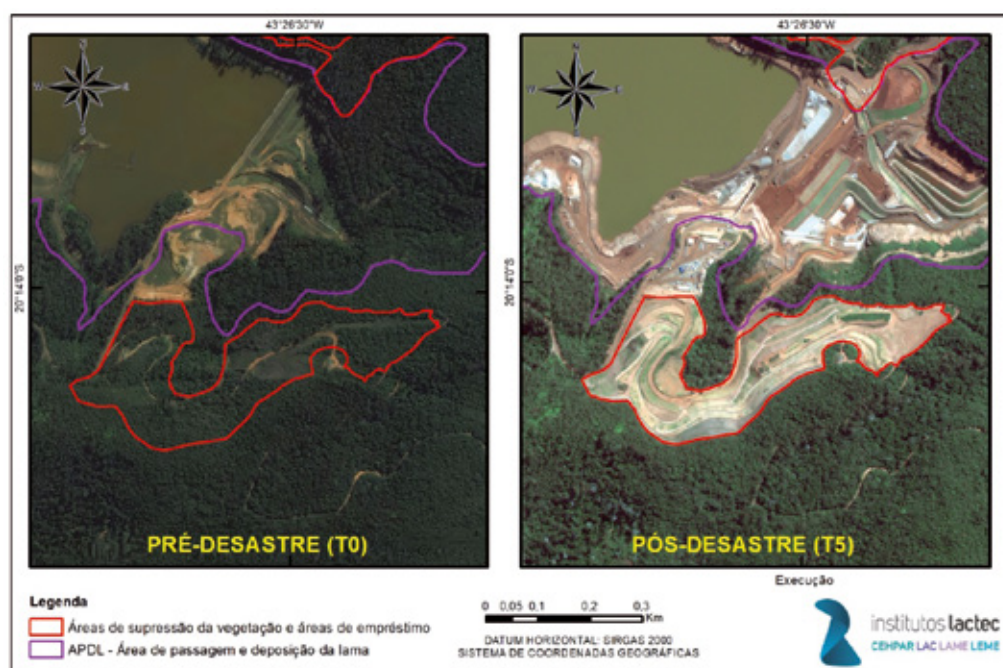
**Figura 50** – Exemplos de locais onde houve supressão de vegetação para implantação de infraestrutura, no caso, a barragem de Nova Santarém.

Através da comparação de imagens em diferentes tempos (de T0 a T5) foi possível calcular a área suprimida em função destas atividades para cada classe previamente estabelecida, conforme demonstrado na Tabela 22.
