**Diagnóstico socioambiental dos danos decorrentes do rompimento da barragem de Fundão na bacia do rio Doce e região costeira adjacente**

# **TOMO V – PATRIMÔNIO CULTURAL**

## **Bens Arqueológicos Diagnóstico de Danos**

## **Bens Arqueológicos Apêndices e Anexos**

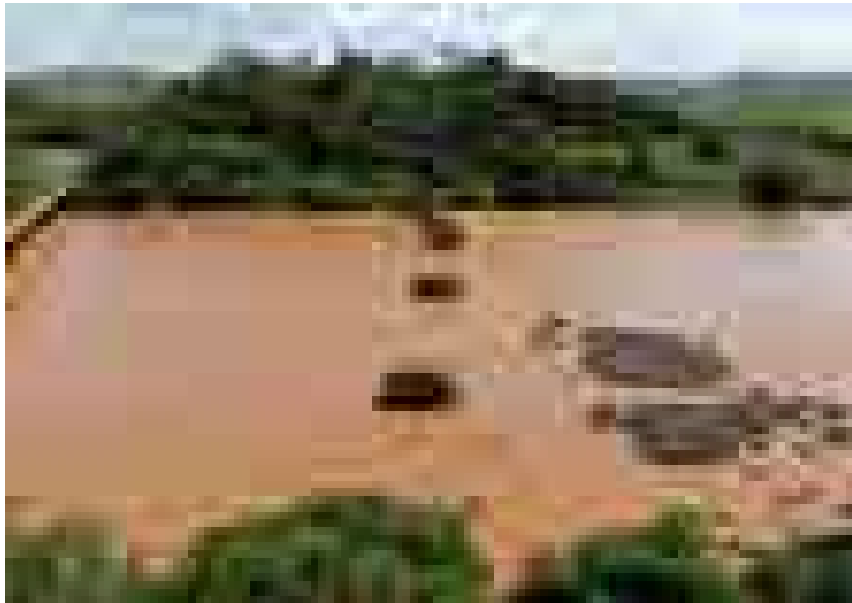
**Figura 18** – Vista aérea das estruturas da ponte e do dique.

Apesar de as vias férreas sobre a ponte terem há muito sido colapsadas, tem-se parte do bem em questão submersa. Isso significa dizer que essa parte esteve e continua sob a ação do solo/rejeito/mistura diluído oriundo da barragem de Fundão, o que acabou por imputar dano ao Ihe alterar as condições ambientais prévias. Dessa forma, o contato com o solo/rejeito/mistura deflagrou a aceleração da degradação dos componentes do bem. Além disso, parte do rejeito oriundo do rompimento de Fundão permanece no fundo do rio Doce e nos seus tributários, o que tende a agravar ainda mais essa situação adversa deflagrada pelo desastre.

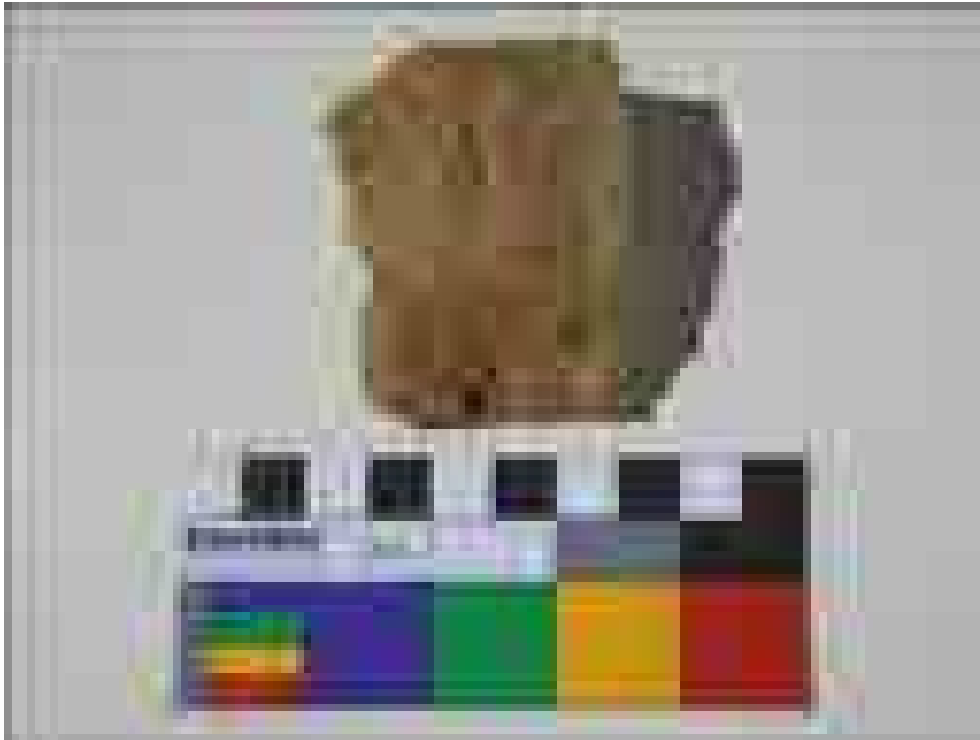
**Figura 13** – Lítico com sedimento agregado.

O solo/rejeito/mistura oriundo do rompimento da barragem atingiu a área do sítio arqueológico, notadamente sua porção sul / sudoeste. O relato de um morador é enfático quanto à área atingida corroborando para as observações feitas pela equipe em dois momentos distintos, em 10/2018 e durante as intervenções conduzidas na área em 11/2018.

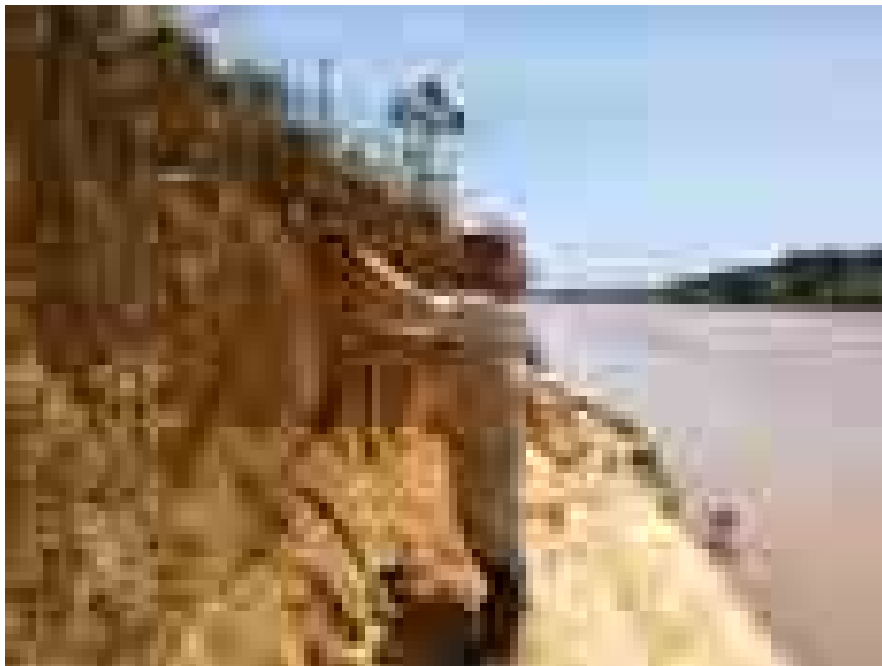
**Figura 21** – Pesquisador identifica fragmento cerâmico no talude erodido.
