Diagnóstico socioambiental dos danos decorrentes do rompimento da barragem de Fundão na bacia do rio Doce e região costeira adjacente

# TOMO V – PATRIMÔNIO CULTURAL

## Bens Arqueológicos Diagnóstico de Danos

Lactec  
Curitiba – Paraná – Brasil  
Maio/2020

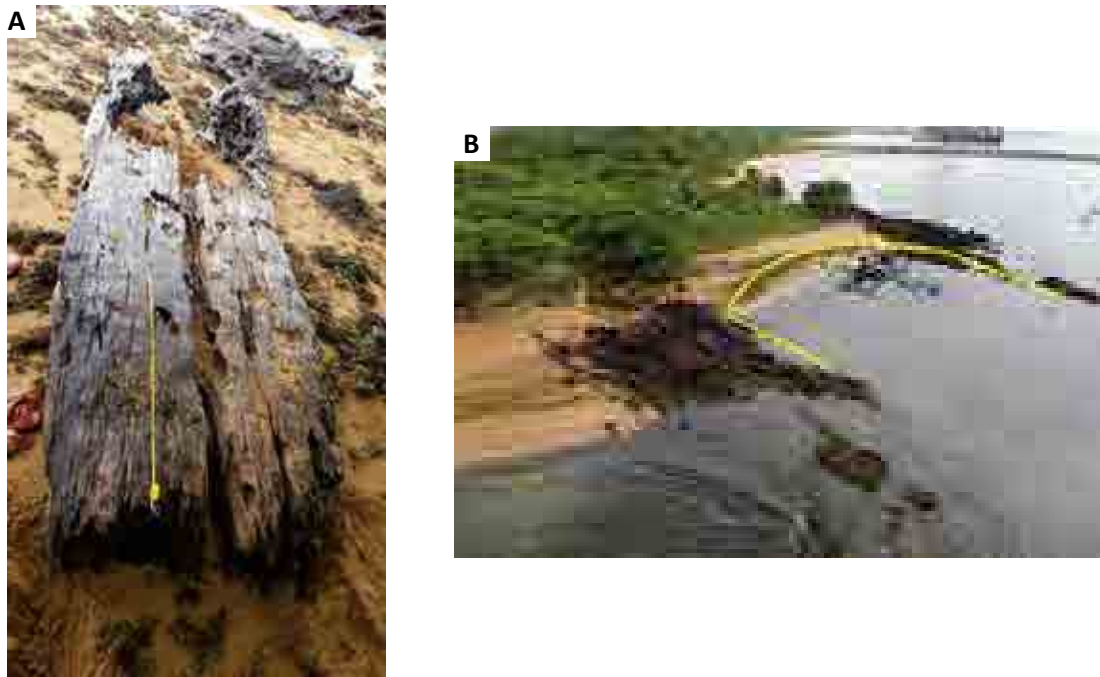
**Figura 141** – Levantamento em campo. A) Tronco contendo marcas de perfurações identificado na área do sítio arqueológico Piranema; B) Características da paisagem e formação rochosa da área onde o tronco talhado foi identificado, em imagem captada por VANT.

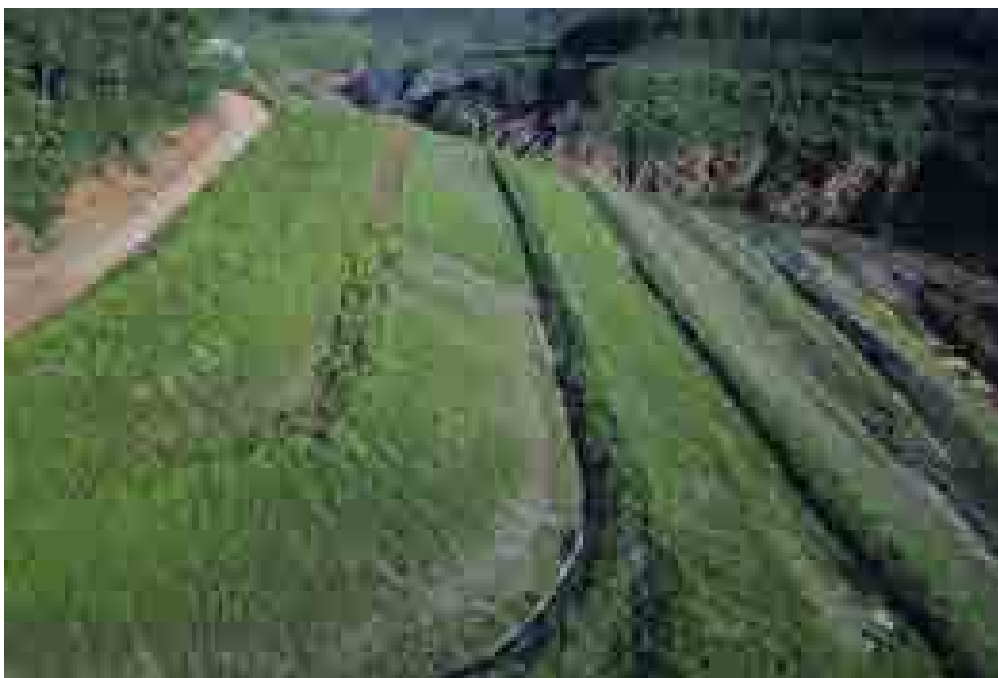
**Figura 10** – Situação da área da mina pós-rompimento da Barragem de Fundão, alvo de obras emergenciais, provocando a completa modificação da paisagem do bem.

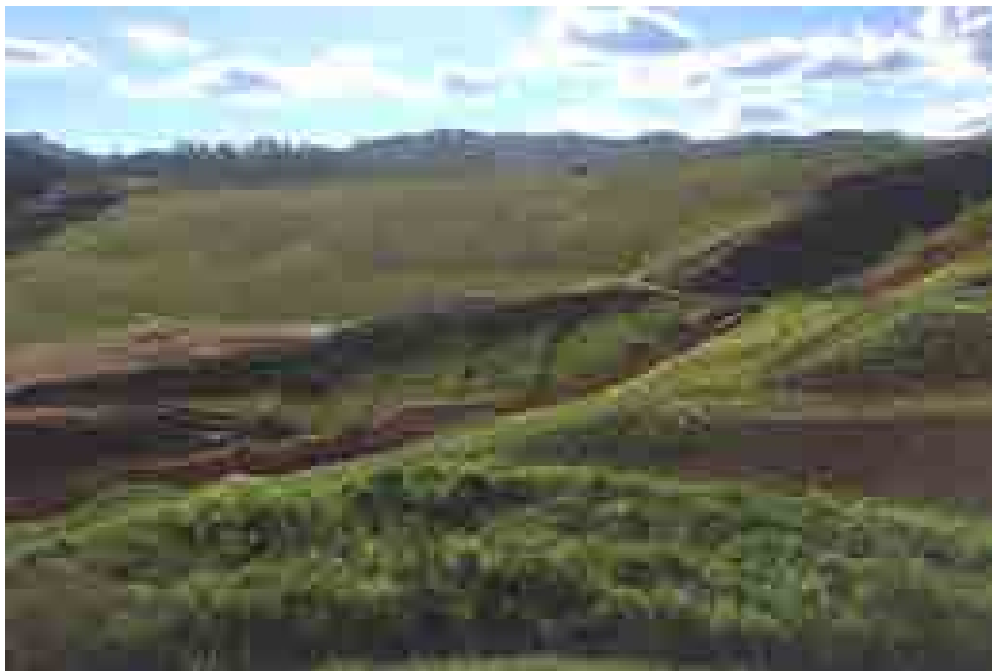
**Figura 11** – Área da mina Santo Antônio e seu entorno pós- rompimento da Barragem de Fundão.

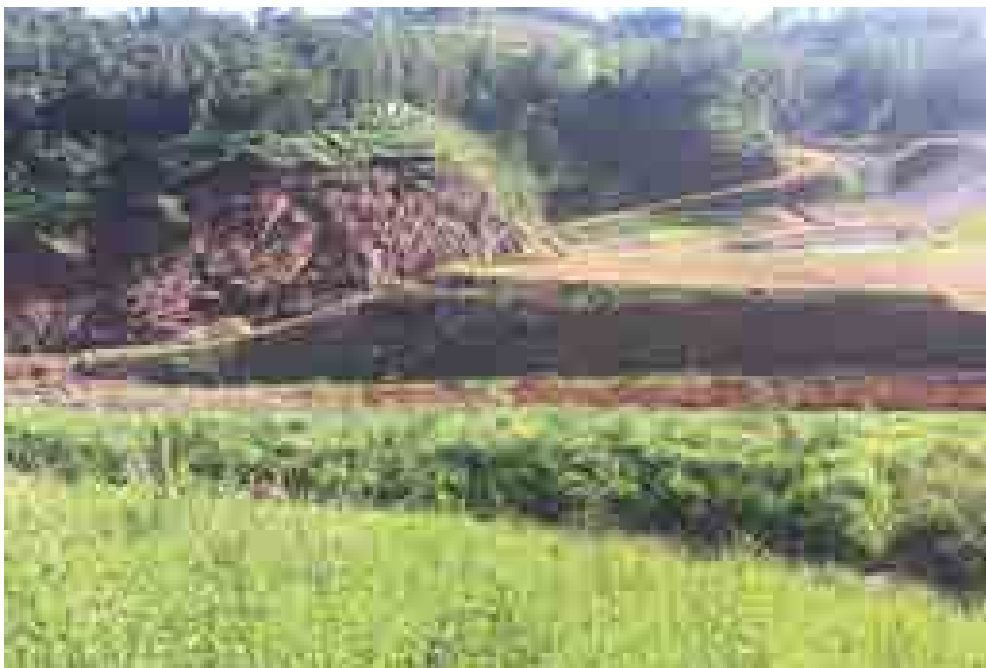
**Figura 8** – Foto da equipe de Espeleologia do Lactec evidenciando a grande alteração que toda a área de implantação do sítio arqueológico Fazenda Fábrica Nova sofreu, não sendo mais evidenciáveis suas estruturas.

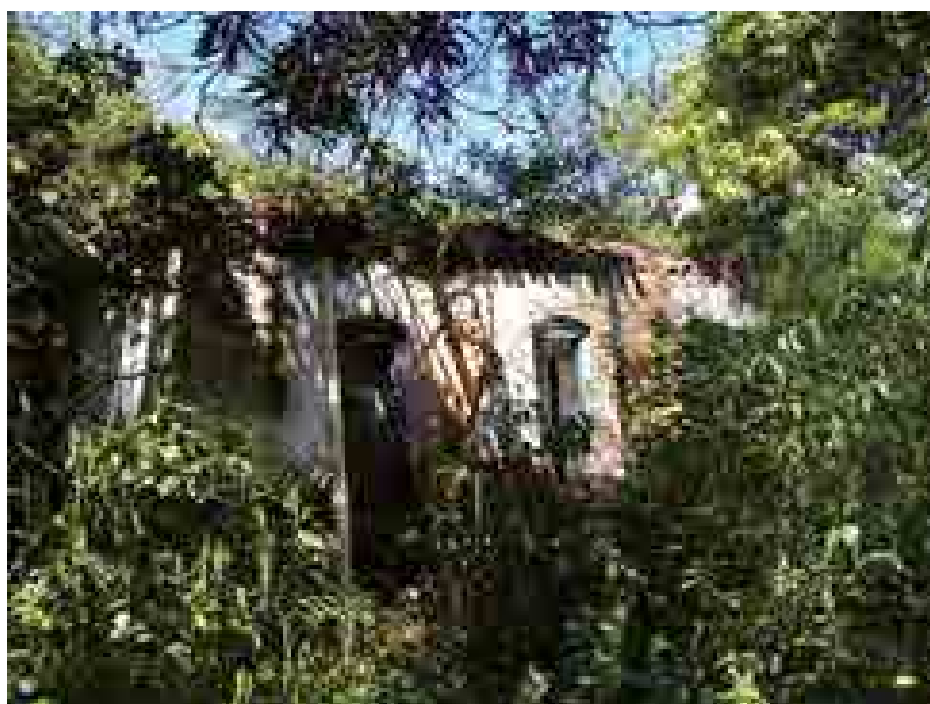
**Figura 13** – Edificação isolada arruinada, posicionada em cota inferior, à margem esquerda do córrego Ouro Fino.

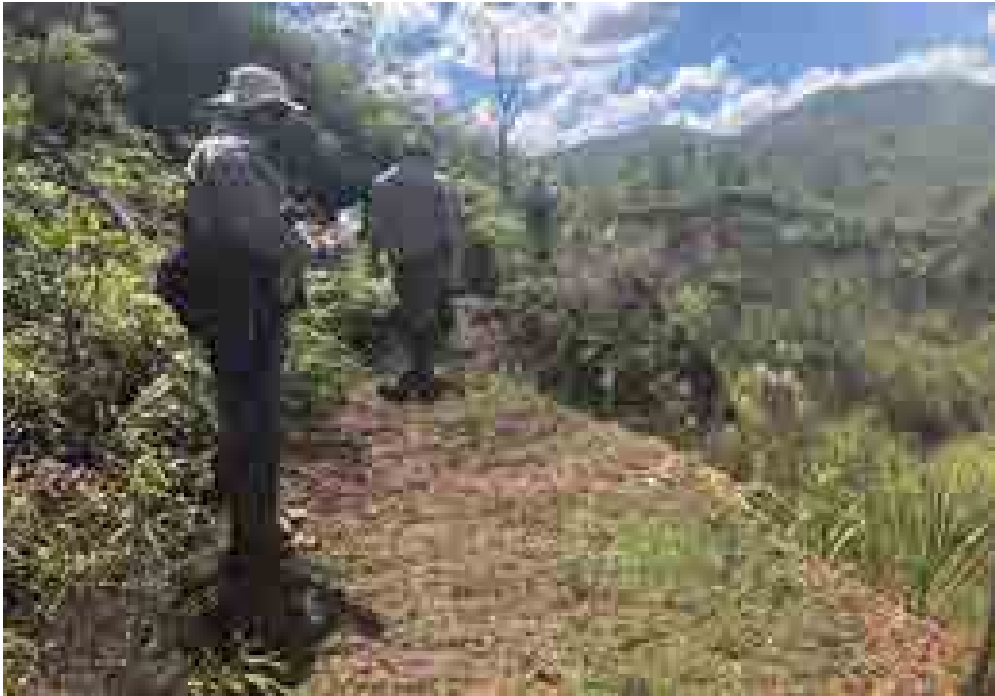
**Figura 14** – Via de acesso à Fazenda Ouro Fino que foi alvo de dano.

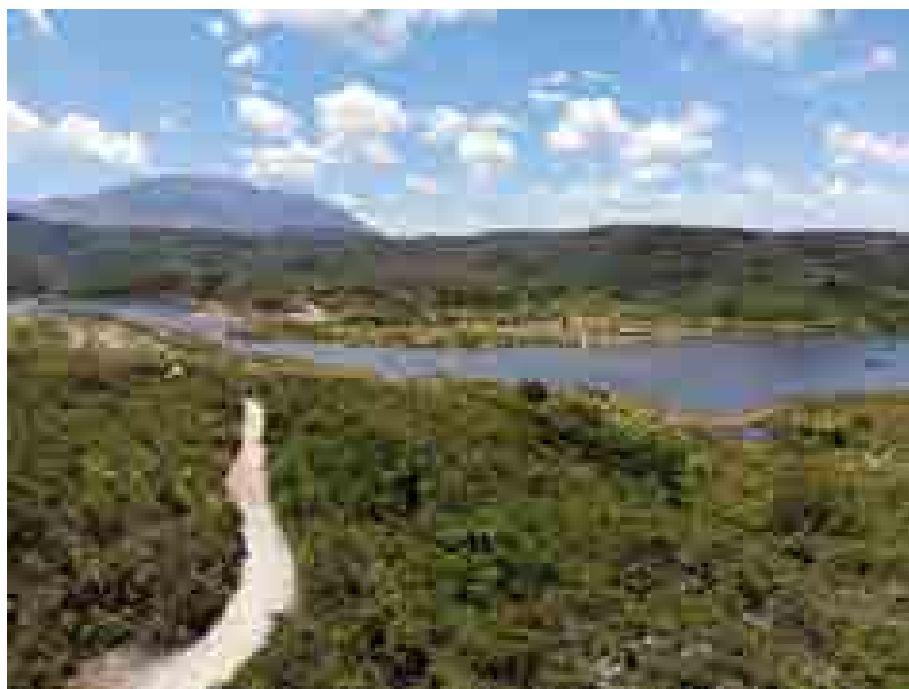
**Figura 63** – Vista aérea de Bento Rodrigues a partir da estrada que o liga a Camargos. Em evidência, a área do arraial, alvo de inundação em virtude da implantação do Dique S4, que modificou substancialmente a paisagem e submergiu bens materiais de relevância do povoado núcleo histórico.

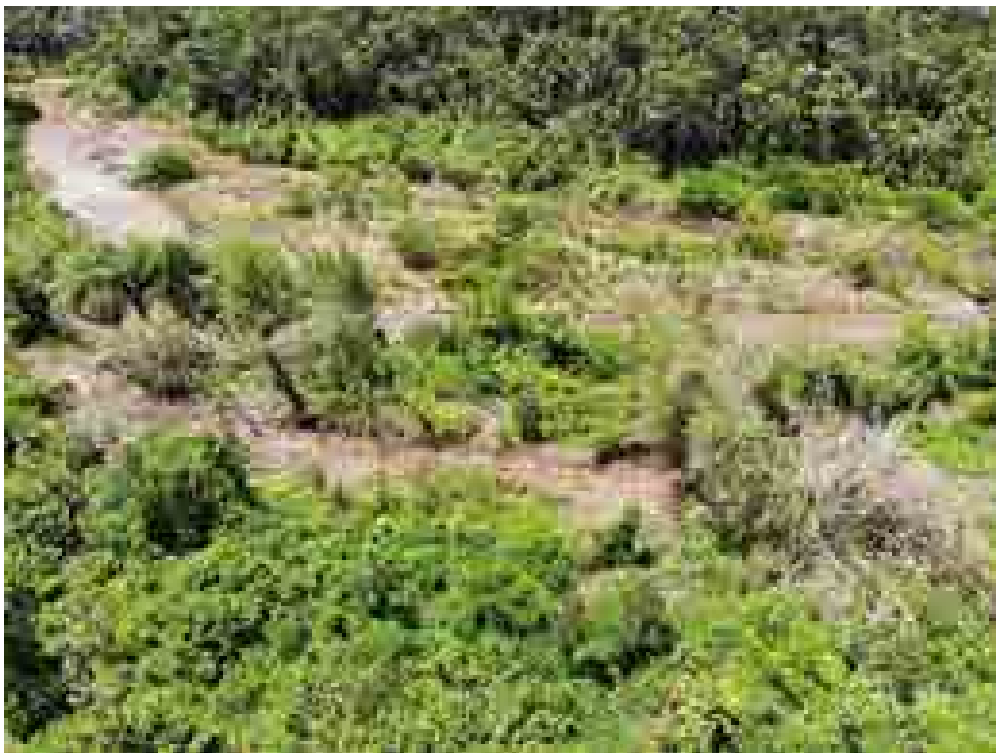
**Figura 10** – Imagem aérea evidenciando parte do sítio, onde se observa as interferências à paisagem em decorrência da passagem e deposição do rejeito. Nota-se a implantação de linha de mourões para cercamento da área, a cargo da Fundação Renova, indicado por seta.

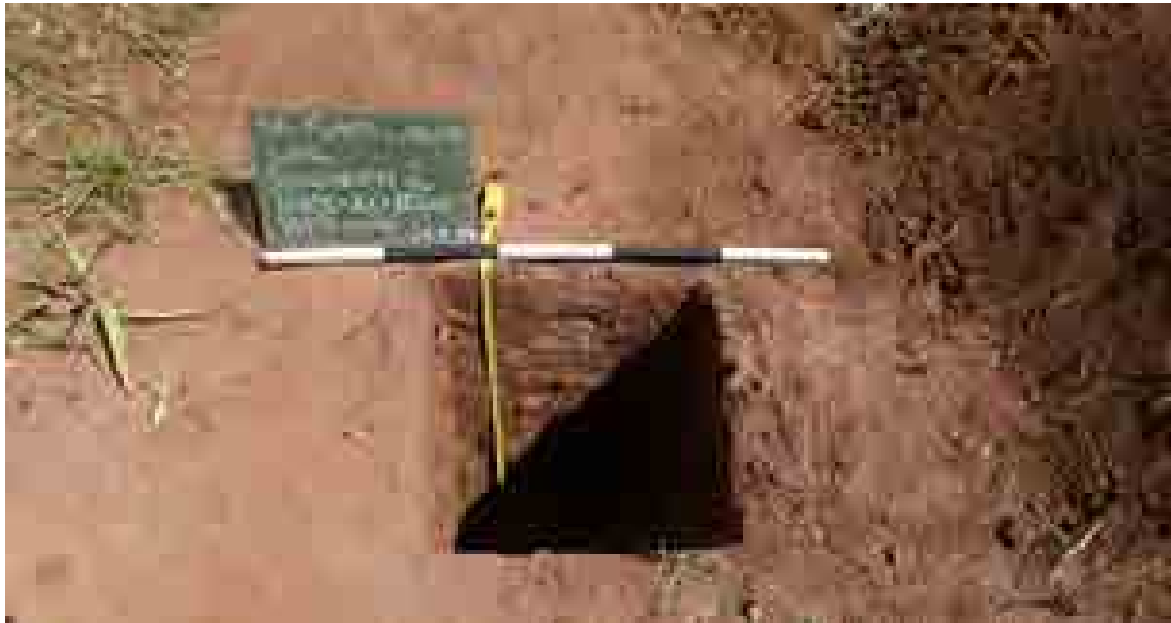
**Figura 11** – Detalhe de perfil da Sondagem 2 exibindo a camada de rejeito sobre sedimento original.

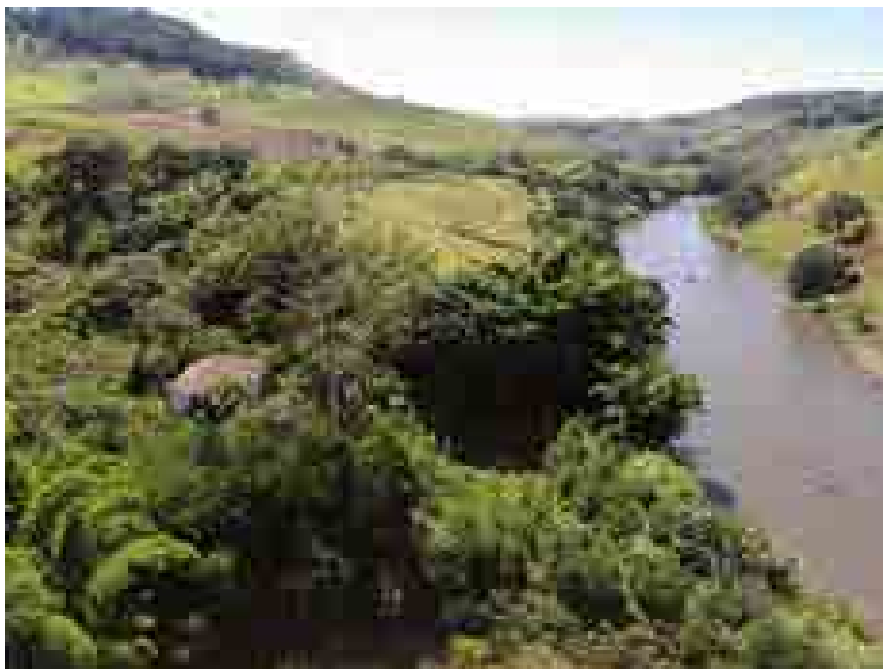
**Figura 12** – Vista aérea de porção do bem e sua implantação na paisagem, indicando-se o local onde há barragem/ tanque potencialmente afetado pelo rejeito

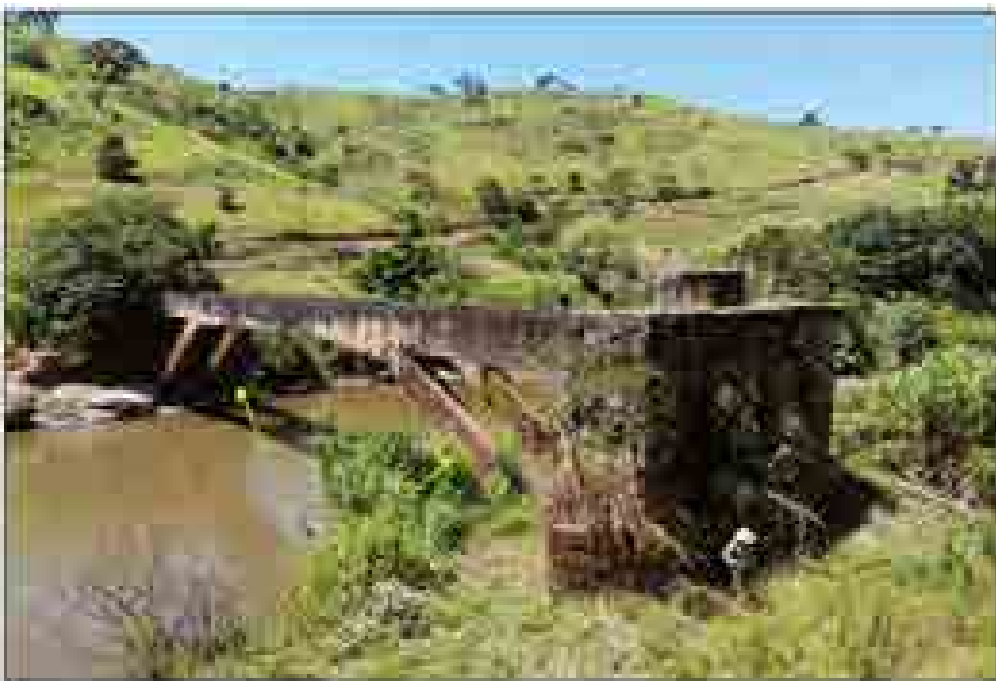
**Figura 5** – Estrutura da ponte com marcas de rejeito indicadas pelas setas.
