PARECER TÉCNICO – MUNICÍPIO ACAIACA

Em atenção à solicitação de emissão de parecer técnico referente aos impactos causados ao município de Acaiaca/MG em decorrência das consequências do rompimento da Barragem do Fundão, encaminha-se o presente documento preliminar.

O presente trabalho, intitulado como Parecer Técnico, elaborado em atendimento à solicitação da Promotoria de Justiça do Ministério Público do Estado de Minas Gerais, tem como finalidade subsidiar a apuração conduzida pelo Ministério Público do Estado de Minas Gerais referente aos impactos causados ao Município de Acaiaca/MG em decorrência do rompimento da Barragem do Fundão e da recuperação da sede do Município de Barra Longa.

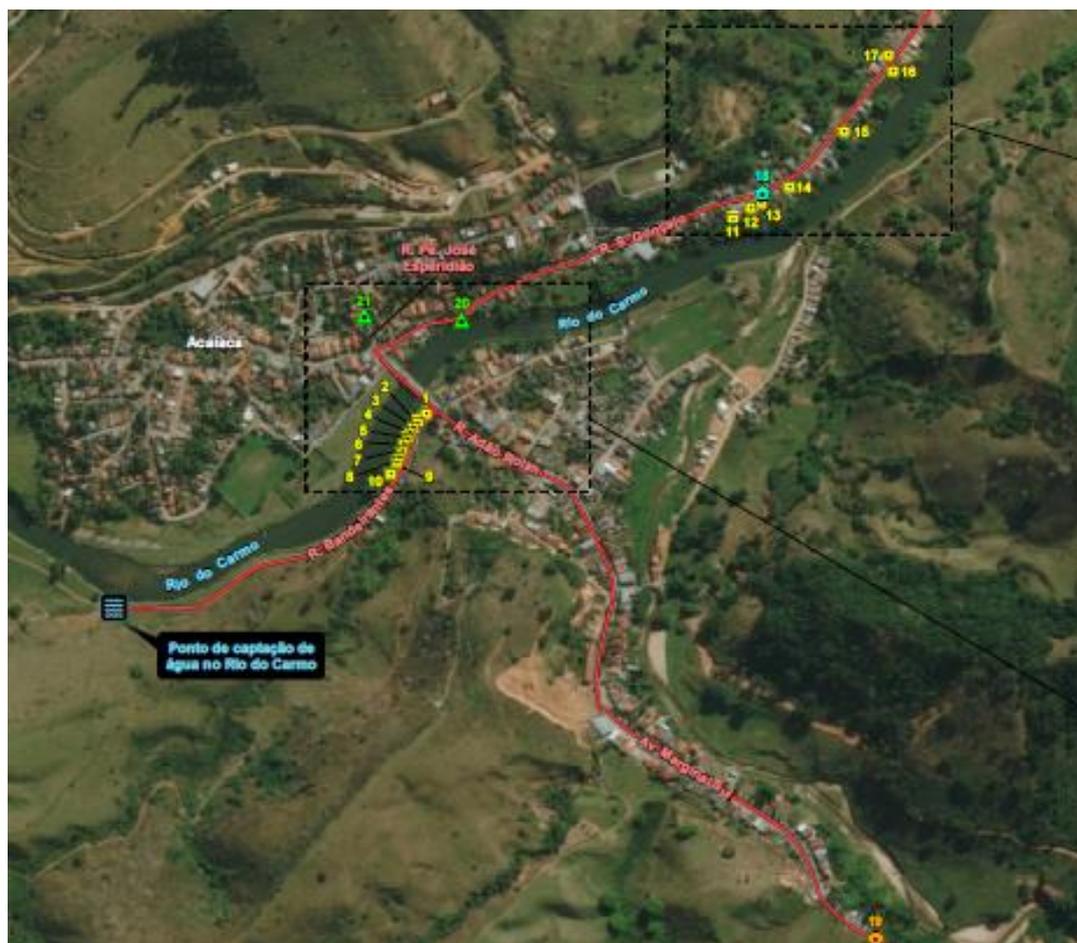
Figura 5 – Edificações danificadas próximo ao ponto de captação de água no rio do Carmo (Figura 3 do anexo).

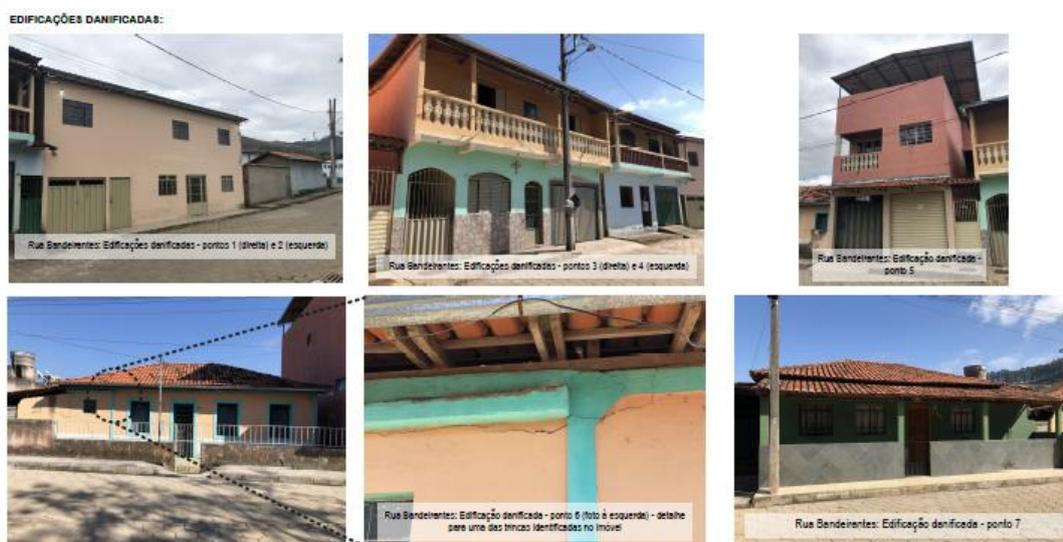
Figura 6 - Edificações danificadas localizadas na Rua Bandeirantes (Figura 4 do anexo)

Na visita a campo realizada no dia 15/08/2018 em Acaiaca, verificou-se que algumas edificações possuem trincas e fissuras, podendo estar com suas estruturas físicas abaladas, principalmente nos imóveis localizados na Rua Bandeirantes, única via de acesso ao ponto de captação de água. Nesta rua, todos os imóveis que fazem fundos para o curso d'água (Rio do Carmo) apresentam algum tipo de patologia (trincas/fissuras), que muito provavelmente pode estar associada à grande circulação de caminhões pesados no local, em decorrência do percurso que os caminhões pipa faziam, do ponto de captação de água até a cidade de Barra Longa. Com isso, as edificações identificadas com os números de 1 a 10 (Figura 4 do anexo), de fato deveriam ser incluídas no escopo das obras da Fundação Renova, como itens a serem reformados, dentro das tratativas do PG010 (Programa de

- e) todas as casas localizadas na rua Bandeirantes sejam inventariadas e inseridas no PG-10 para ter seus reparos viabilizados o quanto antes;
- f) todas as edificações lindeiras à estrada vicinal LMG829 – Acaiaca/ Barra Longa sejam inventariadas e monitoradas durante o período da obra de reassentamento de Gesteira, com o objetivo de monitorar eventuais recalques e abalos às suas estruturas;
- g) a ponte sobre o rio do Carmo seja monitorada, verificando eventuais recalques da estrutura principal;
- h) qualquer fissura ou trinca identificadas no pavimento do sistema viário utilizado como passagem de caminhões e maquinário seja imediatamente reparada para evitar o comprometimento das suas camadas.

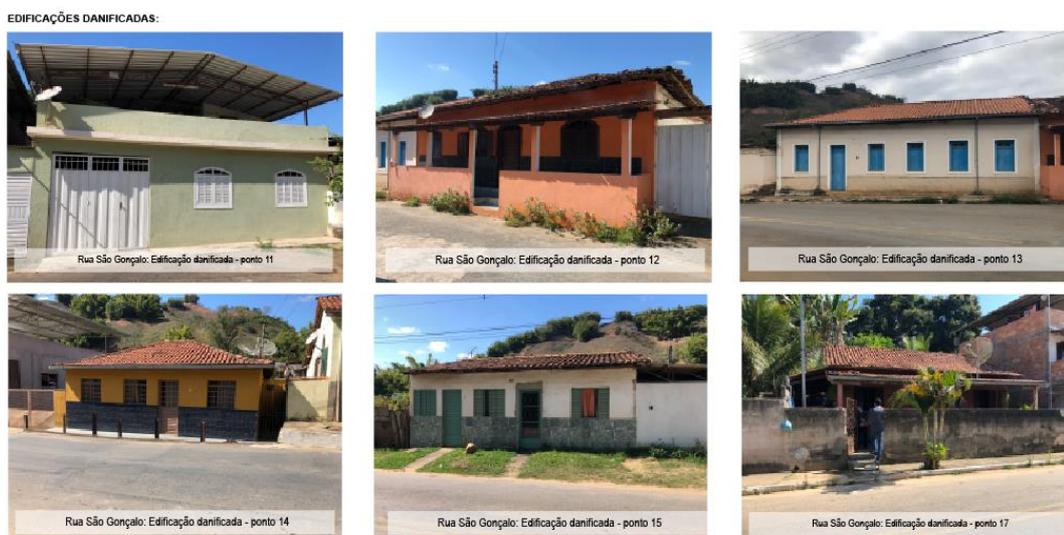
Figura 7 - Edificações danificadas localizadas na Rua São Gonçalo (Figura 5 do anexo)

Com relação as demais edificações, identificadas com os números de 11 a 17 (Figura 4 do anexo), localizadas ao longo da Rua São Gonçalo, não é possível afirmar se as trincas e fissuras observadas nestes imóveis e relatadas pelos proprietários à Prefeitura de Acaiaca, estão associadas à circulação de veículos pesados pelas ruas da cidade, uma vez que os problemas que estas edificações apresentam não são comuns a todos os outros imóveis localizados na Rua São Gonçalo.

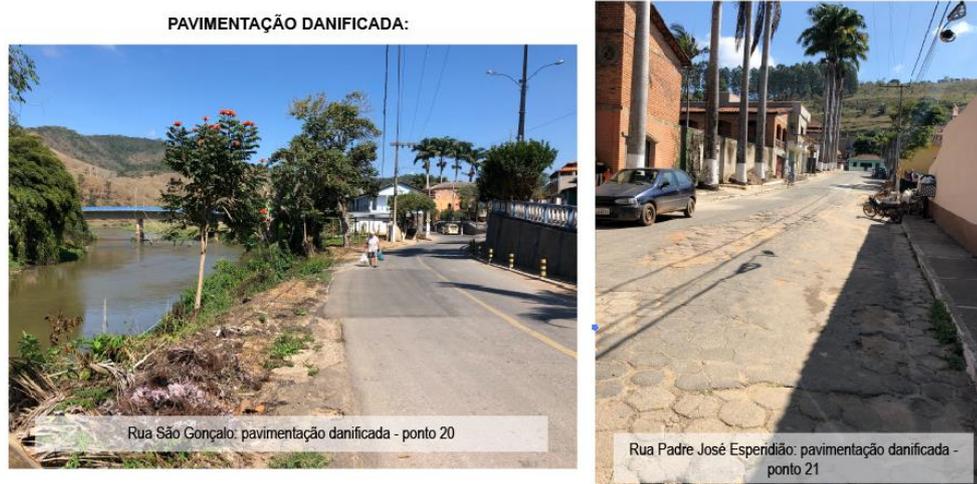
b) Extração de pedras na Pedreira Acaiaca – A pedreira localizada próxima à cidade de Acaiaca, foi local de retirada de blocos de rochas que foram utilizadas no enrocamento dos cursos d'água em Barra Longa. Os blocos de rocha eram transportados em caminhões com capacidade de 20 toneladas, com cerca de 400m² de pedra. Ao considerar toda a orla do rio no centro de Barra Longa, tem-se aproximadamente 8 km de orla, o que significa a necessidade de aproximadamente 20 caminhões. Segundo informações do Prefeito, este fluxo intenso de maquinário e caminhões pesados danificou a pavimentação de algumas ruas da cidade, que não foram projetadas para receberem cargas excessivas. Além disso, alguns moradores relataram o surgimento de trincas e fissuras em seus imóveis, em decorrência do trânsito destes veículos na Rua São Gonçalo (Figura 7). Os membros da prefeitura ainda expuseram o fato de que o excesso de carga dos veículos que transitavam por Acaiaca, com destino a Barra Longa, fez estourar parte da tubulação de esgotamento sanitário e drenagem pluvial da Rua São Gonçalo (Figura 8), e que o recurso gasto para a reparação deste dano foi inteiramente pago pelo município.

Figura 8 – Pavimentação danificada na Rua São Gonçalo e na Rua Padre José Esperidião (Figura 6 do anexo)

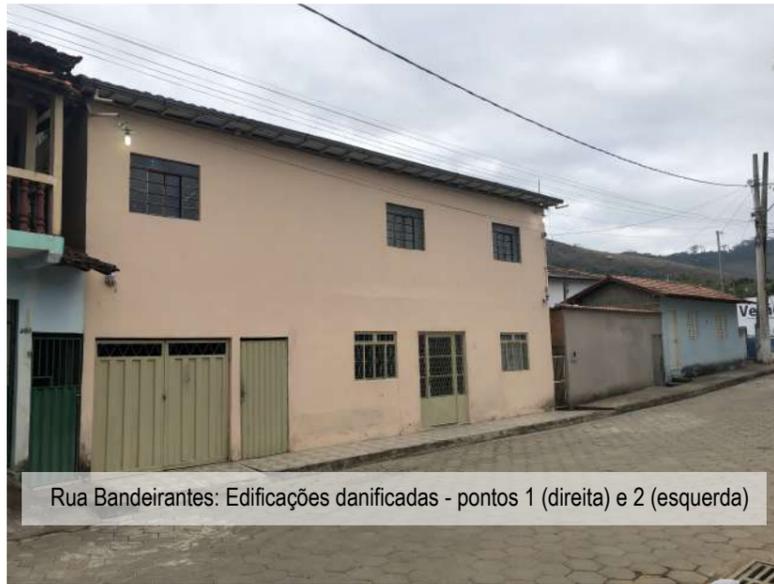
Rua Bandeirantes: Edificações danificadas - pontos 1 (direita) e 2 (esquerda)

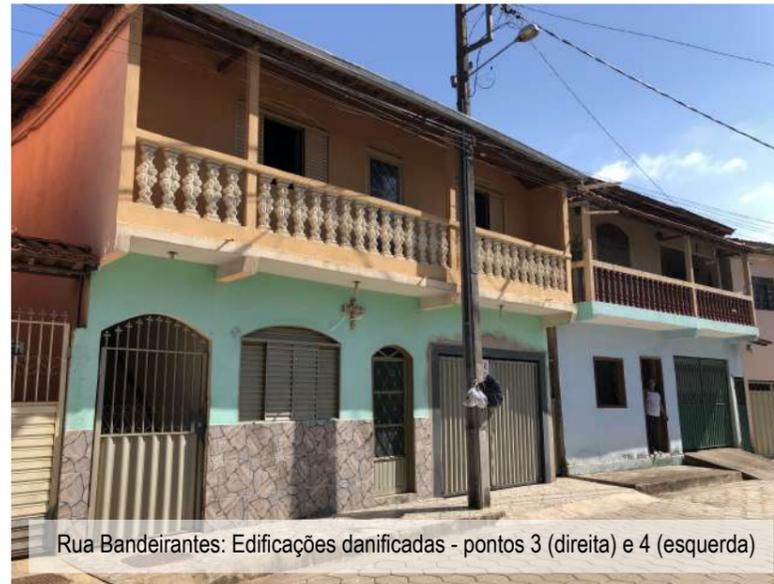
Rua Bandeirantes: Edificações danificadas - pontos 3 (direita) e 4 (esquerda)

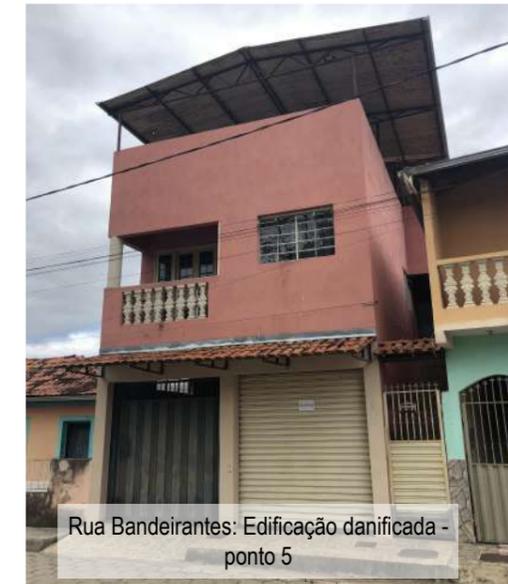
Rua Bandeirantes: Edificação danificada - ponto 5

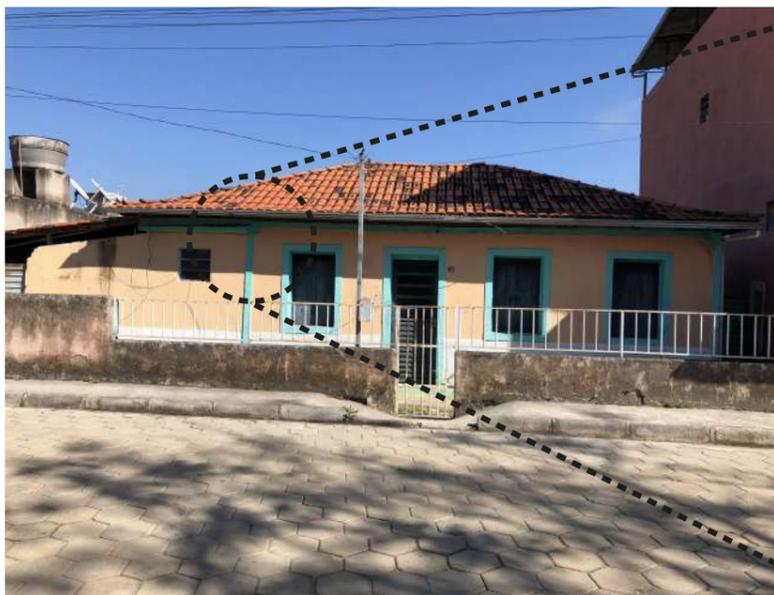
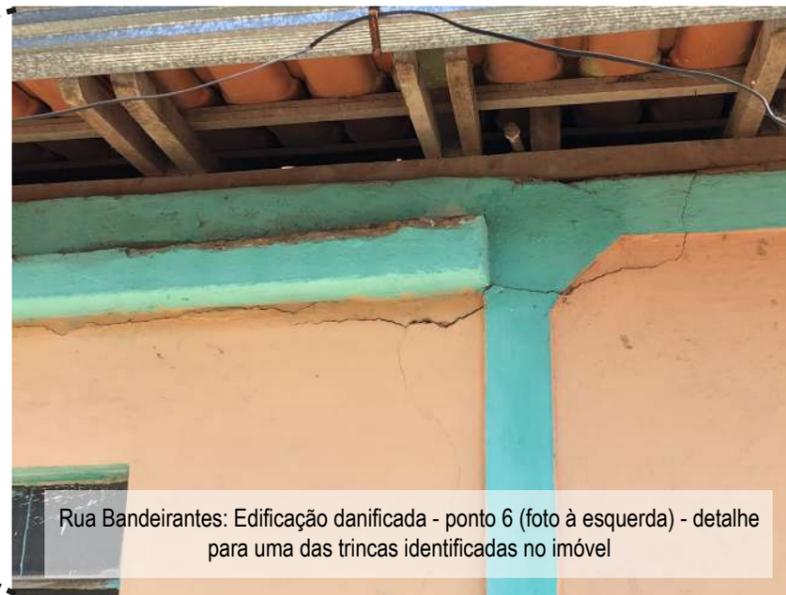
Rua Bandeirantes: Edificação danificada - ponto 6 (foto à esquerda) - detalhe para uma das trincas identificadas no imóvel

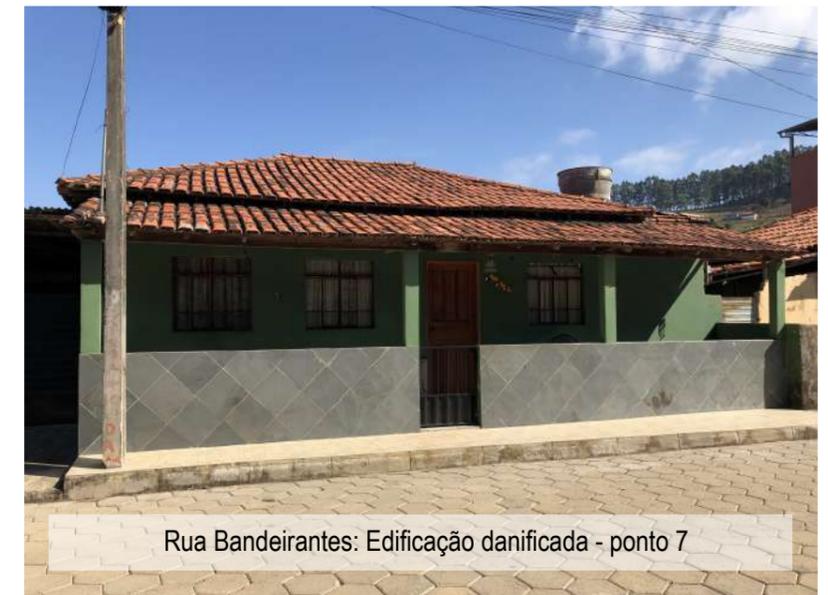
Rua Bandeirantes: Edificação danificada - ponto 7

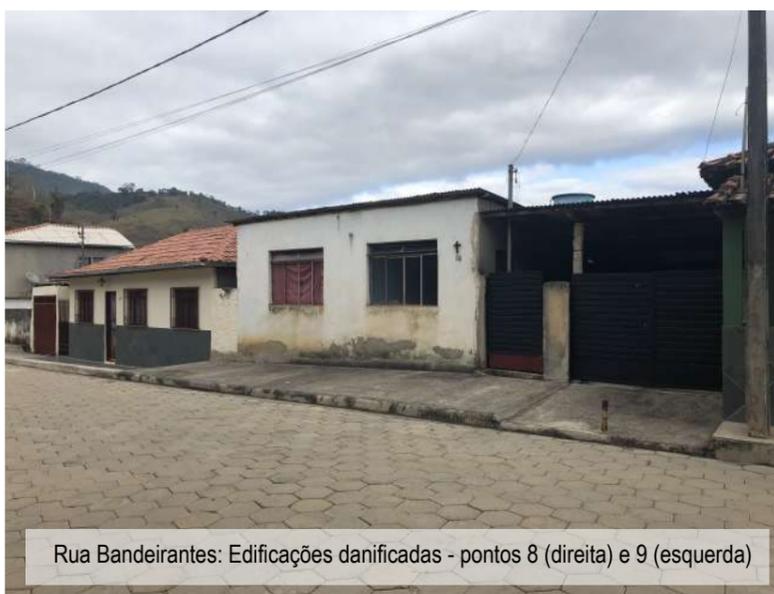
Rua Bandeirantes: Edificações danificadas - pontos 8 (direita) e 9 (esquerda)

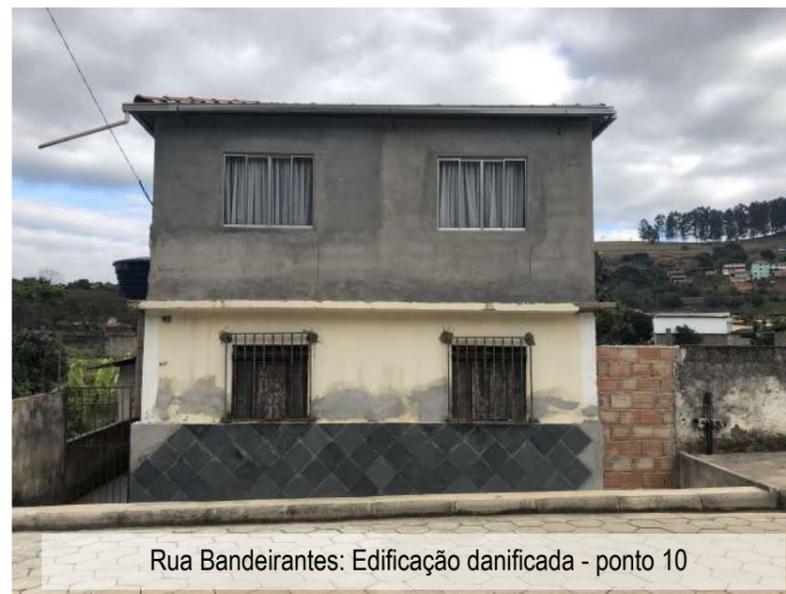
Rua Bandeirantes: Edificação danificada - ponto 10

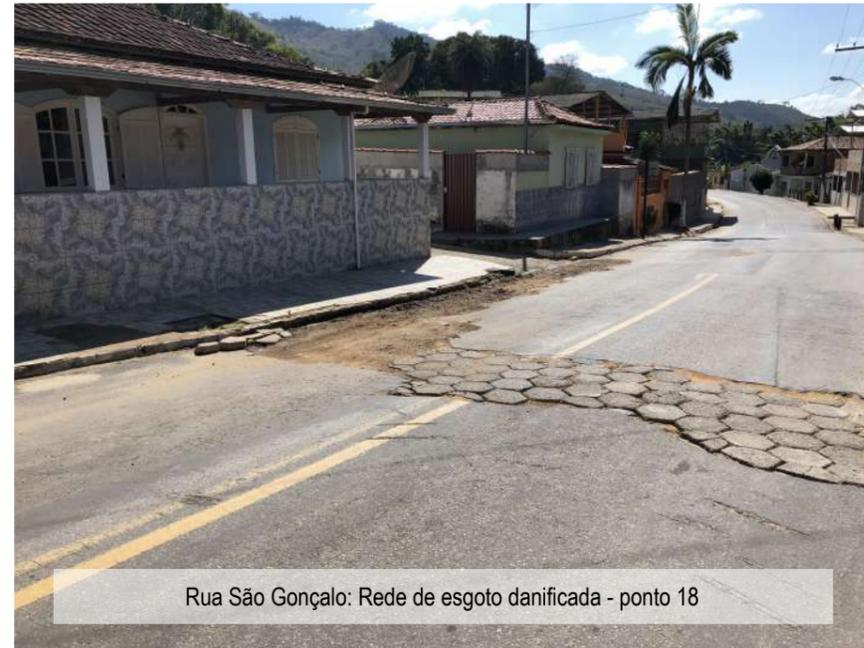
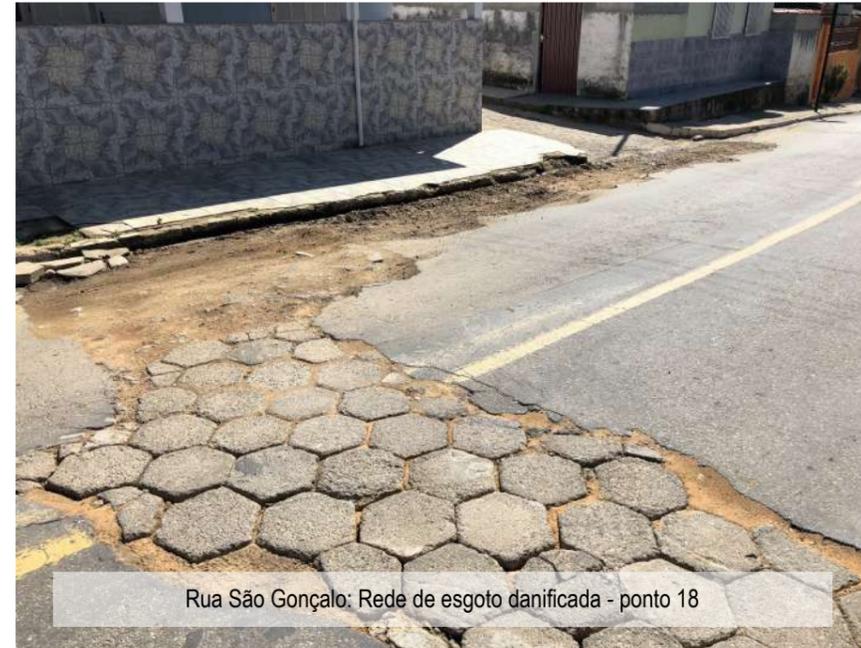
Rua São Gonçalo: Rede de esgoto danificada - ponto 18

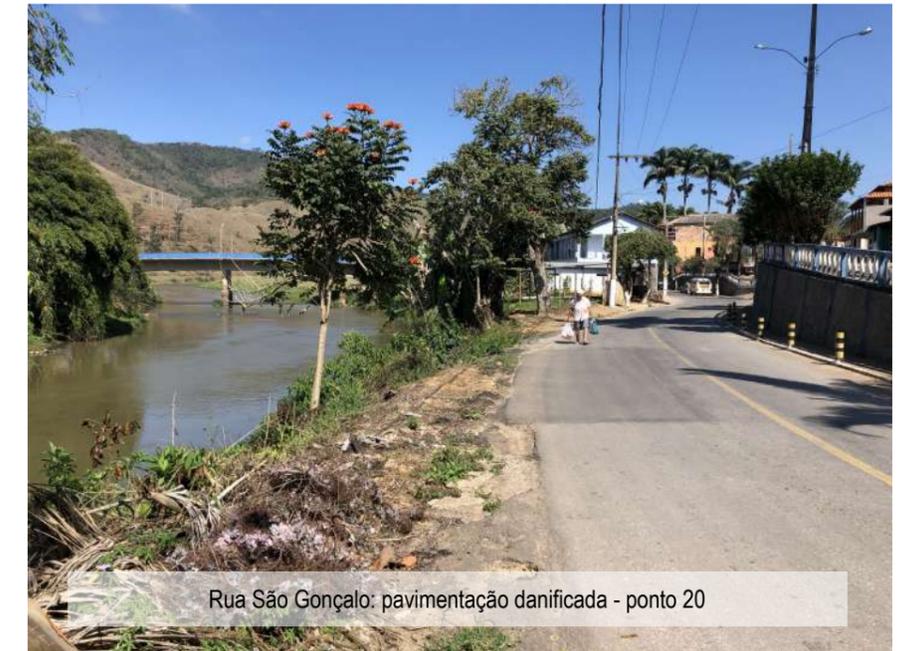
Rua São Gonçalo: pavimentação danificada - ponto 20

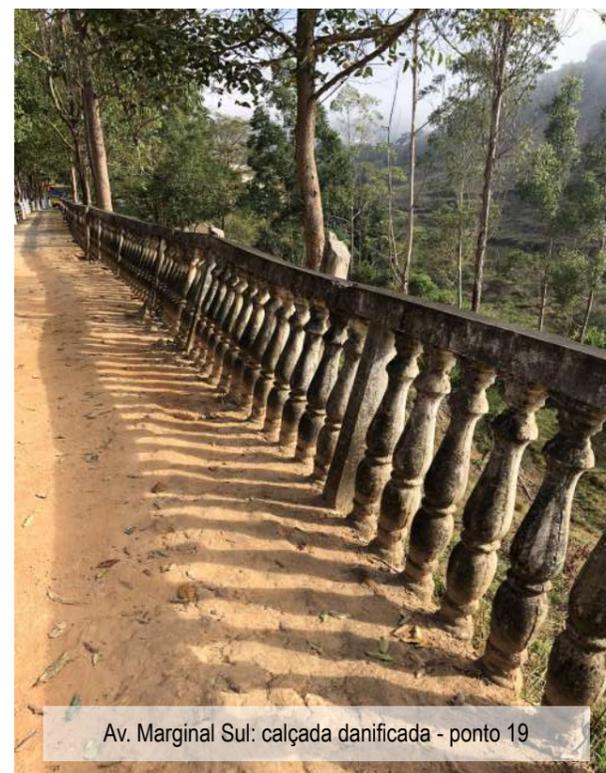
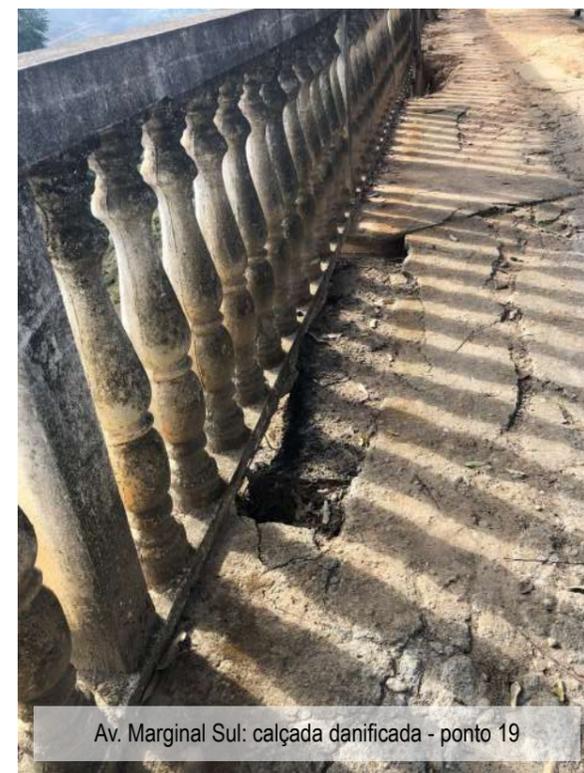
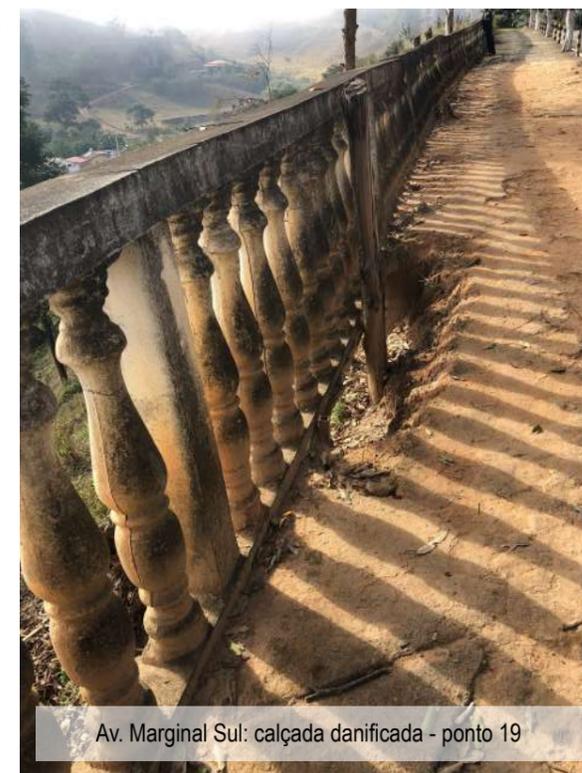
Av. Marginal Sul: calçada danificada - ponto 19

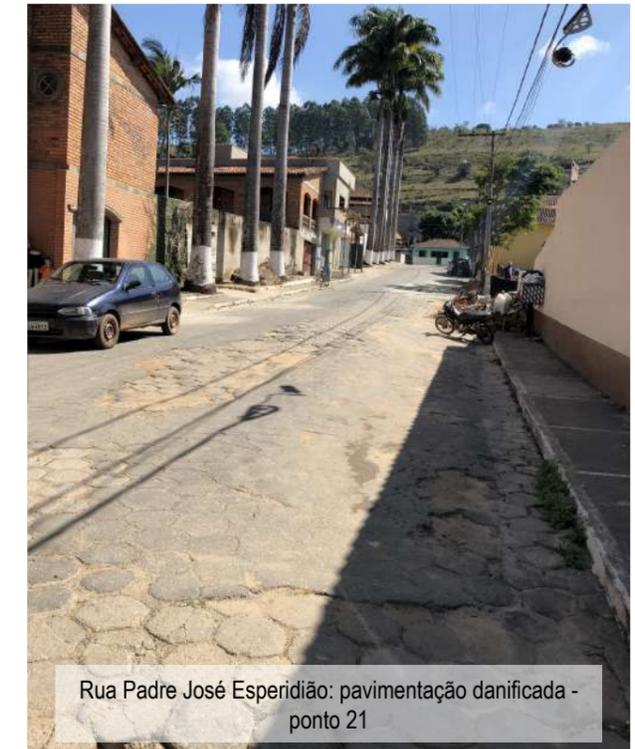
Rua Padre José Esperidião: pavimentação danificada - ponto 21
