Relatório de Revisão Barragem I – Brumadinho

GPHI-PJ120-RT-010-33-001-R0

07. Junho. 2021

Cliente: <p style="text-align: center;">MINISTÉRIO PÚBLICO FEDERAL</p>																				
 		Projeto: <p style="text-align: center;">RELATÓRIO DE REVISÃO BARRAGEM I - BRUMADINHO</p>																				
N°. GEOPHI: GPHI-PJ120-RT-010-33-001-R0		Documento: <p style="text-align: center;">RELATÓRIO TÉCNICO</p>																				
N°. Cliente:																						
CONTROLE DE REVISÃO DAS PÁGINAS																						
1		19		37		55		73		91		109		127		145		163		181		199
2		20		38		56		74		92		110		128		146		164		182		200
3		21		39		57		75		93		111		129		147		165		18		201
4		22		40		58		76		94		112		130		148		166		184		202
5		23		41		59		77		95		113		131		149		167		185		203
6		24		42		60		78		96		114		132		150		168		186		204
7		25		43		61		79		97		115		133		151		169		187		205
8		26		44		62		80		98		116		134		152		170		188		206
9		27		45		63		81		99		117		135		153		171		189		207
10		28		46		64		82		100		118		136		154		172		190		208

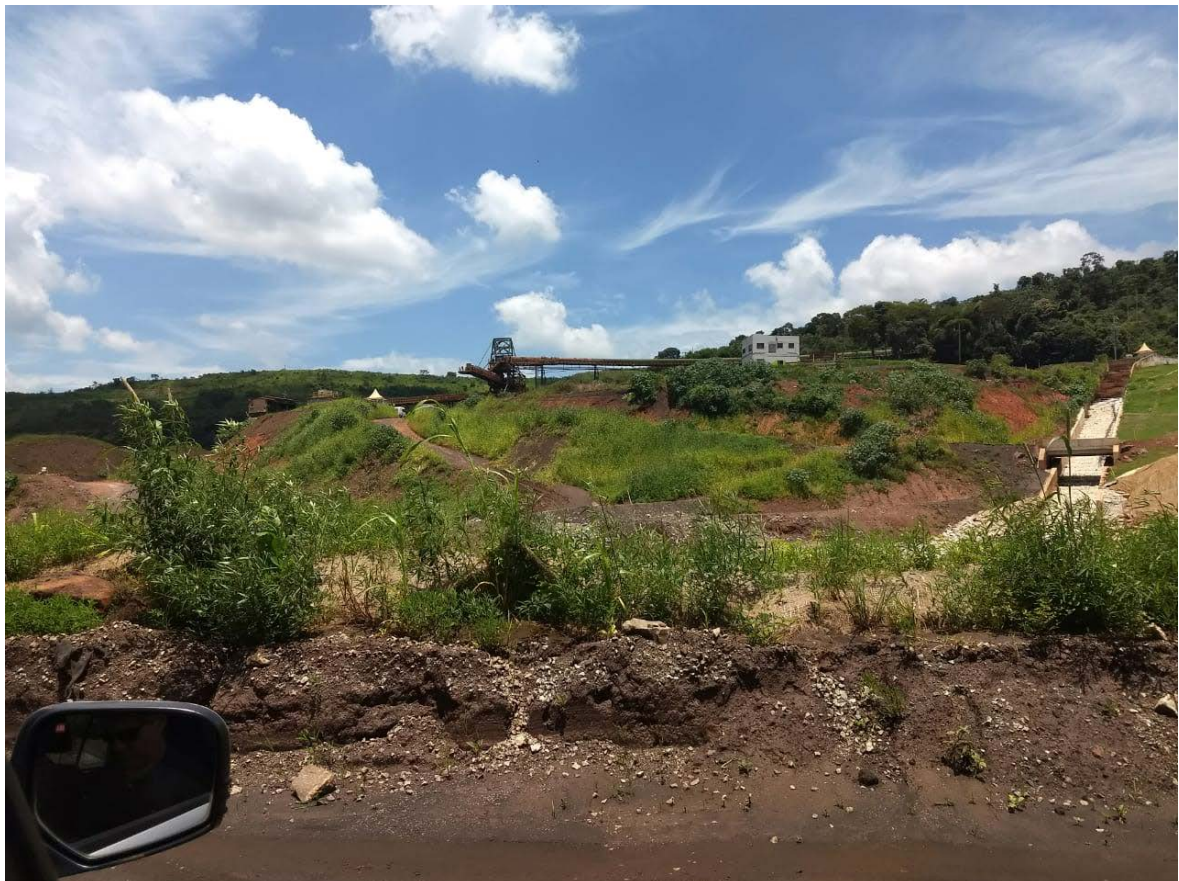
Figura 3. Área original de armazenamento dos rejeitos da Barragem I, em janeiro de 2020.

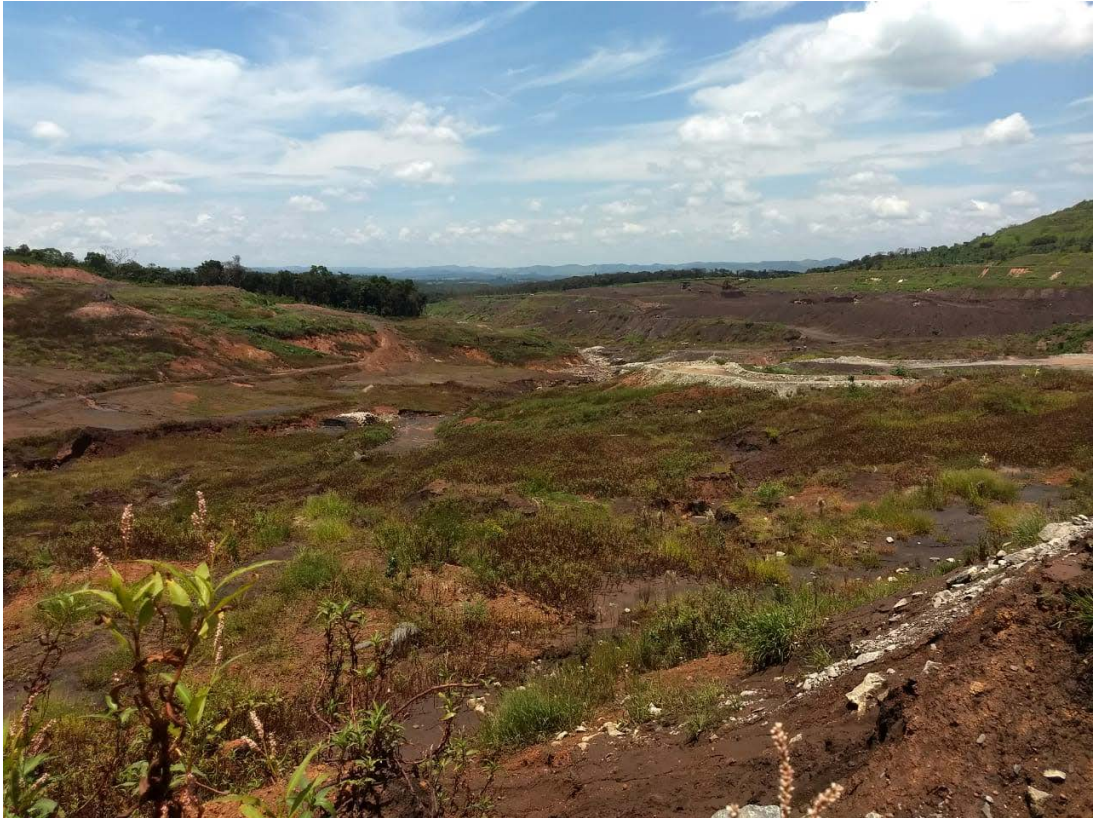
Figura 4. Vista do vale a jusante da Barragem I, soterrado pela lama de rejeitos, em janeiro de 2020.

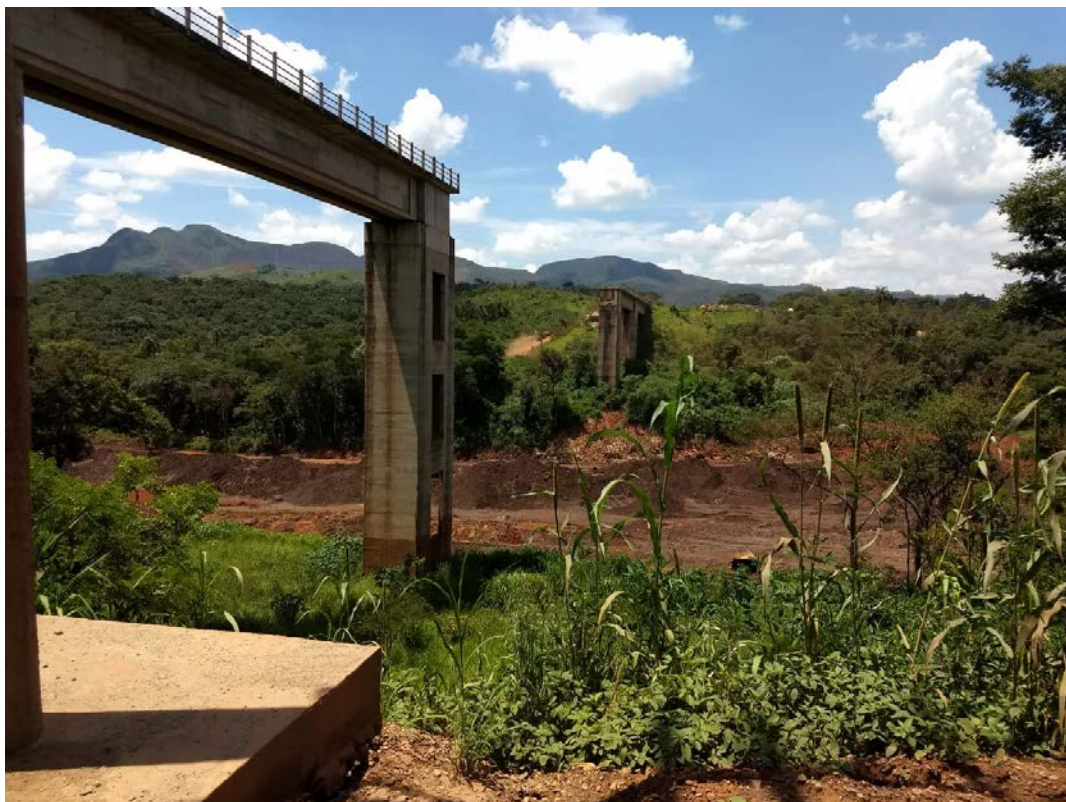
Figura 5. Ponte Ferroviária destruída pelo fluxo de lama, em janeiro de 2020.

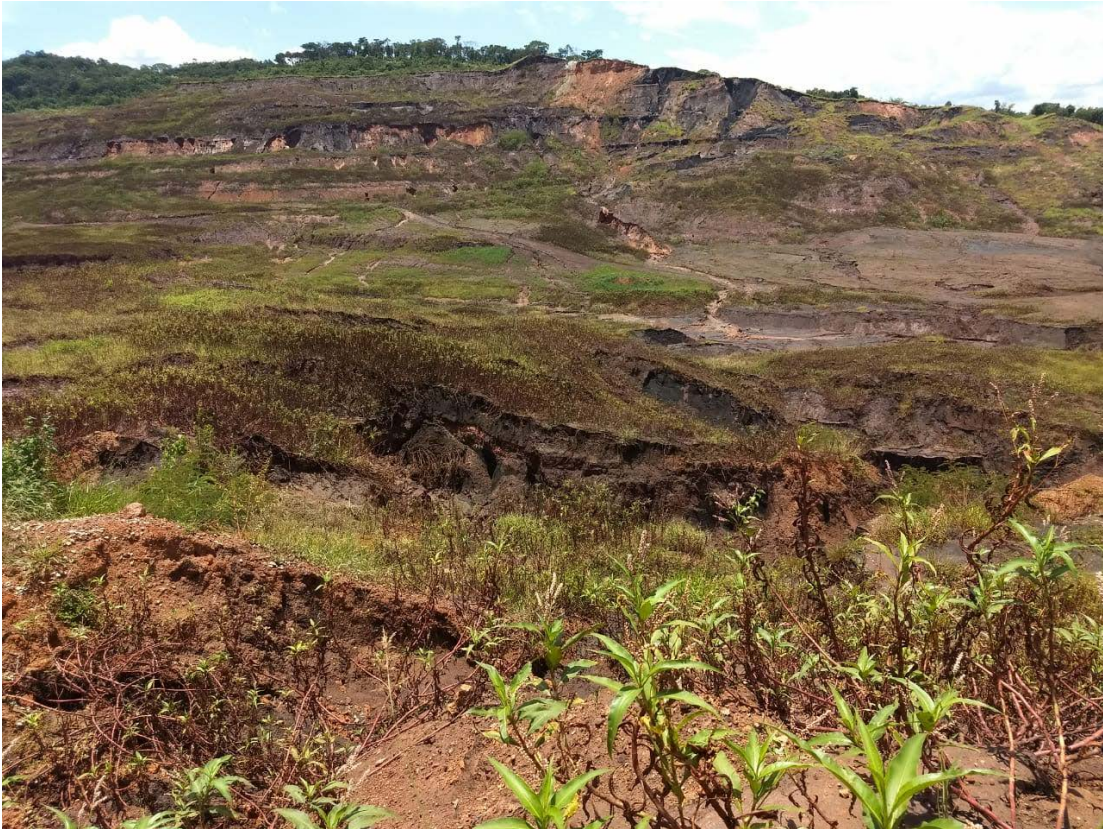
Figura 6. Área do reservatório da Barragem I, com os rejeitos remanescentes em janeiro de 2020.

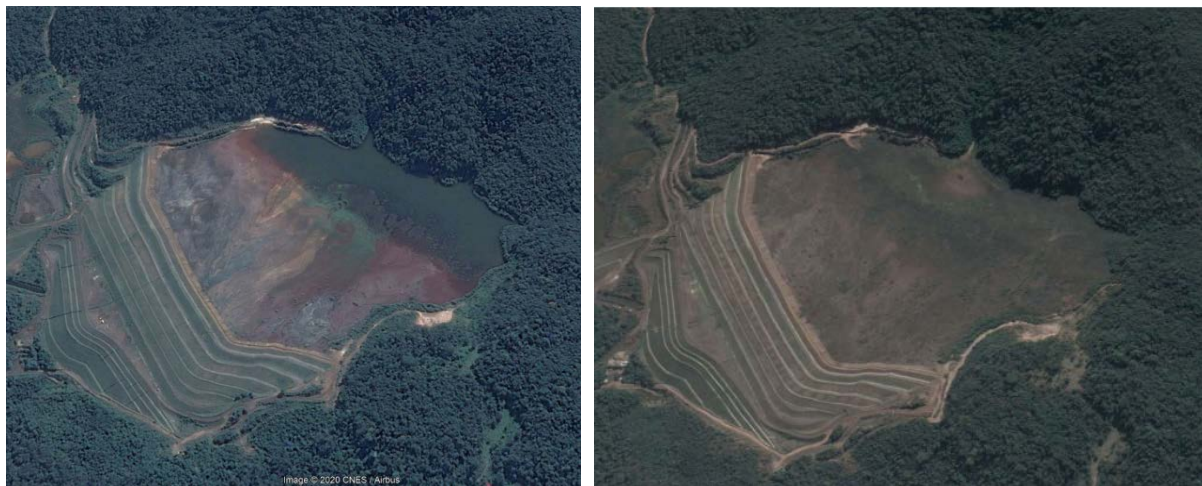
Figura 8. Imagens de satélite da Barragem I (*Google Earth*).

Os relatórios da TUV SUD indicam que todas as tarefas após o fechamento da mina (exceto para a última campanha de estudos) foram relacionadas à redução dos níveis de água no aterro de rejeitos. Isto se verifica tanto para drenos internos quanto para canaletas superficiais. Nas fotos de satélite é possível observar que não há águas superficiais em 2018 (Figura 8).

(a) Registro de abril de 2016 (Fig.1 do CIMNE) (b) Registro de julho de 2018 (Fig.3 do CIMNE)

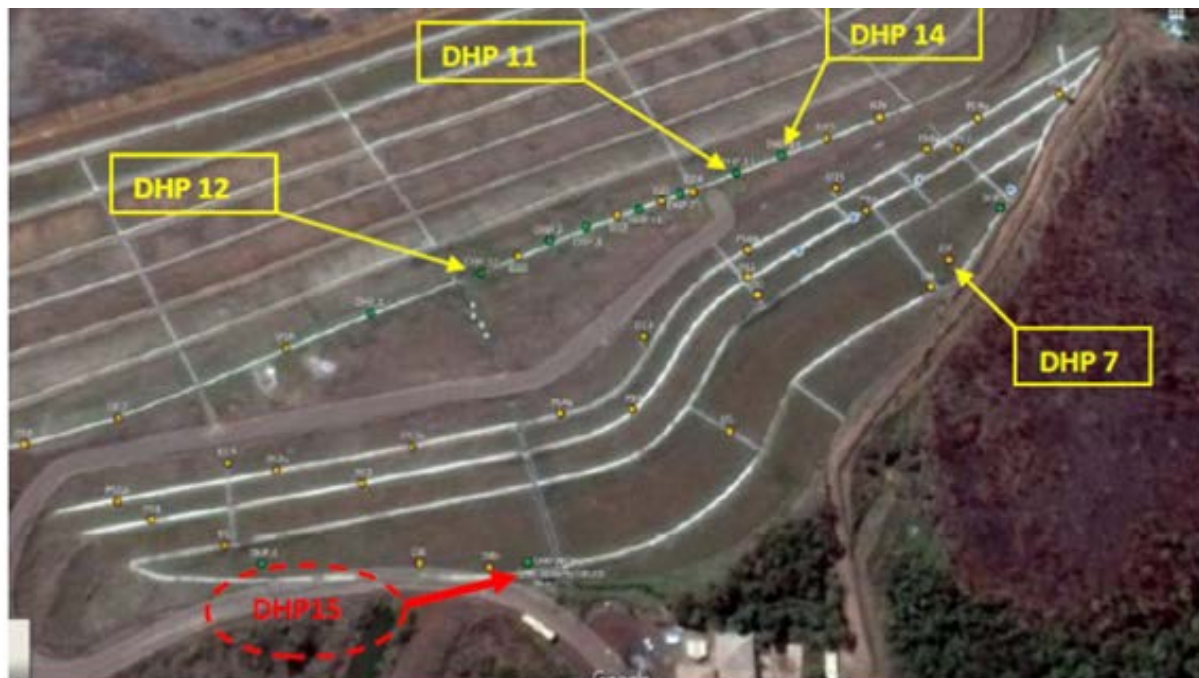
Figura 9. Posição dos drenos sub-horizontais profundos, instalados em 2018 (CIAE-SB).

Análises numéricas indicaram que para baixar o lençol freático da Barragem I em 10m em um ano e meio, seria necessário extrair água em taxa de 115m³/h. Entretanto, o fluxo total medido de todos os DHPs era inferior a 4m³/h. A maior parte da vazão era originada de apenas três drenos (DHP-11, DHP-12 e DHP-14), cujas posições são indicadas na Figura 9.

Em 6 de junho de 2018, um grave incidente ocorreu durante a perfuração do dreno DHP-15. A instalação parou repentinamente quando foi observado um fluxo localizado de água e lama próximo a um canal de drenagem em um ponto vizinho ao local de perfuração. O dreno foi vedado e o fluxo contido com sacos de areia. Essa vazão perdurou por 8 dias, até 14 de junho, quando as bocas de dois drenos mais antigos foram desobstruídas, liberando importantes

vazões de água com material sólido em suspensão. Esses drenos mais antigos estão localizados 150m à esquerda do ponto de injeção. Simultaneamente, foram observados fluxos emergentes de drenos mais antigos, 250m à direita do DHP-5, na mesma altura do DHP-15. Com os antigos drenos desbloqueados, o vazamento de lama foi gradualmente diminuído. O incidente aumentou, por alguns dias, o nível piezométrico em 0,6m no piezômetro PZ-07 e 3,5m no piezômetro PZ-09, localizados nas proximidades do DHP-15.
