**MINISTÉRIO PÚBLICO FEDERAL**  
**PROCURADORIA DA REPÚBLICA NO RIO GRANDE DO NORTE**  
**SECRETARIA ESTADUAL**  
**ASSESSORIA TÉCNICA DE ENGENHARIA**

**RELATÓRIO TÉCNICO**

**Referência: PGEA – 1.28.000.000078/2023-92**

O presente relatório trata do andamento físico da obra da nova sede da PR/RN a fim de subsidiar o ateste da décima quinta medição do Contrato 8/2022, encaminhada pela empresa contratada a esta procuradoria em 12/04/2024.

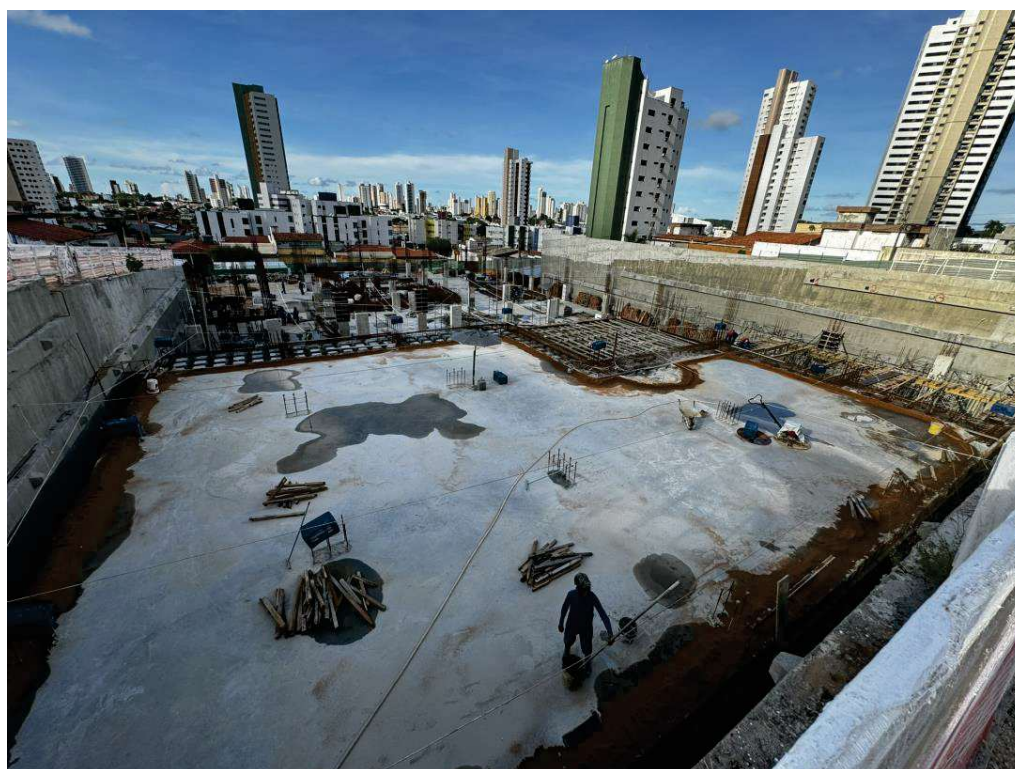
*Figura 1. Visão geral da obra.*

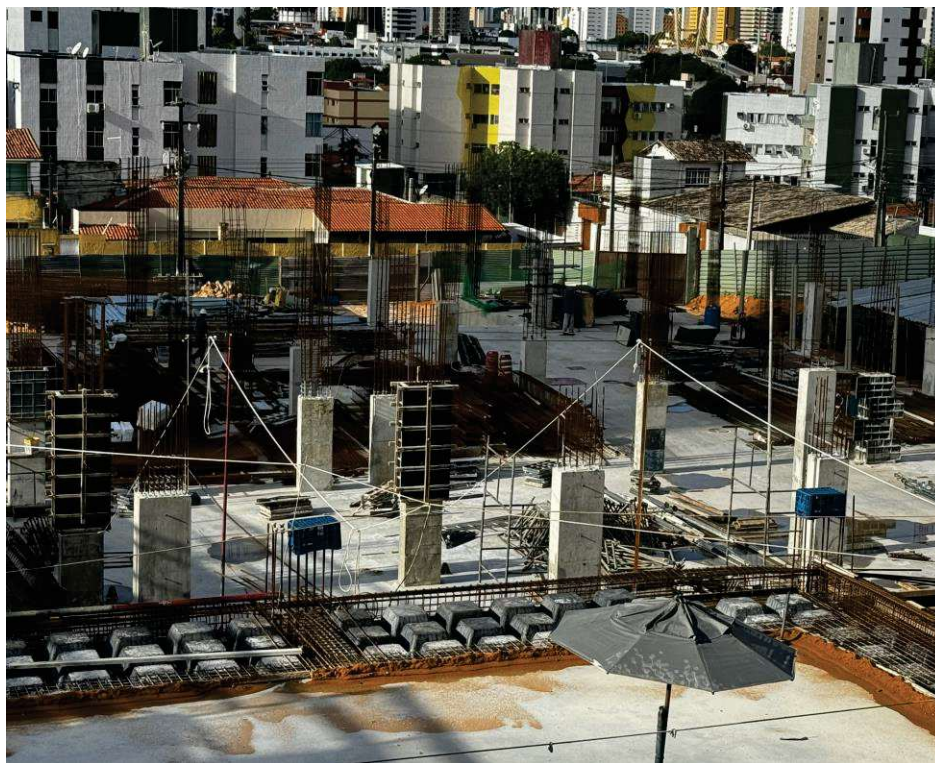
*Figura 2. Pilares do segundo subsolo após retirada das formas.*

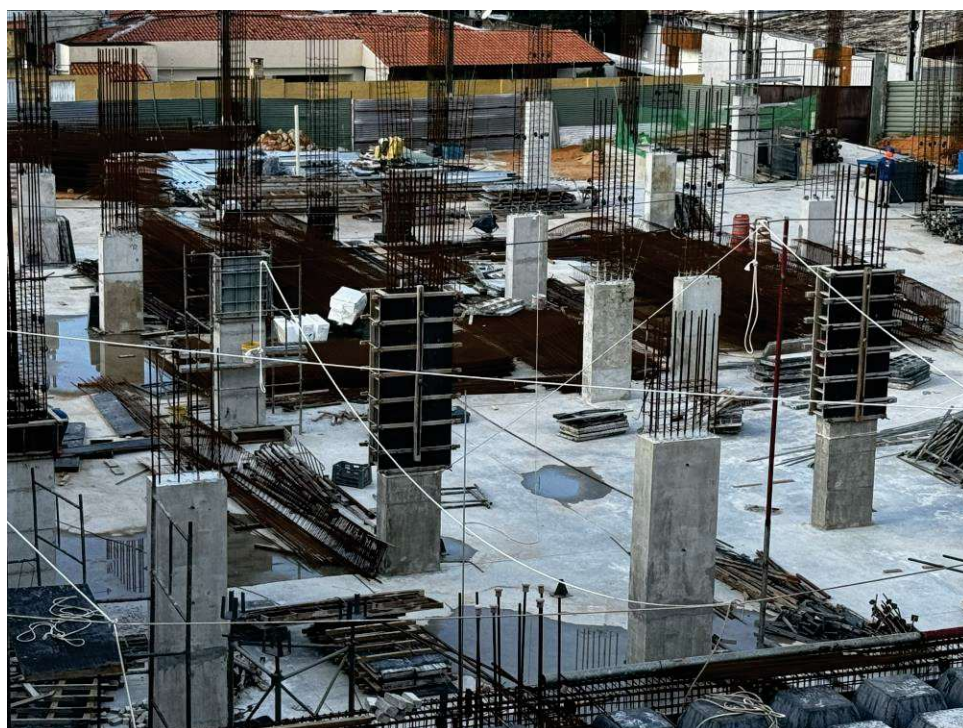
*Figura 3. Montagem das formas dos pilares do segundo subsolo na segunda etapa da concretagem.*

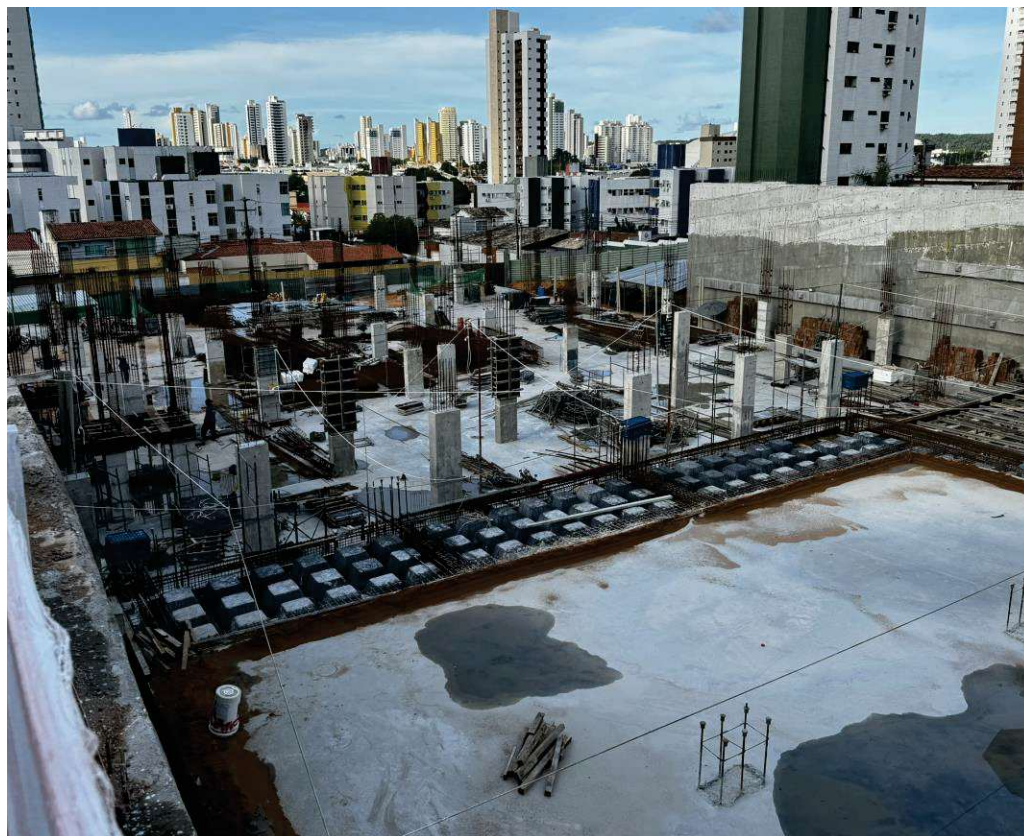
*Figura 4. Visão geral dos pilares do segundo subsolo e de parte da laje de cobertura do segundo subsolo.*

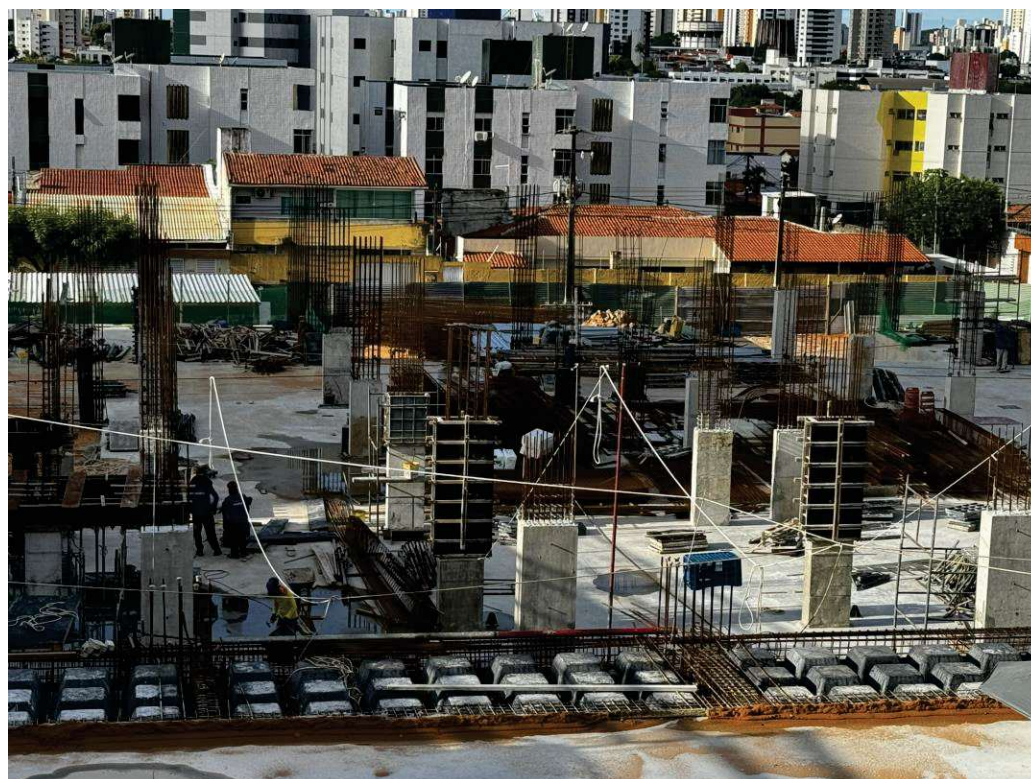
*Figura 5. Pilares do segundo subsolo.*

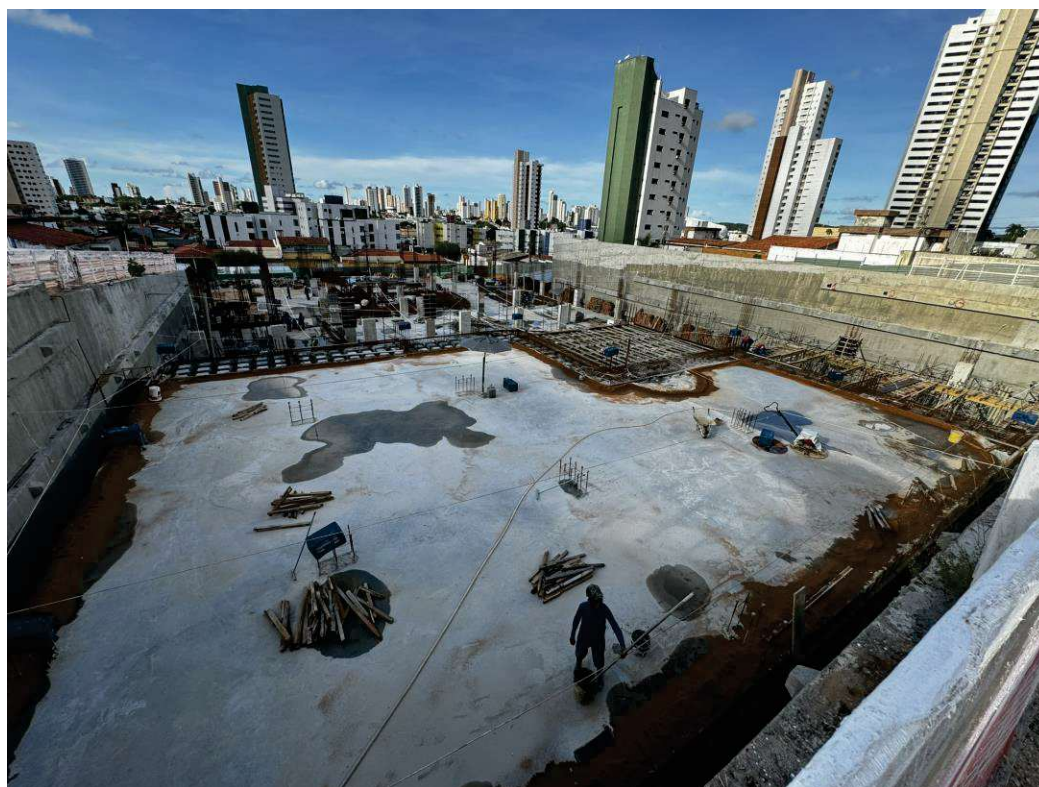
*Figura 6. Local da laje do segundo subsolo um foi concretada parte da laje de cobertura do segundo subsolo.*

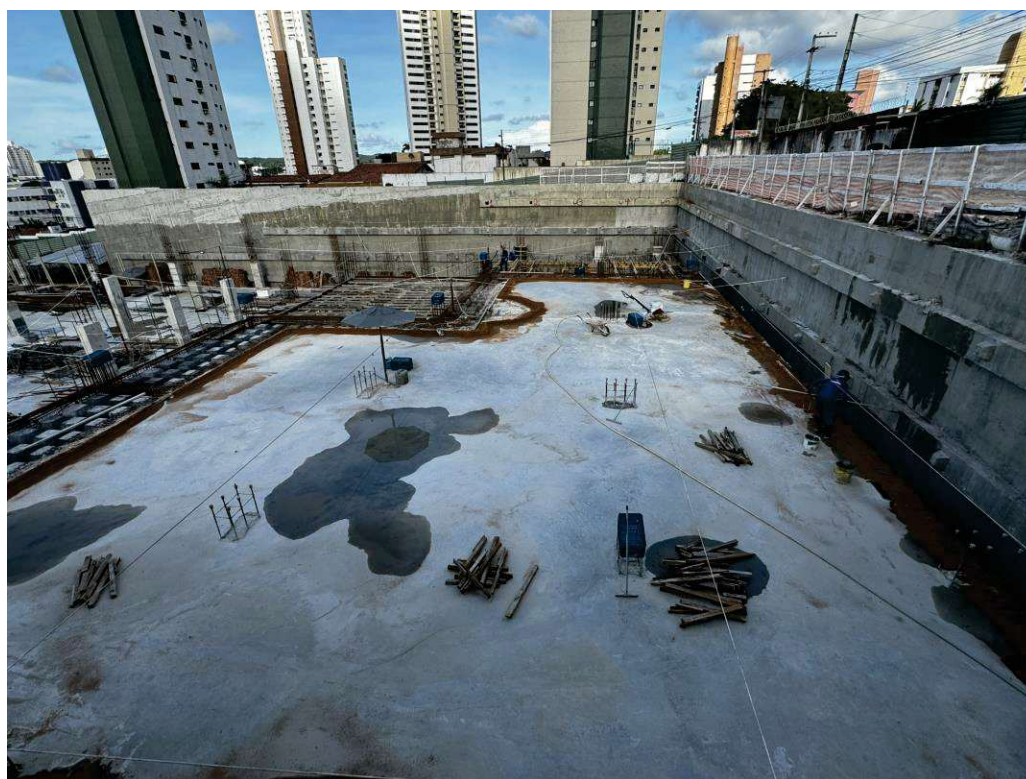
*Figura 7. Laje de cobertura do segundo subsolo concretada.*

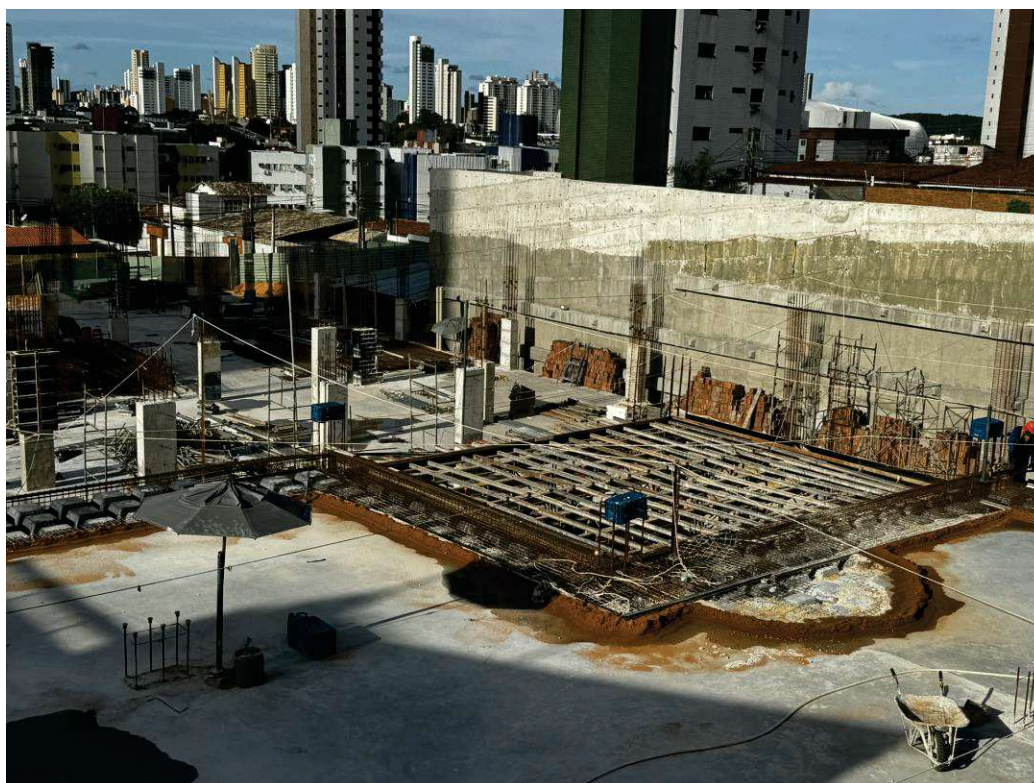
*Figura 8. Local da laje de cobertura do segundo subsolo que está sendo preparado para a concretagem.*

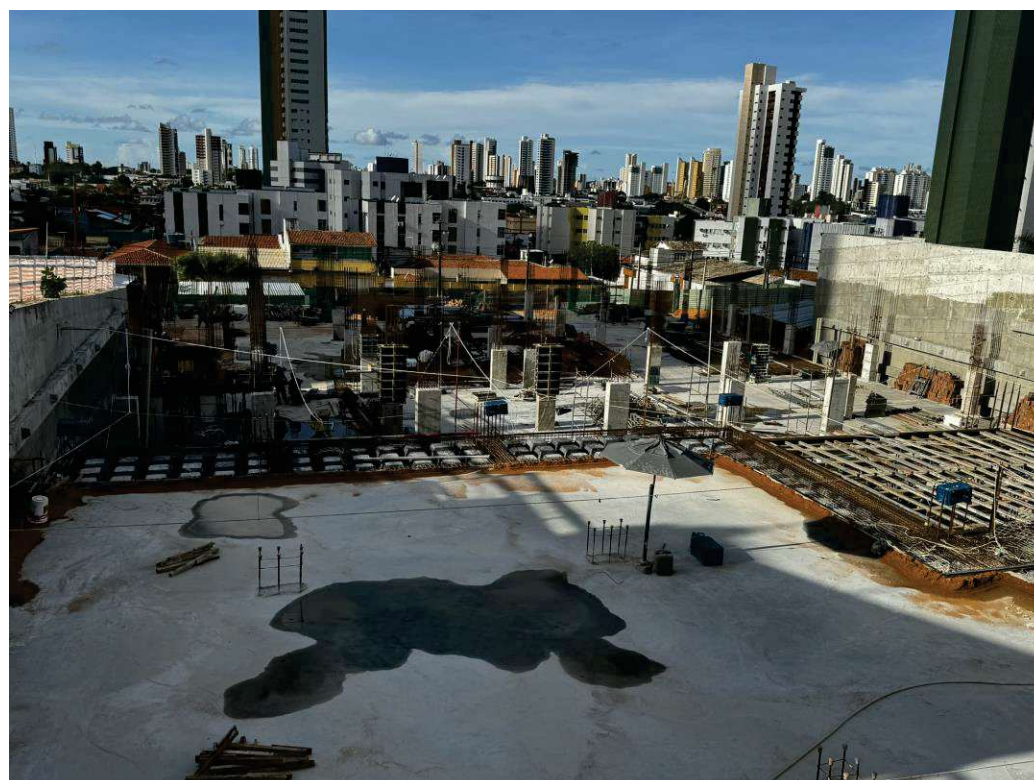
*Figura 9. Laje do de cobertura do segundo subsolo concretada.*
