PROCURADORIA DA REPÚBLICA NO RIO GRANDE DO NORTE  
SECRETARIA ESTADUAL  
ASSESSORIA TÉCNICA DE ENGENHARIA

### RELATÓRIO TÉCNICO

**Referência: PGEA – 1.28.000.000078/2023-92**

O presente relatório trata do andamento físico da obra da nova sede da PR/RN, a fim de subsidiar o ateste da décima terceira medição do Contrato 8/2022, encaminhada pela empresa contratada a esta procuradoria em 22/02/2024.

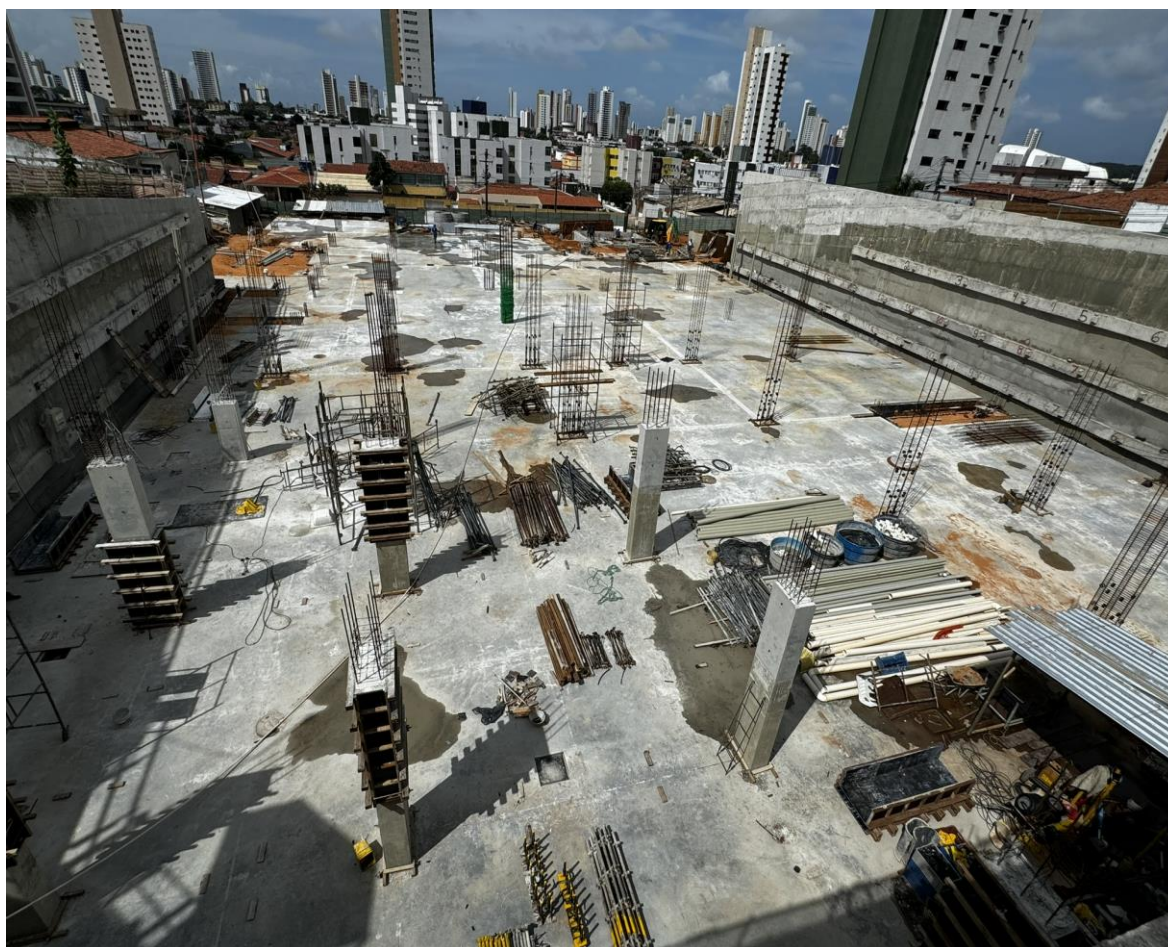
*Figura 1. Visão geral da obra.*

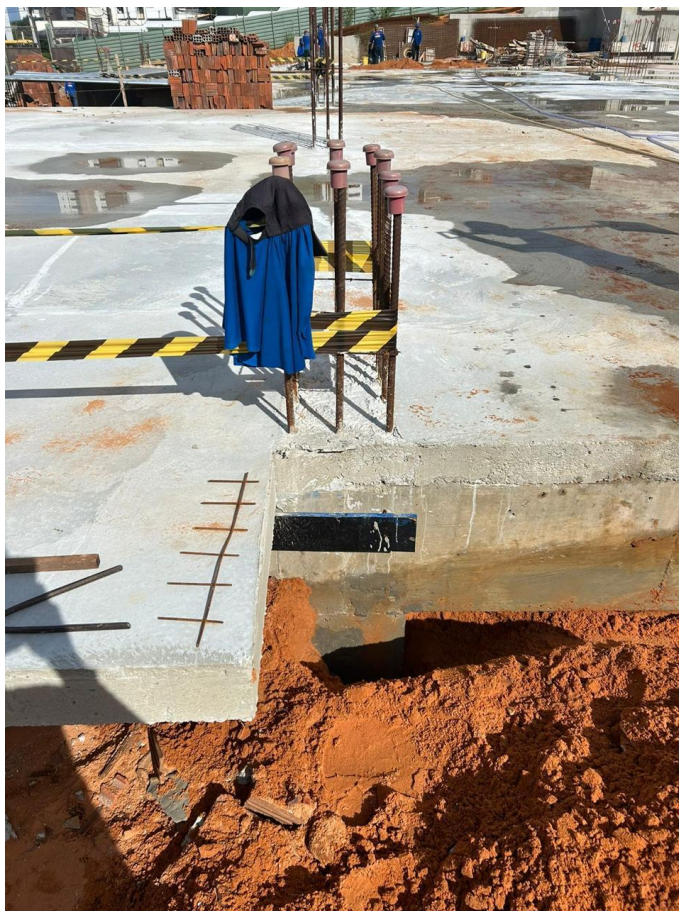
Foram concluídos os serviços de execução das vigas baldrame, porém foi observado pela fiscalização que as vigas parede, PAR-01, PAR-02, PAR-03, PAR-11 e PAR-12 não foram executadas de acordo com o projeto estrutural aprovado. Esses elementos estruturais, segundo projeto, deveriam ser construídas a partir do topo do bloco de coroamento correspondente, até a cota interna de piso da edificação (-9.15).

Dessa forma, não será possível fazer um talude mais suave no do ambiente que fica no entorno da casa de lixo, conforme foi contemplado em projeto. Há inclusive a possibilidade de ser necessário realizar nova estrutura de contenção no local para permitir que a casa de lixo seja executada da forma adequada, ou seja, na cota de piso da calçada externa.

*Figura 2. Pilar P5, que mostra que a parede PAR 3 não foi executada de forma correta, pois tem apenas 60cm de altura (altura de viga baldrame).*

**Por fim, no momento oportuno, a empresa deve apresentar solução técnica para contornar o problema ocasionado pela não execução das contenções PAR-01, PAR-02, PAR-03, PAR-11 e PAR-12, que impacta na conformação do piso dos ambientes no entorno da casa de lixo.**

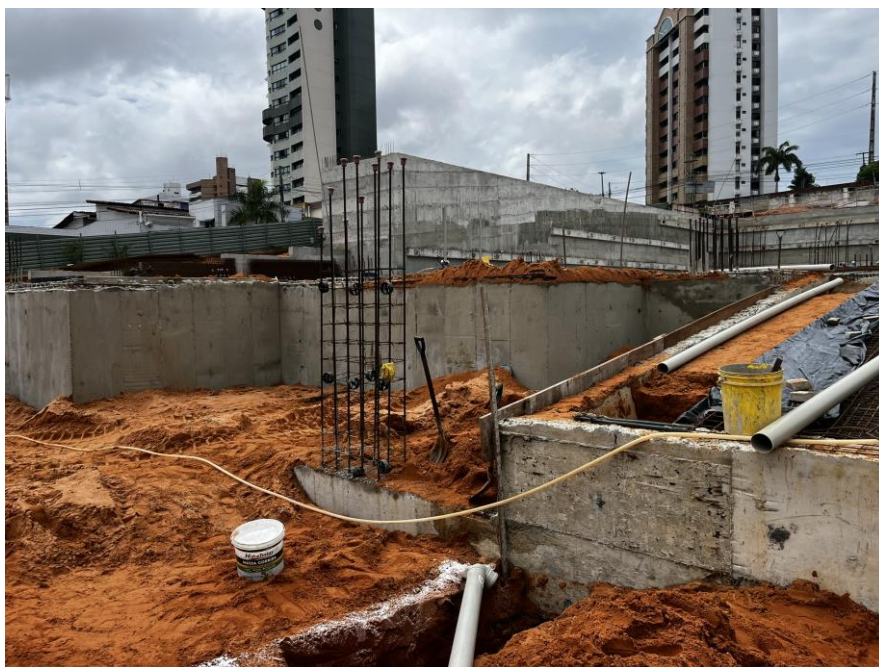
*Figura 3. Montagem e concretagem das vigas paredes.*

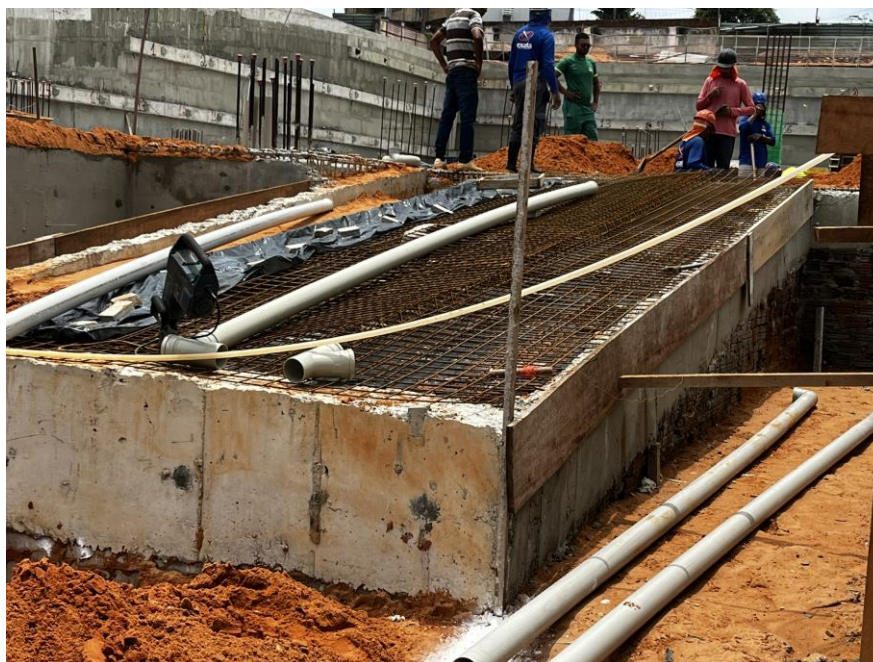
*Figura 4. Montagem e concretagem da rampa de entrada do sub solo 2.*

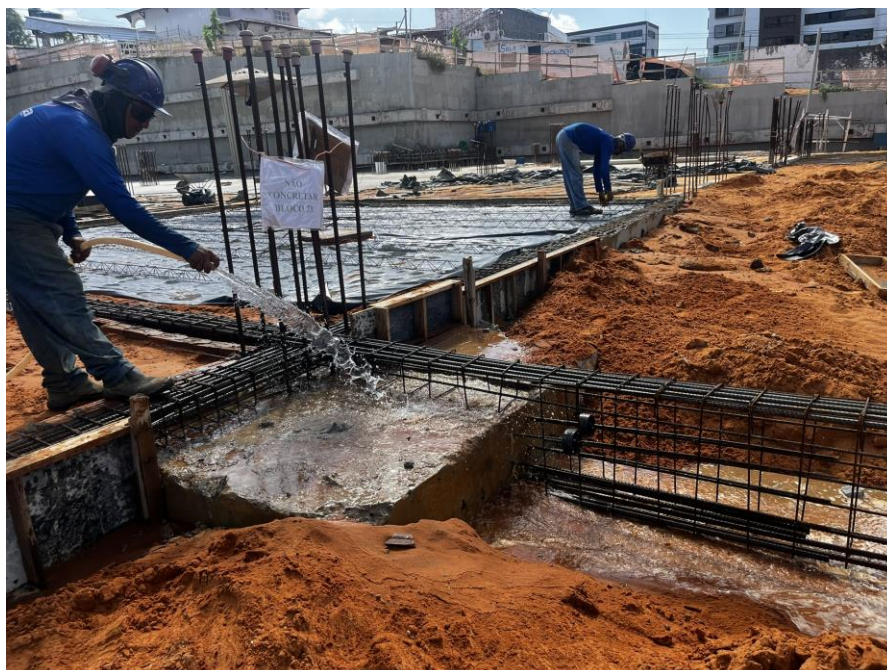
Após envio do detalhamento da solução para o problema de altura do bloco 73, as vigas baldrame deste local foram concretadas de acordo o que foi apresentado pela construtora Exata.

*Figura 5. Montagem e concretagem das vigas baldrame que chegam ao bloco 73.*

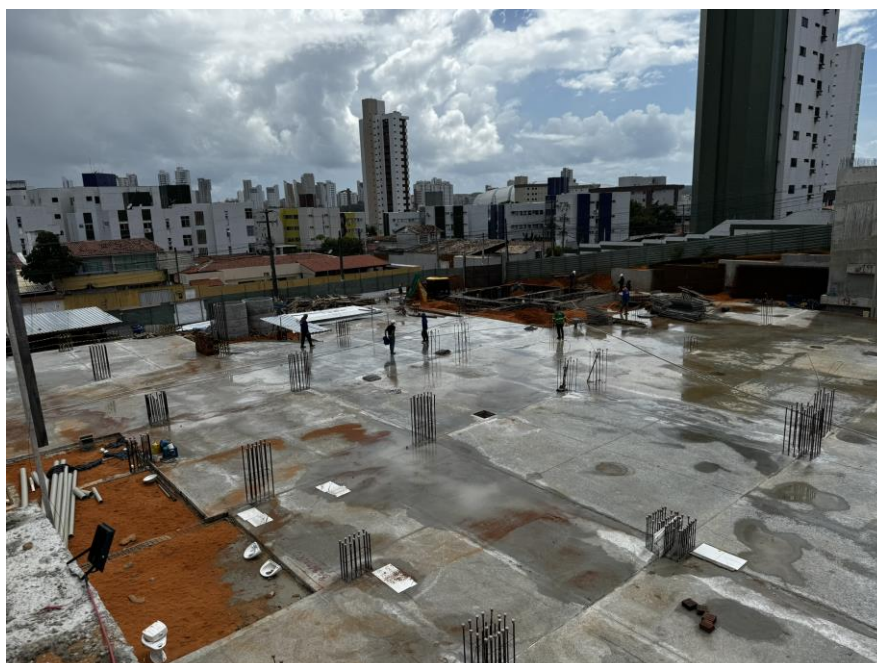
Ainda em observância ao item 6 “Estrutura”, continuam os serviços de execução e concretagem das lajes de piso do segundo subsolo que já estão quase finalizadas, restando cerca de 10% para sua finalização.

*Figura 6. Concretagem da laje de piso do segundo subsolo.*

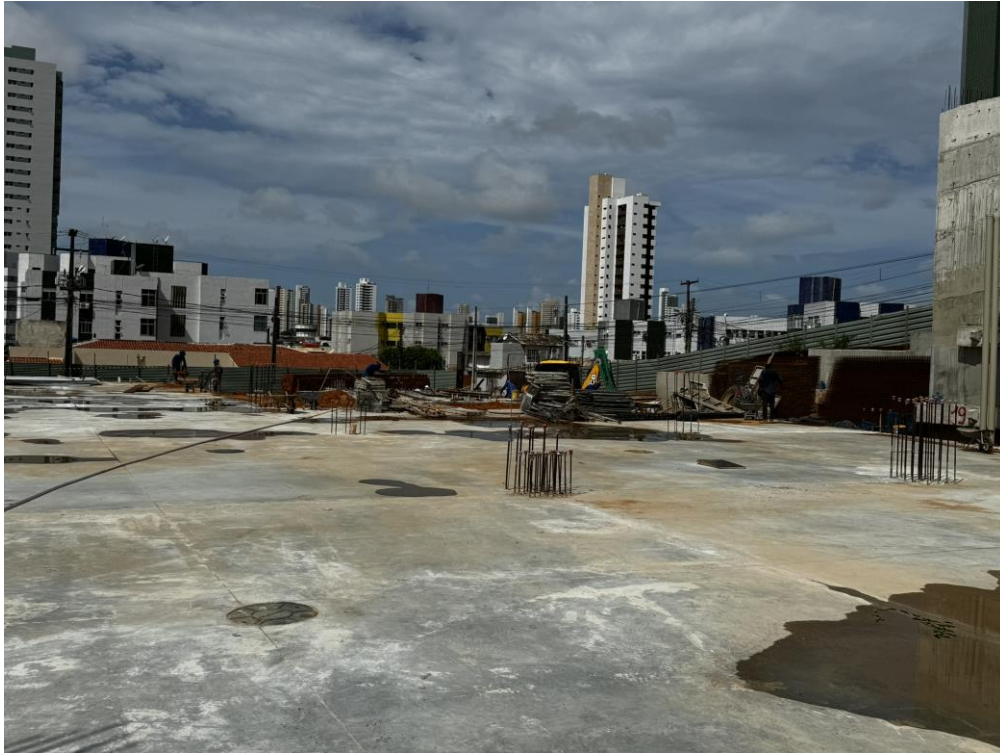
*Figura 7. Laje de piso do segundo subsolo .*

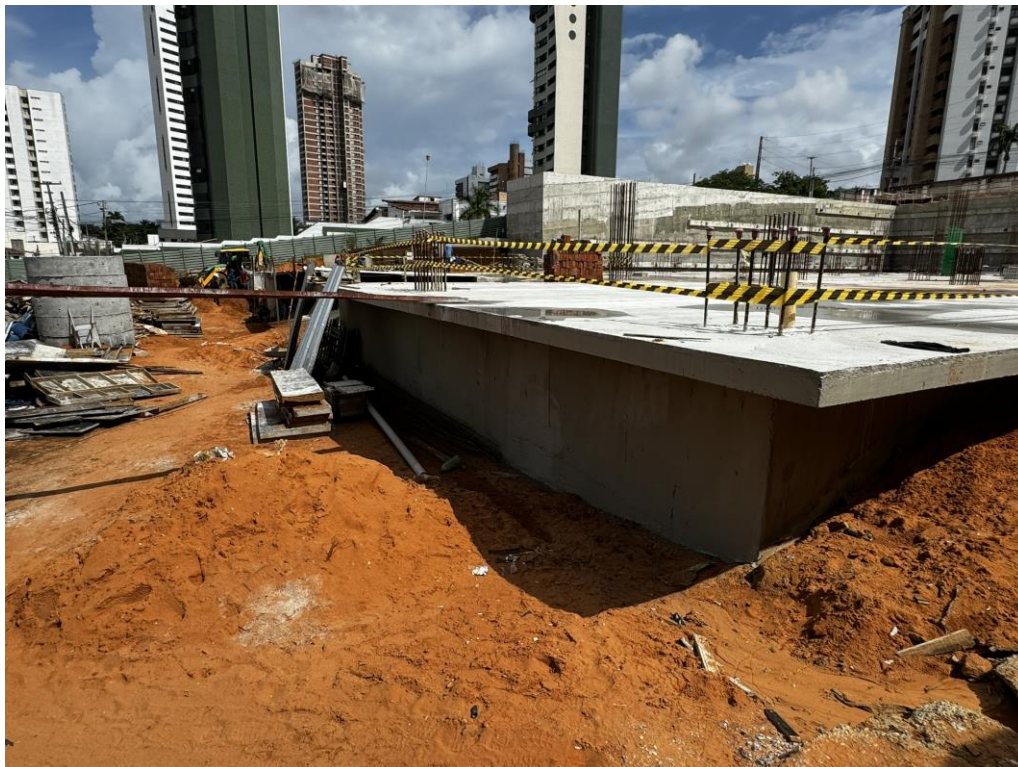
*Figura 8. Laje de piso do segundo subsolo com balanço.*

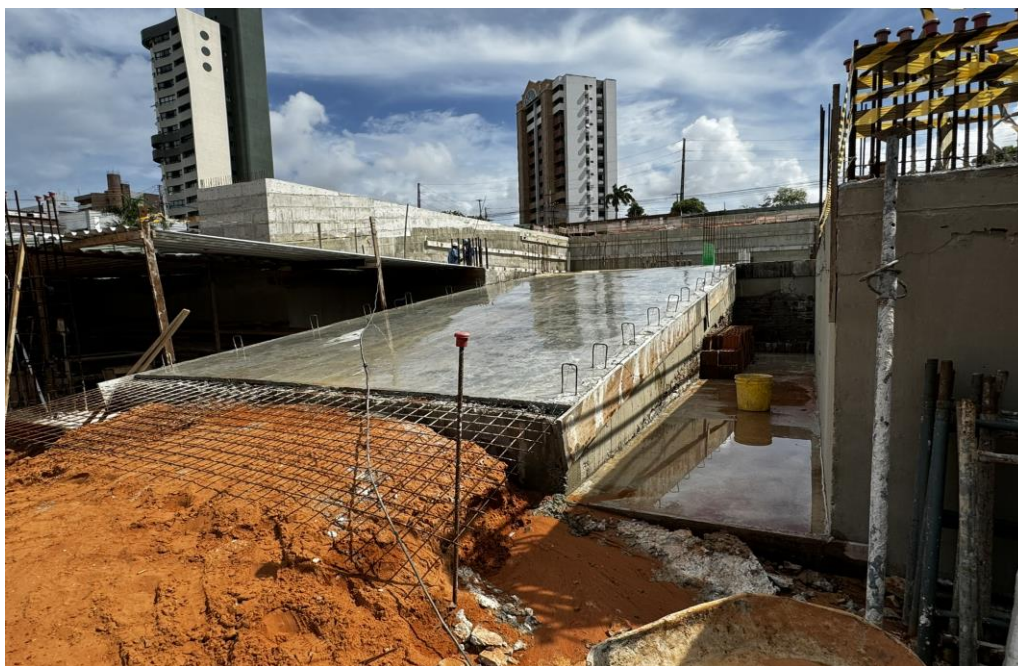
*Figura 9. Laje de piso do segundo subsolo, rampa de entrada do prédio concretada parcialmente.*

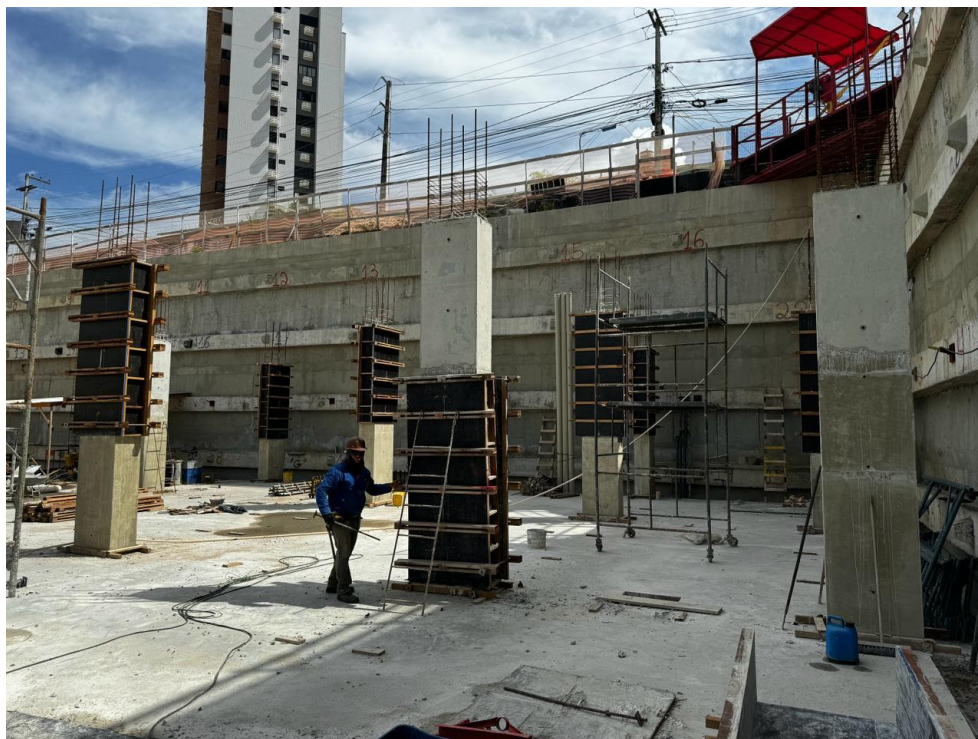
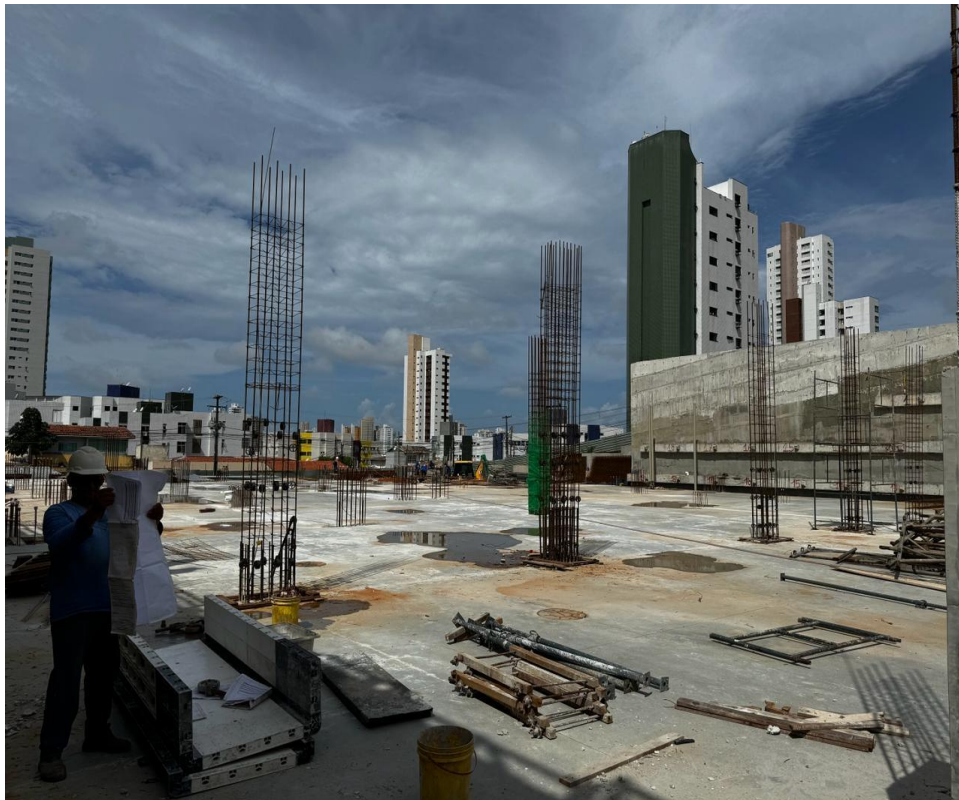
Ainda no item 6 “Estrutura”, foi iniciada a execução e concretagem dos pilares do segundo subsolo, foram concretos cerca de doze pilares e feita a montagem de mais cerca de 15 pilares.

*Figura 10. Retirada das formas dos Pilares concretados no subsolo 2..*

*Figura 11. Retirada das formas dos Pilares concretados no subsolo 2..*

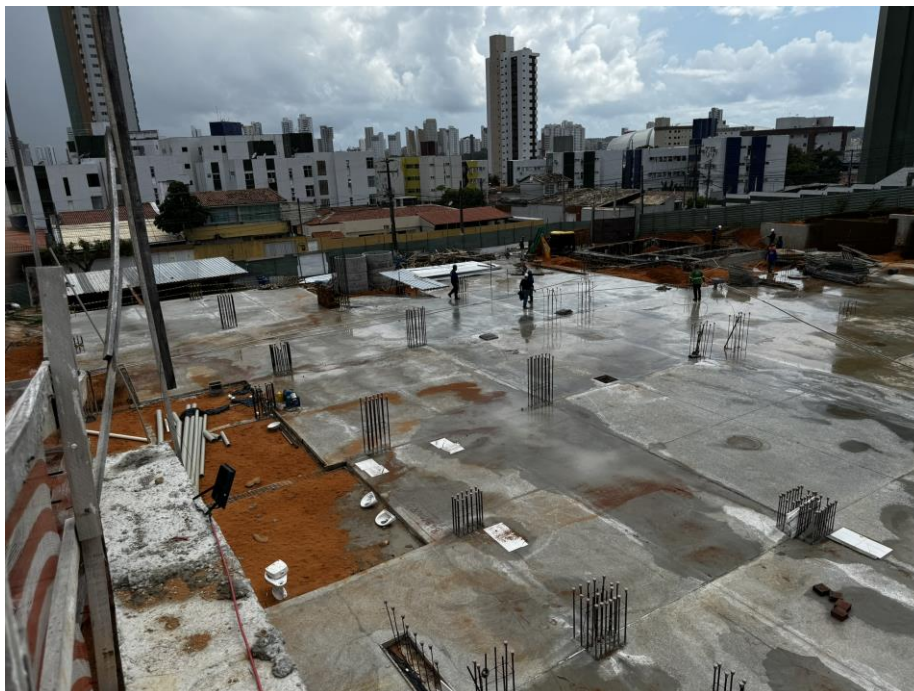
Quanto ao item 9 “Instalações hidrossanitárias e águas pluviais”, continuam os serviços de execução das tubulações dos poços de infiltração da água pluvial, restando ainda para a finalização do serviço, dois poços de infiltração.

*Figura 12. Visão geral da laje do subsolo 2 após concretagem, com as tampas dos poços de infiltração de acordo com o projeto de águas pluviais.*
