**MINISTÉRIO PÚBLICO FEDERAL**  
**PROCURADORIA DA REPÚBLICA NO RIO GRANDE DO NORTE**  
**SECRETARIA ESTADUAL**  
**ASSESSORIA TÉCNICA DE ENGENHARIA**

**RELATÓRIO TÉCNICO**

**Referência: PGEA – 1.28.000.000078/2023-92**

O presente relatório trata do andamento físico da obra da nova sede da PR/RN a fim de subsidiar o ateste da **trigésima sétima medição** do Contrato 8/2022, encaminhada pela empresa contratada a esta Procuradoria em 23/02/2026.

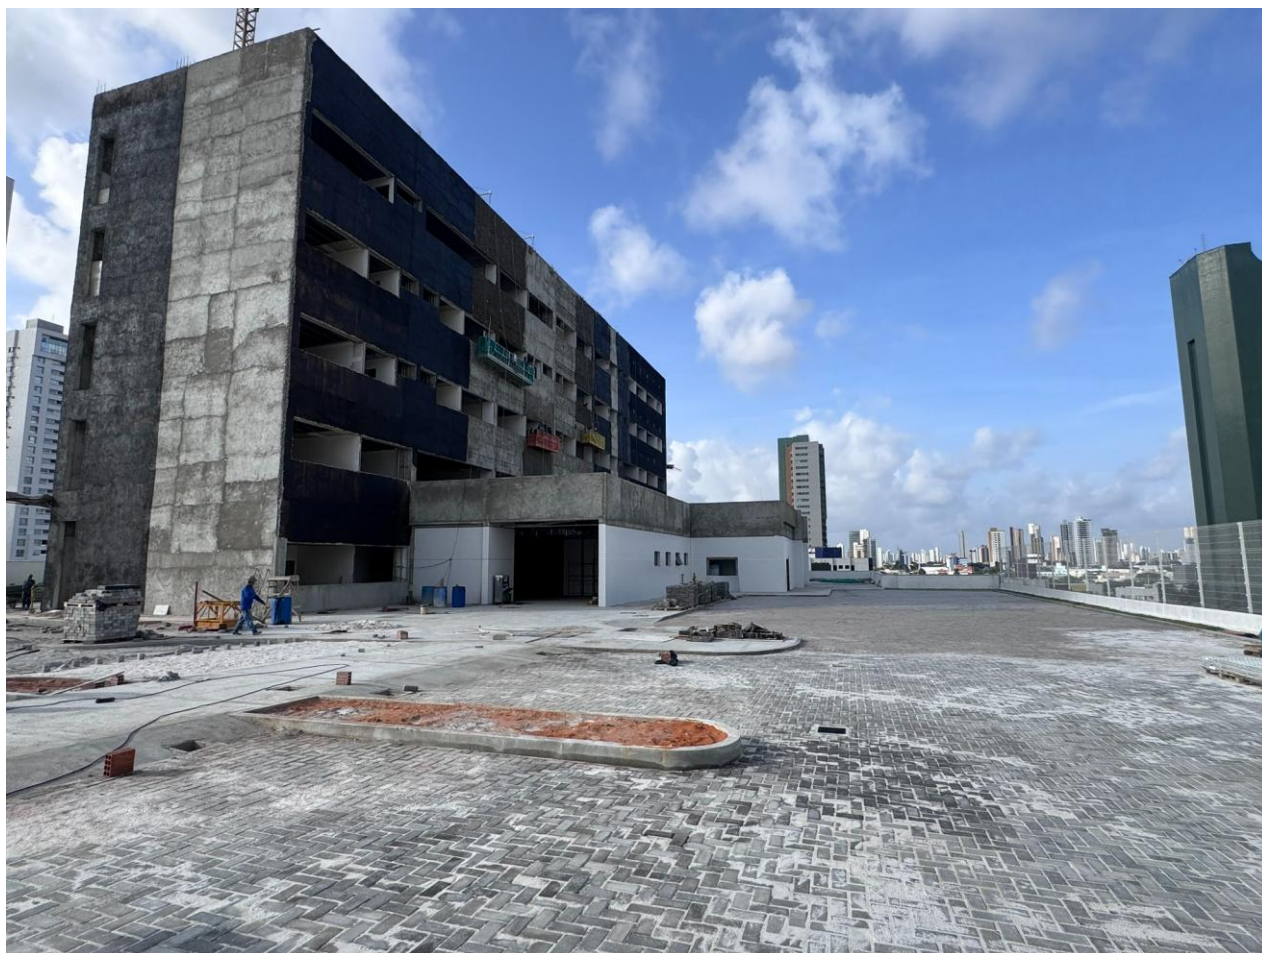
*Figura 1. Visão geral da obra.*

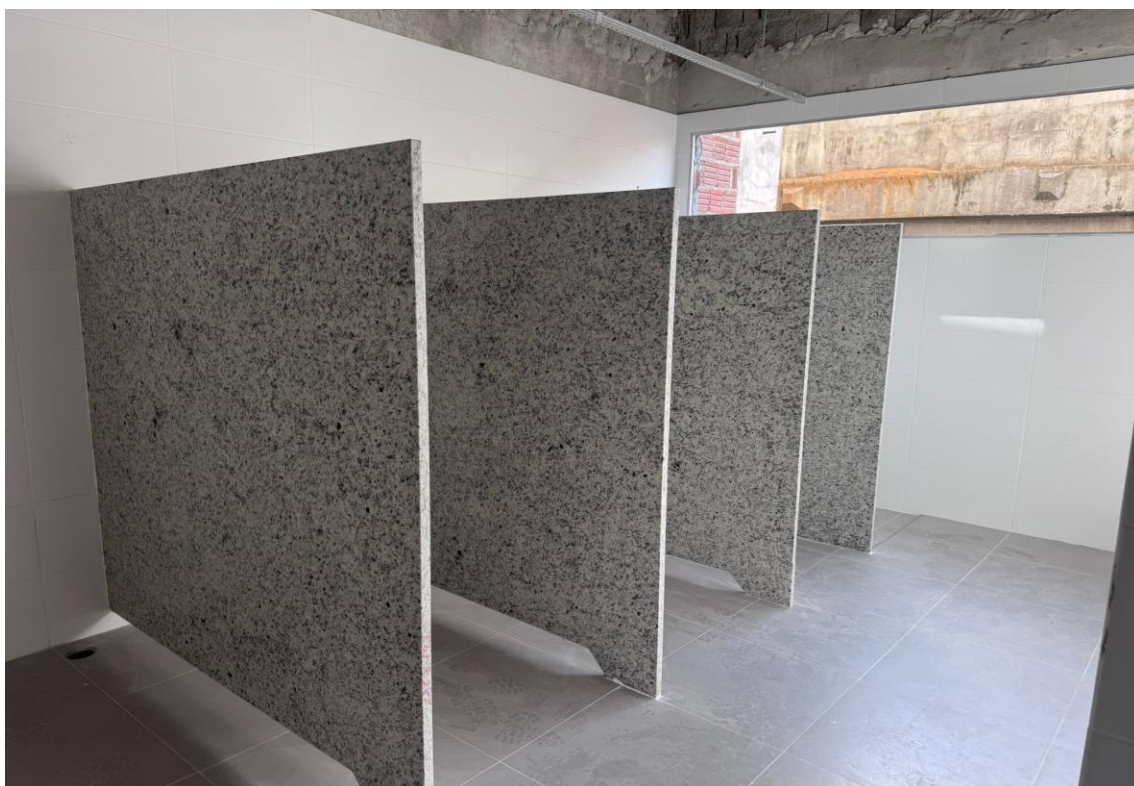
Foram iniciados os serviços de instalação das “DIVISORIA SANITÁRIA EM GRANITO BRANCO POLIDO, ESP. = 3 CM” nos banheiros coletivos, item 7.1.10 da planilha.

*Figura 5. Divisórias instaladas no banheiro coletivo masculino no pavimento semienterrado 2.*

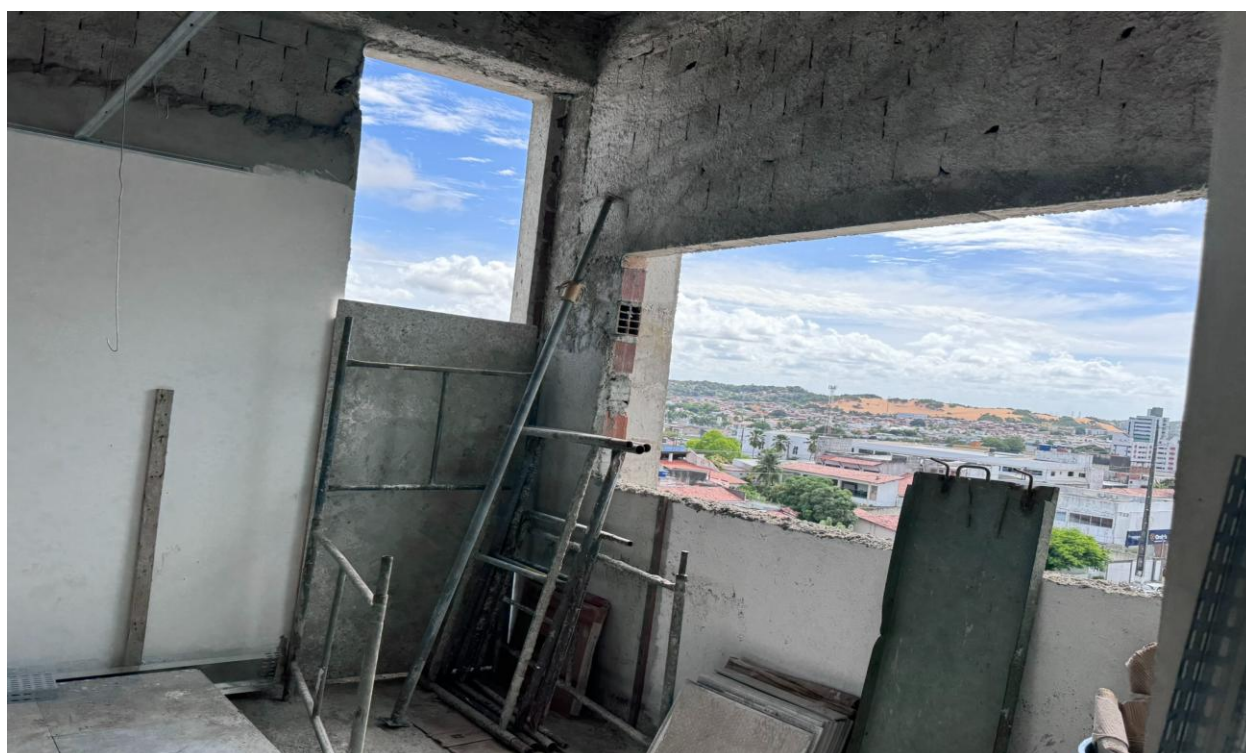
Continuam os serviços referentes ao item 7.1.14 “ALVENARIA DE VEDAÇÃO DE BLOCOS CERÂMICOS FURADOS NA HORIZONTAL DE 14X9X19 CM” especialmente no fechamento das paredes em frente a cremalheira.

*Figura 6, Alvenaria de fechamento de parede na lateral da edificação.*

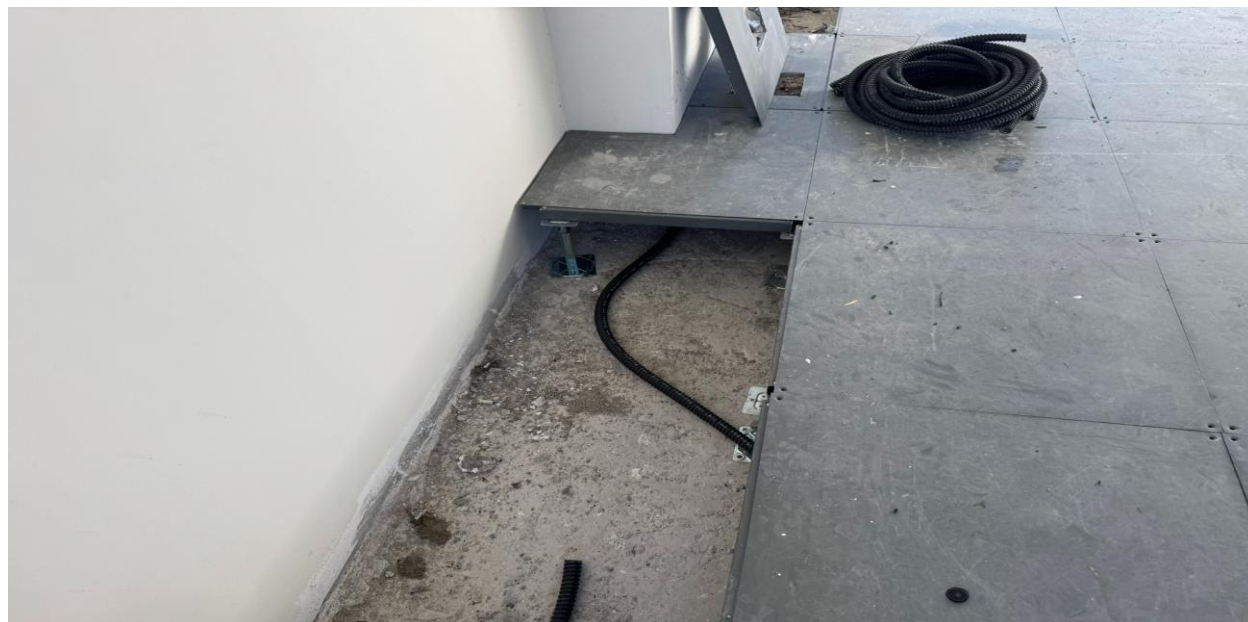
Para o item 7.2.9 “PISO ELEVADO COM 2 PLACAS DE ACO”. O piso elevado resta sua aplicação apenas em alguns acabamentos laterais e em volta dos pilares.

*Figura 7, Locais onde está faltando a instalação do piso elevado.*

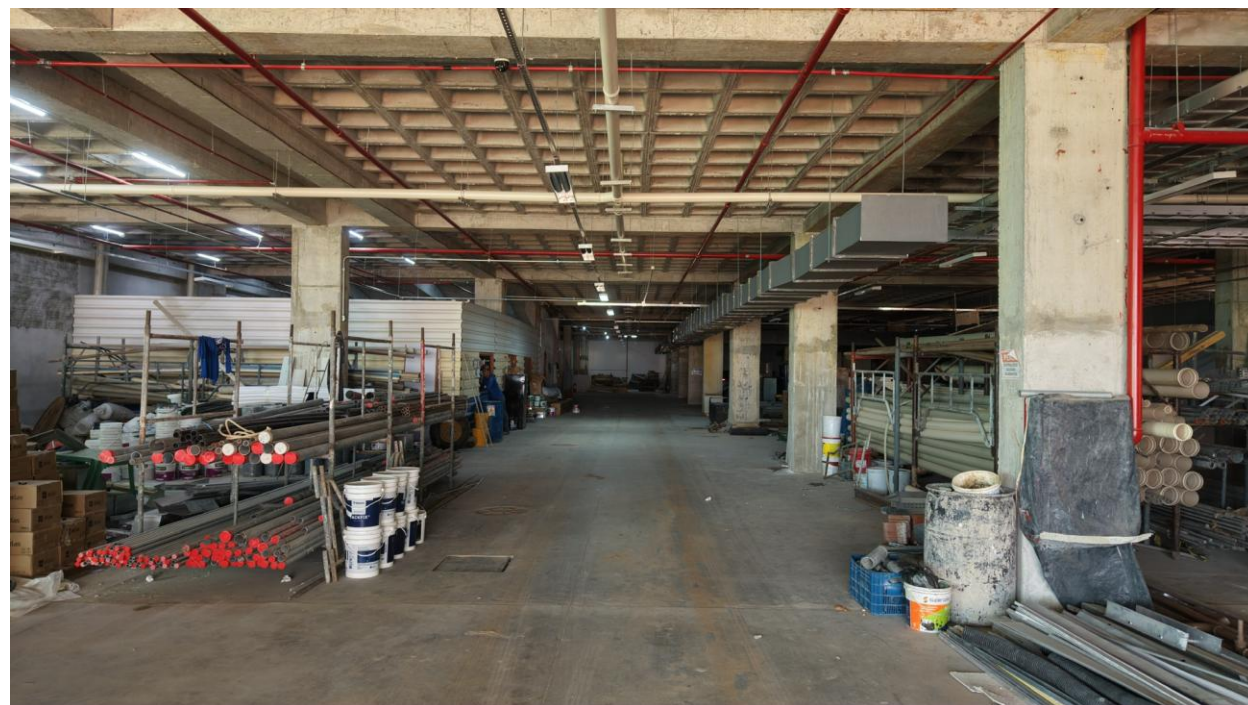
Ainda no item 7.2 foi finalizada a execução do piso “PISO DE CONCRETO USINADO C-25 BOMBEADO” na garagem dos pavimentos semi enterrados 1 e 2.

*Figura 8, Entrada da garagem do pavimento semienterrado 2.*

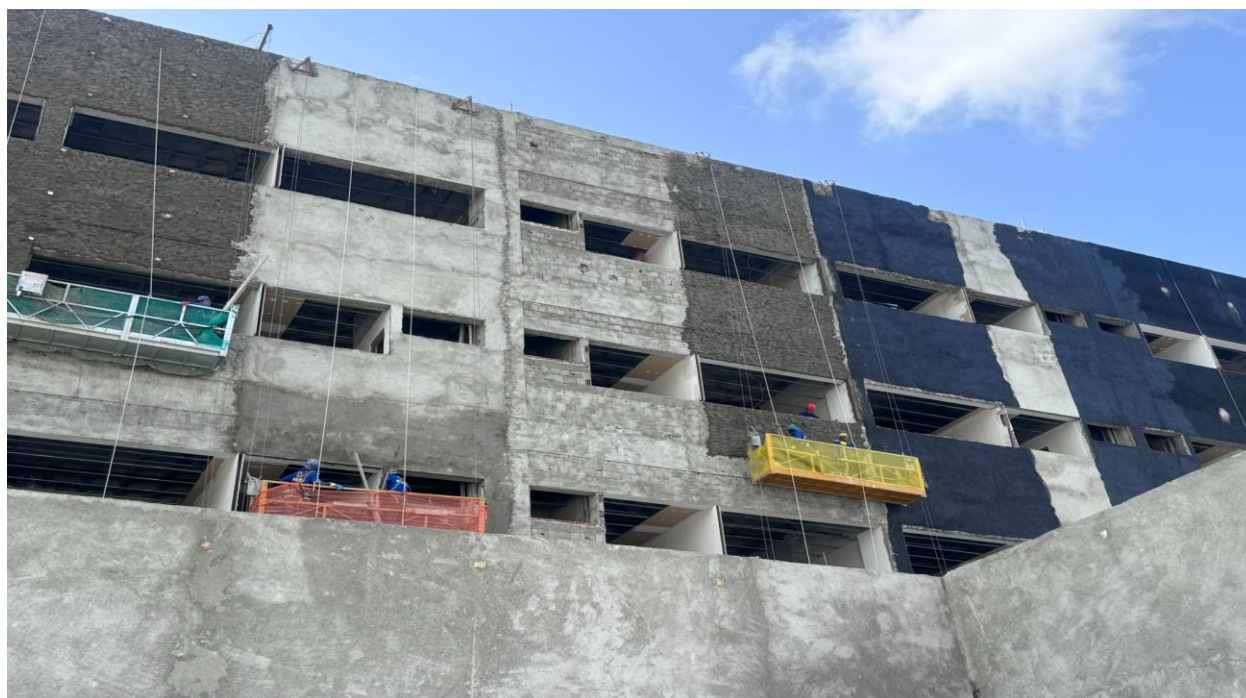
*Figura 7. Aplicação de chapisco e emboço de na fachada frontal e lateral da edificação.*

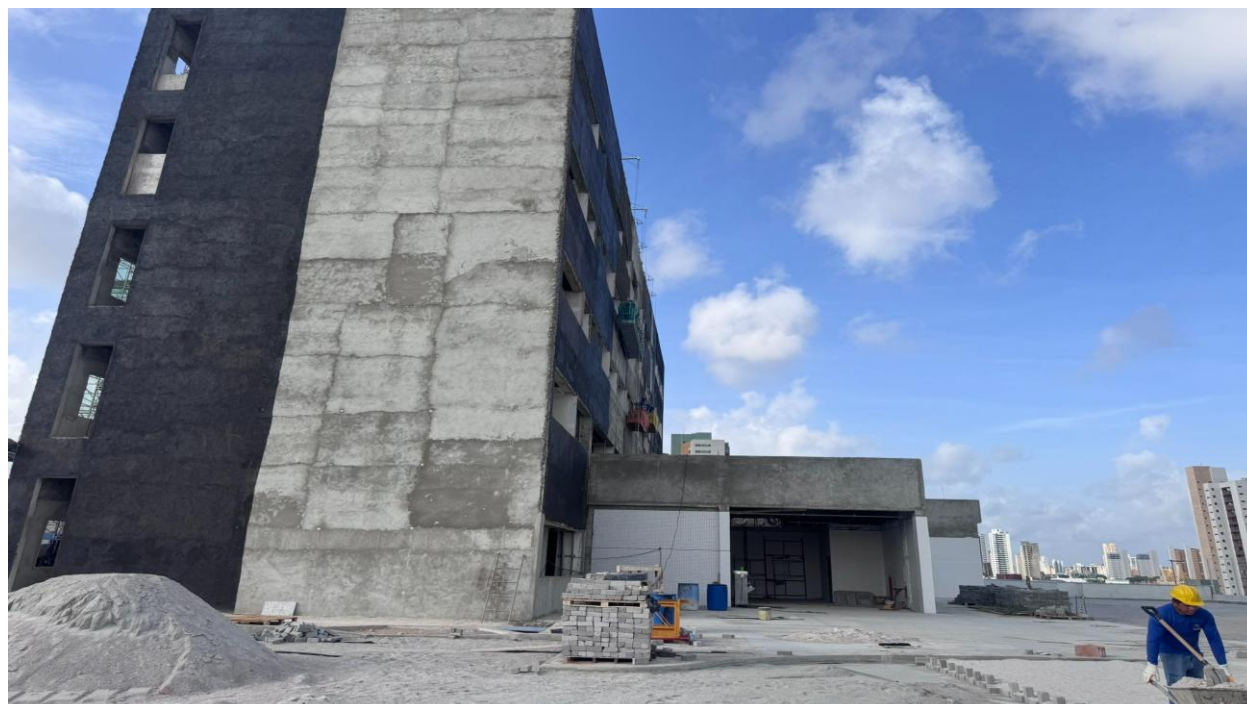
*Figura 8. Aplicação de chapisco e emboço de na fachada lateral da edificação.*

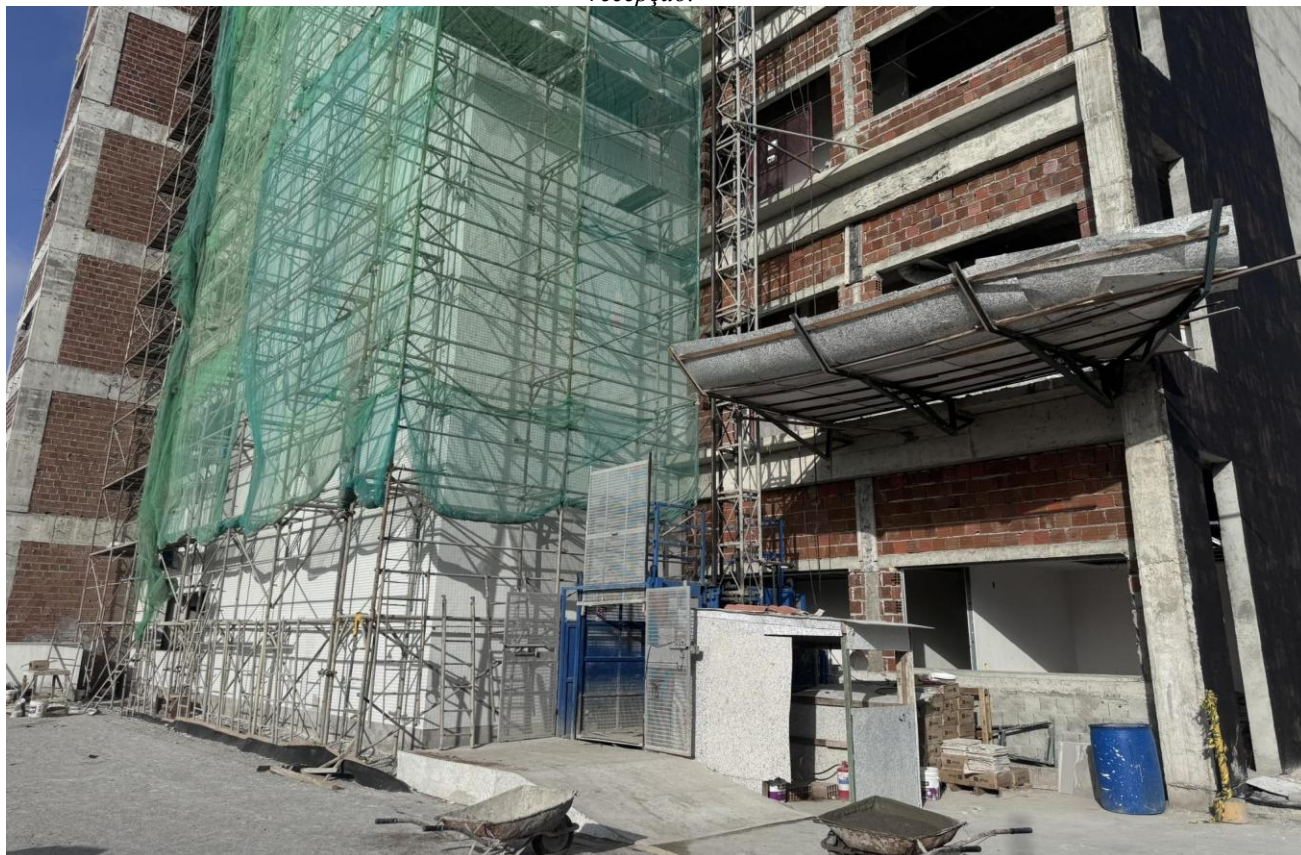
*Figura 11. Assentamento de pastilhas cerâmicas na fachada posterior da edificação.*

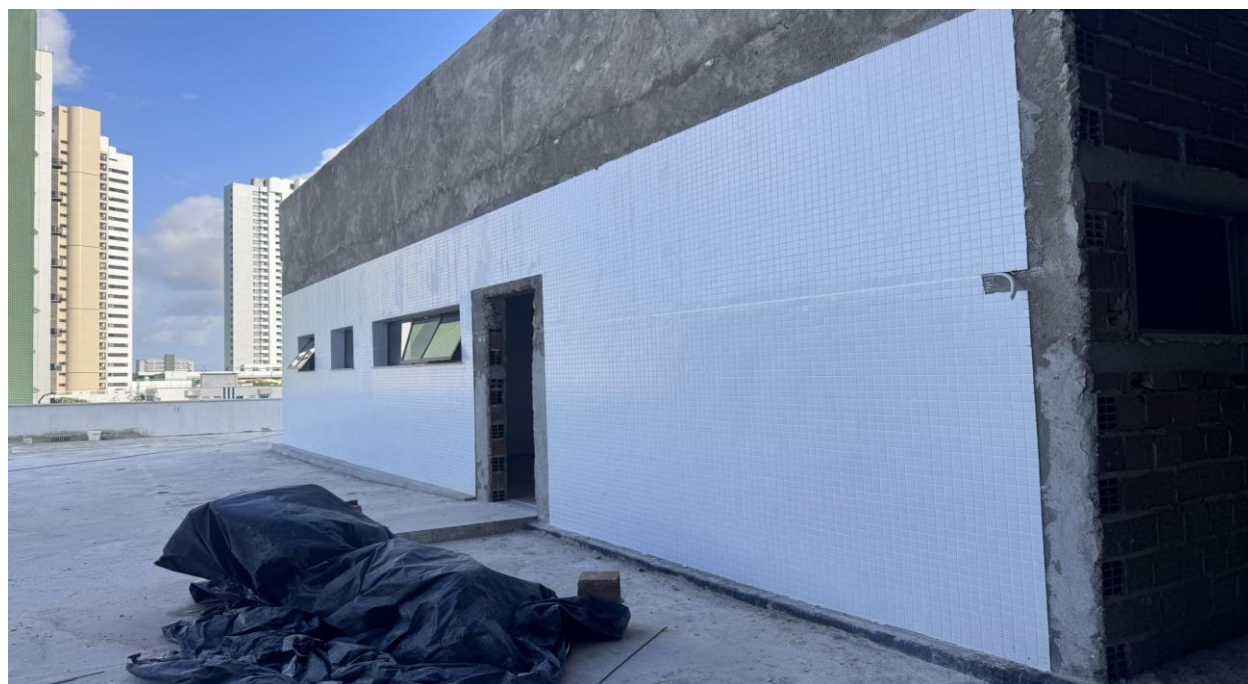
Figura 13. Janelas Maxim Ar instaladas no auditório.

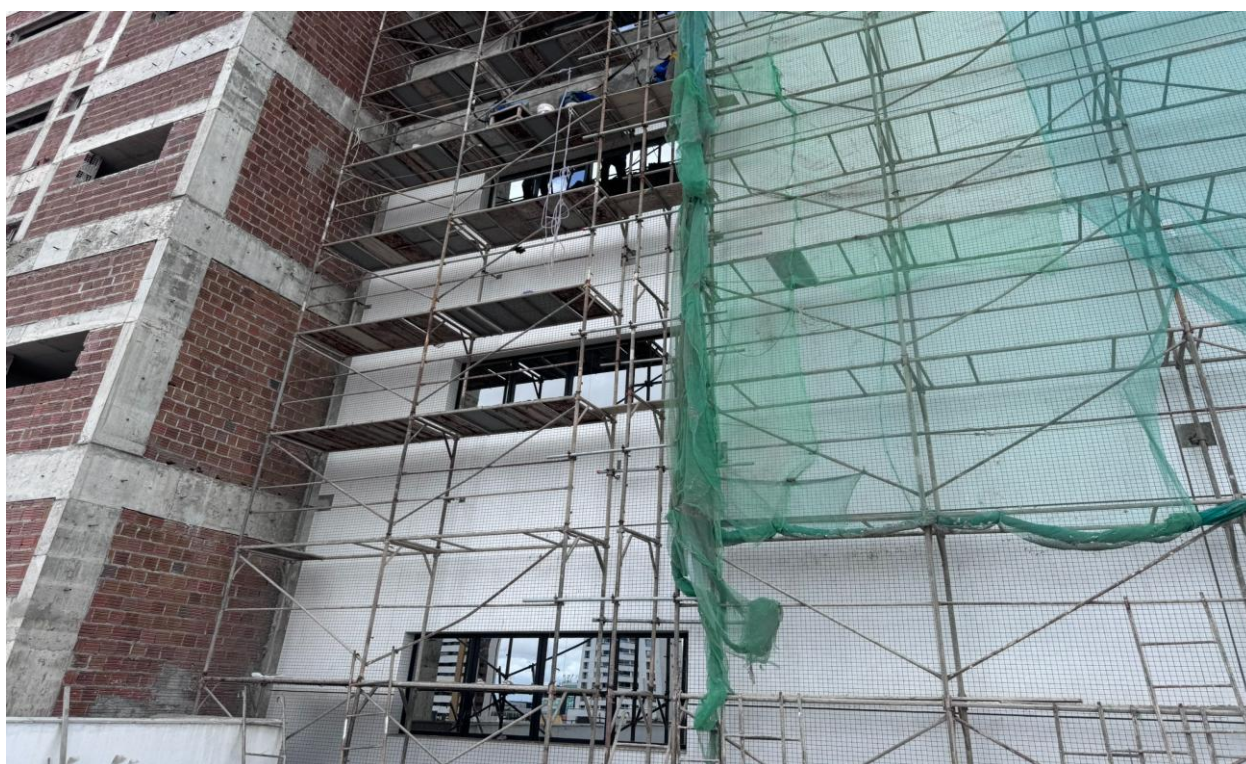
Figura 14. Janelas de correr nos halls dos elevadores.

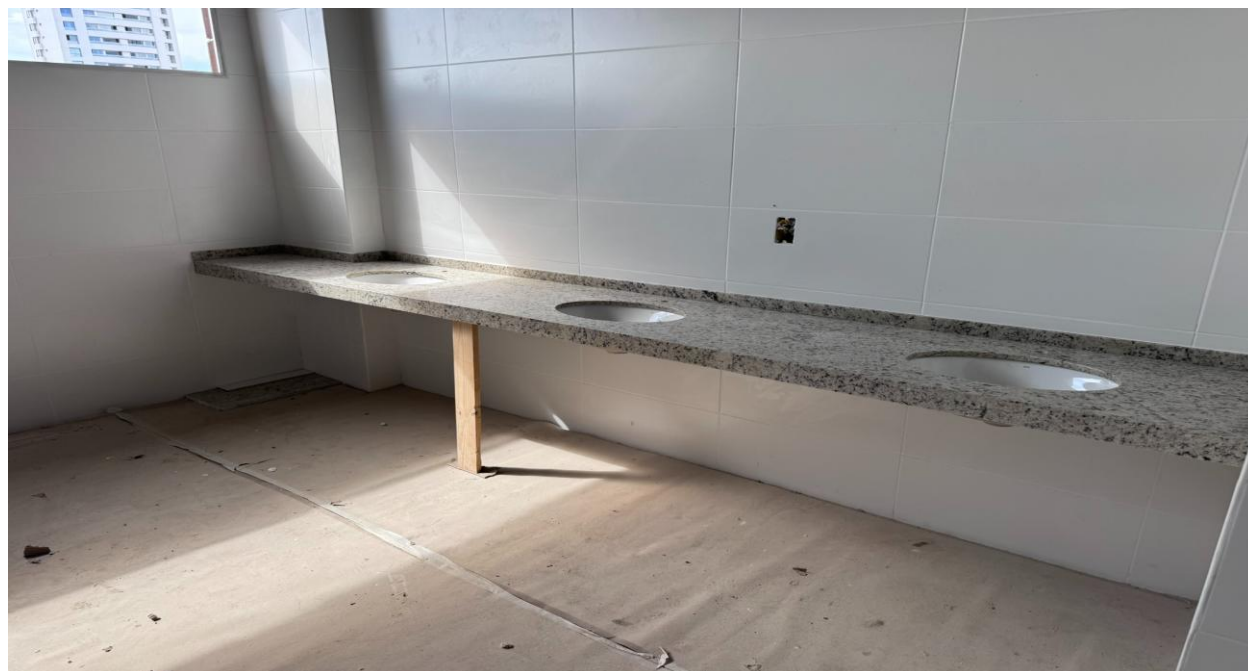
*Figura 15. Bancada em granito instalada no banheiro coletivo do pavimento térreo.*

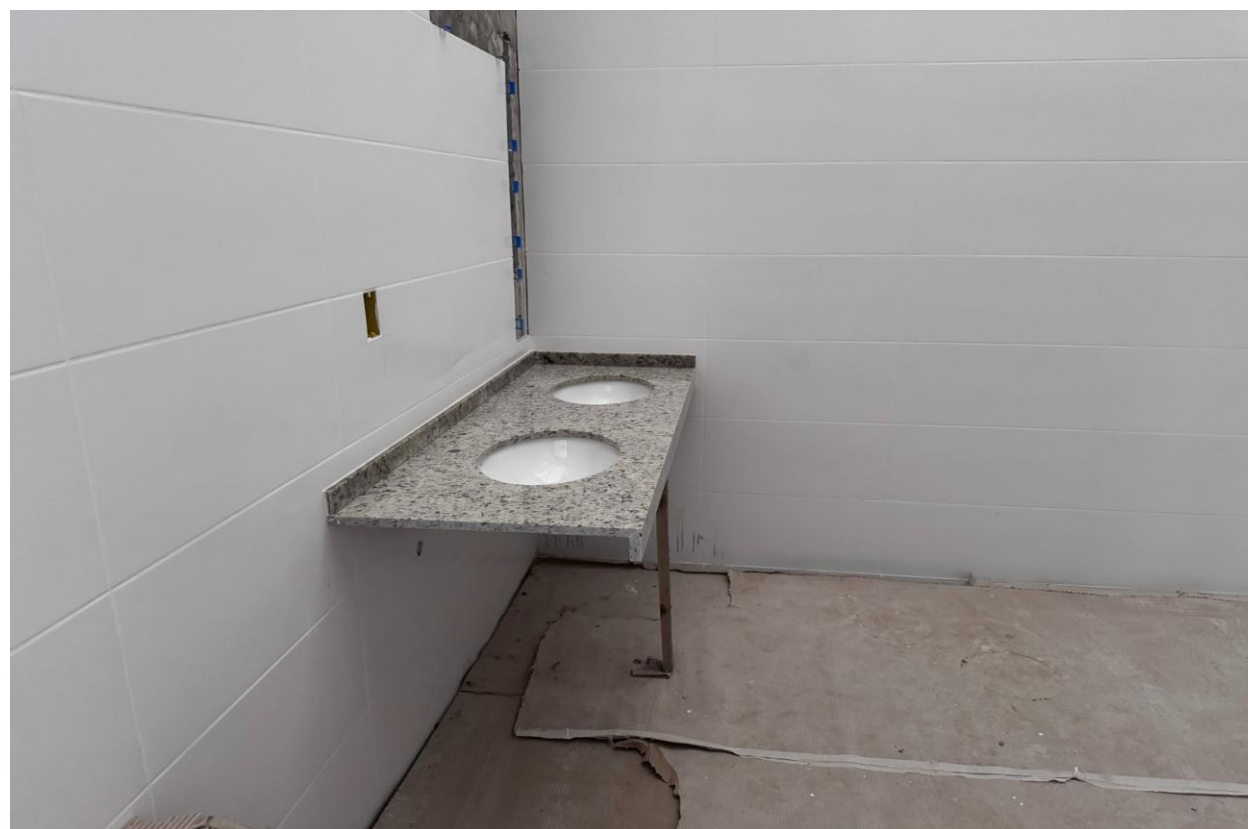
*Figura 16. Bancada em granito instalada no banheiro coletivo da recepção.*

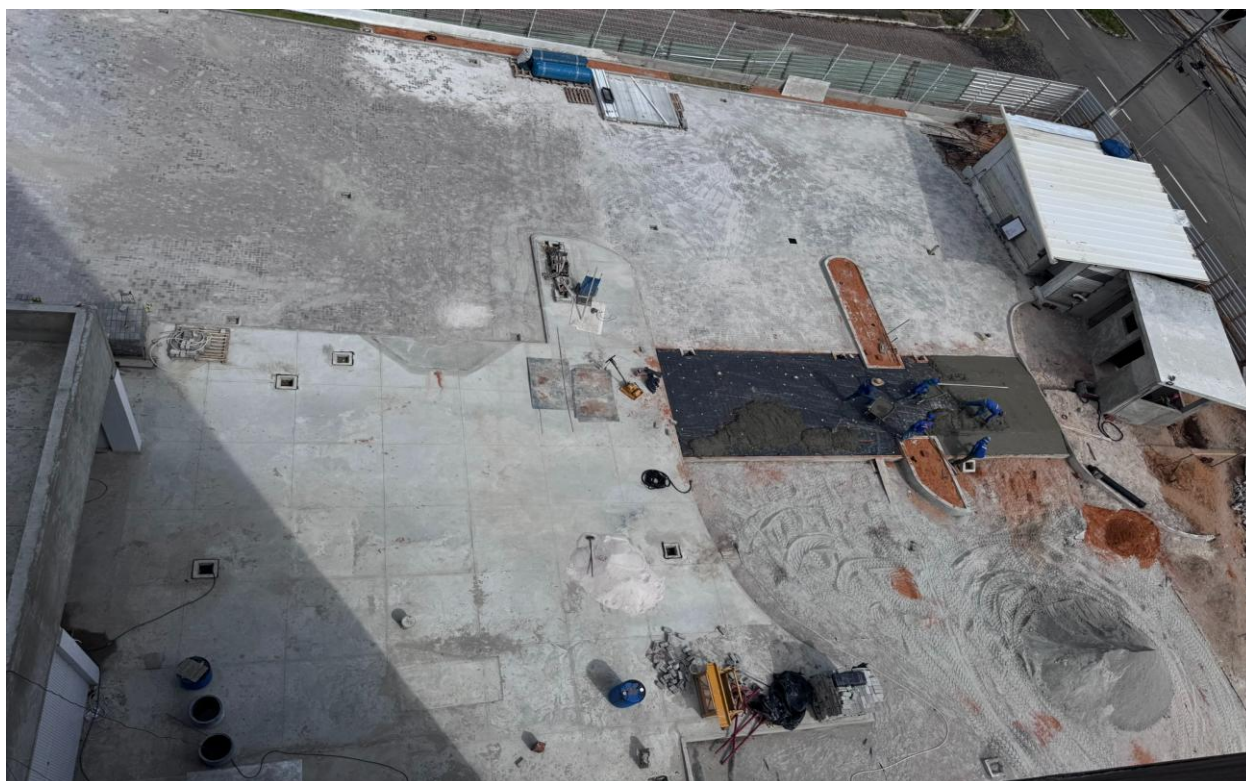
*Figura 17. ACABAMENTO MECÂNICO ÁSPERO PARA PISO DE CONCRETO ARMADO..*

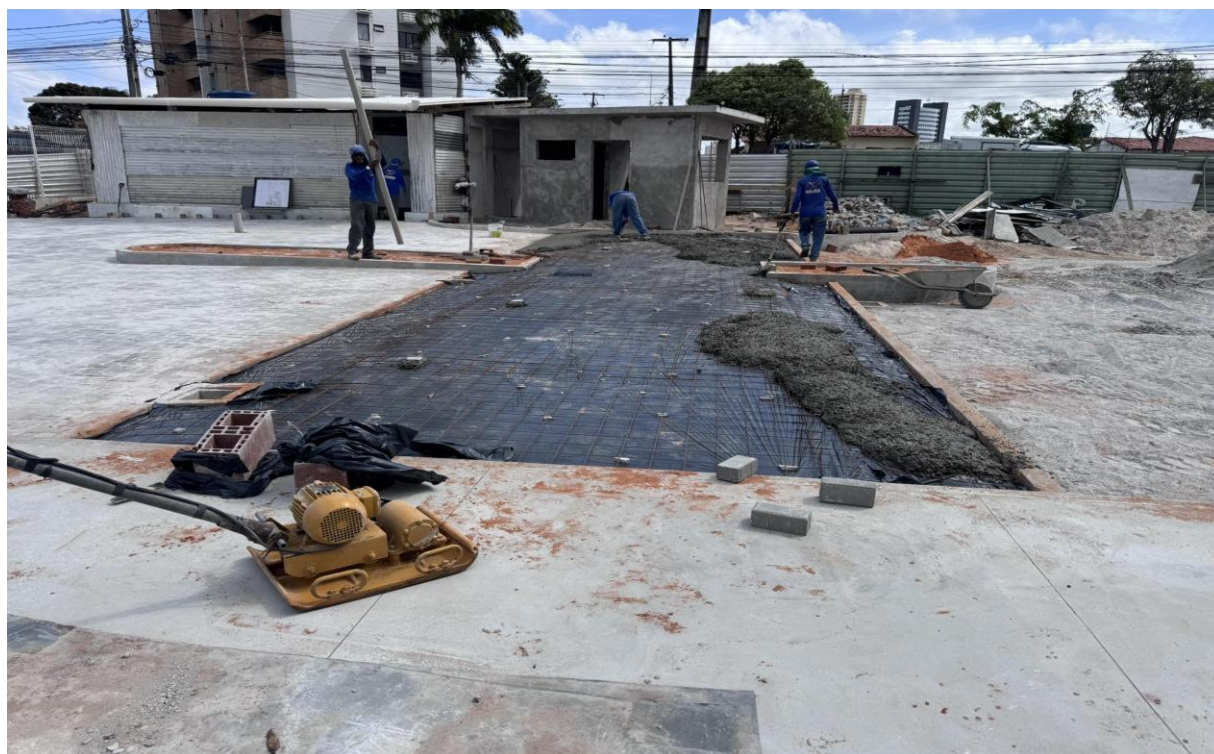
*Figura 18. Concretagem da calçada e piso cimentado na entrada do prédio e preparo para aplicação do piso intertravado.*

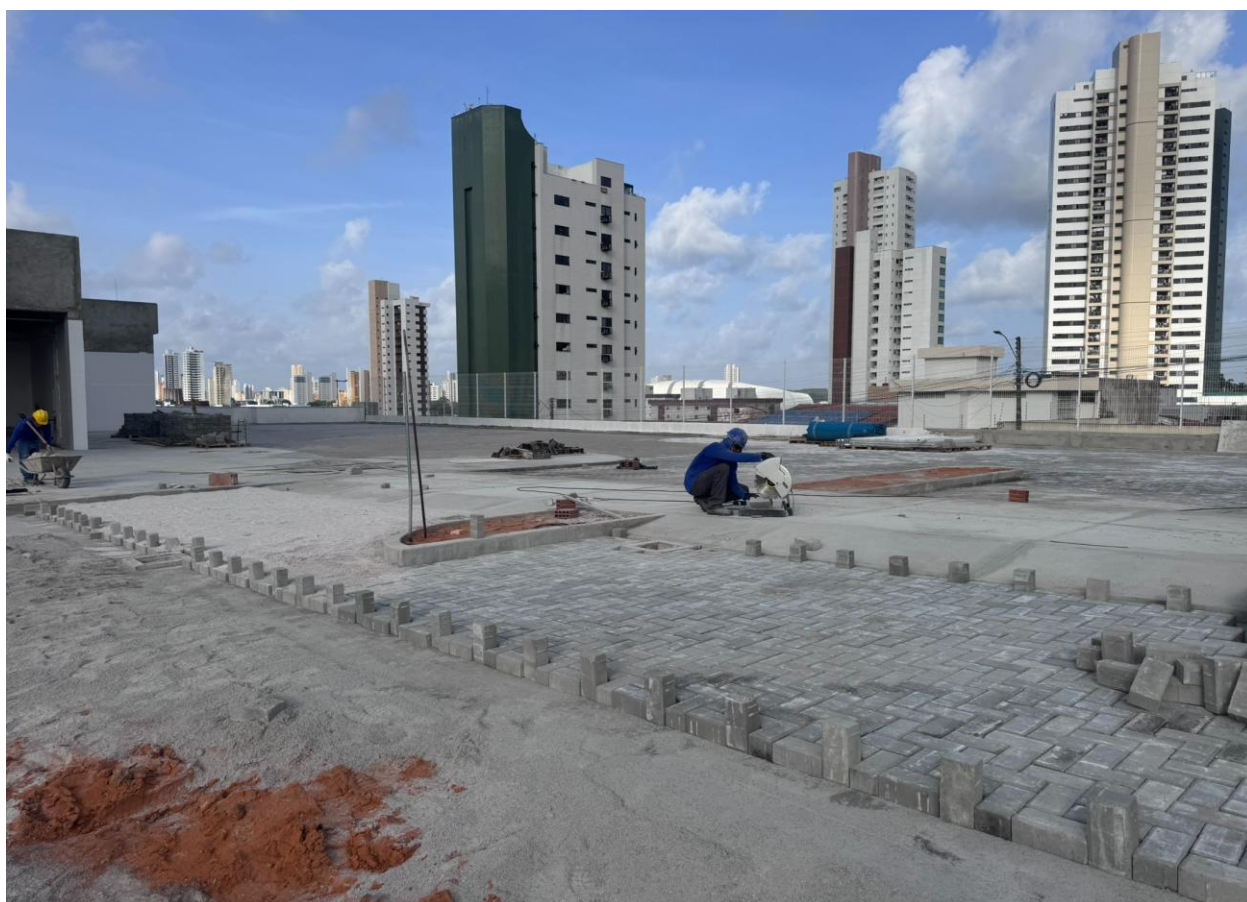
*Figura 19. Instalação do piso intertravado.*

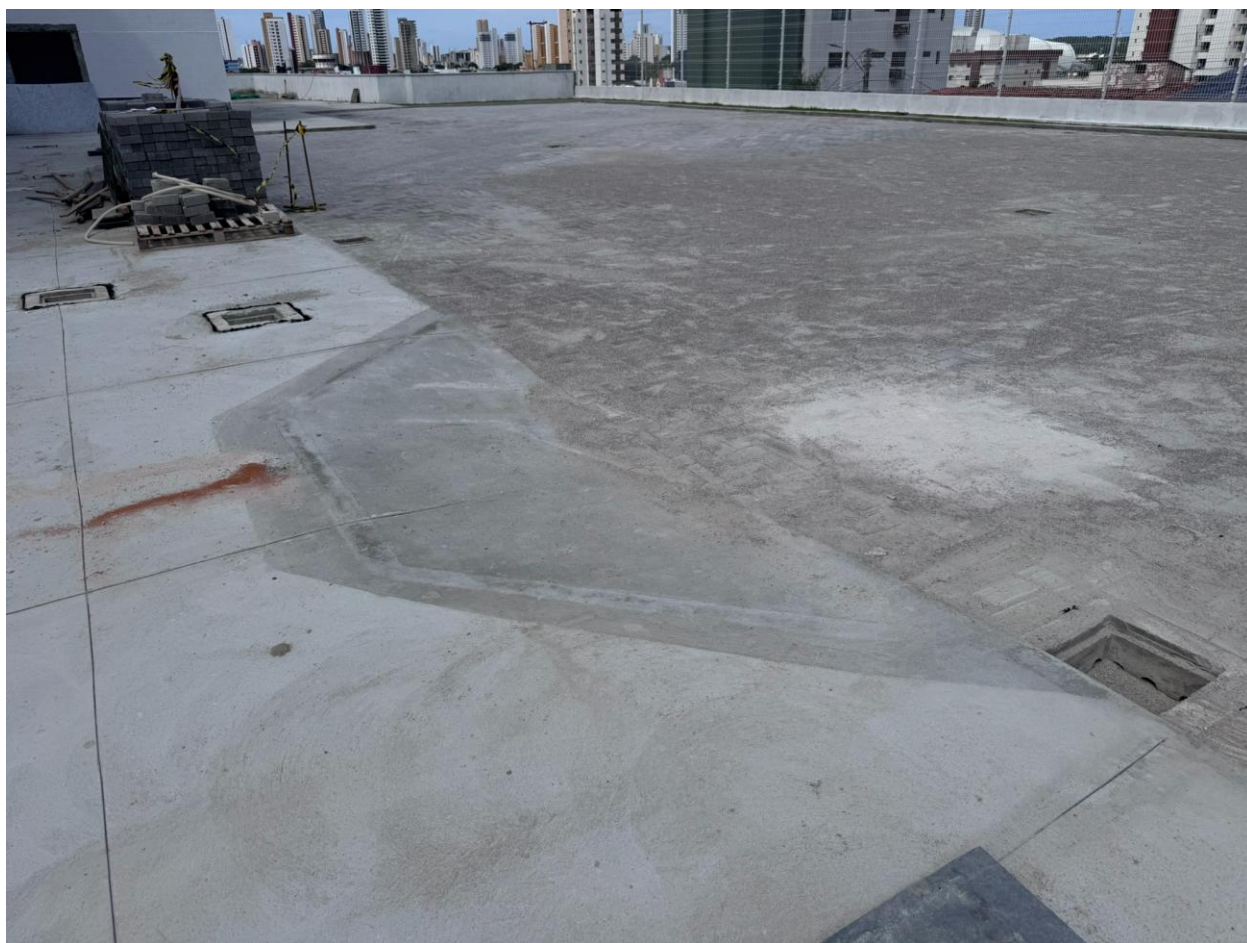
*Figura 20. Instalação do piso intertravado ao lado da calçada do auditório.*

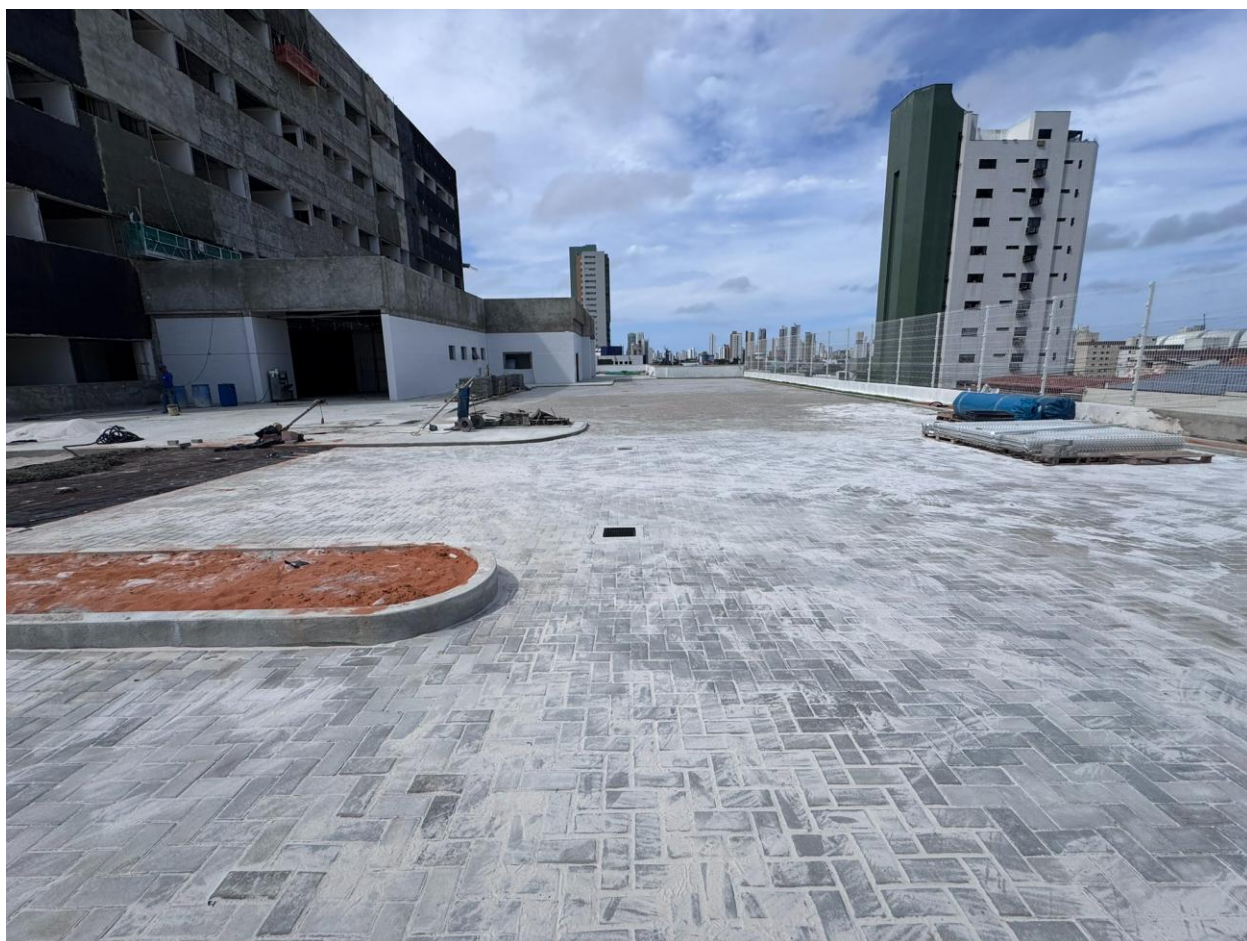
*Figura 21. Instalação do piso intertravado..*

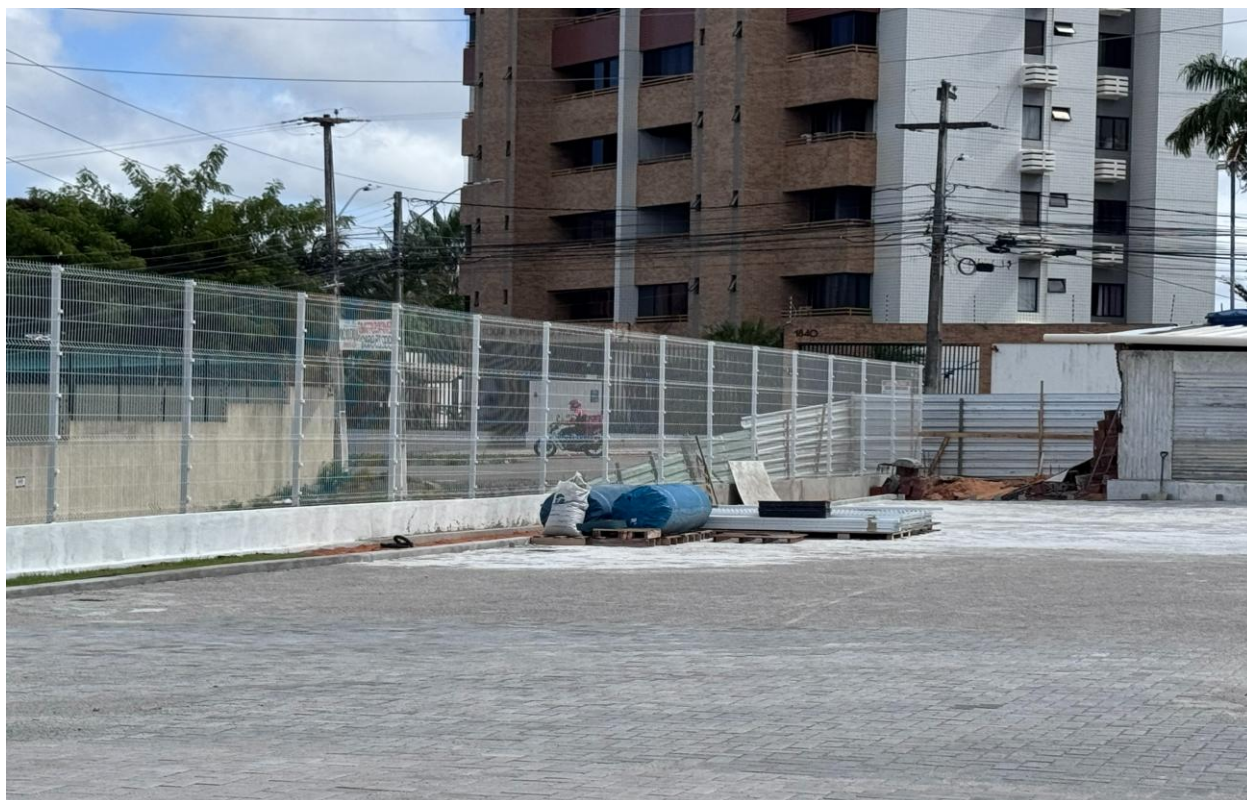
*Figura 18. Instalação de gradil e mureta.*

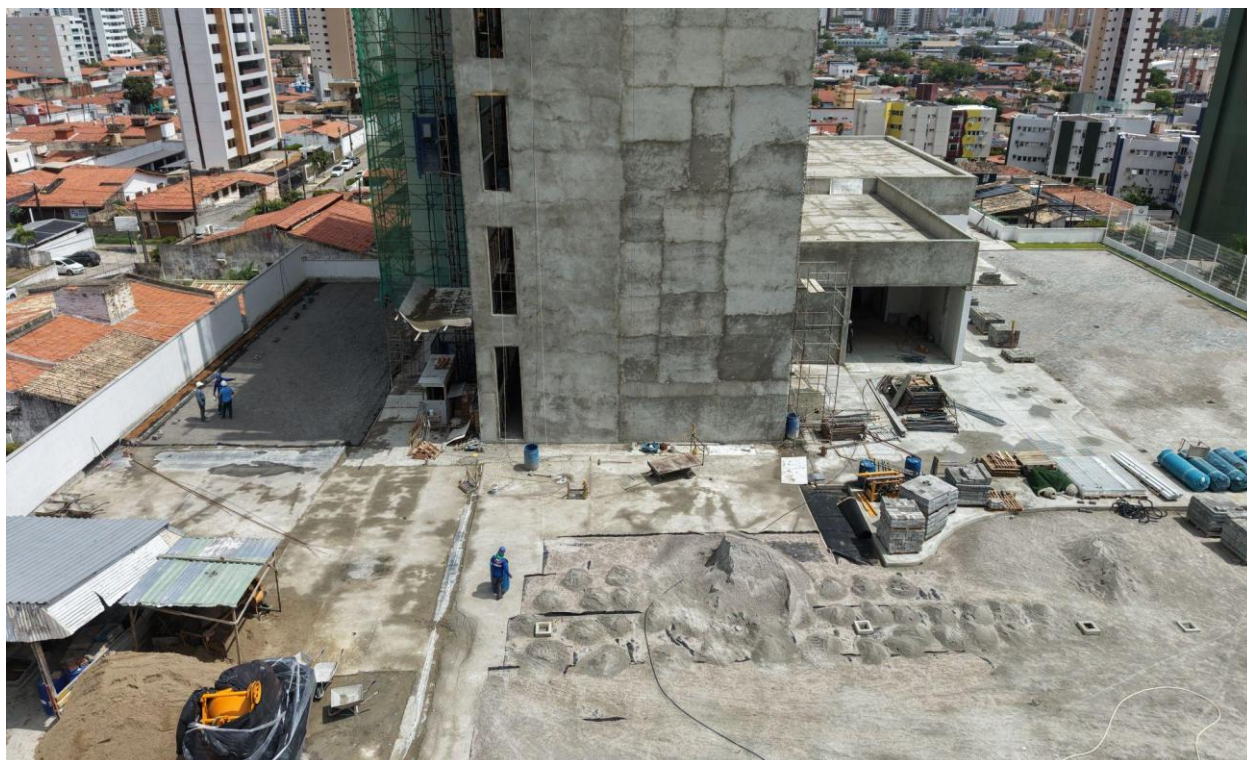
*Figura 20. Visão geral da parte frontal da edificação, áreas já com a instalação da manta asfáltica. .*

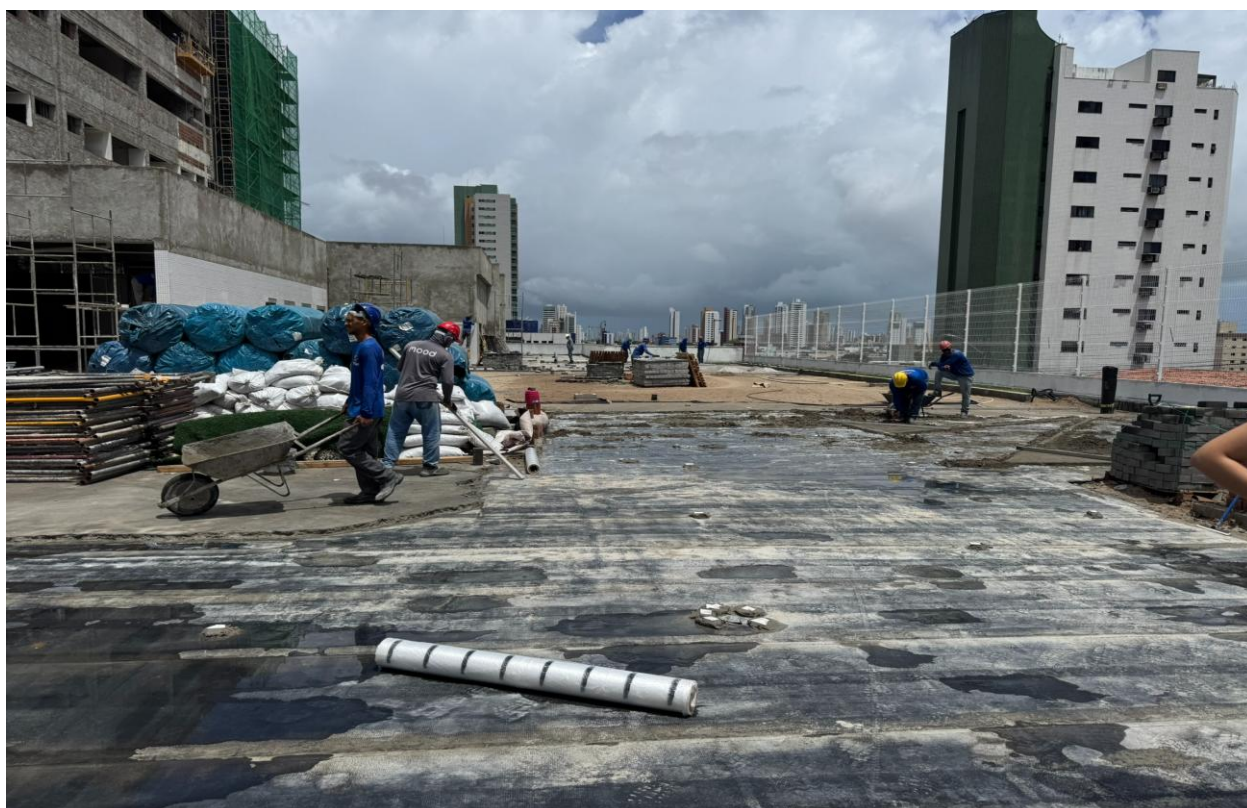
*Figura 21. Aplicação de manta asfáltica dupla.*

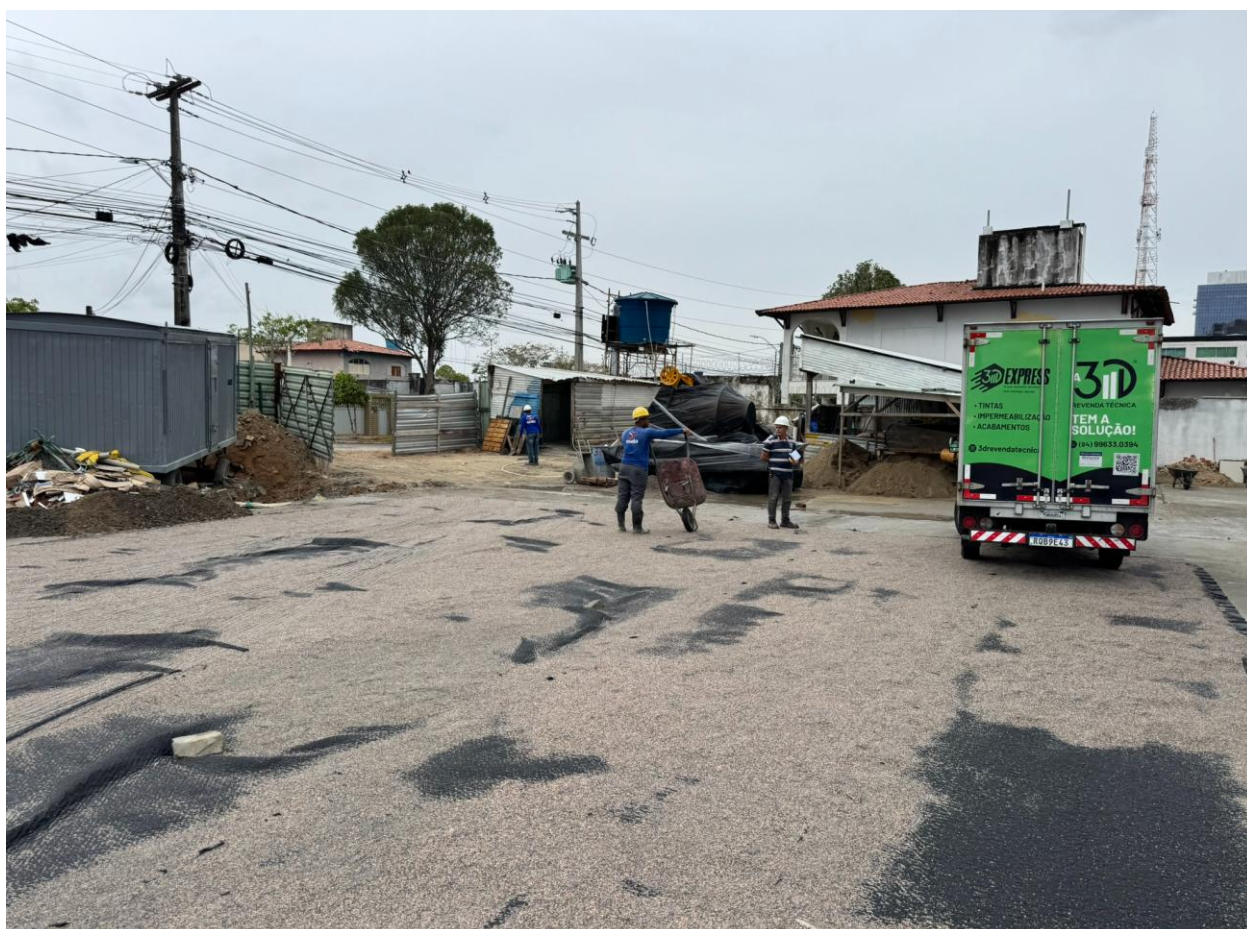
*Figura 22. Execução de Manta têxtil drenante, Macdrain.*

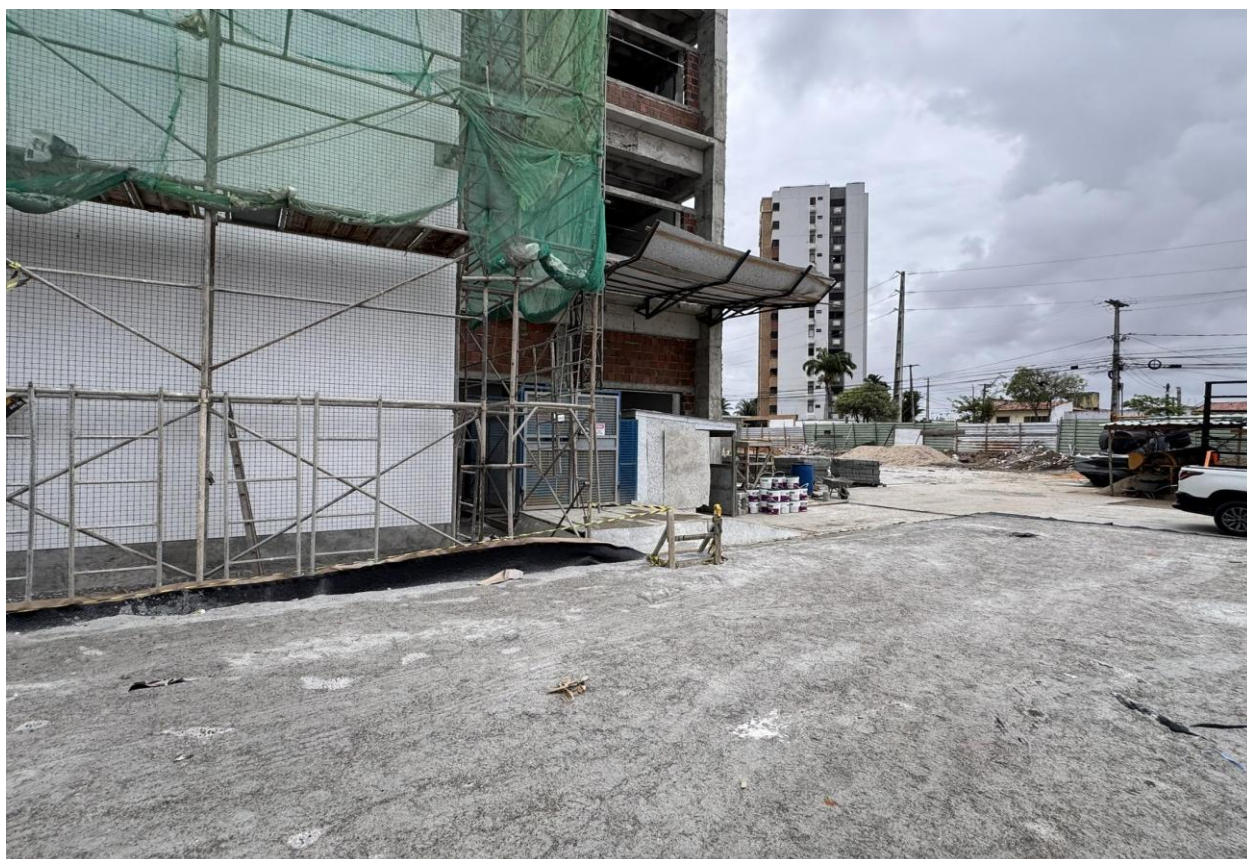
*Figura 23. Execução de Manta têxtil drenante, Macdrain.*
