**MINISTÉRIO PÚBLICO FEDERAL**  
**PROCURADORIA DA REPÚBLICA NO RIO GRANDE DO NORTE**  
**SECRETARIA ESTADUAL**  
**ASSESSORIA TÉCNICA DE ENGENHARIA**

**RELATÓRIO TÉCNICO**

**Referência: PGEA – 1.28.000.000078/2023-92**

O presente relatório trata do andamento físico da obra da nova sede da PR/RN a fim de subsidiar o ateste da **trigésima sétima medição** do Contrato 8/2022, encaminhada pela empresa contratada a esta Procuradoria em 23/02/2026.

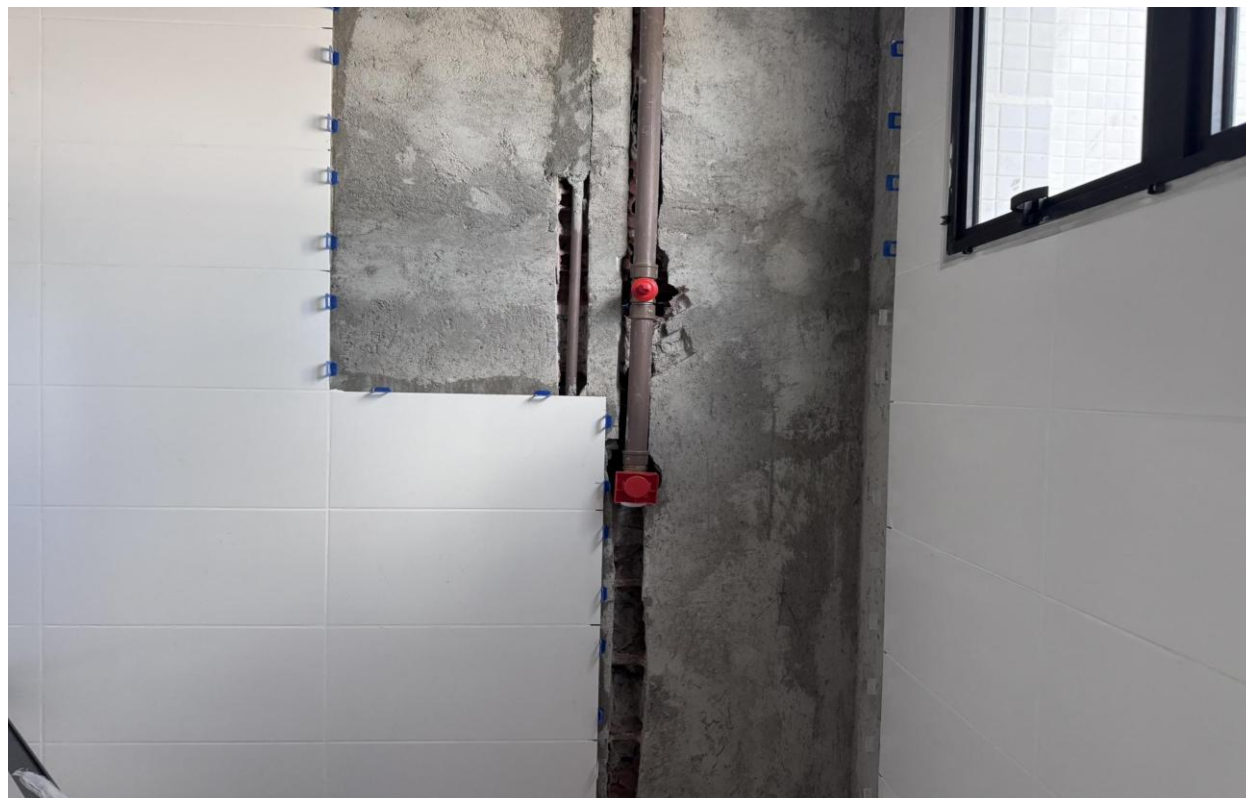
*Figura 24. Instalação de válvulas no banheiro coletivo do 1 semi enterrado.*

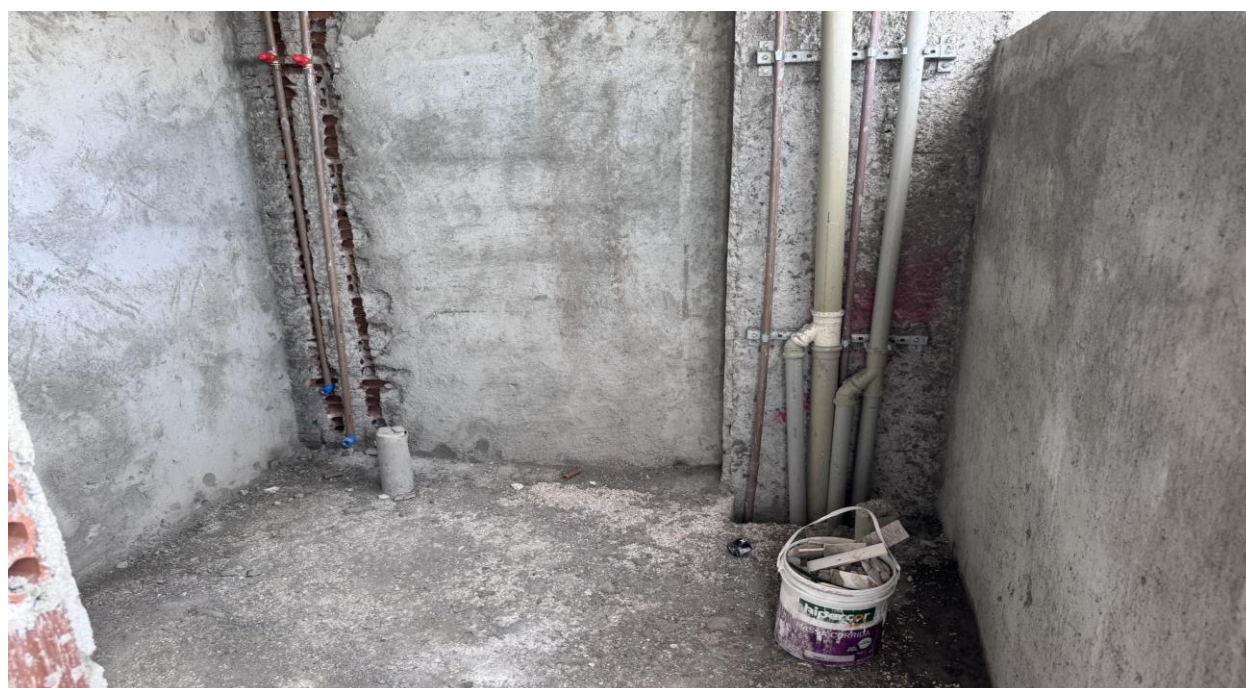
*Figura 25. Passagem das tubulações no shaft do banheiro dos gabinetes.*

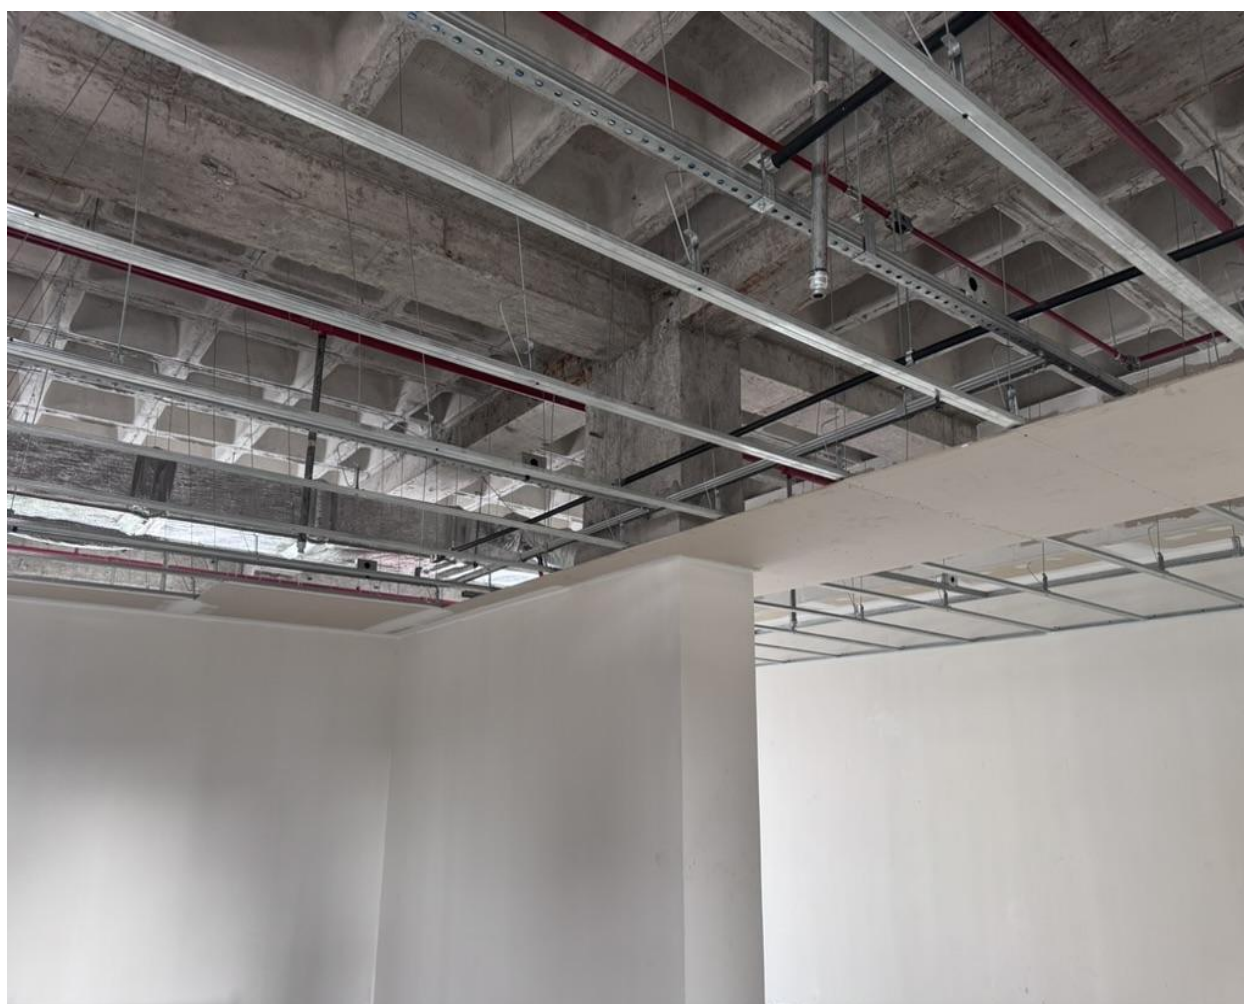
*Figura 26. Eletroduto em aço galvanizado e conduletes de alumínio.*

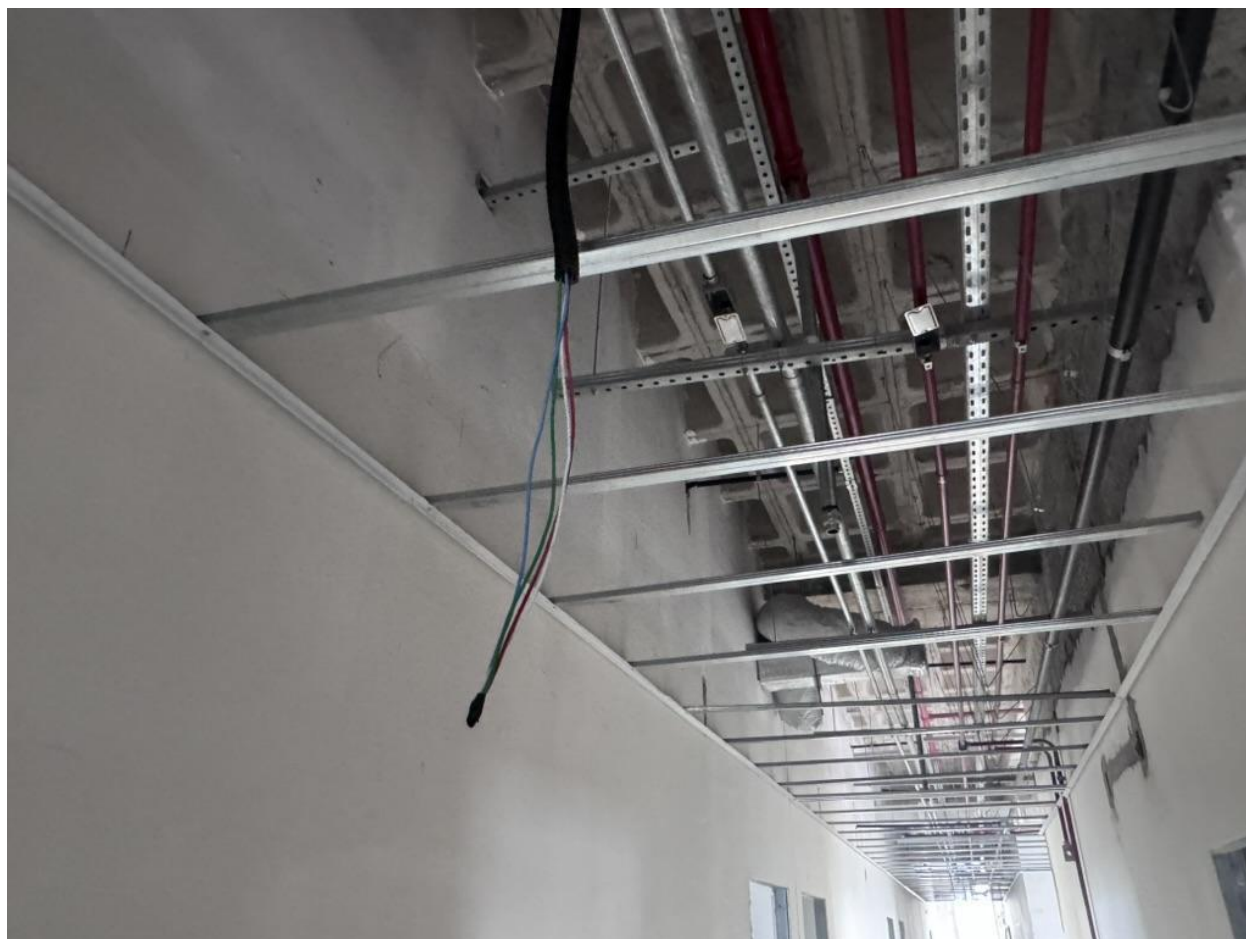
*Figura 28. Instalação dos cabos elétricos.*

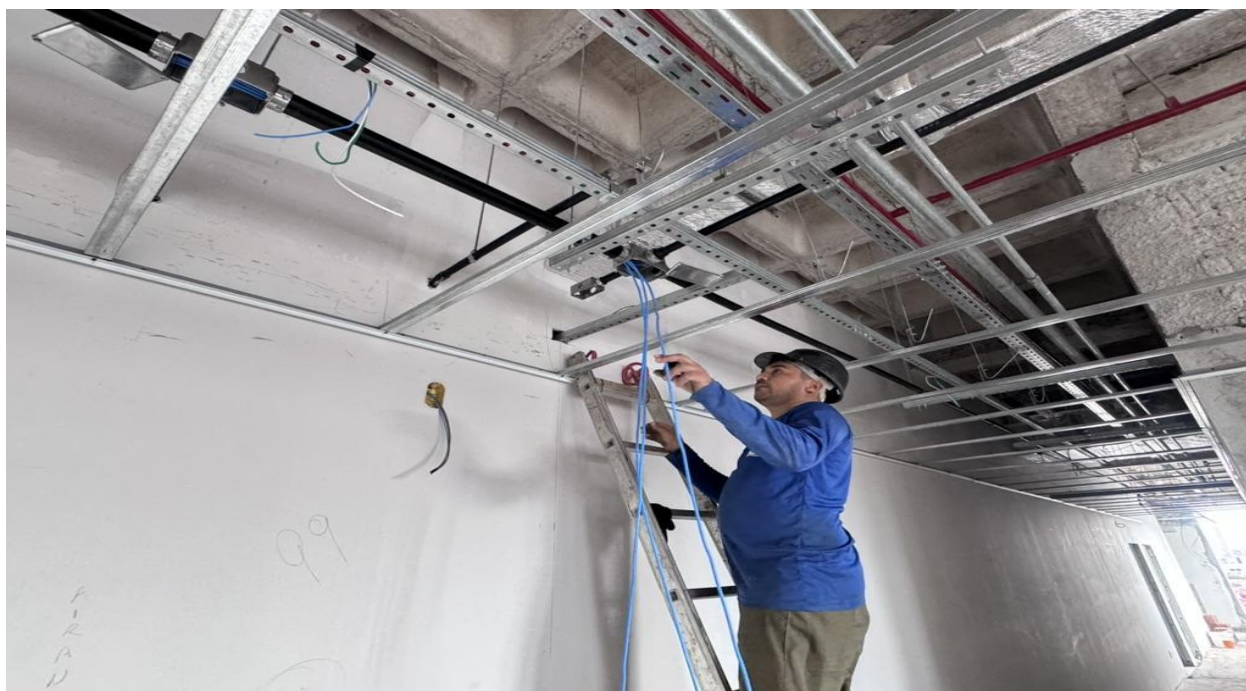
*Figura 28. Instalação dos cabos e eletrodutos..*

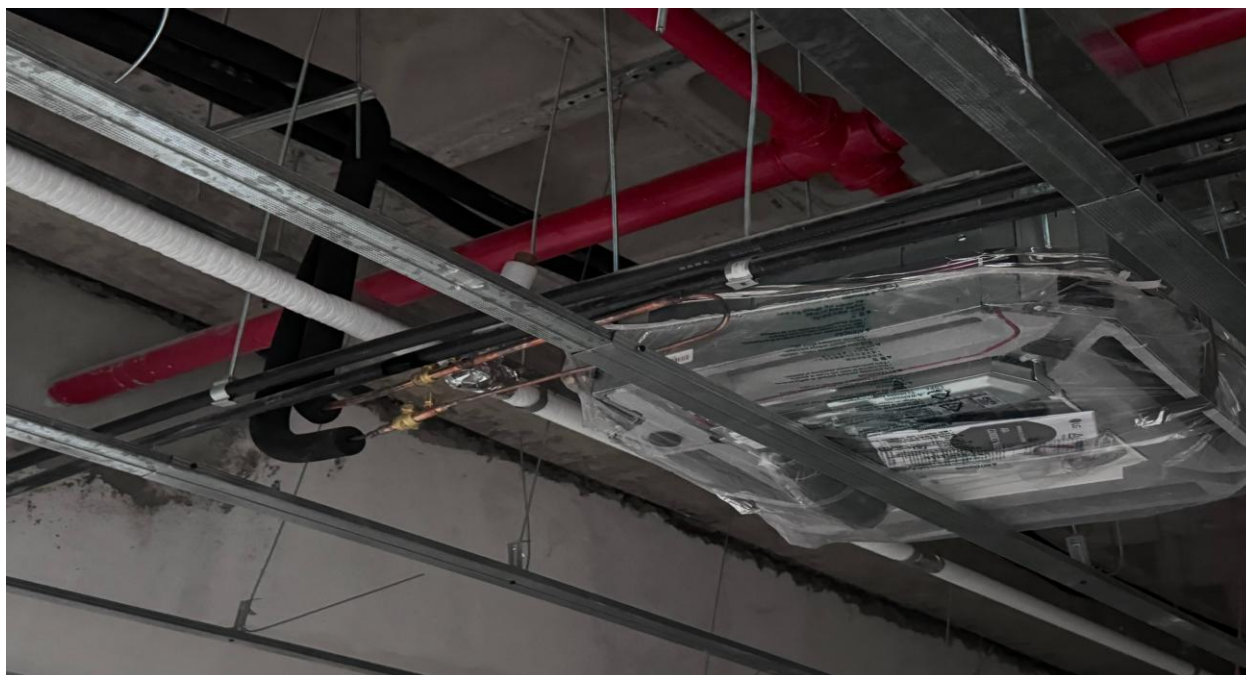
*Figura 29. Instalação da tubulação frigorígena em ar condicionado VRF.*
