## MINISTÉRIO PÚBLICO FEDERAL

### RELATÓRIO TÉCNICO

**Referência: PGEA – 1.28.000.000078/2023-92**

O presente relatório trata do andamento físico da obra da nova sede da PR/RN a fim de subsidiar o ateste da **trigésima sétima medição** do Contrato 8/2022, encaminhada pela empresa contratada a esta Procuradoria em 23/02/2026.

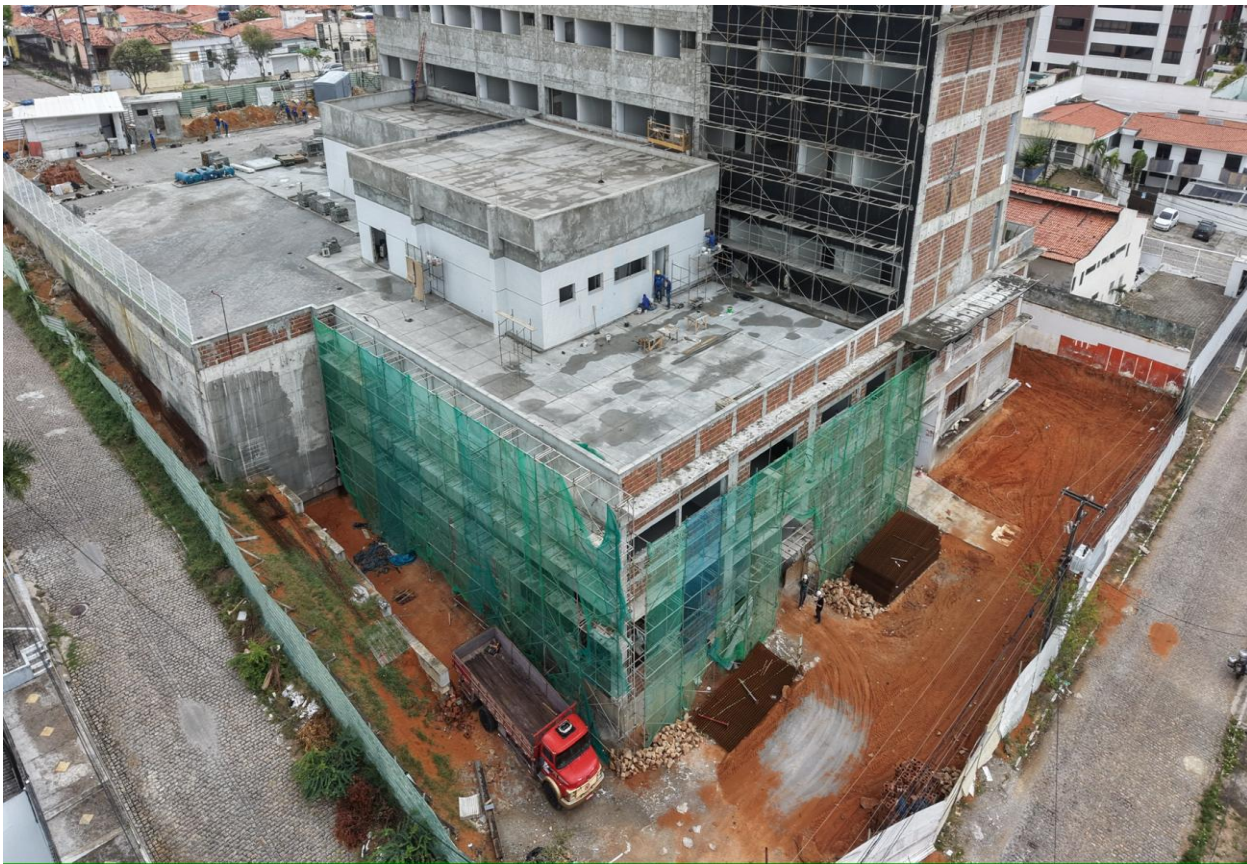
No item 3 “MOVIMENTAÇÃO DE TERRA” foi medido a parcela correspondente ao serviço de “EXECUÇÃO E COMPACTAÇÃO DE ATERRO COM SOLO PREDOMINANTEMENTE ARENOSO” item 3.3.1 da planilha, esse serviço foi executado no estacionamento do pavimento térreo, abaixo do piso intertravado.

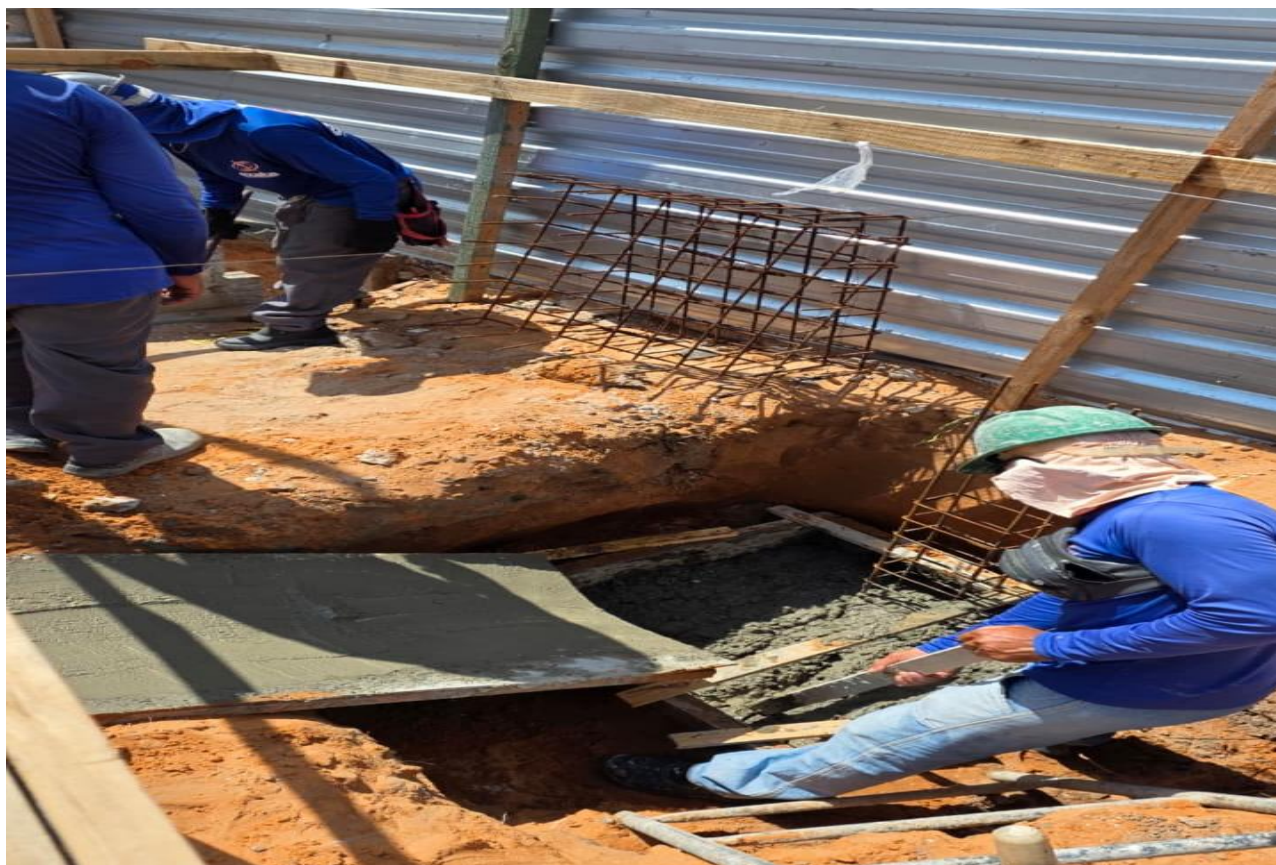
No subitem 4.4 “MUROS E GRADES” foram executadas as parcelas dos serviços de escavação, fundação e estrutura do muro lateral oeste da edificação .

*Figura 4. Concretagem da sapata para o pilar no muro lateral.*

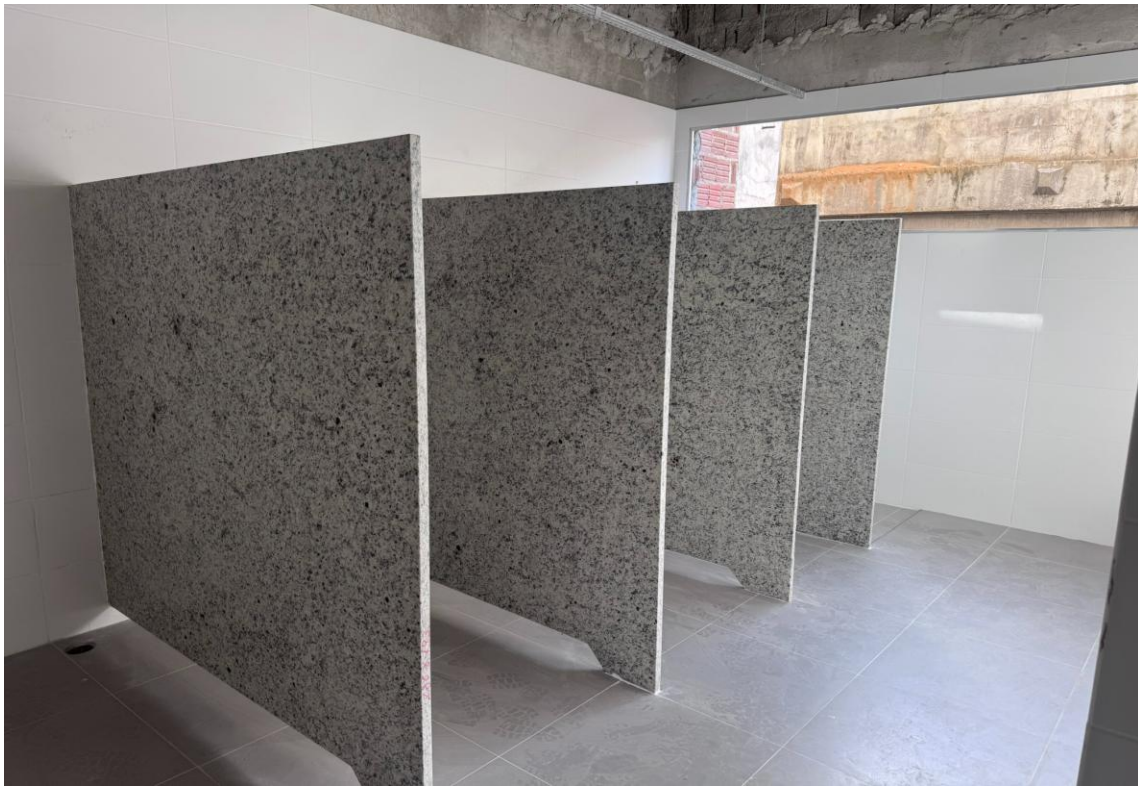
Foram iniciados os serviços de instalação das “DIVISORIA SANITÁRIA EM GRANITO BRANCO POLIDO, ESP. = 3 CM” nos banheiros coletivos, item 7.1.10 da planilha.

*Figura 5. Divisórias instaladas no banheiro coletivo masculino no pavimento semienterrado 2.*

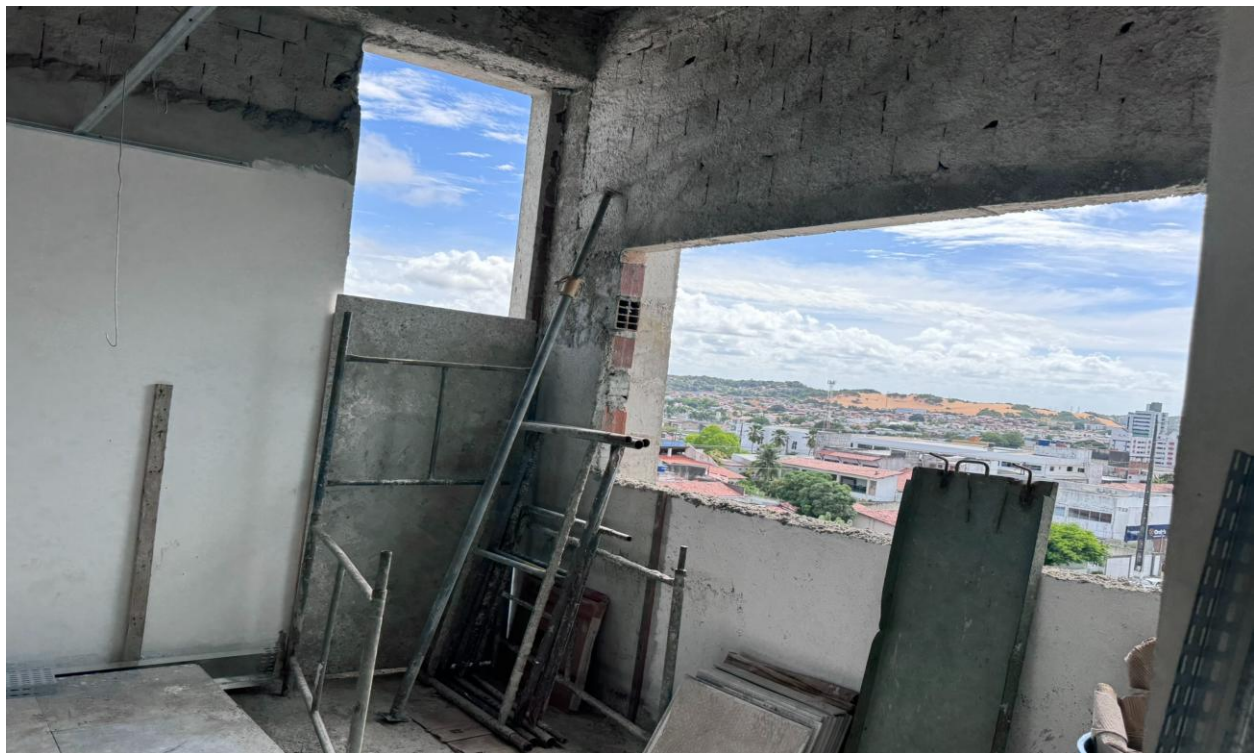
Continuam os serviços referentes ao item 7.1.14 “ALVENARIA DE VEDAÇÃO DE BLOCOS CERÂMICOS FURADOS NA HORIZONTAL DE 14X9X19 CM” especialmente no fechamento das paredes em frente a cremalheira.

*Figura 6, Alvenaria de fechamento de parede na lateral da edificação.*

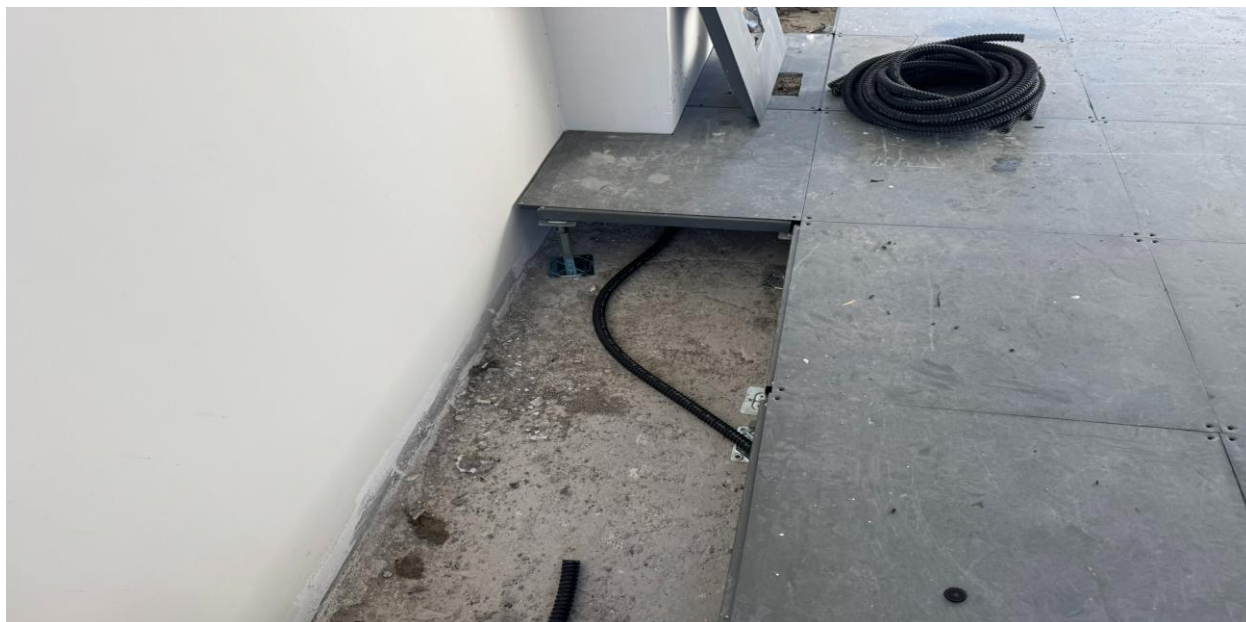
Para o item 7.2.9 “PISO ELEVADO COM 2 PLACAS DE ACO”. O piso elevado resta sua aplicação apenas em alguns acabamentos laterais e em volta dos pilares.

*Figura 7, Locais onde está faltando a instalação do piso elevado.*

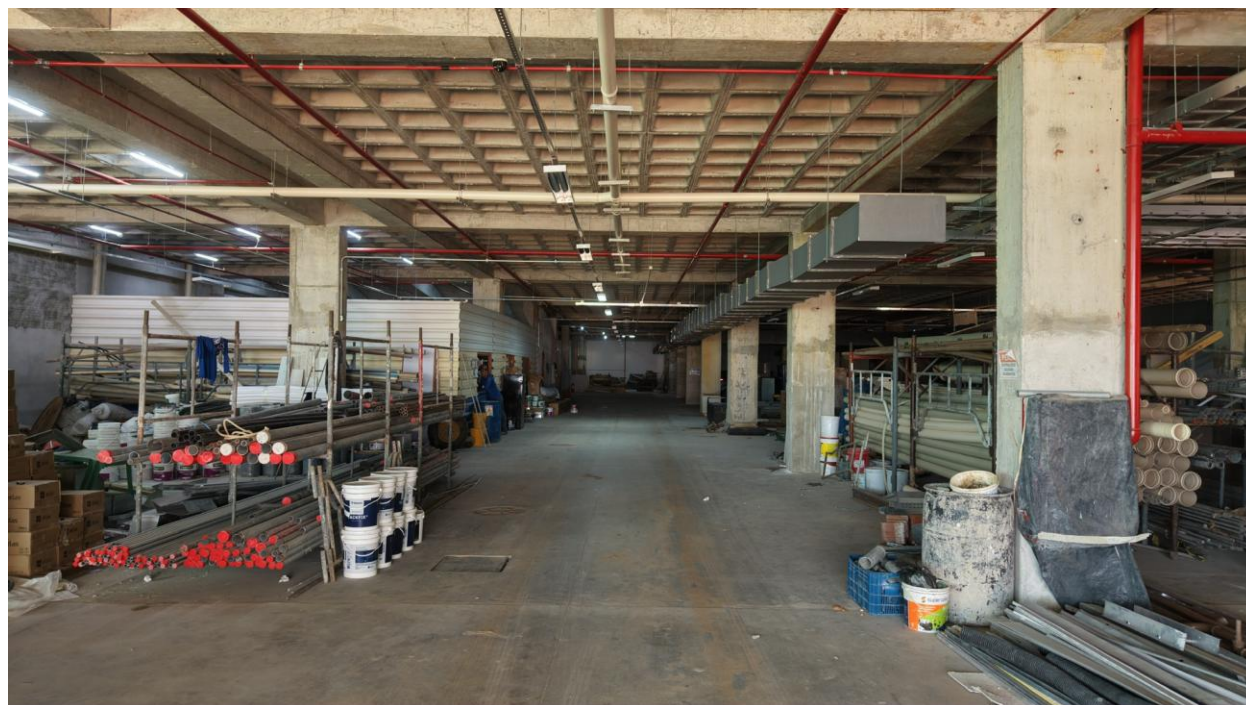
Ainda no item 7.2 foi finalizada a execução do piso “PISO DE CONCRETO USINADO C-25 BOMBEADO” na garagem dos pavimentos semi enterrados 1 e 2.

*Figura 8, Entrada da garagem do pavimento semienterrado 2.*

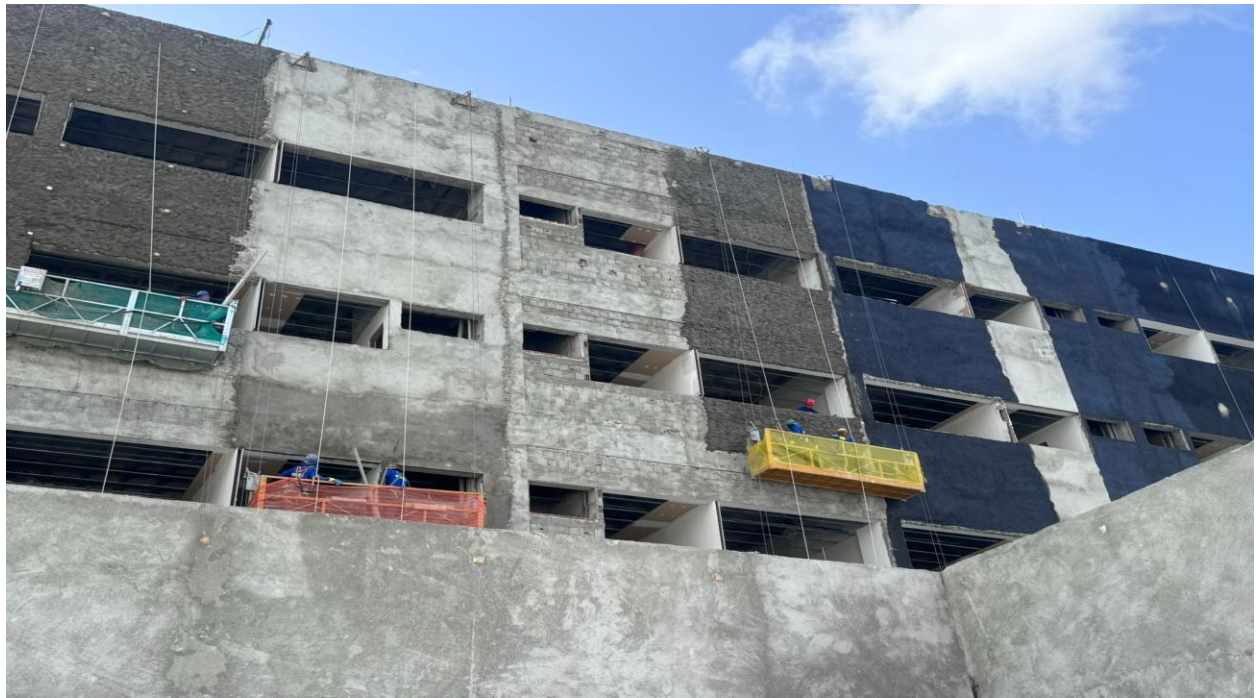
*Figura 7. Aplicação de chapisco e emboço de na fachada frontal e lateral da edificação.*

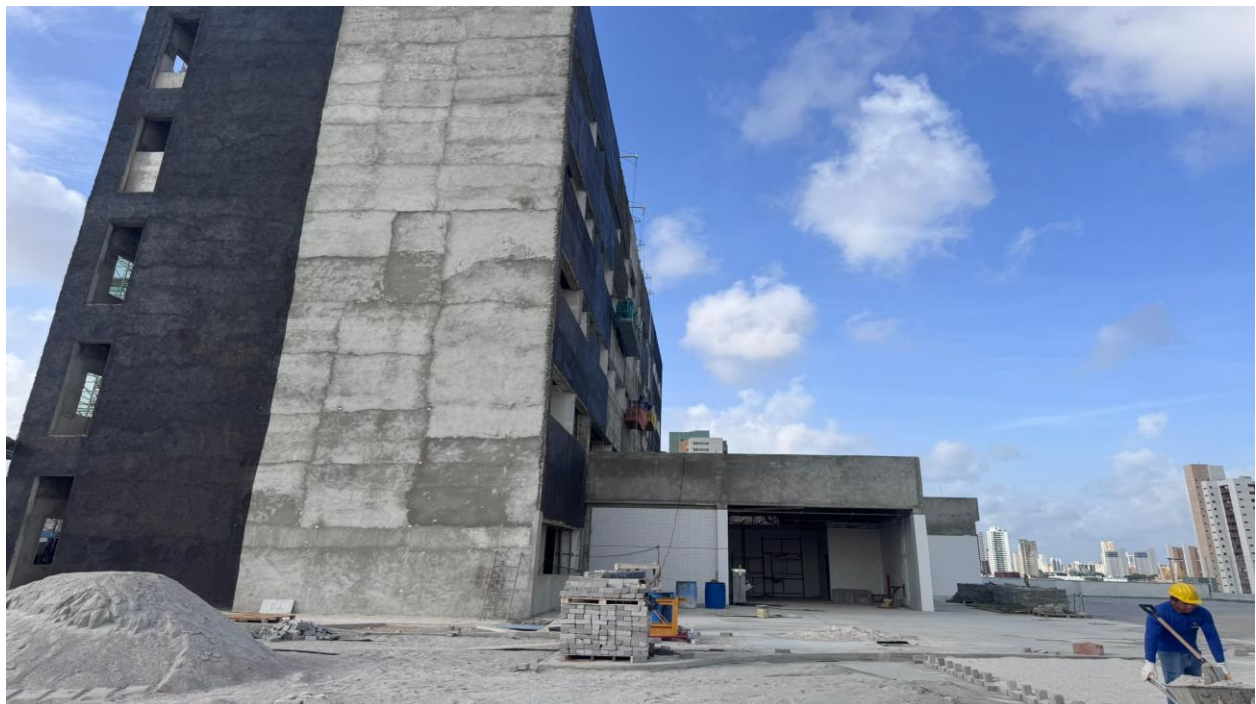
*Figura 8. Aplicação de chapisco e emboço de na fachada lateral da edificação.*

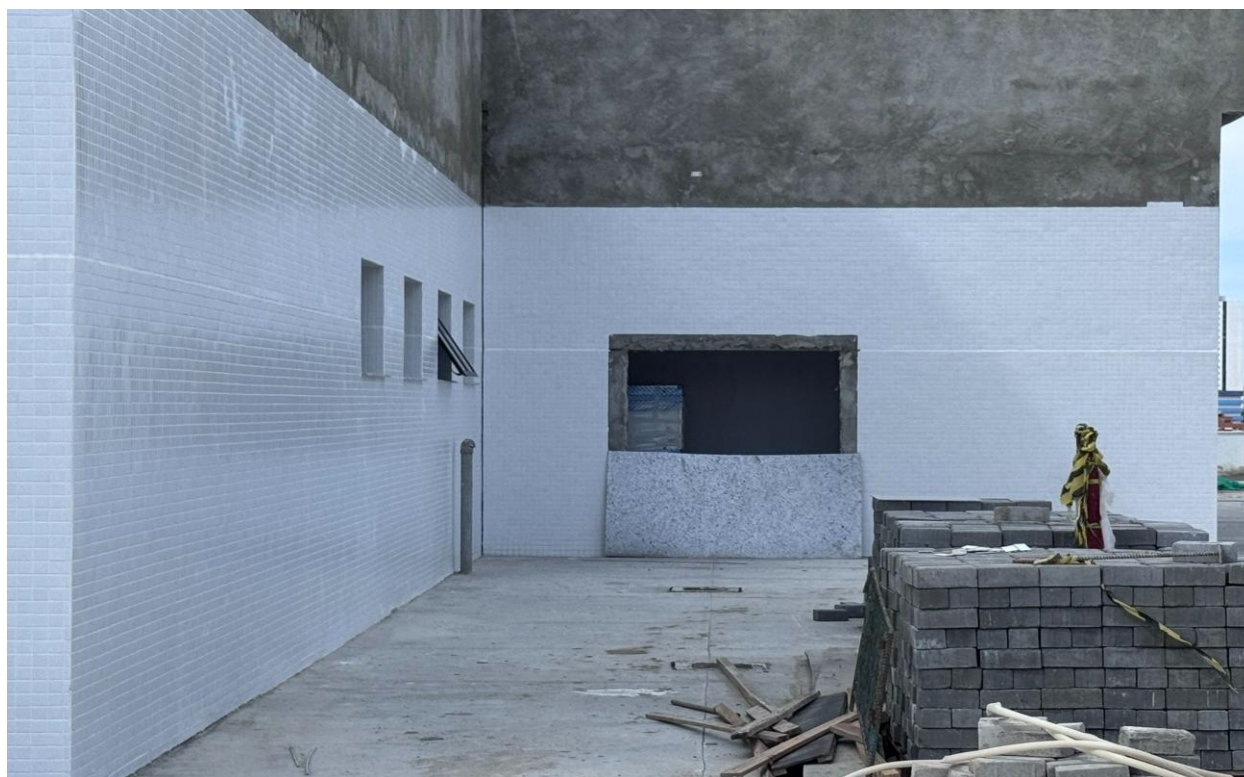
*Figura 09. Assentamento de pastilhas cerâmicas na lateral do auditório.*

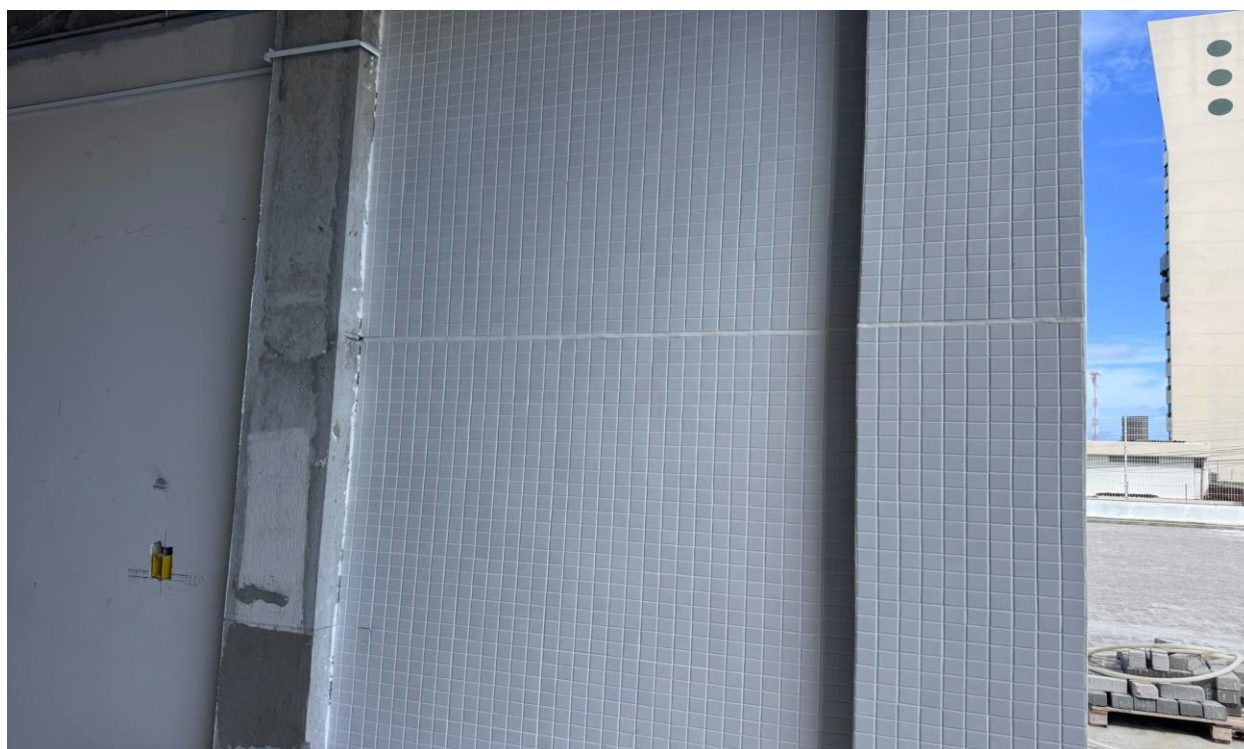
*Figura 10. Assentamento de pastilhas cerâmicas na lateral da entrada da*

recepção.

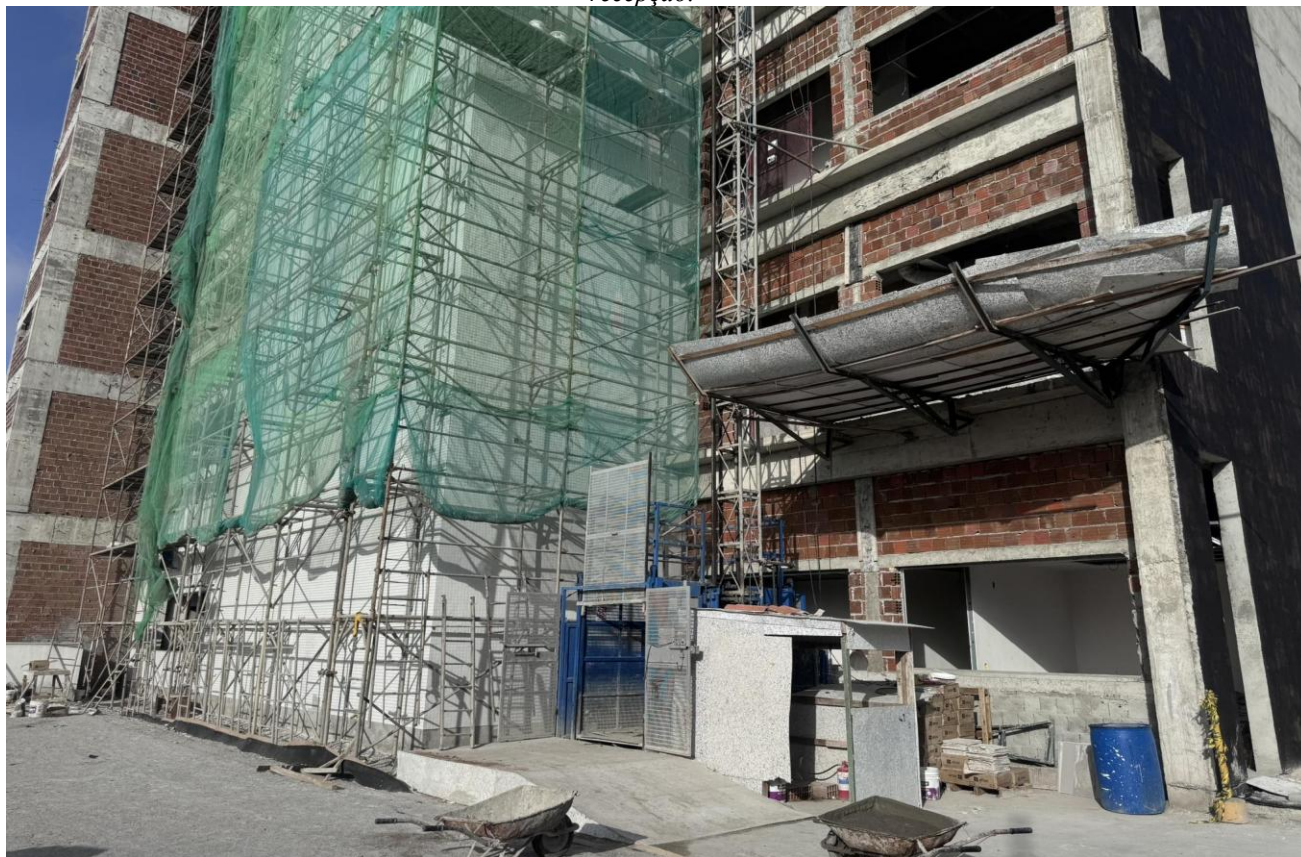
*Figura 11. Assentamento de pastilhas cerâmicas na fachada posterior da edificação.*

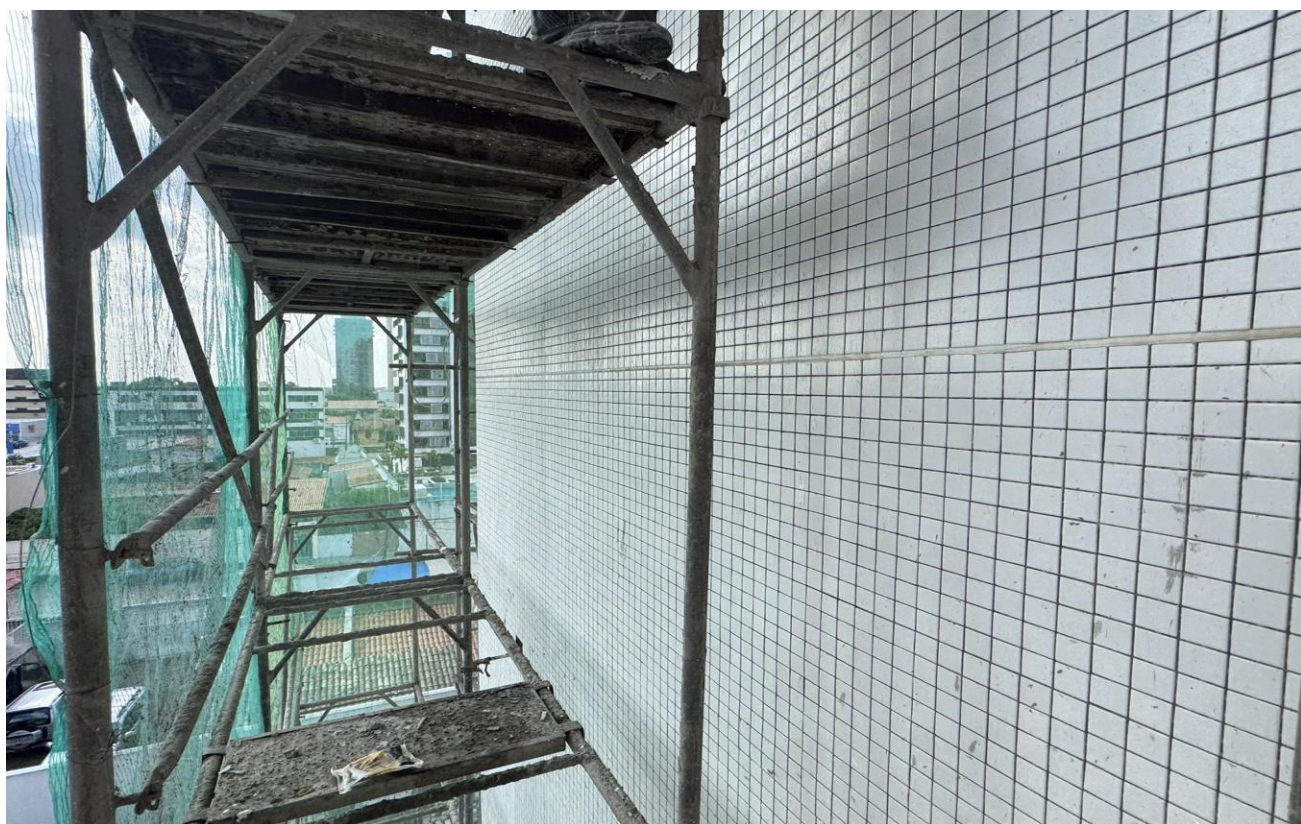
*Figura 12. Assentamento da junta de dilatação na fachada posterior da edificação.*

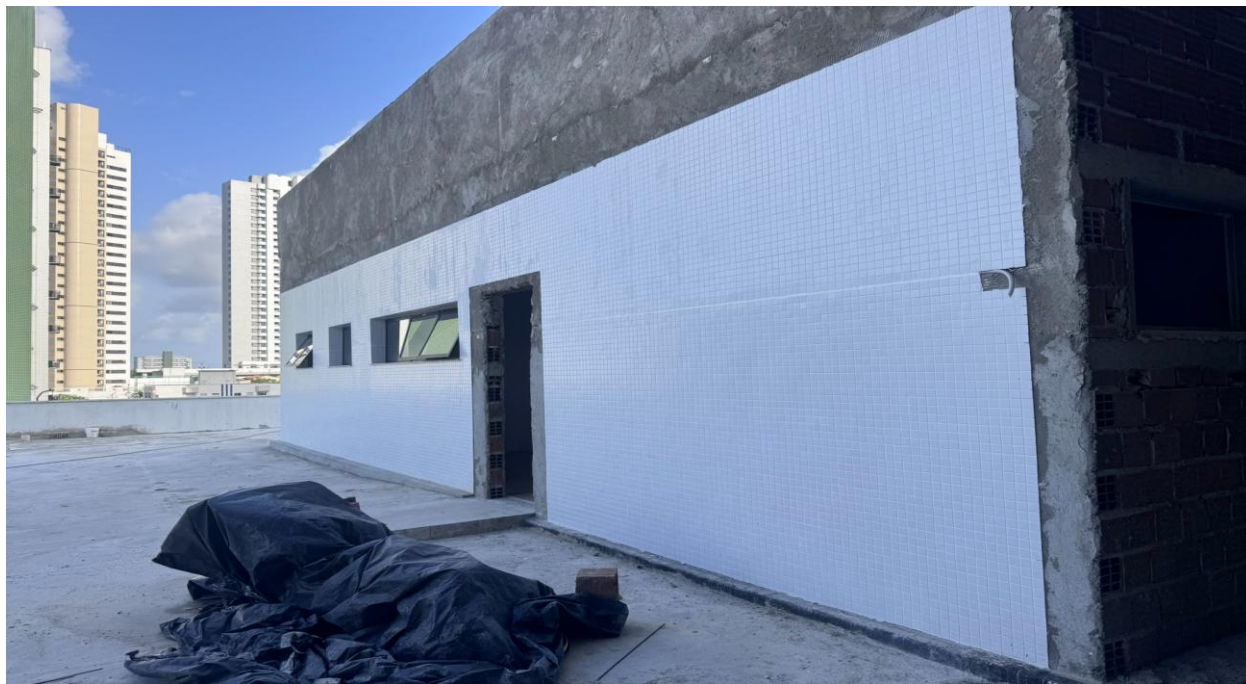
*Figura 13. Janelas Maxim Ar instaladas no auditório.*

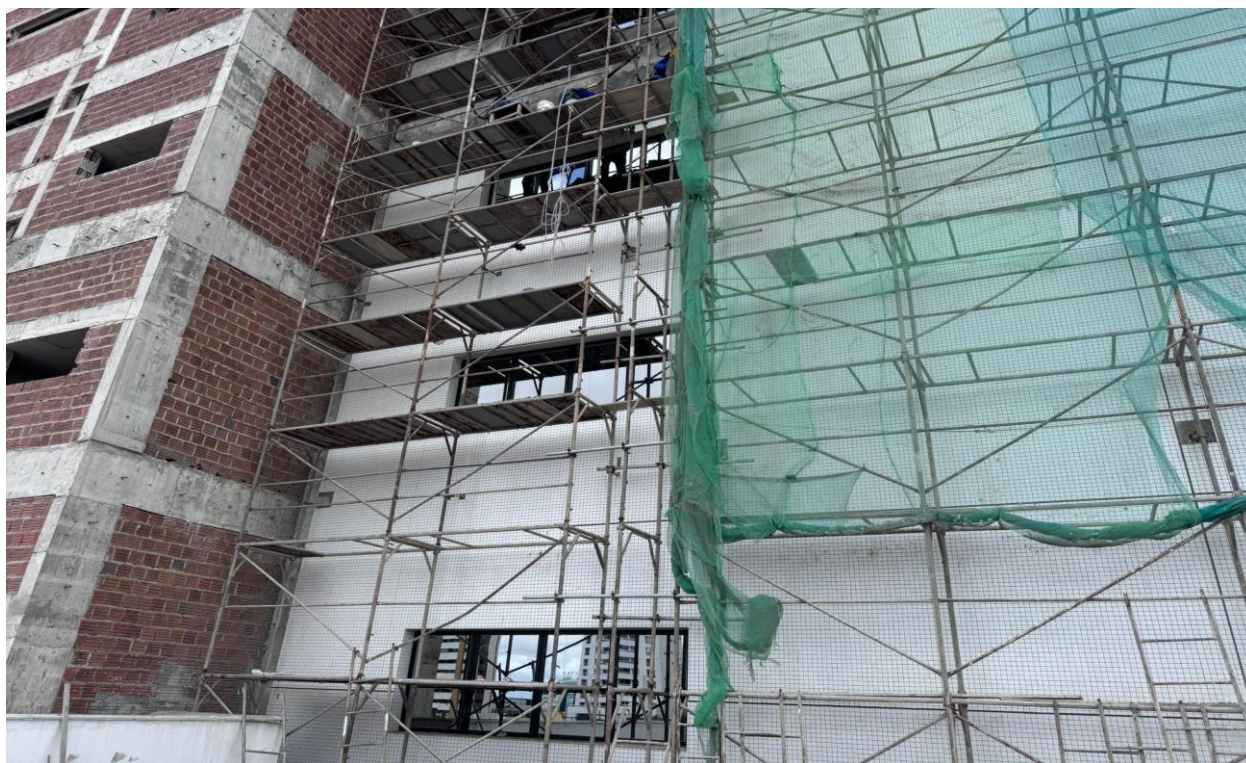
*Figura 14. Janelas de correr nos halls dos elevadores.*

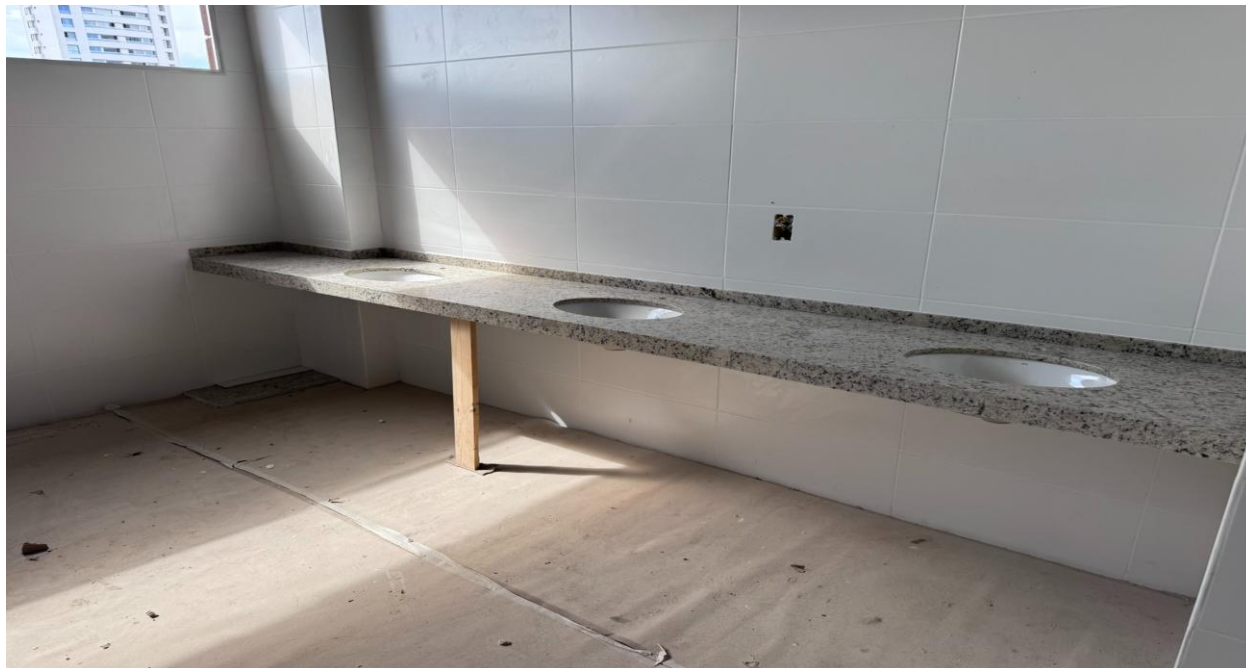
*Figura 15. Bancada em granito instalada no banheiro coletivo do pavimento térreo.*

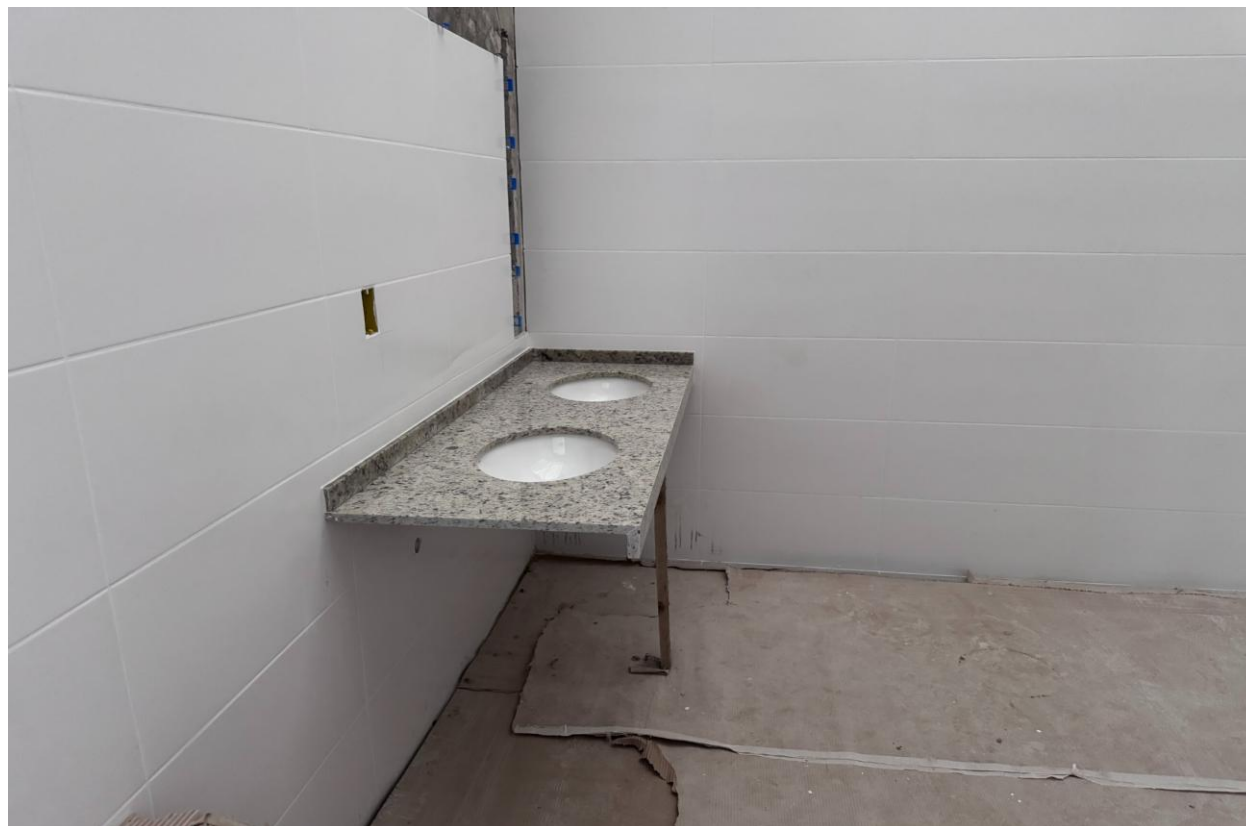
*Figura 16. Bancada em granito instalada no banheiro coletivo da recepção.*

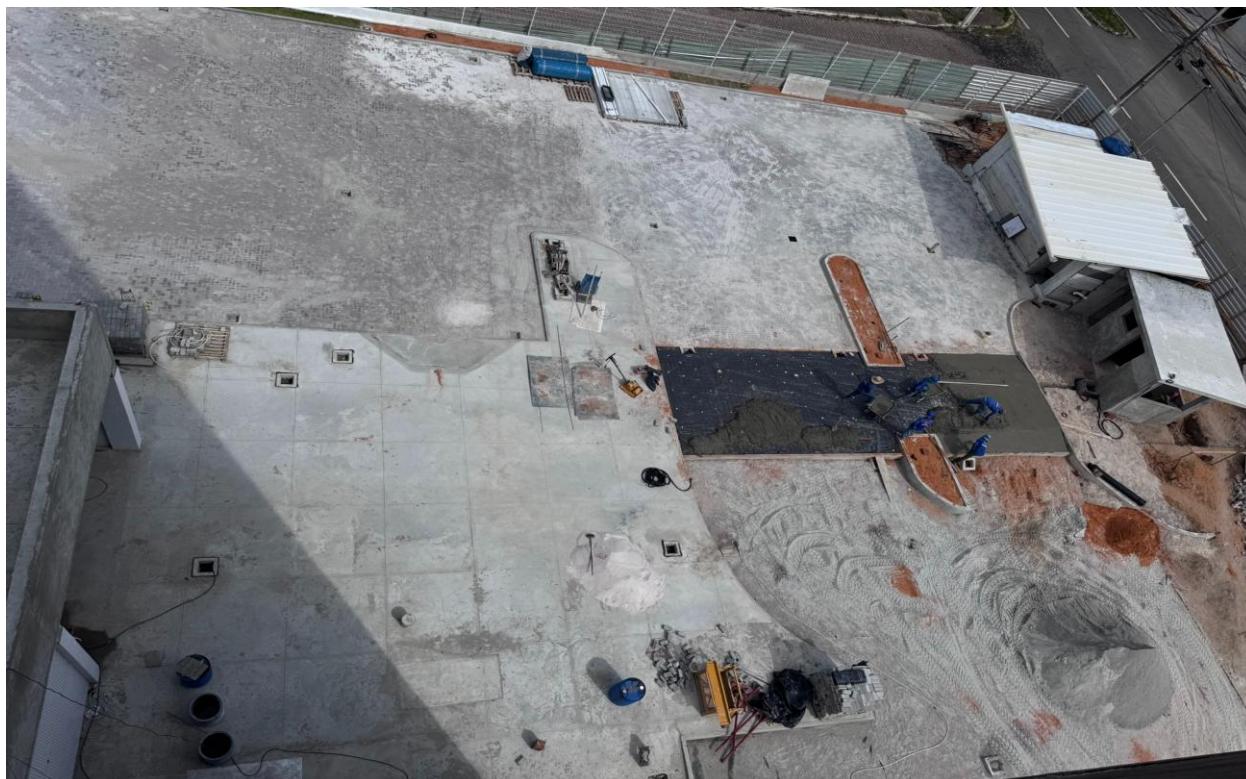
*Figura 17. ACABAMENTO MECÂNICO ÁSPERO PARA PISO DE CONCRETO ARMADO..*

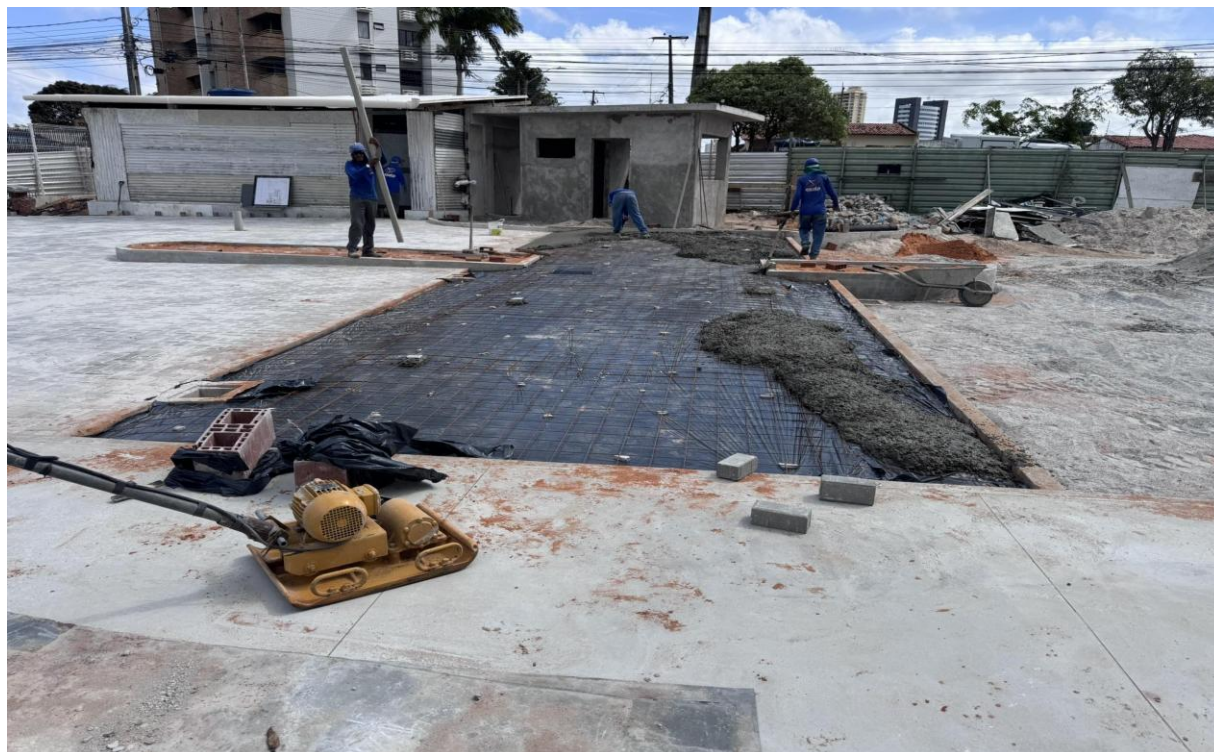
*Figura 18. Concretagem da calçada e piso cimentado na entrada do prédio e preparo para aplicação do piso intertravado.*

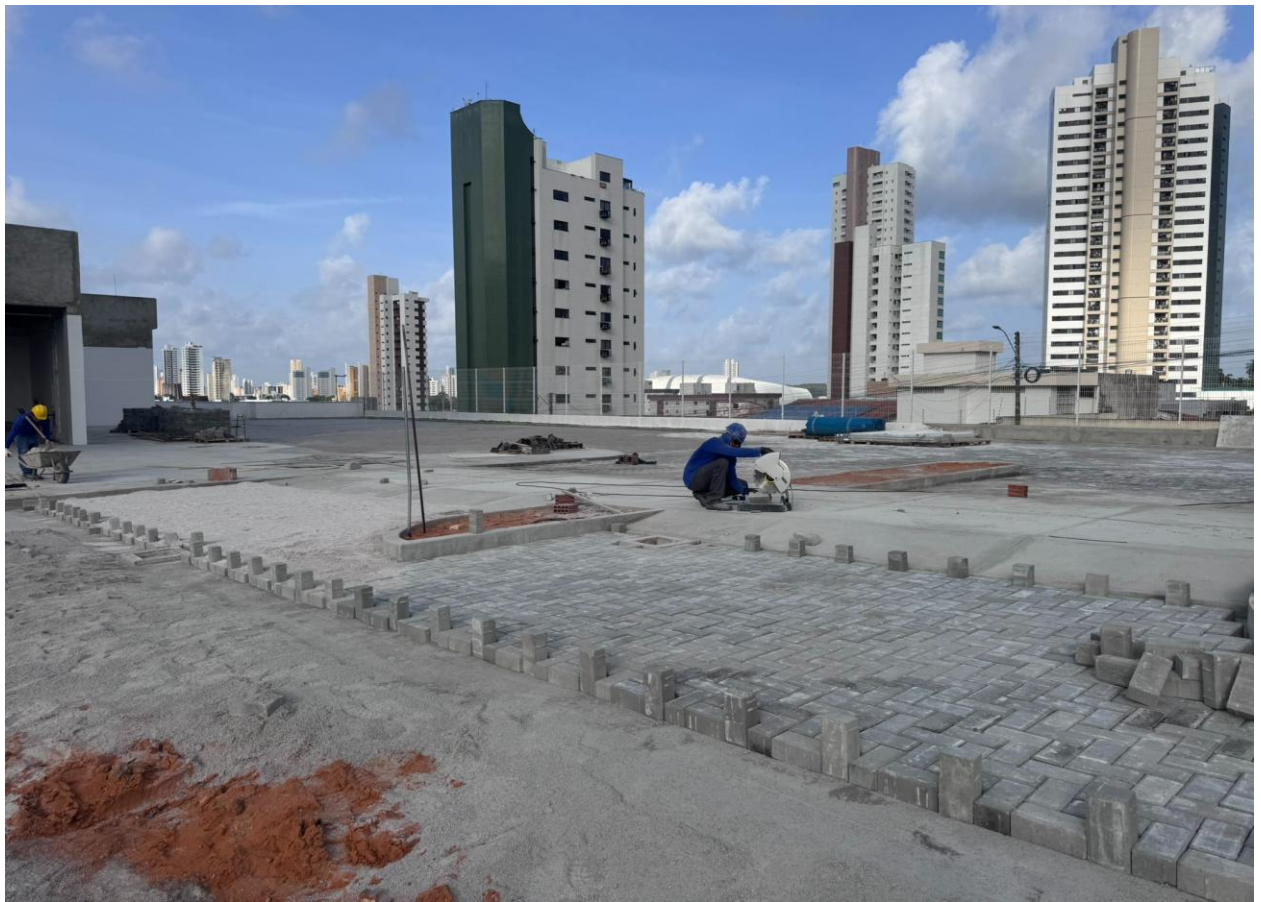
*Figura 19. Instalação do piso intertravado.*

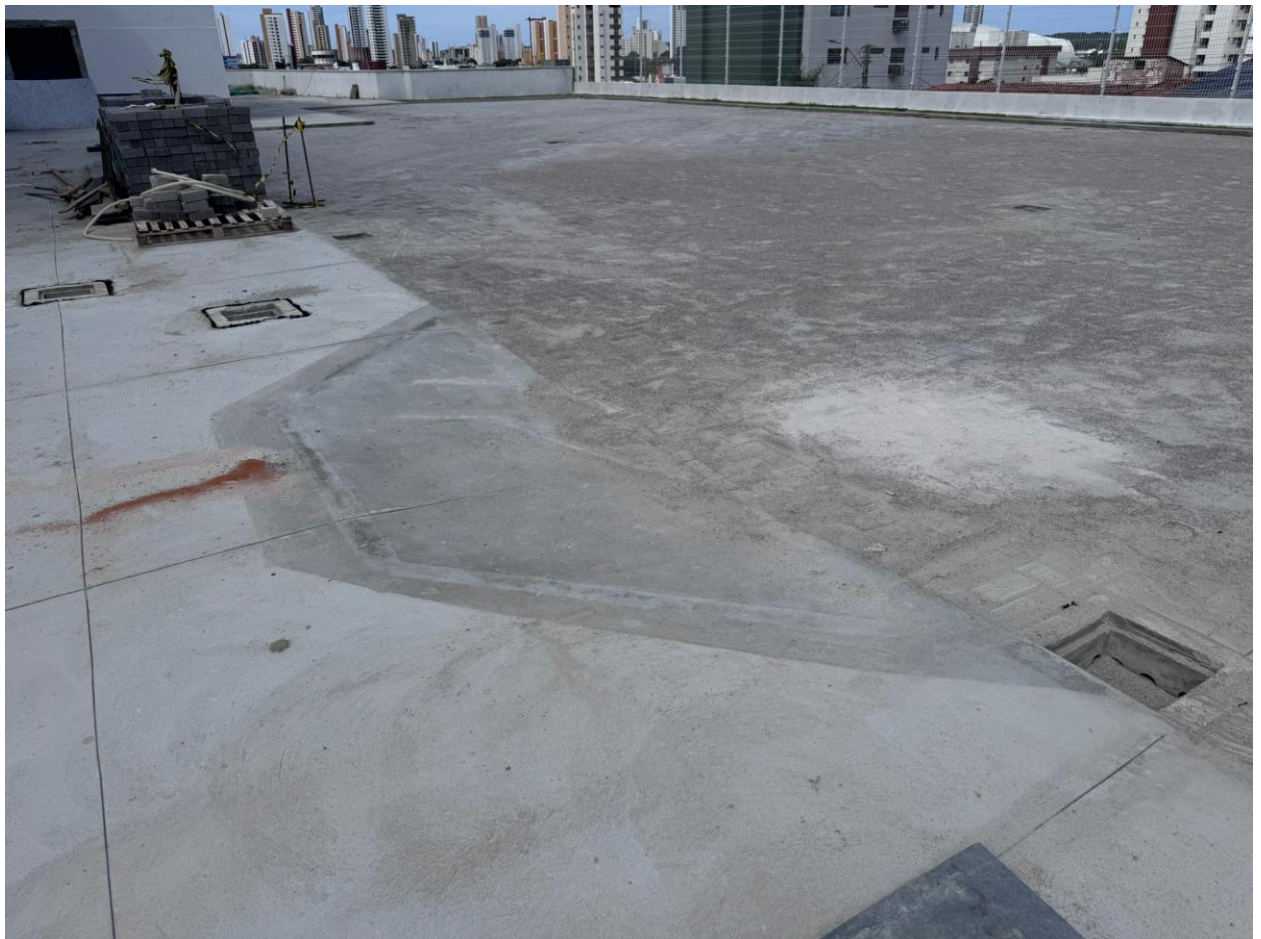
*Figura 20. Instalação do piso intertravado ao lado da calçada do auditório.*

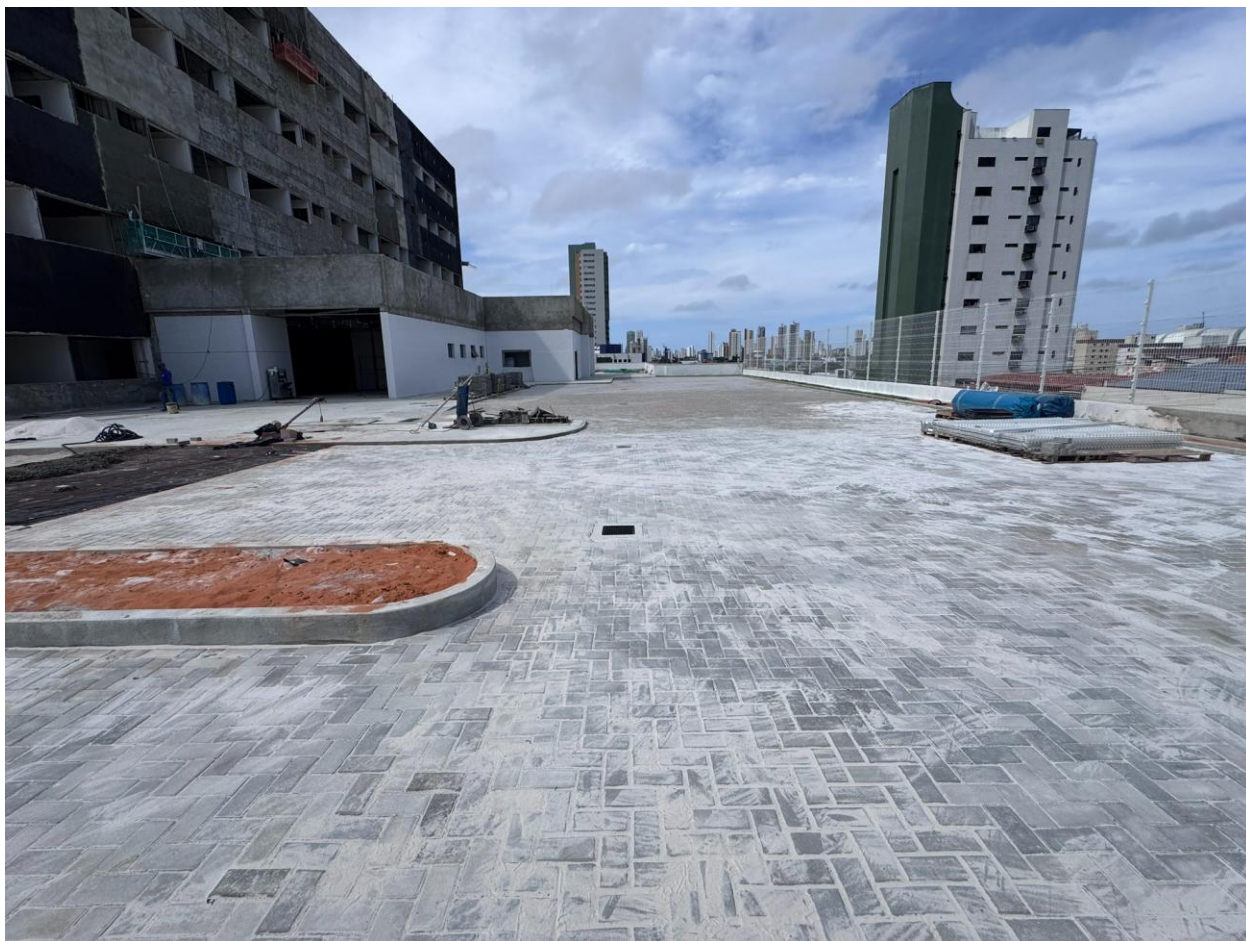
*Figura 21. Instalação do piso intertravado..*

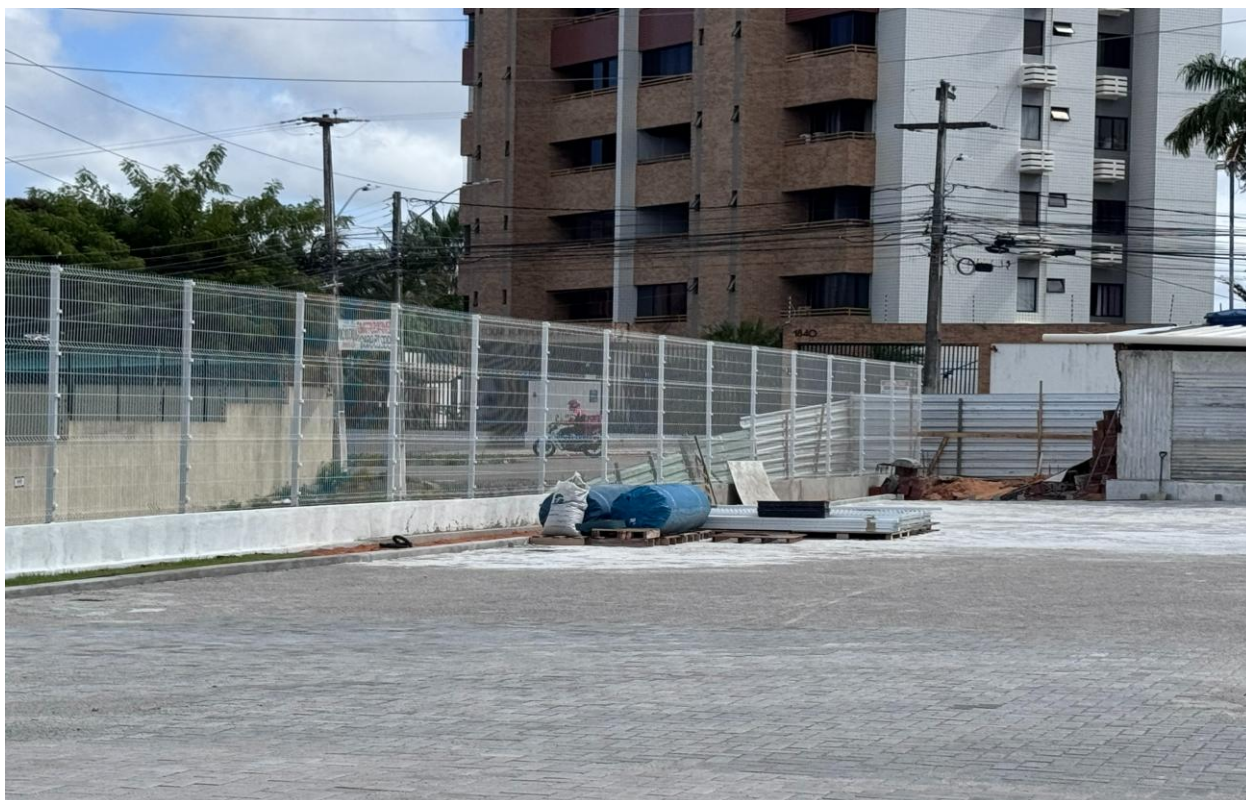
*Figura 18. Instalação de gradil e mureta.*

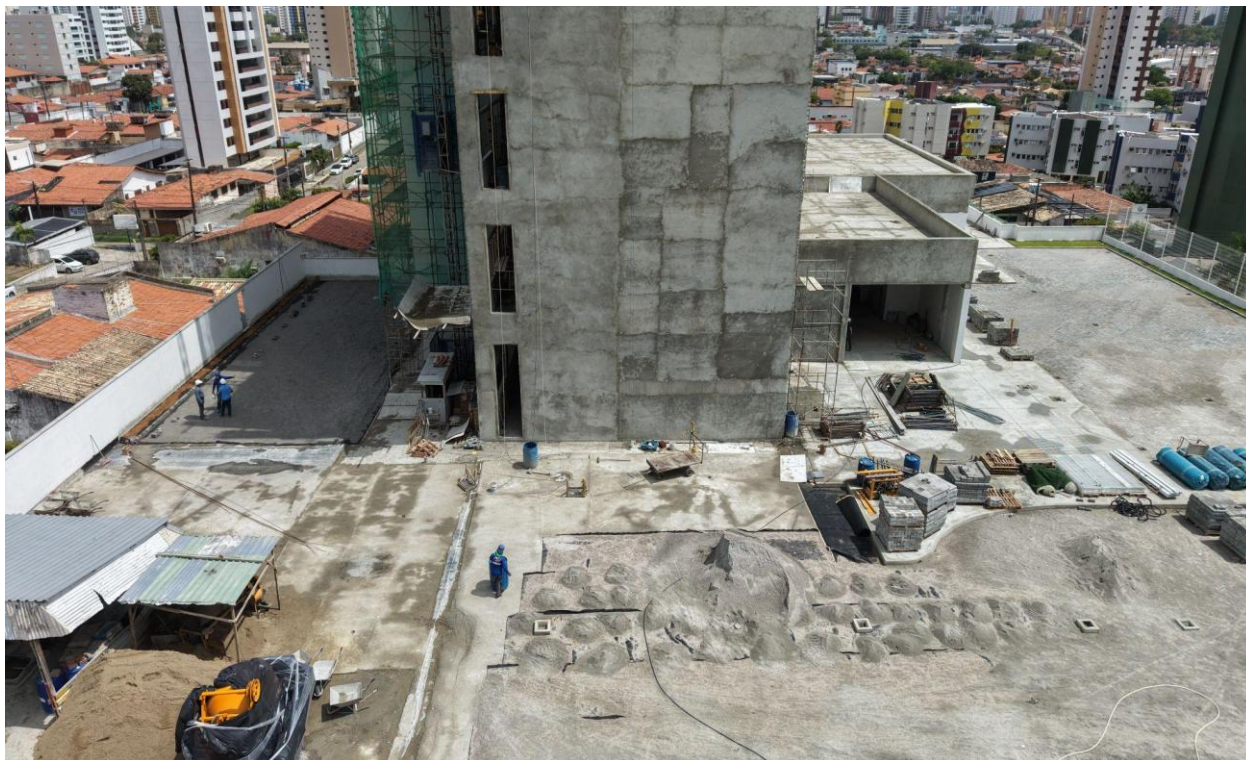
*Figura 20. Visão geral da parte frontal da edificação, áreas já com a instalação da manta asfáltica. .*
