## MINISTÉRIO PÚBLICO FEDERAL

### RELATÓRIO TÉCNICO

**Referência: PGEA – 1.28.000.000078/2023-92**

O presente relatório trata do andamento físico da obra da nova sede da PR/RN a fim de subsidiar o ateste da **trigésima sétima medição** do Contrato 8/2022, encaminhada pela empresa contratada a esta Procuradoria em 23/02/2026.

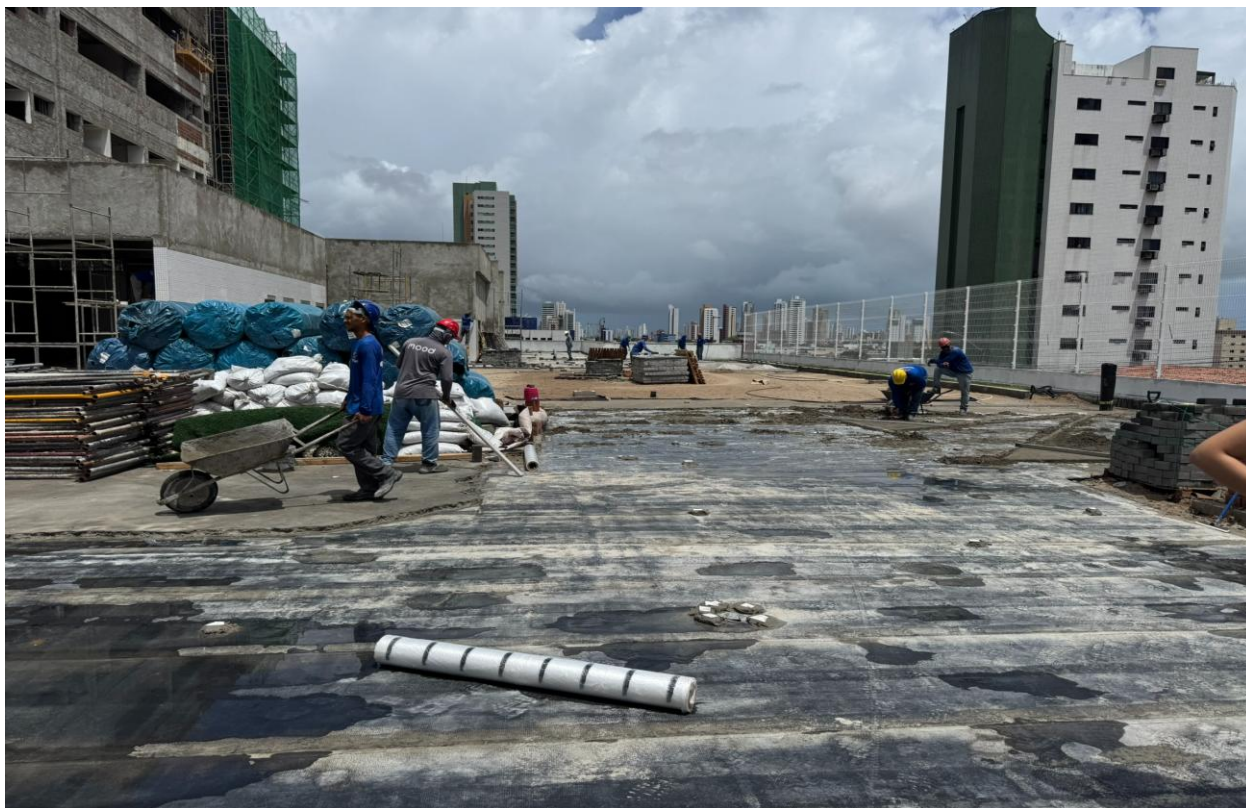
*Figura 21. Aplicação de manta asfáltica dupla.*

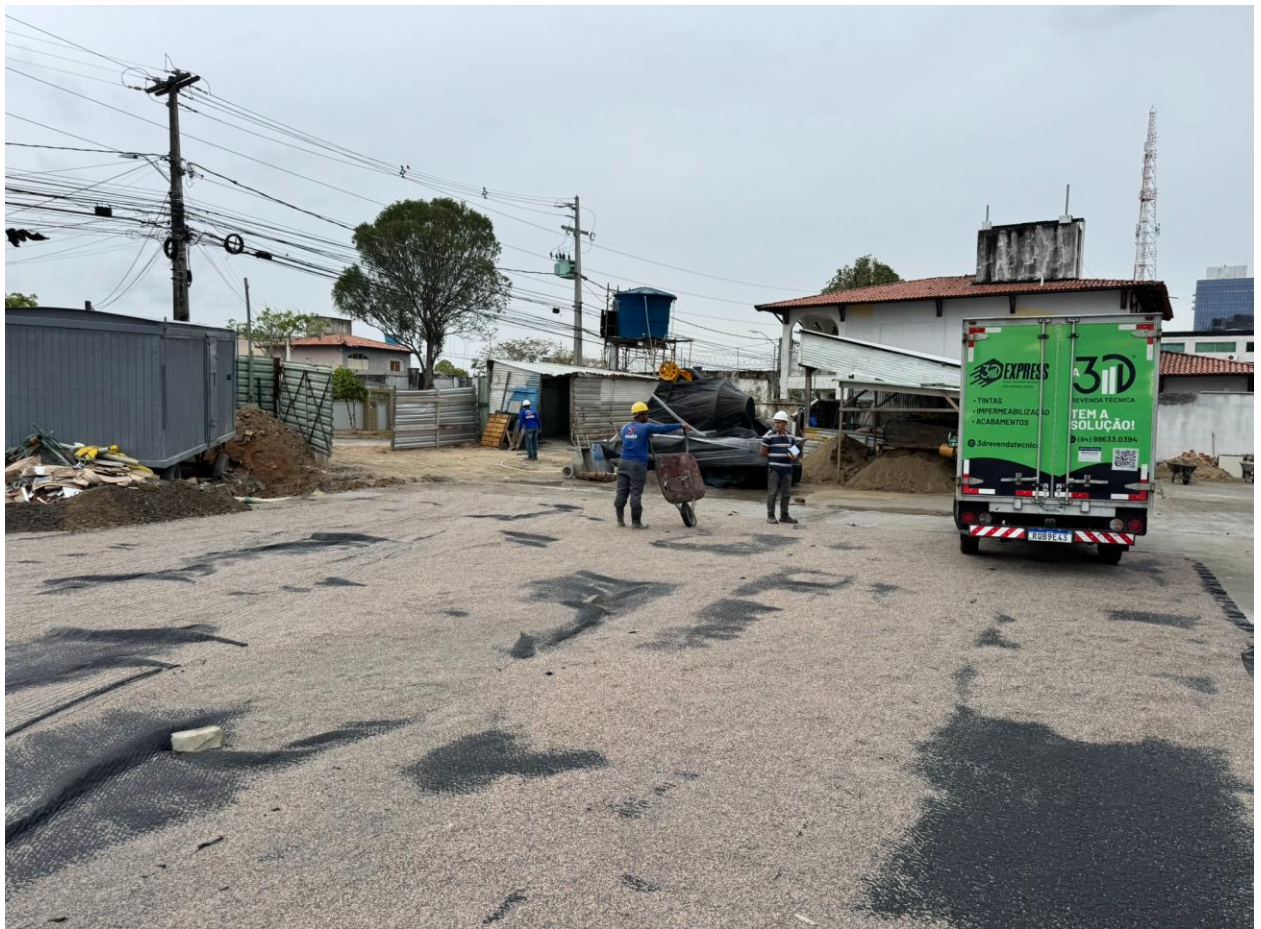
*Figura 22. Execução de Manta têxtil drenante, Macdrain.*

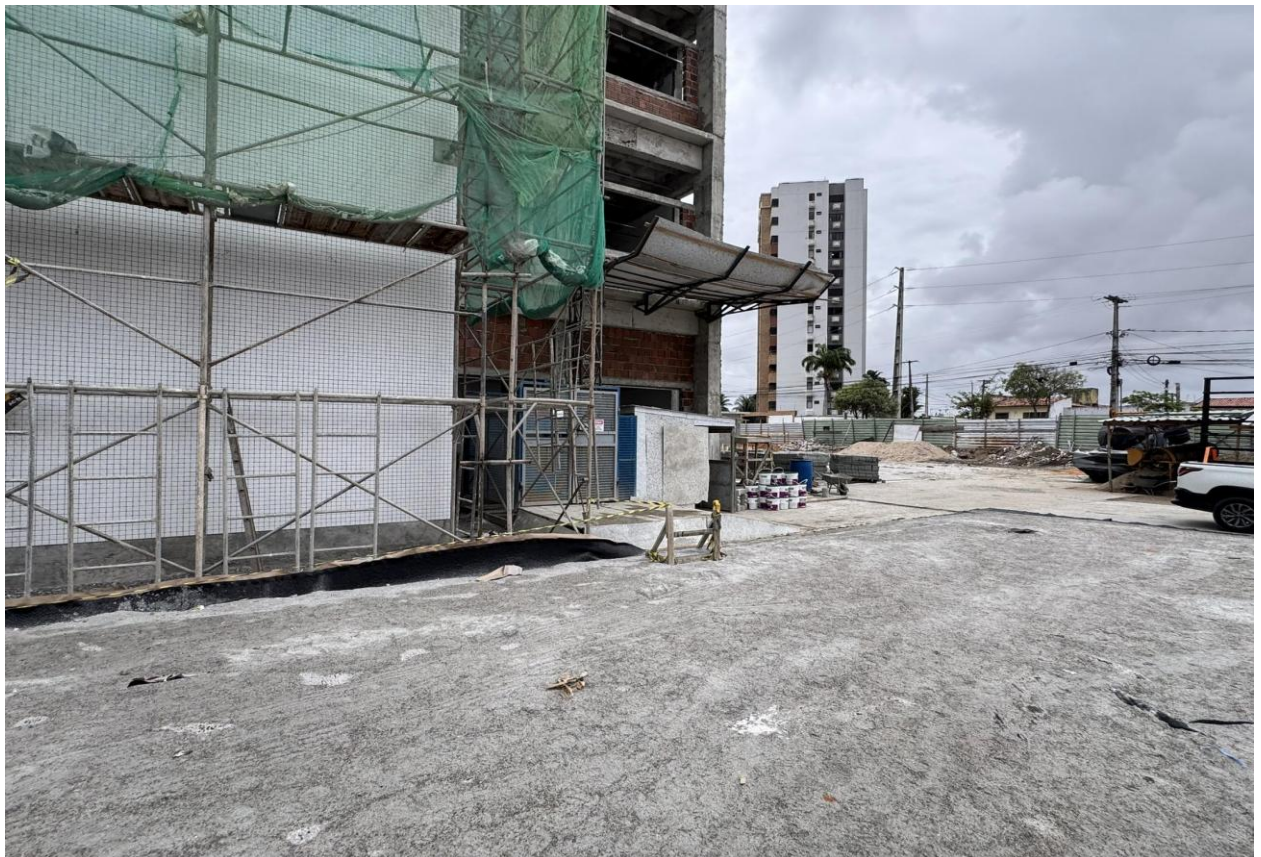
*Figura 23. Execução de Manta têxtil drenante, Macdrain.*

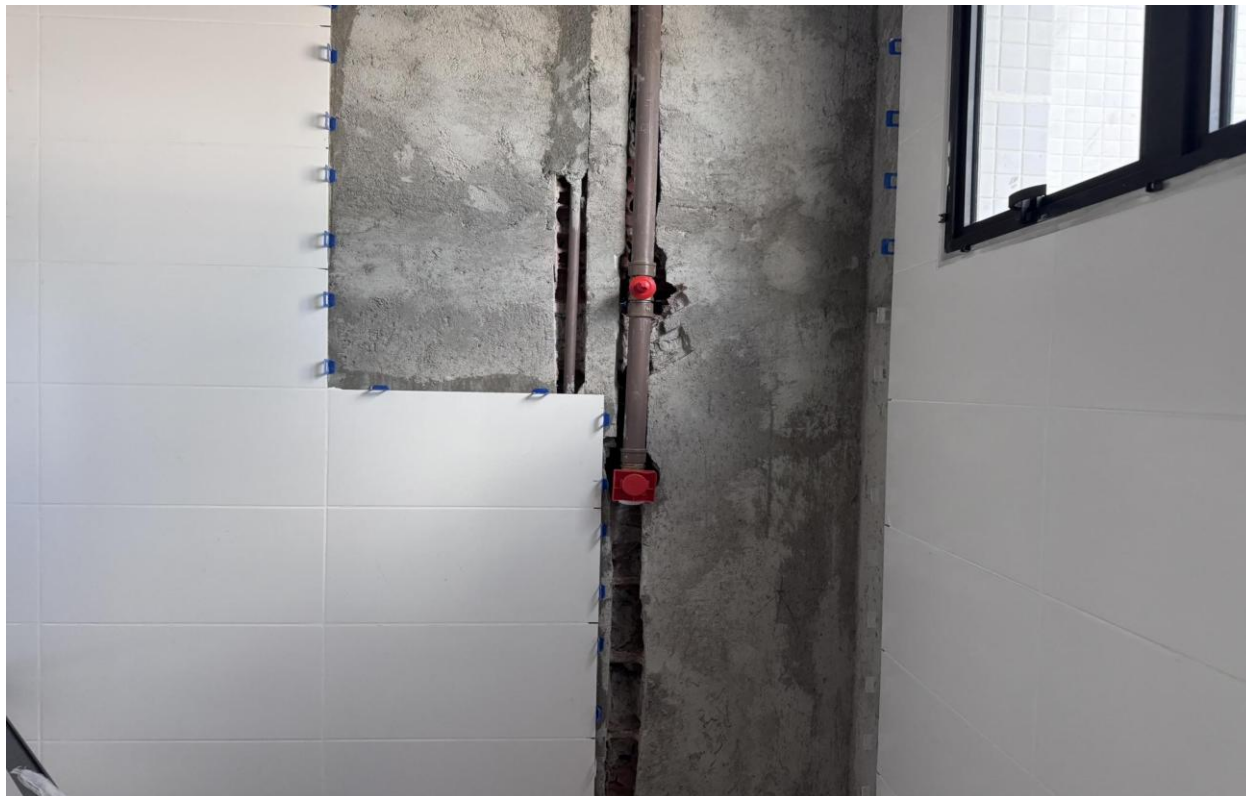
*Figura 24. Instalação de válvulas no banheiro coletivo do 1 semi enterrado.*

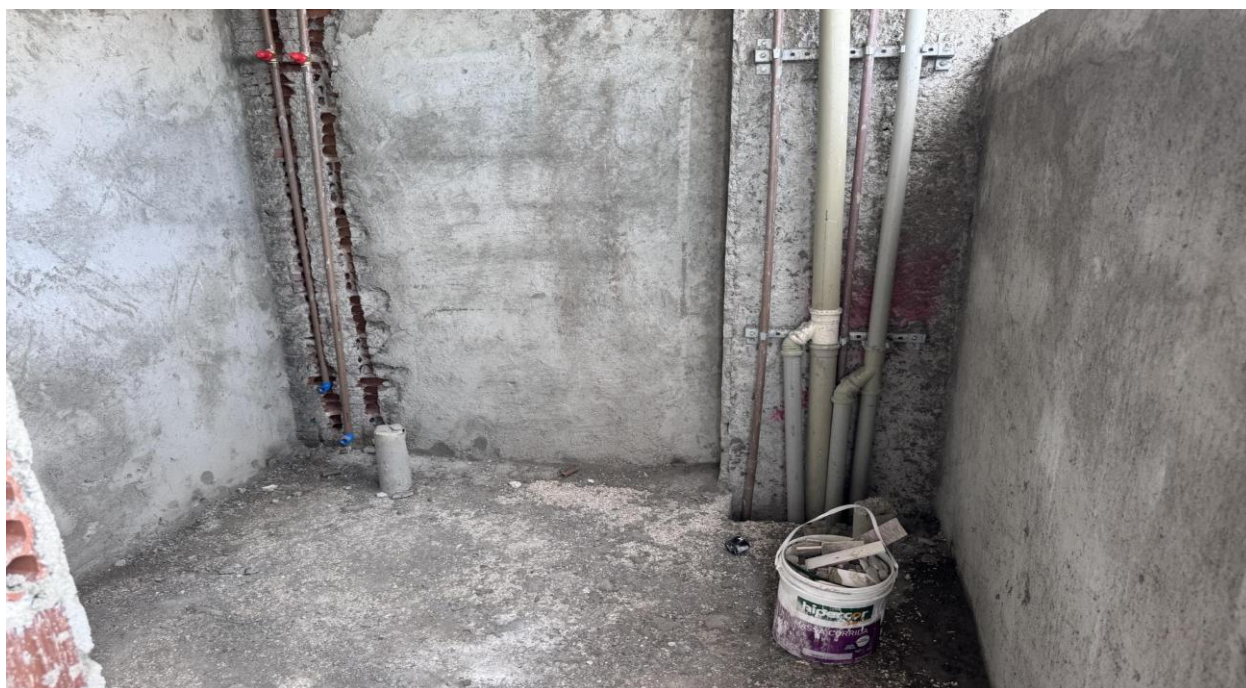
*Figura 25. Passagem das tubulações no shaft do banheiro dos gabinetes.*

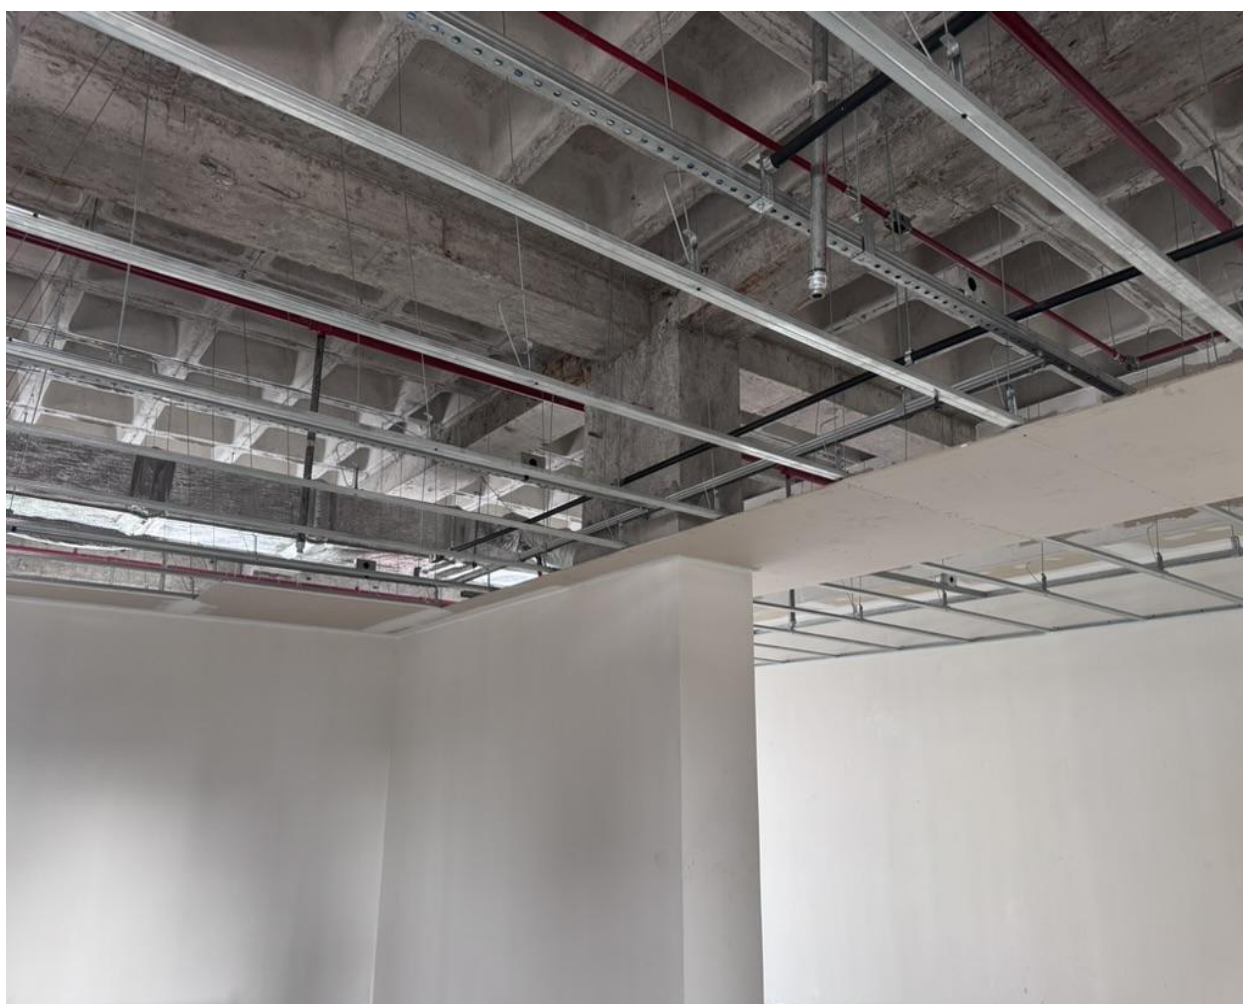
*Figura 26. Eletroduto em aço galvanizado e conduletes de alumínio.*

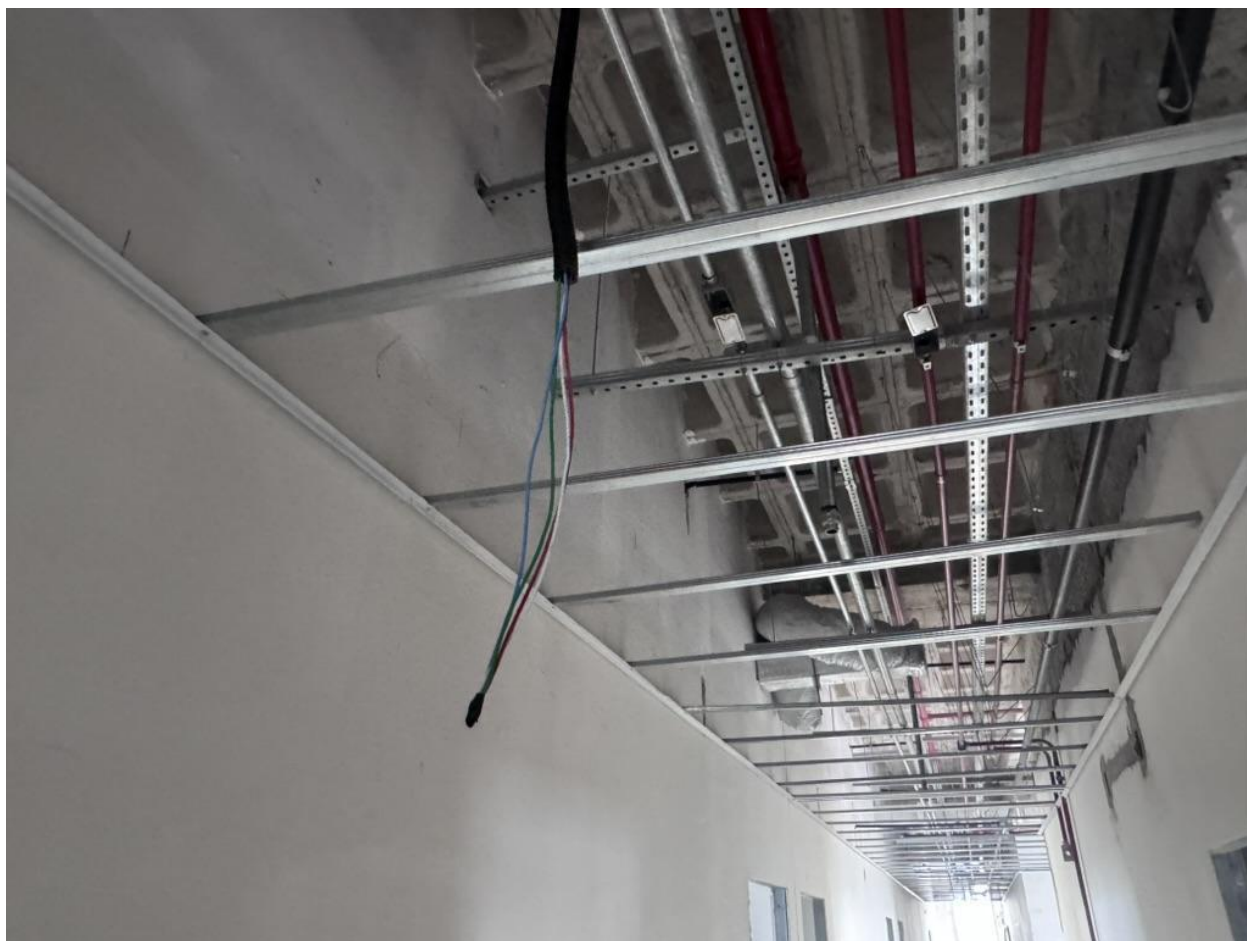
*Figura 28. Instalação dos cabos elétricos.*

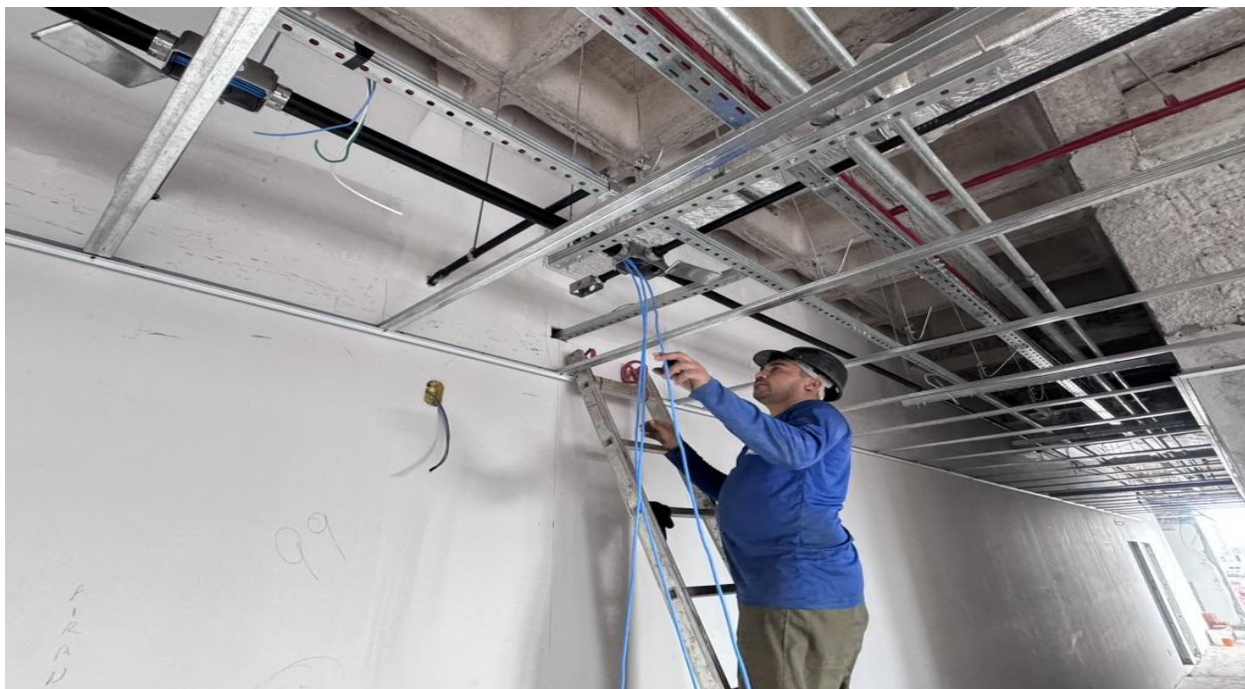
*Figura 28. Instalação dos cabos e eletrodutos..*

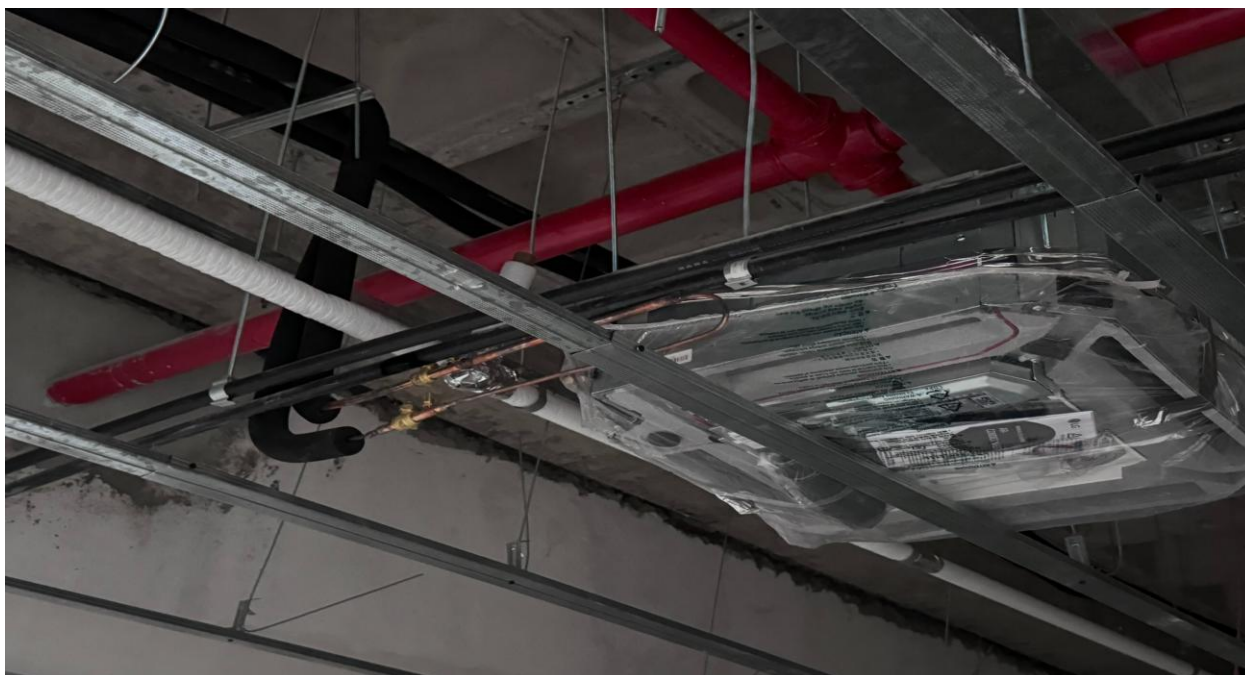
*Figura 29. Instalação da tubulação frigorígena em ar condicionado VRF.*
