**MINISTÉRIO PÚBLICO FEDERAL**  
**PROCURADORIA DA REPÚBLICA NO RIO GRANDE DO NORTE**  
**SECRETARIA ESTADUAL**  
**ASSESSORIA TÉCNICA DE ENGENHARIA**

**RELATÓRIO TÉCNICO**

**Referência: PGEA – 1.28.000.000078/2023-92**

O presente relatório trata do andamento físico da obra da nova sede da PR/RN a fim de subsidiar o ateste da **trigésima medição** do Contrato 8/2022, encaminhada pela empresa contratada a esta Procuradoria em 21/07/2025.

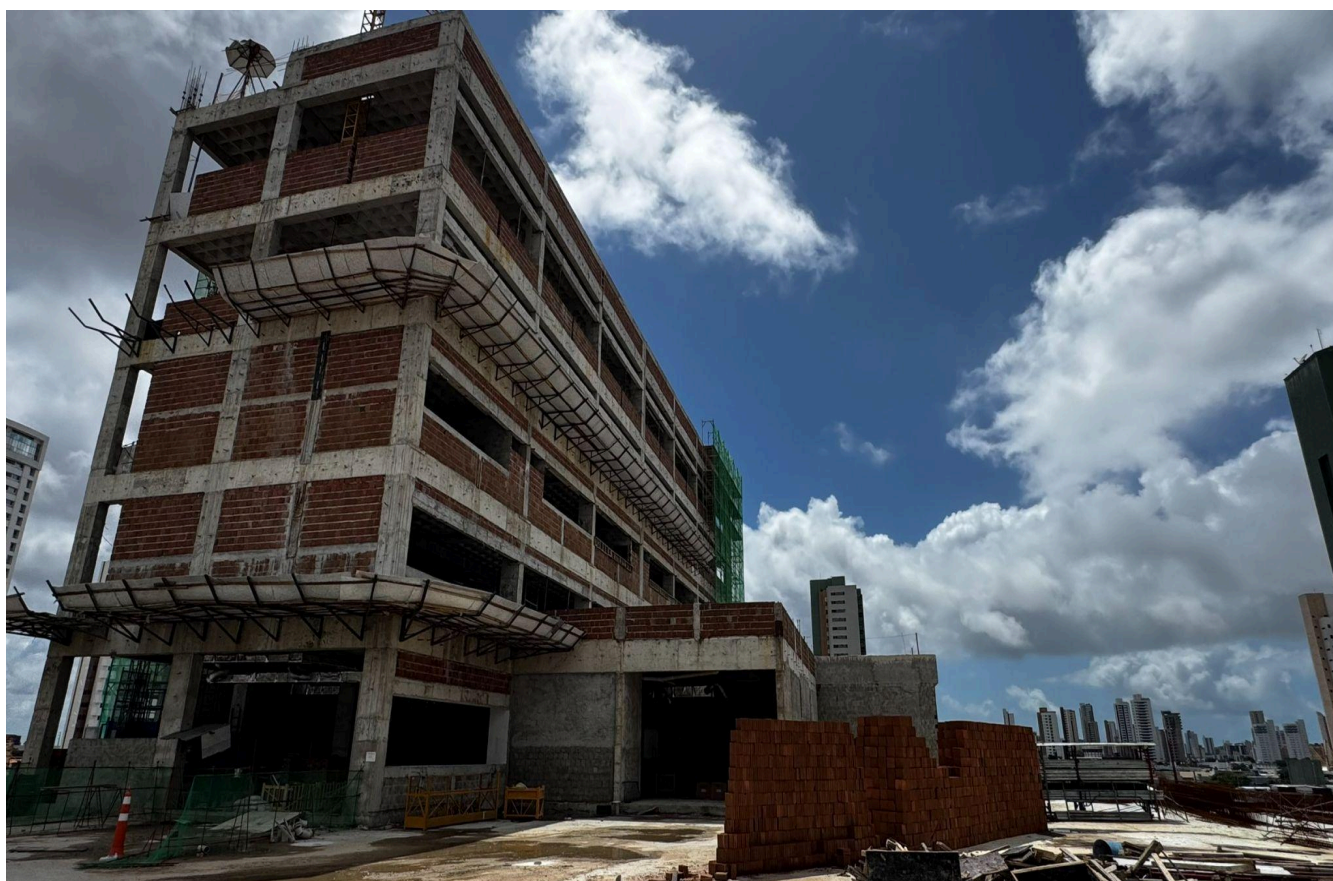
*Figura 1. Visão geral da obra.*

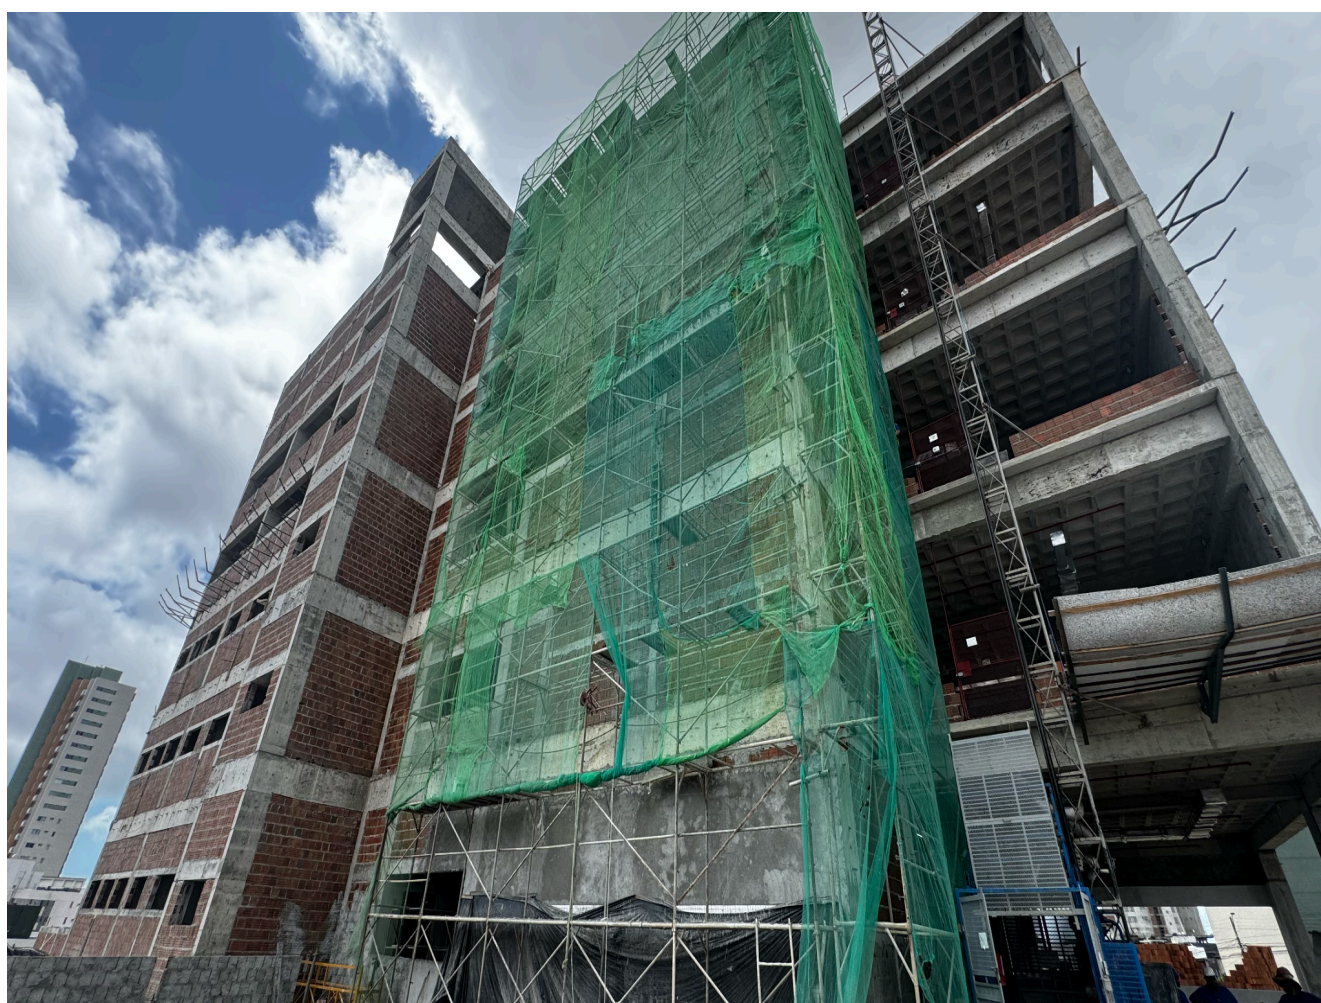
*Figura 2. Andaime fachadeiro e instalação de tela de proteção.*

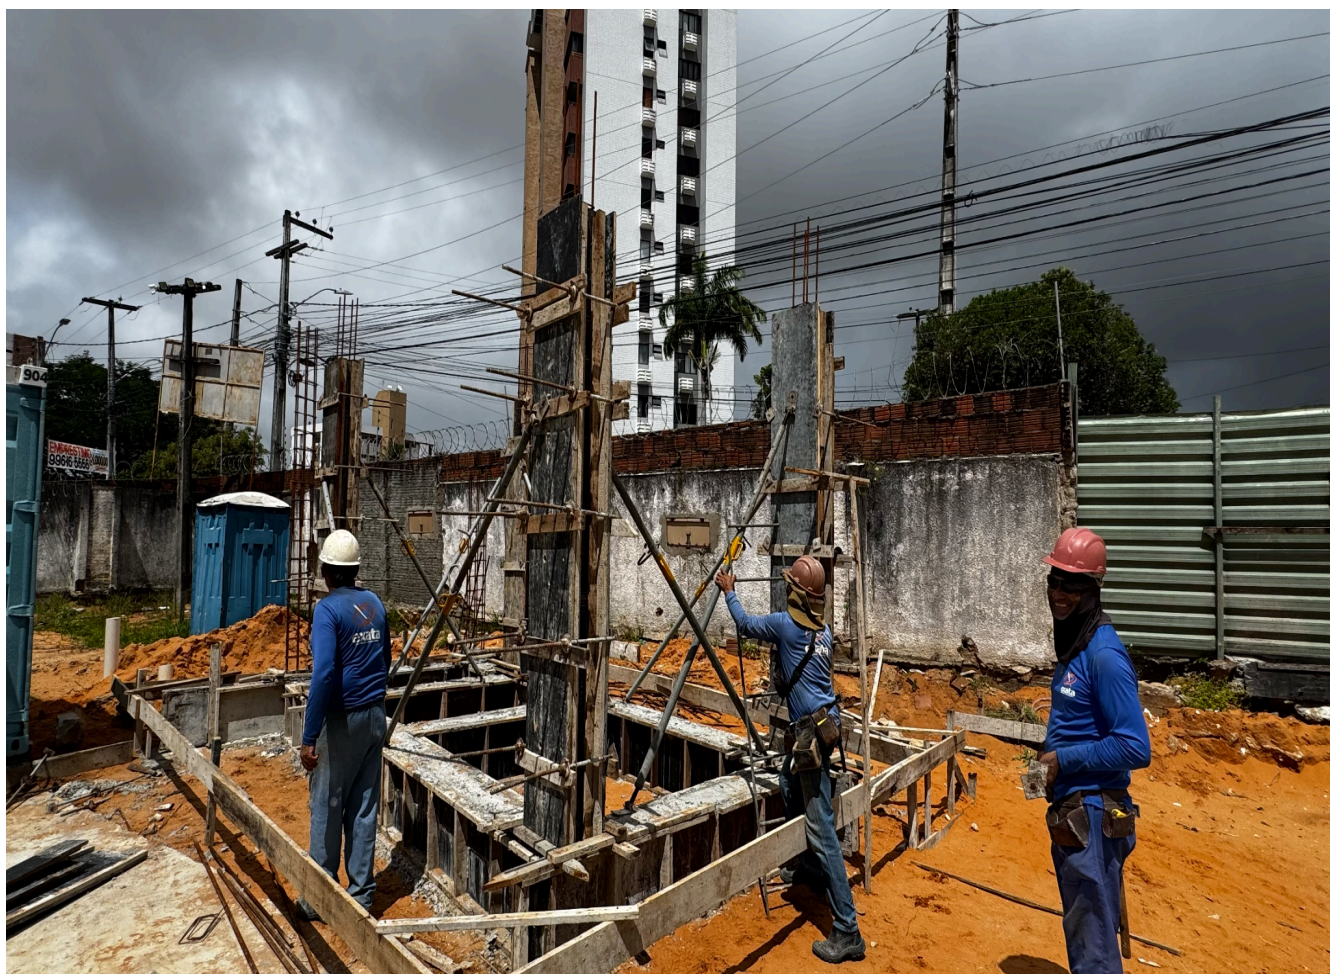
*Figura 3. concretagem dos pilares da estrutura da guarita.*

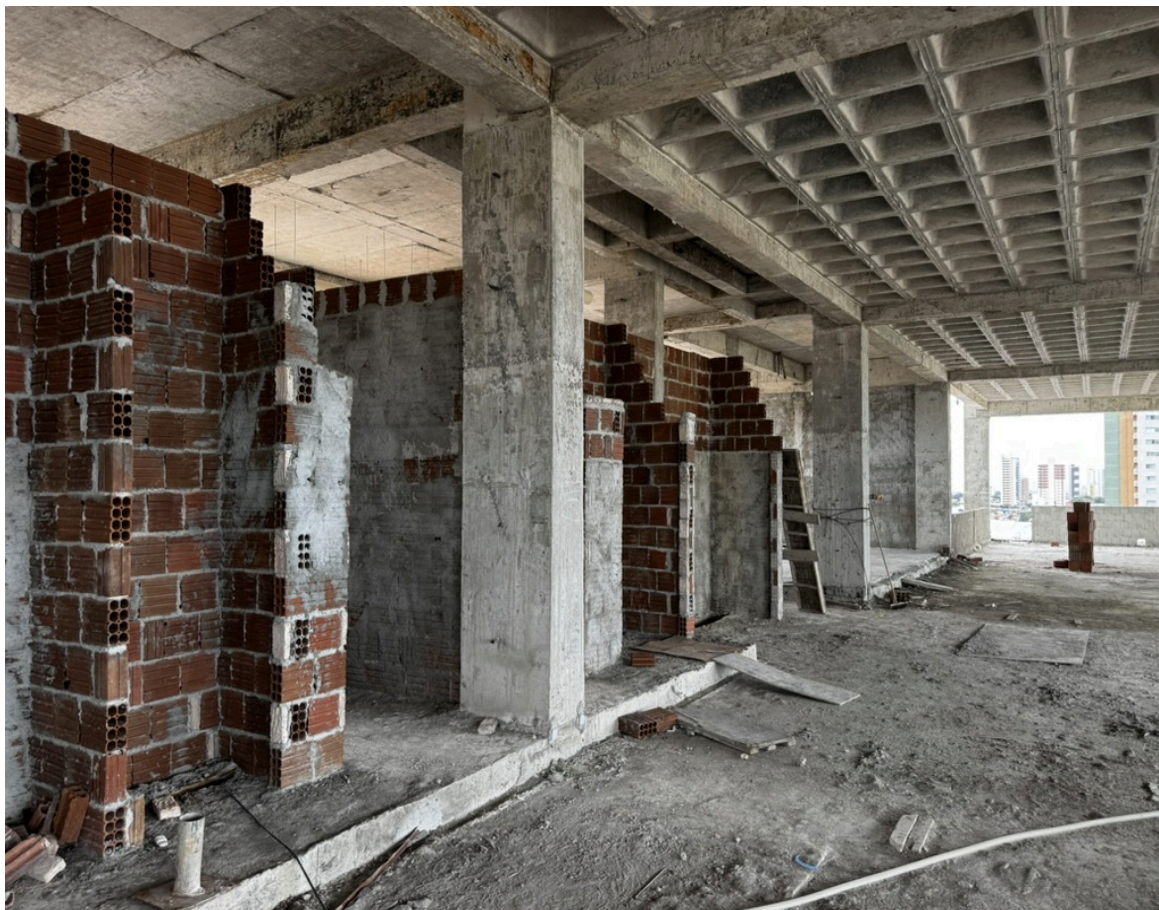
*Figura 4. Elevação das alvenarias dos banheiros coletivos do pavimento 3.*

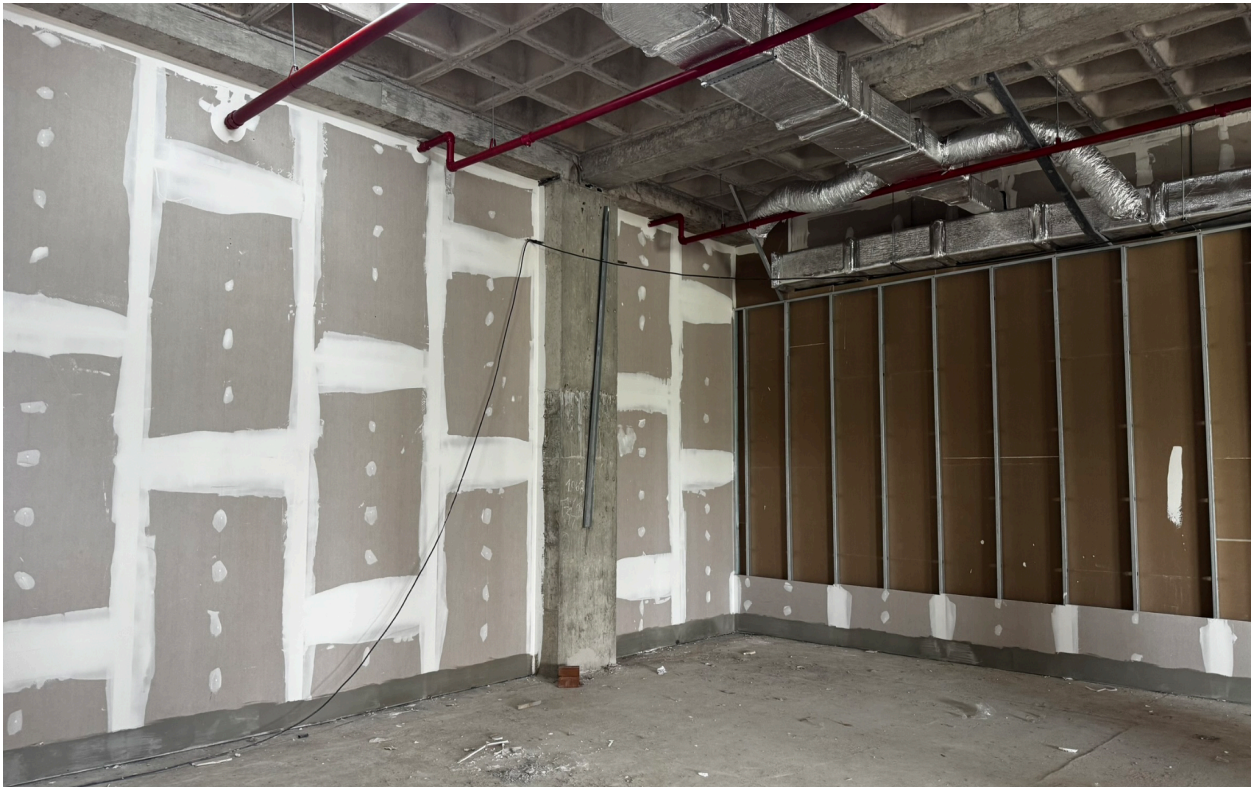
*Figura 5. Instalação de paredes Drywall com aplicação de lan de rocha entre paredes.*

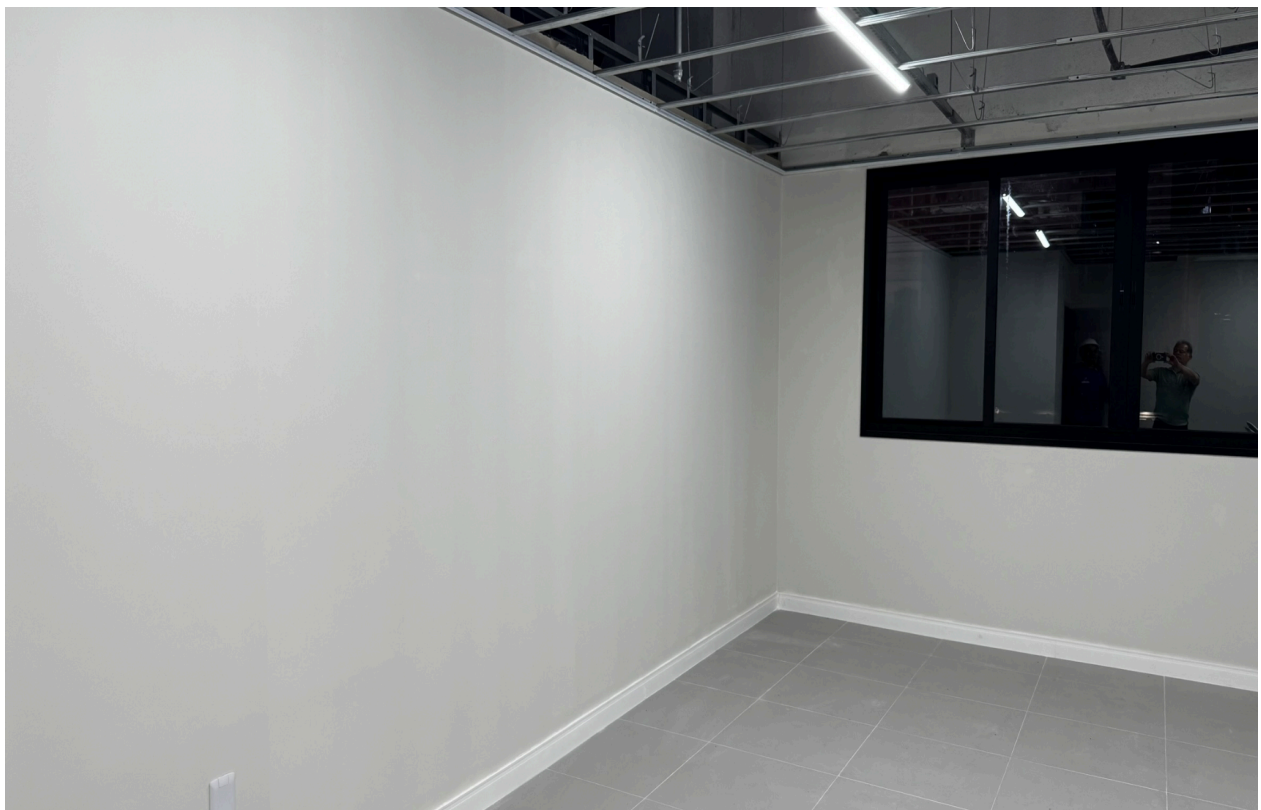
*Figura 6. Paredes Drywall do pavimento semienterrado 2 já instaladas, emassadas e pintadas.*

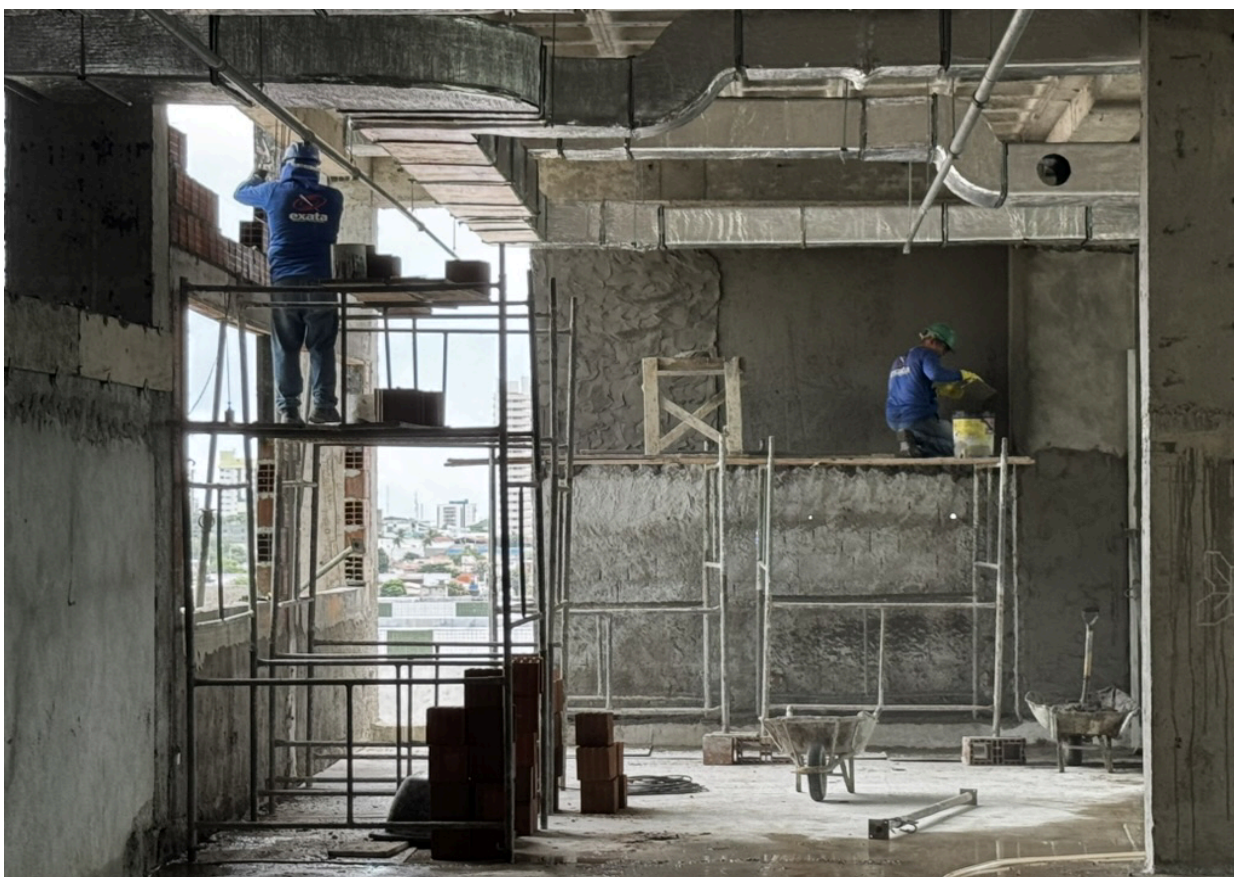
*Figura 7. Execução de alvenaria com tijolos 14 x 9 x 19cm nas paredes externas, terceiro pavimento.*

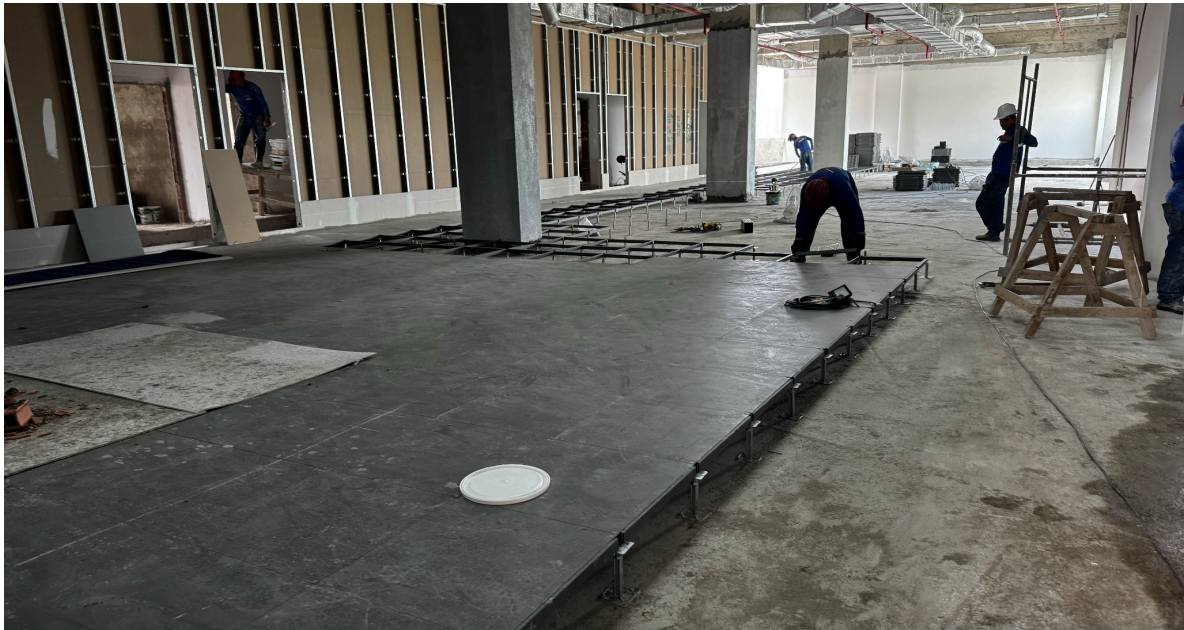
*Figura 6. Instalação de piso elevado no pavimento térreo.*

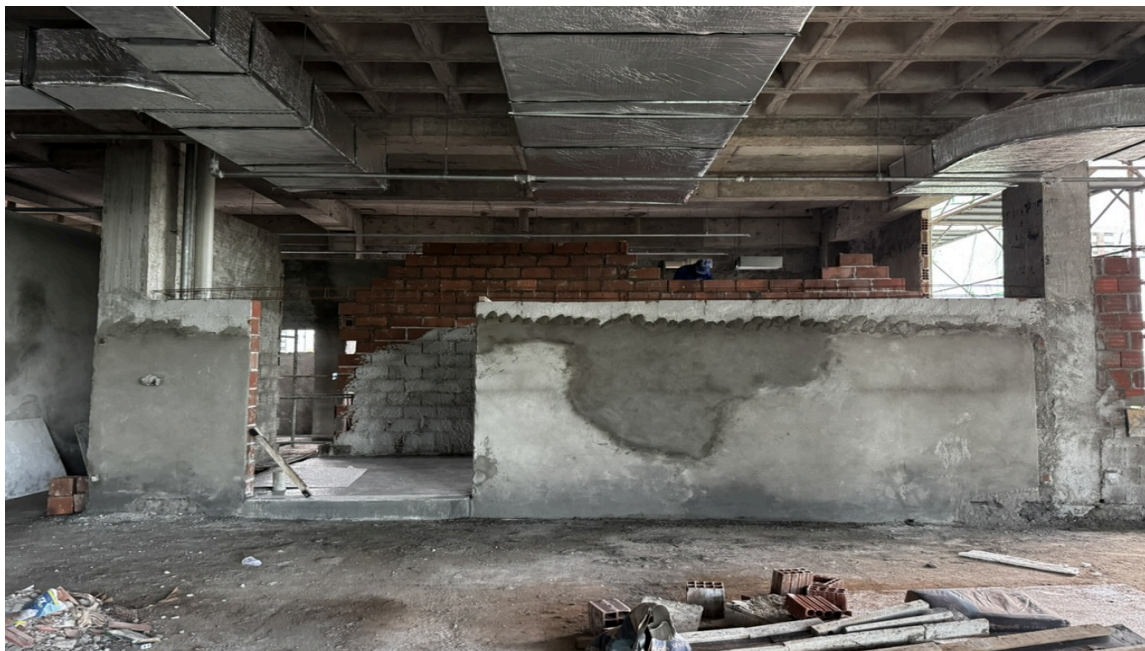
*Figura 8. Execução de alvenaria com tijolos de 19cm de espessura nas salas dos fans coils.*

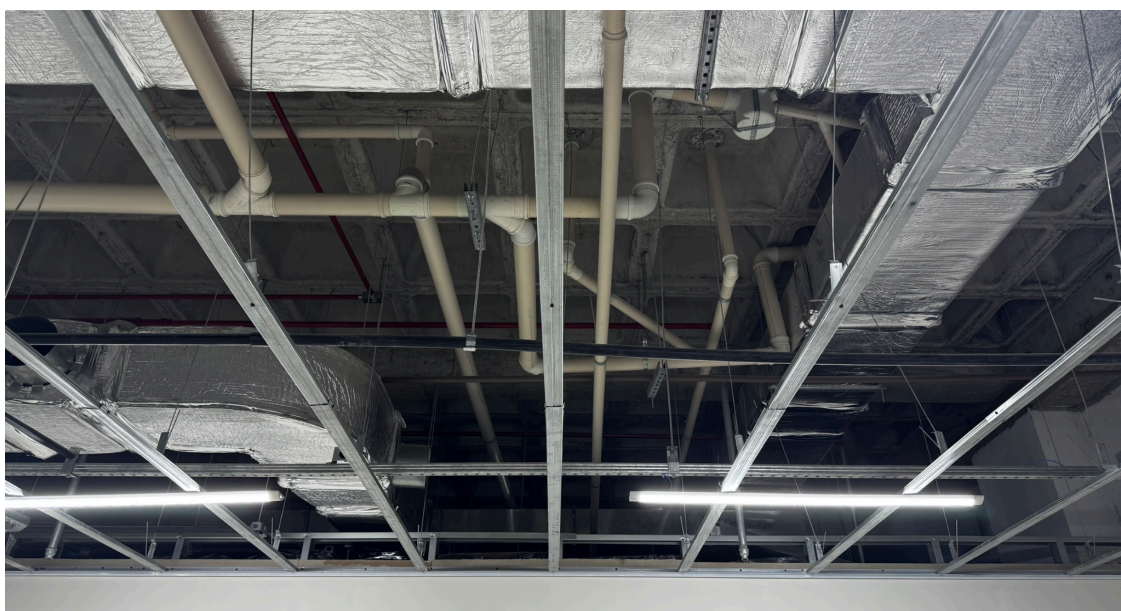
*Figura 8. Tubulação de esgoto instalada no pavimento semienterrado 2.*

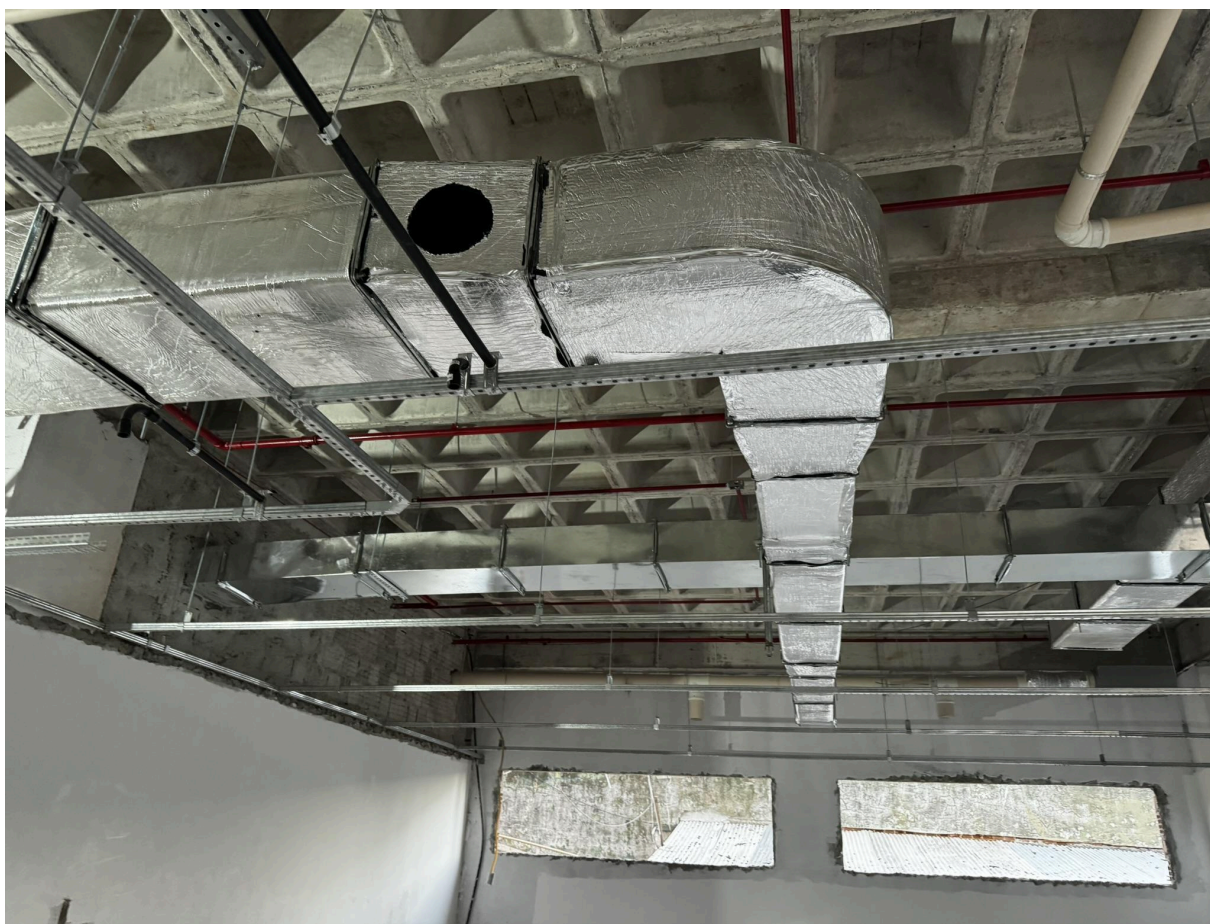
*Figura 9. Instalação de eletrocalhas para passagem das fiações.*

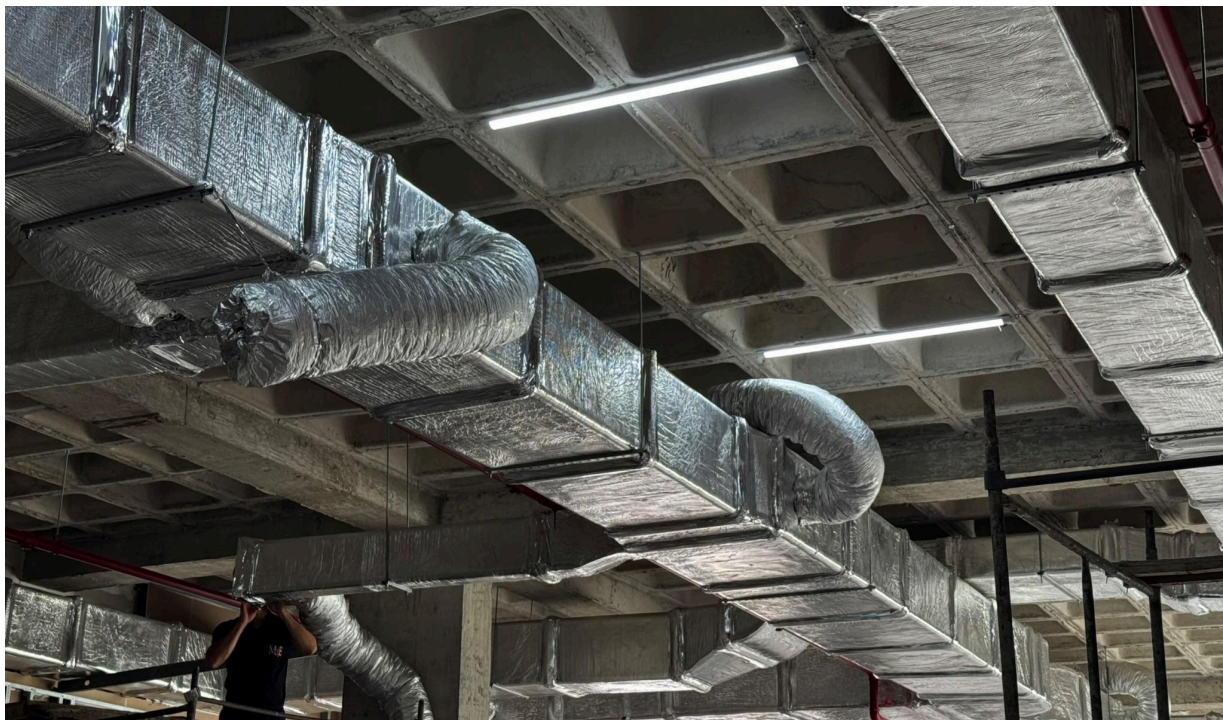
*Figura 15. Instalação da tubulação dos dutos de ar-condicionado galvanizados já com o isolamento.*

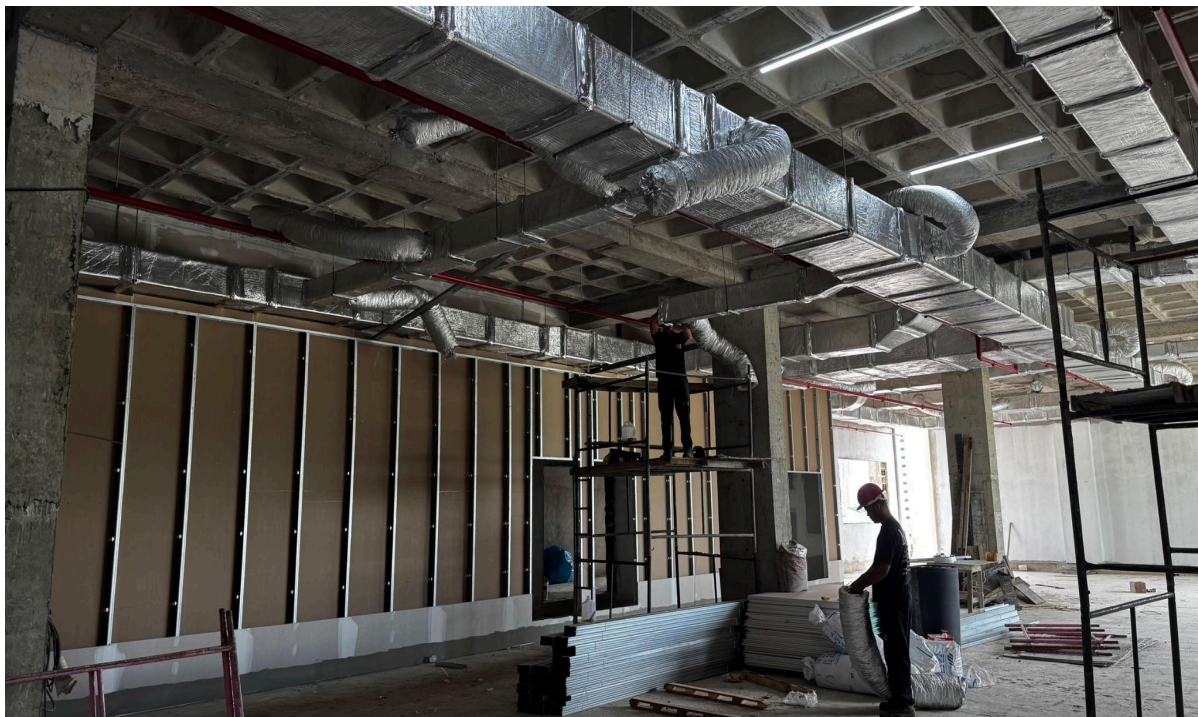
*Figura 16. Instalação da tubulação dos dutos de ar-condicionado galvanizados já com o isolamento*

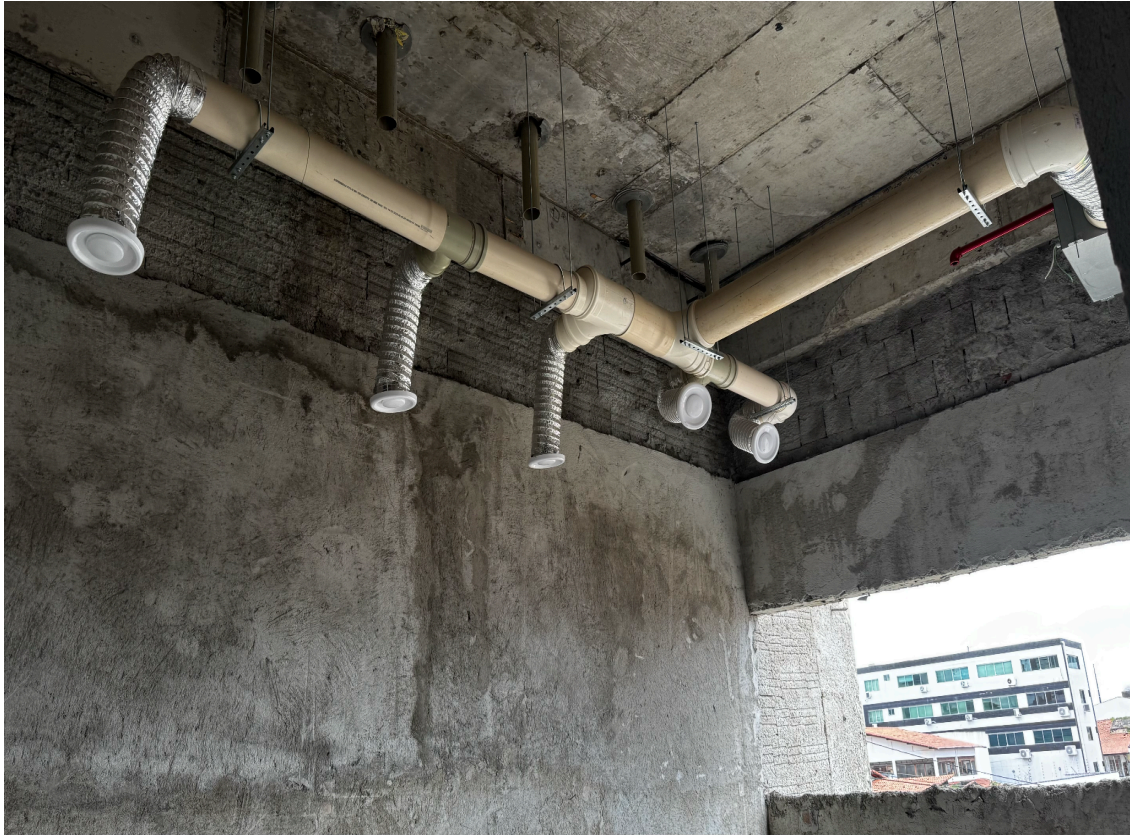
*Figura 17. Instalação de tubulação e grelhas em PVC para o sistema de exaustão dos banheiros.*

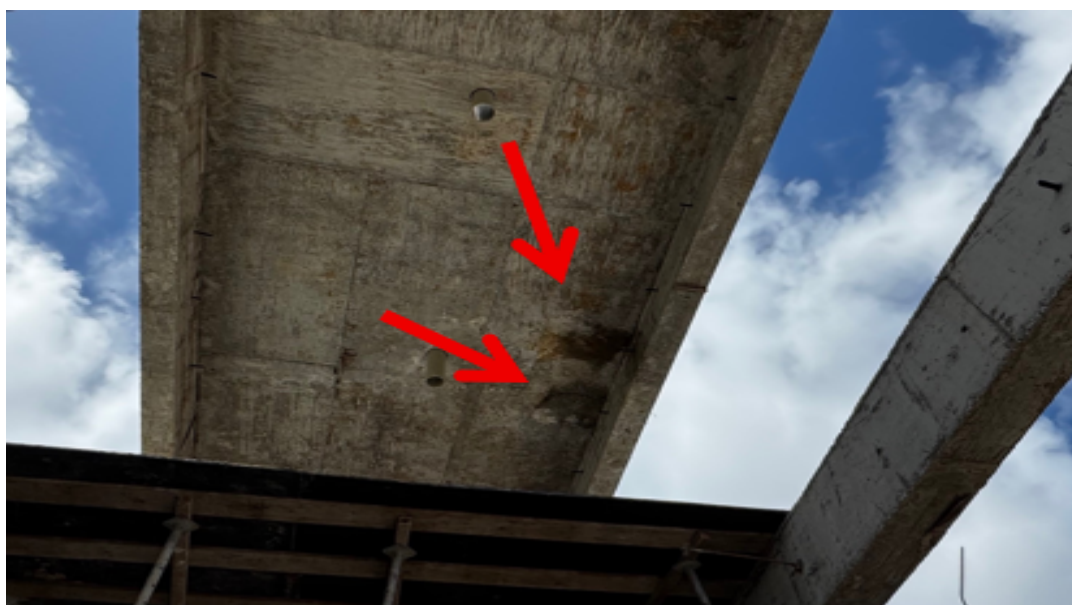
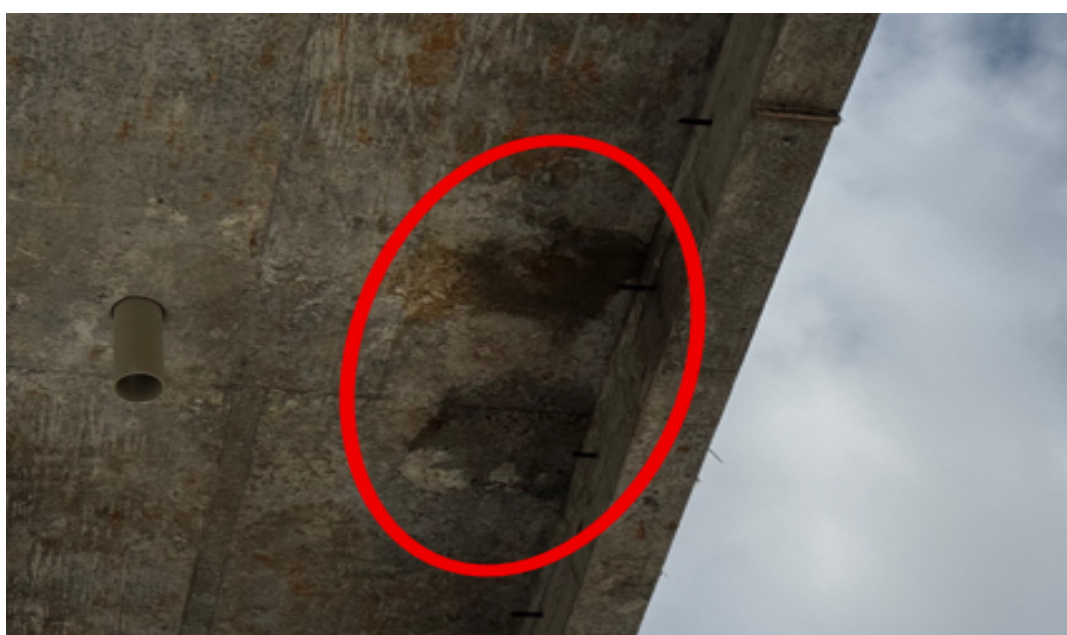
Ainda, durante atividade de fiscalização realizada na obra, foram identificadas não conformidades na execução da laje de cobertura da escada. Constatamos a presença de nichos de concretagem, caracterizando falhas na homogeneidade e compactação do concreto, o que pode comprometer o desempenho estrutural e a durabilidade do elemento, o fato foi comunicado ao engenheiro Ladanier.

Dessa forma, solicitamos que a empresa proceda com a verificação técnica do local e apresente um plano de reparo adequado conforme as normas técnicas vigentes. Durante a execução dos reparos, a fiscalização deverá ser comunicada para acompanhamento dos serviços.

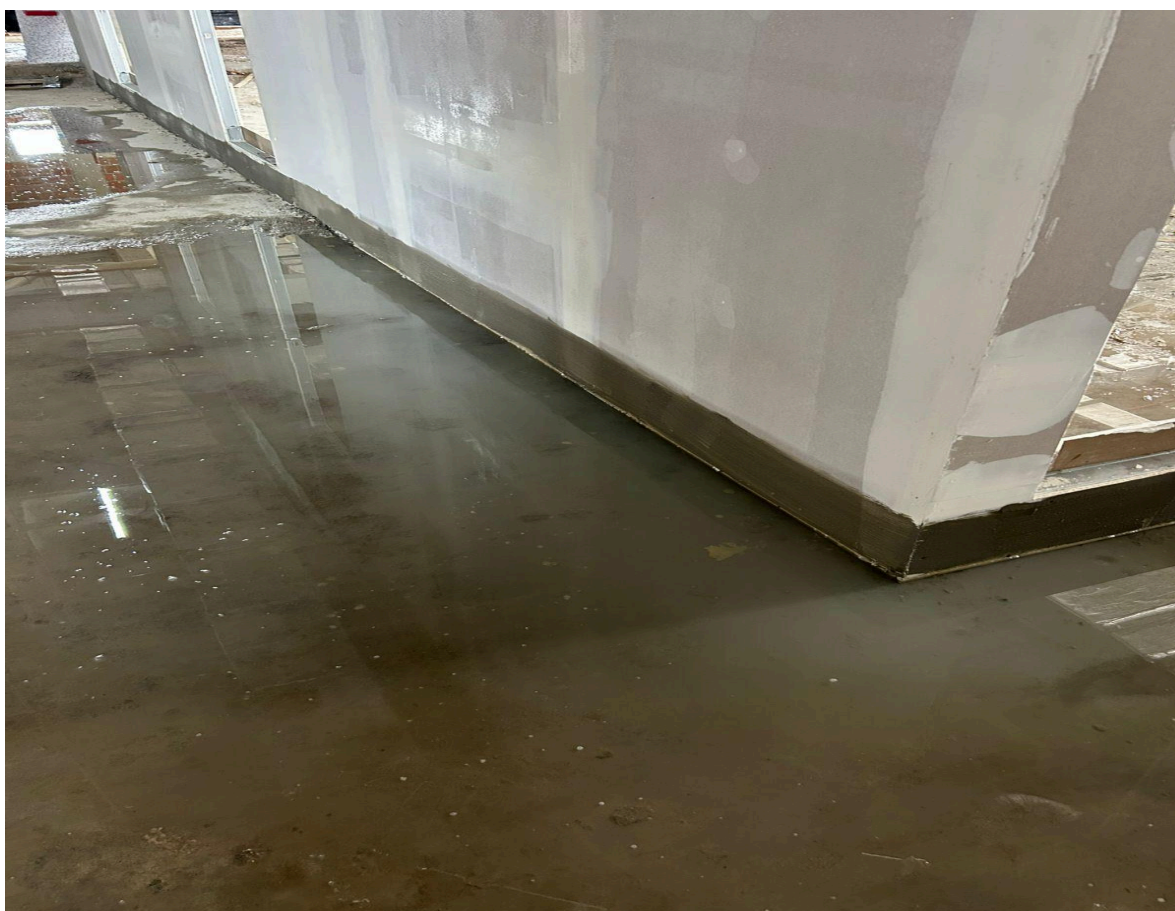
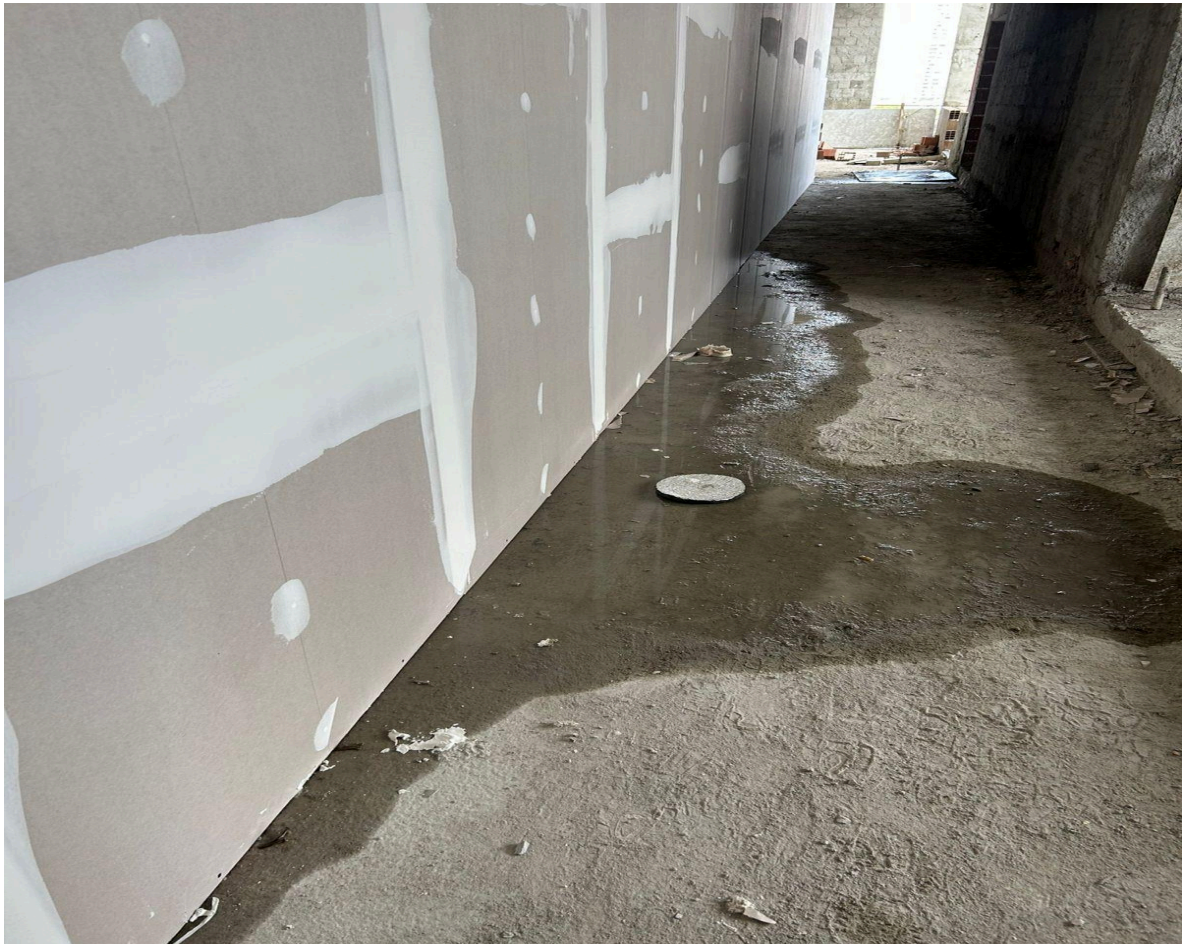
Outro fato verificado foi a execução de paredes em drywall em ambiente com presença excessiva de umidade, em decorrência de chuvas ocorridas no local. Mesmo com as condições inadequadas, os serviços estavam em andamento, havendo inclusive placas de drywall sendo expostas à água.

Em diálogo com o engenheiro responsável pela obra, Eng. Ladanier, foi informado que haveria a imediata paralisação dos serviços nas áreas afetadas. Também foi relatado que seriam adotadas medidas para secagem dos ambientes que apresentavam umidade e contato direto com as placas de drywall, a fim de evitar danos ao sistema construtivo e comprometer a qualidade da instalação.
