**MINISTÉRIO PÚBLICO FEDERAL**  
**PROCURADORIA DA REPÚBLICA NO RIO GRANDE DO NORTE**  
**SECRETARIA ESTADUAL**  
**ASSESSORIA TÉCNICA DE ENGENHARIA**

**RELATÓRIO TÉCNICO**

**Referência: PGEA – 1.28.000.000078/2023-92**

O presente relatório trata do andamento físico da obra da nova sede da PR/RN a fim de subsidiar o ateste da **trigésima primeira medição** do Contrato 8/2022, encaminhada pela empresa contratada a esta Procuradoria em 15/08/2025.

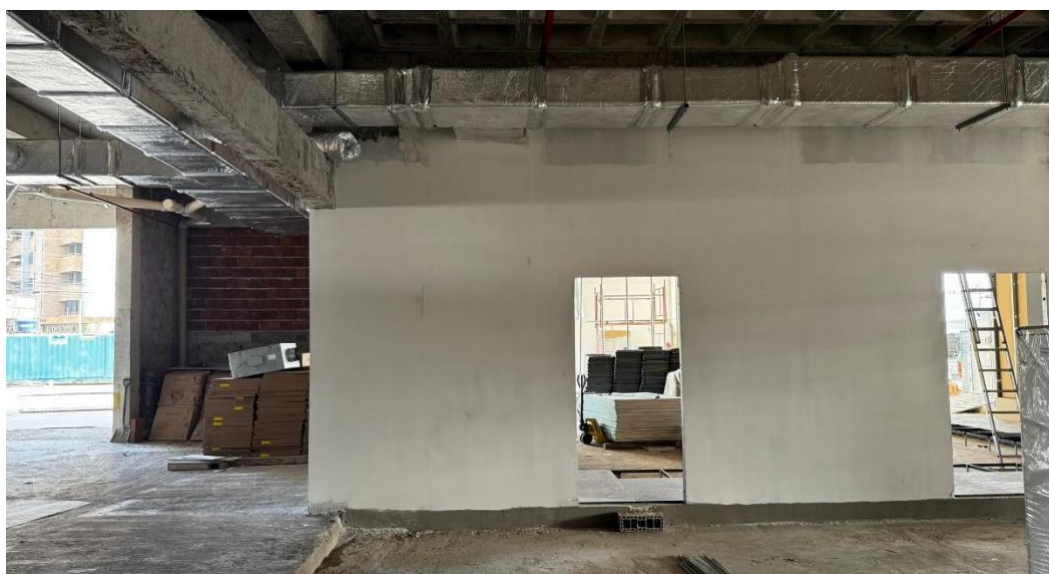
*Figura 6. Instalação de paredes Drywall no pavimento térreo.*

Outro fato verificado foi a execução de paredes em drywall sem a presença das fitas de isolamento acústico nos montantes de piso e teto, previstas na página 47 do Caderno de Encargos. Por outro lado, inicialmente, o engenheiro Ladanier, confirmou que essa fita tinha sido executada, mas após os operários informarem que a fita nunca tinha sido executada e nossa constatação da ausência dela, o engenheiro Ladanier informou que se confundiu e confirmou que as fitas realmente não foram executadas.

Para solucionar esse problema, o engenheiro Ladanier foi informado de que deveria paralisar os serviços em de paredes de drywall imediatamente. Ademais, o engenheiro Ladanier e o engenheiro Licínio Crasso informaram que apresentarão uma solução técnica para o problema nos locais onde as paredes de drywall foram executadas sem fita isolante acústica.

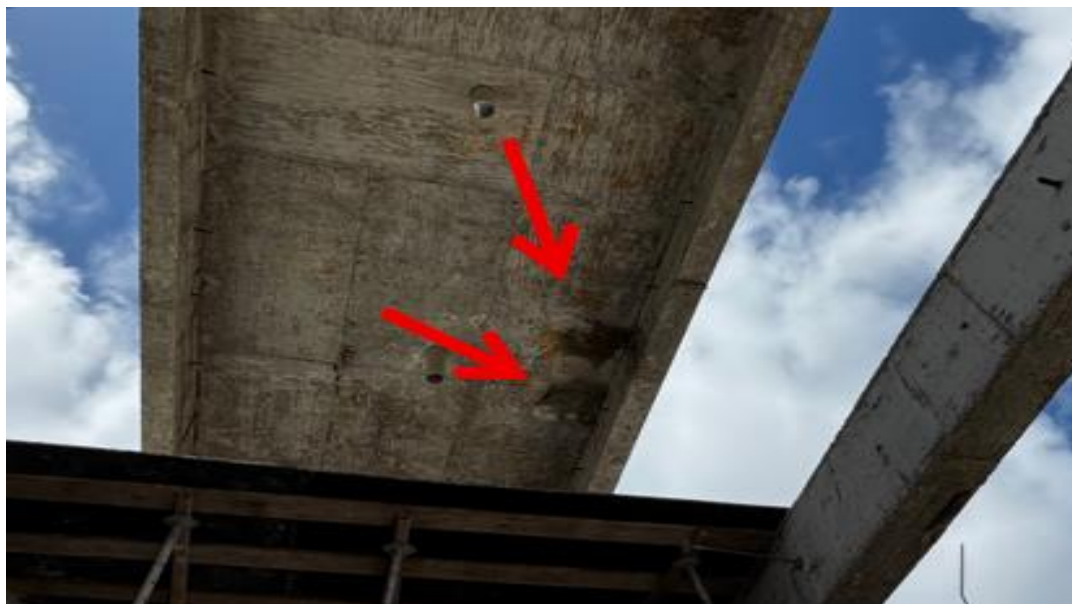
Ainda, as não conformidades na execução da laje de cobertura da escada não foram sanadas.

*Figura 26. Nichos de concretagem – bicheiras – na laje de cobertura da caixa de escada.*

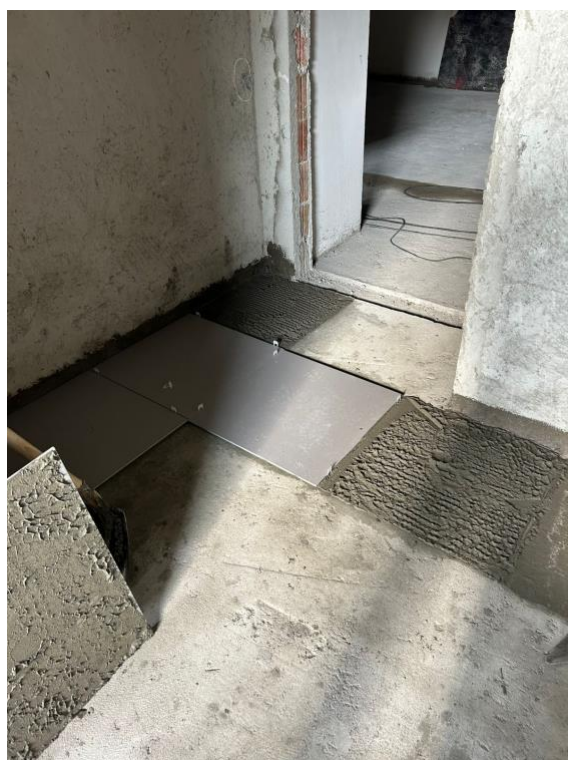
Também é imprescindível expor a ocorrência registrada no diário de obras em 27/8/2025, que trata da impermeabilização dos banheiros coletivos no pavimento semienterrado 01. Ao chegarmos nesse local, percebemos que o porcelanato de piso estava sendo assentado em contrapiso não impermeabilizado e que havia uma faixa de, aproximadamente, 5 cm de argamassa polimérica com véu de poliéster recém executada no rodapé do reboco.

*Figura 27. Piso porcelanato assentado em banheiro não impermeabilizado*

Portanto, constatamos divergência entre as informações apresentadas pelo engenheiro Ladanier e a situação de campo, além da inconformidade da execução do piso em porcelanato sem a devida impermeabilização. Destacamos que a empresa, reiteradamente, comete erros na execução dos sistemas de impermeabilização da obra (conforme ocorrências registradas nas salas de fan coil e na laje dos reservatórios superiores).

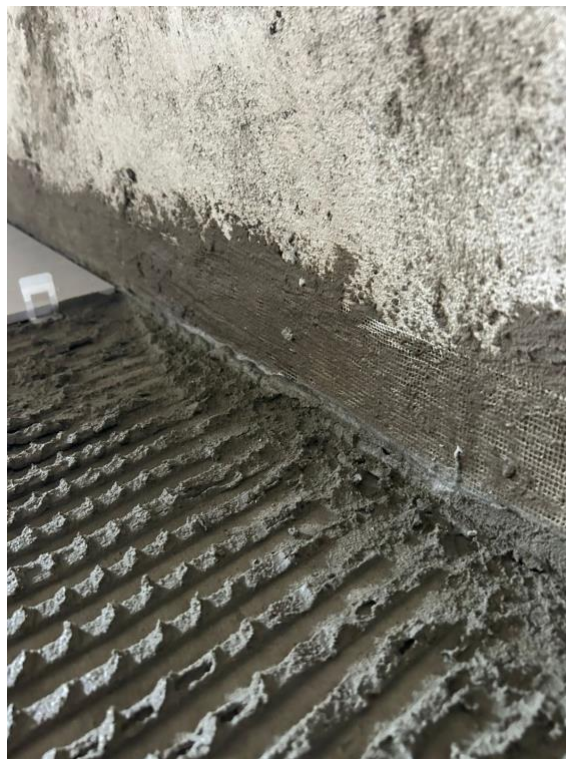
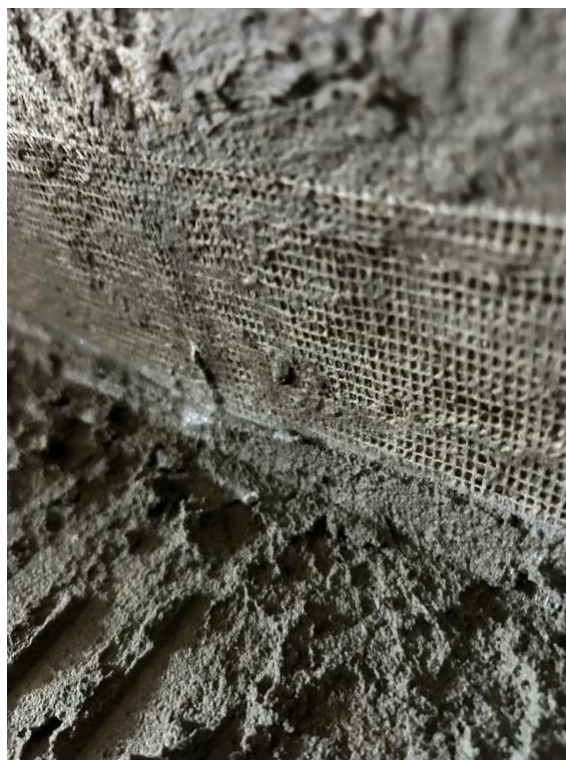
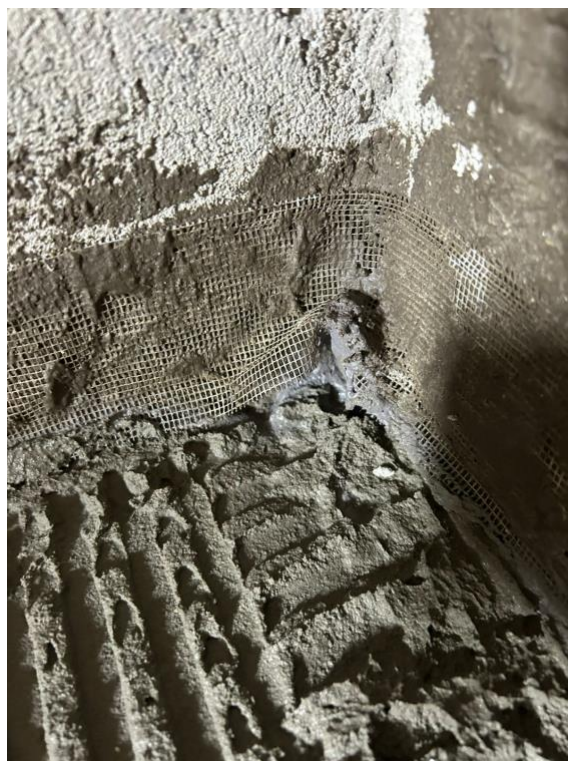
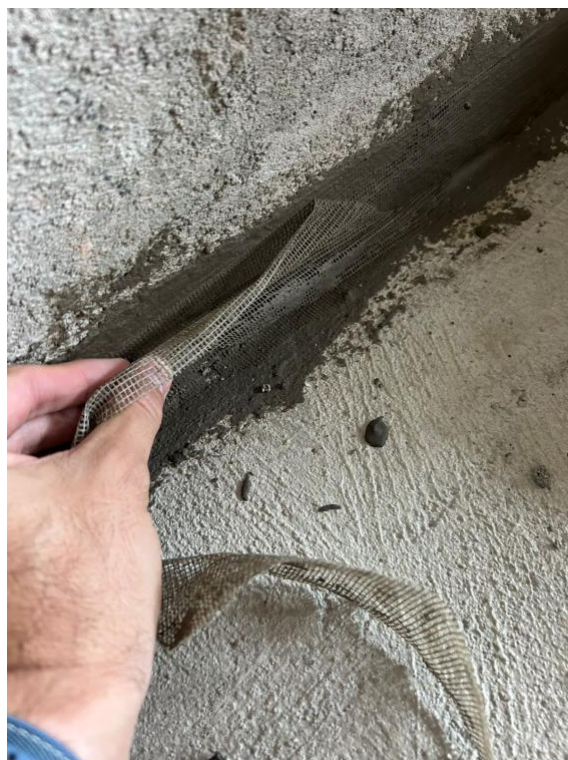
*Figura 28. Rodapé em argamassa polimérica com véu de poliéster, executado apenas na parede, sem dobrar no piso.*

Questionamos o engenheiro Ladanier se essa argamassa polimérica era referente ao sistema de impermeabilização e ele disse que se tratava apenas de um reforço no reboco para evitar fissuras. Informou, também, que a impermeabilização tinha sido devidamente realizada e estava por baixo do reboco e do contrapiso do banheiro.

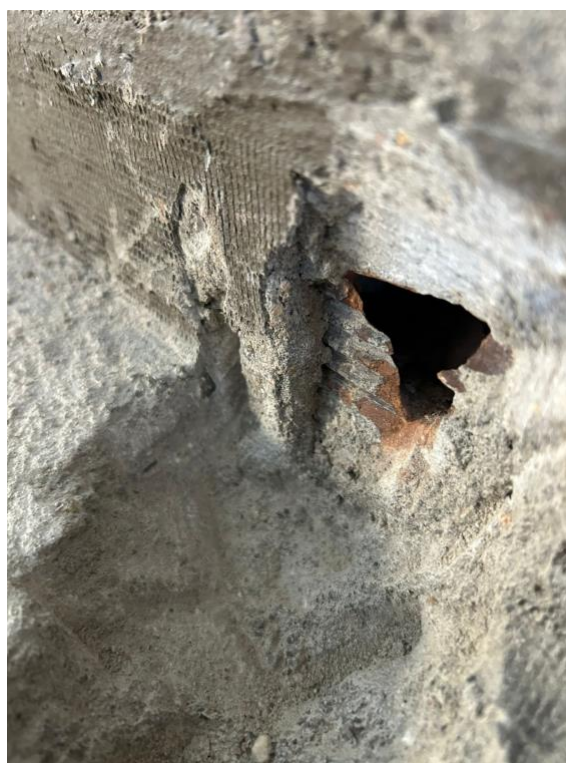
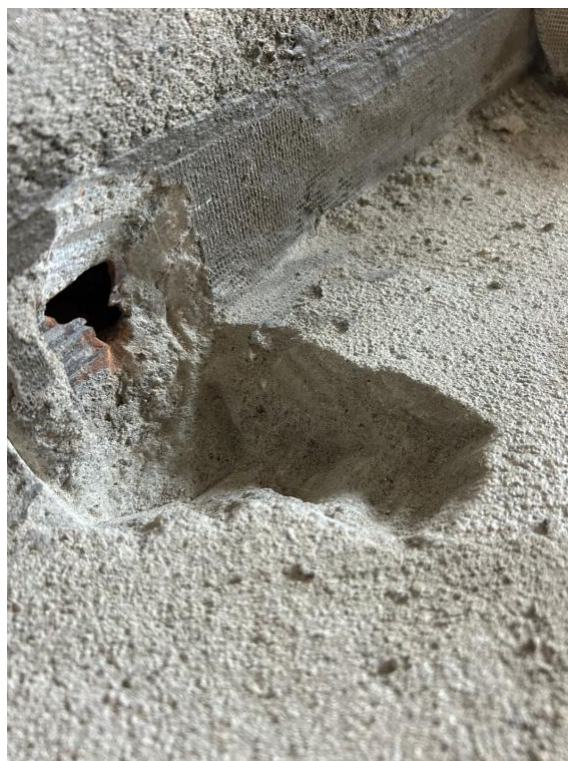
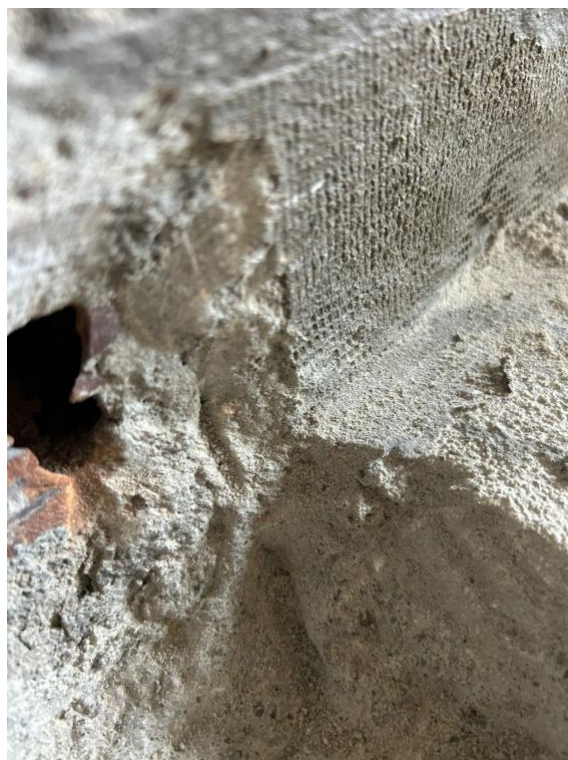
Dessa forma, pedimos a um operário que quebrasse o reboco e o piso numa faixa de 5cm, tanto no piso como na parede, no encontro entre ambos. Após a quebra do piso até a laje e do reboco até o tijolo, não encontramos véu de poliéster executado e não havia qualquer sinal de execução de impermeabilização. Caso a impermeabilização tivesse sido executada da forma que o engenheiro Ladanier nos informou, deveríamos ter encontrado nesse local o véu de poliéster com 5cm tanto no piso como na parede, e, também, resquícios de argamassa polimérica, mas nenhum desses dois elementos foi encontrado.

*Figura 32. Abertura no encontro entre piso e parede, onde se constata a ausência de impermeabilização adequada.*
