## MINISTÉRIO PÚBLICO FEDERAL

PROCURADORIA DA REPÚBLICA NO RIO GRANDE DO NORTE  
SECRETARIA ESTADUAL  
ASSESSORIA TÉCNICA DE ENGENHARIA

### RELATÓRIO TÉCNICO

**Referência: PGEA – 1.28.000.000078/2023-92**

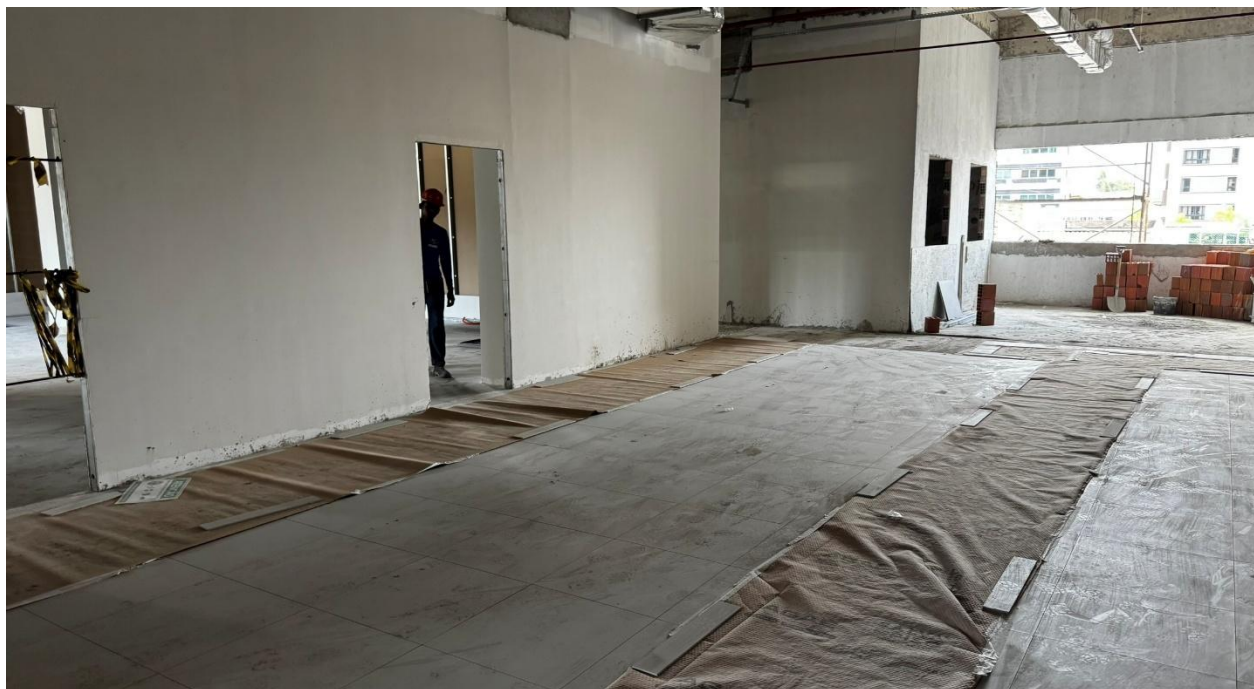
*Figura 2. Instalação de Salva piso para proteção do porcelanato.*

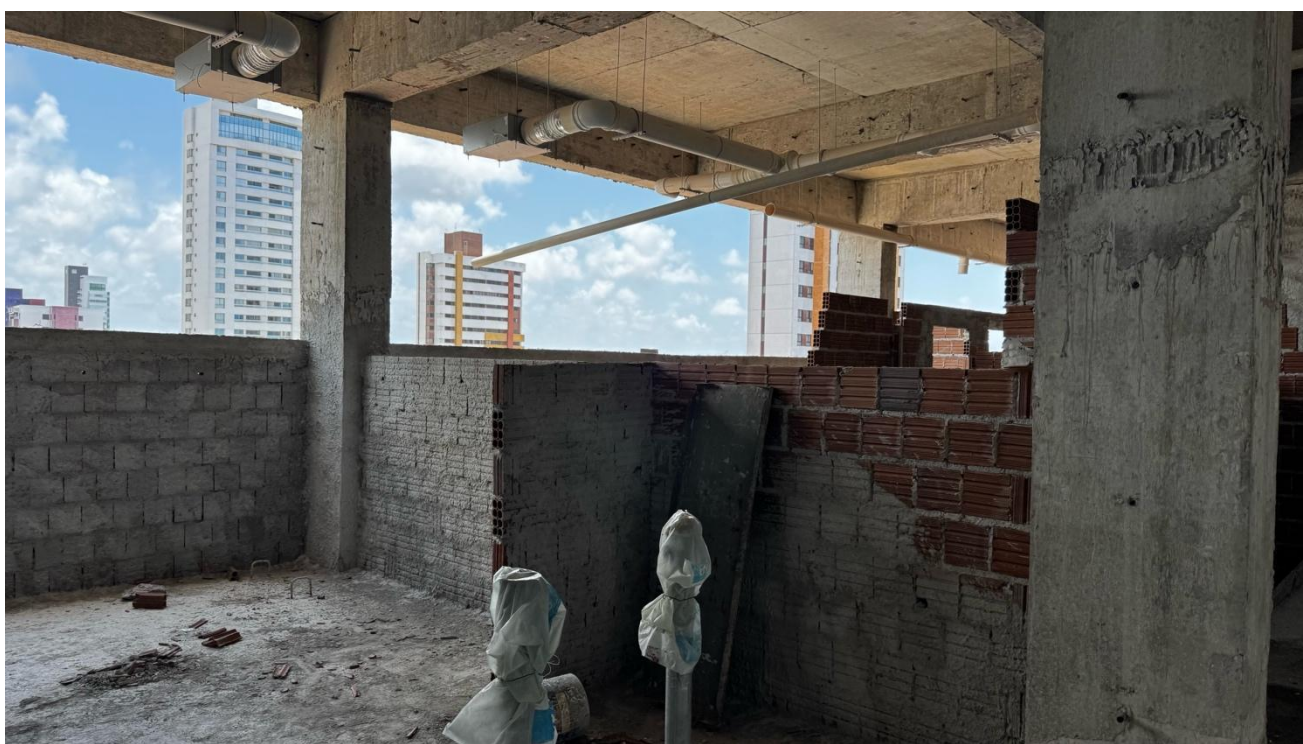
*Figura 3. Elevação das alvenarias dos banheiros coletivos no quarto pavimento.*

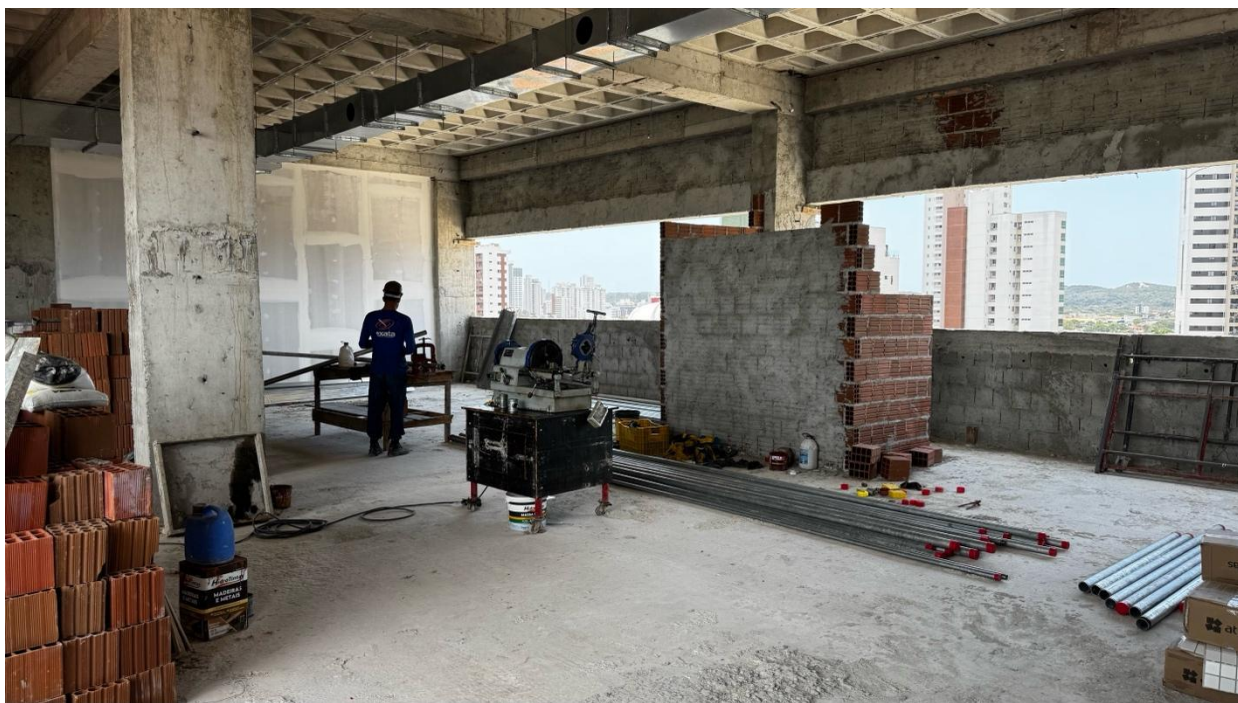
*Figura 4. Elevação das alvenarias dos banheiros dos gabinetes no quarto pavimento.*

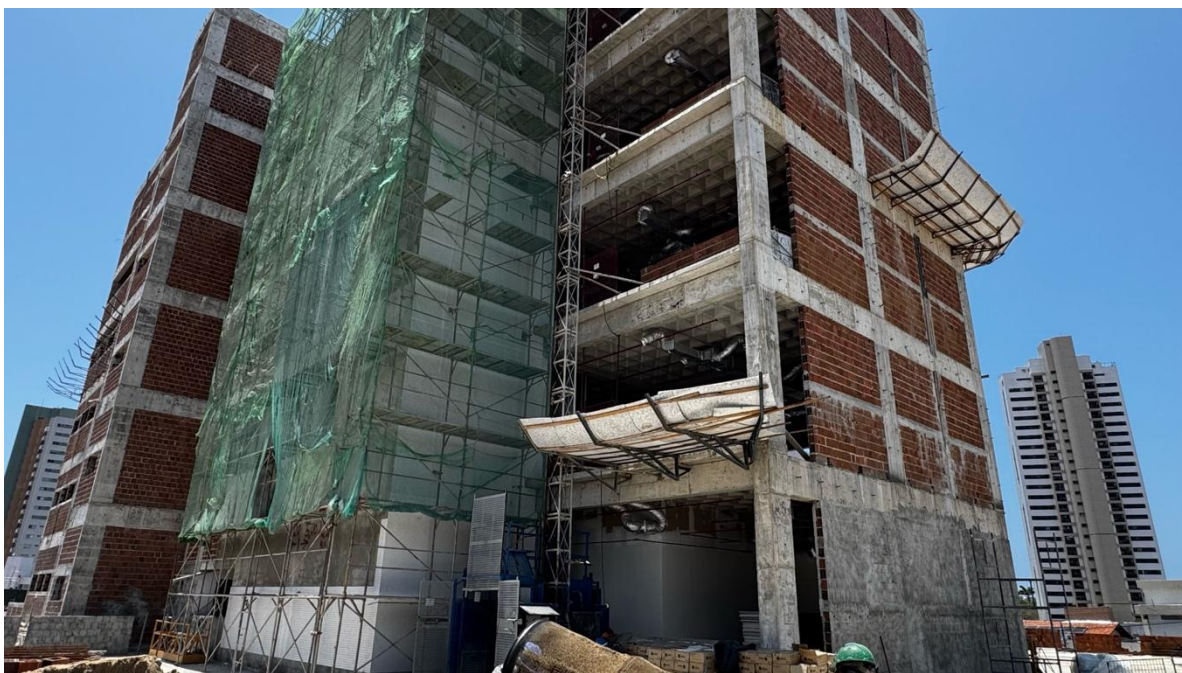
*Figura 5. Caixa da escada com a alvenaria dupla finalizada.*

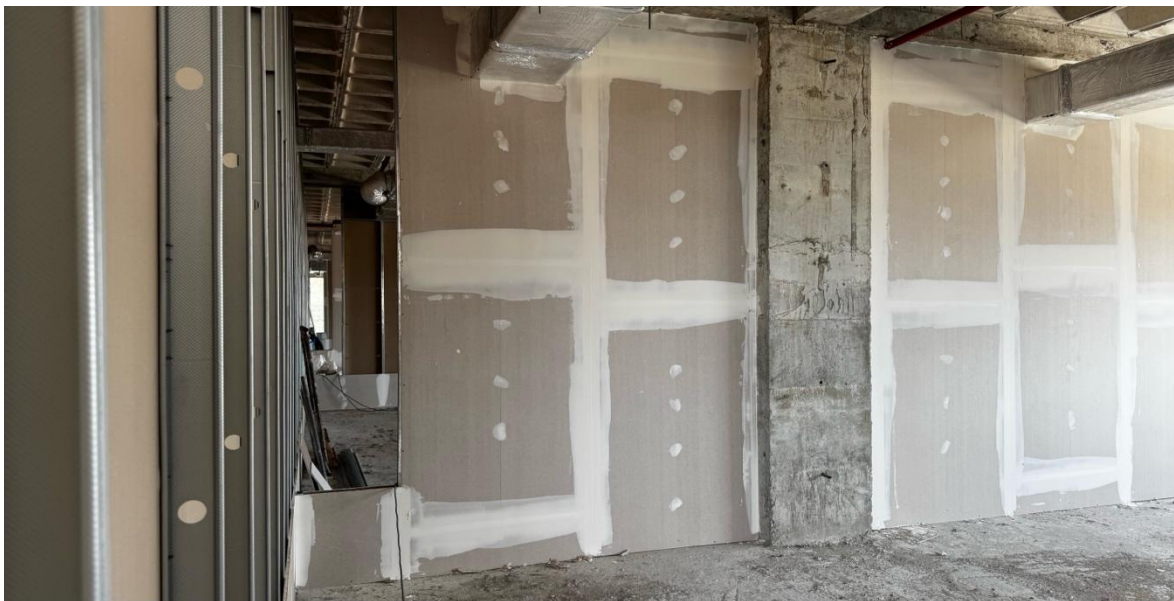
*Figura 6. Instalação de paredes Drywall no segundo pavimento.*

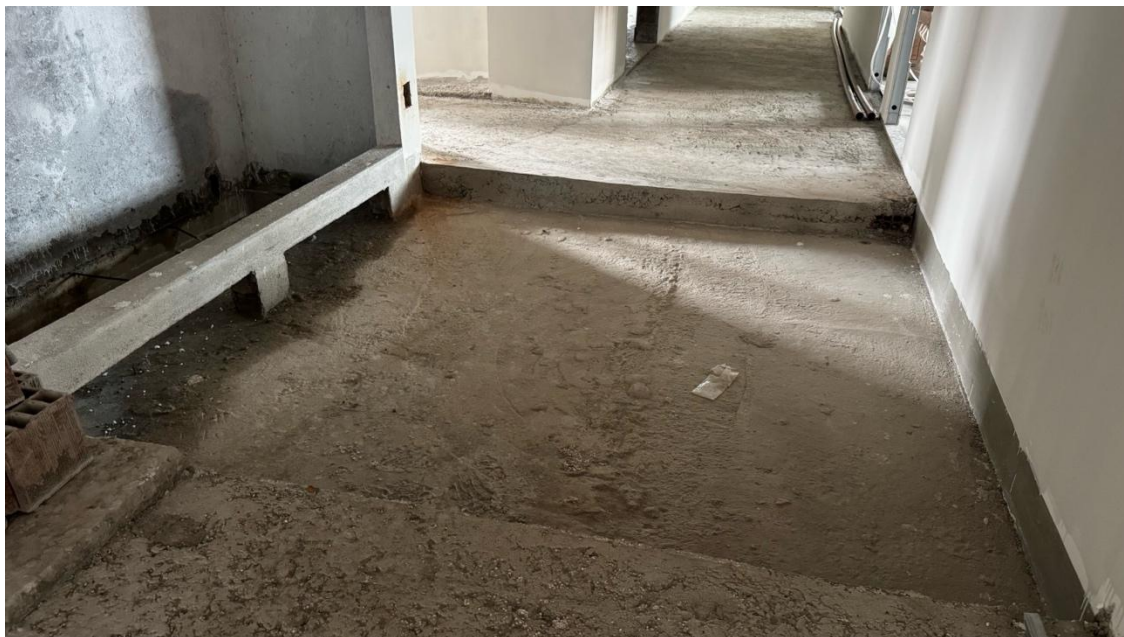
*Figura 7. Concretagem do contrapiso com isopor no corredor do primeiro pavimento.*

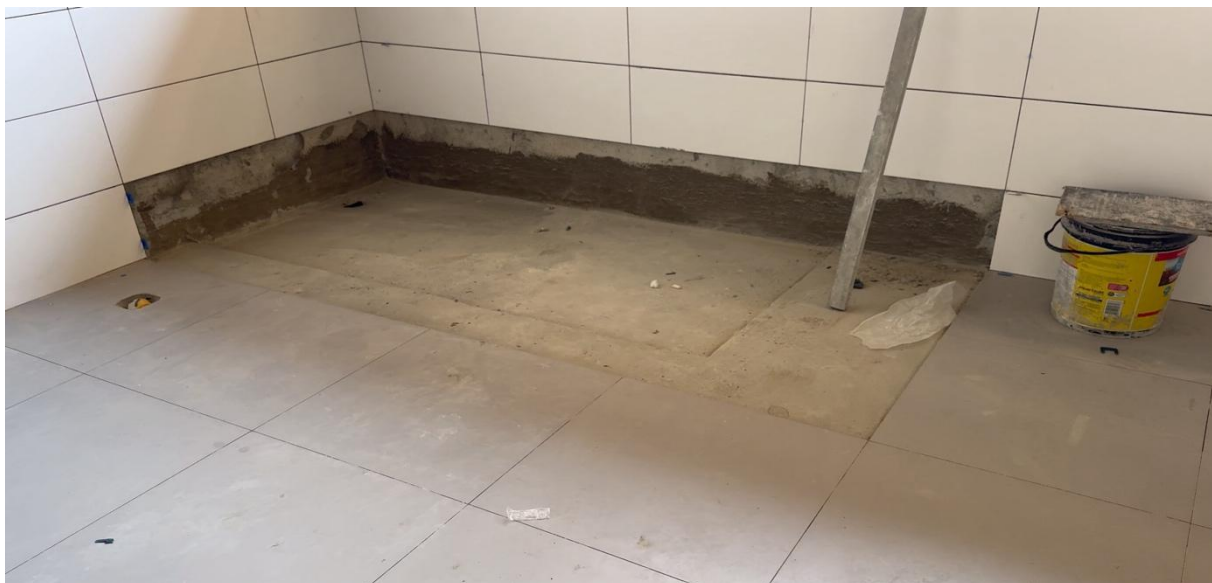
*Figura 8. Assentamento do piso porcelanato nos banheiros coletivos do pavimento semienterrado 1.*

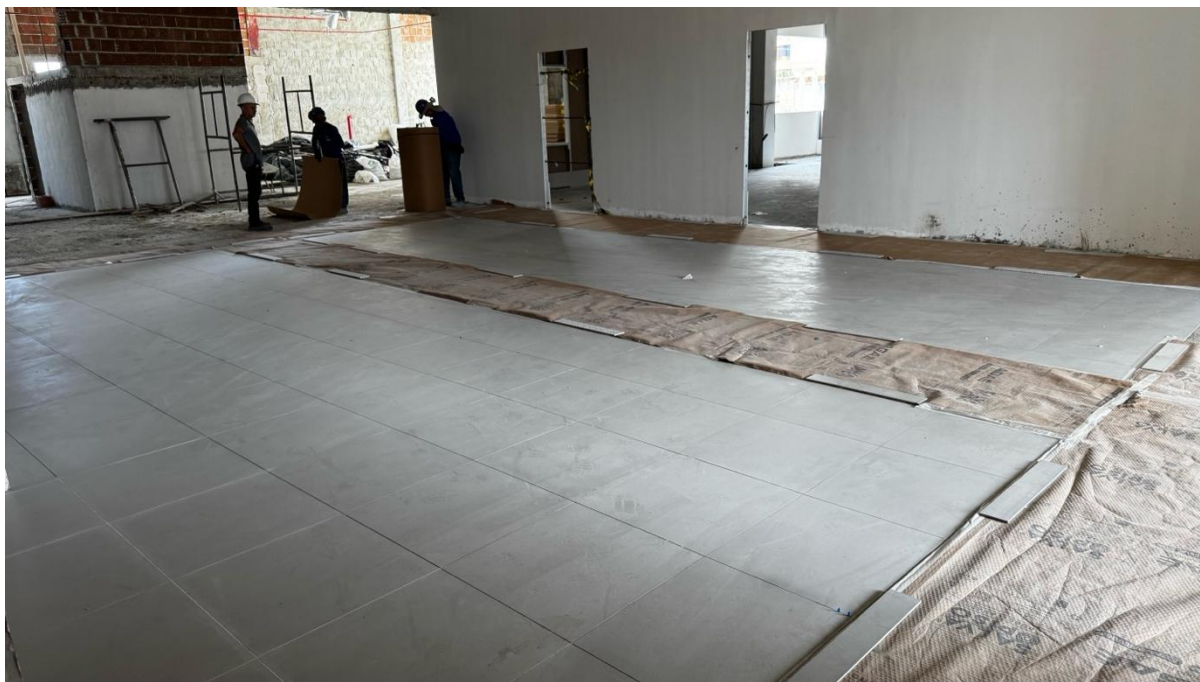
*Figura 9. Assentamento do piso porcelanato na recepção do pavimento térreo.*

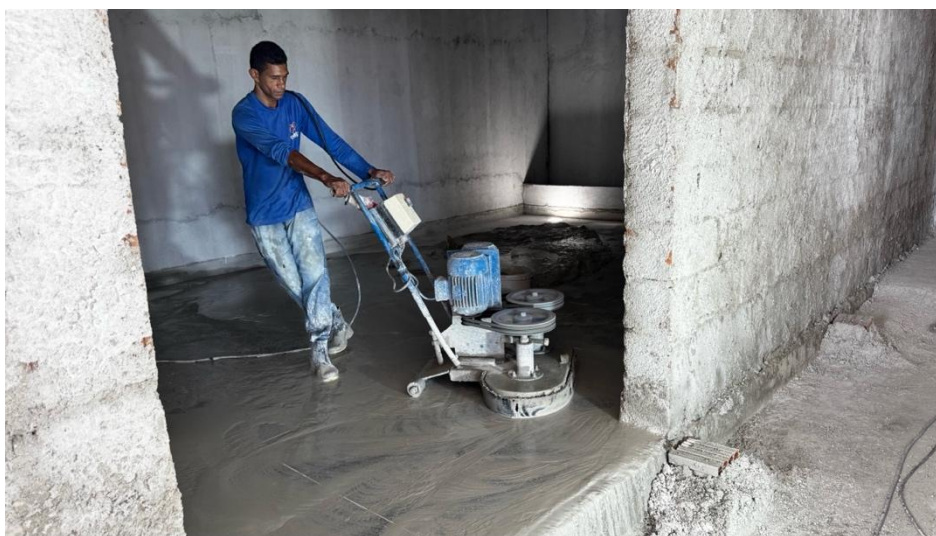
*Figura 10. Acabamento do piso granilite na sala dos fancoils no terceiro pavimento.*

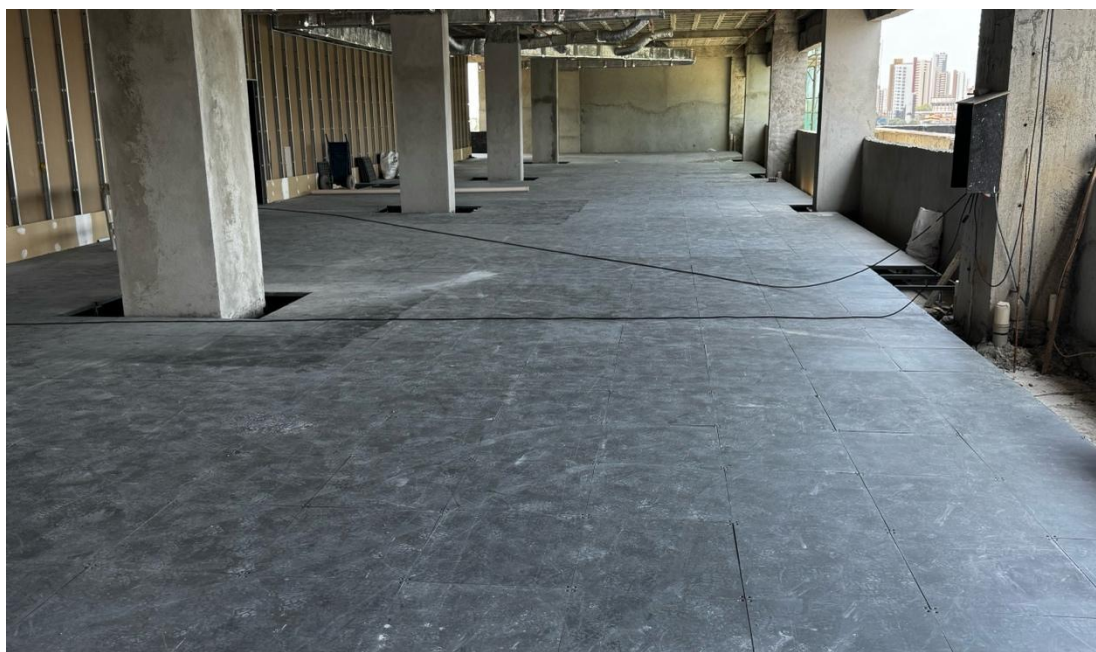
*Figura 11. Instalação de piso elevado no primeiro pavimento.*

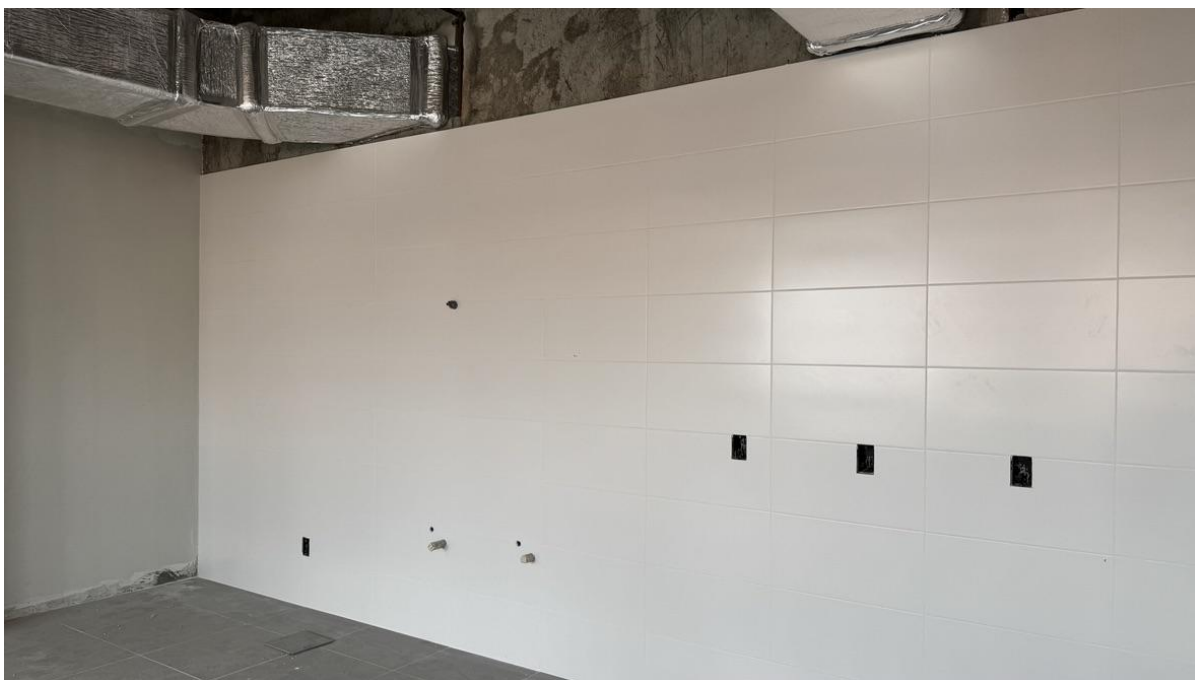
*Figura 12. Assentamento de cerâmica nas paredes da copa do pavimento semienterrado 1.*

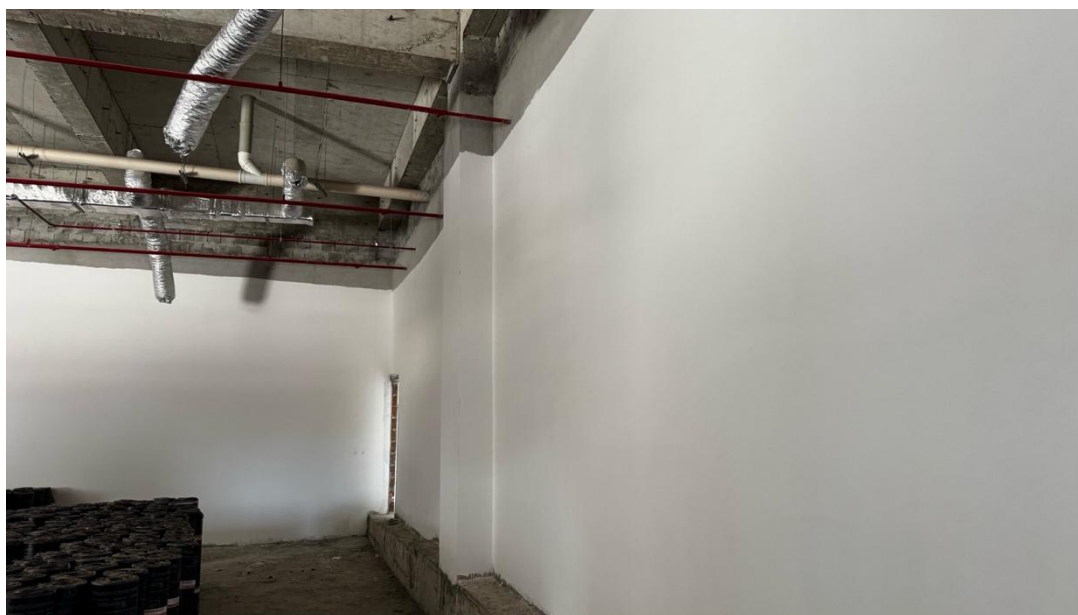
*Figura 13. Paredes com aplicação de selador acrílico e massa corrida nas paredes do auditório no pavimento térreo.*

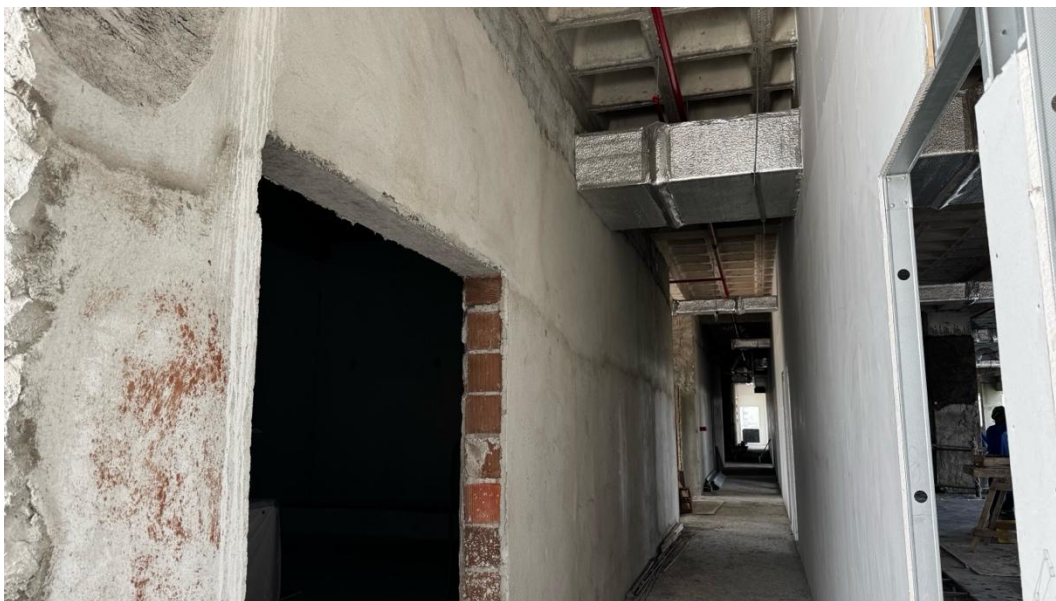
*Figura 14. Sala dos fanscoils no 4º pavimento.*

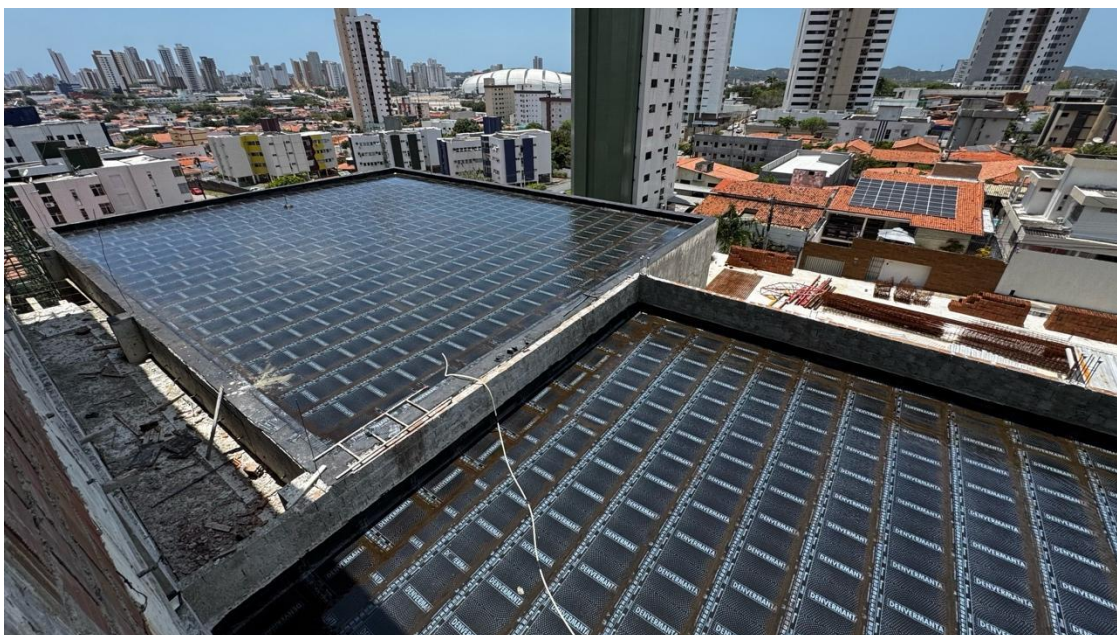
*Figura 15. Execução de manta asfáltica 4mm na cobertura.*

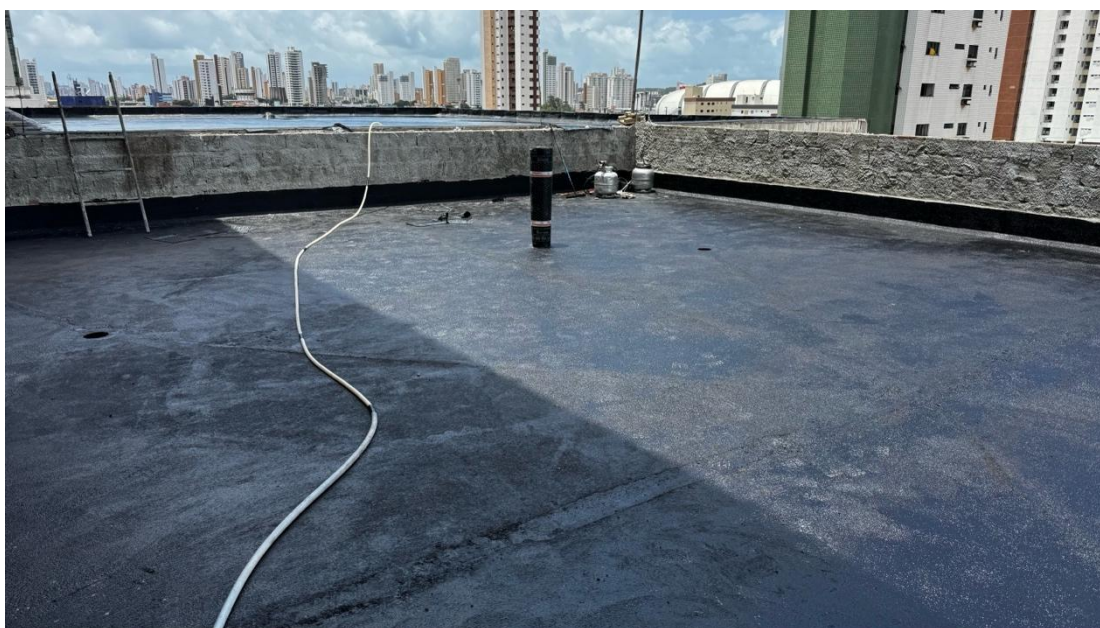
*Figura 16. Execução de primer asfáltico sobre piso regularizado.*

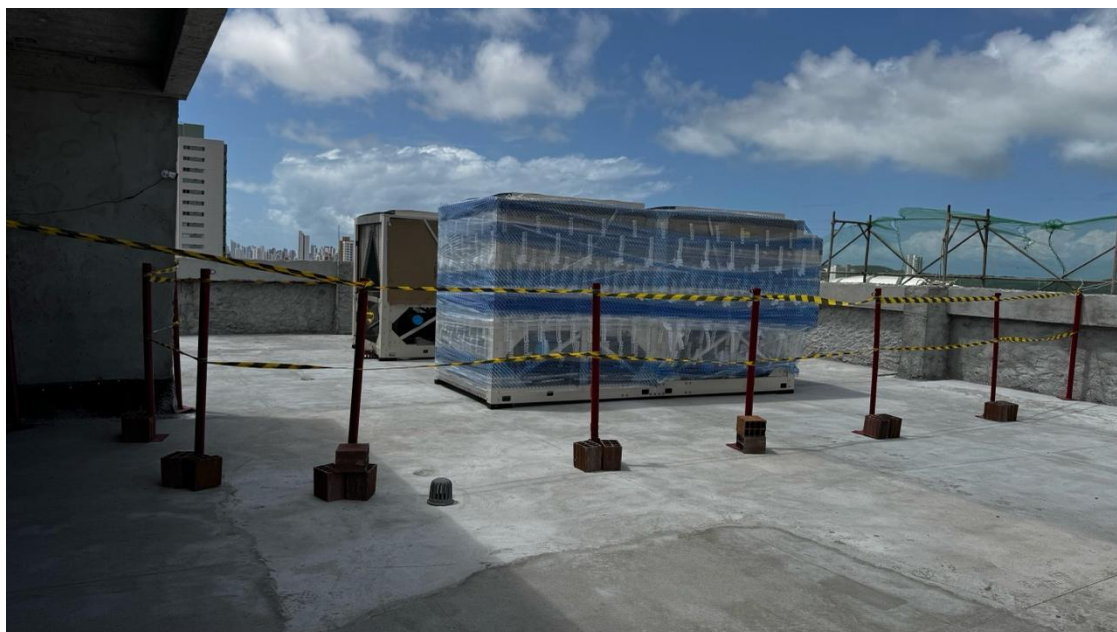
*Figura 17. Execução de proteção mecânica para a manta na cobertura.*

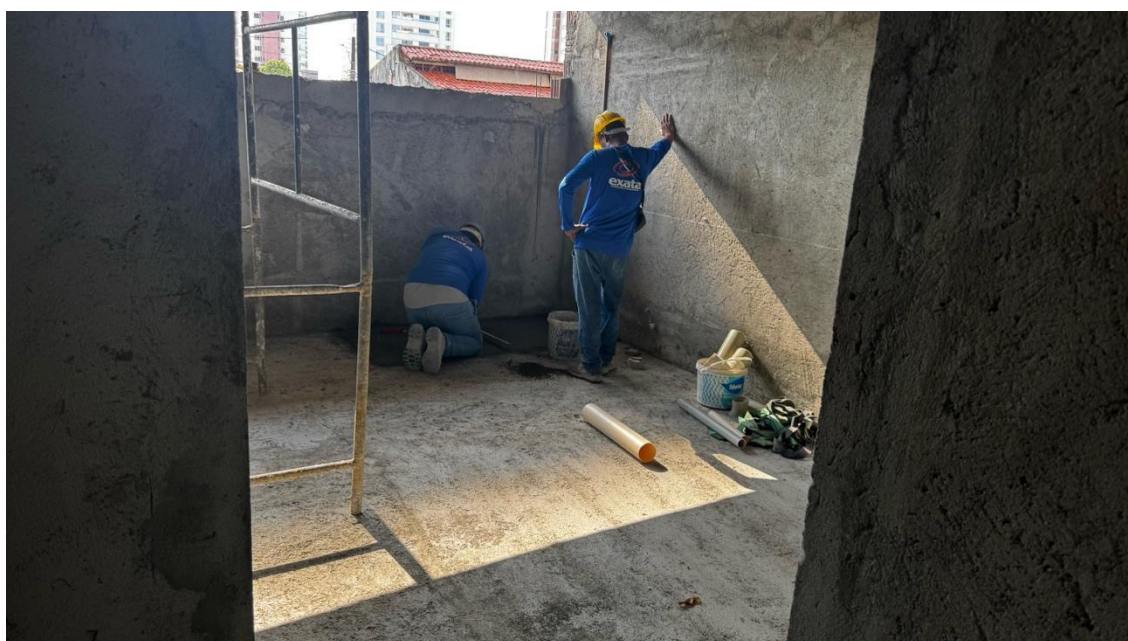
*Figura 18. Execução de impermeabilização no piso dos banheiros coletivos.*

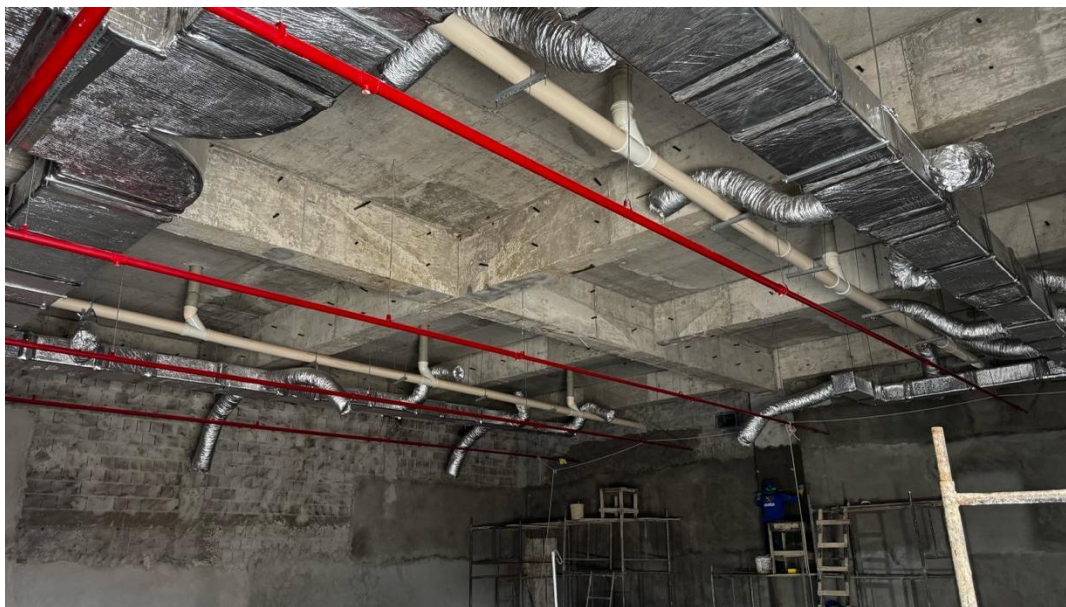
*Figura 19. Tubulação de água pluvial no auditório.*

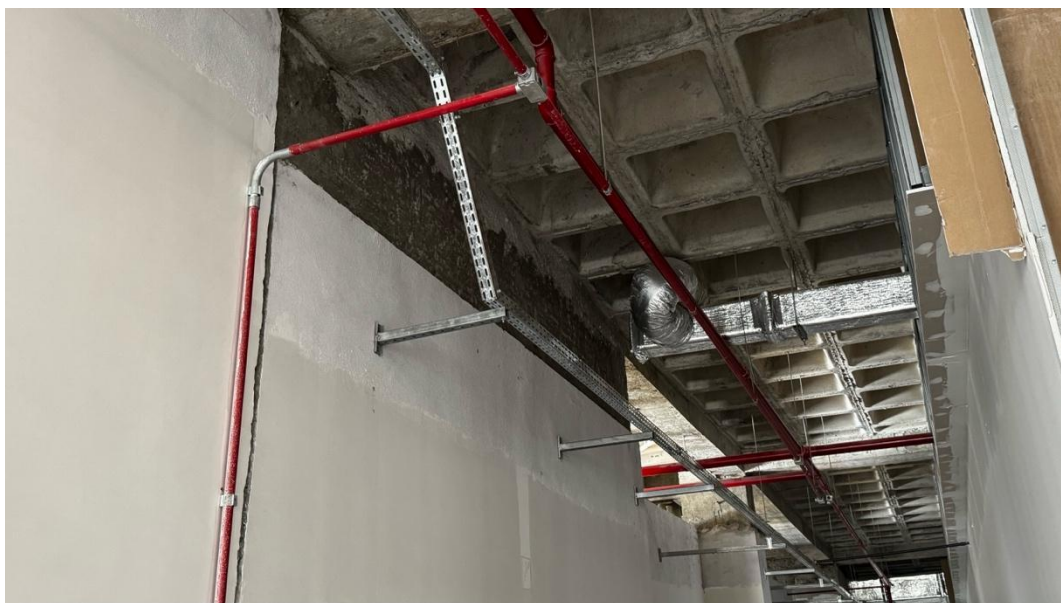
*Figura 20. Tubulação de incêndio no pavimento térreo.*

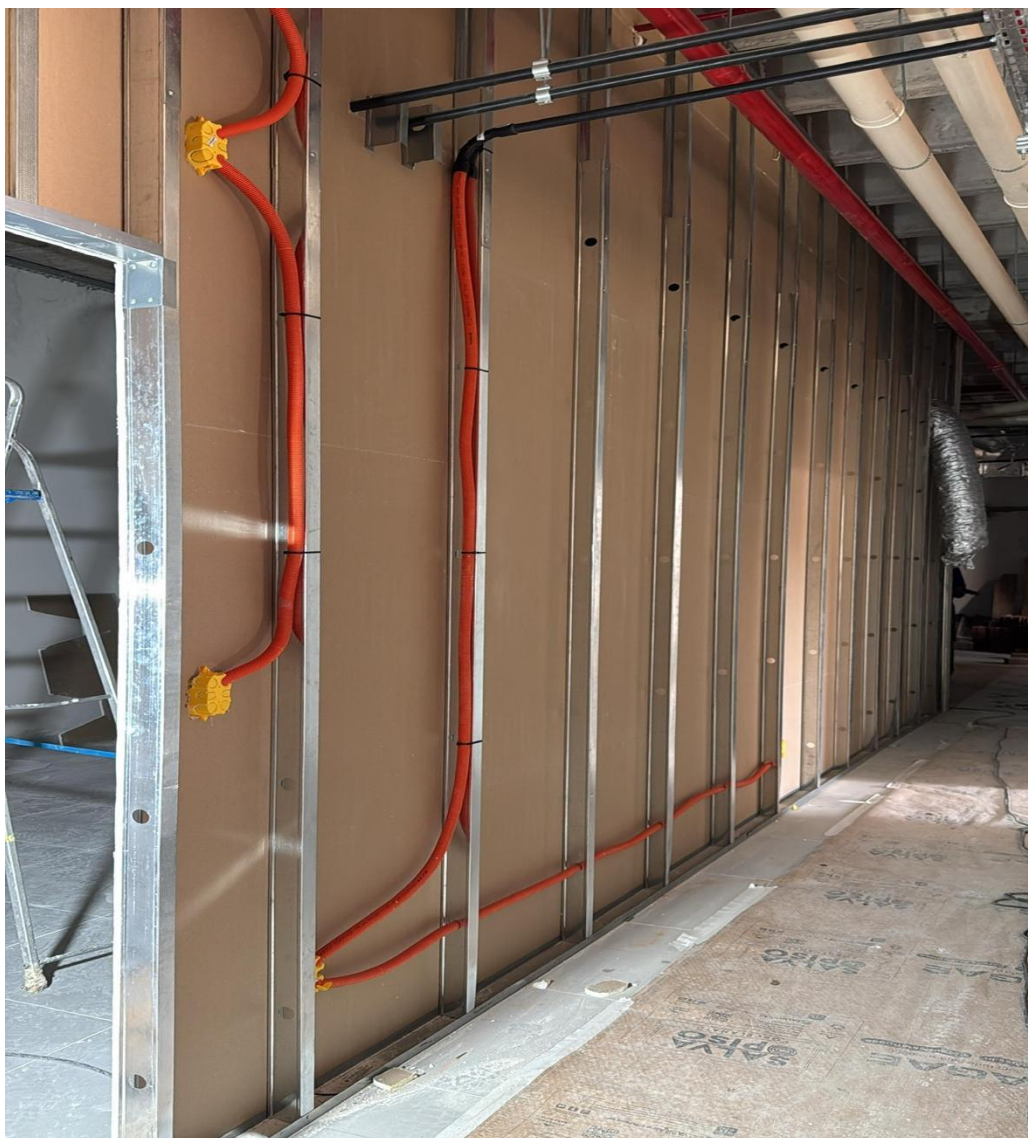
*Figura 21. Instalação de conduites e caixas de tomadas.*

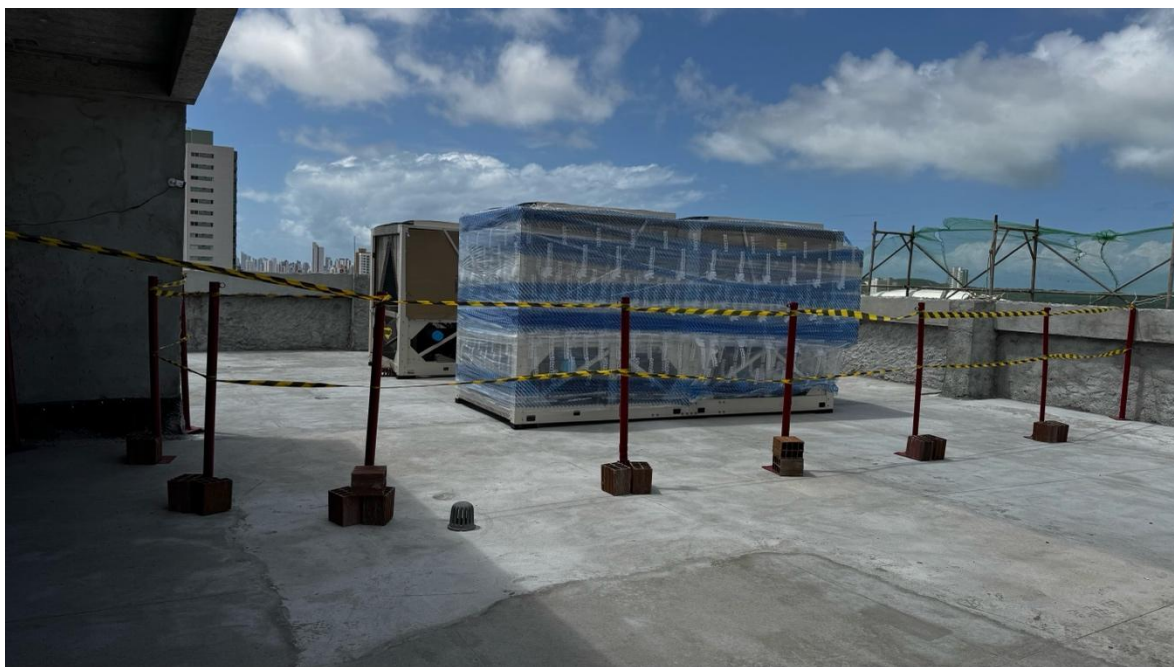
*Figura 22. Instalação dos chillers de ar condicionado na cobertura da edificação.*

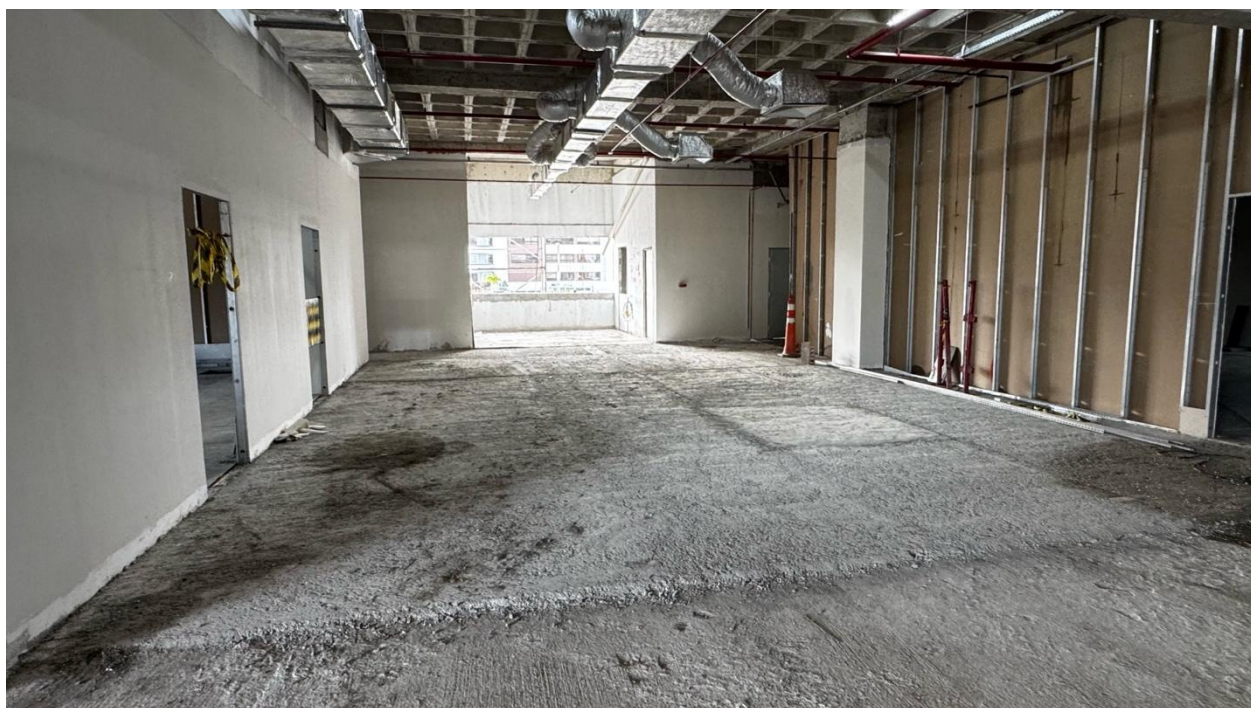
*Figura 23. Instalação de tubulação dos ares-condicionados no pavimento térreo.*

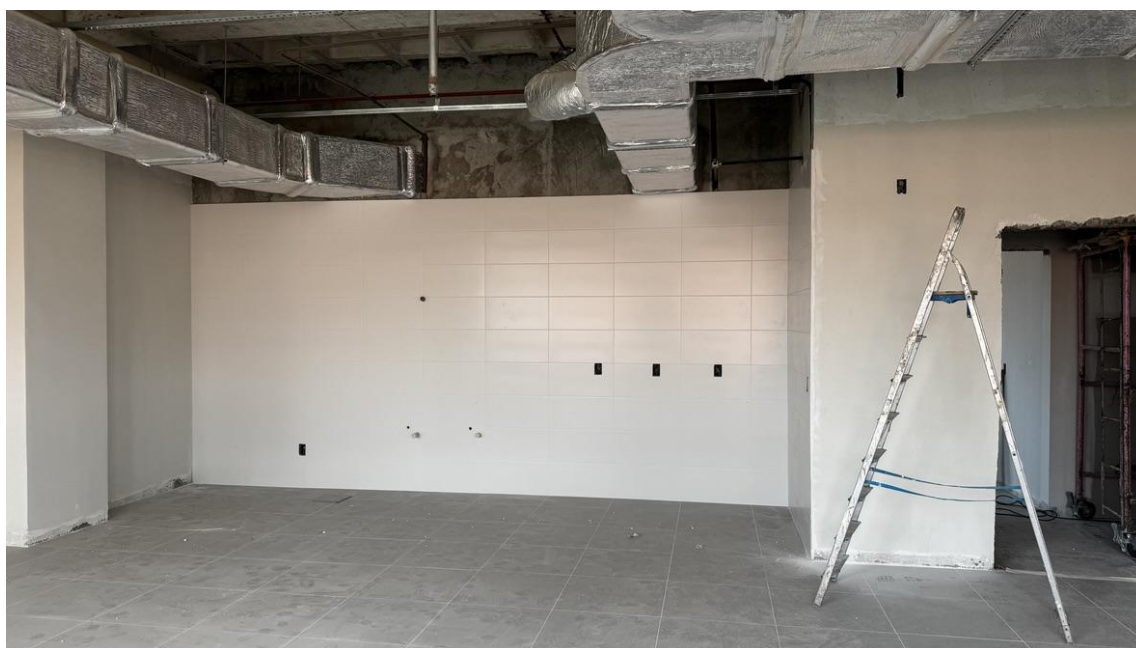
*Figura 24. Instalação de tubulação para o sistema de exaustão da copa e restaurante no pavimento semienterrado 1.*
