**MINISTÉRIO PÚBLICO FEDERAL**  
**PROCURADORIA DA REPÚBLICA NO RIO GRANDE DO NORTE**  
**SECRETARIA ESTADUAL**  
**ASSESSORIA TÉCNICA DE ENGENHARIA**

**RELATÓRIO TÉCNICO**

**Referência: PGEA – 1.28.000.000078/2023-92**

O presente relatório trata do andamento físico da obra da nova sede da PR/RN a fim de subsidiar o ateste da **vigésima nona medição** do Contrato 8/2022, encaminhada pela empresa contratada a esta Procuradoria em 20/06/2025.

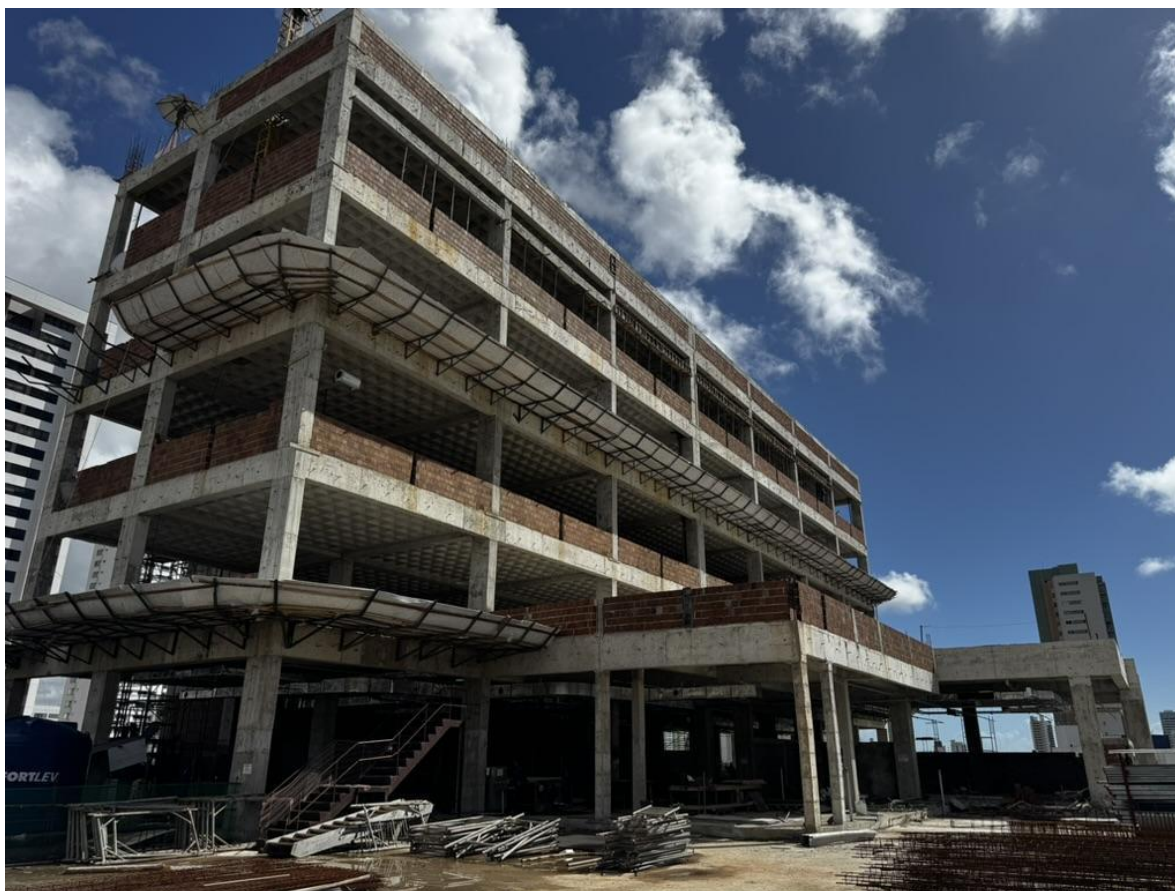
*Figura 1. Visão geral da obra.*

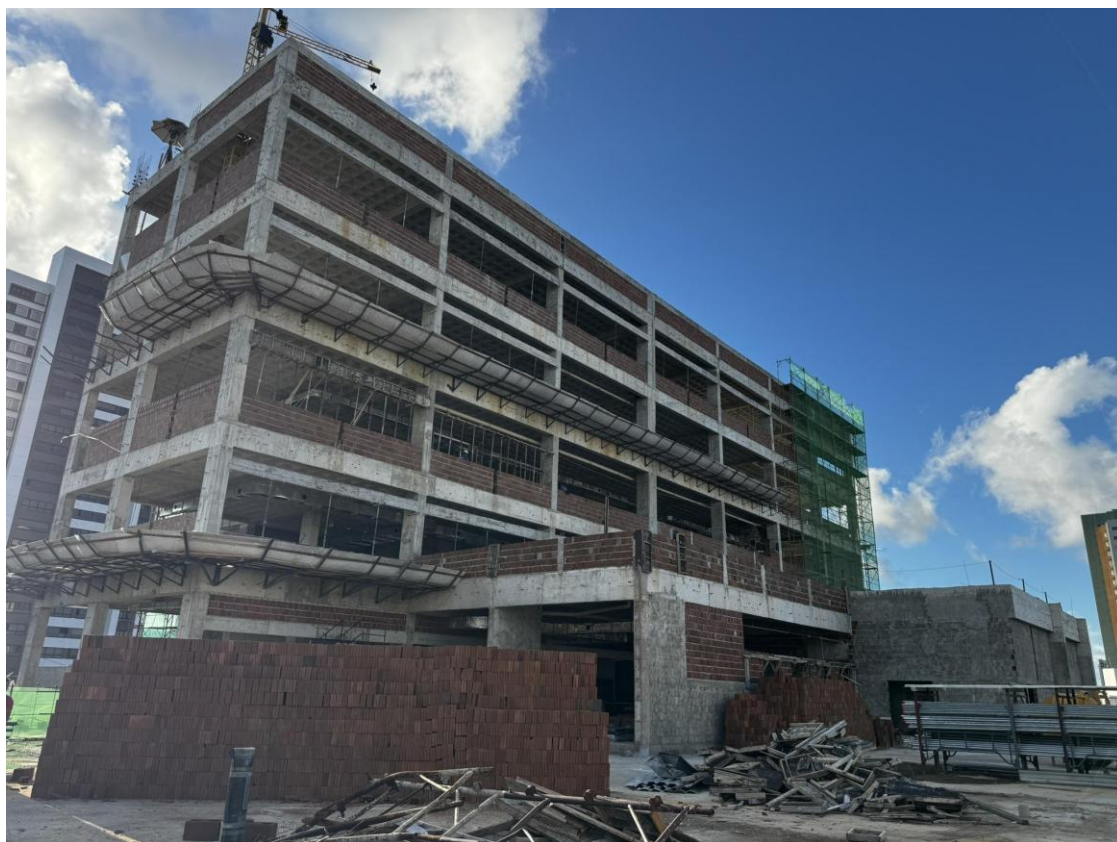
No item 1.4.5, a BANDEJA SALVA-VIDAS SECUNDÁRIA está praticamente finalizada. Os itens 1.4.7 “PROTEÇÃO PERIMETRAL DE LAJES, VÃOS, RAMPAS E ESCADAS” e 1.4.8 “LINHA DE VIDA HORIZONTAL PROVISÓRIA EM CABO DE AÇO PARA CONSTRUÇÃO DE ESTRUTURAS, INCLUSIVE POSTE E PROLONGADOR, foram executados em sua totalidade.

*Figura 2. Instalação de bandeja secundária no perímetro do terceiro pavimento.*

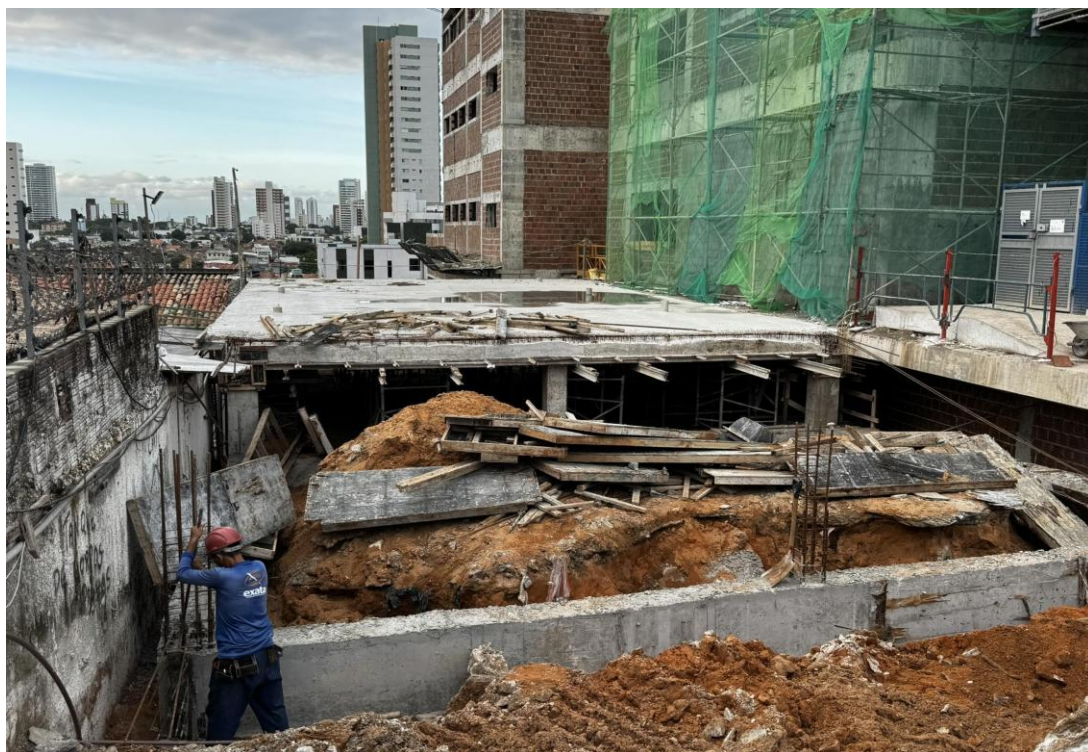
No item 4, “Muros e Contenções”, foram executadas as etapas correspondentes à construção da laje de estacionamento (caixão perdido – antigo muro em L) no limite com as edificações vizinhas. Os serviços realizados incluíram a execução das fundações, vigas, pilares e da laje superior, compreendendo quase que integralmente a estrutura do referido elemento.

*Figura 3. Concretagem das vigas de fundação, pilares e laje de cobertura do “Caixão Perdido”.*

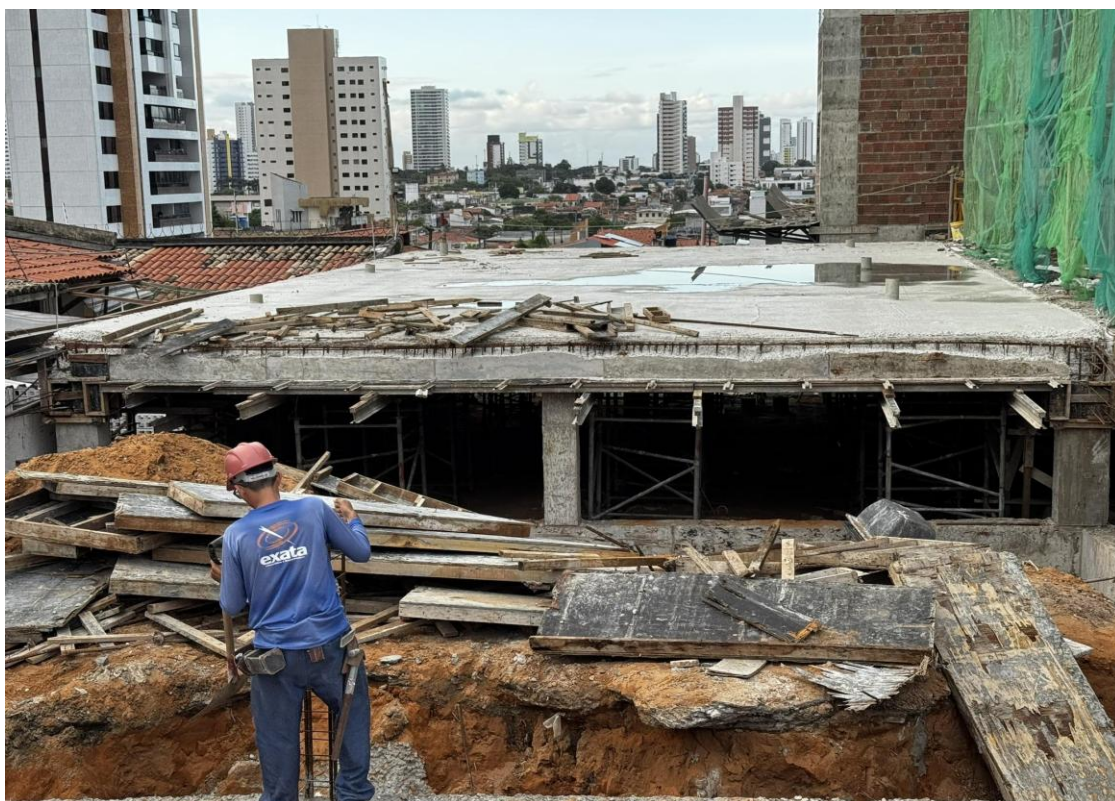
*Figura 4. Laje do “Caixão perdido” após concretagem.*

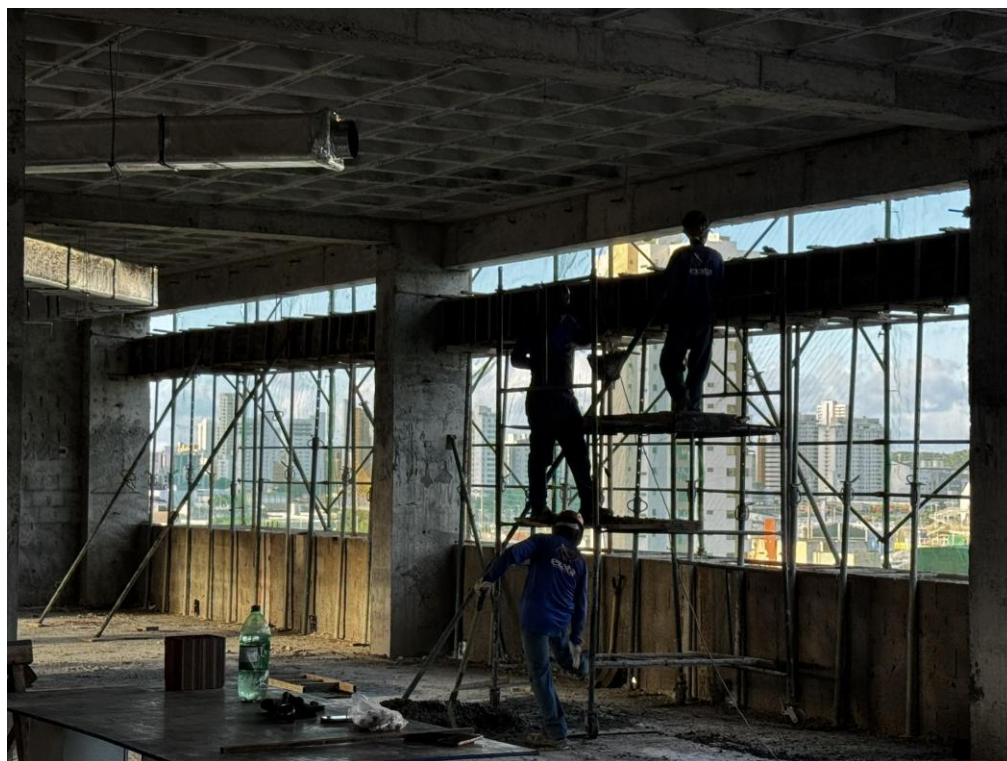
Quanto ao item 6 “ESTRUTURA”, estavam sendo concretadas as vigas

intermediárias da fachada da edificação. Ademais, neste período, ocorreu a concretagem do pano de laje próximo à mini-grua, no pavimento Térreo.

*Figura 5. Vigas intermediárias nos pavimentos.*

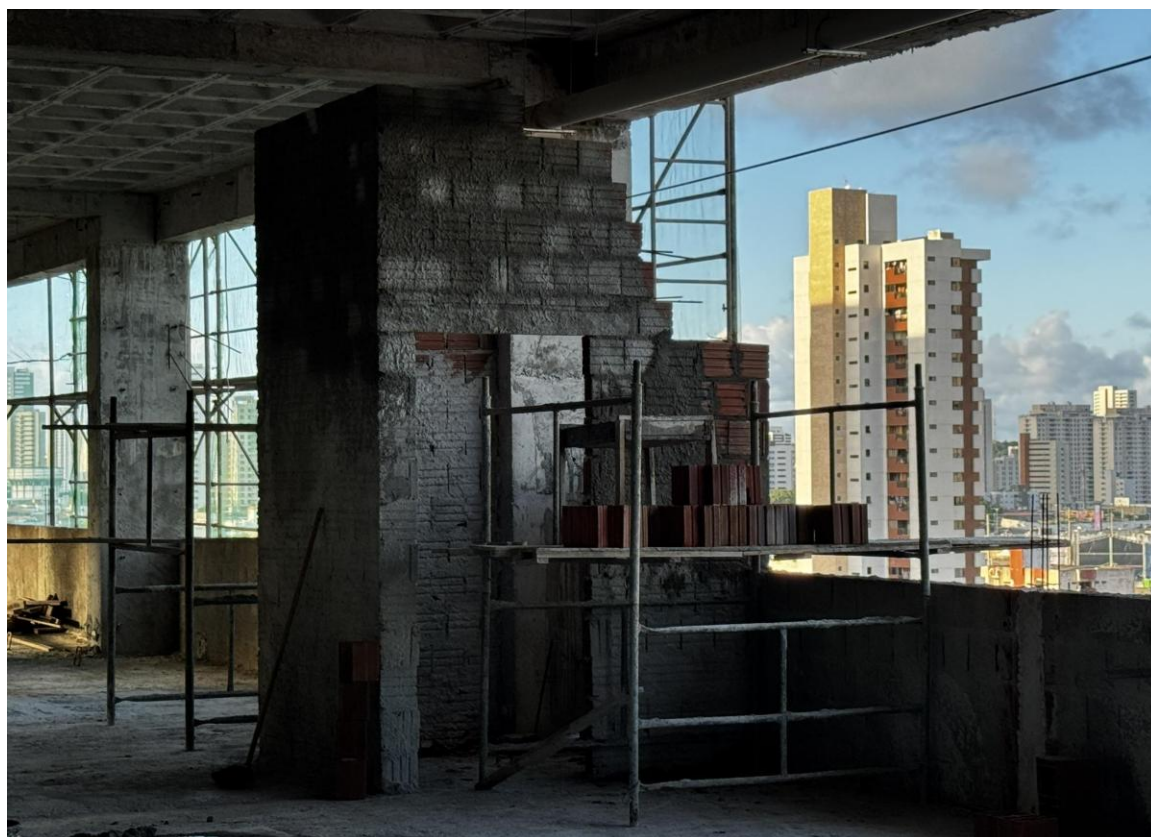
Para o item 07 – ARQUITETURA o subitem 7.1.1 – Alvenaria de vedação com blocos cerâmicos furados na horizontal, nas dimensões de 9 x 19 x 19 cm (espessura de 9 cm), os serviços permanecem em andamento, com ênfase nas alvenarias dos banheiros em todos os pavimentos.

*Figura 7. Execução de alvenarias com tijolos de 9cm de espessura nos banheiros do terceiro pavimento.*

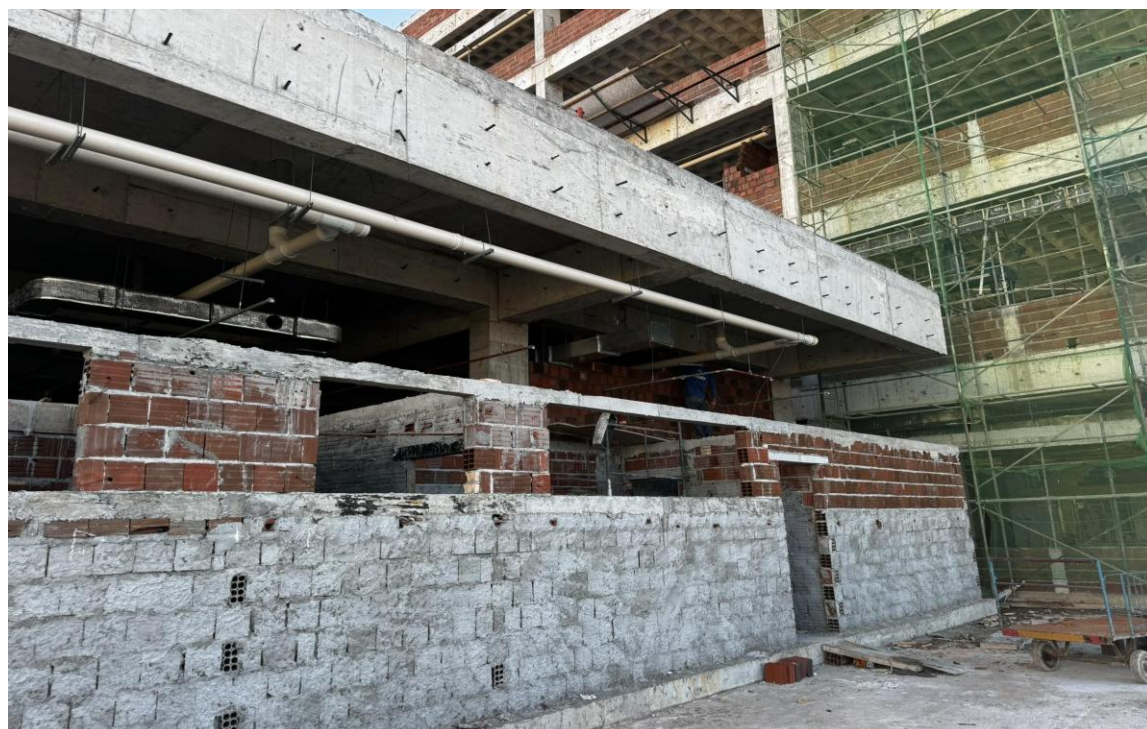
*Figura 8. Execução de alvenaria 14 cm no perímetro do auditório no pavimento térreo.*

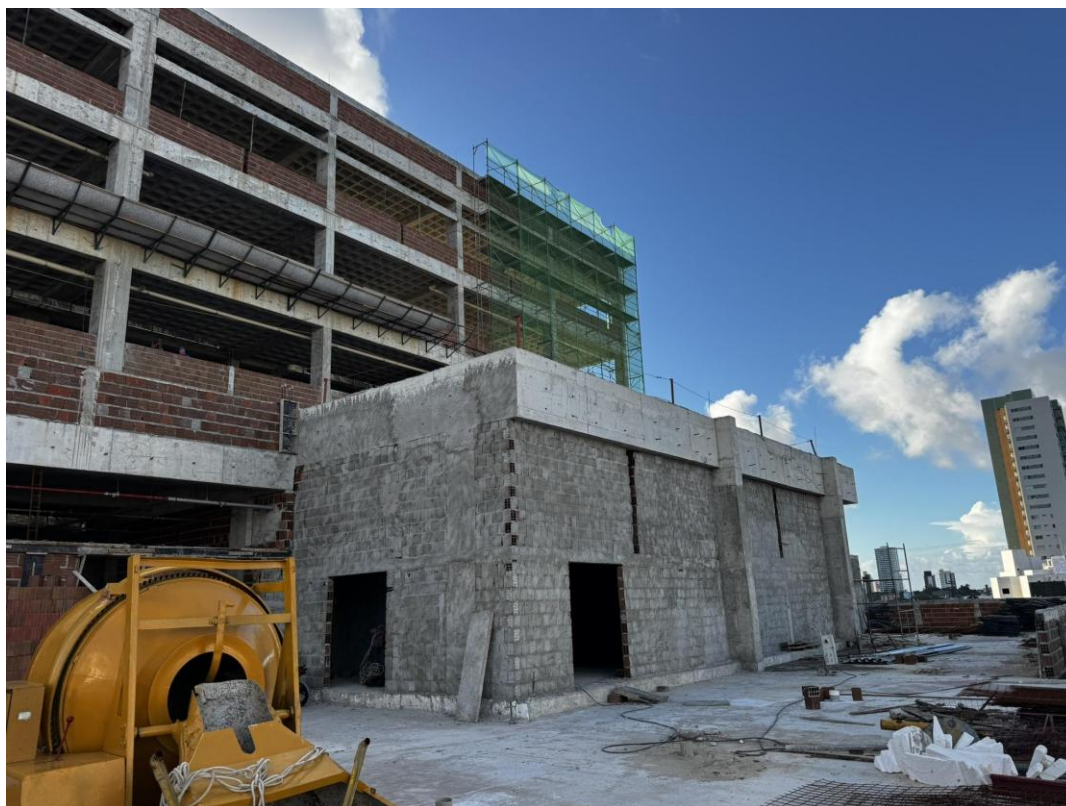
Quanto ao subitem 7.1.14 – Alvenaria de vedação com blocos cerâmicos furados na horizontal, nas dimensões de 14 x 9 x 19 cm, os trabalhos seguem em curso, concentrando-se no perímetro externo dos pavimentos.

*Figura 9. Execução de alvenaria com tijolos cerâmicos de 14cm de largura no perímetro dos pavimentos e auditório*

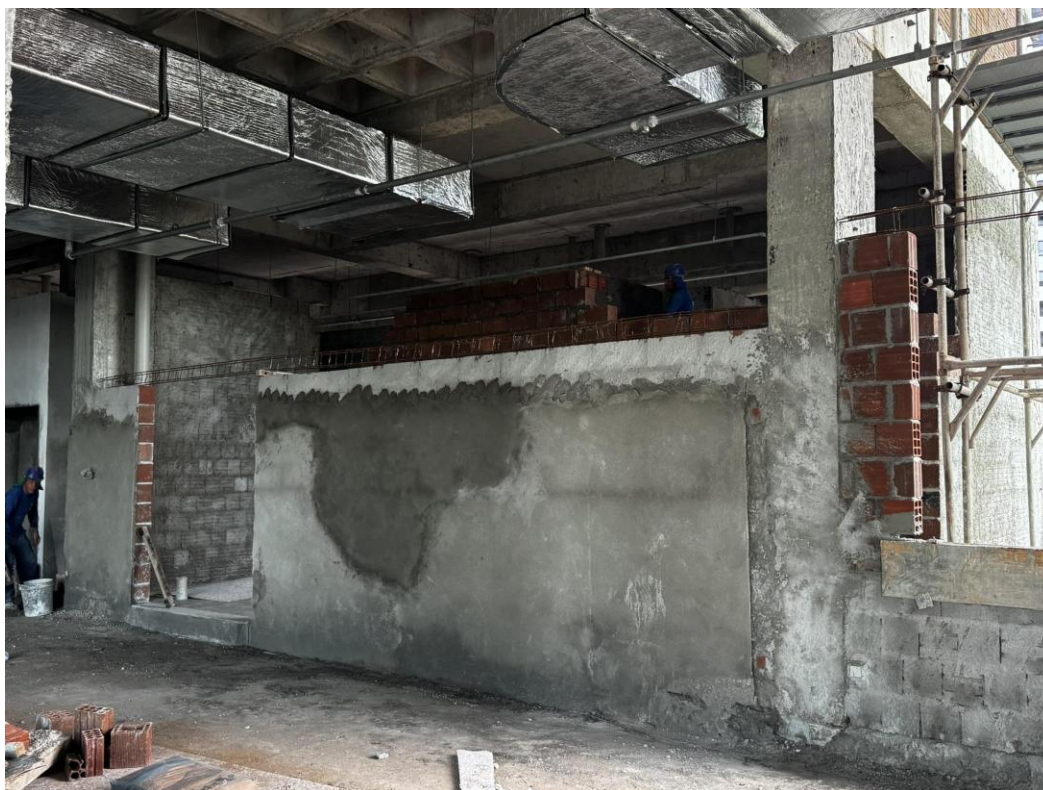
*Figura 10. Execução de alvenaria com blocos cerâmicos com 19cm de espessura com aplicação de vermiculita, chapisco e reboco nas salas dos ar condicionados.*

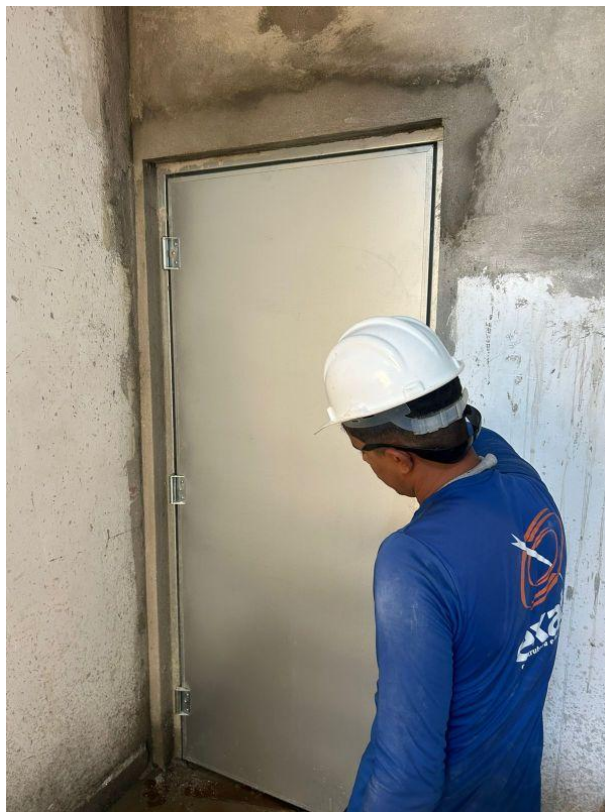
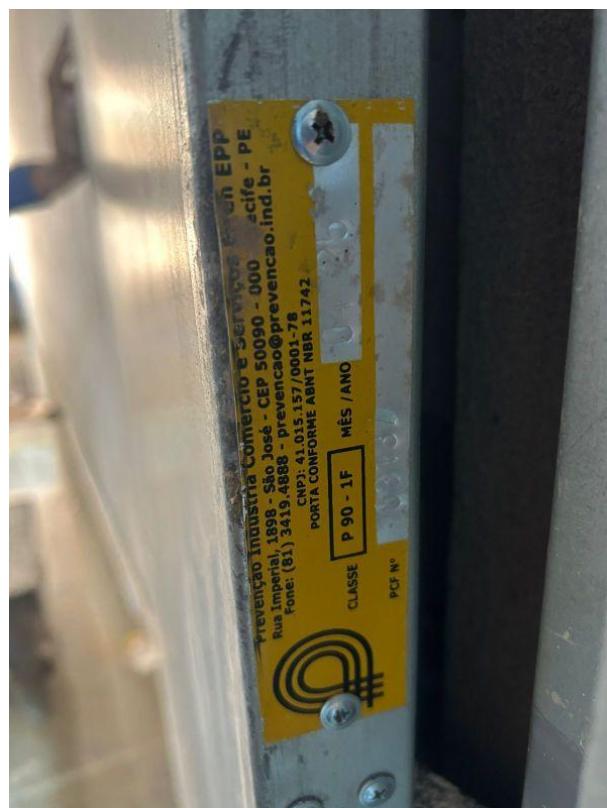
Quanto ao item 7.6.5, relativo às portas corta fogo, a empresa realizou a instalação desse material na caixa de escada.

*Figura 11. Execução de porta corta fogo.*

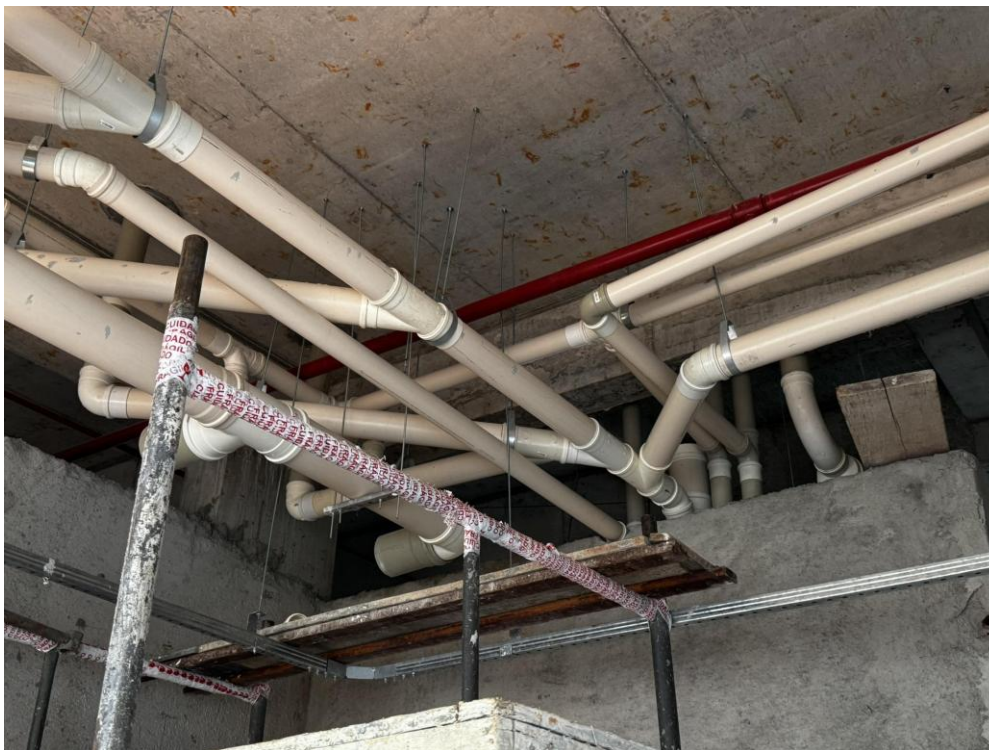
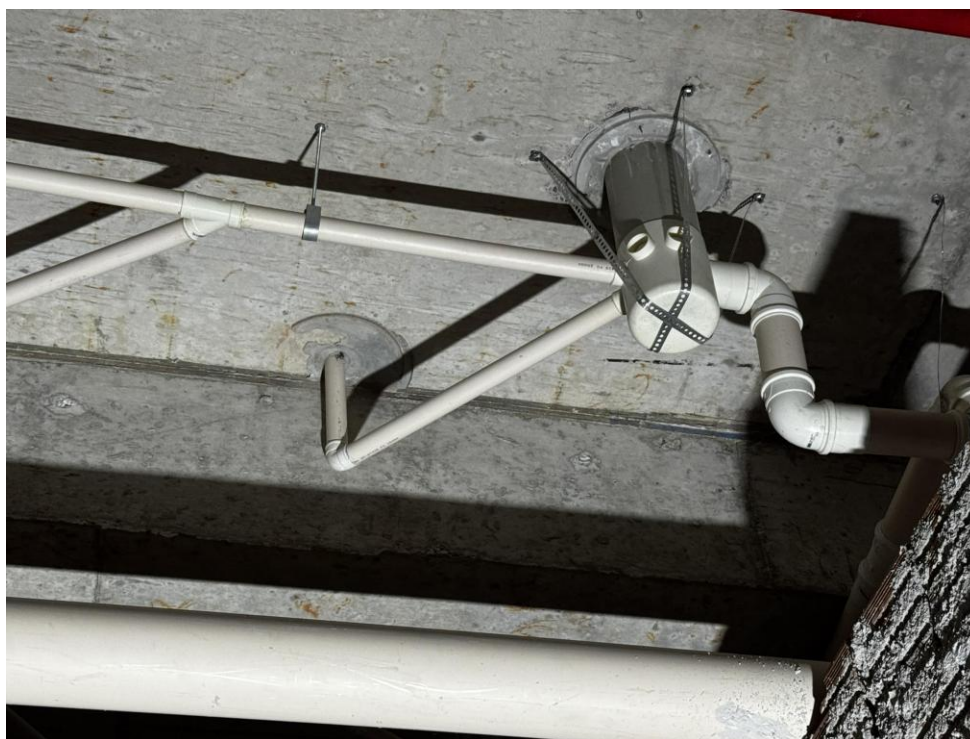
Em relação ao item 9, “INSTALAÇÕES HIDROSSANITÁRIAS E ÁGUAS PLUVIAIS”, continuam os serviços de Esgoto Sanitário, sendo executado parcelas dos serviços de tubulação e conexões.

*Figura 13. Execução das instalações das tubulações de esgoto.*

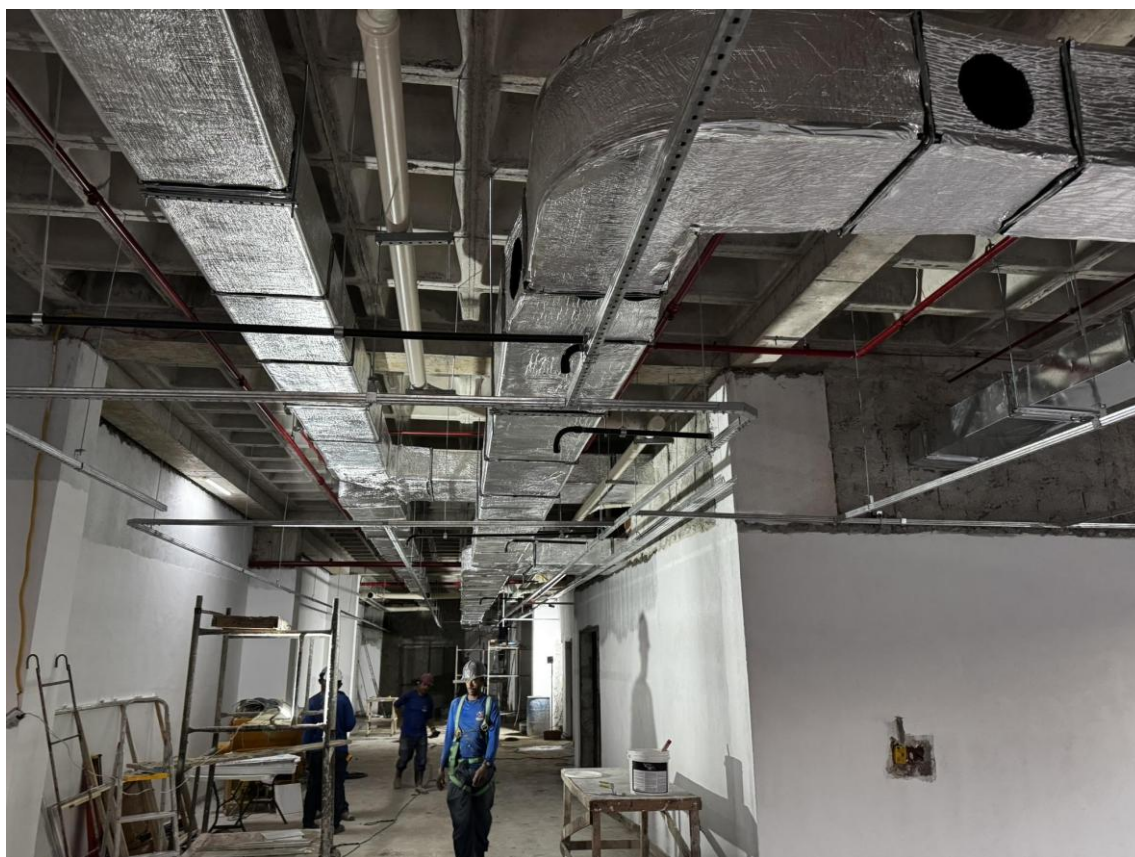
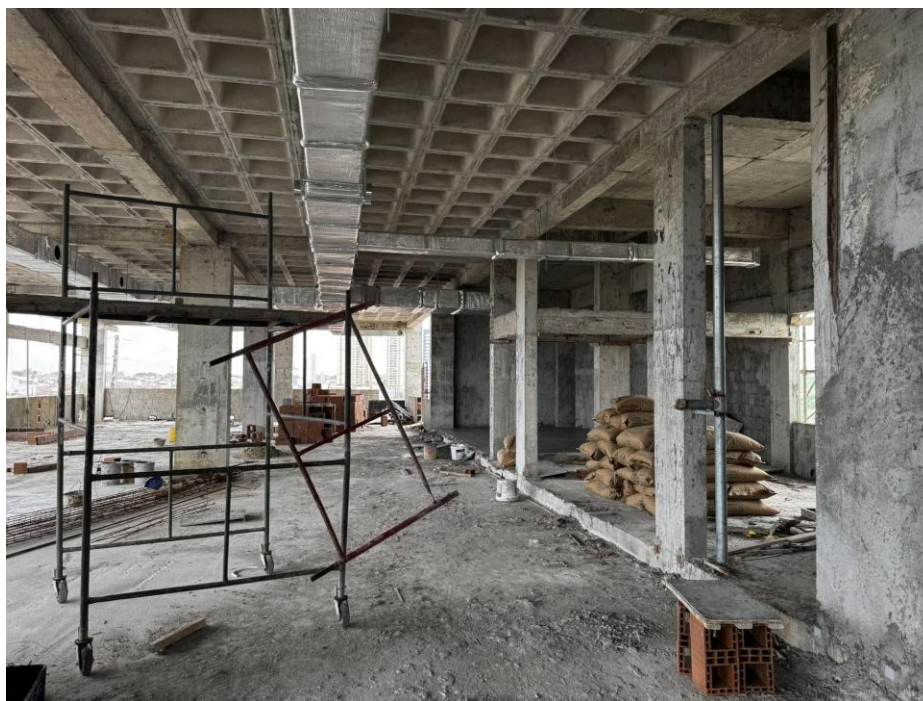
No item 14, CLIMATIZAÇÃO, continuam sendo instalados os Dutos de Ar Galvanizados e Dutos Flexíveis Circular, subitens 14.9.1 e 14.9.2. Além disso, já está sendo executada a instalação do ISOLAMENTO EM MANTA EM BORRACHA ELASTOMÉRICA, E=30MM, COBERTURA ALUMINIZADA, subitem 14.12.7.

*Figura 15. Instalação da tubulação dos dutos de ar-condicionado galvanizados já com o isolamento.*

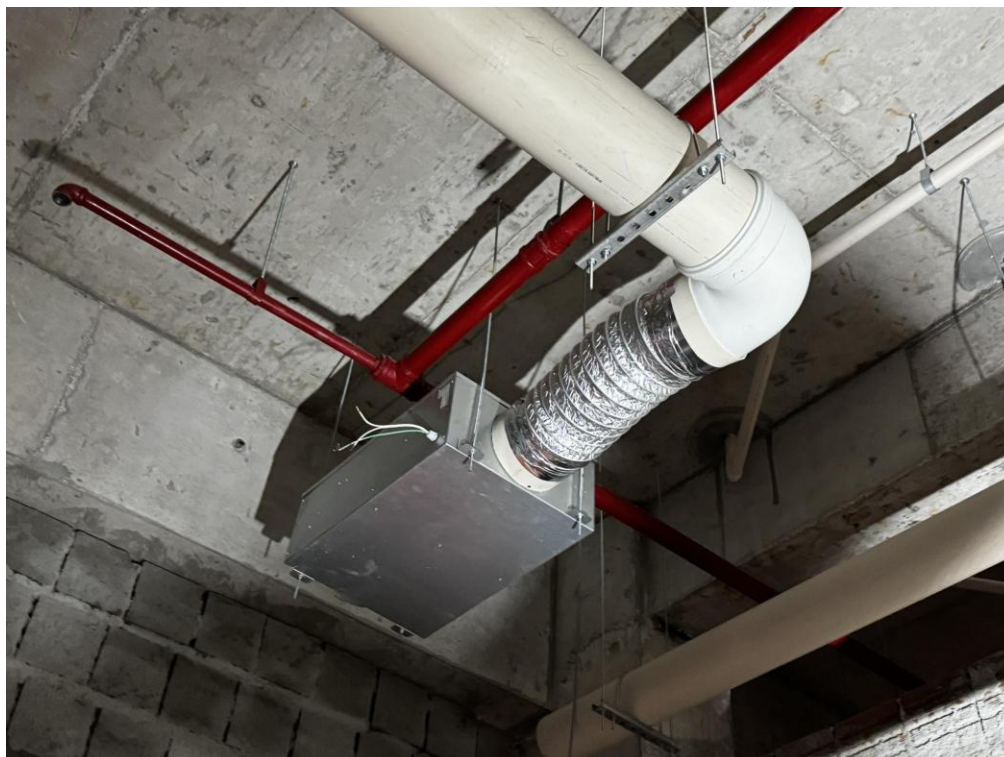
Para o item 15, EXAUSTÃO E VENTILAÇÃO MECÂNICA foram medidos os exaustores dos iten 14.9.1 ate o item 14.9.7 referentes ao fornecimento e instalação dos exaustores e também sendo instalados os tubos em PVC para esse mesmo sistema.

*Figura 17. Instalação de Exaustor, item 15.1.2 da planilha.*

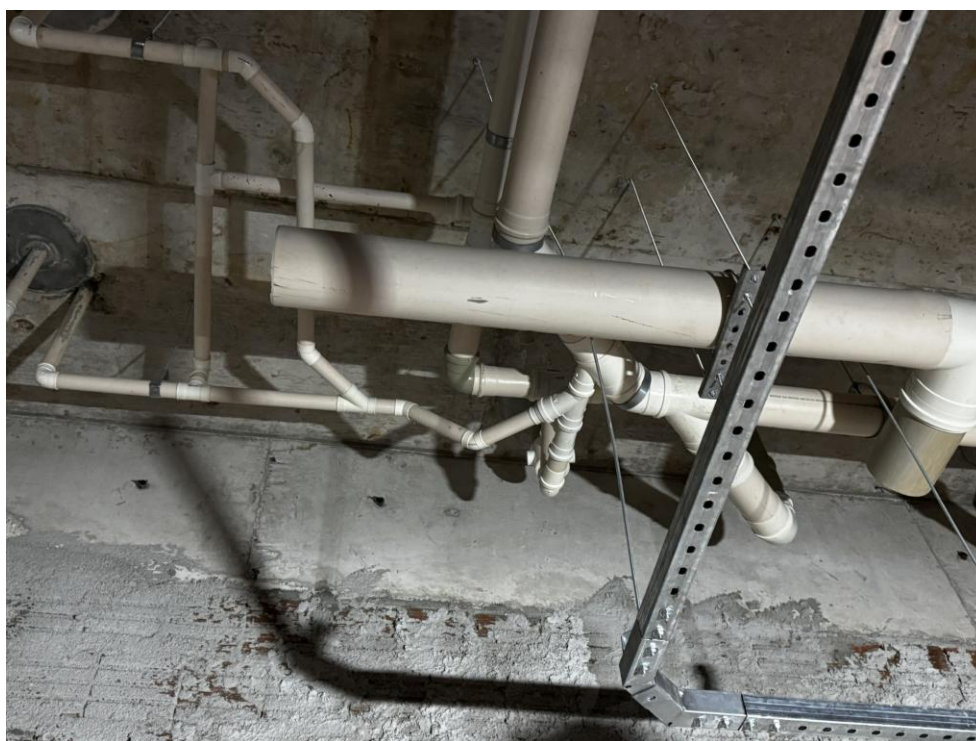
*Figura 18. Instalação do sistema de exaustão com tubos de PVC.*

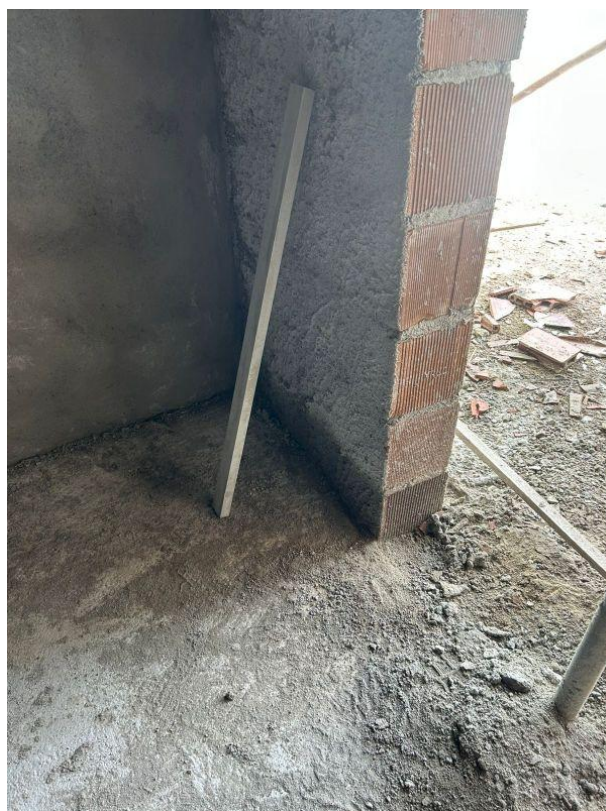
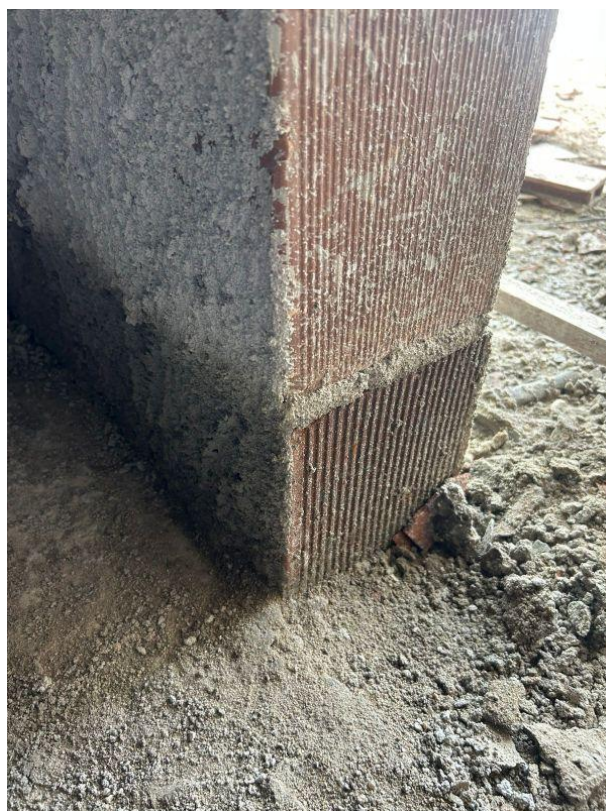
Por fim, é importante destacar a ocorrência da falha na impermeabilização em argamassa polimérica nas salas de ar condicionado. Segundo o projeto, as áreas impermeabilizadas com argamassa polimérica devem ser impermeabilizadas com a subida da impermeabilização na parede em 30cm de altura. Contudo, na maioria das salas de ar condicionado, a empresa iniciou a execução da camada final de piso (granilite) sem nem sequer ter executado as paredes nas quais a argamassa polimérica deveria ter sido executada.

*Figura 19. Sala de ar condicionado no pavimento térreo com parede sem impermeabilização de 30cm*

Dessa forma, entendemos que a empresa não tem tido o zelo necessário em estudar o projeto de impermeabilização antes de executar os demais serviços. Por isso, a empresa deve refazer o serviço de impermeabilização nessas áreas das salas de ar-condicionado, para que seja eliminada a inconformidade que a empresa deu causa. Além disso, deve tomar medidas para que impeçam que esse problema ocorra novamente, estudando o projeto de impermeabilização e planejando melhor a realização dos serviços de piso.

Por fim, ressaltamos a ocorrência da falha na execução do sistema de impermeabilização em argamassa polimérica nas salas de ar condicionado. Para sanar esse problema, **a empresa deve refazer o serviço de impermeabilização nessas áreas. Além disso, deve tomar medidas para que impeçam que esse problema ocorra novamente**, estudando o projeto de impermeabilização e planejando melhor a realização dos serviços de piso

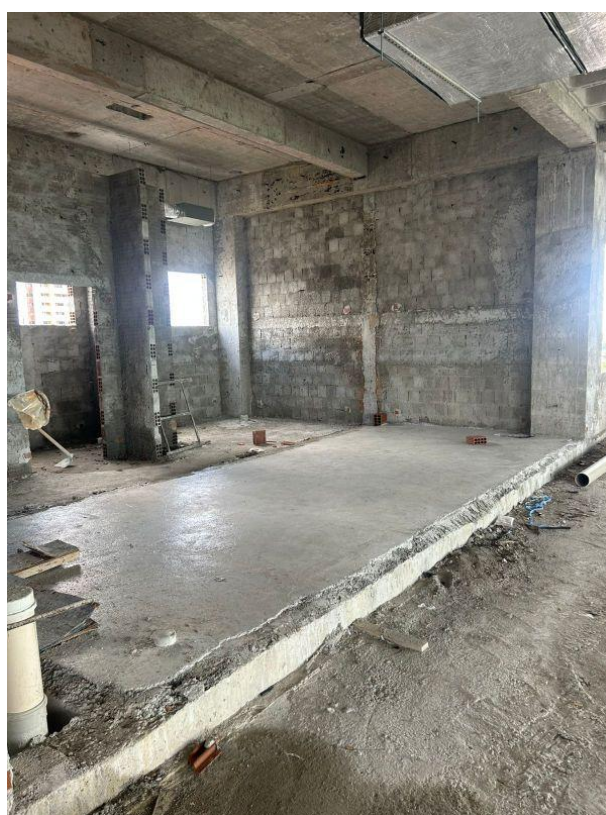
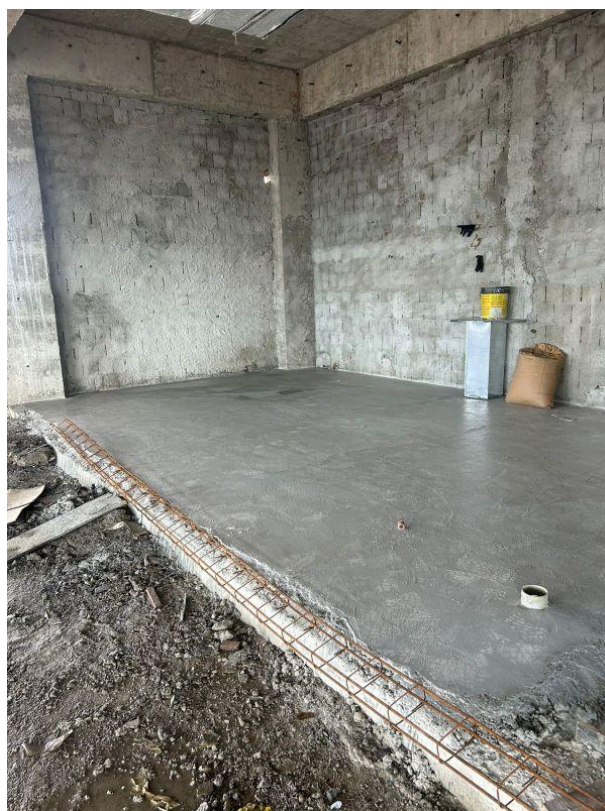
*Figura 21. Sala de ar condicionado no segundo pavimento sem parede e com o piso final executado*
