### RELATÓRIO TÉCNICO

**Referência: PGEA – 1.28.000.000078/2023-92**

O presente relatório trata do andamento físico da obra da nova sede da PR/RN a fim de subsidiar o ateste da **vigésima oitava medição** do Contrato 8/2022, encaminhada pela empresa contratada a esta Procuradoria em 20/05/2025.

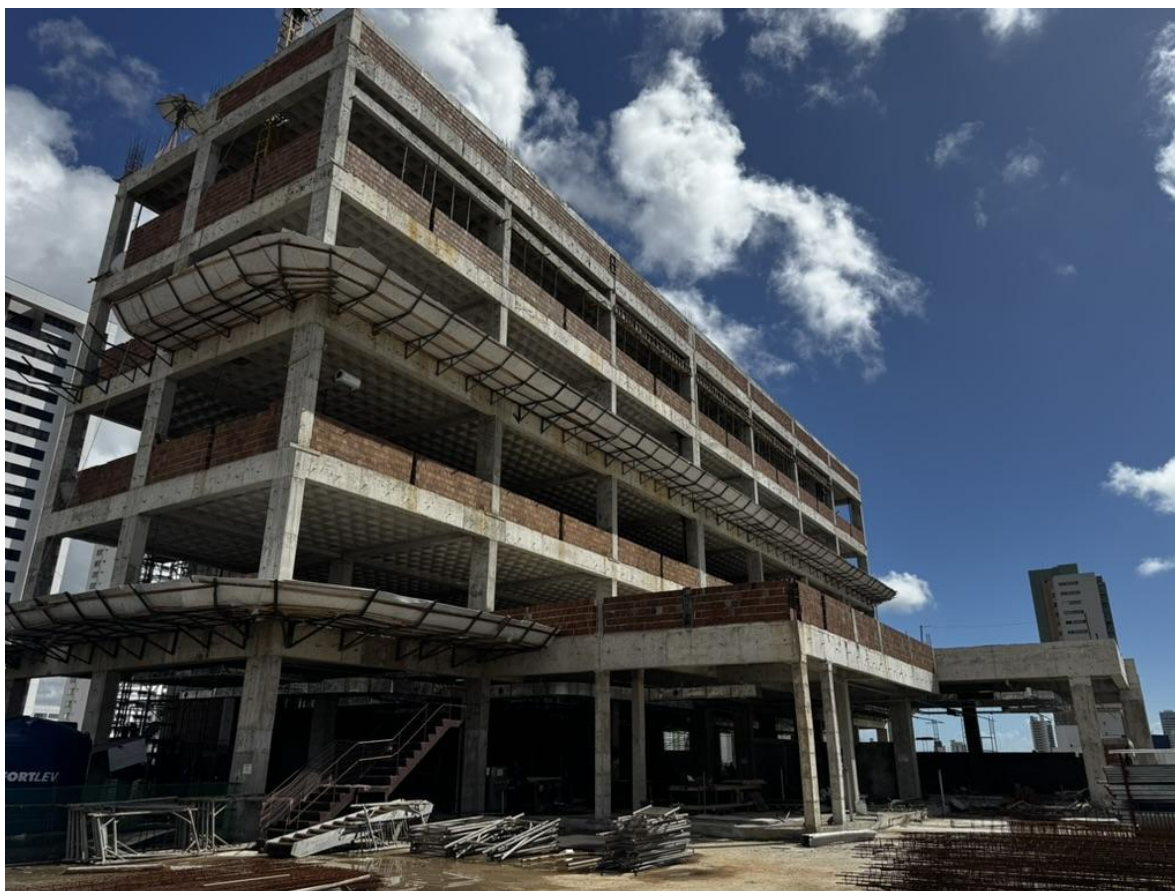
*Figura 1. Visão geral da obra.*

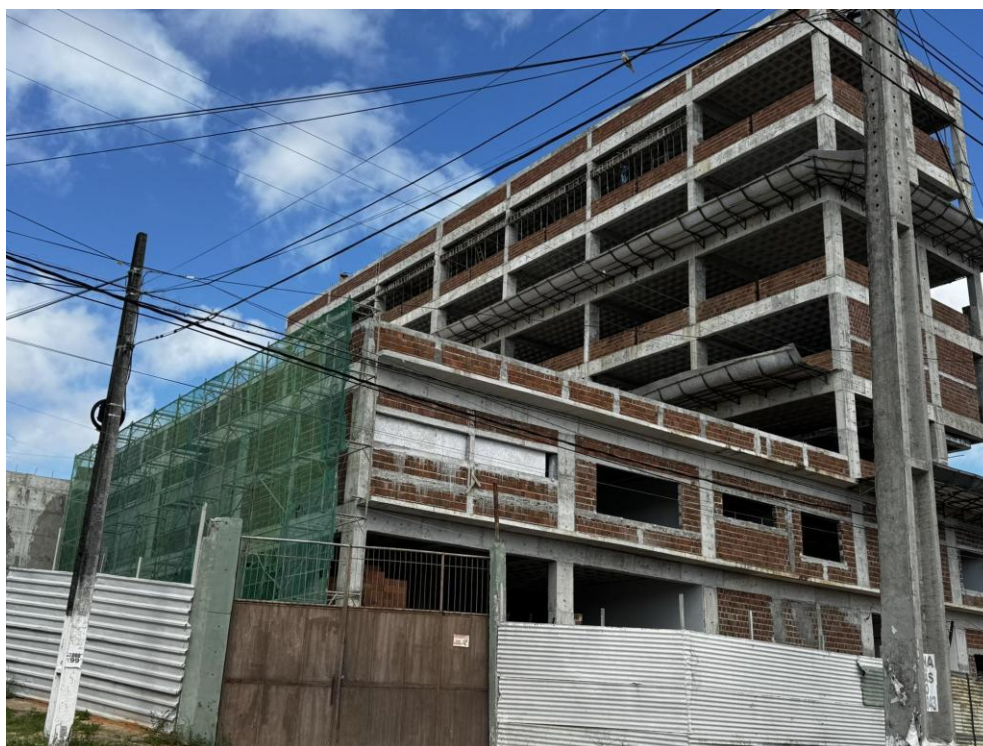
No item 1.4.5, a BANDEJA SALVA-VIDAS SECUNDÁRIA continua sua instalação. Os itens 1.4.7 “PROTEÇÃO PERIMETRAL DE LAJES, VÃOS, RAMPAS E ESCADAS” e 1.4.8 “LINHA DE VIDA HORIZONTAL PROVISÓRIA EM CABO DE AÇO PARA CONSTRUÇÃO DE ESTRUTURAS, INCLUSIVE POSTE E PROLONGADOR, foram executados e medidos em sua totalidade.

*Figura 2. Instalação de bandeja secundária no perímetro do terceiro pavimento.*

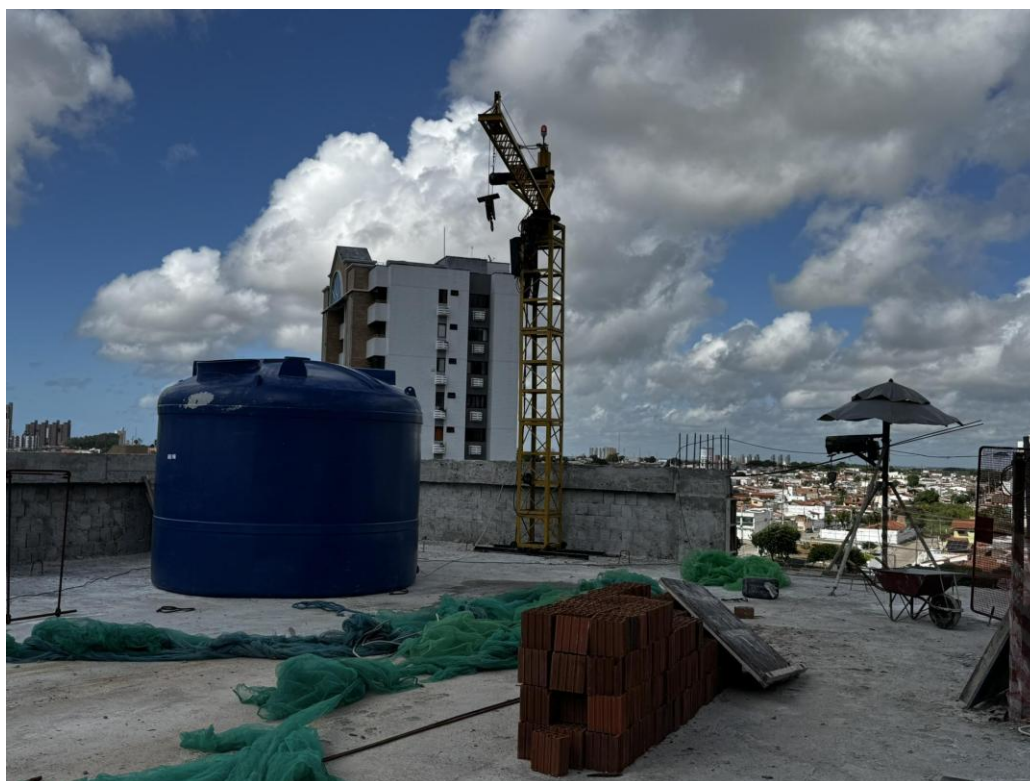
Figura 3. Utilização da torre grua para a subida dos reservatórios de água da cobertura.

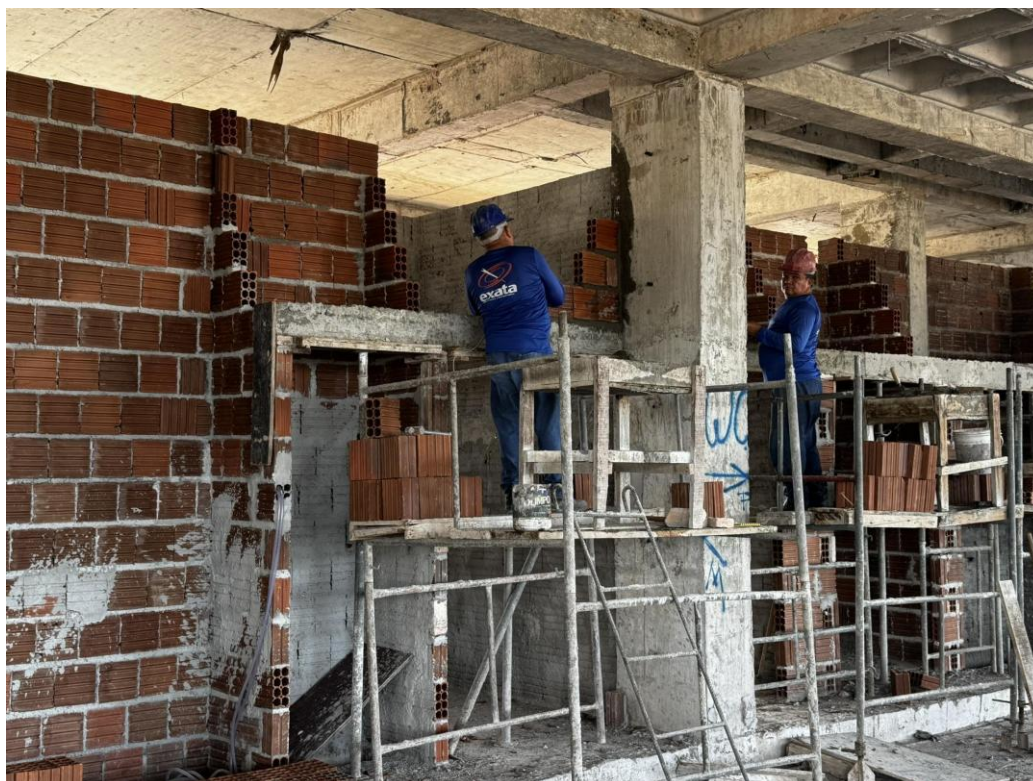
Figura 4. Andaimos para elevação das alvenarias no pavimento térreo.

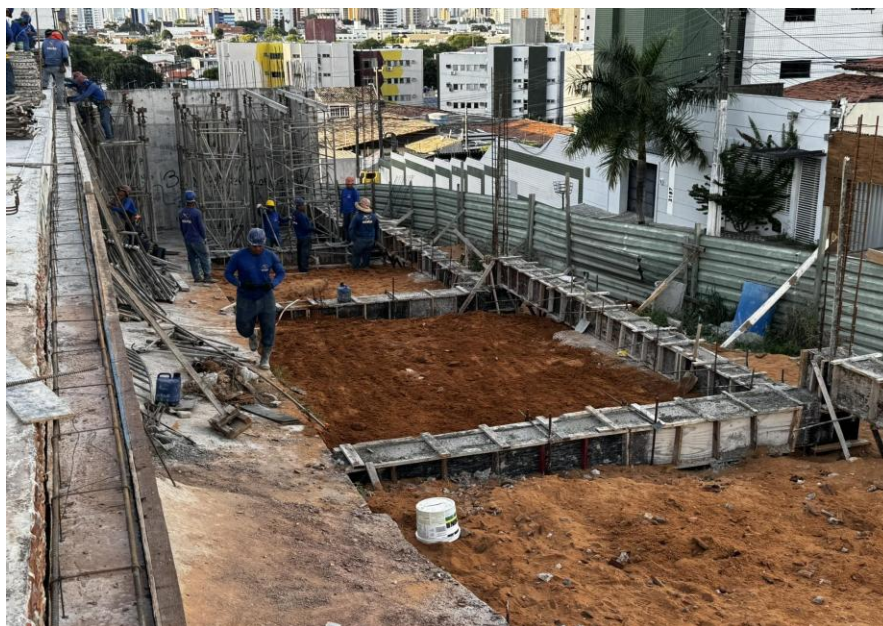
*Figura 7. Concretagem das vigas de fundação do “Caixão Perdido”.*

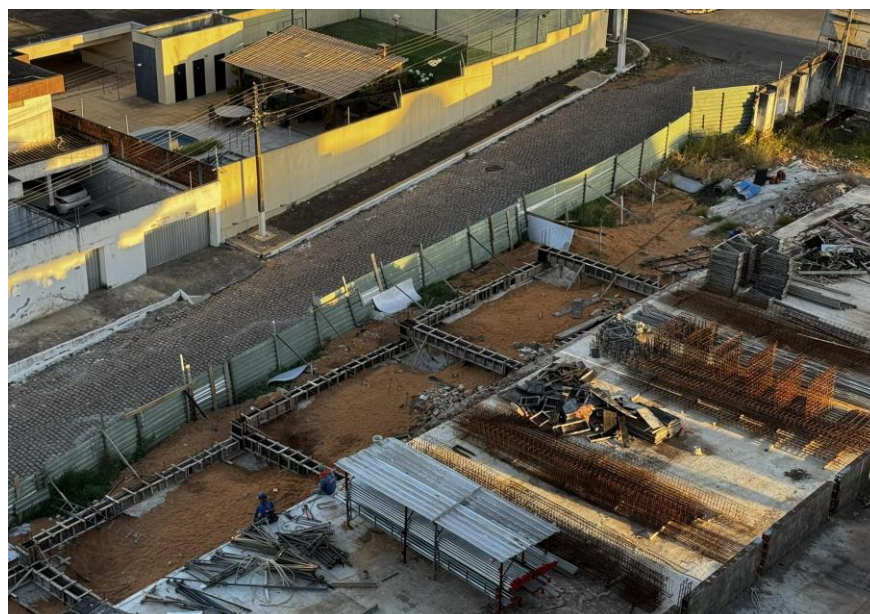
*Figura 8. Local onde será executado o “Caixão Perdido”.*

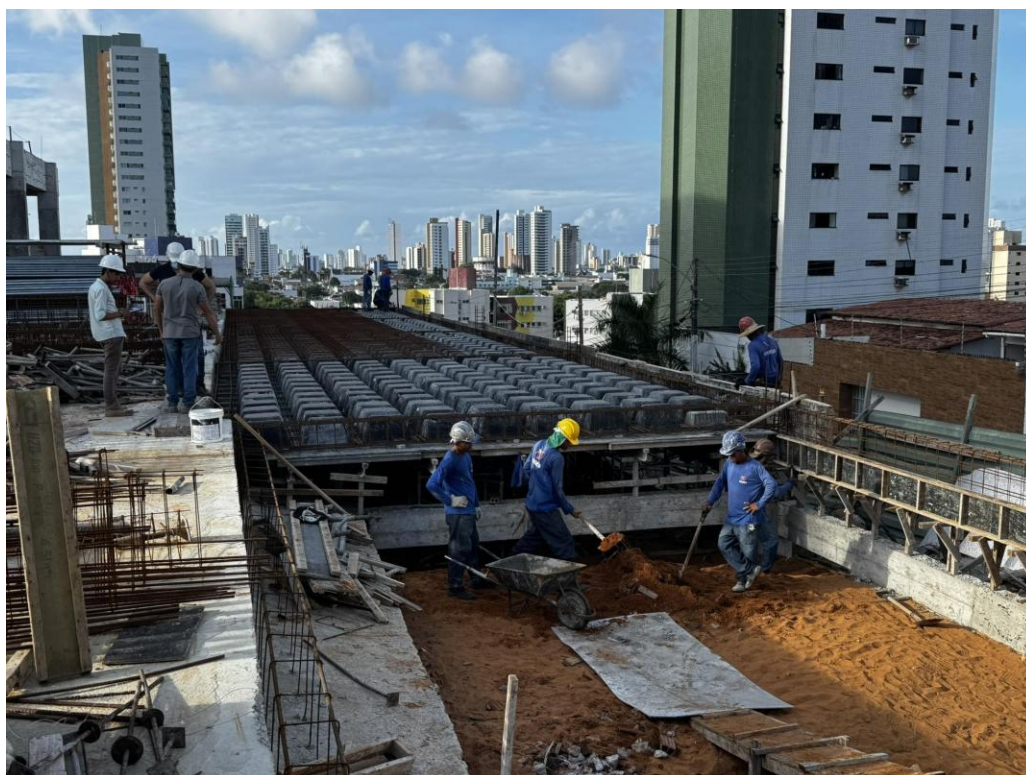
*Figura 9. Montagem da laje do “Caixão perdido”.*

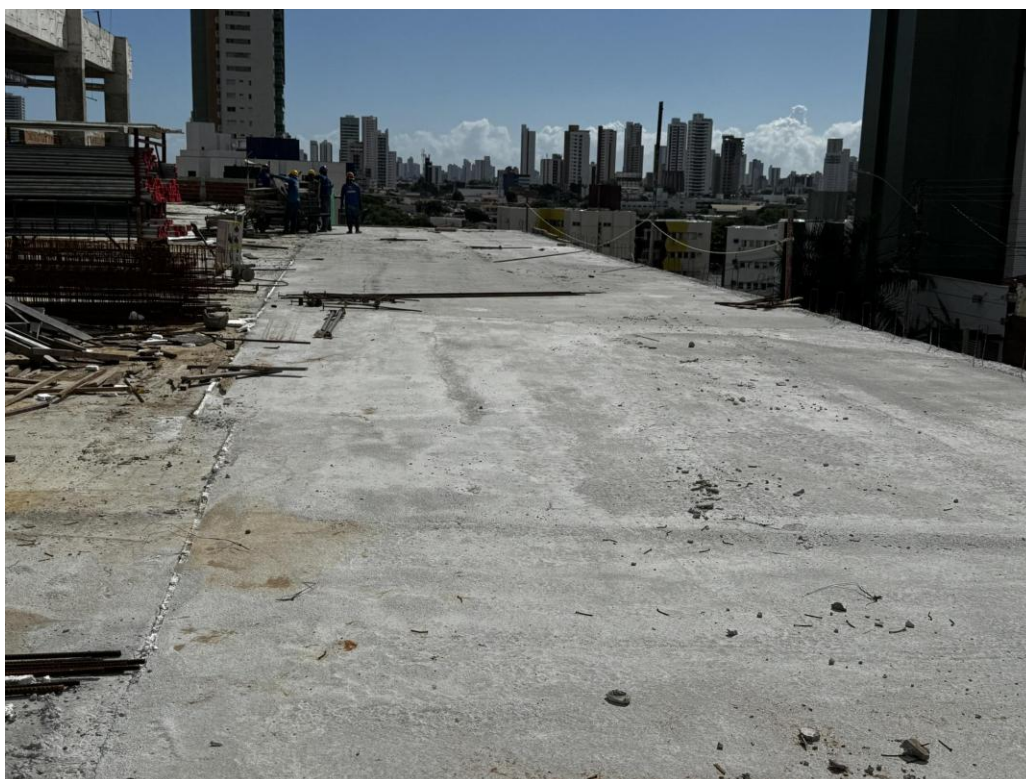
*Figura 10. Laje do “Caixão perdido” após concretagem.*

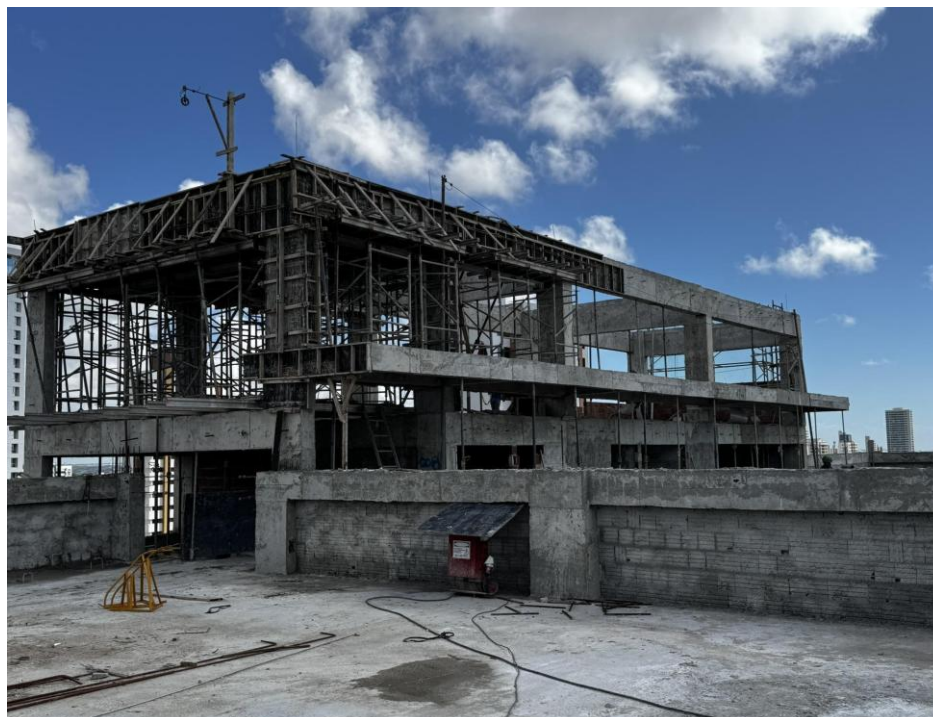
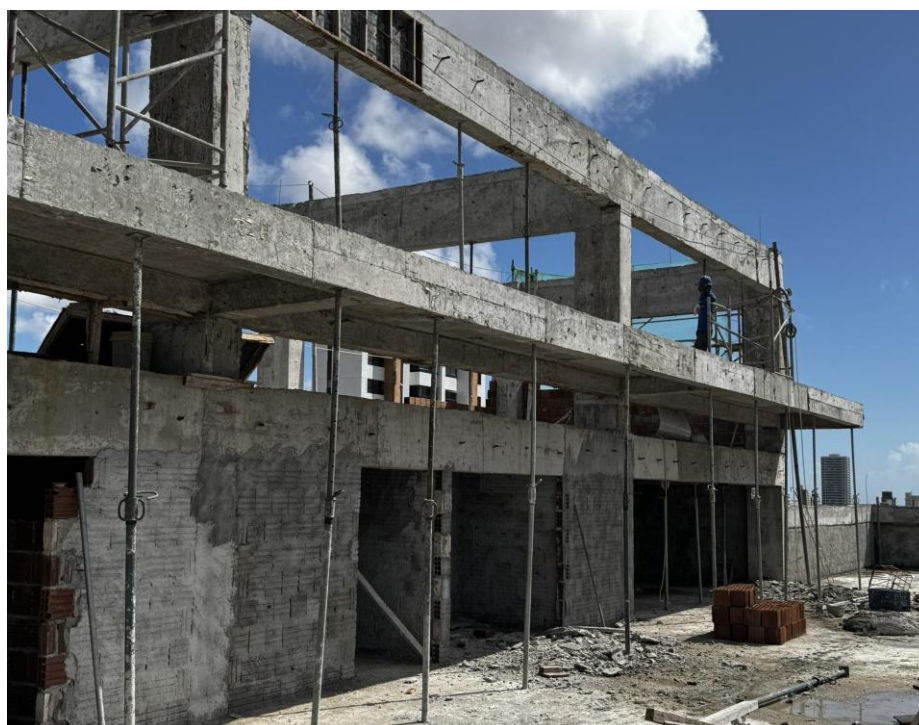
Quanto ao item 6 “ESTRUTURA”, a empresa concretou toda a estrutura dos pavimentos barrilete e marquise. Dessa forma, resta apenas concretar parte da estrutura do pavimento cobertura, localizada acima da caixa da escada.

*Figura 5. Concretagem dos pilares, vigas e laje dos reservatórios e platibanda da cobertura.*

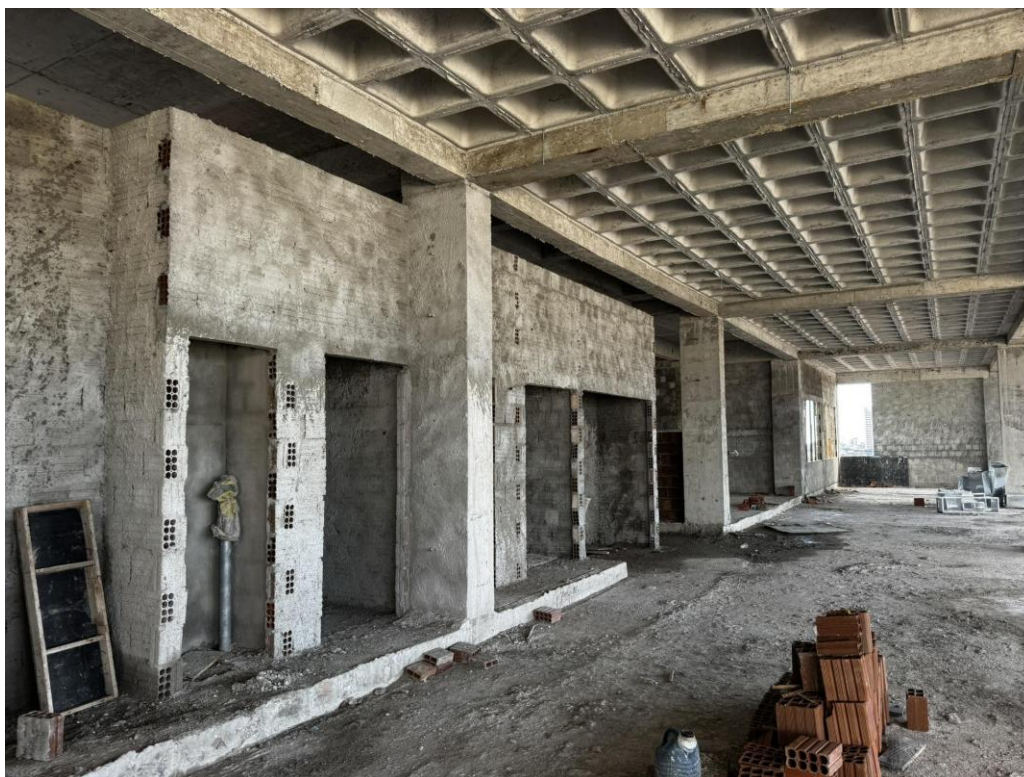
Figura 11. Execução de alvenarias com tijolos de 9cm de espessura nos banheiros do pavimento térreo.

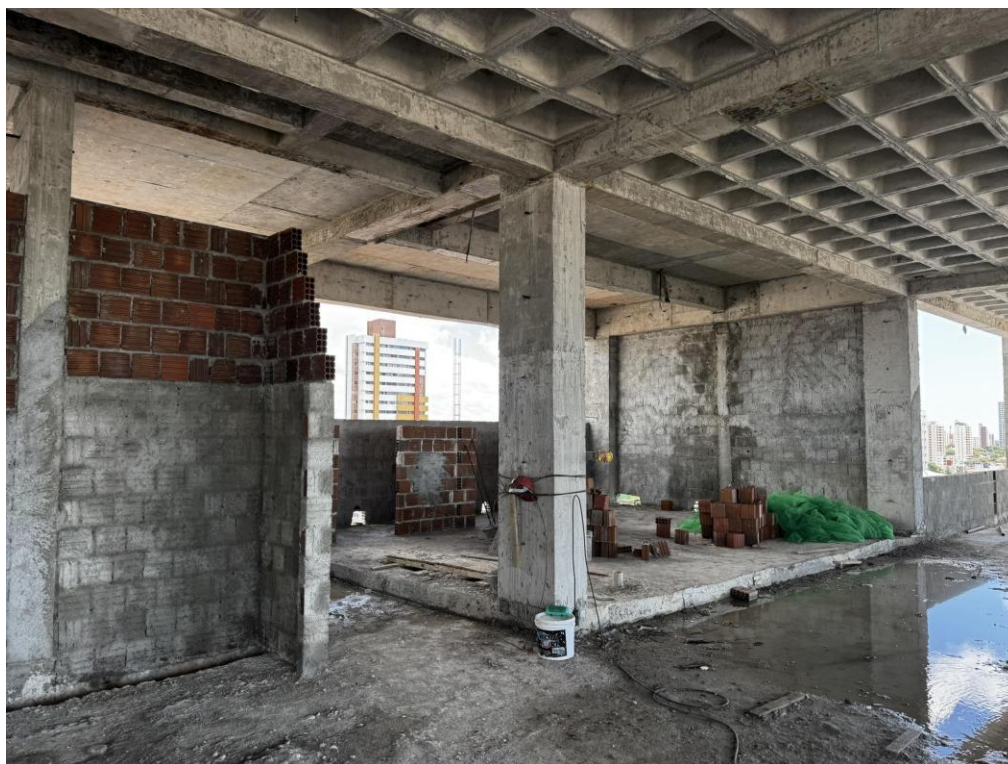
Figura 12. Execução de alvenaria de 9cm nas paredes dos banheiros no segundo pavimento.

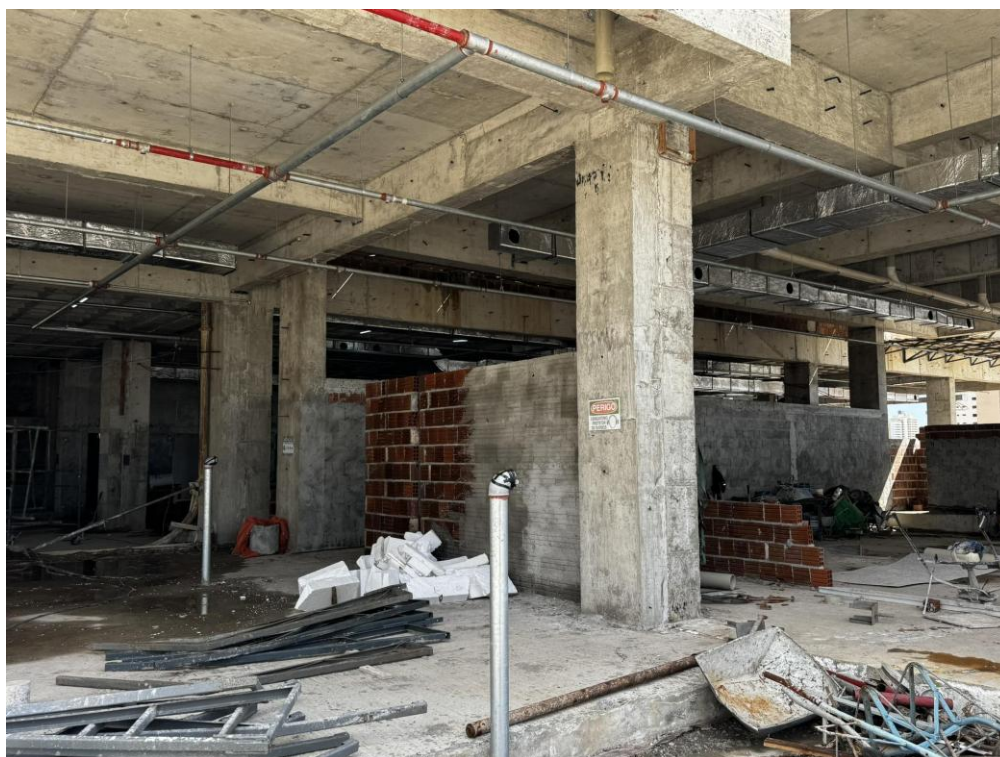
Figura 13. Execução de alvenaria 14cm no perímetro do auditório no pavimento térreo.

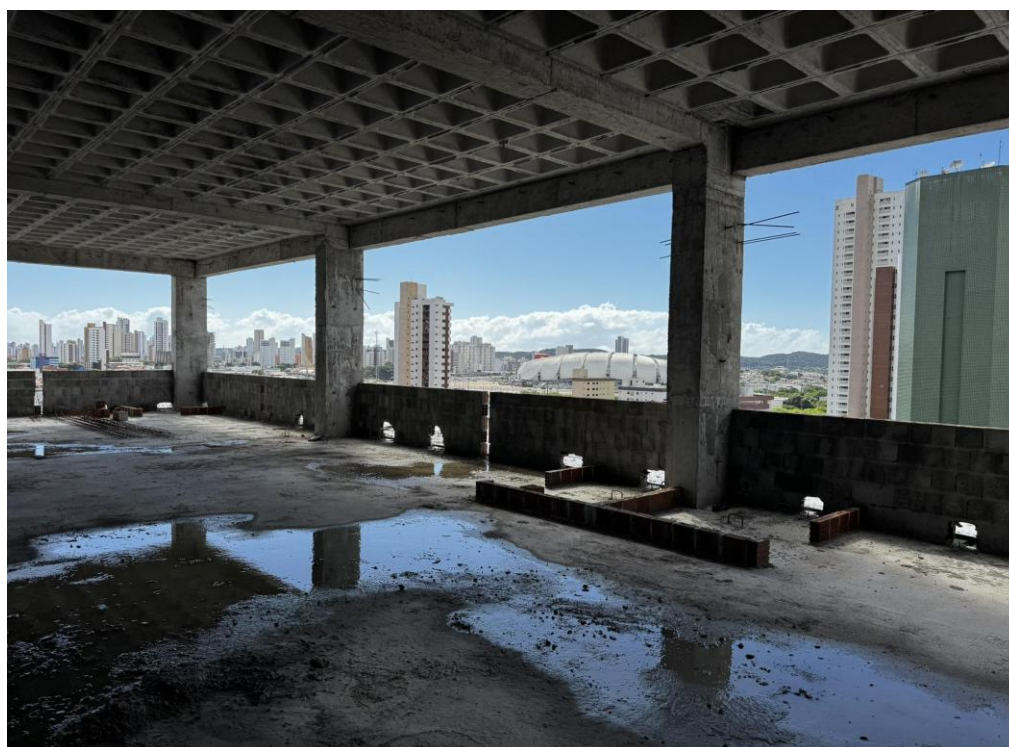
Figura 14. Execução de alvenaria com tijolos cerâmicos de 14cm de largura no perímetro dos pavimentos.

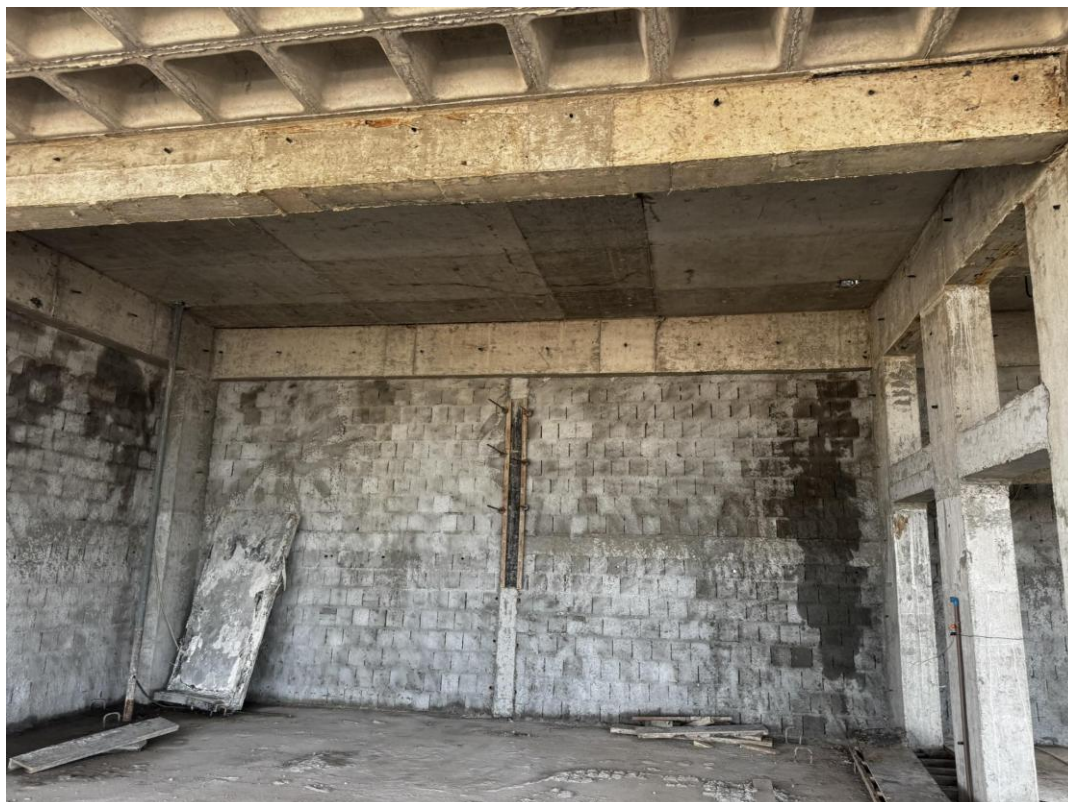
*Figura 15. Chapisco aplicado nas paredes internas.*

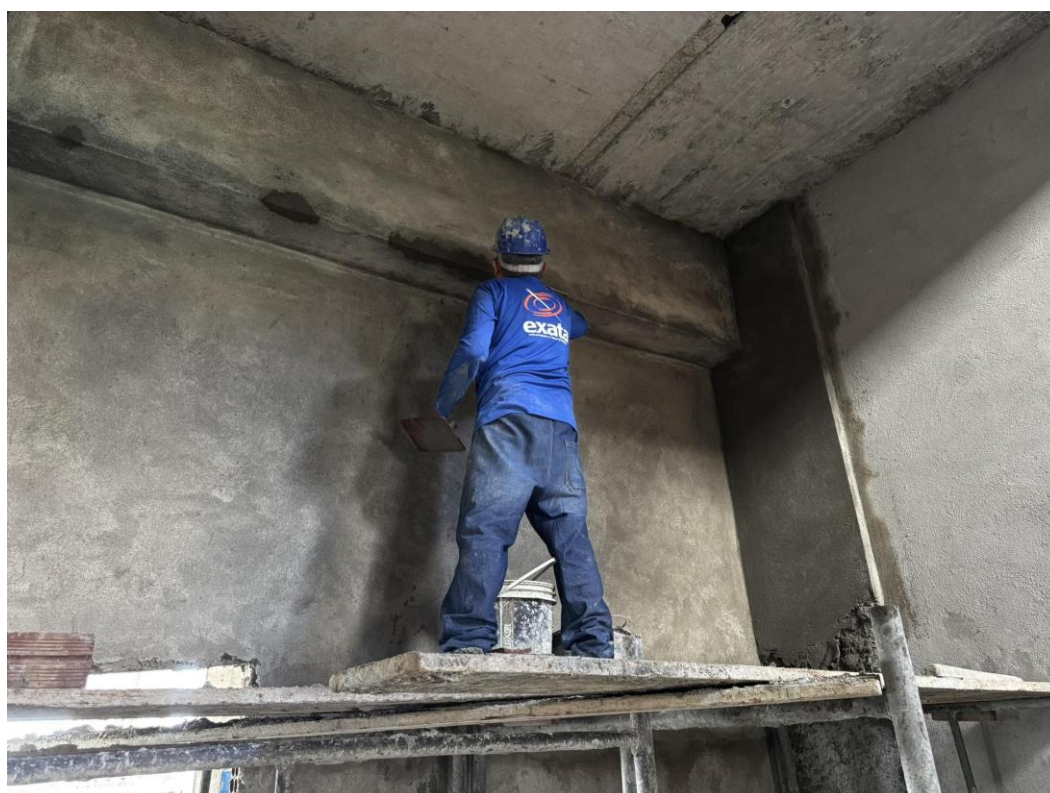
*Figura 16. Aplicação de massa única nas paredes internas.*

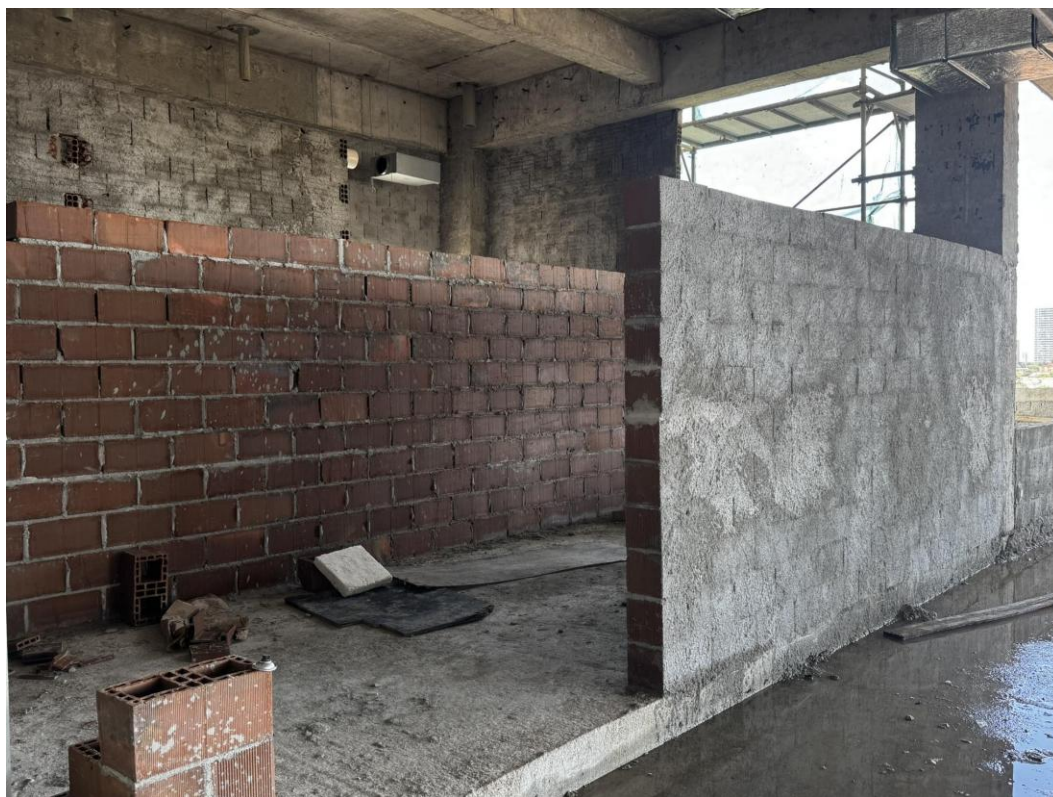
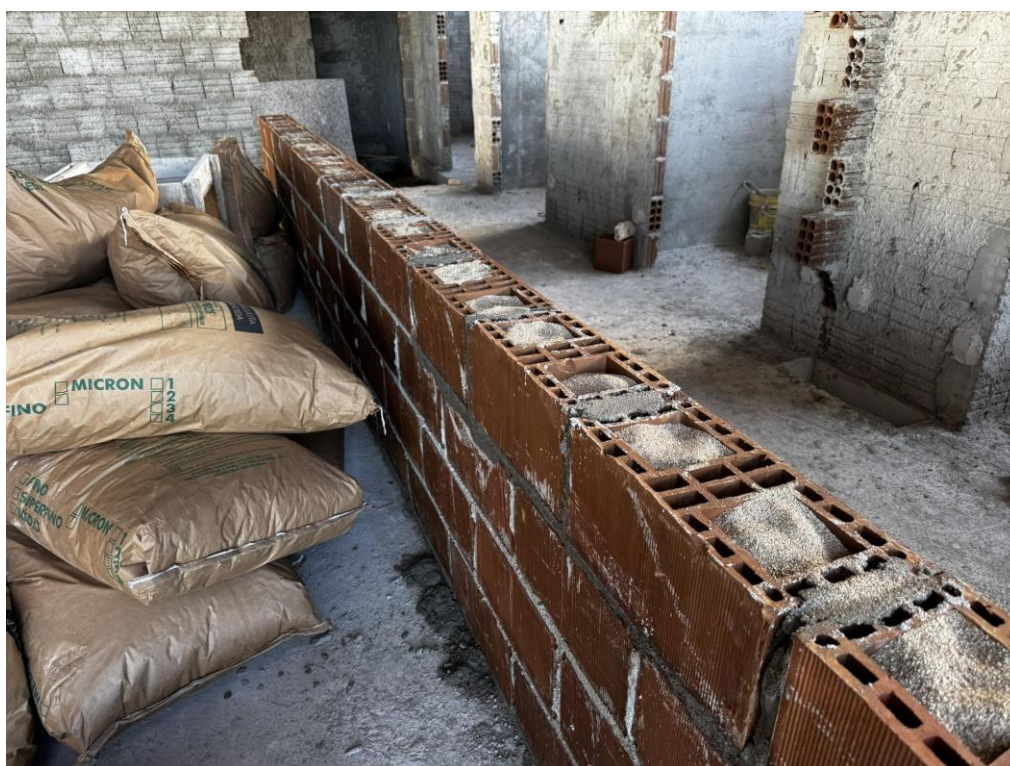
Continuam as atividades do subitem 7.17.1 – Alvenaria acústica com blocos cerâmicos furados na vertical, nas dimensões de 19 x 19 x 39 cm (espessura de 19 cm), assentados com argamassa e preenchimento dos vazios com composto de vermiculita, destinadas ao tratamento acústico nas salas de equipamentos de ar-condicionado, distribuídas nos pavimentos.

Figura 17. Execução de alvenaria com blocos cerâmicos com 19cm de espessura com aplicação de vermiculita.

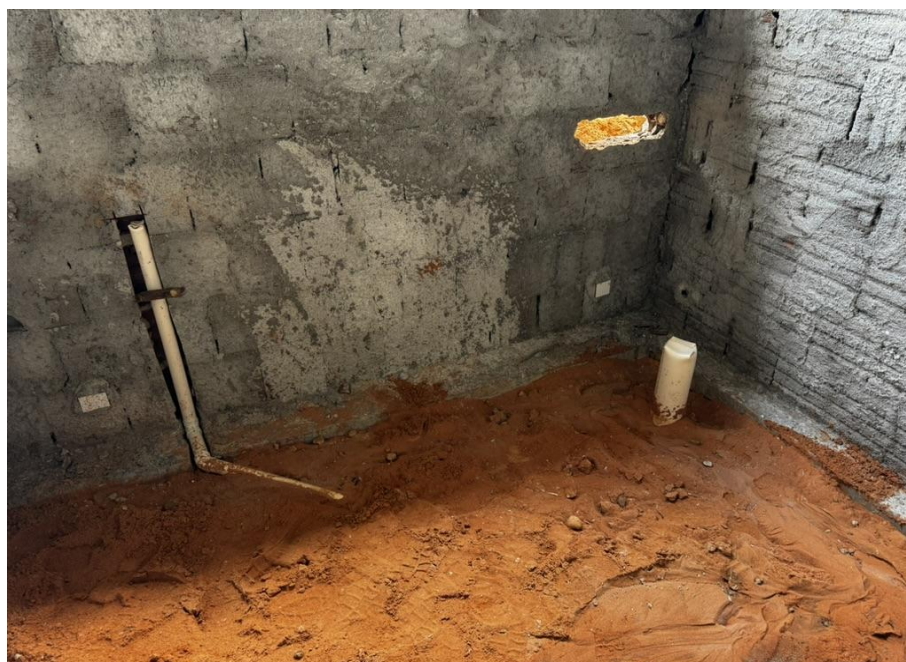
*Figura 19. Início da instalação das tubulações de esgoto.*

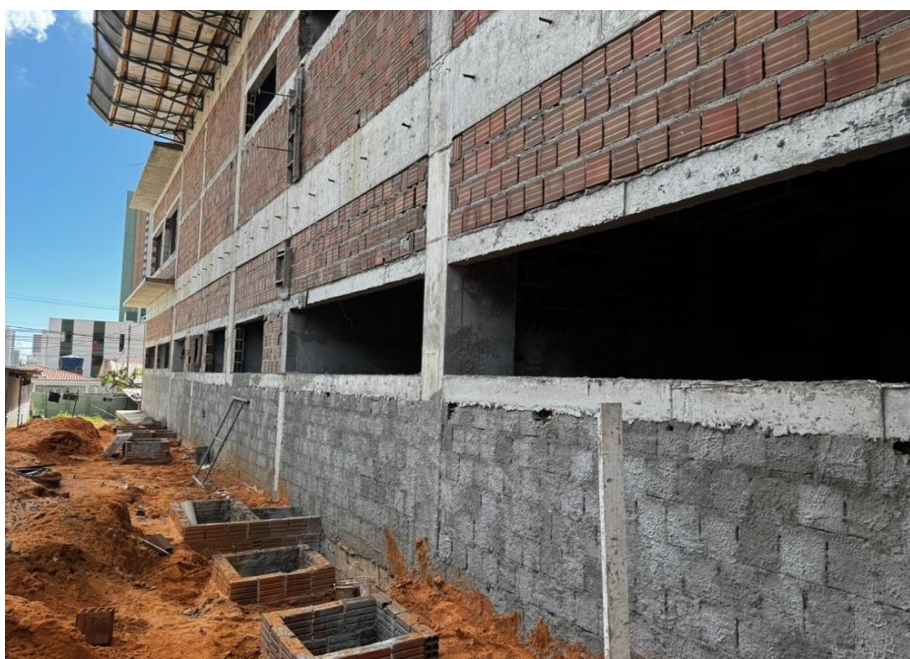
*Figura 20. Execução das caixas de passagem em alvenaria.*

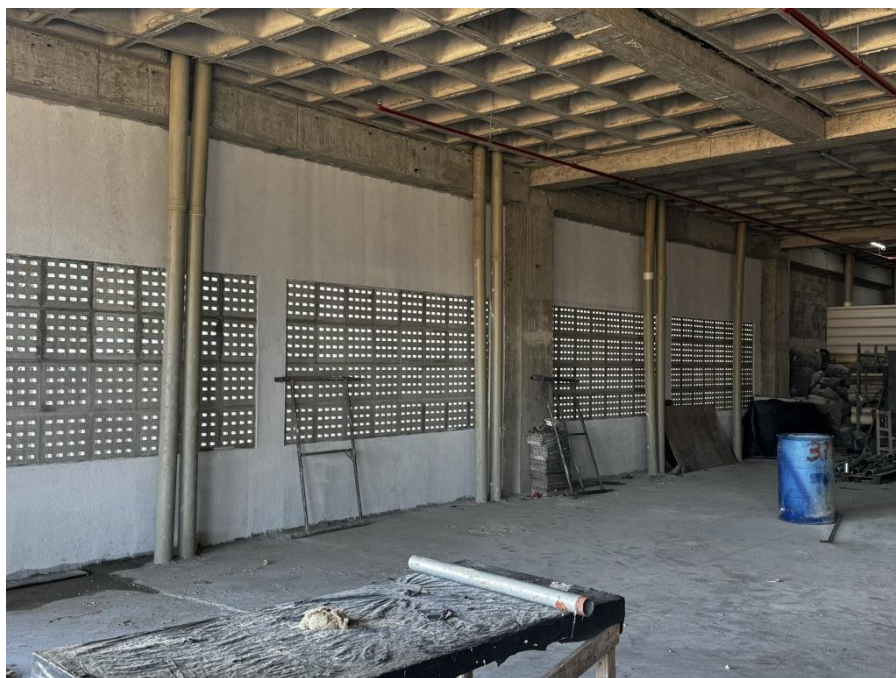
*Figura 21. Tubo pvc esgoto ou água pluvial predial dn 100mm, série reforçada.*

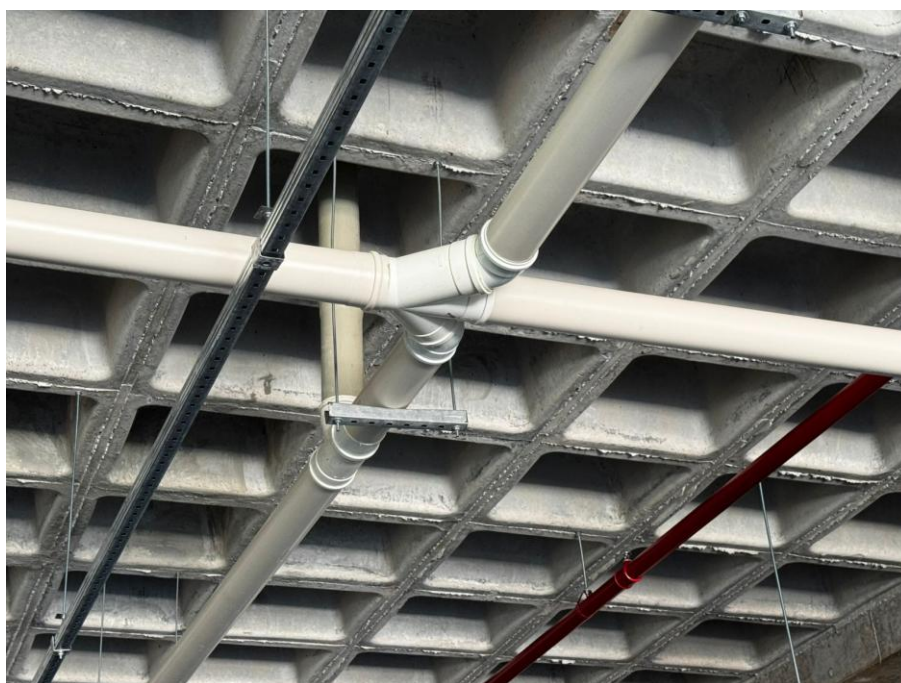
*Figura 22. Tubo pvc esgoto água pluvial predial série normal .*

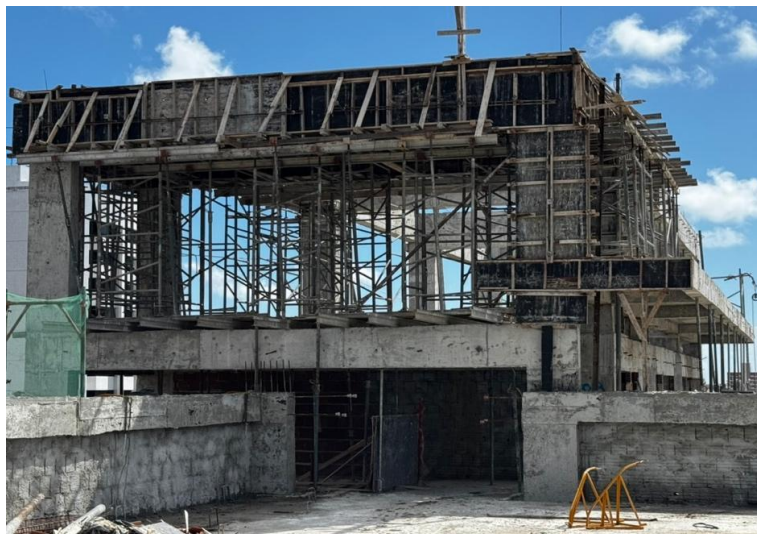
*Figura 23. Instalação da última camada das hastes de aterramento na laje de cobertura acima da caixa da escada.*

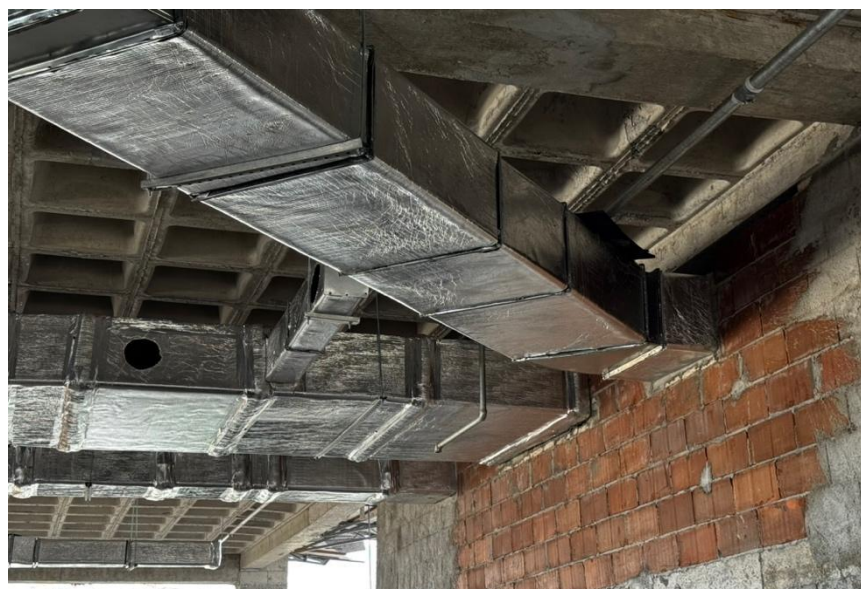
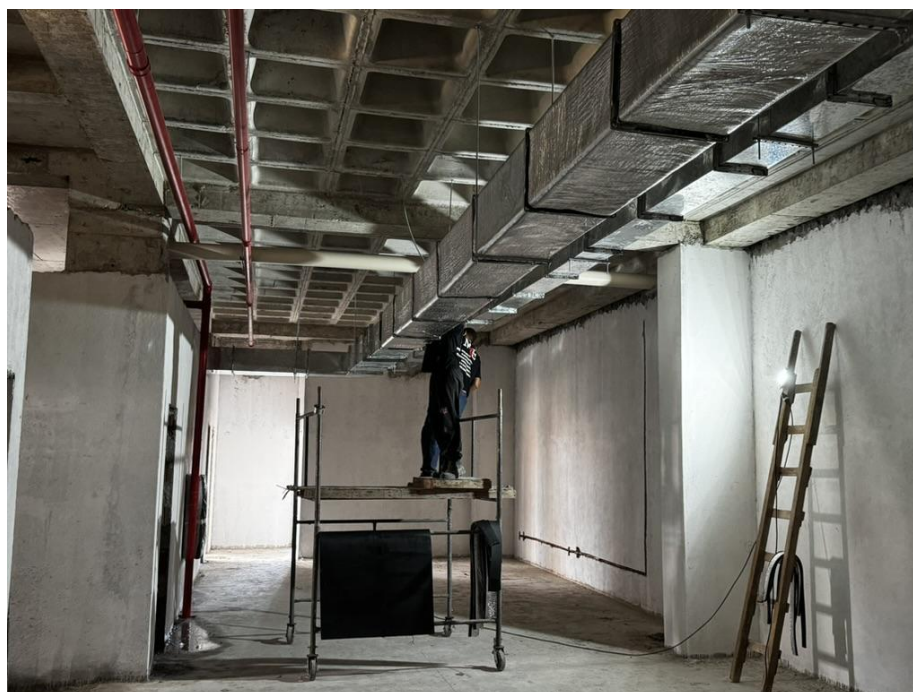
No item 14, CLIMATIZAÇÃO, estão sendo instalados os Dutos de Ar Galvanizados e Dutos Flexíveis Circular, subitens 14.9.1 e 14.9.2. Além disso, já está sendo executada a instalação do ISOLAMENTO EM MANTA EM BORRACHA ELASTOMÉRICA, E=30MM, COBERTURA ALUMINIZADA, subitem 14.12.7.

*Figura 24. Instalação da tubulação dos dutos de ar-condicionado galvanizados já com o isolamento.*

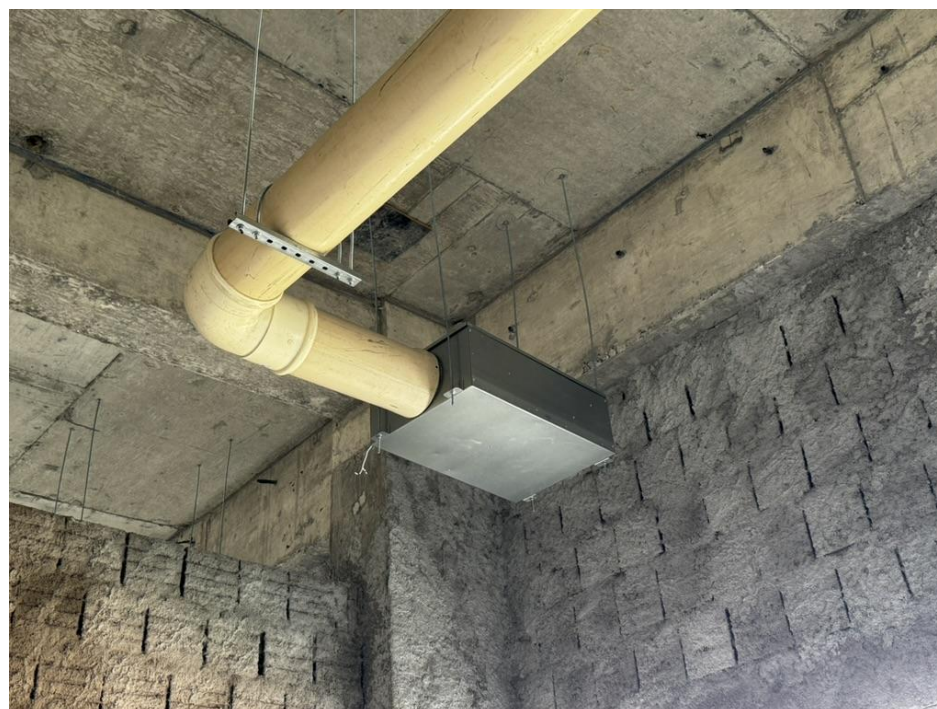
*Figura 26. Instalação de Exaustor, item 15.1.2 da planilha.*

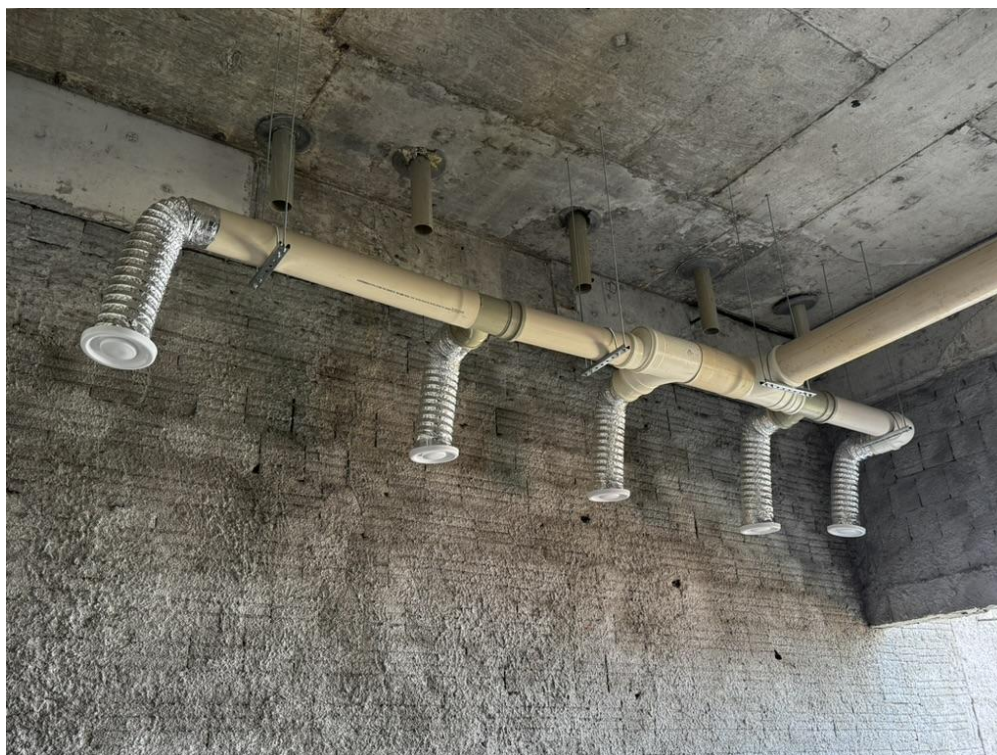
*Figura 27. Instalação do sistema de exaustão com tubos de PVC.*
