## MINISTÉRIO PÚBLICO FEDERAL

PROCURADORIA DA REPÚBLICA NO RIO GRANDE DO NORTE  
SECRETARIA ESTADUAL  
ASSESSORIA TÉCNICA DE ENGENHARIA

### RELATÓRIO TÉCNICO

**Referência: PGEA – 1.28.000.000078/2023-92**

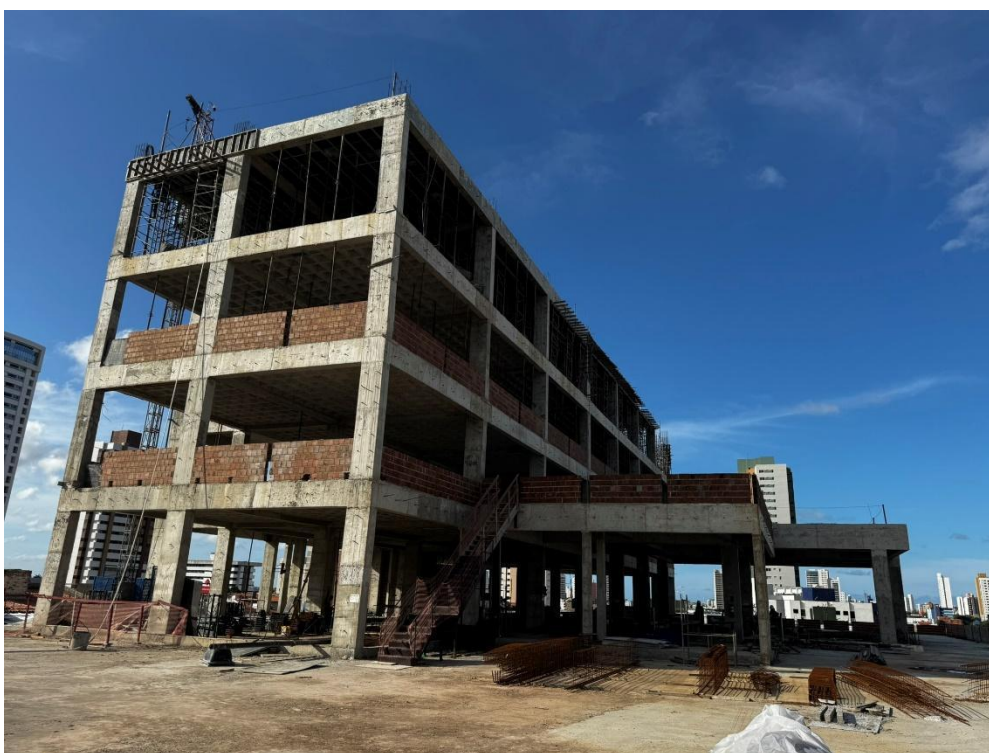
*Figura 1. Visão geral da obra.*

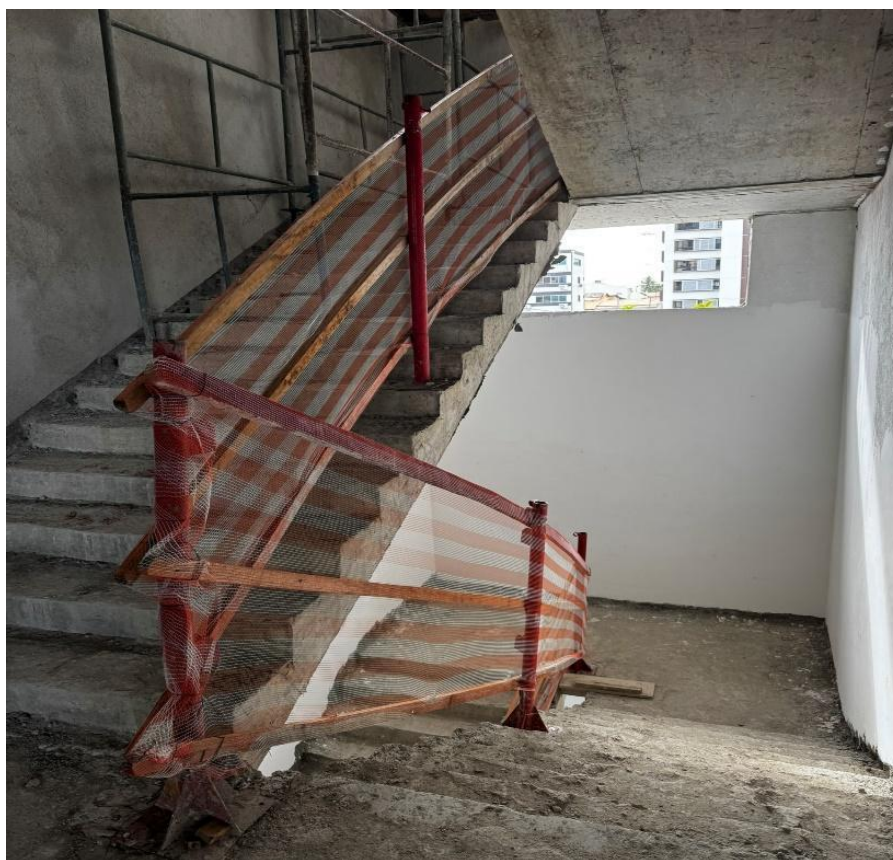
No item 1, foi finalizado o item 1.4.6 “LINHA DE VIDA HORIZONTAL EM CABO DE AÇO INOX”, referente às linhas de vida que são fixadas na cortina de contenção, uma vez que todas as linhas de vida até o pavimento térreo foram instaladas (até esse pavimento, as linhas de vida se sustentaram na cortina de contenção). Nos itens 1.4.7 “PROTEÇÃO PERIMETRAL DE LAJES, VÃOS, RAMPAS E ESCADAS” e 1.4.8 “LINHA DE VIDA HORIZONTAL PROVISÓRIA EM CABO DE AÇO PARA CONSTRUÇÃO DE ESTRUTURAS, INCLUSIVE POSTE E PROLONGADOR, continuam os serviços que são utilizados na proteção coletiva dos trabalhadores.

*Figura 2. Proteção perimetral na escada do segundo semi enterrado.*

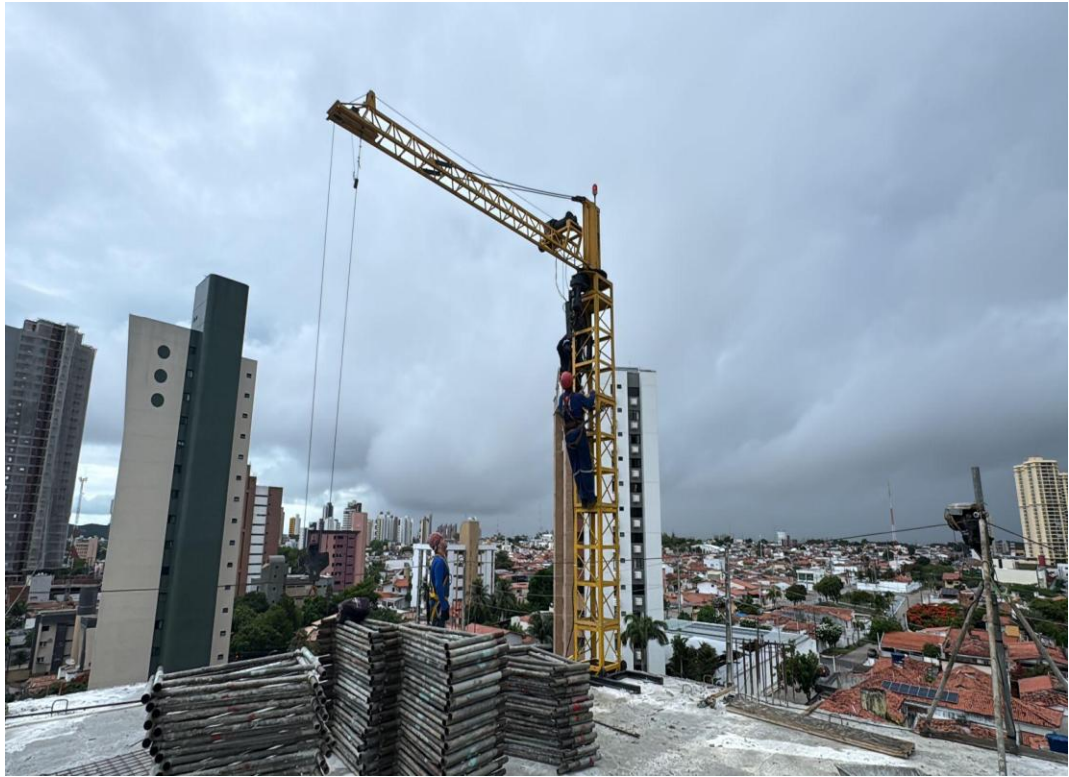
Ainda no item 2, foi realizada a montagem e instalação do da torre Grua, item 2.1.3 e o pagamento da parcela mensal referente ao aluguel mensal da grua, item 2.1.6. Essa medição leva em consideração os Termos do Rekatório Técnico PR-RN-00019269/2024 (documento 413), no qual foi acatada solicitação de equivalência técnica pleiteada pela empresa.

*Figura 3. Instalação da torre grua.*

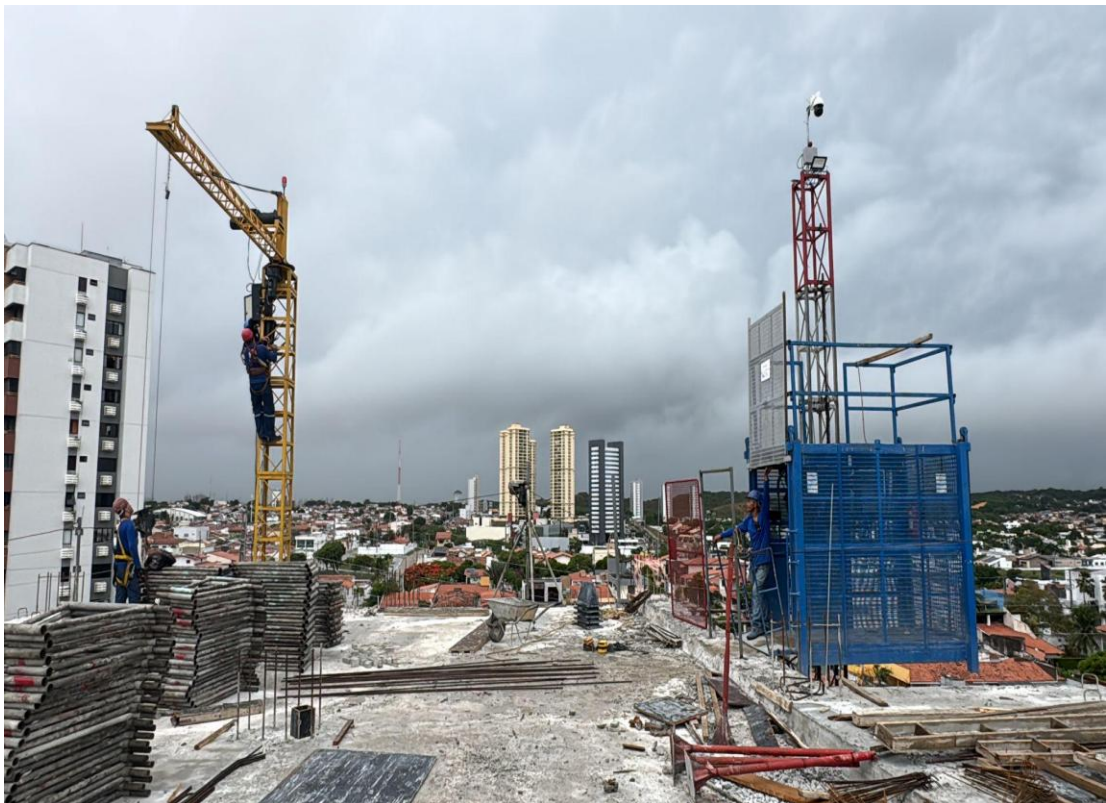
*Figura 4. Visão da Grua e Cremalheira na laje de piso do quarto pavimento.*

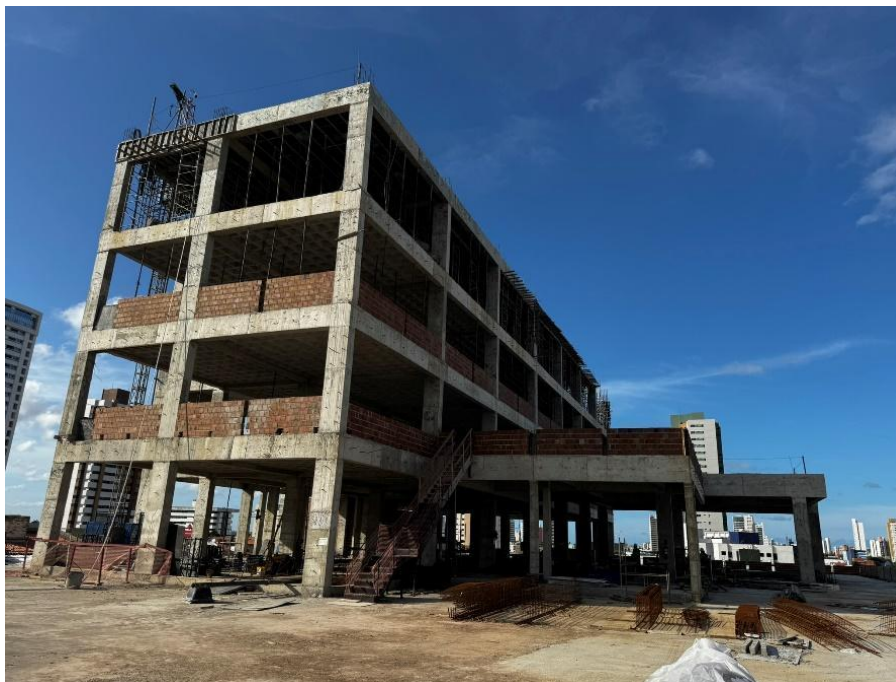
Quanto ao item 6 “ESTRUTURA”, a empresa continua realizando o serviço de montagem e concretagem dos pilares no terceiro pavimento. Foi concretada toda a laje de cobertura do segundo pavimento como também parte da laje de cobertura do terceiro pavimento, no trecho que vai da Avenida Raimundo Chaves até a junta estrutural.

*Figura 5. Visão da fachada sul com a concretagem da primeira metade da laje de cobertura do terceiro pavimento.*

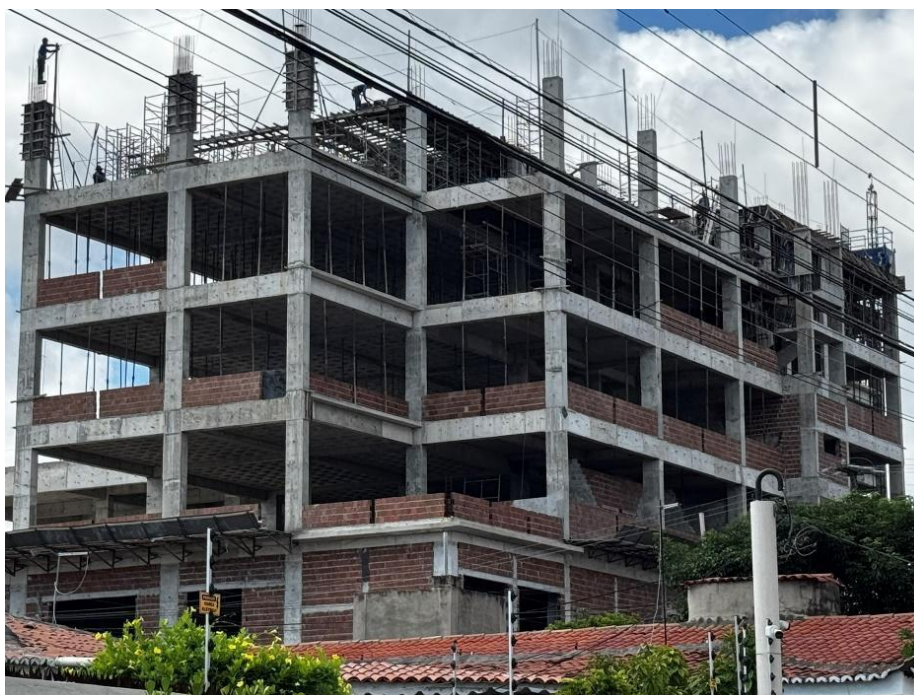
*Figura 6. Montagem e concretagem dos pilares do terceiro pavimento.*

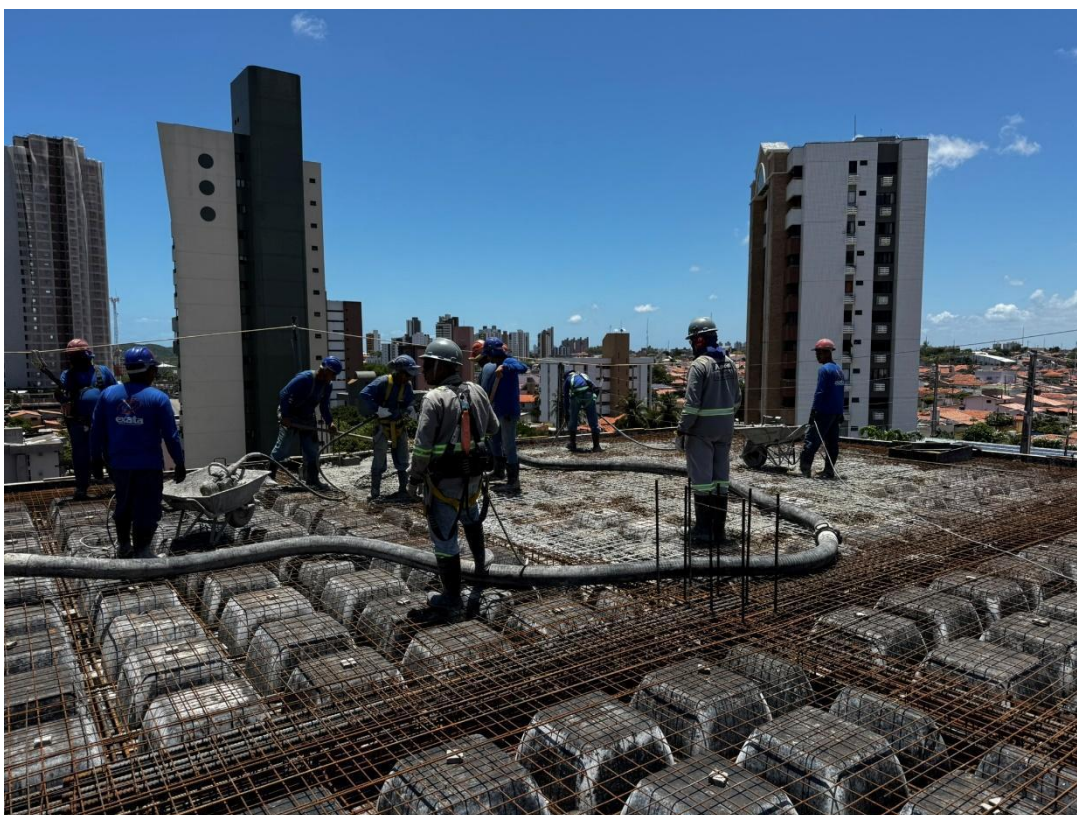
*Figura 7. Concretagem da laje de cobertura do terceiro pavimento.*

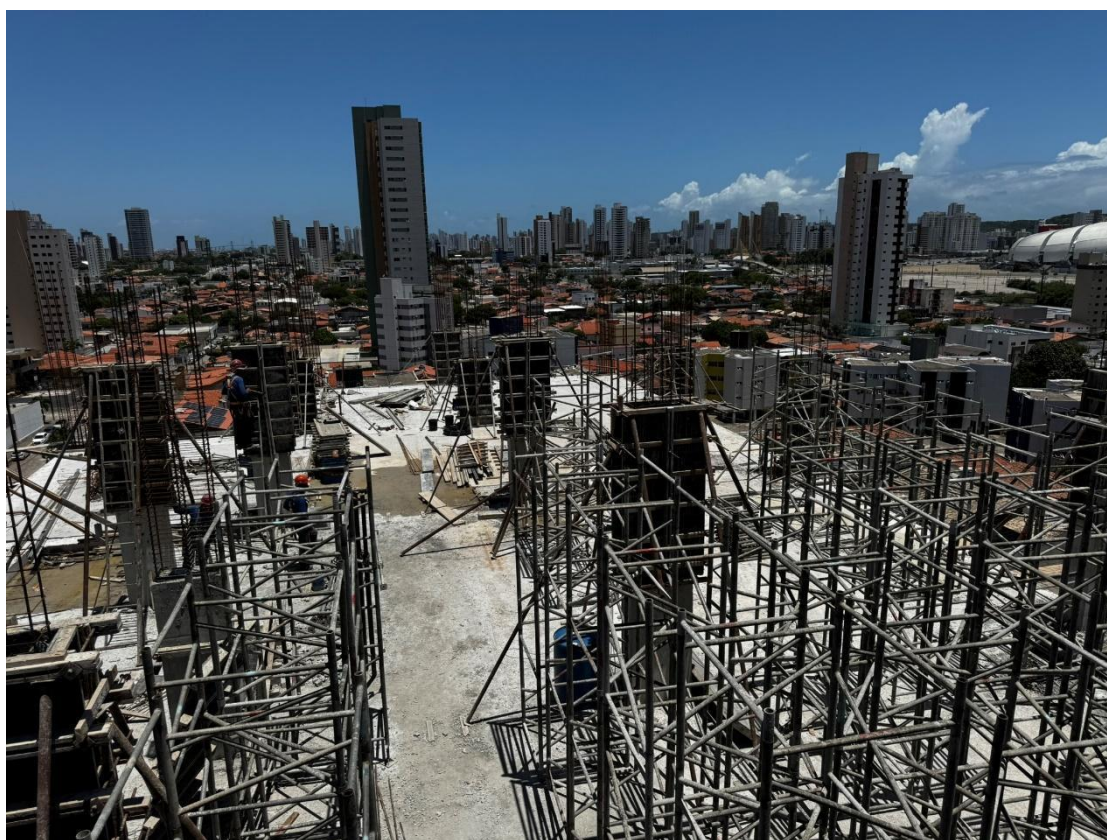
*Figura 8. Concretagem dos pilares do terceiro pavimento.*

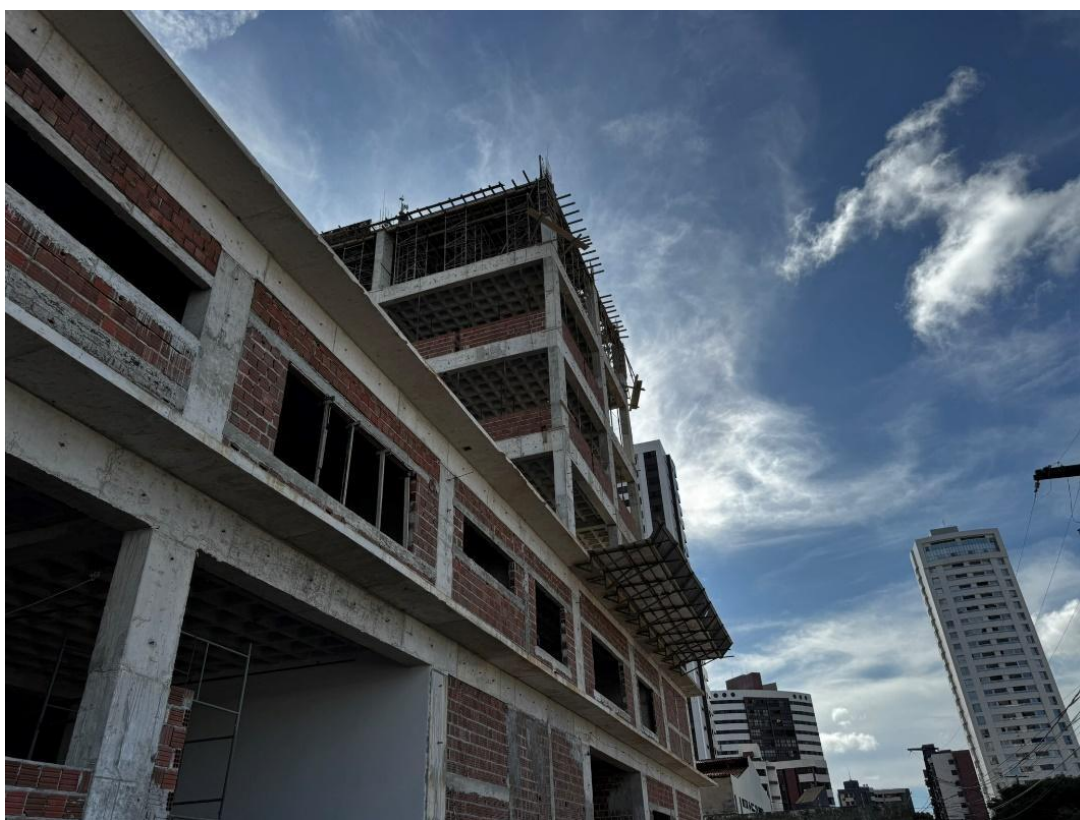
No item 7.1.6 foi realizado o encunhamento das alvenarias externas do segundo e primeiro semienterrado, além de algumas alvenarias internas também nesses pavimentos.

*Figura 9. Alvenarias já com o serviço de encunhamento executado.*

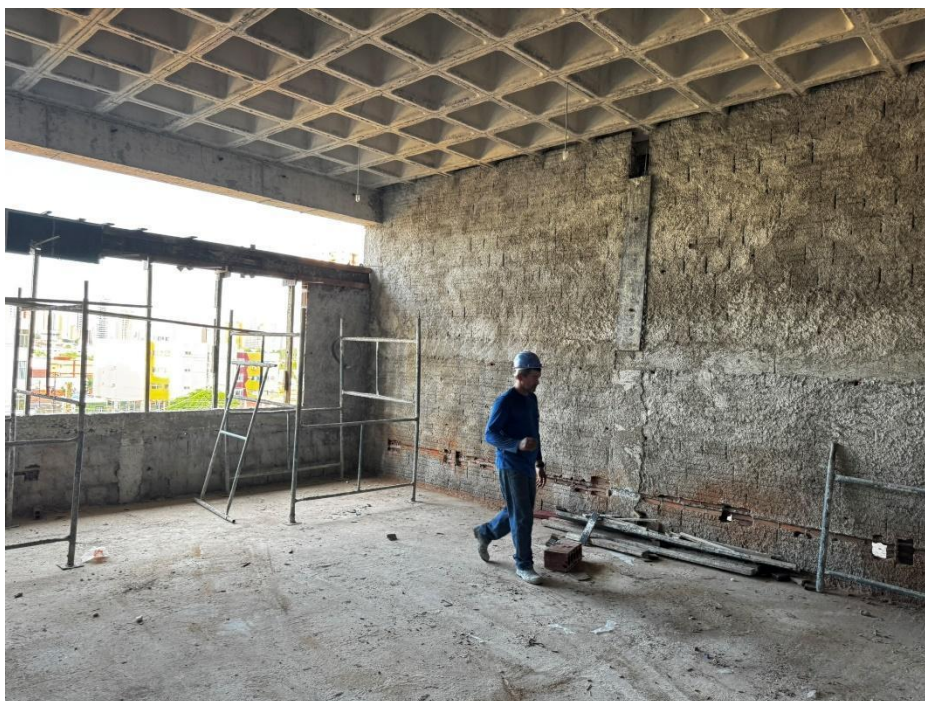
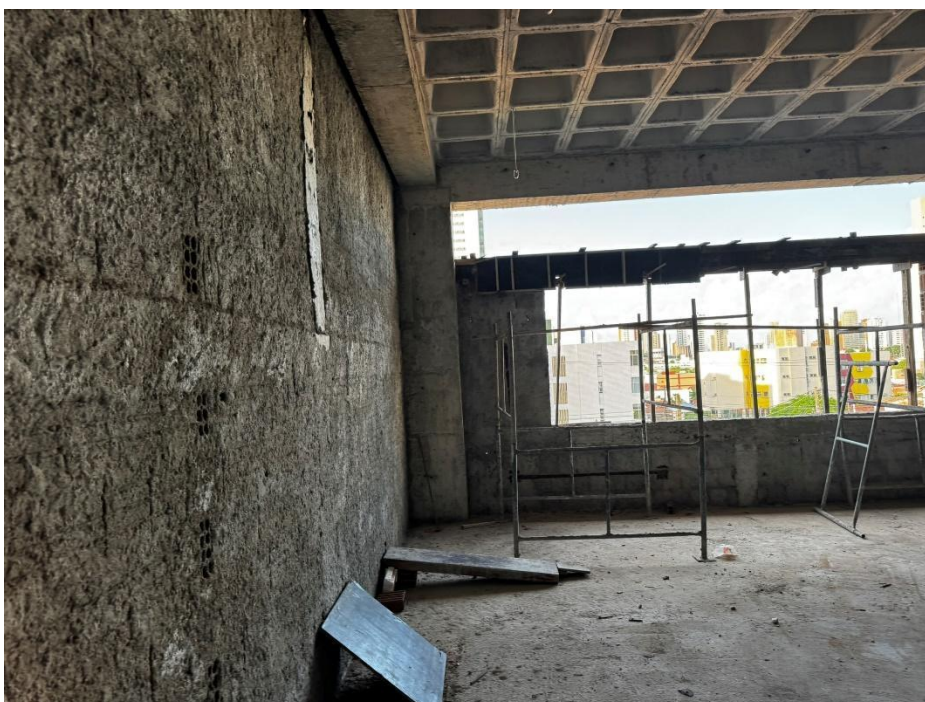
O item 7.1.13 “EXECUÇÃO DE VERGA, CONTRAVERGA E PILARES DE TRAVAMENTO PARA ALVENARIA continua sendo executado. Os serviços

estão sendo executados à medida em que as alvenarias vão sendo elevadas.

*Figura 10. Execução de vergas e pilares de travamento nas alvenarias.*

*Figura 11. Execução de vergas e pilares de travamento nas alvenarias.*

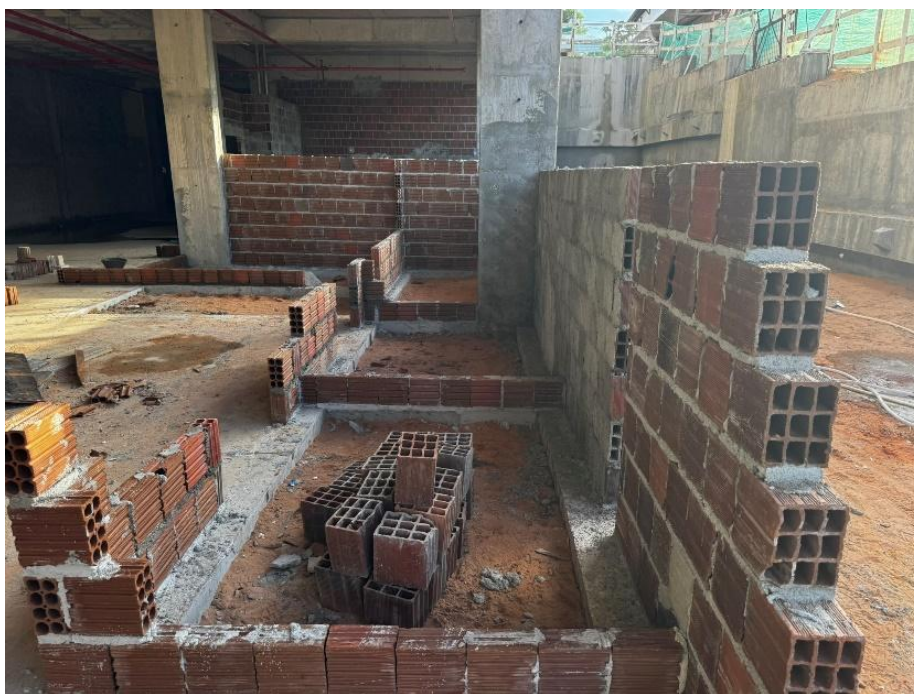
No item 7.1.14 “ALVENARIA DE VEDAÇÃO DE BLOCOS CERÂMICOS FURADOS NA HORIZONTAL DE 14X9X19 CM” foi executado nas alvenarias do perímetro externo dos pavimentos.

*Figura 12. Execução de alvenaria com tijolos cerâmicos de 14cm de largura.*

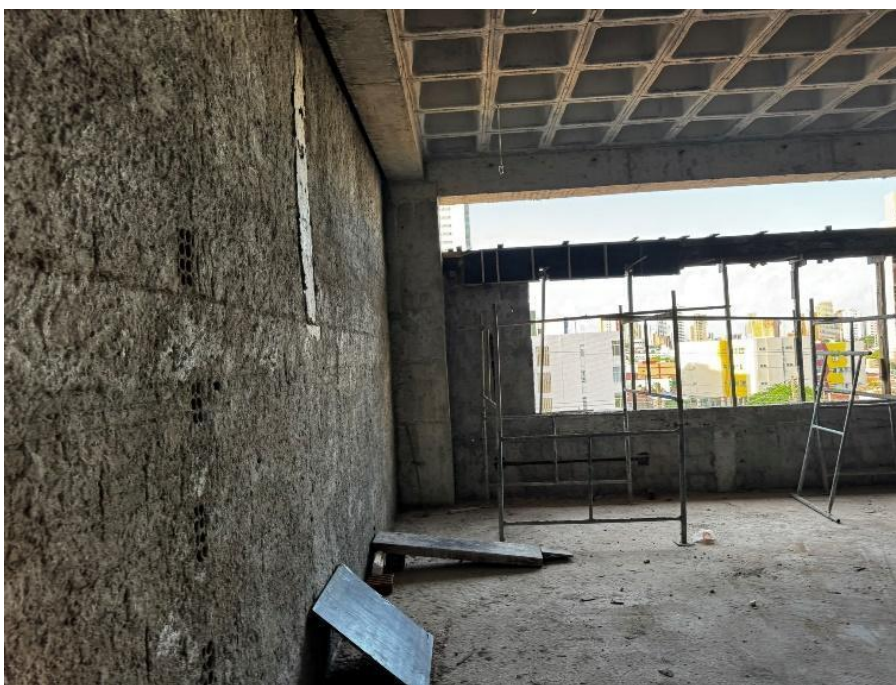
Também no item 07 “AQUITETURA”, foram executados os serviços referentes aos itens 7.3.1 “CHAPISCO APLICADO SOMENTE EM ESTRUTURAS DE CONCRETO, COM DESEMPENADEIRA DENTADA.”, 7.3.2 “CHAPISCO APLICADO EM ALVENARIAS INTERNAS E DE FACHADAS, COM COLHER DE PEDREIRO” e também o item 7.3.4 “MASSA ÚNICA, PARA RECEBIMENTO DE PINTURA, EM ARGAMASSA TRAÇO 1:2:8, PREPARO MECÂNICO COM BETONEIRA 400L, APLICADA MANUALMENTE EM FACES INTERNAS DE PAREDES” aplicados nas alvenarias já executadas.

*Figura 13. Chapisco aplicado nas paredes internas.*

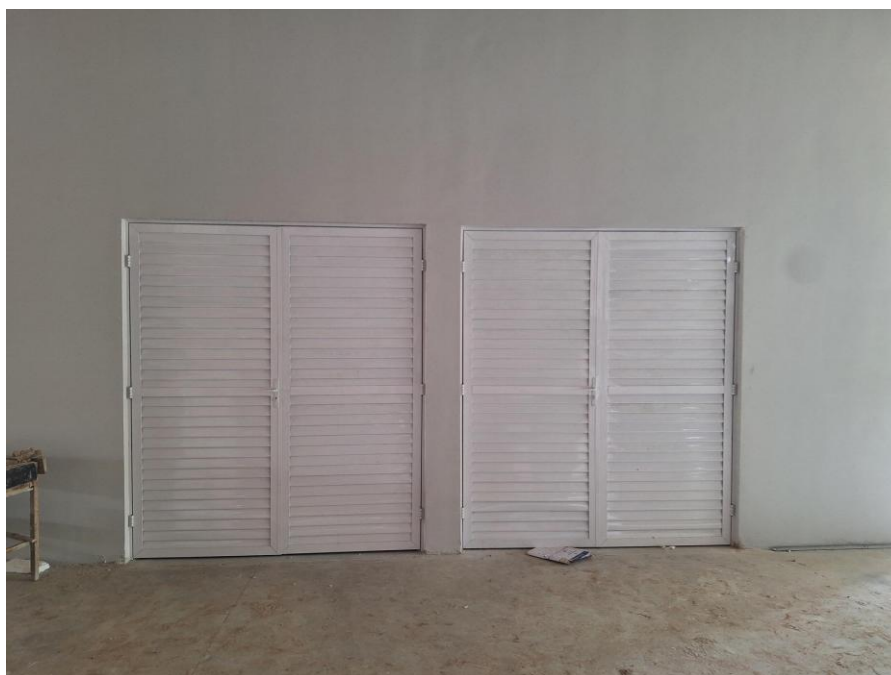
No item 7.6.7 “PORTA EM ALUMÍNIO DE ABRIR TIPO VENEZIANA COM GUARNIÇÃO, FIXAÇÃO COM PARAFUSOS” foram instaladas as portas das salas do Nobreak e quadros no pavimento semienterrado 2.

*Figura 14. Portas instaladas nas salas do nobreak e de quadros..*

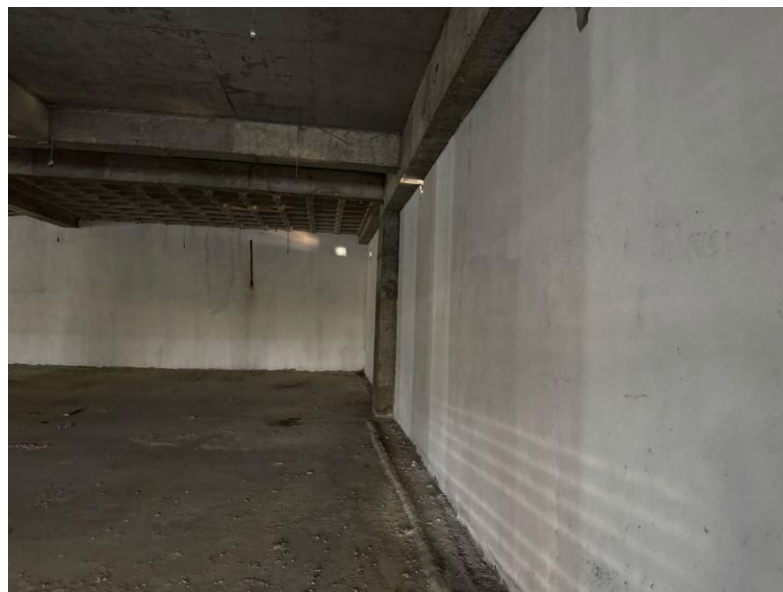
Ainda, no item 7.8.2 “APLICAÇÃO DE FUNDO SELADOR ACRÍLICO EM PAREDES, UMA DEMÃO” continua os serviços de aplicação do selador principalmente no primeiro semienterrado.

*Figura 15. Aplicação de selador em paredes.*

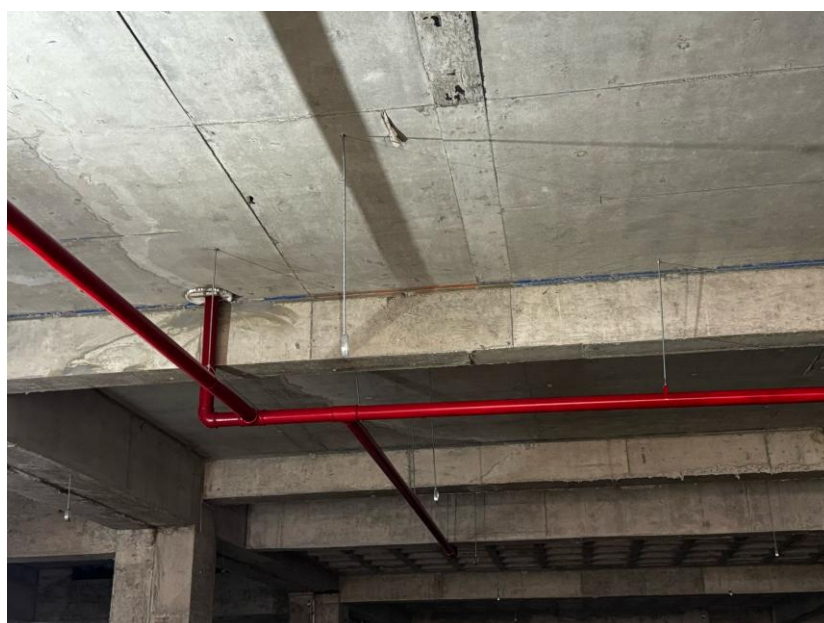
Para o item 10, “PREVENÇÃO E COMBATE A INCÊNDIO” foi medido o item 10.5.1 “TUBO DE AÇO GALVANIZADO COM COSTURA 3" (80MM) - CLASSE MÉDIA, INCLUSIVE CONEXÕES” que foram instalados nos pavimentos semienterrados 1 e 2. Esse item se refere ao sistema de hidrantes.

*Figura 16. Instalação das tubulações de aço galvanizado de hidrantes no segundo semi enterrado.*
