PROCURADORIA DA REPÚBLICA NO RIO GRANDE DO NORTE  
SECRETARIA ESTADUAL  
ASSESSORIA TÉCNICA DE ENGENHARIA

O presente relatório trata do andamento físico da obra da nova sede da PR/RN a fim de subsidiar o ateste da **vigésima segunda medição** do Contrato 8/2022, encaminhada pela empresa contratada a esta Procuradoria em 16/11/2024.

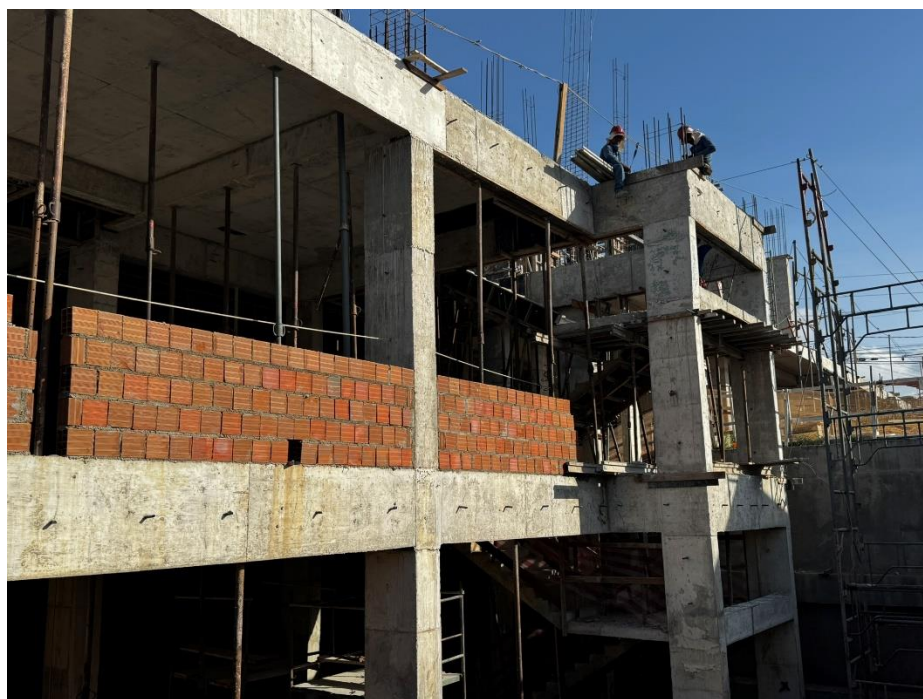
Continuam os serviços de execução dos itens 1.4.6 “LINHA DE VIDA HORIZONTAL EM CABO DE AÇO INOX” e 1.4.7 “PROTEÇÃO PERIMETRAL DE LAJES, VÃOS, RAMPAS E ESCADAS” as linhas de vida estão sendo utilizadas na proteção coletiva dos trabalhadores.

*Figura 2. Linhas de vida para proteção dos trabalhadores.*

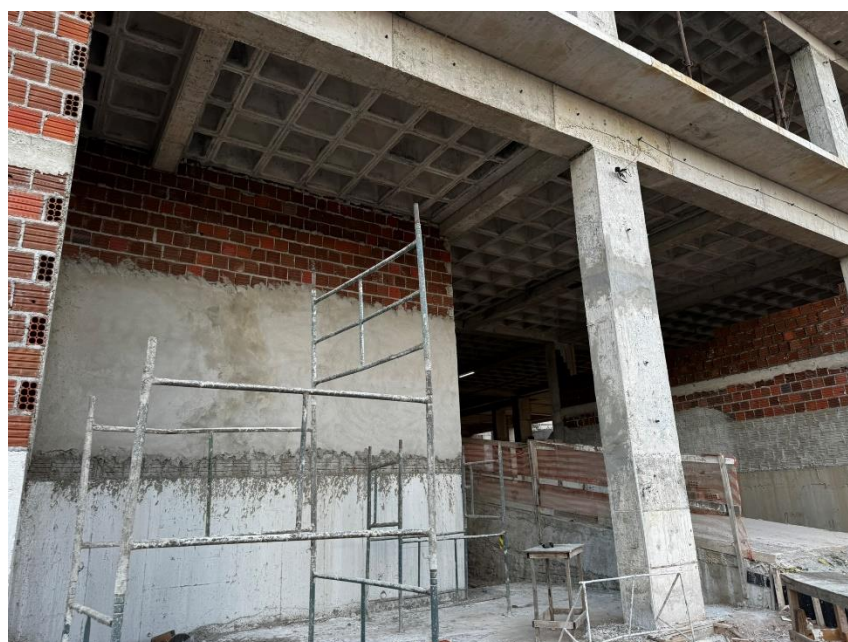
No item 2, a empresa continua executando os itens 2.2.4 “MONTAGEM E DESMONTAGEM DE ANDAIME TUBULAR TIPO TORRE” e 2.2.5 “LOCACAO DE ANDAIME METALICO TUBULAR DE ENCAIXE, TIPO DE TORRE”. Os serviços se referem principalmente a utilização dos andaimes para execução das alvenarias no segundo e primeiro semi enterrado, concretagem dos pilares e montagem e desmontagem das formas das lajes, vigas e pilares.

Figura 3. Andaimes tipo torre para execução das alvenarias e revestimentos..

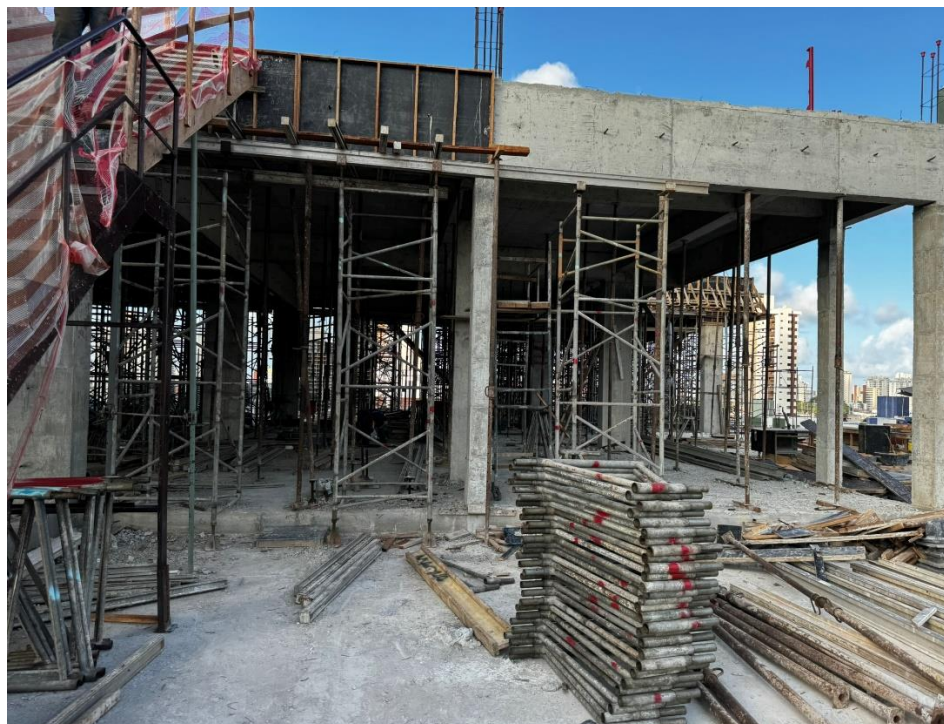
Quanto ao item 6 “ESTRUTURA”, a empresa continua realizando o serviço de montagem e concretagem dos pilares no pavimento térreo. Também continua a montagem do sistema de escoramento para a laje de cobertura do térreo.

Figura 4. Estrutura para escoramento da laje de cobertura do pavimento térreo.

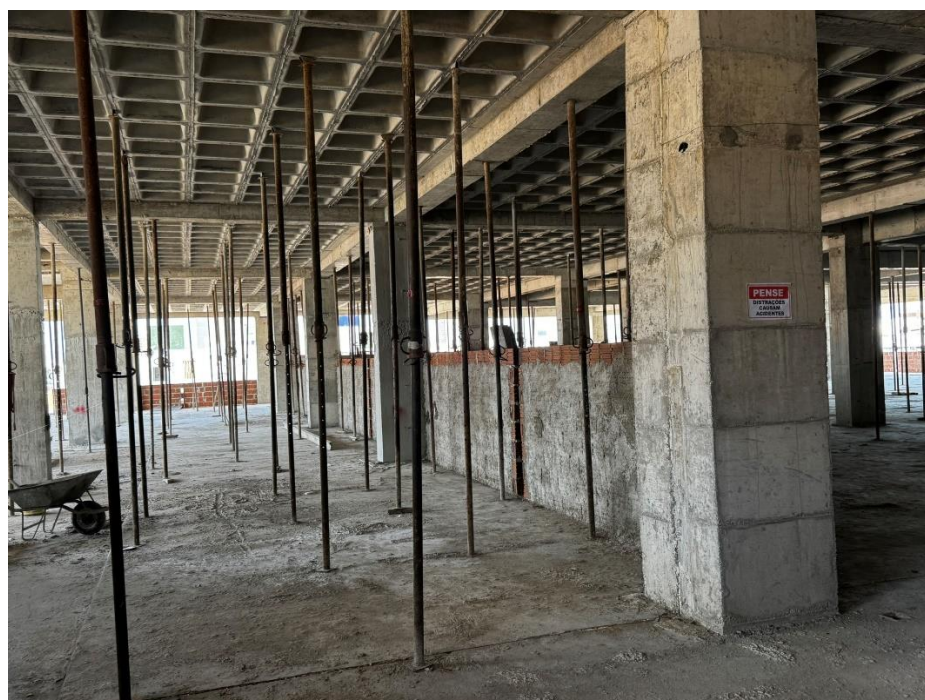
Figura 5. Última etapa do sistema de escoramento da laje do primeiro semi enterrado.

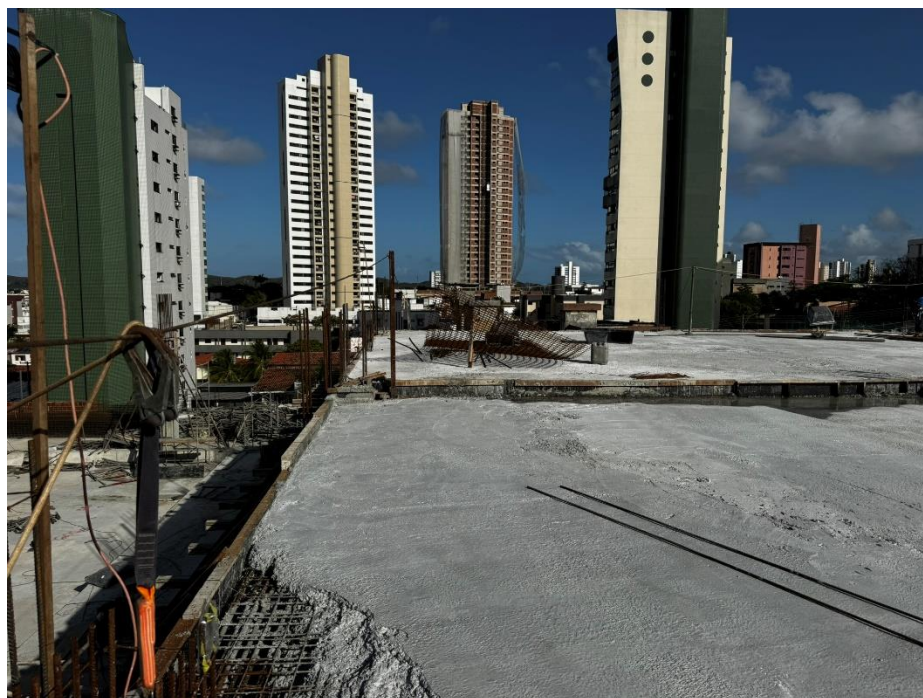
Ainda em relação ao item 6 “ESTRUTURA” foi realizada a concretagem de parte da laje de cobertura do pavimento térreo, incluindo a recepção e auditório. Ainda não foi realizada a concretagem do pano de laje próximo à mini grua, no primenro semi enterrado, que ficou sem concretagem para permitir o transporte vertical de materiais.

Figura 6. Laje de cobertura do pavimento térreo..

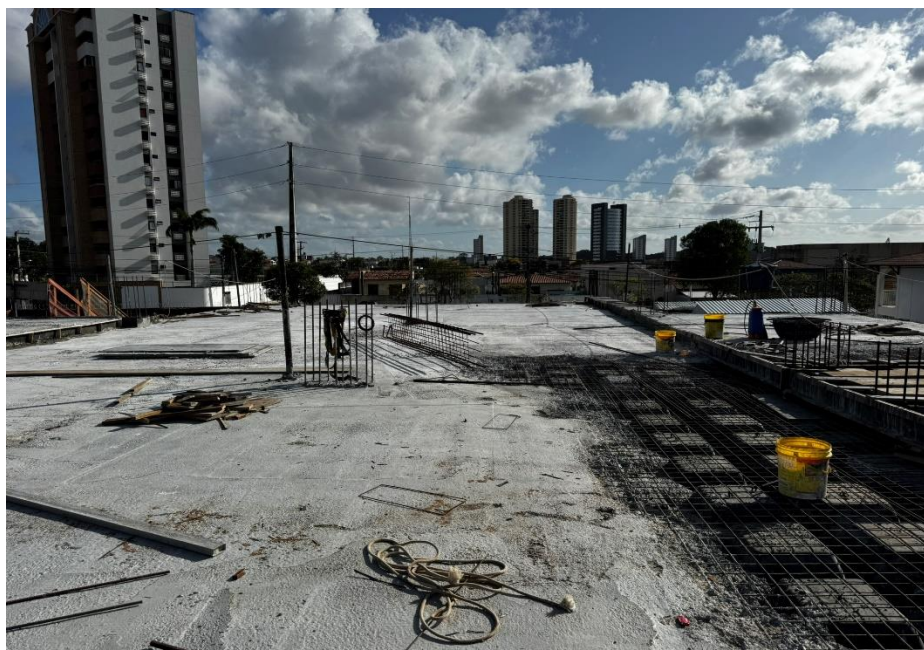
Figura 7. Montagem e concretagem de parte da laje de cobertura do pavimento térreo.

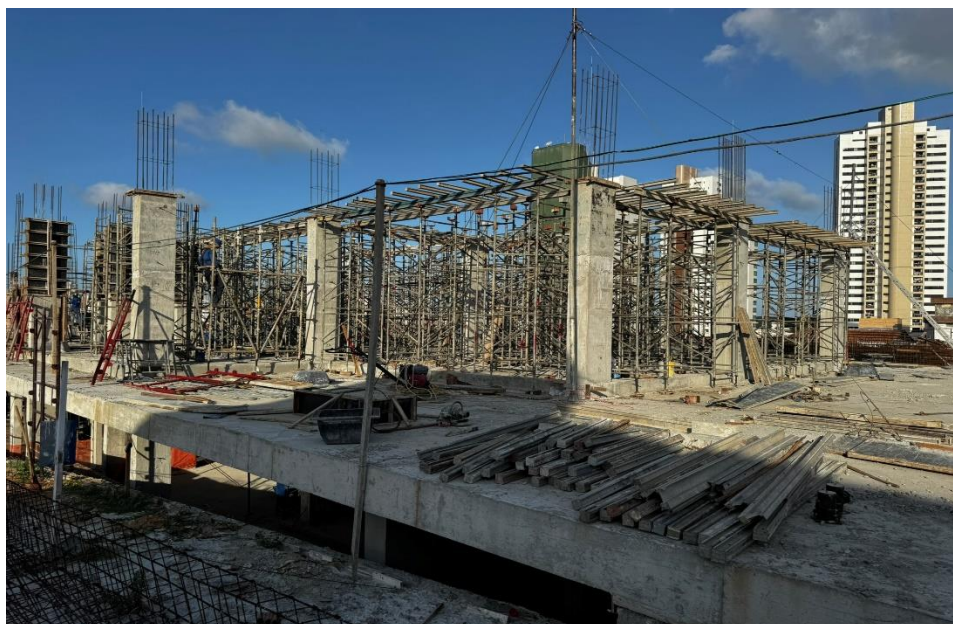
Figura 8. Montagem das escoras para execução da laje de cobertura do térreo.

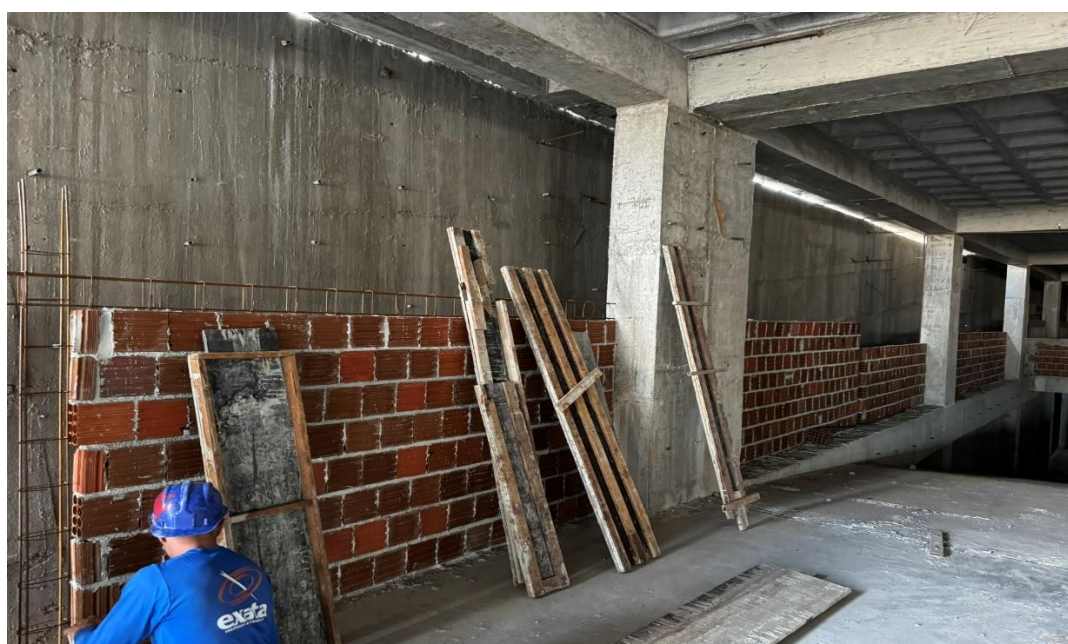
No item 07 “ARQUITETURA”, o item 7.1.7 “ALVENARIA DE VEDAÇÃO DE BLOCOS CERÂMICOS FURADOS (ESPESSURA 9 CM)” continua sendo realizado nos pavimentos semitenrrados 1 e 2, além do pavimento térreo.

*Figura 9. Elevação de alvenaria no primeiro semienterrado.*

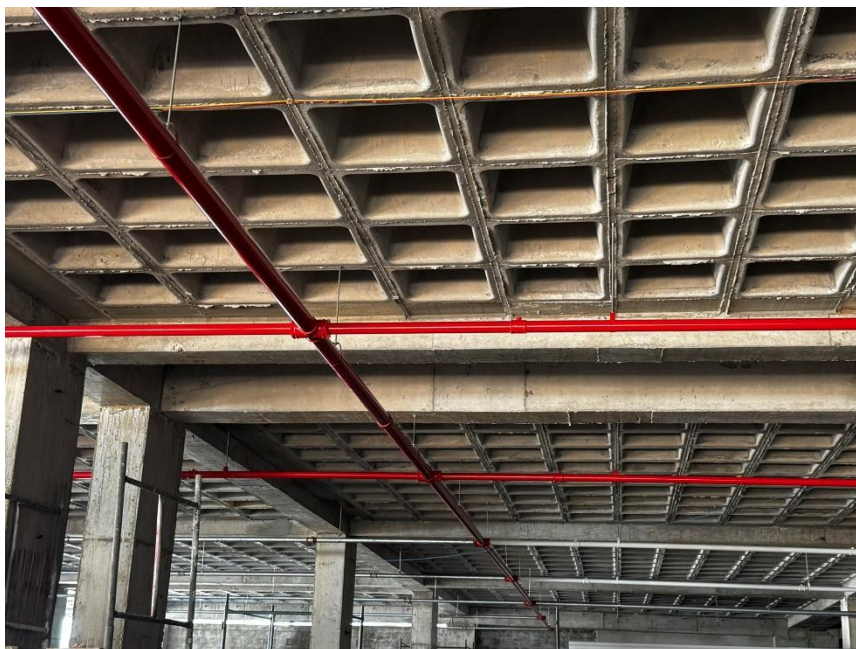
Para o item 10, “PREVENÇÃO E COMBATE A INCÊNDIO” foi iniciado o serviço de instalação das tubulações de aço galvanizado no pavimento segundo semi enterrado.

Figura 12. Instalação das tubulações de aço galvanizado no segundo semi enterrado..

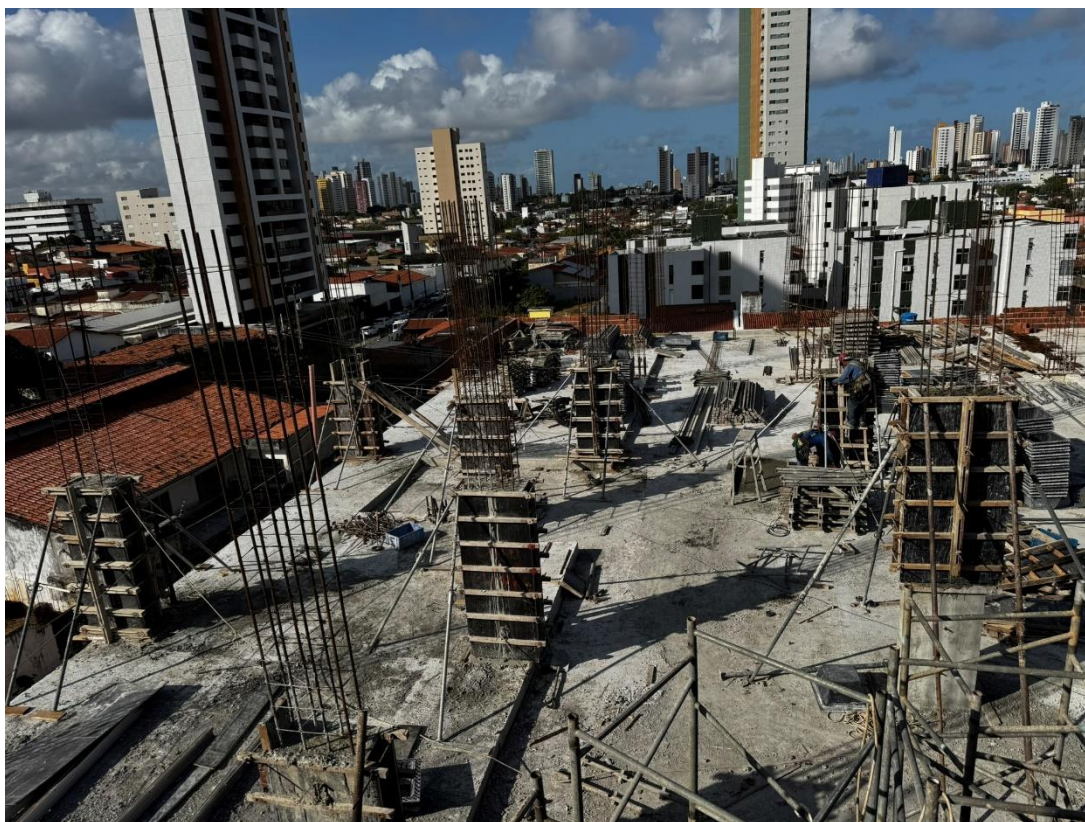
Em relação ao item 11, “INSTALAÇÕES ELÉTRICAS E SPDA”, a fiscalização constatou que o item 11-9- 5, “HASTES DE ATERRAMENTO GALVANIZADAS A FOGO (RE-BAR)” continua em evolução. Neste período, houve a instalação das hastes nos pilares executados até o momento na pavimento térreo.

*Figura 13. Instalação das hastes de aterramento nos pilares do pavimento térreo.*
