PROCURADORIA DA REPÚBLICA NO RIO GRANDE DO NORTE  
SECRETARIA ESTADUAL  
ASSESSORIA TÉCNICA DE ENGENHARIA

### RELATÓRIO TÉCNICO

**Referência: PGEA – 1.28.000.000078/2023-92**

O presente relatório trata do andamento físico da obra da nova sede da PR/RN a fim de subsidiar o ateste da **vigésima sétima medição** do Contrato 8/2022, encaminhada pela empresa contratada a esta Procuradoria em 23/04/2025.

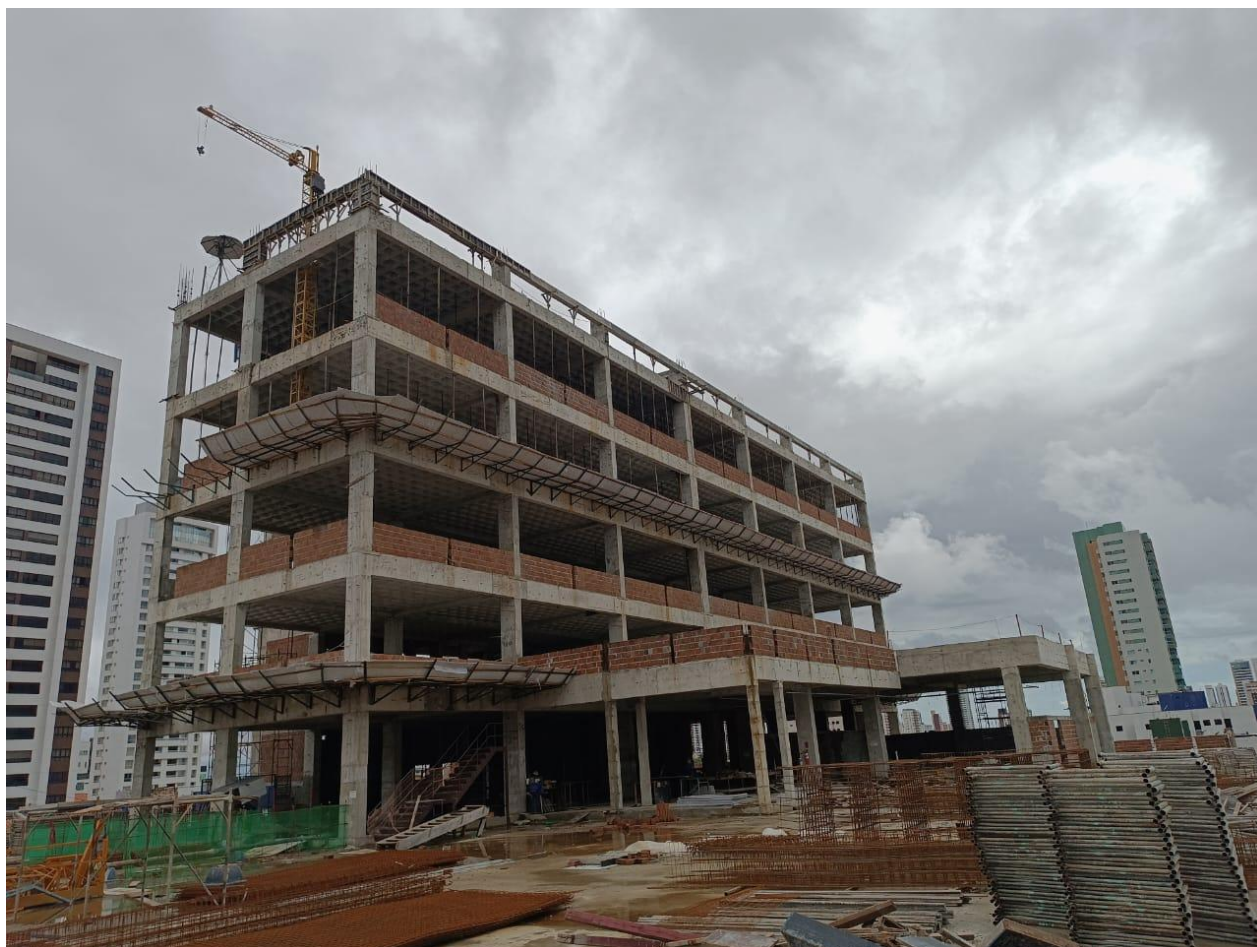
*Figura 1. Visão geral da obra.*

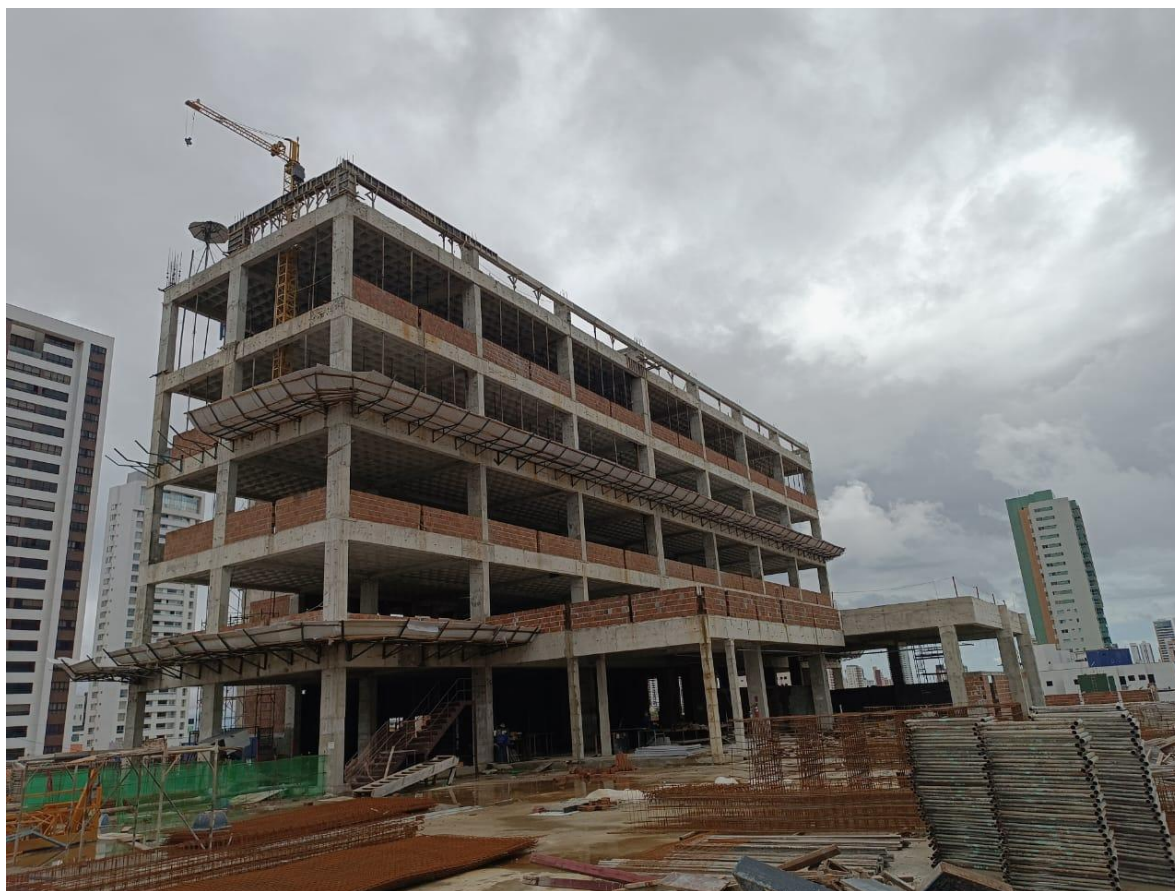
No item 1, foi finalizado o item 1.4.4 “BANDEJA SALVA-VIDAS PRIMÁRIA, DE MADEIRA” e iniciado o serviço de instalação da BANDEJA SALVA-VIDAS SECUNDÁRIA. Nos itens 1.4.7 “PROTEÇÃO PERIMETRAL DE LAJES, VÃOS, RAMPAS E ESCADAS” e 1.4.8 “LINHA DE VIDA HORIZONTAL PROVISÓRIA EM CABO DE AÇO PARA CONSTRUÇÃO DE ESTRUTURAS, INCLUSIVE POSTE E PROLONGADOR, continuam os serviços que são utilizados na proteção coletiva dos trabalhadores com esses itens executados muito próximo da quantidade total.

*Figura 2. Instalação de bandeja secundária no perímetro do terceiro pavimento.*

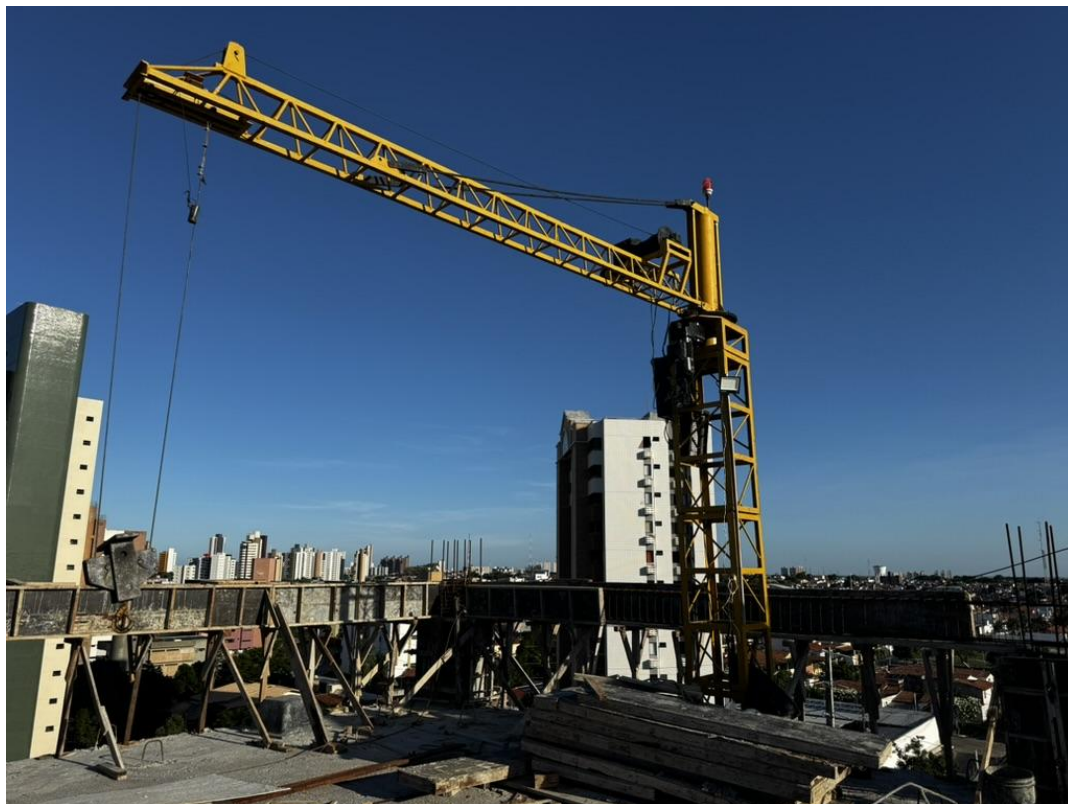
*Figura 3. Torre grua.*

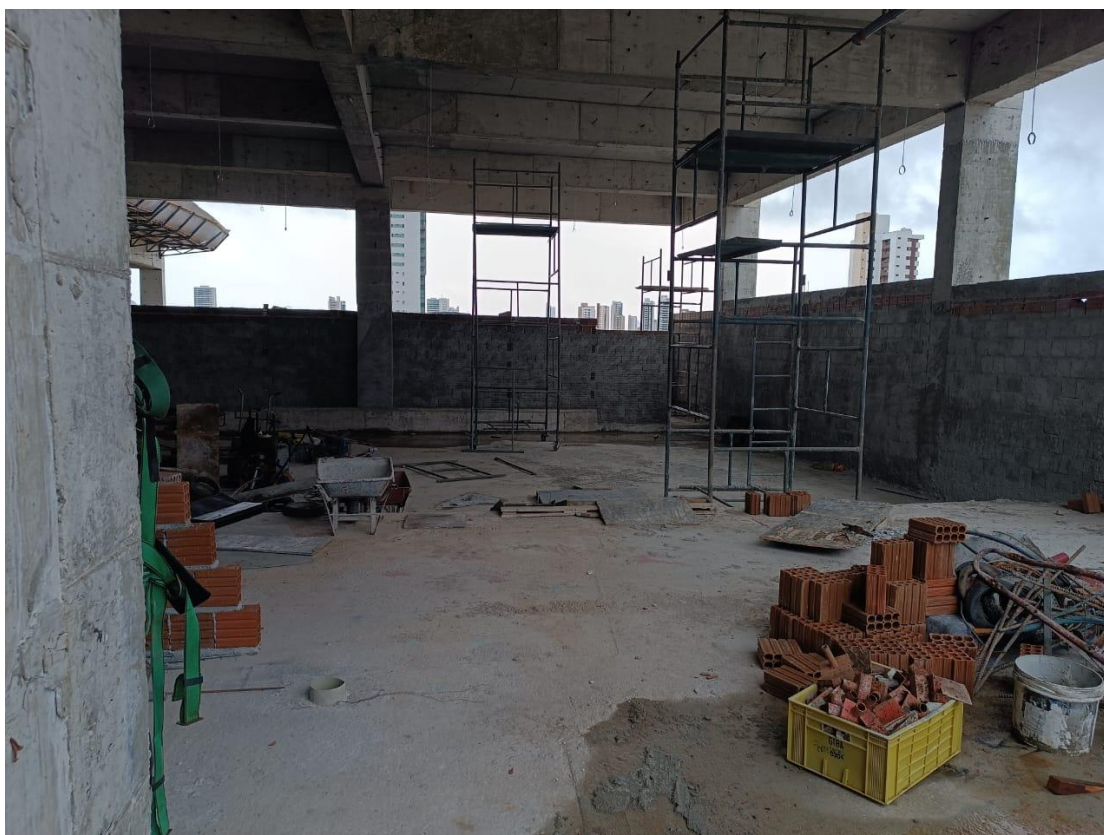
Os últimos dois desses serviços se referem principalmente a utilização dos andaimes para execução das alvenarias nos pavimentos segundo-semienterrado, primeiro semi-enterrado e térreo; para a concretagem dos pilares; e para a montagem e a desmontagem das formas das lajes, vigas e pilares. A cremalheira serve para transporte de pessoas e materiais.

*Figura4. Andaimes para elevação das alvenarias no pavimento térreo.*

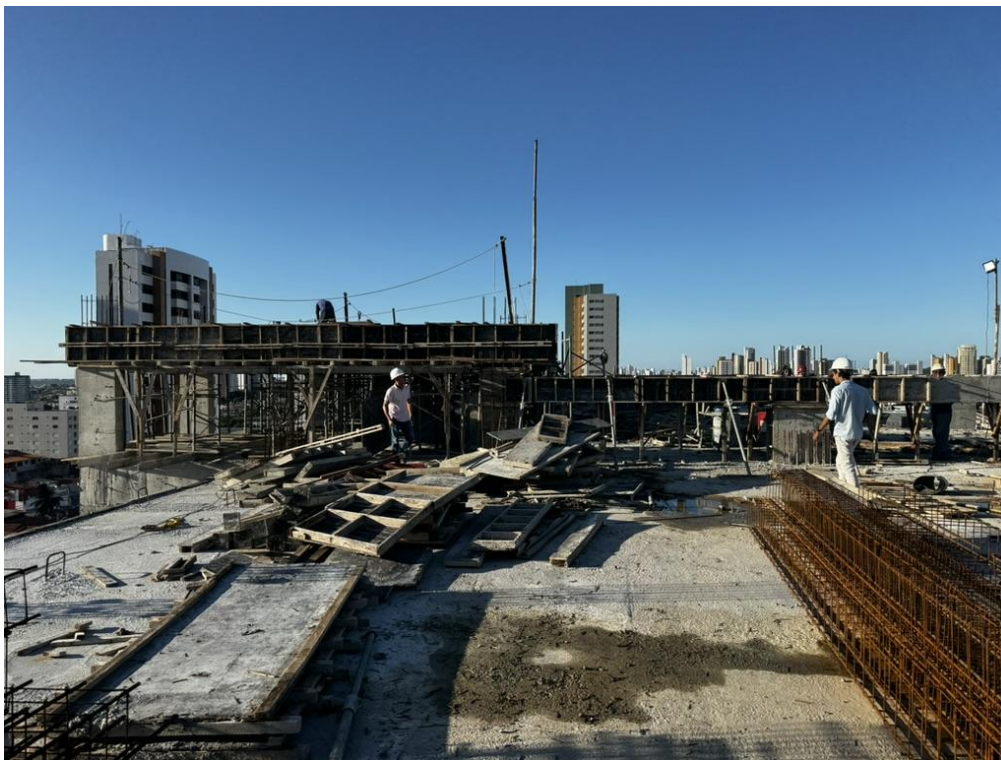
Quanto ao item 6 “ESTRUTURA”, a empresa concretou toda a laje de cobertura do quarto pavimento bem como os pilares e laje da estrutura do barrilete e marquise.

*Figura 5. Concretagem da laje de cobertura do quarto pavimento.*

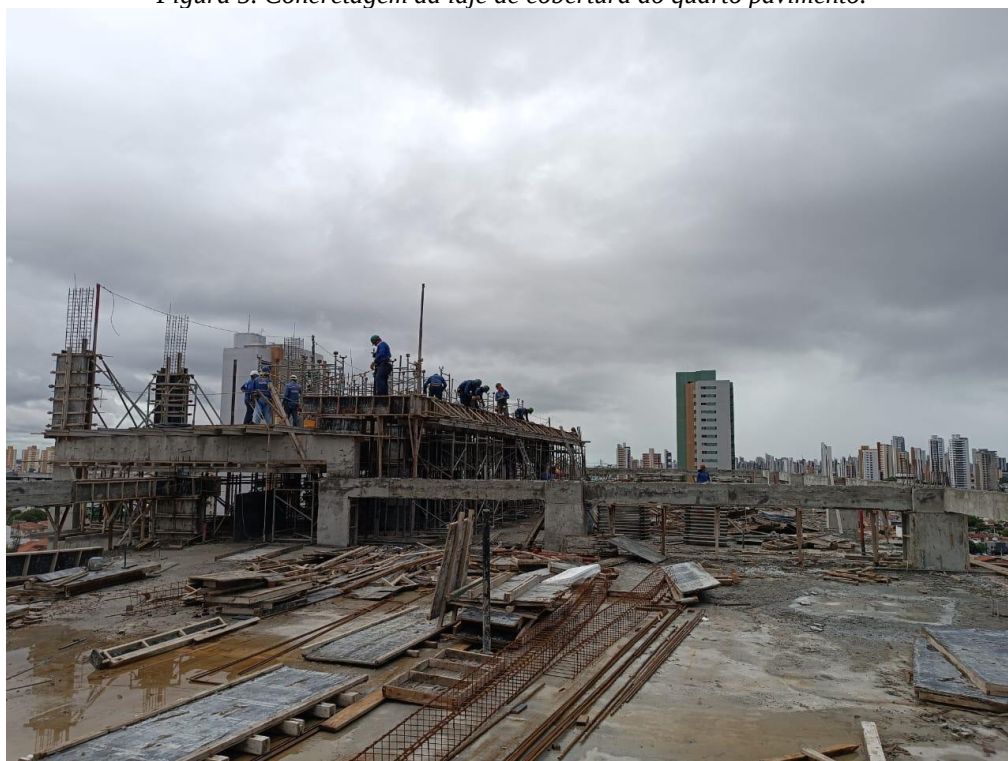
*Figura 6. Concretagem da laje dos reservatórios e platibanda da cobertura.*

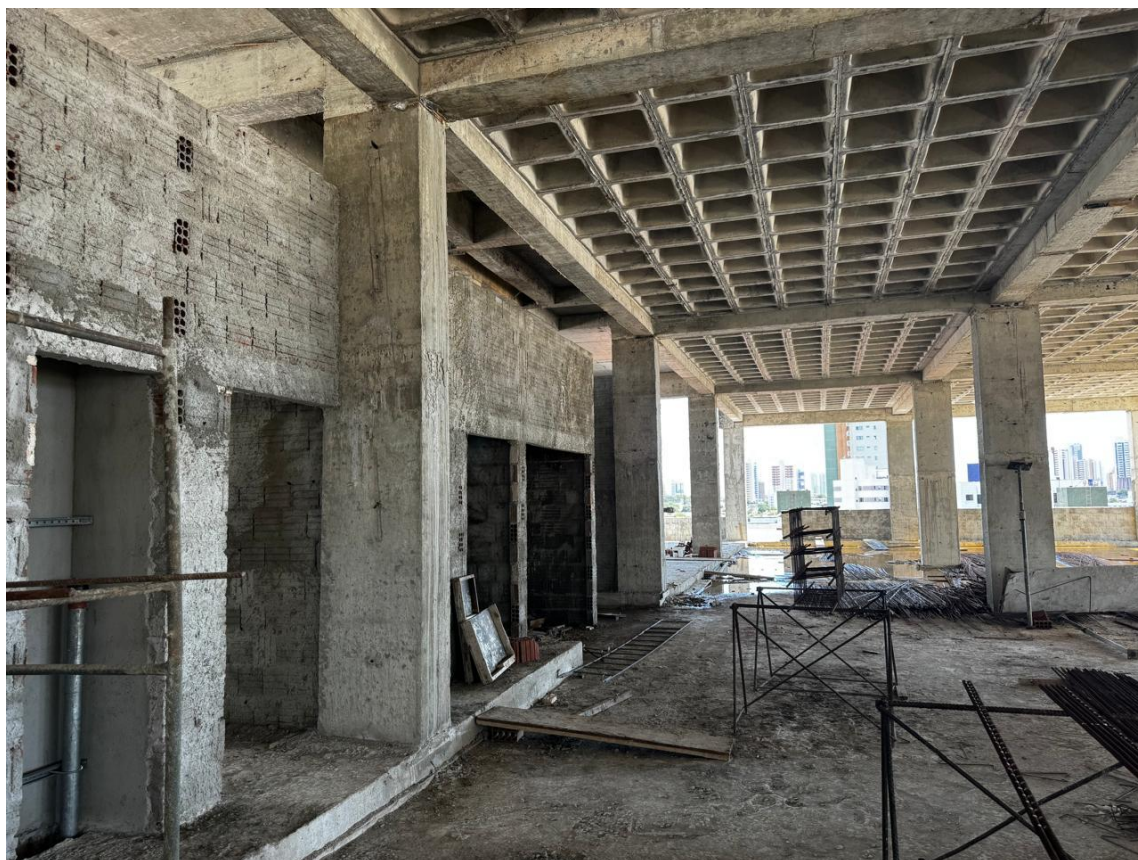
No item 07 “ARQUITETURA”, o item 7.1.1 “ALVENARIA DE VEDAÇÃO DE BLOCOS CERÂMICOS FURADOS NA HORIZONTAL DE 9X19X19 CM (ESPESSURA 9 CM)” continuam os serviços principalmente nas alvenarias dos banheiros do pavimento térreo.

Figura 7. Execução de alvenarias com tijolos de 9cm de espessura nos banheiros do pavimento térreo.

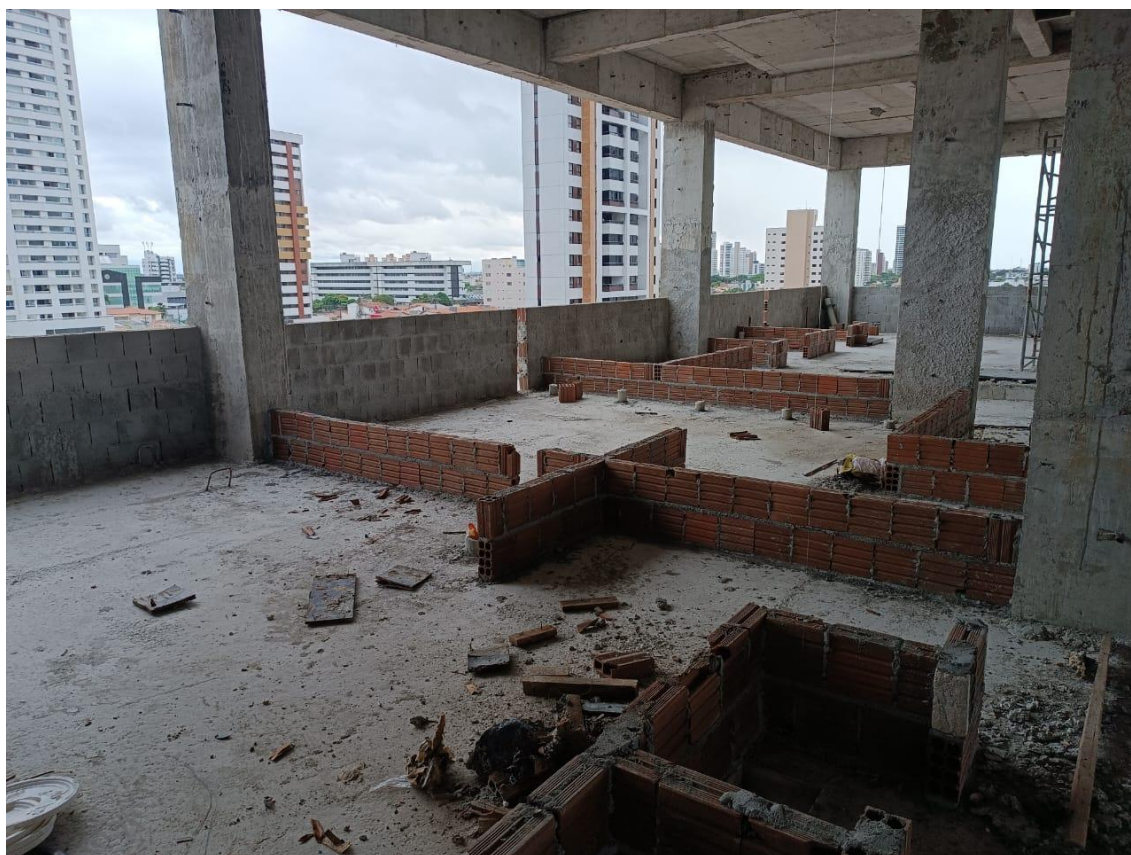
Figura 08. Execução de alvenaria de 9cm nas paredes dos banheiros no segundo pavimento

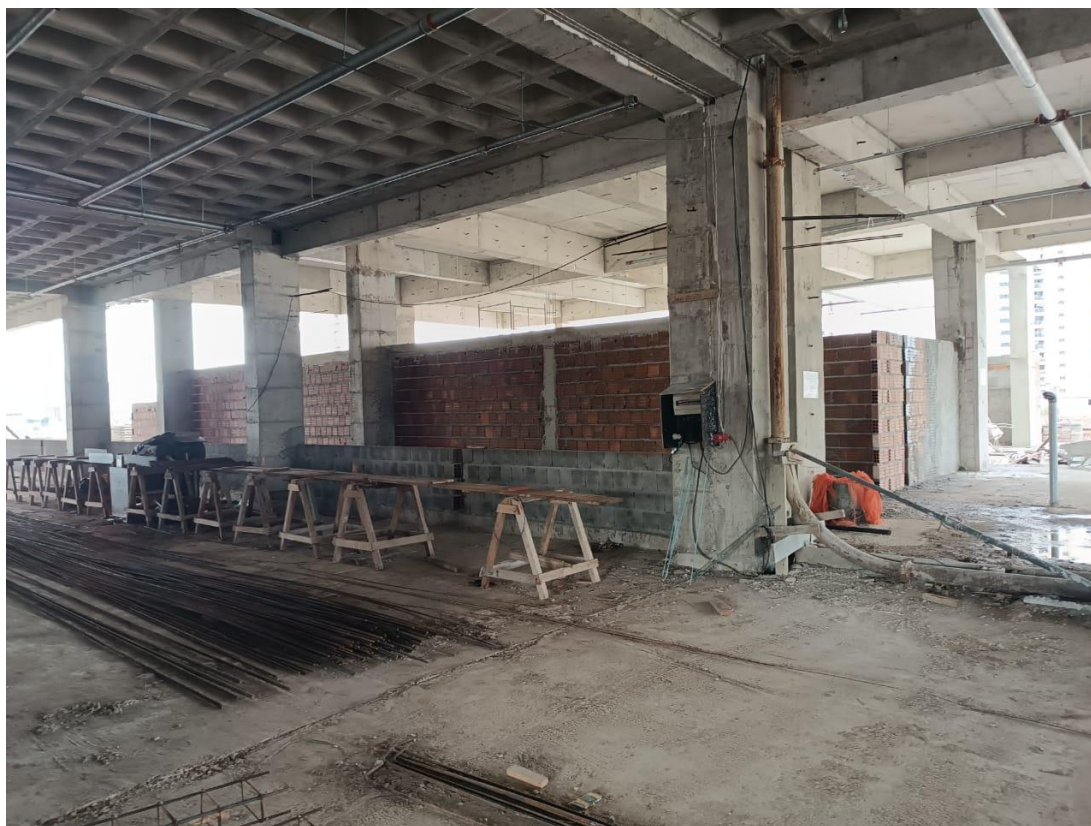
No item 7.1.14 “ALVENARIA DE VEDAÇÃO DE BLOCOS CERÂMICOS FURADOS NA HORIZONTAL DE 14X9X19 CM” continua a execução no perímetro externo dos pavimentos.

*Figura 09. Execução de alvenaria 14cm no perímetro do auditório no pavimento térreo.*

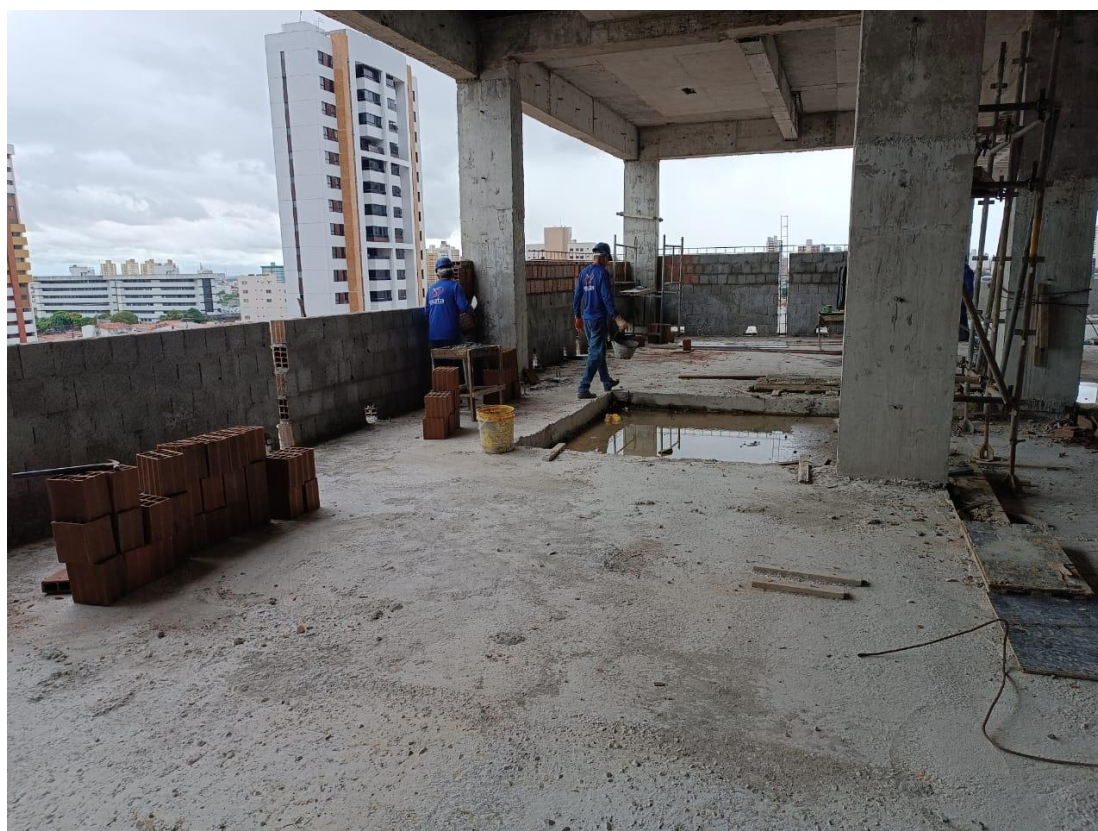
*Figura 10. Execução de alvenaria com tijolos cerâmicos de 14cm de largura no perímetro dos pavimentos.*

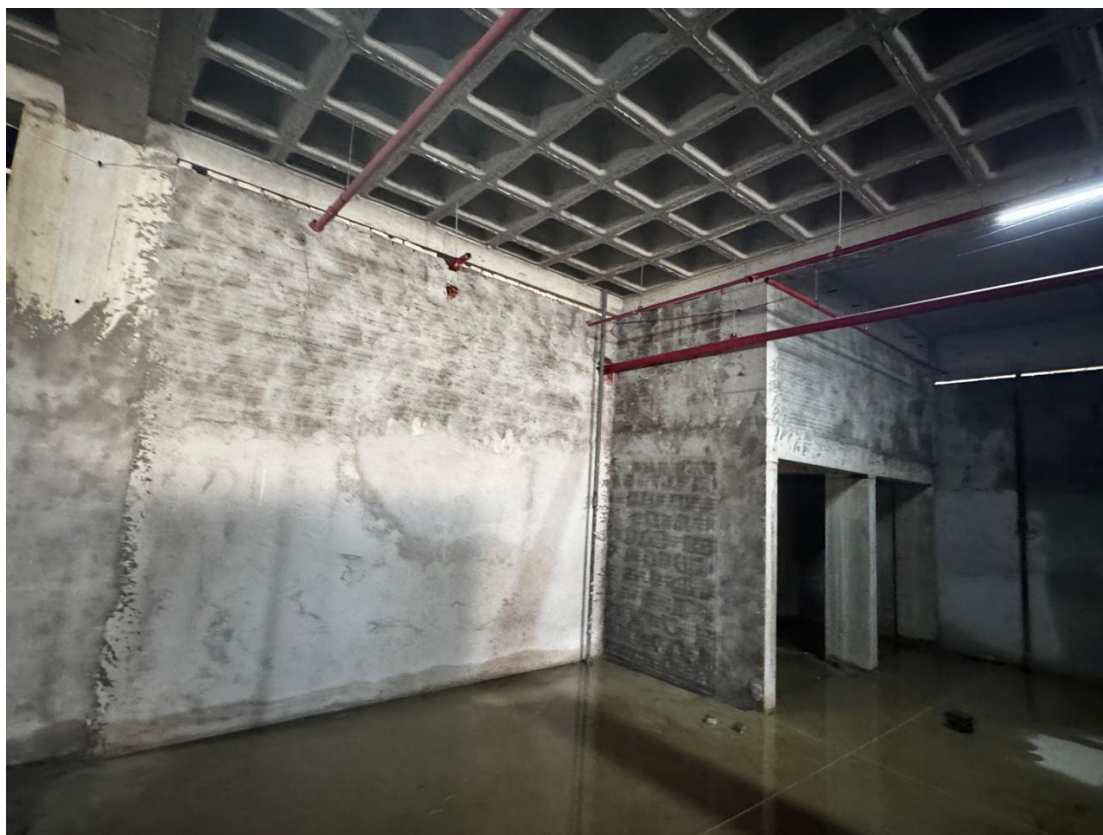
Também continuam os serviços do grupo de item 7.3, REVESTIMENTOS DE PAREDES E FACHADAS com a aplicação de chapisco e massa única, esses itens estão sendo executados principalmente nos pavimentos segundo e primeira semienterrados e pavimento térreo.

*Figura 11. Chapisco e massa única aplicado nas paredes internas.*

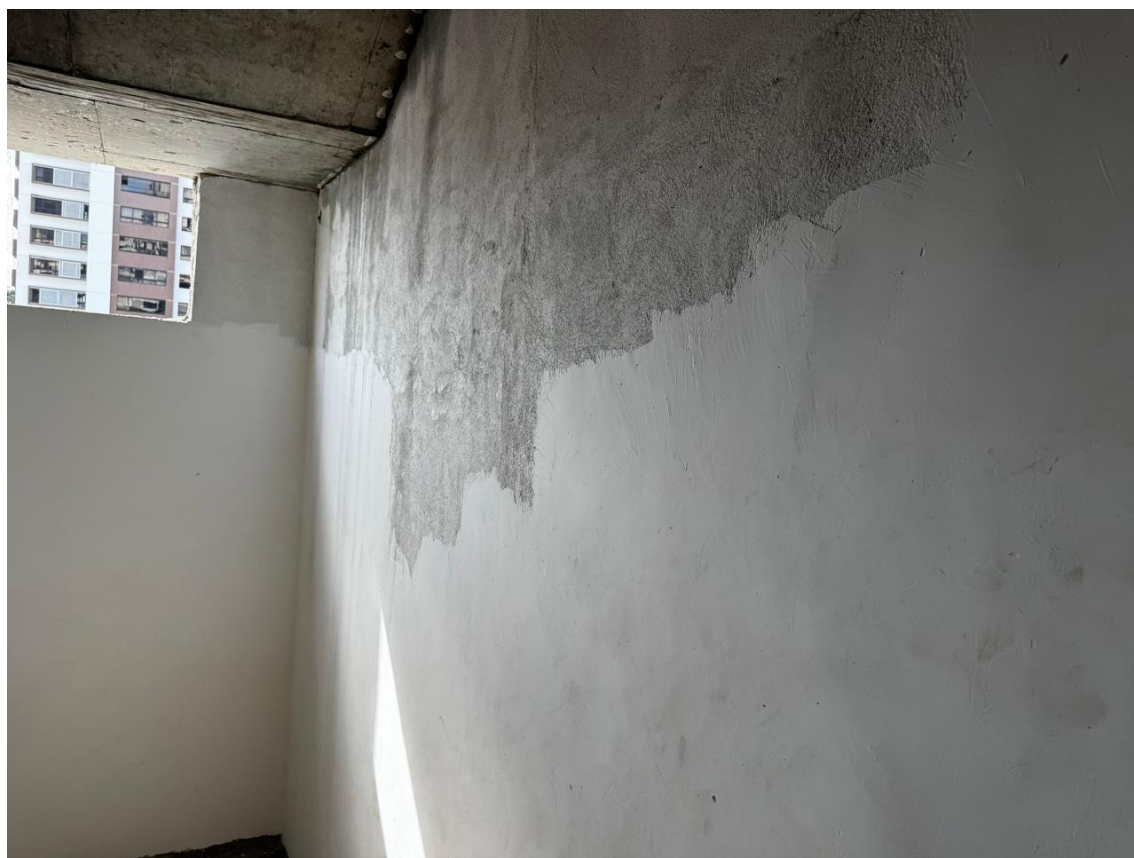
A execução de selador acrílico e massa corrida em paredes está sendo executada nos pavimentos semienterrados 1 2.

*Figura 12. Aplicação de selador acrílico e massa corrida em paredes internas*

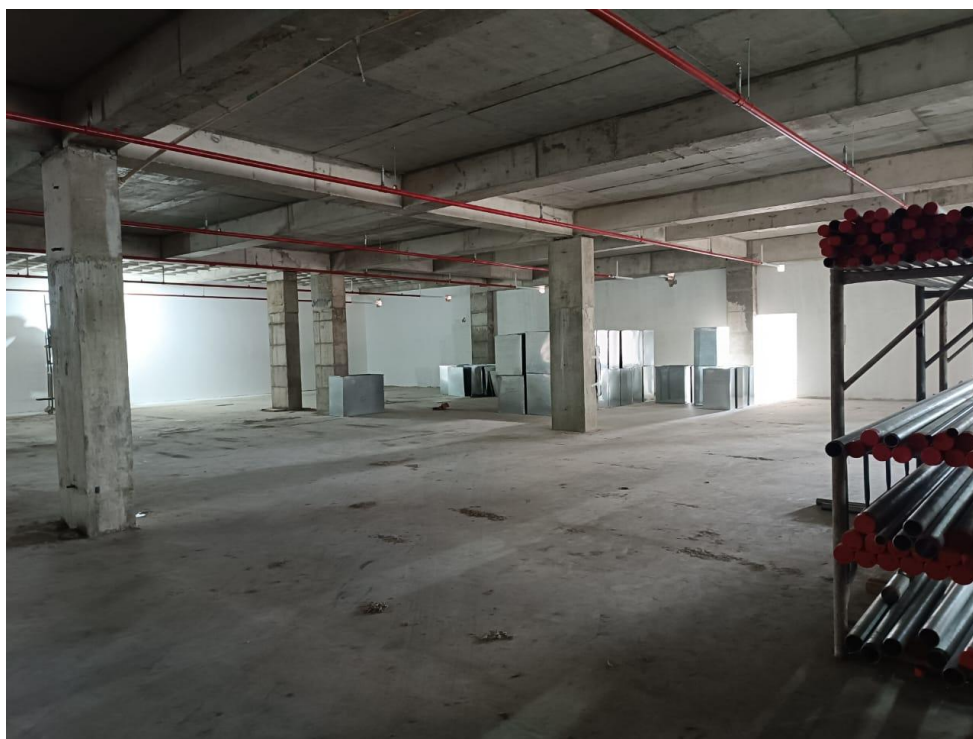
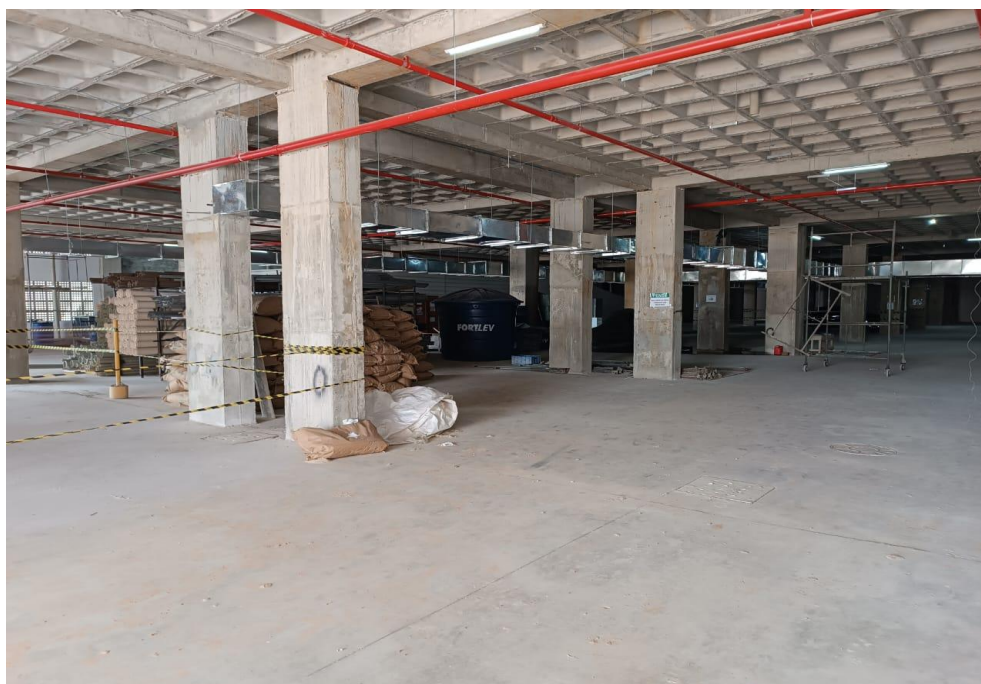
Para o item 10, “PREVENÇÃO E COMBATE A INCÊNDIO” continuam sendo executados os serviços referentes ao sistema de hidrante (10.5) no segundo semienterrado e primeiro semienterrado, e também os itens do sistema de Sprinkler (10.6) localizados nos pavimentos semienterrado 1 e 2.

*Figura 13. Instalação das tubulações de aço galvanizado de hidrantes e sprinkler.*

*Figura 14. Instalação das tubulações de aço galvanizado de hidrantes e sprinkler.*

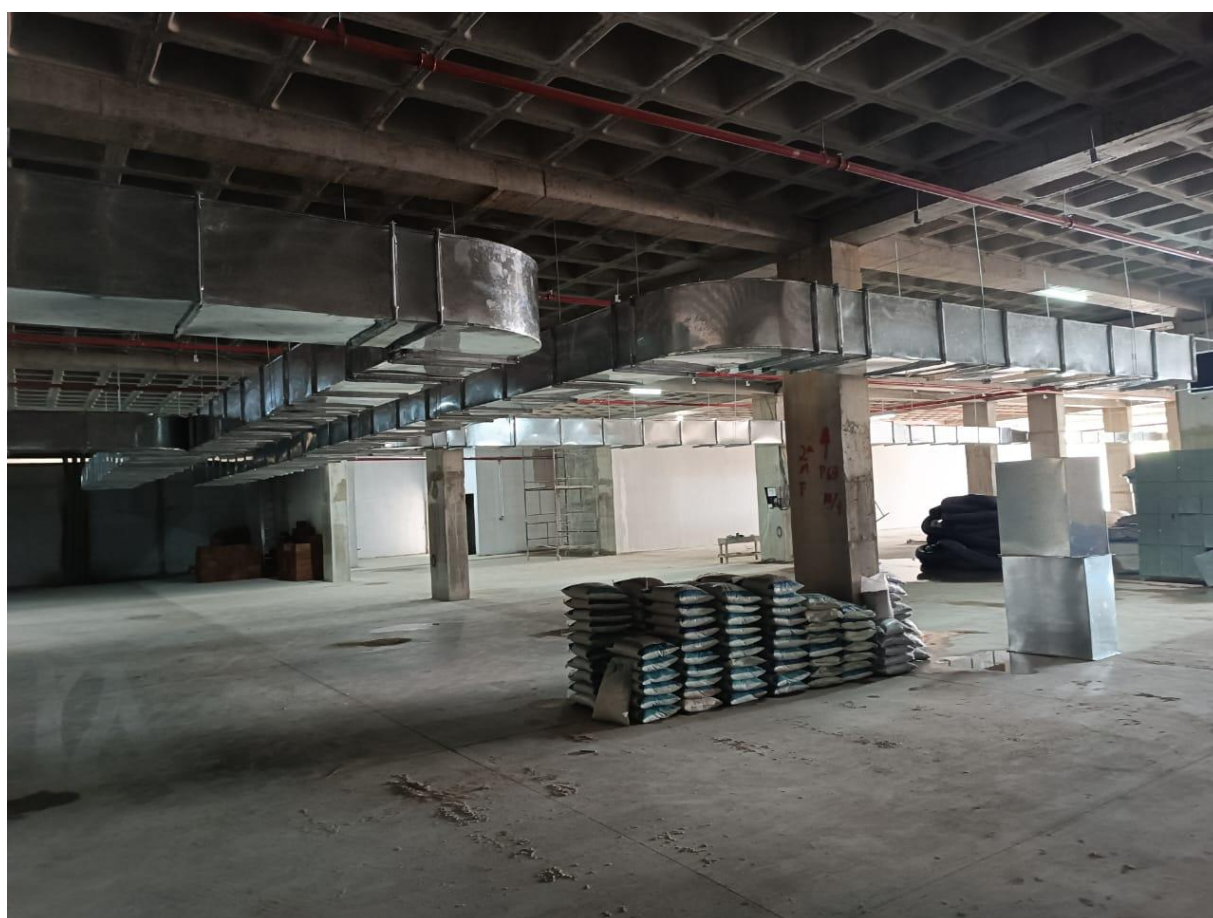
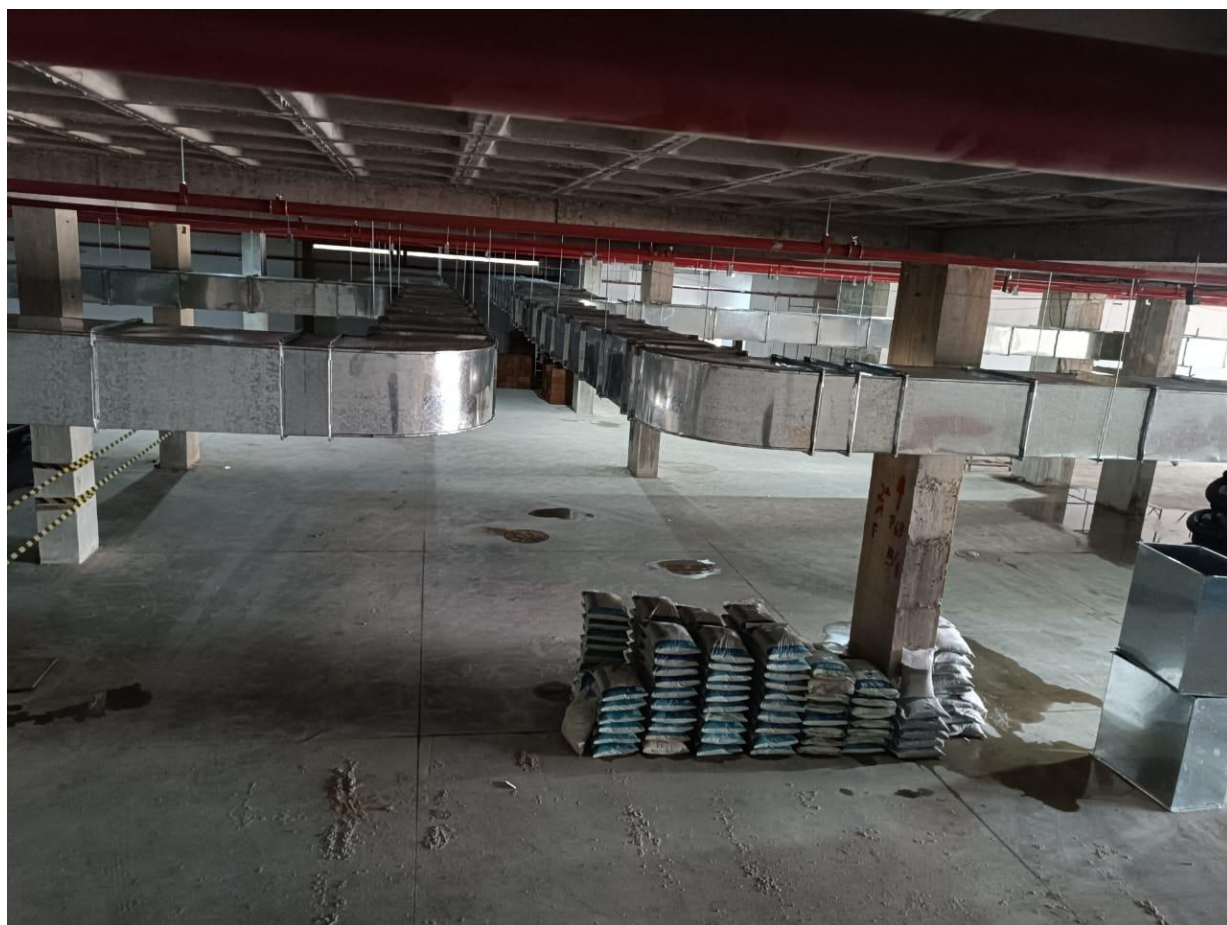
Para o item 15, EXAUSTÃO E VENTILAÇÃO MECÂNICA foram executadas e instaladas os dutos em chapas galvanizadas do sistema de exaustão nos pavimentos semienterrados 1 e 2, itens 15.2.1, 15.2.2 e 15.2.3 da planilha de medição. Também foram medidos a parte referente ao item 15.3.1 SUPORTE ESPECIAL PARA DUTOS HORIZONTAIS.

*Figura 15. Instalação do sistema de exaustão com chapas galvanizadas*

*Figura 16. Instalação do sistema de exaustão com chapas galvanizadas*
