MINISTÉRIO PÚBLICO FEDERAL  
PROCURADORIA DA REPÚBLICA NO ESTADO DE RORAIMA  
COMISSÃO DE FISCALIZAÇÃO – PORTARIA SE/PR-RR Nº 002/2016 – 8/2016  
**NOTIFICAÇÃO Nº 01/2018**

**Assunto:** Solicitações Referentes às Constatações de Erros e Vícios Construtivos na Obra e Descumprimento Contratual.

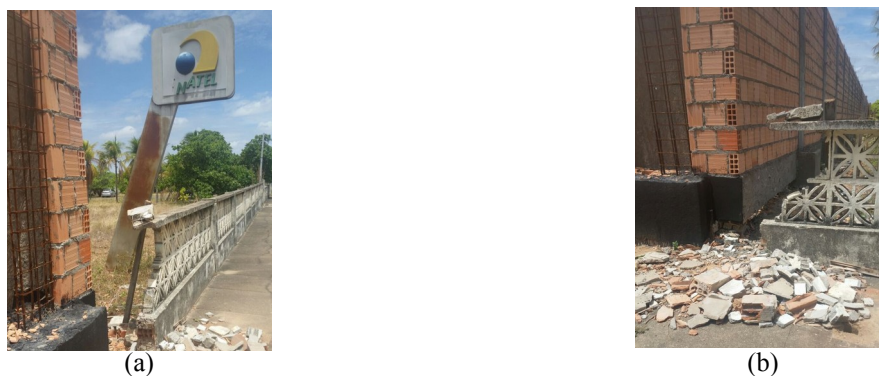
b) **Muro da Agência Nacional de Telecomunicações – Anatel:** verificou-se que, durante a execução do muro da parte dos fundos da obra da nova sede da PR-RR, a OIKOS danificou parcialmente o muro da Anatel, isto é, causou prejuízos a terceiros, sendo esse terceiro também entidade da Administração Pública Federal, devendo a empresa OIKOS o dever de reparo imediato do dano com a reconstrução da parte do muro danificado. Ressalta-se que este serviço deverá ser executado seguindo o mesmo padrão do muro já existente, sob resultado de multas nos termos do contrato nº 15/2015 e Edital de Licitação.

Figura 2 (a) e (b). Muro Anatel danificado.

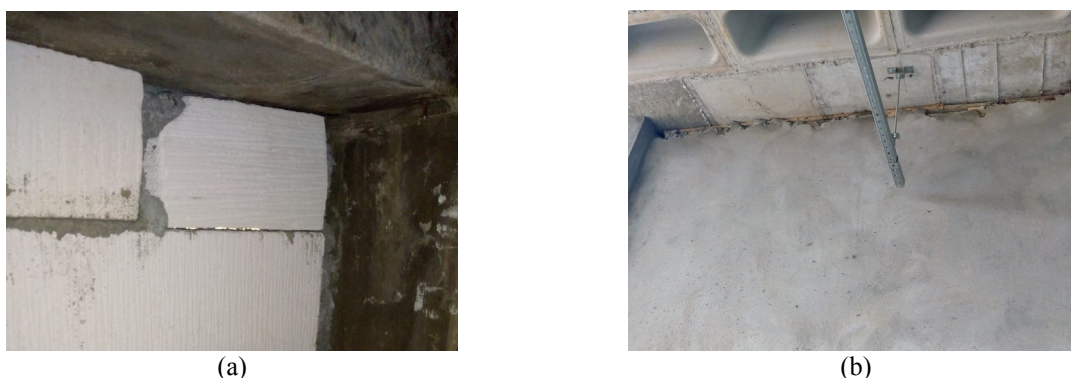
c) **Encunhamento:** apurou-se que a empresa OIKOS não executou o encunhamento nas alvenarias internas e externas, conforme obrigação contratual e já reiteradamente solicitado. É imprescindível que a execução deste item ocorra antes do reboco e conforme prescrito no Caderno de Especificações/Normas correlatas, a fim de evitar o favorecimento de futuras manifestações patológicas.

Figura 3 (a) e (b). Encunhamento inadequado.

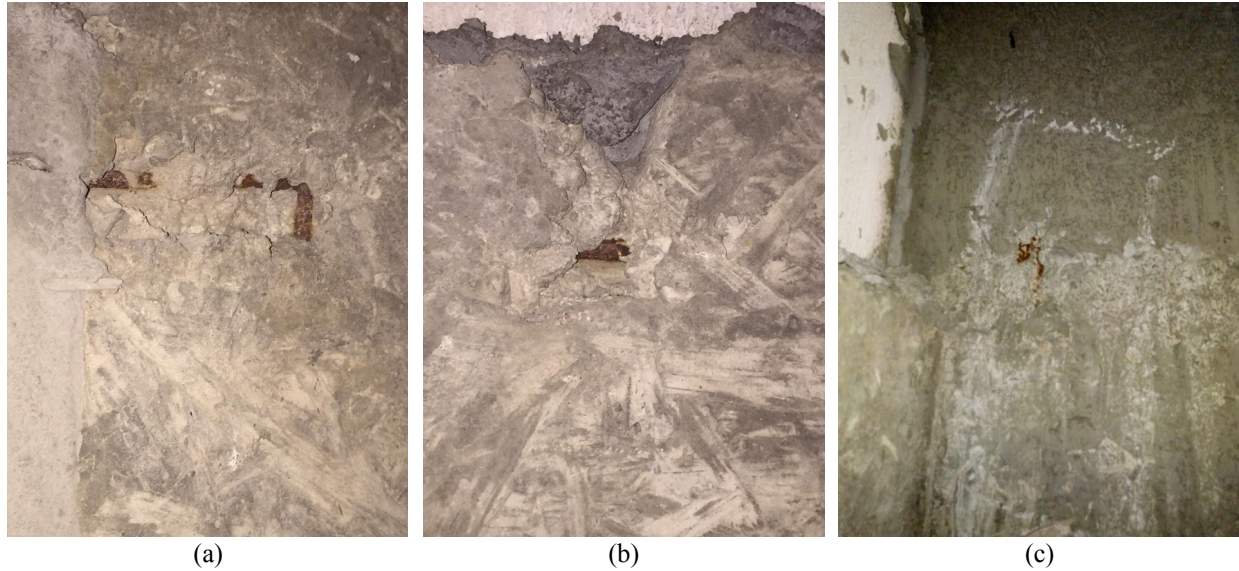
**d) Armaduras expostas:** conforme já advertido reiteradamente pela Fiscalização, há ocorrência de armaduras expostas em vigas, pilares e lajes no edifício hora em construção e na casa de máquinas, o que é inaceitável a nível técnico e administrativo, podendo a empresa ser responsabilizada nos termos das normas técnicas, normativos legais e das regras do edital de licitação. Desta forma solicita-se a revisão de todas as superfícies externas em concreto aparente e sua imediata recuperação/tratamento no prazo de 20 dias a contar do conhecimento da presente notificação.

Figura 4 (a), (b) e (c). Armaduras expostas nos elementos estruturais.  
Fonte: Arquivo – Assessoria Especial.

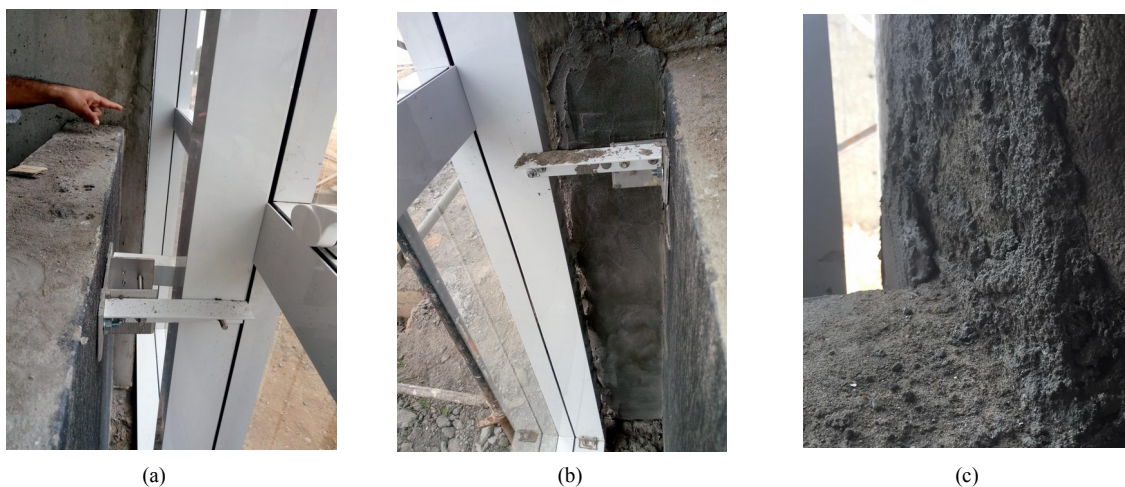
**e) Fechamento entre a pele vidro e a mureta de proteção:** constatou-se que a mureta de proteção na fachada frontal do setor “A” da edificação foi executada em desacordo com o projeto. A alvenaria deveria ser executada faceando a viga lateral, contudo, foi construída recuada em relação à viga, ocasionando grandes aberturas entre a pele de vidro e a mureta de proteção. Desta forma, a OIKOS deverá corrigir tal problema para proporcionar um acabamento adequado conforme projeto e normas técnicas correlatas.

Figura 6 (a), (b) e (c). Fechamento inadequado entre a pele de vidro e a alvenaria.  
Fonte: Arquivo – Fiscalização Técnica – Assessoria Especial.

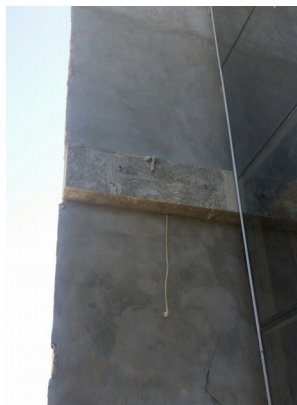
h) **Parede dupla:** constatou-se que a alvenaria nas laterais da fachada posterior não estão de acordo com o projeto, visto que nestes locais as paredes deveriam duplas (30 cm). Solicita-se a correção deste serviço.

Figura 7. Parede lateral da fachada posterior inadequada.

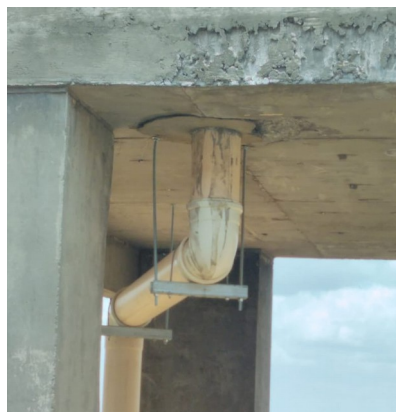
i) **Descidas das tubulações pluviais:** as tubulações para a descida de águas plúvias localizadas no pórtico do edifício-sede não condizem com o previsto no projeto. A correção destes itens faz-se necessária, uma vez que não será possível fazer a vedação (alvenaria) do pórtico com a tubulação fora do prumo.

Figura 8. Descida da tubulação pluvial.

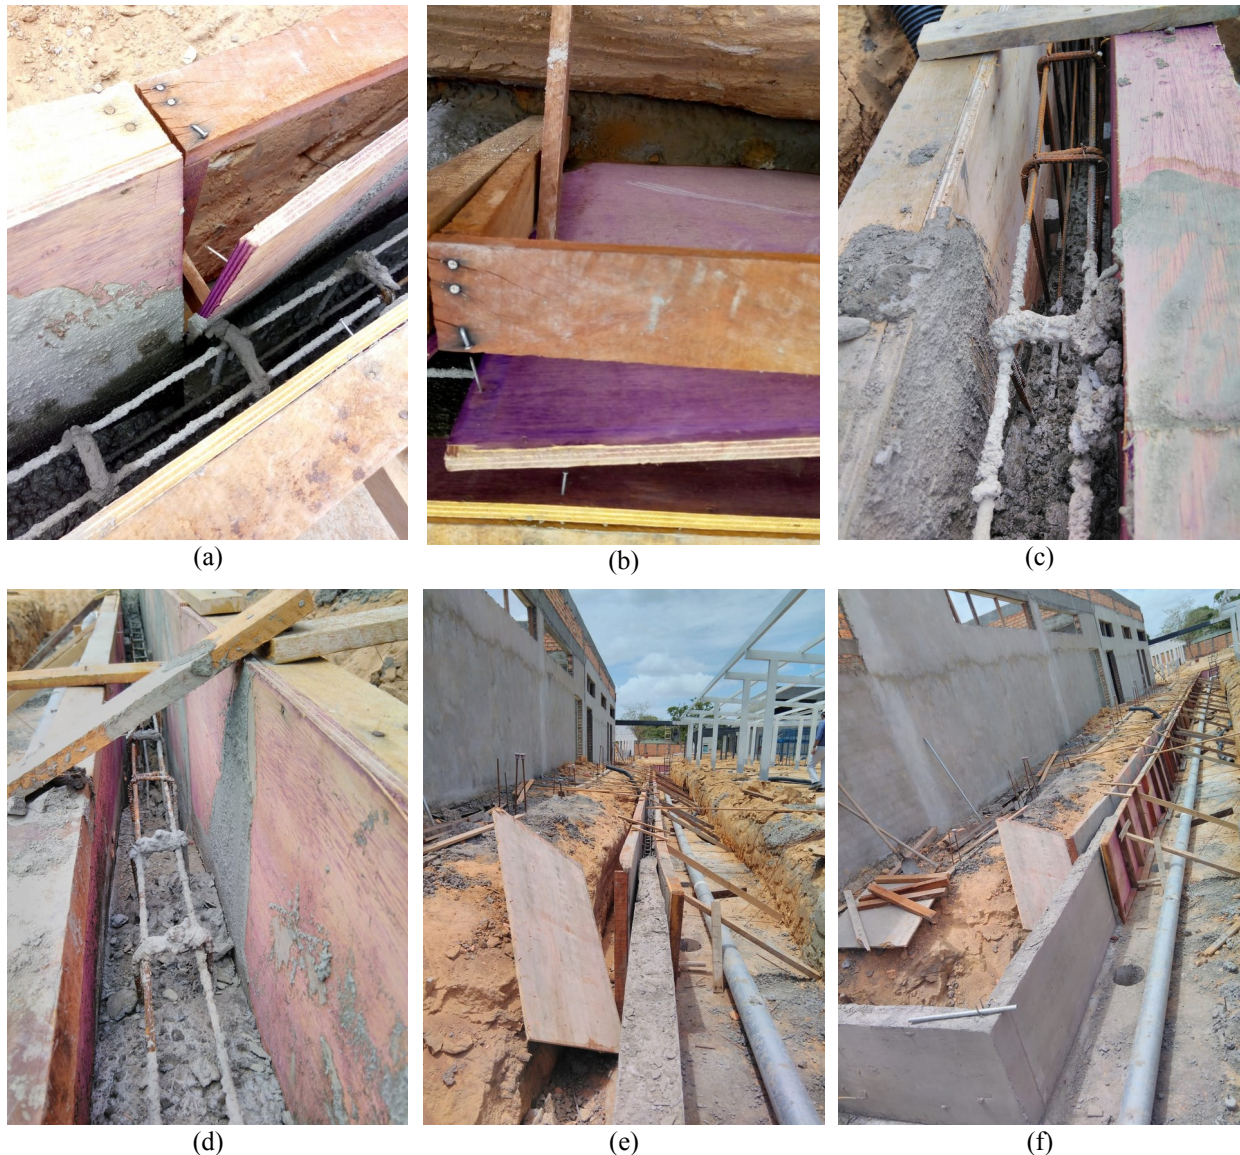
k) **Canaleta de concreto armado para a passagem das instalações:** apurou-se que os elementos estruturantes das fôrmas não estavam dispostos de modo a manter o formato e a posição desta durante toda a concretagem, ocasionando, assim, deformações no sistema de fôrmas e consequente deslocamentos não previstos na estrutura, tanto do concreto quanto da armadura. Ademais, as fôrmas foram retiradas antes do previsto em norma. Deste modo, solicita-se o refazimento do serviço.

Figura 9 (a), (b), (c), (d), (e) e (f). Fôrmas e viga danificada da galeria externa frente a casa de máquinas.

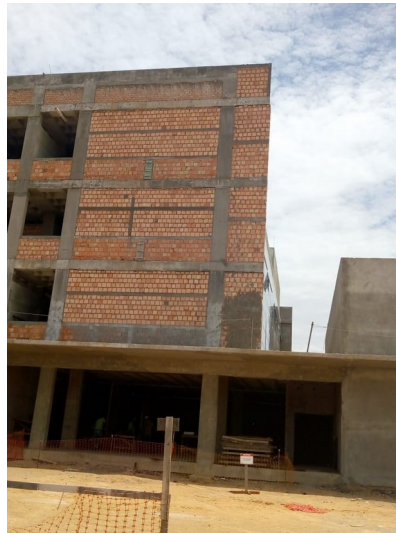
**l) Desaprumo da alvenaria:** detectou-se que a alvenaria na fachada lateral direita da edificação está fora do prumo. Solicita-se que a correção deste item a partir da viga em balanço inferior.

Figura 10. Desaprumo da alvenaria na fachada lateral direita.
