PARECER TÉCNICO Nº101/2015-4ªCCR

REFERÊNCIA	1.00.000.007975/2013-36
UNIDADE SOLICITANTE	GT- Patrimônio Cultural
EVENTO	Vistoria na Reserva Técnica do Museu Arqueológico do Sambaqui de Joinville, SC em função do Projeto MPF-ARQ.
LOCAL	Municípios de Joinville, SC
COORDENADAS GEOGRÁFICAS	Feição considerada: (X) pontual () linear () poligonal
	Lat/Long dec.: -26.296340° Lat. -48.842998° Long.

2 VISTORIA NO MUSEU ARQUEOLÓGICO DO SAMBAQUI – PREFEITURA MUNICIPAL DE JOINVILLE/SC

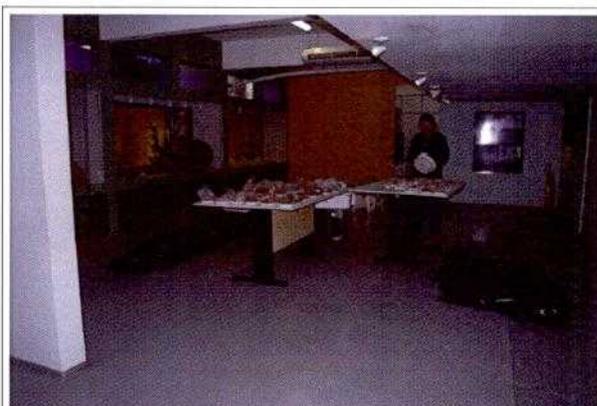
Segundo a diretora do MASJ, de 1983 a 2015 já houveram, pelo menos, 14 enchentes, sendo a última ocorrida em março de 2015, onde a água subiu 55 cm, levando a vigilância sanitária a interditar todo o Museu. Atualmente foram liberadas algumas salas, porém, os laboratórios e a sala de exposição continuam fechadas. As salas de exposição estão servindo para a secagem do material arqueológico que foi atingido pelas enchentes (FIG.1 e 2).

FIG. 1 – Utilização da sala de exposição para secagem do material arqueológico atingido pelas enchentes de março de 2015.

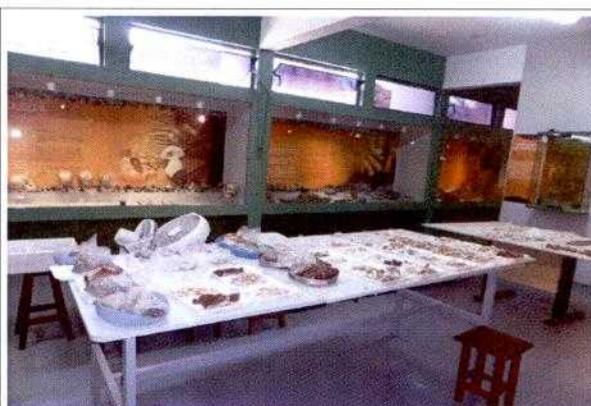
FIG. 2 - Utilização da sala de exposição para secagem do material arqueológico atingido pelas enchentes de março de 2015.

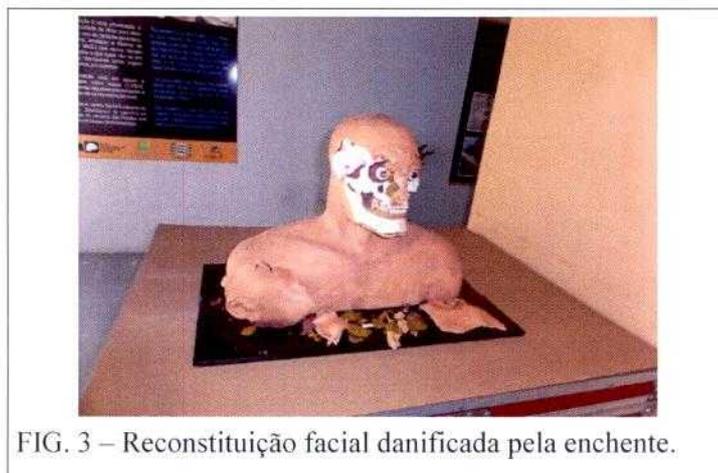
Uma das reconstituições faciais do Homem do Sambaqui foi danificada devido à enchente (FIG. 3).

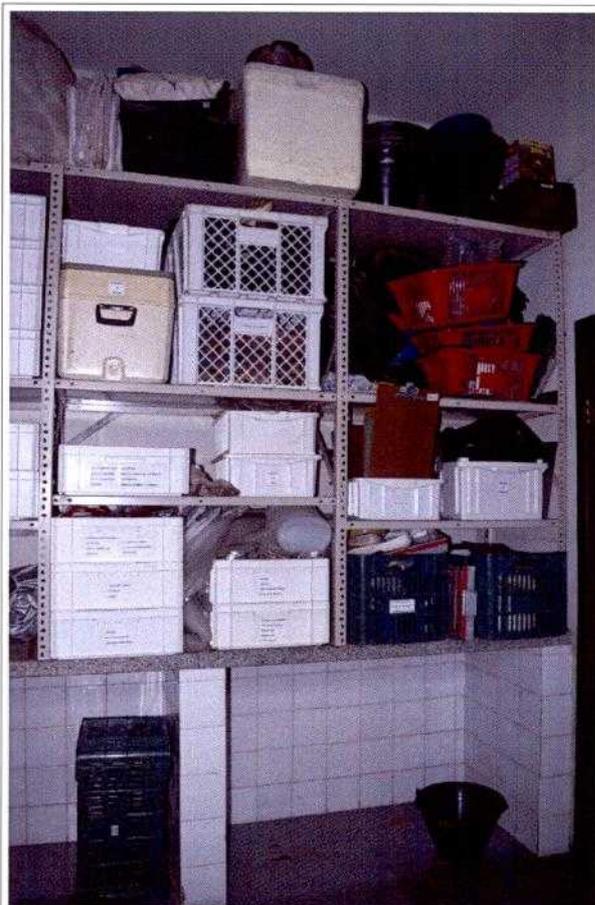
Os laboratórios também estão fechados devido à problemas de insalubridade. As caixas com acervo estão amontoados junto com os equipamentos de campo na parte superior das estantes de metal (FIG. 4 e 5), pois a enchente chegou à 55cm de altura.

FIG. 4 – Laboratório. Caixas de acervo e equipamentos de campo amontados na parte superior da estantes de metal devido à enchente.

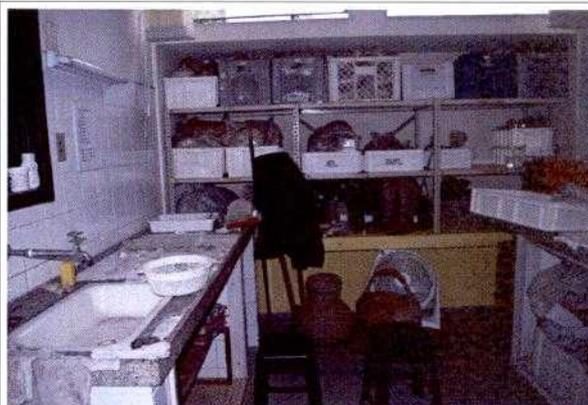
FIG. 5 – Laboratório. Caixas de acervo e equipamentos de campo amontados na parte superior da estantes de metal devido à enchente.

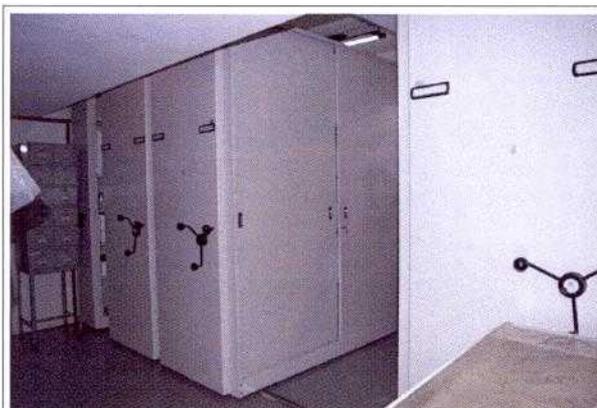
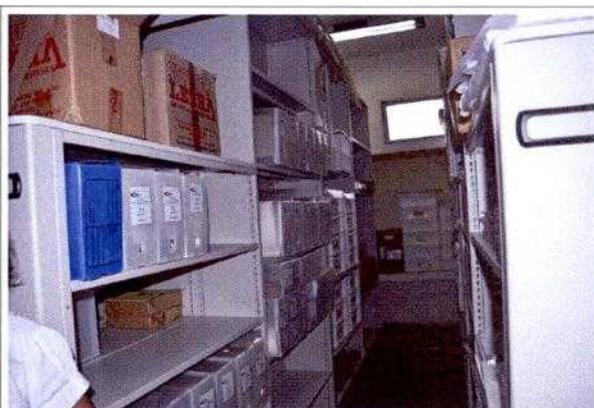
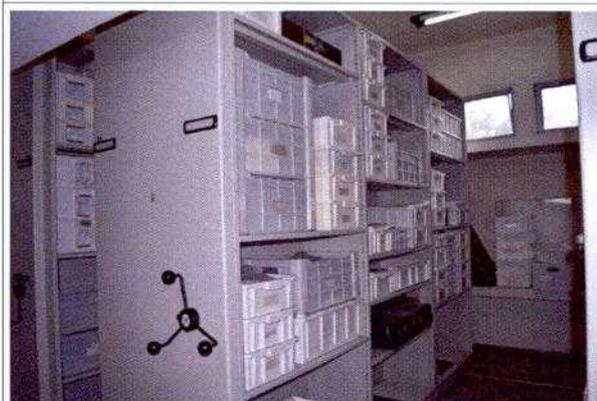
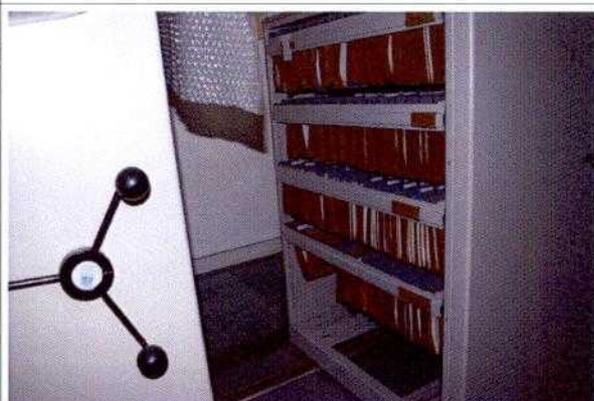
A Reserva Técnica do MASJ apresenta um espaço de 92 m², com armários deslizantes. Os armários estão em boas condições (FIG. 6; 7; 8 e 9), porém, como o prédio tem problemas graves de umidade devido às recorrentes enchentes, foi observado que o acervo corre grave risco de deterioração.

FIG. 6 - Reserva Técnica. Armários deslizantes para acondicionamento do acervo e documentação.

FIG. 7 - Reserva Técnica. Armários deslizantes para acondicionamento do acervo e documentação.

FIG. 8 - Reserva Técnica. Armários deslizantes para acondicionamento do acervo e documentação.

FIG. 9 - Reserva Técnica. Armários deslizantes para acondicionamento do acervo e documentação.

A Reserva Técnica, apesar de possuir armários de boa qualidade para a guarda do material, não pode ficar num espaço com enchentes frequentes, que deterioram o acervo nela existente.

Existe a necessidade em caráter de urgência de mudança do prédio, com o risco de perda do acervo arqueológico nela existente.

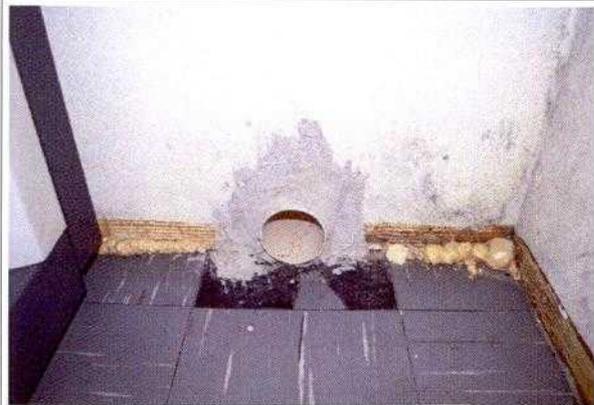
A ausência de climatização aliada aos danos causados pelas enchentes, fizeram com que a Prefeitura de Joinville realizasse algumas improvisações, como por exemplo, abrir uma saída para escoar a água da enchente, além de vedações para não permitir maiores infiltrações de água (FIG. 10 e 11).

FIG. 10 – Reserva Técnica. Abertura para escoamento da água da enchente e vedações na parede.

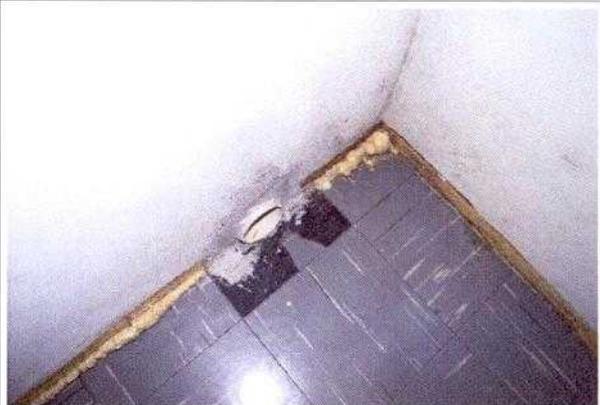
FIG. 11 - Reserva Técnica. Abertura para escoamento da água da enchente e vedações na parede.

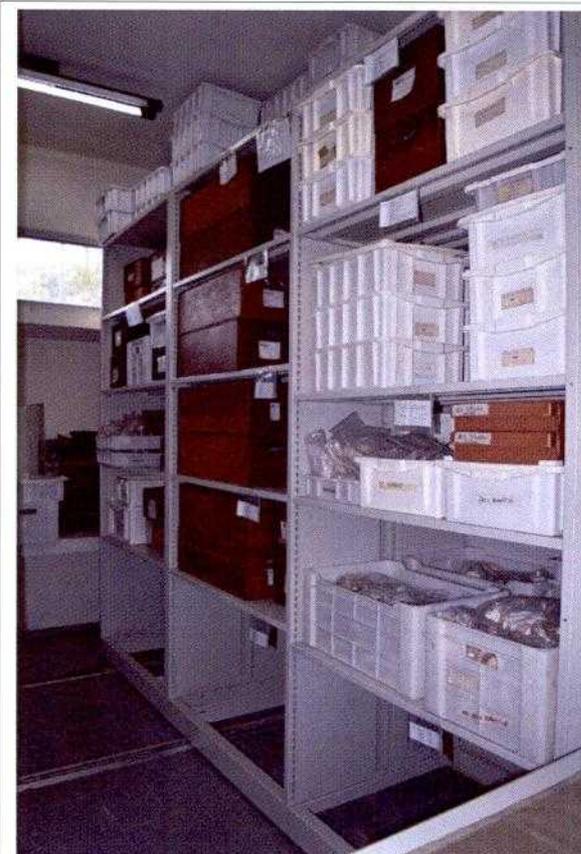
Observou-se a presença de caixas de papelão e madeira (FIG. 12 e 13). Segundo a conservadora, as caixas foram tratadas contra cupim e que futuramente serão todas trocadas pelas caixas do tipo marfinite.

FIG. 12 – Reserva Técnica. Caixas de madeira e papelão.

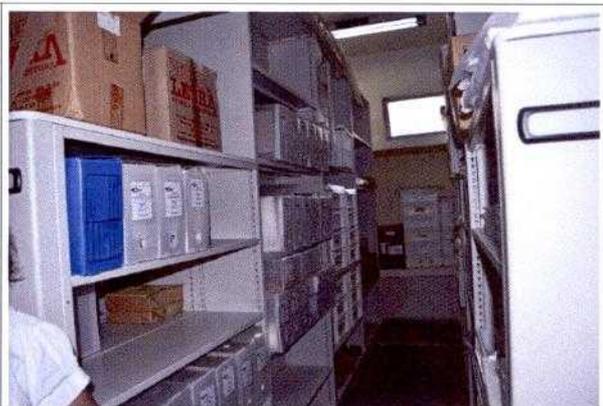
FIG. 13 - Reserva Técnica. Caixas de madeira e papelão.

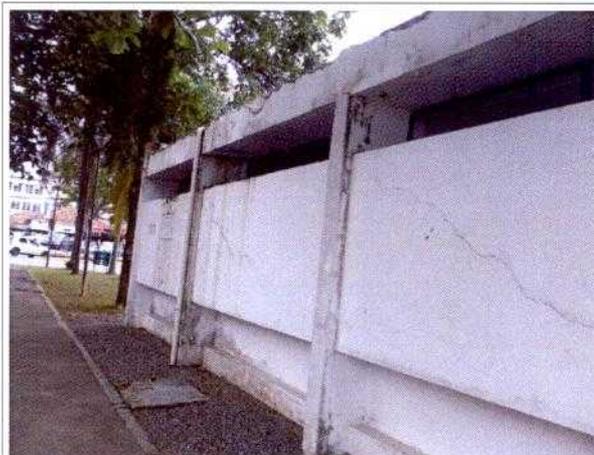
A fim de escoar a água das chuvas que acumulava no teto e conseqüentemente infiltrava nas salas do MASJ, a Prefeitura realizou uma intervenção na área externa do prédio que, além de não resolver o problema, agravou, no sentido de que a infiltração piorou após essas intervenções (FIG. 14 e 15).

FIG. 14 – Intervenções no prédio para escoamento da água no teto.

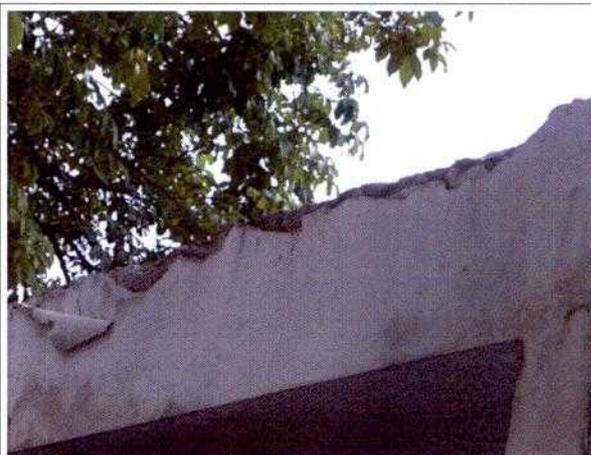
FIG. 15- Detalhe das intervenções no prédio para escoamento da água no teto.
