**EXCELENTÍSSIMO SENHOR JUIZ DE DIREITO DA 2ª VARA CÍVEL DA COMARCA DE MACEIÓ-AL.**

**Referência: Processo nº 0800285-62.2019.8.02.0001**

**2. CONSIDERAÇÕES INICIAIS E JUNTADA DO RELATÓRIO DO CPRM:**

**4. DAS PROVAS E DO NEXO CAUSAL DOS DANOS CAUSADOS ÀS RESIDÊNCIAS DAS  
BAIRROS PINHEIRO, MUTANGE E BEBEDOURO COM ATIVIDADE DA DEMANDADA,  
BRASKEM.**

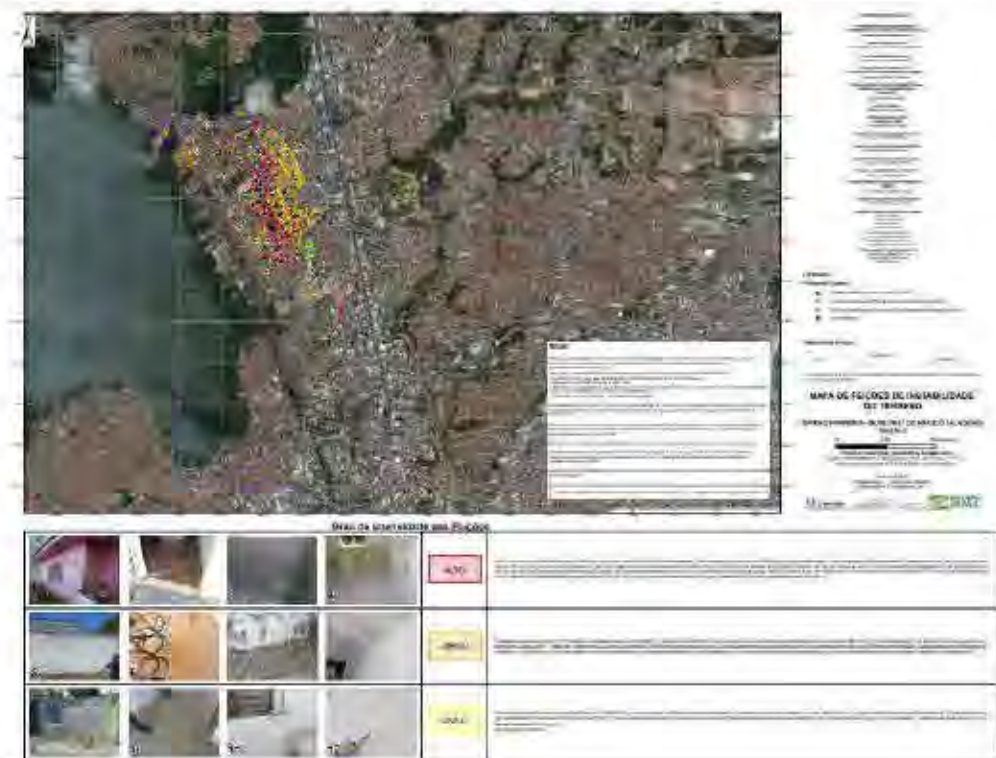
Figura 1: Mapa de Feições de Instabilidade do Terreno (terceira atualização).

- conforme depoimentos colhidos dos moradores locais e relatos da própria Defesa Civil Municipal, a existência de instabilidade no terreno do bairro Pinheiro é muito anterior ao abalo sísmico ocorrido no dia 3 de março de 2018, com relatos de ocorrência de trincas nas edificações há mais de 10 anos, o que aponta para deformação ativa (figura 1).

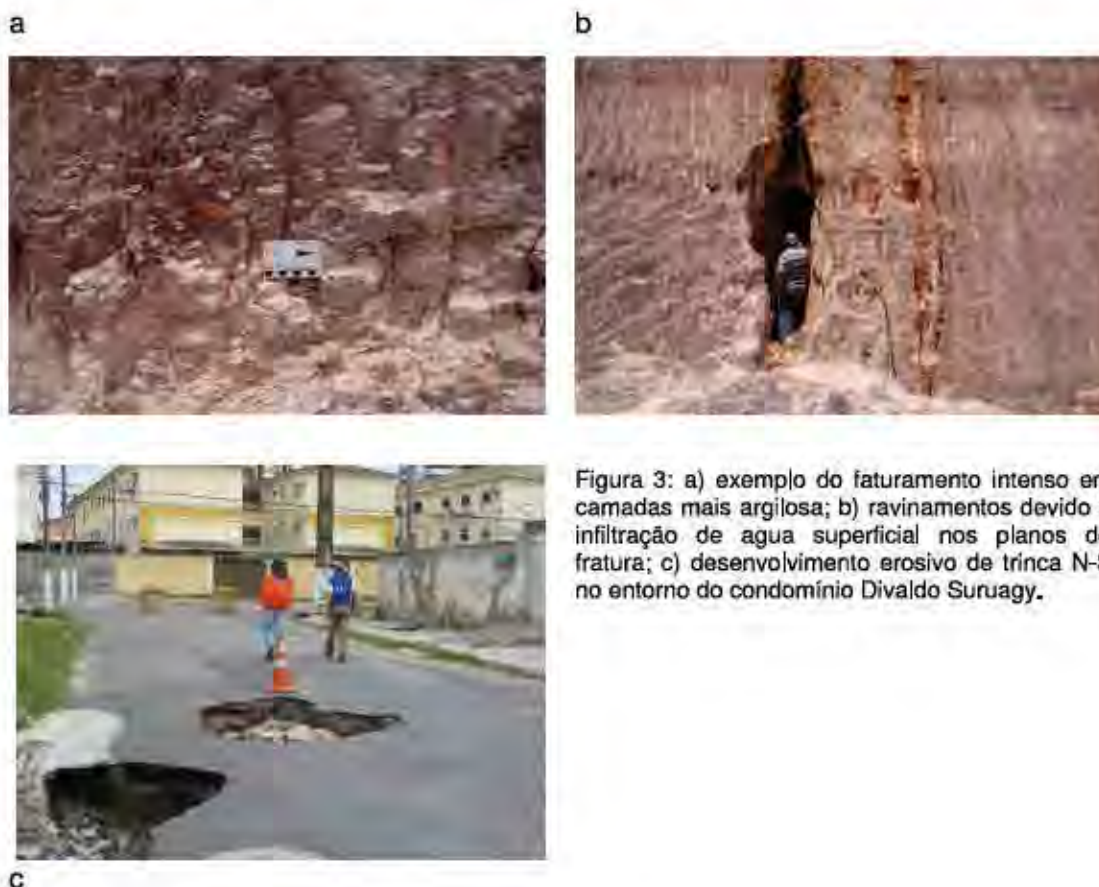
Figura 3: a) exemplo do faturamento intenso em camadas mais argilosa; b) ravinamentos devido à infiltração de água superficial nos planos de fratura; c) desenvolvimento erosivo de trinca N-S no entorno do condomínio Divaldo Suruagy.

erodibilidade, um eficiente caminho para infiltração das águas superficiais, com lixiviação e carreamento de material, principalmente nos planos de fraturas mais abertas, onde processos erosivos já se encontram atuantes. Esses processos podem ser destrutivos, e evoluir, significativamente, em apenas um evento chuvoso com precipitações elevadas, dentro de um curto intervalo de tempo (Figura 3).

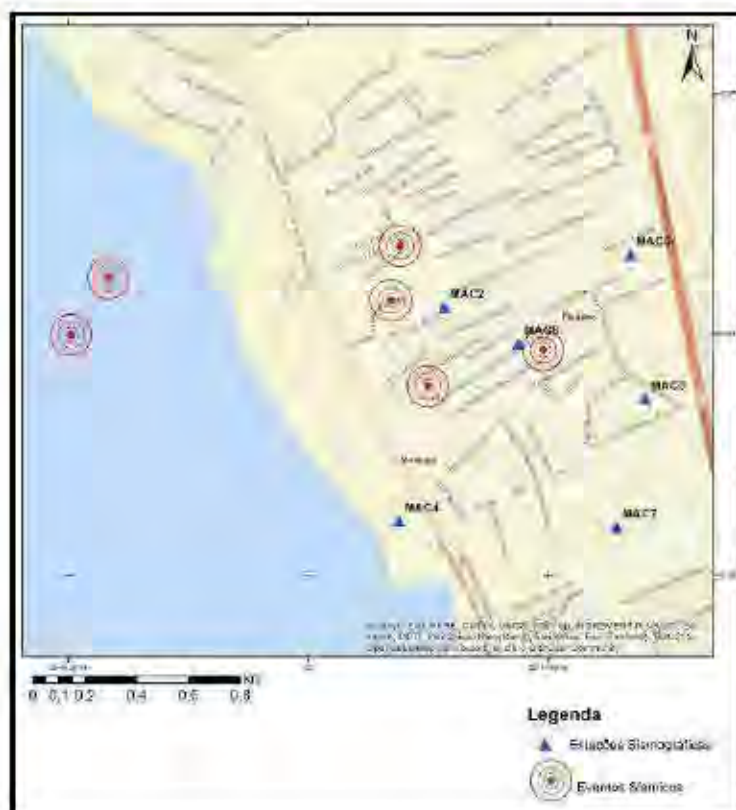
Figura 14: Mapa epicentral preliminar com os eventos identificados como círculos vermelhos e a localização das estações representadas por triângulos azuis.

A figura 14 mostra o mapa epicentral preliminar de seis eventos localizados abaixo da Lagoa Mundaú e também e sob o Bairro do Pinheiro, com profundidade inferior a 1.000m.
