Diagnóstico socioambiental dos danos decorrentes do rompimento da  
barragem de Fundão na bacia do rio Doce e região costeira adjacente

# VALORAÇÃO ECONÔMICA DOS DANOS SOCIOAMBIENTAIS

Lactec  
Curitiba – Paraná – Brasil  
Maio/2021

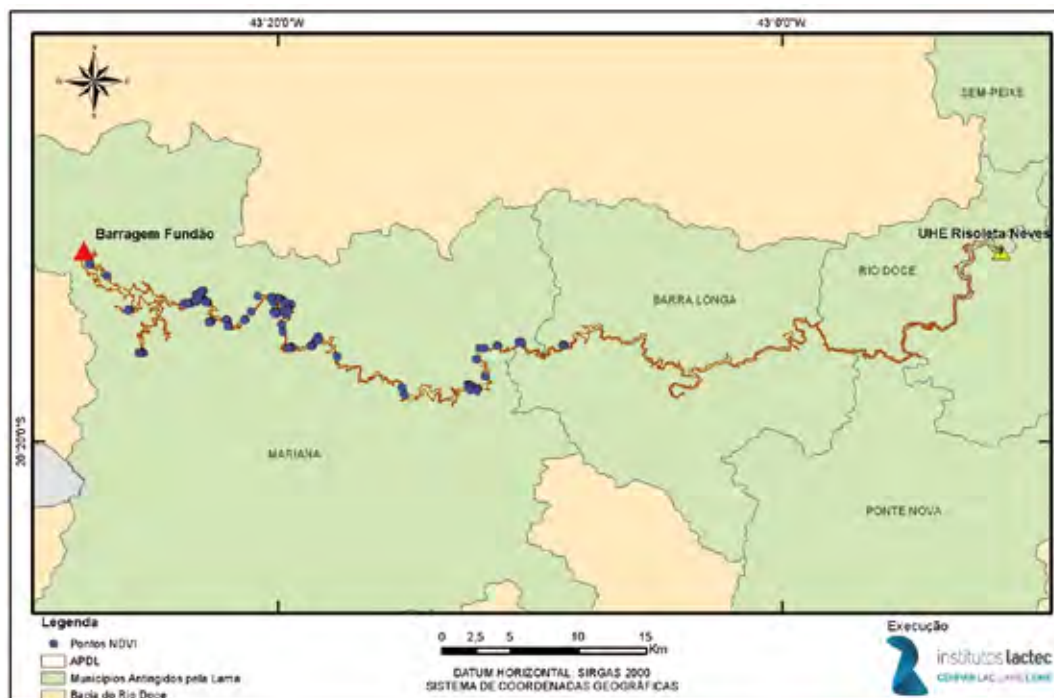
**Figura 5** – Distribuição dos pontos ao longo do Compartimento 1.

A Figura 5 mostra o compartimento 1, os limites da área de passagem da lama (APDL) e os pontos do índice de vegetação por diferença normalizada (NDVI) que foram coletados para estimativa da perda da vegetação. O NDVI é uma aplicação dos processos de realce por meio de operações matemáticas entre bandas de sensores satelitais que permite estimativas de biomassa, cobertura vegetal e a detecção de mudanças de padrão de uso e cobertura do solo.

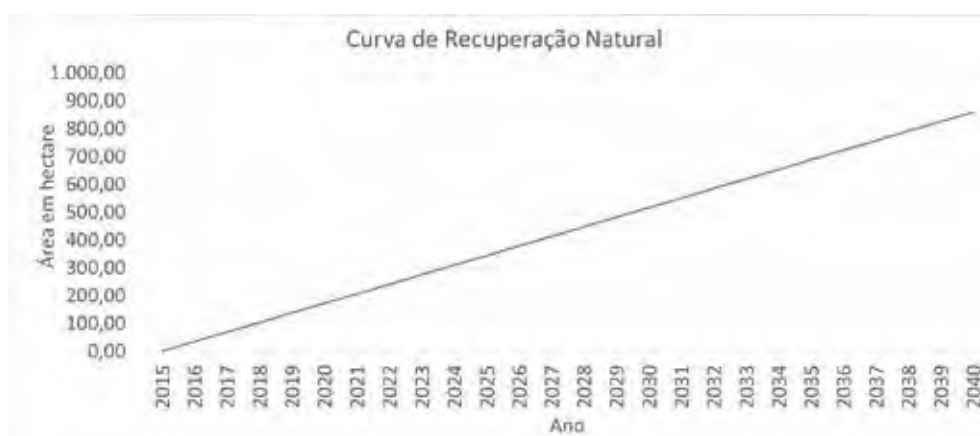
**Figura 7** – Curva de recuperação natural da vegetação

A Figura 7 exibe a curva de recuperação natural estimada que reflete os valores dos ganhos anual em hectares.

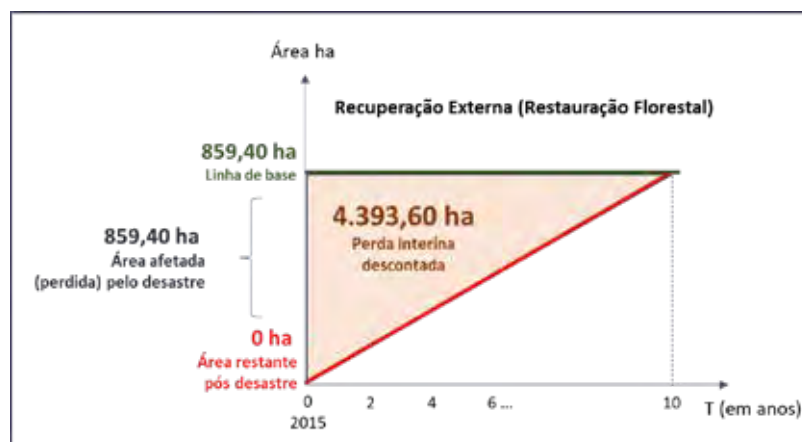
**Figura 13** – Perda interina descontada da vegetação no contexto de recuperação externa

A Figura 13 é a representação gráfica do cálculo da perda interina descontada no contexto de recuperação externa, cenário de execução do projeto de restauração florestal, sendo essa a perda interina descontada devida à sociedade.

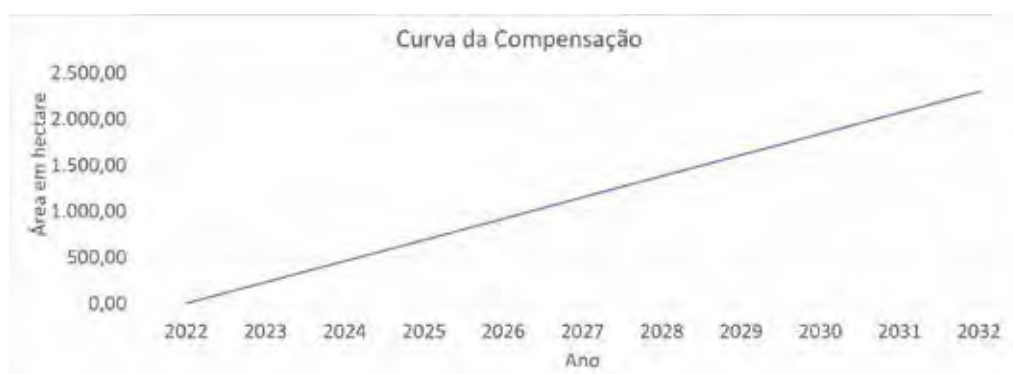
**Figura 14 – Curva de compensação da vegetação**

A Figura 14 exibe a curva de compensação estimada que reflete os valores dos ganhos anual em hectares obtidos por meio do restauração florestal, em áreas não afetadas pelo desastre.

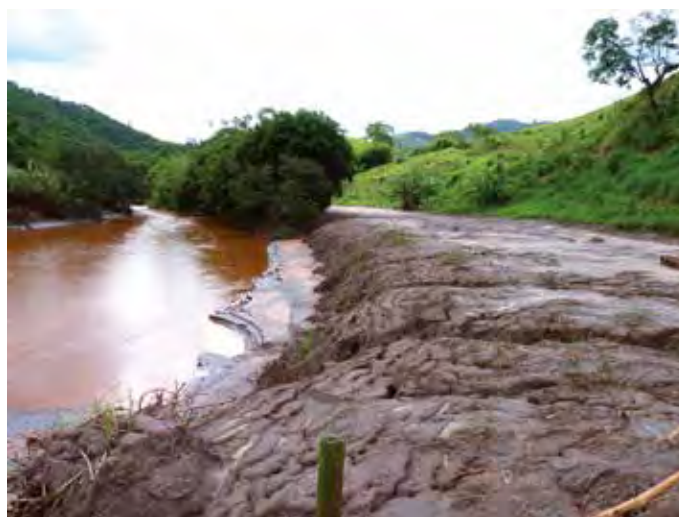
**Figura 15** – Soterramento de solos aluvionares por rejeito de minério de ferro em Mariana/MG

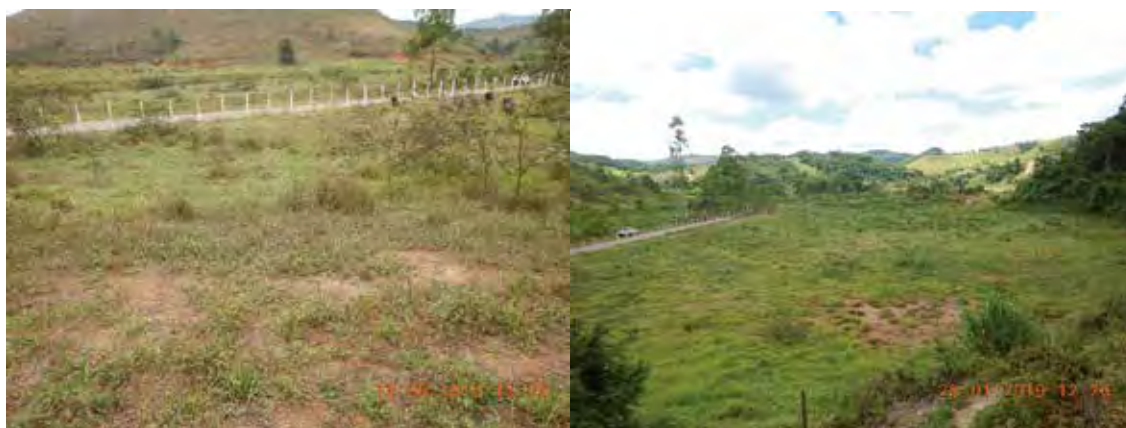
**Figura 19** – Pastagens degradadas encontradas próximo ao distrito de Paracatu de Baixo, às margens do rio Gualaxo do Norte (MG): estação seca (esquerda) e chuvosa (direita)

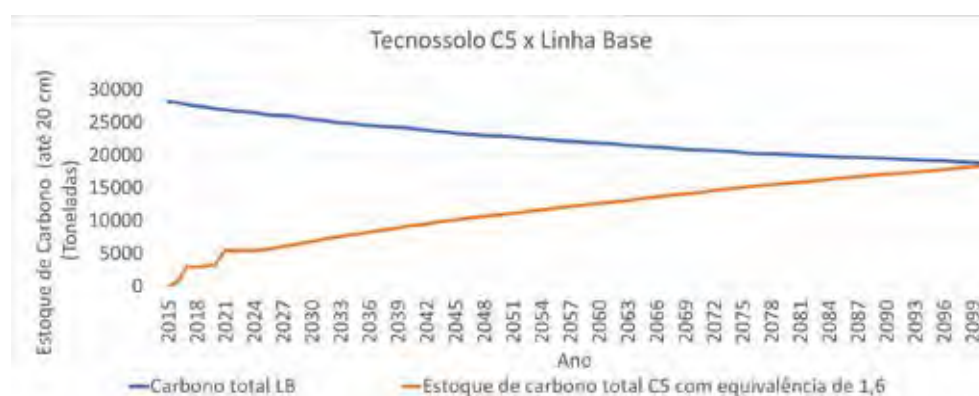
**Figura 29** – Comportamento do estoque de carbono total do solo simulados para o cenário Tecnossolo C5 em toda a área afetada e incluindo o fator de equivalência, em comparação com o carbono total simulado para a linha de base.

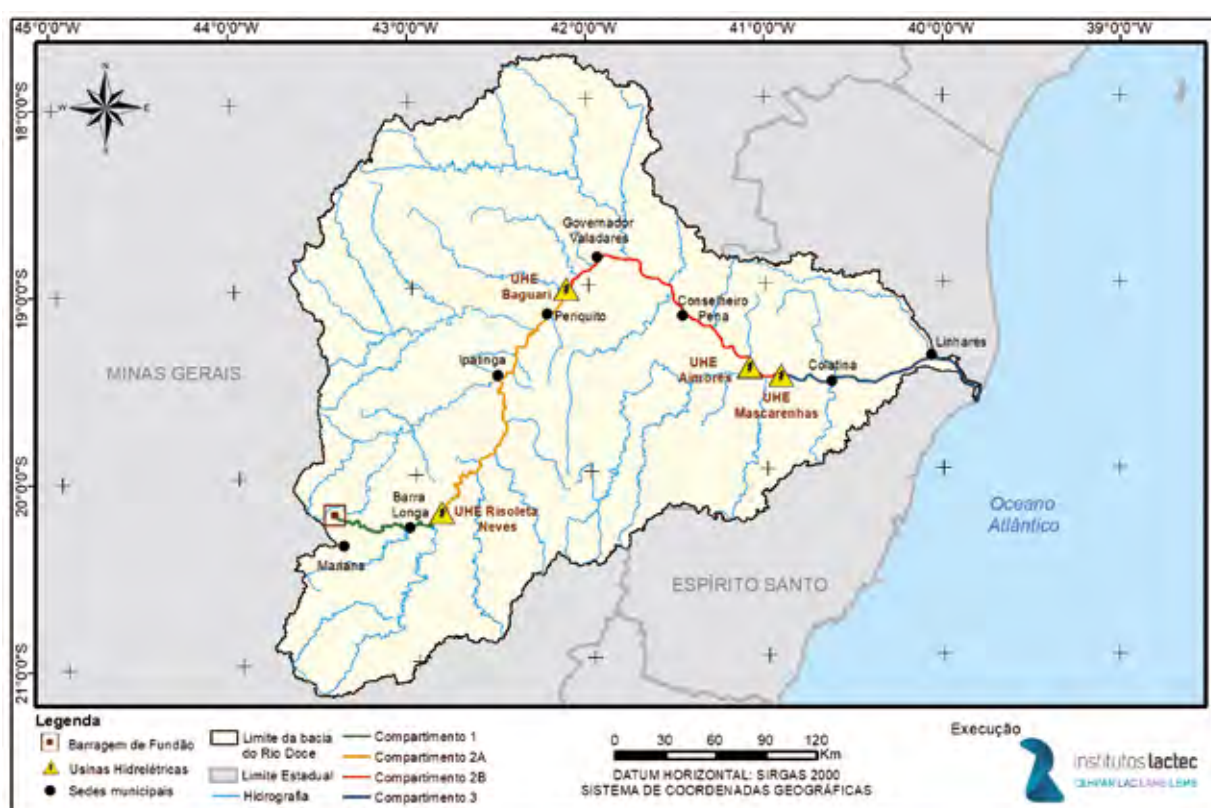
**Figura 32 – Divisão do Rio Doce em Compartimentos.**

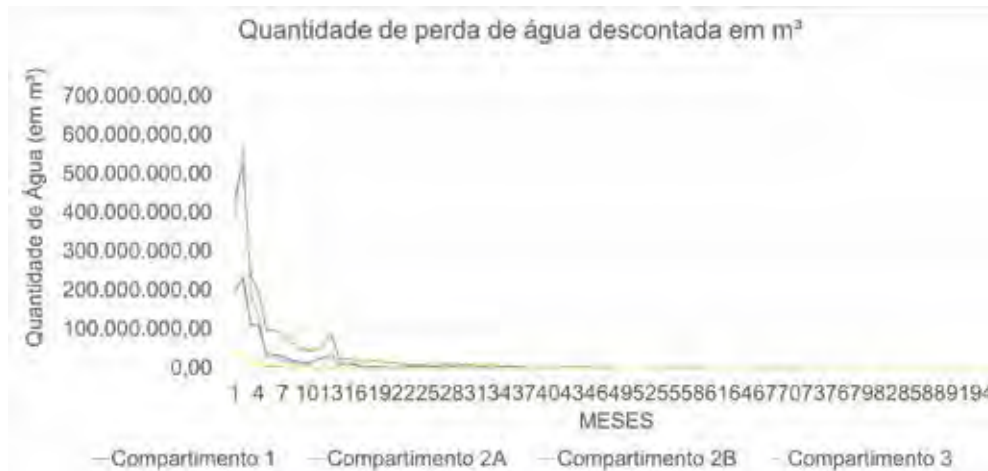
**Figura 44** – Quantidade de perda descontada de água afetada pelo desastre em metros cúbicos

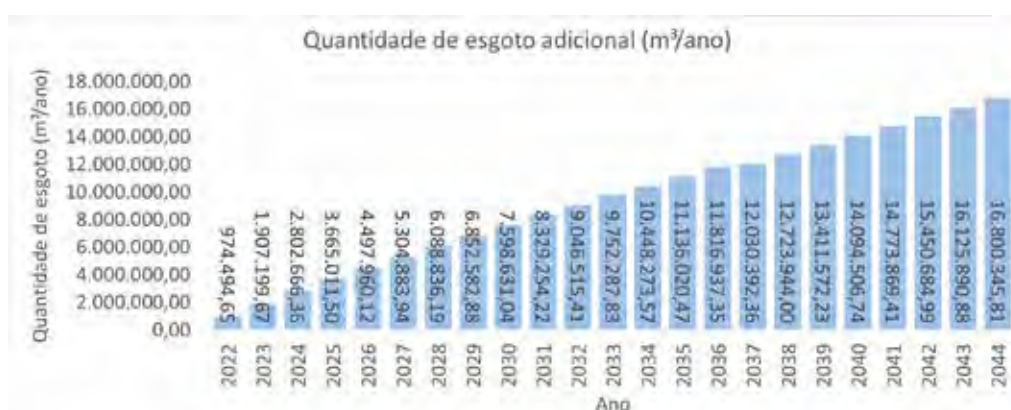
**Figura 48** – Quantidade total de esgoto adicional, em m<sup>3</sup>/ano, gerado pela população adicional durante o período de 2022 e 2044, na Bacia Hidrográfica do Rio Doce.

A população adicional a ser atendida é aquela que se refere ao acréscimo da população com base na taxa de crescimento anual (conforme já explicado na etapa 2). Para conhecer a quantidade de esgoto total gerado por essa população por ano, foi multiplicada a vazão  $Vm^3/hab.ano_{2013}$  da modalidade sem coleta e sem tratamento pela população adicional referida de cada ano, considerando o período de 2022 e 2044. Após a multiplicação de cada ano para cada município, realizou o somatório de todos os valores, obtendo a quantidade de esgoto adicional sem coleta e sem tratamento da BHRD, por ano, que deverá ser atendido até 2044 por meio dos investimentos que visam solucionar tal problema. A Figura 48 traz esse quantitativo total da bacia.

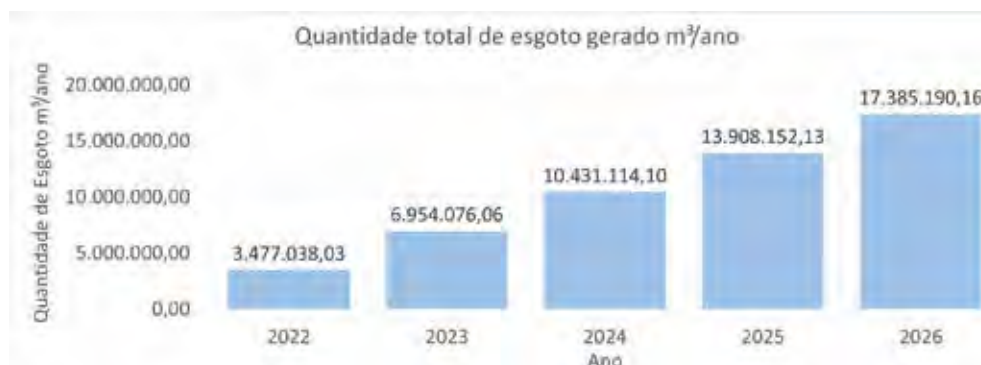
**Figura 49** – Quantidade total de esgoto em m<sup>3</sup>/ano, gerado pela população urbana já existente em 2022 na BHRD, que não possui coleta e nem tratamento, durante o período de 2022 e 2026.

No caso da população já existente em 2022 e que era carente de esgotamento sanitário por não ter coleta e nem tratamento, a quantidade de esgoto total gerado por essa população por ano, foi multiplicada pela vazão  $Vm^3/hab.ano_{2013}$  da modalidade sem coleta e sem tratamento pela população a cada ano, a ser atendida no horizonte temporal de 5 anos, que reflete o avanço anual de 20% da ampliação da cobertura, mostrada na etapa 4, ou seja, considerando o período de 2022 e 2026. A Figura 49 traz o quantitativo total de esgoto gerado a ser atendido na bacia para esta segmentação.

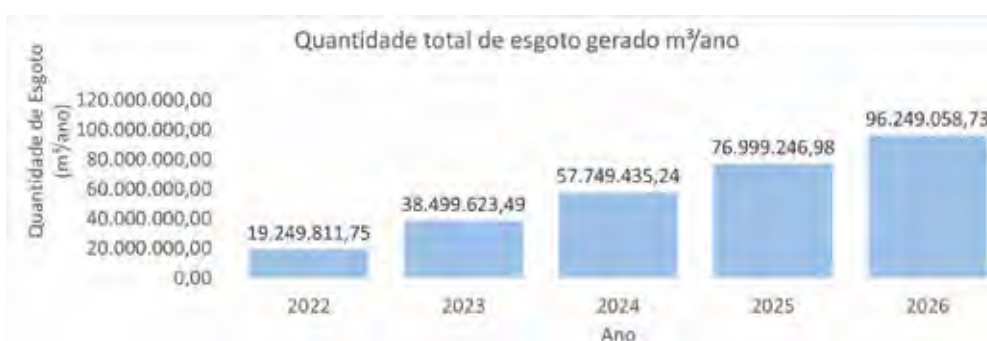
**Figura 50** – Quantidade total de esgoto em m<sup>3</sup>/ano, gerado pela população urbana já existente em 2022 na BHRD, que possui coleta, mas não possui tratamento, durante o período de 2022 e 2026.

Do mesmo modo, a população já existente em 2022 e que possui coleta e não possui tratamento, a quantidade de esgoto total gerado por essa população por ano, foi multiplicada pela vazão Vm<sup>3</sup>/hab.ano<sub>2013</sub> da modalidade com coleta e sem tratamento, considerando a população a ser atendida no horizonte temporal de 5 anos (período de 2022 e 2026), refletindo o avanço anual de 20%, conforme mostrado na etapa 4. A Figura 50 traz o quantitativo total de esgoto gerado a ser atendido na bacia para esta segmentação.

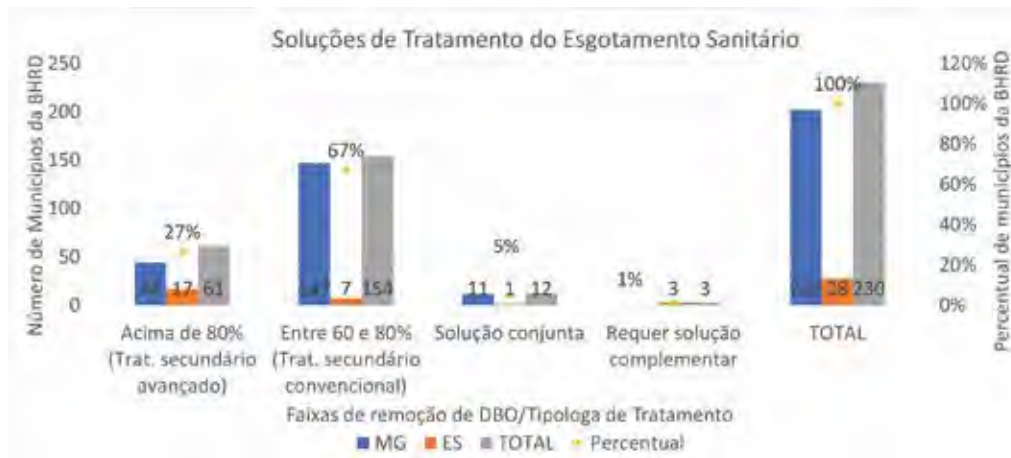
**Figura 53** – Tipologia de Tratamento definida para os municípios da BHRD, considerando a remoção de DBO, valores absolutos e relativos em percentual.

O Atlas Esgoto (ANA, 2017), a partir dessas análises, gerou como parte do produto final dos estudos realizados, uma base de dados completa com todas as informações utilizadas, bem como as informações geradas por meio do planejamento para universalização do esgoto, por município. Por meio dessas informações, ao filtrar apenas os municípios da BHRD é possível verificar quais as tipologias de tratamento, considerando a necessidade de remoção de DBO, foram definidas para a região acometida pelo desastre, bem como a necessidade de atenção ao Fósforo e ao Nitrogênio. O resultado está exposto na Figura 53.

Além das informações expostas no gráfico da Figura 53, adiciona-se também que em 2013 na BRHD, dentre os 202 municípios mineiros, que totalizavam no referido ano 2.603.906 habitantes, 11%, ou seja, 292.959 habitantes não tinham acesso ao serviço de esgotamento sanitário (sem coleta e sem tratamento). Adicionalmente a esses, havia 70%, ou seja, 1.834.469 habitats mineiros que possuíam coleta, porém sem tratamento dos efluentes. No caso da população capixaba, dentre os 28 municípios com 620.319 habitantes, havia 16% (96.843) sem coleta e tratamento e 53% (327.450) com coleta e sem tratamento. Essas foram as populações alvo das ações compensatórias medidas no item sobre a construção da curva de compensação (4.1.3.5).

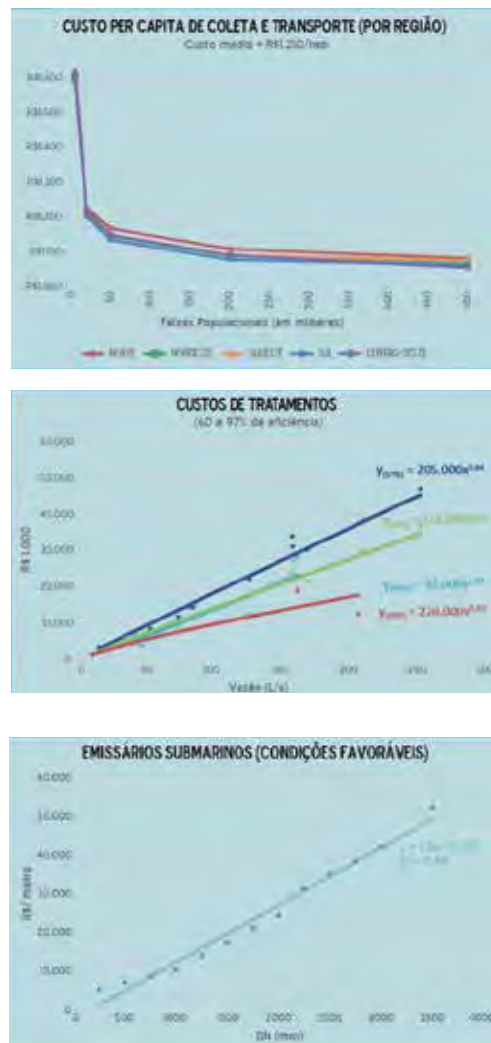
**Figura 54** – Curvas de custos obtidas pelas estimativas realizadas no Atlas Esgoto, valores de 2015.

No caso dos municípios costeiros, cujos rios não tinham disponibilidade hídrica suficiente para a diluição dos efluentes lançados, foi considerada como solução a implantação de emissários submarinos, precedidos de tratamento com eficiência de remoção de carga orgânica entre 60 e 80%. Para a determinação dos custos destes emissários foram atualizados os custos de literatura, considerando as condições normais de marés (amplitudes de ondas, profundidades e zona de arrebenção) (ANA, 2017). A Figura 54 traz os gráficos das curvas de custos resultantes expostas no estudo (ANA, 2017).

A partir de tais valores estimados e também expostos na Base de Dados do Atlas Esgoto por município, foi possível estimar o investimento necessário para a universalização do esgotamento sanitário na BHRD. Lembrando que o Atlas realizou os estudos no horizonte temporal de 2013 a 2035 e os valores financeiros estão a valor presente de 2015 e a preços de dezembro de 2015. Para o MEH/MER realizamos os ajustes para as medidas de compensação para 2022 e 2044 e os valores serão trazidos a valor presente de 2021 e a preços de março de 2021. Posto isso, os processos realizados

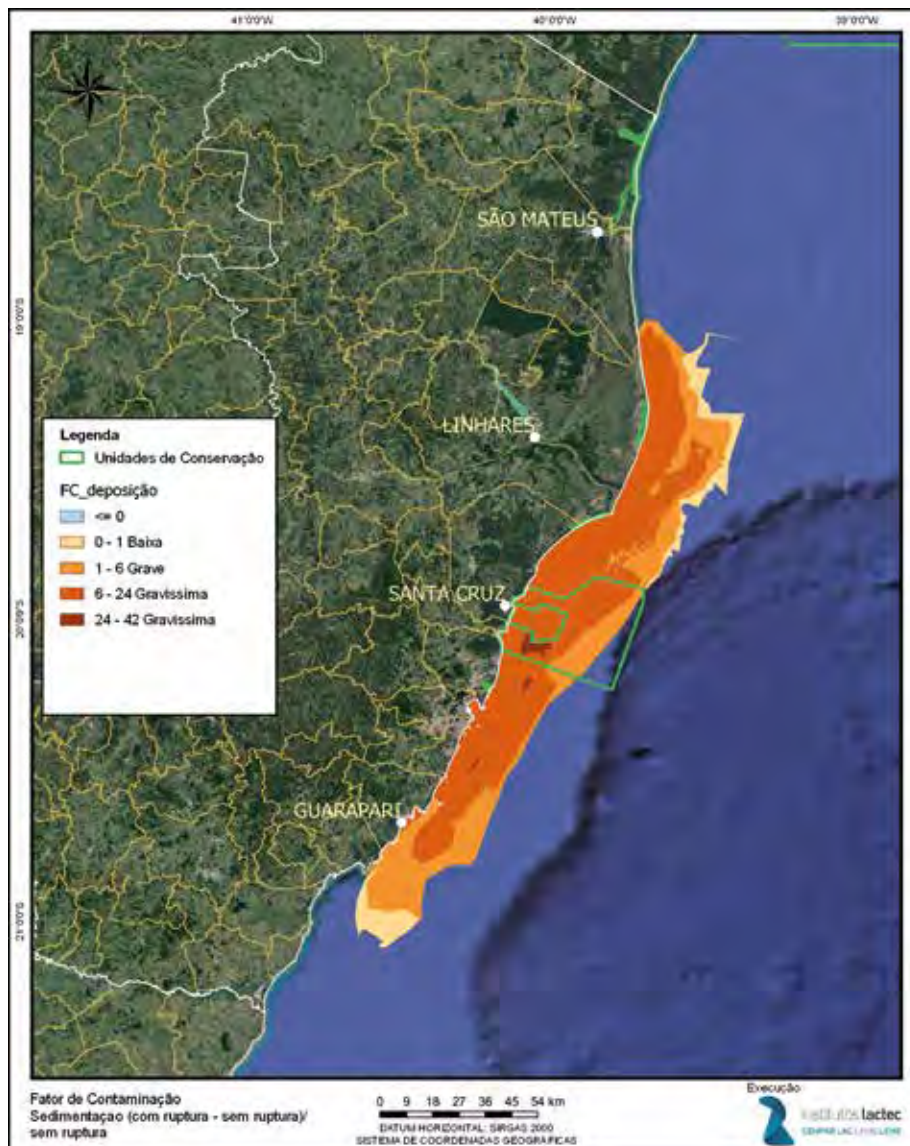
**Figura 62** – Fator de contaminação para a espessura do sedimento depositado, obtidos pela divisão entre a diferença de espessuras de depósito do cenário com desastre e sem desastre pela espessura do cenário de deposição natural (sem desastre).

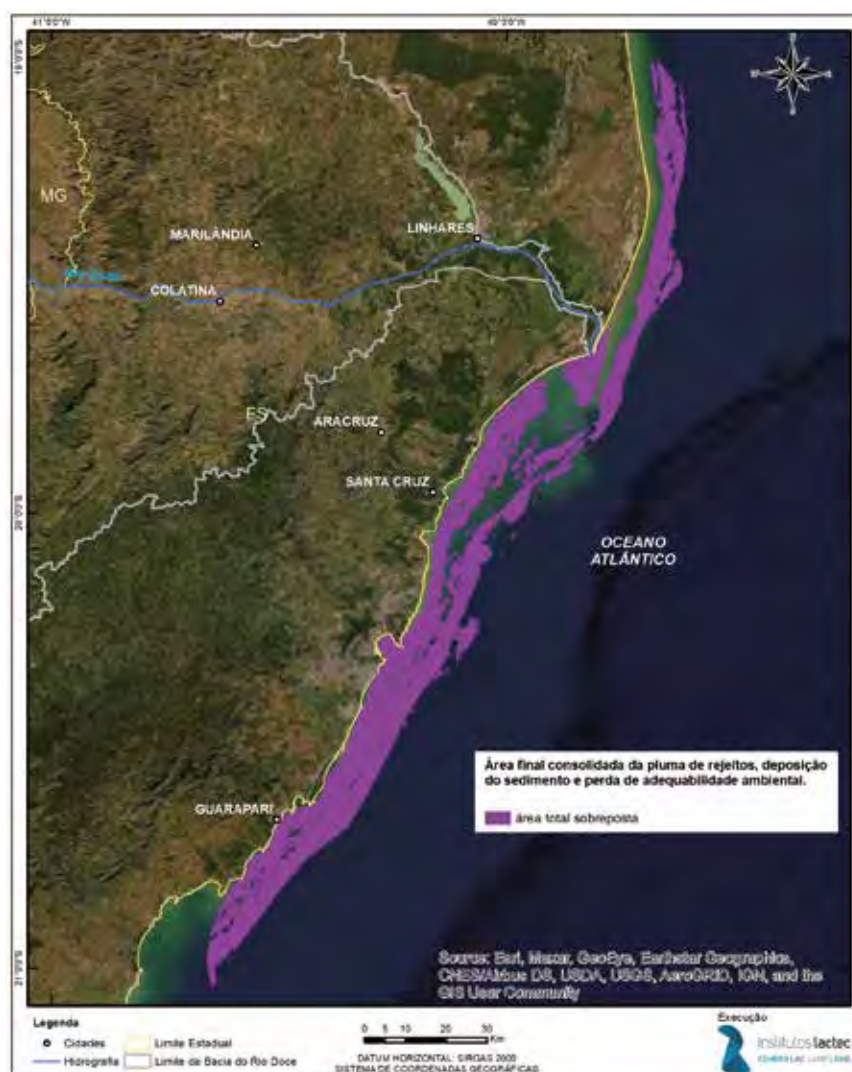
**Figura 67** – Áreas sobrepostas da pluma de rejeitos, da deposição do sedimento e da perda de adequabilidade ambiental. 1º mapa: área total sobreposta; 2º mapa: área total sobreposta, classificada pela gravidade da deposição do sedimento.

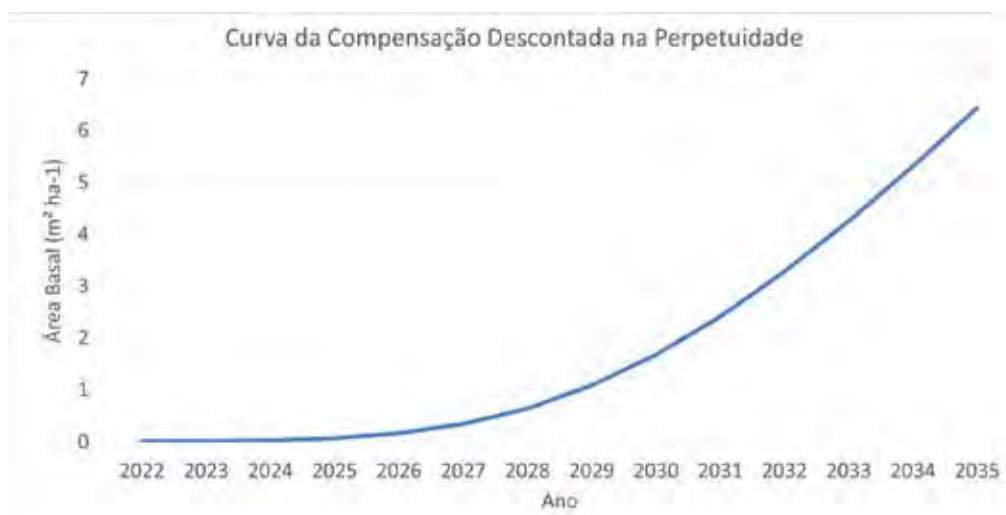
**Figura 73** – Curva de crescimento da área basal do manguezal, após aplicação da taxa de equivalência, taxa de desconto e perpetuidade, curva da compensação.

Sabendo-se que em 1 hectare ao longo de 14 anos a área basal acumulada é 120,60 (m<sup>2</sup> ha<sup>-1</sup>), para se determinar a quantidade de área em hectare a ser compensada que equivale a área em hectare da perda interina, foi necessário dividir a área da perda interina pela área basal acumulada de 1 hectare, obtendo assim o quantitativo de 19.512,71 hectares de área a ser compensado que é equivalente a perda sofrida pela sociedade no tempo perpétuo.

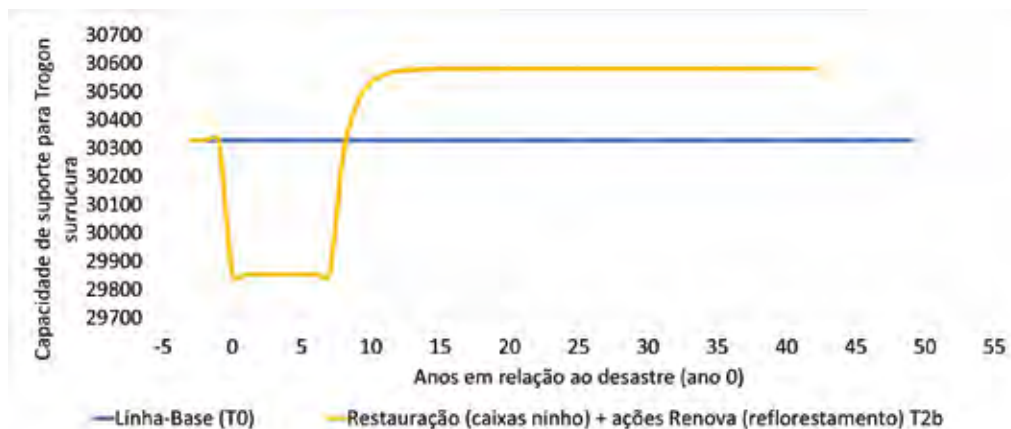
**Figura 81** – Curva de recuperação externa estimada pelo modelo estatístico, cenários T0 e T2b

Após 1 ano do início do repovoamento a população atinge a linha base (9º ano), porém devido a combinação da regeneração natural, a restauração florestal e a instalação das caixas ninho, há um aumento da capacidade de suporte, e a população se estabiliza acima da linha base em 30.580,42 no ano 16. O cenário T2b, oferece uma condição do habitat florestal, em teoria melhor, do que a condição anterior ao dano, associada a presença de caixas ninho que antecipam o fornecimento do recurso cavidades resultando, não apenas em um capacidade de suporte superior a linha base, mas também antecipando essa condição em 4 anos, gerando ganhos ambientais adicionais de forma mais rápida para a sociedade (Figura 81).

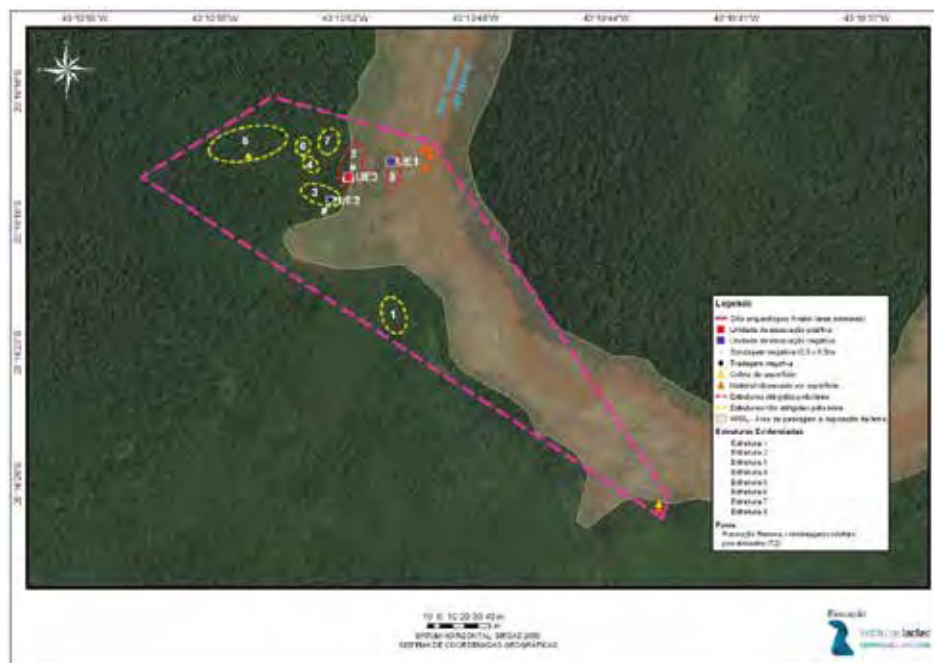
**Figura 84** – Atividade desenvolvida e estruturas mapeadas no sítio arqueológico Arraial sobre ortoimagem orbital pós-desastre (T2). Em rosa, a área estimada do bem (área total). A área afetada pelo dano soterramento é indicada pela APDL.

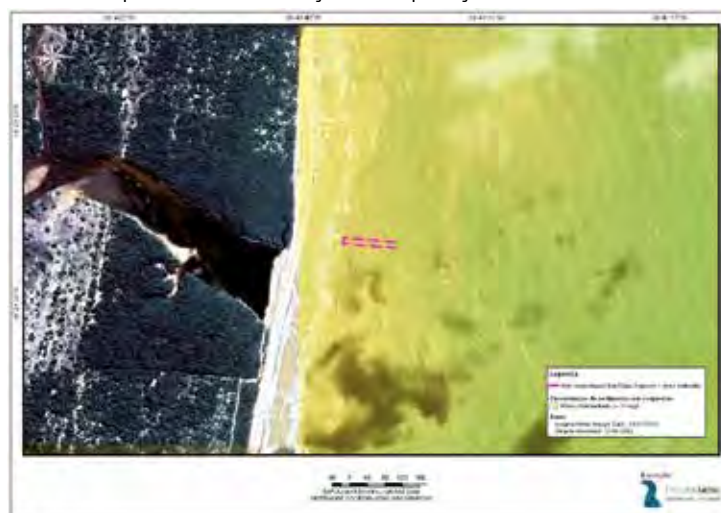
**Figura 86** – Localização do sítio arqueológico Naufrágio Degredo 1 em relação à pluma. Em rosa, a área estimada do bem (área total). A área afetada pela aceleração da degradação de vestígios arqueológicos corresponde à porção do bem que fica em contato com pluma e em relação à deposição do fator de contaminação.

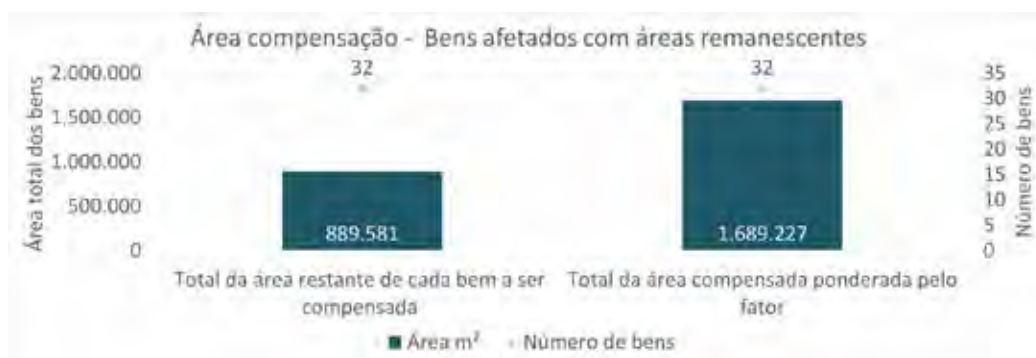
**Figura 90** – Área para compensação nos bens afetados com áreas remanescentes aptas a receber ações de compensação, área total original e ponderada pelo fator

Isto posto, todas as áreas de todos os bens selecionados para a compensação são contabilizadas, após a sua ponderação pelo fator de significância científica e patrimonial. Os gráficos das Figura 90, Figura 91 e Figura 92 mostram as áreas originais e as áreas ponderadas pelo fator para a compensação.

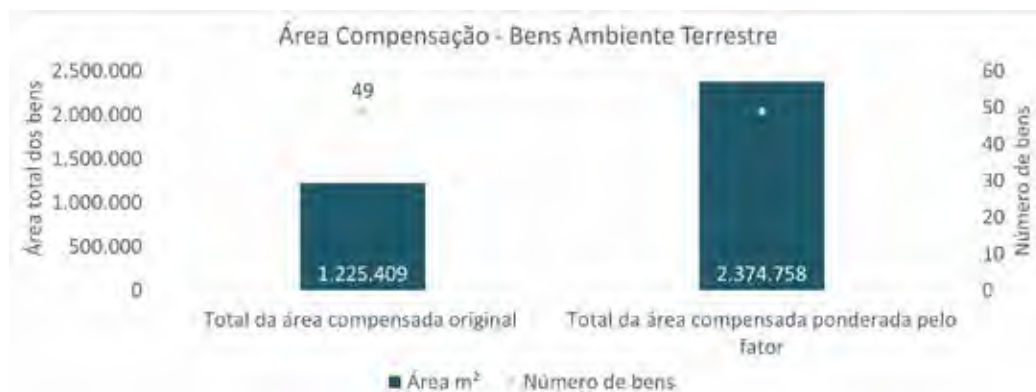
**Figura 91** – Área para compensação nos bens arqueológicos em outros locais na bacia do rio Doce, ambiente terrestre, área total original e ponderada pelo fator

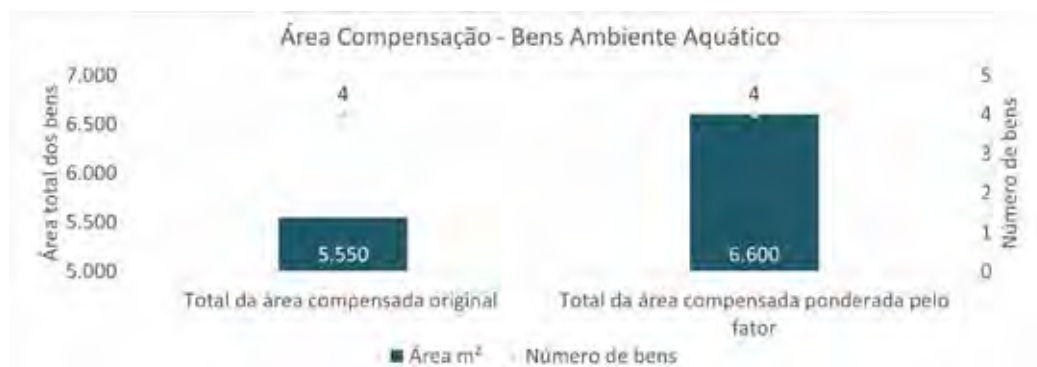
**Figura 92** – Área para compensação nos bens arqueológicos em outros locais na bacia do rio Doce, ambiente aquático, área total original e ponderada pelo fator

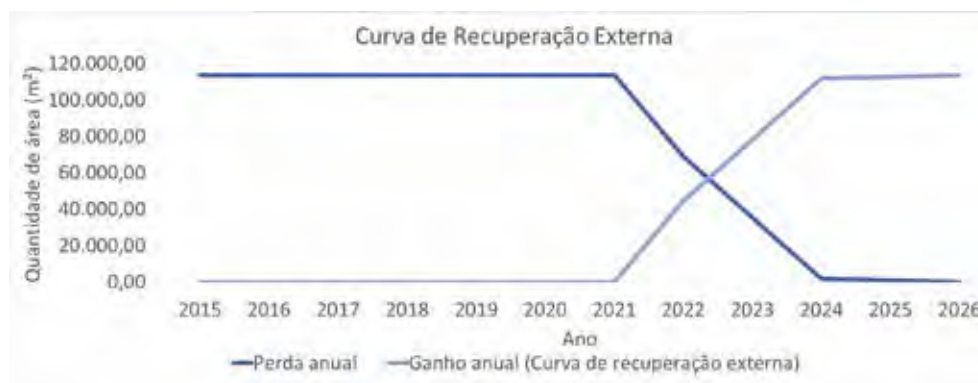
A Figura 100 exibe a demonstração gráfica da curva de recuperação externa representada pela linha azul claro que mostra o ganho de recuperação ao longo do tempo, bem como a curva de perda, representada pela linha azul escuro, que mostra a quantidade de área em m<sup>2</sup> de bens materiais perdida pela sociedade ao longo do tempo. Conforme os ganhos ocorrem, as perdas diminuem, até que toda perda é recuperada, e em 2026 zeram-se os ganhos e as perdas.

**Figura 100** – Demonstração gráfica curva de recuperação externa dos bens materiais totalmente recuperáveis

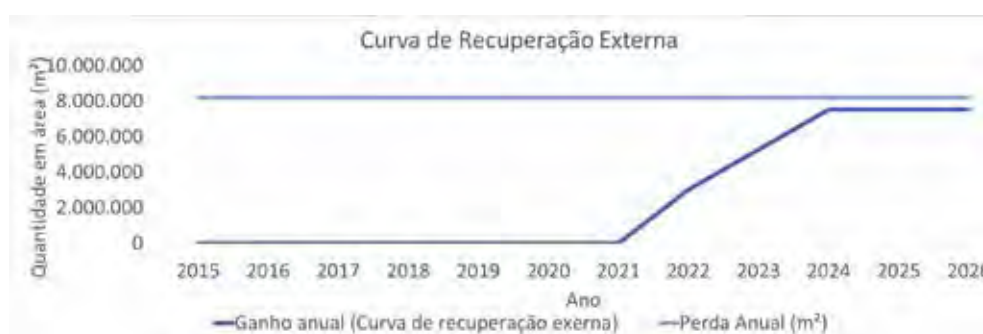
A Figura 102 exibe a demonstração gráfica da curva de recuperação externa representada pela linha azul escuro que mostra o ganho de recuperação ao longo do tempo, porém ela nunca alcança a linha azul clara que representa a linha base (a perda), que mostra a quantidade de área em m<sup>2</sup> de bens materiais perdida pela sociedade ao longo do tempo. Conforme os ganhos ocorrem, as perdas diminuem, mas ela não é plenamente, então em 2026 há uma perda residual perpétua de 676.151,91 m<sup>2</sup>.

**Figura 102** – Demonstração gráfica curva de recuperação externa dos bens materiais parcialmente recuperáveis

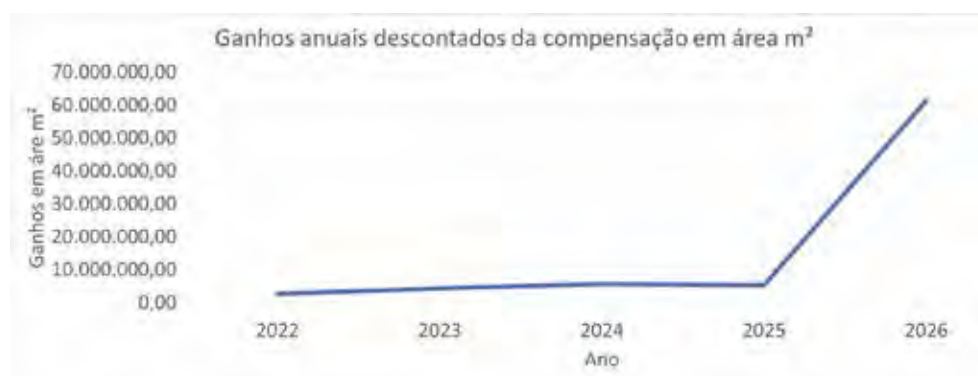
**Figura 104 – Curva de compensação descontada em área (m<sup>2</sup>).**

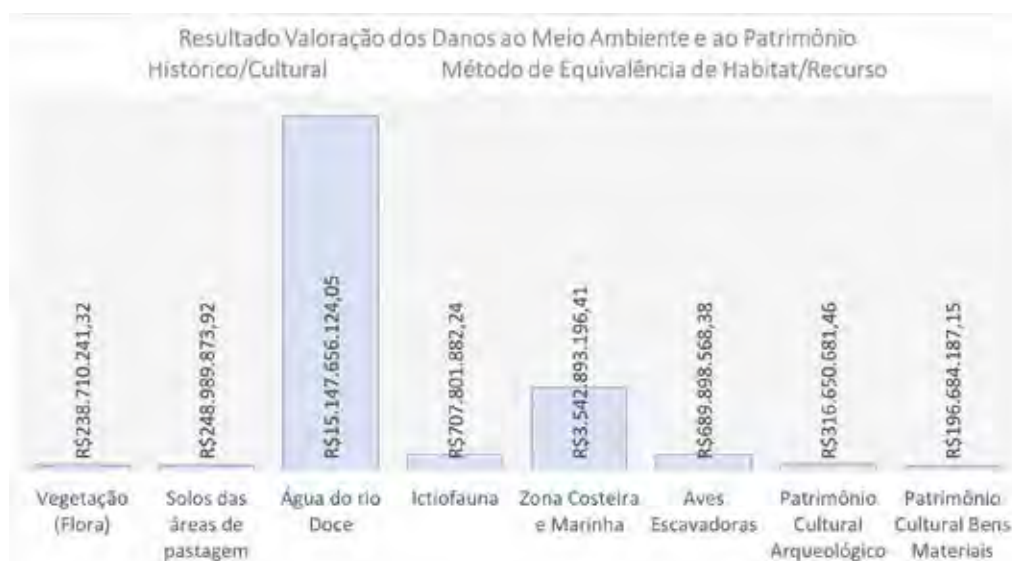
**Figura 105** – Resultado Consolidado da Valoração dos Danos Causados ao Meio Ambiente e ao Patrimônio Histórico/Cultural devido ao Desastre do Rompimento da Barragem de Fundão pelo Método de Equivalência de Habitat/Recurso

A Tabela 133 e a Figura 105 apresentam os valores dos danos de cada habitat/recurso valorado, separado entre recuperação e compensação, bem como os valores finais. Dentre os 8 elementos valorados, apenas 4 apresentam possibilidades de recuperação, e mesmo para esses casos, devido ao tempo de espera para o retorno do recurso, a quantidade de habitat/recursos a ser compensada é bem maior, resultando em um valor monetário de compensação muito mais significativo quando comparado com o valor necessário para recuperar.
