**Diagnóstico socioambiental dos danos decorrentes do rompimento da barragem de Fundão na bacia do rio Doce e região costeira adjacente**

# **TOMO III – AMBIENTE TERRESTRE E ATMOSFERA**

## **Diagnóstico de Danos**

Lactec  
Curitiba – Paraná – Brasil  
Maio/2020

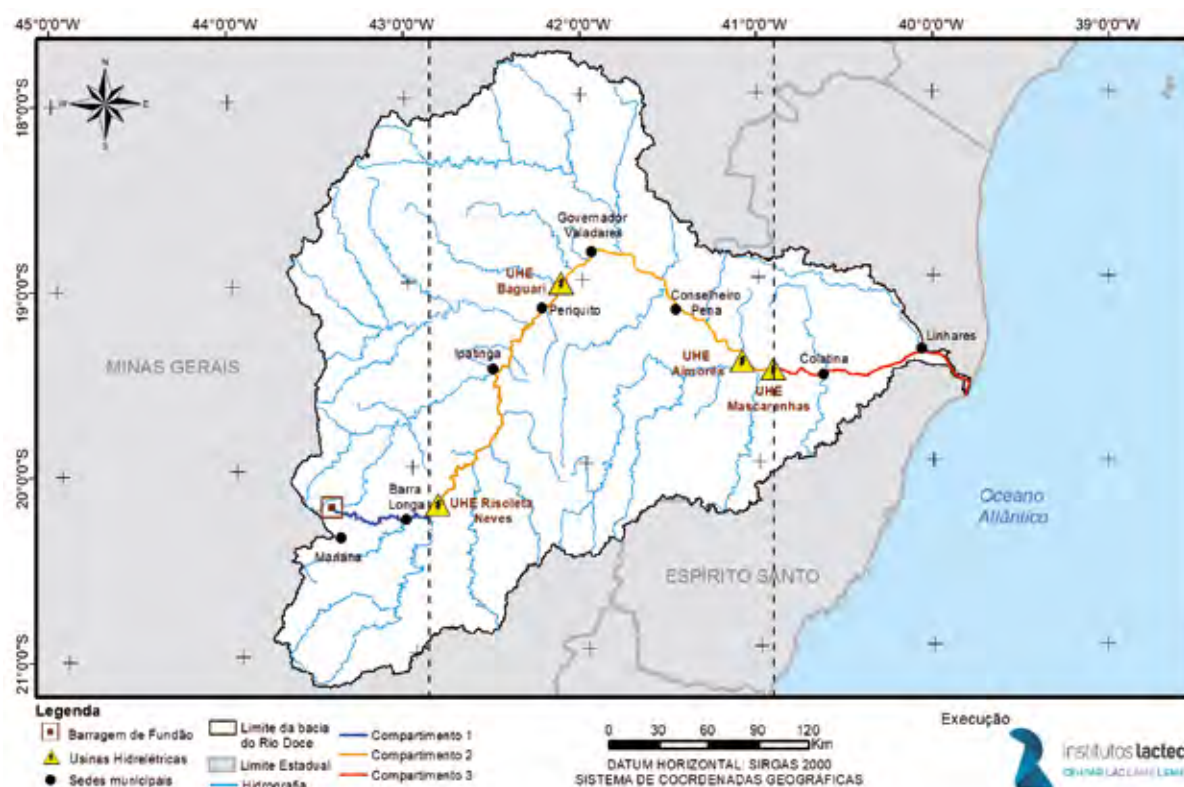
O diagnóstico dos danos ao ambiente terrestre envolveu toda a extensão atingida pelos rejeitos, desde a região onde se localiza a barragem de Fundão, até a foz do rio Doce. Toda essa extensão territorial, ao longo do rio Doce, foi avaliada nos Compartimentos 1, 2 e 3 (Figura 1).

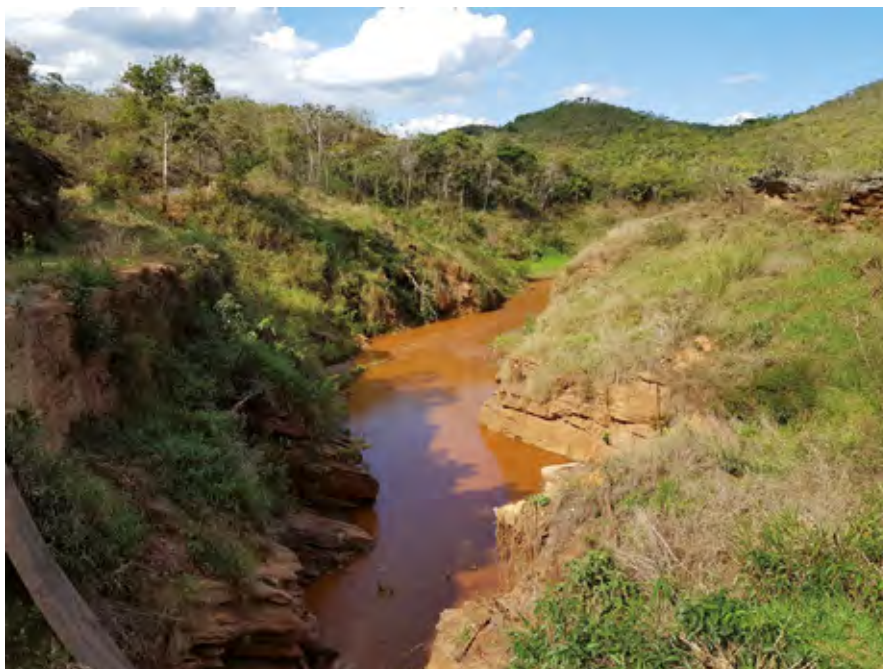
**Figura 10** – Exemplo de alteração física na paisagem com remoção da vegetação e solos das margens, além de alteração na coloração e na qualidade da água. Foto de 13/11/2017

Nestas áreas, além da perda de biodiversidade ou mesmo de ecossistemas, houve a alteração física na paisagem, caracterizada por feições erosivas profundas e pela remoção de vegetação de solos e eventualmente até de rochas, alteração nas propriedades físicas e químicas da água e sedimentos e por fim de ações corretivas nas margens para conter a erosão e o aporte de rejeito acumulado nessas margens. Algumas dessas alterações são apresentadas na Figura 10 até a Figura 14.

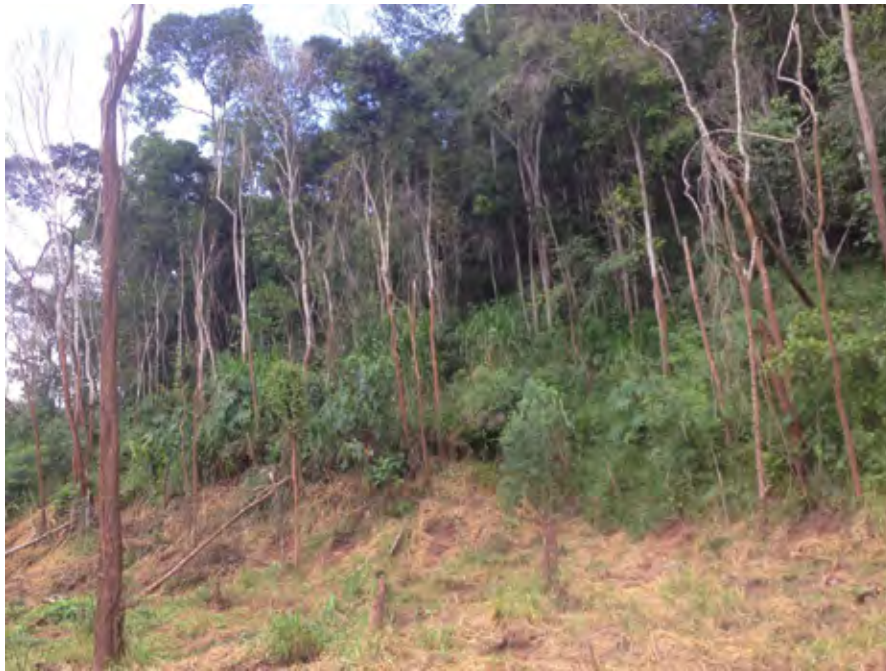
**Figura 11** – Perda da biodiversidade, acúmulo de rejeito nas planícies aluvionares e supressão vegetal. É possível verificar a marca da altura que a lama atingiu e a presença de árvores mortas nestas áreas. Foto de 18/02/2018

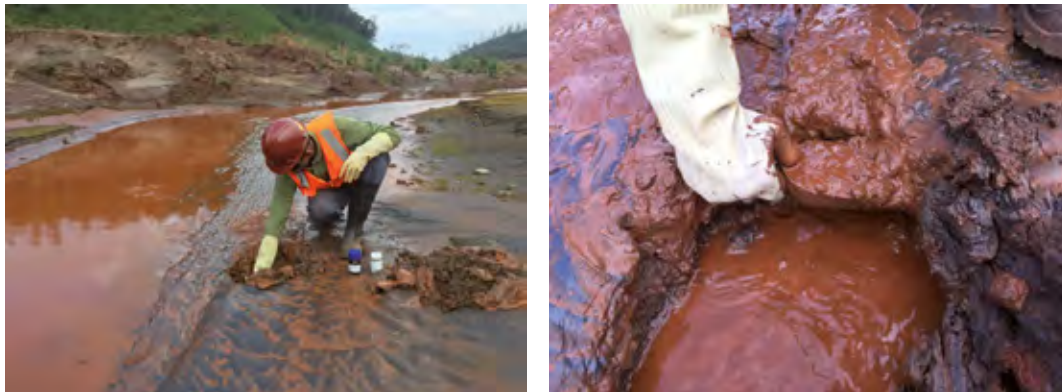
**Figura 12** – Alteração da morfologia fluvial com remoção de solos e vegetação das margens e marcante alteração na coloração, na qualidade da água e dos sedimentos. Fotos de 01/10/2018

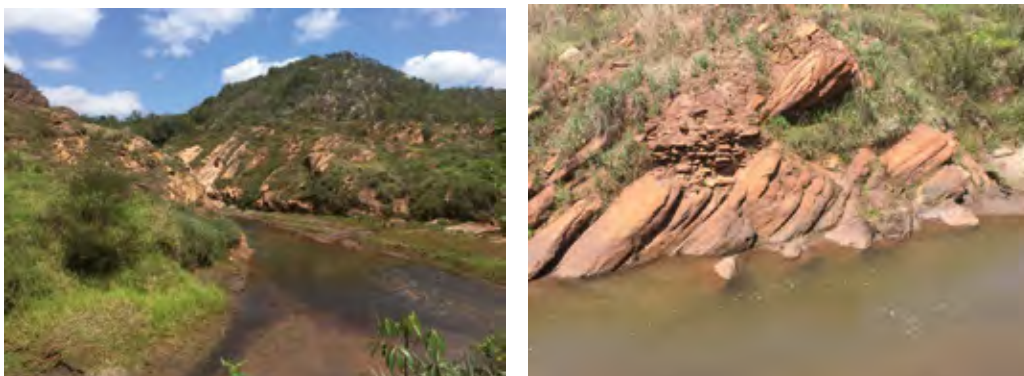
**Figura 13** – Alteração nas margens do rio com remoção de vegetação, solos e rochas e à direita local onde havia uma ponte histórica. Foto de 02/10/2018

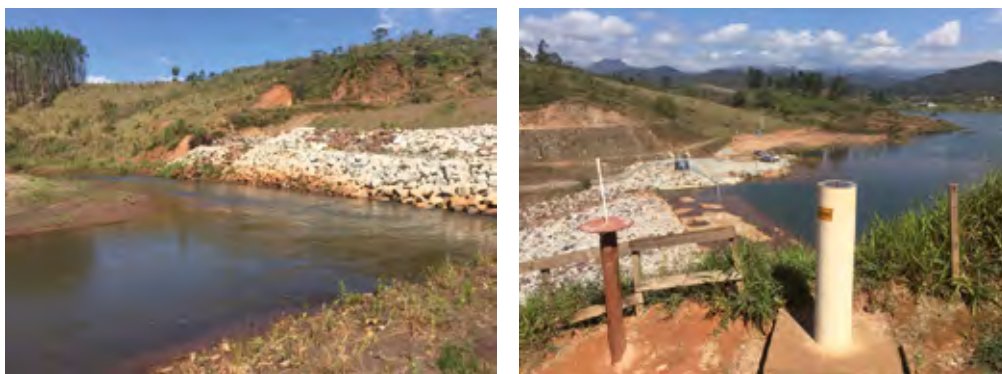
**Figura 14** – Alteração na paisagem em decorrência de obras de contenção posteriores ao desastre. À direita, é o reservatório do dique S4, que alagou o entorno do antigo subdistrito de Bento Rodrigues. Foto de 02/10/2018

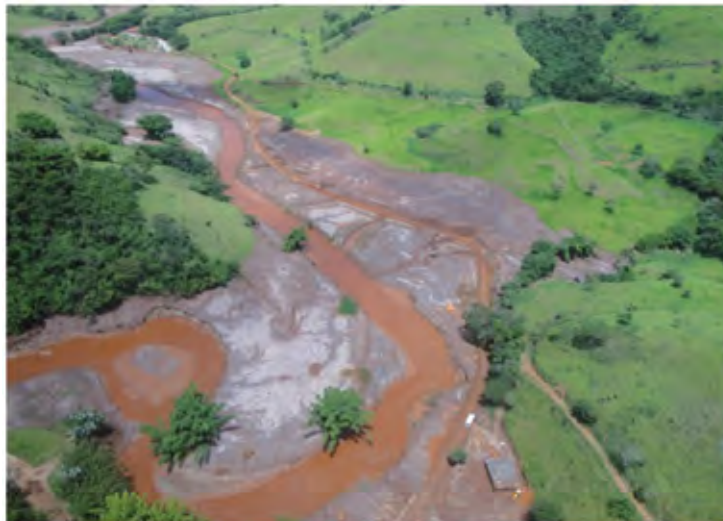
Saadi e Campos (2015) fazem referência ao desastre do rompimento da barragem de Fundão como uma sequência de avalanches de lama que promoveu um rastro de destruição de vidas humanas e bens patrimoniais. Para esses autores, a onda de lama trata-se de uma corrente fluvial de altíssima turbidez, que percorreu o fundo do vale até alcançar a UHE Risoleta Neves, removendo e/ou destruindo tudo o que se encontrava no canal, terraços e encosta que constituem as margens das drenagens afetadas (Figura 15).

**Figura 15** – Margens do rio Gualaxo do Norte com intensa alteração na paisagem em decorrência da passagem e deposição da lama de rejeito.

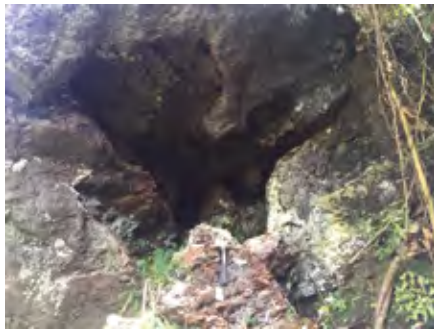
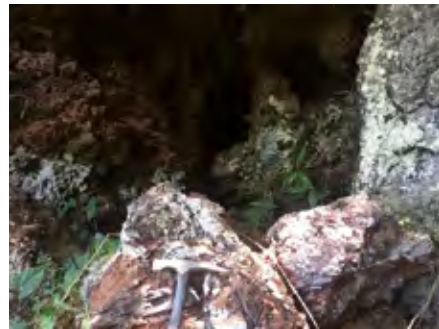
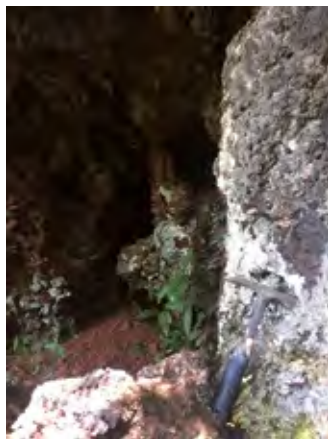
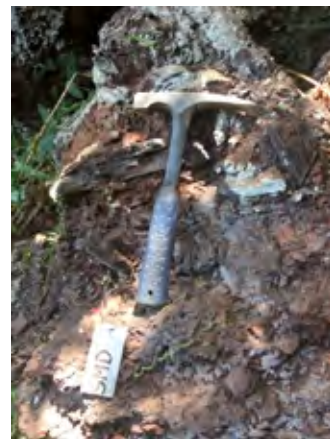
**Figura 24** – Feição subterrânea SMD 01

A feição SMD 01 é a única feição que ocorre em canga (crosta ferruginosa). Embora não apresente relevância significativa, foi mantida a classificação original de abrigo. Não apresenta espeleotemas e o desenvolvimento é de apenas 2,5 m e não foi atingida pela lama de rejeito (Figura 24).

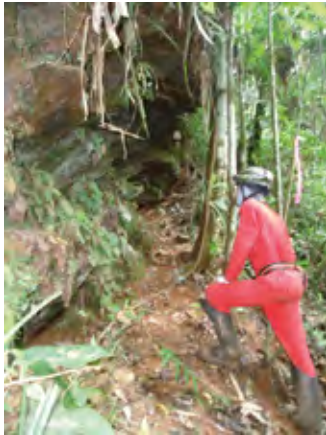
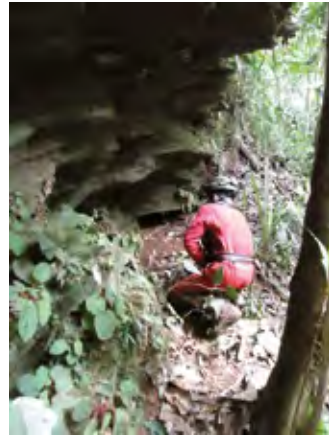
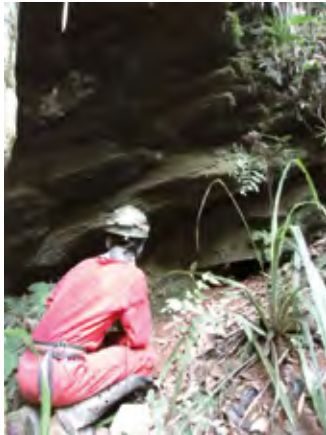
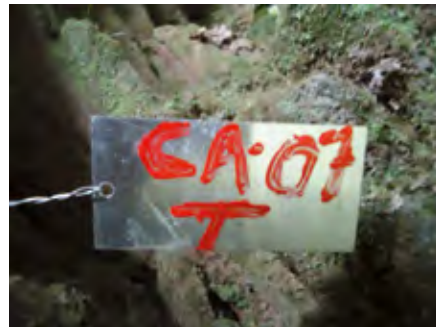
**Figura 25** – Feição subterrânea CA-07

A feição CA-07 é classificada como cavidade e não vistoriada devido à presença de abelhas. As fotografias da Figura 25 foram fornecidas pela Carste / Samarco. Foi mantida a classificação original. De acordo com a cota e limites da área afetada, esta cavidade foi atingida pela lama de rejeito.

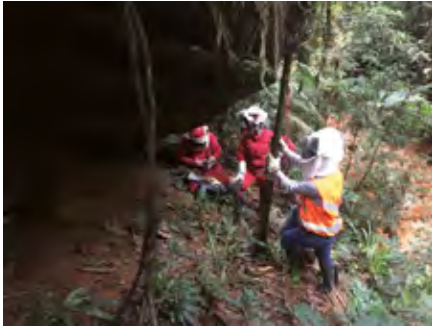
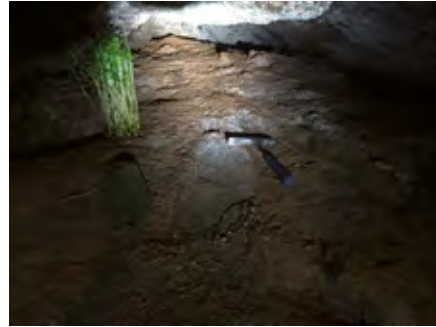
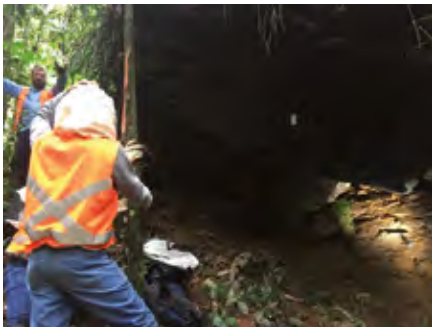
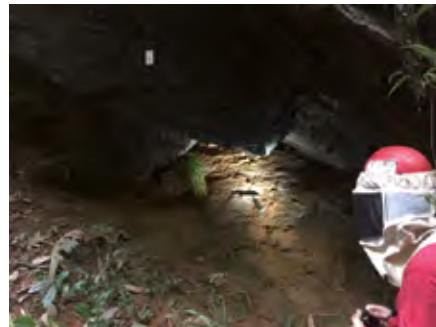
**Figura 26** – Feição subterrânea CA-08

O abrigo denominado CA-08 é uma feição em rochas xistosas e filitos. Não apresenta espeleotemas nem grau de relevância significativo. Foi observado a presença uma plântula (B), provavelmente associada a presença de morcegos, já que deve ter geminado a partir dos excrementos destes animais. Foi atingida pela lama de rejeito (Figura 26).

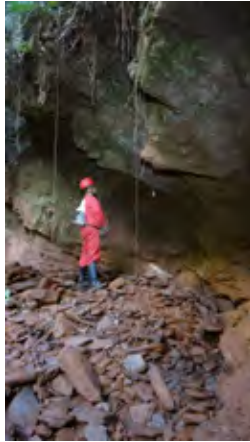
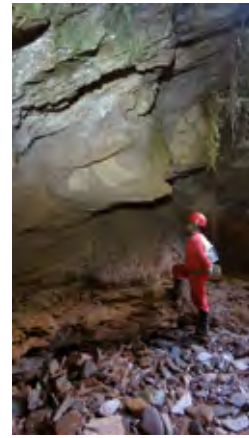
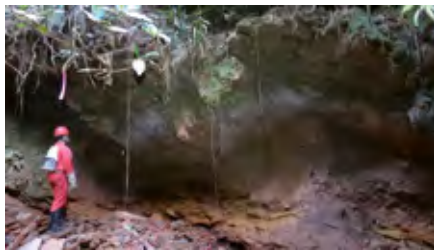
**Figura 27–** Feição subterrânea CA-09

A feição subterrânea CA-09. Caverna não vistoriada devido à presença de abelhas. As fotografias da Figura 27 foram fornecidas pela Carste / Samarco. Foi mantida a classificação original. De acordo com a cota e limites da área afetada, esta caverna foi atingida pela lama de rejeito.

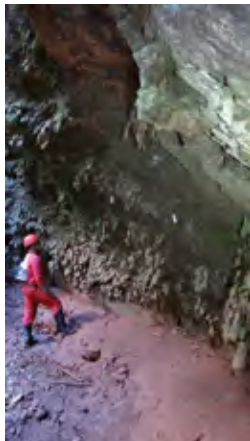
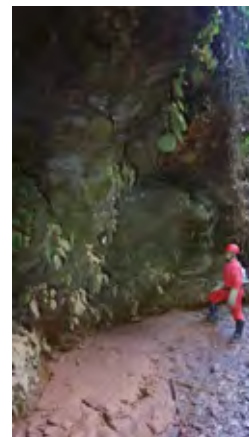
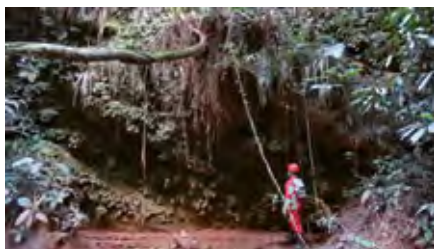
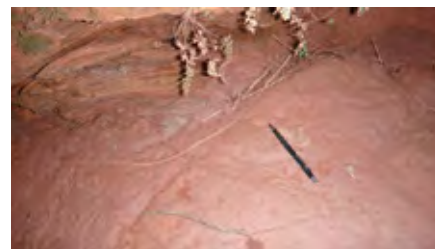
**Figura 28 –** Feição subterrânea CA-10

Feição subterrânea CA-10 foi classificada como abrigo e não vistoriada devido à presença de abelhas. As fotografias da Figura 28 foram fornecidas pela Carste / Samarco. De acordo com a cota e limites da área afetada, esta caverna foi atingida pela lama de rejeito.

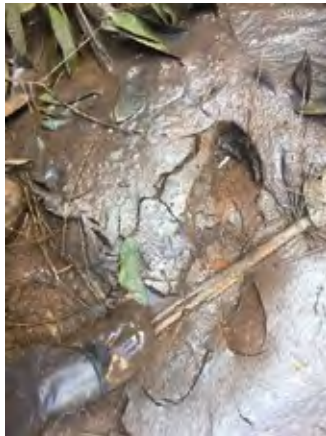
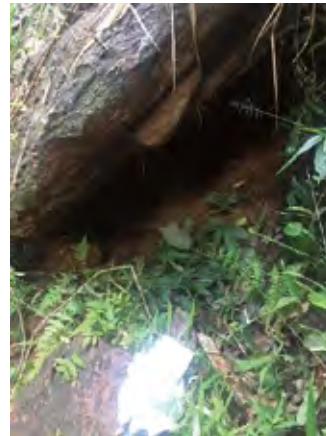
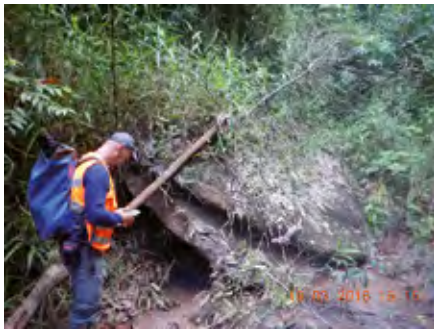
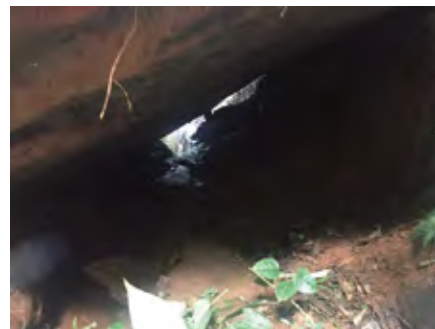
**Figura 29** – Feição subterrânea CA-11

Cabe-se ressaltar, entretanto, que a feição CA-11 trata-se apenas de um bloco de rocha abatido (xisto) e que não está in situ. Este bloco não se enquadra nos critérios para definição de cavernas e abrigos, e embora tenha sido atingido pela lama do rejeito, foi considerado como caverna ou abrigo (Figura 29). A feição CA-12, atualmente encontra-se alagada, conforme imagem da Figura 30. As fotografias fornecidas pela Samarco, anteriores a elevação da cota da Barragem de Santarém, imagens B, C, D e E da Figura 30, permitem identificar uma pequena caverna formada em rocha xistosa, com ausência de espeleotemas e com grau de relevância baixo. De acordo com as plantas baixas, fornecidas pela Samarco, o desenvolvimento dessa caverna era da ordem de 5,0 m.

A – Detalhe da presença de rejeito

B – Detalhe da parte inferior do bloco

C – Bloco de rocha sobre a drenagem. Não está in situ

D – Visão geral da parte inferior do bloco

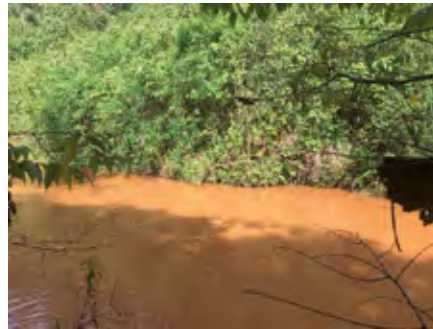
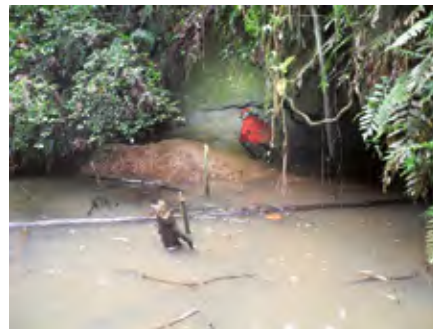
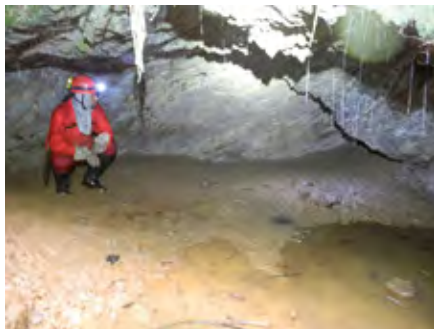
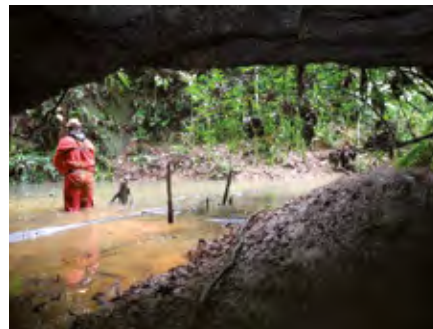
**Figura 30** – Feição subterrânea CA-12

A – Fotografia atual, obtida pela equipe do Lactec, na posição onde encontra-se a cavidade CA-12

C - Samarco (26/02/2015). Visão geral. Cavidade atualmente alagada

D - Samarco (26/02/2015). Visão geral do interior da cavidade. Atualmente alagada

E - Samarco (26/02/2015). Visão da abertura da cavidade. Atualmente alagada

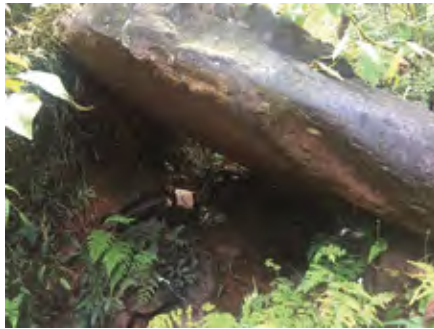
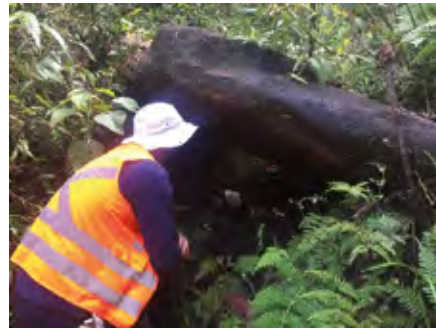
**Figura 31** – Feição subterrânea CA-13

A feição CA-13, apresentada na Figura 31, trata-se um bloco de rocha abatido (xisto), assim como a CA-11 e não está in situ. Não apresenta espeleotemas e não se enquadra nos critérios para definição de cavernas e abrigos. Embora tenha sido atingido pela lama do rejeito, foi considerado como caverna ou abrigo.

A – Visão geral do bloco de rocha

B – Bloco de rocha abatido

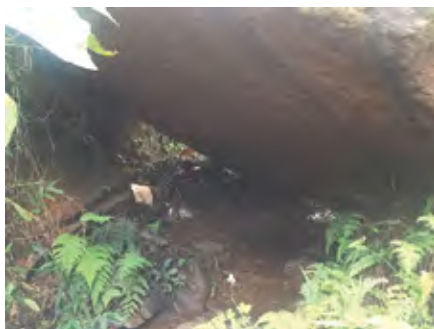
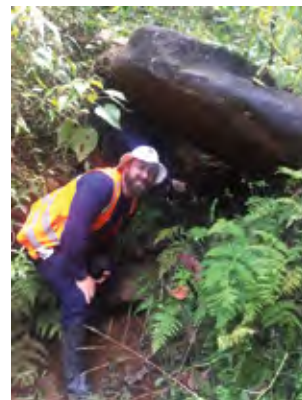
**Figura 32** – Feição subterrânea CA-14

A feição CA-14, apresentada na Figura 32, foi classificada como caverna, apresenta um desenvolvimento de 5,0 metros e é formada devido ao desabamento de blocos segundo o plano da foliação em rocha xistosa. Não possui espeleotemas e foi atingida pela lama de rejeito. Nessa caverna foram registradas espécies cavernícolas. As espécies encontradas na zona de entrada são visitantes ocasionais que oportunamente utilizam a caverna como abrigo em parte de seu ciclo de vida. Se incluem nesta situação algumas espécies de aranhas e mariposas. O anfíbio (*Rhinella sp*) encontrado deve utilizar o local como abrigo eventual, uma vez que a caverna está próxima a um corpo hídrico (Figura 32).

C – Visão da parte inferior do bloco de rocha

D – Visão geral. Bloco de rocha, não está in situ

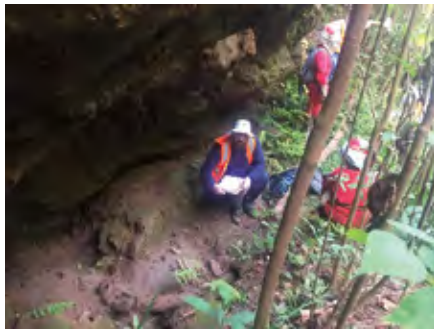
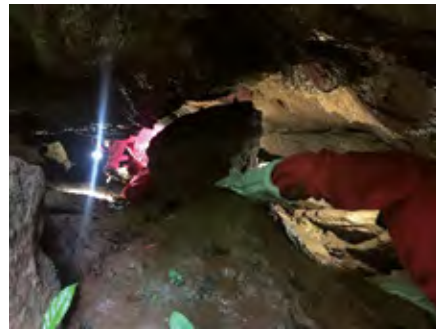
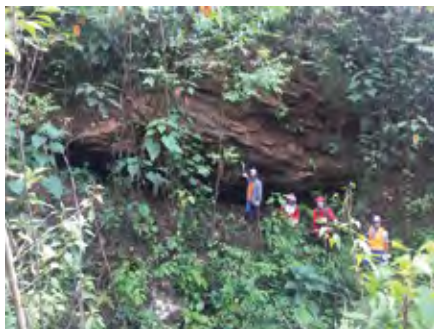
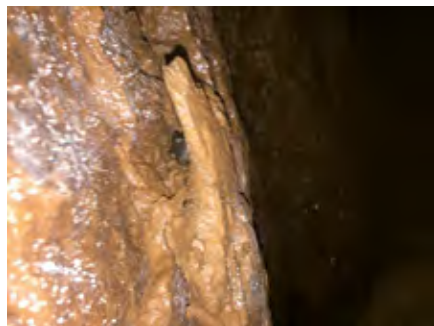
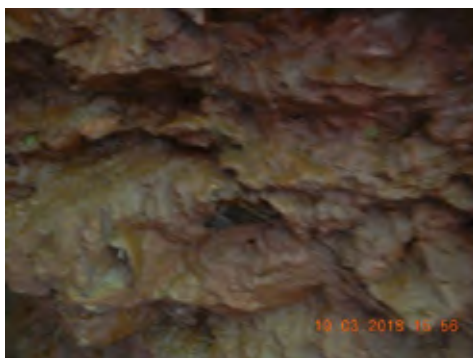
**Figura 33** – Feição subterrânea CA-15

A feição CA-15 é nitidamente de um afloramento rochoso paralelo a drenagem no qual os processos erosivos provocaram o solapamento da base, sobretudo facilitado pelos planos de foliação (Figura 33). Não constitui ambiente espeleológico propriamente dito e não adequa ao conceito do fechamento de um plano 0, sendo assim classificada apenas como abrigo.

A – Visão geral da abertura

B – Pequeno "salão" no interior

C – Visão geral da abertura

E – Presença de anfíbio (*Rhinella* sp)

G – Presença de mariposa

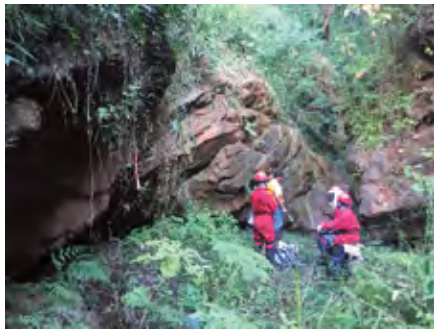
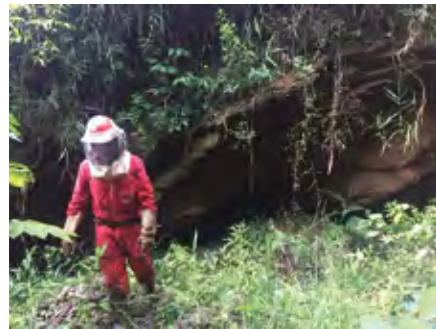
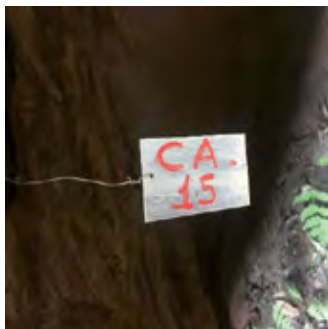
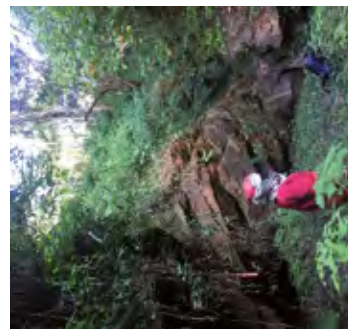
**Figura 34** – Feição subterrânea CA-16

A feição CA-16, igualmente a CA-15, trata-se de um afloramento rochoso paralelo a drenagem, na qual os processos erosivos provocaram o solapamento da base, sobretudo facilitado pelos planos de foliação, criando assim um abrigo. Não constitui ambiente espeleológico propriamente dito e não se adequa ao conceito do fechamento de um plano 0, sendo classificada apenas como abrigo. Quanto à avaliação bioespeleológica, foi notada a presença de aracnídeos (Figura 34).

A – Visão geral do abrigo

B – Detalhe do abrigo

C – Identificação do abrigo

D – Visão geral

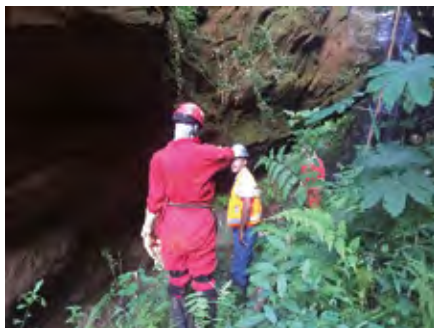
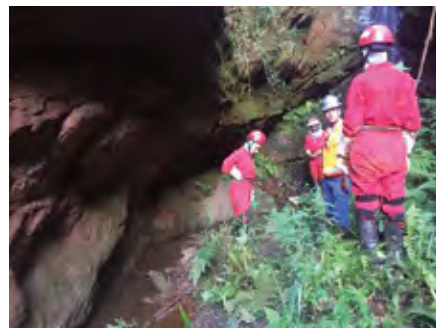
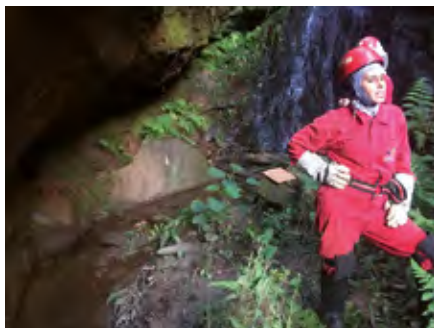
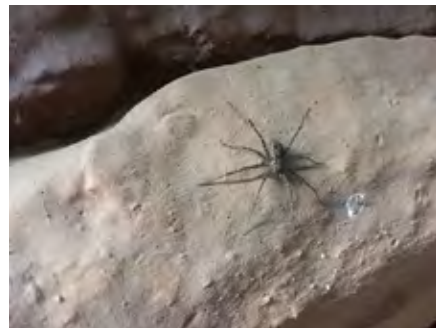
**Figura 35** – Feição CA-17

A feição CA-17, classificada como abrigo, encontra-se atualmente alagada, como pode ser visto pelas imagens C e D da Figura 35. Ainda na Figura 35, as imagens A e B foram fornecidas pela Samarco e mostram como era a feição anterior ao alteamento da cota da Barragem de Santarém.

A – Visão geral do abrigo

B – Detalhe do abrigo

C – Detalhe do abrigo

D – Presença de aracnídeos

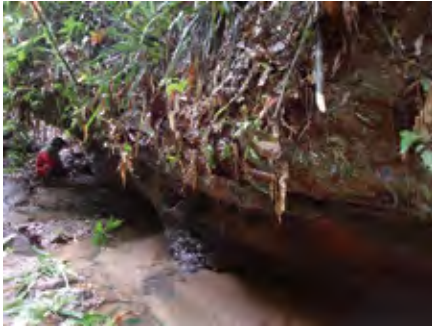
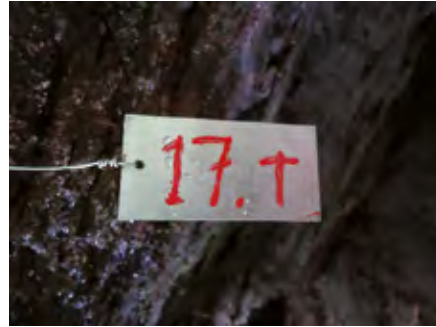
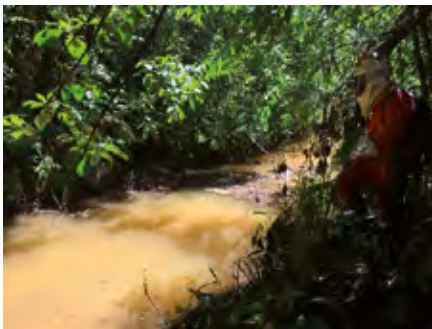
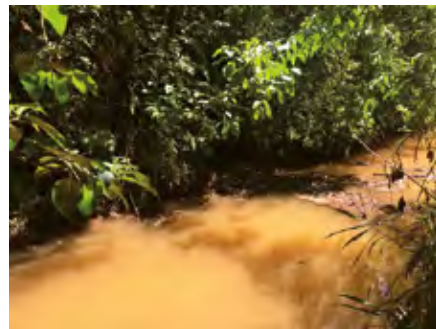
**Figura 36** – Feição subterrânea CA-18

Quanto a CA-18, essa feição não se caracteriza como cavidade ou abrigo. Não constitui ambiente espeleológico, não atende aos critérios espeleométricos e também não fecha um plano 0. Trata-se apenas de um afloramento rochoso que sofreu erosão na sua base e que devido à foliação marcante cria um plano “negativo”. Esse afloramento foi atingido pela lama de rejeito, conforme mostra a Figura 36.

A- Fotografia fornecida pela Samarco (26/02/2015), anterior ao alteamento da Barragem de Santarém

B - Fotografia fornecida pela Samarco (26/02/2015), anterior ao alteamento da Barragem de Santarém

C – Imagem atual obtida pela equipe do Lactec na posição onde se encontrava o abrigo

D– Imagem atual obtida pela equipe do Lactec na posição onde se encontrava o abrigo

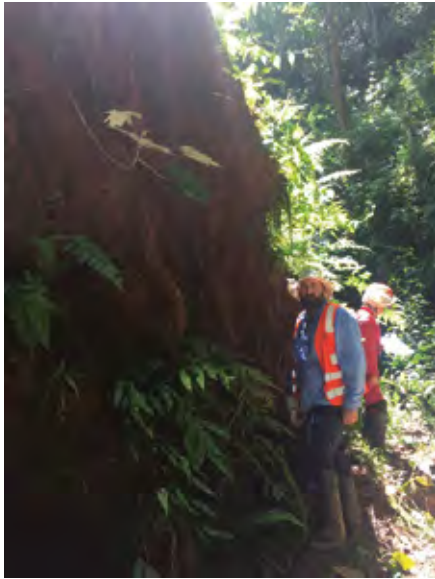
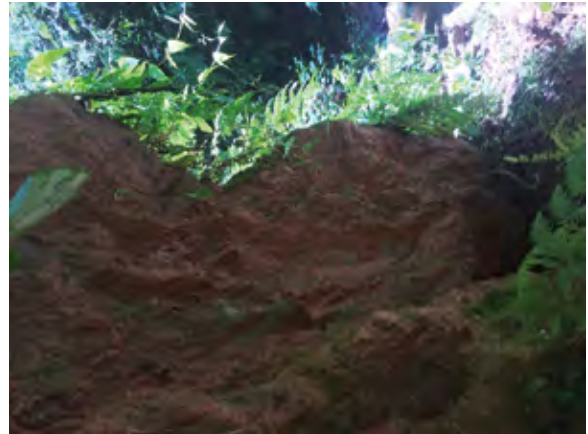
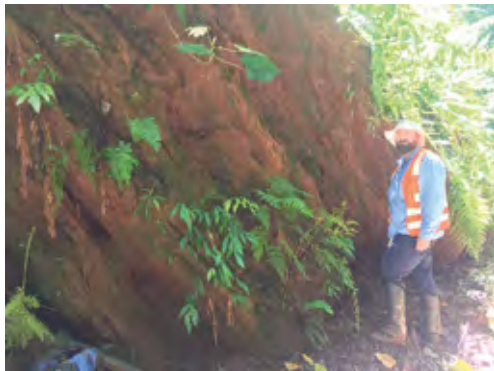
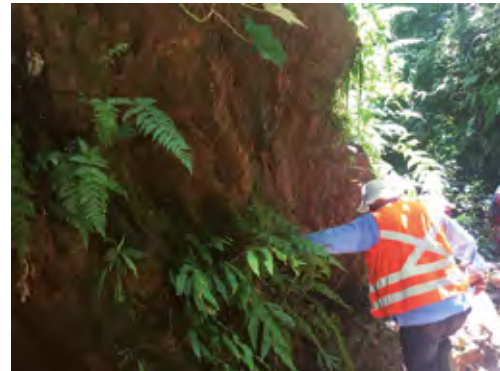
**Figura 37** – Feição subterrânea CA-19

A feição CA-19, também não se caracteriza como cavidade ou abrigo (Figura 37). Não constitui ambiente espeleológico e não fecha um plano 0. Igualmente trata-se de um afloramento rochoso que sofreu erosão na sua base e que devido à foliação marcante cria um plano “negativo”. Esse afloramento foi atingido pela lama de rejeito.

A – Afloramento rochoso (xistos / filitos). Não se caracteriza como cavidade e ou abrigo

B - Afloramento rochoso. Não se caracteriza como cavidade e ou abrigo

C – Visão geral do afloramento rochoso

D – Detalhe do afloramento rochoso

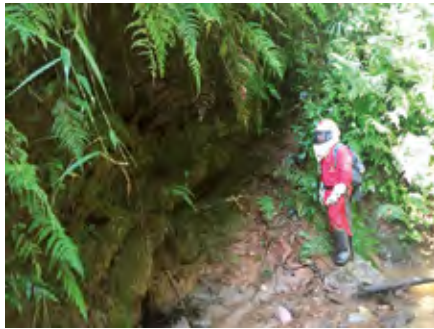
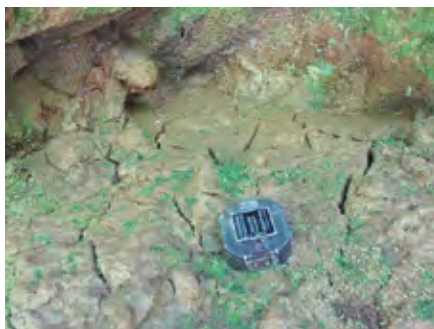
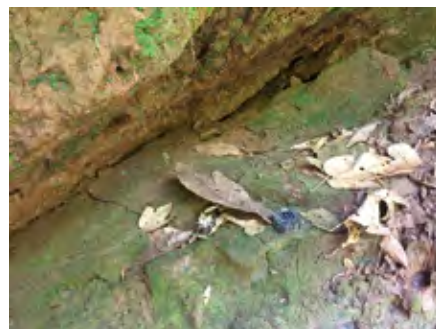
**Figura 38** – Fábrica Nova – Mina Santo Antônio

A Fábrica Nova, chamada também como Mina Santo Antônio, é caracterizado por um antigo sítio arqueológico correspondente às áreas da mineração Fábrica Nova. Atualmente, conforme já mencionado o local encontra-se totalmente descaracterizado pelas bermas do talude construído à jusante da barragem de Santarém, conforme a Figura 38.

A – Visão geral do afloramento rochoso (xistos / filitos)

C – Detalhe da presença de lama de rejeito

D - Detalhe da presença de lama de rejeito

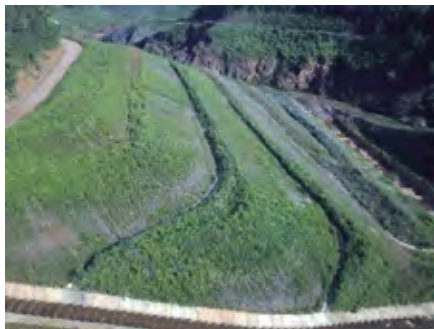
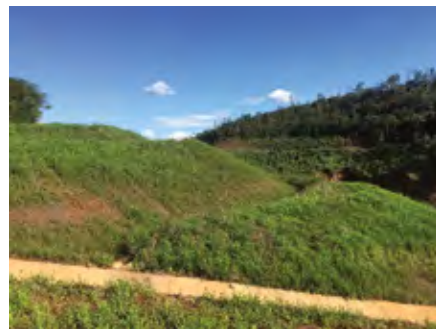
A – Visão geral do local da antiga mina Santo Antônio / Fábrica Nova (foto com drone)

B – Visão geral da região alterada pelas obras

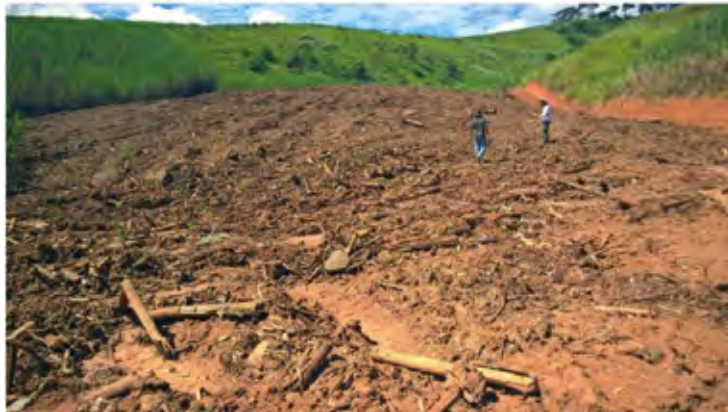
Uma fração deste material lenhoso, principalmente as toras de maior magnitude, que ficaram depositadas nas margens dos rios foram removidas e depositadas em outras áreas pela Samarco, conforme cita o relatório de IBAMA (2016) e visualizado na Figura 40. É importante ressaltar que este material lenhoso removido está impregnado de rejeitos e deveria ter sido disposto corretamente

**Figura 40** – Material lenhoso depositado próximo do rio do Carmo (Coordenadas: 42°52'21"W 20°16'30"S)

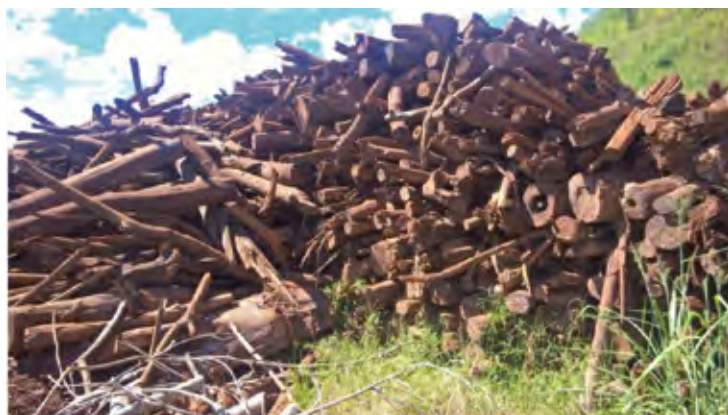
conforme as legislações pertinentes, e não apenas colocados em pilhas temporárias nas proximidades das áreas afetadas. Além disso, este resíduo vegetal está passível de causar contaminações nos solos e nos corpos hídricos, pois podem ter sido simplesmente colocados em pilhas provisórias, conforme visto na Figura 41.

**Figura 41** – Material lenhoso depositado próximo do rio do Carmo (Coordenadas: 42°56'6"W 20°15'18"S)

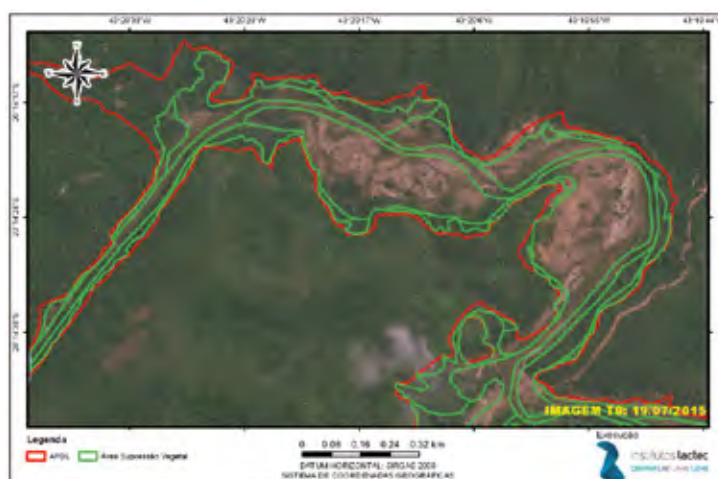
Para a estimativa da área devastada pela ação mecânica da lama de rejeitos, foram utilizadas imagens de satélite e criado vários polígonos no interior da APDL para restringir apenas onde o contato da lama provocou remoção ou soterramento da vegetação ciliar. As imagens de satélite representadas na Figura 42 e na Figura 43 exemplificam a diferença entre as áreas da passagem da lama e de supressão vegetal causada pela lama.

**Figura 42 –** Imagem de sensoriamento remoto com a especificação da área da APDL e da Supressão vegetal no período pré-desastre.

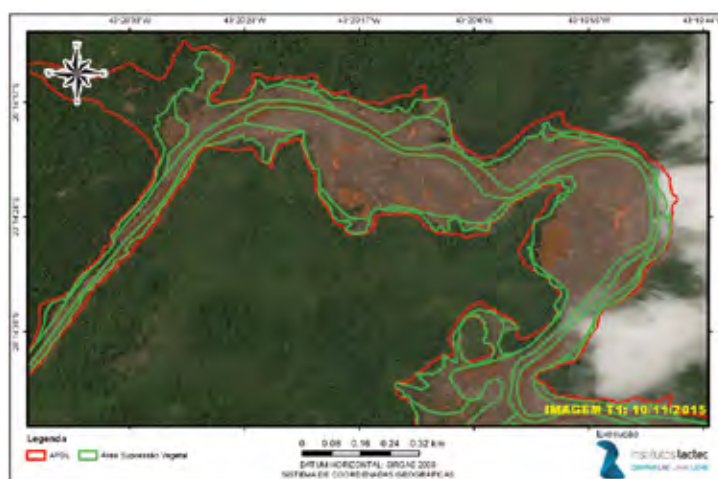
**Figura 43 –** Imagem de sensoriamento remoto com a especificação da área da APDL e da Supressão vegetal no período pós-desastre.

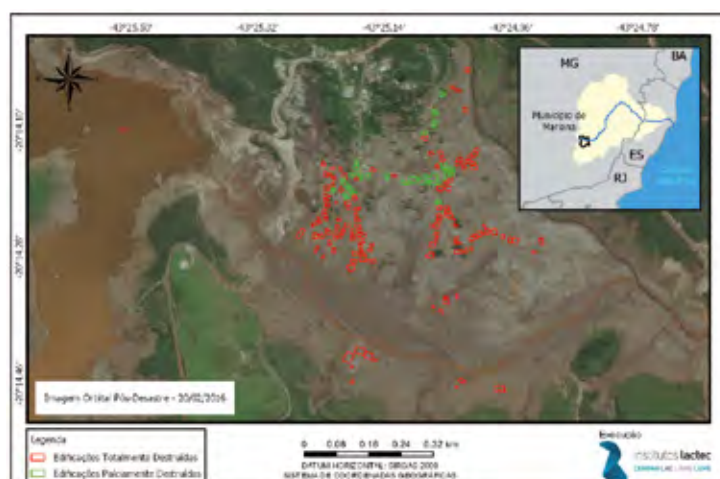
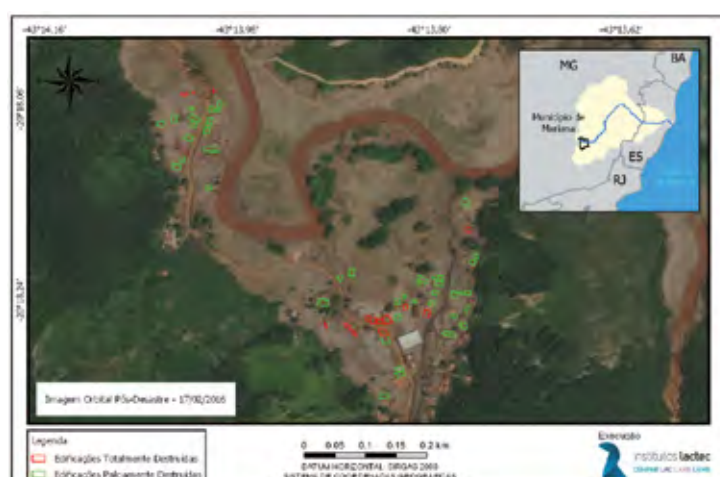
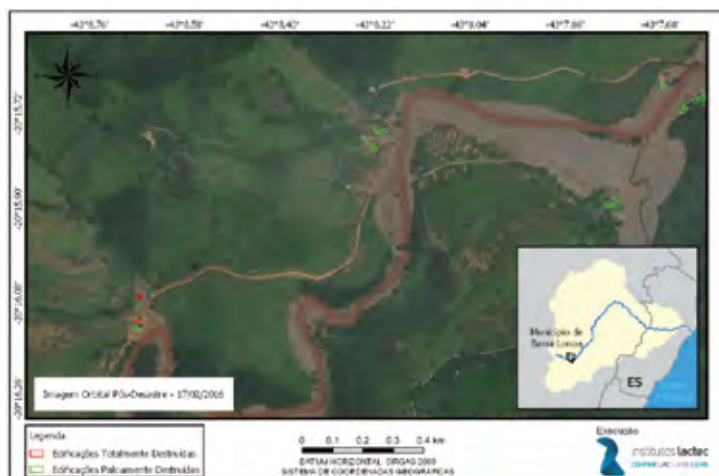
As áreas estimadas para as estruturas impactadas seguem apresentadas na Tabela 18 e na Figura 45 até a Figura 47, pode ser observado a exemplificação do mapeamento das edificações, separadas por município.

**Figura 45 – Edificações destruídas/parcialmente destruídas no município de Mariana – MG.**

**Figura 46 – Edificações destruídas/parcialmente destruídas no município de Mariana – MG.**

**Figura 47** – Edificações destruídas/parcialmente destruídas no município de Barra Longa – MG.

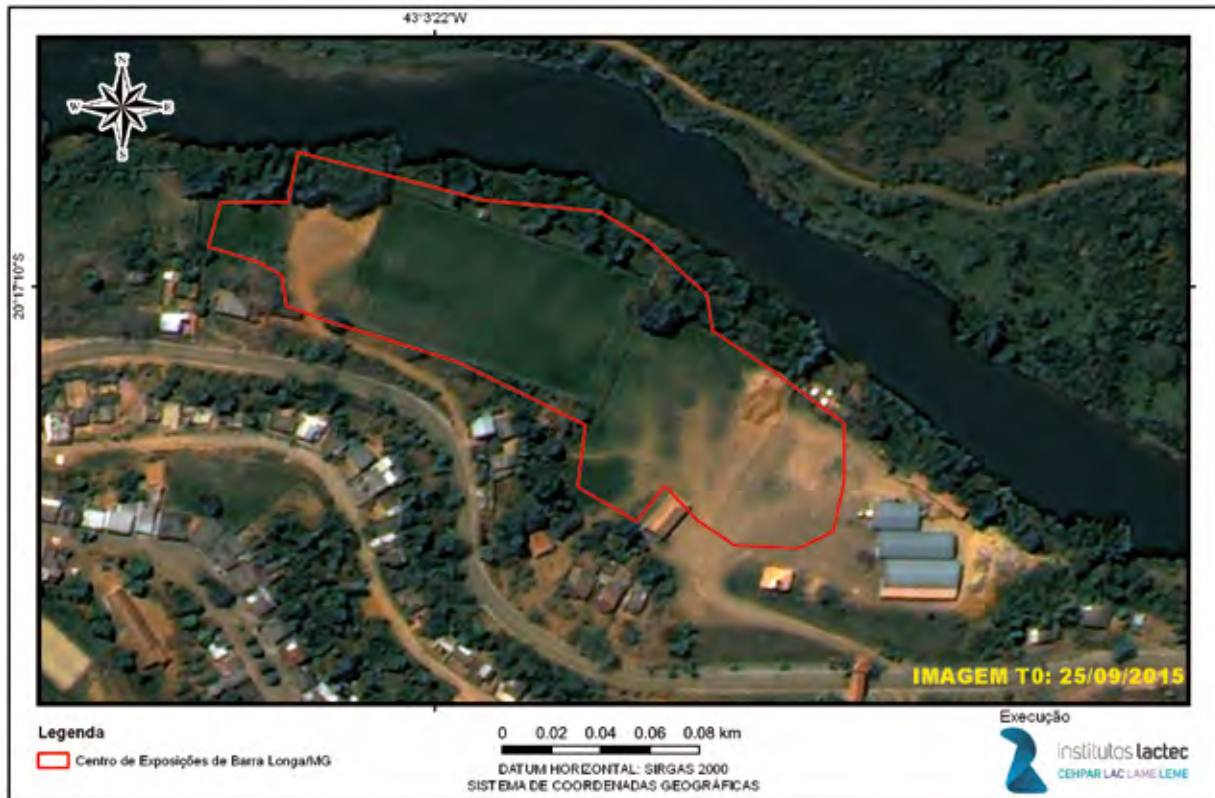
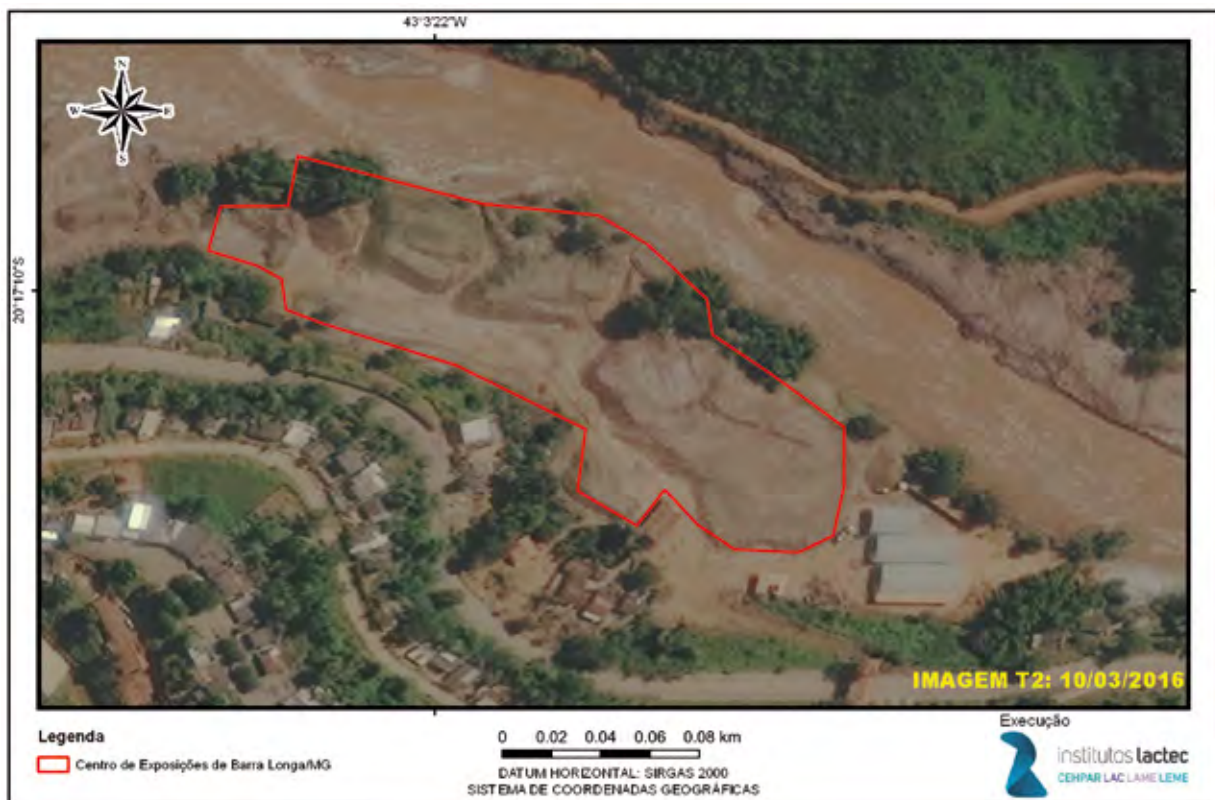
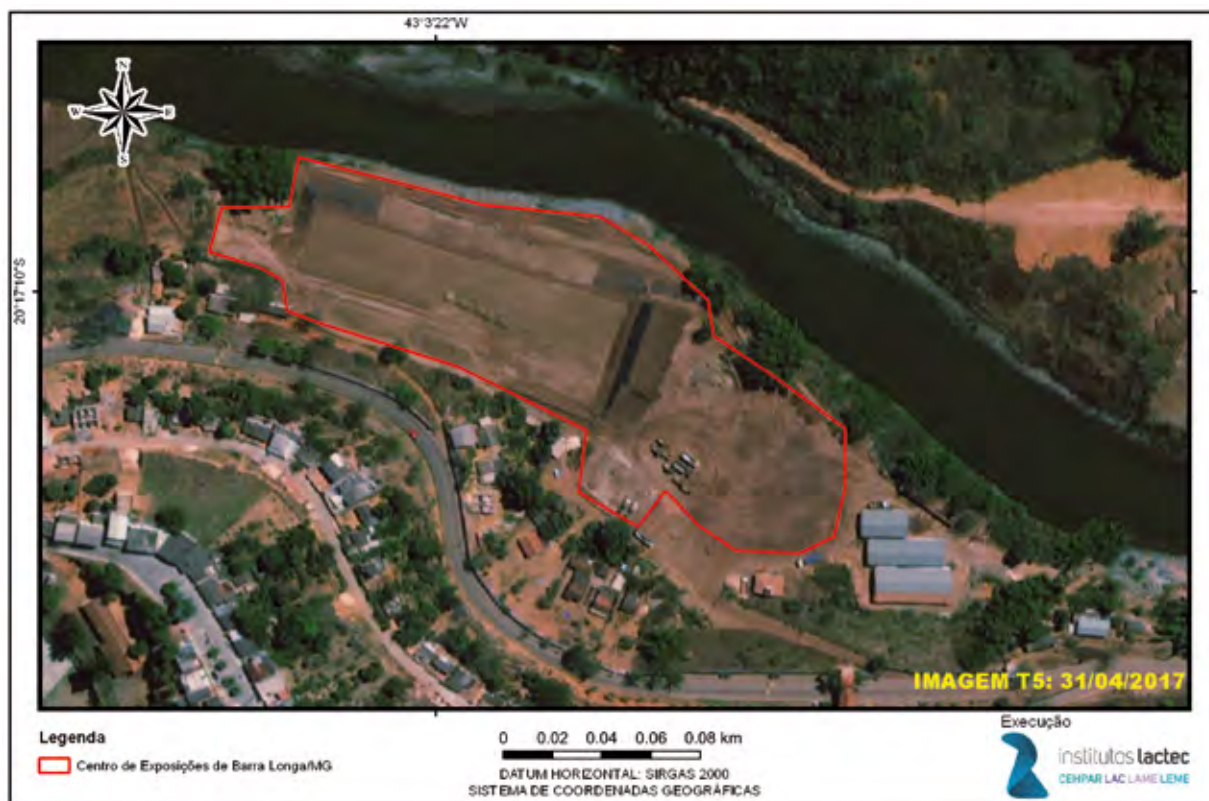
Conforme Fundação Renova (2019), em relação aos programas de manejo de rejeito, relata-se que parte do rejeito de Barra Longa foi acondicionado próximo ao Parque de Exposições e utilizado para elevar o nível do campo de futebol e a outra parte foi encaminhada para um aterro. Desta forma, com a finalidade de visualizar as movimentações citadas nos documentos acima, avaliamos as imagens de satélite em três tempos distintos: uma imagem pré-desastre e duas pós desastre para evidenciar as mudanças no local referente à movimentação de rejeitos de mineração ou demais resíduos produzidos em virtude do desastre. As localidades estudadas, para o município de Barra Longa foram: Centro de Exposições de Barra Longa (Figura 48, Figura 49 e Figura 50), Campo de futebol e a Praça central da cidade (Figura 51, Figura 52 e Figura 53).

**Figura 48** – Imagem T0 (pré desastre) Centro de Exposições de Barra Longa

**Figura 49** – Imagem T2 (pós desastre) Centro de Exposições de Barra Longa

**Figura 50** – Imagem T5 (recente) Centro de Exposições de Barra Longa

Observando a Figura 48, imagem T0, nota-se que antes da ocorrência do desastre na área denominada como Centro de Exposições havia um campo de futebol e uma área com alguns galpões. Na Figura 49, Imagem T2, é possível notar um acúmulo de material distribuído aparentemente em aglomerados de montes de rejeito dentro da área referente ao Centro de Exposições da cidade. Dessa forma, pode-se confirmar através dessas imagens que o local realmente foi utilizado de forma incorreta como área de disposição de rejeito durante a execução do plano emergencial de revitalização de Barra Longa. Já na Figura 50, Imagem T5, nota-se uma mudança do cenário do local, pois houveram obras para a recuperação do Centro de Exposições e manteve-se o rejeito no mesmo local durante a recuperação.
