**Diagnóstico socioambiental dos danos decorrentes do rompimento da barragem de Fundão na bacia do rio Doce e região costeira adjacente**

# **TOMO III – AMBIENTE TERRESTRE E ATMOSFERA**

## **Diagnóstico de Danos**

Lactec  
Curitiba – Paraná – Brasil  
Maio/2020

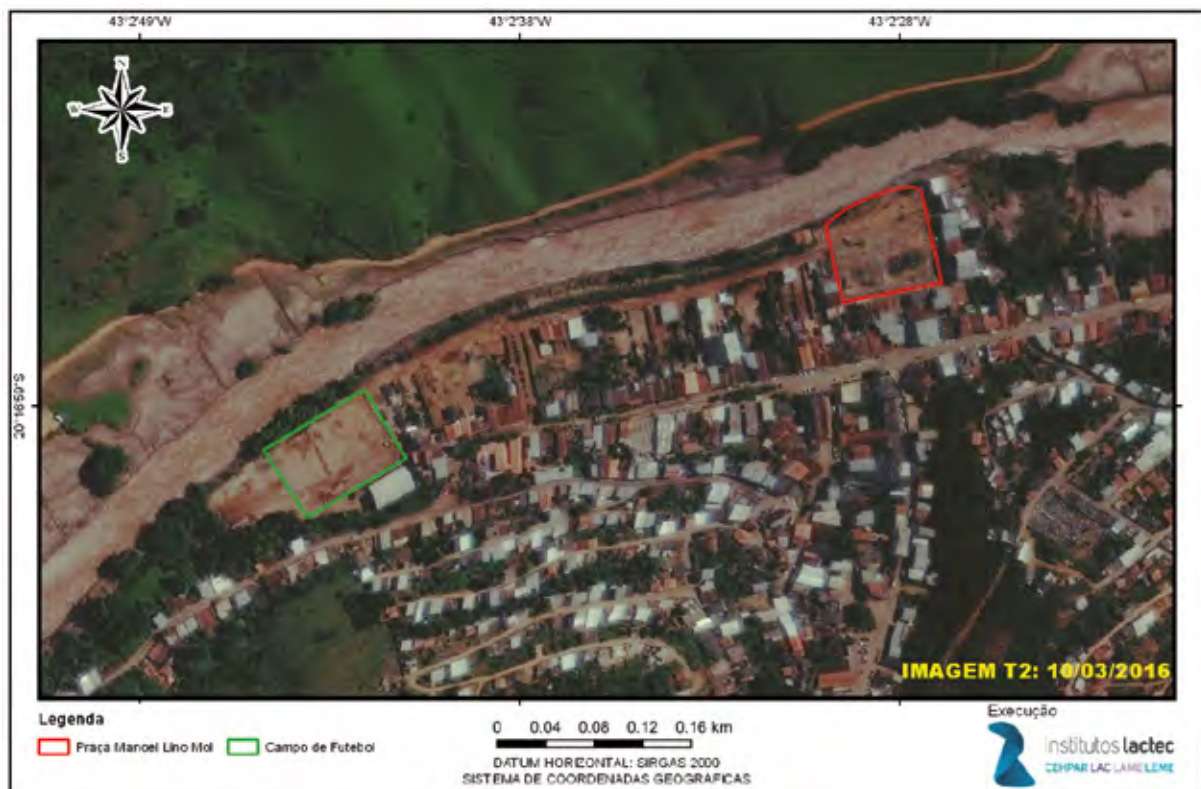
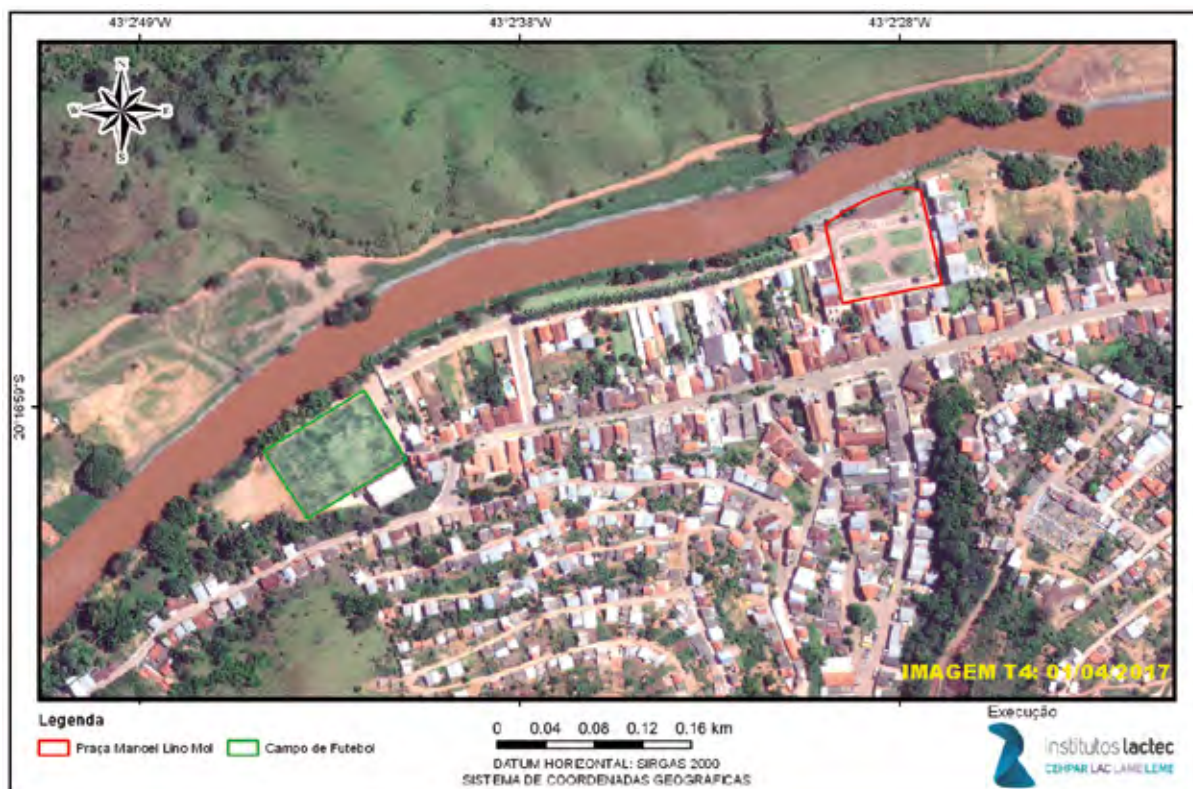
Em relação às imagens que retratam temporalmente o campo de futebol e a Praça Manoel Lima Mol (Figura 51, Figura 52 e Figura 53) nota-se que as áreas próximas as margens do Rio do Carmo foram bastante impactadas em relação ao desastre e que essas duas áreas em específico foram revitalizadas emergencialmente, como confirmado pelos documentos citados anteriormente e utilizadas de forma temporária para a disposição de rejeito. Essa movimentação emergencial no interior da cidade resultou em mais um dano para o meio ambiente e para a população local, pois o resíduo sólido permaneceu em contato direto com a população e com solo durante todo o período de trabalhos emergenciais, podendo desencadear vários outros problemas futuros em relação à contaminação destes ambientes e à saúde humana, conforme exposto na seção 3.1 de danos à qualidade do ar.

**Figura 52** – Imagem T2 (pós-desastre) Campo de futebol e Praça Manoel Lino Mol

**Figura 53** – Imagem T4 (recente) Campo de futebol e Praça Manoel Lino Mol

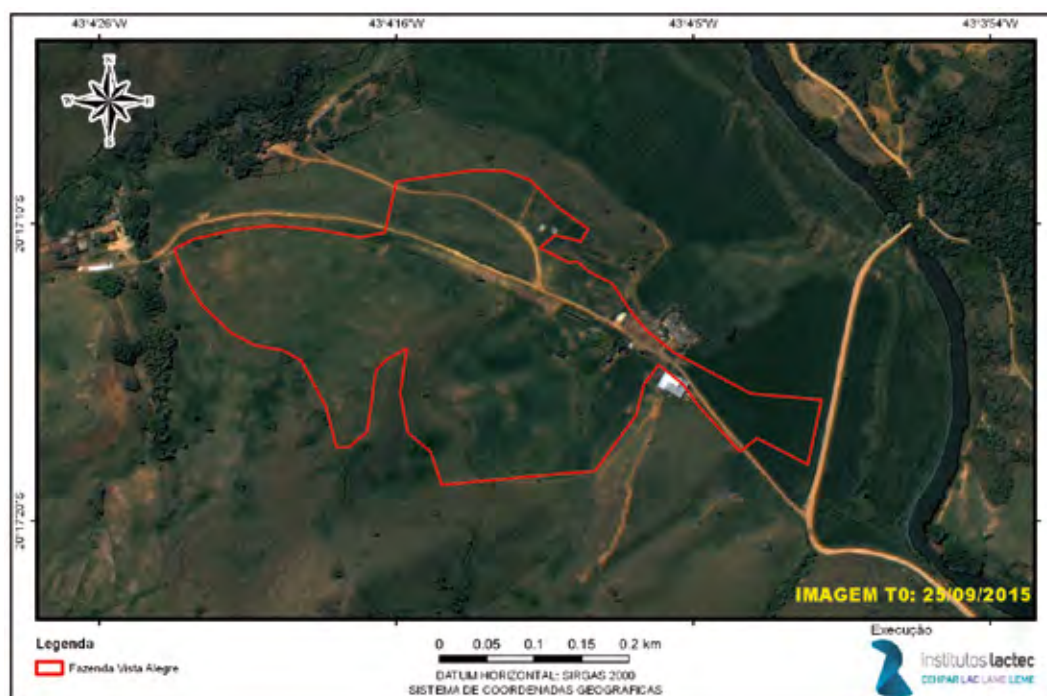
**Figura 54** – Imagem T0 (pré-desastre) Aterro Fazenda Vista Alegre

Analisando a Figura 54, juntamente com a visita em campo, nota-se que a área possui atividade de agropecuária bastante próxima à localização da área de disposição do rejeito proveniente de Barra Longa. E observando juntamente as Figura 55 e Figura 56 percebe-se uma grande movimentação na área selecionada como aterro ao longo do tempo. Entretanto, como a área escolhida para disposição não está formalizada junto ao órgão ambiental competente, possivelmente tal área possui uma movimentação irregular em relação ao destino correto de resíduos sólidos, principalmente se avaliarmos pelo viés de causar outro dano em área externa à APDL.

Dessa forma, nota-se que tais disposições ocorreram de forma incorreta gerando mais um dano para a cidade e seu entorno, pois não houve a disposição do rejeito em local previamente licenciado pelo órgão ambiental responsável e parte do resíduo foi incorporado ao solo de forma incorreta. O dano gerado não deve ser minimizado independentemente se tal ação teve caráter emergencial para revitalizar a cidade.

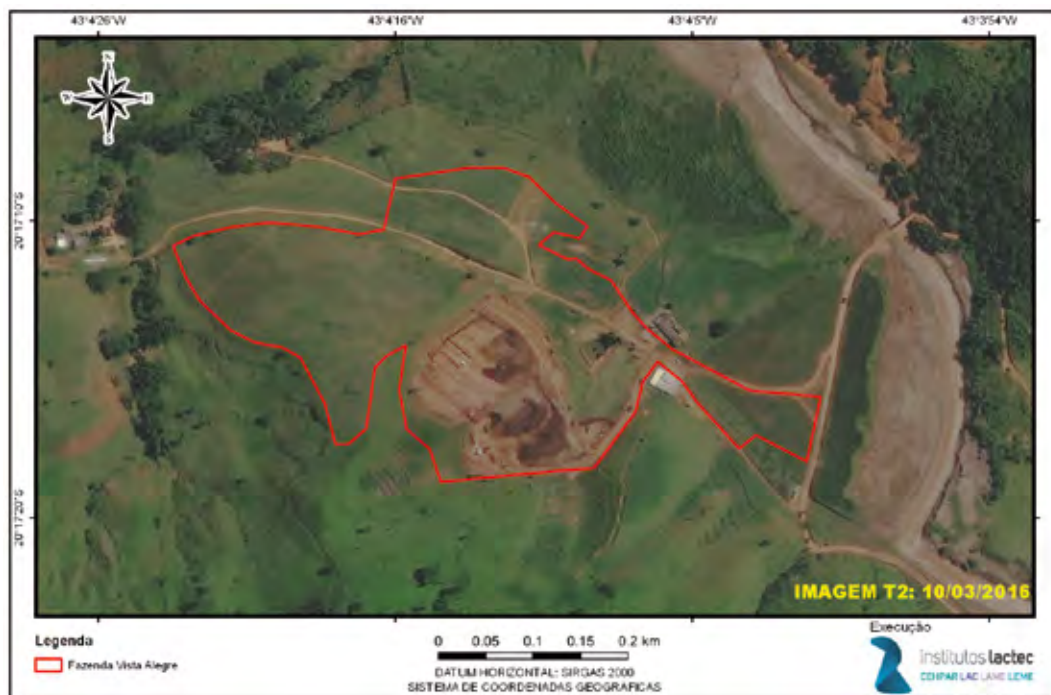
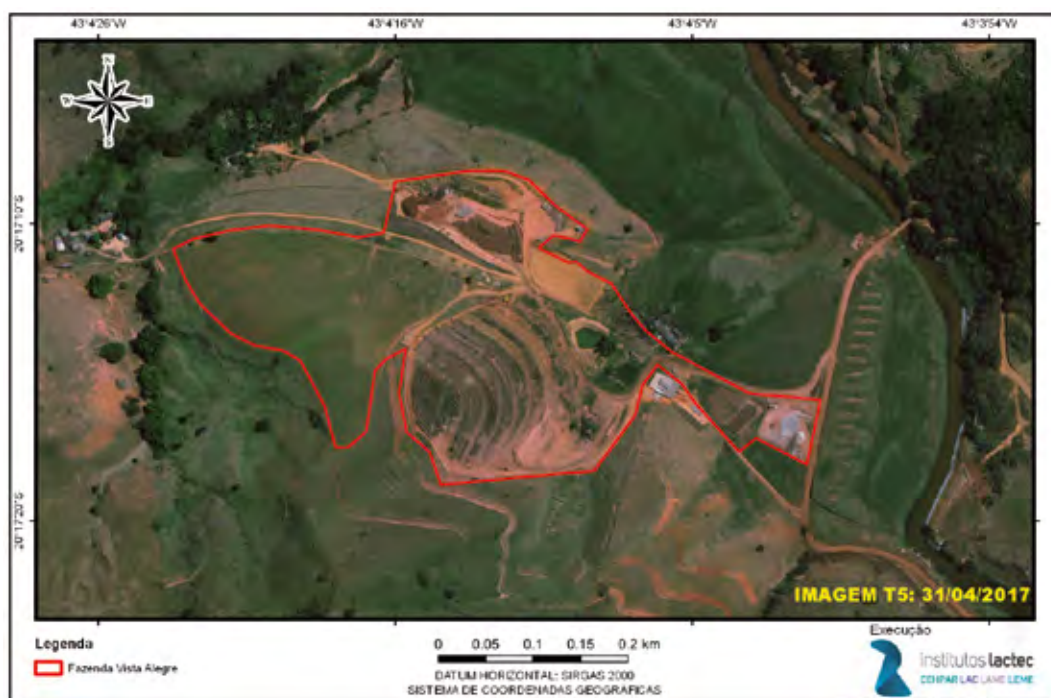
**Figura 55 – Imagem T2 (pós-desastre) Aterro Fazenda Vista Alegre**

**Figura 56 – Imagem T5 (recente) Aterro Fazenda Vista Alegre**

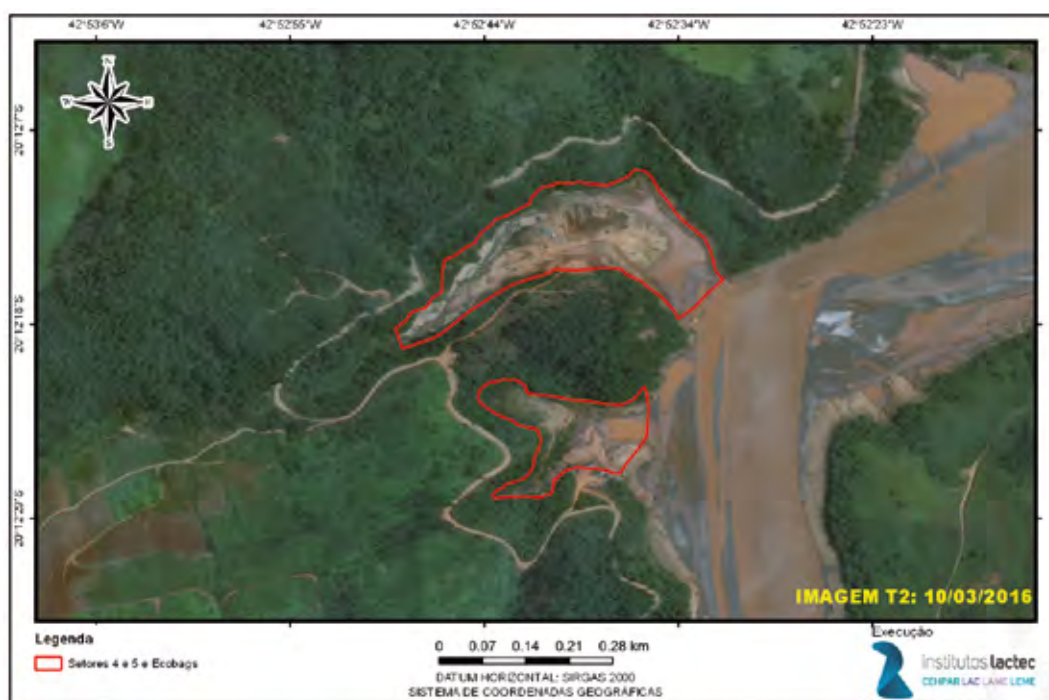
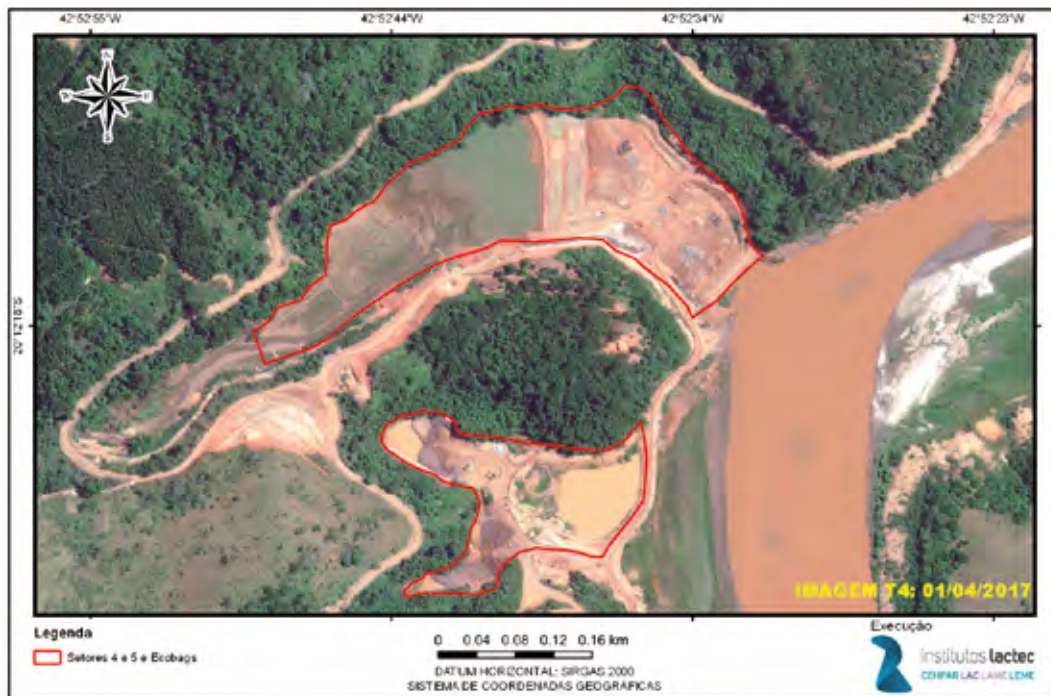
Analisando a Figura 57 Figura 58 e Figura 59, nota-se que a área de disposição localiza-se juntamente com a área de várzea do rio. Entretanto, aparentemente tal ponto não foi descrito em alguma NT referente ao manejo de rejeitos da UHE Risoleta Neves. Percebe-se também que tais atividades de manejo e disposição do rejeito dragado possuem caráter emergenciais para o desbloqueio do reservatório e retomada das operações da UHE, entretanto os possíveis danos causados pela disposição incorreta de rejeito não devem ser subestimados.

**Figura 58** – Imagem T2 (pós-desastre) Setor 4 e 5 e Ecobags

**Figura 59** – Imagem T4 (recente) Setor 4 e 5 e Ecobags

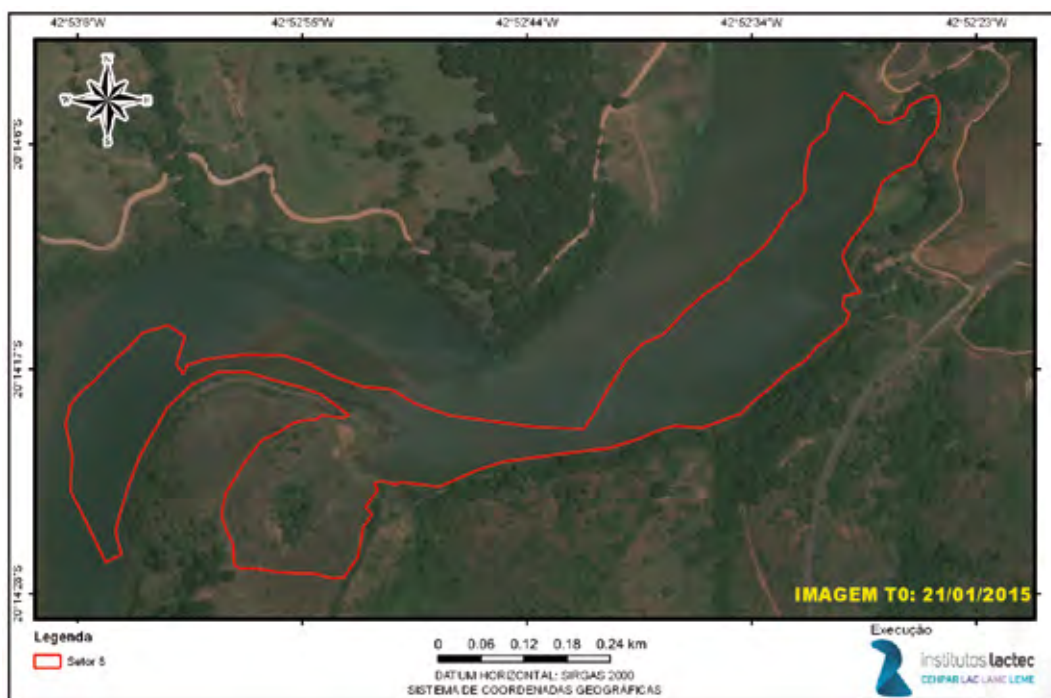
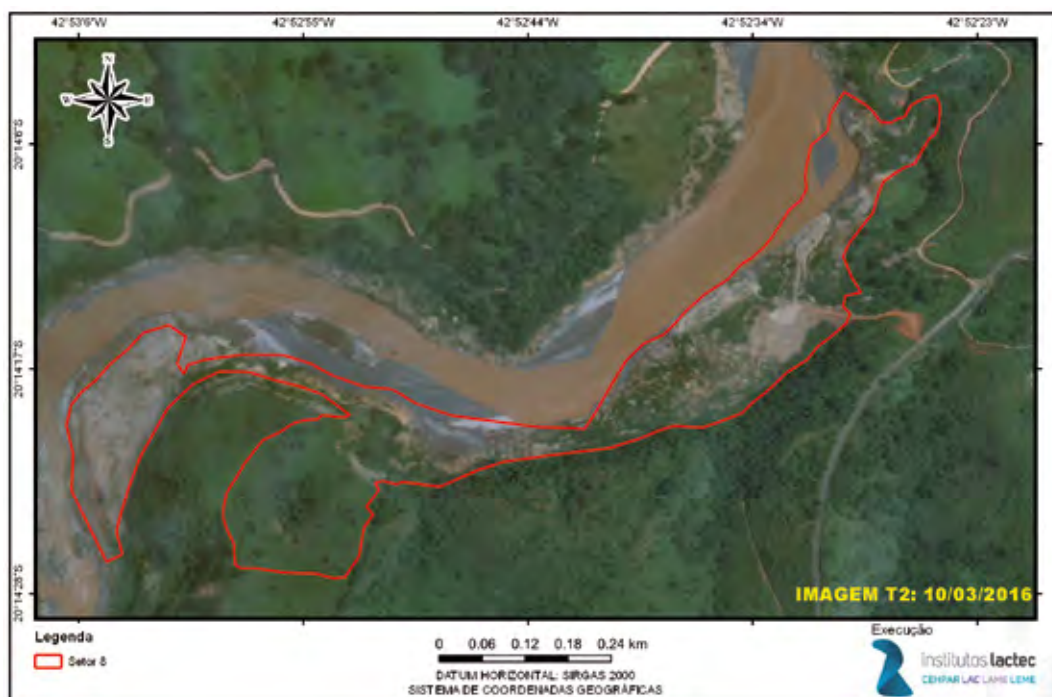
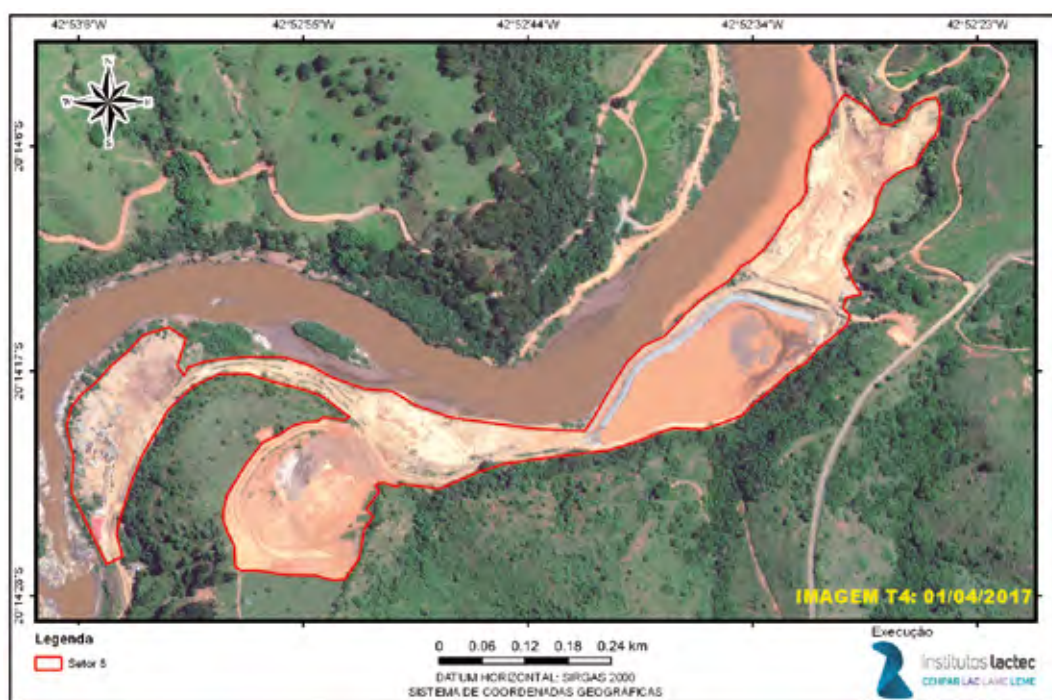
A mesma Nota Técnica relata que o Setor 8 e Velho Soberbo possuem um dique já construído e com capacidade para disposição de aproximadamente 140.000 m<sup>3</sup> e afirma que no momento era o único local utilizado para disposição dos resíduos emergencialmente dragados.

**Figura 60** – Imagem T0 (pré-desastre) Setor 8 e pilha Velho Soberbo

**Figura 61** – Imagem T2 (pós-desastre) Setor 8 e pilha Velho Soberbo

**Figura 62** – Imagem T4 (recente) Setor 8 e pilha Velho Soberbo

Analisando as imagens anteriores, nota-se que semelhantemente ao Setor 4 e 5, a área de disposição localiza-se juntamente com a área de várzea do rio. Entretanto, aparentemente tal ponto também não foi descrito em alguma NT referente ao manejo de rejeitos da UHE Risoleta Neves. Percebe-se também que tais atividades de manejo e disposição do rejeito dragado possuem caráter emergenciais para o desbloqueio do reservatório, entretanto, da mesma forma que a localidade anterior, os possíveis danos causados pela disposição de rejeito não devem ser subestimados.

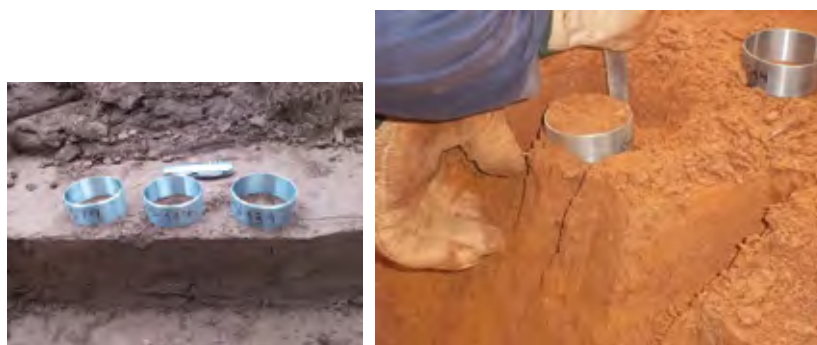
A coleta de amostras indeformadas (utilizadas para a determinação da densidade do solo, porosidade total, microporosidade, macroporosidade, umidade em capacidade de campo e umidade em ponto de murcha permanente) foi realizada utilizando-se de anéis de Kopecky de 2,5 cm de altura e 6 cm de diâmetro (SANTOS et al., 2015) nas profundidades de 0-0,2 m e 0,2-0,4 m (Figura 67), em cada uma das dez seções transversais (Figura 65), totalizando 57 anéis nas duas profundidades (três anéis por profundidade, por seção), com exceção ao ponto STS6.4, em que não foi coletado anel na profundidade 0,2-0,4 m devido a não ter sido identificado rejeito nessa camada. Os anéis foram coletados seguindo-se a norma ABNT NBR 9813:2016.

**Figura 67** – Coleta de amostras indeformadas de rejeito e solo controle por meio de anéis de Kopecky para avaliação das características físicas.

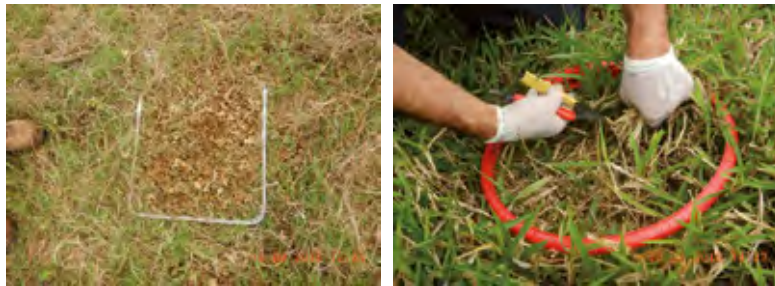
Tanto na campanha de setembro de 2018 quanto em fevereiro de 2019 foram coletadas amostras dos gêneros *Brachiaria*, *Cynodon* e *Panicum* (que representam a grande maioria das pastagens nativas e plantadas da região) nas seções transversais: STS 2.2, 2.3, 4.1, 4.2, 4.3, 5.2, 5.3, 6.4, 6.5, 6.6, 7.3, 7.4, 7.45, 7.5, 7.6, 9.1, 9.2 e 9.3. A amostragem ocorreu em triplicata com o auxílio de um gabarito de dimensões conhecidas (gabarito circular com 33,5 cm de diâmetro e gabarito quadrado com 39,5 x 39,5 cm) (Figura 68).

**Figura 68** – Detalhe da coleta de biomassa de Poacea em campo, realizada nos períodos seco (setembro de 2018) e chuvoso (fevereiro de 2019).

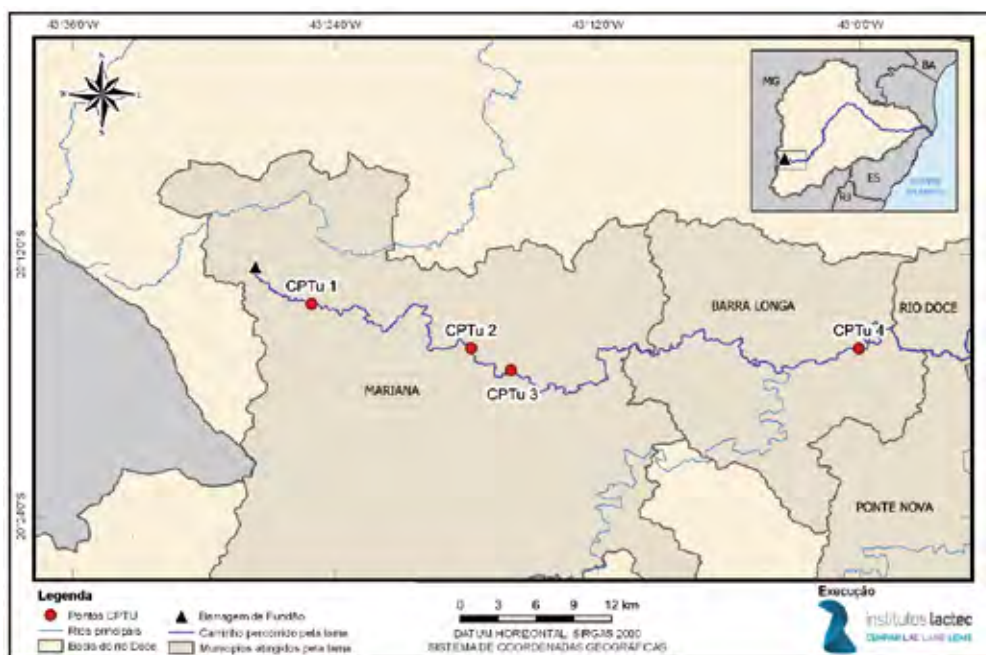
Na Figura 69 estão apresentados os locais onde foram realizados ensaios CPTu. Os ensaios foram realizados na área que compreende o Compartimento 1. Tratam-se de áreas próximas as áreas onde foram realizados os ensaios a trado e ensaios SPT (BRASIL(MPF)/LACTEC, 2019e).

**Figura 69** – Localização dos pontos de execução dos ensaios CPTu.

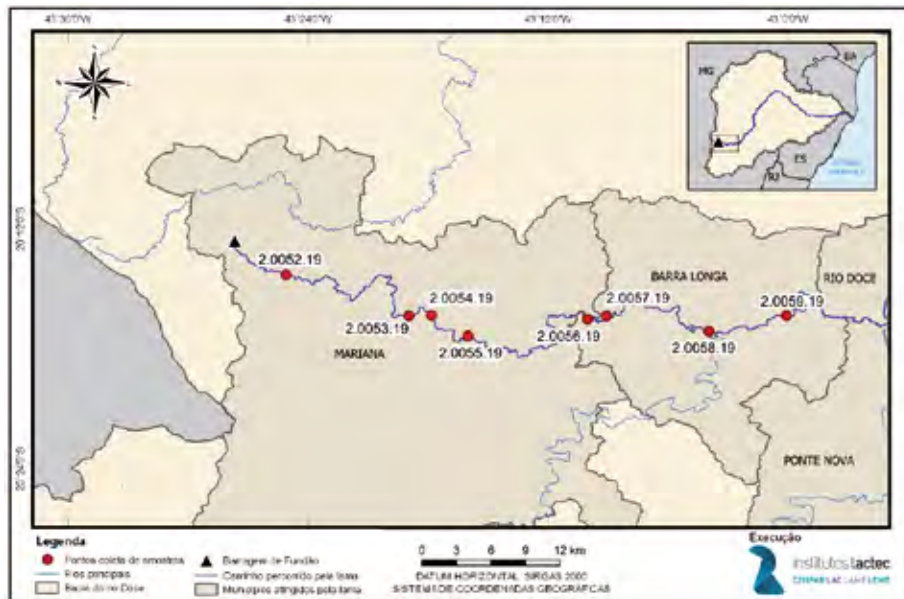
A amostragem de solo seguiu as recomendações da ABNT NBR 9604:2016. Foram selecionados 8 locais de amostragem de rejeito na condição deformada e indeformada, em áreas que compreendem o Compartimento 1 e que apresentavam depósito de rejeito com taludes inclinados. As amostras foram coletadas na profundidade de 0 a 0,50 m. Na Figura 70 estão apresentados os locais de amostragem de rejeito para a caracterização geotécnica, que foram selecionados com base nos resultados dos ensaios SPT. Para a realização das amostragens em questão, foram selecionados locais com presença de rejeito depositado, locais onde a partir dos ensaios SPT não foi alcançada a condição de impenetrável ao trépano, locais que não apresentaram presença de pedregulhos e entulhos, locais onde os ensaios SPT apresentaram resistência a penetração menor que 5 nos dois primeiros metros e os locais com camadas de rejeito maiores que 0,6 m.

O procedimento de amostragem consistiu na coleta de rejeito em anéis indeformados e na coleta de amostras deformadas de rejeito. O objetivo principal da coleta de rejeito indeformados em anéis circulares (2,5 cm de altura e 6 cm de diâmetro) foi calcular a massa específica natural e executar os ensaios de teor de umidade natural para que, posteriormente, fosse possível a reprodução e moldagem de corpos de prova para a execução de ensaios geotécnicos com os mesmos índices físicos dos materiais amostrados nos anéis citados.

**Figura 70** – Pontos de coleta de amostras deformadas e indeformadas para avaliação geotécnica.

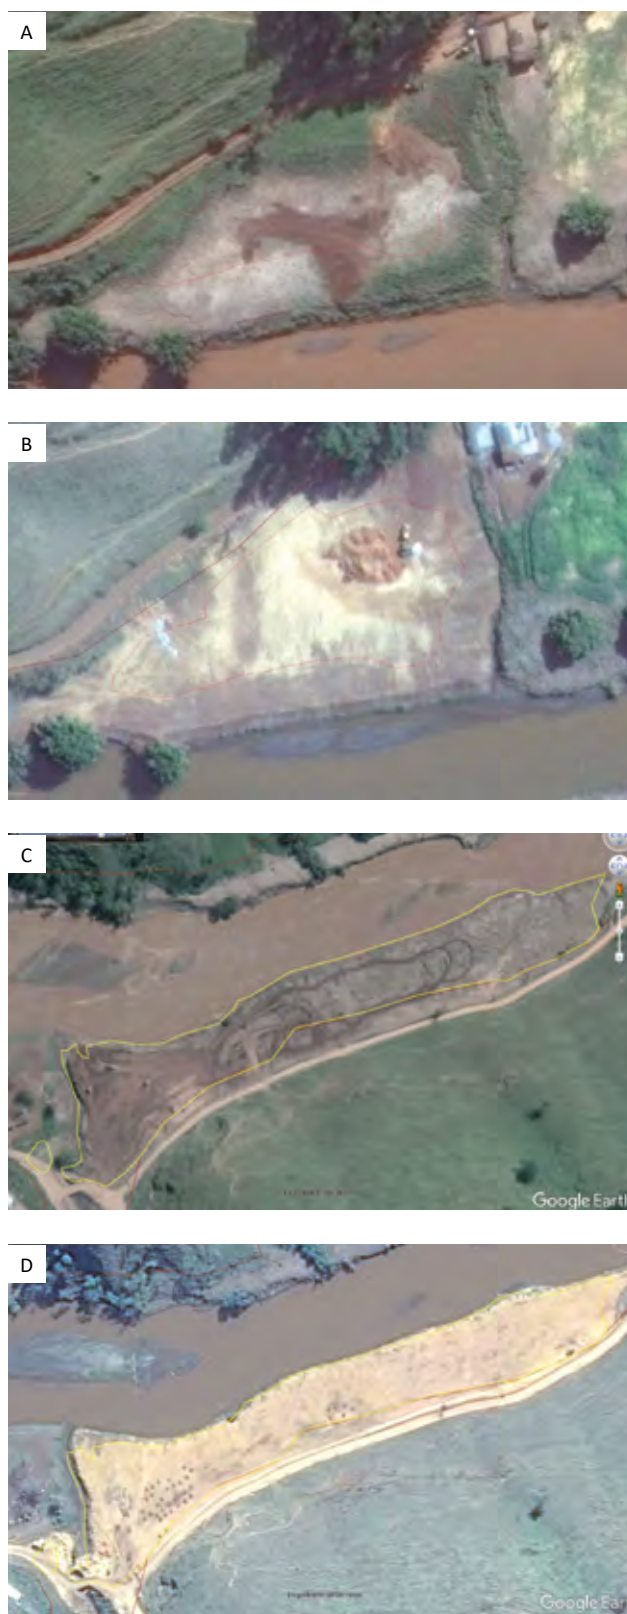
Após a ocorrência do rompimento da barragem de Fundão, algumas atividades emergenciais pós-desastre ocorreram na tentativa de minimizar os impactos ocorridos. Dentre essas atividades, cita-se a adição de solos de áreas de empréstimo sobre a camada de rejeitos depositada nas várzeas, originando áreas de mistura entre o rejeito e esses solos (FUNDAÇÃO RENOVA, 2018) (Figura 77). Buscando avaliar a contribuição de EPTs eventualmente provenientes desses solos que não estavam expostos anteriormente ao desastre, foram identificadas em campo as áreas com presença de misturas entre rejeito e solo e os teores de EPTs das misturas foram comparados com os teores quantificados no rejeito depositado e no solo controle (mesmas metodologias de extração e determinação especificadas no item 2.2.1.3.6.2).

**Figura 77** – Exemplos de imagens de satélite indicando a adição de solo de empréstimo sobre áreas de deposição de rejeito.

Fotos a) e b): coordenadas: 20°16'48.57" S e 43°2'20.82" O, nas datas de 25/04/2016 e 09/08/2016, respectivamente; fotos c) e d): coordenadas: 20°16'57.13" S e 43°1'37.16" O, nas datas de 19/04/2016 e 15/07/2016, respectivamente. As linhas amarela e vermelha das fotos indicam os exemplos de polígonos demarcados. Imagens obtidas a partir do Google Earth.

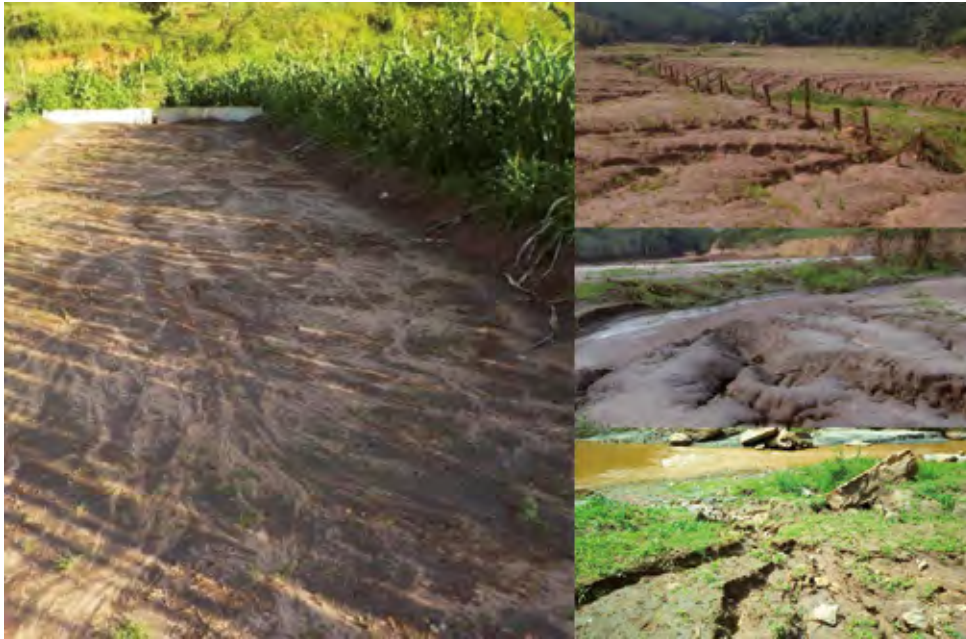
A erosão hídrica é um processo que ocorre a partir de três etapas: a desagregação das partículas da massa do solo; o transporte dessas partículas morro abaixo por salpicamento, arrastamento, rolamento e flutuação; e, finalmente, a deposição das partículas transportadas para algum lugar de altitude inferior, que no caso do contexto do desastre, é a direção jusante do rio Doce (no sentido da Foz). De maneira geral, a erosão hídrica se inicia como uma remoção uniforme das partículas desagregadas na superfície do solo (erosão laminar), podendo evoluir para fluxos concentrados em sulcos (erosão em sulcos) e, em volumes de enxurrada ainda mais concentrados, evoluindo para erosão em voçorocas (BRADY; WEIL, 2013). Os processos de erosão laminar e em sulcos foram identificados, visualmente, nas áreas de deposição de rejeito no Compartimento 1, conforme observa-se na Figura 120, a partir de registros fotográficos realizados pela Fundação Renova (2018).

**Figura 120** – Registros fotográficos de processos erosivos nas áreas de deposição do rejeito (Compartimento 1).

A foto à esquerda representa a parcela de erosão do experimento de campo da Fundação Renova, em que é possível visualizar processos de erosão laminar, e as fotos à direita representam a erosão em sulcos. Fonte: FUNDAÇÃO RENOVA, 2018.

De fato, segundo o potencial de erosão calculado por parcelas padrão em campo a partir de experimentos realizados pela Fundação Renova, nas localidades de Barra Longa, Pedras e Ponte do Gama foram quantificadas perdas de até 21 t  $\text{ha}^{-1} \text{ ano}^{-1}$  (FUNDAÇÃO RENOVA, 2018). Nesse sentido, a quantificação do aumento dos processos erosivos no presente diagnóstico adotou uma postura conservadora, podendo ser afirmado com segurança de que a erosão aumentou em, pelo menos, 10,7 t  $\text{ha}^{-1} \text{ ano}^{-1}$  no Compartimento 1 devido ao desastre.

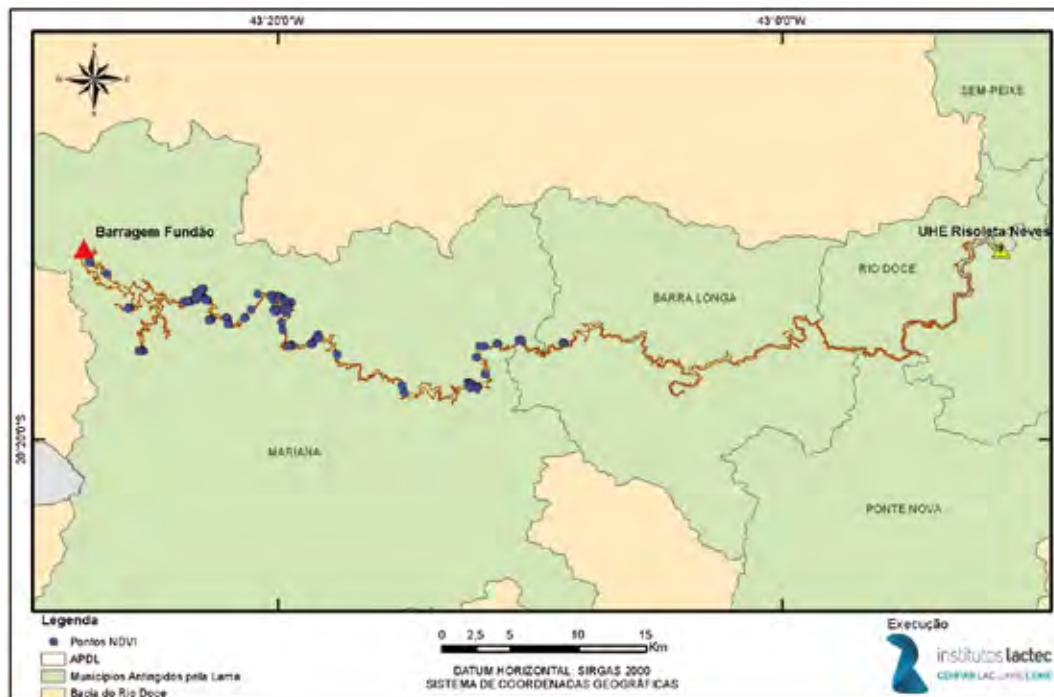
Na Figura 153 segue apresentada a distribuição destes pontos ao longo do Compartimento 1 e na Figura 154 e Figura 155 pode-se observar exemplo de alguns pontos coletados.

**Figura 153** – Distribuição dos pontos ao longo do Compartimento 1.

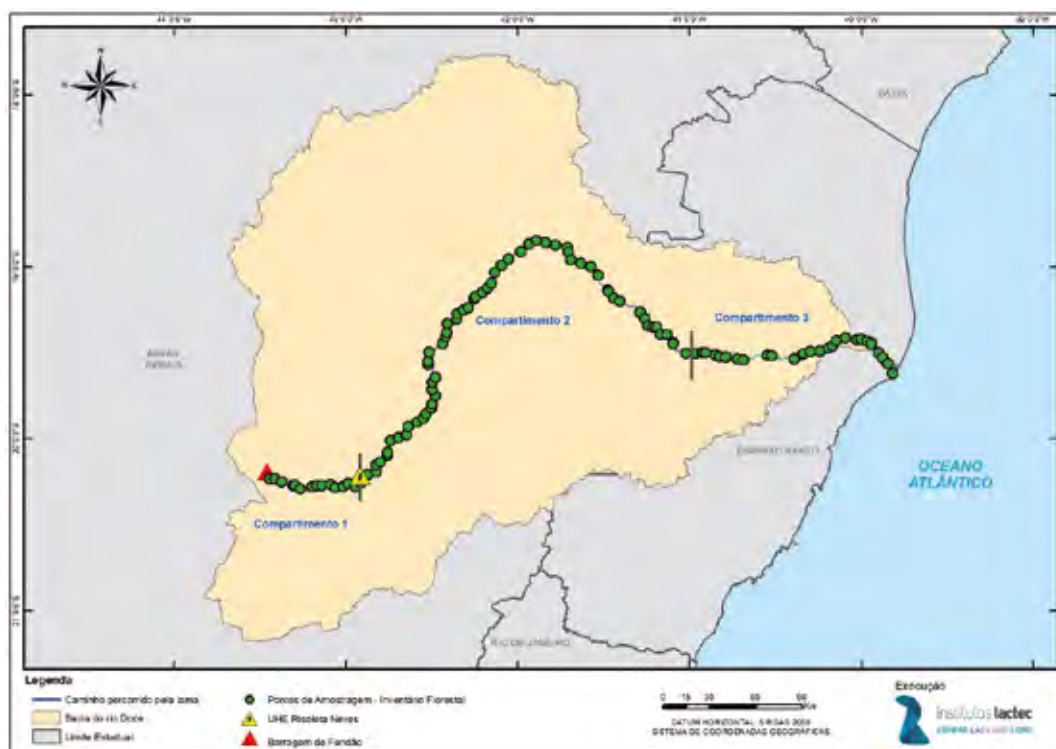
A amostragem sistemática proposta para o diagnóstico florestal do rio Doce estende-se até a foz, perfazendo um total de 105 parcelas permanentes, sendo 18 destas no Compartimento 1 (Figura 164). As coordenadas da malha amostral completa deste levantamento encontra-se no Apêndice O.

**Figura 164** – Distribuição dos pontos de amostragem do inventário florestal ao longo do Rio Doce.

A distância planejada entre cada uma das parcelas instaladas foi de 4,65 km, no entanto devido à ausência de vegetação em certos trechos a distância variou, mas a característica sistemática da amostragem foi mantida. Apesar de abranger o curso de todo o rio, para a avaliação específica dos danos à flora foram utilizadas somente as dezoito parcelas iniciais, pois são as unidades amostrais que se encontram no Compartimento 1 e que fornecem dados fiéis às características da vegetação efetivamente suprimida.

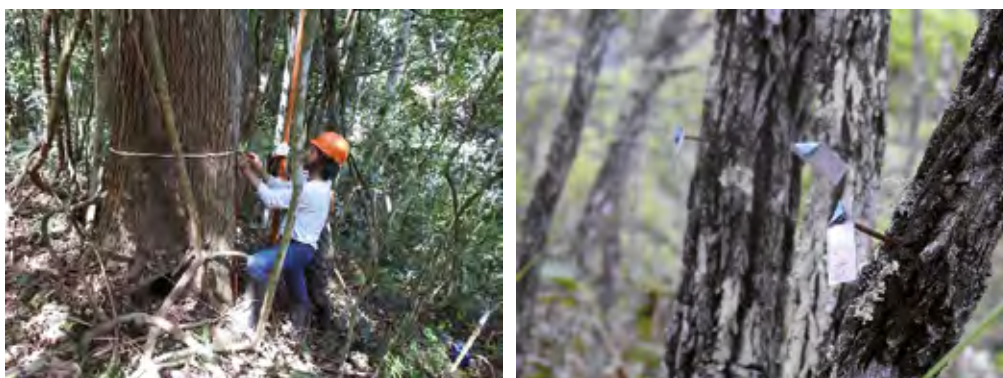
Dentro de cada parcela instalada foram medidas todas as árvores com CAP (circunferência à altura do peito)  $\geq 15,7$  cm a 1,30 m de altura do solo, ou DAP (diâmetro à altura do peito)  $\geq 5,0$  cm a 1,30 m de altura do solo. Todas as árvores foram devidamente plaqueadas à altura de medição (Figura 166).

**Figura 166** – Aferição de CAP e plaqueamento dos indivíduos

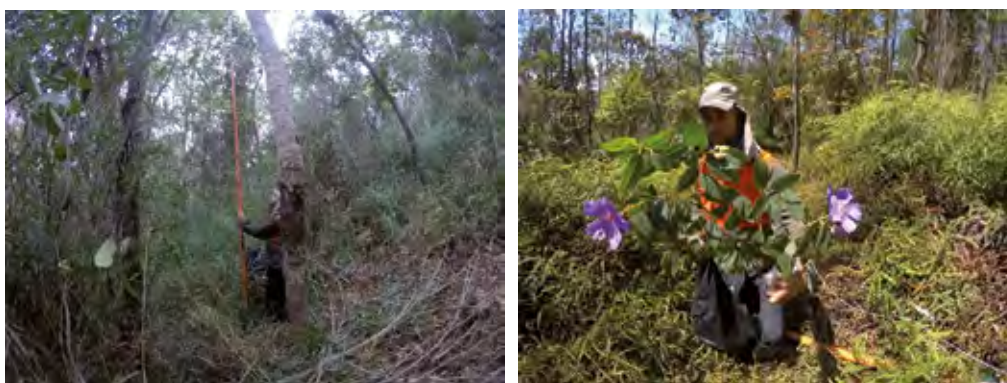
A altura (HT) foi medida através do método de comparação. Ao iniciar a parcela, se estende uma vara telescópica até o máximo (aproximadamente 10m para o equipamento de campo utilizado) e faz-se a comparação do indivíduo que está sendo medido com a vara e entre os outros indivíduos. Dependendo do lugar, se o medidor tiver dúvidas e insegurança repete-se esse procedimento para obter maior precisão. A HT é uma importante medida a ser tomada pois, entre outras funções, define a posição fitossociológica da árvore, do indivíduo e da espécie que se encontra dentro da comunidade arbórea avaliada. Esta medida serve também como referência para determinar o estágio sucessional

A etapa de identificação botânica é realizada, na maioria das vezes, concomitantemente às medições de CAP e HT. Ao final das medições procura-se retornar às árvores não identificadas, ação viabilizada devido ao número que cada uma é plaqueada. Coleta-se a exsicata, dando sempre preferência a ramos com frutos e, ou flores. Este tipo de situação é exceção, pois no dia a dia a maioria dos ramos são coletados estéreis, sem o sistema reprodutivo, o que torna a identificação ainda mais complexa (Figura 167).

**Figura 167** – Aferição de altura e coleta de material botânico fértil.

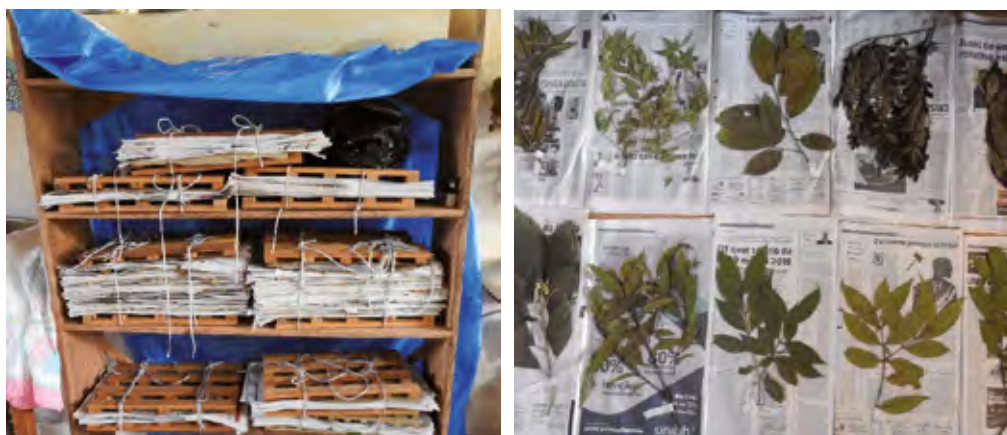
A identificação das espécies do inventário florestal conta com o auxílio de dois importantes herbários e profissionais destas para auxiliar e confirmar a identificação de espécies, sendo eles o Herbário Dendrológico Jeanine Felfili (HDJF) da Universidade Federal dos Vales do Jequitinhonha e Mucuri e o Herbário Montes Claros Minas Gerais (MCMG) da Universidade Estadual de Montes Claros. Em paralelo, com a finalidade de identificar de forma precisa as espécies arbóreas, realizou-se uma exaustiva consulta ao site do Jardim Botânico do Rio de Janeiro, onde dezenas de herbários nacionais e internacionais de renome disponibilizam em conjunto a grande maioria das espécies da flora brasileira. De forma construtiva todas as exsicatas instantes antes de serem prensadas foram fotografadas, pois caso a exsicata venha a se danificar por qualquer razão, o registro do ramo foi realizado e armazenado (Figura 168).

**Figura 168** – Preparação das amostras para envio ao herbário.

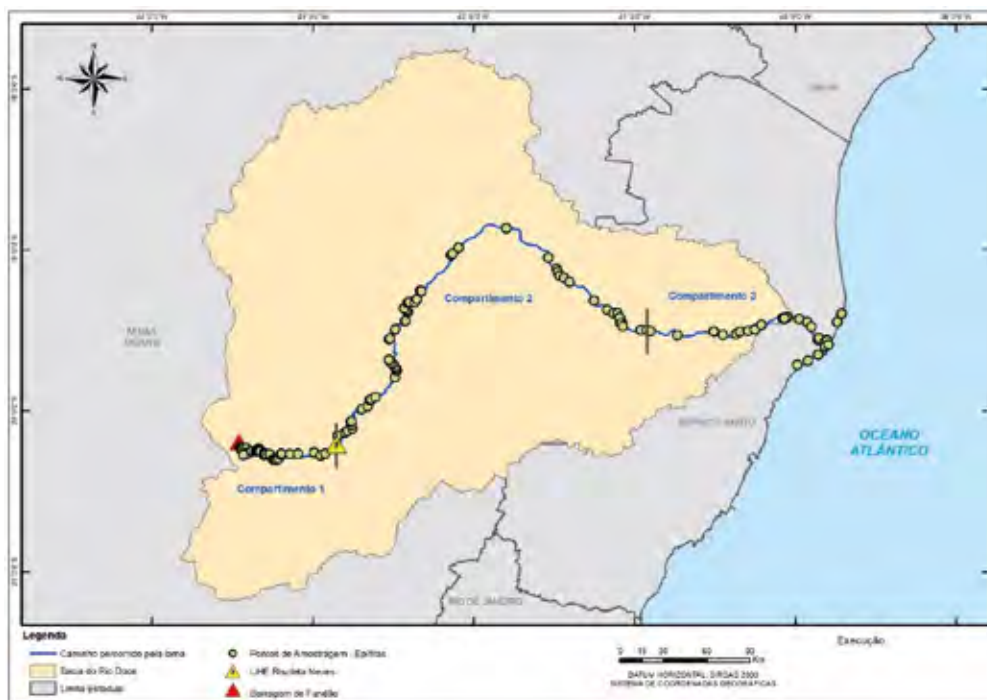
Para esse grupo biológico, a amostragem foi realizada na classe de uso do solo “Mata Nativa”, totalizando 120 pontos de amostragem (Figura 169).

**Figura 169** – Distribuição espacial dos pontos de amostragem de epífitas ao longo da bacia do rio Doce.

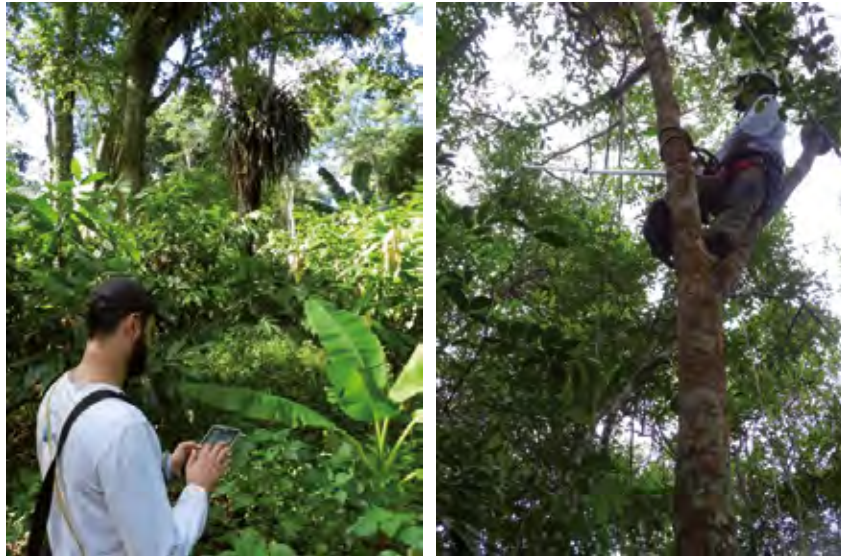
Complementarmente foi realizado o levantamento florístico, que se baseia na inspeção minuciosa em busca de forófitos com indivíduos epífitos sobre eles instalados (Figura 170). O período limite para cada ponto de amostragem foi de duas horas e o raio de inspeção variou de ponto a ponto em função da densidade de indivíduos arbóreos e das dificuldades impostas pela topografia dos ambientes. A coleta das espécies foi feita manualmente (no caso das espécies ao alcance da mão), com a utilização de tesoura de poda alta ou mesmo, quando necessário e levando em consideração critérios de segurança, foram utilizados equipamentos e técnicas de acesso por corda para trabalho em altura (Figura 170). Nos casos de impossibilidade de coleta foi utilizada câmera fotográfica com zoom de longo alcance para a observação das espécies.

**Figura 170** – Metodologia de amostragem e coleta de plantas epífitas nas parcelas (forófitos) amostradas ao longo da bacia do rio Doce.

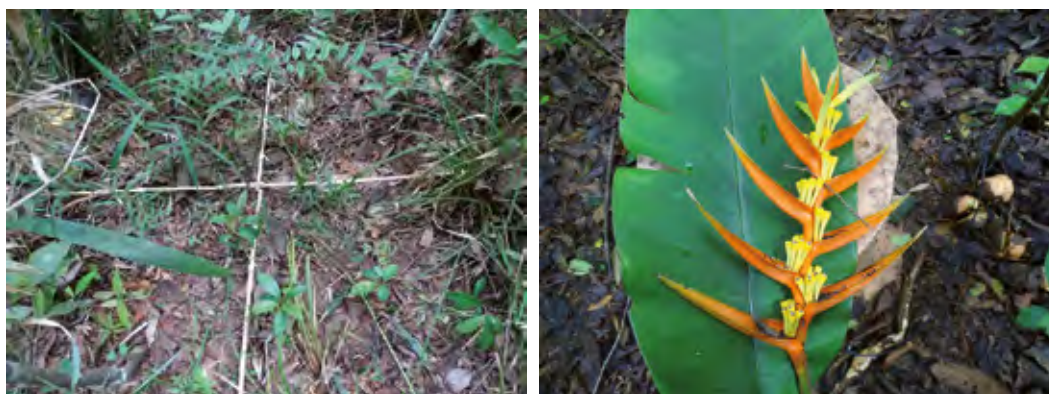
Em cada ponto de amostragem foi instalado um transecto de 100 metros seguindo a curva de nível do terreno, desviando apenas de eventuais obstáculos, tais como afloramentos rochosos intransponíveis ou áreas com a declividade muito acentuada. Nos transectos foram instaladas a cada 10 metros, parcelas de 2 x 2 m (40 m<sup>2</sup> de área amostral por ponto de amostragem), alternando-se entre o lado esquerdo e direito visando uma amostragem abrangente e não tendenciosa da vegetação. A parcela foi instalada em campo com uso de dois metros de carpintaria dispostos de maneira cruzada (Figura 172).

**Figura 172** - Metodologia de amostragem e coleta de plantas herbáceas e subarbustivas de sub-bosques florestais ao longo da bacia do rio Doce.

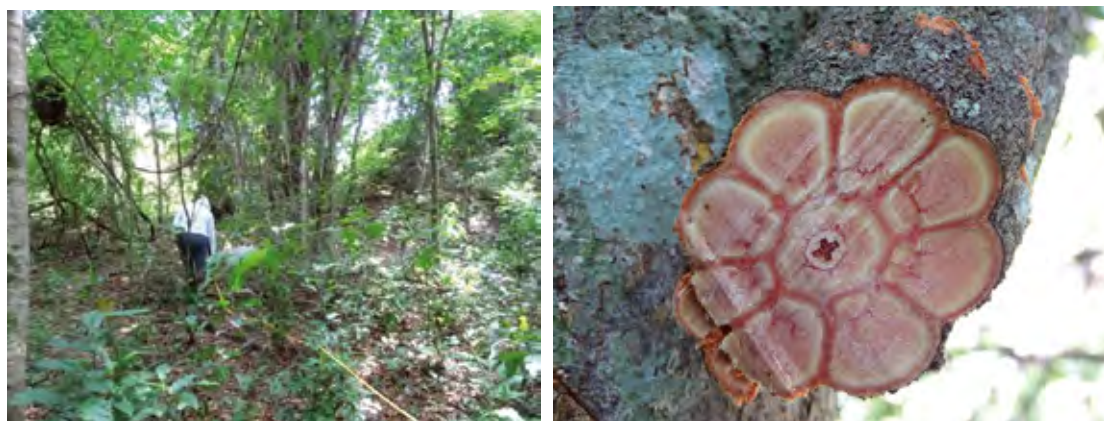
Para esse grupo biológico, a amostragem foi realizada na classe de uso do solo “Mata Nativa”, totalizando 120 pontos de amostragem, 40 destes localizados em área do Compartimento 1 (Figura 173). Em cada ponto de amostragem, foi estabelecida uma parcela retangular de 5 x 10 m (50 m<sup>2</sup>), demarcada com ajuda de duas fitas métricas dispostas perpendicularmente (Figura 174), para se obter dados de abundância das espécies trepadeiras herbáceas e lenhosas presentes.

**Figura 174** – Amostragem das trepadeiras herbáceas e lenhosas, com a instalação de parcelas de 5 x 10 m, demarcada com ajuda de duas fitas métricas dispostas perpendicularmente (esquerda) e secção transversal de uma trepadeira lenhosa amostrada (direita).

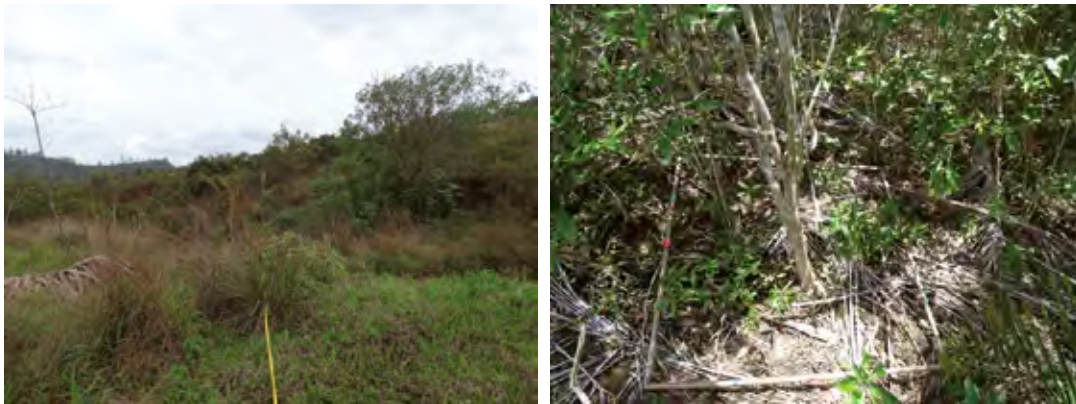
Para esse grupo biológico, a amostragem foi realizada na classe de uso do solo “Secundária”, totalizando 44 pontos de amostragem, sendo que 22 pontos de amostragem foram alocados no Compartimento 1 (Figura 175). Em cada ponto de amostragem, foi implantado um transecto de 100 m de comprimento, sendo orientado pela curva de nível do terreno. Nos transectos, foram amostradas a cada 10 m, parcelas de 1 x 1 m, alternando-se entre o lado esquerdo e direito visando uma amostragem abrangente e não tendenciosa da vegetação (Figura 176).

**Figura 176** – Amostragem da vegetação nas áreas com Vegetação Secundária Inicial, com a instalação do transecto de 100 m (esquerda) e de parcelas de 1 x 1 m (direita). Detalhe para a inclusão de um indivíduo arbóreo na parcela amostral.

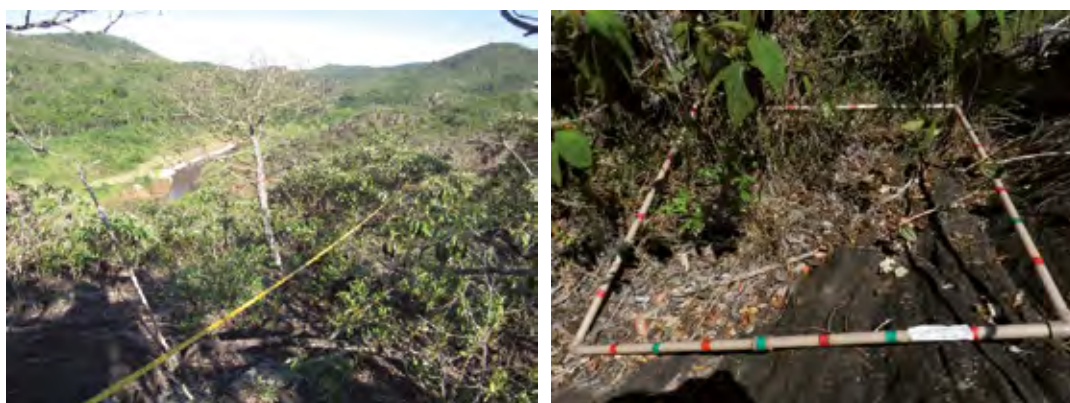
Para esse grupo biológico, a amostragem foi realizada na classe de uso do solo “Campo Rupestre”, totalizando 50 pontos de amostragem, dos quais 30 foram alocados dentro dos limites do Compartimento 1 (Figura 177). Em cada ponto de amostragem, foi implantado um transecto de 100 m de comprimento acompanhando a curva de nível do terreno. Nos transectos, foram instaladas parcelas de 1 x 1 m a cada 10 m (10 m<sup>2</sup> de área amostral por ponto de amostragem), alternando entre o lado esquerdo e direito do transecto, visando uma amostragem abrangente e não tendenciosa da vegetação (Figura 178).

**Figura 178** – Áreas de amostragem de vegetação dos campos rupestres com transecto implantado (esquerda) e instalação da parcela de 1 x 1 m (direita).

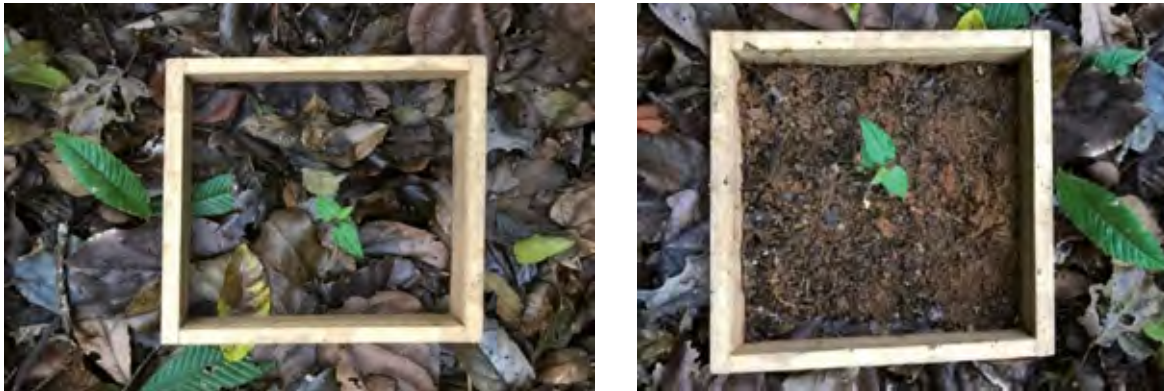
Para o banco de sementes do solo, banco de sementes da serapilheira e serapilheira acumulada, a coleta de dados foi realizada em 3 subparcelas de dimensões 0,25 x 0,25 m (0,1875 m<sup>2</sup> de área amostral total por ponto de amostragem) em cada ponto de amostragem, sendo que a alocação de cada subparcela nos pontos de amostragem ocorreu de forma aleatória. Para demarcar as subparcelas foi utilizado um quadro de PVC (com as dimensões acima), sendo que em cada quadro foi coletada a camada total de serapilheira depositada, para compor a amostra de serapilheira, e em seguida coletado o solo abaixo da serapilheira, para compor a amostra do banco de sementes (Figura 180).

**Figura 180** – Amostragem para serapilheira acumulada (esquerda) e banco de sementes do solo (direita). Em ambos os casos a camada superficial de cada componente foi retirada e armazenada para posterior envio aos locais de processamento.
