**Diagnóstico socioambiental dos danos decorrentes do rompimento da barragem de Fundão na bacia do rio Doce e região costeira adjacente**

# **TOMO III – AMBIENTE TERRESTRE E ATMOSFERA**

## **Diagnóstico de Danos**

Lactec  
Curitiba – Paraná – Brasil  
Maio/2020

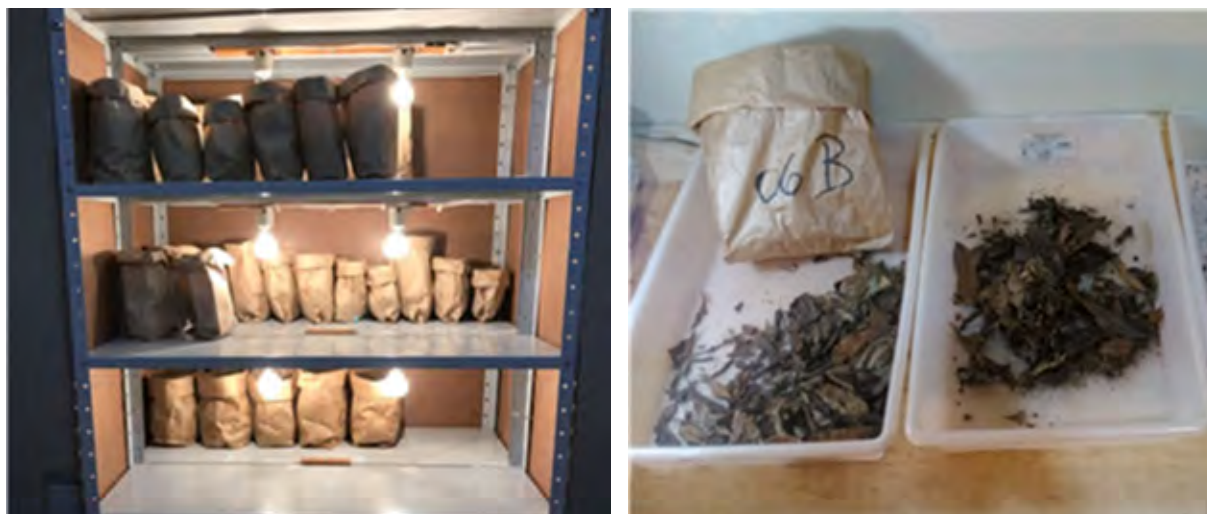
O processamento da serapilheira acumulada envolveu a secagem de todas as amostras em estufa e posterior triagem das mesmas (Figura 181), com a separação manual dos componentes em frações individualizáveis: fração “folhas”, fração “galhos”, fração “sistemas reprodutivos”, fração “raízes” e fração “miscelâneas”. Após o processo, cada fração teve seu peso seco mensurado, compondo também um peso total com a somatória de todas as frações. A fração miscelânea se refere à toda a serapilheira que não pode ser identificada como folha, galho, sistemas reprodutivos ou raízes.

**Figura 181** – Processamento das amostras de serapilheira acumulada, sua secagem inicial em estufa (esquerda) e posterior triagem dos componentes da serapilheira (direita).

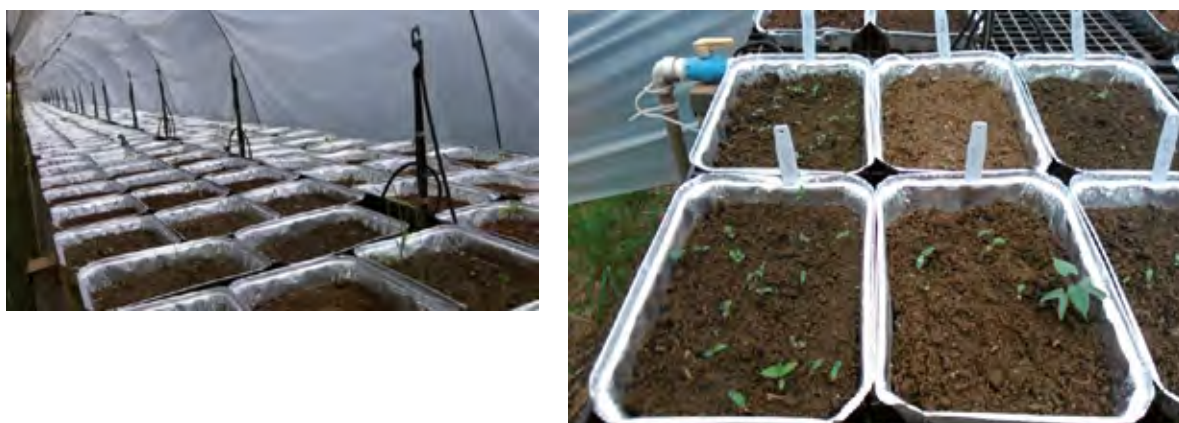
O experimento de germinação das sementes provenientes do solo e da serapilheira perdurou por três meses, onde as amostras foram acondicionadas em bandejas contendo substrato apropriado para seu desenvolvimento e postas em ambiente com irrigação controlada (Figura 182). Ao longo do período, os espécimes que apresentaram crescimento foram individualizados e morfotipados, sendo que os dados “número do indivíduo” e “morfotipo biológico” foram anotados em planilhas específicas, considerando ainda o número da amostra e ponto de amostragem associados ao indivíduo. O experimento foi conduzido em casa de vegetação localizada no município de Rancharia – SP.

**Figura 182** – Condução da germinação das amostras de banco de sementes da serapilheira e do solo em casa de vegetação, indicando amostras individualizadas por ponto de amostragem.

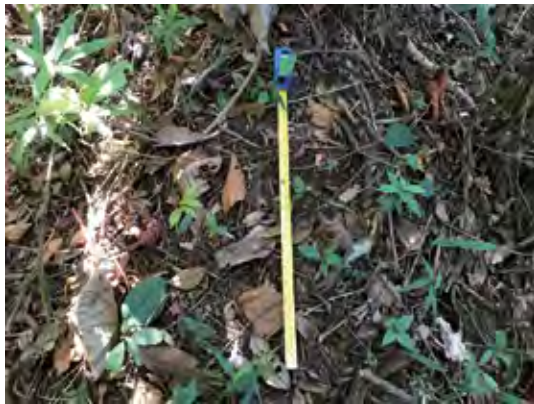
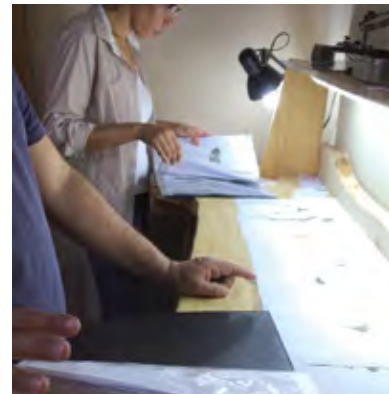
Para o banco de plântulas, *in loco* optou-se pela instalação de três transectos com dimensões de 2 m de comprimento (Figura 183), sendo amostrados 0,25 m de cada lado. Cada transecto compreendeu a amostragem de 1 m<sup>2</sup> (3 m<sup>2</sup> de área amostral total por ponto de amostragem), onde foram coletados e quantificados todos os exemplares, separados por morfoespécie, independente do hábito (se arbóreo, arbustivo, subarbustivo ou herbáceo). Como critério de inclusão para a amostragem e quantificação, foram considerados todos os indivíduos com até 30 cm de altura, que apresentavam cotilédones ou não, exceto briófitas. Após a coleta e quantificação, as amostras foram prensadas e enviadas ao laboratório para devida identificação taxonômica.

**Figura 183** – Instalação de transecto de 2 m X 0,50 cm para a amostragem do banco de plântulas e processamento das amostras coletadas em campo com triagem e identificação das espécies por meio de comparação.

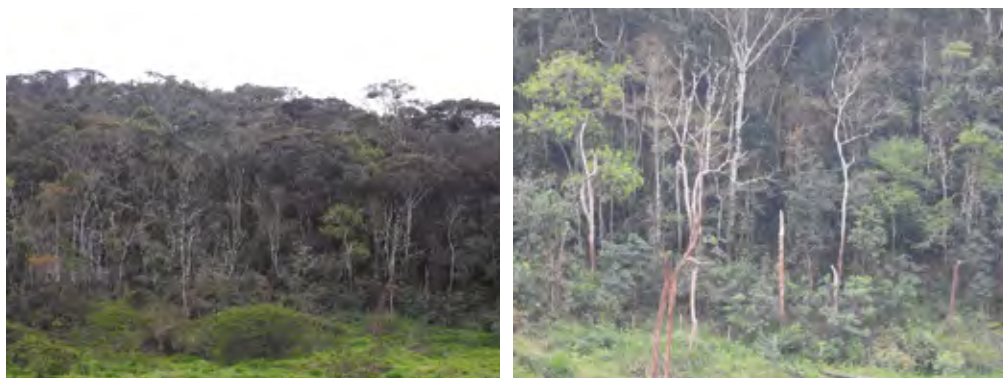
Entretanto, a deposição da lama no solo e no sub-bosque das matas ribeirinhas acarretou também na mortandade tardia dos indivíduos arbóreos e na alteração da regeneração natural e do banco de sementes e plântulas nestes locais (Figura 184).

**Figura 184** – Mortandade da vegetação nativa adjacente ao rio.

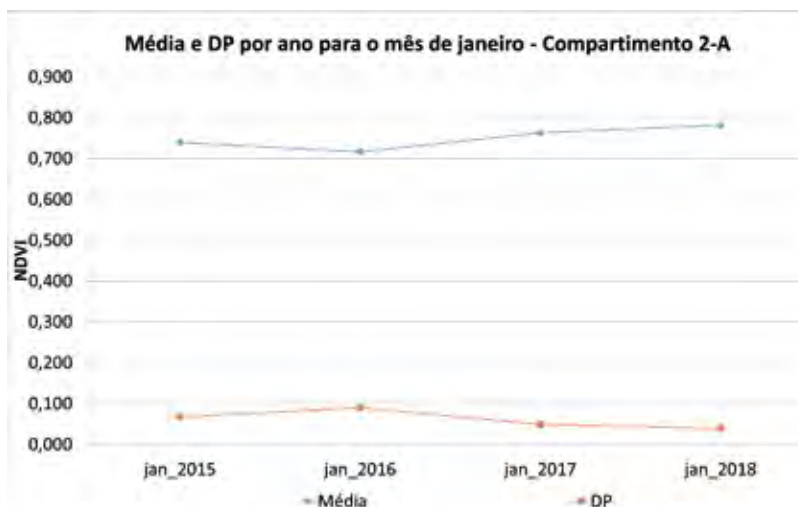
**Figura 197** – Média e desvio padrão por ano para o mês de janeiro – Compartimento 2-A.

Aqui foram realizadas as mesmas análises empregadas no Compartimento 1, com a diferença de que foi elaborado um gráfico com os valores de cada ponto por ano para o mês de janeiro, já para agosto foi comparado a média dos anos pré e pós-desastre. A Figura 196 mostra os valores de NDVI para cada ponto nos anos de 2015, 2016, 2017 e 2018, e na Tabela 67 e Figura 197, podem ser observados a média e desvio padrão por ano.

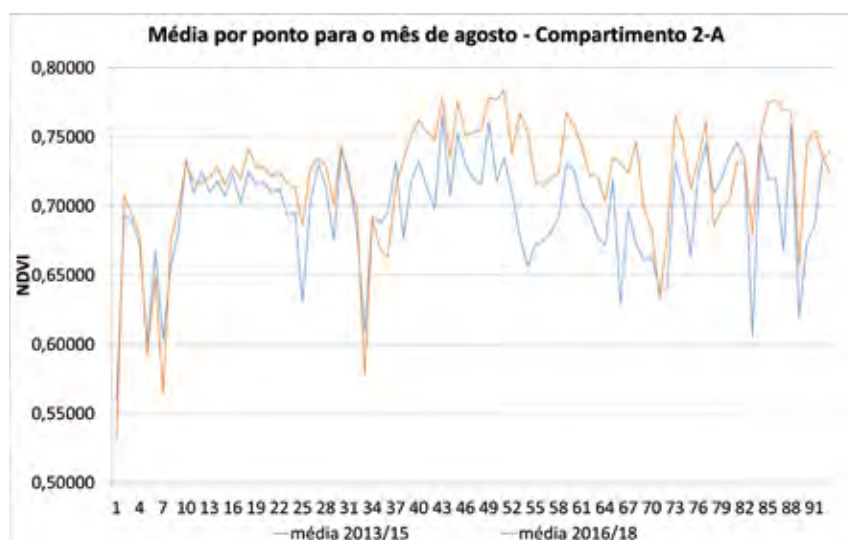
**Figura 198** – Média NDVI por ponto, pré e pós-desastre para o mês de agosto – Compartimento 2-A.

Para o mês de agosto foram feitas as mesmas análises. A Figura 198 apresenta os valores de NDVI médio por ponto para os anos pré e pós-desastre, a Tabela 68 e a Figura 199 mostram a média e desvio padrão para cada ano.

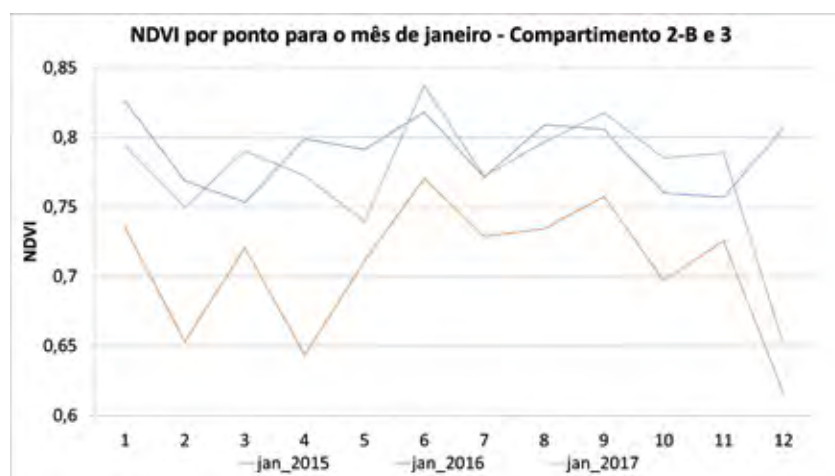
**Figura 203** – NDVI por ponto para o mês de Janeiro – Compartimentos 2-B e 3.

A Figura 203 mostra os valores de NDVI para cada ponto nos anos de 2015, 2016 e 2017, e na Tabela 69 e Figura 204, podem ser observados a média e desvio padrão por ano.

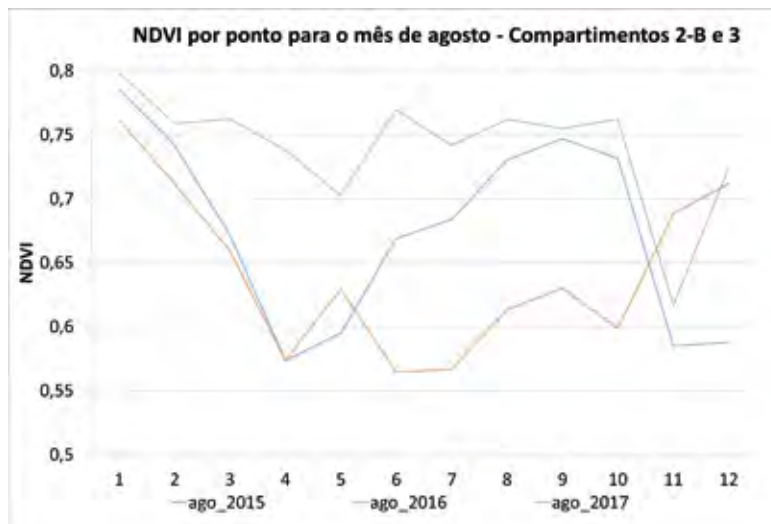
**Figura 205** – NDVI por ponto para o mês de agosto – Compartimentos 2-B e 3.

Para o mês de agosto foram feitas as mesmas análises. A Figura 205 apresenta os valores de NDVI para cada ponto nos anos de 2015, 2016 e 2017, a Tabela 70 e a Figura 206 mostram a média e desvio padrão para cada ano.

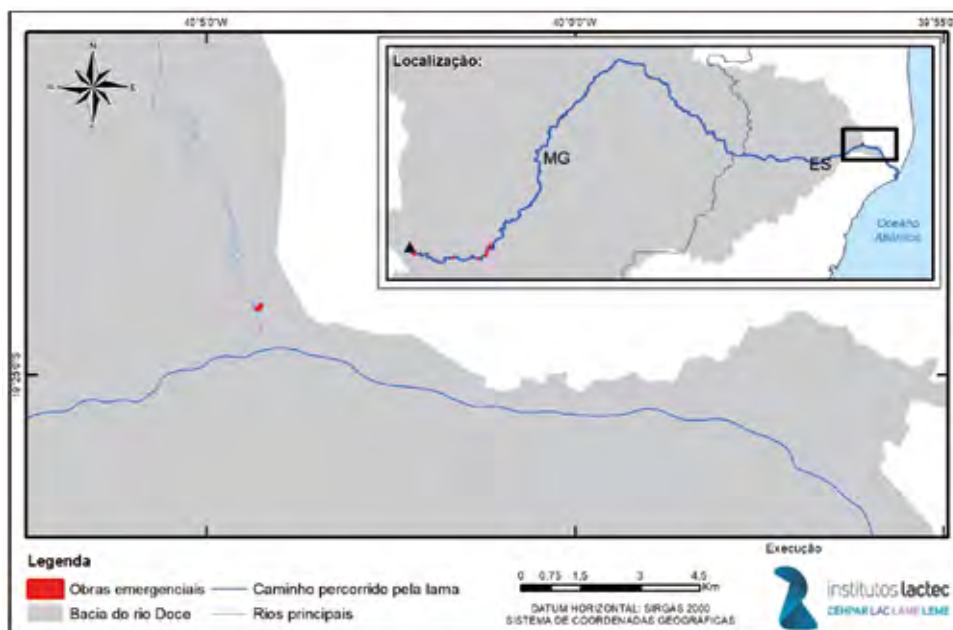
**Figura 212** – Polígono relativo à obra relativa ao barramento no rio Pequeno.

As obras a seguir tratadas referem-se à abertura de estradas, acessos, áreas de empréstimo, entre outras alterações realizadas para a execução das ações emergenciais. O mapeamento dos polígonos relativos às obras emergenciais estão apresentados nas Figura 211 e Figura 212 compreenderam uma área de 225,21 ha. A partir do mapeamento do uso do solo e dos polígonos vetorizados, foi realizado o geoprocessamento das informações, com o objetivo de quantificar as áreas por classes afetadas pelas obras emergenciais, conforme mostrado na Tabela 71.

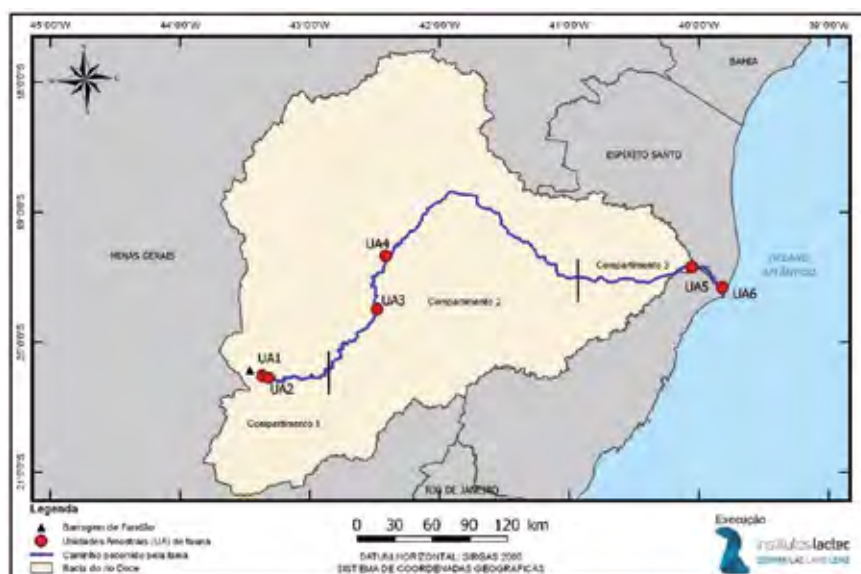
**Figura 254** – Localização das Unidades Amostrais (UA) do estudo da fauna ao longo dos três compartimentos alocados na bacia do rio Doce.

As seis UA foram distribuídas aos pares em cada um dos três compartimentos da área de estudo (Figura 254). No sentido montante-jusante, as unidades localizadas no Compartimento 1 (UA1 e UA2) foram alocadas no município de Mariana, preferencialmente em propriedades sob responsabilidade da Samarco, mas também incluindo algumas áreas particulares. As unidades do Compartimento 2 (UA3 e UA4) inserem-se em Unidades de Conservação da região: UA3 foi instalada no interior e arredores do Parque Estadual do Rio Doce (PERD), ao passo que UA4 contempla partes da Reserva Particular do Patrimônio Natural (RPPN) Fazenda Macedônia, assim como pontos de amostragem na fazenda homônima, mas externas à RPPN. Por fim, no Compartimento 3 as Unidades Amostrais (UA5 e UA6) incluem também duas Unidades de Conservação, mas abarcam ainda áreas particulares ao longo do rio Doce.

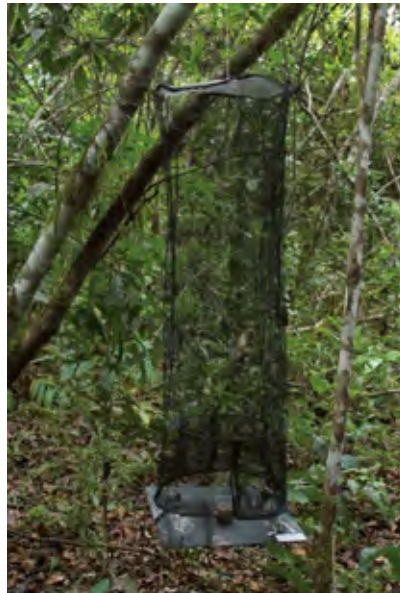
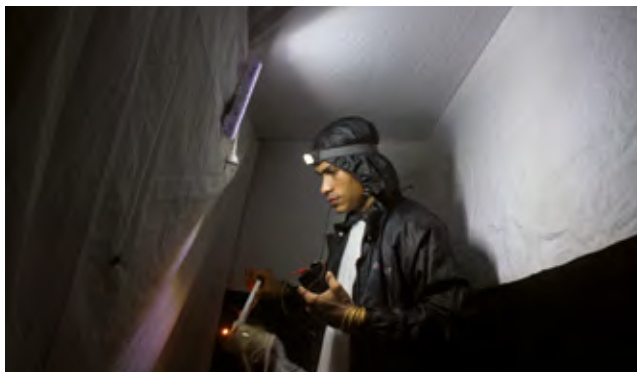
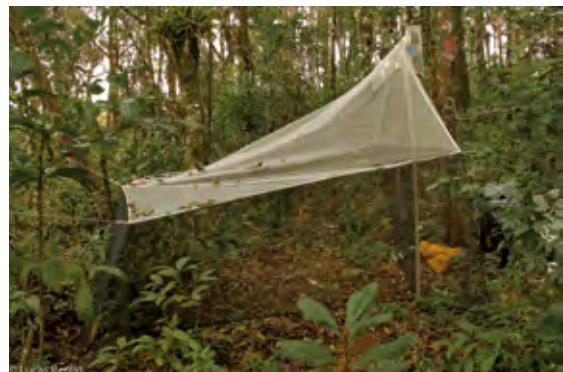
**Figura 256** – Algumas das armadilhas utilizadas na amostragem de entomofauna: Van Someren-Rydon (acima), Shannon (abaixo e esquerda) e Malaise (abaixo e direita).

| Grupo faunístico | Método de amostragem | Síntese descritiva |
|---|---|---|
| Entomofauna | Parcelas de Amostragem Integrada de Artrópodes (PAIA) | Amostragem de captura passiva com uma série de armadilhas (Figura 256) para captura de besouros rola-bosta, borboletas frugívoras, mosquitos, formigas terrícolas e arborícolas, abelhas e vespas. |

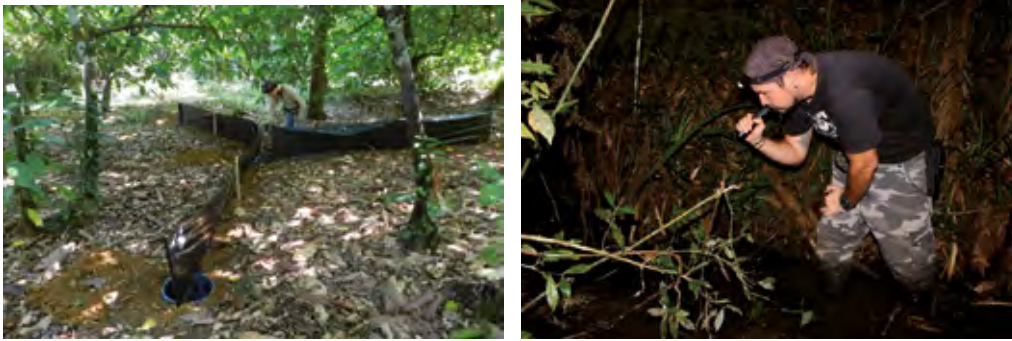
**Figura 257** – Técnicas utilizadas na captura para amostragem de herpetofauna: armadilhas de interceptação e queda (esquerda) e amostragem em sítio reprodutivo (direita).

| Grupo faunístico | Método de amostragem | Síntese descritiva |
|---|---|---|
| | Armadilhas de interceptação e queda | Amostragem de captura passiva com recipientes de 30l enterrados no solo e interligados por uma cerca-guia (Figura 257), adequada para captura de vertebrados (anfíbios, répteis, roedores). |
| | Amostragem em sítio reprodutivo | Procura ativa centralizada em sítios reprodutivos potenciais de anfíbios, ou seja, corpos de água permanentes ou temporários, de água parada ou corrente (Figura 257). |

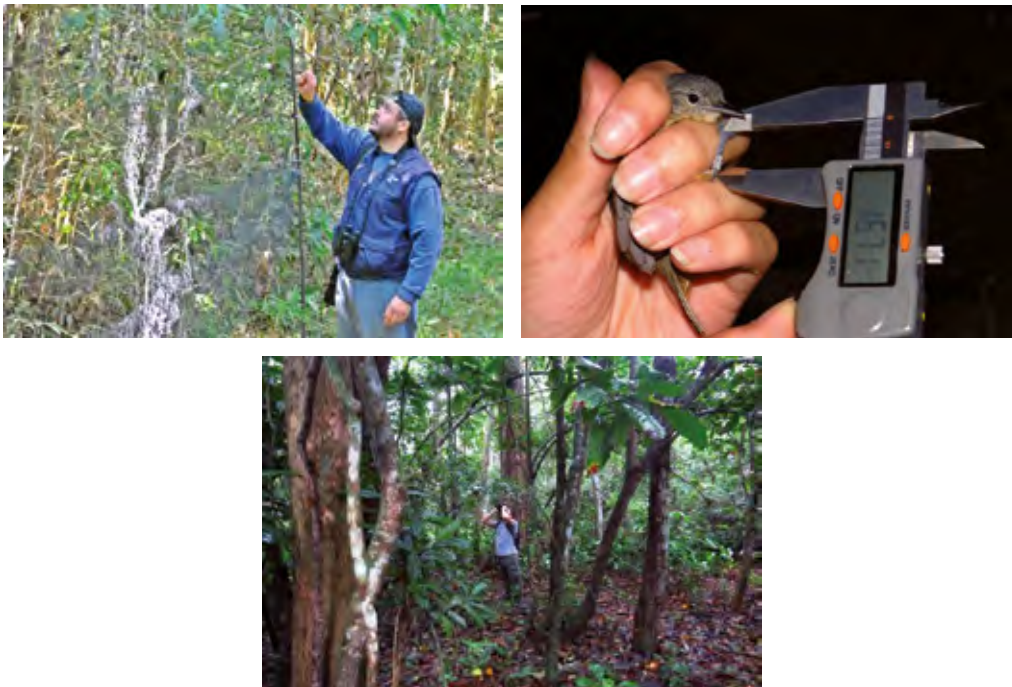
| Grupo faunístico | Método de amostragem | Síntese descritiva |
|---|---|---|
| Avifauna | Captura com redes de neblina | Amostragem por captura com uso de redes que interceptam vertebrados em voo, permitindo sua manipulação, marcação e mensuração (Figura 258). As redes podem ser instaladas individualmente ou de forma geminada. |
| | Contagens em pontos fixos | Amostragem passiva durante a qual um pesquisador permanece imóvel em um ponto, anotando todas as aves vistas ou ouvidas dentro de um raio definido ao seu redor, e durante um tempo determinado (Figura 258). |

**Figura 258** – Técnicas utilizadas na amostragem de avifauna: uso de redes de neblina para captura de aves de sub-bosque florestal (acima e à esquerda), as quais são anilhadas e mensuradas (acima e à direita, mensuração do tarso direito de *Myrmotherula axillaris*); e amostragem em pontos fixos com auxílio de binóculos (abaixo).

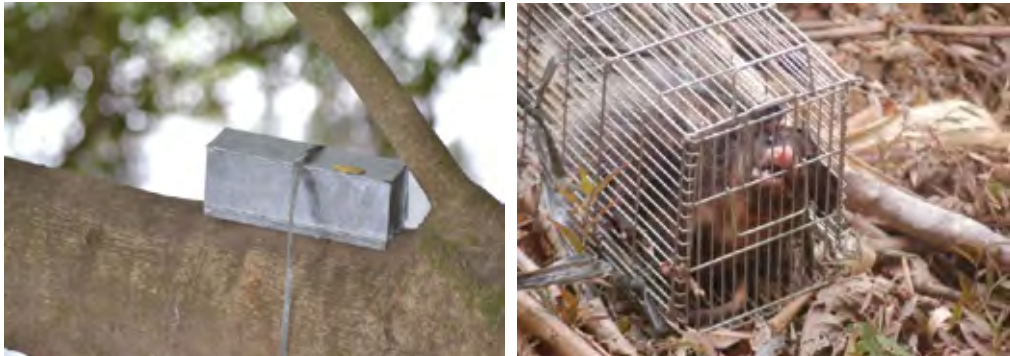
**Figura 259** – Armadilhas de captura viva utilizadas para amostragem de pequenos mamíferos não voadores: armadilha do tipo Sherman em sub-bosque florestal (esquerda) e armadilha do tipo Tomahawk em solo (direito), na qual houve captura de *Didelphis aurita*.

| Grupo faunístico | Método de amostragem | Síntese descritiva |
|---|---|---|
| | Armadilhas de captura viva (modelos Sherman e Tomahawk) | Amostragem de captura passiva com armadilhas tipo gaiola alocadas no solo ou em sub-bosque (Figura 259), e munidas de iscas para atração de pequenos mamíferos. |

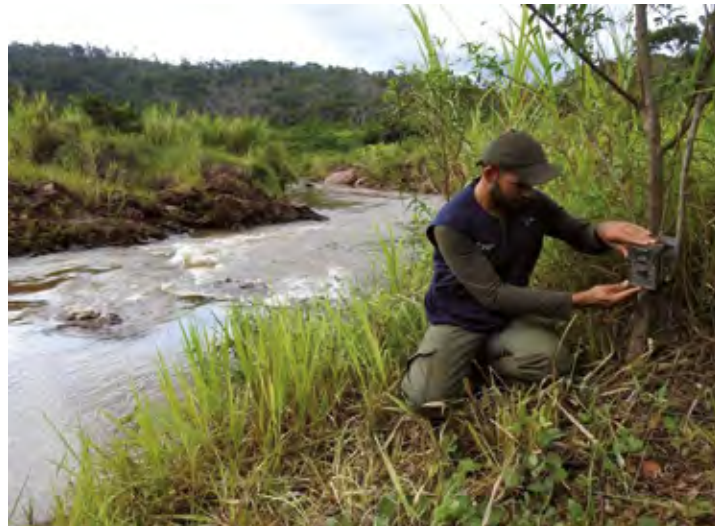
**Figura 260** – Instalação de armadilha fotográfica em local às margens do rio Gualaxo do Norte, utilizada para amostragem de mamíferos de grande porte.

| Grupo faunístico | Método de amostragem | Síntese descritiva |
|---|---|---|
| Mamíferos de médio e grande porte | Armadilhamento fotográfico | Amostragem passiva com uso de equipamentos fotográficos ativados por sensores de movimento (Figura 260). Utilizam-se durante períodos padronizados de atividade. |

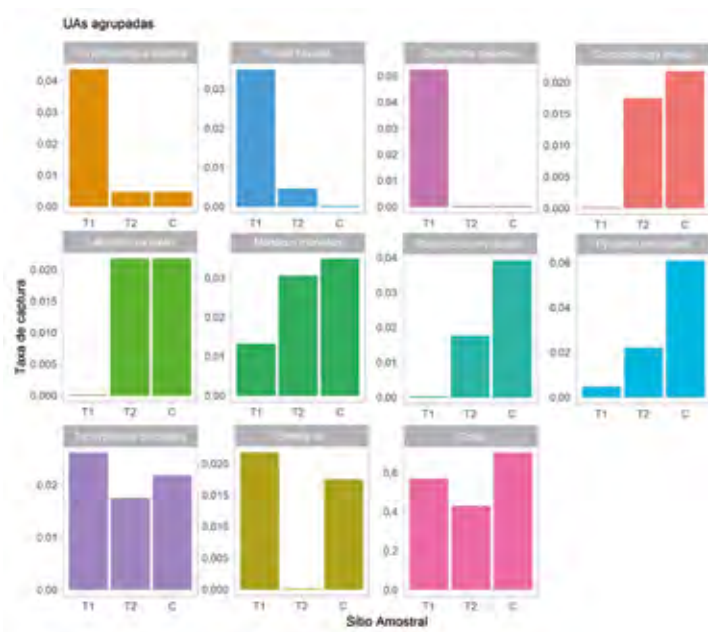
**Figura 270** – Taxas de captura das dez espécies de aves mais comuns na amostragem com redes de neblina. Indicam-se as taxas em cada sítio amostral, agrupando-se todas as Unidades Amostrais. O painel “(Total)” corresponde à taxa de captura considerando a soma de todas as espécies capturadas.

O padrão mais comum observado nas dez espécies mais capturadas neste estudo foi de um gradiente nas taxas de captura entre TRAT1 em direção ao sítio Controle (Figura 270). As espécies mais capturadas nos sítios Controle são espécies florestais, de sensibilidade média ou alta a perturbações ambientais e pertencentes a guildas consideradas indicadoras de melhor qualidade dos habitats, a exemplo de *Conopophaga lineata*, *Lathrotriccus euleri*, *Manacus manacus* (Figura 271), *Platyrinchus mystaceus* e *Pyriglena leucoptera* (Figura 270). O padrão oposto, de maior abundância em TRAT1, são aves típicas de ambientes abertos, de baixa sensibilidade e de guildas generalistas, aqui representados por *Coryphospingus pileatus* (Figura 271), *Sicalis flaveola* e *Zonotrichia capensis* (Figura 270).

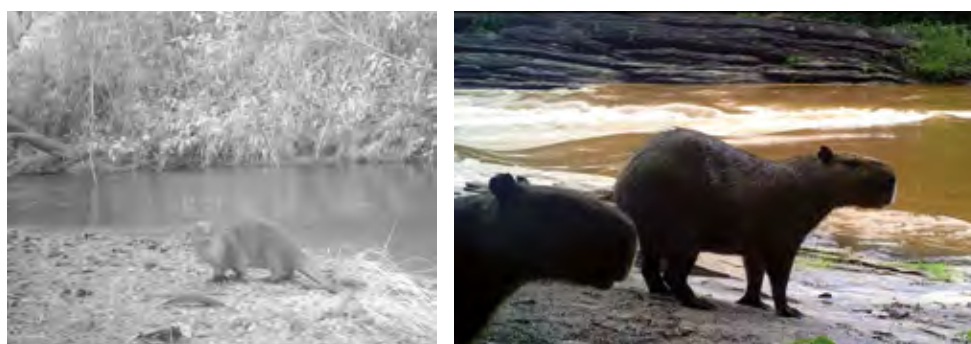
**Figura 275** – Espécimes de lontra (*Lontra longicauda*) e capivaras (*Hydrochaeturs hydrochaeris*) flagrados em armadilhas fotográficas durante diagnóstico no rio Doce.

Com relação aos mamíferos de médio e grande porte, o método de análise foi distinto, sendo avaliado de duas formas. Na primeira delas, a partir das estimativas de abundância e densidade levantados para as espécies focais, estimou-se que após a passagem da onda de rejeitos cerca de 14% dos indivíduos de *Cuniculus paca* e *Hydrochoerus hydrochaeris* (Figura 275) que potencialmente ocupavam a região tenham perdido seus habitats preferenciais, disponíveis anteriormente ao rompimento (Tabela 132). Para *Cerdocyon thous*, *Procyon cancrivorus* e para *Lontra longicaudis* (Figura 275), essa estimativa de perda foi de 9% (relatório suplementar – mamíferos de grande porte).

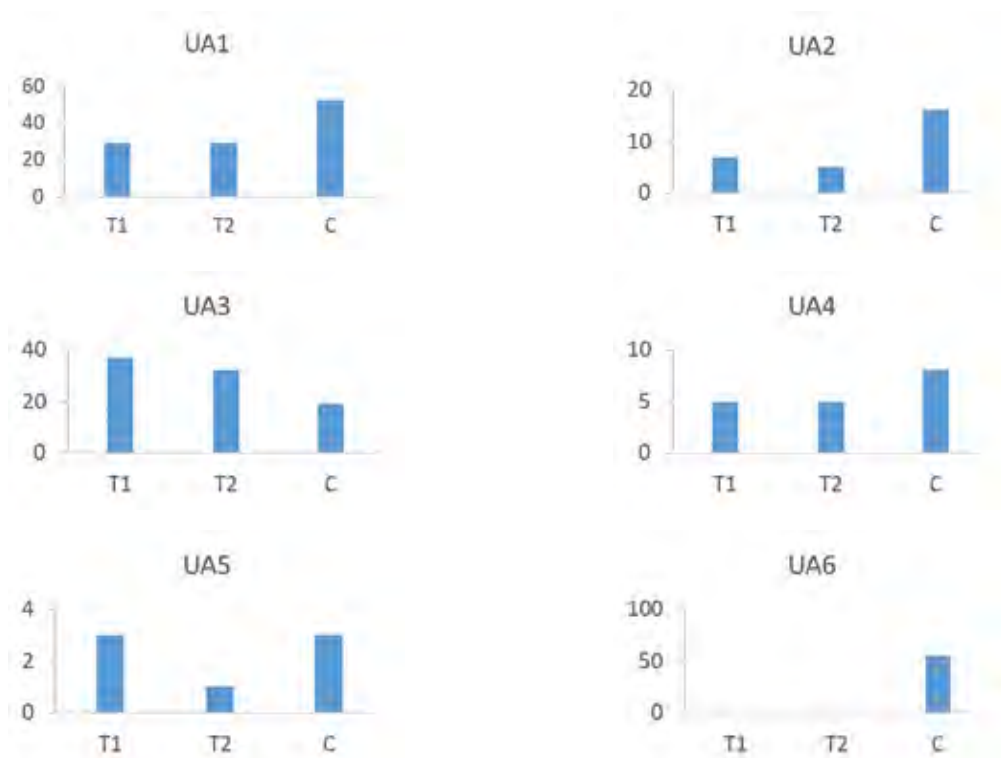
Não obstante as limitações quantitativas supracitadas, o sucesso de captura obtido do estudo como um todo é adequado, especialmente na comparação com outros estudos (DA FONSECA e KIERULFF, 1989; PAGLIA et al., 1995; VOSS e EMMONS, 1996; FARIA et al., 2018). Ainda assim, há pesquisas similares às aqui levadas a efeito e cujos resultados indicam número maior de capturas em relação ao encontrado neste estudo (PAGLIA et al., 1995; LESSA et al., 1999; BRIANI; VIEIRA; VIEIRA, 2001). Quanto a esta métrica, uma medida indireta e abundância local, os sítios Controle apresentaram maior número de capturas do que os sítios TRAT1 e TRAT2 no Compartimento 1 (UA1 e UA2) e nas UA3 e UA5 (Figura 293). A partir destes resultados, há indícios da influência dos danos no Compartimento 1.

**Figura 293** – Valores de abundância (número de capturas, eixo vertical) dos registros obtidos para as espécies de pequenos mamíferos não voadores em cada sítio amostral das unidades estudadas.

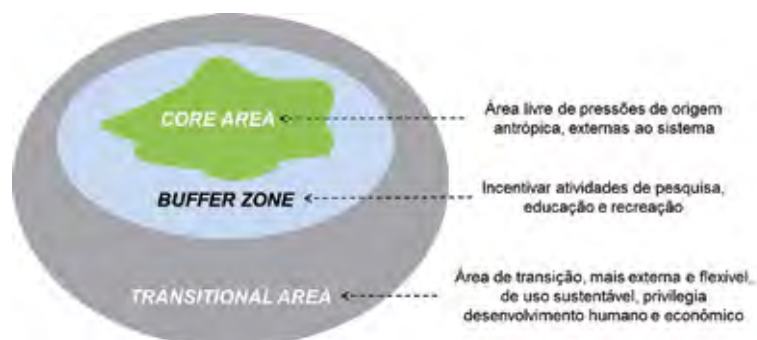
Essa proposição pressupõe o uso de três zonas ou anéis concêntricos, a saber: A) o anel interno representa a “Área-núcleo” (*Core Area*) e tem como objetivo principal a proteção da biodiversidade; B) o segundo anel, a Zona-tampão (*Buffer Zone*) é prioritário para o monitoramento e à educação ambiental e; C) o terceiro anel uma Zona de Transição (*Transitional Area*), que visa minimizar os impactos na Zona Núcleo e garantir a qualidade de vida das populações da área (RBMA, 2017). Essas zonas inter-relacionadas visam cumprir três funções complementares e se reforçam mutuamente, como se observa na Figura 304.

**Figura 304** – Como funciona uma Reserva da Biosfera: um modelo para zoneamento do uso do solo.

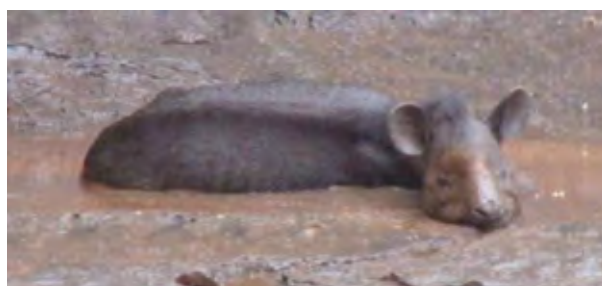
O Parque Estadual do Rio Doce também é reconhecido como sítio RAMSAR, em razão de sua importância biológica para a conservação das áreas úmidas (outra tipologia de áreas protegidas), sendo responsável por abrigar e proteger inúmeras espécies da fauna e flora ameaçadas de extinção, raras, endêmicas da Mata Atlântica mineira, além de espécies migratórias. A passagem e deposição da lama de rejeito ao longo do curso do rio Doce, na porção correspondente à UC, provocou dano em 44,47 km de extensão linear, em área equivalente a 153,22 ha da UC. Foram encontradas diversas espécies de animais mortos na época do desastre, inclusive uma anta (*Tapirus terrestris*), maior mamífero terrestre brasileiro e ameaçado de extinção em nível nacional na categoria Vulnerável (Figura 312).

**Figura 312** – Anta (*Tapirus terrestris*) encontrada morta no rejeito oriundo do desastre da Samarco.

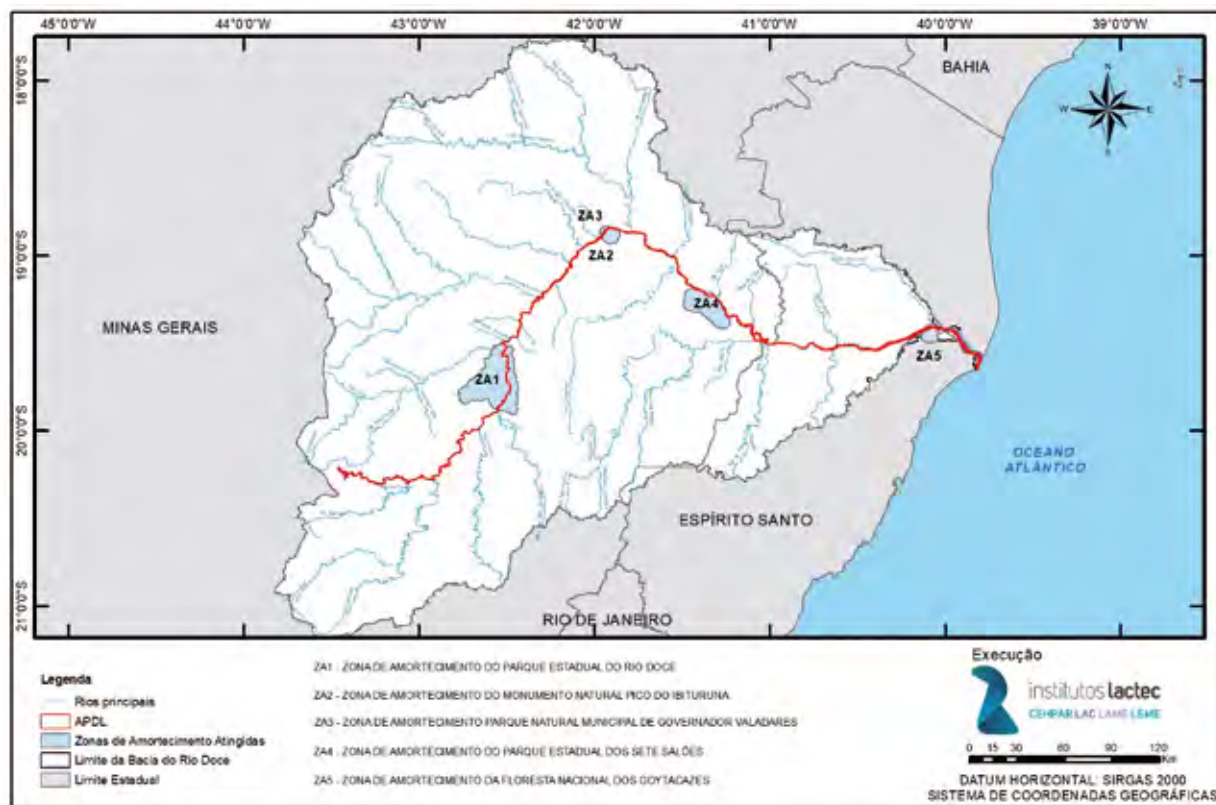
Para a análise do dano sobre zona de amortecimento foram excluídas as APAs, RPPNs, TI e APES, visto que esta zona não se aplica para estas categorias de áreas legalmente protegidas. Assim, como pode ser visualizado na Figura 313, de um total de 13 UCs e outras naturais protegidas afetadas pelo desastre apenas para 05 (cinco) aplica-se o conceito de zona de amortecimento apresentado pela Lei nº 9.985/2000.

Neste sentido, a sobreposição da ZA com a área ocupada pela lama de rejeitos (APDL) indica degradação da qualidade ambiental nas áreas afetadas, além dos limites toleráveis, o que caracteriza o dano e, conseqüentemente, a necessidade de adoção de medida de reparação.

**Figura 313** – Zonas de amortecimento de Unidades de Conservação afetadas pela onda de lama decorrente do rompimento da barragem de Fundão.

O cálculo das extensões lineares e das áreas afetadas pelo desastre seguiu o mesmo procedimento adotado para as UCs e outras áreas naturais protegidas, com a sobreposição das Zonas de Amortecimento (ZAs) das Unidades de Conservação (UCs) com a APDL. Estes resultados podem ser observados na Tabela 152.

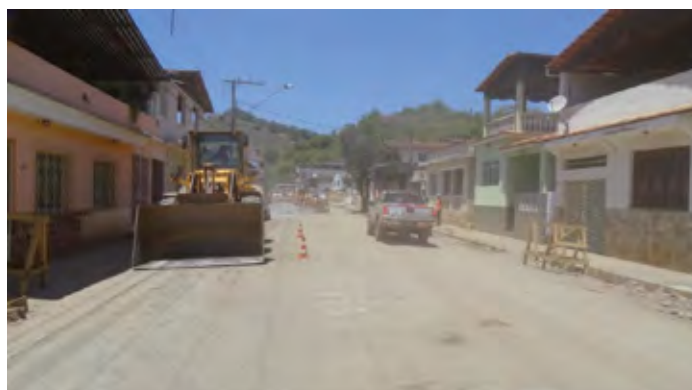
Nas áreas atingidas, o material depositado, exposto e sujeito à ação do vento, libera partículas para ressuspensão, principalmente na estação seca, devido ao baixo teor de umidade e em áreas sem cobertura vegetal. Além disso, pode-se perceber a sua ressuspensão ao ar em decorrência das atividades de recuperação de residências e estabelecimentos comerciais, limpeza das vias urbanas, atividades de contenção e remoção do rejeito, como já comentado e observado principalmente no município de Barra Longa e no distrito de Gesteira (Figura 315).

**Figura 315** – Ressuspensão de material particulado em Barra Longa durante a execução das obras de recuperação pela Fundação Renova.

Para minimizar a emissão e ressuspensão de partículas na atmosfera, algumas ações de controle foram implementadas pela Fundação Renova, tais como a umectação de vias de tráfego com caminhões – pipa (Figura 316), e, também, o monitoramento da fumaça emitida por veículos a diesel utilizados nas atividades. Adicionalmente, foi implementada a revegetação de parte das áreas expostas.

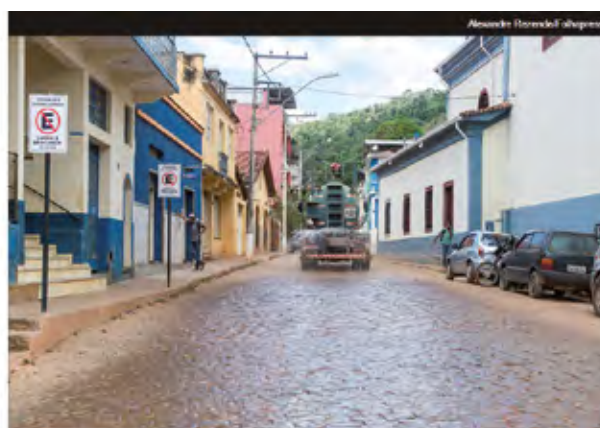
**Figura 316** – Umectação de vias de tráfego com caminhões – pipa na cidade de Barra Longa para minimizar a ressuspensão de partículas na atmosfera.

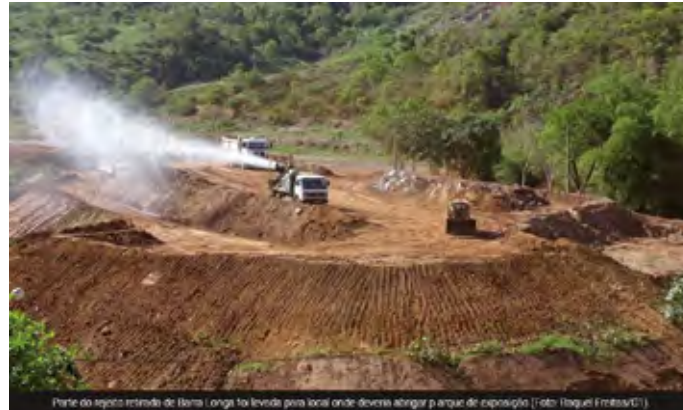
Na cidade de Barra Longa, o material retirado nas ações de limpeza das casas e vias públicas impactadas, foi depositado em uma área no perímetro urbano, onde antes era o Parque de Exposições (Figura 317), de propriedade da prefeitura. Esta área é próxima a residências, o que aumentou a exposição das pessoas à poeira (Figura 318).

**Figura 317** – Área do Parque de Exposições onde o rejeito removido da cidade de Barra Longa foi depositado.

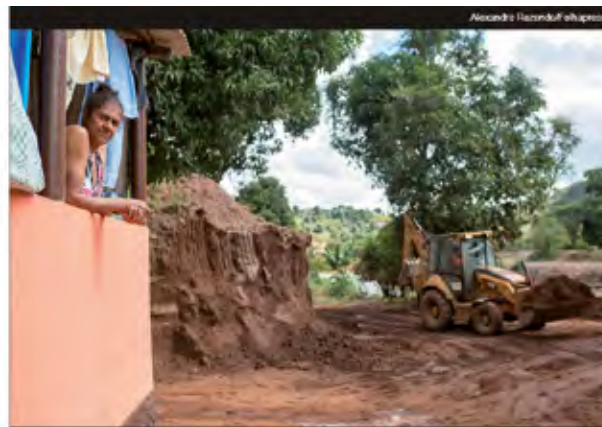
**Figura 318** – Moradora da cidade de Barra Longa em 2016, convivendo com a poeira decorrente da lama depositada no Parque de Exposições.

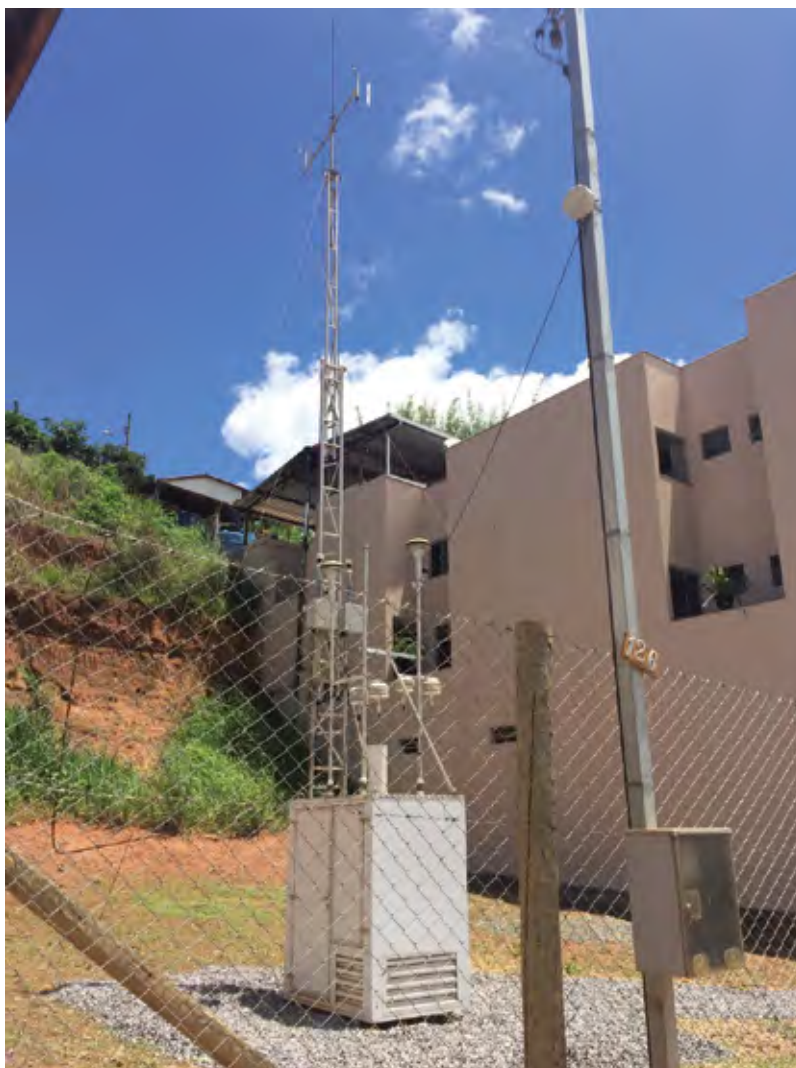
A estação Barra Longa – Centro (Figura 320) está localizada na área central da cidade, região de comércio com grande fluxo de pessoas durante todo o dia. A estação está próxima a praça central, reconstruída após o desastre e da igreja matriz, pontos de encontro da população (Figura 321).

**Figura 320** – Estação de monitoramento da qualidade do ar Barra Longa- Centro

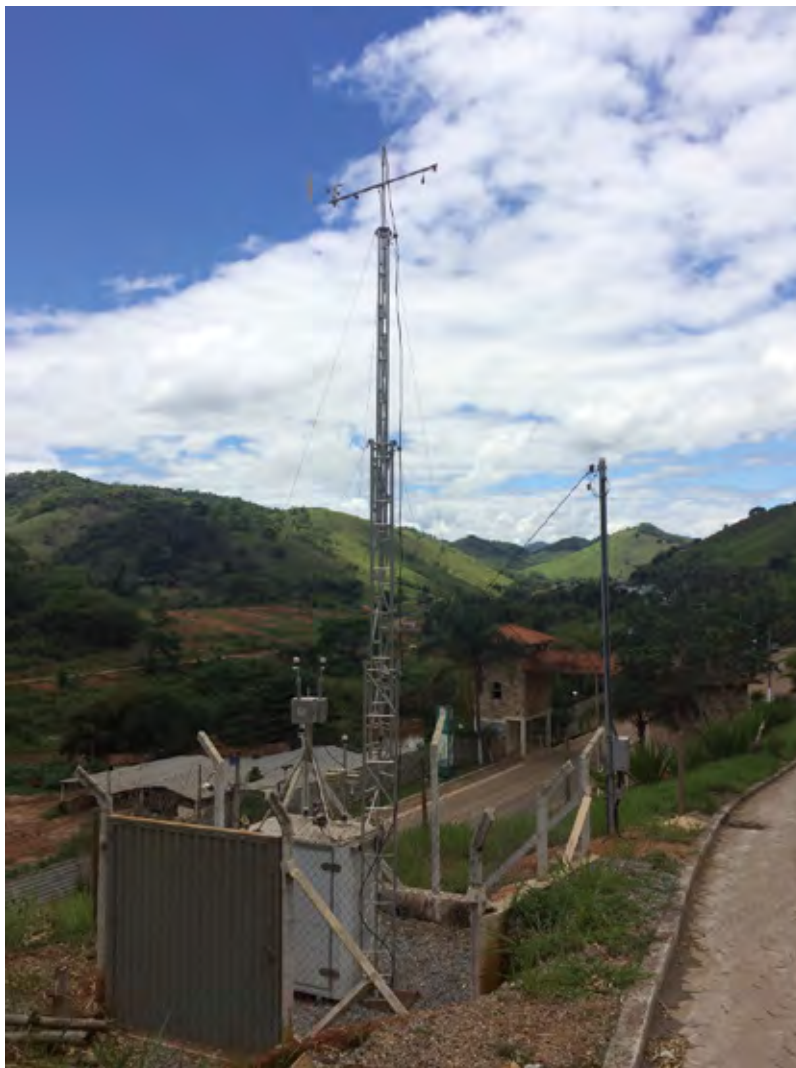
A estação Barra Longa – Volta da Capela (Figura 322) está localizada em uma área residencial, próxima ao antigo Parque de Exposições da cidade e agora local de depósito provisório de rejeito, conforme Figura 323.

**Figura 322** – Estação de monitoramento da qualidade do ar Barra Longa – Volta da Capela

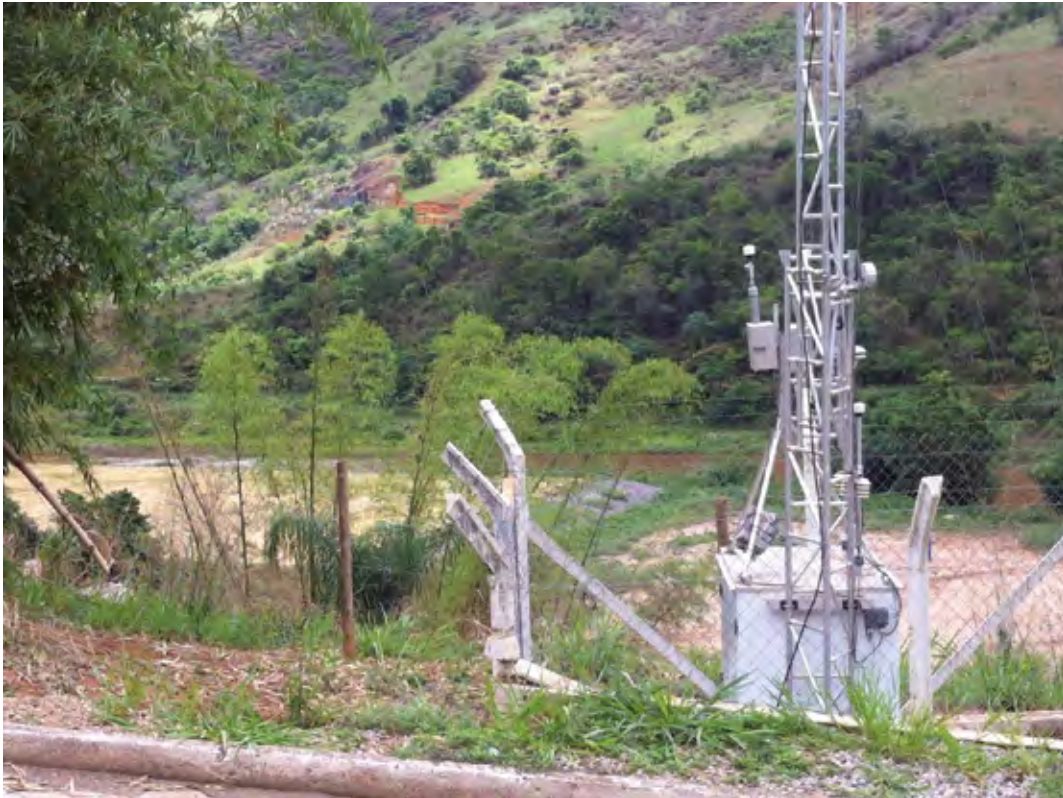
**Figura 323** – Parque de Exposições de Barra Longa ao fundo da estação de monitoramento da qualidade do ar Barra Longa – Volta da Capela

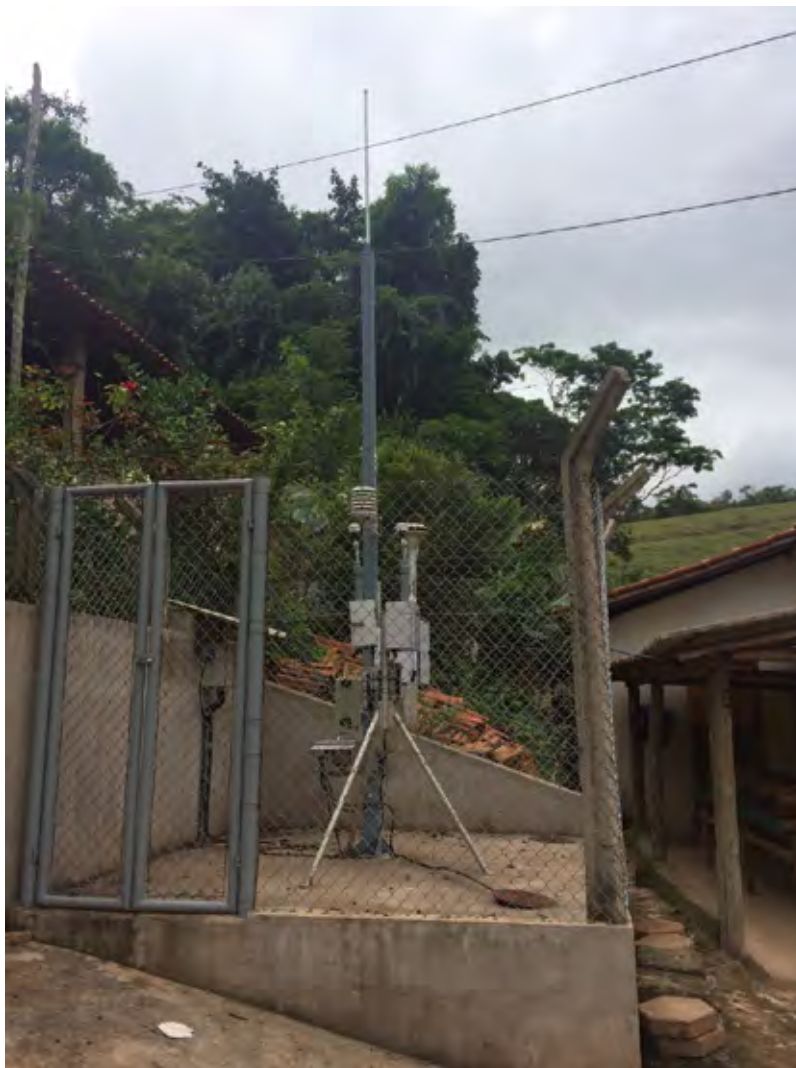
A estação Paracatu (Figura 324) está instalada no quintal de uma residência no subdistrito de Paracatu de Baixo. O subdistrito está localizado a 35 km de Mariana. O entorno da localização da estação pode ser visualizado na Figura 325.

**Figura 324** – Estação de monitoramento da qualidade do ar Paracatu

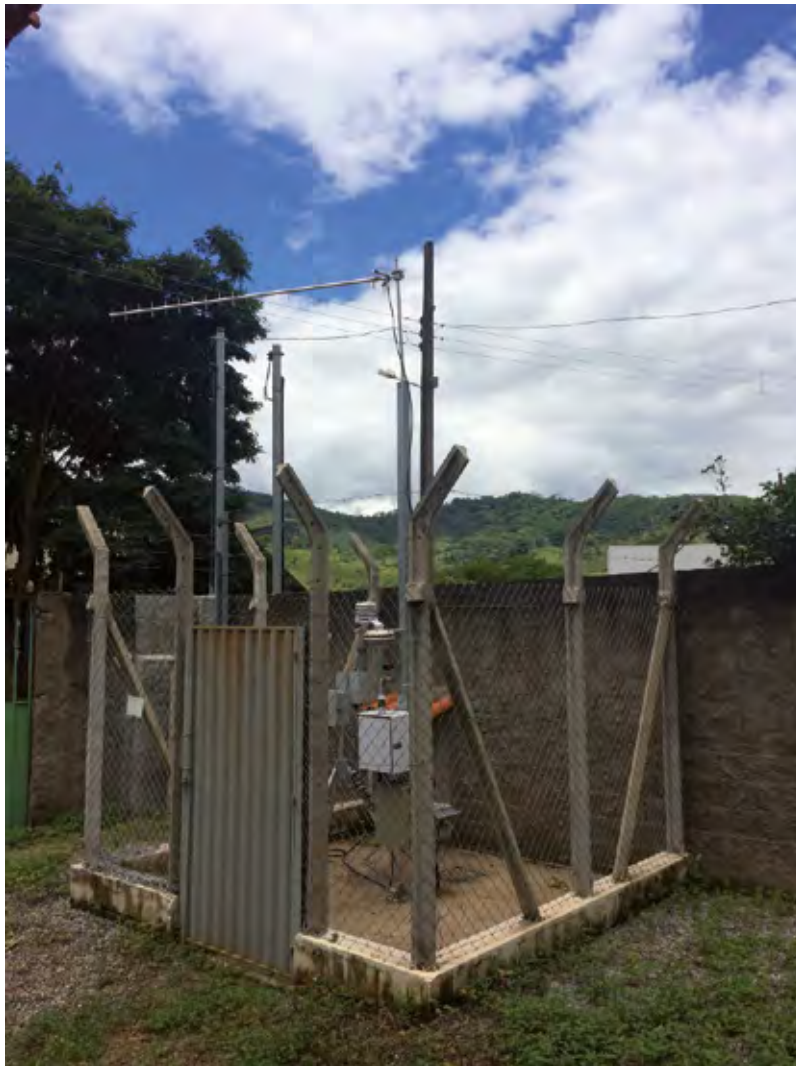
A estação Gesteira (Figura 326) está instalada no terreno da unidade de saúde do distrito de Gesteira. É um pequeno povoado localizado a 18 km da sede do município. A estação foi instalada no ponto mais urbanizado do distrito (Figura 327).

**Figura 326** – Estação de monitoramento da qualidade do ar Gesteira

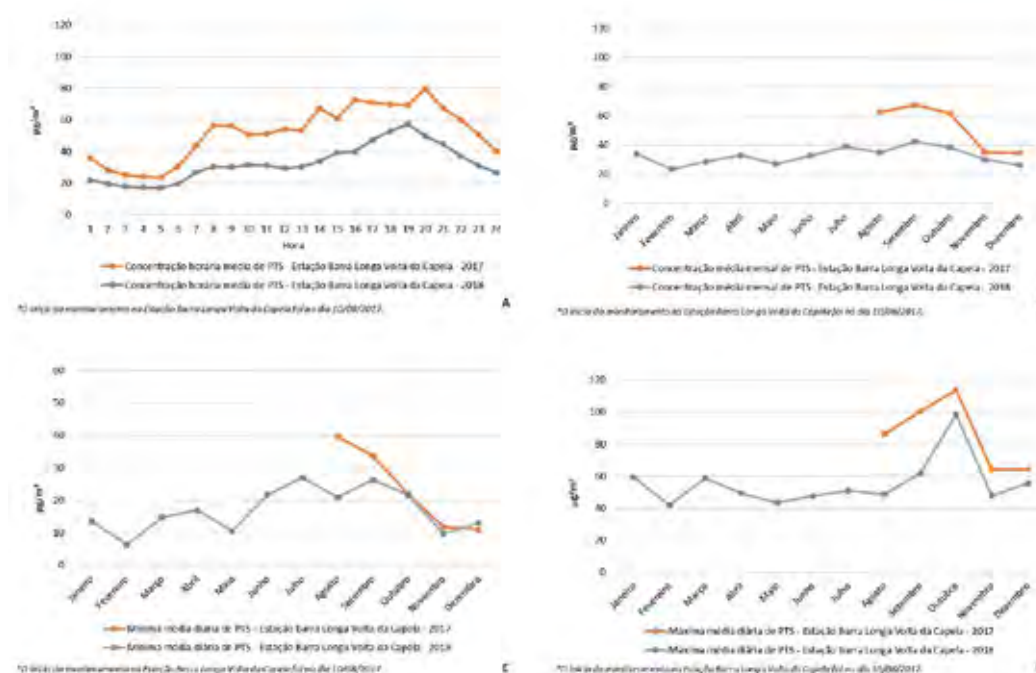
Na Figura 352, tem-se representada graficamente a concentração horária média de PTS, a concentração diária média mensal, a concentração mínima média diária e a concentração máxima média diária. Pela análise da concentração horária média, observou-se que os valores registrados no ano de 2017 foram superiores aos valores registrados no ano de 2018, o que pode estar relacionado ao baixo volume de dados obtidos em 2017, devido a operação da estação em apenas 4,5 meses. Pela avaliação da concentração média mensal, nos meses de agosto a outubro de 2017, esta foi de 31% a 59% maior

A partir de novembro de 2017, observou-se que as concentrações médias mensais de PTS variaram pouco. A ausência de dados em 2016 e 2017, até o início de agosto, comprometeu a avaliação dos danos à qualidade do ar nesta área próxima ao Parque de Exposições, local este onde parte do rejeito foi depositado, próximo a residências e com a direção do vento favorecendo o arraste do material particulado em suspensão em direção à população (Figura 341).

O que pode ter contribuído para a redução das concentrações de PTS em 2018, em relação a 2017, é que obras de reconstrução do Parque de Exposições foram realizadas, reduzindo a exposição do rejeito depositado à ação de ressuspensão.

**Figura 352** – Análise dos dados obtidos para partículas totais em suspensão (PTS) na estação Barra Longa Volta da Capela nos anos de 2017 e 2018. A. Variação média diária; B. Concentração média mensal; C. Concentração mínima média mensal; e D. Concentração máxima média mensal.

A ausência de dados em 2016 e 2017, até o início de agosto, na estação Barra Longa Volta da Capela, comprometeu a avaliação dos danos à qualidade do ar nesta área próxima ao Parque de Exposições, local este onde parte do rejeito foi depositado, próximo a residências e com a direção do vento favorecendo a ressuspensão do material particulado em direção à população.
