Diagnóstico socioambiental dos danos decorrentes do rompimento da barragem de Fundão na bacia do rio Doce e região costeira adjacente

# 3º Relatório Parcial de Resultados: Cheia de 2020

Lactec  
Curitiba – Paraná – Brasil  
Setembro/2018

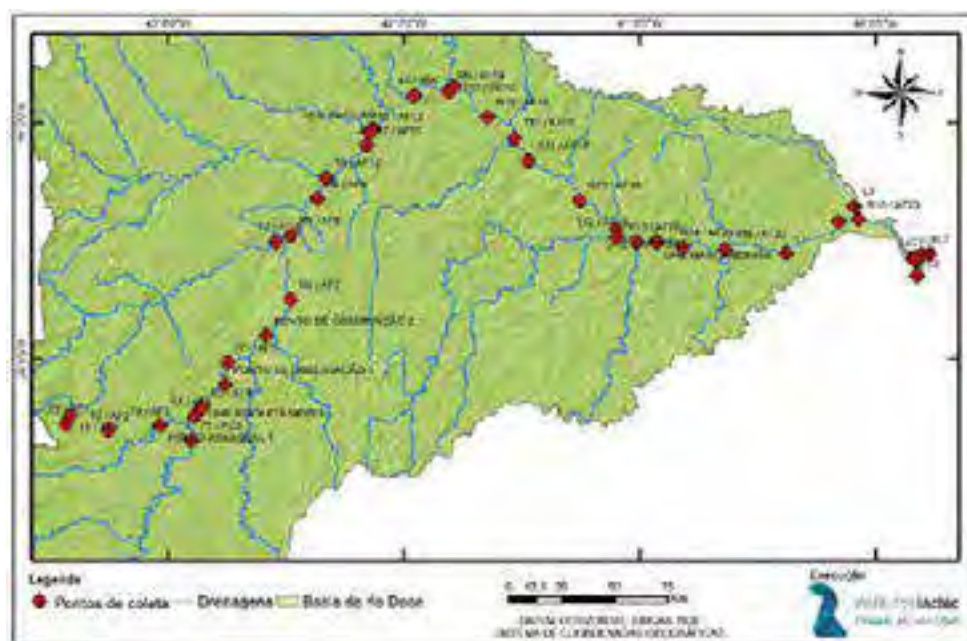
**Figura 1** – Localização das estações amostrais nas quais foram coletados sedimentos para análises físico-químicas.

Os resultados expressos neste documento, referem-se às atividades de coletas da 4ª Campanha periódica realizada pelo Lactec, cuja malha amostral pode ser visualizada na Figura 1. Essas atividades foram realizadas em janeiro, fevereiro e no início de março de 2020, imediatamente após o evento de alta pluviosidade que resultou na referida cheia. Estes dados foram integrados e comparados a diversas fontes de informações, anteriores e posteriores ao desastre.

Estas observações são apresentadas de forma individualizada por ponto de coleta, conforme malha amostral adotada pelo Lactec, representada pela Figura 1. Para cada um dos pontos, realizou-se uma breve descrição das características mais importantes, acompanhada de documentação fotográfica e quando necessário uma discussão remetendo aos resultados analíticos obtidos. Cabe-se mencionar que a malha amostral do Lactec foi concebida de forma a coincidir a maioria dos pontos com os pontos de coleta adotados pelo IGAM – MG e pelo programa PQQMS da Fundação Renova.

Os sedimentos foram coletados desde a região do dique S4 nas proximidades da barragem de Santarém no estado de Minas Gerais até a região estuarina no Distrito de Regência (ES). A localização das estações amostrais seguiu o plano amostral já adotado para as campanhas anteriores e é apresentada na Figura 1.

A partir das amostras coletadas nesta campanha, logo após o evento da cheia de 2020, conforme as estações amostrais apresentadas na Figura 1, foram realizadas análises referentes ao grau de arredondamento do grau, conforme metodologia apresentada no 2º Relatório Parcial de Resultados (BRASIL (MPF)/LACTEC, 2019) e no TOMO II – Ambientes Aquáticos Continentais (BRASIL (MPF)/LACTEC, 2020b).

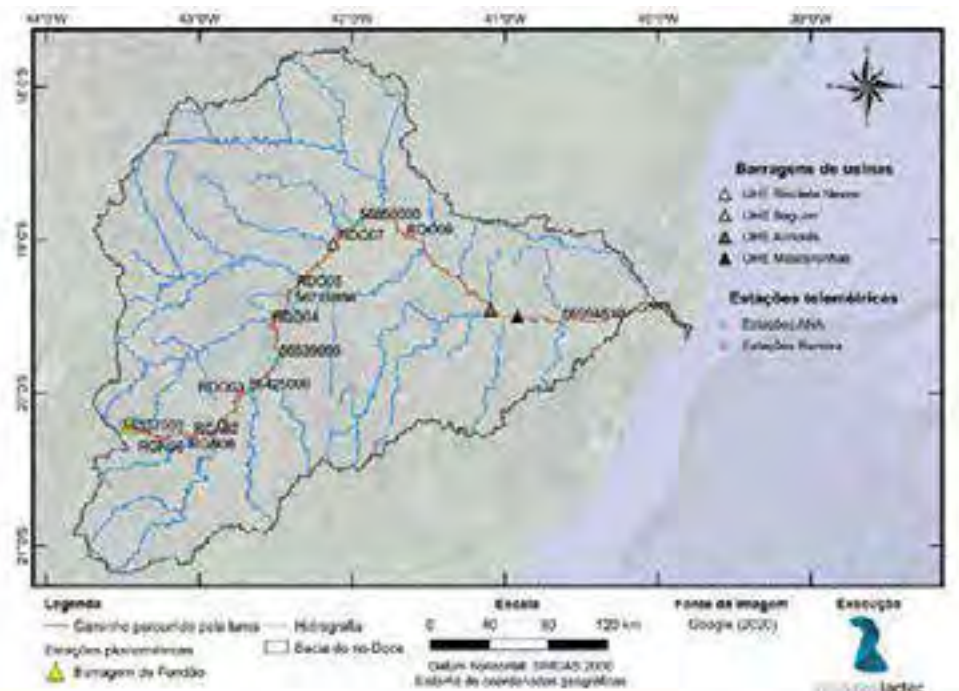
**Figura 2** – Estações fluviométricas utilizadas para análise da cheia de 2020.

O evento da cheia de 2020 na bacia do rio Doce representou o maior episódio de vazão na calha do rio principal no período pós-desastre. Foram selecionadas para análise algumas estações da Agência Nacional de Águas (ANA) e da Renova, baseado na disponibilidade de dados no período da cheia e histórico. A Figura 2 mostra a localização das estações.

A Tabela 1 mostra um descritivo das estações apresentadas na Figura 2.

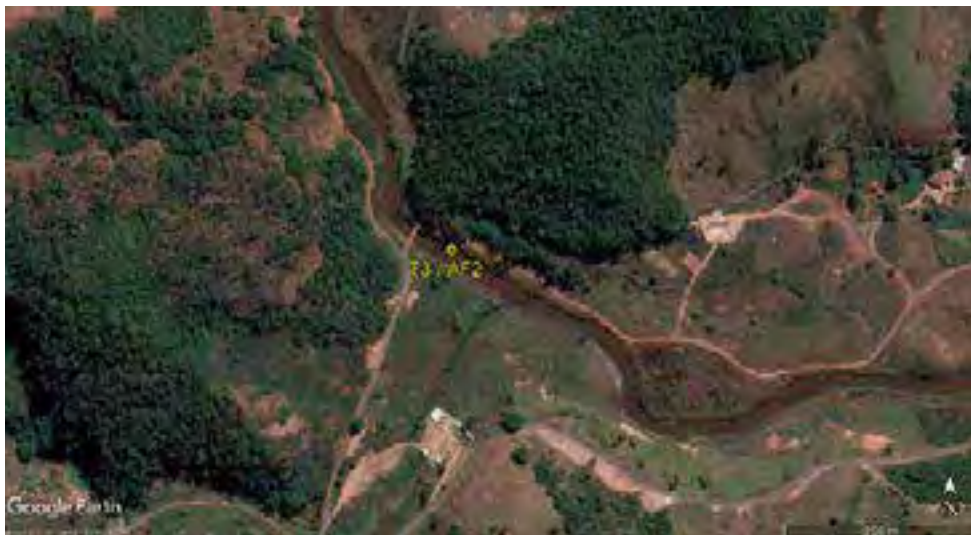
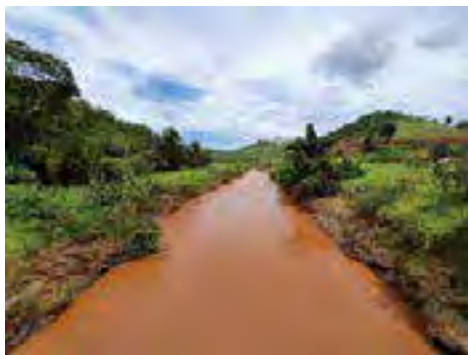
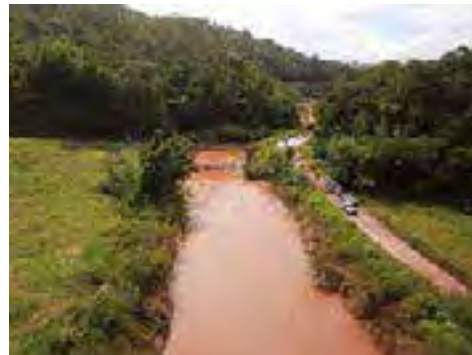
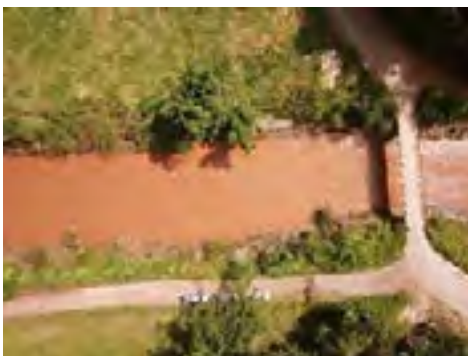
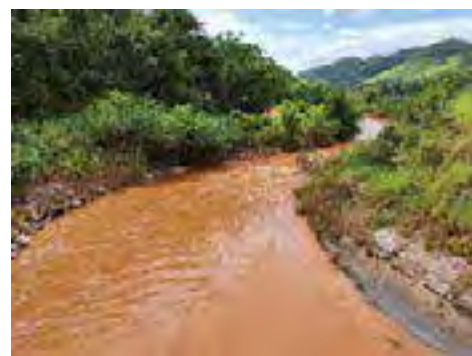
Este ponto trata-se de uma área de planície a montante da localidade de Paracatu de Baixo – MG. Nota-se que a água se encontrava com altíssima turbidez e com presença marcante de minério de ferro e rejeito nas margens (imagens de Drone). Verificou-se também que a vegetação das margens se encontrava dobrada e danificada, evidenciando um aumento significativo do nível e da energia do fluxo da água nos dias que antederam as coletas, devido as fortes das chuvas que atingiram esta região (Figura 21).

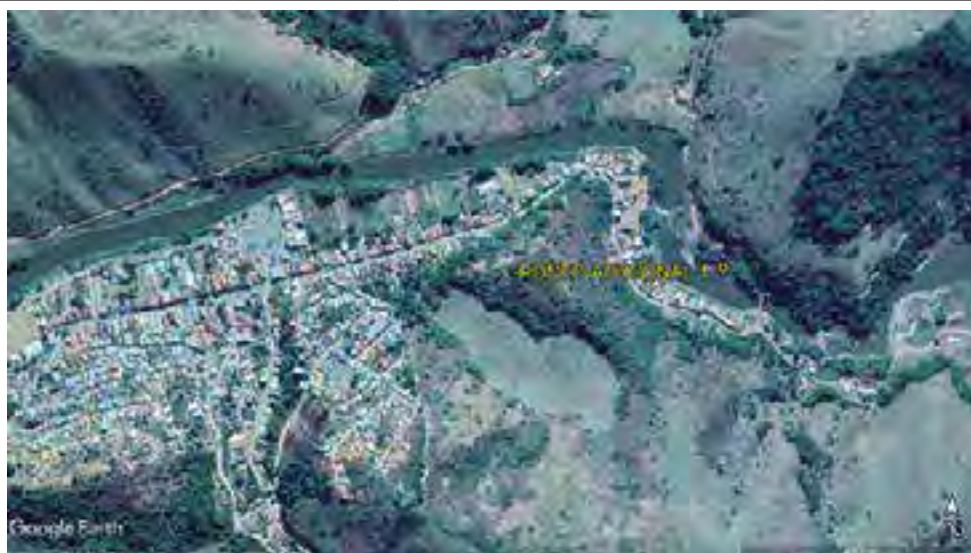
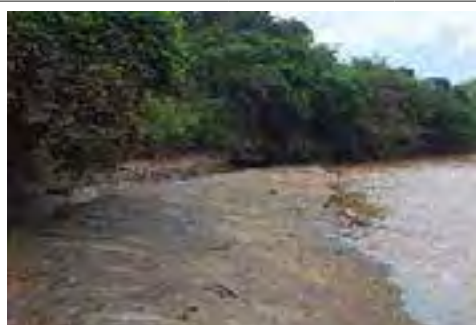
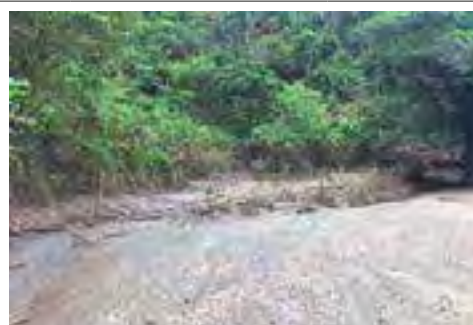
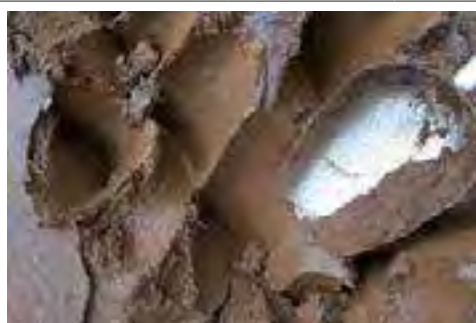
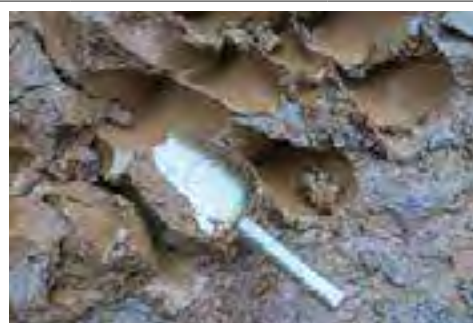
**Figura 22** – Localização e documentação fotográfica do ponto Ponto adicional 1.

Área de planície situada na margem esquerda do rio do Carmo (Figura 22) em frente a localidade de Barra Longa. Neste ponto foram observados depósitos marcantes de material correlato ao rejeito, portanto foram realizadas coletas adicionais para a realização análises e ensaios. Do ponto de vista tátil visual, trata-se de um material de granulometria fina, siltico argiloso, de coloração marrom avermelhada, muito plástico, coesivo e com presença de níveis de minerais ferro magnéticos (teste com imã em campo). Na ocasião, a espessura destes materiais depositados variava de poucos centímetros até 0,50 m de espessura. Localmente foram observados também níveis micáceos.

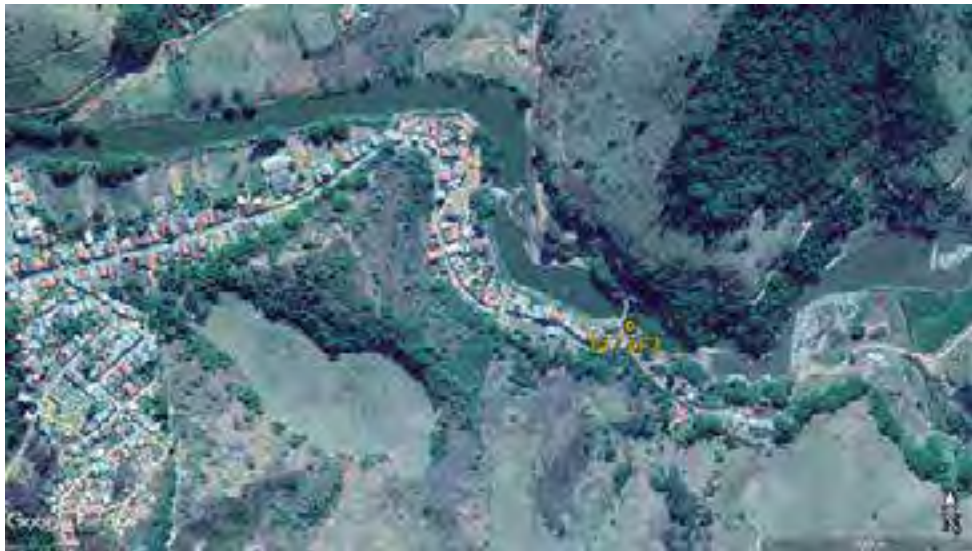
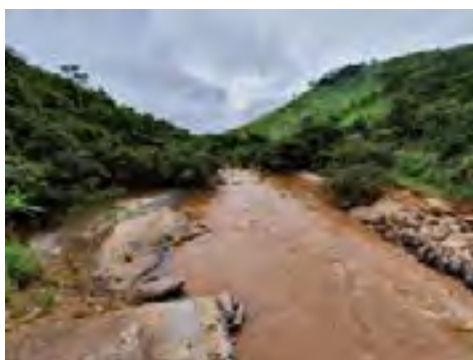
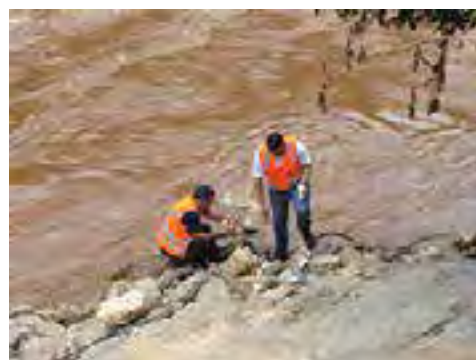
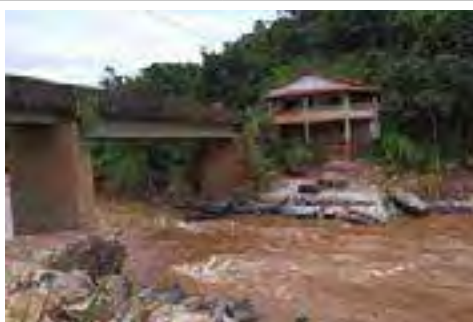
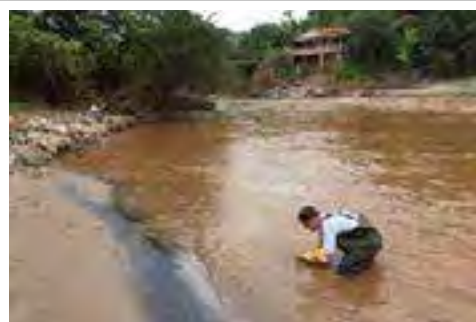
**Figura 23** – Localização e documentação fotográfica do ponto T4/AF3.

Ponto de coleta periódico do Lactec situado na localidade de Barra Longa (2° Ponte a jusante da cidade), conforme mostra a Figura 23. Verificou-se que a água estava nitidamente mais turva do que nas campanhas anteriores. Foram verificados também depósitos marcantes de minerais ferro magnéticos relacionados ao rejeito. Estes minerais foram observados em depósitos arenosos de granulometria fina a média, localmente associados a níveis de minerais micáceos. Não foram observados depósitos de granulometria fina, siltico argilosa.

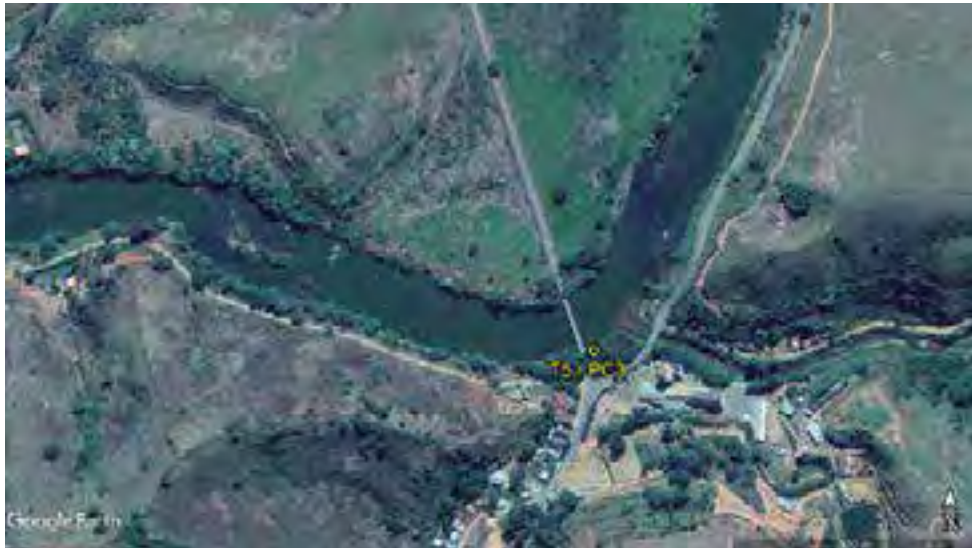
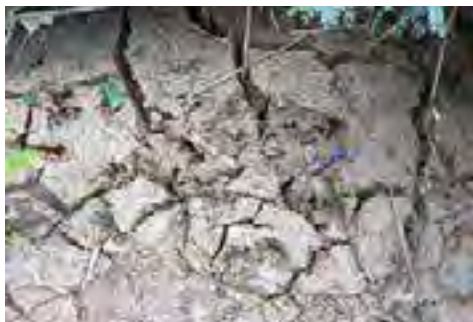
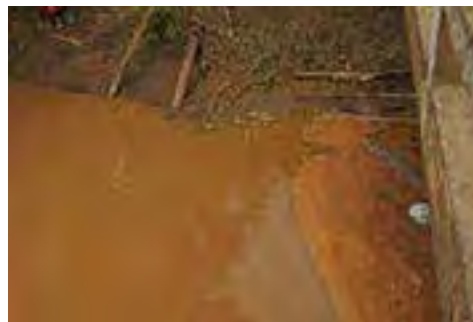
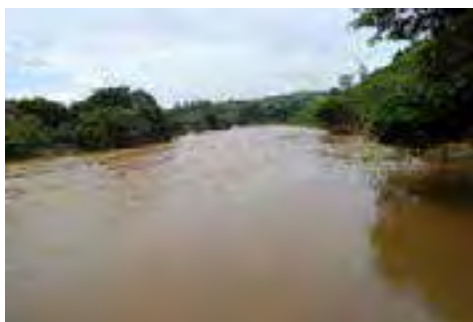
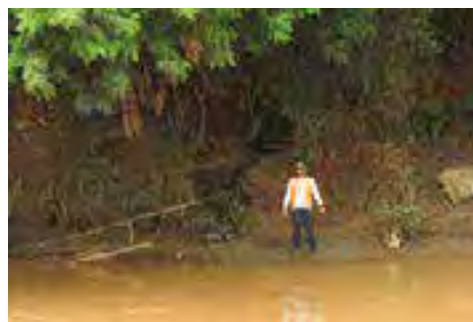
Ponto de coleta periódica no rio Piranga em área não afetada pela lama de rejeitos, ou seja, trata-se de um ponto de controle. Nas campanhas anteriores a amostragem era realizada cerca de 5,0 km a jusante, entretanto devido as condições do rio, cujo nível estava muito elevado devido às chuvas, por questões de segurança, nesta Campanha as coletas foram realizadas junto a Usina do Pontal, na ponte da MG – 326. Foi observada alta turbidez da água e também a presença de depósitos de sedimentos argilo siltosos, localmente micáceos, entretanto com coloração cinza e sem presença marcante de minerais ferro magnéticos, características (Figura 24).

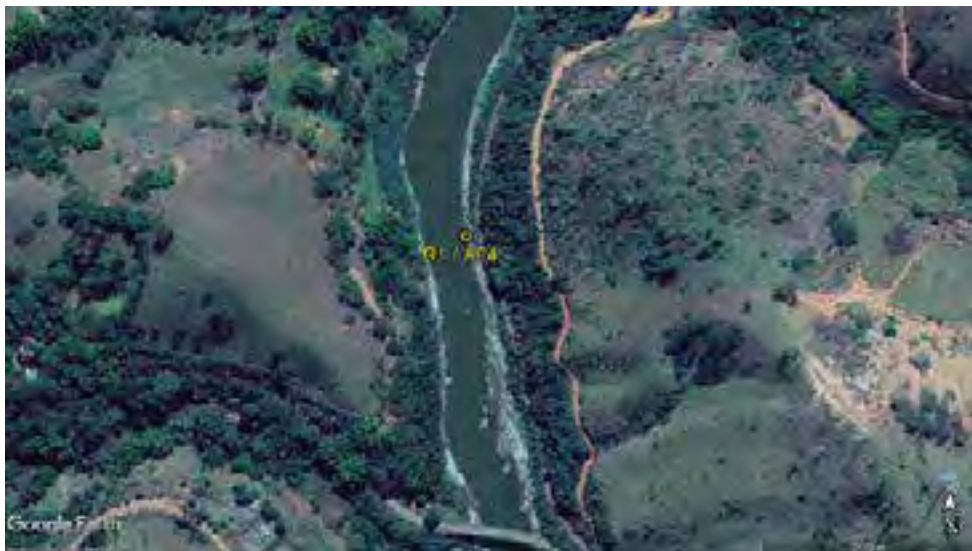
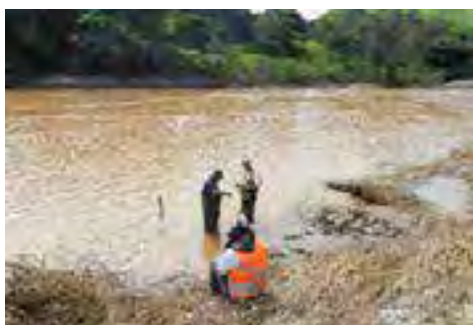
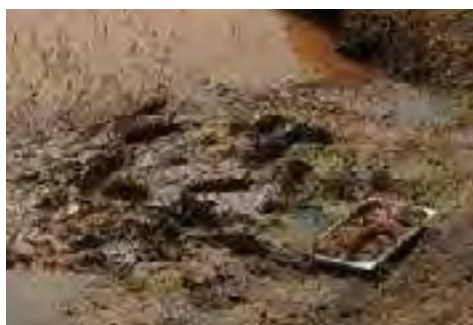
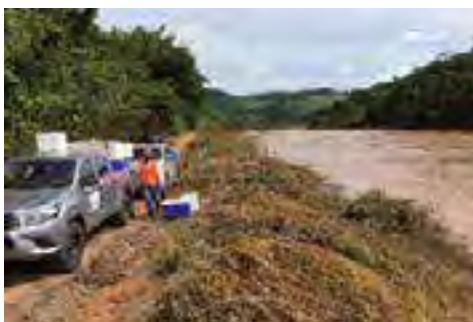
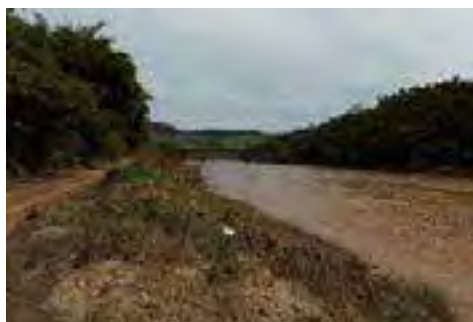
Primeiro ponto de coleta no rio Doce. As amostragens foram deslocadas um pouco a jusante (aprox. 400m) da ponte sobre a BR 120. Normalmente neste ponto as coletas eram realizadas sob a ponte, entretanto devido ao aumento do nível do rio, por questões de segurança, foi necessário relocar o ponto. Conforme imagens (Figura 25), verifica-se alta turbidez da água e presença de sedimentos finos, siltos argilosos, muito avermelhados, localmente micáceos e com níveis de minerais metálicos associados ao rejeito. A espessura destes depósitos de sedimentos finos, junto a margem direita, era de aproximadamente 0,50 m.

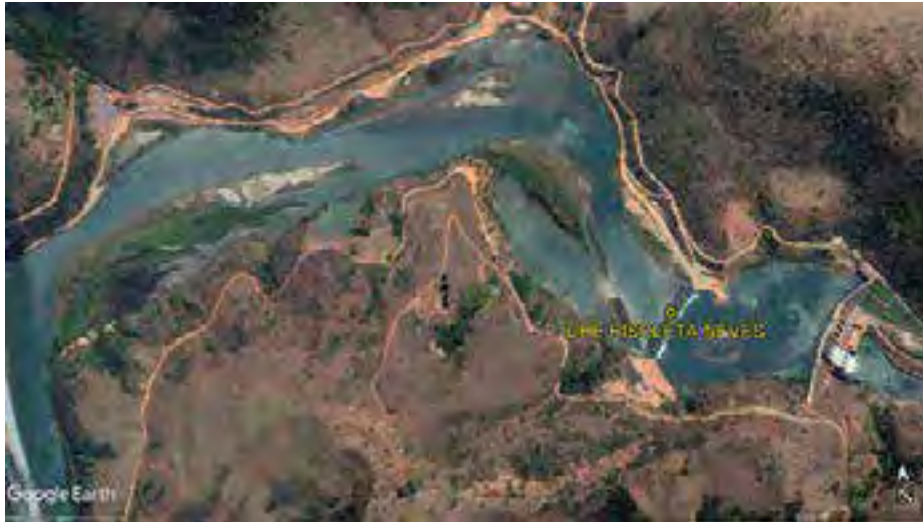
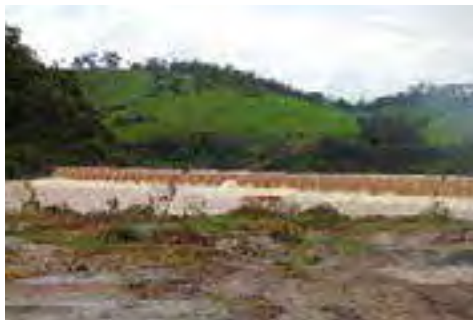
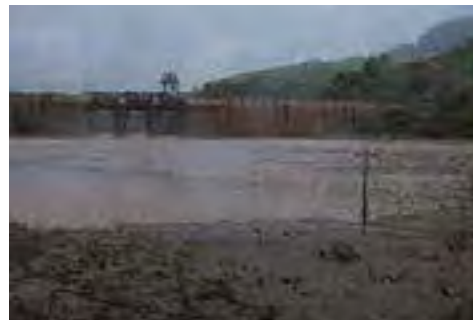
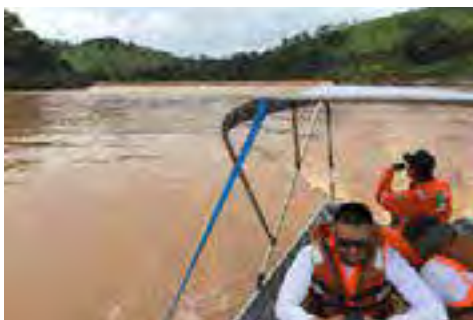
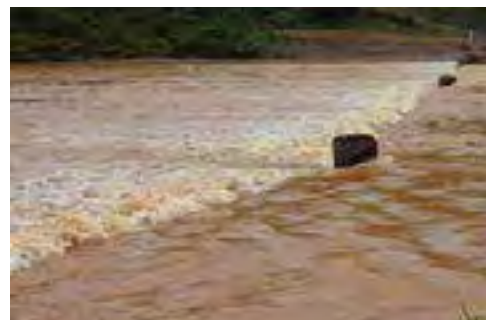
Ponto de coleta no reservatório da UHE Risoleta Neves. Devido às chuvas e ao aumento significativo do nível do rio, por questões de segurança, conforme orientação dos engenheiros da Fundação Renova, as coletas foram realizadas logo acima do barramento A. Cabe-se destacar que a usina se encontrava com as comportas abertas e com bandeira vermelha hasteada sobre o barramento, indicando proibição de navegação no reservatório.

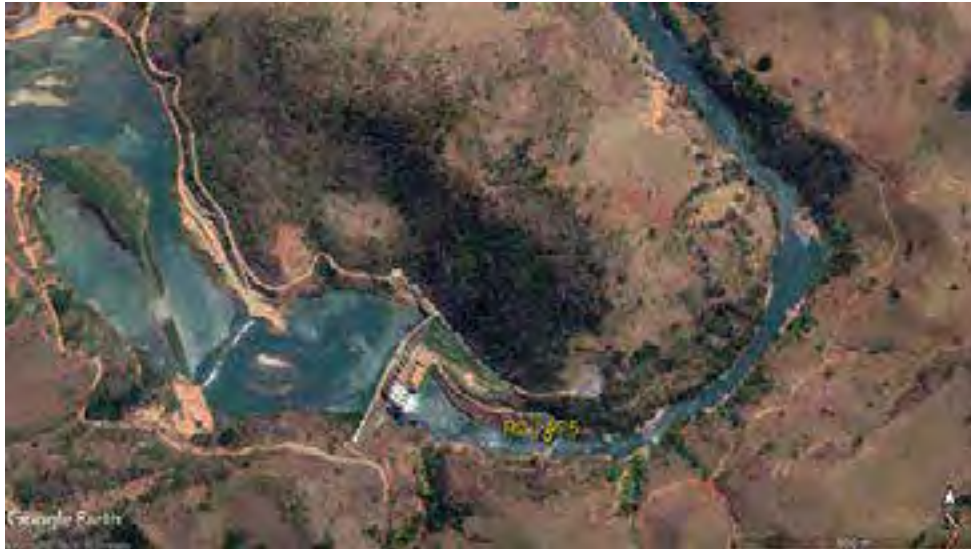
Ponto de coleta a jusante da UHE Risoleta Neves. Igualmente ao verificado no reservatório, as evidências da passagem da cheia estavam marcantes neste local. Além da alta turbidez da água, pode-se observar nas imagens acima, que devido a velocidade e intensidade do fluxo da água, a torre da estação automatizada de medição e monitoramento da qualidade da água estava completamente tombada e destruída, mesmo tendo sua estrutura constituída de tubos espessos de aço.

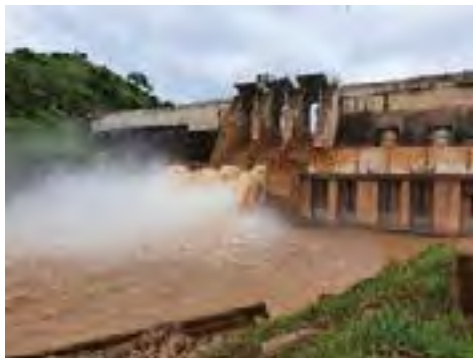
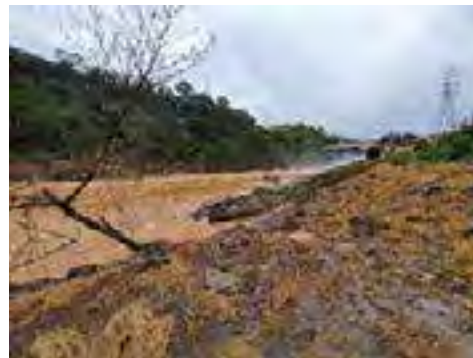
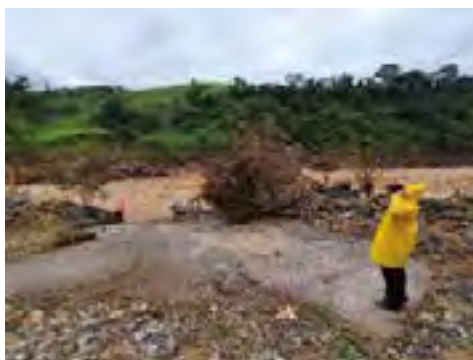
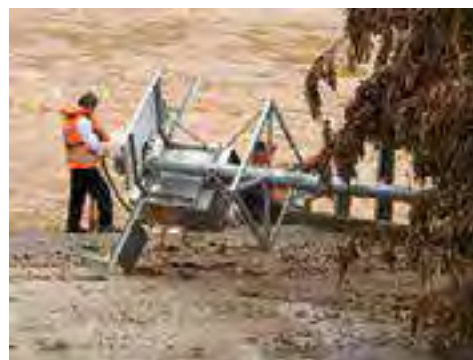
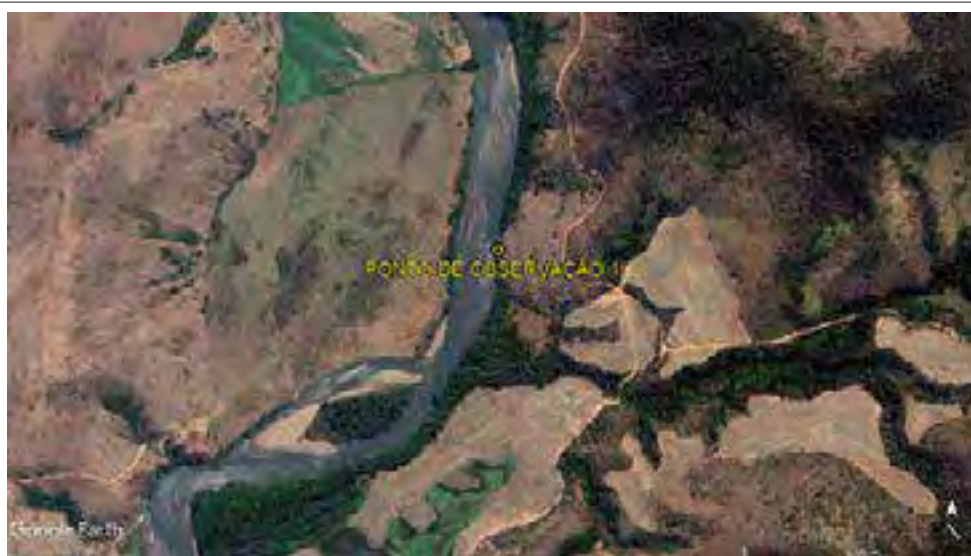
**Figura 28** – Localização e documentação fotográfica do ponto de observação 1.

Ponto adicional para vistoria e medições do nível d'água - não corresponde a um ponto de coleta periódica. Imagens realizadas com drone indicam alta turbidez da água e mostram as planícies de inundação ainda alagadas devido ao evento da cheia (Figura 28). É possível verificar também a presença de depósitos de lama (granulometria fina, siltico argilosa).

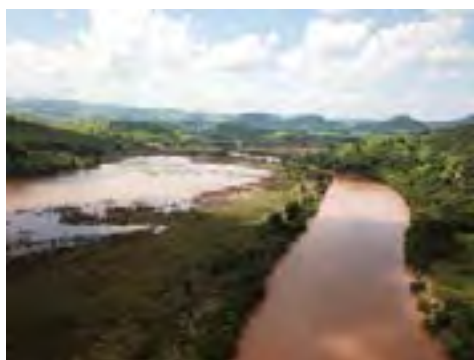
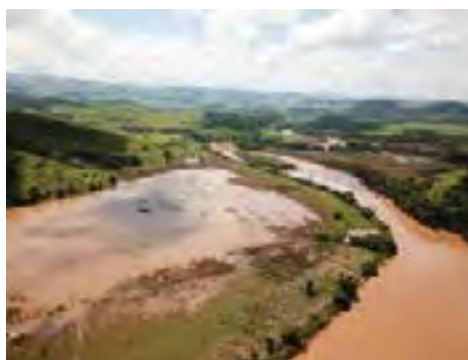
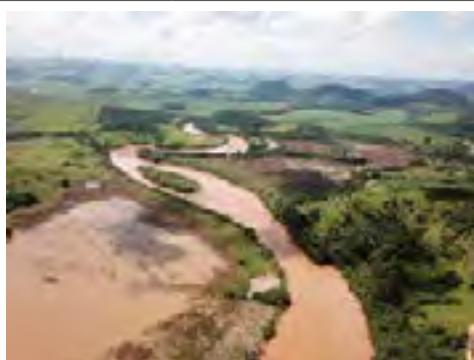
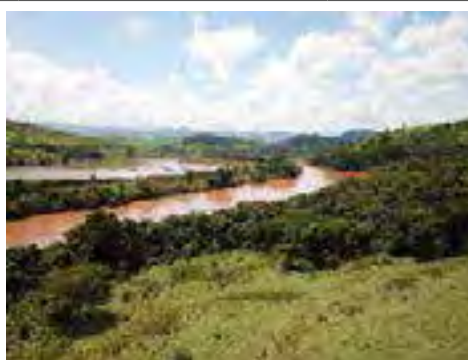
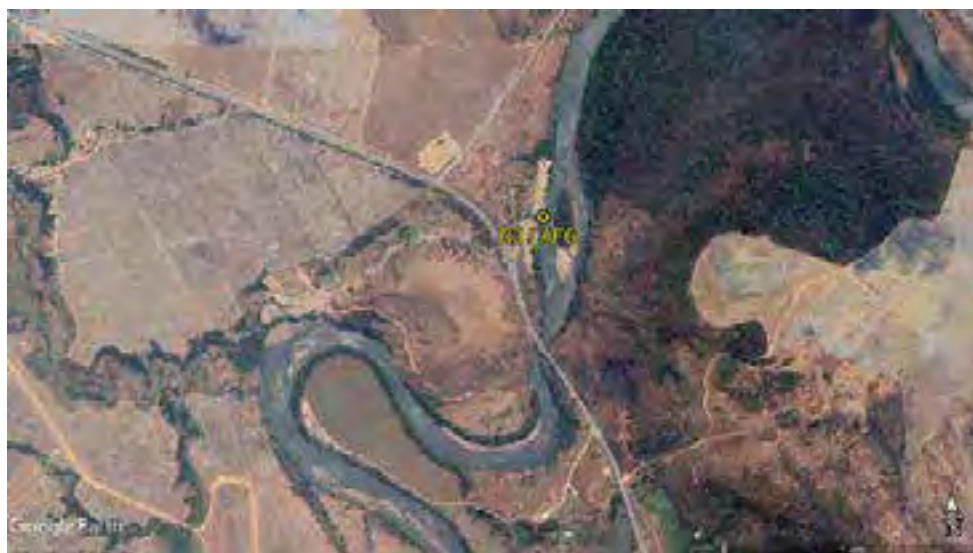
Este local corresponde ao ponto de coletas periódicas no areal de São José do Goiabal. O evento da cheia nesta área foi muito intenso e provocou uma série de prejuízos materiais a estrutura do areal, pois a balsa com o motor, devido a energia do fluxo e a subida repentina do nível d'água, foi arrastada e tombou no rio. Quando da nossa visita, os funcionários estavam fazendo a limpeza e remontagem final do motor, que precisou obviamente ser retirado. Observou-se também danos às estruturas da estação automatizada de leitura da qualidade da água, conforme pode ser visto nas imagens, nas quais ainda é possível identificar a presença de galhos e folhas aprisionados.

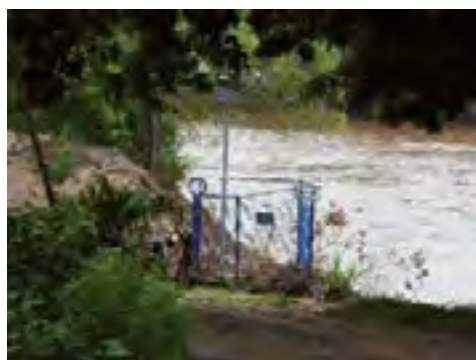
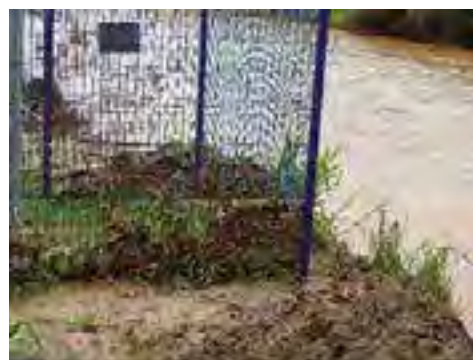
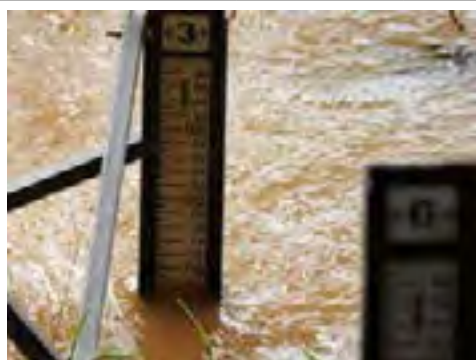
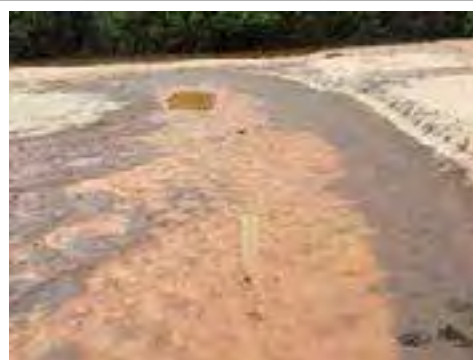
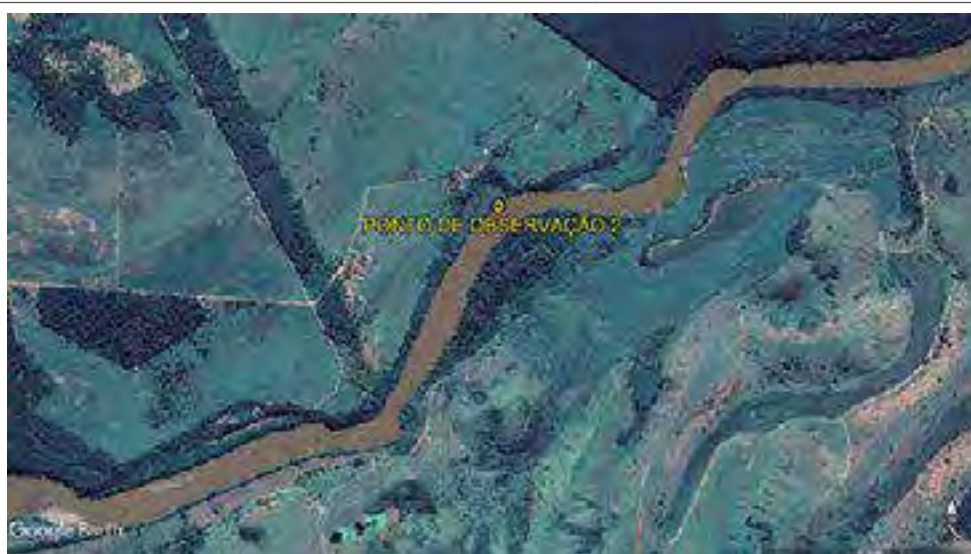
Ponto adicional para vistoria e medições do nível d'água - Também não corresponde a um ponto de coleta periódica. Verificado alta turbidez da água e feições erosivas nos terraços marginais (margem esquerda). Foram identificados também depósitos arenosos sobre uma pequena cobertura de telha, conforme pode ser verificado nas imagens, indicando a subida significativa do nível do rio devido ao evento de cheia (Figura 30).

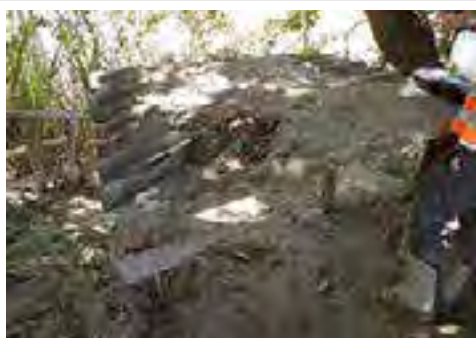
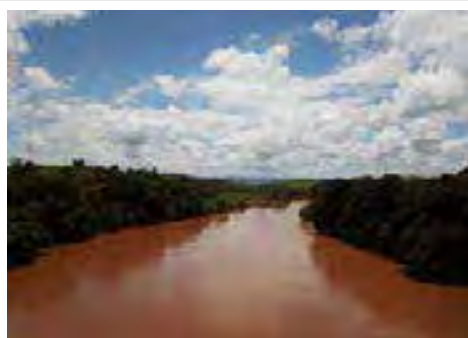
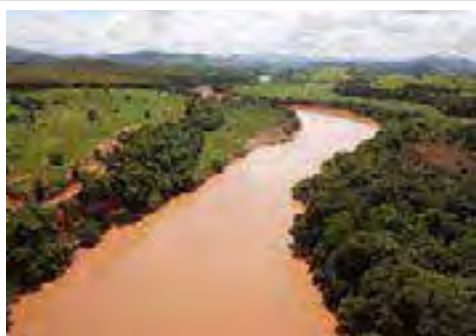
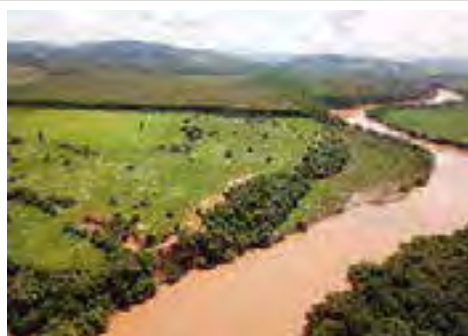
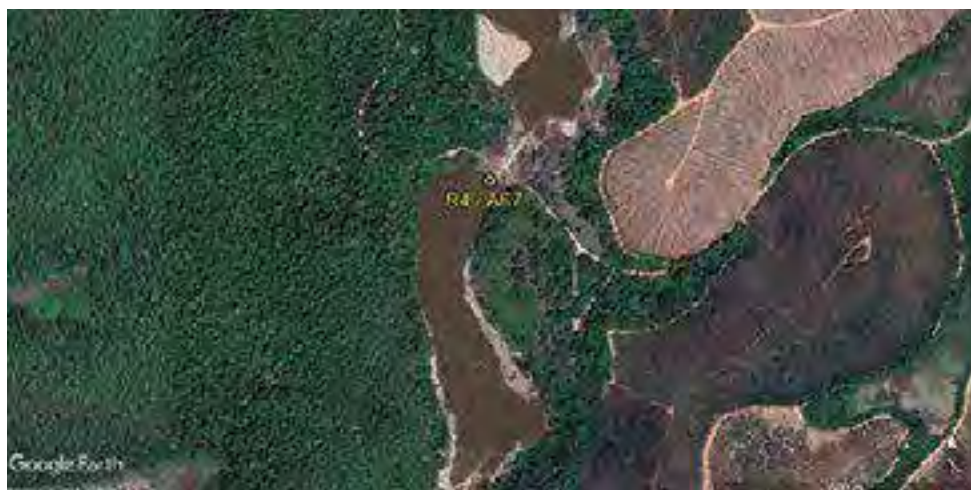
Ponto de coleta periódico, situado nas imediações do Parque Estadual do Rio Doce. Local conhecido como “Ponte Queimada”. Imagens de drone indicam a alta turbidez da água. Durante as coletas de sedimentos verificou-se também a presença de material de granulometria fina, siltico argiloso, retido entre as rochas e demais irregularidades do terreno.

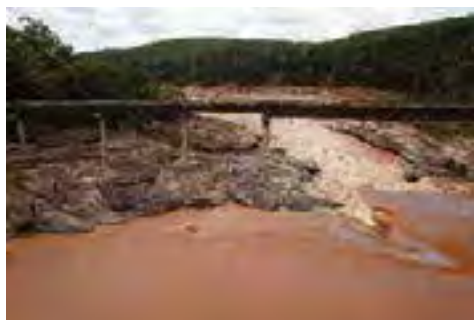
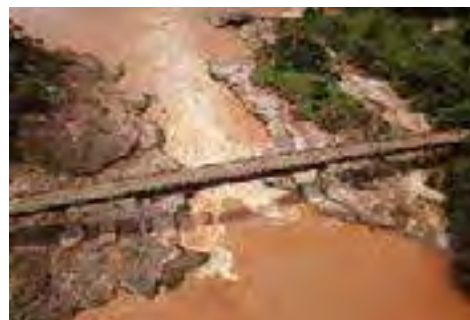
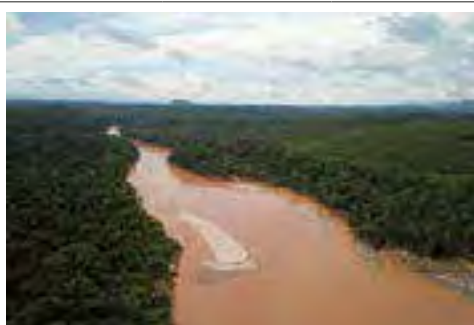
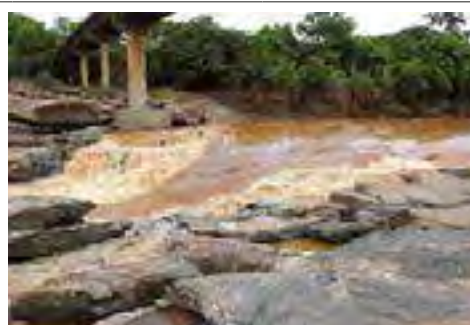
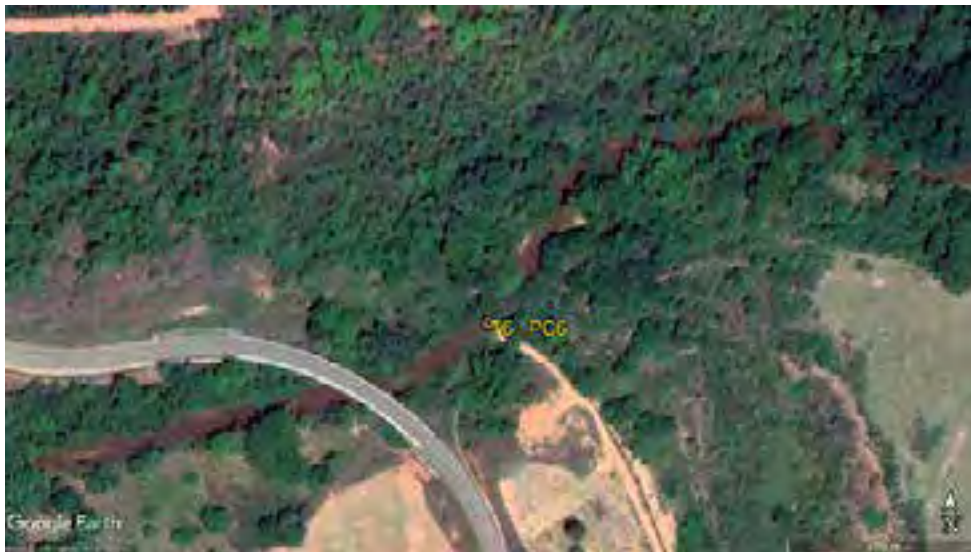
**Figura 32** – Localização e documentação fotográfica do ponto T6/PC6.

Ponto de coleta em afluente do rio Doce. Local não afetado pela lama de rejeitos. Foram observadas apenas alterações na turbidez da água, que estava mais elevada do que nas campanhas anteriores. Não foram observados depósitos significativos de sedimentos neste local (Figura 32).

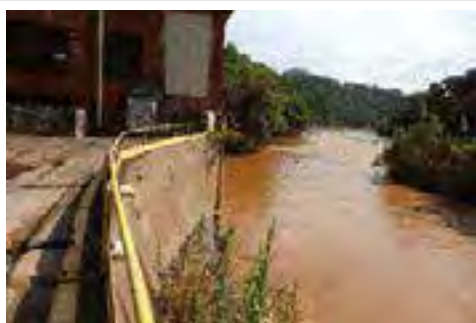
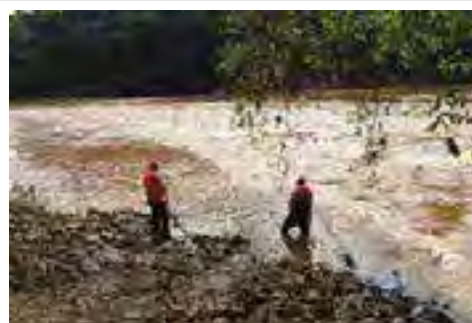
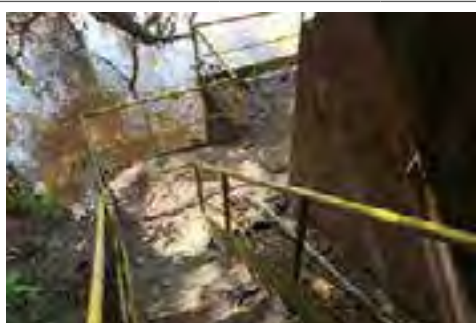
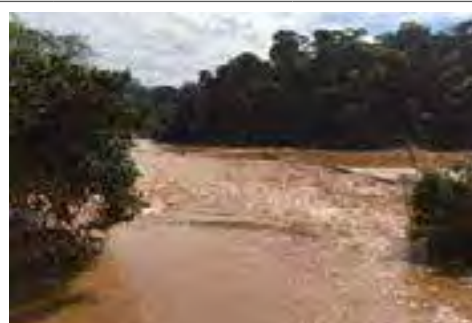
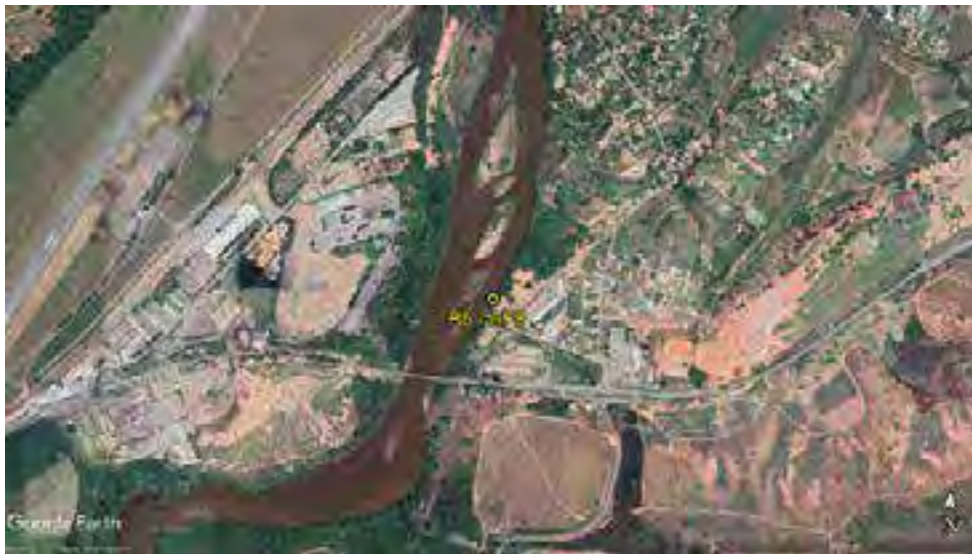
**Figura 34** – Localização e documentação fotográfica do ponto R5/AF8.

Ponto de coleta situado nas proximidades do aeroporto de Ipatinga - MG, junto ao areal rio Doce. Além do nível elevado do rio e da alta turbidez da água, verificou-se também a presença de depósitos siltsos de coloração avermelhada sobre os terraços marginais (margem direita) (Figura 34).

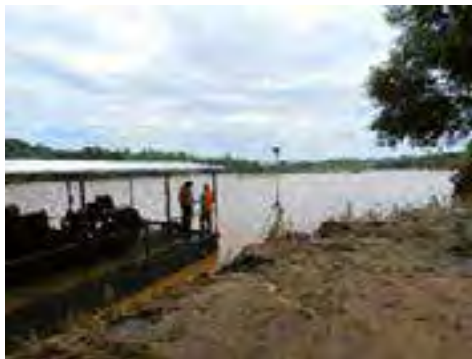
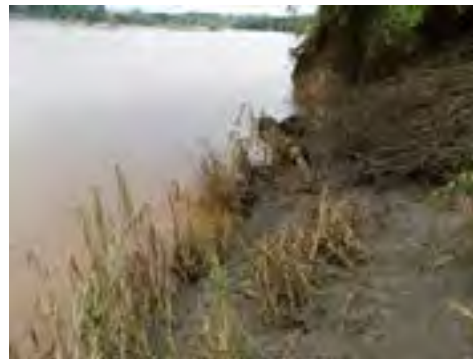
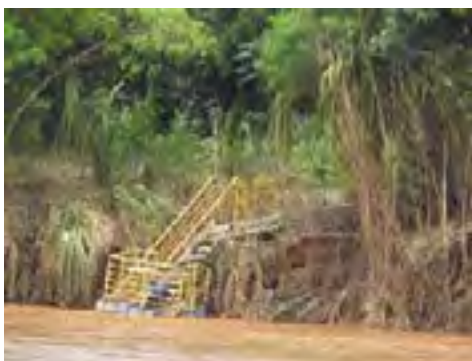
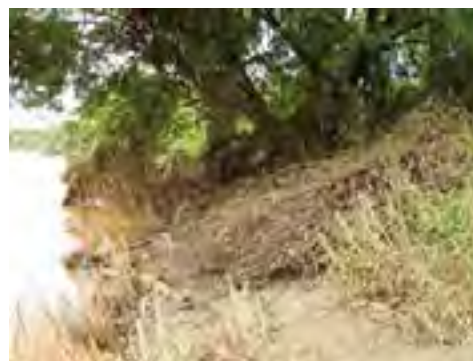
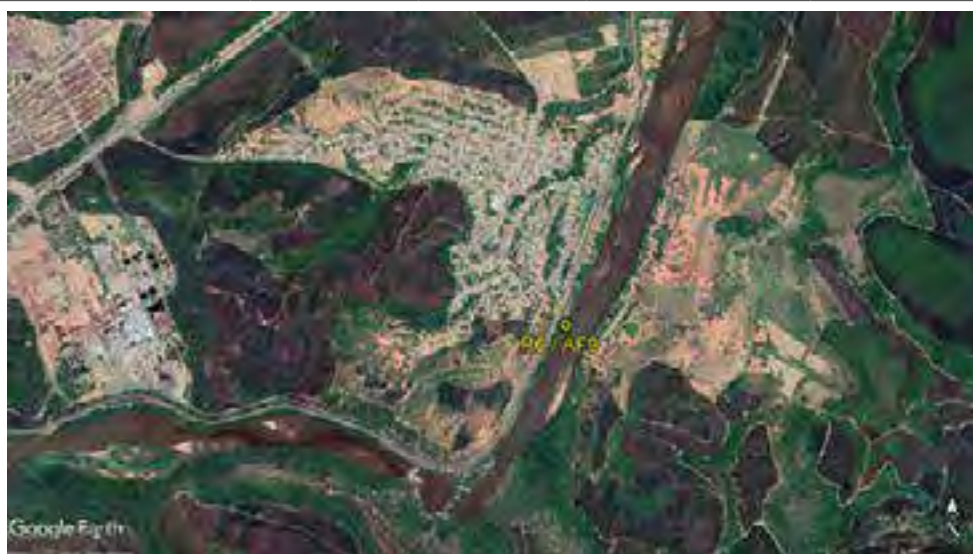
Ponto de coleta periódico na localidade de Perpétuo Socorro. No que se refere às observações relativas ao evento da cheia, conforme documentação fotográfica, verifica-se alta turbidez da água, presença de vegetação retida junta a estrutura da estação automatizada (trazida pelo aumento de nível) e depósitos centímetros de sedimentos finos, siltico argilosos, de coloração avermelhada (Figura 35).

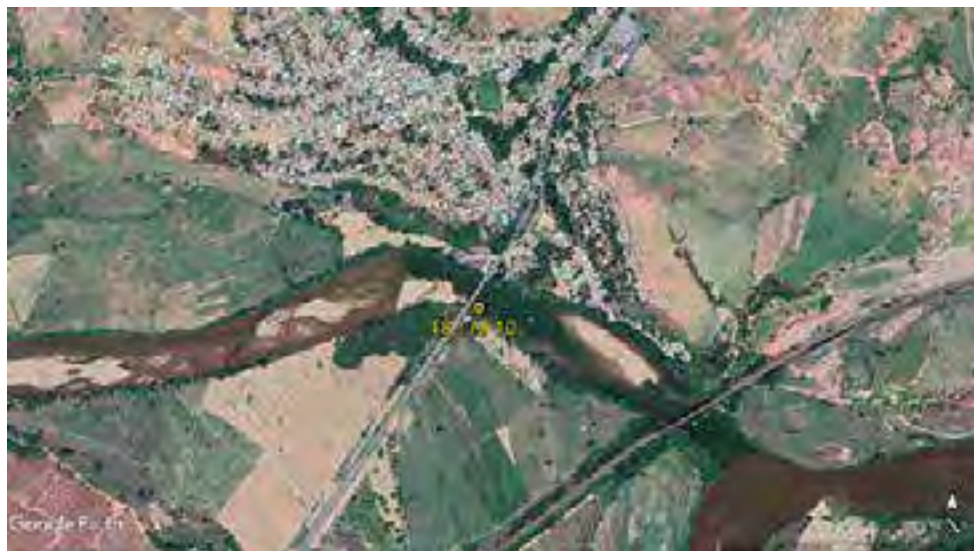
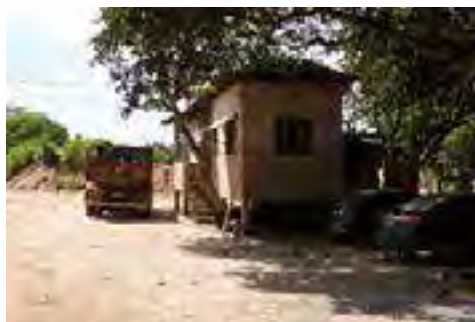
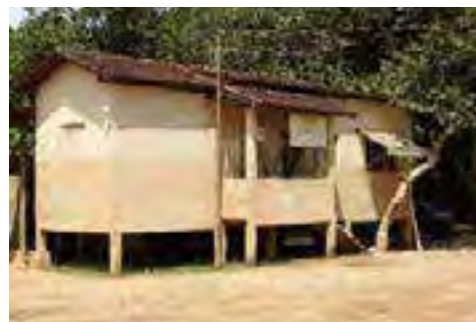
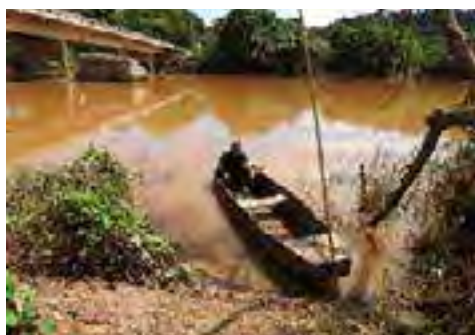
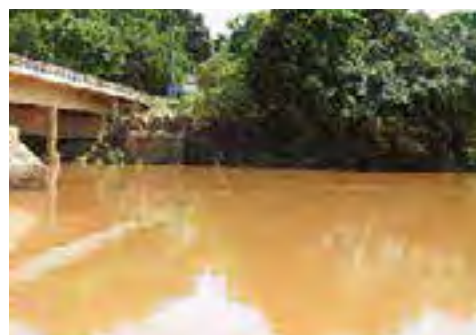
Ponto de coleta no rio Santo Antônio, junto ao areal Naque. Dado que se trata de uma área de desembocadura, há influência hidráulica direta do rio Doce, principalmente em eventos de cheia.

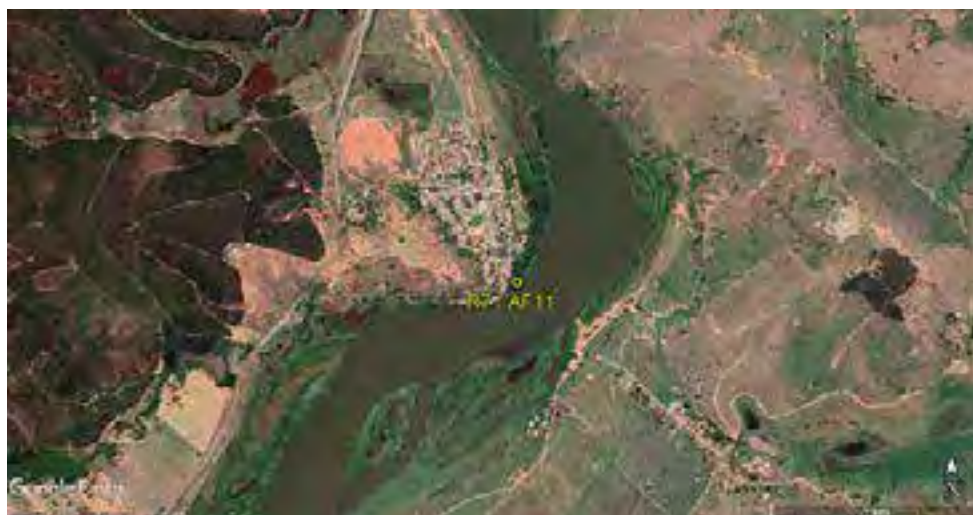
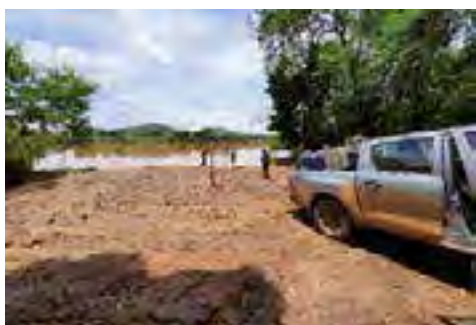
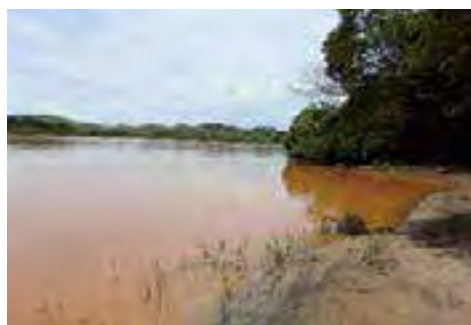
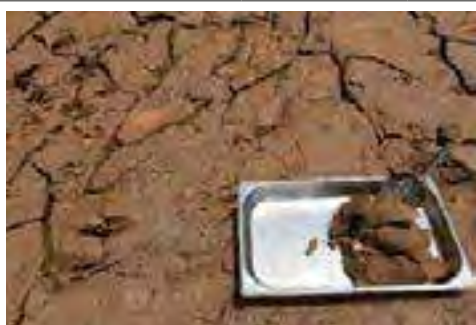
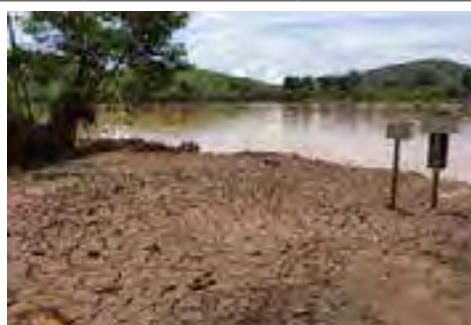
**Figura 37** – Localização e documentação fotográfica do ponto R7/AF11.

Ponto de coleta na localidade de Pedra Corrida (Figura 37). As evidências mais marcantes da cheia neste local, foram a alta turbidez da água e a presença de depósitos de material siltoso, de coloração avermelhada junto a margem esquerda. Intercalado a estes depósitos, como pode ser visto nas fotografias, verificou-se também a presença de níveis de minerais ferro magnéticos, típicos dos materiais relacionados ao rejeito de fundão.

As espessuras medidas destes materiais depositados, em alguns locais, eram da ordem de 20 centímetros. Nota-se também a presença de gretas de contração, trincas provocadas pelo ressecamento.
