Diagnóstico socioambiental dos danos decorrentes do rompimento da barragem de Fundão na bacia do rio Doce e região costeira adjacente

# 3º Relatório Parcial de Resultados: Cheia de 2020

Lactec  
Curitiba – Paraná – Brasil  
Setembro/2018

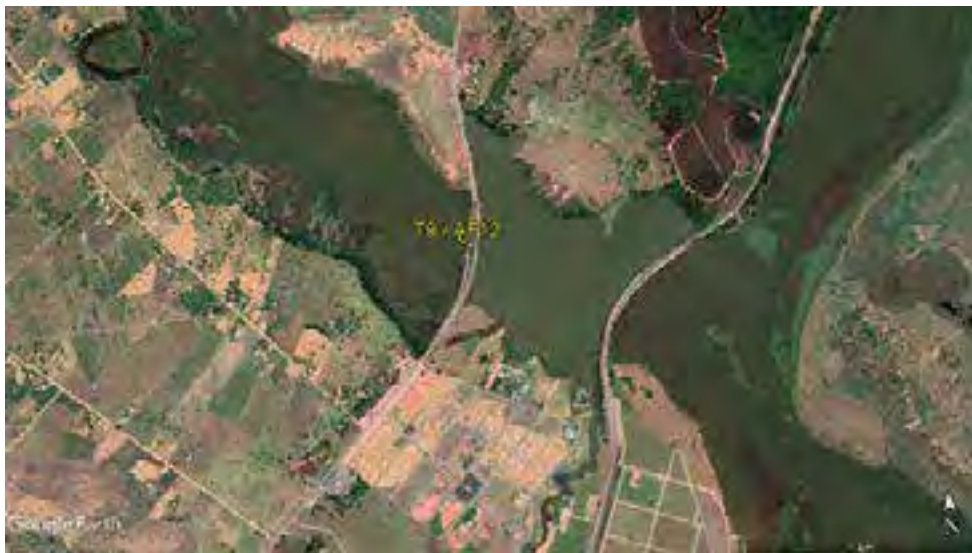
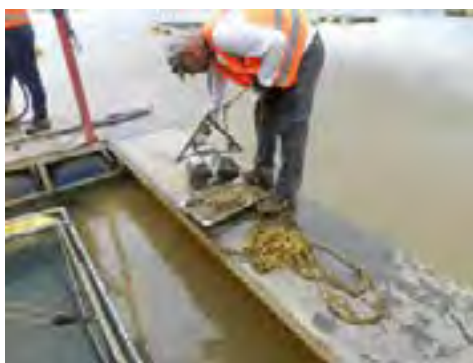
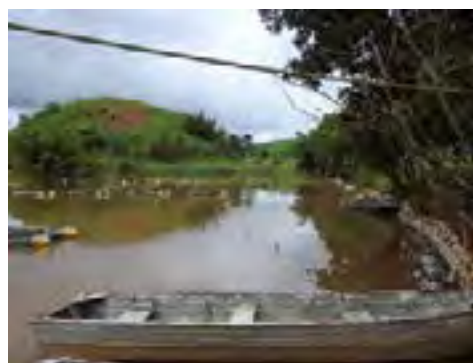
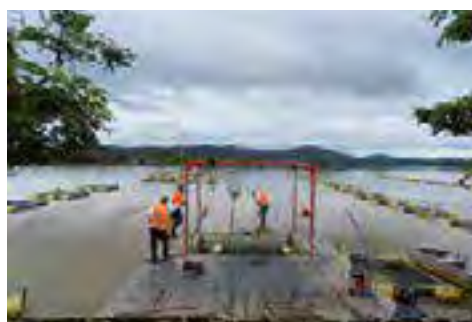
**Figura 38** – Localização e documentação fotográfica do ponto T9/AF12.

Ponto de coleta no rio Corrente Grande (Figura 38). Área de cultivo e comércio de peixes. Neste local o regime hidráulico sofre influência do reservatório da UHE Baguari, de tal forma que as cheias são controladas pela abertura das comportas a jusante.

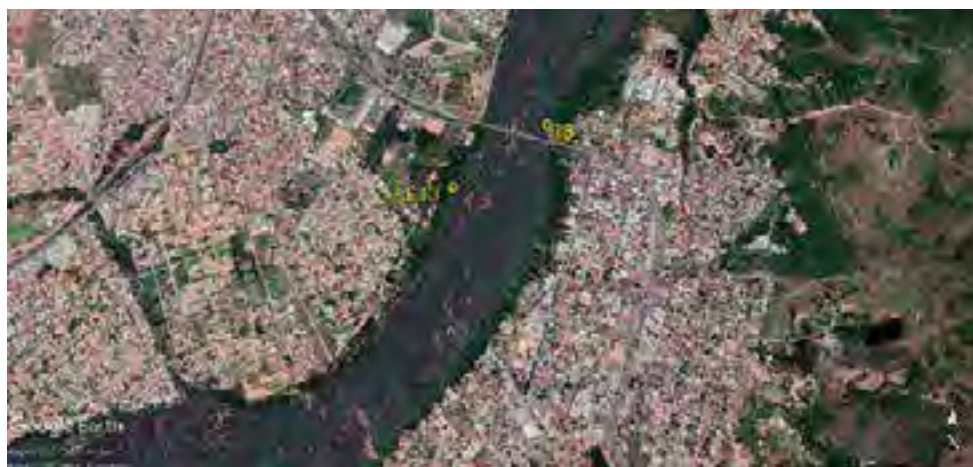
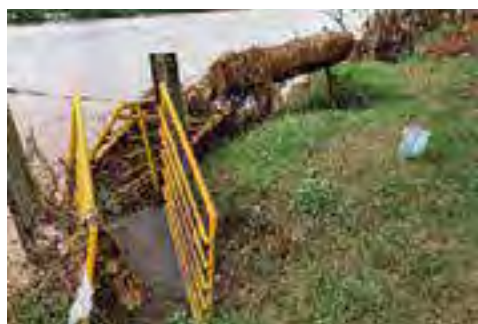
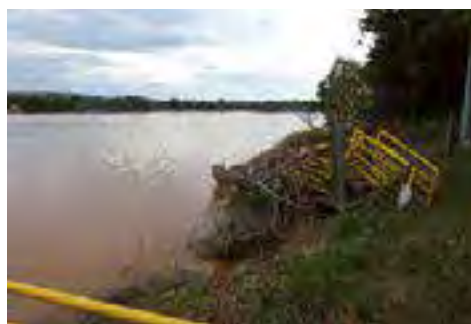
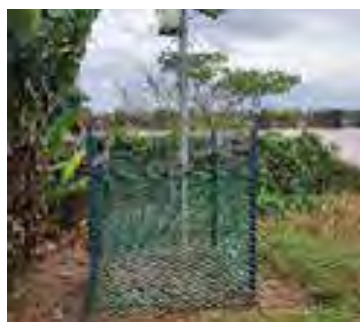
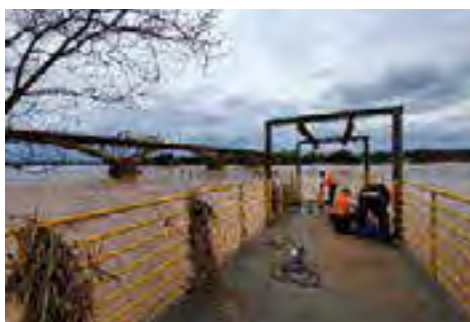
**Figura 39** – Localização e documentação fotográfica do ponto R8/AF13.

Ponto de coleta situado na cidade de Governador Valadares, dentro das dependências da Estação de Tratamento de Água da Vila Isa – SAAE (Figura 39). Neste local os indícios da cheia estavam marcantes, como a presença de vegetação junto as estruturas de captação, a alta turbidez da água e a presença de sedimentos siltosos de coloração avermelhada, depositados sobre os terraços marginais (margem direita).

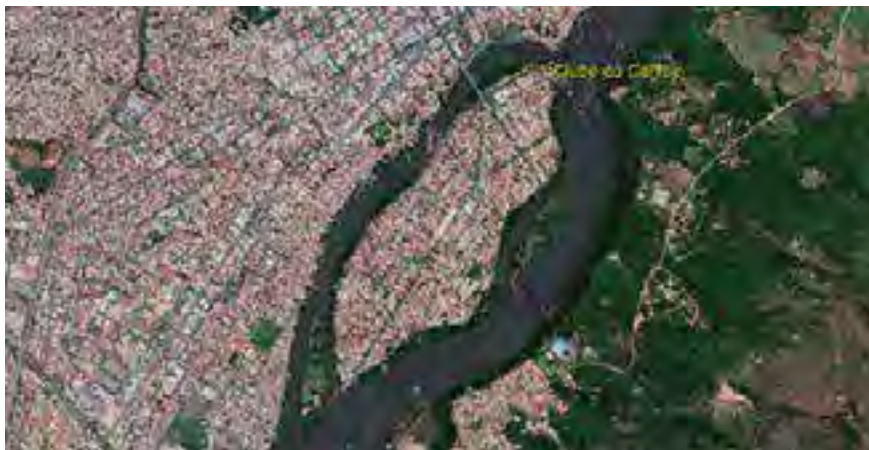
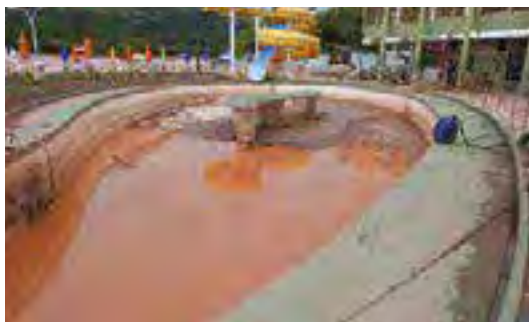
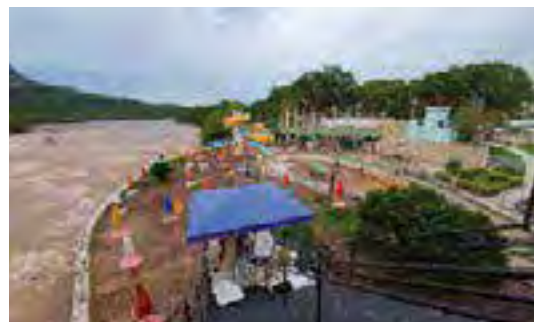
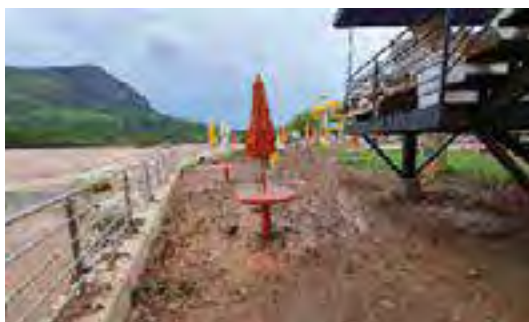
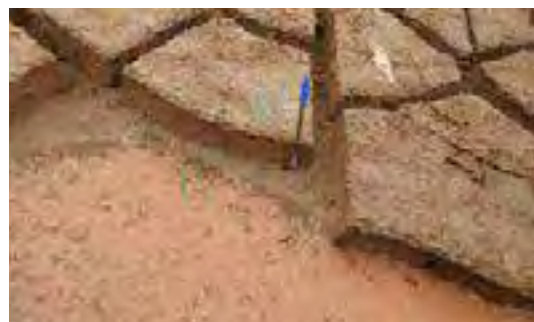
Ponto adicional de observação no Clube do Garfo, situado na Ilha dos Araújo, na cidade de Governador Valadares. Devido a cheia do rio Doce as áreas do clube foram completamente inundadas. Houve significativa deposição de sedimentos de granulometria siltico arenosa, localmente argilosos, avermelhados, com presença de micas e níveis de minerais ferro magnéticos (Figura 40).

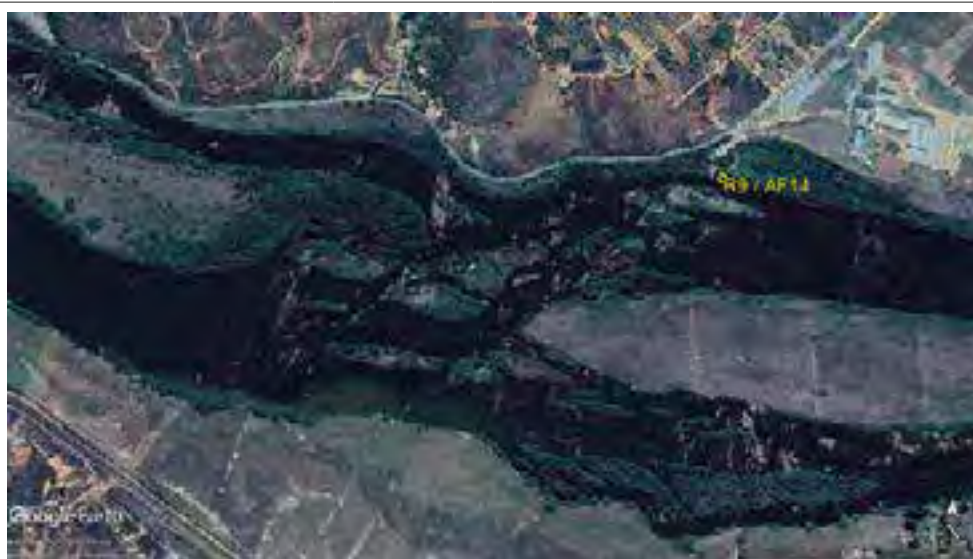
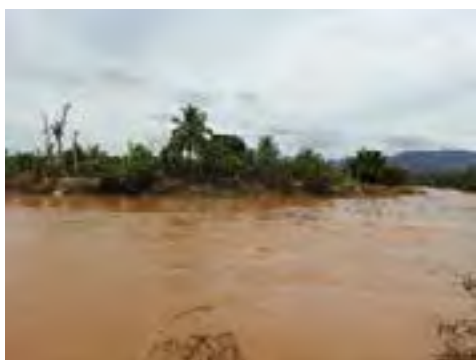
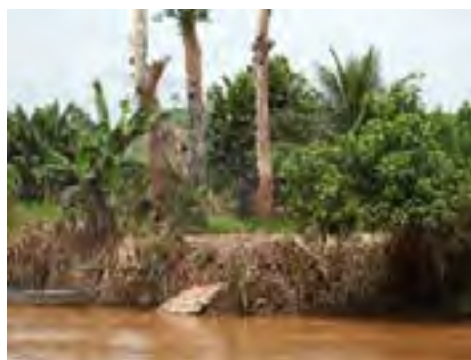
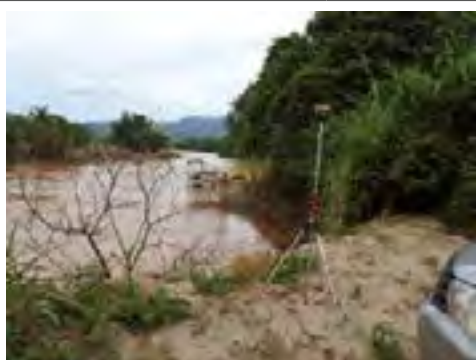
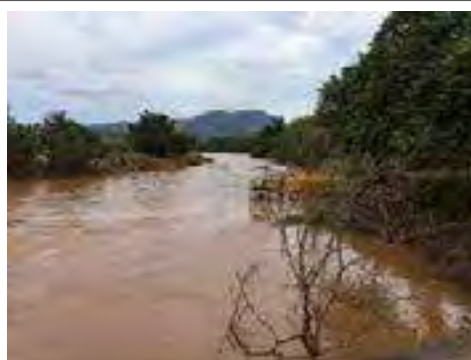
**Figura 41** – Localização e documentação fotográfica do ponto R9/AF14.

Ponto de coleta junto a estação de captação de água. As evidências da cheia neste ponto estavam caracterizadas pela marca do nível da água nas árvores, como pode ser verificado pela documentação fotográfica (Figura 41), além da alta turbidez da água e da presença de sedimentos siltosos de coloração avermelhada depositados sobre os terraços marginais.

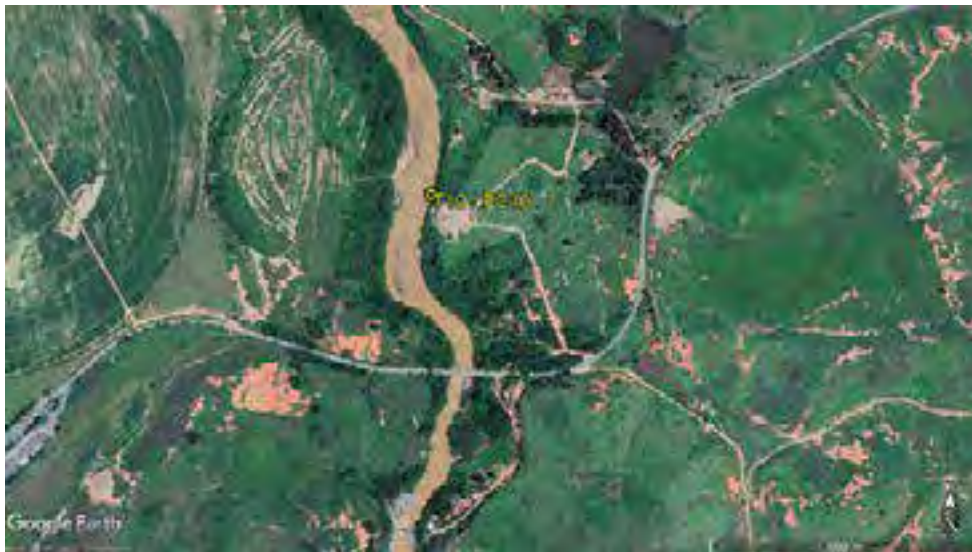
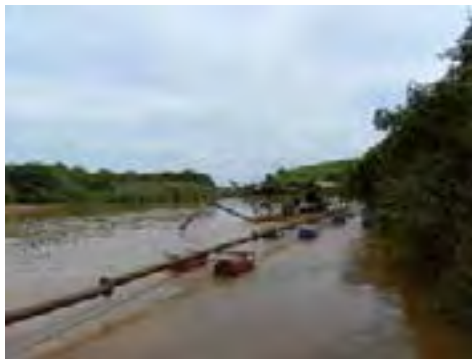
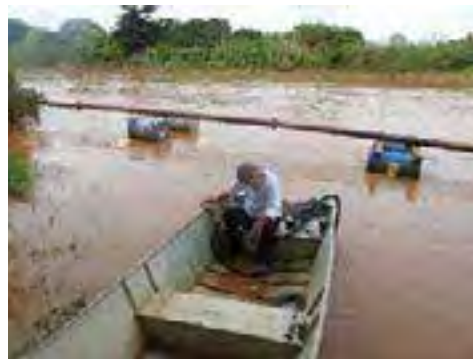
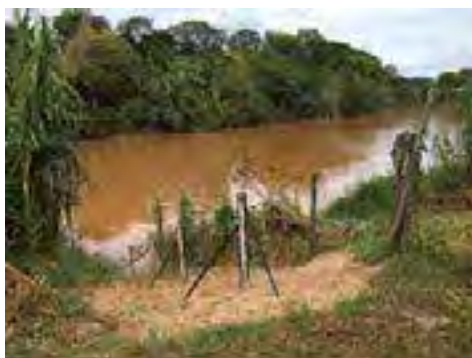
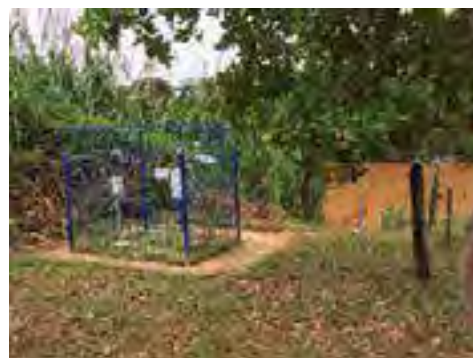
**Figura 42** – Localização e documentação fotográfica do ponto T10/PC10.

Ponto de coleta periódica no Rio Suaçui Grande. Esta área sofre influência das cheias no rio Doce. Durante as atividades de coleta verificou-se que o nível do rio ainda estava elevado, associado a alta turbidez da água (Figura 42).

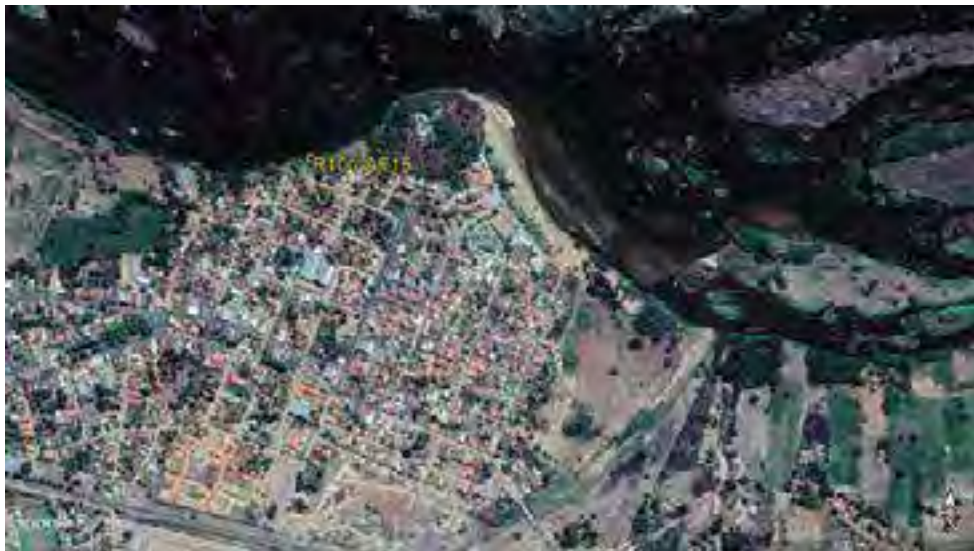
Ponto de coleta realizado na localidade de Tumiritinga. Além da marca do nível da água, verificou-se a presença de depósitos de sedimentos granulometria fina, essencialmente siltsos, de coloração avermelhada e localmente micáceos. As espessuras medidas destes materiais em alguns locais eram da ordem de 20 cm.

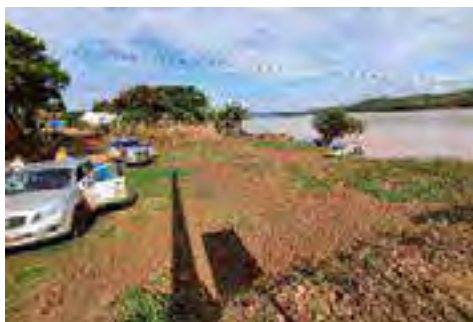
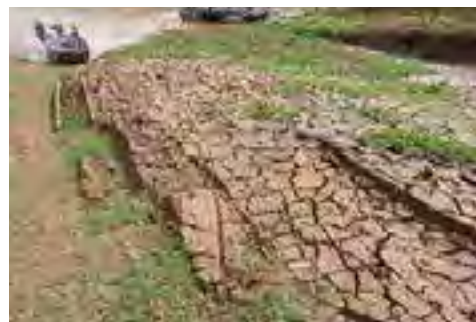
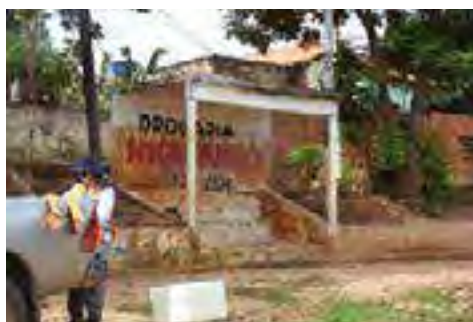
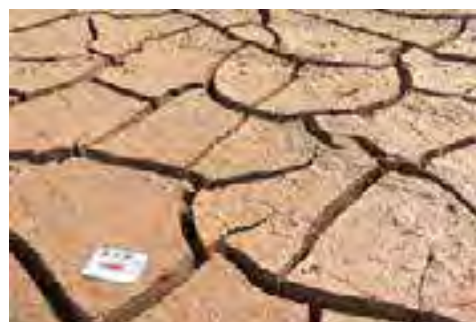
Ponto de coleta junto a ponte metálica em Barra do Cueté. Em eventos de cheia neste local ocorre a entrada de água do rio Doce. Além da alta turbidez da água, como pode ser verificado pela documentação fotográfica, foram observados depósitos de sedimentos finos, siltsosos, de coloração avermelhada e muito gretados (gretas de contração – estrutura formada pelo ressecamento) (Figura 44).

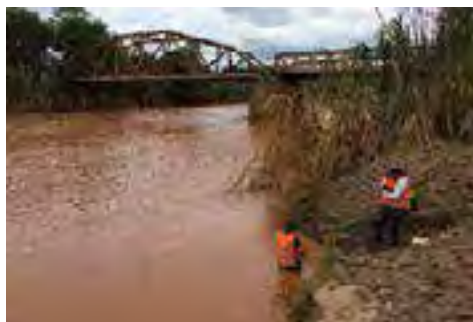
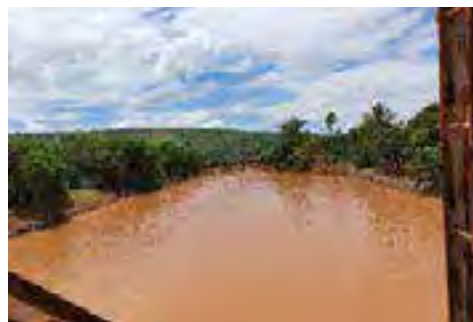
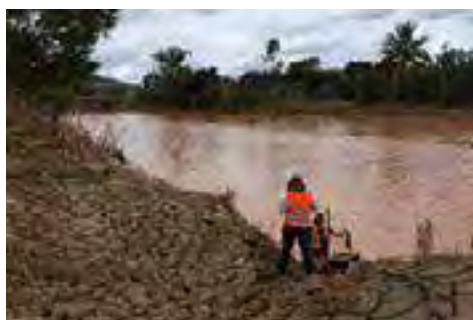
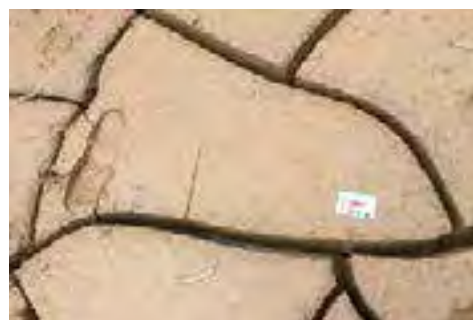
Ponto de coleta junto a ponte de acesso de Conselheiro Pena – MG. As imagens de drone evidenciam a alta turbidez da água durante as atividades de campo e a presença de vegetação sob os pilares da ponte permitem verificar a altura aproximada do nível atingido pela água e a intensidade do fluxo durante a cheia.

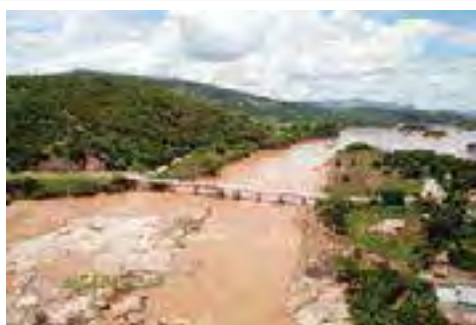
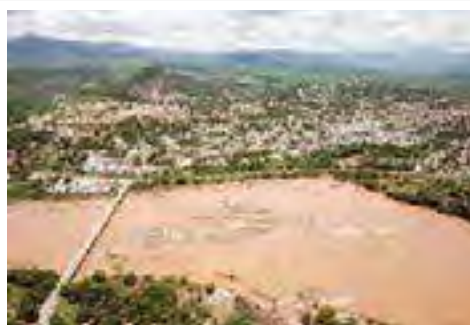
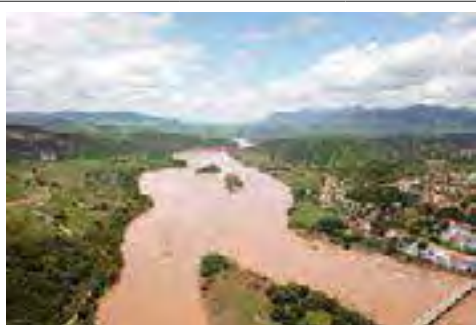
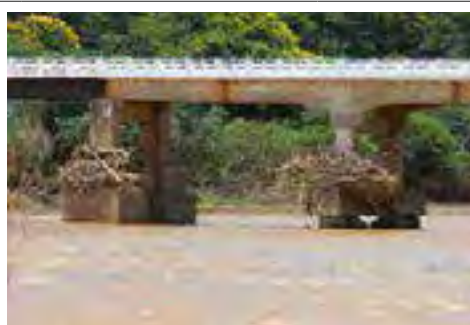
Ponto de coleta em Resplendor – MG. As imagens mostram claramente a presença de depósitos de sedimentos finos, essencialmente siltosos, localmente com areia fina e/ou argilosos, de coloração avermelhada como níveis micáceos e de minerais ferro magnéticos que permitem a correlação com os rejeitos oriundos do rompimento da barragem de Fundão. As estruturas gretadas (gretas de contração), conforme já mencionado são estruturas típicas destes materiais quando expostos ao calor e ao consequente ressecamento.

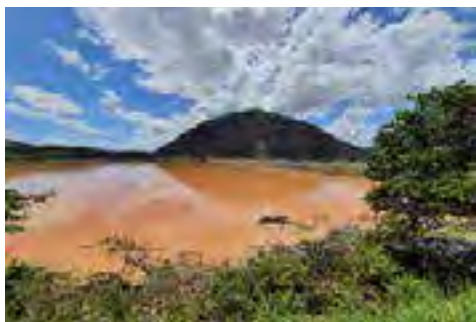
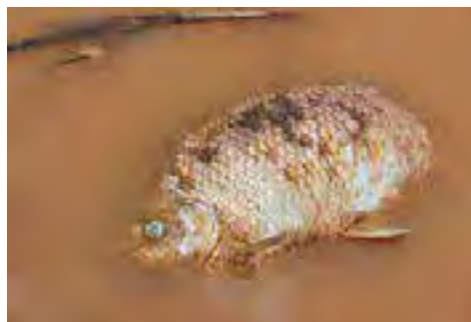
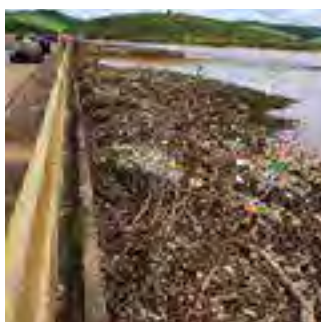
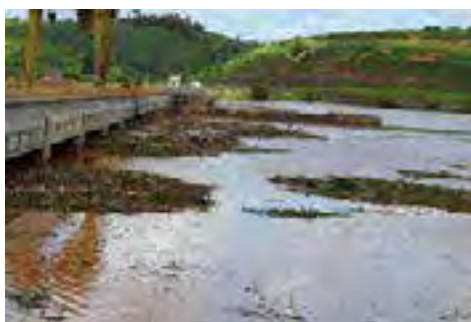
**Figura 48** – Localização e documentação fotográfica do ponto T12/AF19.

Ponto de coleta no afluente Manhuaçu. Neste local, em períodos de cheia, ocorre a entrada das águas do rio doce nesta área. A presença de sedimentos finos, de granulometria siltosa e muito avermelhados, como se pode ver pela documentação fotográfica (Figura 48), comprova que no evento da cheia houve entrada da água e deposição destes materiais junto às margens. Além da deposição destes materiais, verificou-se também alta turbidez da água.

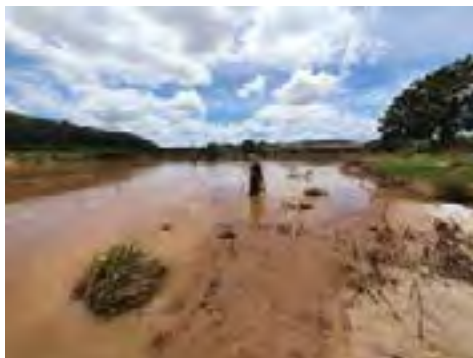
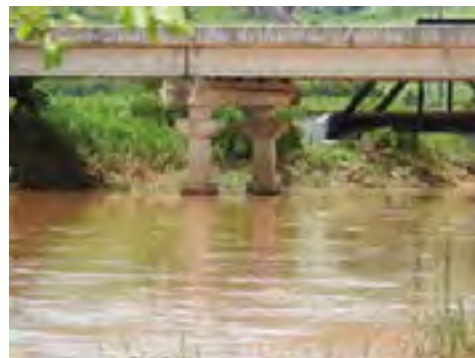
Ponto de coleta em Baixo Guandu, junto a ponte sobre o rio Doce. As marcas do nível da água e as informações dos moradores locais indicam que o evento da cheia foi significativo nesta localidade. Como se pode ver pela documentação fotográfica, houve intensa deposição de sedimentos de granulometria siltosa, avermelhados e localmente com níveis de minerais micáceos e minerais ferro magnéticos, correlatos aos rejeitos oriundos do rompimento de Fundão.

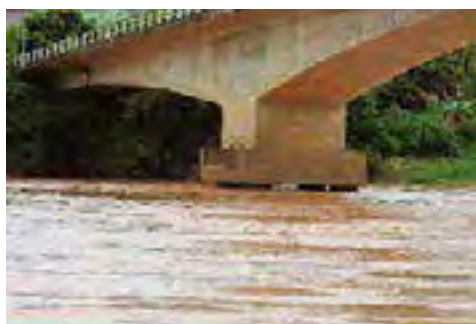
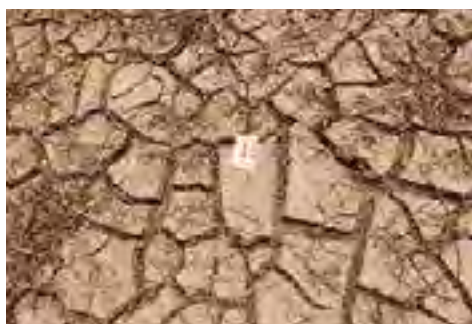
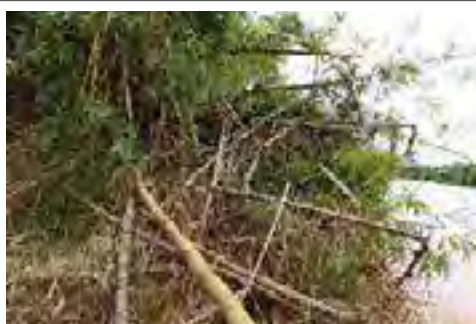
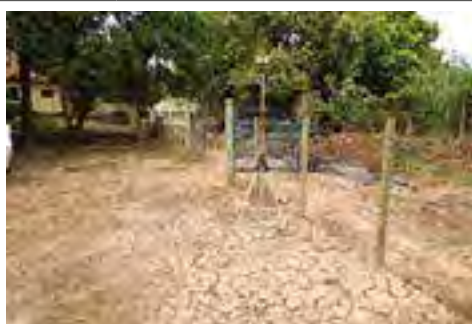
**Figura 50** – Localização e documentação fotográfica do ponto da UHE Mascarenhas.

Coletas realizadas no reservatório da UHE Mascarenhas. Verificado altíssima turbidez da água (Figura 50) em relação as campanhas anteriores. Os sedimentos amostrados com a draga neste ponto apresentavam também significativa correlação com os materiais oriundos do rompimento da barragem de Fundão.

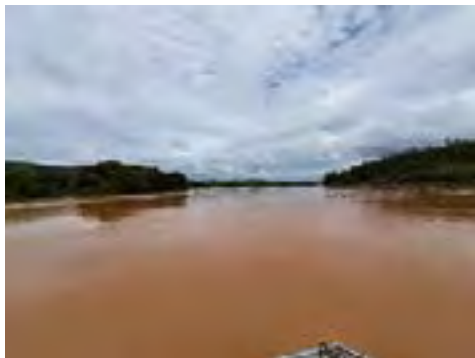
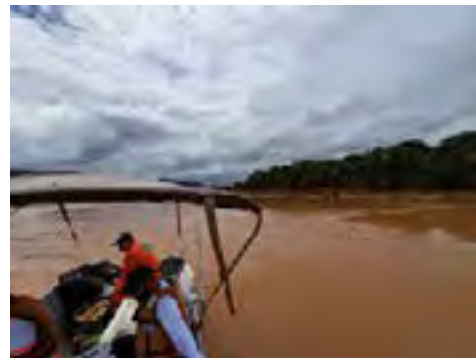
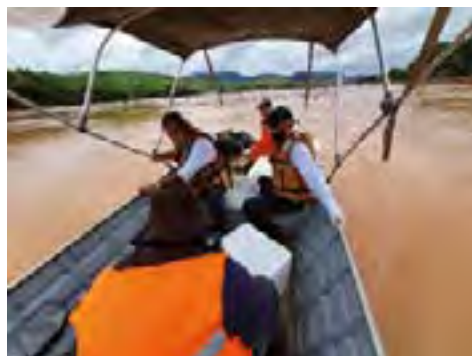
Neste local de coletas há uma pequena balsa para a transposição de passageiros. A operação desta balsa só é possível nestas condições, quando rio se encontra com o nível elevado. Foi observada alta turbidez da água e a presença de depósitos de sedimentos de granulometria fina, silto argiloso, de coloração avermelhada, associados a presença de minerais ferro magnéticos e localmente níveis micáceos, correlatos aos rejeitos oriundos de Fundão (Figura 51).

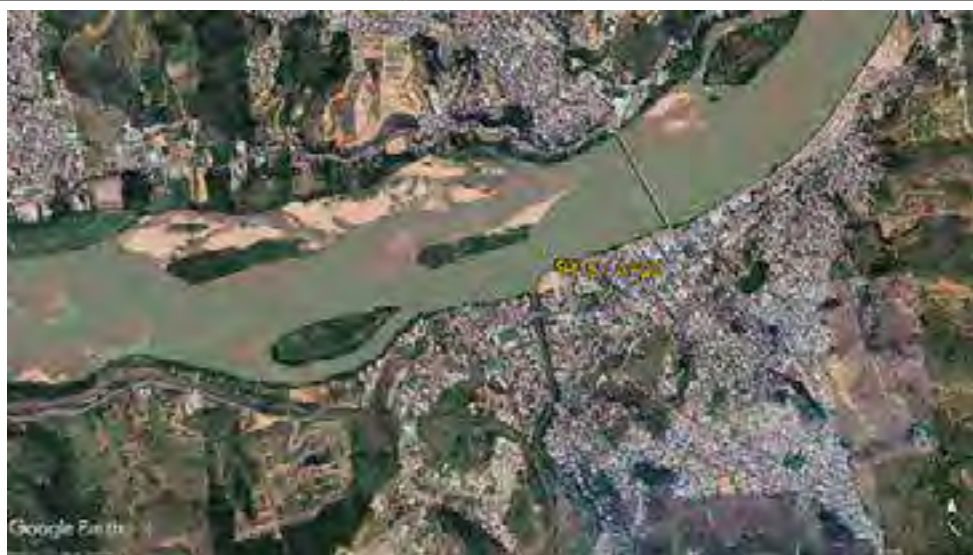
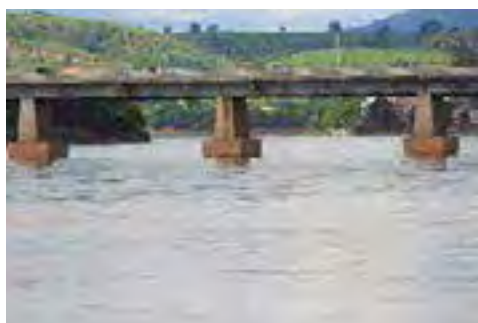
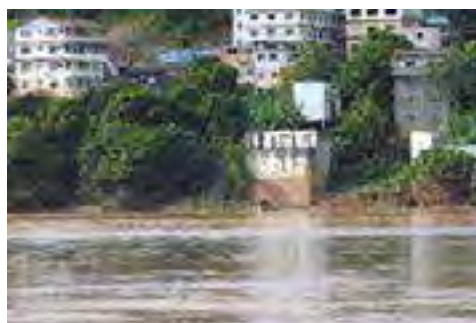
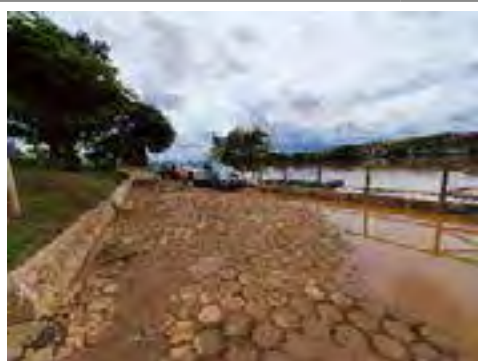
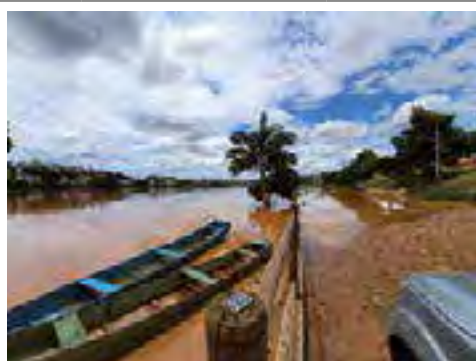
Coletas realizadas na cidade de Colatina. Conforme pode ser verificado pela documentação fotográfica, na ocasião das atividades de campo o nível do rio nesta região encontrava-se ainda muito elevado.

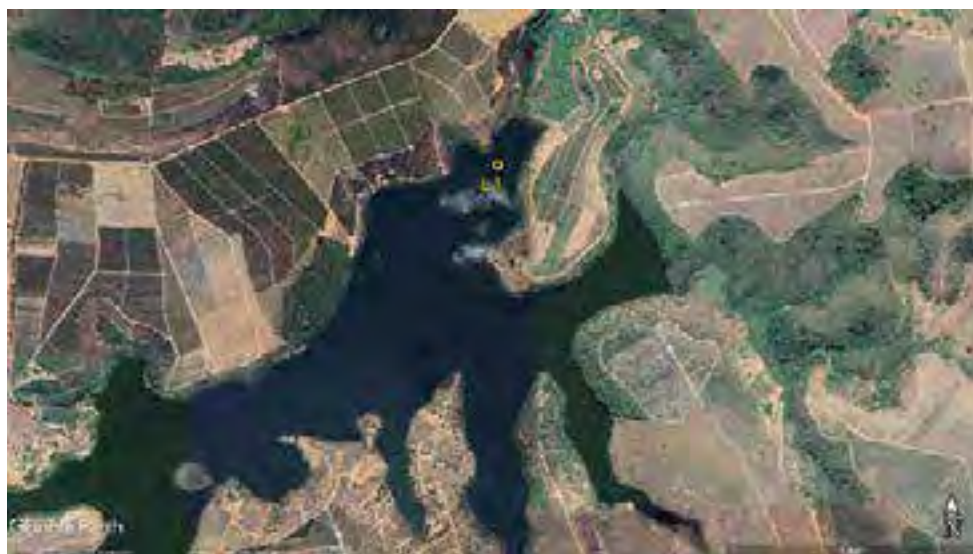
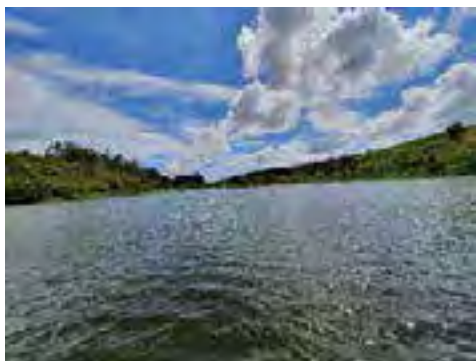
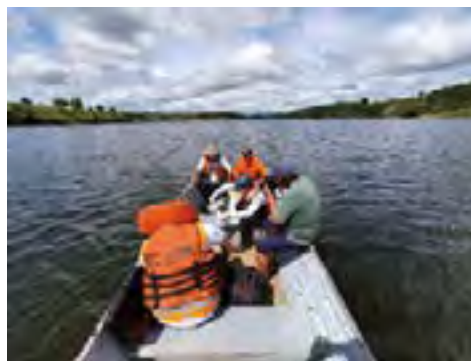
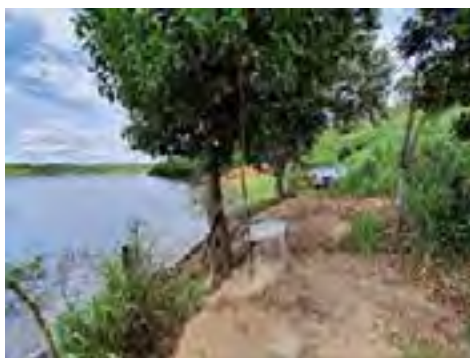
**Figura 53** – Localização e documentação fotográfica da Lagoa do Limão – L1.

Ponto de coleta periódica na lagoa do limão. Apesar do evento da cheia, a coloração da água e demais características ambientais mostraram que não houve alteração do nível da lagoa, nem tampouco mudanças significativas no parâmetro da turbidez (Figura 53).

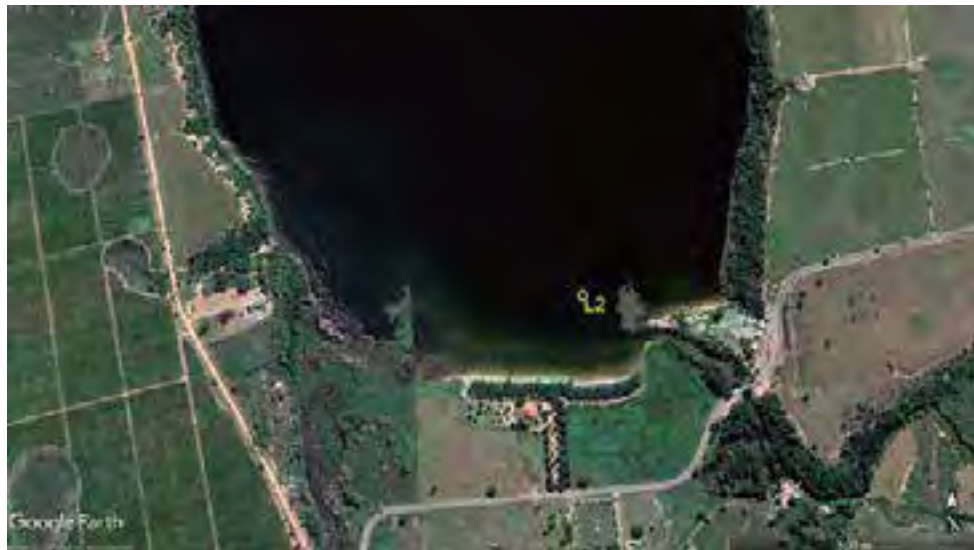
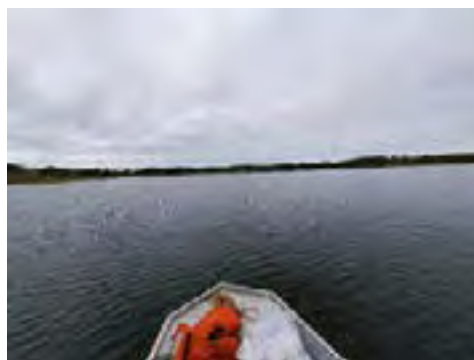
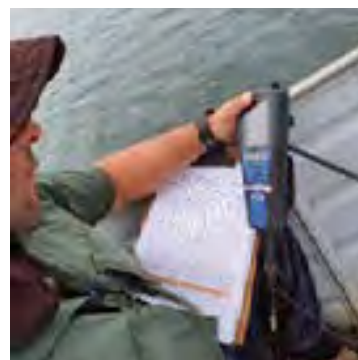
**Figura 54** – Localização e documentação fotográfica da Lagoa Nova – L2.

Ponto de coletas periódicas na Lagoa Nova (Figura 54). Este local é utilizado como área de recreação e lazer pelos moradores de Linhares e arredores. Igualmente a lagoa do Limão, apesar das fortes chuvas, não houve alteração significativa no parâmetro da turbidez nesta lagoa e também não foram evidenciadas alterações significativas no nível da água. Embora possível, a ligação com o rio Doce se dá através de um canal restrito com desnível topográfico.

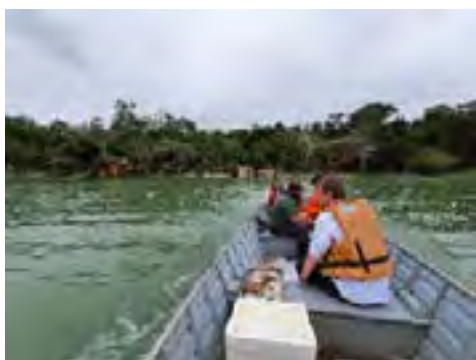
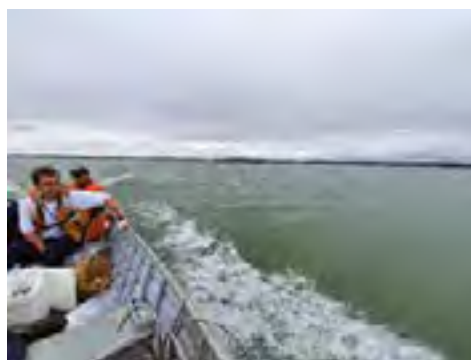
**Figura 55** – Localização e documentação fotográfica da Lagoa Juparanã – L3.

Coletas realizadas na Lagoa Juparanã. Em relação às campanhas anteriores, observou-se que o nível da lagoa estava consideravelmente mais elevado do que nas campanhas anteriores (Figura 55). Embora a água não estivesse barrenta, o parâmetro turbidez também apresentou alteração – era nítido o aspecto turvo da água.

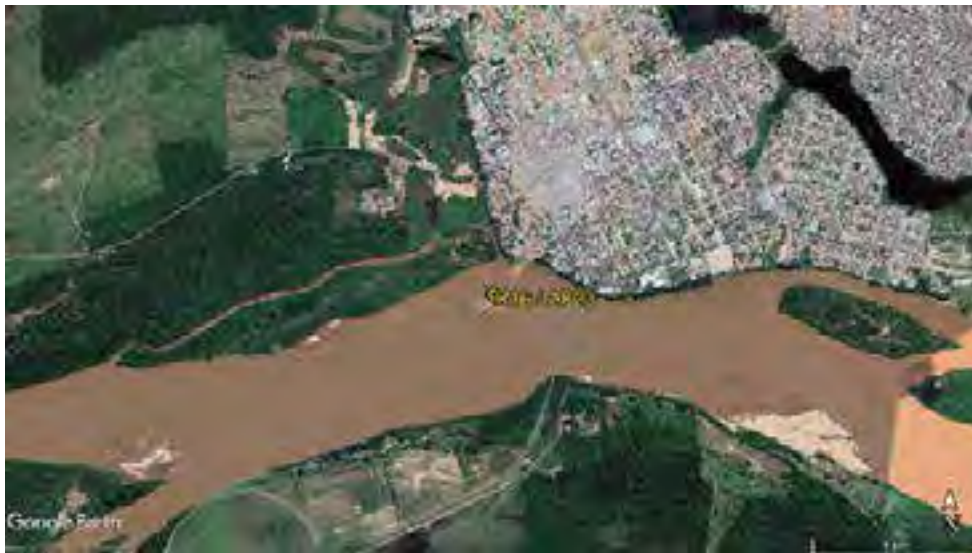
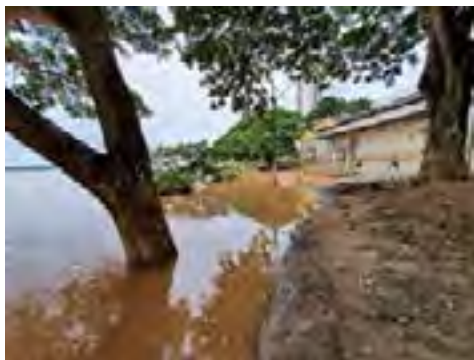
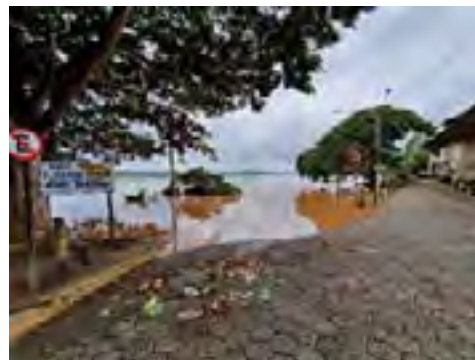
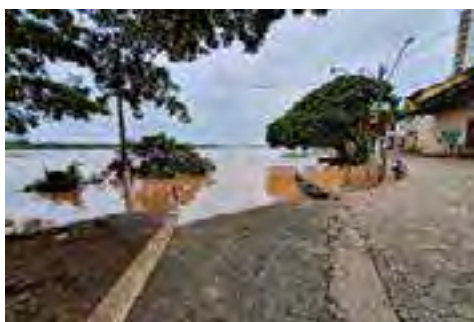
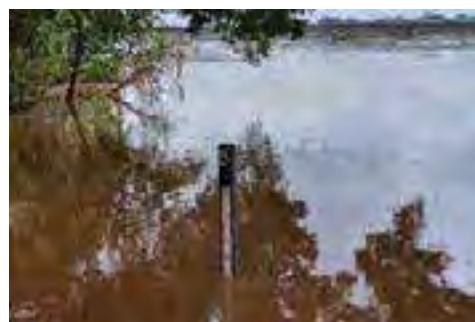
**Figura 56** – Localização e documentação fotográfica do ponto R16/AF23.

Ponto de coleta junto a cidade de Linhares – ES. Nota-se pela documentação fotográfica que o nível do rio se encontrava ainda muito elevado (Figura 56). Foram também observados depósitos de material de granulometria fina, siltsos e avermelhados, localmente associados a presença de minerais ferro magnéticos, típicos dos materiais relacionados aos rejeitos oriundos de Fundão. O parâmetro turbidez também estava significativamente mais elevado do que nas campanhas anteriores.

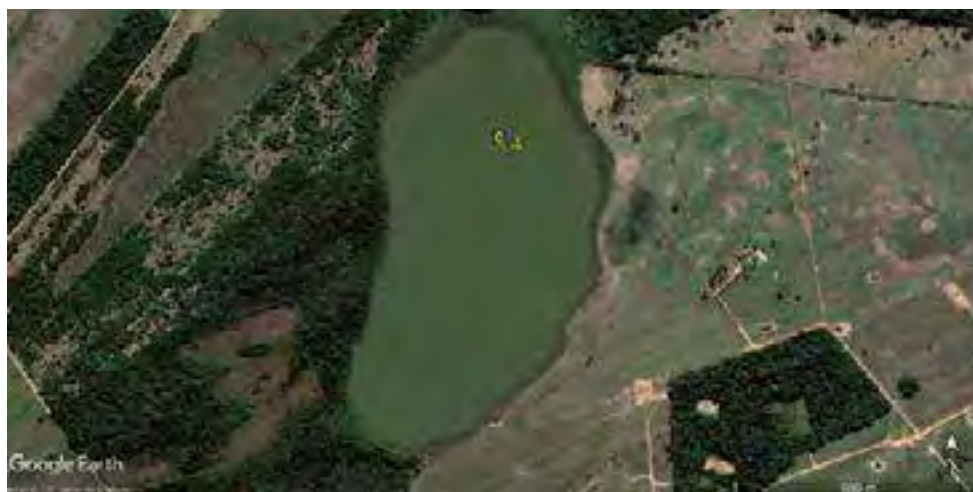
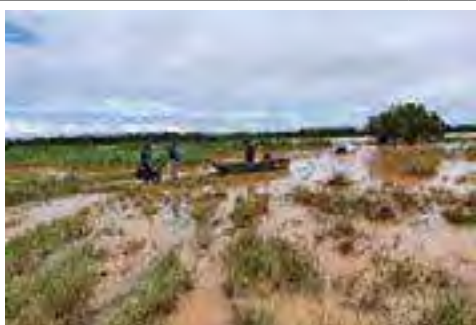
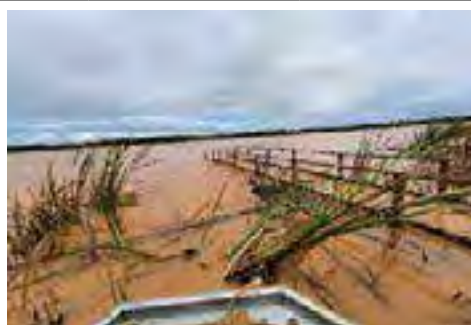
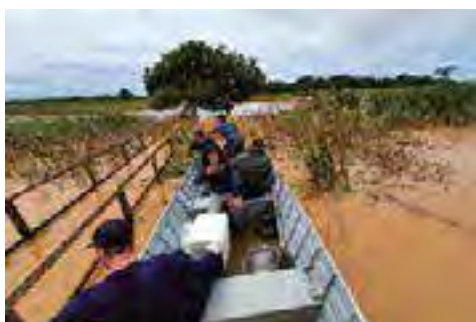
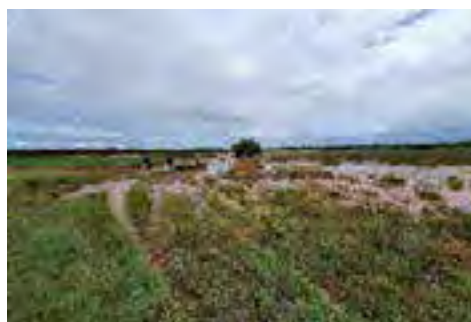
Ponto de coleta na lagoa Areão (ou dos porcos). Verificou-se que o nível da água estava visivelmente mais elevado dos que nas campanhas anteriores, dificultando inclusive o acesso para a realização das atividades de coleta.

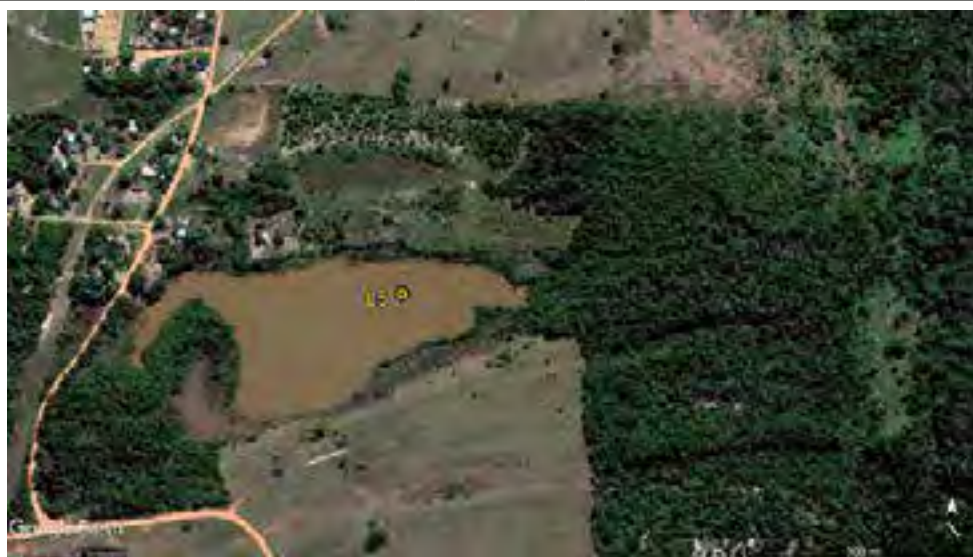
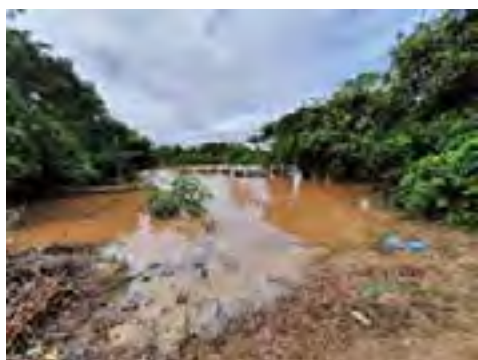
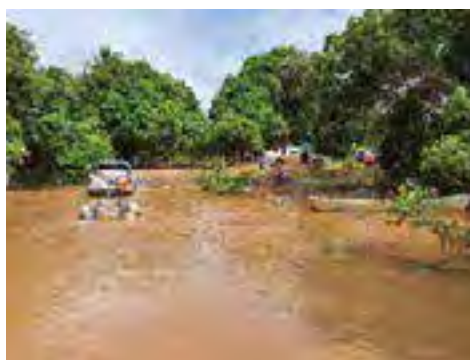
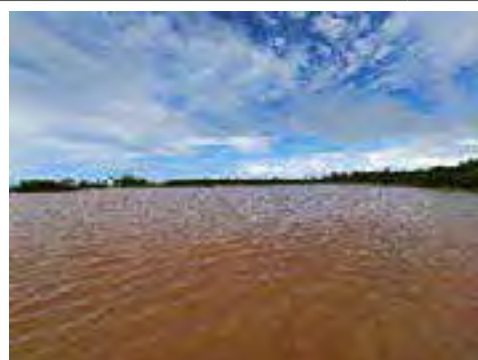
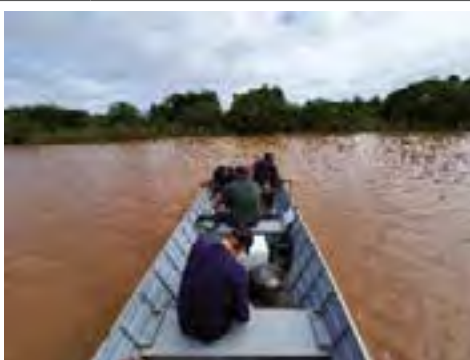
**Figura 58** – Localização e documentação fotográfica da Lagoa Areal – L5.

Assim como na lagoa Areão, a alta turbidez e o elevado nível da água (Figura 58) evidenciam que que nesta lagoa também houve entrada das águas do rio Doce dentro durante o evento da cheia. Os sedimentos coletados com a draga também evidenciaram a presença de sedimentos de granulometria fina, avermelhados, correlatos aos rejeitos de Fundão.

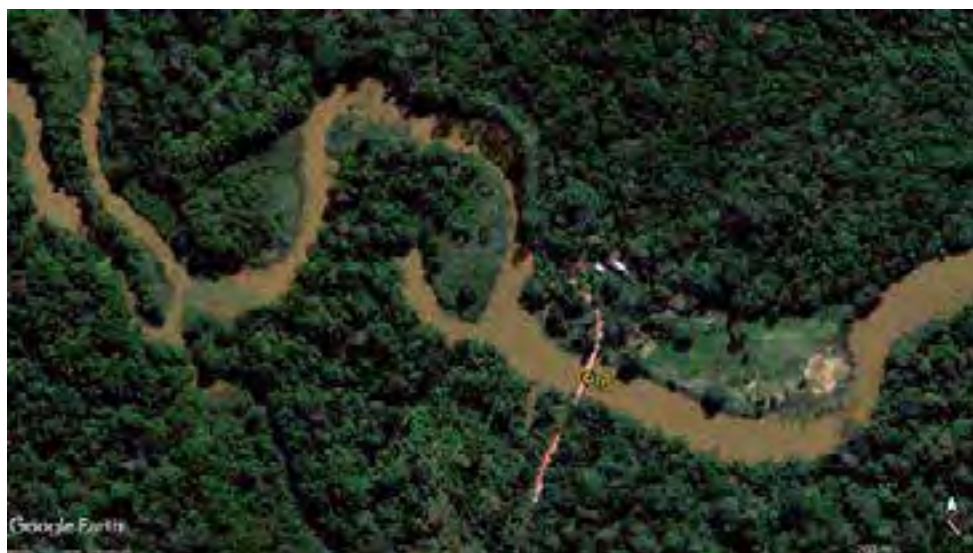
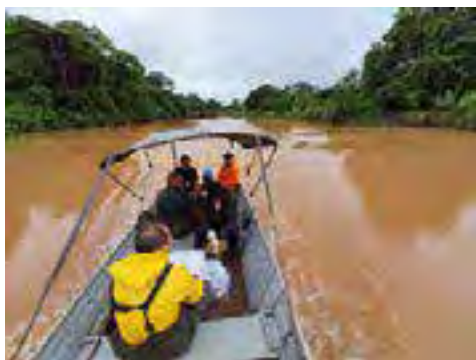
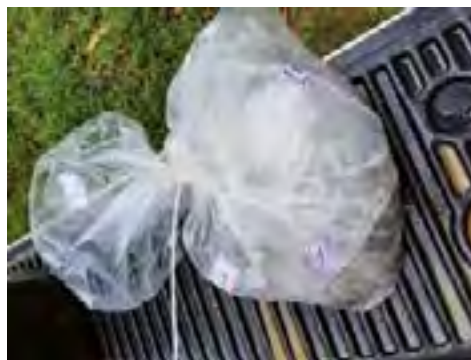
**Figura 59** – Localização e documentação fotográfica do canal da Lagoa Monsarás – L6.

Canal da Lagoa Monsarás (Figura 59). Coletas realizadas a partir da ponte (ES-010) – acesso a localidade de Povoação. Segundo os moradores locais, em eventos de cheia há entrada de água do rio Doce neste canal e consequentemente na lagoa. Apesar da alta turbidez, o nível da água estava mais baixo se comparado as etapas anteriores.

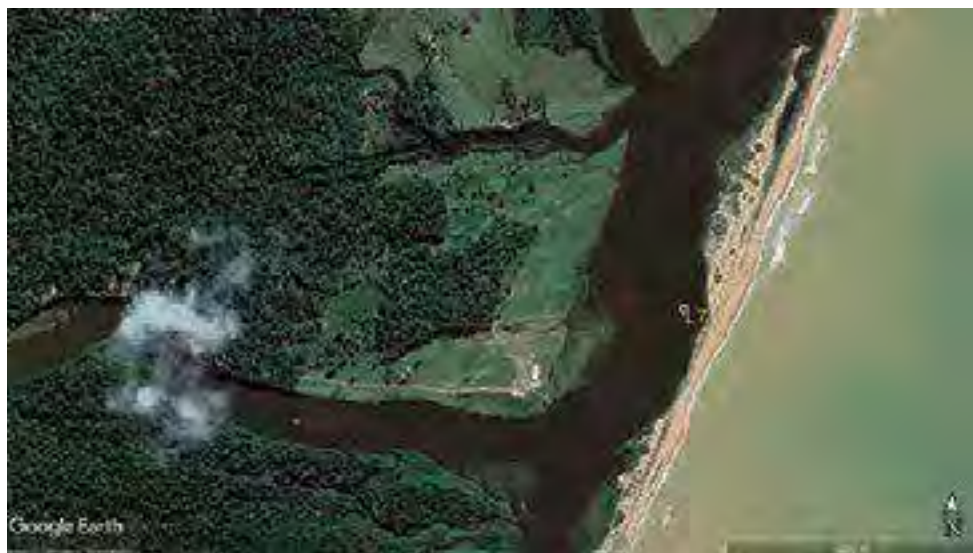
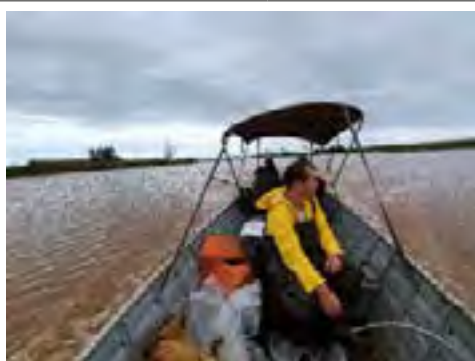
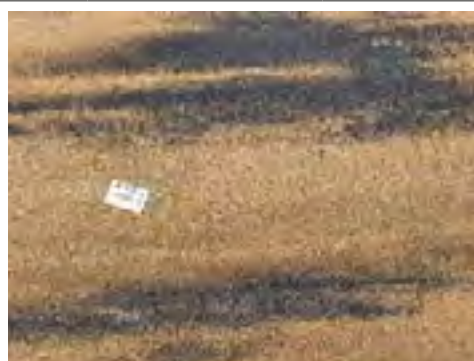
**Figura 60** – Localização e documentação fotográfica da Lagoa Monsarás – L7.

Coleta realizada na Lagoa Monsarás propriamente dita. Conforme mencionado, o nível d'água encontrava-se mais baixo, pois o canal de saída havia sido aberto para evitar alagamentos. Além da turbidez elevada (Figura 60) verificou-se também a presença de sedimentos ferro magnéticos depositados sobre as areias das margens. A partir das coletas realizadas com a draga, verificou-se que em alguns locais, associados aos sedimentos, haviam concentrações de material orgânico, de coloração preta, provavelmente relacionados a presença de hidrocarbonetos.

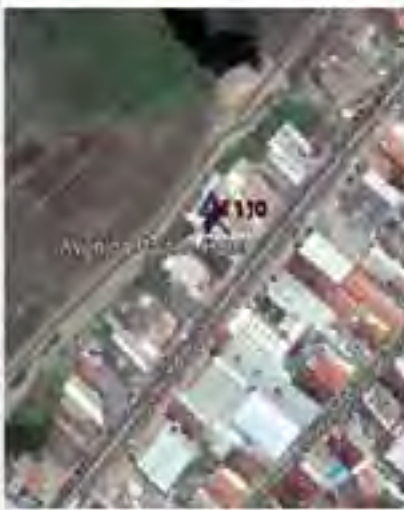
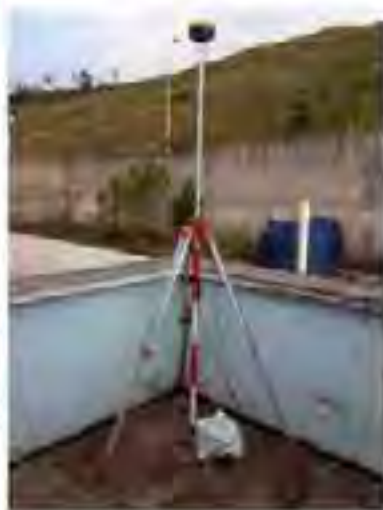
**Figura 67 – Monografia M115 – Ágil Hotel.**

| 664154,803m | 7745029,328m | -45 | |

As coordenadas oficiais destes pontos podem ser visualizadas nas Figura 63 a Figura 71.

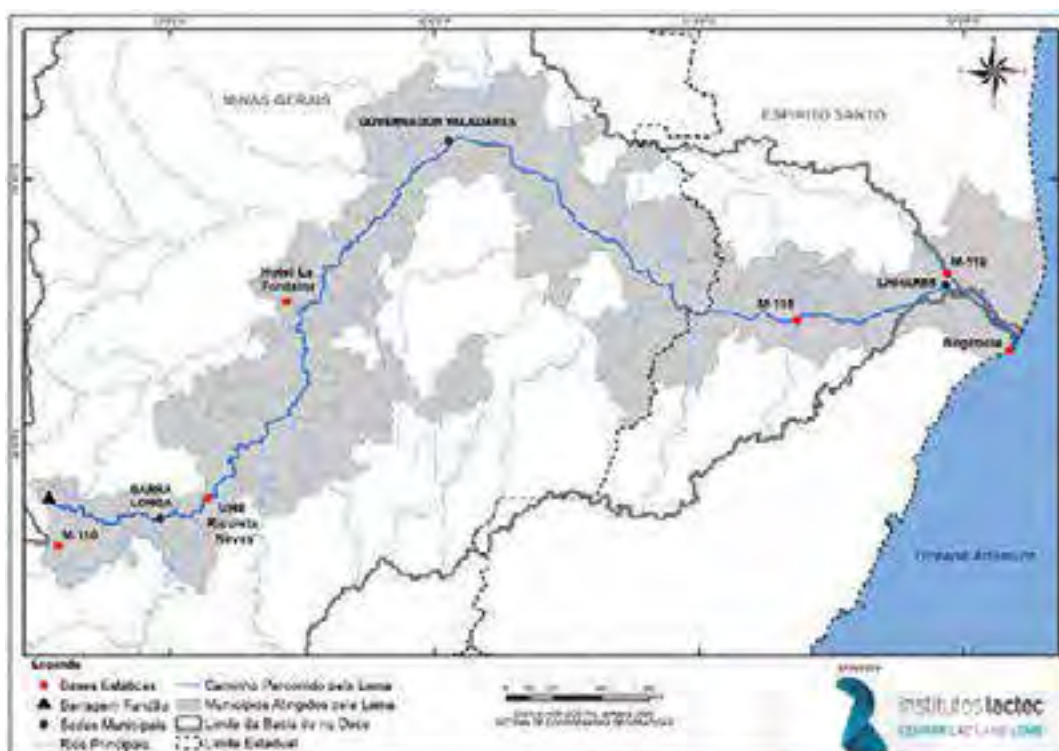
**Figura 73** – Localização das Bases Estáticas que serviram de apoio ao longo do Rio Doce.

Os vértices de referência foram apoiados com o sistema GNSS RTK, objetivando o levantamento das coordenadas geodésicas das marcas da água ou sedimentos e seguem apresentados na Figura 73.
