Diagnóstico socioambiental dos danos decorrentes do rompimento da barragem de Fundão na bacia do rio Doce e região costeira adjacente

# 3º Relatório Parcial de Resultados: Cheia de 2020

Lactec  
Curitiba – Paraná – Brasil  
Setembro/2018

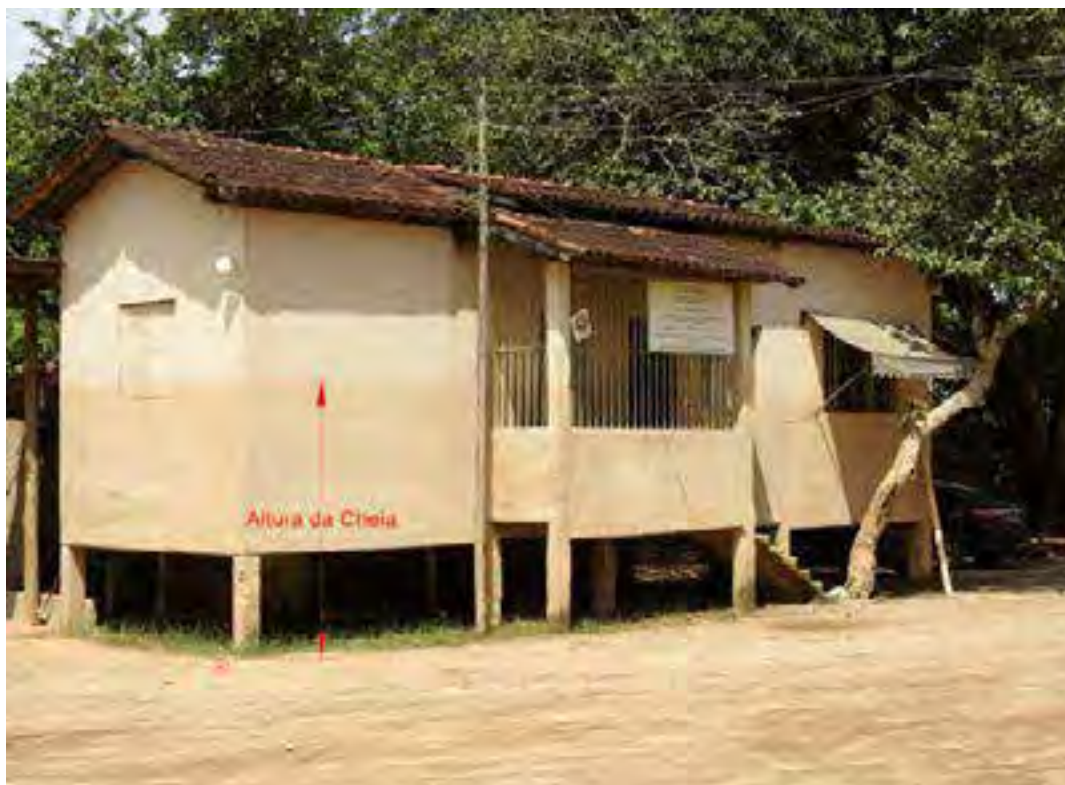
**Figura 75** – Marca do pico de cheia em uma edificação no município de Naque – MG.

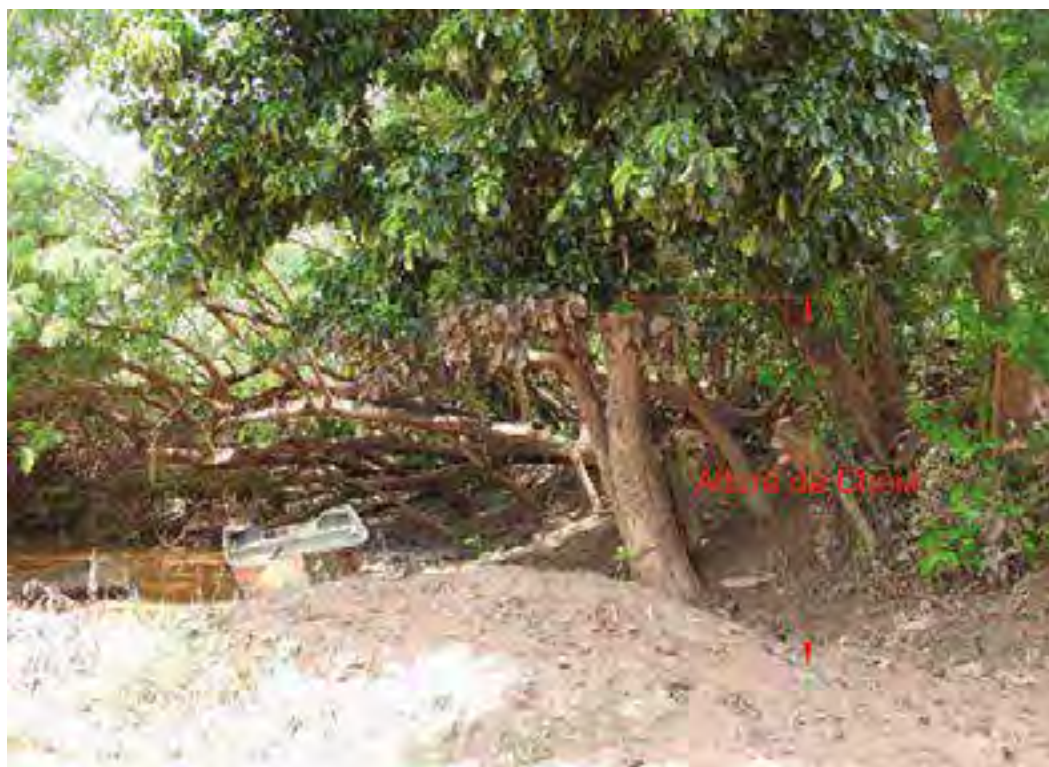
**Figura 78** – Marca do pico de cheia no município de Periquito, distrito de Pedra Corrida – MG.

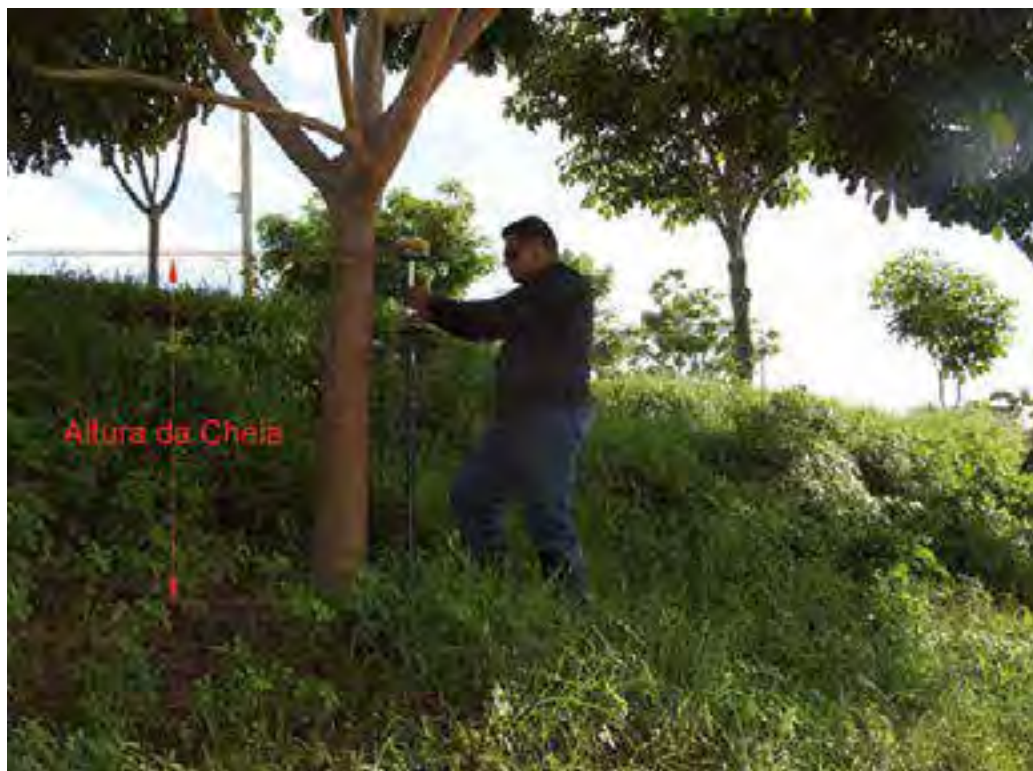
**Figura 79** – Marca do pico de cheia no município de Colatina- ES.

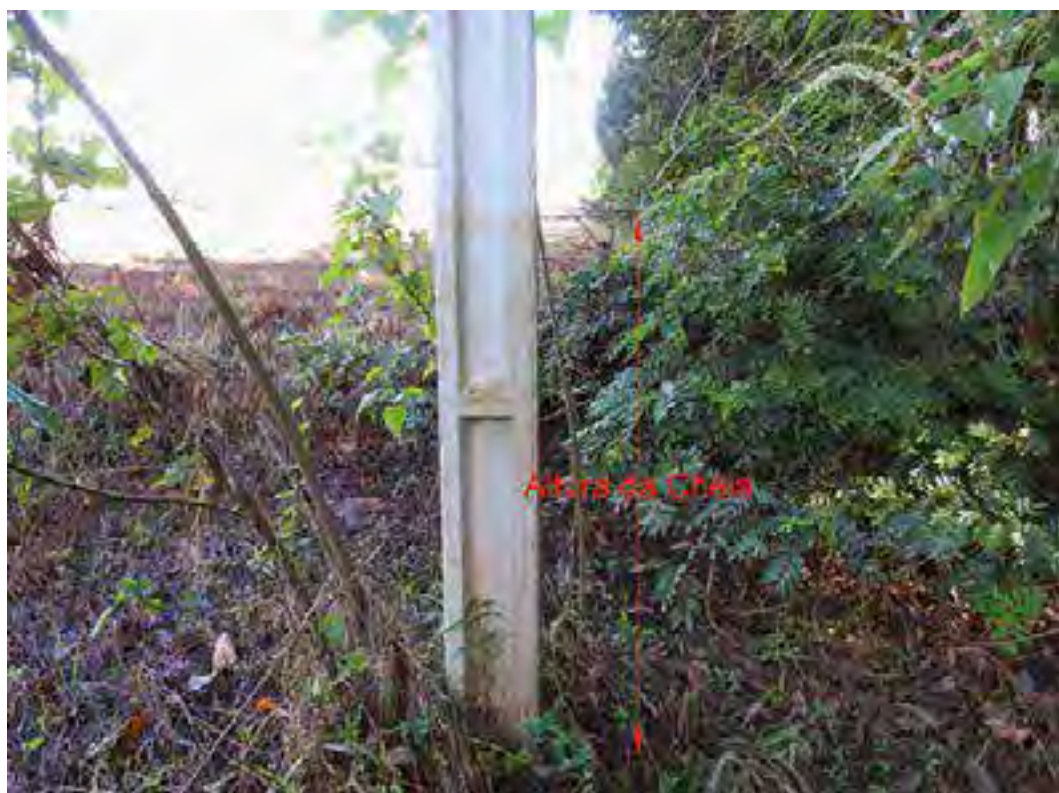
**Figura 80** – Marca do pico de cheia no município de Linhares, distrito de Regência – ES.

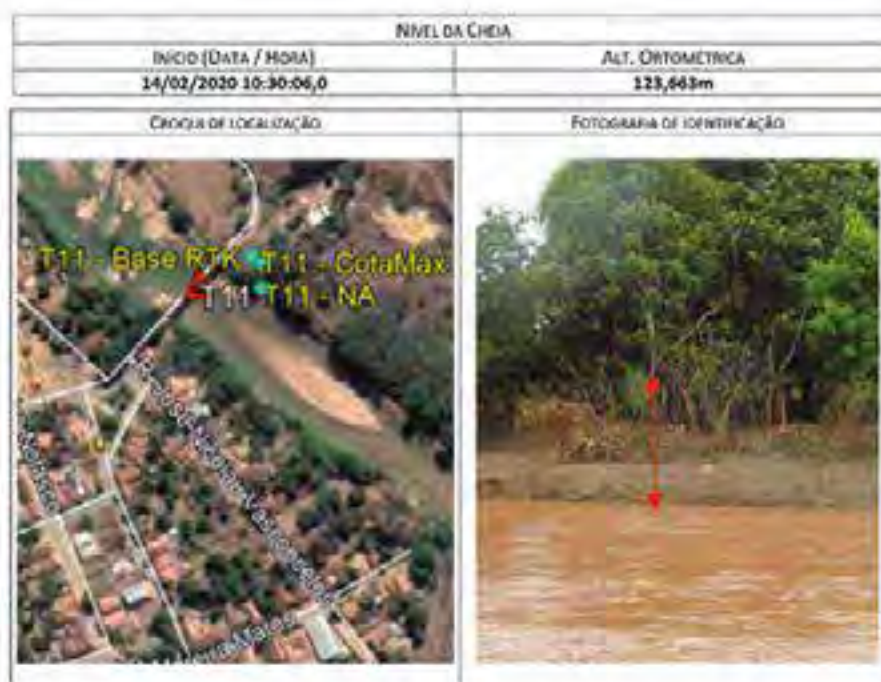
**Figura 127** – Monografia Base RTK – T12.

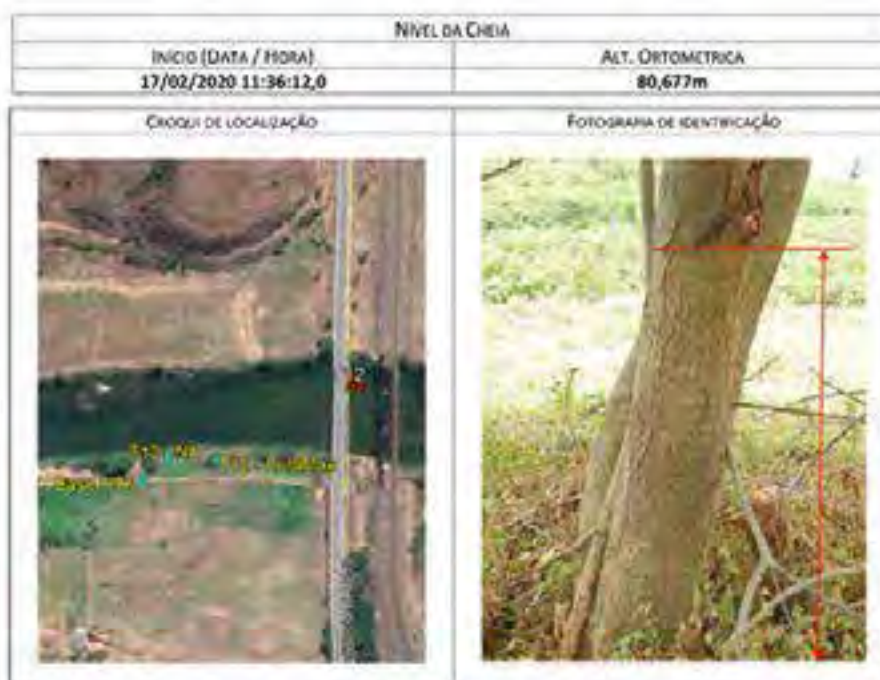
**Figura 129** – Governador Valadares- Base RTK- Base 1.

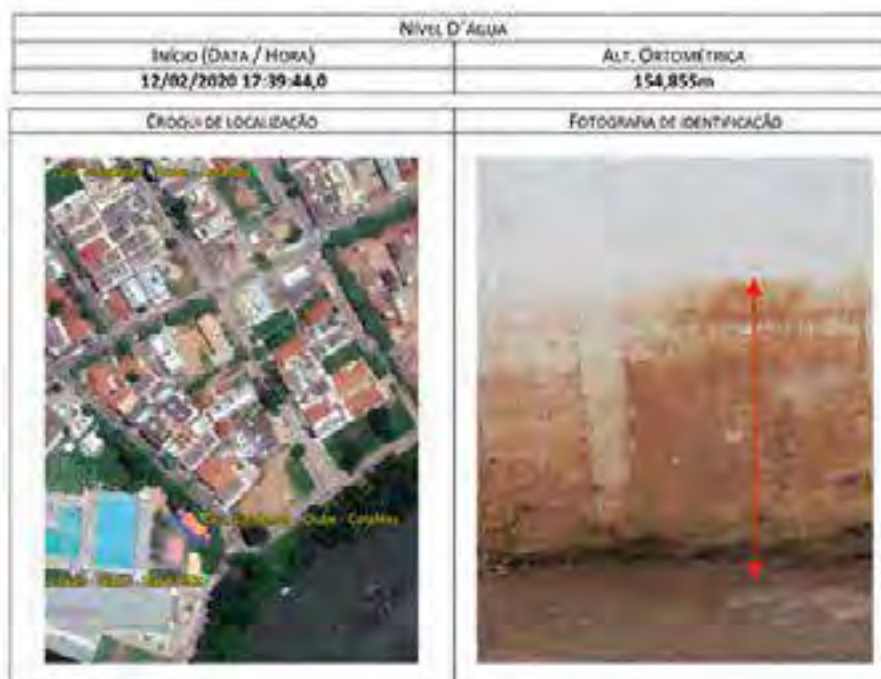
**Figura 135** – Monografia de Base RTK- Ponto extra denominado “Ponto 1”.

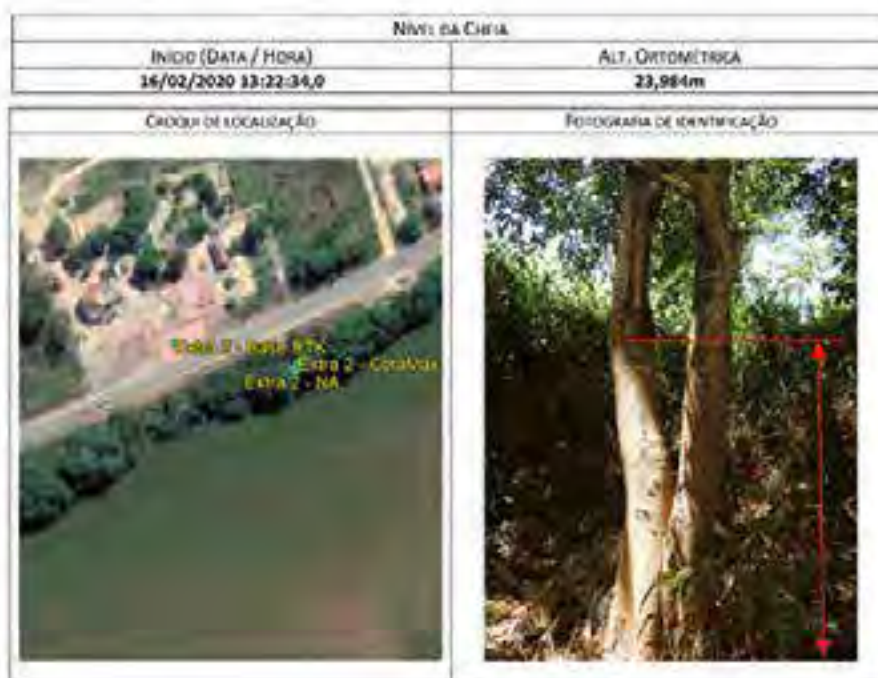
**Figura 141** – Monografia de Base RTK- Ponto extra denominado “Extra 3”.

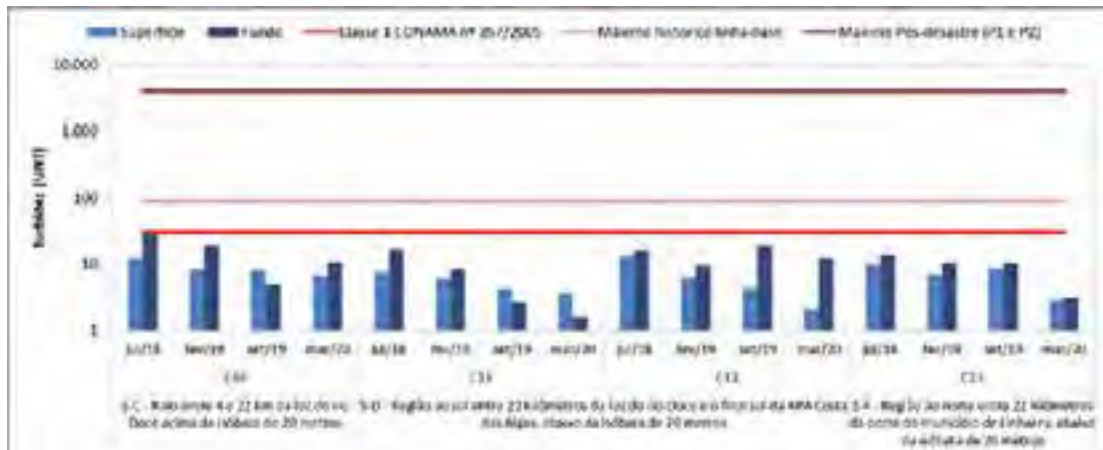
**Figura 180** – Valores de turbidez medidos pelo Lactec nas estações de monitoramento localizadas nos compartimentos 5-C, 5-D e 5-E, e limites de referência (máximo histórico pré-rompimento, referência bibliográfica e máximo atingido após a chegada da pluma na região costeira) utilizados para avaliação das alterações durante a cheia de 2020.

Nos outros compartimentos do ambiente marinho costeiro (Figura 179 e Figura 180), os níveis de turbidez não ultrapassaram as referências bibliográficas citadas ou os máximos históricos pré-desastre, apresentando valores até menos elevados do que nas campanhas anteriores. Ressalta-se que devido ao aumento dos níveis de turbidez e da vazão do rio Doce espera-se que a região marinha tenha sido afetada pela cheia quanto a um aumento dos níveis de turbidez, entretanto as coletas podem não ter sido realizadas em momentos de maior dispersão da pluma do rio Doce, não registrando níveis mais elevados. Além disso, a turbidez das águas de fundo é afetada pela ressuspensão do material depositado na foz, em um próximo evento meteoceanográfico mais relevante, como por exemplo a entrada de uma frente fria com ondas de alta energia, poderão ser registrados níveis de turbidez elevados devido à deposição do material oriundo da cheia de 2020.

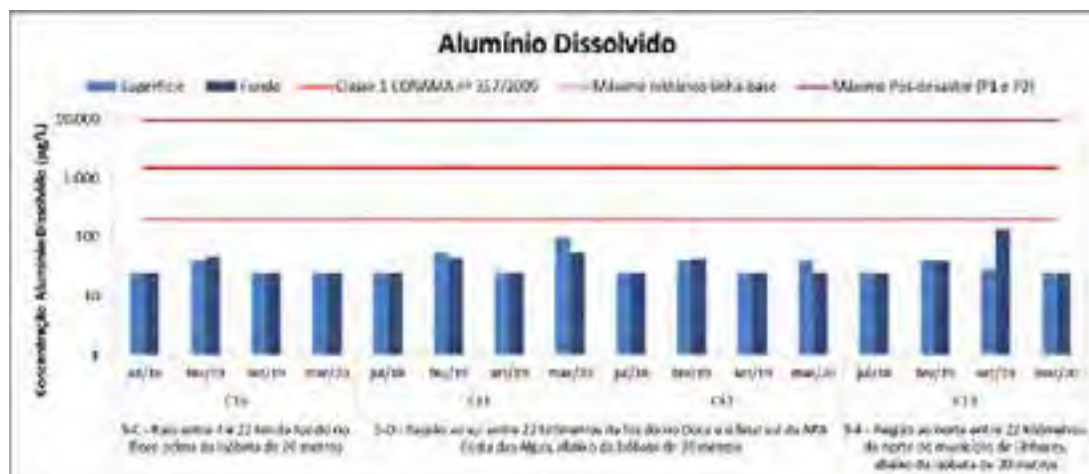
**Figura 184** – Valores de alumínio dissolvido medidos pelo Lactec nas estações de monitoramento localizadas nos compartimentos 5-C, 5-D e 5-E, e limites de referência (máximo histórico pré-rompimento, classe 1 da Resolução CONAMA Nº257/2005 e máximo atingido após a chegada da pluma na região costeira) utilizados para avaliação das alterações durante a cheia de 2020.

As concentrações de alumínio dissolvido registradas nas campanhas do Lactec na região marinha adjacente à foz do rio Doce são apresentadas na Figura 182, Figura 183 e Figura 184. Durante a cheia de 2020, na Campanha 04 do Lactec não foram verificadas concentrações de alumínio dissolvido que ultrapassaram os limites de referência utilizados (máximo histórico pré-desastre e classe 1 da Resolução CONAMA Nº357/2005 para águas salinas). As concentrações de alumínio dissolvido neste período foram similares às concentrações das campanhas anteriores do Lactec, com algumas estações de monitoramento (C11, C14 e C15) indicando concentrações um pouco mais elevadas na Campanha 04,

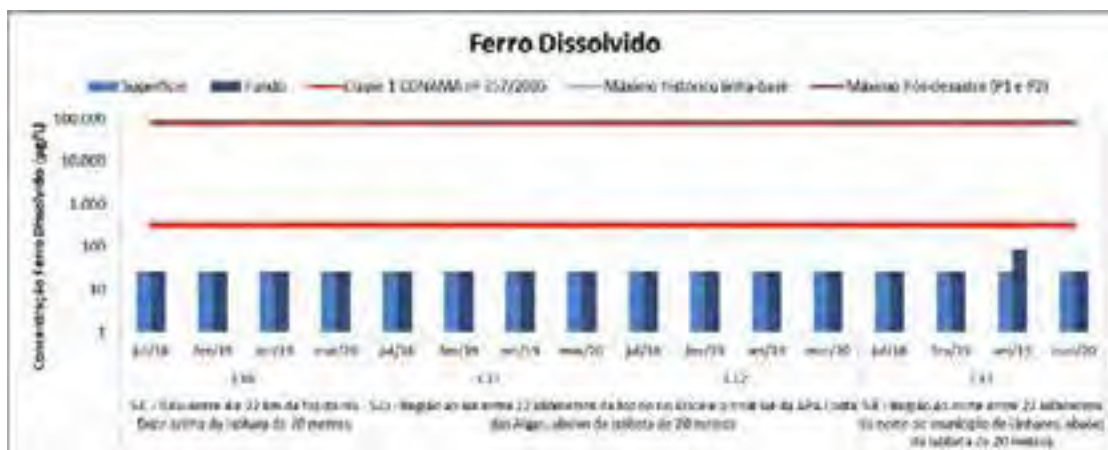
**Figura 188** – Valores de ferro dissolvido medidos pelo Lactec nas estações de monitoramento localizadas nos compartimentos 5-C, 5-D e 5-E, e limites de referência (máximo histórico pré-rompimento, classe 1 da Resolução CONAMA Nº257/2005 e máximo atingido após a chegada da pluma na região costeira) utilizados para avaliação das alterações durante a cheia de 2020.

As concentrações de ferro dissolvido registradas nas campanhas do Lactec na região marinha adjacente à foz do rio Doce são apresentadas na Figura 186, Figura 187 e Figura 188. Na Campanha 04 do Lactec, não foram verificadas concentrações de ferro dissolvido que ultrapassaram os limites de referência utilizados (máximo histórico pré-desastre e classe 1 da Resolução CONAMA Nº357/2005 para águas salinas). Nessa região, as concentrações de ferro dissolvido neste período foram similares às concentrações das campanhas anteriores do Lactec, com apenas a estação de monitoramento C5 no compartimento 5-A indicando concentrações um pouco mais elevadas na Campanha 04. As concentrações registradas na Campanha 04 foram significativamente menores do que as registradas no período logo após o rompimento.

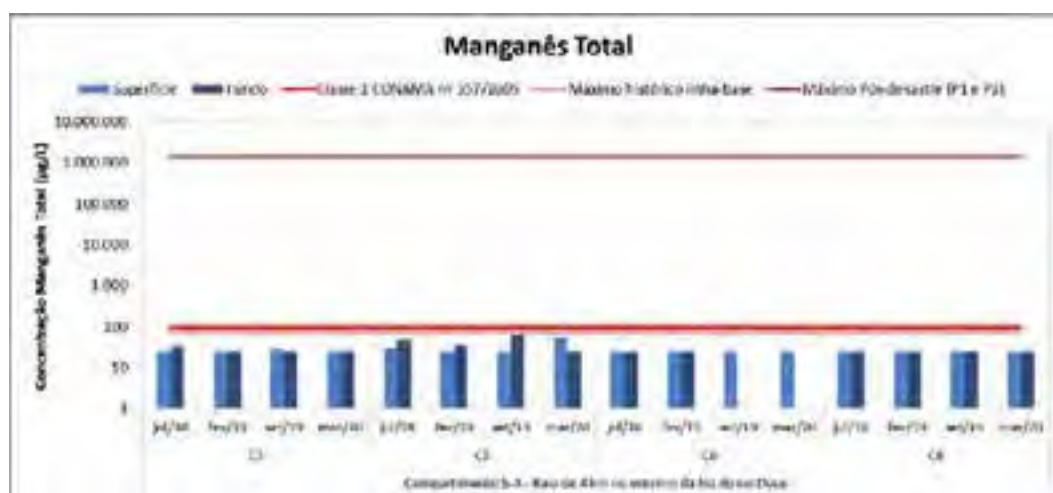
**Figura 190** – Valores de manganês total medidos pelo Lactec nas estações de monitoramento localizadas no compartimento 5-A, que representa a região localizada em um raio de 4 quilômetros no entorno da foz do rio Doce, e limites de referência (máximo histórico pré-rompimento, referência bibliográfica e máximo atingido após a chegada da pluma na região costeira) utilizados para avaliação das alterações durante a cheia de 2020.

Na região marinha adjacente à foz do rio Doce (Figura 190, Figura 191 e Figura 192), na Campanha 04, não foram verificadas concentrações de manganês total que ultrapassaram a classe 1 da Resolução CONAMA Nº357/2005 para águas salinas e o máximo histórico pré-desastre. As concentrações de manganês total neste período foram similares às concentrações das campanhas anteriores do Lactec, entretanto foi registrado um aumento em alguns pontos de monitoramento próximos à foz do rio Doce (C5 e C11) em amostras de águas de superfície, algo que ainda não tinha sido registrado anteriormente. As concentrações registradas foram inferiores às aquelas constatadas no período logo após o rompimento.

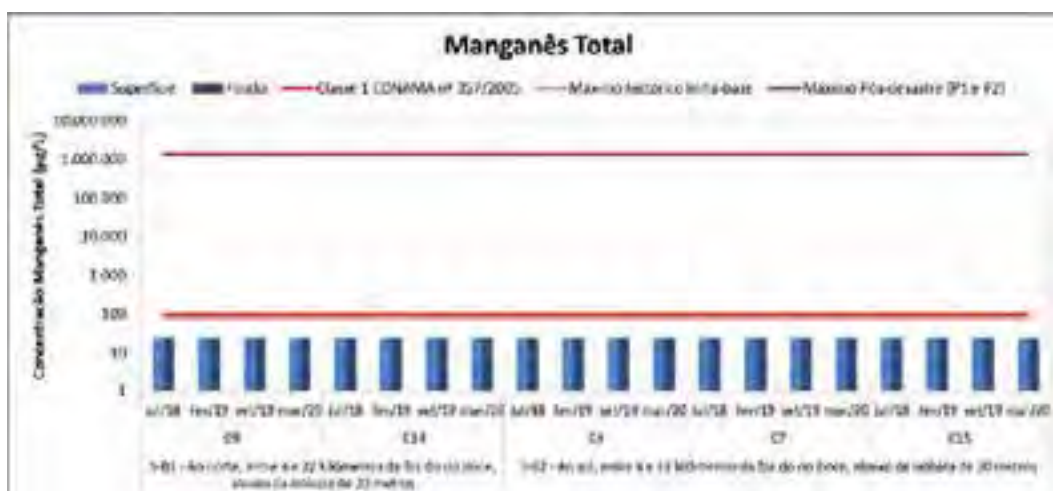
**Figura 191** – Valores de manganês total medidos pelo Lactec nas estações de monitoramento localizadas nos compartimentos 5-B1 e 5-B2, que representa a região localizada entre 4 e 22 quilômetros da foz do rio Doce até uma profundidade de 20 metros, e limites de referência (máximo histórico pré-rompimento, classe 1 da Resolução CONAMA Nº257/2005 e máximo atingido após a chegada da pluma na região costeira) utilizados para avaliação das alterações durante a cheia de 2020.

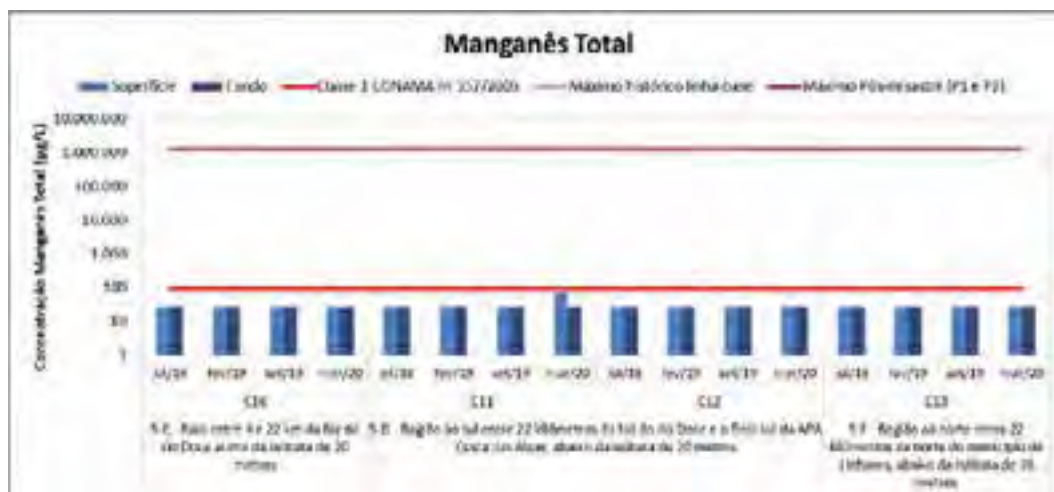
**Figura 192** – Valores de manganês total medidos pelo Lactec nas estações de monitoramento localizadas nos compartimentos 5-C, 5-D e 5-E, e limites de referência (máximo histórico pré-rompimento, classe 1 da Resolução CONAMA Nº257/2005 e máximo atingido após a chegada da pluma na região costeira) utilizados para avaliação das alterações durante a cheia de 2020.

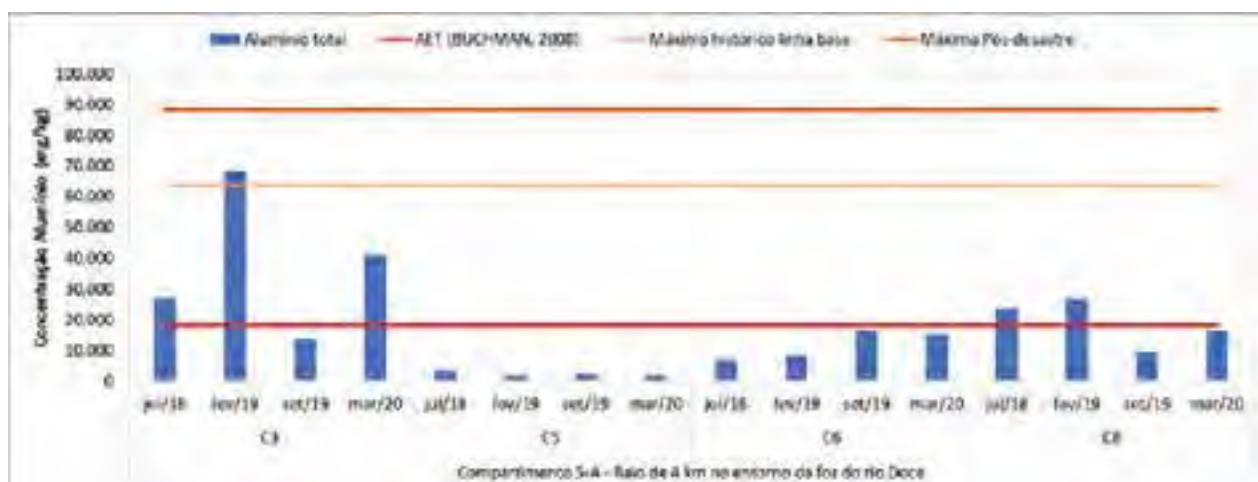
**Figura 261** – Valores de alumínio medidos pelo Lactec nas estações de monitoramento localizadas no compartimento 5-A, que representa a região localizada em um raio de 4 quilômetros no entorno da foz do rio Doce, e limites de referência (máximo histórico pré-rompimento, limite de AET (BUCHMAN, 2008) e máximo atingido após a chegada da pluma na região costeira) utilizados para avaliação das alterações durante a cheia de 2020.

As concentrações de alumínio registradas nas campanhas do Lactec na região marinha adjacente a foz do rio Doce são apresentadas na Figura 261, Figura 262 e Figura 263. Durante a cheia de 2020, na Campanha 04 do Lactec foram verificadas concentrações de alumínio que ultrapassaram o máximo histórico pré-desastre e o limite de AET na estação amostral C7 (77.800 mg/kg) localizada no compartimento 5B-2 e apenas o limite de AET nas estações amostrais C3 (5-A), C-9 (5-B1) e C-4 (5-B2). Apesar de elevadas, nas outras campanhas do Lactec já tinham sido registradas concentrações em níveis similares nas estações amostrais supracitadas, inclusive mais elevadas, com exceção do resultado obtido na estação amostral C7 que foi o maior valor de alumínio no sedimento registrado na região marinha durante as campanhas do Lactec. Ainda, as concentrações registradas foram significativamente abaixo das registradas no período logo após o desastre, podendo indicar que os efeitos desta cheia quanto as alterações das concentrações de alumínio no sedimento não se aproximaram das alterações ocasionadas pelo desastre.

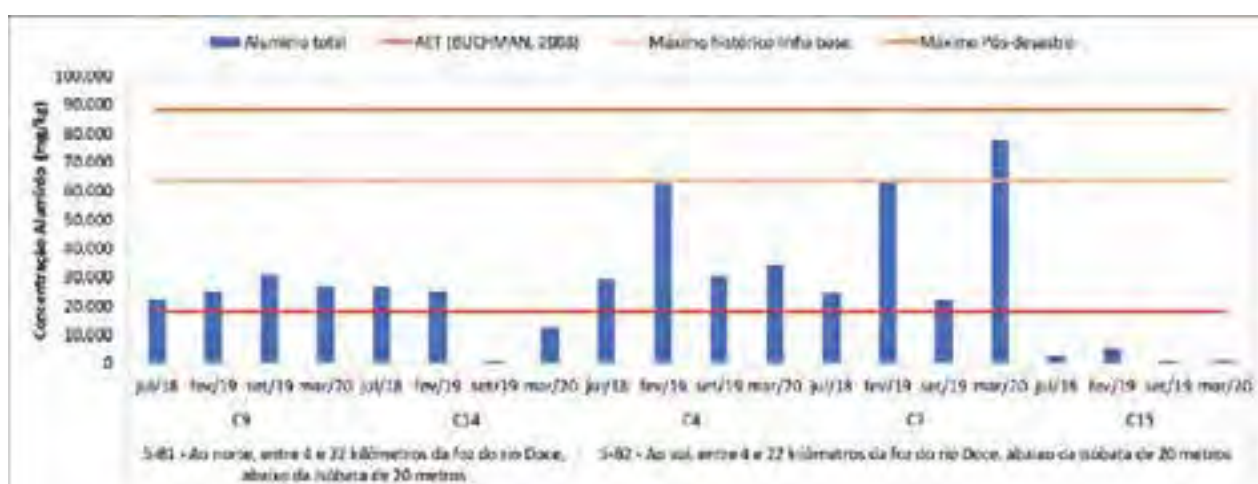
**Figura 262** – Valores de alumínio medidos pelo Lactec nas estações de monitoramento localizadas nos compartimentos 5-B1 e 5-B2, que representa a região localizada entre 4 e 22 quilômetros da foz do rio Doce até uma profundidade de 20 metros, e limites de referência (máximo histórico pré-rompimento, limite de AET (BUCHMAN, 2008) e máximo atingido após a chegada da pluma na região costeira) utilizados para avaliação das alterações durante a cheia de 2020.

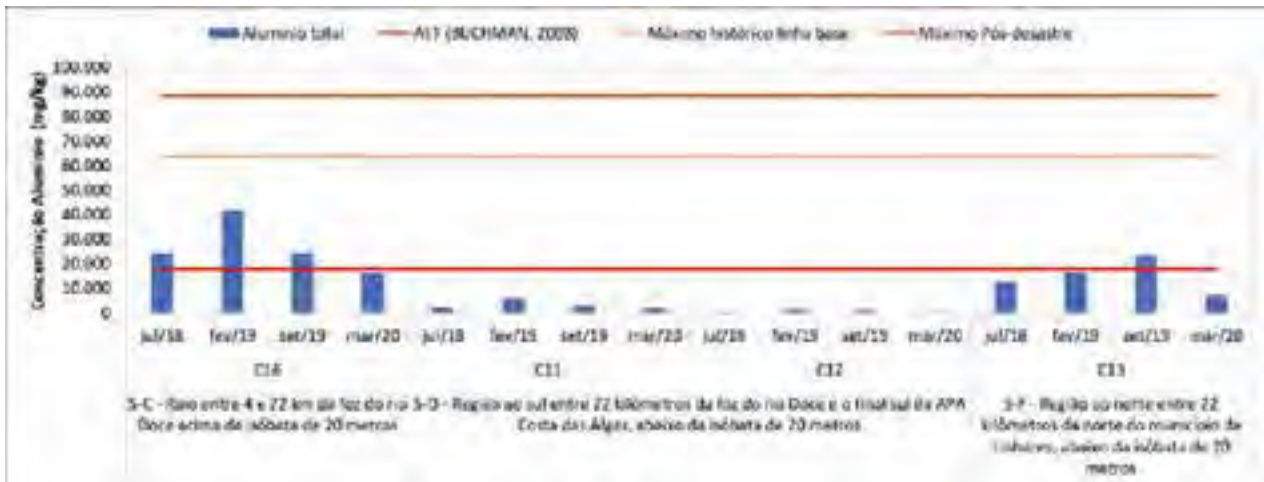
**Figura 263** – Valores de alumínio medidos pelo Lactec nas estações de monitoramento localizadas nos compartimentos 5-C, 5-D e 5-F, e limites de referência (máximo histórico pré-rompimento, limite de AET (BUCHMAN, 2008) e máximo atingido após a chegada da pluma na região costeira) utilizados para avaliação das alterações durante a cheia de 2020.

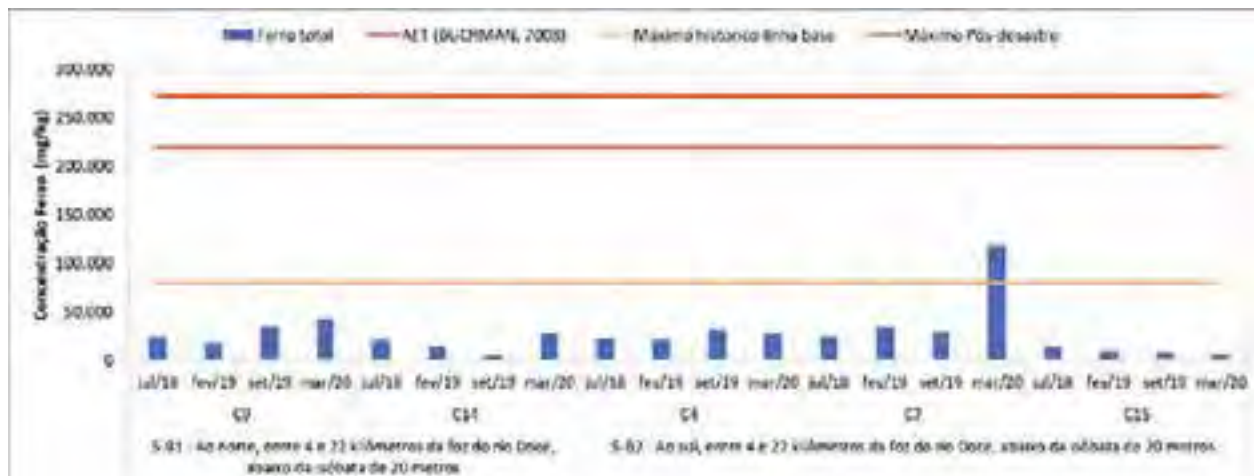
**Figura 270** – Valores de ferro medidos pelo Lactec nas estações de monitoramento localizadas nos compartimentos 5-B1 e 5-B2, que representa a região localizada entre 4 e 22 quilômetros da foz do rio Doce até uma profundidade de 20 metros, e limites de referência (máximo histórico pré-rompimento, AET (BUCHMAN, 2008) e máximo atingido após a chegada da pluma na região costeira) utilizados para avaliação das alterações durante a cheia de 2020.

As concentrações de ferro no sedimento registradas nas campanhas do Lactec na região marinha adjacente a foz do rio Doce são apresentadas na Figura 269, Figura 270 e Figura 272. Na Campanha 04 do Lactec, não foram verificadas concentrações de ferro que ultrapassaram os limites de AET (220.000 mg/kg). Entretanto, foi registrado pela primeira vez nas campanhas do Lactec concentrações de ferro que superam os máximos históricos (79.419 mg/kg) nas estações amostrais localizadas nos compartimentos mais próximos a foz do rio Doce. No compartimento 5-A foi registrada a concentração de 83.895 mg/kg na estação amostral C8 e no compartimento 5-B2 a concentração de 118.600 mg/kg. As outras estações amostrais localizadas nos compartimentos mais próximos a foz do rio Doce apresentaram, de forma geral, similares as campanhas anteriores, com um leve aumento em algumas estações amostrais (C5, C6 e C9). Nos compartimentos mais afastados da foz do rio Doce (5-D e 5-F) as concentrações de ferro na Campanha 4 e nas campanhas anteriores são menores que nos compartimentos mais próximos a foz.

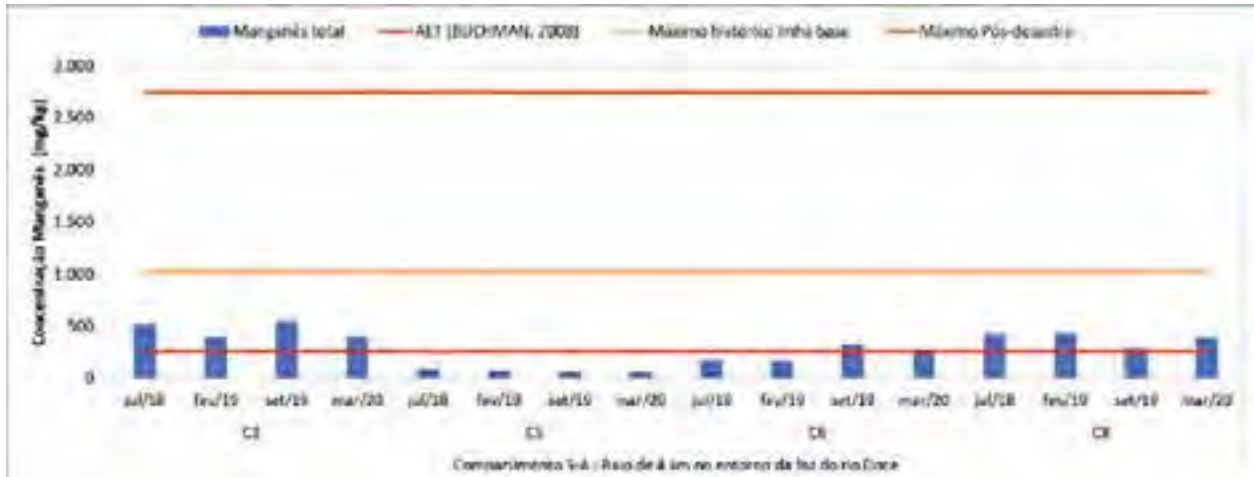
**Figura 273** – Valores de manganês medidos pelo Lactec nas estações de monitoramento localizadas no compartimento 5-A, que representa a região localizada em um raio de 4 quilômetros no entorno da foz do rio Doce, e limites de referência (máximo histórico pré-rompimento, AET (BUCHMAN, 2008) e máximo atingido após a chegada da pluma na região costeira) utilizados para avaliação das alterações durante a cheia de 2020.

As concentrações de manganês no sedimento registradas nas campanhas do Lactec na região marinha adjacente a foz do rio Doce são apresentadas na Figura 273, Figura 275 e Figura 275. Na Campanha 04 do Lactec, foram verificadas concentrações de manganês que ultrapassaram os limites de AET (260 mg/kg) em todos os compartimentos do ambiente marinho, entretanto os máximos históricos pré-desastre (1.026,5 mg/kg) não foram superados nesta campanha. Em março/2020 as concentrações de manganês no sedimento mais elevadas foram registradas nos compartimentos 5-B1 e 5-B2, região entre 4 e 22 quilômetros ao norte e ao sul da foz do rio Doce com menos de 20 metros de profundidade. A concentração máxima no compartimento 5-B1, ao norte da foz do rio Doce, foi de 600 mg/kg e no compartimento 5-B2, ao sul da foz do rio Doce, foi de 593 mg/kg, nestes compartimentos também foram verificados os maiores percentuais de argila nos sedimentos, indicando uma associação das concentrações de manganês com sedimentos mais finos.

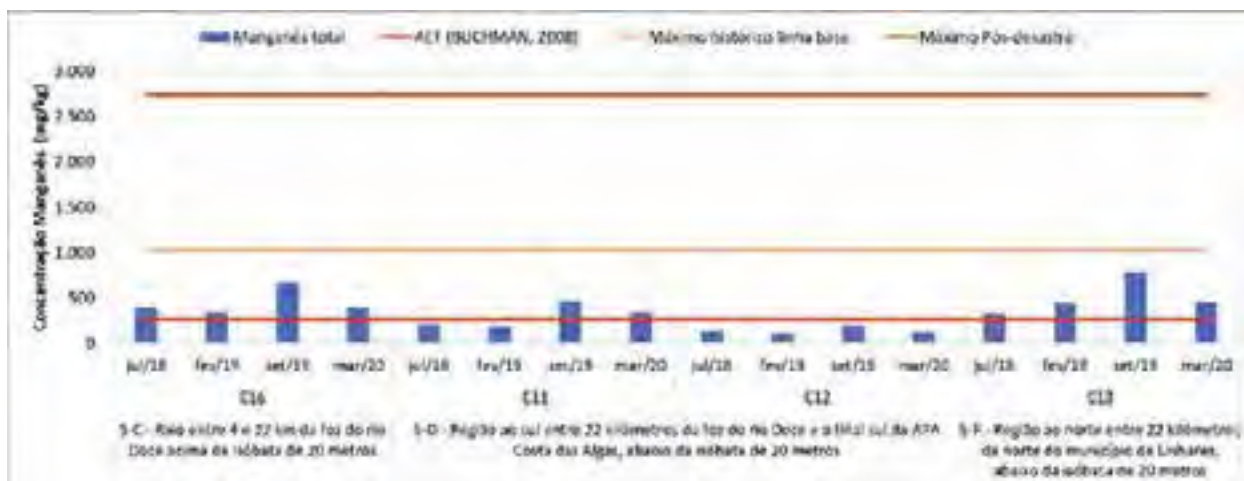
**Figura 275** – Valores de manganês medidos pelo Lactec nas estações de monitoramento localizadas nos compartimentos 5-C, 5-D e 5-F, e limites de referência (máximo histórico pré-rompimento, AET (BUCHMAN, 2008) e máximo atingido após a chegada da pluma na região costeira) utilizados para avaliação das alterações durante a cheia de 2020.

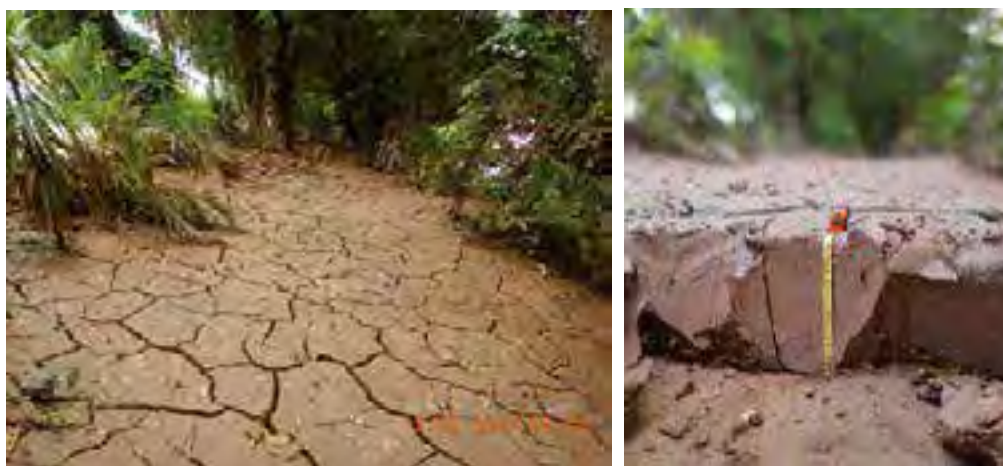
**Figura 277** – Áreas com extravasamento de sedimento de fundo do rio Doce em Governador Valadares (MG), em decorrência das inundações ocorridas nos meses de janeiro e fevereiro de 2020. Fotos: Lactec (2020).

Com o aumento do volume de água aportado ao rio Doce, em áreas cuja geomorfologia do terreno permitiu o extravasamento para fora da calha, especialmente nos municípios de Governador Valadares (MG) e Colatina (ES), ocorreram manchas de inundação e a consequente deposição do sedimento de fundo sobre o solo em áreas rurais e urbanas (Figura 277). O rio Doce atingiu a cota de inundação a partir do dia 26 de janeiro de 2020 e esta permaneceu até o dia 30 de janeiro, atingindo a cota de 5,7m (referência da régua) no dia 27/01 (CPRM, 2020).

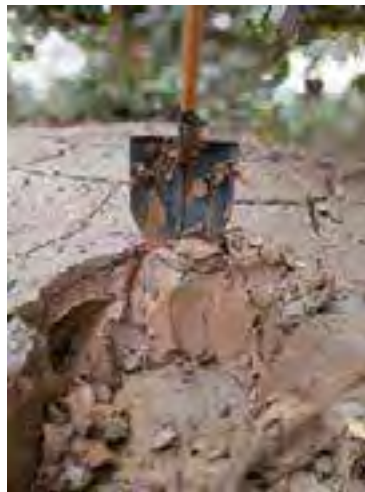
**Figura 278** – Coleta do material extravasado em Governador Valadares (MG) em decorrência das inundações do rio Doce nos meses de janeiro e fevereiro de 2020. Foto: Lactec (2020).

Devido à diferença de deposição entre os locais, as profundidades de coleta das amostras variaram entre 24 e 66 cm (Tabela 34). As amostras foram coletadas com pá (Figura 278), acondicionadas em sacos plásticos e encaminhadas para caracterização física, química e mineralógica em laboratórios acreditados, conforme metodologias que se seguem:

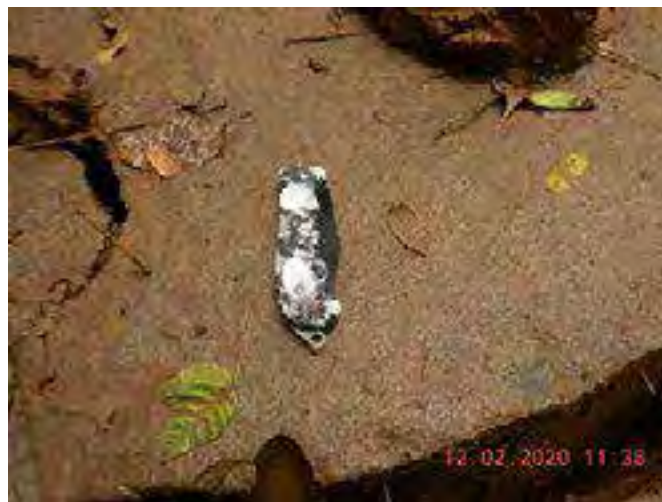
**Figura 280** – Verificação a olho nu da presença de minerais micáceos (brilho) no material extravasado em Governador Valadares (MG) em decorrência das inundações do rio Doce nos meses de janeiro e fevereiro de 2020. Fotos: Lactec (2020).

Assim, o teor de Al nas amostras da cheia indica a presença de fases minerais não necessariamente exclusivas do rejeito, confirmadas por DRX como sendo: quartzo, hematita, gibbsita, goethita, micas (muscovita e biotita) e caulinita (ANEXO 4). Houve, portanto, detecção tanto de óxidos de ferro da composição típica do rejeito quanto de minerais comuns em solos e sedimentos, como caulinita, gibbsita e mica, indicando a presença de misturas entre as matrizes. A presença marcante dos minerais do grupo das micas era possível de ser observada mesmo a olho nu (material brilhante, destacado pela população local) (Figura 280). As micas estão presentes de forma natural em solos e rochas e representam em grande parte a reserva de nutrientes como K e Mg (MELO et al., 2009).

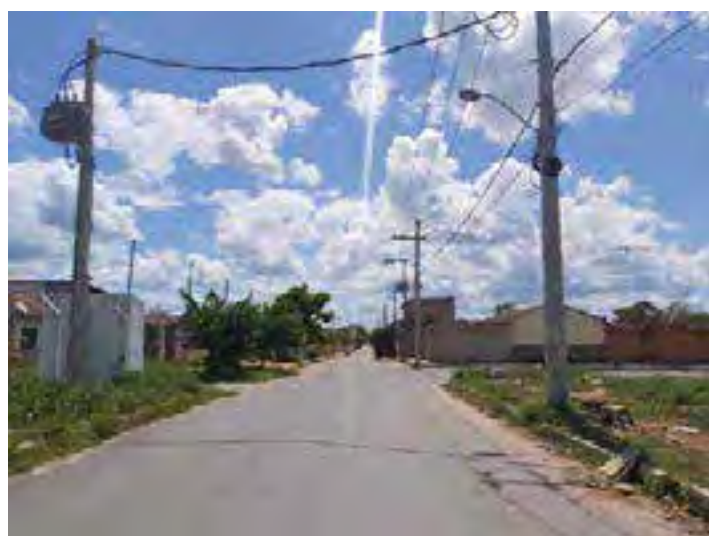
**Figura 285** – Rua Sd. Edson Veloso, no bairro Chácara da Sorte, em Governador Valadares, no dia 19/02/2020.

Observa-se na Figura 285 uma deposição de material na proximidade da rua com o meio fio, situação esta que se considera normal na região para compararmos com o observado nas demais ruas visitadas, diretamente afetadas pelo extravasamento da calha do rio Doce em decorrência da enchente.

Na Figura 290 é possível observar a altura em que a água chegou, pela marca no muro da residência. Apesar disso, observa-se que a quantidade de material depositado nas vias e no calçamento não é diferente do observado, por exemplo, no bairro Chácara Boa Sorte (Figura 285).

Na Figura 301 observa-se a altura em que a água chegou no muro da residência e a presença ainda de material depositado no calçamento e na via de tráfego de veículos. Em comparação com a Figura 285, a quantidade de material depositado nesta localidade é diferente do habitual na região.

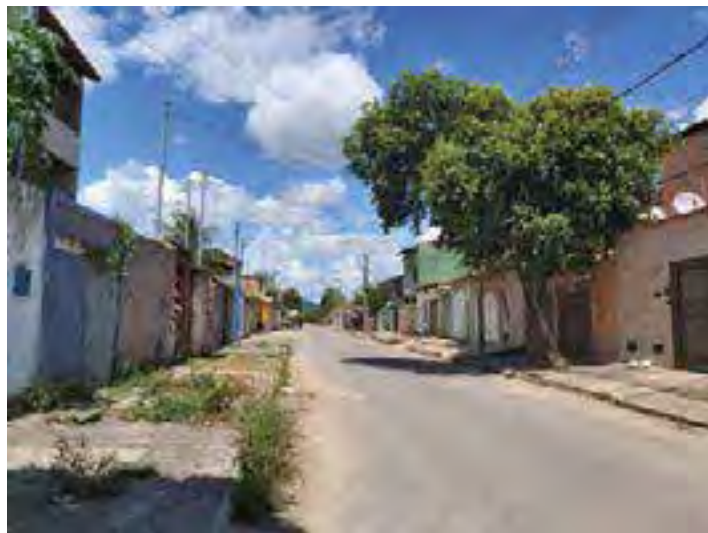
**Figura 286** – Rua Detetive Cil Farney, no bairro Santos Dumont II, em Governador Valadares, no dia 19/02/2020.

Conforme observado no bairro Chácara Boa Sorte, nas duas ruas do bairro Santos Dumont II registradas nas Figura 286 e Figura 287, observa-se a deposição de material na proximidade da rua com o meio fio, situação esta que considera-se normal na região.

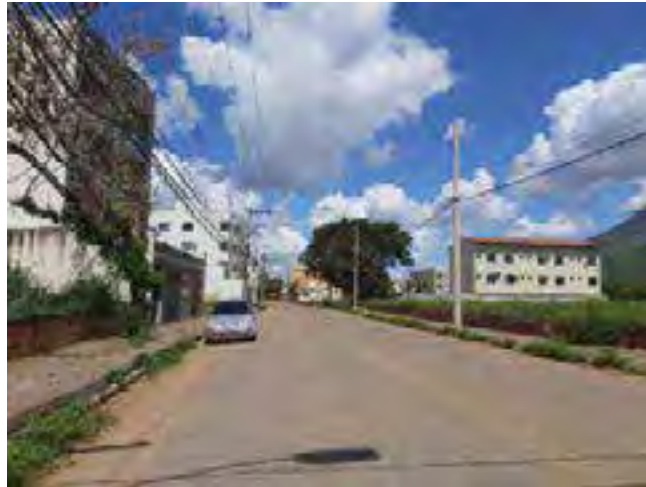
**Figura 288** – Rua Israel Pinheiro esquina com a rua Oito, no bairro Santos Dumont I, em Governador Valadares, no dia 19/02/2020.

Apesar das ações de remoção do material que ficou depositado nas ruas pelas equipes da prefeitura e pelos próprios moradores, ainda é possível observar a deposição de um material fino nas laterais das ruas, próximo ao meio fio e ao calçamento (Figura 288).

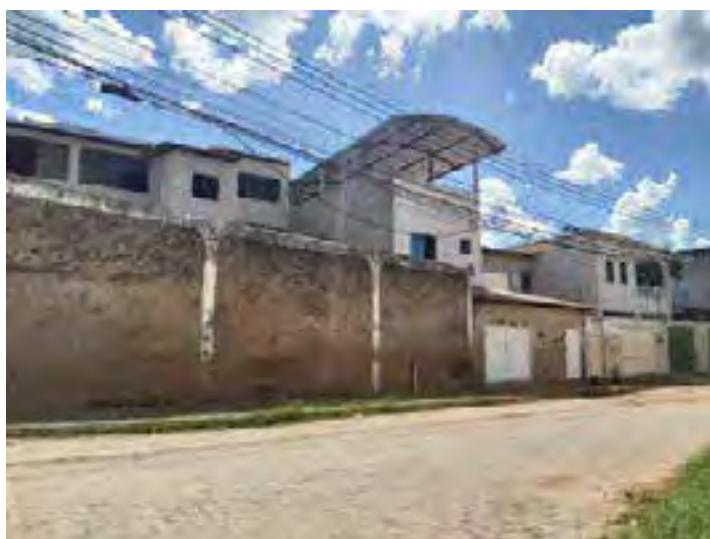
**Figura 290** – Altura da marca d'água no muro da residência localizada na rua Sebastião R. Cunha, esquina com a rua Israel Pinheiro, no bairro Universitário, em Governador Valadares, no dia 19/02/2020.

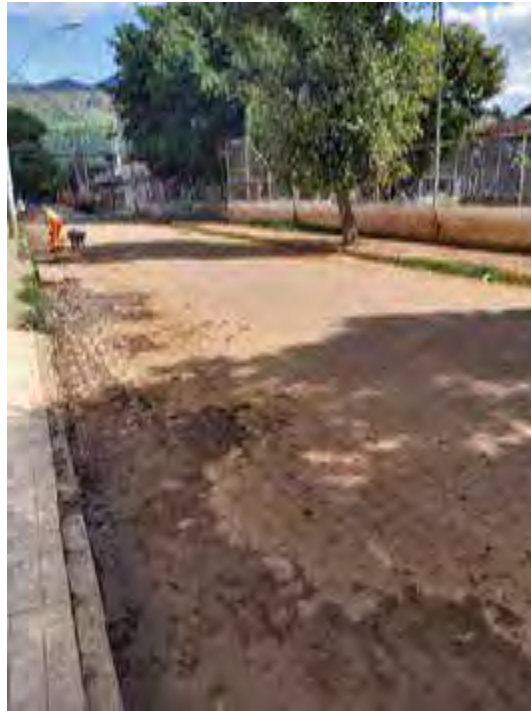
**Figura 291** – Vista lateral da praça Jother Peres, pela rua José Oliveira Andrade, no bairro Universitário, em Governador Valadares, no dia 19/02/2020.

Na Figura 291 pode-se observar no muro da quadra de esportes da praça Jother Peres, a altura em que a água do extravasamento do rio Doce alcançou. Além disso, no dia em que a equipe estava em campo (19/02/2020), uma equipe da prefeitura estava dando continuidade às atividades de remoção do material que ficou depositado na praça e nas ruas que a circundam. Observa-se que para facilitar o trabalho, a equipe da prefeitura estava umidificando o material, até mesmo para evitar a ressuspensão do mesmo durante as atividades e ampliação da exposição dos trabalhadores.

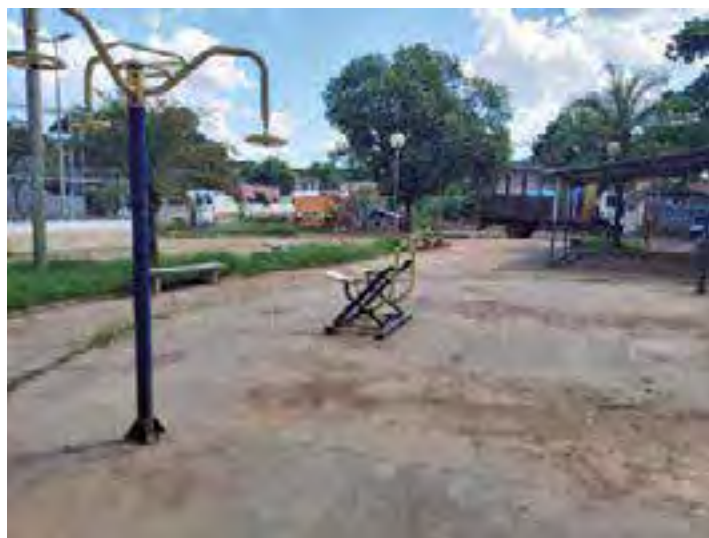
**Figura 292** – Praça Jother Peres, vista pela rua José Oliveira Andrade, no bairro Universitário, em Governador Valadares, no dia 19/02/2020.

Na Figura 292 pode-se observar a praça Jother Peres e a presença de material depositado no piso, mesmo com as equipes da prefeitura efetuando a limpeza. A remoção completa desse material que ficou depositado nas ruas após a enchente de final de janeiro de 2020 não ocorre de maneira imediata, devido a característica observada em campo de ser um material fino.

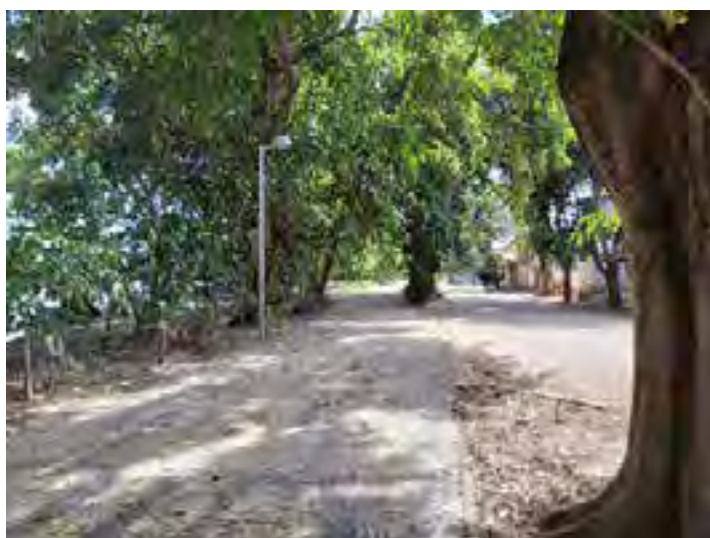
**Figura 293** – Avenida Rio Doce, esquina com a rua Ibituruna, no bairro São Pedro, em Governador Valadares, no dia 19/02/2020.

Na Figura 293 pode-se observar a deposição de material nas ruas, próximo ao calçamento, e nas margens do rio Doce. Não é possível afirmar se antes do evento havia gramíneas na margem do rio Doce nesta localização. Entretanto, é possível verificar que após a enchente, o que permaneceu nas margens é o material que se depositou e que em condições de seca, está sujeito à ressuspensão pela ação do vento e pelo tráfego de veículos na região.

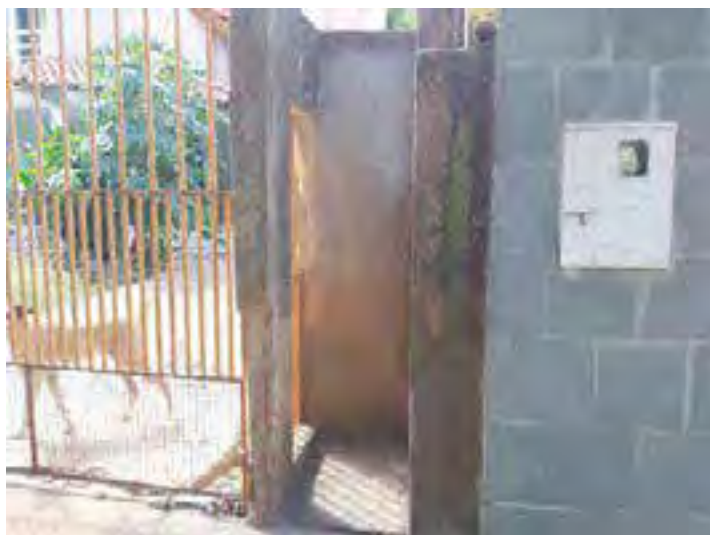
Na Figura 294 é possível observar a altura em que a água chegou, pela marca no muro da residência.

**Figura 294** – Muro da residência localizada na avenida Rio Doce, esquina com a rua Ibituruna, no bairro São Pedro, em Governador Valadares, no dia 19/02/2020, evidenciando a altura da marca d'água.

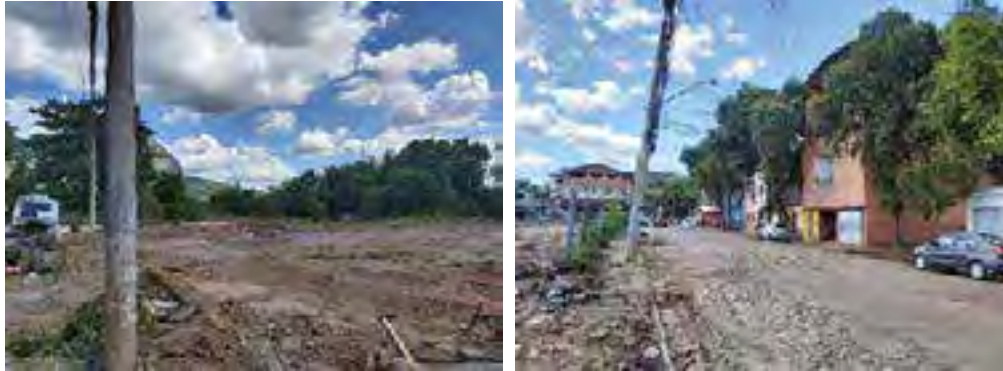
**Figura 295** – Rua Matatias Gomes, no bairro São Pedro, em Governador Valadares, no dia 19/02/2020.

Na Figura 295, além do material oriundo da enchente do rio Doce no fim de janeiro de 2020 ter se depositado na rua e no calçamento, devido a presença de um terreno vago nas proximidades do rio, o acúmulo de material na região foi acentuado. Esta área, quando seca, é uma grande fonte de partículas para a atmosfera.

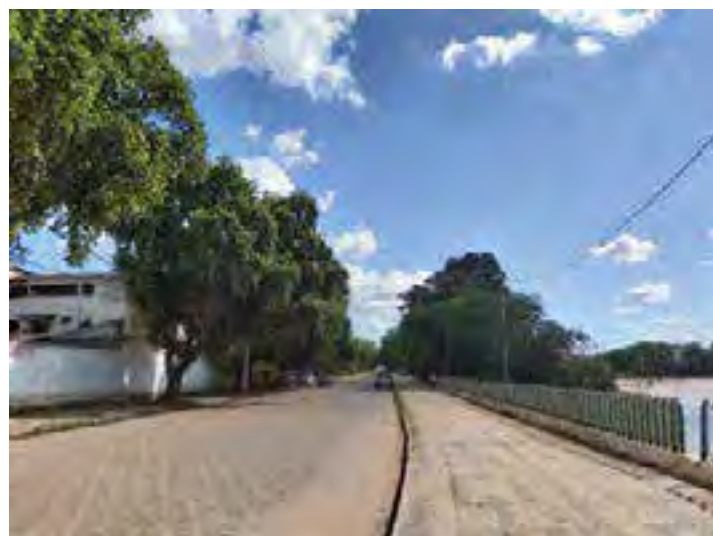
**Figura 296** – Avenida Rio Doce, no bairro Ilha dos Araújos, em Governador Valadares, no dia 19/02/2020.

Na Figura 296, pode-se observar a deposição de material na rua, próximo ao meio fio e no próprio calçamento. Além disso, pela marca no muro é possível visualizar a altura em que chegou a água neste trecho da ilha. Quando os carros passam pela rua, é possível perceber a ressuspensão das partículas.

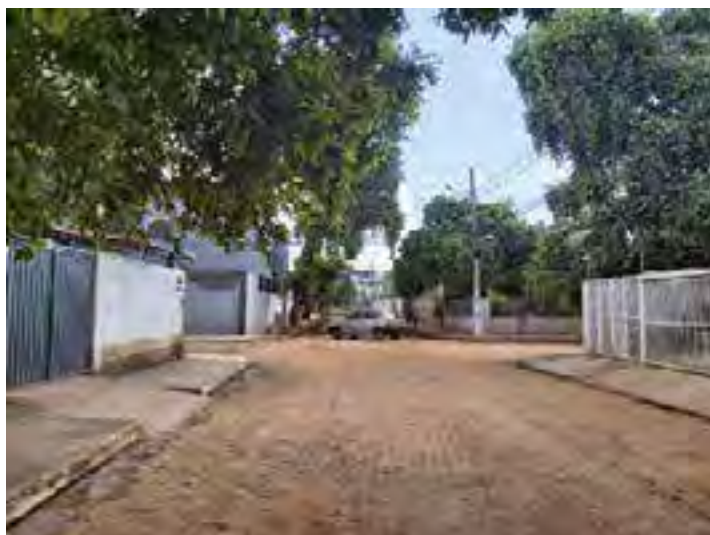
**Figura 297** – Rua Dezoito, no bairro Ilha dos Araújo, em Governador Valadares, no dia 19/02/2020.

Algumas ruas do bairro Ilha dos Araújo estão sendo revitalizadas pela prefeitura, como é o caso da rua Dezoito. Na Figura 297 observa-se obras da prefeitura e a marca da altura da água no muro da residência.
