Diagnóstico socioambiental dos danos decorrentes do rompimento da barragem de Fundão na bacia do rio Doce e região costeira adjacente

# 3º Relatório Parcial de Resultados: Cheia de 2020

Lactec  
Curitiba – Paraná – Brasil  
Setembro/2018

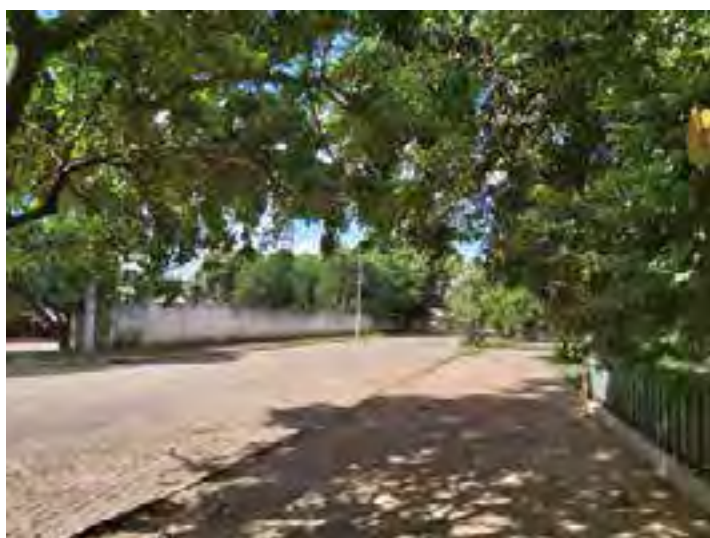
**Figura 298** – Avenida Rio Doce no encontro com a rua Dez, no bairro Ilha dos Araújo, em Governador Valadares, no dia 19/02/2020.

Na Figura 298, tem-se outra localidade da Ilha dos Araújo atingida pela enchente. No muro é possível notar a marca da altura em que a água chegou e a presença ainda de material depositado no calçamento.

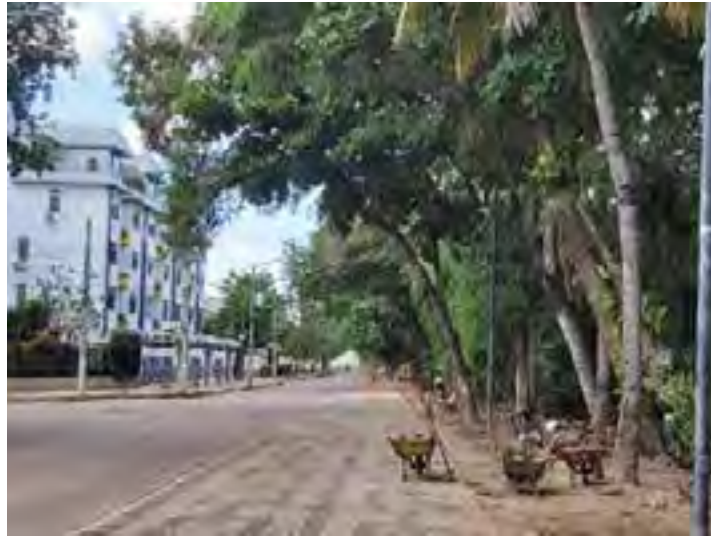
**Figura 299** – Equipe da prefeitura trabalhando na Avenida Rio Doce, próximo à praça Caparaó, no bairro Ilha dos Araújo, em Governador Valadares, no dia 19/02/2020.

Na Figura 299 mostra a equipe da prefeitura executando atividade de remoção do material depositado nesta região da Ilha dos Araújo, próximo a praça Caparaó (Figura 300).

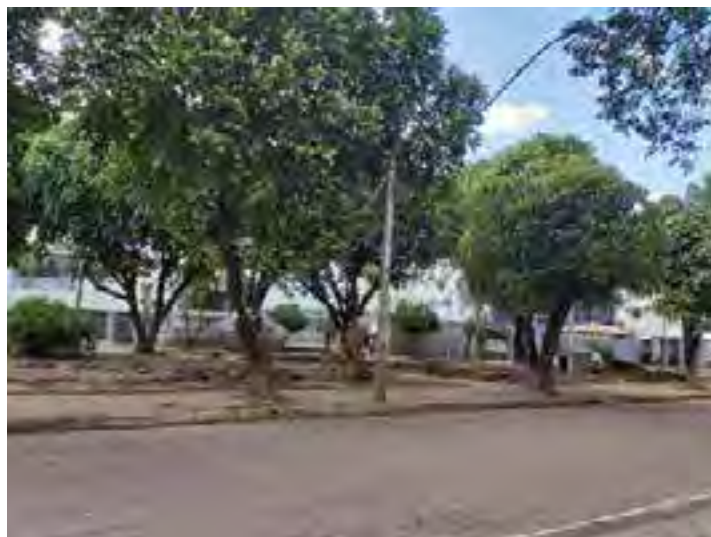
**Figura 300** – Ação de limpeza da praça Caparaó, no bairro Ilha dos Araújo, em Governador Valadares, no dia 19/02/2020, pela equipe da prefeitura.

Na Figura 300 é possível identificar a marca da altura d'água nas árvores da praça Caparaó e as pilhas de material coletado pela equipe da prefeitura.

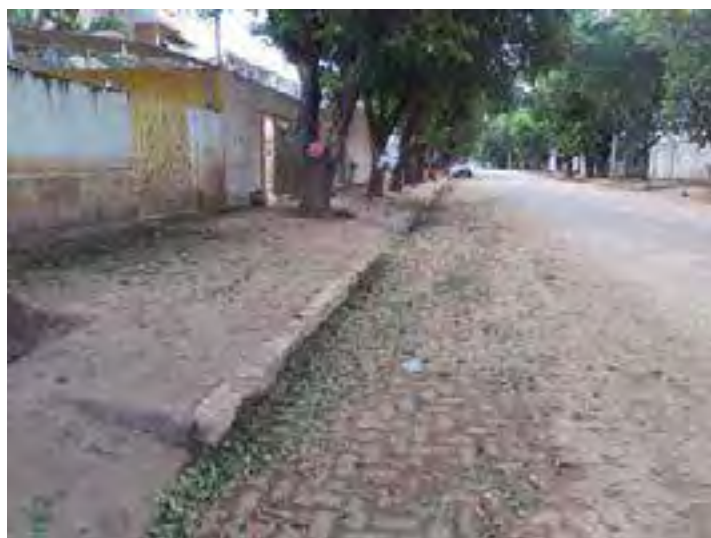
Na Figura 301 observa-se a altura em que a água chegou no muro da residência e a presença ainda de material depositado no calçamento e na via de tráfego de veículos. Em comparação com a Figura 285, a quantidade de material depositado nesta localidade é diferente do habitual na região.

**Figura 301** – Altura da marca de água na Avenida Mucuri, no bairro Ilha dos Araújo, em Governador Valadares, no dia 19/02/2020.

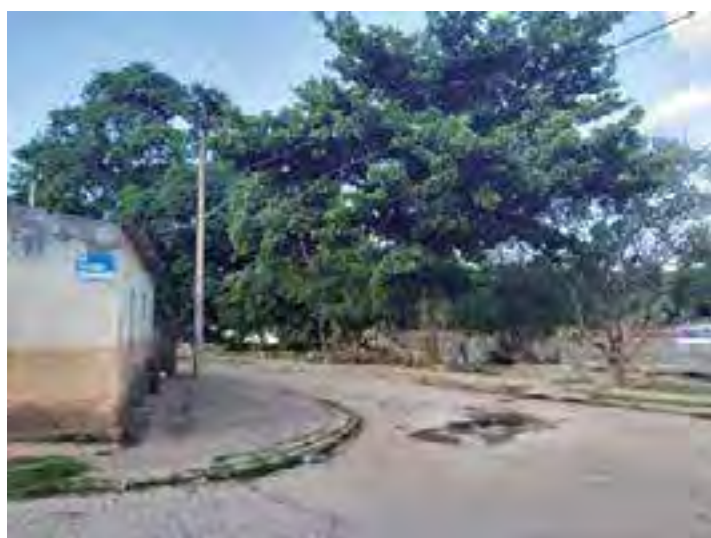
No bairro Santa Terezinha, foi feito registro de um ponto. Este bairro está bem ao nível do rio Doce. Na Figura 302 pode-se observar a proximidade do rio e o nível do mesmo em relação à rua e às residências. Além disso, é notável a presença de material depositado no calçamento e nas vias de tráfego de veículos, assim como na margem do rio. Ainda, no muro da residência tem-se a dimensão da altura em que a água atingiu as casas na ocasião da enchente.

**Figura 302** – Altura da marca d'água no muro da residência localizada na esquina da rua Virgílio Gobb com a rua Pascoal de Souza Lima, no bairro Santa Terezinha, em Governador Valadares, no dia 19/02/2020.

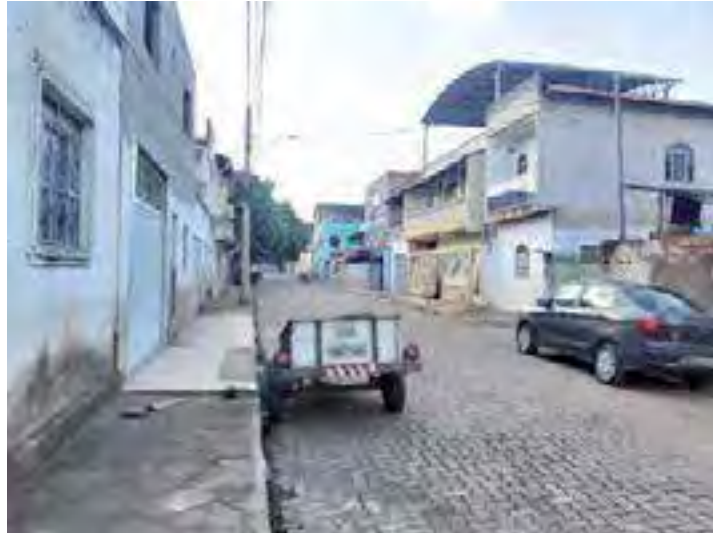
Na Figura 303 é possível visualizar a marca d'água nas casas da rua Virgílio Gobb, o que dá a dimensão de até qual altura a água atingiu as residências e de quantas casas para dentro foram atingidas.

**Figura 303** – Altura da marca da água no muro das residências localizadas na rua Virgílio Gobb, no bairro Santa Terezinha, em Governador Valadares, no dia 19/02/2020.

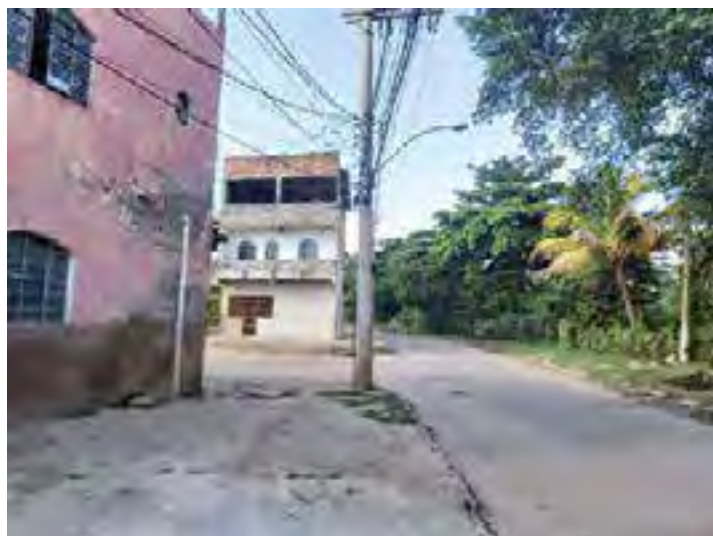
No bairro São Paulo, foram feitos registros de um ponto. Este bairro está bem ao nível do rio Doce. Na Figura 304 pode-se verificar a marca da altura da água no poste e na parede da residência. Observa-se também, pouca deposição do material seco no calçamento e nas vias de tráfego de veículos, assim como na margem do rio, diferente do observado na Figura 302, no bairro Santa Terezinha, o qual também está bem ao nível do rio Doce.

**Figura 304** – Altura da marca d'água no muro da residência localizada na rua Lincoln Byrro, no bairro São Paulo, em Governador Valadares, no dia 19/02/2020.

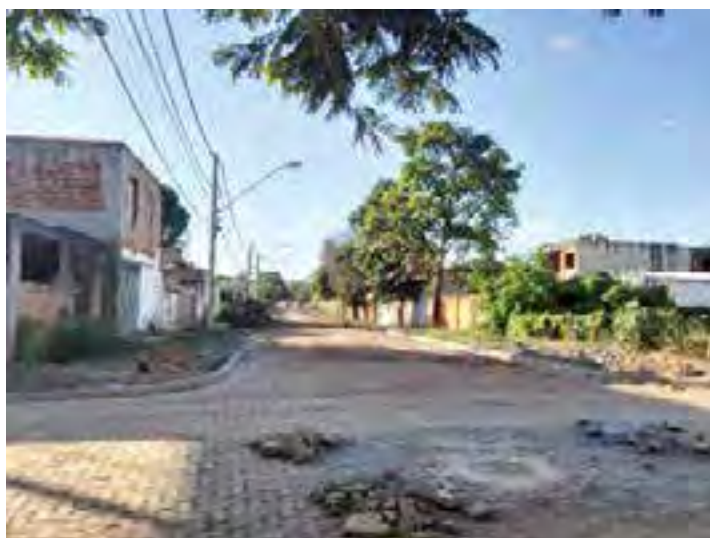
**Figura 305** – Obras de revitalização da rua sendo executada na avenida Nacle Miguel Habib com a rua João Lopes da Silva, no bairro Santa Rita, em Governador Valadares, no dia 19/02/2020.

O bairro Santa Rita, visualmente foi um dos mais afetados, pelo que se observou em campo. Na ocasião do dia 19/02/2020, a prefeitura estava realizando obras em algumas ruas do bairro, refazendo a pavimentação, conforme registrado na Figura 305.

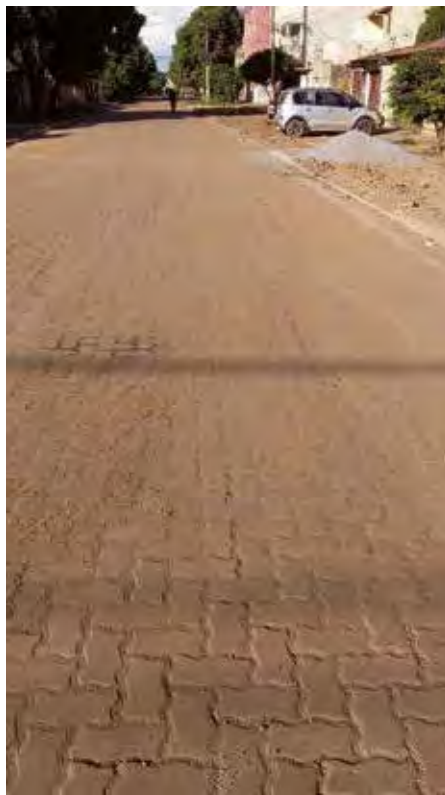
Nessas ocasiões de obras, não é possível identificar a parcela de material que ficou depositado devido ao evento da enchente do material oriundo das obras. Ambas as situações contribuem para o aumento de material particulado em suspensão na atmosfera (Figura 306).

**Figura 306** – Deposição de material em decorrência da obra de revitalização executada na avenida Nacle Miguel Habib com a rua João Lopes da Silva, no bairro Santa Rita, em Governador Valadares, no dia 19/02/2020.

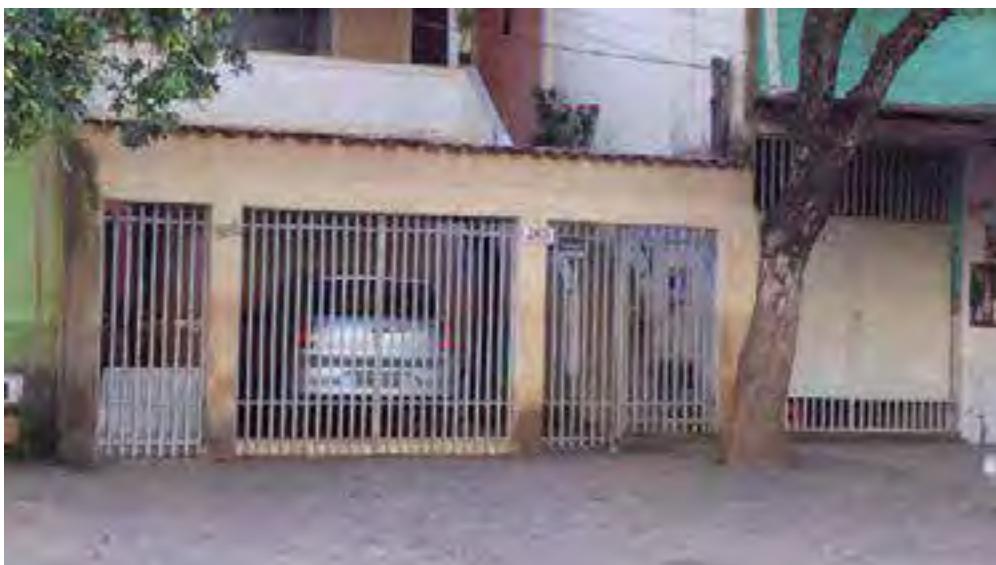
Na Figura 307, observa-se a altura da marca da água no muro da residência e na árvore, a uma distância de três quadras da margem do rio Doce.

**Figura 307** – Altura da marca d'água nas residências da rua Amélia Habib, a uma distância de três quadras da margem do rio Doce no bairro Santa Rita, em Governador Valadares, no dia 19/02/2020.

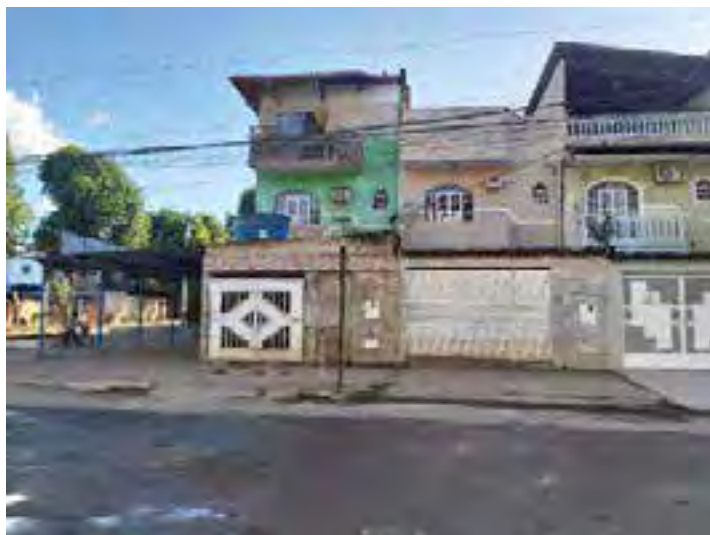
Na Figura 308, observa-se a altura da marca d'água nas residências, a uma distância de cinco quadras da margem do rio Doce. Além disso, observa-se que algumas vias do bairro são umidificadas para amenizar a ressuspensão de partículas à atmosfera, uma vez que, em função também das obras que estão sendo realizadas, há o tráfego de caminhões na região.

**Figura 308** – Altura da marca d'água nas residências da rua Amélia Habib esquina com a avenida Washington Luis, a uma distância de cinco quadras do rio Doce, no bairro Santa Rita, em Governador Valadares, no dia 19/02/2020.

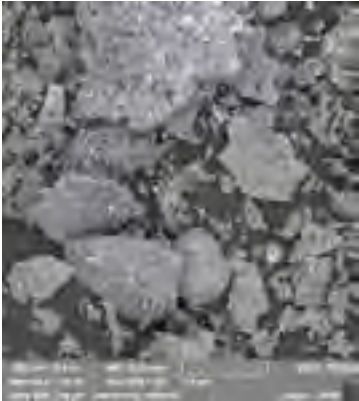
| ESTAÇÃO AMOSTRAL | | Mineralogia por DRX | Morfometria - MEV | Classificação morfométrica |
|---|---|---|---|---|
| 1.0556.20 | T1/AF1 | Quartzo, Hematita, Gibsita, Goethita, Mica e Caolinita | | Angular |

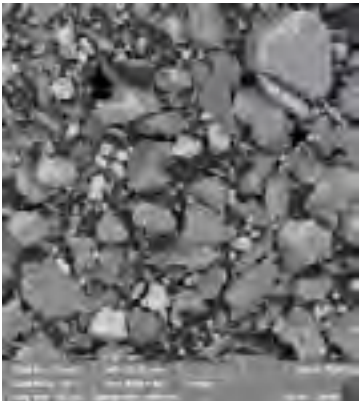
| ESTAÇÃO AMOSTRAL | | Mineralogia por DRX | Morfometria - MEV | Classificação morfométrica |
|---|---|---|---|---|
| 1.0558.20 | T3/AF2 | Quartzo, Hematita, Gibsita, Goethita, Caolinita e plagioclásio | | Angular |

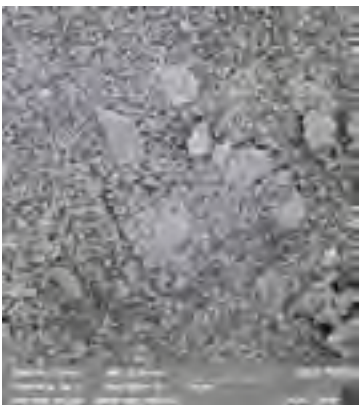
| ESTAÇÃO AMOSTRAL | | Mineralogia por DRX | Morfometria - MEV | Classificação morfométrica |
|---|---|---|---|---|
| 1.0564.20 | T9/AF12 | Quartzo, Gibsita, Goethita, Mica. Plagioclásio e Feldspato alcalino | | Angular |

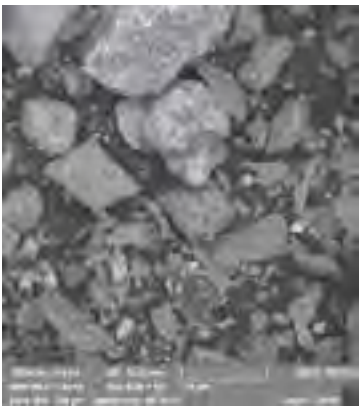
| ESTAÇÃO AMOSTRAL | | Mineralogia por DRX | Morfometria - MEV | Classificação morfométrica |
|---|---|---|---|---|
| 1.0572.20 | R5/AF8 | Quartzo, Hematita, Gibsita, Goethita, Mica e Caolinita | | Angular |

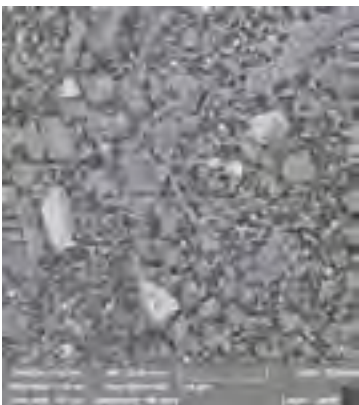
| ESTAÇÃO AMOSTRAL | | Mineralogia por DRX | Morfometria - MEV | Classificação morfométrica |
|---|---|---|---|---|
| 1.0574.20 | R7/AF11 | Quartzo, Hematita, Gibsita, Goethita, Mica e Caolinita | | Angular |

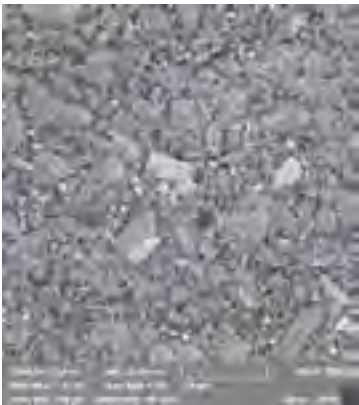
| ESTAÇÃO AMOSTRAL | | Mineralogia por DRX | Morfometria - MEV | Classificação morfométrica |
|---|---|---|---|---|
| 1.0575.20 | R8/AF13 | Quartzo, Hematita, Gibsita, Goethita, Mica e Caolinita | | Angular |

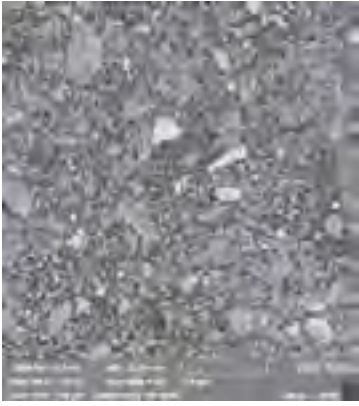
| ESTAÇÃO AMOSTRAL | | Mineralogia por DRX | Morfometria - MEV | Classificação morfométrica |
|---|---|---|---|---|
| 1.0577.20 | R10/AF15 | Quartzo, Hematita, Gibsita, Goethita, Mica e Caolinita | | Angular |

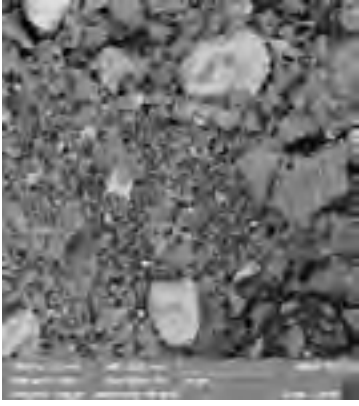
| ESTAÇÃO AMOSTRAL | | Mineralogia por DRX | Morfometria - MEV | Classificação morfométrica |
|---|---|---|---|---|
| 1.0578.20 | R11/AF17 | Quartzo, Hematita, Gibsita, Goethita, Mica e Caolinita | | Angular |

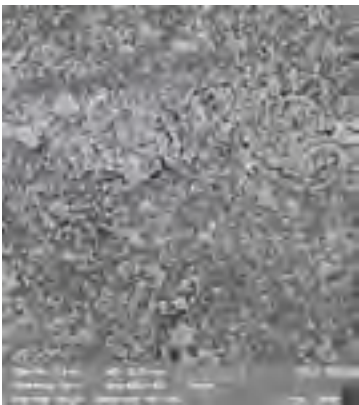
| ESTAÇÃO AMOSTRAL | | Mineralogia por DRX | Morfometria - MEV | Classificação morfométrica |
|---|---|---|---|---|
| 1.0603.20 | L4 | Quartzo, Hematita, Gibsita, Goethita, Mica e Caolinita | | Angular |

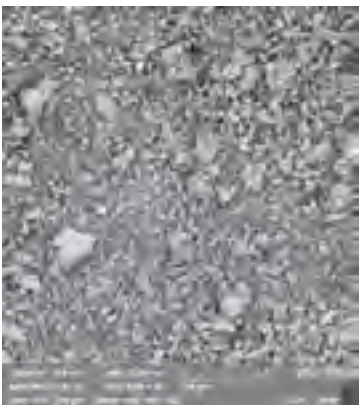
| ESTAÇÃO AMOSTRAL | | Mineralogia por DRX | Morfometria - MEV | Classificação morfométrica |
|---|---|---|---|---|
| 1.0604.20 | L5 | Gibsita, Goethita, Magnetita e Caolinita | | Angular |

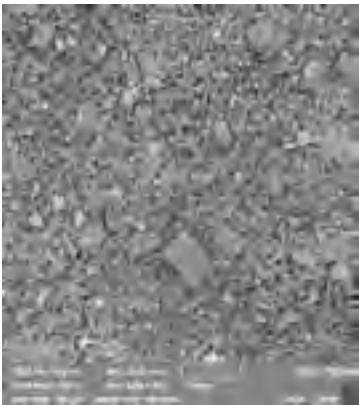
| ESTAÇÃO AMOSTRAL | Mineralogia por DRX | Morfometria - MEV | Classificação morfométrica |
|---|---|---|---|
| 1.0608.20<br>PONTO ADICIONAL 1 | Quartzo, Hematita, Gibsita, Goethita, Mica e Caolinita | | Angular |

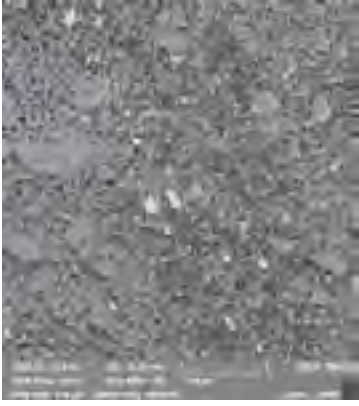
| ESTAÇÃO AMOSTRAL | Mineralogia por DRX | Morfometria - MEV | Classificação morfométrica |
|---|---|---|---|
| 1.0612.20<br>UHE BAGUARI | Quartzo, Hematita, Gibsita, Goethita, Mica e Caolinita | | Angular |
