Diagnóstico socioambiental dos danos decorrentes do rompimento da barragem de Fundão na bacia do rio Doce e região costeira adjacente

# **TOMO II – AMBIENTES AQUÁTICOS CONTINENTAIS**

## **Diagnóstico de Danos**

Lactec  
Curitiba – Paraná – Brasil  
Maio/2020

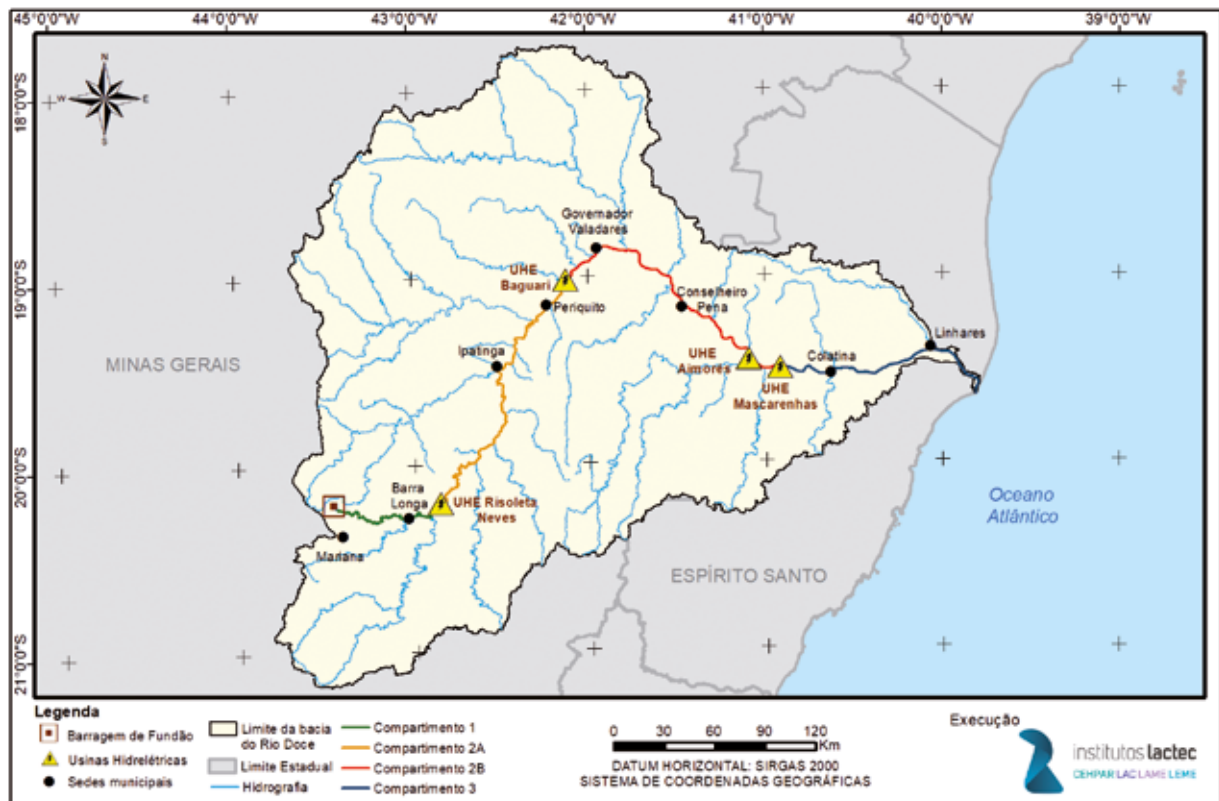
**Figura 1** – Localização dos compartimentos do ambiente aquático continental ao longo do rio Doce.

Em função da extensão dos rios afetados pela lama de rejeito e das diferentes características geomorfológicas e físicas como os barramentos das usinas, o ambiente aquático continental foi dividido em três compartimentos, conforme mostra a Figura 1. O Compartimento 1 refere-se a região entre a barragem de Fundão e a UHE Risoleta Neves. O Compartimento 2 entre a UHE Risoleta Neves e a UHE Mascarenhas. O Compartimento 3 inicia na UHE Mascarenhas e finaliza no início da região estuarina do rio Doce, no estado do Espírito Santo.

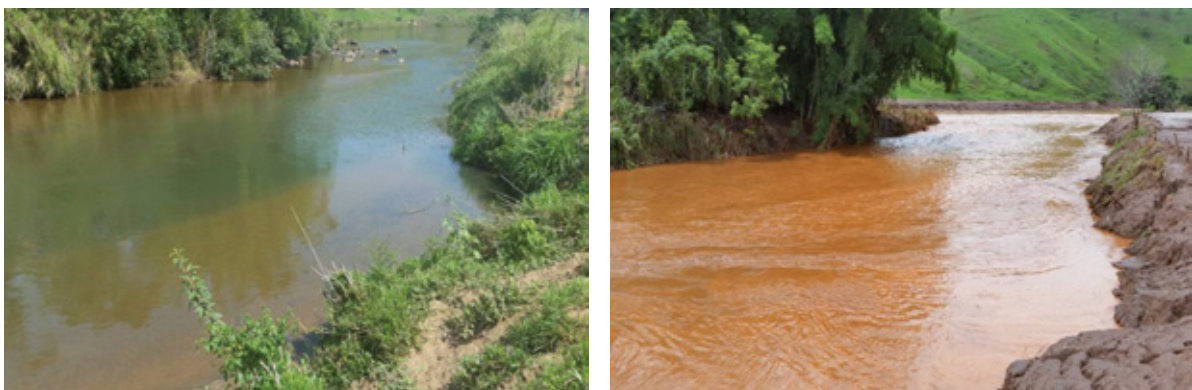
**Figura 29** – Rio do Carmo, a montante da confluência com o rio Piranga, antes (foto à esquerda) e após a passagem da lama (foto à direita). Fonte: Visão Ambiental (2015a; 2015b).

Na Figura 29 é possível observar a alteração das águas do rio do Carmo, em local a montante da confluência com o rio Piranga, com a passagem da lama. A foto à esquerda refere-se ao dia 28/09/2015, antes da passagem da lama, e a foto à direita ao dia 03/12/2015, após a passagem da lama.

Além disso, a turbidez também é um parâmetro que indica a qualidade estética das águas para abastecimento público (PIVELI; KATO, 2005). Em valores muito elevados pode impedir ou dificultar o processo de tratamento. Neste sentido, logo após o desastre, houve interrupção no fornecimento de água à população de diversos municípios e distritos com sistemas de abastecimento diretamente dependentes do rio Doce. Houve ainda prejuízos às atividades industriais, na irrigação, na pesca e no turismo (ANA, 2016). Sólidos em suspensão, ainda, podem servir de substrato para microrganismos patogênicos e estar associado a compostos tóxicos (MEGER, 2007).

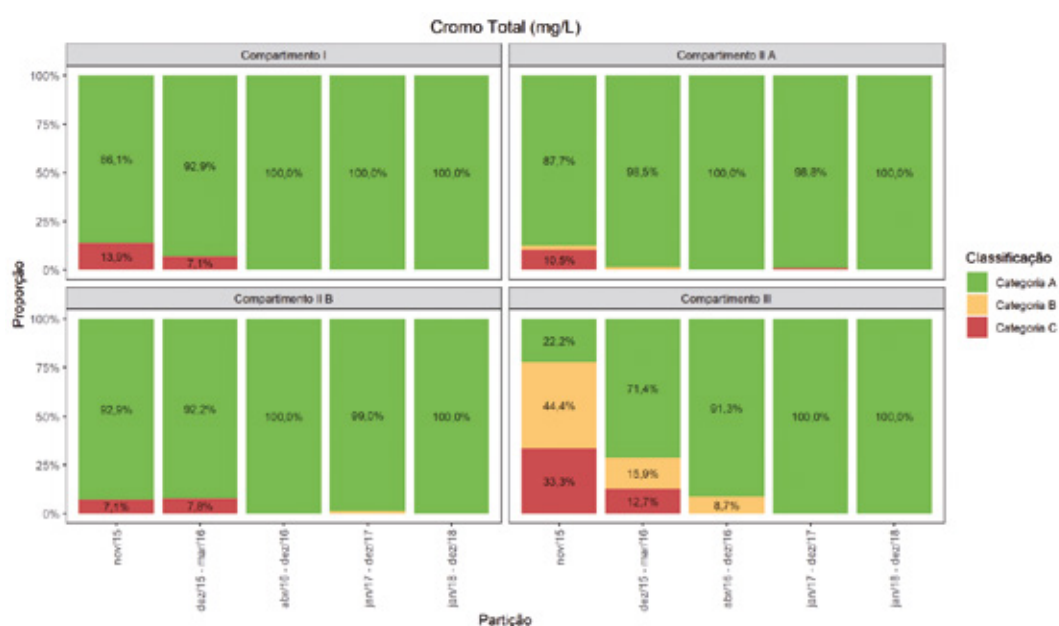
**Figura 61** – Proporção das categorias A, B e C para o cromo total.

Conforme detalhado na metodologia (item 2.2.1.1.3.3), realizou-se o cálculo das proporções entre as categorias A, B e C para cada um dos compartimentos e períodos pós-desastre, agrupando-se os dados categorizados das estações de monitoramento, sendo o resultado apresentado na Figura 61.

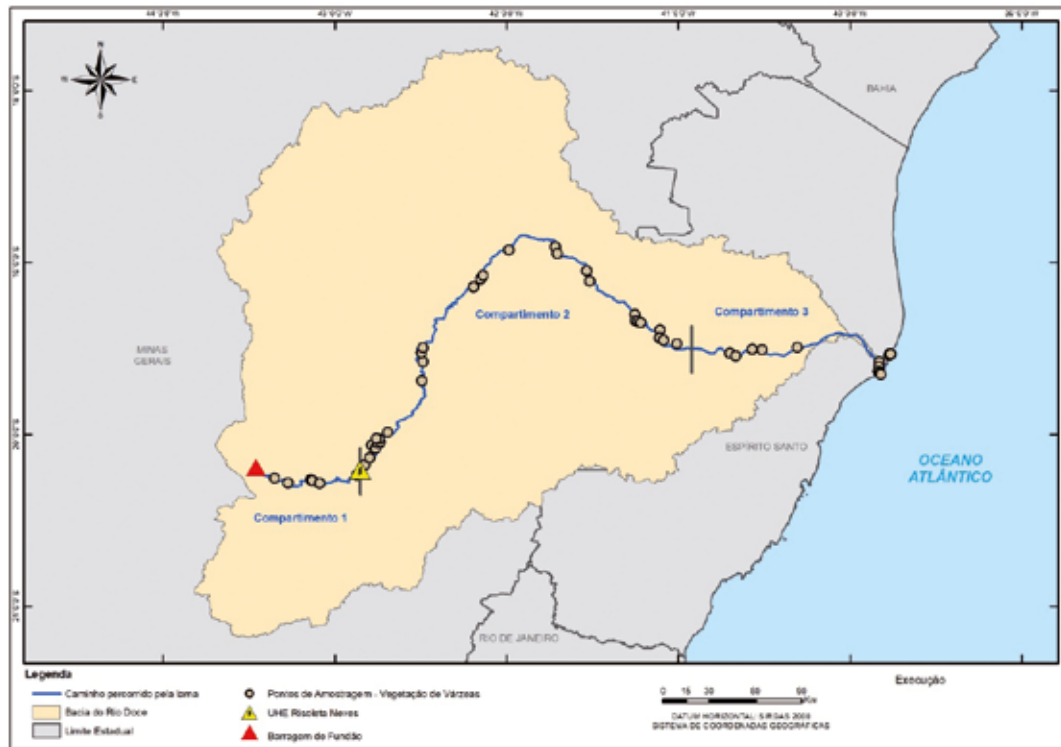
**Figura 113** – Distribuição espacial dos pontos de amostragem de vegetação de várzeas ao longo da bacia do rio Doce.

Para as várzeas, a amostragem foi realizada na classe de uso do solo “Várzea”, totalizando 50 pontos de amostragem, dos quais apenas 6 localizam-se dentro dos limites do Compartimento 1 (Figura 113). Em cada ponto de amostragem foi implantado um transecto de 100 metros de comprimento, sendo orientado pela curva de nível do terreno. Nos transectos, foram amostradas parcelas de 1 x 1 m a cada 10 m, alternando-se entre o lado esquerdo e direito visando uma amostragem abrangente e não tendenciosa da vegetação (Figura 114). Para cada parcela, foram identificadas todas as espécies e quantificados todos os indivíduos. A cobertura vegetal de cada espécie dentro da parcela foi estimada em porcentagem que variou de 1% a 100% para cada espécie, sendo 100% a área total do gabarito de PVC utilizado para demarcar a área da parcela. Para determinar o que foi ou não considerado como indivíduo, utilizou-se a separação visual e mecânica. Por exemplo, no caso de haver continuidade física visualmente perceptível do espécime, este foi considerado como indivíduo único. Nos casos onde não houve continuidade física entre os espécimes, estes foram considerados indivíduos independentes. Foi estabelecido um número máximo de 50 indivíduos de cada espécie por parcela para evitar superestimativas, já que a separação do que é um ou mais indivíduos nem sempre é clara.

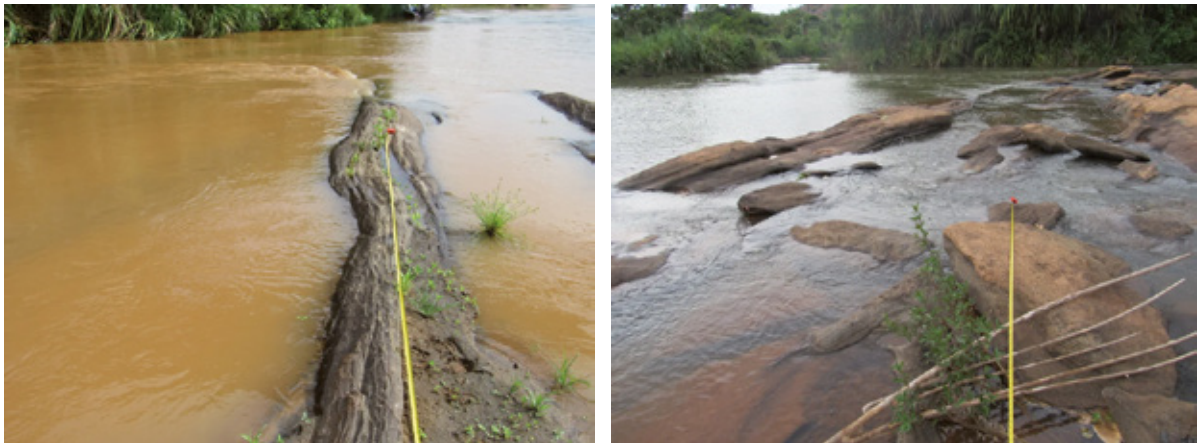
**Figura 116** – Amostragem de espécies reófitas em ambiente de afloramentos rochosos.

As parcelas foram instaladas com a utilização de trena e dispostas predominantemente seguindo o formato de “cruz” nas áreas de afloramento rochoso e adjacências (Figura 116). Por vezes, a distribuição das parcelas não respeitou um padrão uniforme de distanciamento entre elas nem mesmo o formato preconizado, fato este diretamente influenciado pela geometria das ilhas de afloramento.

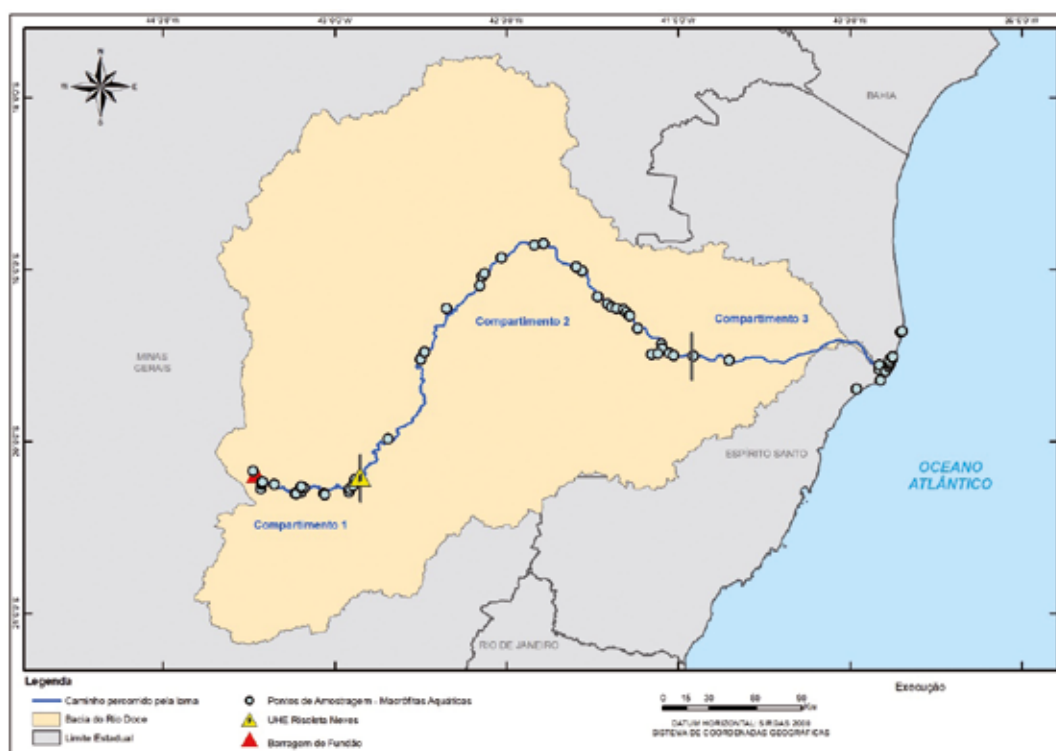
**Figura 117** – Distribuição espacial dos pontos de amostragem de macrófitas aquáticas ao longo da bacia do rio Doce.

Para as macrófitas aquáticas a amostragem foi realizada na classe de uso do solo “Afloramentos Rochosos”, aproveitando os mesmos pontos onde foram amostradas as plantas reófitas e em 38 pontos na classe “Corpos d’água”, totalizando 68 pontos, dos quais 22 se localizavam no Compartimento 1 (Figura 117). Para o grupo biológico das macrófitas aquáticas foi realizada exclusivamente a amostragem florística. Em cada ponto de amostragem (represas, lagoas e trechos de córregos/rios), com o auxílio de transporte aquático ou calças-bota plásticas, foi realizada a coleta de todas as espécies encontradas. A coleta foi feita manualmente ou com a utilização de garfo para as plantas submersas (Figura 118).

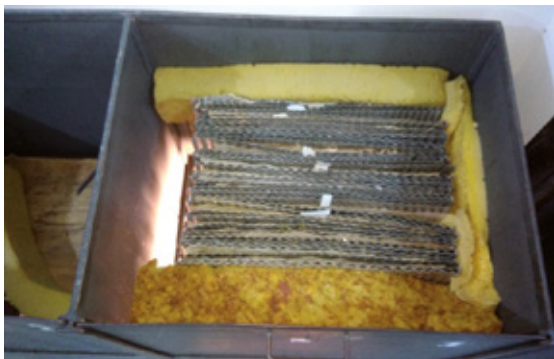
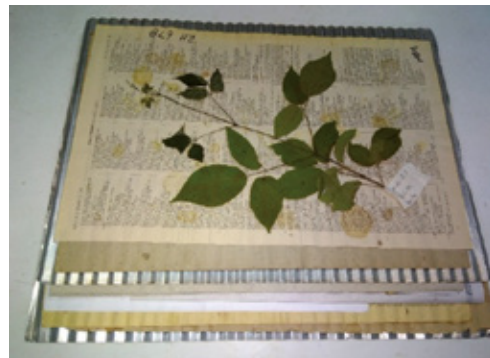
**Figura 119** – Processo de secagem e herborização das plantas coletadas em campo.

A primeira etapa no herbário referiu-se à secagem do material, ocorrendo logo após a entrada das amostras. Nessa etapa, as amostras foram prensadas com alumínio corrugado, papelão e jornal, sendo levadas à estufa para a correta secagem do material vegetal (Figura 119), por um período que pode variar entre 2 a 5 dias, dependendo da espécie (plantas carnosas necessitam de mais tempo para desidratar). Na fase de triagem, as amostras foram agrupadas por família botânica e gênero, com separação em ordem alfabética (Figura 120). Após essa etapa, as amostras seguiram para a identificação botânica.

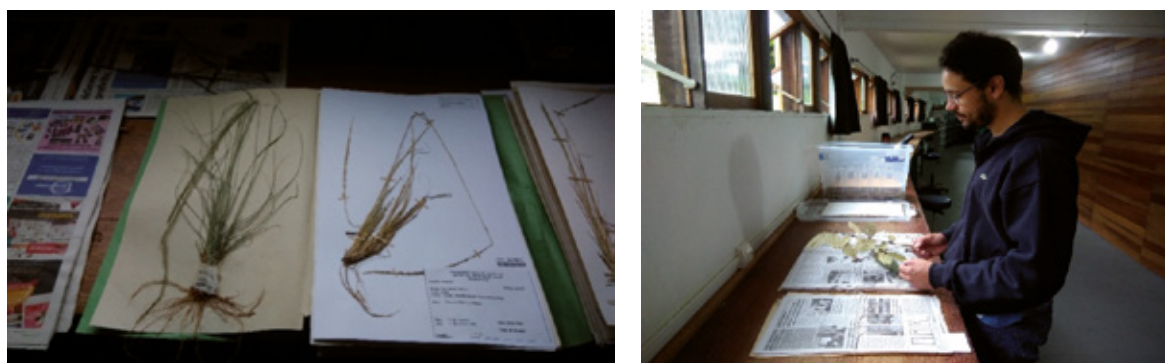
**Figura 121** – Processo de identificação dos espécimes coletados em campo por comparação com exsicatas já identificadas.

A identificação botânica das amostras foi realizada por meio de comparações morfológicas com exsicatas depositadas na coleção do MBM (Figura 121), sendo estas últimas validadas por especialistas dos grupos em questão. Também foram utilizados materiais taxonômicos de apoio no procedimento de identificação botânica das espécies, como artigos científicos, coleções estaduais de floras, além de sites de coleções botânicas Rede SpeciesLink, Herbário Virtual da Flora e dos Fungos (INCT) e da referência nacional de conhecimento e conservação da flora brasileira Projeto REFLORA – Plantas do Brasil.

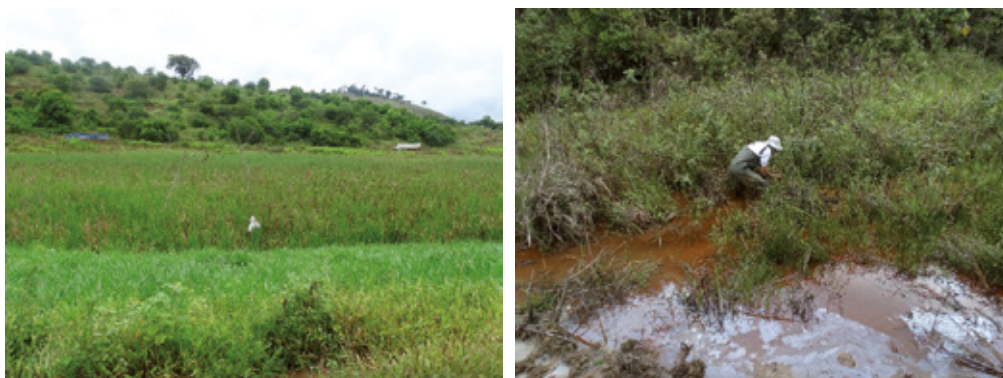
**Figura 122** – Aspecto das vegetações de várzea do rio Doce.

A passagem da onda de lama descaracterizou as áreas de várzea, principalmente no Compartimento 1, onde suprimiu a vegetação presente nestes locais. No Compartimento 1 foram computados 67,39 hectares afetados desta vegetação. Este valor corresponde a aproximadamente 7,7% do total de formações nativas suprimidas neste compartimento (Figura 122).

Este dano ocorreu no Compartimento 1, foi considerado grave devido à perda em área da vegetação suprimida, entretanto está cessado e a tendência é de que as espécies gradualmente recolonizem estes ambientes, sendo, portanto, reversível.

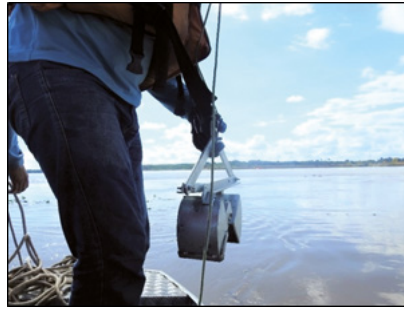
**Figura 165** – Dragas tipo Petersen, utilizada para coleta de sedimentos de fundo.

Os equipamentos utilizados para essas coletas foram: concha de aço inox, draga tipo Petersen (Figura 166) tubo de acrílico com ponteira de aço (Figura 167), testemunhador (Figura 168) e sacos plásticos para o adequado acondicionamento das amostras.

O objetivo inicial era coletar as amostras utilizando o testemunhador, a fim de se distinguir possíveis camadas de deposição, porém a sua utilização não foi possível, devido à baixa profundidade dos corpos d'água, o que impossibilitava o seu cravamento no sedimento. Além desta questão da profundidade, a presença de sedimentos essencialmente granulares, dificultava a retenção de material no amostrador, assim como a visualização de eventuais camadas, sendo que o seu uso só se mostrou adequado nos reservatórios, onde a profundidade é sempre maior. Desta forma, a maior parte das amostras foi coletada utilizando o tubo de acrílico com a ponteira de aço, cravando-o manualmente no sedimento. Ressalta-se que as amostras foram coletadas a partir da superfície até uma profundidade média de aproximadamente 0,30 metros. Em locais com presença de pontes, onde era possível o lançamento da draga no centro ou margens do canal, foram utilizadas as dragas tipo Petersen.

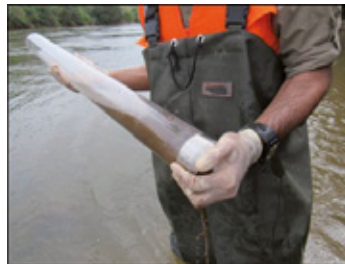
**Figura 166** – Tubo de acrílico com ponteira de aço, utilizada para coleta de sedimentos de fundo.

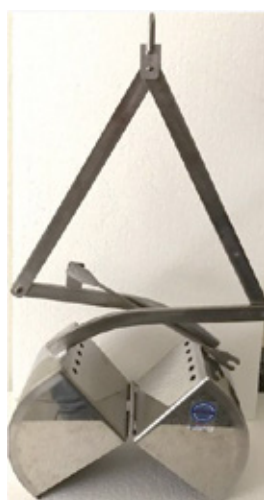
**Figura 169** – Draga tipo Petersen, utilizada para amostragem de Macroinvertebrados bentônicos.

A amostragem de macroinvertebrados bentônicos seguiu a metodologia descrita por CETESB (2003 e 2012) e APHA (2017). As amostragens foram realizadas com amostrador adequado ao tipo de substrato, fluxo de água profundidade e acesso de cada estação de amostragem (Figura 169, Figura 170 e Figura 168). Os amostradores utilizados para a coleta apresentavam tamanho de área amostrada definido, permitindo a realização de análise quantitativa. Estações de amostragem que apresentavam margem deposicional rasa com água corrente tiveram a amostragem realizada com o amostrador surber (Figura 171), as estações de amostragem sem margens rasas tiveram a amostragem realizada com a draga Petersen (Figura 166) ou testemunhador (Figura 168) dependendo do acesso ao ponto.

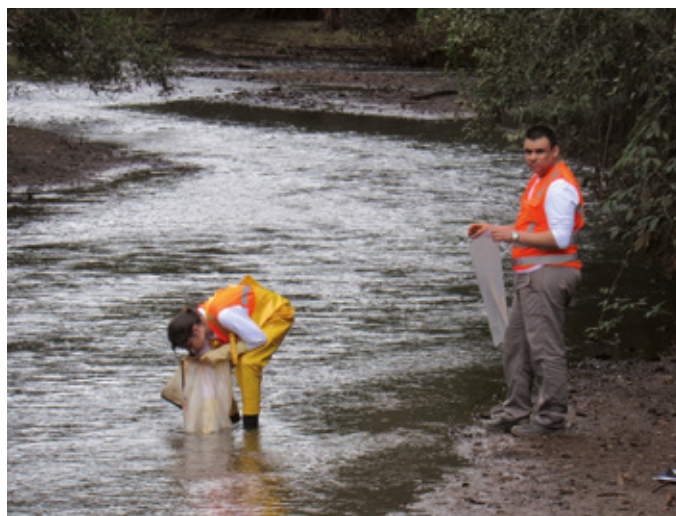
**Figura 170** – Amostragem realizada com o amostrador tipo surber.

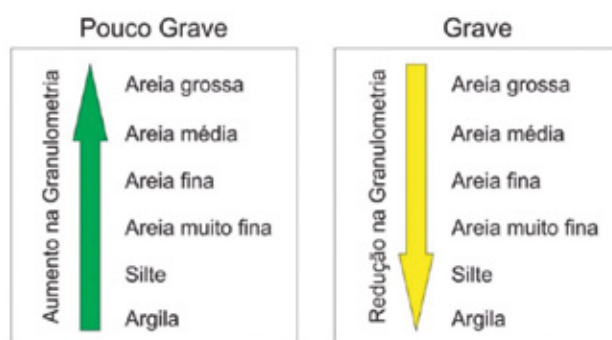
**Figura 178** – Classificação do dano para a análise granulométrica.

A caracterização do rejeito, realizada pelo Lactec, mostra que as frações granulométricas são essencialmente siltosas, ou seja, quando disperso no meio se comporta como um sedimento fino e, portanto, como um sedimento mais ativo no sentido de facilitar adsorções e consequentemente na capacidade de retenção de EPTs. Sendo assim, considera-se que alterações no ambiente onde houve a redução da granulometria o dano é mais acentuado, por outro lado, um aumento na granulometria para as frações granulares, pode ser considerado como pouco grave. Desta forma, a fim de quantificar estes danos, estabeleceu-se como critério os parâmetros de acordo com a escala de magnitude apresentado na Figura 178.

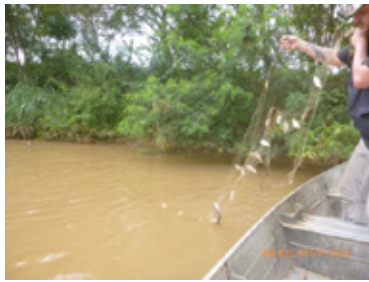
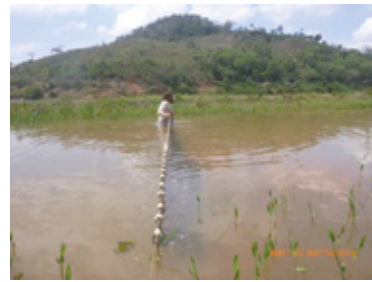
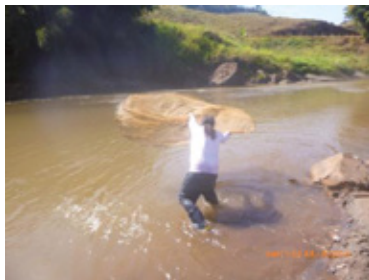
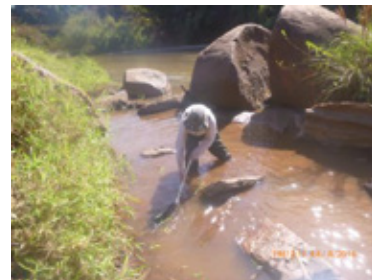
**Figura 250** – Métodos de coleta utilizados para a captura dos peixes.

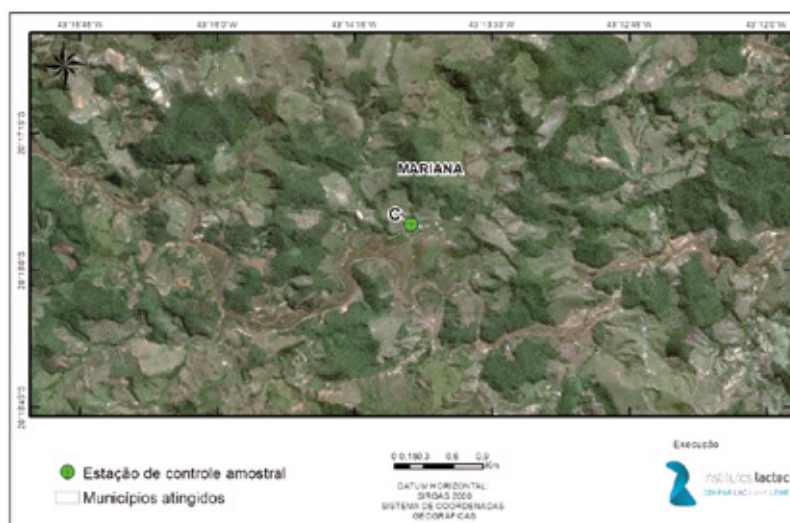
**Figura 410** – Situação da estação amostral “C”, poço na Fazenda Paracatu em Mariana – MG.

No trecho da calha percorrida pela lama de Fundão, entre a sede dos municípios de Mariana e o distrito de Paracatu, foi considerado como estação amostral um poço construído pela Renova na bacia do rio Gualaxo do Norte, a 388 m da margem do referido rio, em cota superior ao nível atingido pelo fluxo de rejeitos, como está indicado na Figura 410. O poço, em regime de bombeamento projetado para atender a demanda de 11,85 m<sup>3</sup>/dia leva o nível dinâmico a 12 m a partir do nível estático de 3,8 m, valores constantes do Relatório Técnico para a outorga do poço (RENOVA, 2017).

O arcabouço geológico da área de influência do poço, é constituído por rochas metassedimentares e metavulcânicas do Complexo Santa Bárbara (CPRM, 2007).

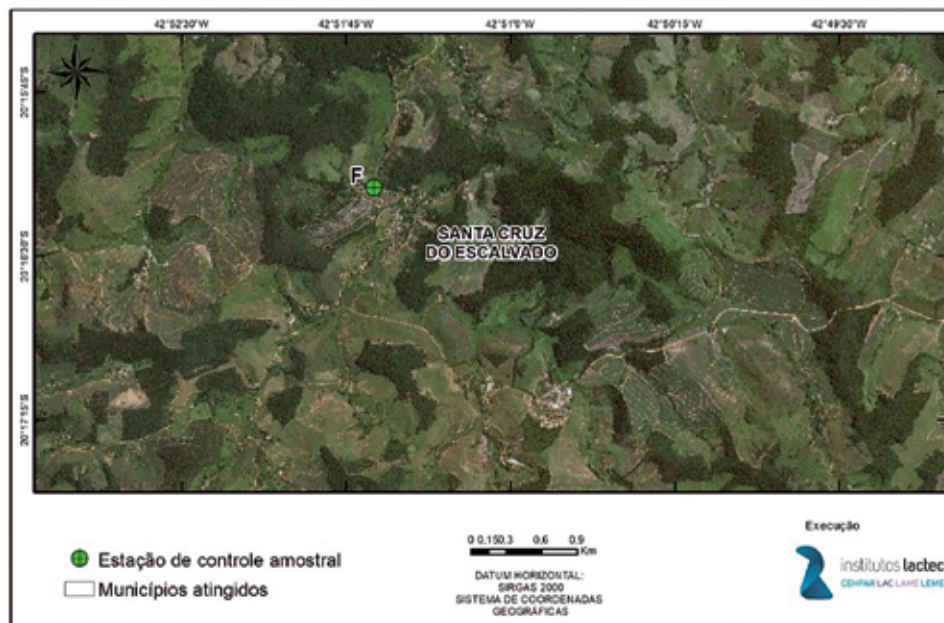
**Figura 414** – Situação da estação amostral “F”, na Localidade de Gongo, município de Santa Cruz do Escalvado-MG.

As condições da água subterrânea neste município da BHRD são representadas por três estações amostrais, “D”, “E” e “F” nas quais foram realizadas sete análises no total. A localização em relação ao rio Doce das estações “D” e “E” está apresentada na Figura 413 e na estação “F” na Figura 414 . Os poços “D” e “E” na localidade de Nova Soberbo, estão em uma área de aquífero fraturado em rochas paragnáissicas do Complexo Piedade com ocorrência de ortognaisse, micas claras, biotita, quartzo e feldspato (CPRM, 2007). O poço “F” no distrito de Gongo também foi perfurado em ortognaises bandados com intercalações de anfibolito e rochas metaultramáficas do Complexo Piedade, como indicado na Figura 387, elaborada com base na Carta Geológica do Brasil ao Milionésimo (CPRM, 2004). A cobertura inconsolidada tem a espessura na ordem de 20 m.

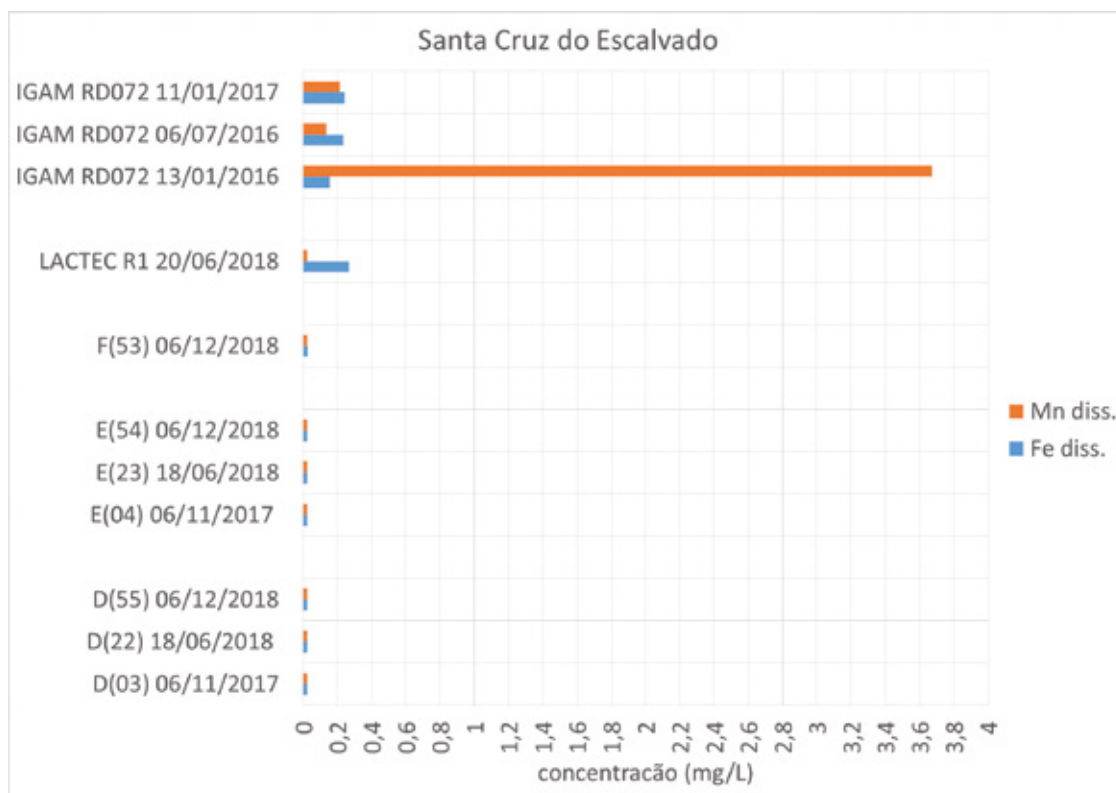
**Figura 417** – Concentrações de ferro e manganês em solução medidas pelo Lactec em estações de controle amostral de água subterrânea em Santa Cruz do Escalvado. Concentrações anotadas pelo Lactec em estação próxima (R1) e pelo IGAM (RD072).

Os resultados analíticos obtidos para o ferro e manganês em todas as amostras de Santa Cruz do Escalvado, comparados visualmente com resultados em estações do IGAM (RD072) e do Lactec (R1) mais próximas, no rio Doce, estão ilustrados na Figura 417. Percebe-se a grande diferença na concentração do ferro e do manganês entre a água subterrânea amostrada nos poços e a água do rio. Fica evidente a não favorabilidade das condições físico-químicas do ambiente do aquífero em sua captação para manter ferro e manganês em solução.

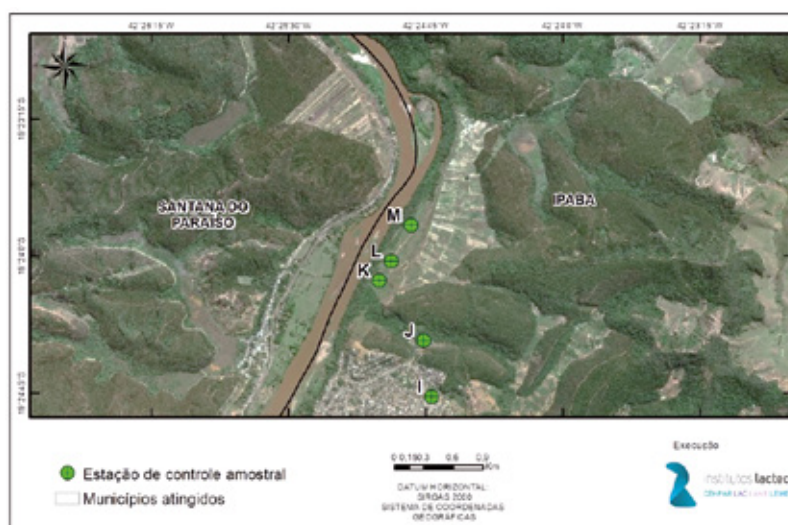
**Figura 421** – Situação das estações de controle amostral “I”, “J”, “K”, “L” e “M”, em Ipaba-MG.

No município de Ipaba foram estabelecidos cinco pontos amostrais, “I”, “J”, “K”, “L” e “M”, em poços operados pela Copasa, cuja localização pode ser visualizada na Figura 421. Nas três campanhas realizadas, foram coletadas 11 amostras sendo 10 bicarbonatadas mistas e uma bicarbonatada cálcica.

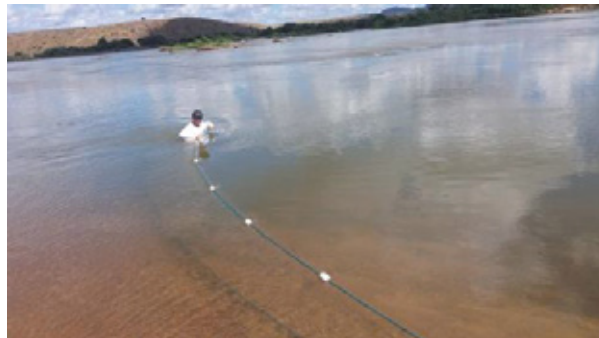
**Figura 458** – Instalação de redes de espera na área amostral RD 7, no rio Doce, município de Conselheiro Pena/MG.

Os procedimentos para amostragem de quelônios em campo consistiram na instalação de duas redes de espera por ponto, com 25 metros de comprimento e dois metros de altura cada uma (Figura 458, Figura 459 e Figura 460), as quais permaneceram ativas por cerca de seis horas em cada ponto amostral, sendo revisadas a cada hora no intuito de evitar o afogamento de espécimes do grupo (BATISTELLA, 2008; OLIVEIRA et al., 2018). Além disso, também foram instaladas quatro armadilhas do tipo “covo” iscadas com peixe (Figura 461 e Figura 462), as quais permaneceram ativas por cerca de 20 horas em cada ponto e mantendo uma porção emersa, para garantir a capacidade de respiração para indivíduos de quelônios eventualmente capturados. Outro método de captura foi a utilização de puçás durante os deslocamentos de barco nas áreas amostrais e entorno, durante buscas embarcadas, caminhamentos e buscas noturnas (Figura 463, Figura 464, Figura 465 e Figura 466), em momentos em que os espécimes emergem para respirar (INGOLD et al., 1986; ERNST e BARBOUR, 1989; RUEDA-ALMONACID et al., 2007; OLIVEIRA et al., 2018).

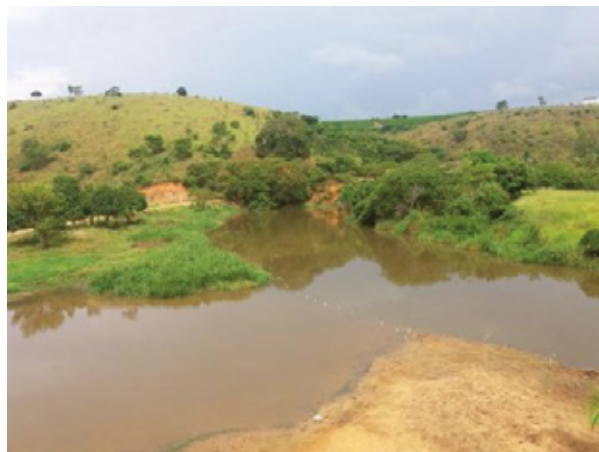
**Figura 459** – Área amostral TC 1, rio Pancas, margem esquerda do rio Doce, Município de Colatina/ES, com rede de espera instalada.

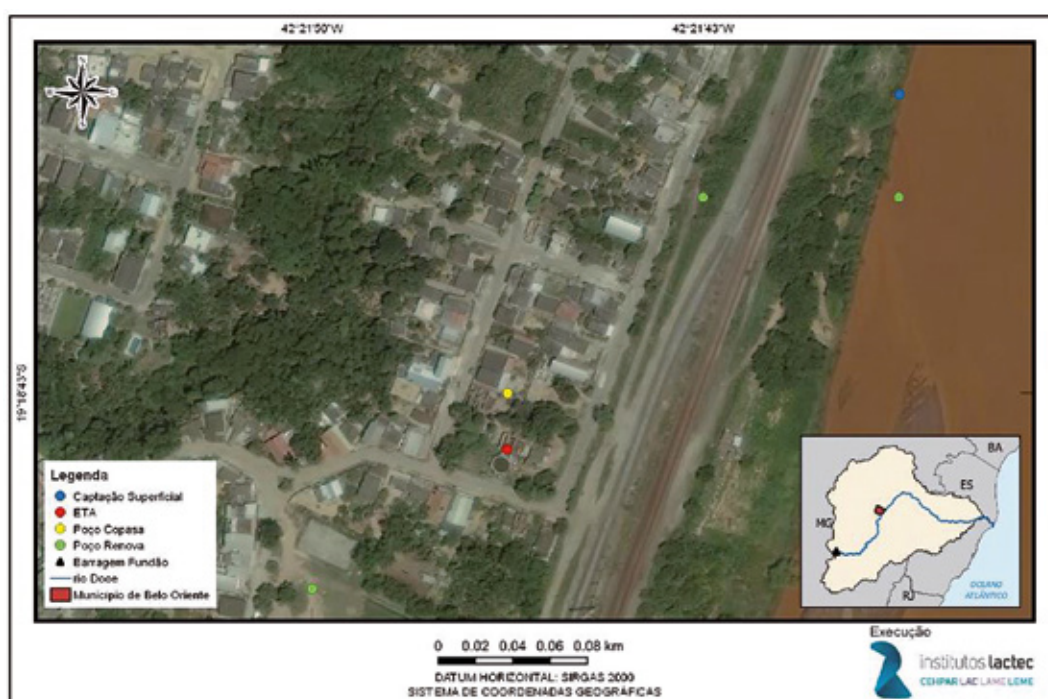
**Figura 116** – Localização das fontes de água para abastecimento e da ETA do distrito de Perpétuo Socorro.

O distrito de Perpétuo Socorro, pertencente ao município de Belo Oriente/MG, possui uma população de 8.823 habitantes, sendo 8.722 residentes na zona urbana e 101 habitantes residentes na zona rural (SHS, 2018). Conforme o PMSB, o índice de atendimento de abastecimento de água do distrito é de 93,52%, sendo que 50 imóveis destes são abastecidos por meio de caminhão-pipa pois se localizam acima do nível de água máximo do reservatório de distribuição. A localização da estação de tratamento e seus respectivos pontos de captação superficial e subterrânea podem ser visualizados na Figura 116.

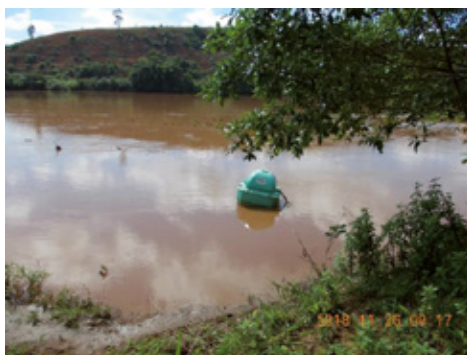
A captação e a adução de água bruta são realizadas no rio Doce por intermédio de um flutuante nas margens do rio equipado com uma motobomba de 20 c.v. e capacidade de 40 L/s (Figura 117). O trecho percorrido pela linha de adução de água bruta até a ETA é de 192 m de distância através de um conduto composto por tubos de ferro fundido e MPVC.

**Figura 117** - Detalhe da balsa de captação superficial de água localizada no rio Doce.

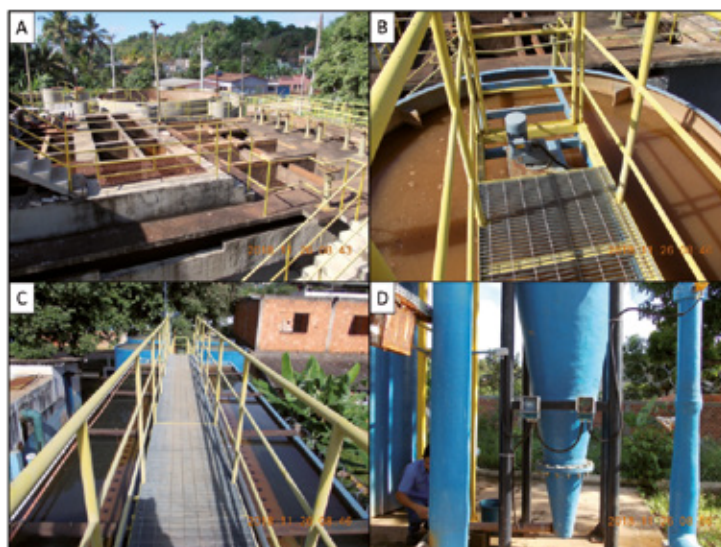
O sistema de tratamento de água possui duas ETAs, uma de alvenaria que está inoperante desde o desastre e outra, de material compósito, construída pela Fundação Renova e entregue para a prefeitura em 03 de fevereiro de 2017, que está em operação atualmente pela Copasa conforme contrato entre a Prefeitura e a empresa de saneamento. O resumo dos principais componentes da ETA está disponível na Tabela 123. A estação de tratamento operacional é do tipo convencional, tem capacidade de produção de água tratada de 25 L/s e é composta por quatro floculadores hidráulicos, um decantador de fluxo laminar com placas e quatro filtros ascendentes com leito fixo de areia e antracito (Figura 118).

**Figura 118** - Estação de Tratamento de Perpétuo Socorro: (A) vista superior da ETA antiga; (B) tanque de floculação; (C) decantador e (D) detalhe da base do desarenador instalado na entrada de água bruta.

Durante este período, a população do distrito foi abastecida por meio de caminhões-pipa. No ano de 2016, a ETA teve diversos problemas operacionais no processo de tratamento de água, pois a mesma se encontrava em estado precário de conservação. Desta maneira, durante as ações emergenciais neste mesmo ano, a Samarco providenciou a construção de uma nova Estação de Tratamento de Água para o município e a perfuração e restauração de quatro poços subterrâneos para garantir segurança hídrica para a população.

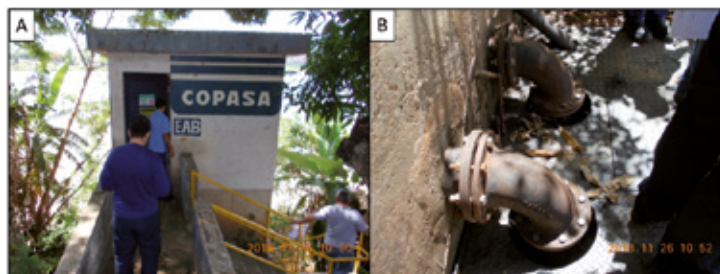
**Figura 121** - Estação de Captação e Adução de Água Bruta de Pedra Corrida: (A) abrigo da estação de bombeamento e (B) tubulações de captação submersa do rio Doce.

O SAA de Pedra Corrida é composto por 01 ponto de captação no rio Doce e 01 ETA com capacidade de fornecimento de água tratada na vazão de 18 L/s. A localização dos componentes do SAA pode ser visualizada na Figura 120. A captação superficial ocorre por meio de uma bomba disposta no interior de uma estação elevatória com conduto submerso na calha do rio (Figura 121). A adução de água bruta da elevatória até a ETA tem distância de cerca de 200 m e é realizada a partir de trechos de ferro fundido e trechos de MPVC.

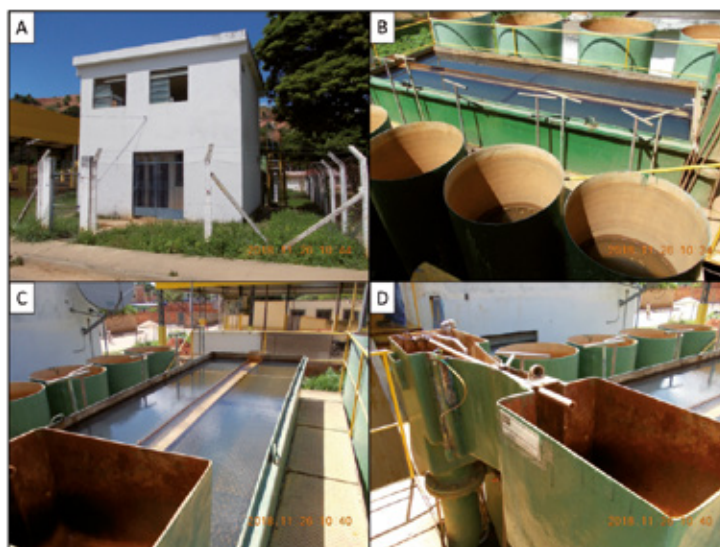
A ETA é composta por 04 floculadores, 01 decantador lamelar vertical e 05 filtros descendentes cônicos com elemento filtrante de areia, cascalho e antracito (Figura 122). O coagulante utilizado pela ETA é sulfato de alumínio, a desinfecção é feita a partir de uma solução de 10% de hipoclorito de cálcio e a fluoretação é com ácido fluorossilícico. As informações das etapas de tratamento da ETA estão disponíveis na Tabela 124.

**Figura 122** – Estação de Tratamento de Água de Pedra Corrida: (A) Edifício administrativo e laboratório de análises químicas; (B) Vista geral da ETA; (C) Decantador e (D) Calha Parshall e linha de dosagem de floculante e correção do pH.

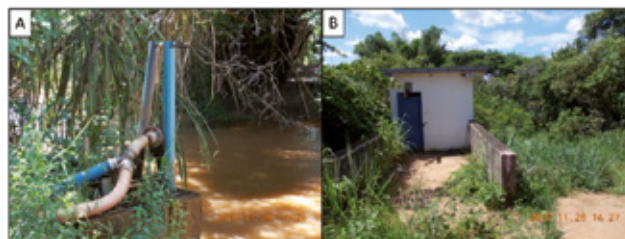
O sistema de abastecimento local é do tipo convencional e composto por captação, adução, recalque, tratamento, reservação e distribuição. A captação superficial de água é realizada do rio Doce no ponto de coordenadas 18°55'38,60" S e 41°59'46,89" O, o qual pode ser observado na Figura 128. A captação é realizada por uma bomba do tipo submersa com vazão média de 17 L/s.

**Figura 128** – Ponto de captação de água bruta no Rio Doce da ETA de Alpercata.

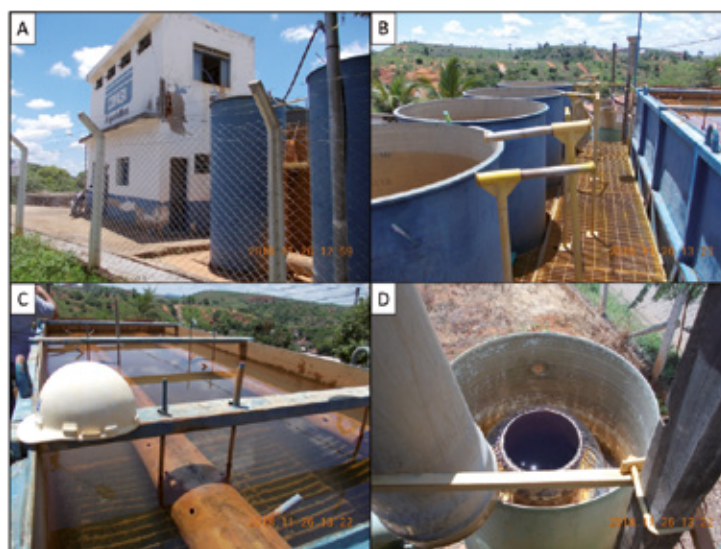
A estação de tratamento de água de Alpercata se localiza nas coordenadas 18°59'24,64" S e 41°59'16,27" O. O sistema da ETA é do tipo convencional e conta com as etapas de coagulação, floculação, decantação, filtração e desinfecção. A infraestrutura de algumas destas etapas é apresentada na Figura 129. O resumo das operações da ETA e suas respectivas características encontram na Tabela 125.

Na etapa de coagulação é usado o produto sulfato de alumínio dosado nas calhas Parshall e a correção de pH para o coagulante é feita com hidróxido de sódio. São utilizados quatro flocladores de fluxo ascendente e um decantador laminar convencional. A filtração é realizada por quatro filtros de fluxo descendente com multicamadas de cascalho, areia e antracito. Por fim, a desinfecção ocorre com hipoclorito de cálcio em solução 10% e a fluoretação por ácido fluorossilícico.

**Figura 129** – Instalações da Estação de Tratamento de Água de Alpercata: (A) Visão externa da ETA; (B) Floculadores; (C) Decantador; e (D) Filtro.

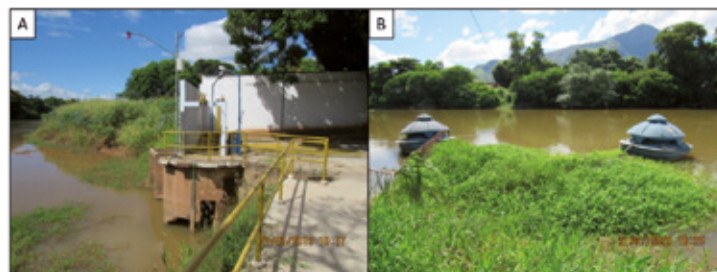
A captação de água bruta é realizada a partir de três pontos distintos dispostos no rio Doce (Figura 135). Ambos os pontos estão centralizados em uma mesma estação elevatória e encaminhados para o ramal de entrada onde encontra-se o medidor de vazão tipo Calha Parshall e as linhas de dosagem de produtos químicos para correção do pH e promotores de coagulação.

**Figura 135** - Pontos de Captação da ETA Central: (A) Captação por gravidade em canal de derivação e (B) captação superficial a partir de balsas flutuantes.

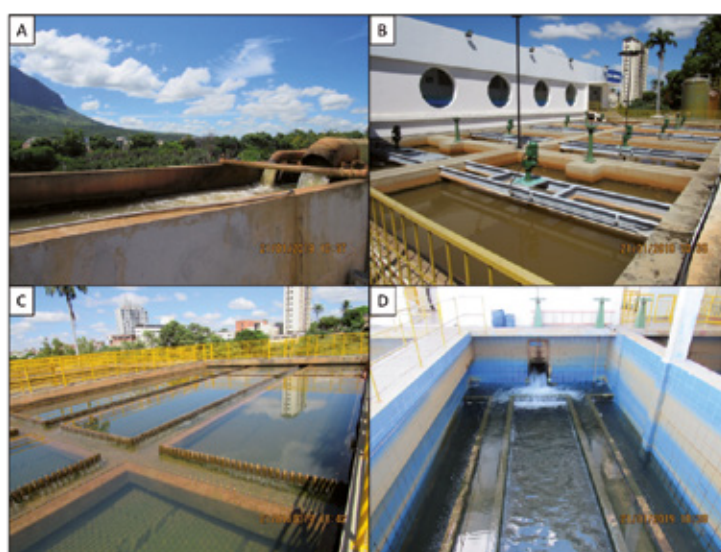
Após a medição de vazão, a água bruta é enviada para uma série de oito flocluladores com agitação, na qual os sólidos dissolvidos são coagulados com sulfato de alumínio e Tanfloc (utilizado apenas em casos de alta turbidez da água bruta). Em seguida, os sólidos ainda presentes na água são decantados em três decantadores laminares em paralelo, e o clarificado destes decantadores passa por um sistema de filtração com 10 filtros descentes com camada mista de material filtrante (areia e antracito). Por fim, a água filtrada é clorada com hipoclorito de sódio líquido nos tanques de contato e fluoretada com ácido fluossilícico. As imagens com os principais itens da ETA Central estão disponíveis na Figura 136.

**Figura 136** - ETA Central de Governador Valadares: (A) Tubulações de alimentação de água bruta; (B) Flocluladores; (C) Tanques de sedimentação e (D) Filtros.

Durante a passagem da pluma de rejeitos pelas captações do rio Doce da ETA Central, a mesma ficou inoperante por 8 dias em virtude da incapacidade de remoção da turbidez encontrada neste período. Neste interim, a Samarco forneceu Tanfloc para a SAAE, um coagulante extraído da casca da árvore Acácia-negra que tem eficiência de remoção de turbidez (principalmente para soluções com alta turbidez) superior aos coagulantes comumente utilizados para tratamento de água (e.g.: sulfato de alumínio, hidróxicloreto de alumínio e cloreto férrico) e não deixa residual de metais na água tratada. Assim sendo, com o emprego do Tanfloc, a ETA conseguiu retornar as operações após estes 8 dias paralisados. A turbidez para a água tratada da ETA para os períodos de pré e pós desastre encontram-se na Figura 137.

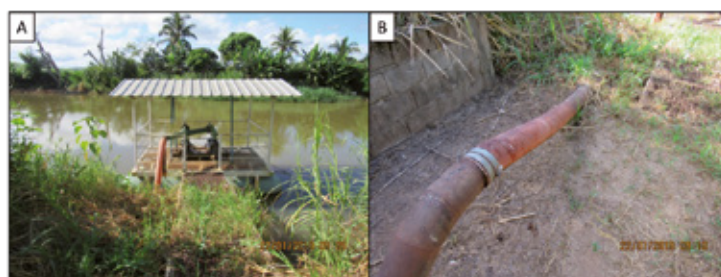
A captação superficial ocorre por meio de duas bombas centrífugas dispostas em uma estação flutuante nas margens do rio Doce, conforme Figura 153. A água bruta é enviada para a ETA que se encontra a 50 m de distância através de uma tubulação de ferro fundido. O regime de bombeamento é intermitente e ocorre, em média, durante 12 h por dia. A ETA é do tipo convencional e é composta por oito floculadores, dois ramais de decantação e sete filtros rápidos de elemento filtrante multicamada (Figura 154). Como floculante é utilizado o sulfato de alumínio, para a cloração o hipoclorito de sódio e para a fluoretação o ácido fluorossilícico.

**Figura 153** - Captação Superficial do SAA de Recanto dos Sonhos: (A) Estação flutuante e (B) Tubulação de adução de água bruta.

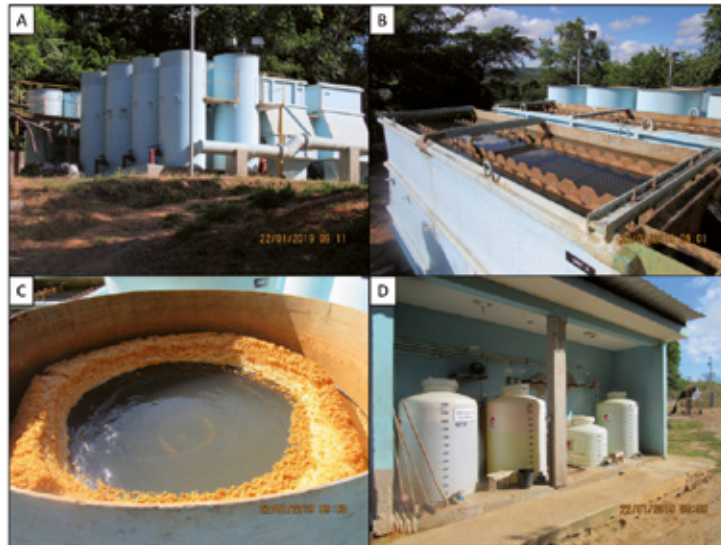
**Figura 154** – ETA de Recanto dos Sonhos: (A) Visão geral da ETA; (B) Tanques de decantação; (C) Tanque de floculação e (D) Armazenamento de produtos químicos para tratamento da água.

A ETA de Recanto dos Sonhos ficou paralisada durante 10 dias após o desastre e como medida emergencial para fornecimento de água, a Samarco construiu uma adutora de PEAD para adução de água bruta do rio Suaçuí Grande para a ETA. Após a melhoria da qualidade da água do rio Doce, esta adutora foi desativada e a ETA retornou à captação ao rio Doce. Além disso, em virtude do desastre a ETA, que entregava água potável para a indústria de laticínios próxima da região, atualmente entrega água apenas à população urbana, reduzindo a sua vazão de água tratada de 30 L/s para 5L/s.

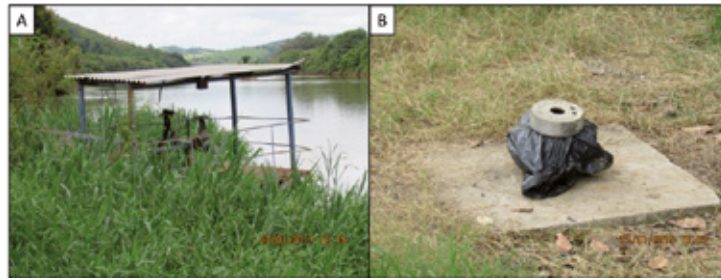
A captação superficial ocorre a partir de uma estação flutuante com adução intermitente durante 12 h diárias. No plano de contingência da Samarco para esta ETA, foi perfurado um poço nas proximidades da captação, conforme mostrado na Figura 159. O poço possui uma vazão compatível com a distribuição de água pela ETA, porém necessita de um sistema de tratamento específico, pois apresenta elevadas concentrações de manganês, ferro e dureza (Anexo C).

**Figura 159** – (A) Estação flutuante de captação da ETA São Vitor e (B) Poço profundo perfurado para captação alternativa.

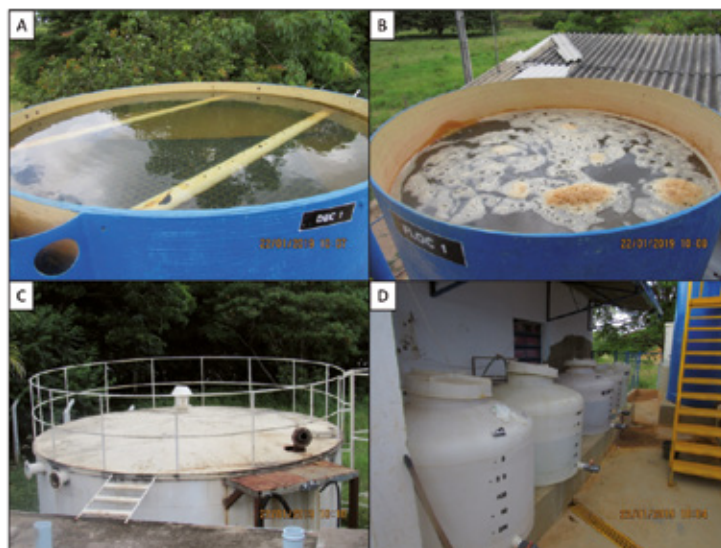
A ETA do distrito (Figura 160) apresenta tratamento convencional composta por três tanques de decantação, dois tanques de decantação e quatro tanques de filtração rápida. O floculante utilizado é o sulfato de alumínio, a cloração é com hipoclorito de sódio e a fluoretação é feita com ácido fluorossilícico.

**Figura 160** – ETA do distrito de São Vitor: (A) Decantador circular; (B) Tanque de floculação; (C) Tanque de contato e (D) Armazenamento dos produtos químicos para tratamento de água.

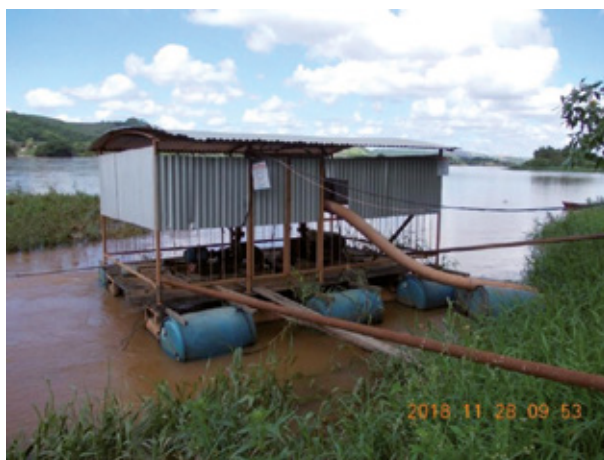
No município de Galileia, o SAA atende 100% da população, igual a 6.844 habitantes (IBGE, 2017). A captação de água bruta, mostrada na Figura 164, ocorre no rio Doce, por uma bomba centrífuga em uma balsa flutuante, funcionando 21 h/dia e percorrendo 50 m até a ETA. A água é tratada em uma ETA do tipo convencional com vazão de tratamento de 19 L/s e com características de tratamento iguais às apresentadas na Tabela 126. Quando necessário, os flocluladores são mecanizados com agitação acionada e o pH na etapa de coagulação é corrigido com carbonato de sódio. As instalações da ETA estão apresentadas na Figura 165.

**Figura 164** – Local de captação de água bruta no rio Doce para tratamento na ETA de Galileia.

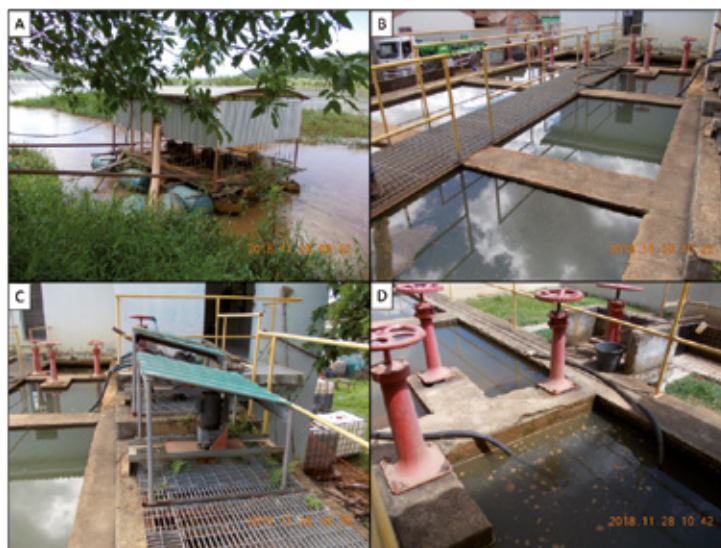
**Figura 165** – Instalações da ETA antiga de Galileia – MG. A- Balsa com bombas para captação de água bruta no rio Doce. B- Decantadores e filtros. C – Floculadores. D – Vista da obra da nova ETA.

Com a presença da lama no rio, a captação e a ETA ficaram paralisadas por 6 dias e o município foi abastecido por caminhões-pipa por dois meses, trazendo água tratada da ETA do município de Conselheiro Pena. Após esse período, o tratamento da água do rio Doce foi retomado com uso do coagulante Tanfloc e implantação de um filtro zeólita na ETA para remoção de ferro e manganês, cedidos pela Fundação Renova.

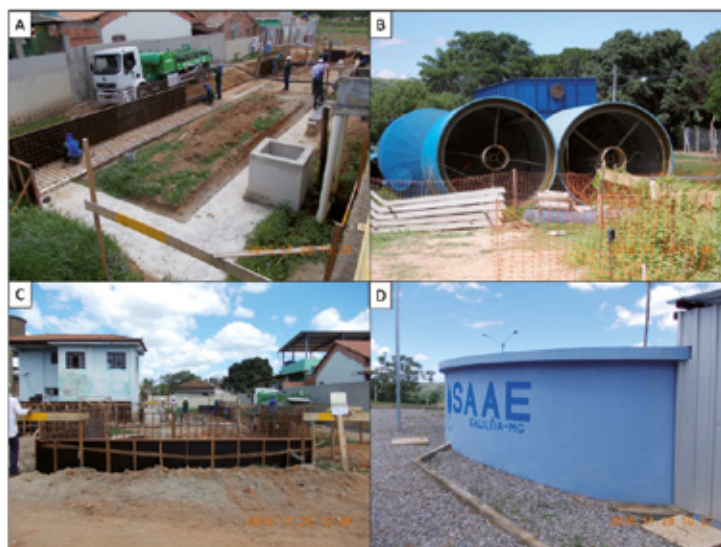
A nova ETA já está em construção no mesmo terreno da antiga, pela Fundação Renova, e será do tipo modular, com as etapas convencionais de tratamento e vazão de 25 L/s. Além disso, contará com a coleta de lodo gerado e espaço para secagem. As instalações da obra da nova ETA e o novo reservatório, já construído, podem ser vistos na Figura 168.

**Figura 168** – Instalações da construção da nova ETA em Galileia – MG. A – Espaço da nova ETA para disposição de lixo gerado. B – Componentes da ETA modular. C – Canteiro de obra da nova ETA. D – Novo reservatório construído.
