Diagnóstico socioambiental dos danos decorrentes do rompimento da barragem de Fundão na bacia do rio Doce e região costeira adjacente

# **TOMO II – AMBIENTES AQUÁTICOS CONTINENTAIS**

## **Diagnóstico de Danos**

Lactec  
Curitiba – Paraná – Brasil  
Maio/2020

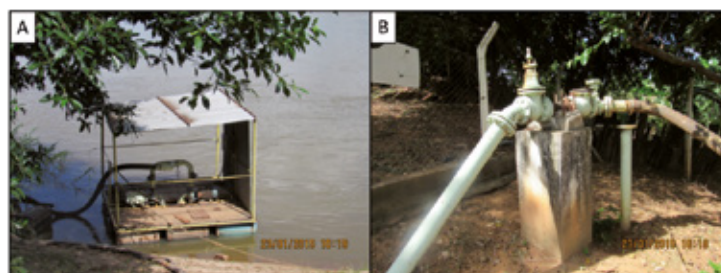
A captação é realizada no rio Doce através de duas bombas centrífugas dispostas em uma plataforma flutuante presente no rio (Figura 171). A água bruta é enviada até o barrilete de distribuição por meio de uma mangueira rígida e em seguida é encaminhada até a ETA por uma tubulação rígida de aço por cerca de 120 m. A captação superficial é intermitente durante cerca de 14 h diárias e pode ser alterada para a captação subterrânea (Poço C- 03) presente nas proximidades como forma de manancial alternativo.

**Figura 171** – Captação de água no rio Doce: (A) Balsa de captação e (B) Linha de distribuição para a ETA.

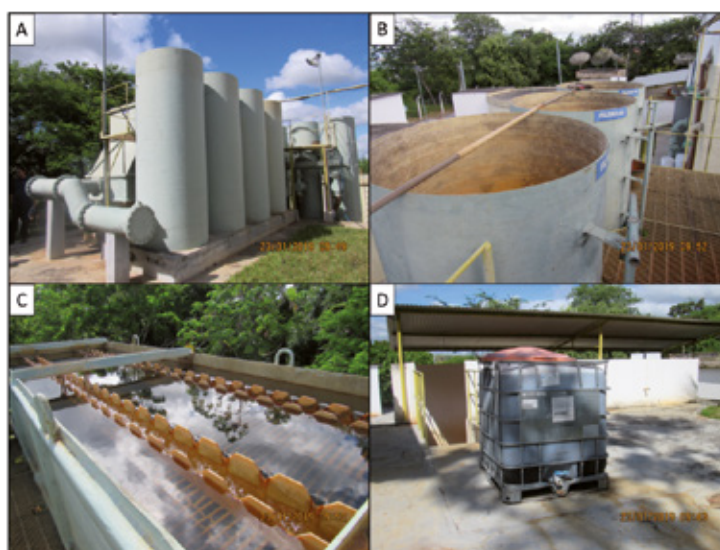
A Estação de Tratamento (Figura 172) é do modelo convencional e consiste, basicamente, de 04 floculadores de fluxo, 01 decantador lamelar e 04 filtros descendente de multicamadas mistas (areia, cascalho e antracito). A dosagem de floculante é realizada na Calha Parshall e consiste de uma solução de cloreto férrico com correção do pH para correta coagulação pela adição de NaOH. A desinfecção é realizada pela dosagem de hipoclorito de cálcio através de uma bomba peristáltica e a fluoretação é realizada pela adição de ácido hexafluorossilícico ( $\text{H}_2\text{F}_6\text{Si}$ ). A vazão de água tratada da ETA é em média de 14 L/s e, após o sistema de tratamento, é armazenada em dois tanques de reservação RAP-01 e RAP-02 com volumes de 160 m<sup>3</sup> e 80 m<sup>3</sup>, respectivamente.

**Figura 172** – Estação de tratamento de água de Tumiritinga: (A) Visão geral; (B) Filtros; (C) Decantadores e (D) Tanque de armazenamento de Tanfloc.

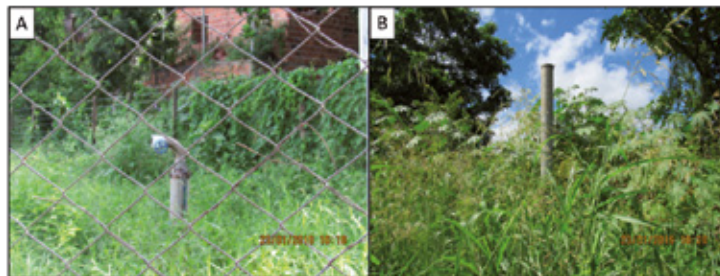
Além da captação superficial no rio Doce utilizada como fonte primária de água bruta para a ETA, a Prestadora de Serviços possui dois poços (Figura 173) disponíveis como possível captação alternativa. A geolocalização destes poços no município de Tumiritinga pode ser visualizada na Figura 170. O poço C-03, em virtude da sua proximidade com a captação superficial, já está ligado na rede de adução principal até a ETA e pode ser utilizado como fonte alternativa de água. Além disso, este mesmo poço foi utilizado como fonte de água bruta da ETA durante os dias que o SAA ficou paralisado devido ao rompimento da barragem de Fundão e consequente impossibilidade de captação de água bruta diretamente do rio Doce. O poço C-04, instalado nas proximidades da Praia do Jaó, às margens do rio Doce, não tem rede de adução para ligação à ETA e nem sistema de tratamento próprio para a distribuição direta de sua água aos habitantes do município.

**Figura 173** – Captação subterrânea: (A) Poço C-03 e (B) Poço C-04.

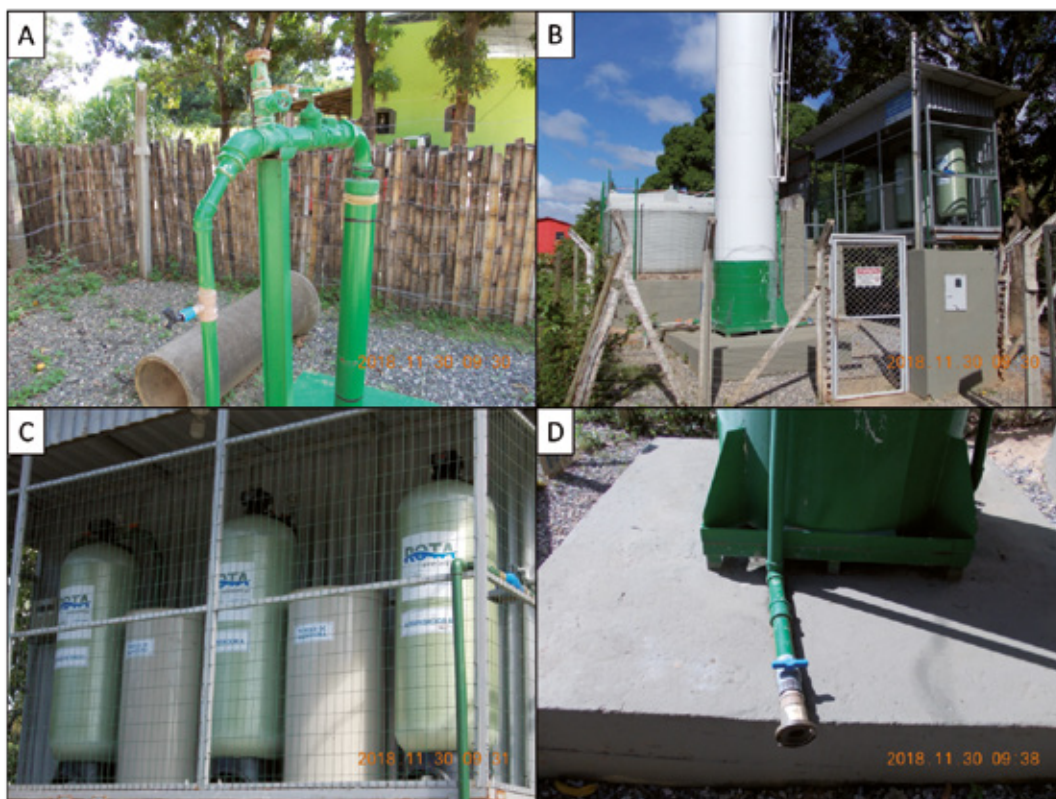
No final do ano de 2016, foi construído na localidade um poço profundo como captação alternativa para o distrito (Figura 177). O poço possui vazão suficiente para atender os moradores, porém há alta concentração de ferro e dureza. Para tal, instalou-se um sistema de tratamento de água consistindo de filtros para remoção de metais e um abrandador para remoção de dureza da água do poço. Este poço integra a rede de pontos de água subterrânea monitorados pelo Lactec.

**Figura 177** - SAA de São Tomé do Rio Doce: (A) Poço profundo; (B) Visão Geral da ETA; (C) Sistema de Abrandamento e (D) Ponto de alimentação emergencial de água tratada para o reservatório.

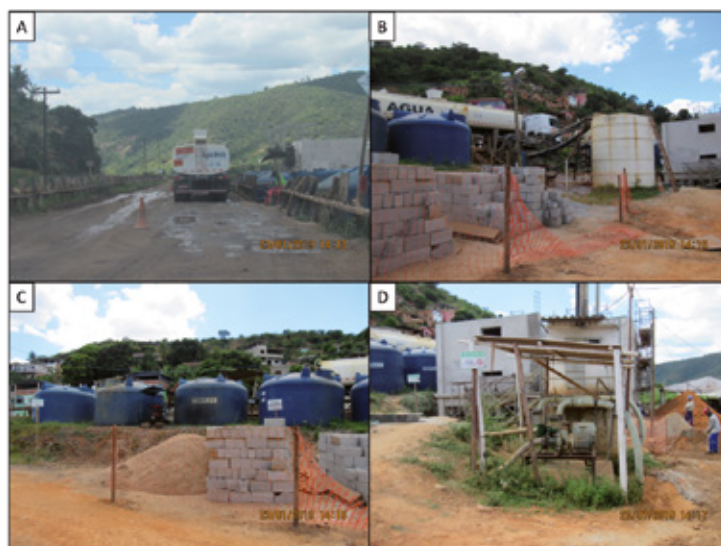
uma regularidade de vazão de água para ETA, pois esta forma de operação contínua é fundamental para que seja possível realizar o tratamento da água de forma eficiente. As imagens das instalações emergenciais de reservação e bombeamento estão disponíveis na Figura 180.

**Figura 180** – Instalações Emergenciais: (A) Caminhão-pipa com água bruta; (B) Desabastecimento de água bruta; (C) Sistema provisório de reservação e (D) Bomba elevatória do sistema de reservação à ETA.

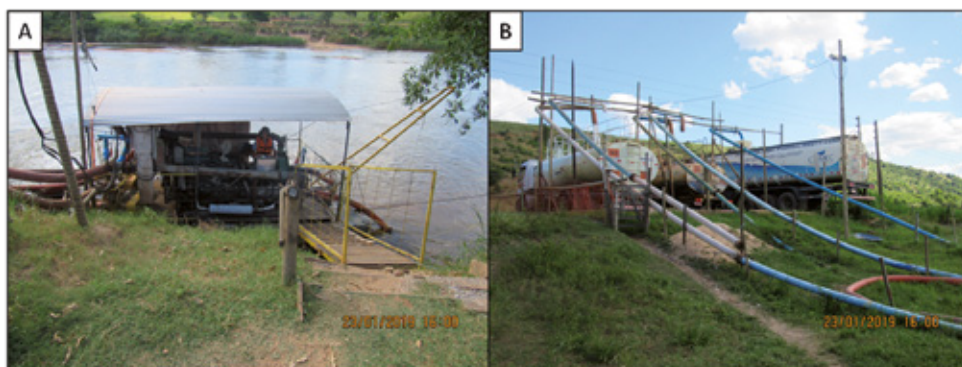
Em virtude da não aceitação da população do município da água tratada oriunda do rio Doce, foi instalado em caráter emergencial às margens do rio Manhuaçu uma estação de bombeamento e carregamento de caminhões-pipa (Figura 183). Estes caminhões são carregados diariamente com água bruta do rio Manhuaçu e percorrem aproximadamente 32 km até o local de reservação e adução de água para a ETA, conforme visualizado na Figura 183.

**Figura 183** – Instalação emergencial de captação no rio Manhuaçu: (A) Flutuante de bombeamento e (B) Carregamento dos caminhões-pipa.

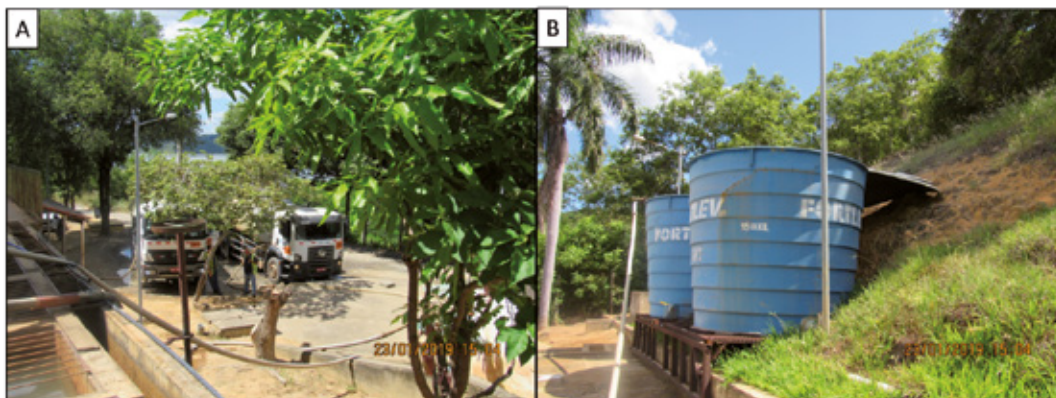
Assim como no município de Resplendor, a captação principal no rio Doce não foi reativada após o desastre e o município conta como fonte de água bruta e o fornecimento com caminhões-pipa. Entretanto, diferentemente de Resplendor, a água bruta é entregue diretamente no pátio da ETA e, através de bombeamento, enviada para dois reservatórios plásticos de 15 m<sup>3</sup> cada e para a calha de entrada de água bruta da ETA (Figura 185).

**Figura 185** – Abastecimento emergencial de água bruta: (A) Caminhões-pipa no pátio da ETA; (B) Sistema provisório de reservação.

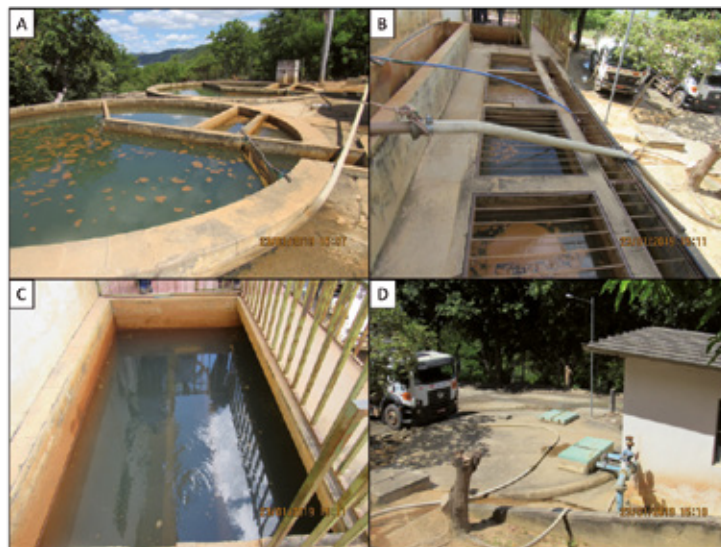
A vazão de água tratada da ETA é de 15 L/s e a mesma não conta com uma calha Parshall para controle de volume de entrada, apenas com a instalação de um sensor de nível ultrassônico para estimativa a partir do nível de líquido bombeado pelo canal. Após a adução dos caminhões-pipa, a água atravessa o sistema de tratamento (Figura 186) composto por cinco flocladores, dois decantadores circulares e um filtro descendente com elemento filtrante misto (cascalho, areia e antracito). No tanque de contato, a água é clorada com hipoclorito de cálcio e fluoretada com ácido fluorossilícico.

**Figura 186** – ETA de Itueta: (A) Decantador circular; (B) Tanques de floclação; (C) Filtro e (D) Tanque de contato.

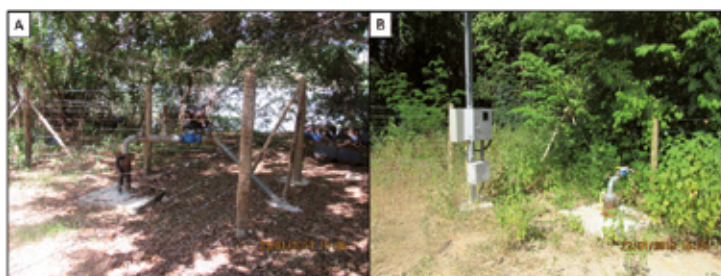
Como um manancial alternativo à captação principal do rio Doce, o prestador de serviços possuía próximo a ETA dois poços subterrâneos já interligados no sistema de tratamento da ETA (a geolocalização dos poços poder ser vista na Figura 184, enquanto que suas imagens estão presentes na Figura 187). Estes poços, um dos quais foi ponto de coleta de água subterrânea pelo Lactec dentro deste Projeto, foram revitalizados pela Fundação Renova e estão disponíveis para o operador do sistema em caso de escassez hídrica da fonte principal.

**Figura 187** – Captações subterrâneas: (A) Poço C-01 e (B) Poço C-02

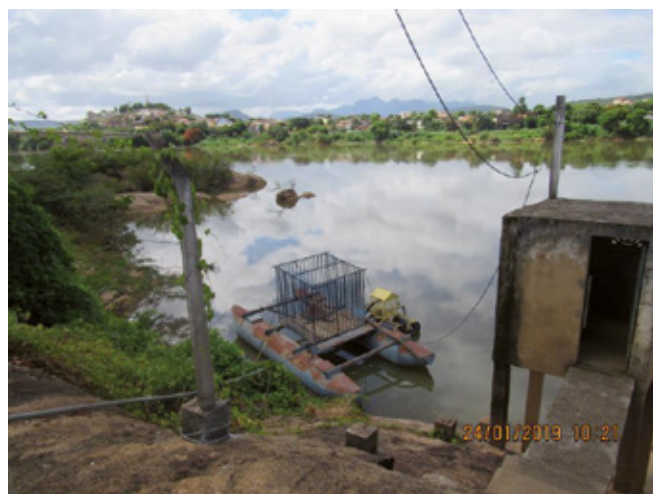
O sistema de captação era composto por uma bomba presente no interior de uma balsa flutuante nas margens do rio, com adução da água bruta 22 h/dia que percorria, em torno de, 400 m de distância até a ETA. A balsa e o tubo de adução podem ser vistos na Figura 188, entretanto, em janeiro de 2019, quando foi realizado o registro fotográfico, a bomba não estava instalada no local.

**Figura 188** – Local de captação de água bruta no rio Doce para tratamento na ETA de Santo Antônio do Rio Doce.

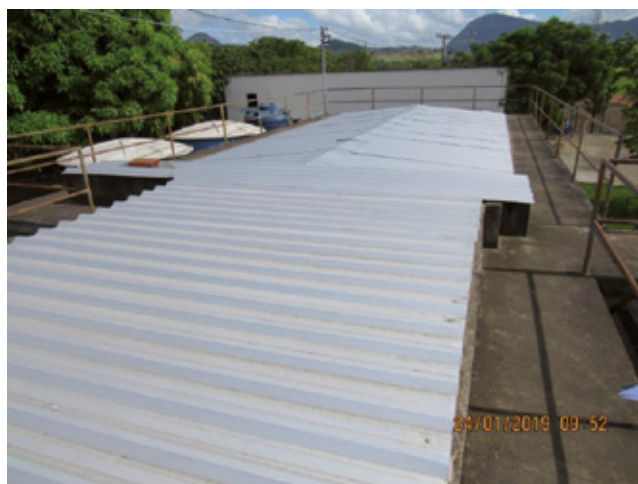
De forma emergencial, o abastecimento de água ocorria por caminhões-pipa contendo água captada do rio Manhuaçu e tratada na ETA Sede de Aimorés. Entretanto, a ETA do distrito não voltou a operar até dezembro de 2018, haja vista a não aceitação da água do rio Doce pela população local. Dessa forma, hoje, o distrito continua sendo abastecido por caminhões-pipa com volume de, aproximadamente, 350.000 L de água por dia, segundo responsável da SAAE – Aimorés. O decantador da ETA foi adaptado com uma cobertura de alumínio, implantada pela Fundação Renova, para se tornar um reservatório da água (Figura 190), onde é dosado cloro granulado, por uma bomba dosadora, cedida pela Fundação.

Percebe-se que com o desastre a população do distrito de Santo Antônio do Rio Doce sofre até hoje com danos ao abastecimento, considerando que o SAA está paralisado por 3 anos e 1 mês<sup>1</sup> e a população ainda é abastecida por meios emergenciais. Observa-se também que, a resolução do conflito sobre a questão da água com a população é fundamental para reverter o dano ao abastecimento público. Uma vez que a população volte a confiar na qualidade do tratamento da água do rio Doce, o dano ao abastecimento poderá ser reversível. Entretanto, no cenário da captação de água bruta voltar ao rio Doce e a ETA retomar o funcionamento, entende-se que a infraestrutura da ETA, provavelmente, estará danificada assim como sua capacidade de tratamento, haja vista o tempo de paralisação.

**Figura 190** – Decantador da ETA de Santo Antônio do Rio Doce adaptado com cobertura de alumínio para reservar a água proveniente da ETA Sede de Aimorés trazida por caminhões-pipa.

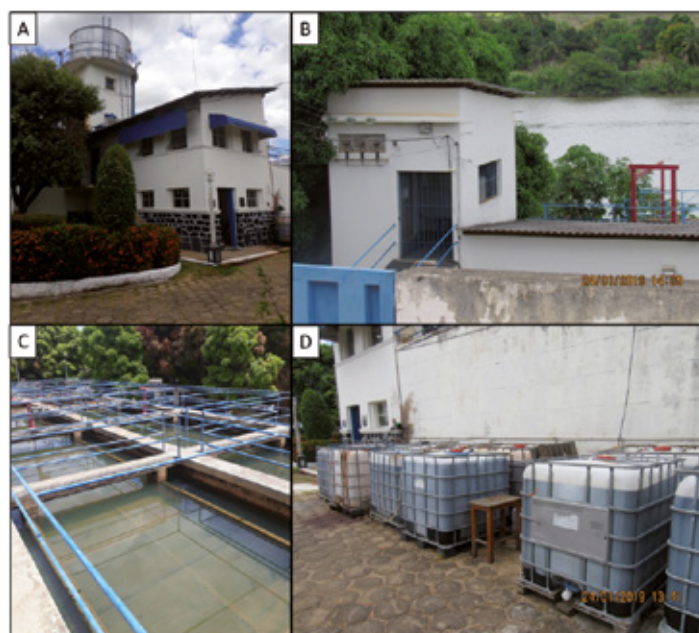
**Figura 192** - Instalações da ETA Sede em Baixo Guandú – ES. A – Visão externa da ETA. B – Visão distante do local de captação no rio Doce. C – Decantadores. D – Bombona de coagulante.

A ETA possui uma vazão de 120 L/s com sistema de tratamento convencional e vazão de operação de 80,3 L/s, como está apresentado na Tabela 129. As instalações da ETA estão apresentadas na Figura 192.

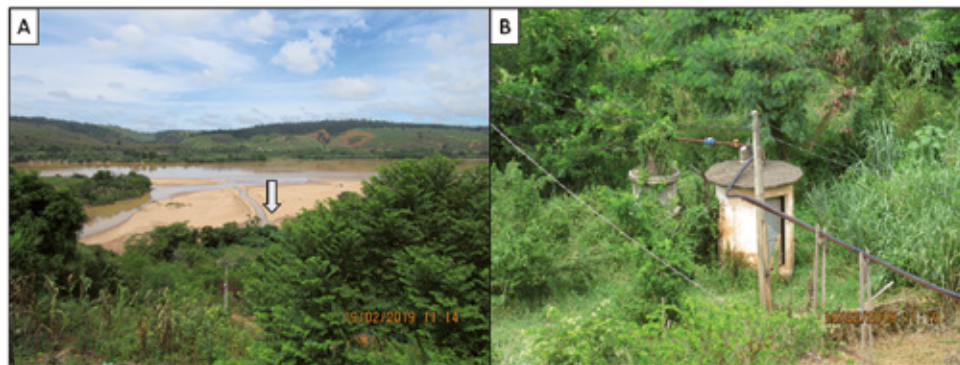
**Figura 197** – Região de captação de água bruta no rio Doce para o abastecimento do bairro Columbia, no município de Colatina – ES. A- Ponto de captação de água sinalizado com a flecha cinza. B- Casa de bombas.

O SAA do bairro Columbia atende em torno de 10.000 habitantes. A captação de água bruta no rio Doce é realizada por bombas em uma balsa flutuante conectadas à uma casa de bomba. A adução da água é realizada 16 h/dia e a tubulação percorre 270 m até à ETA. Na Figura 196 pode ser visualizada a localização do ponto de captação de água no rio Doce e da ETA IV. O local de captação de água e a estrutura externa da casa de bombas podem ser observadas na Figura 197.

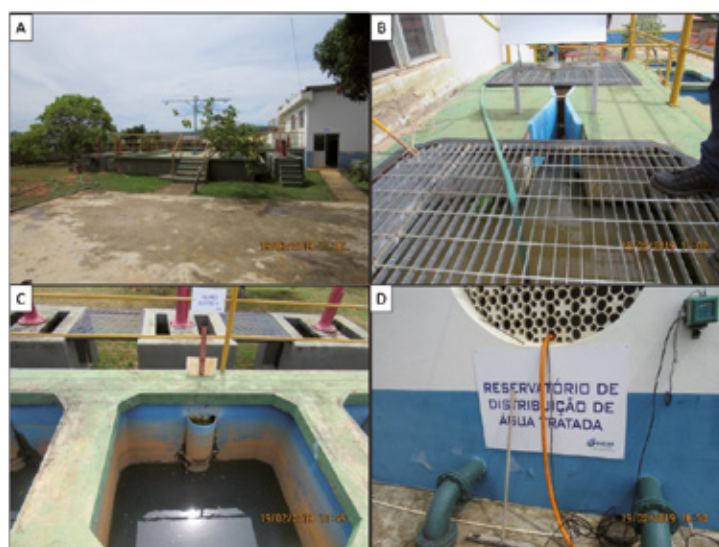
**Figura 198** – Instalações da ETA Columbia em Colatina – ES. A – Visão externa da ETA. B – Calhas Parshall onde é adicionado o coagulante sulfato de alumínio. C – Filtros. D – Reservatórios para a distribuição da água tratada.

A água é tratada na ETA IV do tipo convencional, com as características do tratamento apresentadas na Tabela 132. Este sistema possui uma vazão de tratamento de 19 L/s e atende a 3.000 ligações neste bairro, segundo informações do responsável pelo sistema. Um exemplo das instalações da ETA IV está apresentado na Figura 198.

A Fundação Renova realizou algumas ações de melhoria na ETA IV, como substituição dos meios filtrantes de todas as unidades de filtração, reparo de válvulas das unidades de tratamento, pintura das instalações, implantação de tanque de polímero, instalação de um agitador na entrada da água bruta, painel eletrônico na captação, cobertura para os cilindros de cloro gás, bomba de recalque de água bruta, elevação das calhas Parshall e da queda hidráulica.

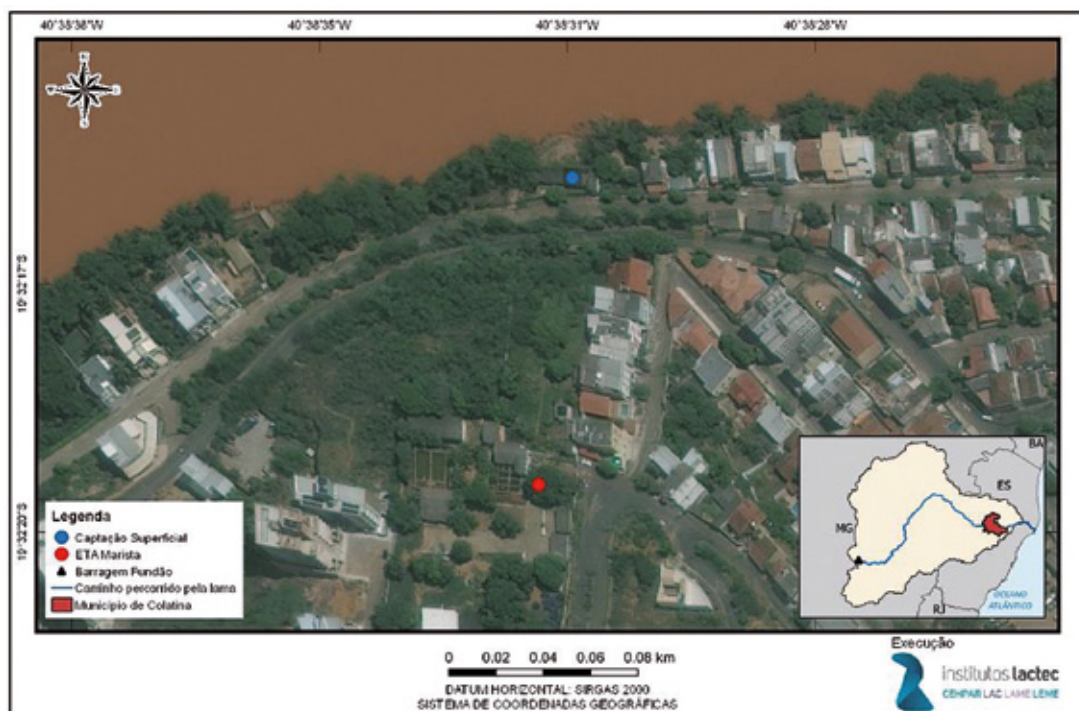
**Figura 201** - Localização do ponto de captação de água bruta no rio Doce e da ETA I, no bairro Marista, em Colatina – ES.

O SAA que abastece o bairro Marista é composto pela captação no rio Doce, a ETA I, a reservação e distribuição. Este abastece em torno de 35% da população, segundo responsável do SANEAR. O ponto de captação, a qual ocorre em uma balsa flutuante com adução 24h por dia e percorre, em torno de, 1 km até à ETA, conforme imagem apresenta na Figura 201.

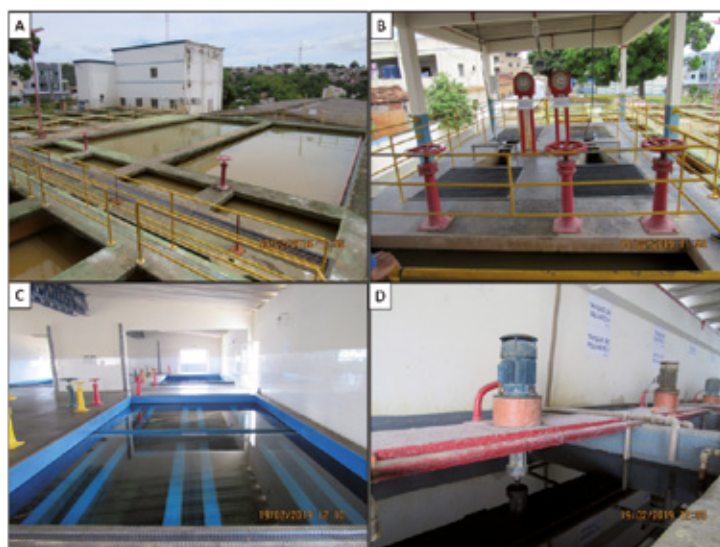
**Figura 206** - Instalações da ETA Nossa Senhora Aparecida em Colatina – ES. A – Decantadores. B – Calhas Parshall e medidores de vazão. C – Filtros Russos. D – Tanque de sulfato de alumínio.

No processo final do tratamento na ETA, também é adicionada cal hidratada para correção do pH da água tratada. As instalações da ETA II são apresentadas na Figura 206.

Após os 5 dias, foram retomadas as operações da ETA II, onde foram realizadas algumas reformas estruturais emergenciais. Segundo relatório de Junior et al. (2017) foram instaladas grades na calha Parshall, substituição de válvulas pelo tipo gaveta, instalação de um agitador, substituição de meios filtrantes, substituição de bombas de distribuição de água, reparos nas válvulas de todas as unidades de tratamento, revisão dos agitadores e sistemas elétricos. Além disso, foi feito um revestimento nos tanques de mistura dos produtos químicos. Assim como nos outros casos, a ETA II também utilizou o coagulante Tanfloc para auxiliar no processo de coagulação do tratamento, fornecido pela Fundação Renova.

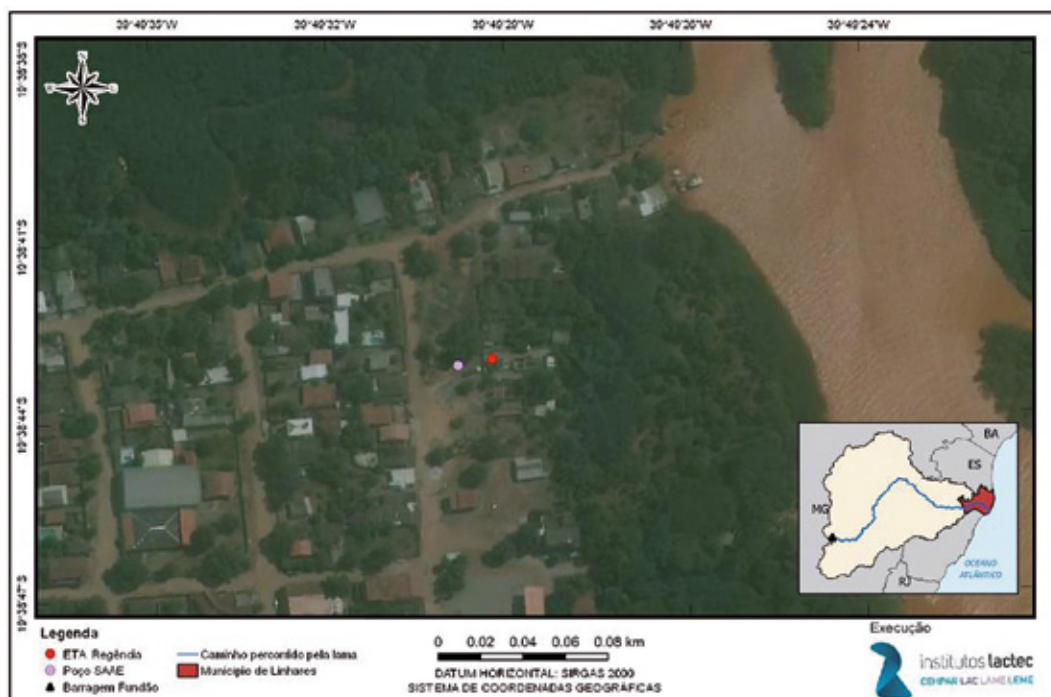
**Figura 212** – Localização da ETA de Regência e do poço perfurado pelo SAAE Linhares.

Em busca de uma nova fonte para captação de água, a Fundação Renova recuperou um poço profundo, de propriedade do SAAE, localizado próximo à ETA (Figura 212). Foi realizada a limpeza do poço e perfilagem ótica (filmagem interna) para iniciar o uso (Figura 213). Entretanto, a água do poço apresentou altos teores de ferro, manganês, bário e alumínio. Assim, a Fundação Renova instalou uma ETA modular no distrito a fim de tratar a água captada do poço. Esta nova ETA possuía um sistema

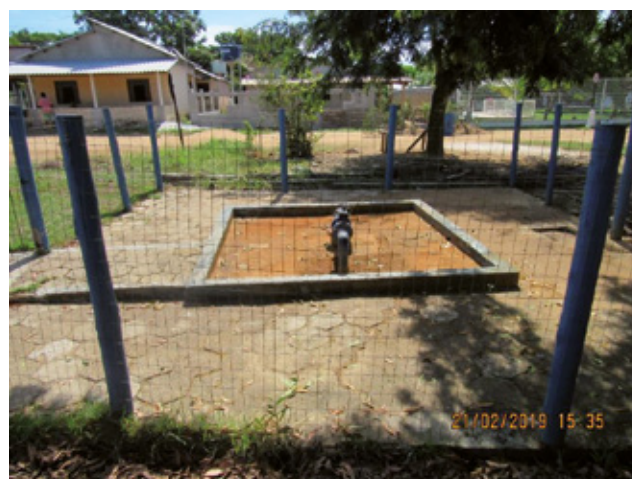
**Figura 213** – Vista do poço de propriedade da SAAE Linhares e recuperado pela Fundação Renova para possível abastecimento de água do distrito de Regência.

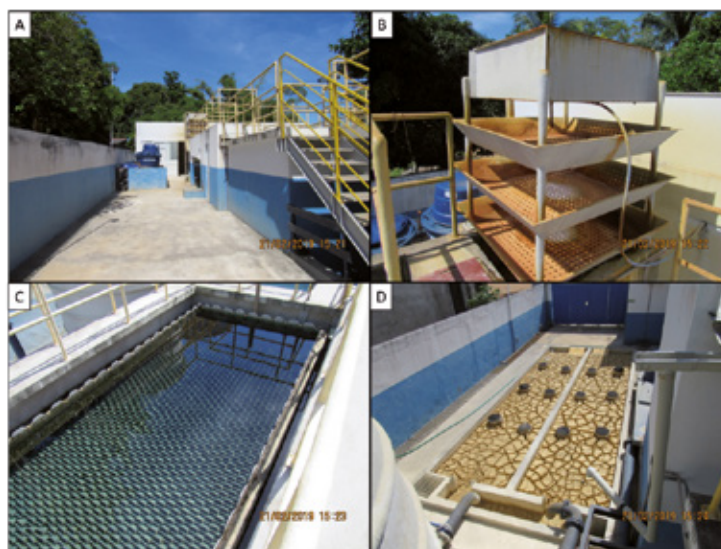
**Figura 214** - Instalações da ETA de Regência – ES. A – Visão externa da ETA. B – Sistema de aeração e de adição de cal como pré-tratamento. C – Tanque de decantação. D – Local de secagem do lodo.

A ETA modular foi retirada de Regência e então, a Fundação Renova fez obras de melhorias na ETA convencional antiga para o tratamento da água do rio Doce. Foi instalado na ETA um pré-tratamento com sistema de aeração e adição de cal para a retirada de cloreto e bário que foram encontrados no local da captação de água no rio. Além disso, foram reformados alguns pisos, alvenarias, fundações, instalação de novas bombas, montagem de deck e reparo do vertedouro do decantador. As instalações da ETA são mostradas na Figura 214, conforme visita realizada em fevereiro de 2019.

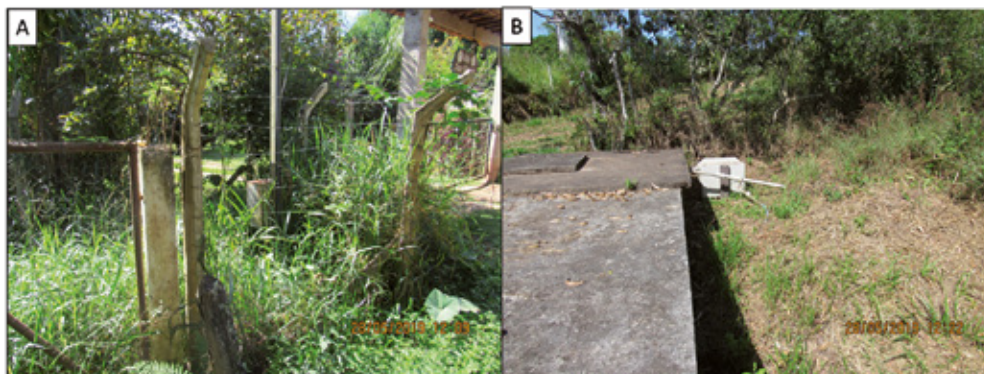
Após o desastre, a Fundação Renova propôs como fonte alternativa à captação nas nascentes, a perfuração de dois novos poços profundos no distrito, haja vista que um poço antigo existente possuía baixa vazão (1,9 m<sup>3</sup>/h) e sua infraestrutura estava bastante deteriorada (Figura 216A) (FUNDAÇÃO RENOVA, 2018). Até dezembro de 2018 ainda não havia sido realizada nenhuma ação para o abastecimento alternativo de Camargos. No momento, o distrito tem captado água de uma nascente local sem pós-tratamento e não utiliza poços para o abastecimento.

**Figura 216** – Poço e reservatório de água utilizados no SAA de água de Camargos, no município de Mariana – MG. A- Poço antigo utilizado para o abastecimento da população de Camargos. B – Reservatório de água.

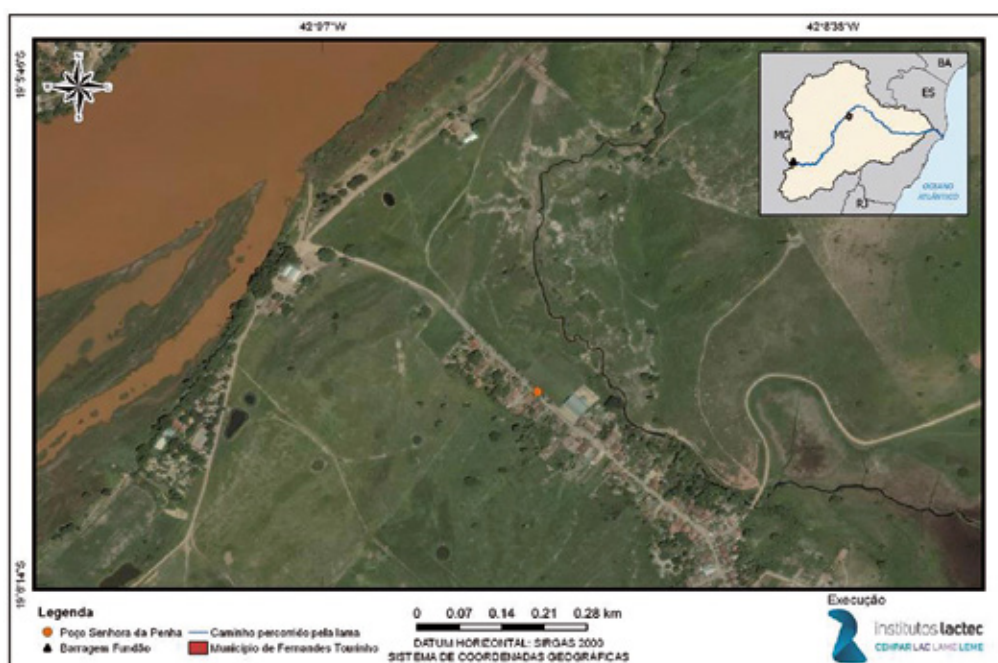
O distrito de Senhora da Penha, administrado pelo município de Fernandes Tourinho, está situado à margem direita do rio Doce (Figura 224). O distrito possui sistema de distribuição de água, mas não conta com uma estação de tratamento e, no momento da passagem da pluma de rejeitos pelo rio Doce, possuía um poço profundo (desativado e sem informações técnicas) com distância aproximada de 300 m da calha do rio (Figura 225). Além desse poço, conforme a FUNDAÇÃO EDUCACIONAL DE CARATINGA, (2016a), há outros poços cacimba utilizados para o abastecimento individual ou compartilhado entre algumas residências.

**Figura 224** - Localidade do distrito de Senhora da Penha e o poço ativo utilizado para abastecimento durante o desastre.

Portanto, assim como as demais localidades abastecidas por mananciais subterrâneos próximos ao rio Doce, devido à ausência de informações que comprovem que não houve a contaminação das águas subterrâneas da região, o distrito foi incluído no PMSAA. Desta forma, como medida emergencial pós-desastre, houve a reforma de um reservatório para o armazenamento de água e a tentativa de restauração dos poços existentes, que não foi concluída, devido à precariedade da construção dos mesmos. Além disso, foi realizada a perfuração de um novo poço profundo, que se mostrou inviável por causa das altas concentrações de sulfato e dureza.

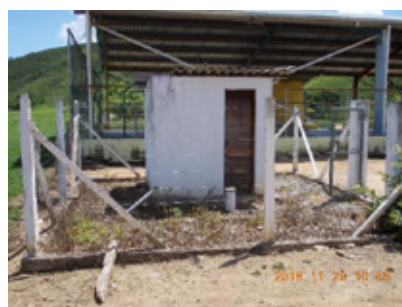
**Figura 225** – Instalações externas de proteção do poço tipo cacimba desativado para uso pelo distrito.

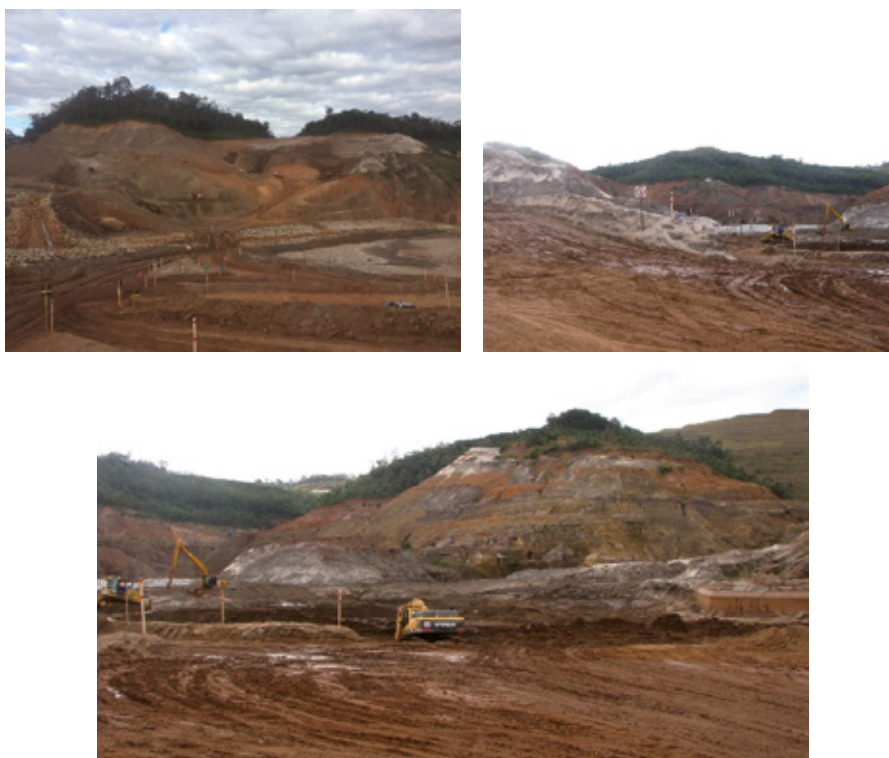
Especificamente na área da antiga barragem de fundão, os levantamentos ficaram limitados a alguns pontos na ombreira direita. Além de intensa intervenção antrópica em seu interior, com uso de maquinários pesados, que obviamente, por questões de segurança, inviabilizam os caminhamentos em seu interior, as estruturas geológicas encontram-se totalmente obliteradas, seja devido a presença de materiais ainda contidos em seu interior, seja devido a obras de drenagem e enrocamento, realizadas para contenção dos rejeitos remanescentes, conforme Figura 276.

**Figura 276** – Imagens do interior da Barragem de Fundão após o rompimento com onde as estruturas geológicas estão obliteradas em função de obras na região e remanescentes de rejeitos.

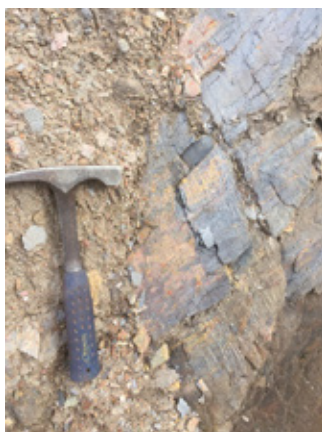
Em campo verifica-se que esta foliação é nitidamente penetrativa, localmente crenulada, gerando uma lineação marcante, associada sobretudo as rochas de granulação mais finas, tais como xistos e filitos, conforme a foto da Figura 277.

**Figura 277** – Filitos crenulados presentes na região do entorno da Barragem de Fundão.

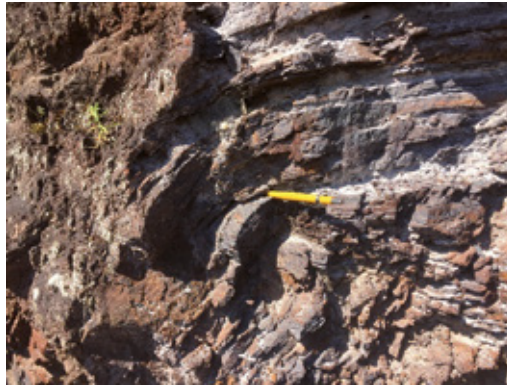
Nos levantamentos realizados em campo, comumente verifica-se a presença de dobras em escalas de afloramentos, que são registros das intensas deformações ocorridas nestas rochas, associadas sobretudo a falhas de empurrão da fase deformacional D1, relacionadas a uma tectônica essencialmente compressional (Figura 278).

**Figura 278** – Dobra mapeada na região da estrada da mina da Timbopeba (Vale).

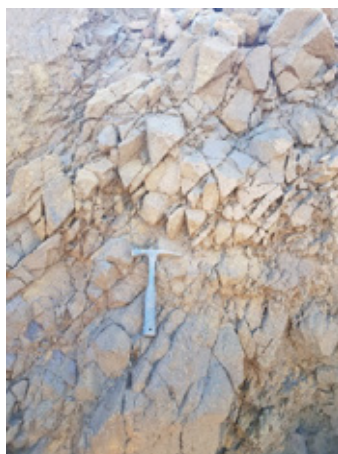
A tectônica de caráter mais rúptil, não é muito marcante na área da mina e adjacências. Os fraturamentos são irregulares e espaçados e muitas vezes não estão presentes, porém localmente apresentam um caráter cisalhante (Figura 279).

Estas fraturas, via de regra, são fechadas e sem preenchimento, sugerindo que o fluxo de água subterrânea através delas é relativamente limitado. Entretanto estudos mais aprofundados, principalmente no que se refere a condutividade hidráulica, devem ser realizados para um entendimento mais detalhado destes mecanismos de circulação hidrogeológicas.

**Figura 279** – Foto de uma parte da frente de lavra da Mina Alegria Norte onde foram identificadas estruturas rúpteis.
