# RECUPERAÇÃO DA ÁREA AMBIENTAL 1

MONITORAMENTO DO PROGRAMA 25

# PROGRAMA DE RECUPERAÇÃO DA ÁREA AMBIENTAL 1

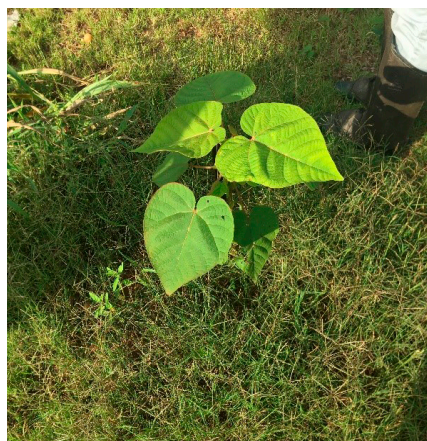
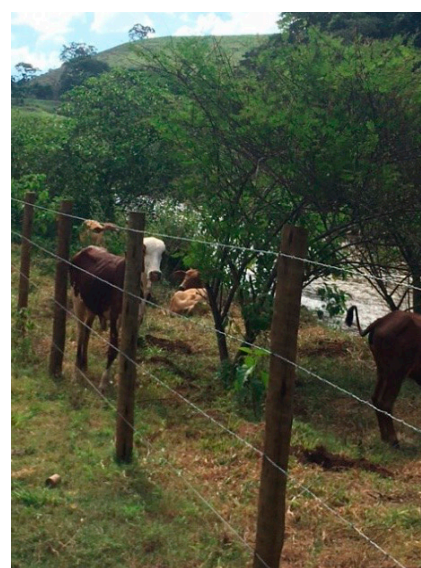
#### **AFLUENTES COM PROCESSOS EROSIVOS**

As ações de recuperação das calhas, margens e controle de processos erosivos dos cursos d'água foram iniciadas em 2016 e foram concluídas em dezembro de 2017. Entretanto, em várias margens foram constatados problemas, como a presença de animais domésticos e solo exposto.

O uso inadequado dos terrenos é o principal fator que favorece a ocorrência de processos erosivos na área. Em 26% dos tributários (afluentes) visitados, a equipe da Ramboll registrou a presença de animais domésticos ou evidências, como pegadas, nas áreas destinadas à recuperação. A circulação de animais domésticos, além de danificar os plantios de mudas nas APPs, é um forte fator que pode ser responsável pelo início dos processos erosivos, em especial, a erosão em sulcos, expondo os terrenos e contribuindo com o aumento da turbidez dos corpos d'água.

Em 2020, a Fundação Renova firmou um acordo com a Justiça (processo nº 1000242-22.2020.4.01.3800) para cumprir um cronograma de manutenção em vários pontos por ela definidos, até novembro de 2021.
