## **PARECER TÉCNICO – DESTINAÇÃO FINAL AMBIENTALMENTE ADEQUADA DOS RESÍDUOS GERADOS A PARTIR DO TRATAMENTO DA ÁGUA CAPTADA NO RIO DOCE**

## **5. Caracterização do Sistema de Tratamento de Água – ETA Central Governador Valadares**

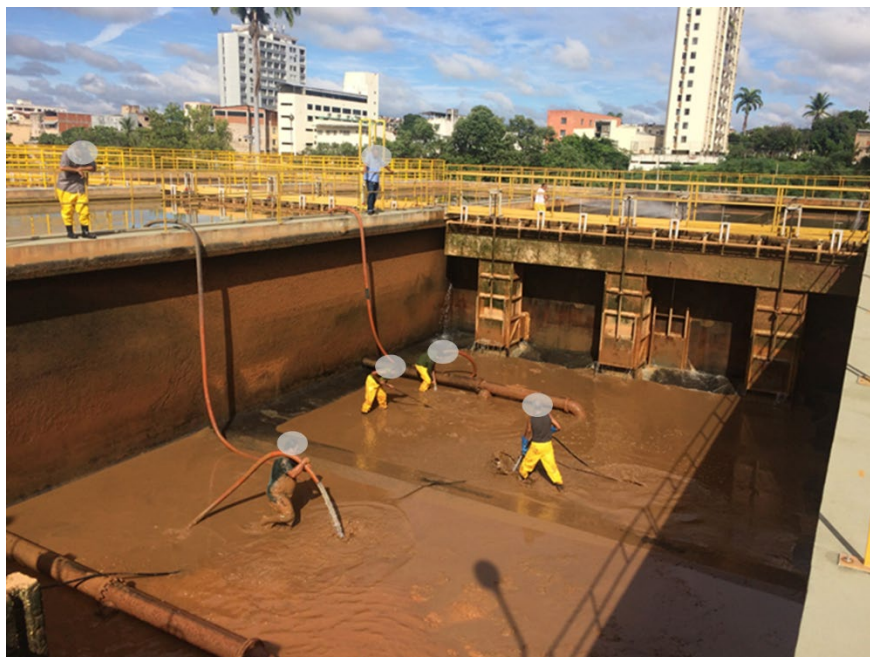
A inspeção foi realizada no dia 12 de dezembro de 2018, e foi acompanhada pela Ana Paula, engenheira química do SAAE de Governador Valadares. No dia da visita, o SAAE estava realizando a limpeza de um dos decantadores, e foi possível acompanhar e registrar todo o procedimento, desde a lavagem dos tanques até a destinação final do resíduo. No ato da visita os operadores do SAAE estavam dentro da 1ª seção do decantador 1, realizando a limpeza e jateamento das paredes do tanque, onde foi possível visualizar a marca do lodo, e identificar a altura que o mesmo atingiu. Pode-se supor que, quase todo o volume do tanque (1ª seção) era contido por lodo. Foi possível observar e registrar que ao mesmo tempo que os operadores executavam a limpeza do tanque os resíduos eram descartados diretamente no afluente do rio Doce por meio de bombas. Todo resíduo era direcionado ao curso d'água sem qualquer tratamento. A operação de limpeza tem duração de aproximadamente meio período (4-5 horas) e ocorre três dias seguidos, sendo que cada dia a limpeza é feita em um dos três decantadores.

**Figura 7:** Fotos limpeza do decantador SAAE de Governador Valadares- ETA Central no dia 12/12/18 (Fonte: Ramboll, 2018)

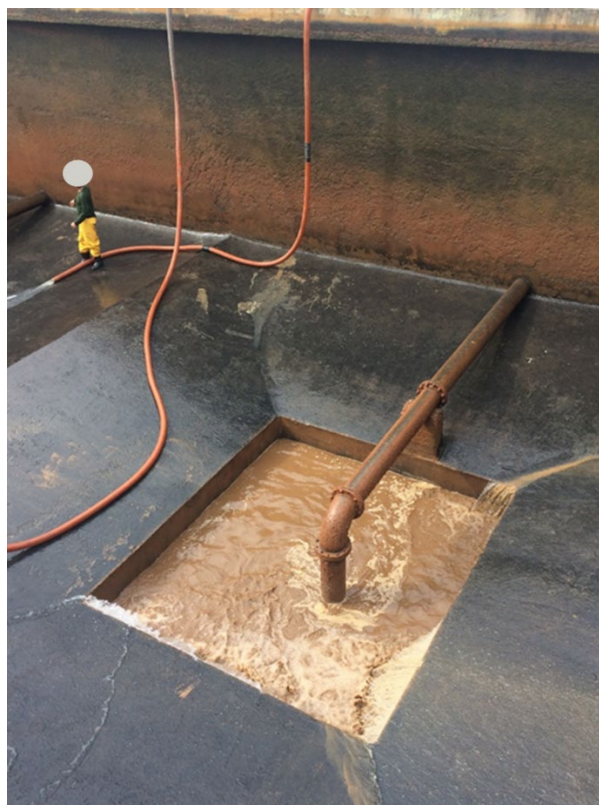
**Figura 8:** Fotos do fundo do decantador SAAE de Governador Valadares- ETA Central após limpeza no dia 12/12/18 (Fonte: Ramboll, 2018)

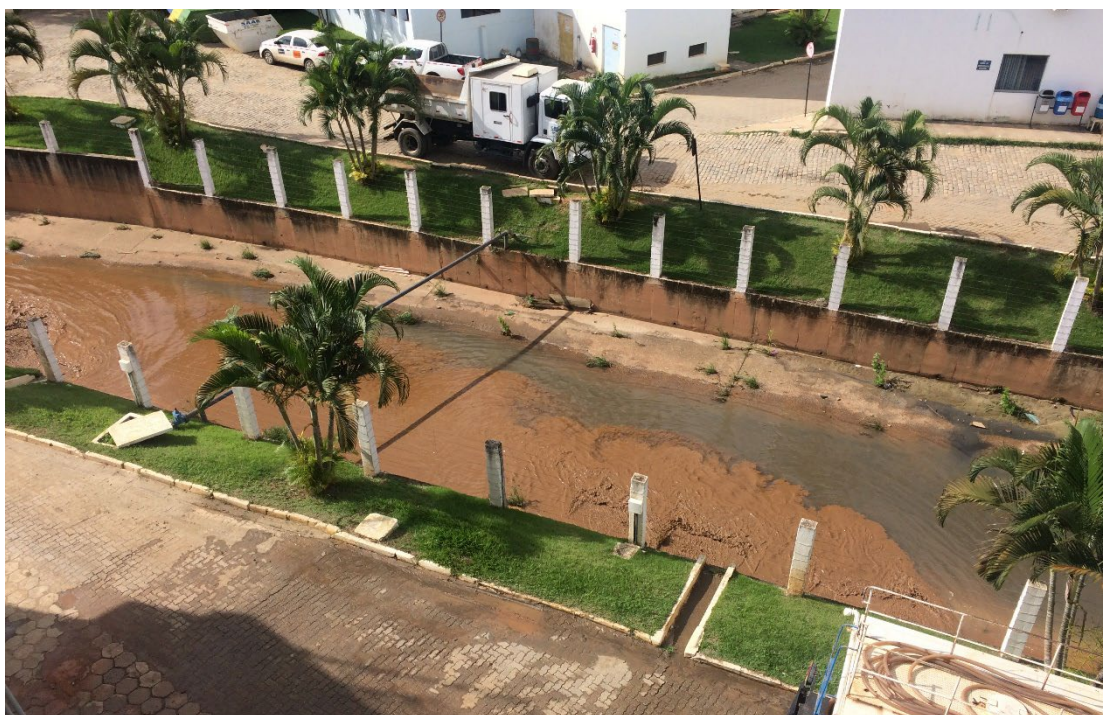
**Figura 9:** Fotos do ponto de descarte do resíduo de limpeza dos decantadores da ETA Central no dia 12/12/18 (Fonte: Ramboll, 2018)

Em resposta ao questionamento, Notícia de Fato n.º MPMG-0105.18.009290-7, registrada junto a Coordenadoria Regional da Bacia do Rio Doce, em 21/09/2018, há confirmação de que os resíduos gerado durante o tratamento de água na ETA Central de Governador Valadares, são descartados *in natura* no afluente do rio Doce, próximo da sua foz, sem qualquer tratamento e controle, e, conseqüentemente, a maior parte do sólidos retidos durante a etapa de decantação, são devolvidos ao rio Doce em concentrações mais elevada das encontradas na água bruta.

A Ramboll ressalta ainda que, dentro deste contexto, as medidas compensatórias e reparatórias estabelecidas no programa PG32 que são a implementação de unidades de Tratamento de Resíduos Sólidos, deveriam estar como prioridade no cronograma da Fundação Renova. A Ramboll sugere também a elaboração de estudos mais aprofundados de caracterização quali-quantitativa dos resíduos gerados em todas as ETAs que captam água diretamente do rio Doce e seus afluentes que foram impactados pela passagem da lama resultante do rompimento da Barragem do Fundão.
