Elaborado para  
**Ministério Público Federal - MPF**

## DOSSIÊ DO REASSENTAMENTO

### PG008 - PROGRAMA DE RECONSTRUÇÃO, RECUPERAÇÃO E REALOCAÇÃO DE BENTO RODRIGUES, PARACATU DE BAIXO E GESTEIRA

# **ANEXO 5 - PLANO DE AÇÃO PARA MITIGAÇÃO DOS PROBLEMAS DO REASSENTAMENTO DE BENTO RODRIGUES**

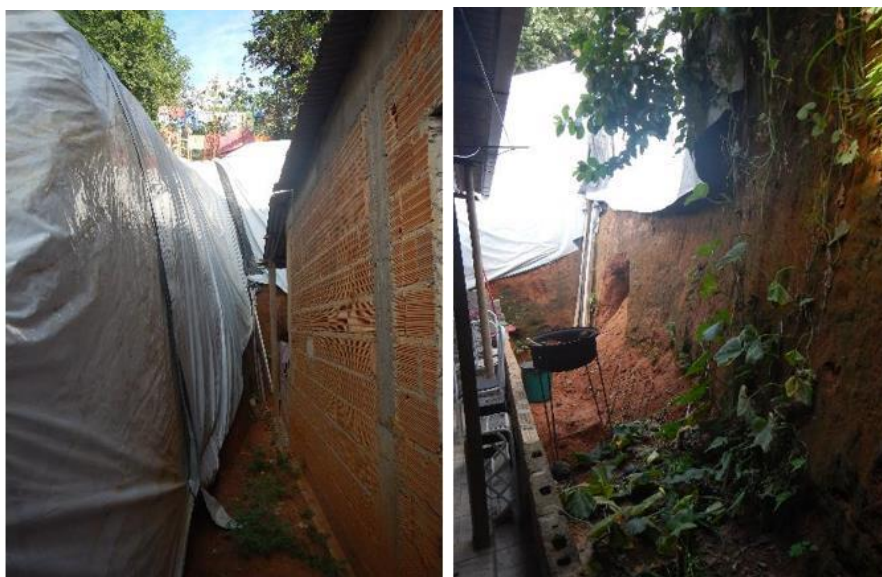
**Figuras 2 e 3** - Moradia temporária em Barra Longa confrontando com uma encosta não estabilizada. Data das imagens: 17/05/2018.

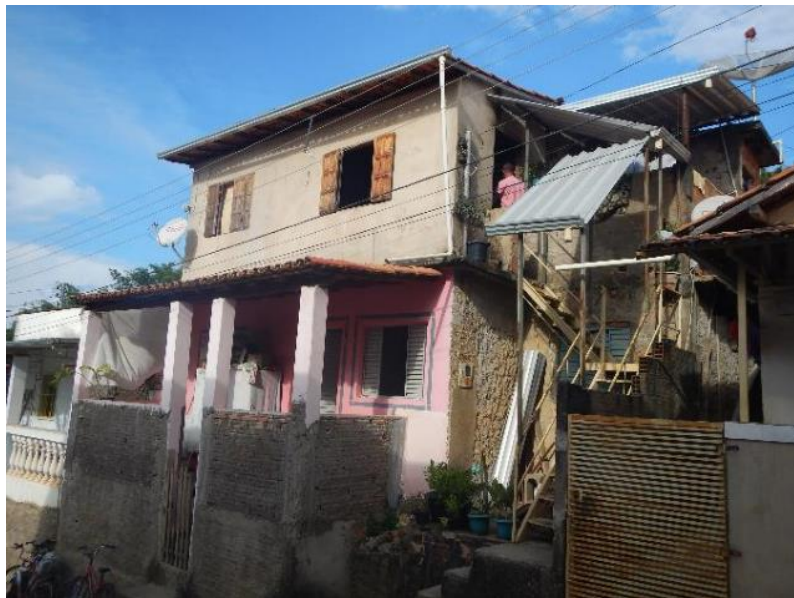
**Figura 4** – Moradia temporária com problema de habitabilidade (Barra Longa). Data da imagem: 17/05/2018.

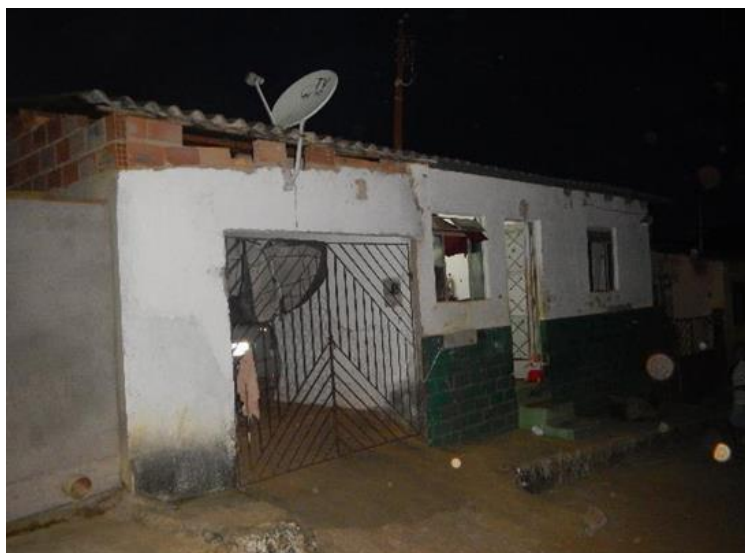
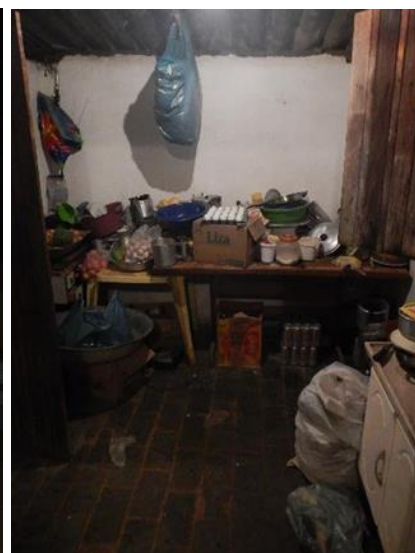
**Figuras 5 e 6** – Moradia temporária com problema de habitabilidade (Barra Longa). Data das imagens: 17/05/2018.

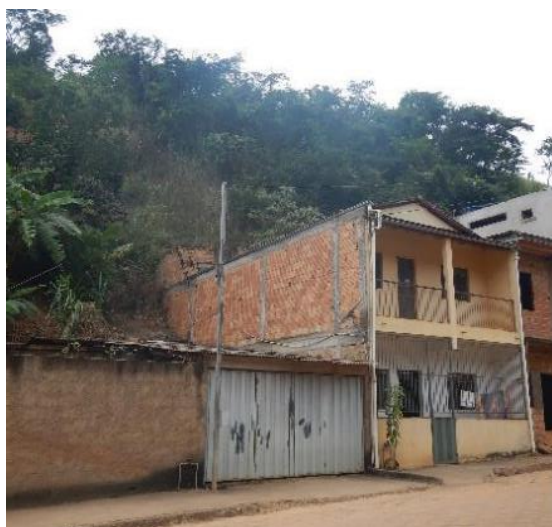
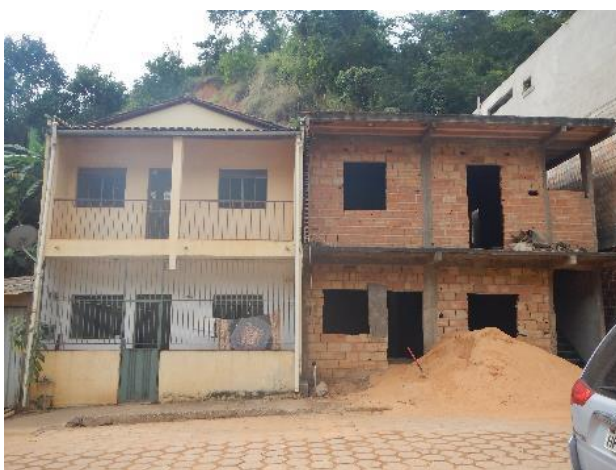
**Figuras 7 e 8** – Moradia temporária localizada em área de risco geotécnico - CPRM (Barra Longa). Destaque para a grande encosta íngreme localizada aos fundos do imóvel. Data das imagens: 17/05/2018.

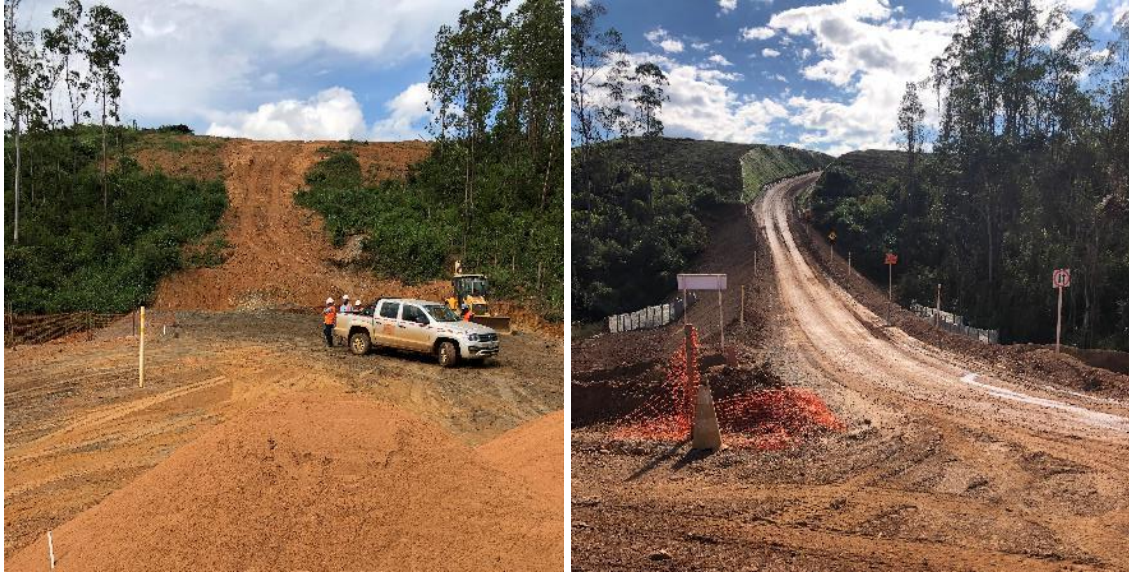
As intervenções nas Áreas de Preservação Permanente, reconhecidas no projeto urbanístico, estão sendo realizadas na gleba da Lavoura com autorização, conforme previsto no licenciamento ambiental, emitido pela SEMAD em 05/07/2018. As imagens a seguir apresentam algumas destas intervenções e os avanços observados na obra do reassentamento.

**Figuras 9 e 10** - Intervenção na APP (afluente do córrego da Lavoura) para construção do desvio provisório. Data das imagens: 05/02/2019 (esquerda - terraplanagem e aterro em andamento) e 26/06/2019 (direita - acesso quase concluído).

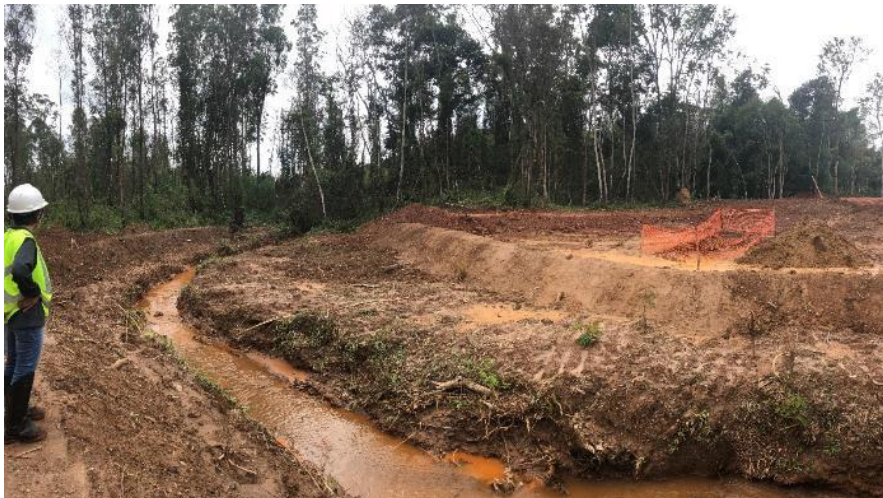
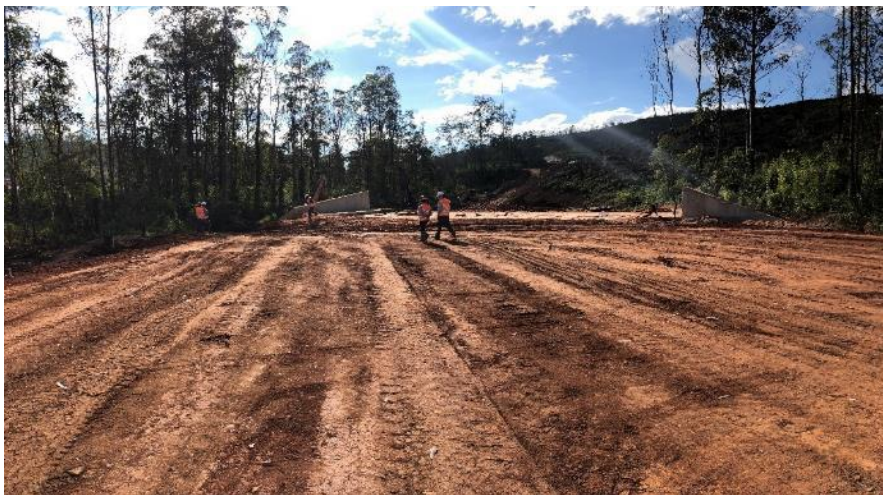
**Figuras 11 e 12** - Intervenção na APP do córrego da Lavoura para construção de travessia. Data das imagens: 17/10/2018 (acima - início da terraplanagem da área) e 28/06/2019 (abaixo - aterro quase concluído).

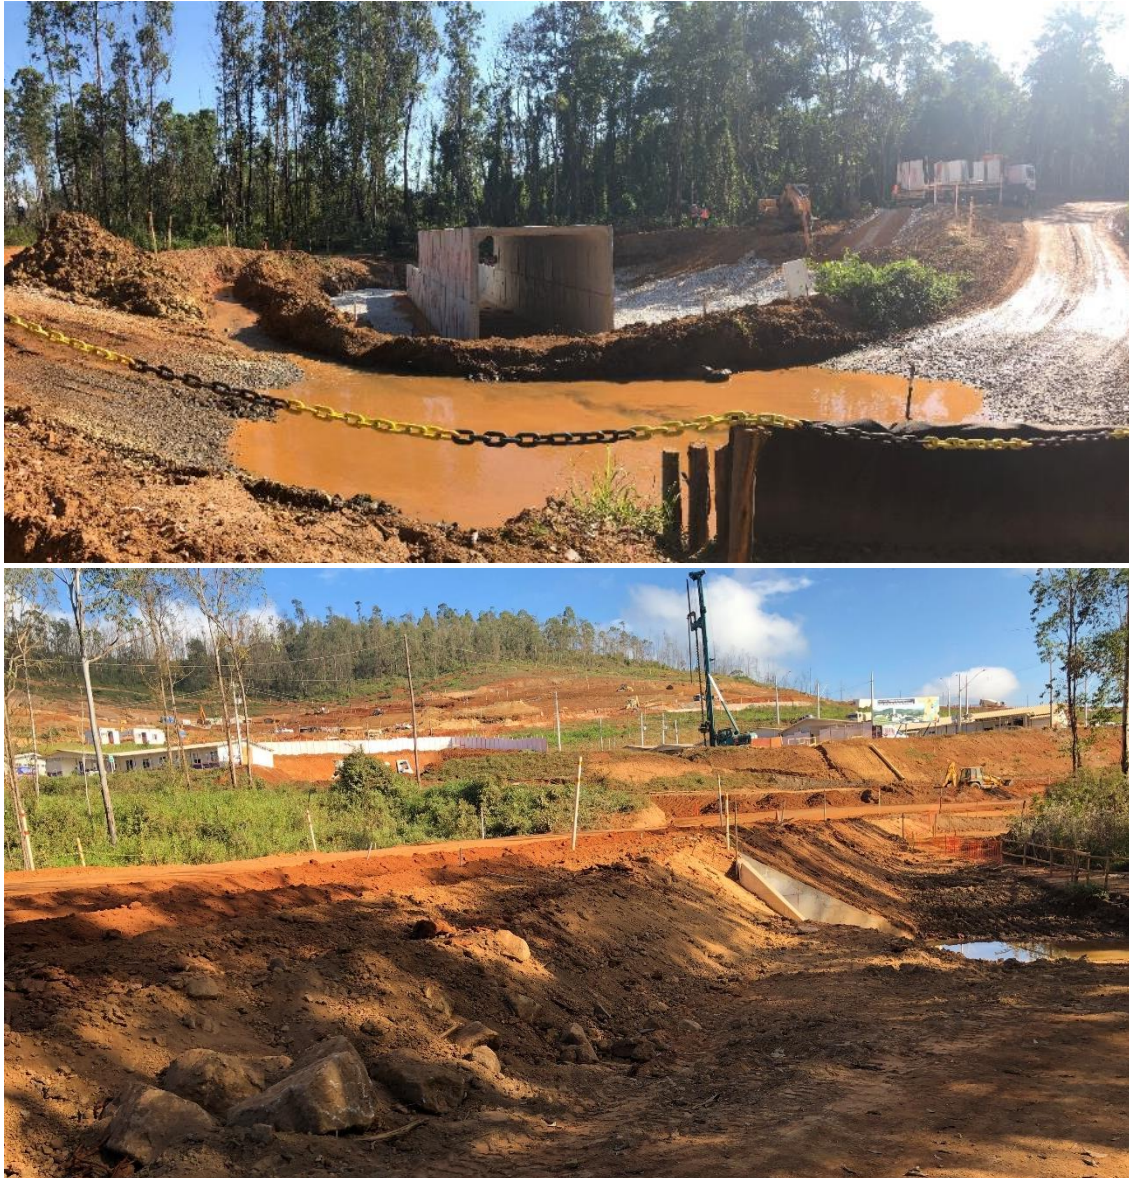
**Figuras 13 e 14** - Intervenção na APP do córrego da Lavoura para construção de travessia. Data das imagens: 16/01/2019 (acima – instalação das aduelas) e 26/06/2019 (abaixo – aterro finalizado).

O projeto aprovado prevê a implantação parcial ou total de 42 lotes privados sobre estas APP's não reconhecidas, contrariando as legislações urbanísticas vigentes e comprometendo aproximadamente 17% dos 240 lotes do reassentamento (além de outras 2 das 10 áreas públicas), já que a probabilidade de ocorrência de processos erosivos é muito alta em situações onde os caminhos d'água são alterados e ocupados.

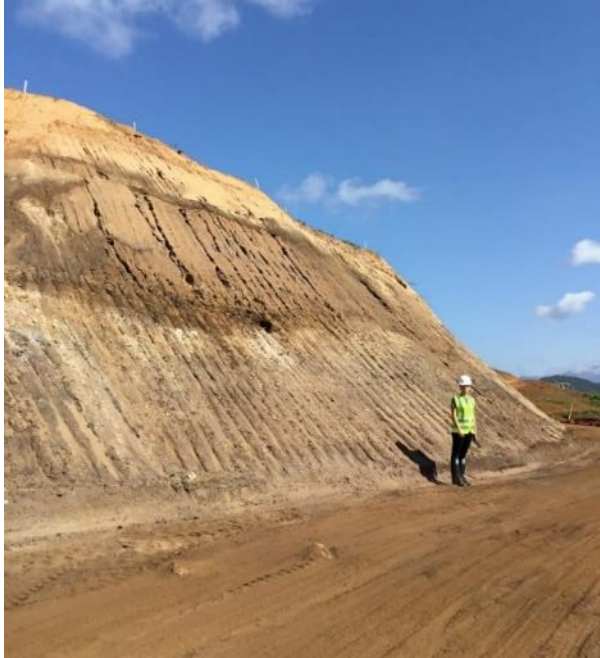
Conforme indicado nas imagens abaixo, observa-se que será necessária uma excessiva movimentação de terra na terraplanagem dos lotes para a implantação das edificações, principalmente àqueles localizados ao longo de toda Quadra "E", indicando soluções técnicas inadequadas ao sítio, que pode acentuar a susceptibilidade a processos erosivos.

**Figura 16** - Declividade alta do terreno na testada dos lotes da Quadra "E". Data da imagem: 16/01/2019.

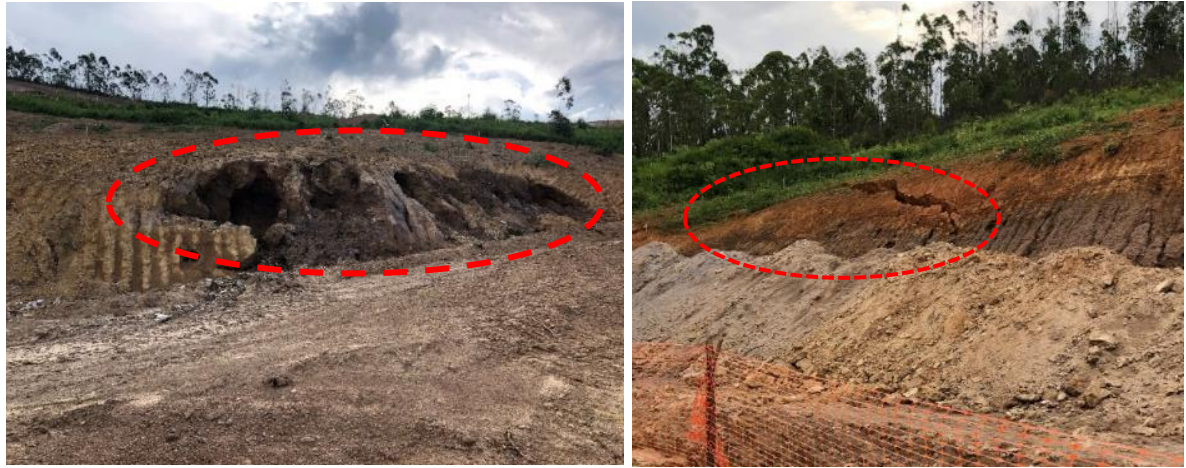
As imagens a seguir mostram alguns processos erosivos que estão ocorrendo após o início das obras de terraplanagem das vias.

**Figuras 19 e 20** - Erosões identificadas no terreno ao longo da Quadra E. Data das imagens: 05/02/2019.

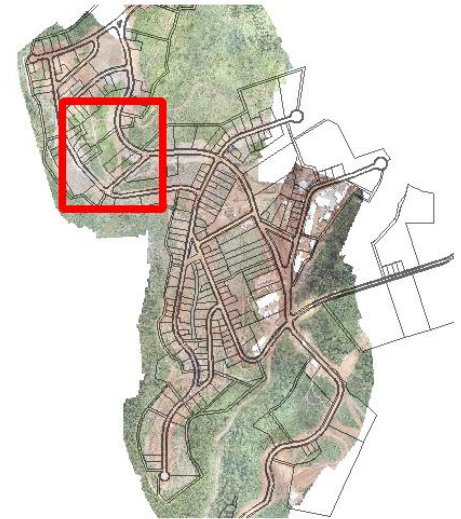
**Figura 02:** SETOR 1 - Lotes a serem suprimidos (309, 149, 243, 125 e 247), devido à instalação do dreno de talvegue.

**Recomenda-se que os seguintes lotes sejam suprimidos, com implantação de praças, de domínio privado, pertencente à toda comunidade e relocação destas moradias no loteamento:**

- Quadra E: lote 309
- Quadra I: lotes 149, 243 e 125;
- Quadra M: lote 247.

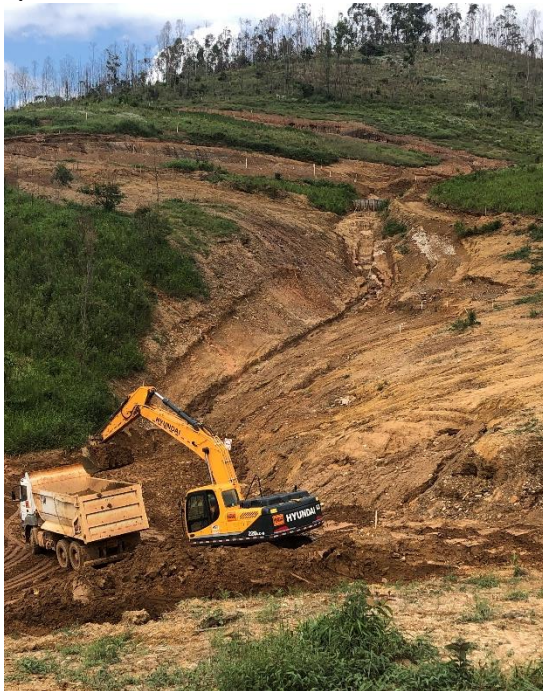
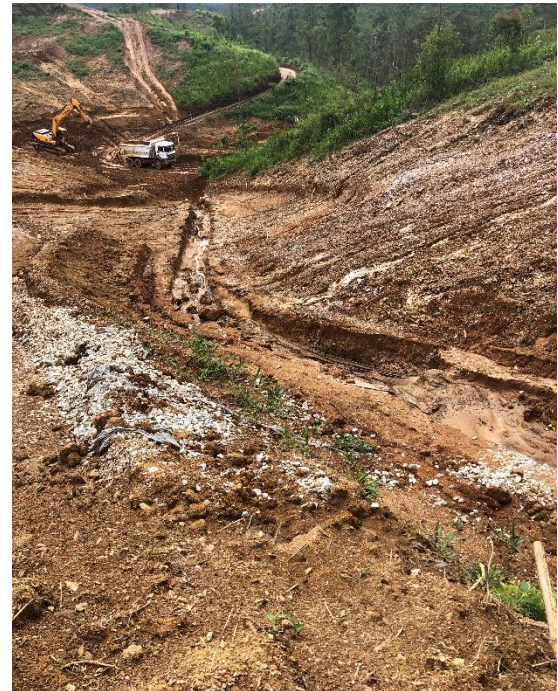
As imagens a seguir mostram a área onde o dreno de talvegue está sendo executado (Figuras 03 e 04).

**Figuras 03 e 04:** Área onde está sendo executado o dreno de talvegue. Data das imagens: 24/04/2019.

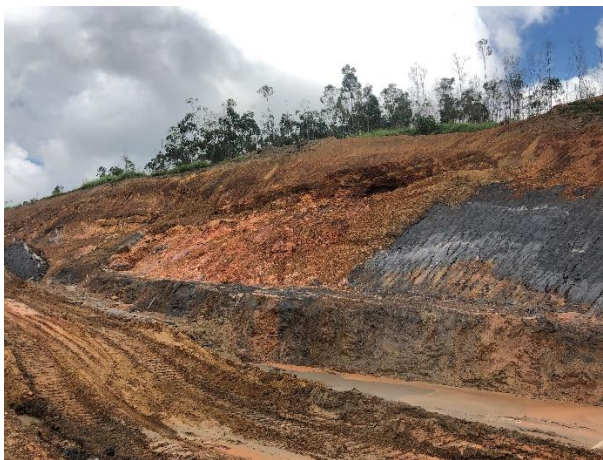
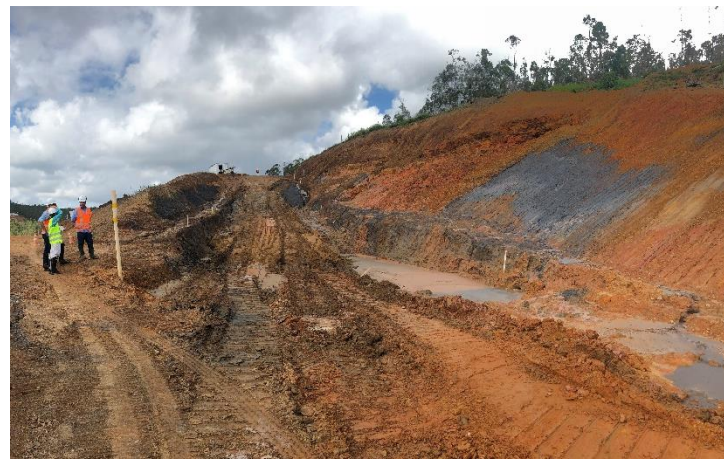
**Figuras 06 e 07:** SETOR 2a – Erosões identificadas no Lotes 83, 233, 81, 75, 213, 305 e 4. Data das imagens: 24/04/2019.

**Com isso, recomenda-se que sejam apresentadas as soluções técnicas para contenção e estabilização dos processos erosivos na Quadra E, a saber:**

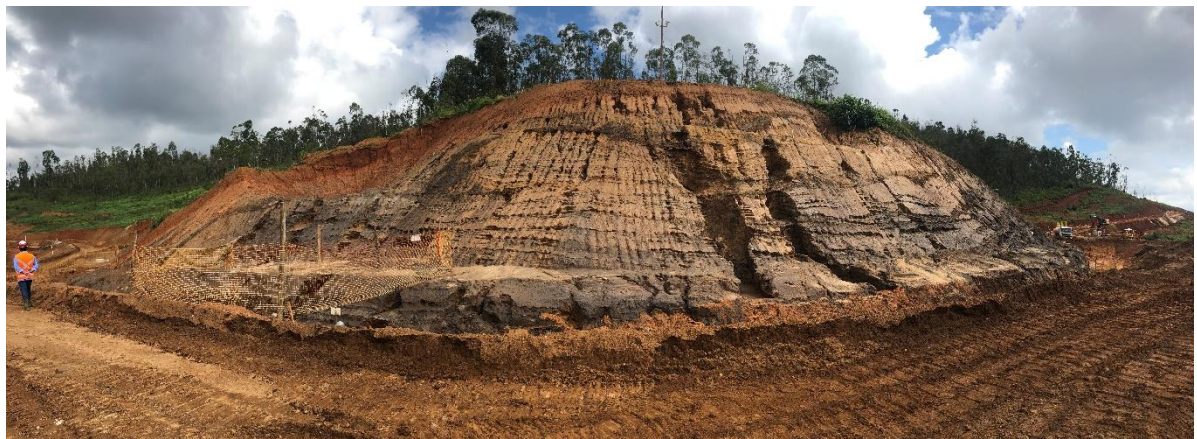
**Figura 09:** SETOR 2b – Erosão identificada no Lote Institucional 1 e lotes adjacentes (19, 52, 109 e 107).  
Data da imagem: 24/04/2019.
