Diagnóstico socioambiental dos danos decorrentes do rompimento da barragem de Fundão na bacia do rio Doce e região costeira adjacente

# Acompanhamento de danos TOMO I – Contextualização

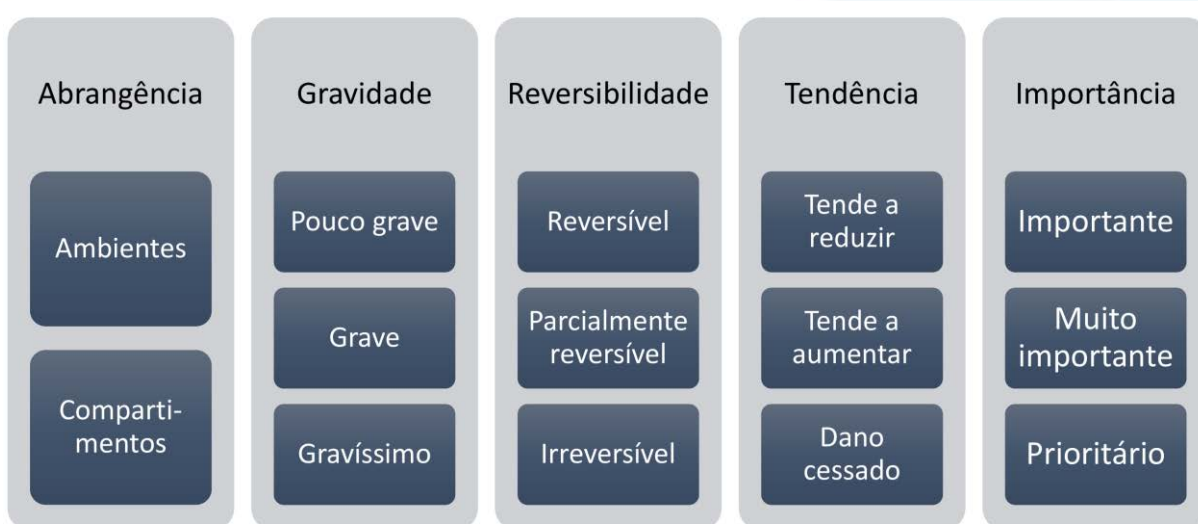
**Figura 1 – Atributos de classificação dos danos socioambientais**

O atributo tendência refere-se à extensão temporal do dano, visando caracterizar se o mesmo já foi cessado ou não. Ressalta-se que essa avaliação se baseia somente na ocorrência do dano, sem levar em consideração a recuperação do ambiente. Um exemplo é a supressão de vegetação nativa pela passagem da lama, que já foi cessada, mas cujos efeitos e recuperação levarão ainda muitos anos. Caso o dano permaneça acontecendo, é apresentada a tendência a partir de 2021, dividida entre tende a reduzir ou tende a aumentar. A tendência à redução significa que, ao longo do tempo, o dano

O atributo importância representa o grau de significância relativa entre os danos. É baseado na relação dos danos socioambientais identificados com os serviços ecossistêmicos afetados. A partir deste levantamento de SEs, item 8 desse documento, especificamente o APÊNDICE C que apresenta a matriz de relacionamentos entre danos e serviços, foi possível contabilizar quantos destes foram afetados por cada dano. A partir disso foi adotada a seguinte escala:
