## **5.2 MODELAGEM DA CHEIA, COTAS DE INUNDAÇÃO E TEMPOS DE RETORNO**

### **5.2.1 METODOLOGIA UTILIZADA PARA A MODELAGEM DA CHEIA, COTAS DE INUNDAÇÃO E TEMPOS DE RETORNO**

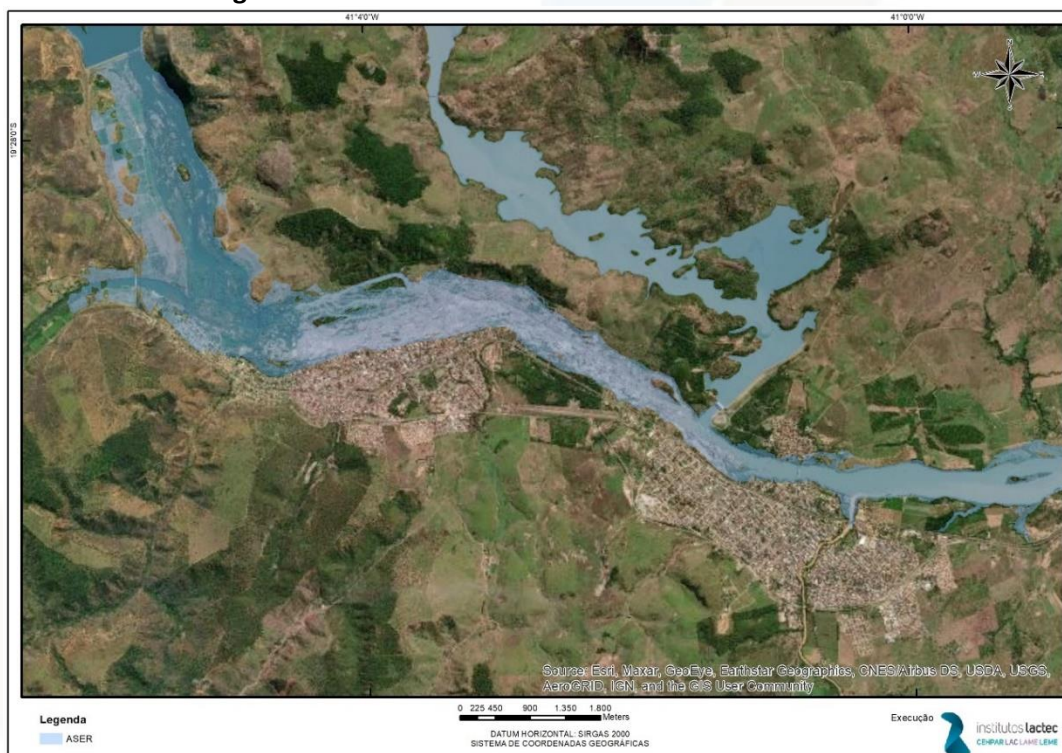
**Figura 32 – ASER nas cidades e Aimores e Baixo Gandu.**

Cidades com área urbana ribeirinha com Governador Valadares, Colatina, Aimores, Baixo Guandu, tiveram 47,09 km<sup>2</sup>, 35,90 km<sup>2</sup>, 21,09 km<sup>2</sup> e 6,83 km<sup>2</sup> respectivamente de área afetada. Entre a Figura 31 e a Figura 33 são apresentados a ASER nestas cidades.

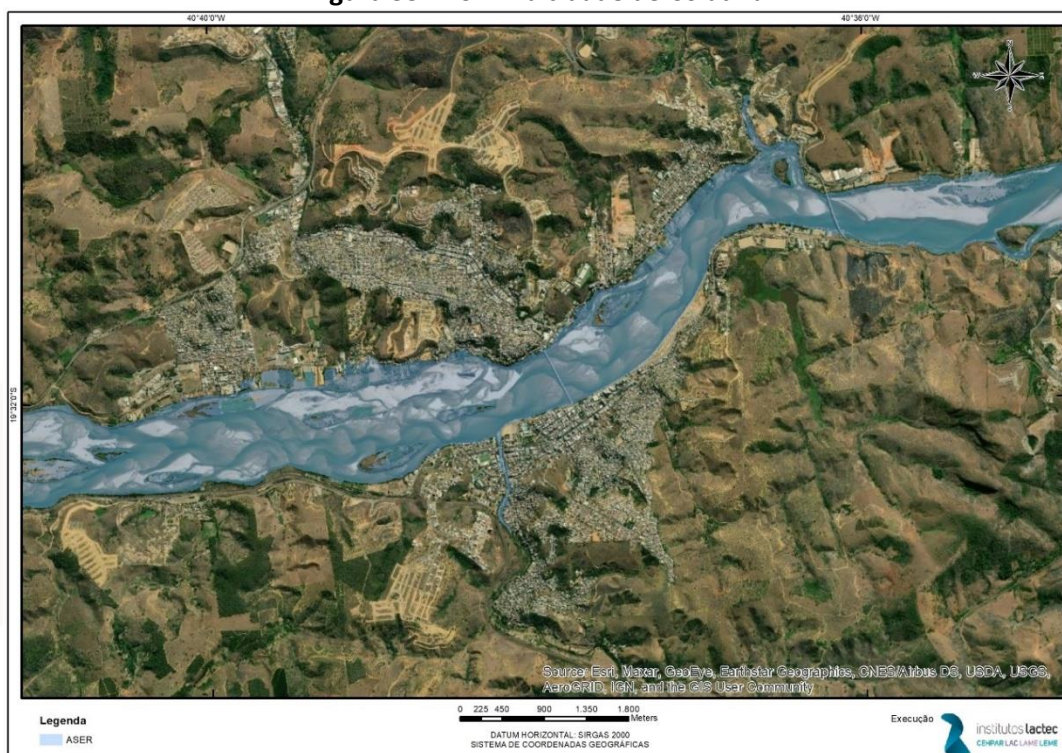
**Figura 33 - ASER na cidade de Colatina.**
