### 5.3.2 RESULTADOS OBTIDOS NA AVALIAÇÃO DO EFEITO NAS LAGOAS

#### 5.3.2.1 Análise das Imagens das Cheias

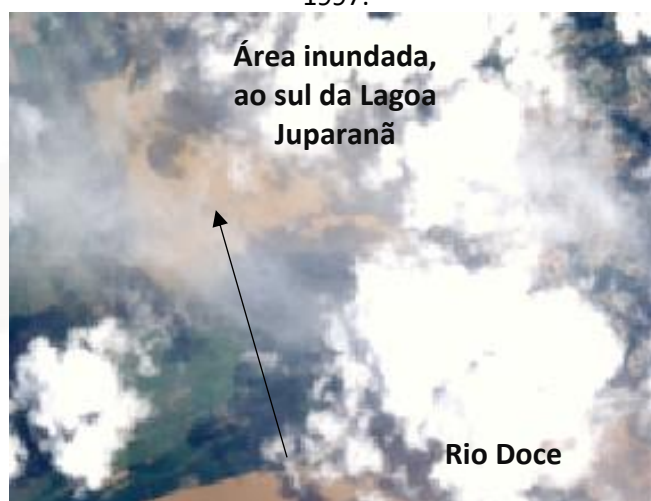
**Figura 50** - Área de inundação entre o rio Doce e a lagoa Juparanã (rio Pequeno) depois das cheias de 1997.

A Figura 49 ilustra a situação na região da área urbana de Linhares (ES) no rio Pequeno, localizado entre a lagoa Juparanã e o rio Doce, na data de 27/12/1996, antes do evento de 1997. Observou-se durante as análises que essa área geralmente é inundada durante os eventos de cheia (nas seções seguintes isso será explorado também), o que aconteceu durante esse evento, conforme mostra a Figura 50.

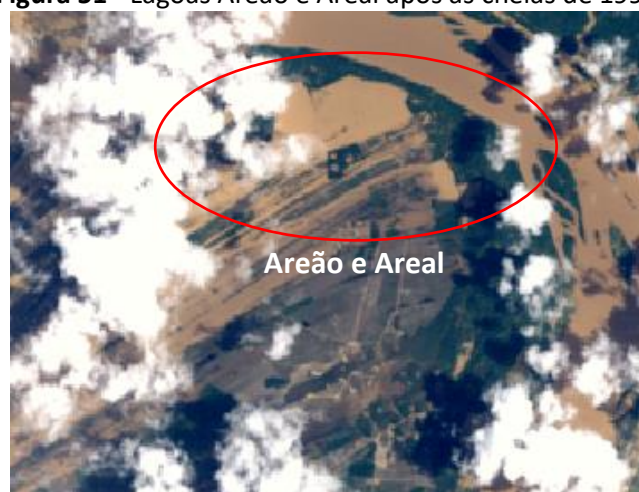
**Figura 51** - Lagoas Areão e Areal após as cheias de 1997.

A Figura 51 mostra a situação próxima a foz após a cheia. Nota-se um acréscimo significativo na área das lagoas. Os valores de turbidez não puderam ser extraídos para a lagoa do Areão, entretanto, na imagem antes das cheias o valor registrado na lagoa do Areal foi de 16 NTU e depois foi de 330 NTU, conforme na Tabela 11 (Ponto LAL01).

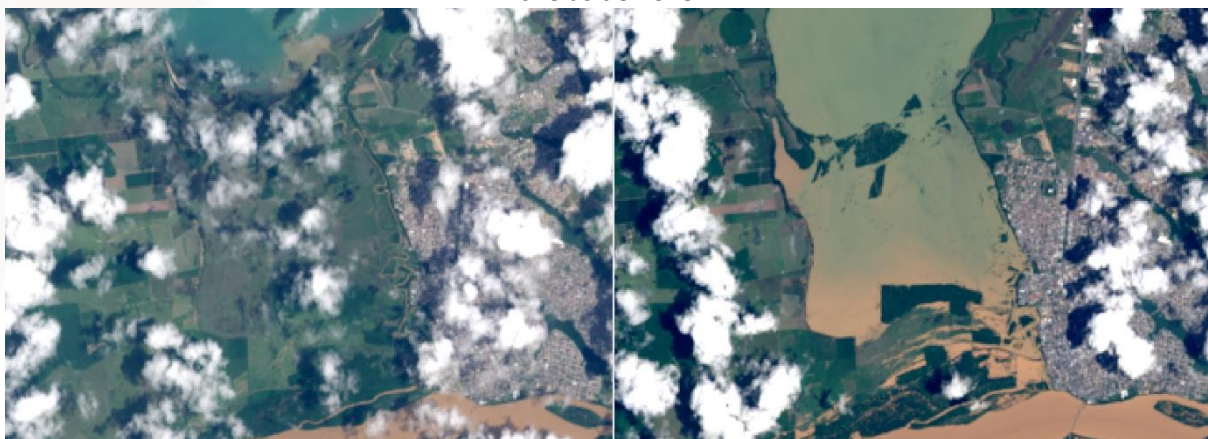
**Figura 55** - Área de inundação entre o rio Doce e a lagoa Juparanã (rio Pequeno) antes e depois das cheias de 2013.

Apesar da grande cobertura de nuvens, é possível observar que a área inundada foi significativamente superior ao evento de 1997. Do que foi possível medir, a estimativa é em torno de 80 km<sup>2</sup> de área alagada. Novamente, a diferença dos valores de turbidez entre as duas datas é significativa, afirmação reforçada pelos resultados extraídos nos pontos das estações virtuais, conforme mostra a Figura 58 e a Tabela 12. Foi possível observar também, de forma mais evidente, a área alagada entre o rio Doce e a lagoa Juparanã no rio Pequeno, adjacente à área urbana de Linhares (ES), conforme a Figura 55.

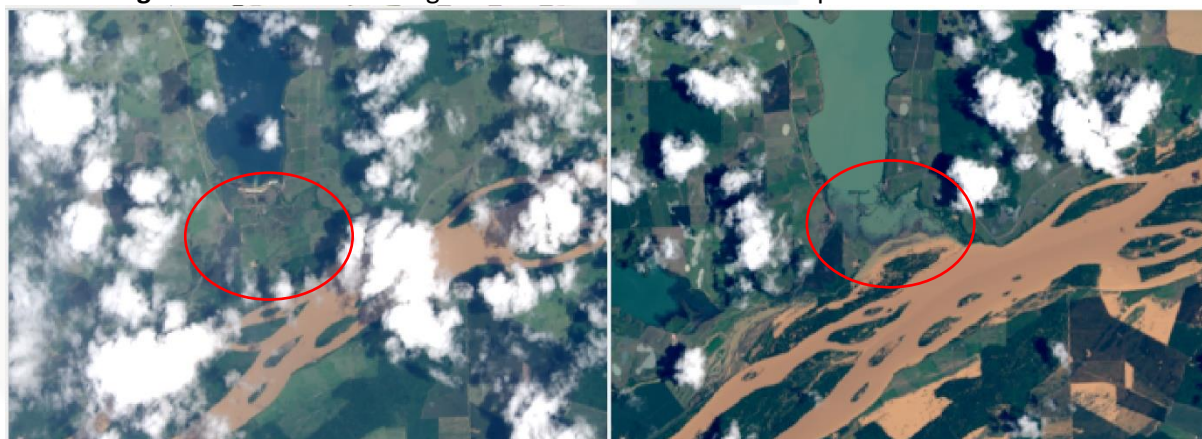
**Figura 56** - Área entre a lagoa Nova e o rio Doce antes e depois das cheias de 2013.

Observou-se, também, um incremento na área alagada entre o rio Doce e a lagoa Nova, conforme demonstra as figuras (Figura 56 e Figura 57), além das áreas alagadas nas lagoas Areão e Areal.
