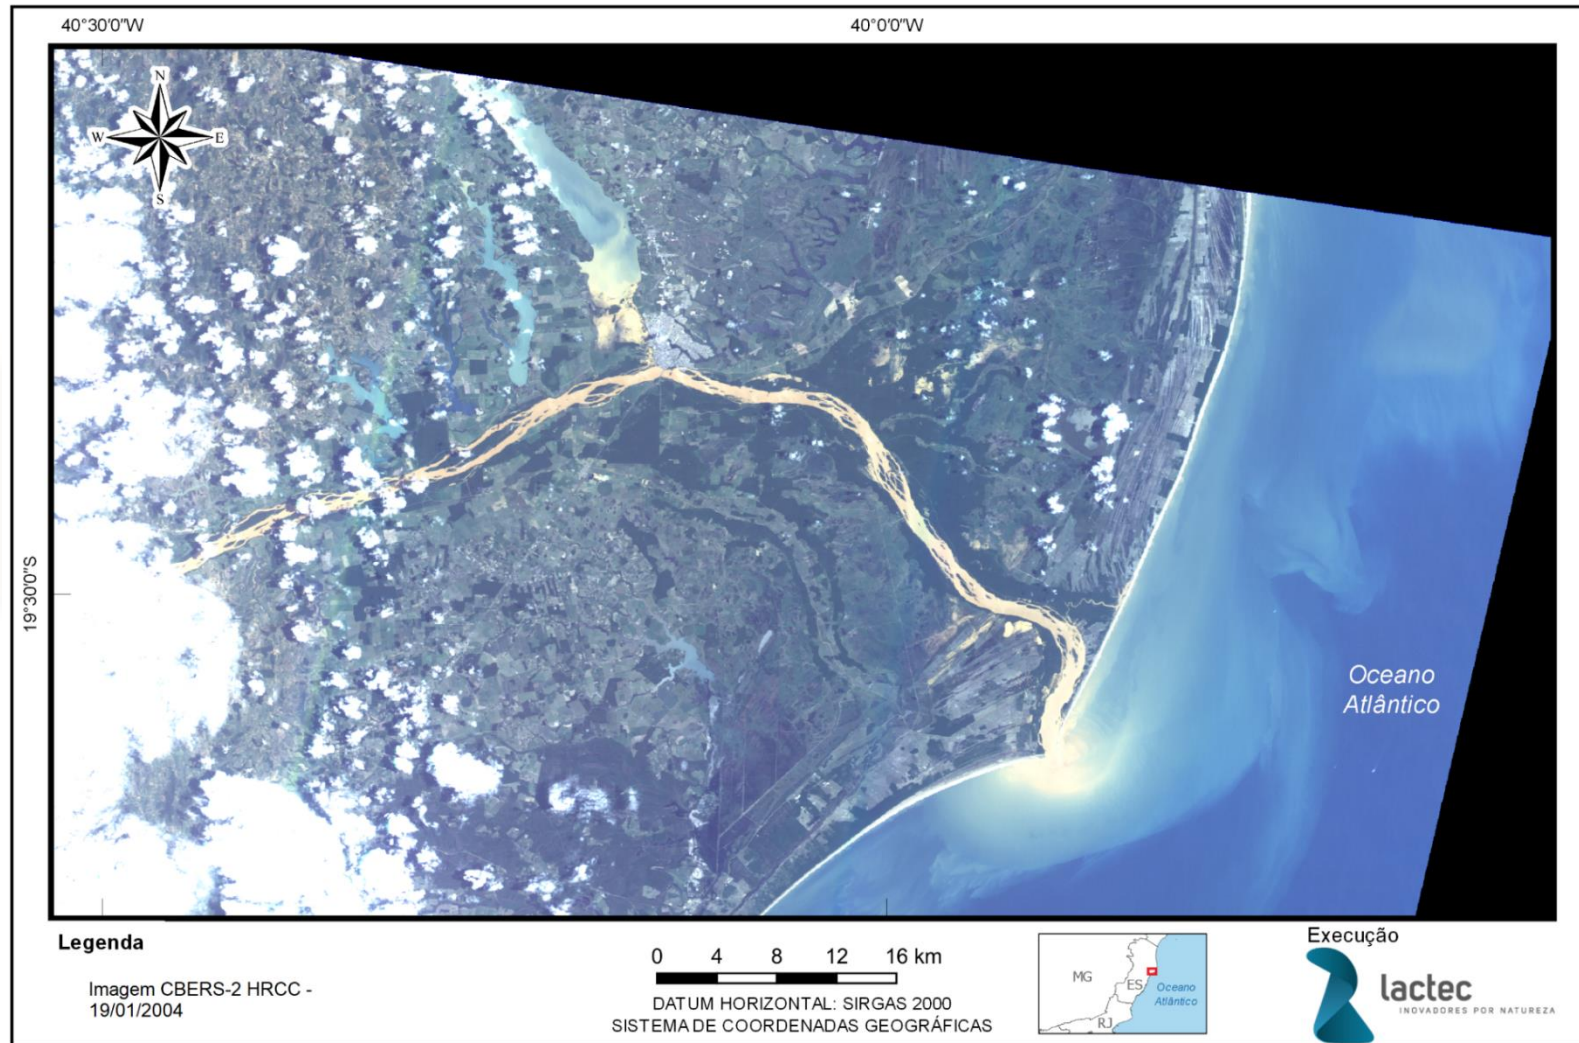
**Figura 63** - Imagem de 19/01/2004 da missão CBERS-2.

A segunda imagem (Figura 63), do dia 19/01/2004, da missão CBERS-2 corresponde a cinco dias após o evento de alta cota que teve valor igual a 576 cm, 14 cm abaixo do evento de 2016. Esse evento apresentou a menor cota observada, o que auxilia no entendimento da possibilidade da entrada das águas do rio Doce nas lagoas em eventos menos extremos, indicando que eventos menores que o de 2016 (após o desastre) também podem ter ocasionado essa entrada. As missões CBERS não são integradas no MIP pela dificuldade de acesso as imagens além do longo tempo de revisita de 26 dias.

Pela imagem é possível observar um incremento na turbidez da lagoa Juparanã, conforme observado pela mudança para cores mais avermelhadas/amareladas, e também se observa o alagamento da área entre o rio Doce e a lagoa, no rio Pequeno (Figura 68). A imagem foi tomada cinco dias após ao evento de cota máxima, indicando que a área alagada possivelmente foi maior.

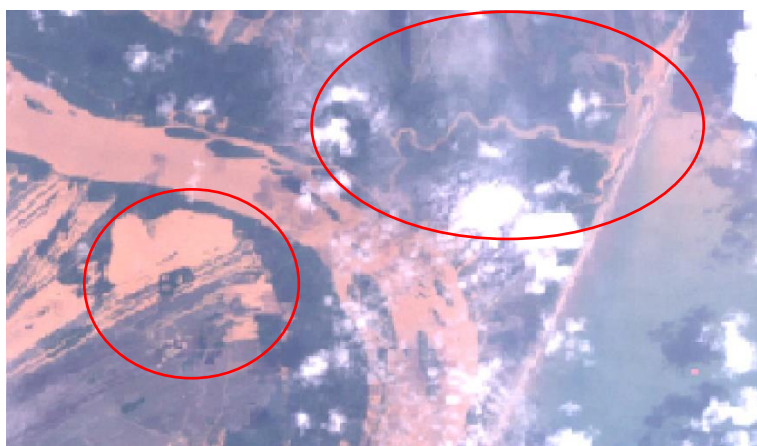
**Figura 66** - Lagoas Areão e Areal (esquerda) e Monsarás (direita) durante as cheias de 2003.

A primeira imagem (Figura 62) do dia 21/01/2003 da missão Landsat-7 corresponde a dois dias após o evento de alta cota que teve valor igual a 688 cm, 98 cm acima do evento de 2016. Devido a defeitos no satélite ocorridos em março de 2003 (USGS, 2020), o sistema MIP não foi implementado para essa missão pois cada imagem após essa data só apresenta 78% dos pixels válidos. Apesar da alta concentração de nuvens e vapor na atmosfera, é possível ver grandes áreas de alagamento na região. O canal intermitente que conecta o rio Doce à lagoa Monsarás é visível pela imagem, grandes áreas inundadas ao redor das lagoas Areão e Areal (Figura 66) além das áreas entre a lagoa Nova, a lagoa Juparanã e o rio Doce (Figura 67).

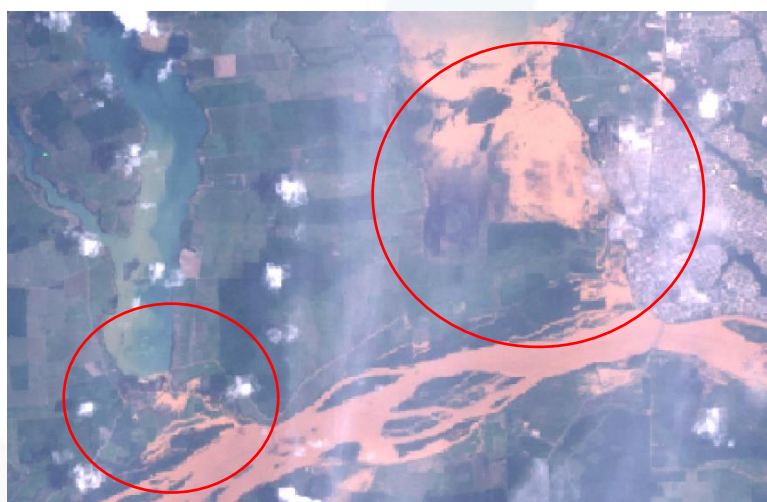
**Figura 67** - Áreas alagadas entre Lagoas Juparanã (direita), Nova (esquerda) e o rio Doce após as cheias de 2003.

Pela coloração da água é possível observar um incremento da turbidez na água,

entretanto não foi possível quantificá-lo.

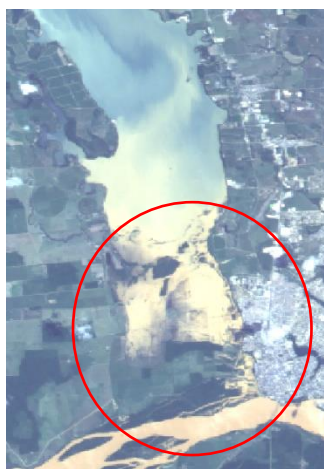
**Figura 68** - Área alagada no rio Pequeno entre a lagoa Juparanã e o rio Doce após as cheias de 2004.

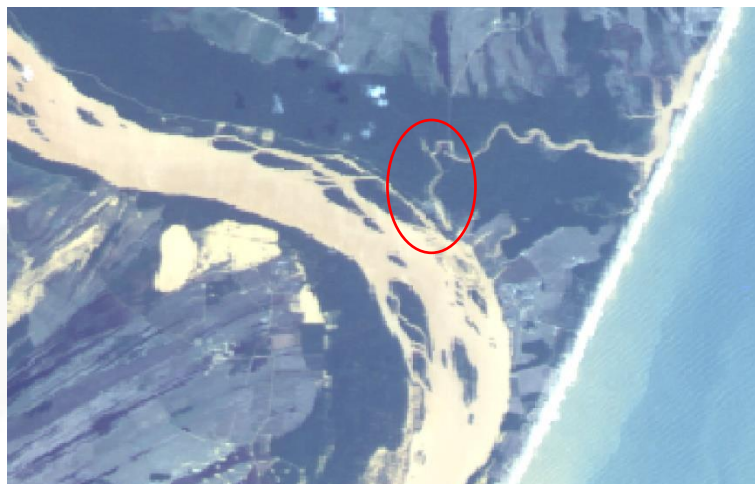
**Figura 69** - Canal que liga o rio Doce e a lagoa Monsarás após as cheias de 2004.

Além disso, também pode ser observado o canal ligando o rio Doce à lagoa Monsarás e as áreas alagadas na região ao redor das lagoas Areão e Areal, conforme a Figura 69.
