# Acompanhamento de danos TOMO I – Contextualização Documentos Suplementares

Lactec  
Curitiba – Paraná – Brasil  
Julho/2021

### MODELAGEM UNIDIMENSIONAL: “SIMULAÇÃO HIDRODINÂMICA DA CHEIA DE 2020 NO RIO DOCE E CENÁRIOS DE TEMPO DE RETORNO”

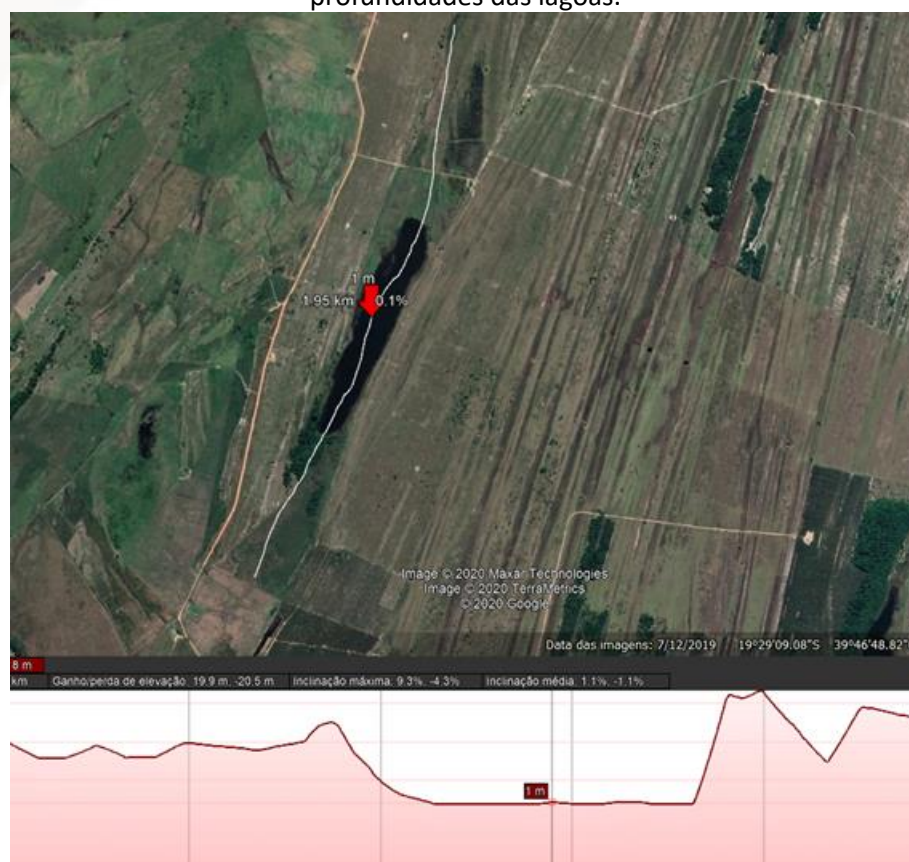
**Figura 187** - Exemplo de perfil de elevação extraído do Google Earth para auxílio na estimativa das profundidades das lagoas.
