Diagnóstico socioambiental dos danos decorrentes do rompimento da barragem de Fundão na bacia do rio Doce e região costeira adjacente

# Acompanhamento de danos

## TOMO I – Contextualização

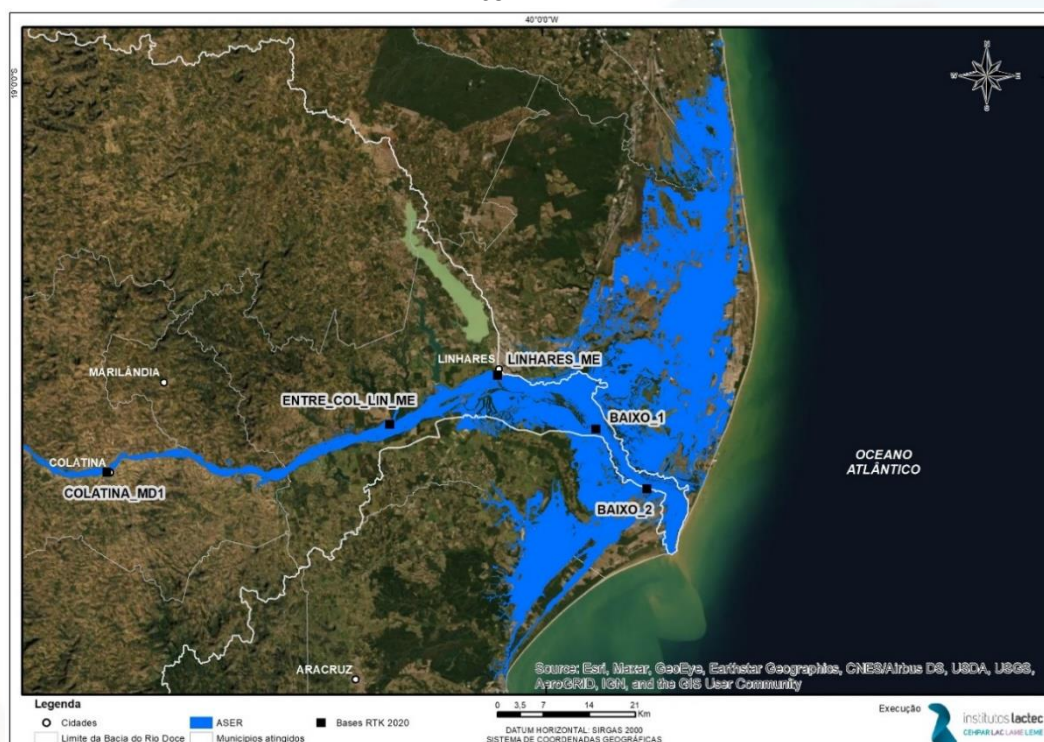
**Figura 217** - Resultado da mancha de inundação (máximo) para Cheia de 2020 e pontos de medição com RTK.

A comparação com o nível d'água máximo observado e registrado com RTK em Linhares demonstrou boa capacidade do modelo em representar a hidrodinâmica neste local. Em Linhares, o registro observado foi de

18,09 m, enquanto a estimativa do modelo foi de 18,08 m (máximo) e 18,03 m (média diária). Em local entre Colatina e Linhares (cerca de 20 km a montante da ponte de Linhares), o valor máximo observado foi 23,98 m e o simulado de 23,84 m. Entre Linhares e o mar também foram comparados os registros de cota máxima de RTK em dois pontos, o primeiro cerca de 18km a jusante da ponte, o segundo cerca de 30 km a jusante da ponte (BAIXO\_1 e BAIXO\_2, nas figuras), para os quais os pares de valores observados (versus simulado) foram de: 11,34 m (11,2 m) e 7,01 m (6,57 m); para os quais a simulação apresentou boa representatividade. Para Colatina, a simulação apontou um nível máximo de 39,05 m, sendo uma superestimativa em relação aos registros ortométricos de 37,72 m e 37,61 obtidos pelo RTK. Nesse local, a mancha de inundação obtida com o modelo 1D é mais precisa. A Figura 220 até a Figura 223 apresentam detalhes da mancha de inundação em diferentes regiões de Colatina até o mar.

A simulação do cenário da cheia de 2020 no modelo 2D reproduziu o pico do nível de água em Linhares, conforme comparação em locais: próximo a ponte (diferença de 1 cm); à montante da ponte (cerca de 18 km, diferença de 14 cm); e a jusante (cerca de 18 km e 30 km da ponte, com diferenças de 14 e 44 cm). As manchas de inundação simuladas com o modelo 2D apresentam coerência qualitativa com imagens de satélite.

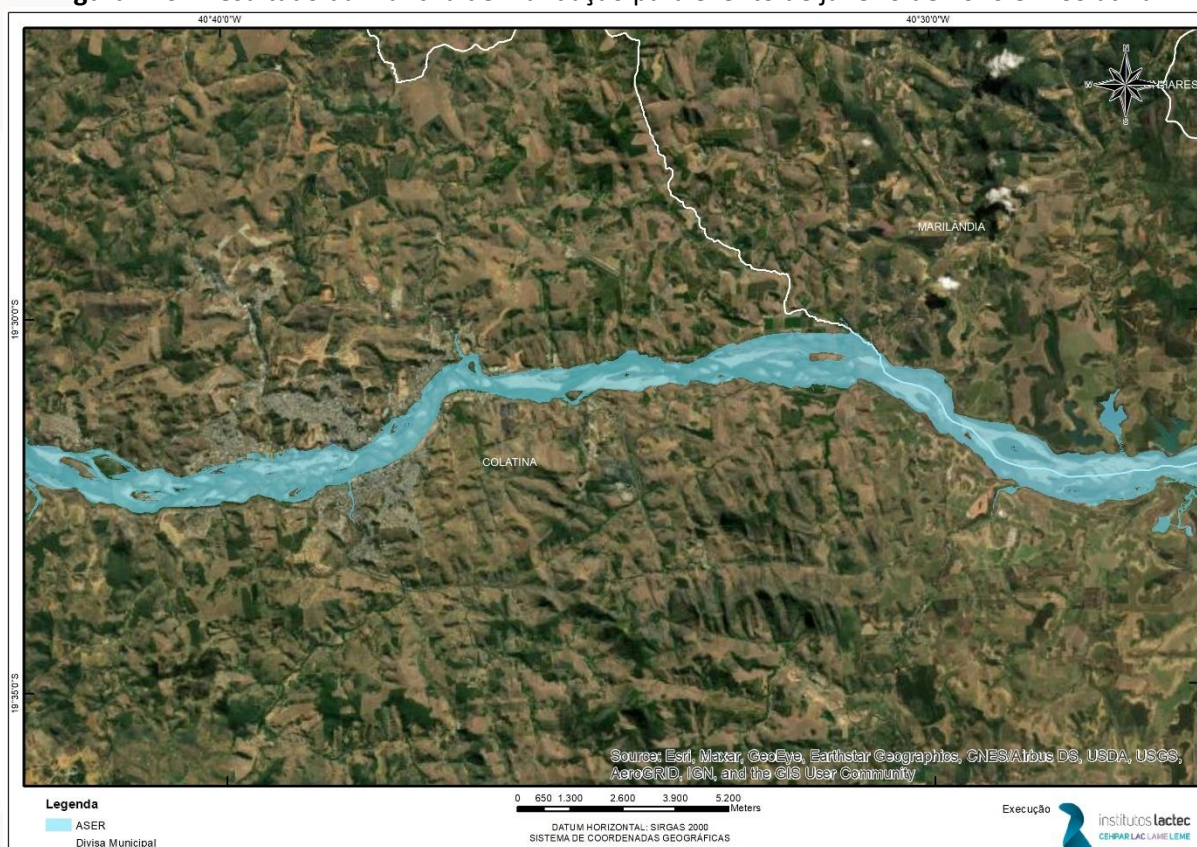
**Figura 220** - Resultado da mancha de inundação para evento de janeiro de 2020 em Colatina.
