Diagnóstico socioambiental dos danos decorrentes do rompimento da  
barragem de Fundão na bacia do rio Doce e região costeira adjacente

# Acompanhamento de Danos TOMO II – Ambientes Aquáticos Continentais

Lactec  
Curitiba – Paraná – Brasil  
Julho/2021

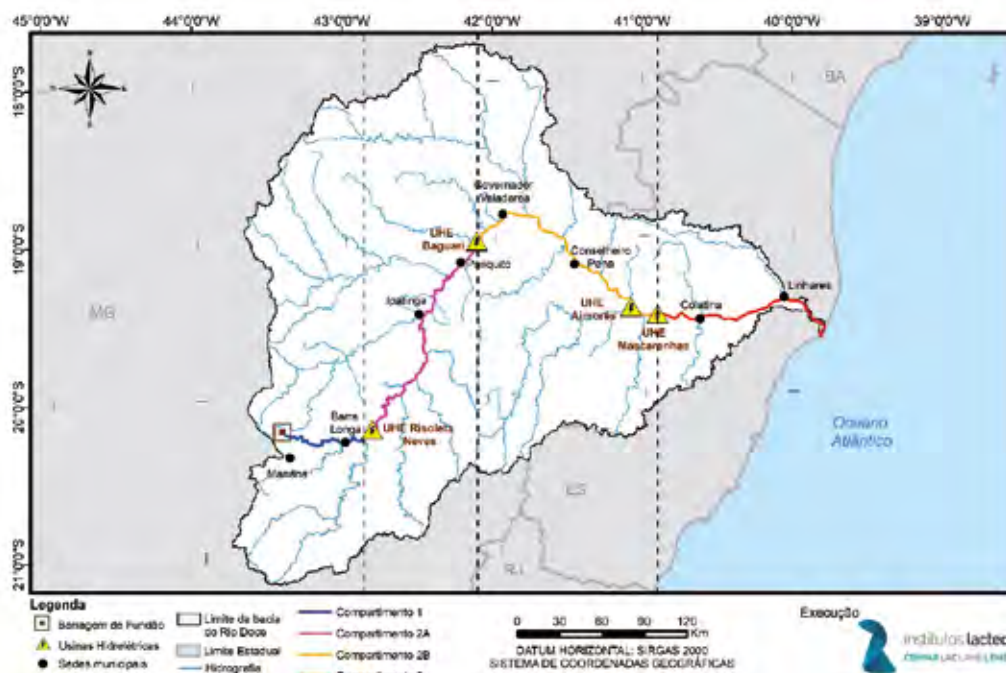
**Figura 1** – Localização dos compartimentos do ambiente aquático continental ao longo do rio Doce.

Todo o ambiente aquático continental foi subdividido ainda em três compartimentos. O Compartimento 1 refere-se a região entre a barragem de Fundão e a UHE Risoleta Neves. O Compartimento 2 compreender a extensão entre a UHE Risoleta Neves e a UHE Mascarenhas. O Compartimento 3 inicia na UHE Mascarenhas e finaliza no início da região estuarina do rio Doce, no estado do Espírito Santo. Para maior detalhamento, para alguns temas o Compartimento 2 foi subdividido em Compartimento 2A, segmento entre a UHE Risoleta Neves até a UHE Baguari e Compartimento 2B, que compreende o segmento entre a UHE Baguari até a UHE Mascarenhas (Figura 1).

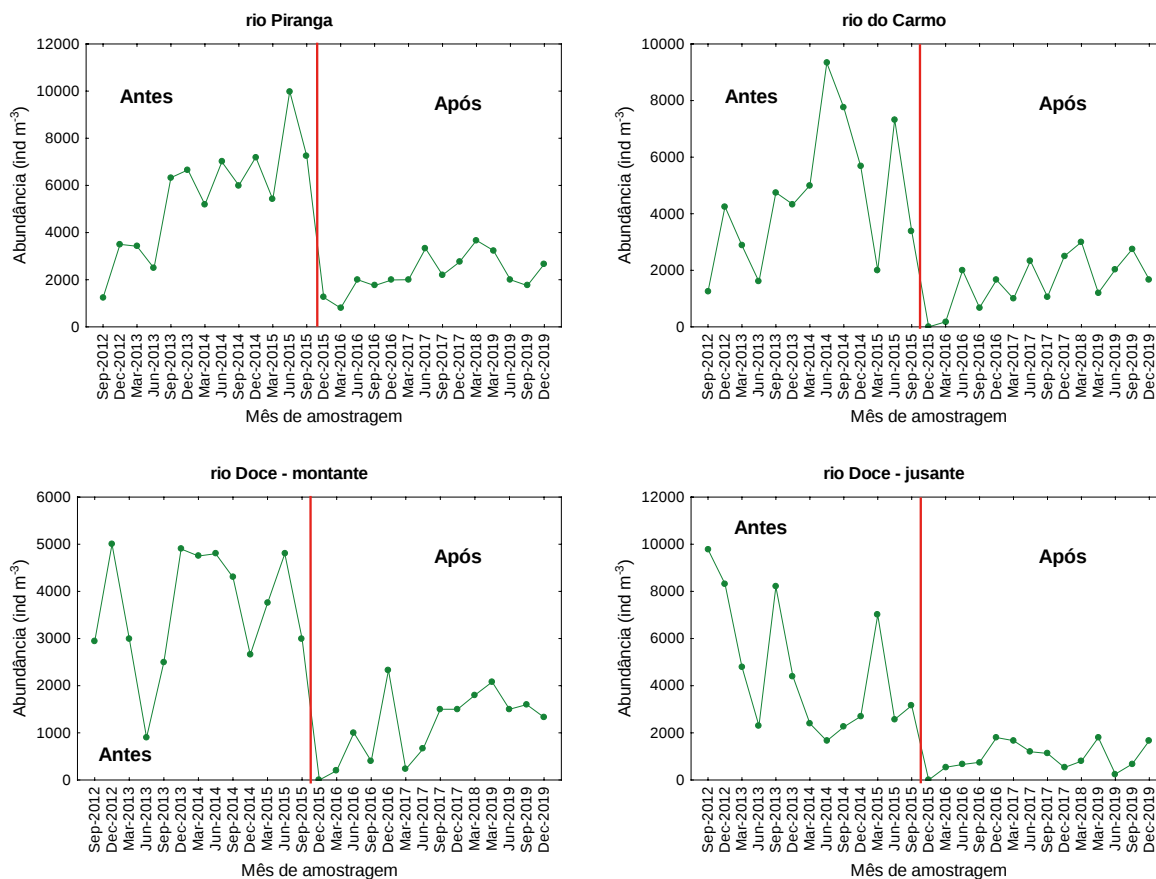
Em geral, o número de indivíduos vem aumentando discretamente após o desastre em todas as estações do monitoramento da UHE Risoleta Neves; embora os valores são muito inferiores aos registrados antes do desastre (Figura 40).

Considerando a série temporal de dados secundários, há uma tendência significativa de redução do número de indivíduos a montante e a jusante da barragem (Tabela 21), visto que a queda da abundância foi mais acentuada nessas regiões após o desastre (dezembro de 2015 a dezembro de 2019) (Figura 40). Como essa redução não foi clara para todas as estações de amostragem, diferenças entre o número de indivíduos não foram significativas entre os períodos antes (setembro de 2012 a setembro de 2015) e após (dezembro de 2015 a dezembro de 2019) o desastre.

Após o desastre (dezembro de 2015 a janeiro de 2020), constatou-se, ainda, a redução da abundância a partir de março de 2019, no rio Doce, a montante da barragem, e setembro de 2019, no rio do Carmo (Figura 16). Por outro lado, a abundância continua aumentando, em geral, no rio Piranga e no rio Doce, a jusante da barragem, desde dezembro de 2017 (Figura 40).

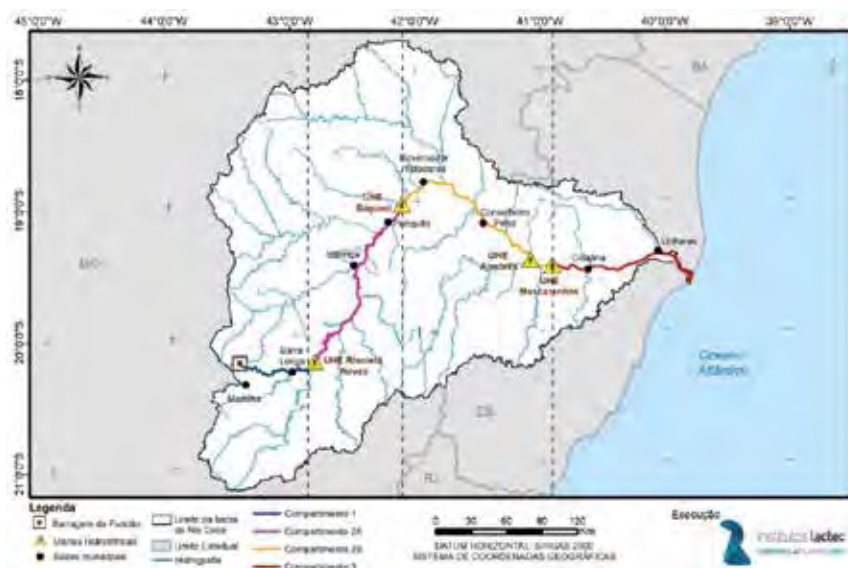
**Figura 57** – Distribuição dos compartimentos analisados na bacia do rio Doce.

As análises realizadas para a qualidade dos sedimentos e comunidades bentônicas, manteve a mesma metodologia adotada no relatório do TOMO II (BRASIL (MPF)/LACTEC, 2020c) e seguiu o mesmo critério de divisão em compartimentos, conforme apresenta a localização na Figura 57.

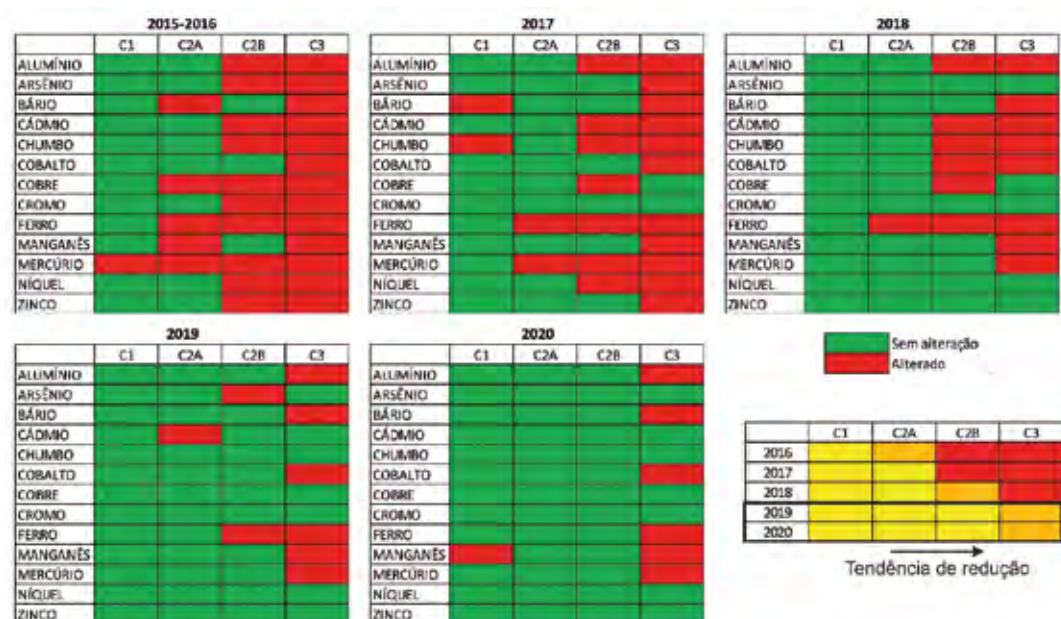
**Figura 129** – Síntese das classificações de alterado e não alterado para os elementos analisados ao longo do tempo.

O resultado da análise dos EPTs que ficaram acima do máximo histórico ao longo dos anos, é apresentado na Figura 129, a qual mostra que as classificações de alterado (concentrações acima do máximo histórico) e não alterado (concentrações abaixo do máximo histórico), para os anos de 2019 e 2020, referente ao acompanhamento do dano. De forma resumida os elementos alumínio, bário, cobalto, ferro e manganês no Compartimento 3 ficaram com contaminação elevada e acima das concentrações da linha-base e o mercúrio também apresentou registro de concentrações acima dessa linha-base.

O dano não foi classificado como cessado, uma vez que o rejeito ainda se encontra no interior da calha dos rios afetados pelo desastre e que, mesmo estando misturados aos sedimentos naturais, são ressuspensos em períodos chuvosos. Essa classificação passa pela premissa que o rejeito tem a origem antrópica, passou por um processo de moagem que resultou em grãos angulosos e que esse grão por não ter passado por um processo de transporte, desgaste e condições termodinâmicas ao longo do tempo, as condições de intemperismo atuantes, diferem-se das condições naturais dos sedimentos.

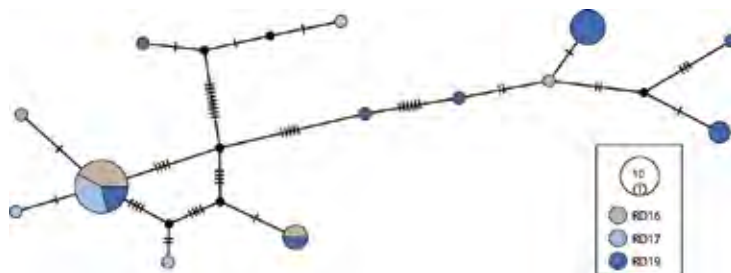
**Figura 145** – Rede de haplótipos do DNA mitocondrial parcialmente sequenciado das populações de *Astyanax bimaculatus*, grupo A, do Compartimento 2 (RD16, RD17 e RD19) da bacia do rio Doce. Os círculos representam cada haplótipo, e seu tamanho é proporcional à sua frequência. Círculos pretos representam haplótipos não amostrados. As linhas que ligam cada haplótipo representam ligações entre os haplótipos e cada traço perpendicular a elas representa uma mutação. RD16 compreende estações dentro da APDL, enquanto RD17 e RD19 compreende estações controle.

No total, 15 diferentes haplótipos foram encontrados no Compartimento 1, enquanto 13 diferentes haplótipos foram amostrados no Compartimento 2 (Tabela 52, Figura 145 e Figura 146). Em ambos os compartimentos, os haplótipos mais abundantes nas áreas afetadas também estavam presentes nas populações controle.

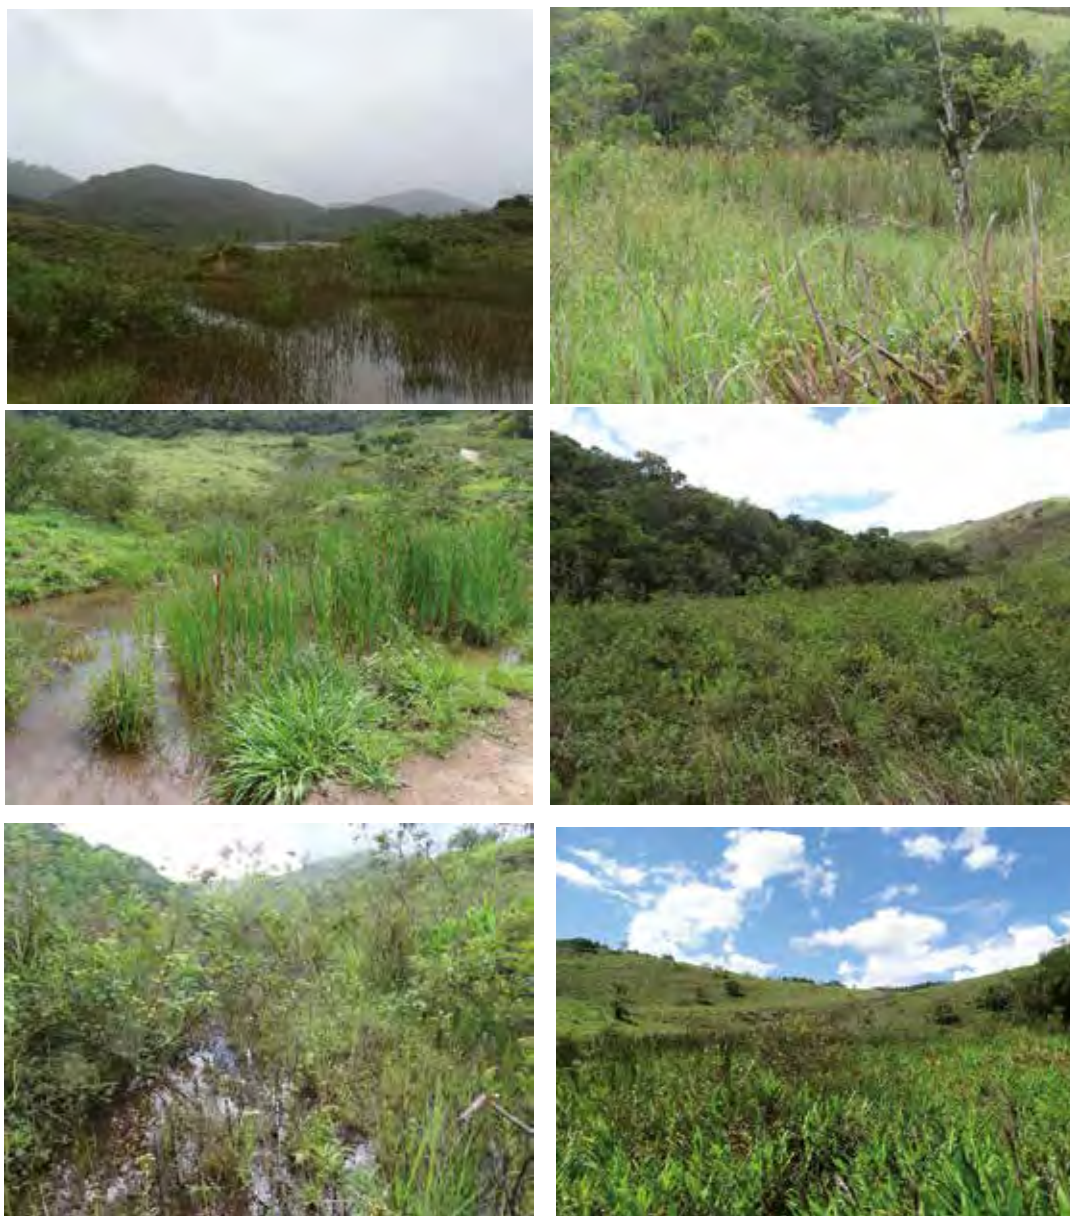
**Figura 150** – Aspecto das áreas selecionadas para coleta de amostras  
- Várzeas conectadas e não conectadas ao rio Doce.

Para a coleta das espécies, inicialmente os locais de amostragem que sofreram influência direta do rejeito foram visitados, buscando coletar as espécies de interesse selecionadas na proposta do estudo ou outras observadas no campo. Com a confirmação de ocorrência das espécies em áreas afetadas, depois se fez a busca destas mesmas espécies nas áreas não afetadas (Figura 150).

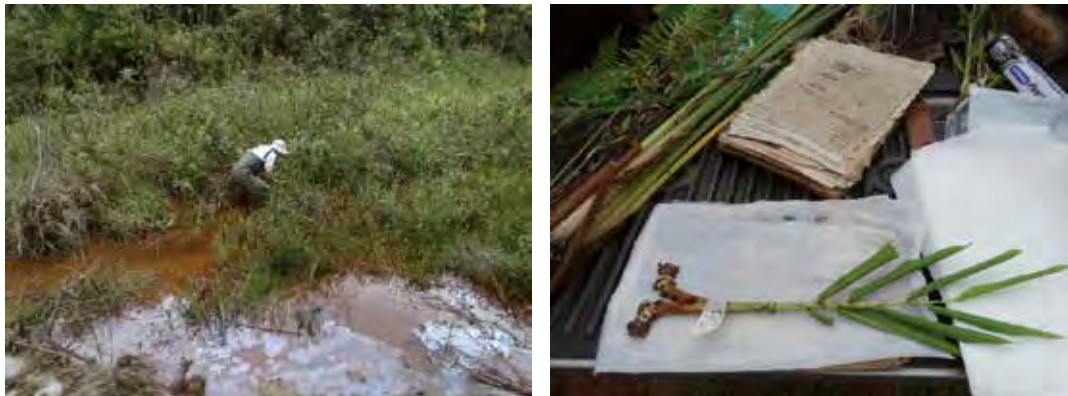
**Figura 151** – Coleta e herborização das amostras de plantas de várzea.

De cada espécie foram coletados aproximadamente 10 exemplares em área afetada e 10 exemplares em áreas não afetadas. No momento da coleta, as amostras foram identificadas com fita crepe e então prensadas primeiramente entre folhas de papel manteiga, depois entre jornais e papelões, sendo posteriormente secas em estufa. Sempre que possível, foram coletadas amostra da planta completa, compostas por raízes, caule e folhas (Figura 151).

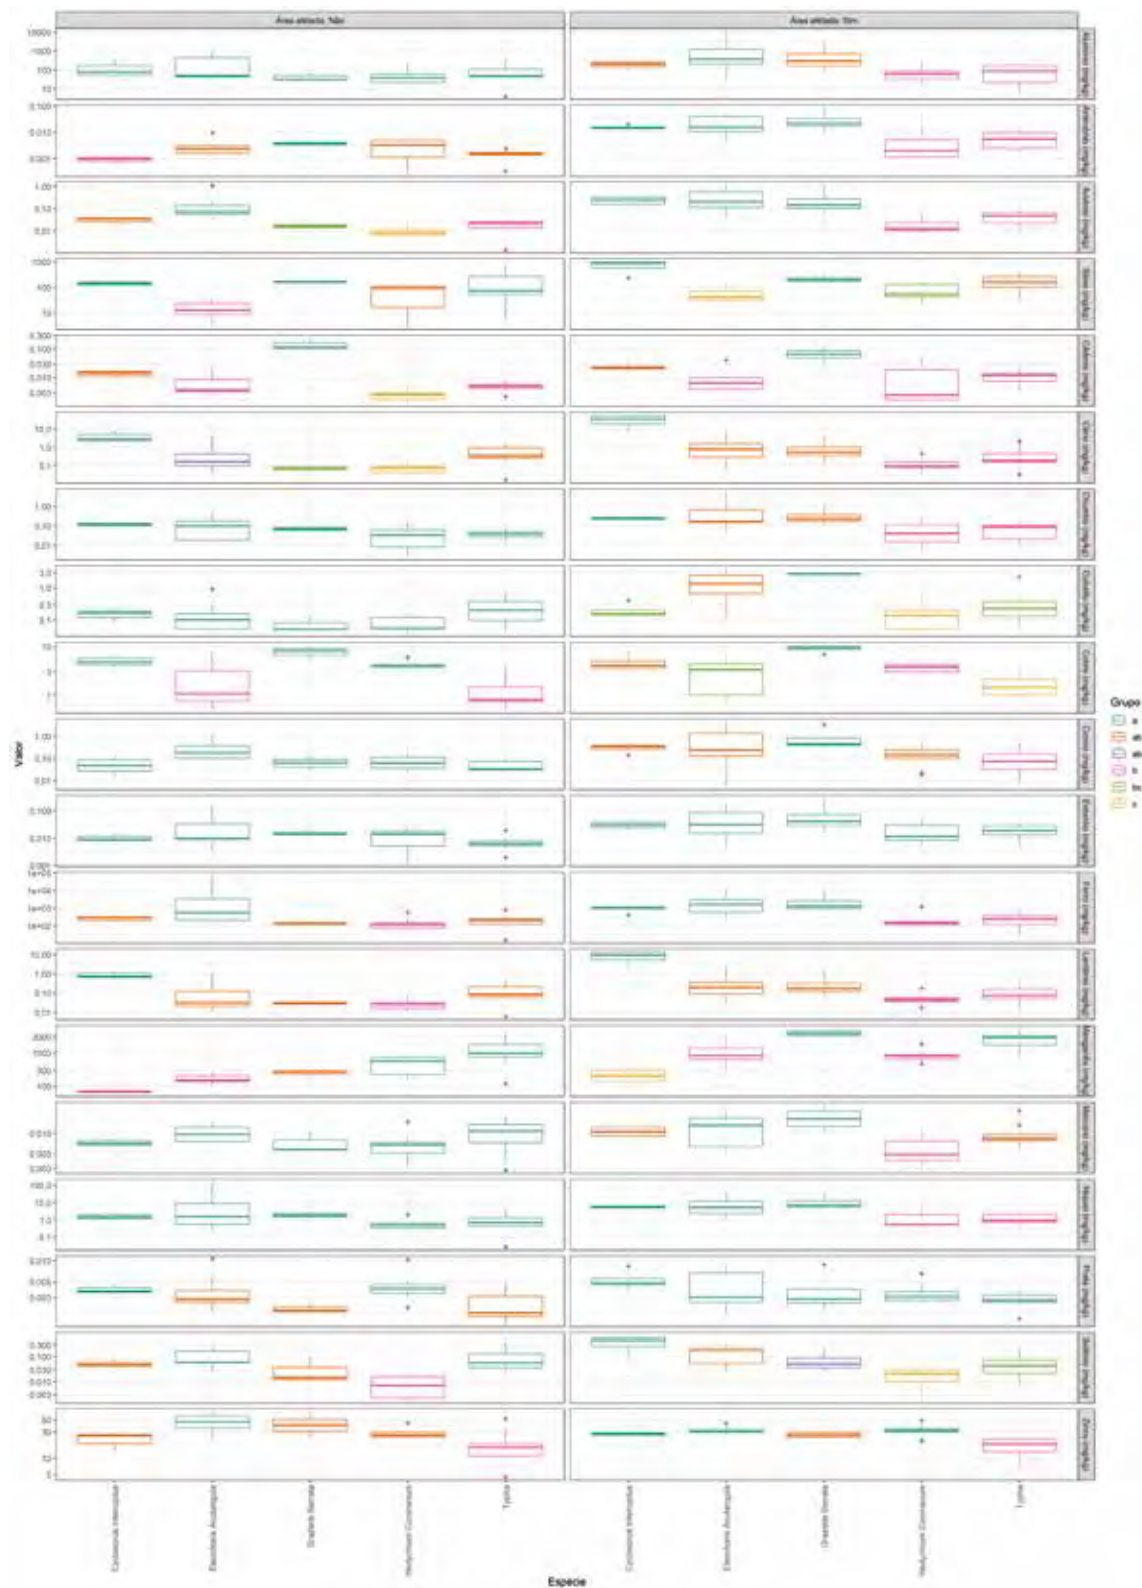
**Figura 155** – Gráfico das espécies agrupadas por área (afetada ou não).

Para facilitar o entendimento, os pontos foram agrupados de acordo com o fato de terem sido afetados pela passagem da lama ou não. Não fazer a análise por ponto implica em ignorar o possível efeito do local da coleta, além de assumir que os pontos são representativos da área afetada e não afetada (Figura 155).

Não há diferença entre as espécies com relação a quantidade de alumínio, por exemplo, nas áreas não afetadas, mas nas áreas afetadas as espécies *Hedychium coronarium* e *Typha sp.* apresentam as menores concentrações do elemento. Este mesmo comportamento ocorre com relação ao Chumbo e o Níquel, o que pode ser explicado por algum tipo de resistência, uma vez que *Typha sp.* é considerada uma espécie generalista.
