### 3 RESERVATÓRIOS HIDRELÉTRICOS

No presente capítulo foram analisados os desdobramentos dos danos e das alterações ambientais que foram constatados nos quatro reservatórios hidrelétricos presentes na calha do rio Doce, a saber: UHE Risoleta Neves, UHE Baguari, UHE Aimorés e UHE Mascarenhas (Figura 165).

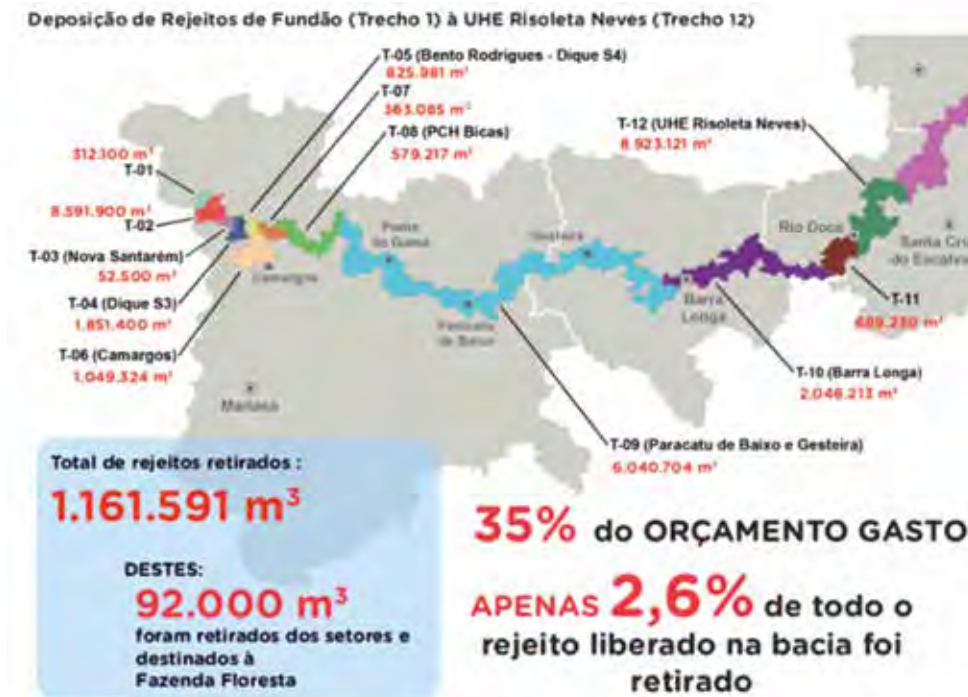
**Figura 195** – Deposição de rejeitos no trecho compreendido entre a barragem de Fundão e a UHE Risoleta Neves (Fonte: Ramboll, 2019).

Segundo Ramboll (2019), mais de 1 hm<sup>3</sup> foram dragados (cerca de 10% do volume retido no desastre) e alocados em setores na região do próprio reservatório (Figura 195). Este material ainda deve ser alocado fora do reservatório, para isso, foram identificadas algumas opções possíveis para esta disposição, sendo que a Fazenda Floresta se mostrou a mais adequada.

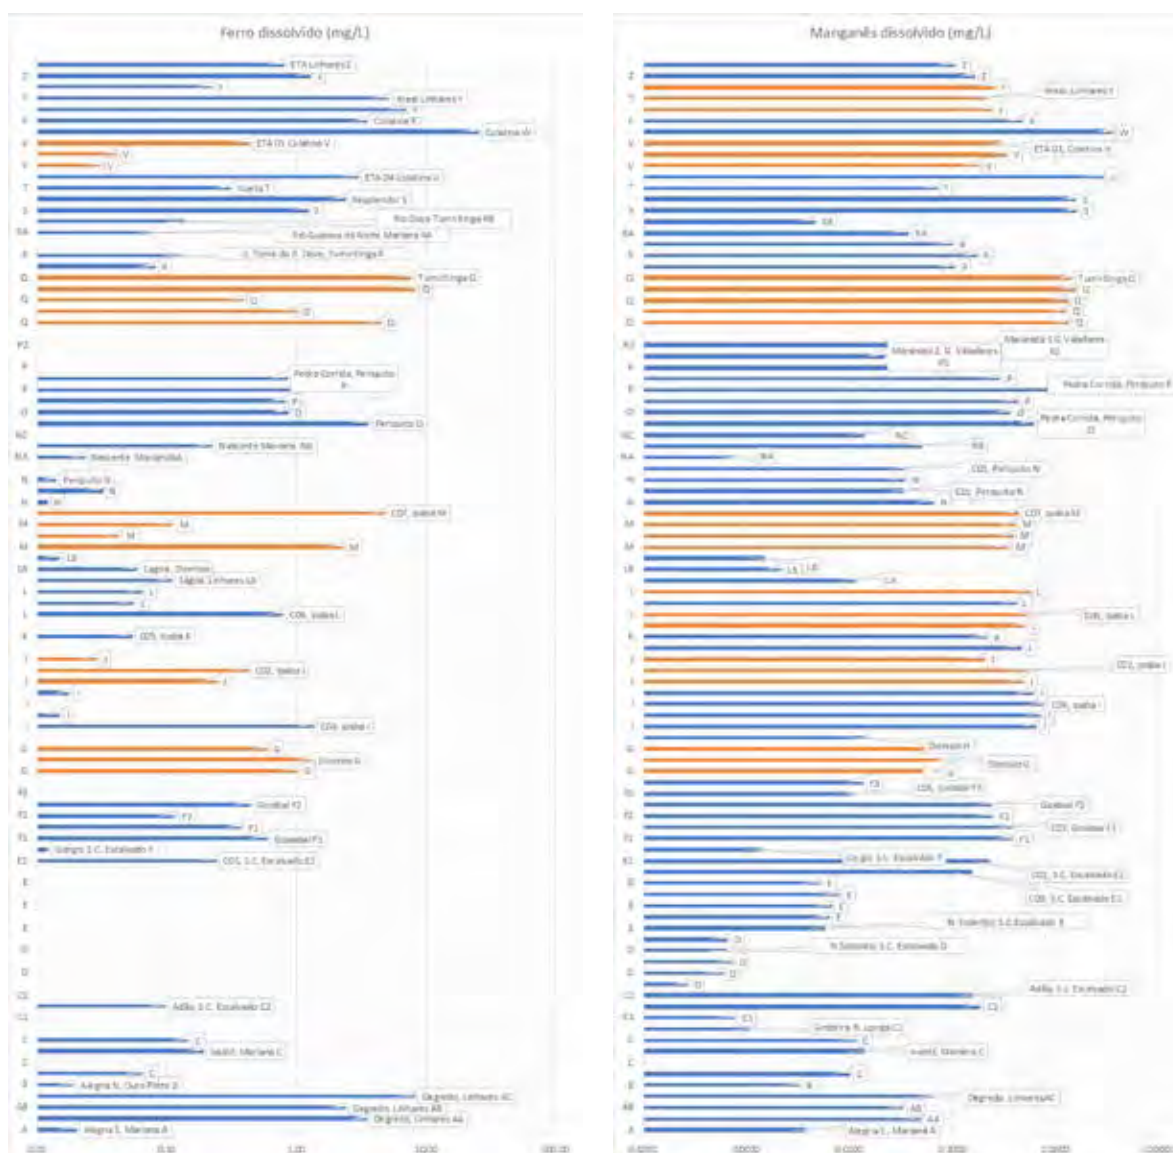
**Figura 265** – Representação gráfica das concentrações de Fe e de Mn nos pontos amostrais do programa de águas subterrâneas do Lactec na BHRD, entre 11/2017 e 12/2019.

Um perfil das concentrações de ferro e manganês nos pontos amostrais do Lactec ao longo da BHRD está apresentado na Figura 265. Os diagramas de barras foram elaborados com valores sob a forma logarítmica, devido a variações na ordem de grandeza da concentração.

Ocorrem sensíveis diferenças no comportamento entre ferro e manganês nos pontos amostrais (Figura 265). Um aspecto que se evidencia é uma menor variação entre as concentrações do manganês do que do ferro em alguns pontos amostrais. Nos pontos “I”, em Ipaba, enquanto o manganês varia relativamente pouco, entre 0,612 mg/L e 0,783 mg/L, o Fe varia entre <0,010 mg/L e 1,357 mg/L Também em Ipaba, no ponto “M”, o manganês varia entre 0,353 mg/L e 0,433 mg/L, enquanto o ferro tem um mínimo de 0,043 mg/L e um máximo de 4,774 mg/L. No ponto amostral “Y” em Areal, Linhares o ferro teve um mínimo, dentre três amostras, de 0,220 mg/L e um máximo de 7,023 mg/L, para o manganês o mínimo foi de 0,215 mg/L e o máximo de 0,252 mg/L.

Este comportamento diferente entre os dois elementos em evidência se deve, sobretudo, ao maior campo em solução do manganês em relação ao ferro no ambiente superficial. Enquanto o ferro se insolubiliza rapidamente, ao passar de  $\text{Fe}^{2+}$  para  $\text{Fe}^{3+}$ , o  $\text{Mn}^{2+}$  permanece em solução por mais tempo, antes de se oxidar e hidratar. Os diagramas pH- Eh (Figura 261 e Figura 262) em parte mostram a maior

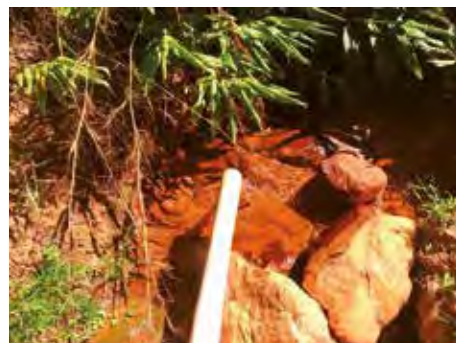
**Figura 267** – Deposição de ferro em uma nascente em Barra Longa, MG.

Aspectos da deposição de compostos de ferro em fluxos de água originários em nascentes de Barra Longa, podem ser observados na Figura 266 e na Figura 267. A água de algumas nascentes, formadas por fluxos infiltrados em solos ricos em matéria orgânica, sem sucesso na infiltração por fraturas do corpo granítico, correm superficialmente sobre as rochas, se aerando e tendo suas fases reduzidas oxidadas e precipitadas como no caso do ferro. Nas proximidades destes pontos, por ocasião das coletas, sob condições superficiais semelhantes, estava visível deposição recente de compostos ferríferos oxidados, sob a provável catálise de ferro bactérias. A deposição de hidróxidos como a ferrihidrita ( $Fe(OH)_3$  ou  $FeOOH \cdot H_2O$ ) pode levar a águas com muito pouco ferro. A ferrihidrita é tida como precursora de outros minerais melhor cristalizados como goethita, lepidocrocita e hematita. A ferrihidrita é relevante na incorporação de metais, tais como  $As^{5+}$ ,  $Cu^{2+}$ ,  $Mn^{2+}$ ,  $Ni^{2+}$ ,  $Zn^{2+}$ ,  $Pb^{2+}$ , and  $U^{6+}$ , posteriormente presentes na estrutura das outras espécies minerais ferruginosas derivadas, conforme diversos autores citados por Singh et al., (2010).

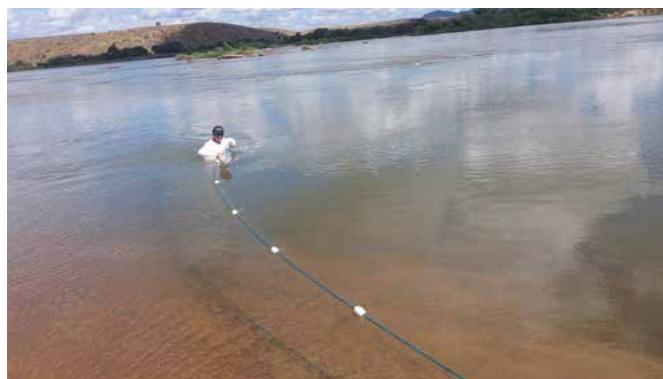
**Figura 274** – Instalação de redes de espera na área amostral RD 8, no rio Doce, município de Conselheiro Pena-MG.

Ao longo das campanhas, foi necessário adotar algumas modificações nos procedimentos de captura dos animais. A utilização de redes de espera, por exemplo, foi utilizada até a quinta campanha, porém não realizada posteriormente em função da ineficácia desse método para a captura de quelônios até então e, também, pela significativa captura de peixes que ocorria, além de gerarem riscos a outros animais, como capivaras e lontras. Em substituição às redes de espera, a partir da sexta campanha foi ampliado o esforço de armadilhas do tipo “covo” ou “jequi”, as quais passaram de quatro para oito armadilhas por área amostral, perfazendo 160 horas de amostragem por área.

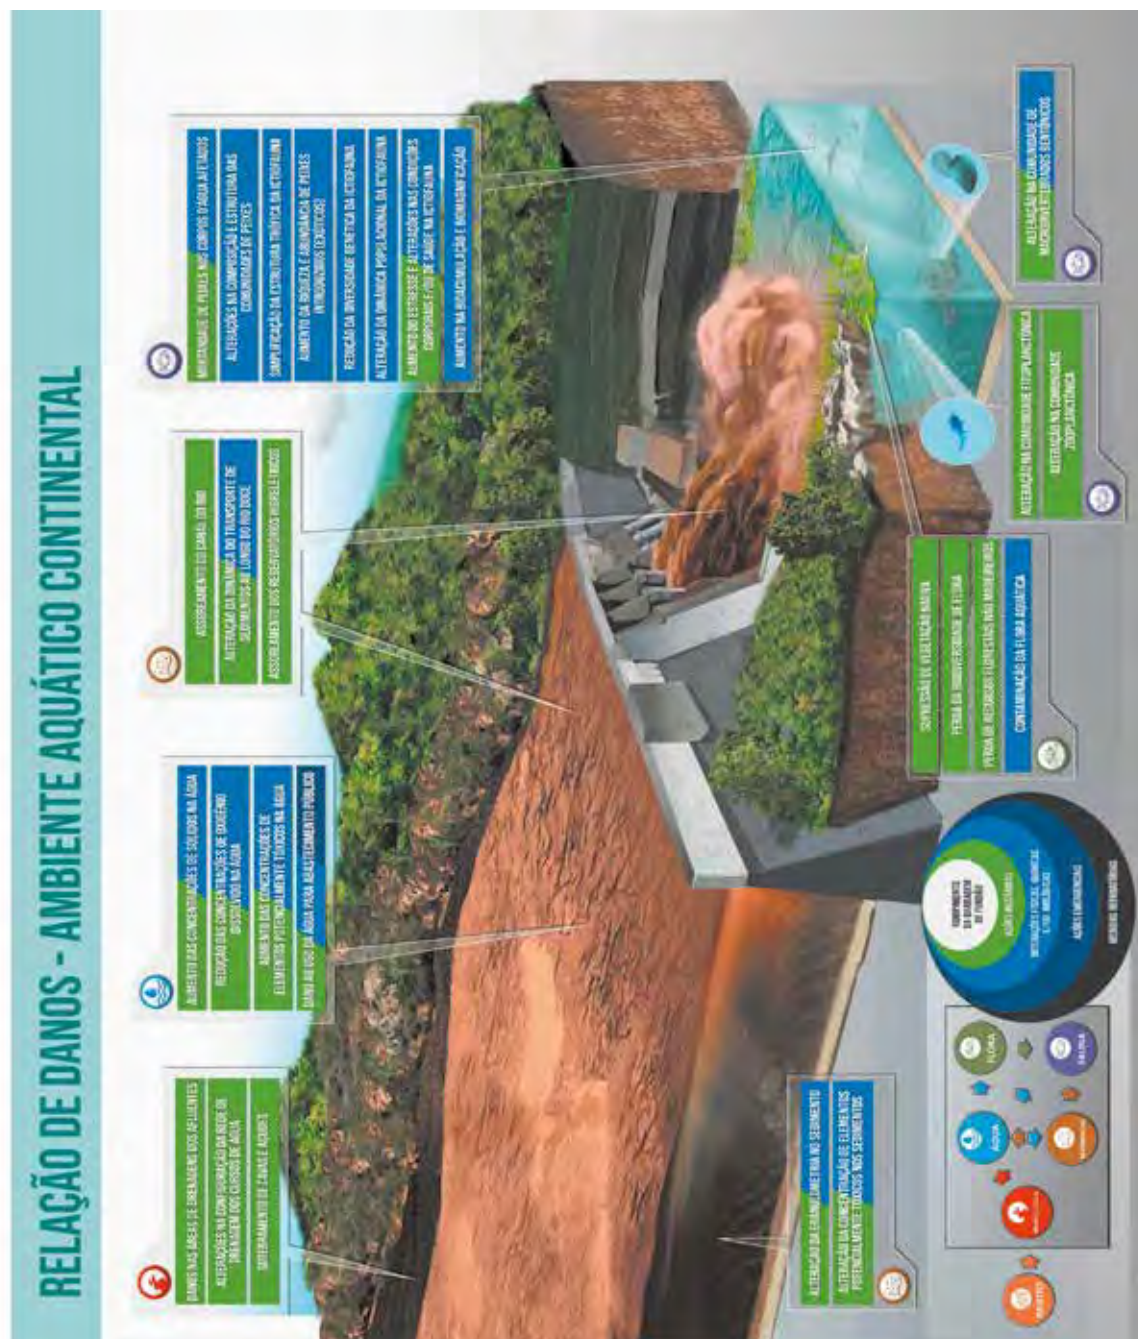
**Figura 293** – Fluxograma de danos relativos ao ambiente aquático continental.

constatados 27 danos a esses ambientes (Figura 293), os quais resultaram de ações mecânicas, interações físicas, químicas e/ou biológicas e ações emergenciais decorrentes do desastre, tendo sido a maioria deles considerados gravíssimos. Apesar da gravidade dos danos, foi possível observar que o ambiente está se recuperando, mesmo que não se atinjam as condições preexistentes ao desastre em todos esses casos. É importante lembrar que o passivo da Samarco ainda está presente no meio e que serão necessários muitos anos para que os rejeitos sejam removidos, naturalmente ou não, dos cursos d'água. Além disso, merecem destaque os danos associados à contaminação por EPTs, uma vez que esses elementos foram disponibilizados e permanecem no ambiente, podendo trazer consequências negativas aos usos da água, além de acumular ao longo do tempo na biota, passando para níveis superiores da cadeia alimentar e sendo transmitidos às gerações futuras. Desse modo, para todos os danos identificados e alterações observadas, as ações de recuperação e/ou compensação são fundamentais e podem auxiliar na aceleração da restauração dos ambientes, na mitigação de danos mais persistentes, bem como na melhoria do estado de conservação dos ecossistemas atingidos.

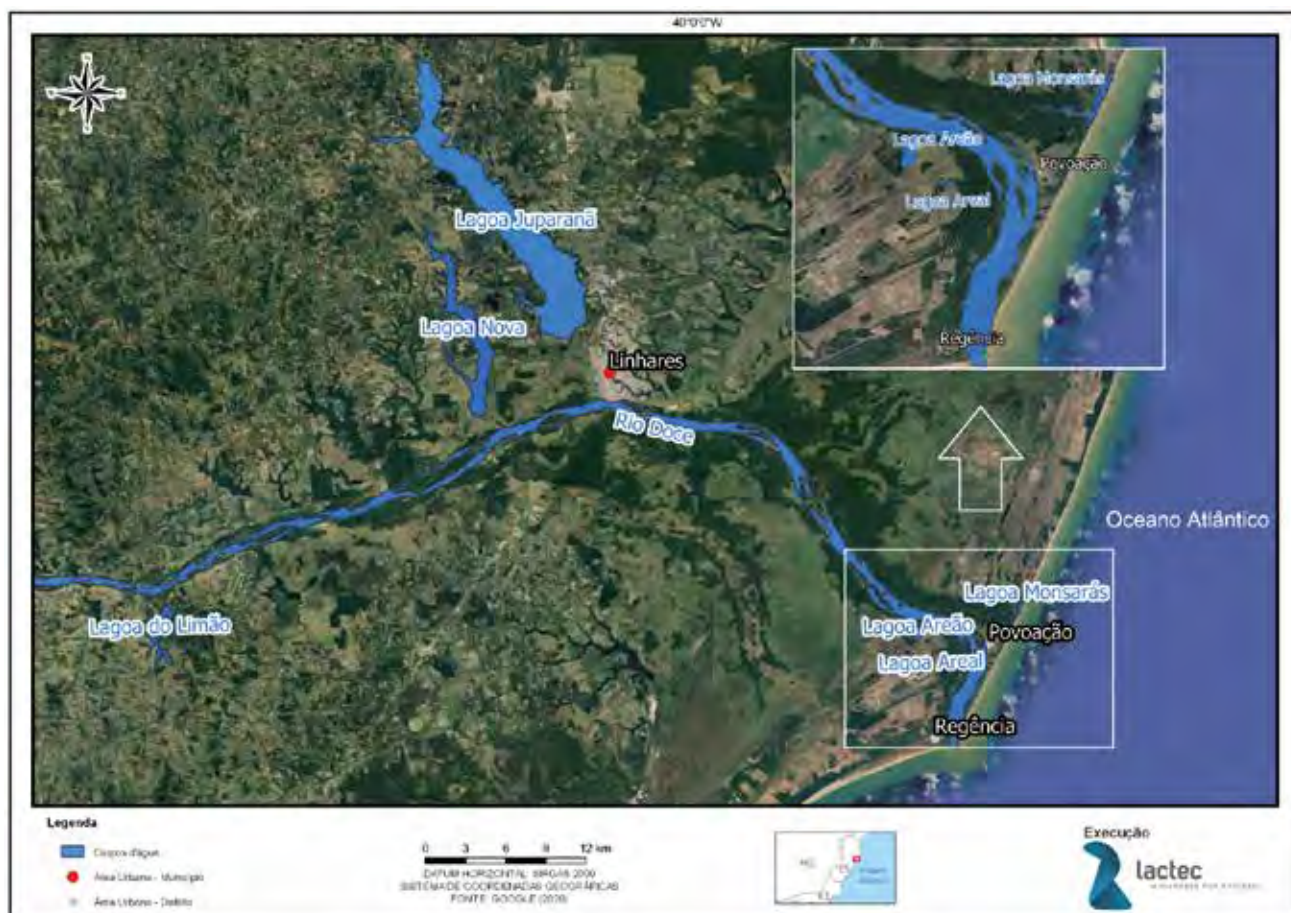
**Figura 3** – Localização das lagoas analisadas.

Foi avaliado o possível aumento de turbidez causado pelo acréscimo da cota do rio Doce nas seguintes lagoas: Limão, Nova, Juparanã, Areão e Areal. A Figura 1 ilustra a localização dessas lagoas.

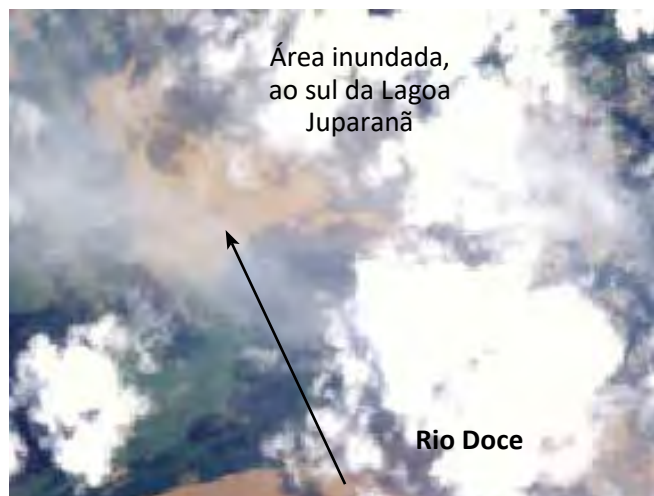
**Figura 7** – Área de inundação entre o rio Doce e a lagoa Juparanã (rio Pequeno) depois das cheias de 1997.

A Figura 6 ilustra a situação na região da área urbana de Linhares (ES) no rio Pequeno, localizado entre a lagoa Juparanã e o rio Doce, na data de 27/12/1996 antes do evento de 1997. Observou-se durante as análises que essa área geralmente é inundada durante os eventos de cheia, o que aconteceu durante esse evento, conforme mostra a Figura 7. As imagens analisadas nas próximas seções ilustram melhor esta conclusão (Figuras 11, 13, 19, 20).

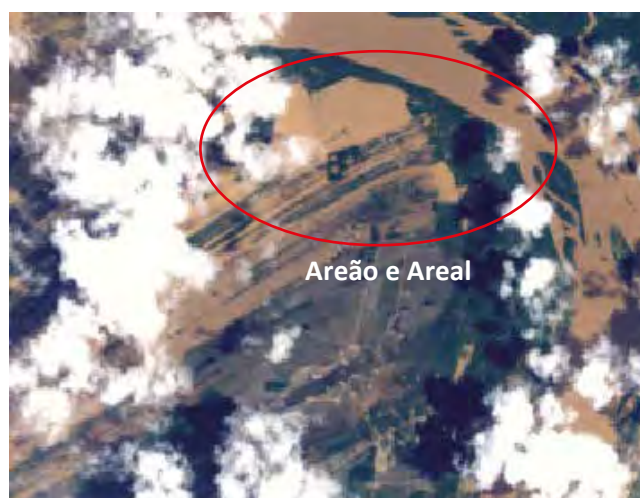
**Figura 8** – Lagoas Areão e Areal após as cheias de 1997.

A Figura 8 mostra a situação próxima à foz após a cheia. Nota-se um acréscimo significativo na área das lagoas. Os valores de turbidez não puderam ser extraídos para a lagoa do Areão, entretanto, na imagem antes das cheias o valor registrado na lagoa do Areal foi de 16 NTU e depois foi de 330 NTU, conforme na Tabela 3 (Ponto LAL01).

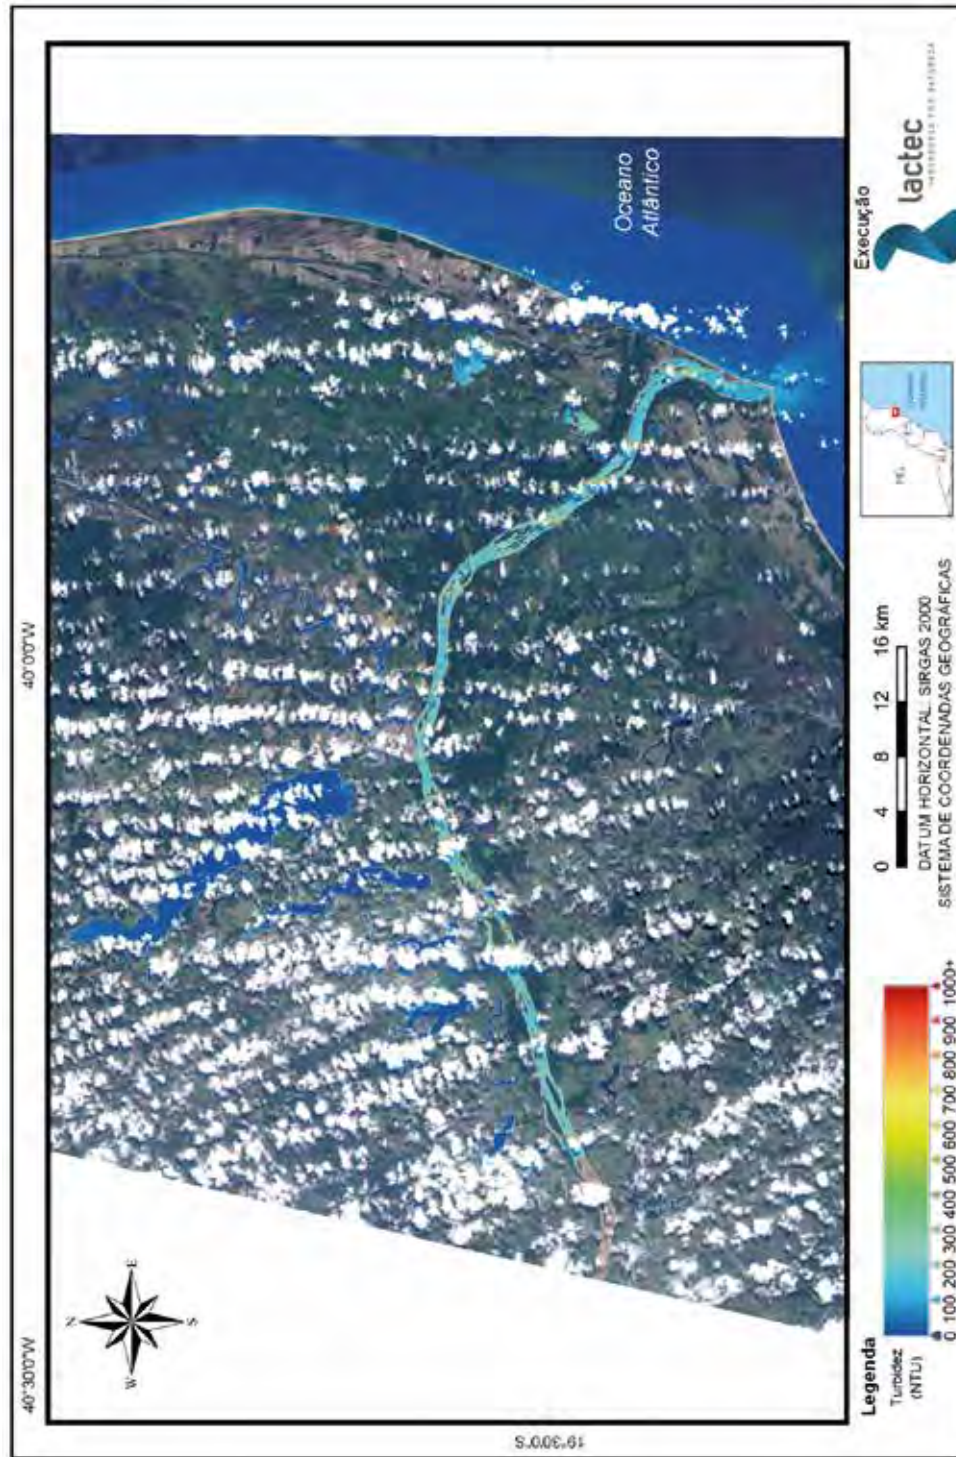
**Figura 10** – Cheias de 2013 – Imagem de turbidez para o dia 10/12/2013.

A cota máxima observada no evento de 2013 para a estação fluviométrica de Colatina foi de 890 cm, 300 cm superior à cota máxima da cheia de 2016. Esse valor de cota ocorreu no dia 24/12/2013, sendo as imagens da missão Landsat-8 mais próximas a essa data aquelas relativas aos dias 10/12/2013 e 26/12/2013. A Figura 10 (10/12/2013) e a Figura 11 (26/12/2013) mostram os dados de turbidez para ambas as imagens.
