O presente relatório apresenta uma atualização da avaliação quali-quantitativa para um conjunto de variáveis monitoradas nas estações de monitoramento no rio Doce, que foram impactadas pela passagem da lama de rejeitos provenientes do rompimento da barragem de Fundão. No relatório de Diagnóstico dos Danos nos Ambientes Aquáticos Continentais (BRASIL(MPF)/LACTEC, 2020c), considerou-se: (i) o período anterior ao rompimento e (ii) o pós-desastre, que compreendeu dados entre 05/11/2015 e o final do ano de 2018. No presente relatório, foram acrescentados à avaliação os dados do ano de 2019, tendo sido a discussão de resultados voltada para esses dados. Adicionalmente, apresentam-se estimativas de cargas excedentes em relação ao período de linha-base, em ton/dia, resultantes do rompimento da barragem de Fundão.

## MONITORAMENTO DE DANOS CAUSADOS AO SISTEMAS DE ABASTECIMENTO DE ÁGUA

Esse documento refere-se ao Relatório Suplementar do Monitoramento de Danos causados ao Saneamento Básico, notadamente no que tange ao abastecimento público de água para consumo humano. Desta forma, o presente relatório apresenta as informações que complementam a análise do referido dano, trazendo à tona doi

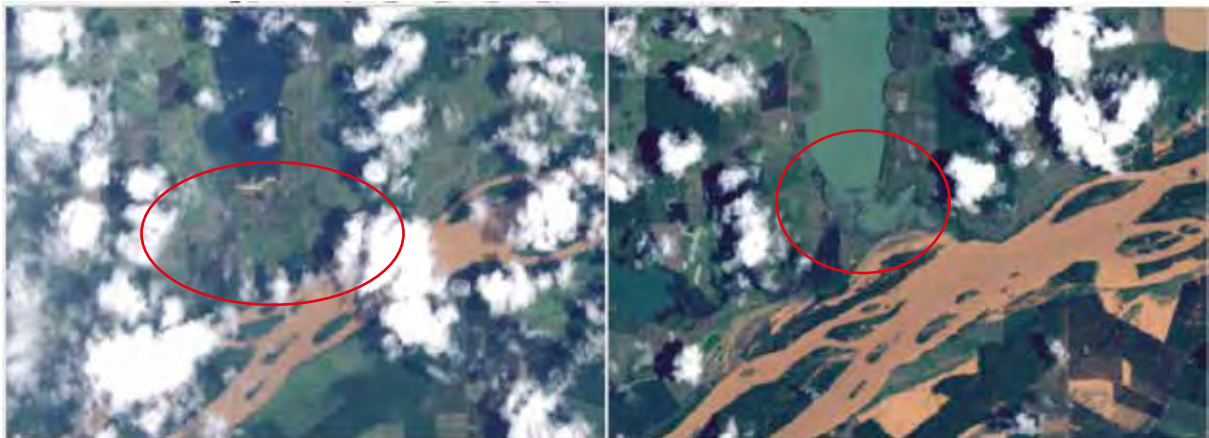
**Figura 13** – Área entre a lagoa Nova e o rio Doce antes e depois das cheias de 2013.

Também foi observado um incremento na área alagada entre o rio Doce e a lagoa Nova, conforme as figuras (Figura 13 e Figura 14), além das áreas alagadas das lagoas Areão e Areal.

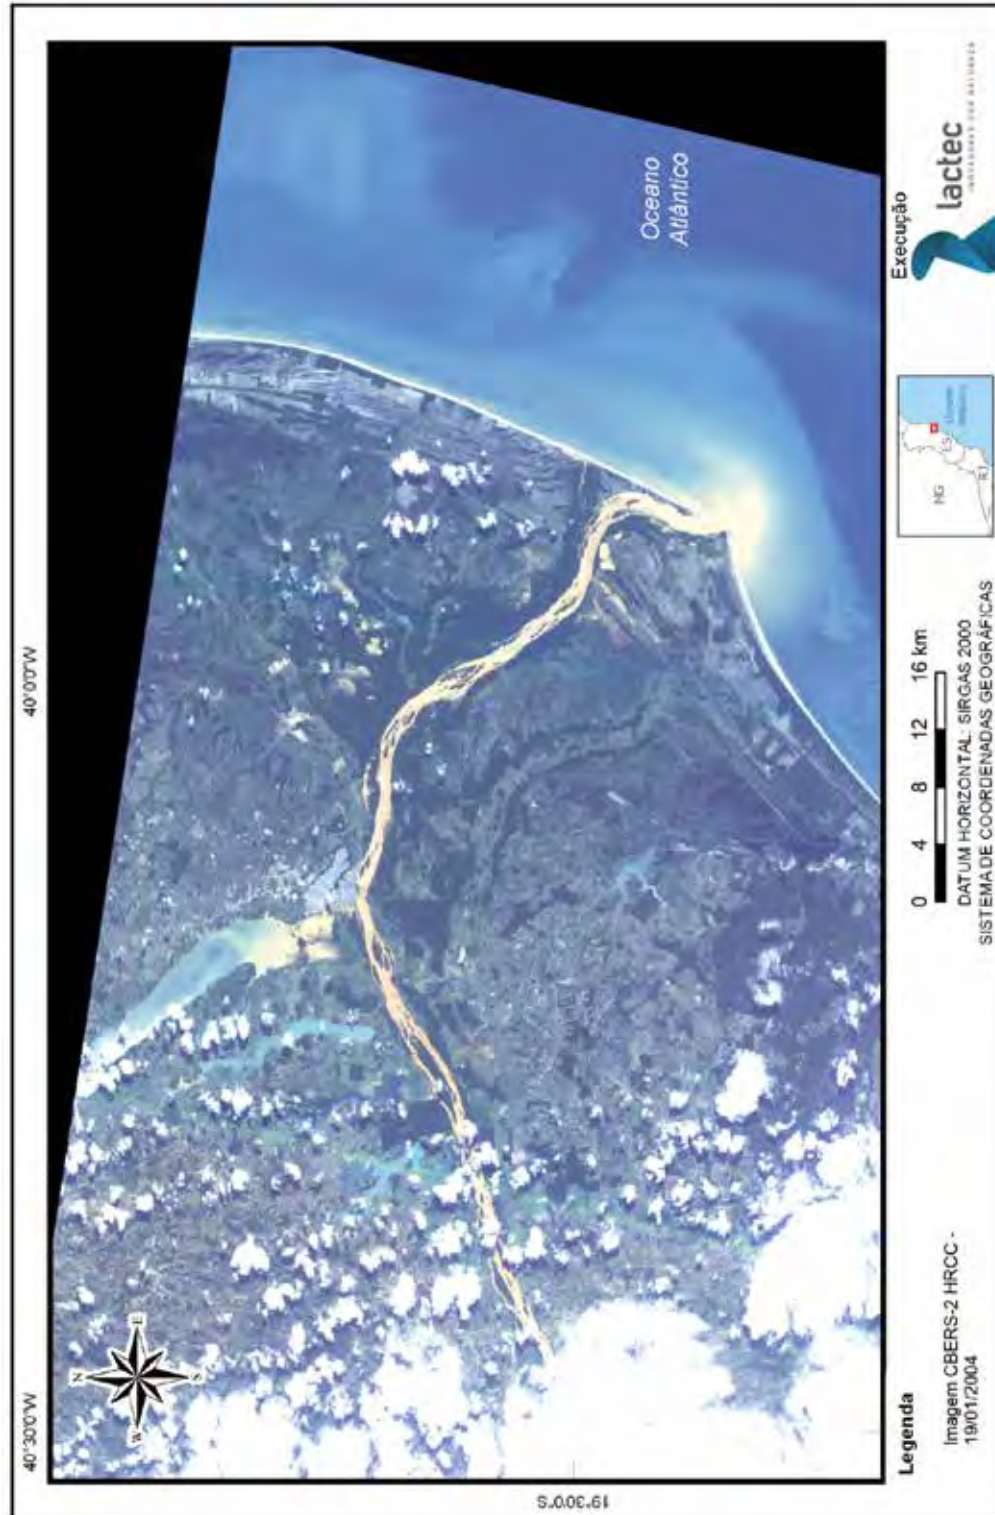
**Figura 20** – Imagem de 19/01/2004 da missão CBERS-2.

A segunda imagem (Figura 20) do dia 19/01/2004 da missão CBERS-2 corresponde a cinco dias após o evento de alta cota que teve valor igual a 576 cm, 14 cm abaixo do evento de 2016. Esse evento foi o com menor cota observada, o que auxilia no entendimento da possibilidade da entrada das águas do rio Doce nas lagoas em eventos menos extremos, indicando que eventos menores que ao de 2016 (após o desastre) também podem ter ocasionado essa entrada. As missões CBERS não são integradas no MIP pela dificuldade de acesso às imagens além do longo tempo de revisita de 26 dias.

Pela imagem é possível observar um incremento na turbidez da lagoa Juparanã, conforme observado pela mudança para cores mais avermelhadas/amareladas, e também se observa o alagamento da área entre o rio Doce e a lagoa, no rio Pequeno (Figura 25). A imagem foi tomada cinco dias após ao evento de cota máxima, indicando que a área alagada possivelmente foi maior.

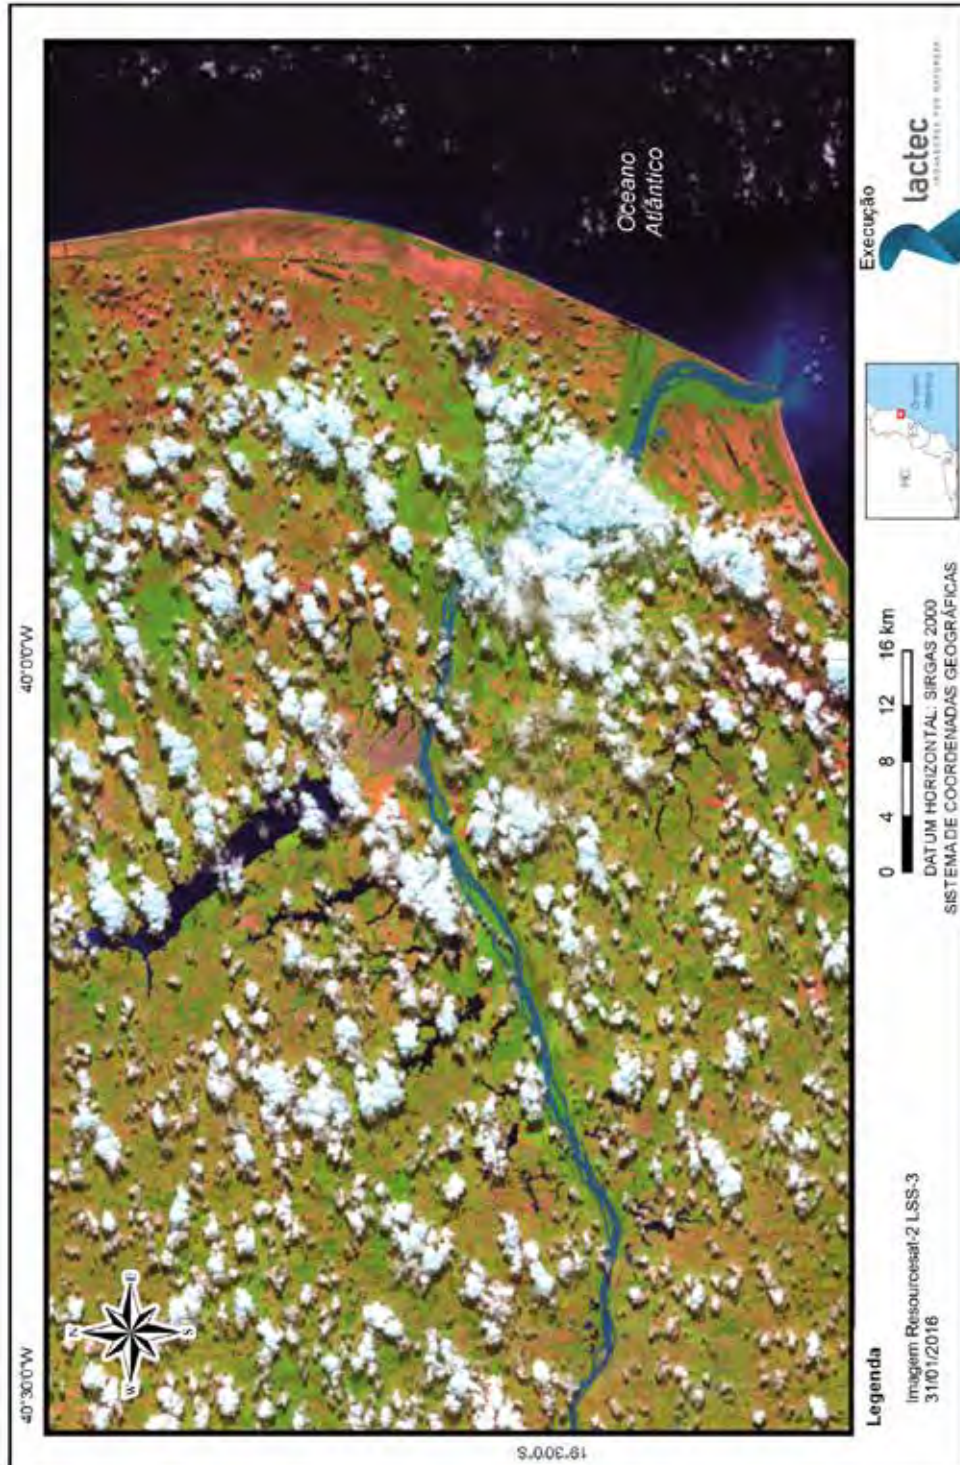
**Figura 21** – Imagem de 31/01/2016 da missão Resourcesat-2.

A terceira imagem (Figura 21), do dia 31/01/2016, da missão Resourcesat-2, foi a mais próxima encontrada à data da cheia de 2016 (23/01/2016, valor de cota de 590 cm), em torno de 2 meses após a passagem da lama na região. A missão Resourcesat-2 não foi integrada no MIP por ser um sensor focado em vegetação terrestre. O sensor não faz medições na região do azul do espectro eletromagnético, comprimentos de onda essenciais para os cálculos dos parâmetros indicadores de qualidade da água. Para a renderização da imagem foi utilizado uma combinação RGB das bandas SWIR, Vermelho e Verde. As cores mais claras azuladas evidenciam alta reflectância da banda verde, ocasionado pela alta turbidez na água (IOCCG, 2006; MALINOWSKI et al, 2015). As áreas azuis mais escuras indicam menor reflectância e como consequência menor turbidez.

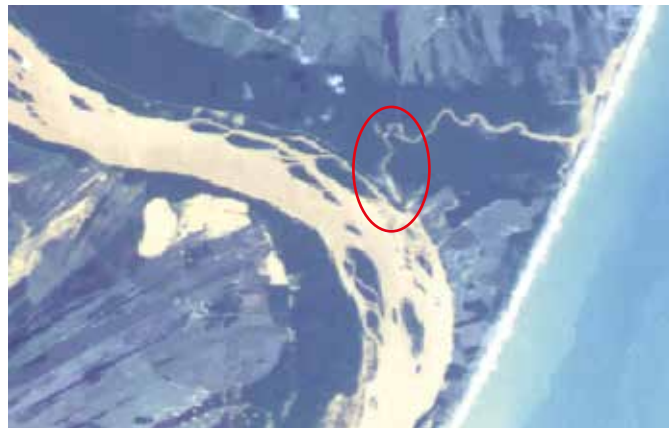
**Figura 26** – Canal que liga o rio Doce e a lagoa Monsarás após as cheias de 2004.

Além disso, também pode ser observado o canal ligando o rio Doce à lagoa Monsarás e as áreas alagadas na região ao redor das lagoas Areão e Areal, conforme a Figura 26.

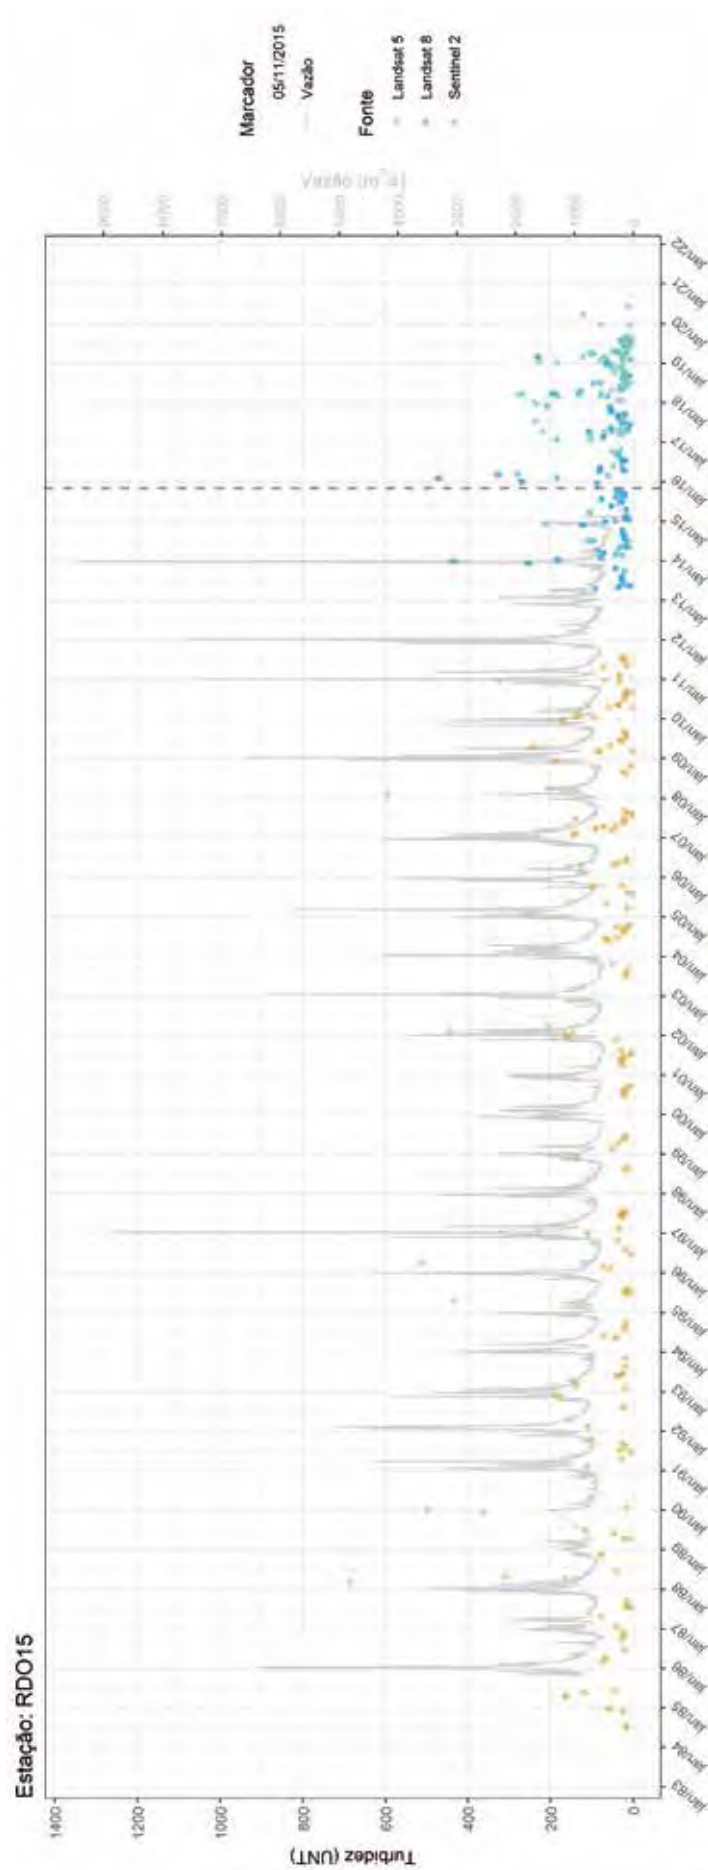
**Figura 35** – Série histórica de turbidez – Estação RDO15.

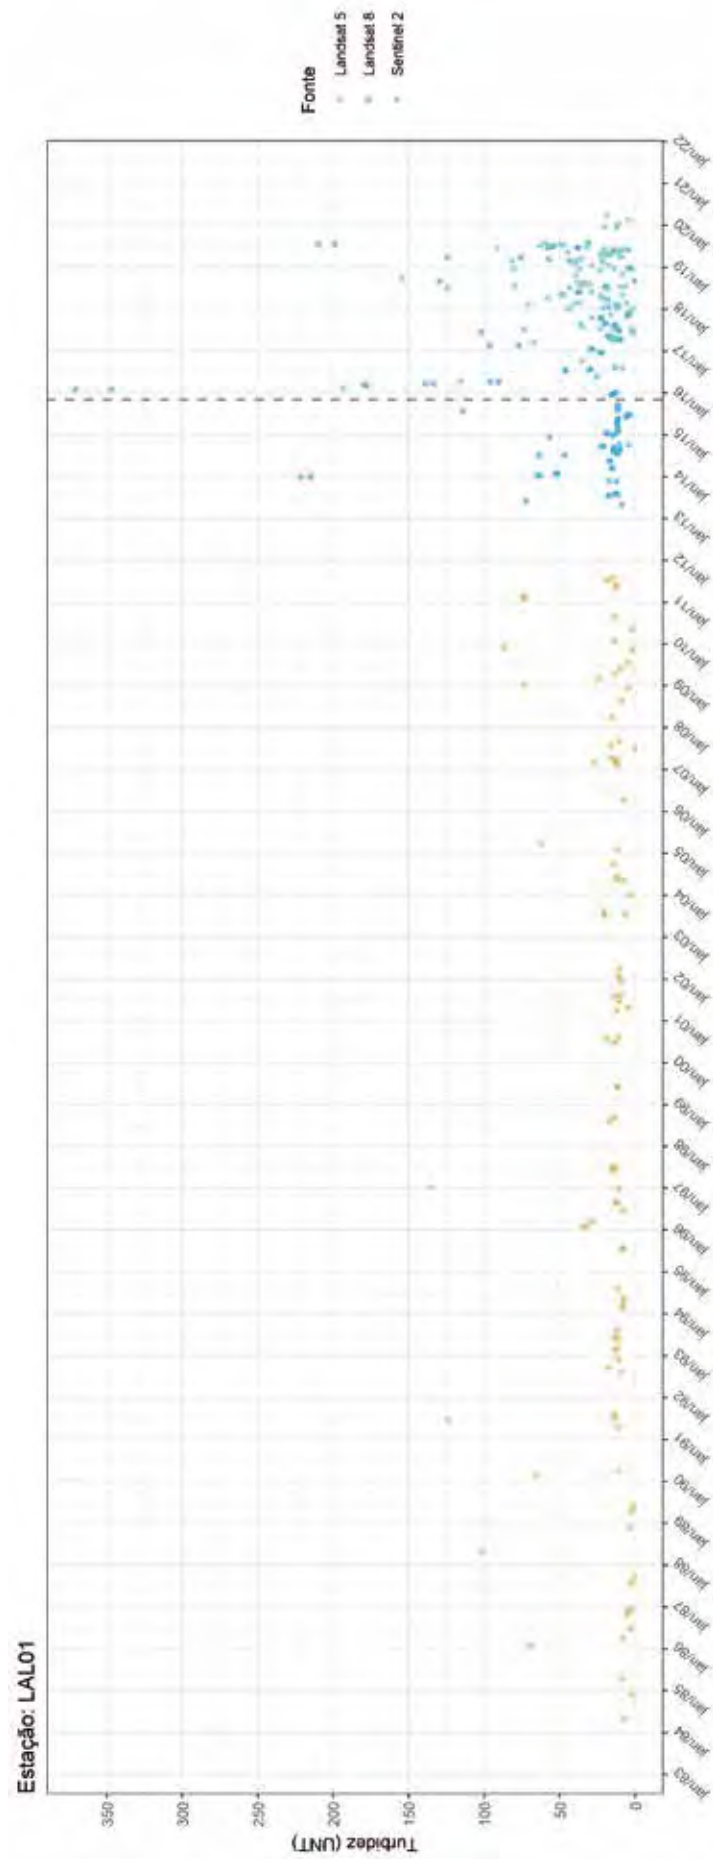
**Figura 37** – Série histórica de turbidez – Estação LAL01.

Nas estações localizadas nas lagoas Areão e Areal é possível observar que os dados geralmente estiveram entre 0 e 50 NTU, entretanto, notaram-se incrementos significativos esporadicamente. Na série histórica anterior ao lançamento da missão Landsat-8 (antes de 2013), esses incrementos são menos esporádicos, um dos detrimientos do alto tempo de revisita do satélite Landsat-5. Com a alta densidade de dados provida conjuntamente pelas missões Landsat-8 e Sentinel-2, essas flutuações são mais visíveis. Não coincidentemente, a maior parte dos valores mais elevados observados são de imagens dos meses de dezembro-janeiro, época chuvosa quando podem ocorrer as cheias.

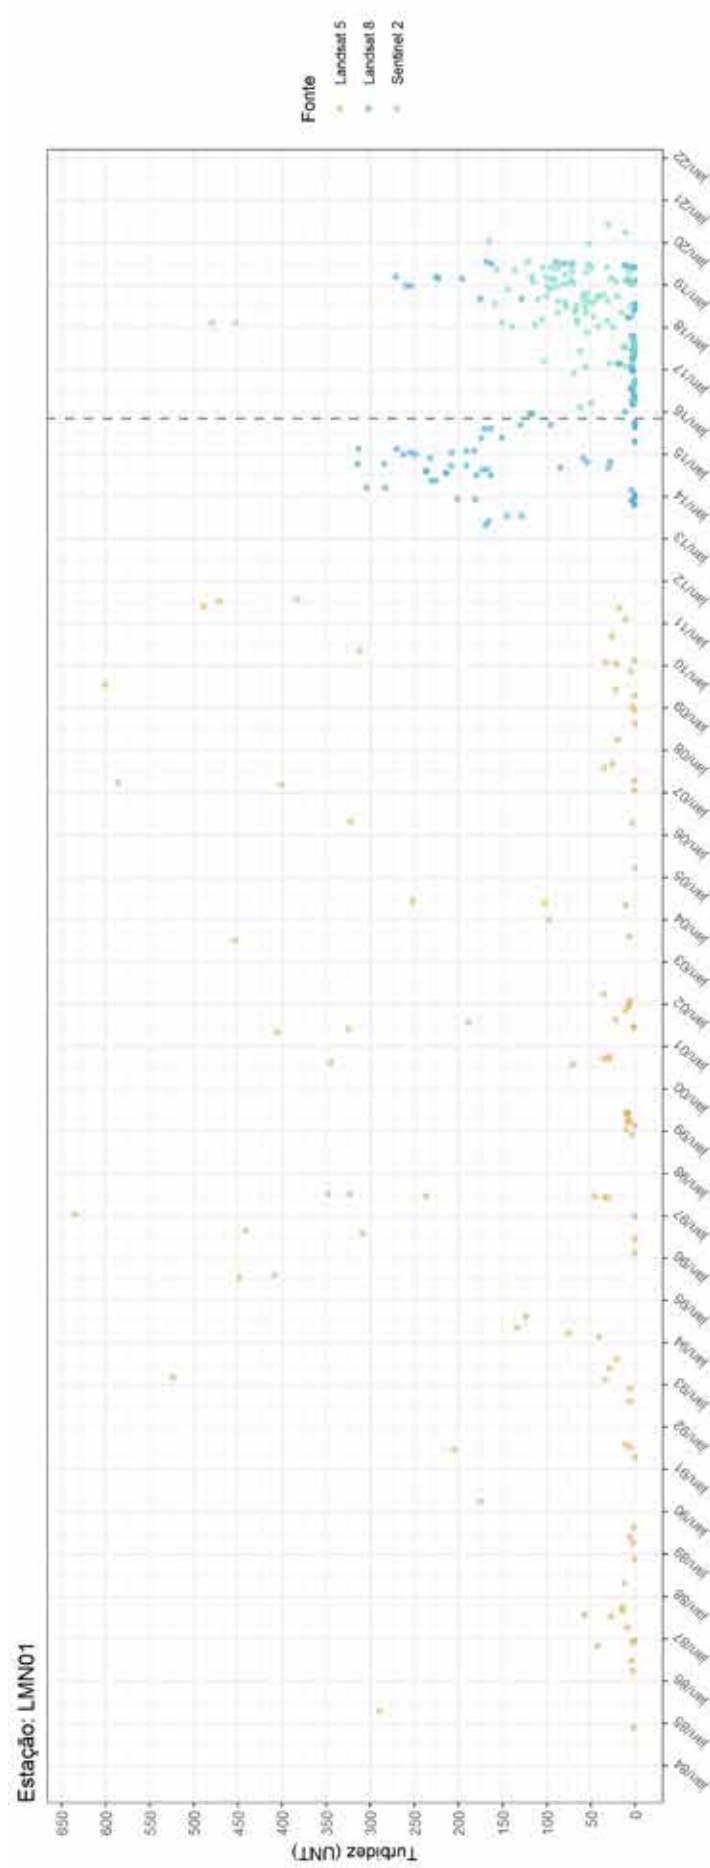
**Figura 40** – Série histórica de turbidez – Estação LMN01.

O mesmo efeito pode ser observado nas estações da lagoa Monsarás, em especial no ponto LMN01 (Figura 40) que fica localizado na desembocadura do canal perene que liga a lagoa e o rio Doce. Nas épocas chuvosas, a entrada de sedimentos no canal aumenta a turbidez da água de forma significativa, na ordem de centenas de NTU.

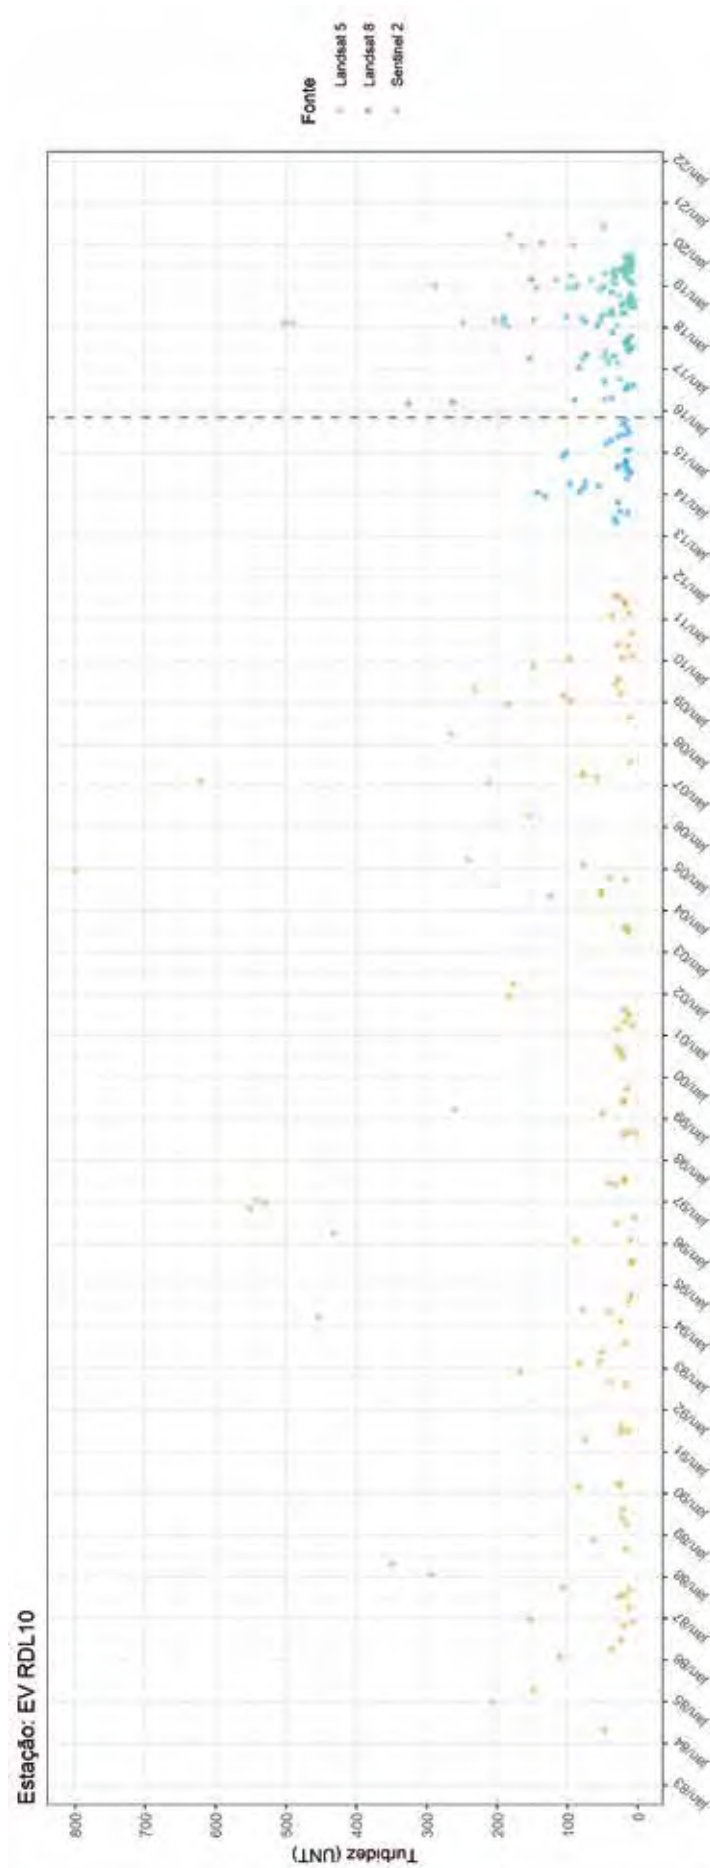
**Figura 42** – Série histórica de turbidez – Estação EV RDL10.

A estação EV RDL10, localizada na foz do rio Doce, apresentou dados com variação entre 0 e 100 NTU (Figura 42), porém foram verificados mais valores extremos de turbidez do que observado na estação EV RDL09, localizada também no rio Doce, 40 km a montante. Em termos de sazonalidade, os valores se apresentaram mais elevados nos meses mais chuvosos.

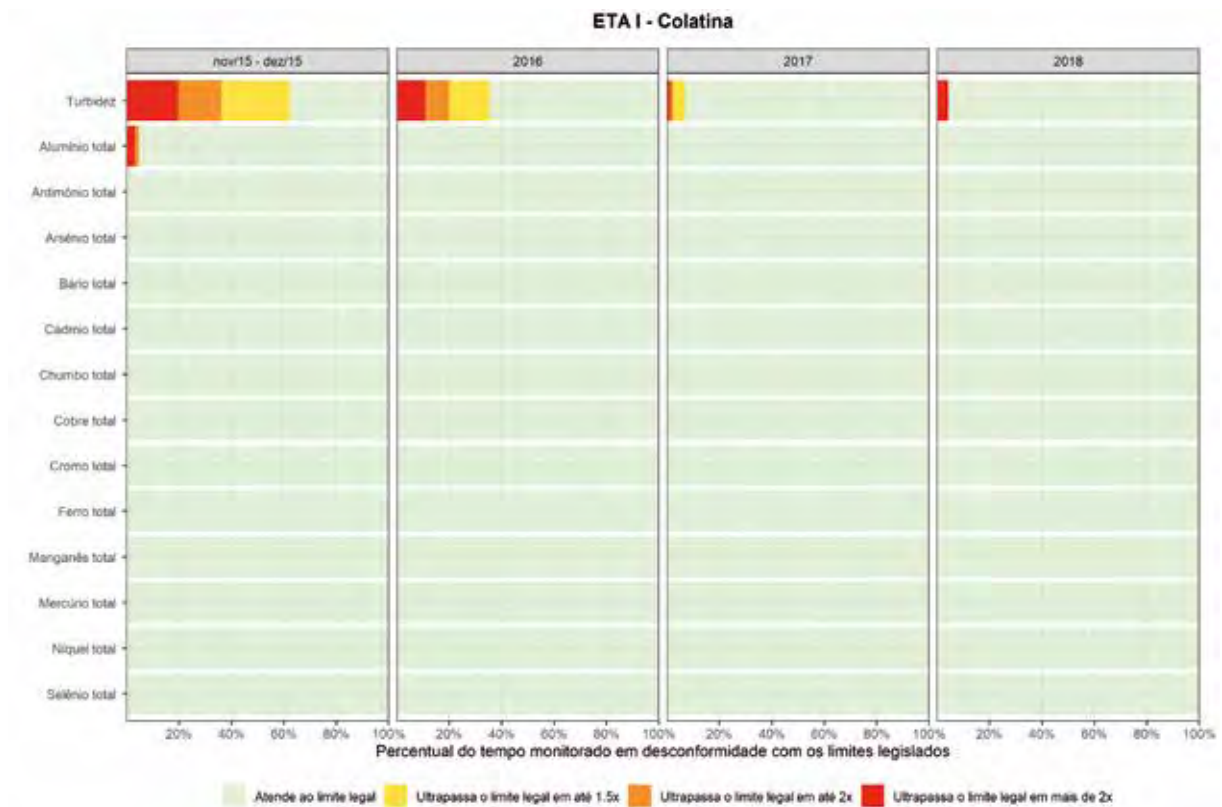
**Figura 142** – Percentual do tempo monitorado em desconformidade com os limites da Portaria de Consolidação nº 5/17 do Ministério da Saúde.

Assim, por meio da Figura 142, é possível perceber que valores de turbidez acima da legislação ocorriam em mais de 60% do tempo amostral em 2015, reduzindo para menos de 10% em 2018.

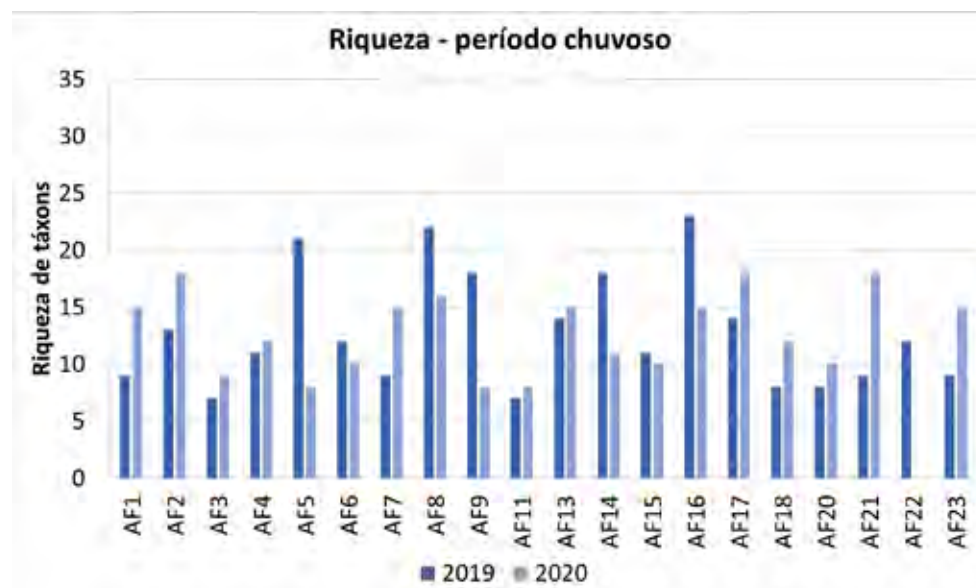
**Figura 181** – Riqueza de macroinvertebrados aquáticos, por estação de amostragem, encontrados na APDL nas campanhas realizadas em período chuvoso, pelo Lactec.

Em todo o período estudado a riqueza de macroinvertebrados bentônicos variou entre 7 e 29 táxons. O período seco apresentou maiores riquezas, variando entre 8 e 29 táxons, enquanto no período chuvoso a riqueza variou entre 7 e 23 táxons (Figura 180 e Figura 181). A Ordem Diptera foi a que apresentou a maior riqueza entre os insetos, no ciclo de 2019 (7 táxons) e 2020 (13 táxons), esses espécimes tem sua distribuição em variados ambientes, sendo localizados em rios, lagos com diferentes profundidades. Alguns grupos são considerados resistentes a poluição como alguns gêneros de Chironomidae e Tipulidae e outros são encontradas em águas com um melhor estágio de conservação (CALLISTO; MORETTI; GOULART, 2001). As estação de amostragem que apresentaram maior riqueza no ano de 2020 no período seco foi AF4 (21 táxons) e AF23 (22 táxons) e menores índices de riqueza

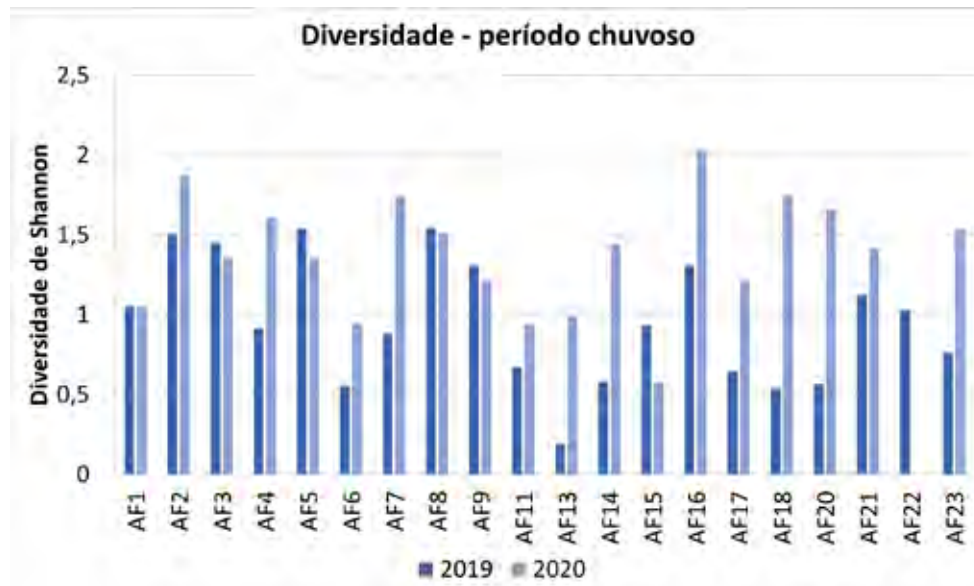
**Figura 183** – Diversidade de Shannon de macroinvertebrados aquáticos, por estação de amostragem, encontrados, na APDL nas campanhas do diagnóstico realizado em período chuvoso, pelo Lactec.

A diversidade variou entre 0,190 e 2,04 (variando entre 0,37 e 2,04 no período seco e 0,190 e 2,03 no período chuvoso) (Figura 182 e Figura 183). Assim como a riqueza o índice de diversidade apresentou maiores valores em período seco, conforme esperado. Os fatores ambientais tendem a apresentar maior estabilidade em período seco, favorecendo o desenvolvimento dos macroinvertebrados bentônicos (CARVALHO; UIEDA, 2004; RIBEIRO; UIEDA, 2005).

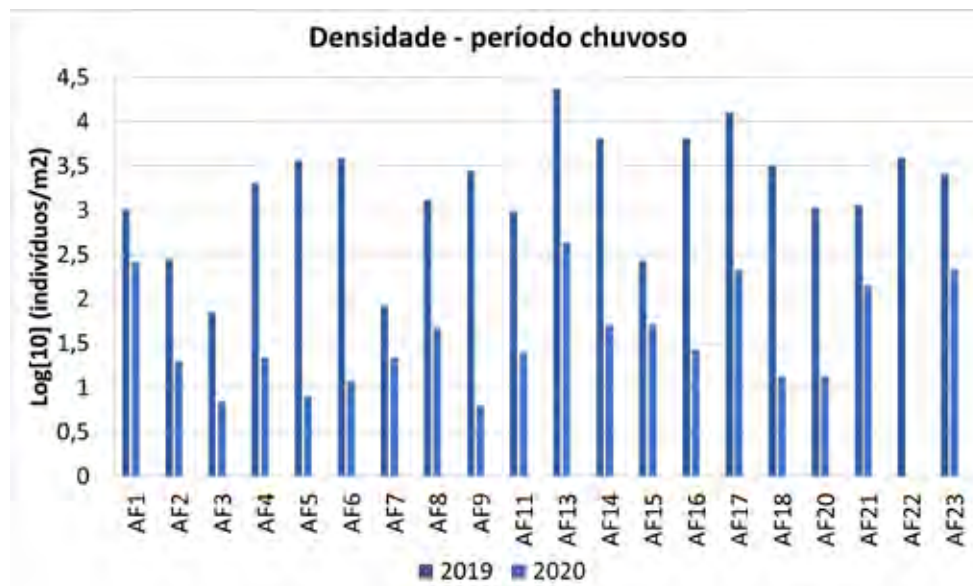
**Figura 185** – Média da densidade de macroinvertebrados aquáticos (indivíduos/m<sup>2</sup>), por estação de amostragem, encontrados na APDL nas campanhas realizado em período chuvoso, pelo Lactec.

A densidade média de macroinvertebrados variou entre 7 e 54.596,3 indivíduos/m<sup>2</sup> (sendo entre 55 e 54.596,3 indivíduos/m<sup>2</sup> no período seco e entre 7 e 23.153,24 indivíduos/m<sup>2</sup> no período chuvoso) (Figura 184 e Figura 185). Tanto em período seco como em período chuvoso foi observada redução na densidade dos macroinvertebrados bentônicos em entre a primeira e a segunda campanha (Figura 184 e Figura 185), essa redução foi mais expressiva no período chuvoso, podendo ser relacionado a altas precipitações registrados no período. Embora seja um resultado esperado diante das alterações que grandes chuvas causam na comunidade naturalmente, a entrada de novos aportes de lama na bacia do rio Doce pode causar alterações significativas na comunidade. A terceira campanha realizada em período chuvoso a densidade de organismos teve expressivo aumento, apresentando valores maiores que os encontrados na primeira campanha, em todas as estações de amostragem (Figura 184). No período seco do ano de 2020 a densidade de organismos foi a mais expressiva quando comparado com os anos anteriores, porém em relação ao período chuvoso a densidade em 2020 foi menor que no ano de 2019, devido ao grande volume de chuvas registrados em 2020.
