Diagnóstico socioambiental dos danos decorrentes do rompimento da barragem de Fundão na bacia do rio Doce e região costeira adjacente

# Acompanhamento de danos

## TOMO III – Ambiente Terrestre e Atmosfera

Lactec  
Curitiba – Paraná – Brasil  
Julho/2021

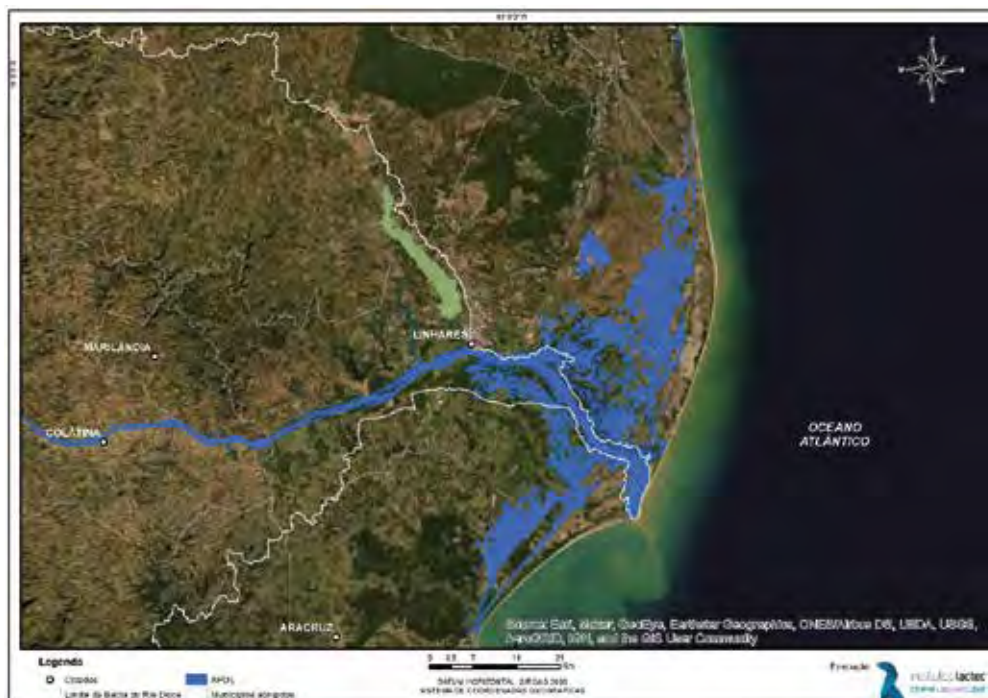
Para o dano da alteração da paisagem, inicialmente foi considerada a área de passagem e deposição da lama do trecho entre a barragem de Fundão e a barragem da UHE Risoleta Neves e, após Risoleta Neves, apenas a área referente à calha do rio Doce. Essa área, apresentada no item do dano à paisagem, conforme Brasil (MPF)/LACTEC (2020d), indicou uma área total de 28.082,34 hectares afetados. Com base nesse novo polígono da APDL, houve um incremento em área e o resultado demonstrou que ocorreu alteração da paisagem no total de 92.311,11 hectares. Esse incremento foi significativo no estado do Espírito Santo, especificamente entre Colatina e a foz do rio Doce, conforme mostra a Figura 3.

**Figura 3** – Área de passagem e deposição da lama atualizada (APDL 2016) realizada com base na modelagem, para a região de Colatina-ES até a foz do rio Doce.

Conforme a metodologia adotada a classificação do dano permanece em gravíssimo, por apresentar área afetada acima de 5.000 hectares, nos compartimentos 1, 2 e 3.

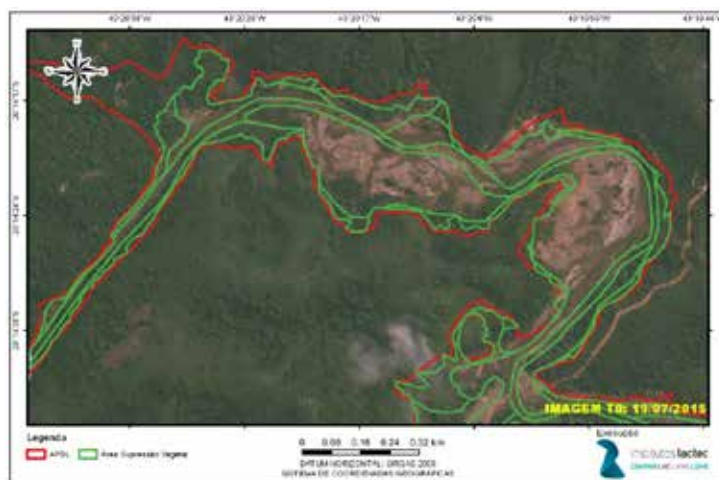
**Figura 5** – Imagem de sensoriamento remoto com a especificação da área da APDL e da Supressão vegetal no período pós-desastre. Fonte: Brasil (MPF)/LACTEC (2020d).

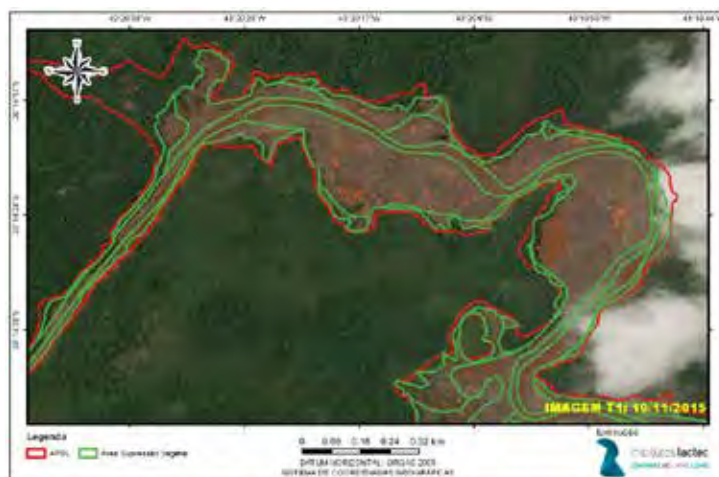
Conforme detalhado mais profundamente na seção de danos à flora e de resíduos florestais no documento BRASIL (MPF)/LACTEC (2020d), para a estimativa da área devastada pela ação mecânica da lama de rejeitos, entre a barragem de Fundão e a UHE Risoleta Neves, foram utilizadas imagens de satélite e criados vários polígonos no interior da APDL para restringir apenas onde o contato da lama provocou remoção ou soterramento da vegetação ciliar, como demonstrado na Figura 4 e Figura 5.

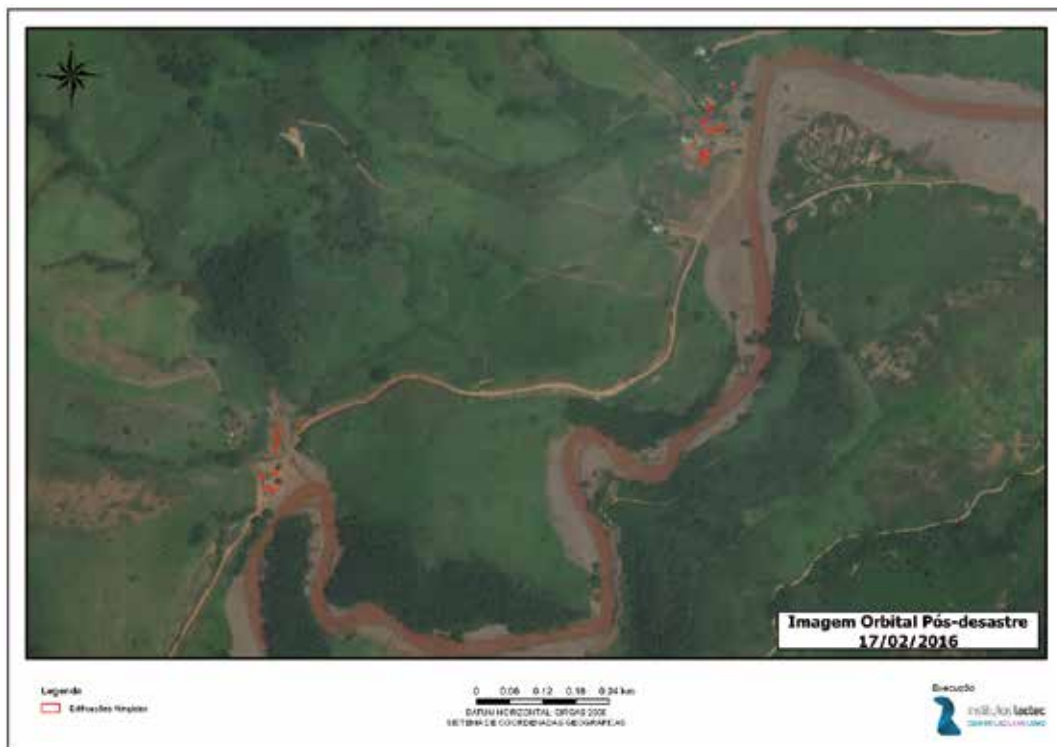
A passagem da onda de lama de rejeitos causou diversas destruições e soterramentos ao longo da APDL, causando danos ao meio ambiente e às infraestruturas presentes, principalmente, nas comunidades entre a barragem de Fundão e UHE Risoleta Neves. Conforme descrito no documento Brasil (MPF)/LACTEC (2020d), para realizar uma estimativa do que foi impactado pelo desastre, realizou-se uma investigação através de imagens de satélite dos períodos pré e pós rompimento da barragem de Fundão das estruturas existentes no interior da APDL. O trabalho em questão objetivou mapear apenas as edificações encontradas no interior da APDL nas imagens orbitais. Com base nesse mapeamento, as edificações foram vetorizadas utilizando-se a primitiva gráfica polígono e para os casos em que não foi possível a vetorização, pelo fato de estarem parcialmente encobertas por vegetação, foi considerada a média das áreas das demais edificações, conforme exemplificado na Figura 6, Figura 7, Figura 8 e Figura 9.

**Figura 9** – Edificações atingidas no município de Barra Longa (Pós-desastre).

Através do mapeamento das ortoimagens, foram vetorizados 317 polígonos de edificações, sendo que, 169 edificações totalmente destruídas e 98 parcialmente destruídas estão localizadas no município de Mariana, e 7 edificações totalmente destruídas e 43 parcialmente destruídas estão localizadas no município de Barra Longa – MG. Apenas 5 edificações relativas à classe totalmente destruída (3 em Mariana e 1 em Barra Longa), não puderam ser vetorizadas. Para estes casos, conforme mencionado anteriormente, de modo a incluí-las no cálculo, foi aplicada a média da área das edificações vetorizadas. Entretanto, para facilitar o entendimento no acompanhamento de danos, os termos: edificações totalmente destruídas e edificações parcialmente destruídas, abordados no diagnóstico de danos (BRASIL (MPF)/LACTEC, 2020d), foram substituídos pelo termo edificações atingidas.

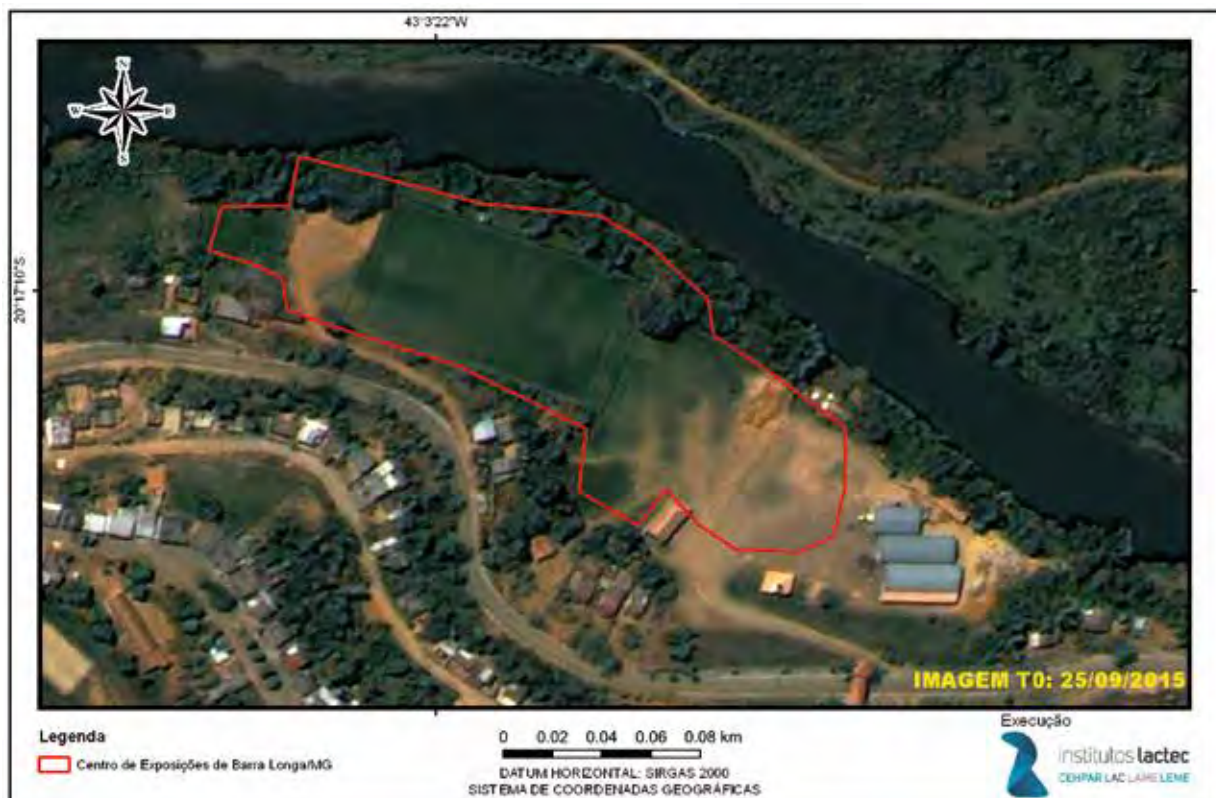
**Figura 11** – Imagem T2 Centro de Exposições de Barra Longa e Campo de Futebol Esporte Clube Rodoviários. Fonte: Brasil (MPF)/LACTEC (2020d).

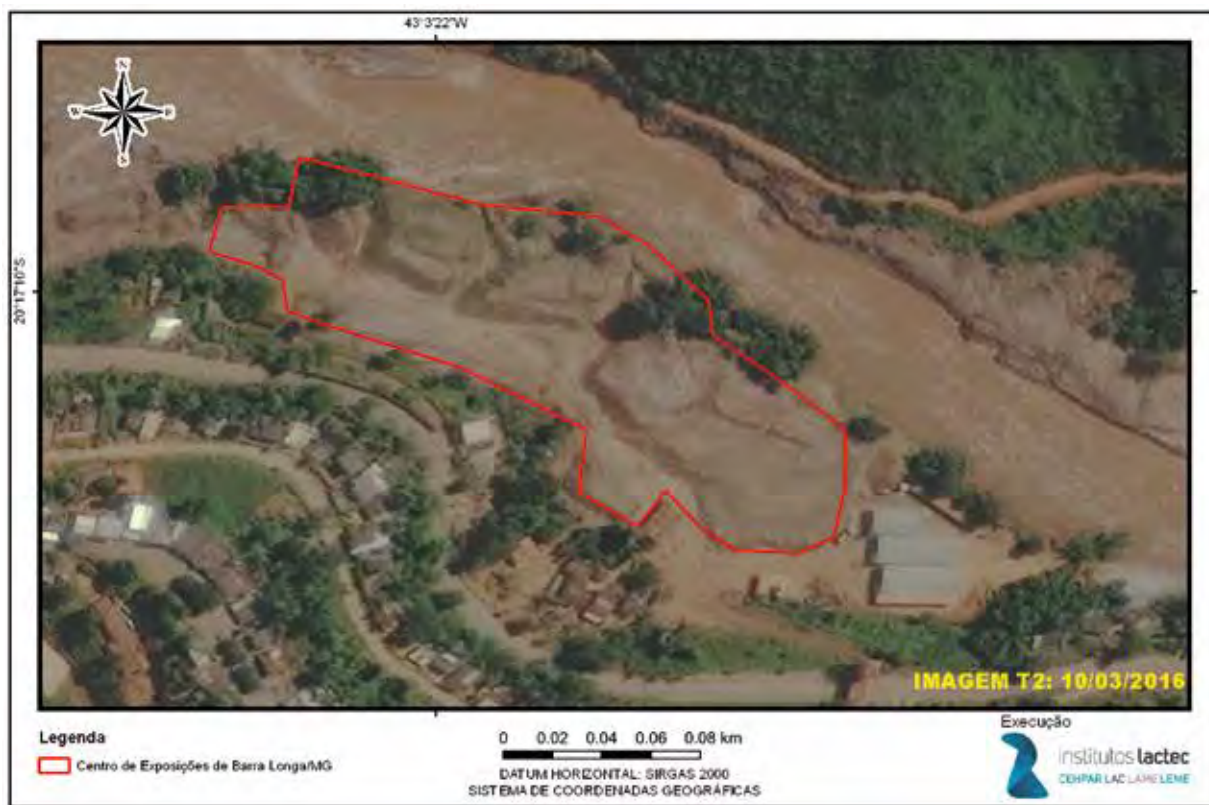
**Figura 12** – Imagem T5 Centro de Exposições de Barra Longa e Campo de Futebol Esporte Clube Rodoviários. Fonte: Brasil (MPF)/LACTEC (2020d).

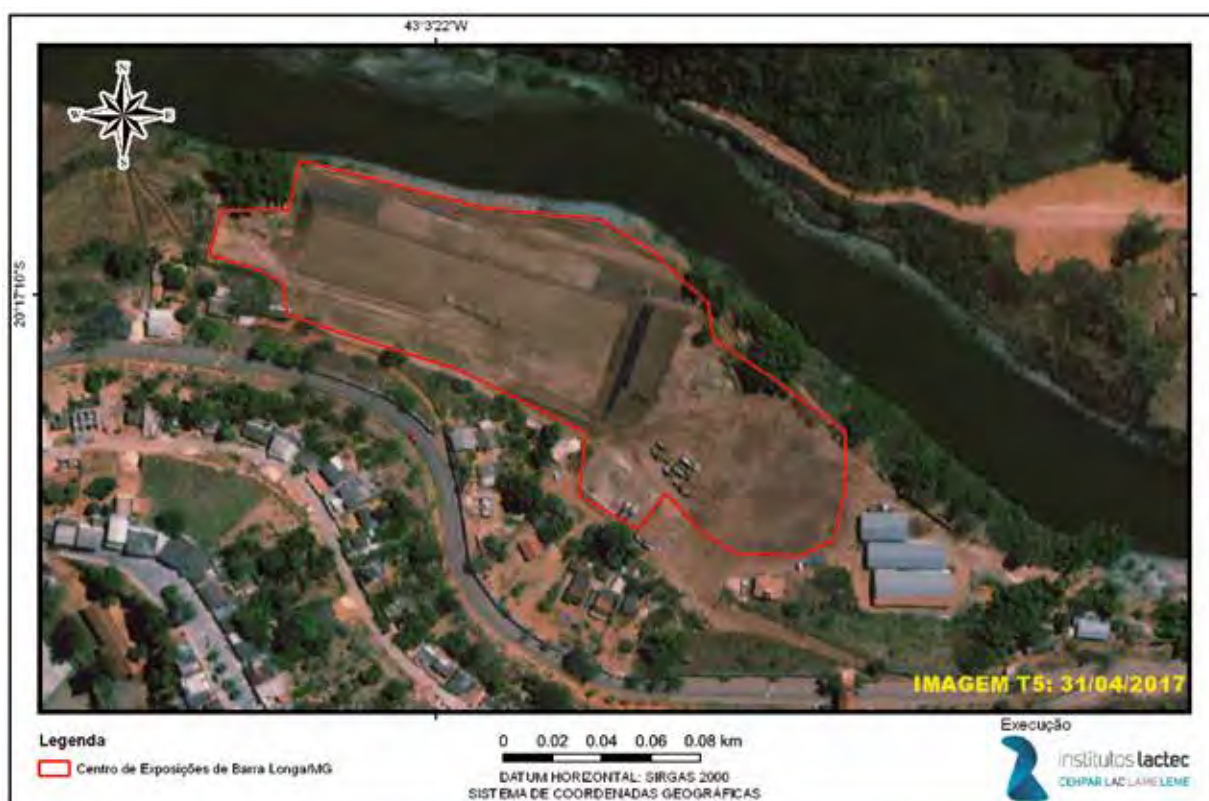
**Figura 13** – Imagem T0 Campo de Futebol Esporte Clube Barralonguense e Praça Manoel Lino Mol. Fonte: Brasil (MPF)/LACTEC (2020d).

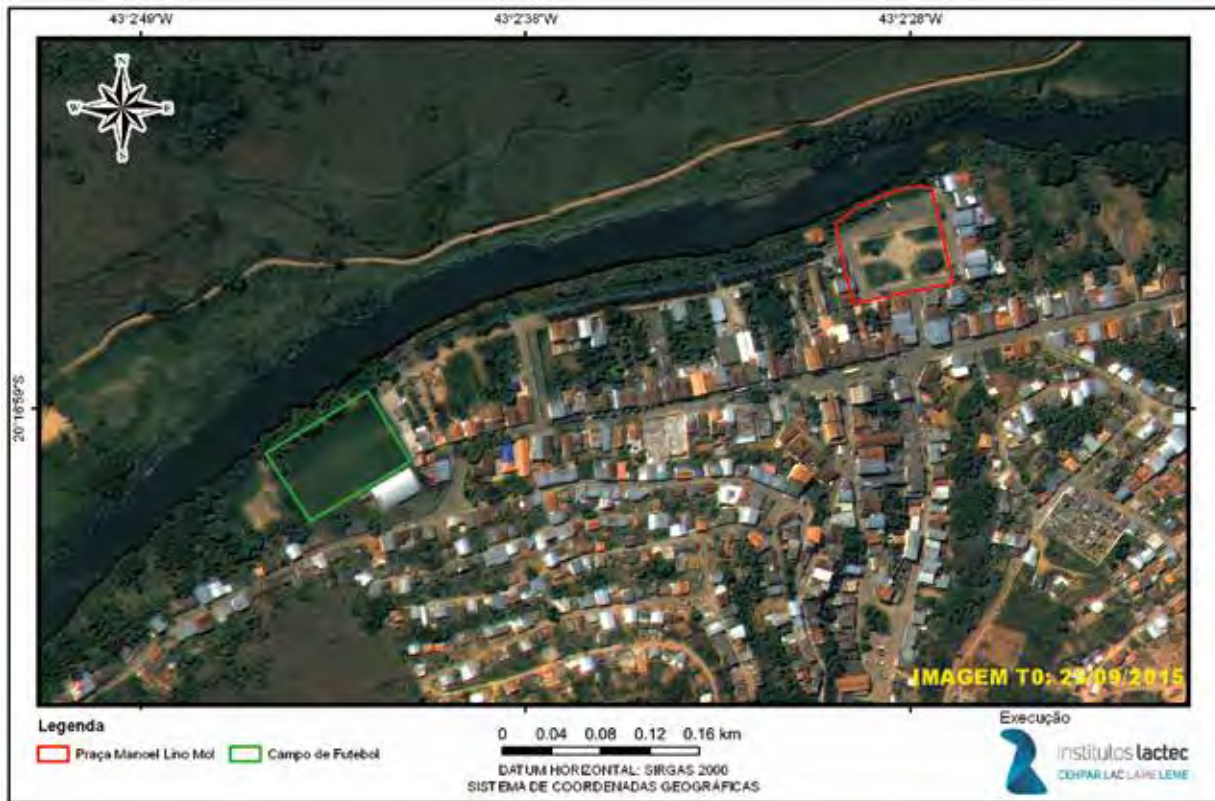
**Figura 14** – Imagem T2 Campo de Futebol Esporte Clube Barralonguense e Praça Manoel Lino Mol. Fonte: Brasil (MPF)/LACTEC (2020d).

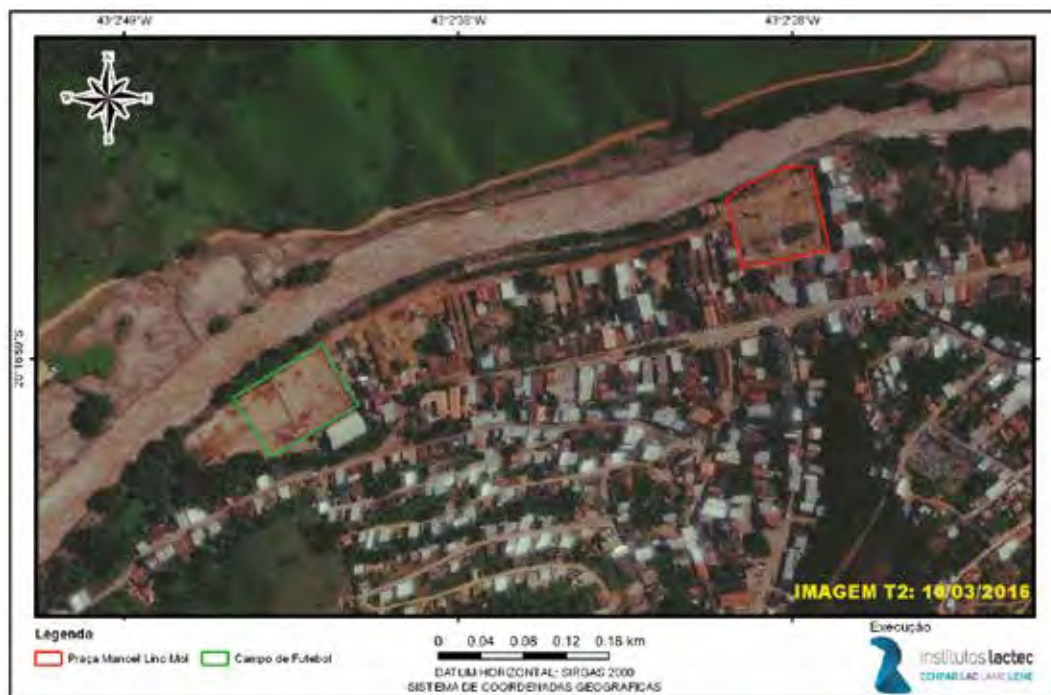
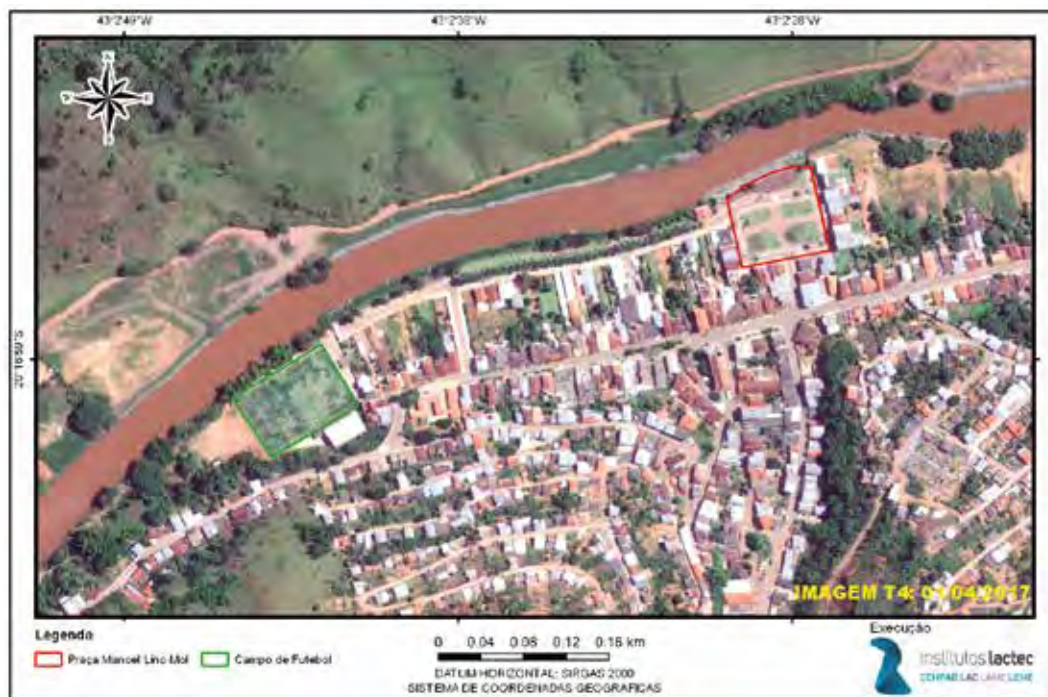
Dessa forma, entre as áreas acima citadas, aquelas que foram utilizadas para a disposição de rejeitos durante as obras emergenciais executadas na cidade tratam-se do Parque de Exposições e do Campo de Futebol Esporte Clube Rodoviários conforme observado na Figura 11 e Figura 12. As áreas correspondentes a Praça Manoel Limo Mol e ao Campo de Futebol Esporte Clube Barralonguense foram reformadas durante a execução das obras emergenciais na cidade conforme demonstrado na Figura 14 e Figura 15.

**Figura 15** – Imagem T4 Campo de Futebol Esporte Clube Barralonguense e Praça Manoel Lima Mol. Fonte: Brasil (MPF)/LACTEC (2020d).

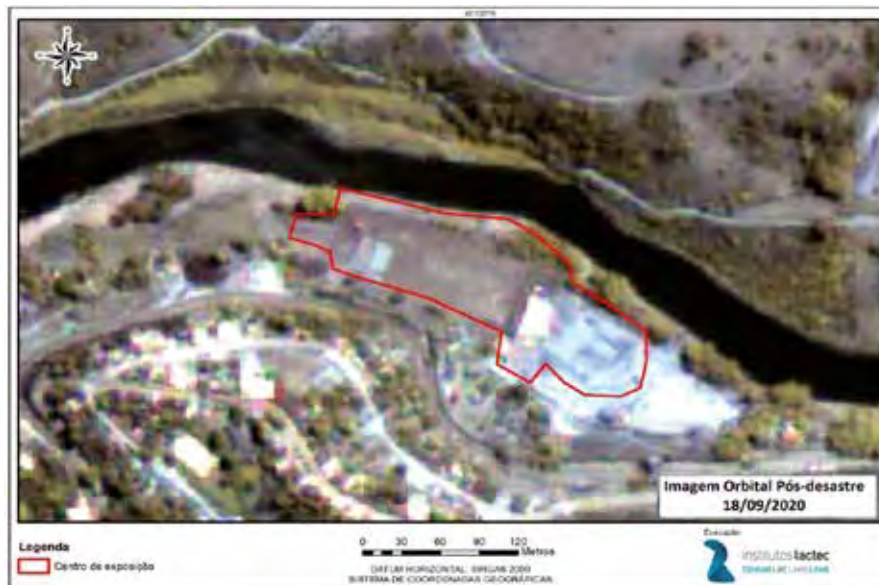
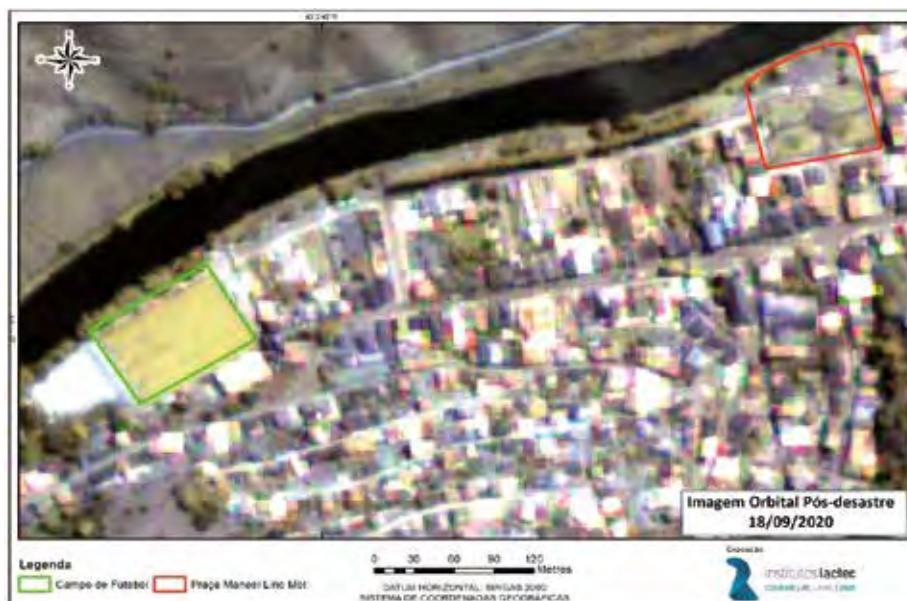
demonstrado nas Figura 16 e Figura 17. Entretanto, conforme visualizado nessas figuras, é possível inferir que as áreas ainda estão com acúmulo de rejeitos de forma similar à identificada anteriormente, porém, não foram identificadas ampliações nessas áreas, bem como a disposição de uma maior quantidade de rejeitos.

**Figura 16** – Imagem após T5 Centro de Exposições de Barra Longa e Campo de Futebol Esporte Clube Rodoviários.

**Figura 17** – Imagem após T5 Campo de Futebol Esporte Clube Barralonguense e Praça Manoel Limo Mol.

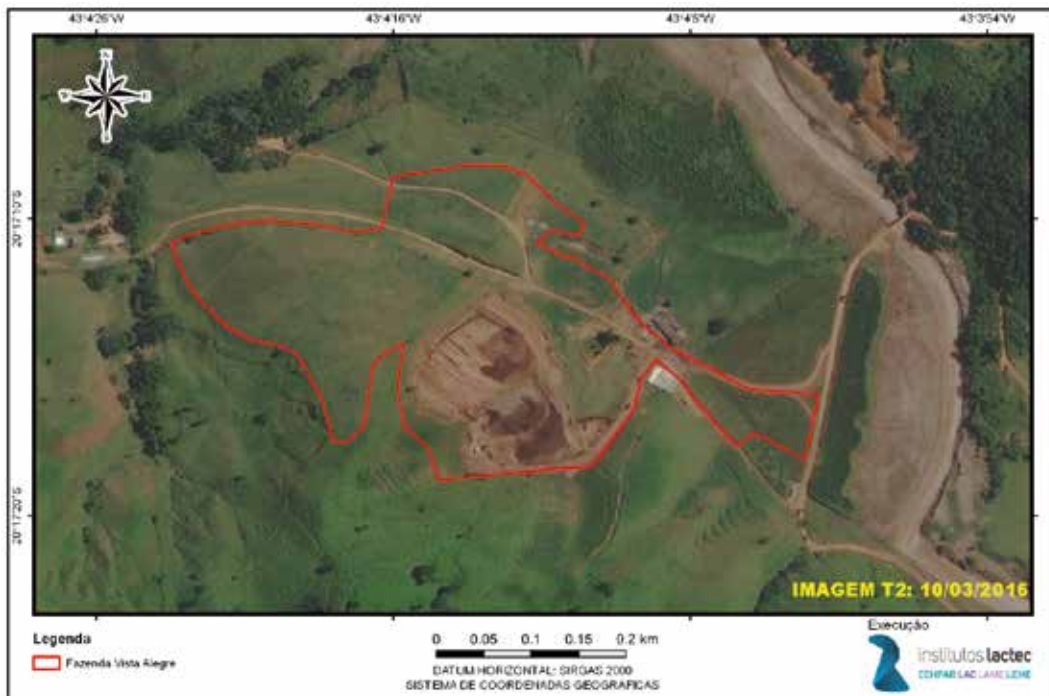
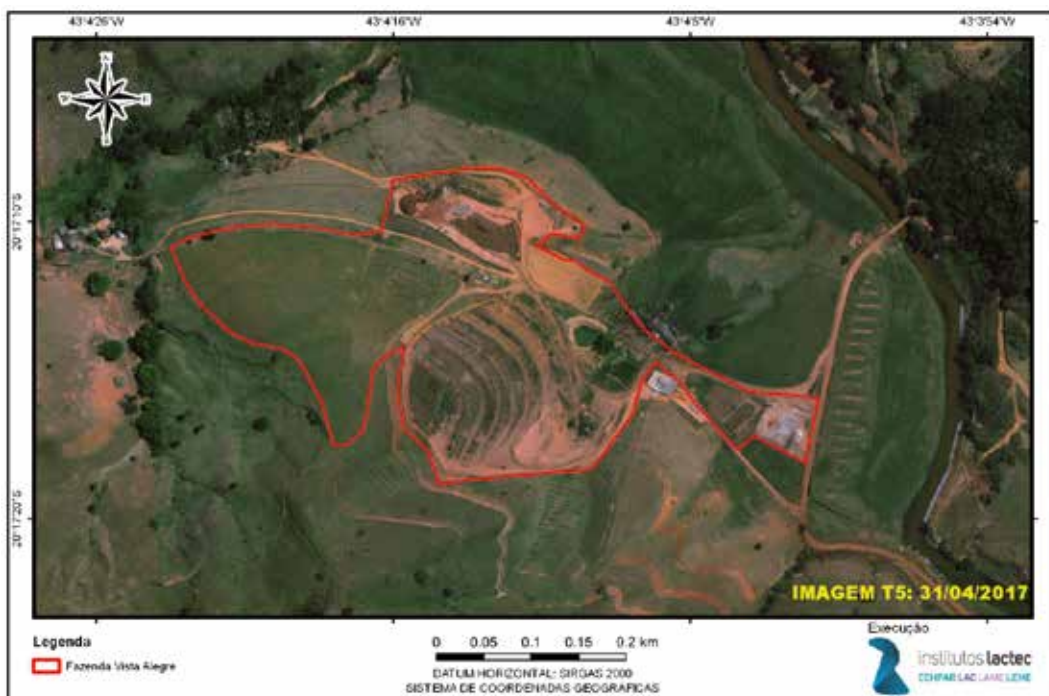
Com a finalidade de visualizar as movimentações citadas no documento acima foram selecionadas imagens de satélite em três tempos distintos: uma imagem pré-desastre (Figura 18) e duas pós-desastre (Figura 19 e Figura 20). Essas imagens já foram publicadas em Brasil (MPF)/LACTEC (2020d), mas são trazidas novamente para auxiliar no acompanhamento da evolução das áreas.

**Figura 19** – Imagem T2 Aterro Fazenda Vista Alegre. Fonte: Brasil (MPF)/LACTEC (2020d).

**Figura 20** – Imagem T5 Aterro Fazenda Vista Alegre. Fonte: Brasil (MPF)/LACTEC (2020d).

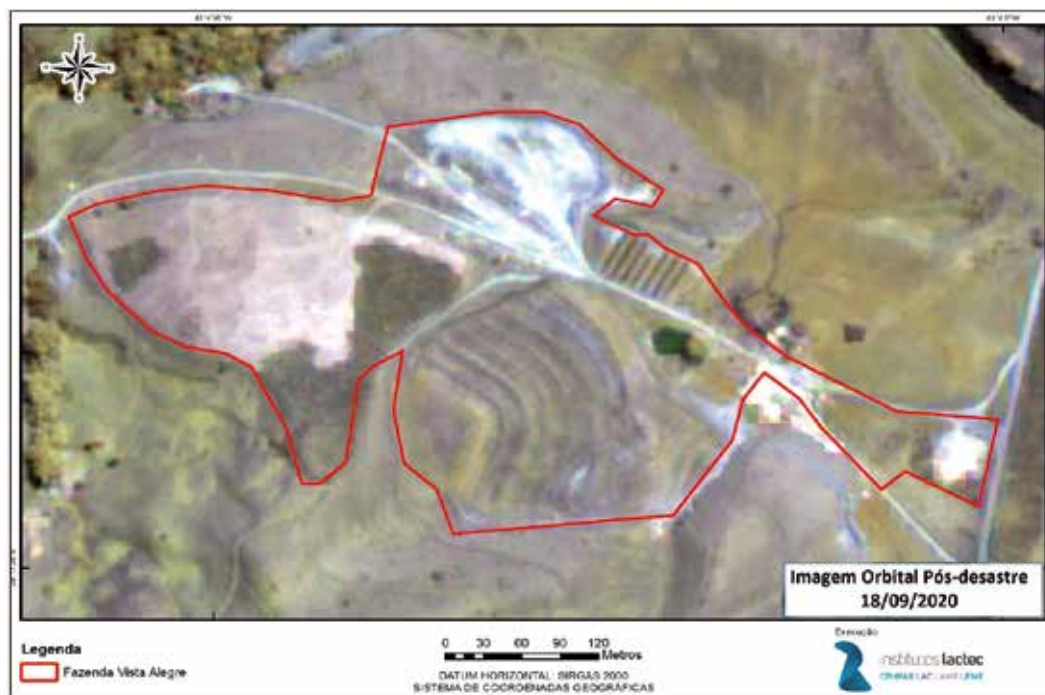
Dessa forma, com a finalidade de acompanhamento do dano referente a área de disposição de resíduos após o desastre, avaliou-se nova imagem de satélite após T5, com caráter observatório para possíveis alterações no local analisado. A nova imagem orbital foi gerada a partir da captura feita pelo sensor WPM do satélite CBERS 4A, e a imagem possui resolução espacial de 2 metros. Entretanto, a imagem possui uma menor qualidade se comparada as imagens anteriores a T5 o que torna complexa a conclusão se houve alguma alteração significativa em relação as áreas analisadas conforme demonstrado na Figura 21.

**Figura 21** – Imagem após T5 Aterro Fazenda Vista Alegre.

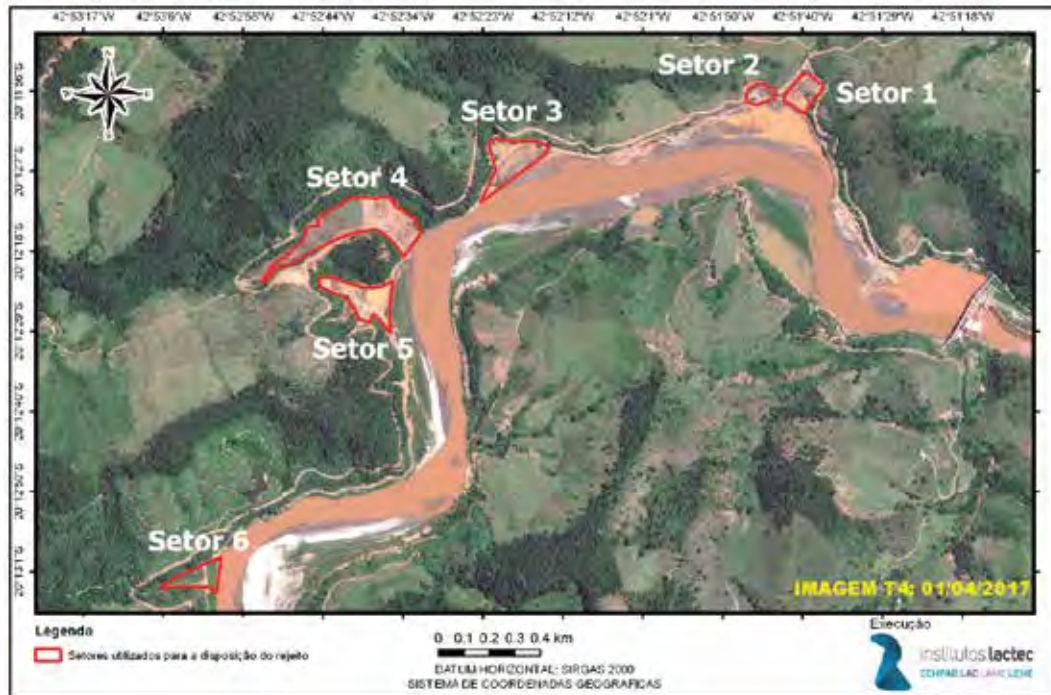
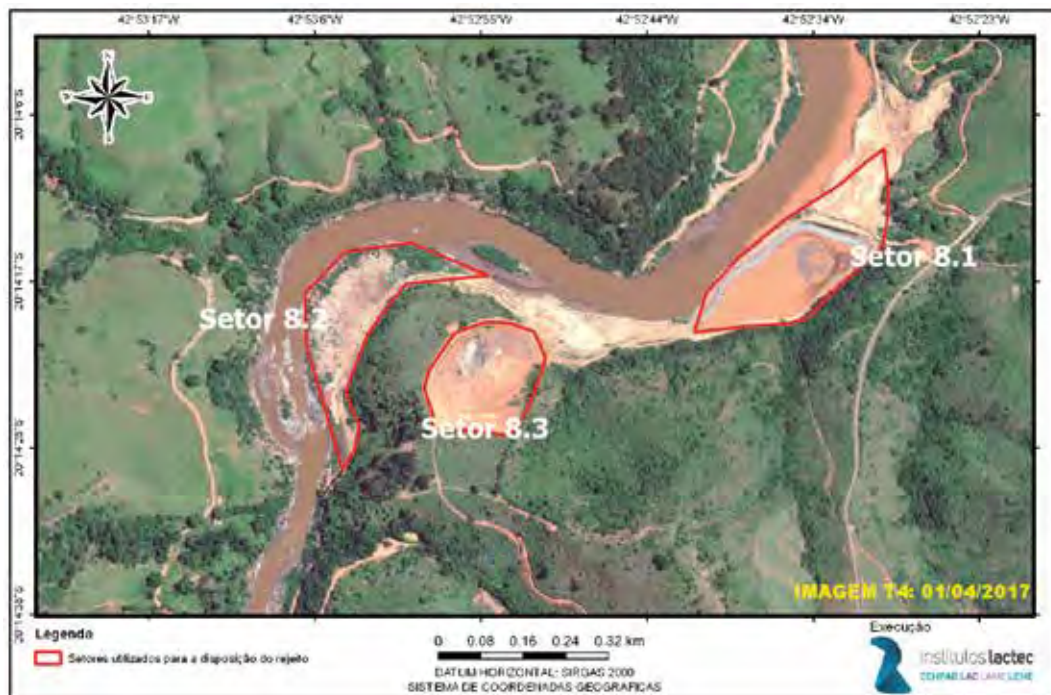
Dessa forma, os documentos citados anteriormente explicam que o material dragado foi disposto temporariamente em áreas adjacentes ao reservatório denominadas de “Setores”. A montante do barramento da UHE foram selecionados 6 setores para a disposição do rejeito dragado. Sendo eles o Setor 1, Setor 3, Setor 4, Setor 5, Setor 6 e Setor 8 (Velho Soberbo e Pilha do Velho Soberbo), conforme representados na Figura 22 e Figura 23 e descritos na Tabela 12.

**Figura 22** – Localização dos setores utilizados para disposição dos rejeitos (Setores 1 ao 6). Fonte: Brasil (MPF)/LACTEC (2020d).

**Figura 23** – Localização dos setores utilizados para disposição dos rejeitos (Setor 8). Fonte: Brasil (MPF)/LACTEC (2020d).

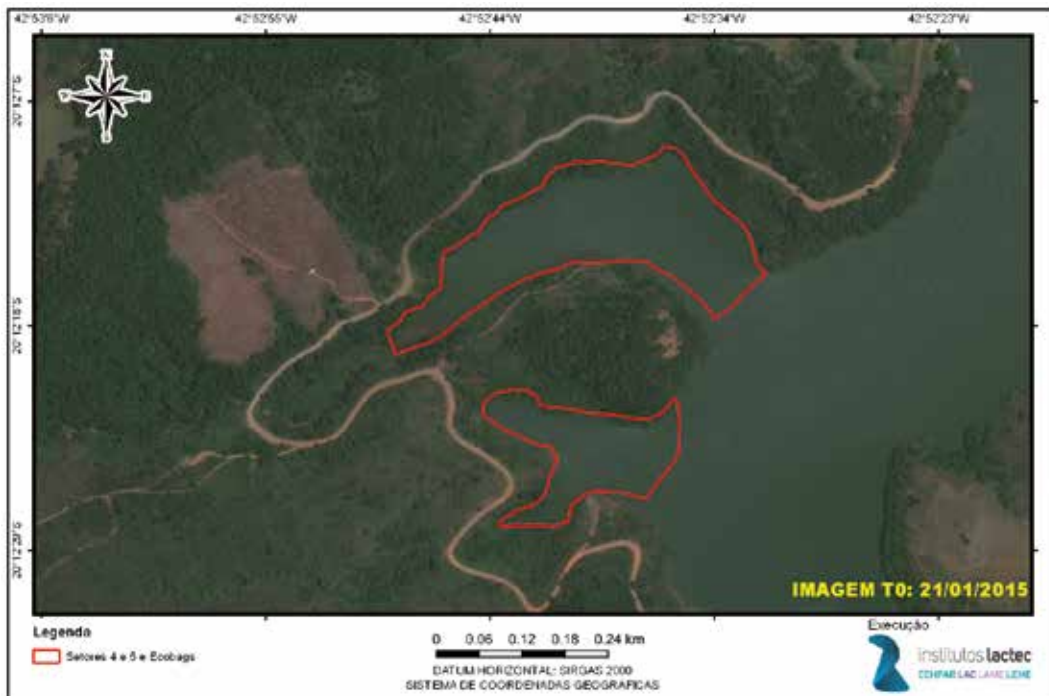
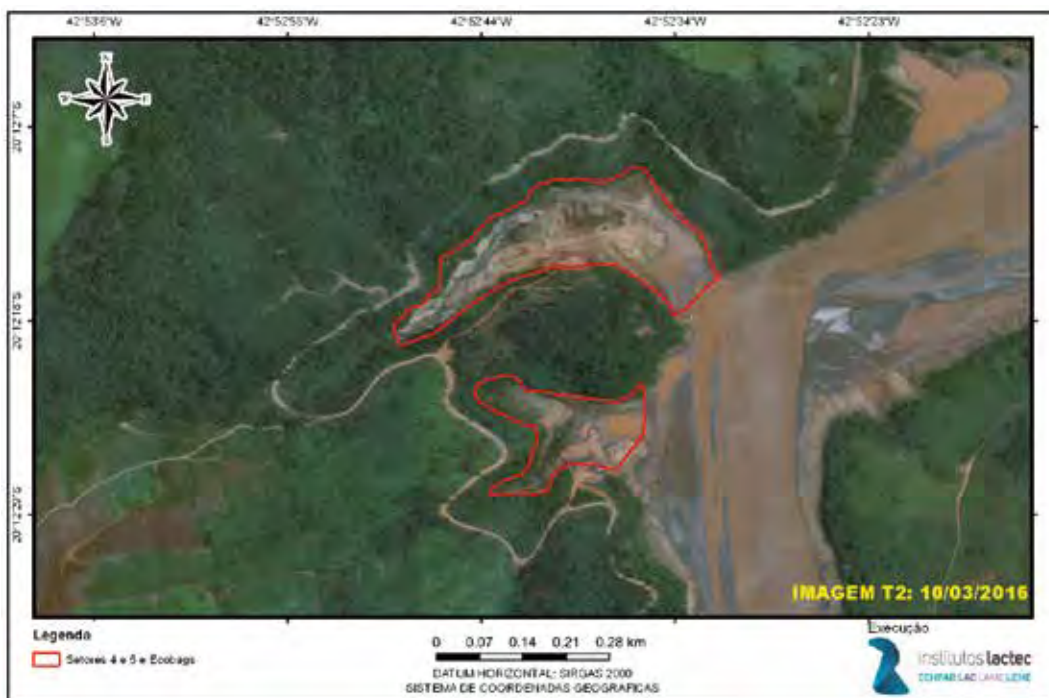
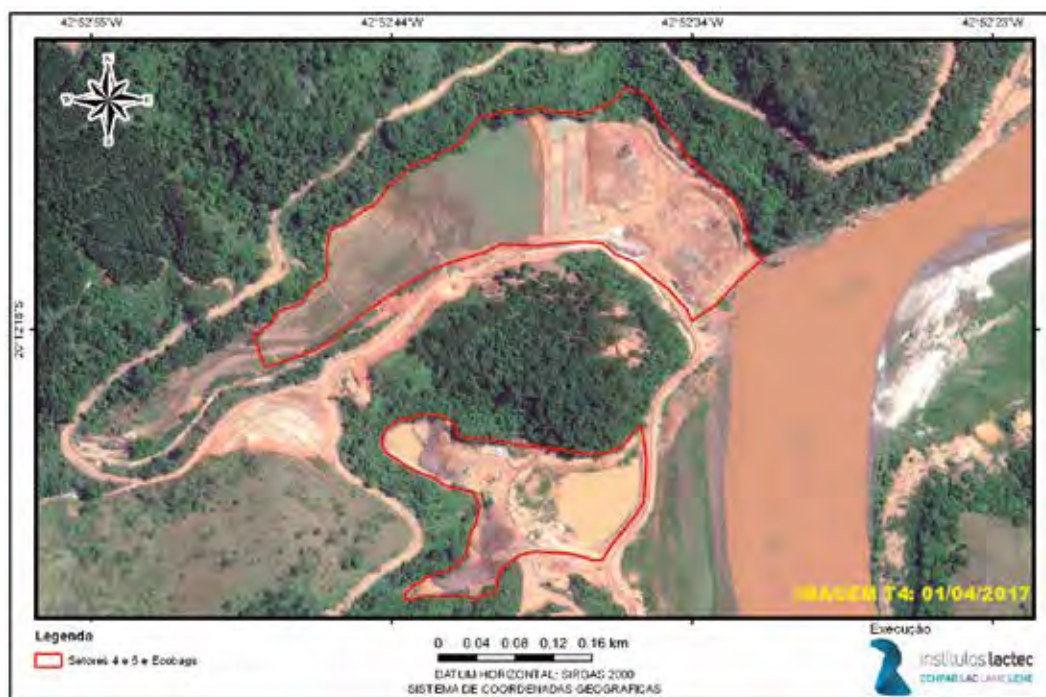
Entretanto, ao analisar a Figura 24 disponibilizada pela Fundação Renova e a Figura 25 e Figura 26, exemplificando alguns dos setores estudados, nota-se que todos os setores ficam localizados dentro das áreas de influência do rio em período de cheia. Dessa forma, devido à morosidade do processo de recuperação da UHE Risoleta Neves é de grande importância haver um entendimento maior sobre o estágio dos trabalhos realizados nos setores mencionados anteriormente.

**Figura 24** – Imagem T0 Setor 4 e 5 e Ecobags. Fonte: Brasil (MPF)/LACTEC (2020d).

**Figura 25** – Imagem T2 Setor 4 e 5 e Ecobags. Fonte: Brasil (MPF)/LACTEC (2020d).

**Figura 26** – Imagem T4 Setor 4 e 5 e Ecobags. Fonte: Brasil (MPF)/LACTEC (2020d).

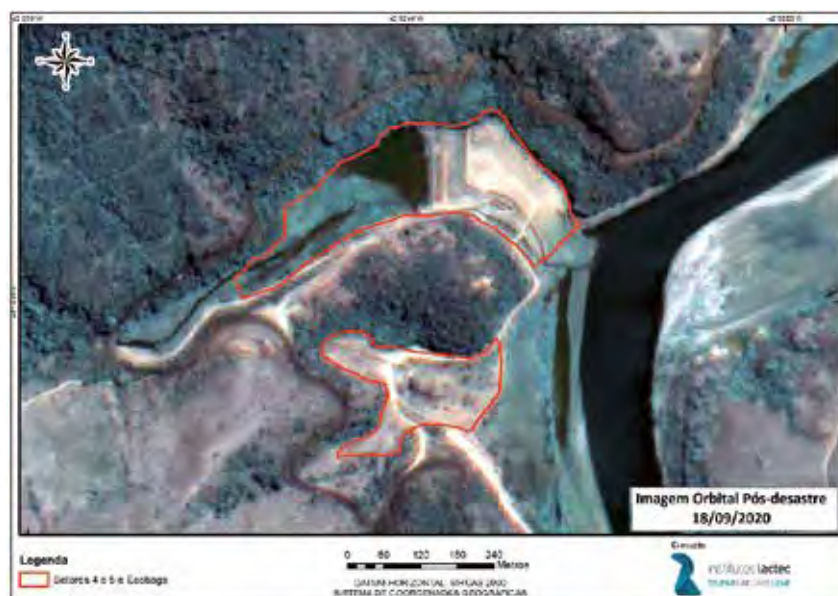
**Figura 28** – Imagem após T5 Setor 8.

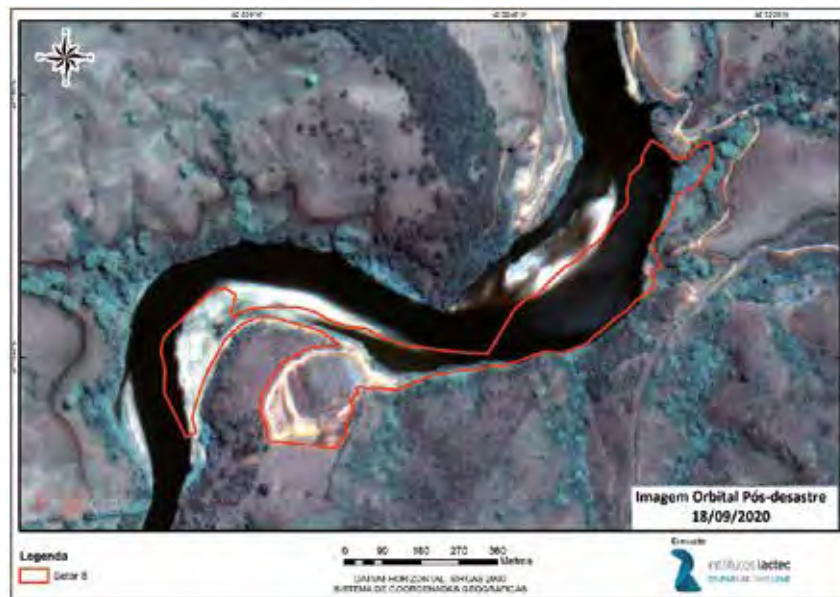
Dessa forma, com a finalidade de acompanhamento do dano referente aos Setores em UHE Risoleta Neves, avaliaram-se novas imagens de satélite após T5 com caráter observatório para possíveis alterações no local analisado (Figura 26, Figura 27 e Figura 28).

O documento Aplicação do Plano de Manejo de Rejeito no trecho 12 (FUNDAÇÃO RENOVA, 2018c) informa que todos os setores serão descomissionados para retomada do nível d'água operacional do reservatório. Em alguns dos setores haverá a remoção de sedimentos, os quais serão direcionados para as estruturas da Fazenda Floresta. O objetivo é de evitar que grandes volumes de chuvas, causando significativas cheias do rio, remobilizem os rejeitos já consolidados, causando assoreamento e turbidez na UHE ou em pior cenário, a jusante da barragem. Para melhor entendimento, o Setor 11/ Fazenda Floresta será abordado no Documento Suplementar “Manejo de Resíduos Sólidos”.

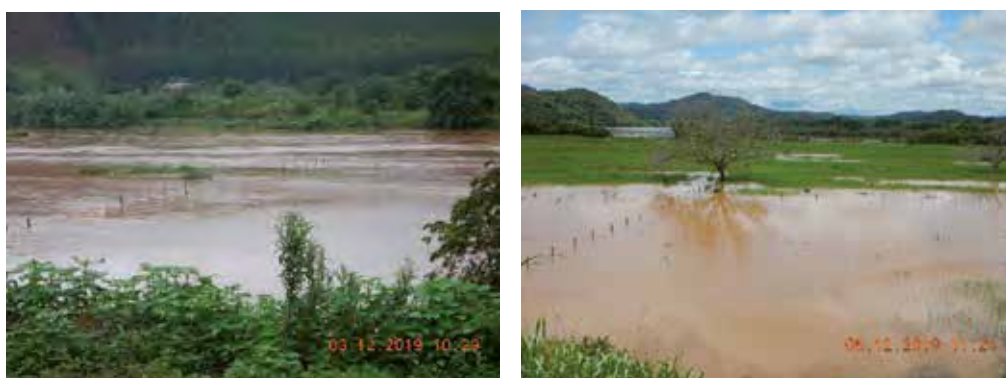
Na estação chuvosa do ano subsequente ao desastre (2016) e, em especial na estação chuvosa de 2019/2020, o rio Doce se elevou acima da cota de inundação, resultando na ocorrência de manchas de inundação extracalha nos Compartimentos 2, 3 e 4 (Figura 29), com consequente deposição do sedimento suspenso (contendo rejeito remanescente) sobre os solos em áreas rurais e urbanas. Ainda, é importante destacar que, a cada evento de precipitação futura que resulte na elevação da cota do rio Doce para além da cota de inundação, o mesmo processo de deposição tenderá a se repetir (BRASIL (MPF)/LACTEC, 2020i).

**Figura 29** – Registros de manchas de inundação do rio Doce na porção extracalha (Compartimento 2). Fotos: Lactec (2019).

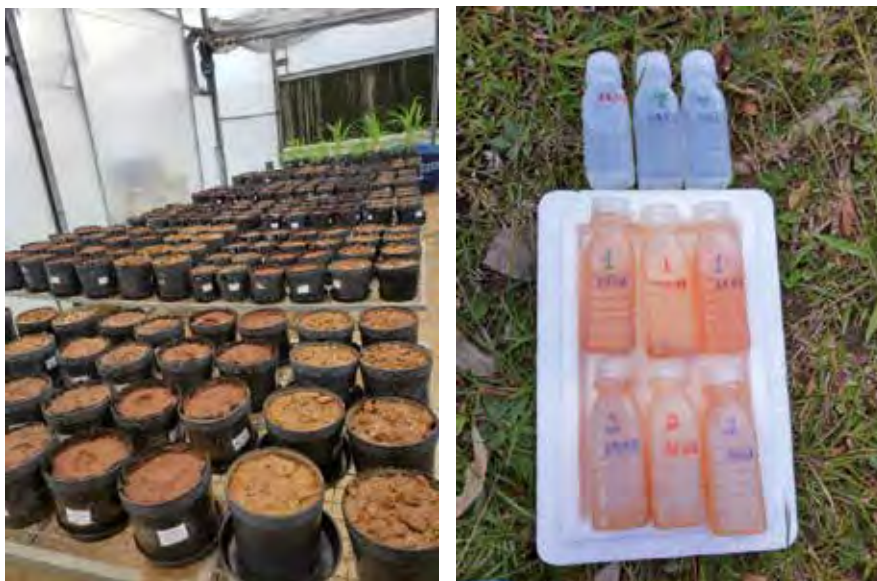
**Figura 37** – Vasos organizados para início do experimento na casa de vegetação e amostras das águas de irrigação para envio ao laboratório. Fotos: Lactec (2020).

Os vasos foram organizados em delineamento experimental totalmente ao acaso, tendo sido avaliados seis tratamentos em esquema fatorial: três matrizes (solo controle, rejeito depositado e material cheia 2020) e dois níveis de nutrientes (matrizes naturais, ou seja, sem adição de nutrientes; e matrizes com adição de solução nutritiva contendo macro e micronutrientes de planta). Dessa maneira, os tratamentos consistiram em: T1 – solo controle, sem adição de nutrientes; T2 – solo controle, com adição de nutrientes; T3 – rejeito depositado, sem adição de nutrientes; T4 – rejeito depositado, com adição de nutrientes; T5 – material da cheia de 2020, sem adição de nutrientes; T6 – material da cheia de 2020, com adição de nutrientes (Figura 37).

Foram utilizadas três caixas d'água distintas, em que as matrizes “rejeito depositado” e “material cheia 2020” foram misturadas com a água, de forma a simular a condição de máxima turbidez do rio Doce. Cada caixa d'água contendo as respectivas águas de irrigação foi dimensionada de modo a suprir todos os vasos durante o período de condução do experimento. Periodicamente, as amostras das caixas d'água foram coletadas para análise de EPTs nas frações total e dissolvida (Figura 37).

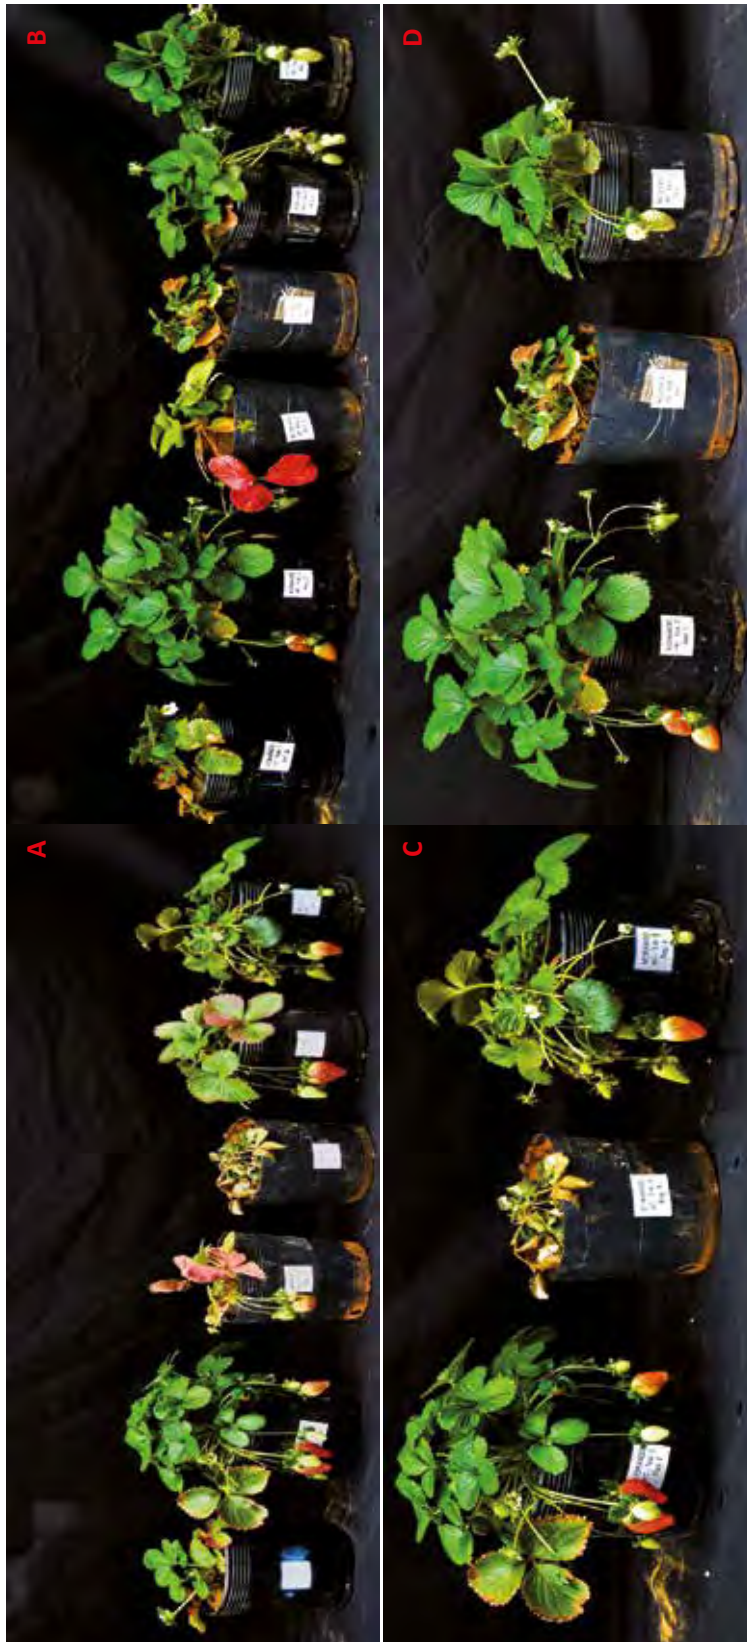
**Figura 99** – Fotos do experimento (morango). A: água convencional, T1, T3 e T5; B: água com rejeito, T1, T3 e T5; C: água convencional T1, água com rejeito T1, água convencional T3, água com rejeito T3, água convencional T5, água com rejeito T5; D: água convencional T2, água com rejeito T2, água convencional T4, água com rejeito T4, água convencional T6, água com rejeito T6.
