Diagnóstico socioambiental dos danos decorrentes do rompimento  
da barragem de Fundão na bacia do rio Doce

# Acompanhamento de Danos TOMO IV – Zona Costeira e Marinha

Lactec  
Curitiba – Paraná – Brasil  
Julho/2021

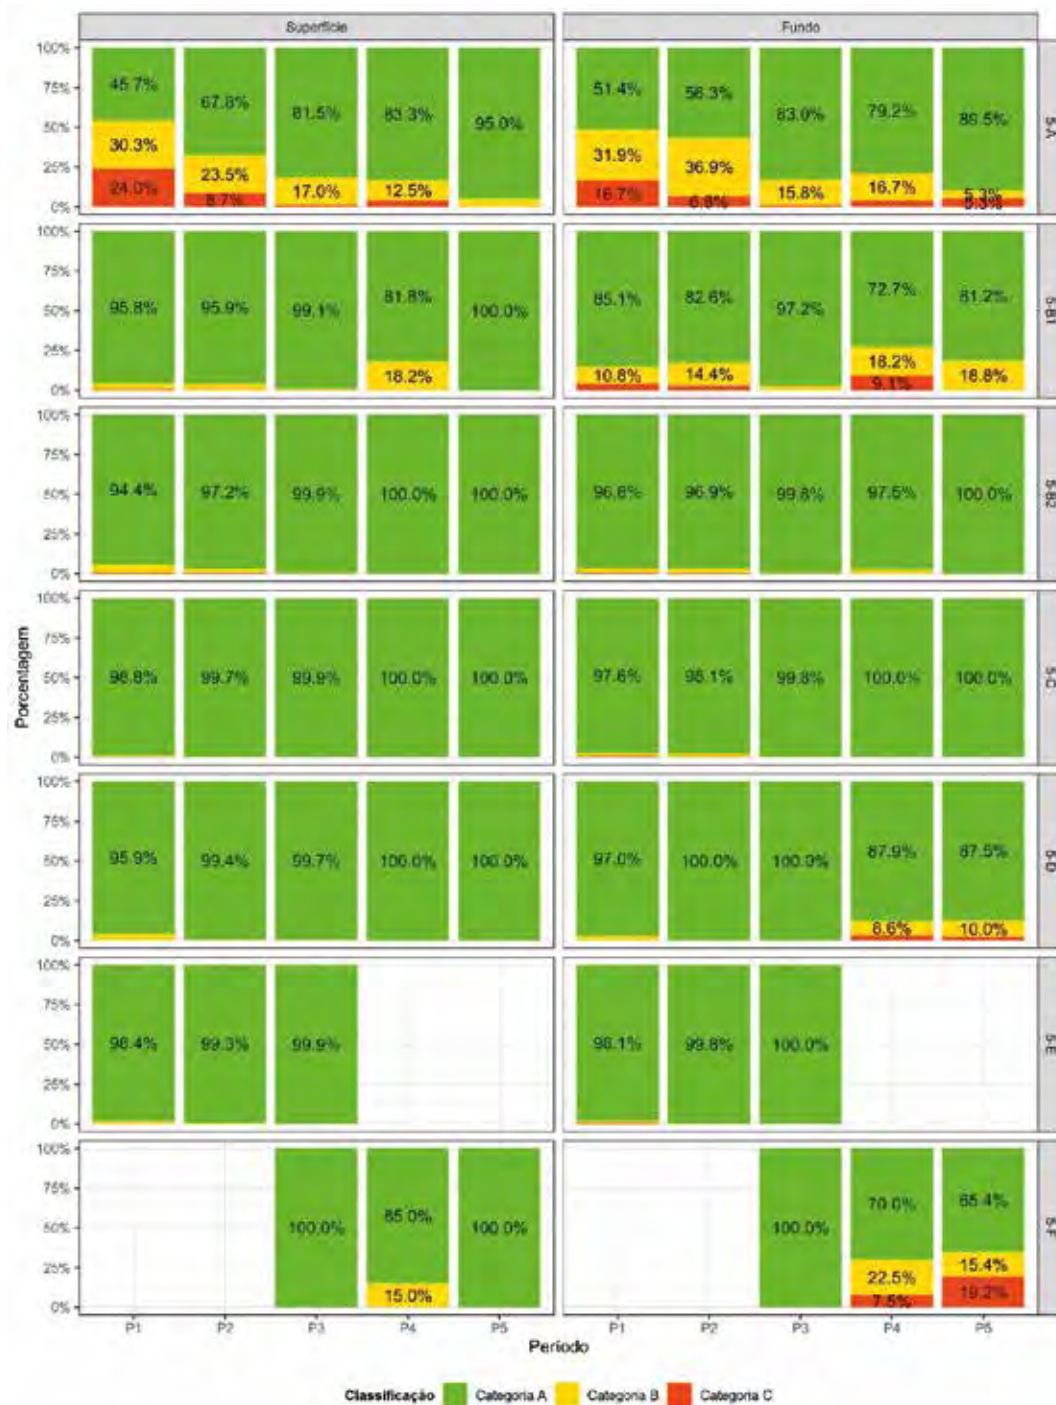
**Figura 6 – Tendência das alterações para turbidez no ambiente costeiro.**

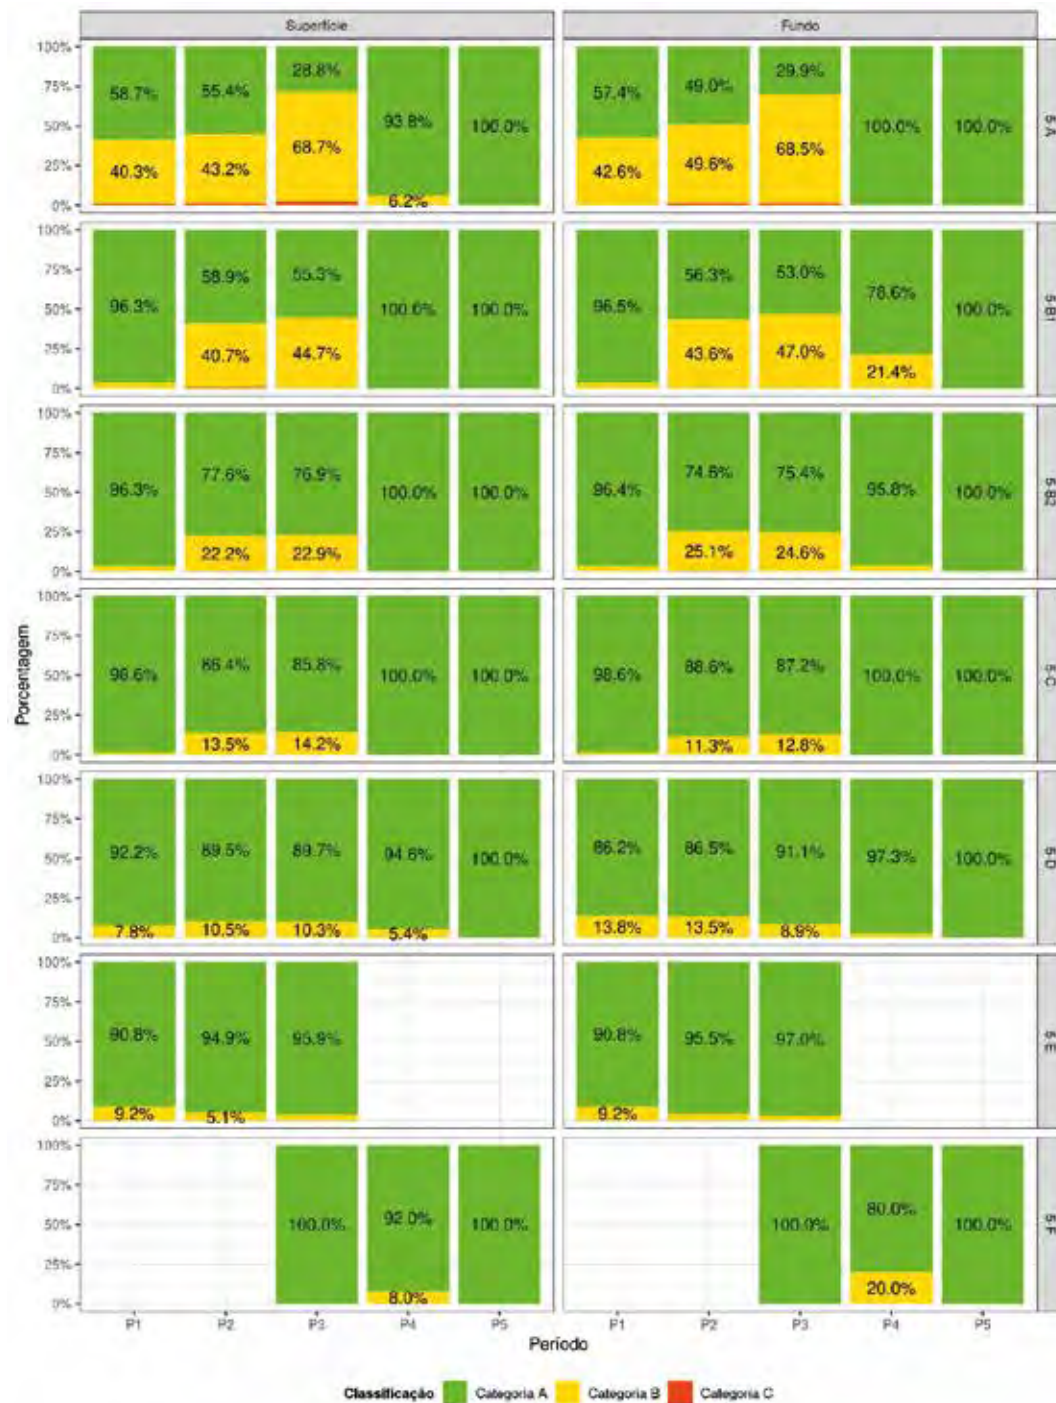
**Figura 7 – Tendência das alterações para o alumínio dissolvido no ambiente costeiro.**

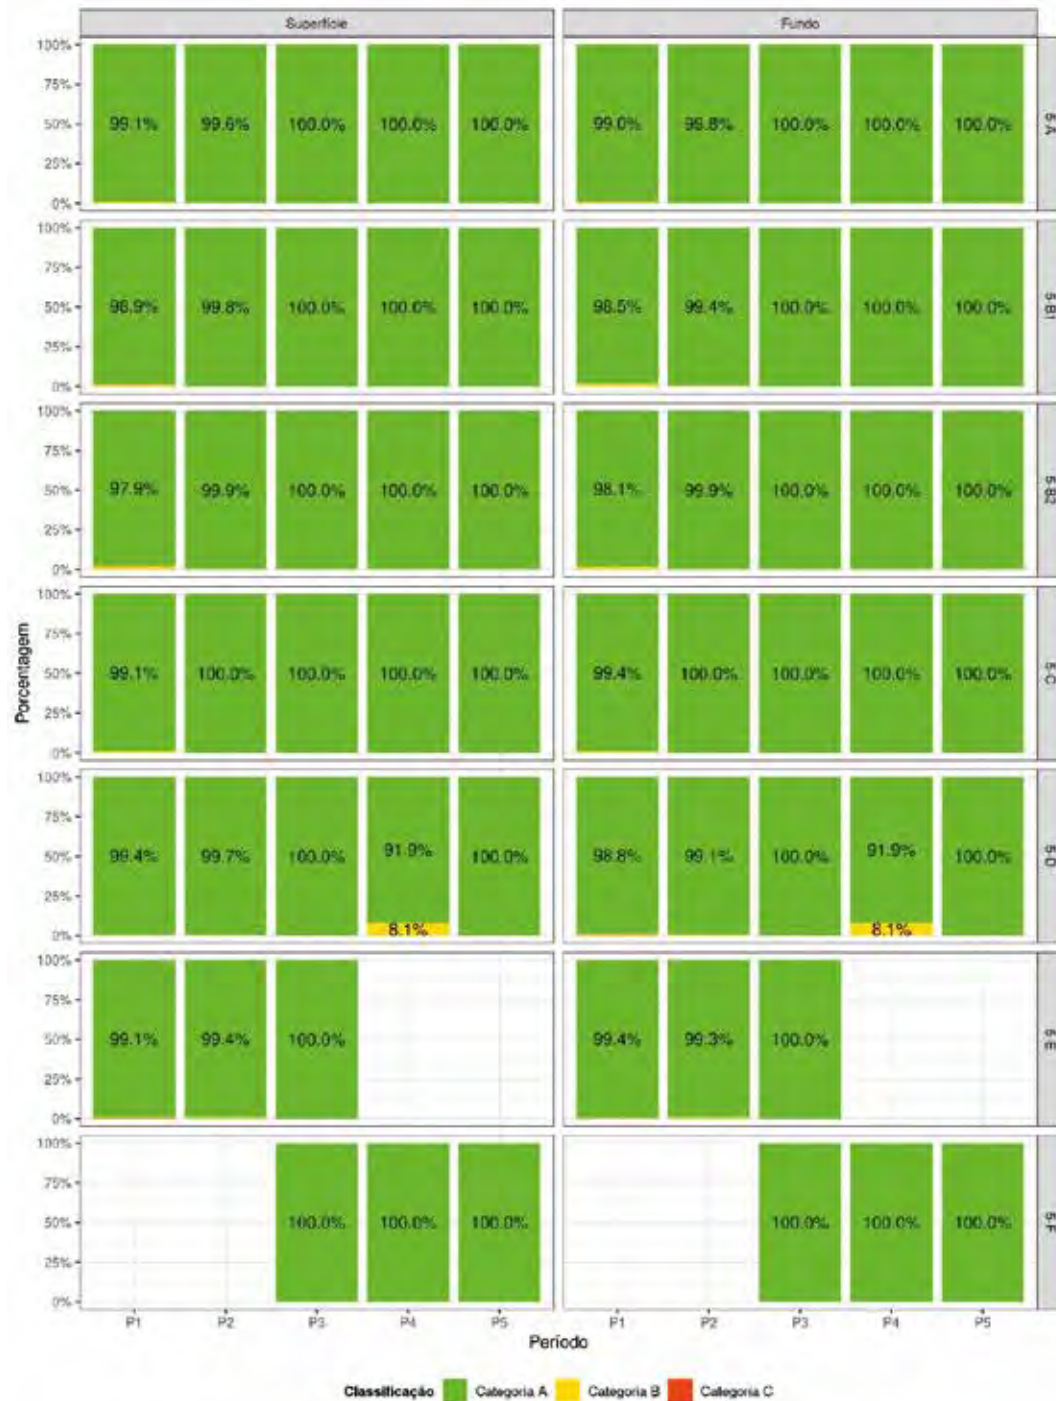
**Figura 9 –** Tendência das alterações para o arsênio total no ambiente costeiro (Dados Lactec e Fundação Renova).

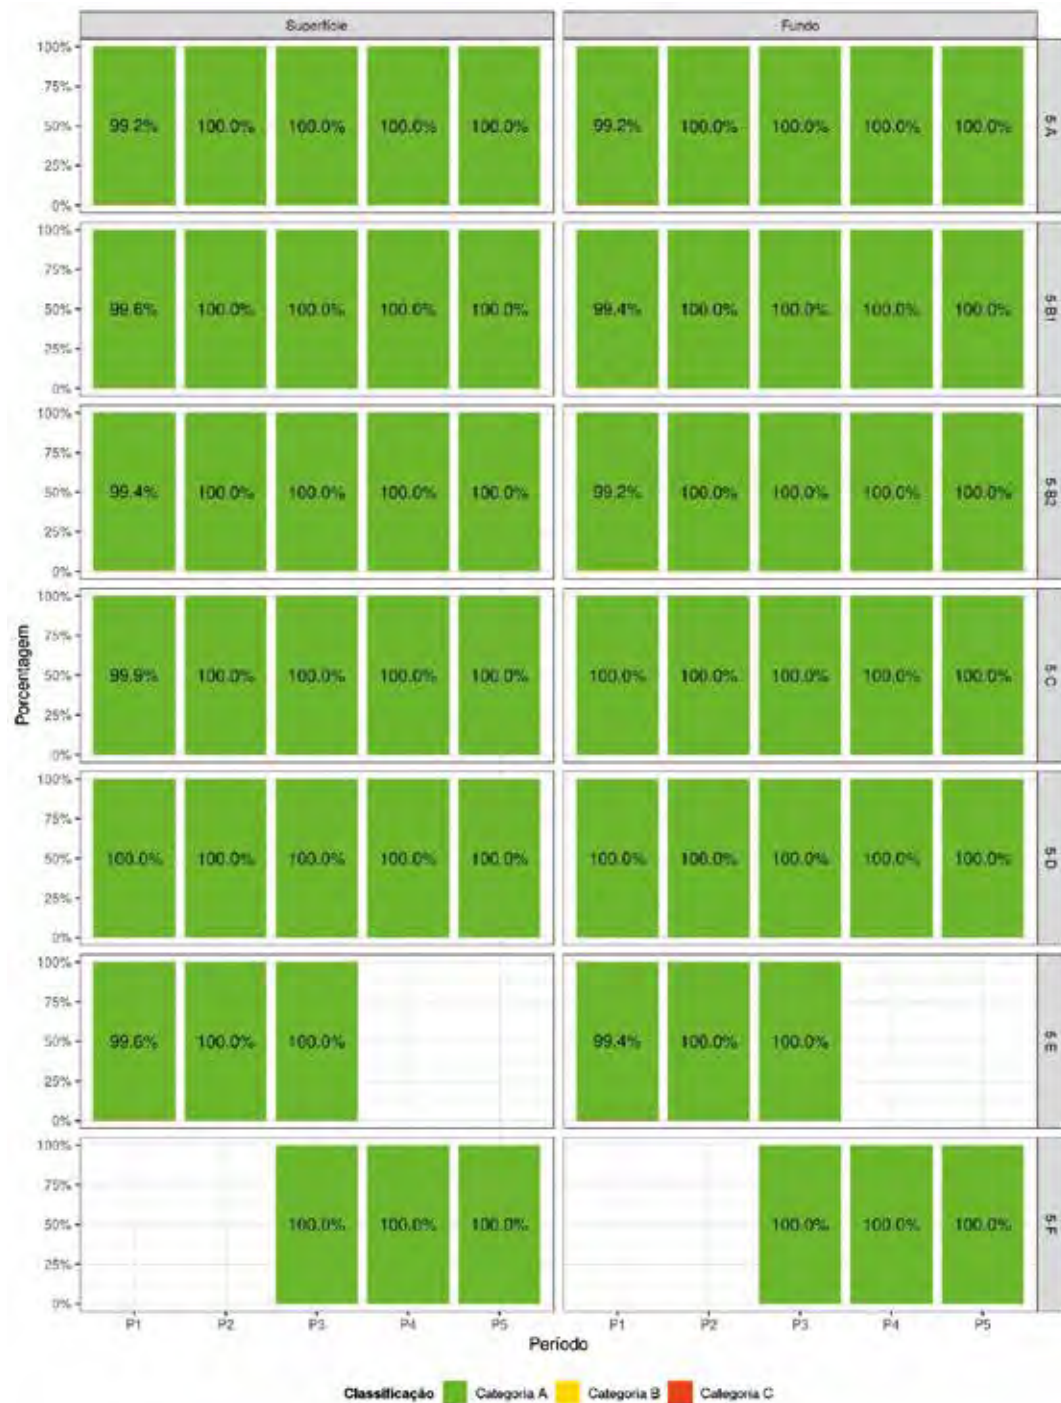
**Figura 11** – Tendência das alterações para o cádmio total no ambiente costeiro.

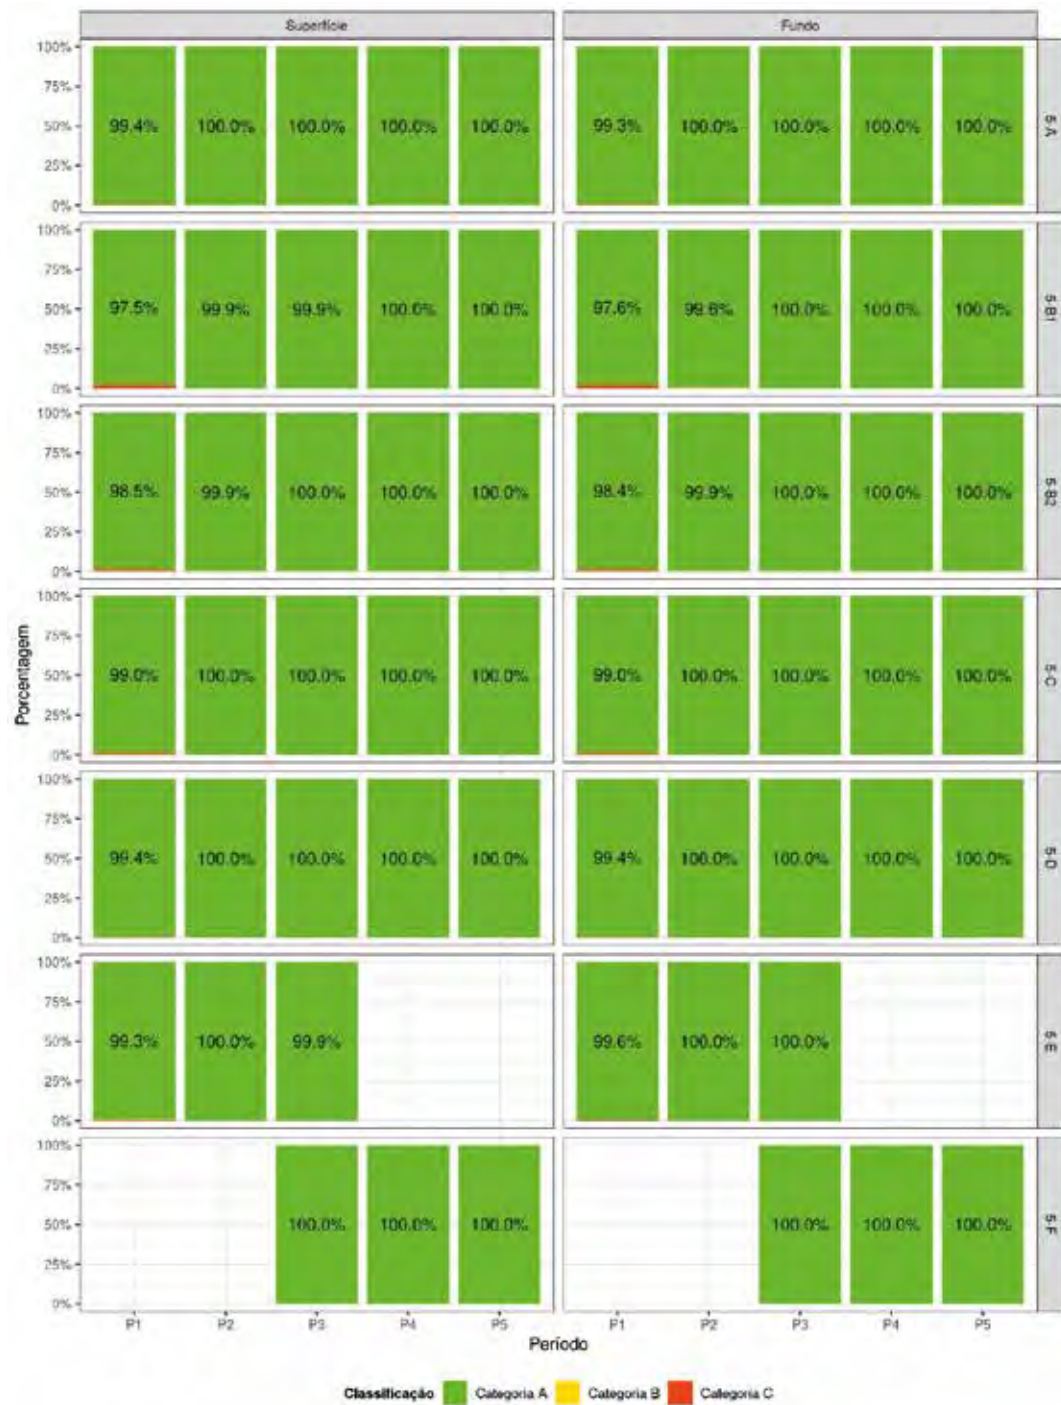
**Figura 13** – Tendência das alterações para o chumbo total no ambiente costeiro.

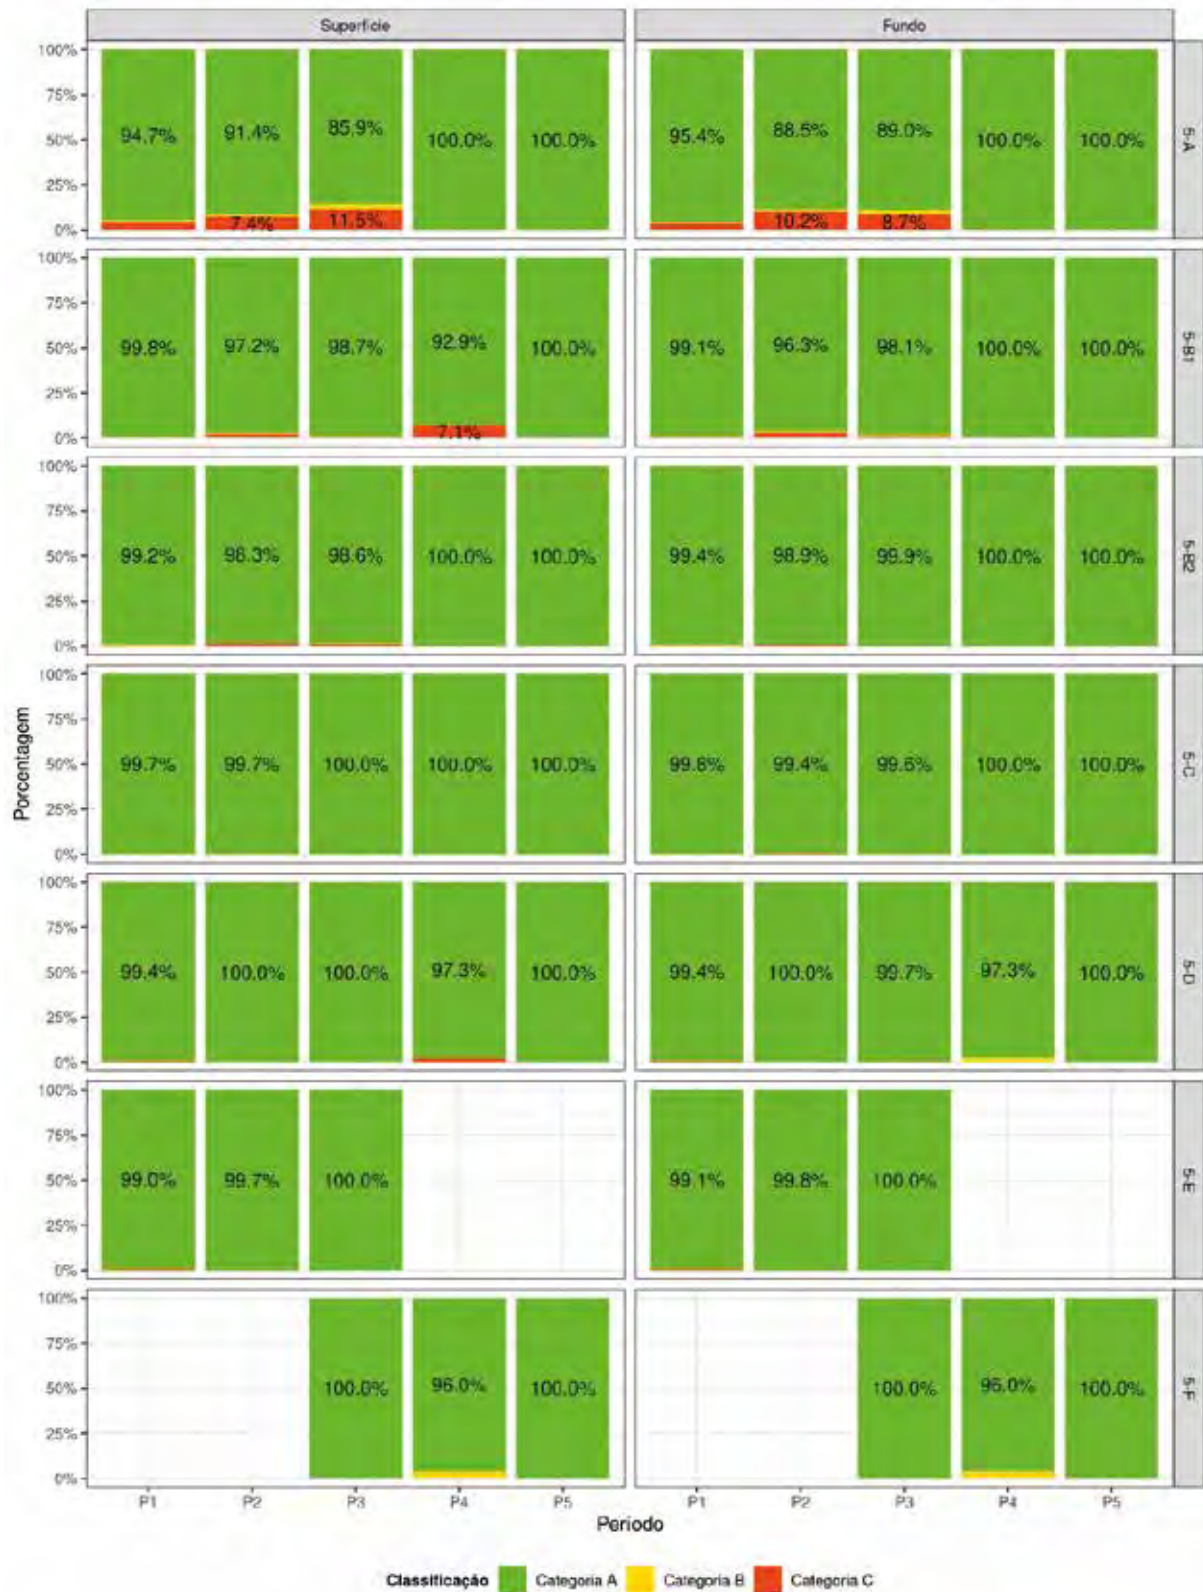
**Figura 17** – Tendência das alterações para o ferro dissolvido no ambiente costeiro.

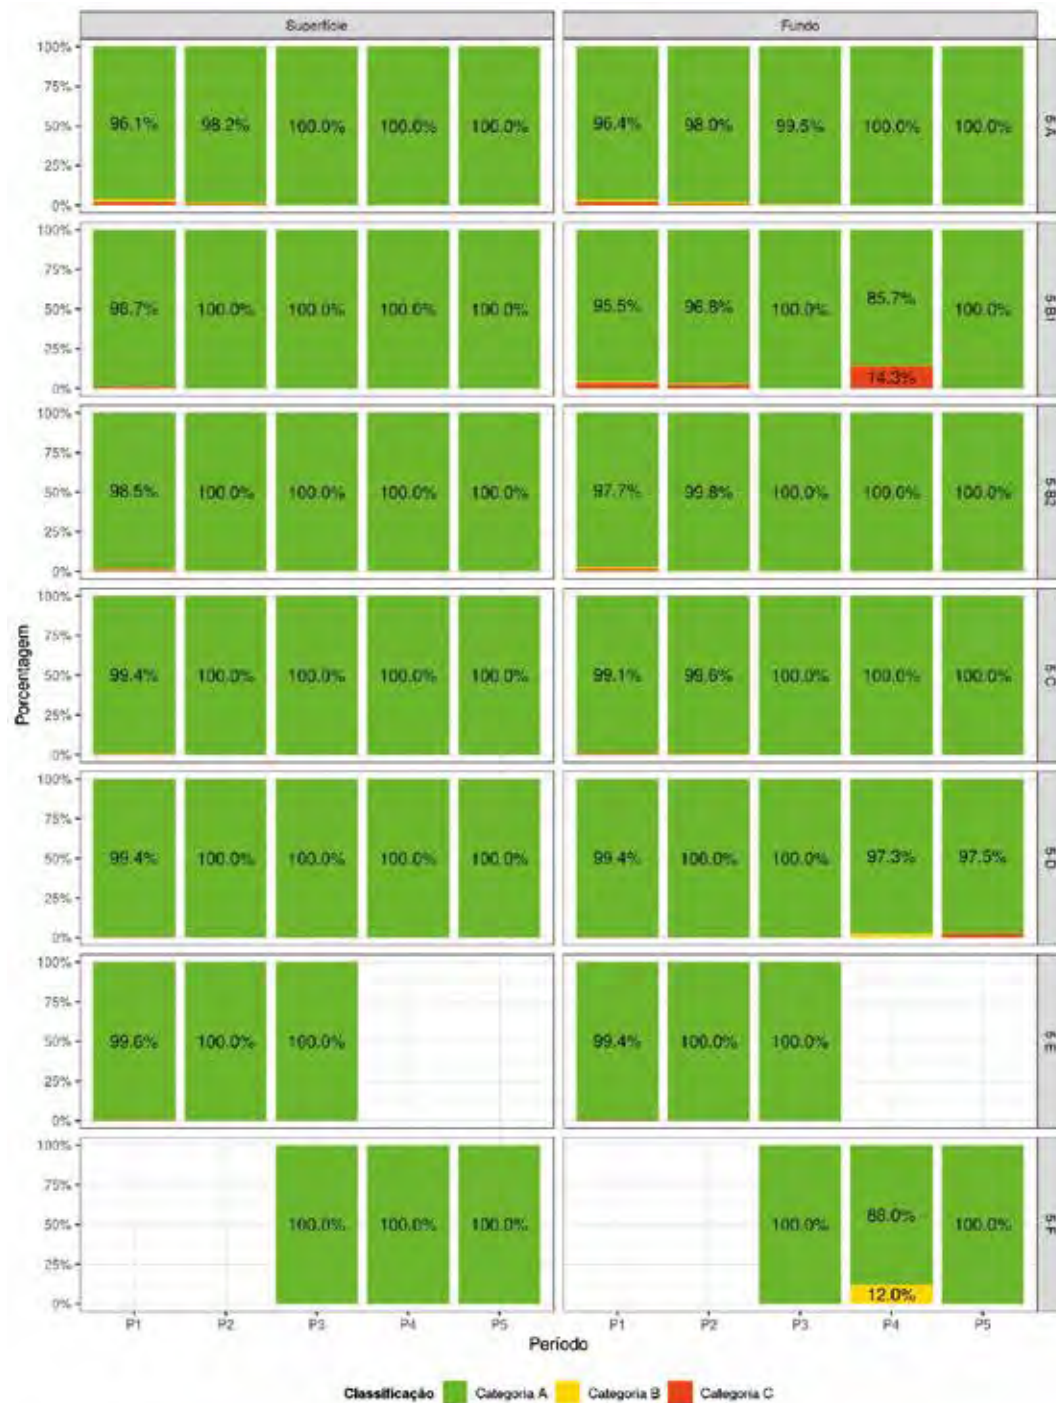
**Figura 19 –** Tendência das alterações para o manganês total no ambiente costeiro.

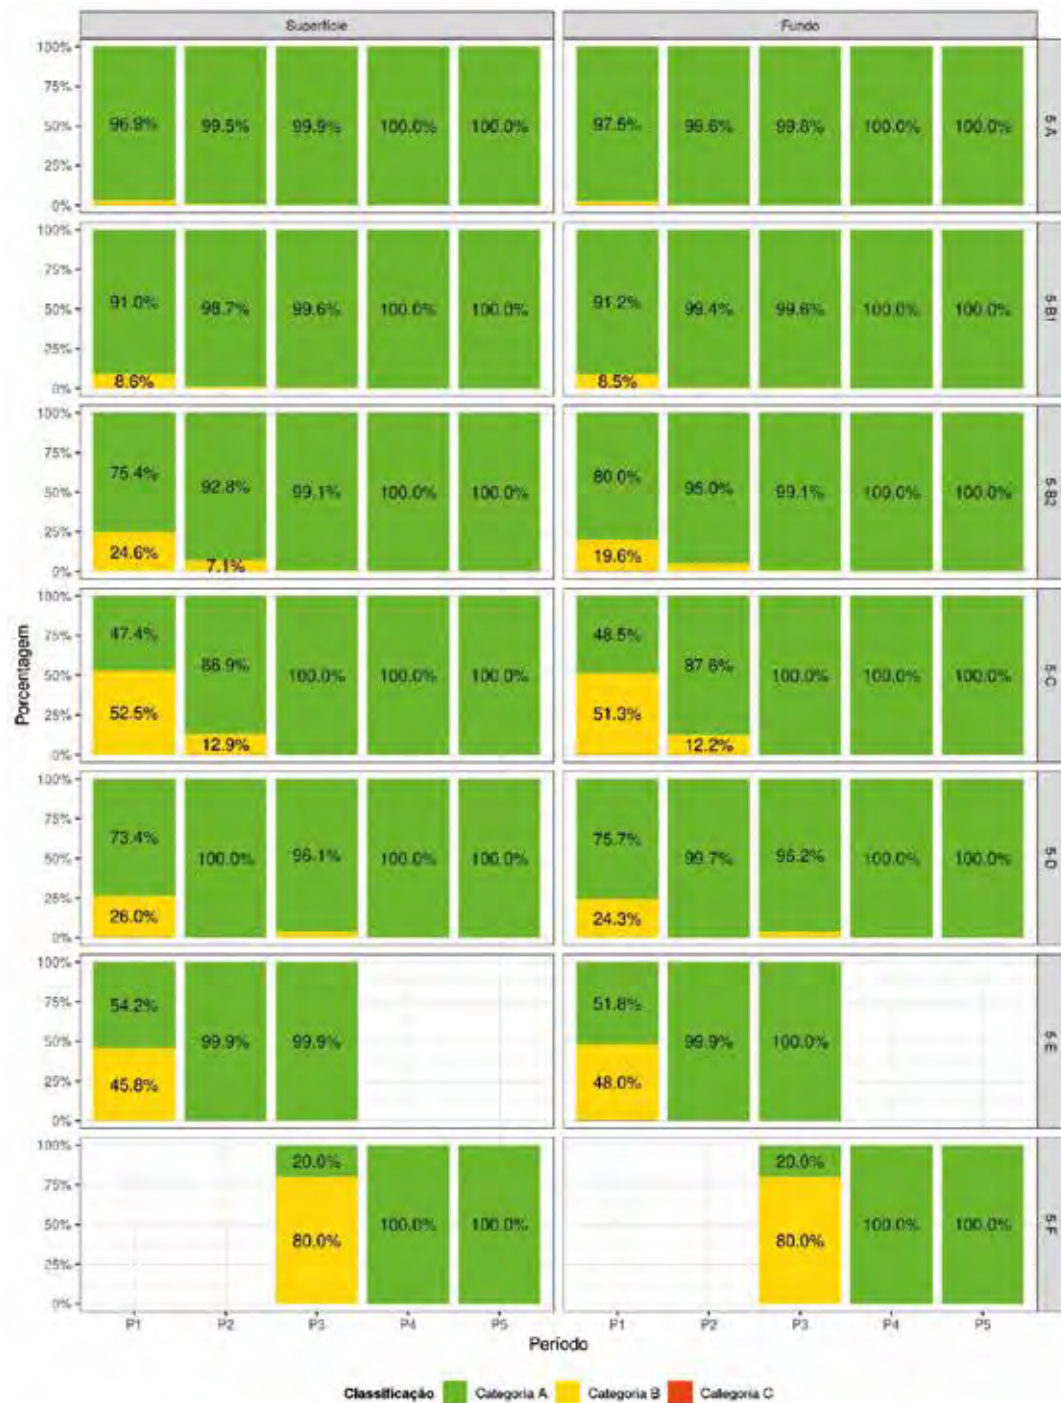
**Figura 21** – Tendência das alterações para o mercúrio total no ambiente costeiro.

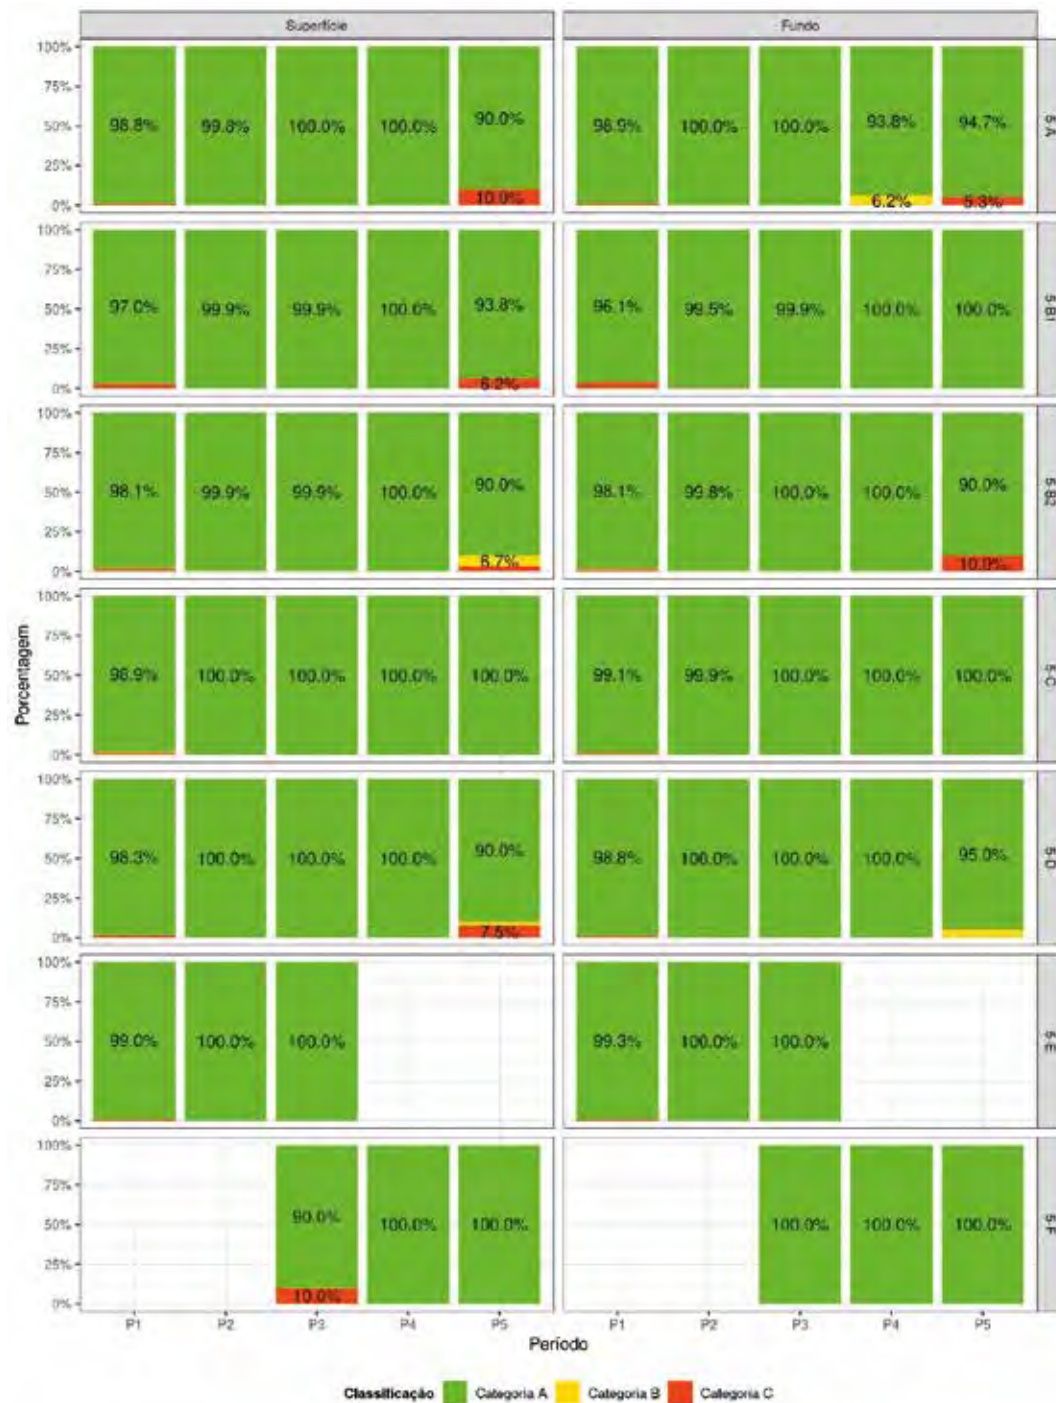
**Figura 23 –** Tendência das alterações para o zinco total no ambiente costeiro.

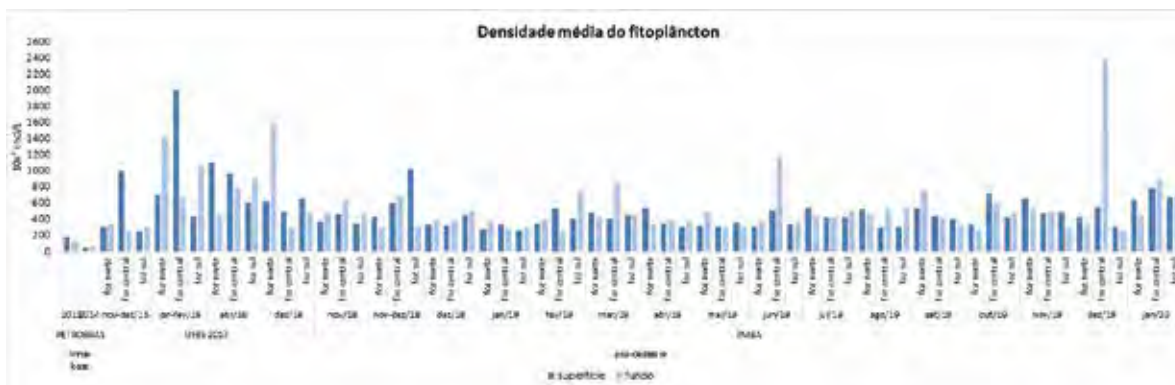
**Figura 26** – Densidade média do fitoplâncton marinho em regiões próximas a foz do rio Doce, antes e após o desastre.

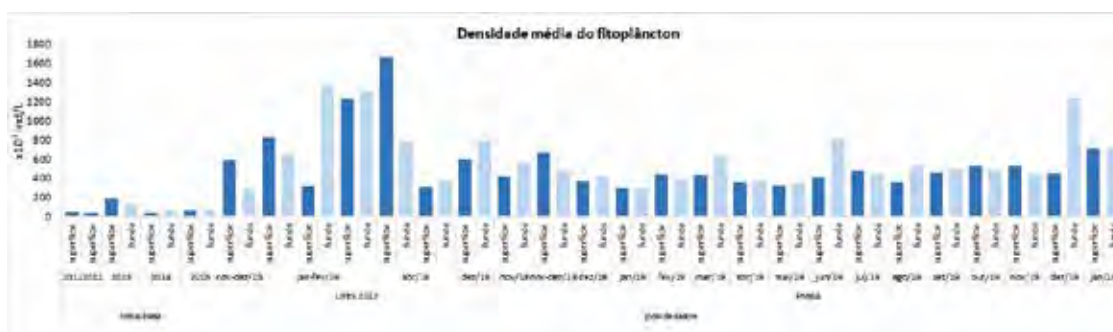
**Figura 27** - Densidade média do fitoplâncton em diferentes profundidades, antes e após o desastre.

Com o monitoramento contínuo da comunidade fitoplanctônica nos últimos anos (2018, 2019), observa-se que, em geral, o número médio de organismos diminuiu na região próxima a foz do rio Doce (Figura 26). Entretanto, os valores permaneceram acima (mínimo de 252 x10<sup>3</sup> ind/L) dos registrados para linha-base (máximo de 189x10<sup>3</sup> ind/L), indicando que a comunidade ainda está respondendo às alterações ambientais causadas pelo desastre. Alguns picos de densidade foram constatados durante o período, tanto nas estações amostrais situadas à frente da foz do rio Doce quanto mais ao sul (Figura 26), geralmente ocorrendo em maior profundidade (Figura 27). A média mais elevada de densidade fitoplanctônica (2.379x10<sup>3</sup> ind/L) foi encontrada em amostras de fundo em frente à foz do rio Doce, em dezembro/2019, sendo a máxima de 6.021x10<sup>3</sup> ind/L registrada para a estação SD01. Nesse mês, as chuvas intensas que incidiram na região da cabeceira do rio Doce promoveram o aumento do nível das águas, ocasionando a ressuspensão do sedimento depositado no fundo dos ambientes fluviais e costeiros. Estes eventos ocasionaram o enriquecimento das águas costeiras por nutrientes e EPTs, propiciaram maior crescimento das células fitoplanctônicas.

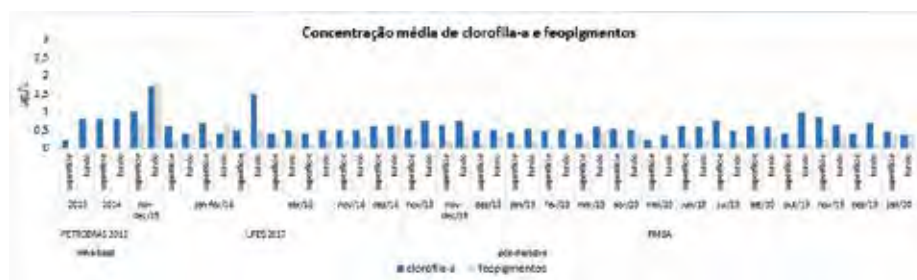
**Figura 28** – Concentração média de clorofila-a e feopigmentos em diferentes profundidades, antes e após o desastre.

Apesar do número de organismos fitoplanctônicos ter permanecido acima da média de linha-base nos últimos dois anos de amostragem, a concentração de clorofila-a não variou muito nas campanhas realizadas (0,24-0,99  $\mu\text{g/L}$ ) e foi semelhante aos valores de pré-desastre (0,2-0,8  $\mu\text{g/L}$ ) (Figura 28). Isto indica que, neste período, houve maior abundância de espécies de pequenas dimensões, as quais possuem biovolume pequeno e não resultam em aumento expressivo dos valores de biomassa. De maneira geral, valores mais elevados de clorofila-a foram detectados no fundo da coluna d'água, assim como os de densidade fitoplanctônica. A concentração média de feopigmentos esteve proporcionalmente sempre abaixo dos valores de clorofila-a nas amostragens do PBMA (Figura 28), indicando que houve poucos períodos em que a comunidade apresentou-se senescente.

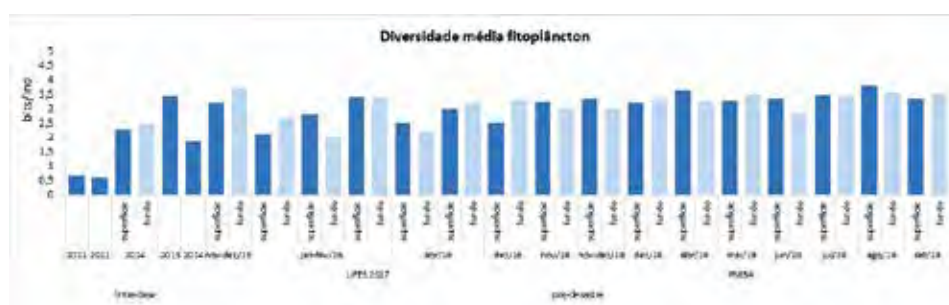
**Figura 29** – Diversidade ( $H'$ ) média de espécies do fitoplâncton, antes e após o desastre.

Em média, a região próxima a foz do rio Doce apresentou diversidade específica ( $H'$ ) elevada após o desastre (Figura 29), sendo os menores valores registrados de janeiro a abril/2016, provavelmente pelo desaparecimento de algumas espécies marinhas. Houve pouca diferença entre os valores médios de diversidade entre os períodos avaliados de pós-desastre (UFES: 2,0-3,7 bits/ind; PBMA: 2,8-3,8 bits/ind) (Figura 29), e a variação encontrada esteve dentro da calculada em estudos de linha-base (0,6-3,4 bits/ind) (ex. CEPENAR, 2011; NUTRIPETRO, 2013; CPMAIS, 2015; PETROBRAS, 2015).

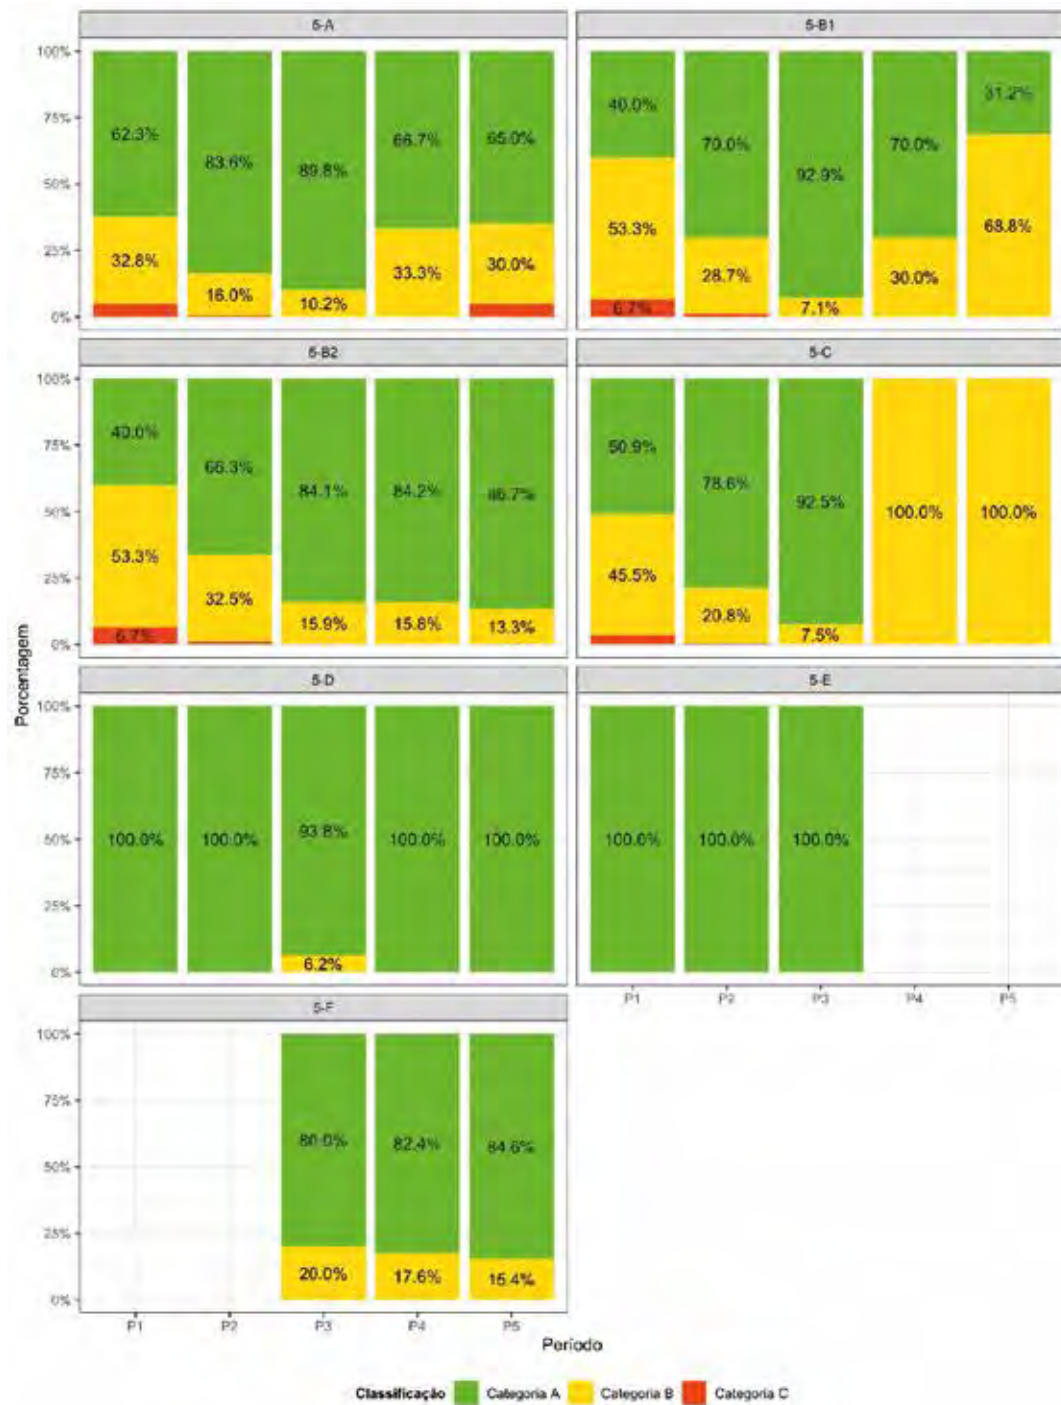
**Figura 41** – Classificação das alterações para alumínio em sedimento (Dados Lactec e Fundação Renova).

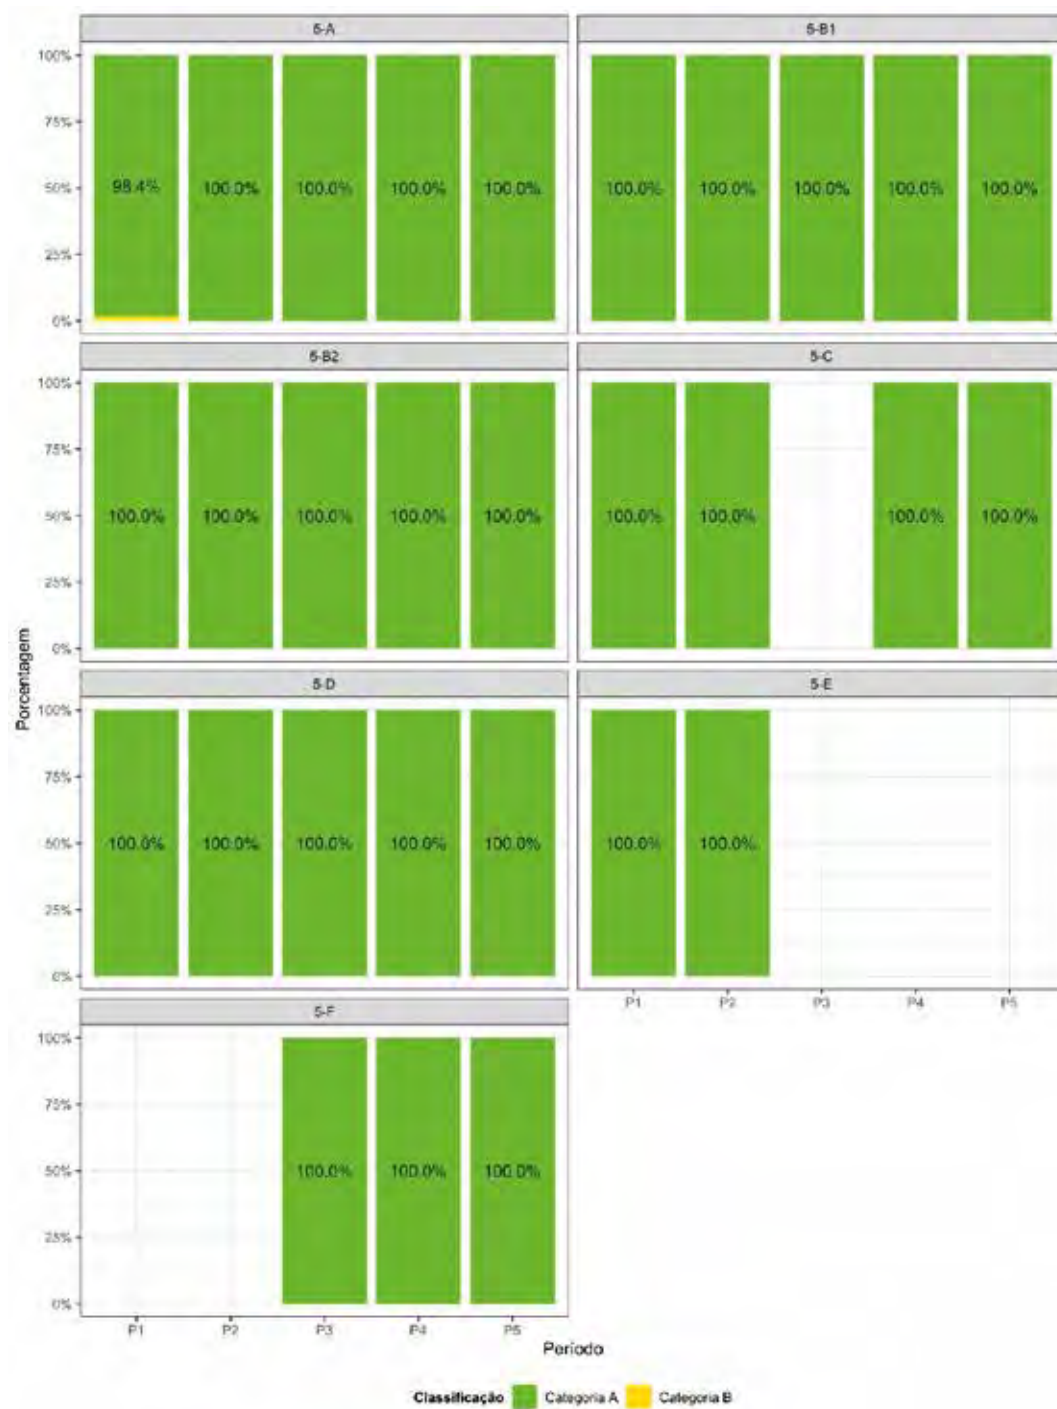
**Figura 44** – Classificação das alterações para bário em sedimento (Dados Lactec e Fundação Renova).

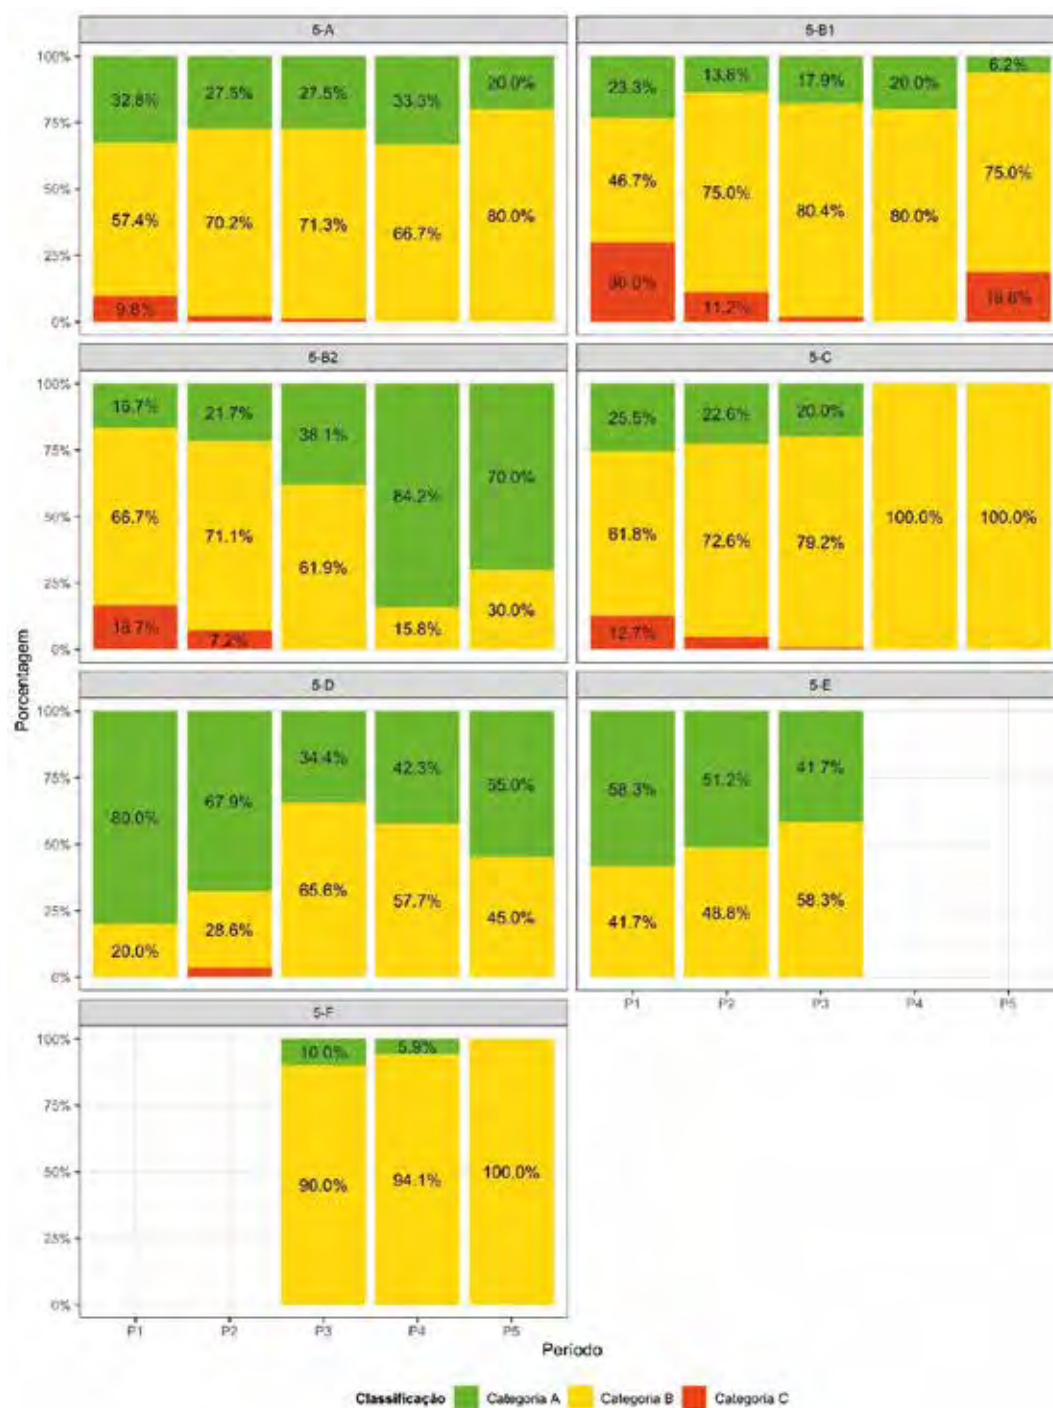
**Figura 56** – Classificação das alterações para manganês em sedimento (Dados Lactec e Fundação Renova).

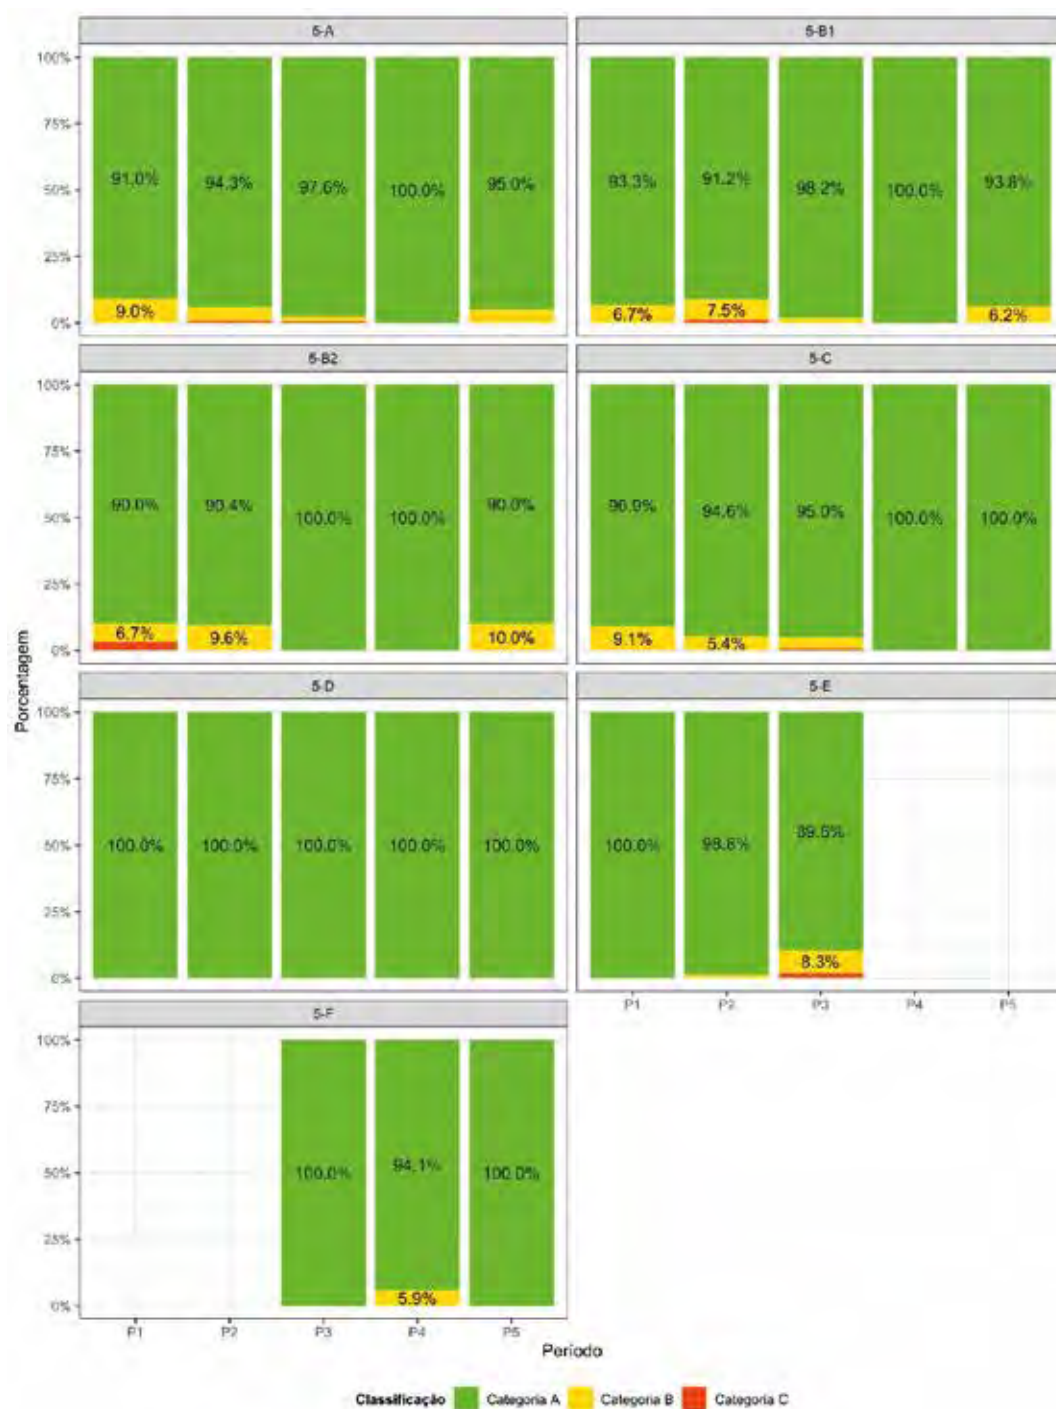
**Figura 60** – Classificação das alterações para níquel em sedimento (Dados Lactec e Fundação Renova).
