Diagnóstico socioambiental dos danos decorrentes do rompimento  
da barragem de Fundão na bacia do rio Doce

# Acompanhamento de Danos TOMO IV – Zona Costeira e Marinha

Lactec  
Curitiba – Paraná – Brasil  
Julho/2021

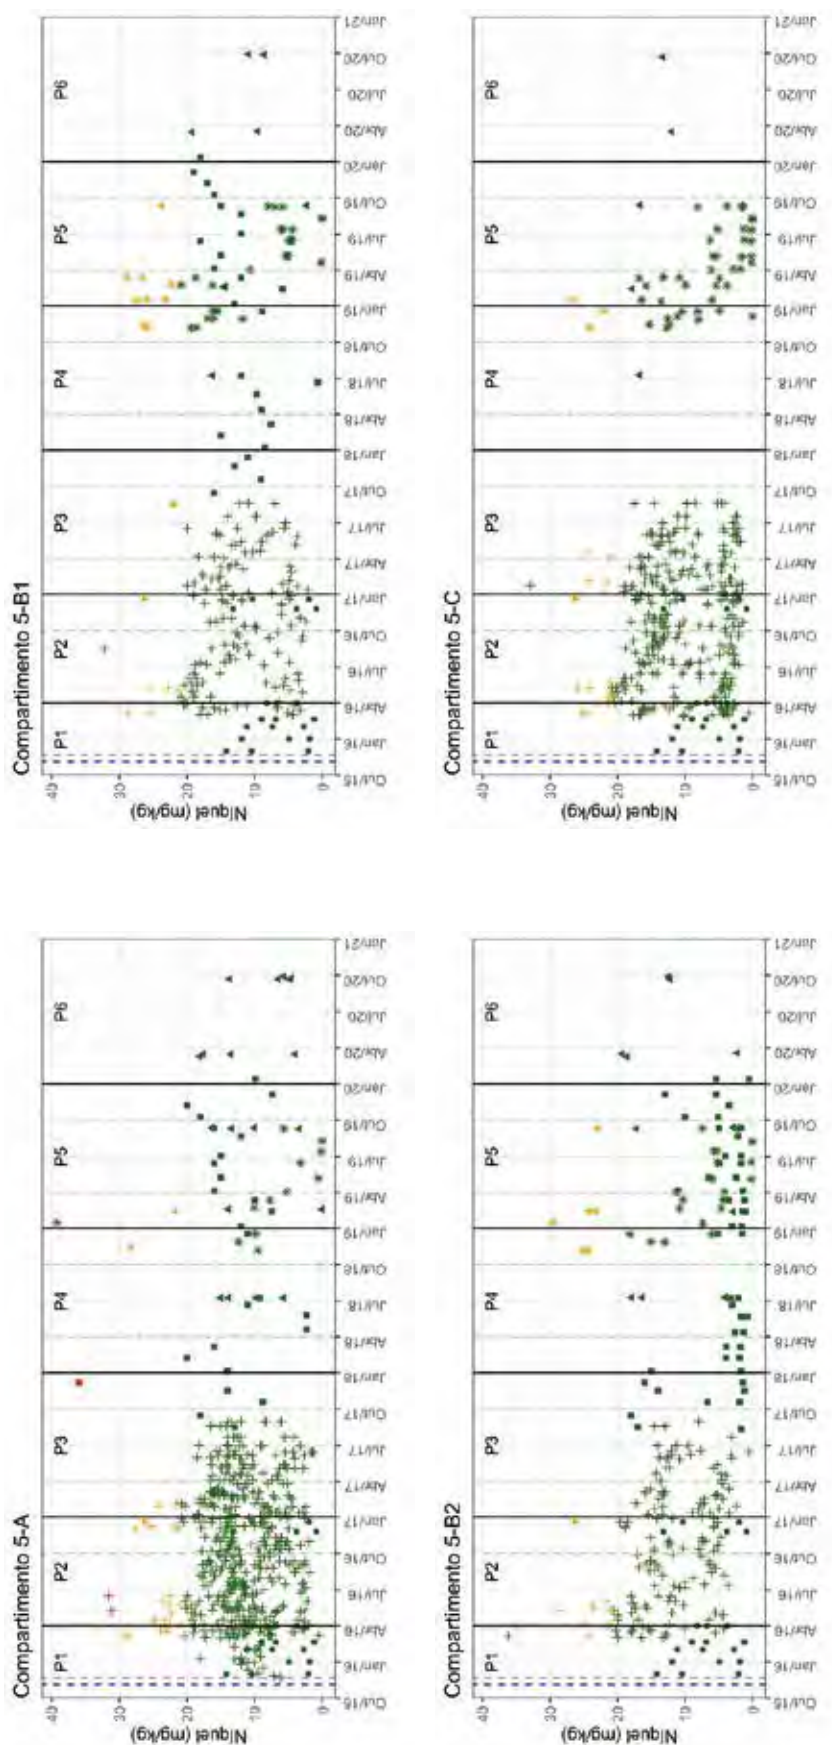
**Figura 61** – Classificação dos dados de níquel em sedimento para os períodos pós-desastre nos sete compartimentos na área marinha adjacente a foz do rio Doce. Linha tracejada azul: rompimento da barragem de Fundão; linha tracejada rosa: chegada dos rejeitos a zona costeira; linha tracejada cinza: transição de entre períodos secos e chuvosos.
